**GEMİ DİZAYNI VE İNŞA SÜRECİNDE
KARŞILAŞILAN HATALARIN TERSİNE
MÜHENDİSLİK VERİLERİYLE ANALİZİ: BALIKÇI
GEMİSİ ÖRNEĞİ**

**2023
YÜKSEK LİSANS TEZİ
MAKİNE MÜHENDİSLİĞİ**

Ozan KÖSE

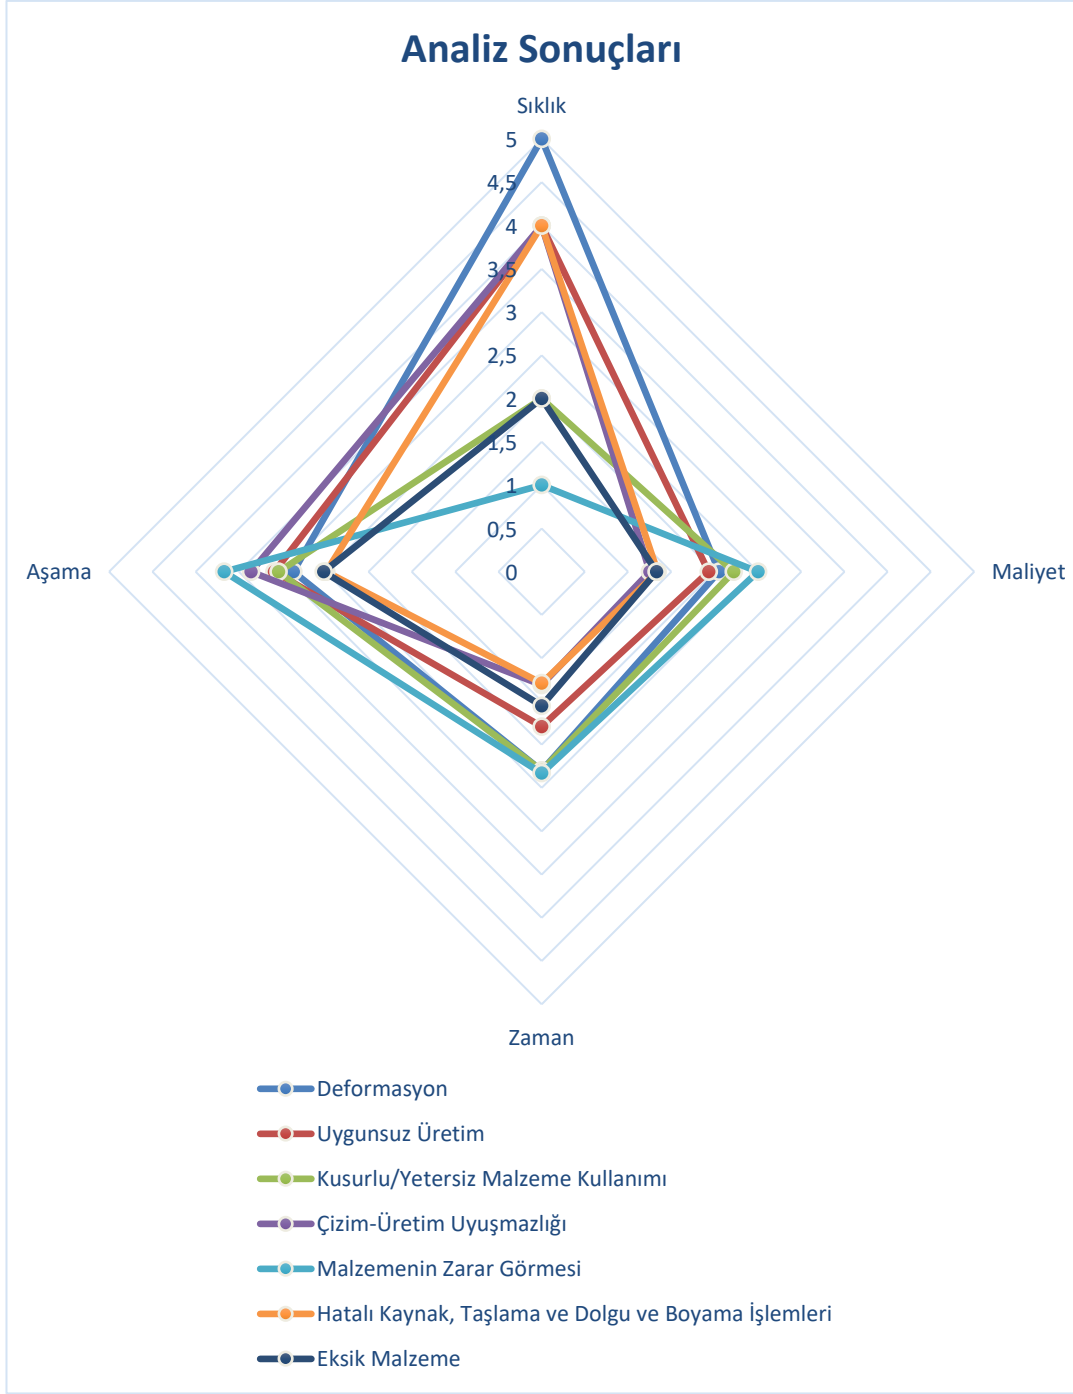
Şekil 6.4. Analiz sonuçları radar diyagramı.

Deformasyon ve kusurlu parça kullanımı kriterleri yüksek hata önem sayısına sahip olan önemli iki (2) kriterdir. İş planlarının doğru ve optimum yapılması, yapılan işlerin uzman kişilerden nasıl yapılacağına dair gerekli bilgiler alındıktan sonra yapılması, yapılacak işlerin çizimlere bakılarak yapılması gibi durumlara dikkat edilmesi durumunda bu hata önem sayısının düşmesi kaçınılmazdır.

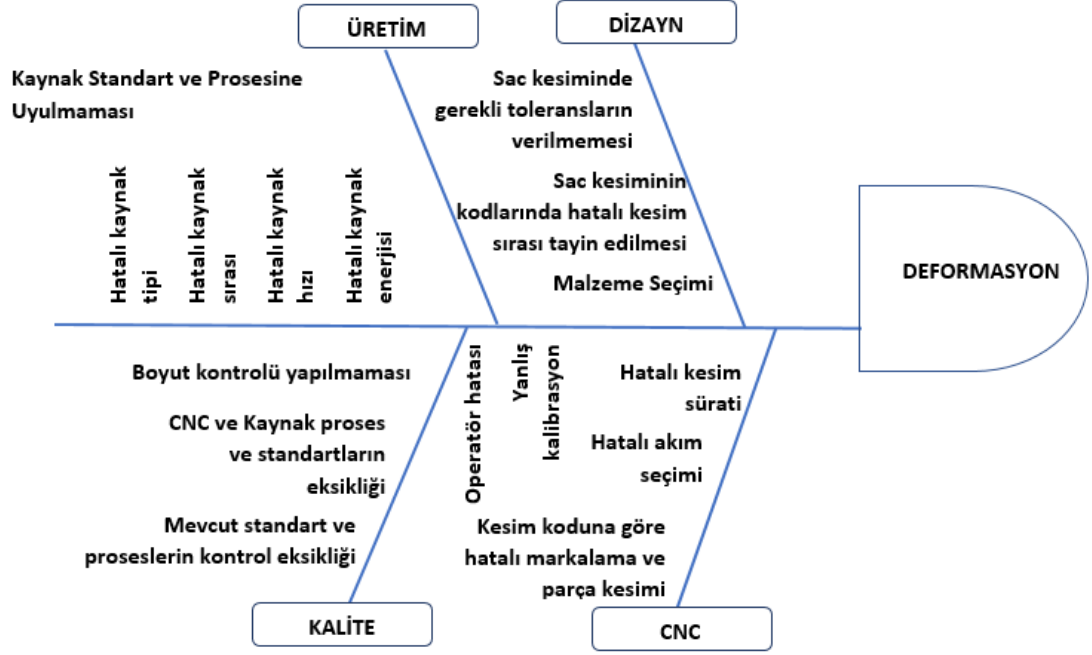
Şekil 7.1. “Deformasyon” hatası için oluşturulan neden – sonuç diyagramı.

En yüksek HÖS değerini oluşturan “Deformasyon” kusuruna ait neden – sonuç diyagramı incelendiğinde aşağıda paylaşılan düzeltici önlemlerin uygulanması ile bu hata oranının önemli bir ölçüde minimize edilebileceği tersanedeki sorumlu birimlerle yapılan görüşmeler neticesinde anlaşılmıştır;

- Tersane yetkilileri ile istişare ederek kalite bölümünce, yapılacak kaynak türü, sırası, hızı, enerjisi, ölçüleme gibi kaynak parametrelerinin ve yöntemlerinin hazırlanması,
- Kalite bölümünce, CNC standart ve yöntemlerinin dikkatli bir şekilde hazırlanması,
- İnşa tarafından hazırlanan standart ve yöntemlerin yapılması,
- Tasarım esnasında, ısı girdisi sonucuyla biçimi bozulabilecek olan metal parçaların önceden belirlenmesi ve bu bilgiye dayanarak gerekli tolerans değerlerinin başlangıçta uygulanması, CNC kesim işleminde uygulanması gereken işlem sırasının doğru bir şekilde yapılmasına azami önem gösterilmesi,
- Kızak birleştirme kısımlarının yanı sıra çelik tekne üretiminin bütün adımlarında ebat/boyut denetimlerinin yapılması.

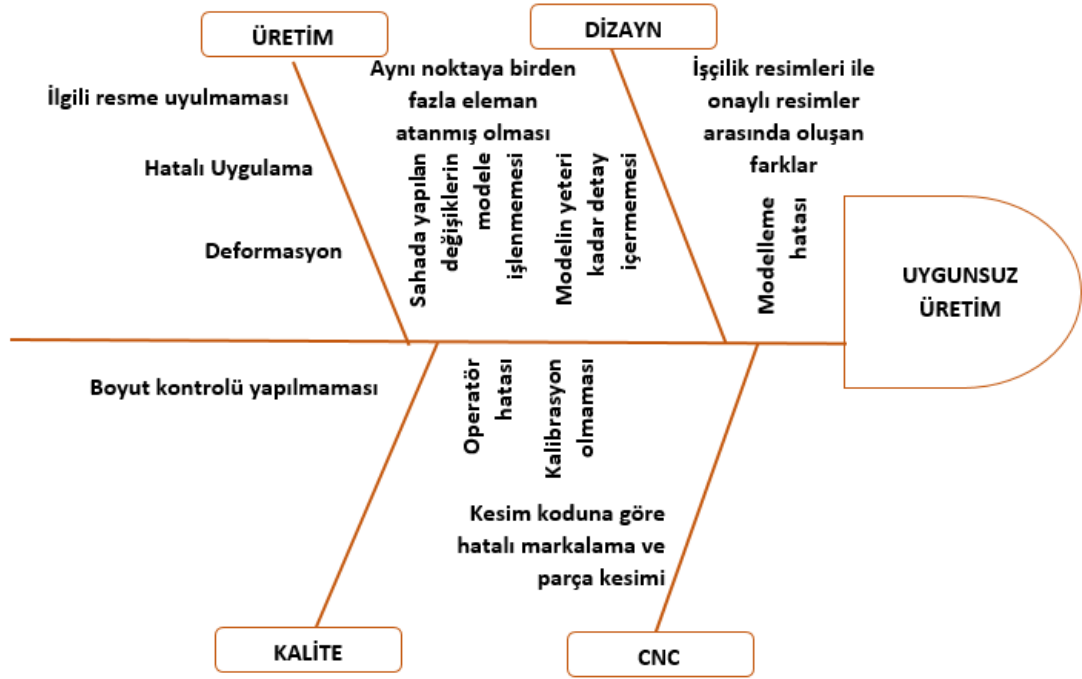
Şekil 7.2. “Uygunsuz Üretim” hatası için oluşturulan neden – sonuç diyagramı.

“Uygunsuz Üretim” kusuruna ait neden – sonuç diyagramı incelendiğinde aşağıda belirtilen düzeltici işlemlerin yapılması ile bu hata oranının önemli bir ölçüde azaltılabileceği anlaşılmıştır;

- Tersane kısmı ve çalışanların sürekli koordineli olarak çalışması ile yapılacak olan hataların önceden belirlenmesi,
- Kalite bölümünce, CNC standart ve yöntemlerinin dikkatli bir şekilde hazırlanması,
- Üretilecek olan parçaların üretimden önce detaylı kontrollerinin gerekli kişilerce düzgün olarak yapılması,

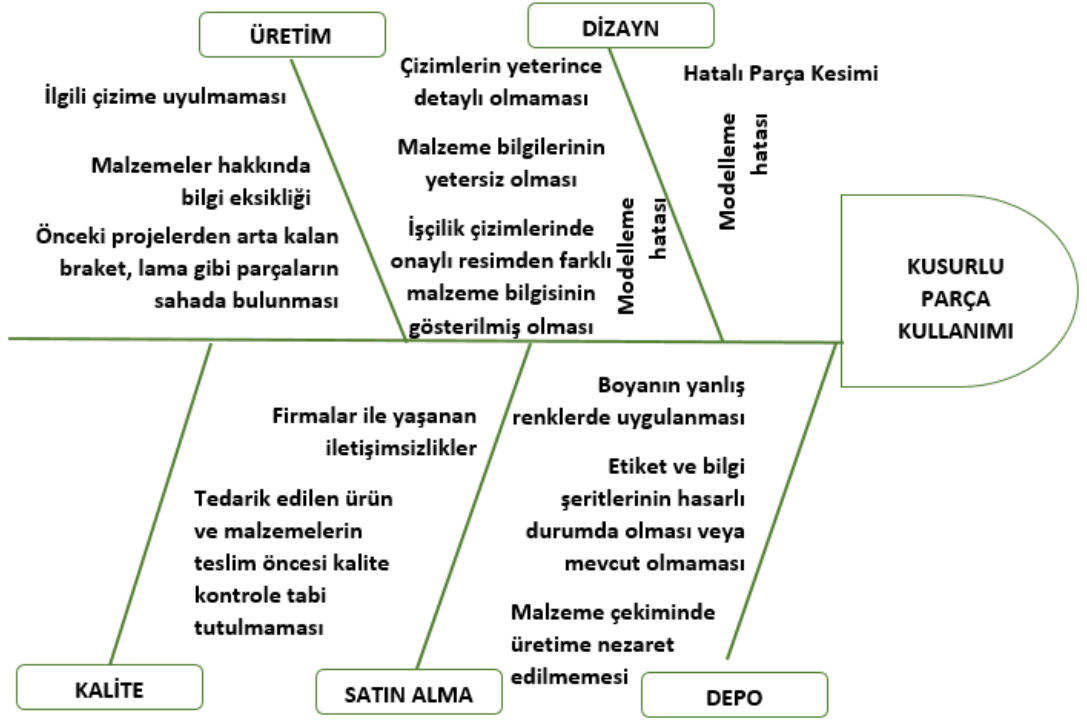
Şekil 7.3. “Kusurlu Parça Kullanımı” hatası için oluşturulan neden – sonuç diyagramı.

“Kusurlu Parça Kullanımı” kusuruna ait neden – sonuç diyagramı incelendiğinde aşağıda yazılan düzeltici önlemlerin uygulanması ile bu hata oranının önemli bir ölçüde azaltılabileceği anlaşılmıştır;

- Tersane sorumluları ve çalışanlar ile sürekli iletişim halinde olarak yapılacak işlerin sürekli kontrol edilerek uygun ölçülerde ve nizami bir şekilde üretimin ve montajın sağlanması,
- Kalite bölümünce, CNC standart ve yöntemlerinin dikkatli bir şekilde hazırlanması,
- Dizayn ofis tarafından hazırlanan standart ve yöntemlerin esas alınarak usulüne uygun olarak yapılması,
- Yapılacak iş sıralamalarının en uygun olacak şekilde seçilerek sonrasında yapılacak olanların öncesindeki yapılmış olan işleri deforme etmeyecek şekilde uygulanarak ilerlenmesi.

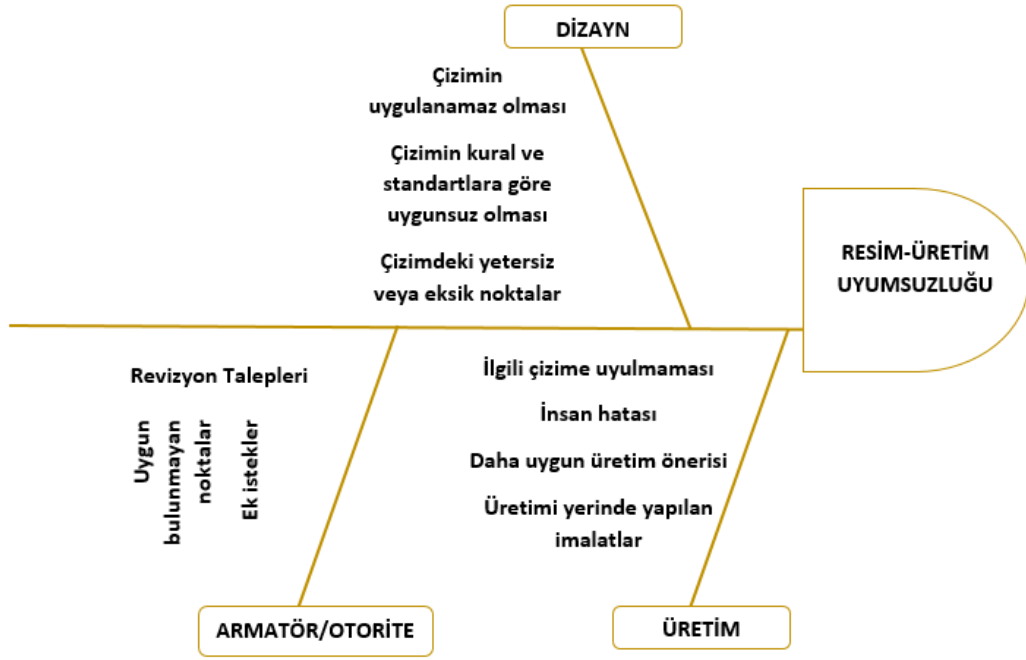
Şekil 7.4. “Çizim-Üretim Uyumsuzluğu” hatası için oluşturulan neden – sonuç diyagramı.

“Çizim-Üretim Uyumsuzluğu” kusuruna ait neden – sonuç diyagramına bakıldığında aşağıdaki düzeltici önlemlerin yapılması ile bu hata oranının önemli bir ölçüde azaltılabileceği anlaşılmıştır;
