**MN VE B İHTİVA EDEN CİVATALIK  
KALİTELERDE YARI MAMÜL YÜZEY  
KALİTESİNİN MAMÜLE ETKİSİ**

**2023  
YÜKSEK LİSANS TEZİ  
METALURJİ VE MALZEME MÜHENDİSLİĞİ**

**Nuri ÖZTEKİN**

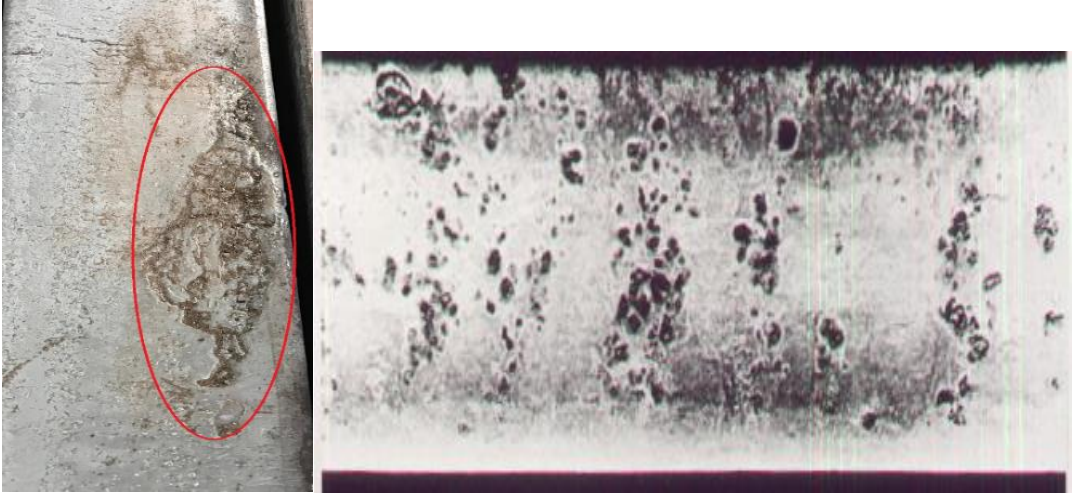
- Çelik içerisinde yüksek miktarda cüruf bulunması,
- Yüksek miktarda  $Al_2O_3$  bulunması, düşük miktarda  $SiO_2$ ,  $MnO$ ,  $FeO$  bulunması,
- Refrakterlerin tahrif olması
- Düşük kalıp çelik seviyesi
- Kalıptaki çelik seviye değişimi
- Yetersiz kalıp tozu
- Çelikte reoksidasyon (oksijenin tekrar çeliğe karışması)
- Düşük  $Mn/Si$  oranı

Şekil 4.3. Cürüflanma Hatalarının Örnek Görselleri

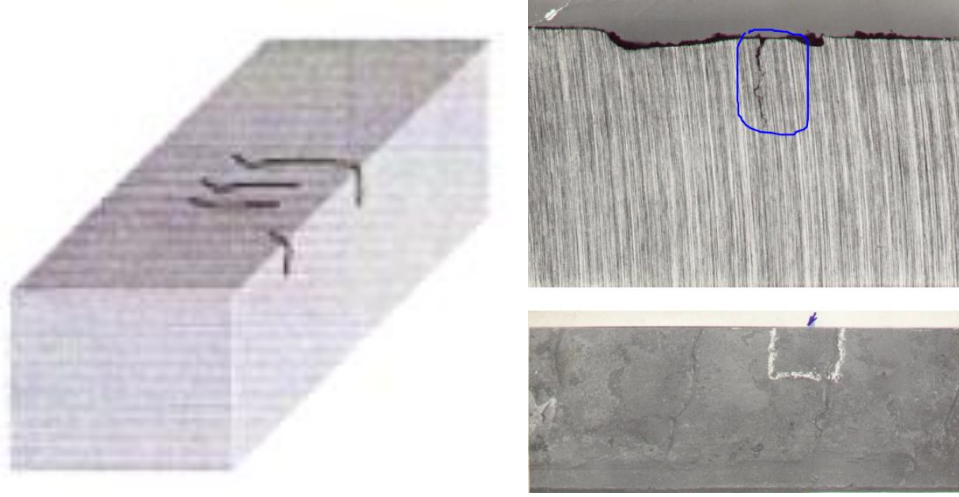
**Enine Çatlaklar:** Kütük yüzeyinde görülen Enine Çatlak hatalarının örnek görselleri Şekil 4.4.' de gösterilmektedir. Bu hatanın başlıca oluşma nedenleri şu şekildedir [8].

- Uygunsuz kalıp tozu
- Menisküs bölgesindeki bakır tüpte fazla deformasyon
- Yüksek çelik sıcaklığı
- Çok büyük kalıp konikliği
- Osilasyon izlerinin çok derin olması

Şekil 4.4. Enine Çatlak Hatalarının

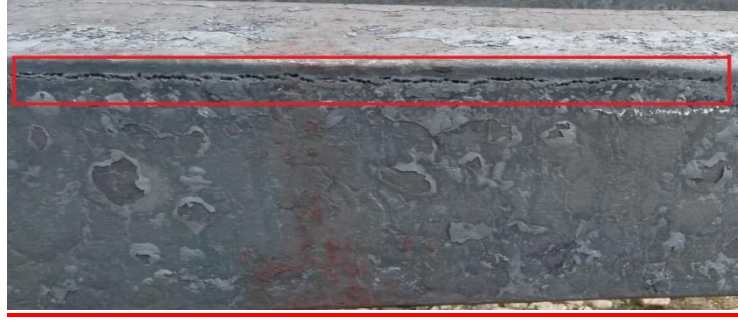
Boyuna Köşe (Radyus) Çatlağı: Kütük yüzeyinde görülen Enine Çatlak hatalarının örnek görselleri Şekil 4.5’de gösterilmektedir. Bu hatanın başlıca oluşma nedenleri şu şekildedir [8].

- Çok büyük kalıp köşe radyusu
- Çok küçük kalıp konikliği
- Kalıbın bozulması veya aşınması nedeniyle ters kalıp konikliği
- Çok yüksek döküm sıcaklığı
- Yanlış foot-role ayarı ve kalıp-role arası kötü hizalama
- Düzensiz kalıp soğutma
- Kalıp yüzeyleri arasında ki boşluğun  $>0,8\text{mm}$  olması

Şekil 4.5. Boyuna Köşe Çatlağı Örnek Görseli

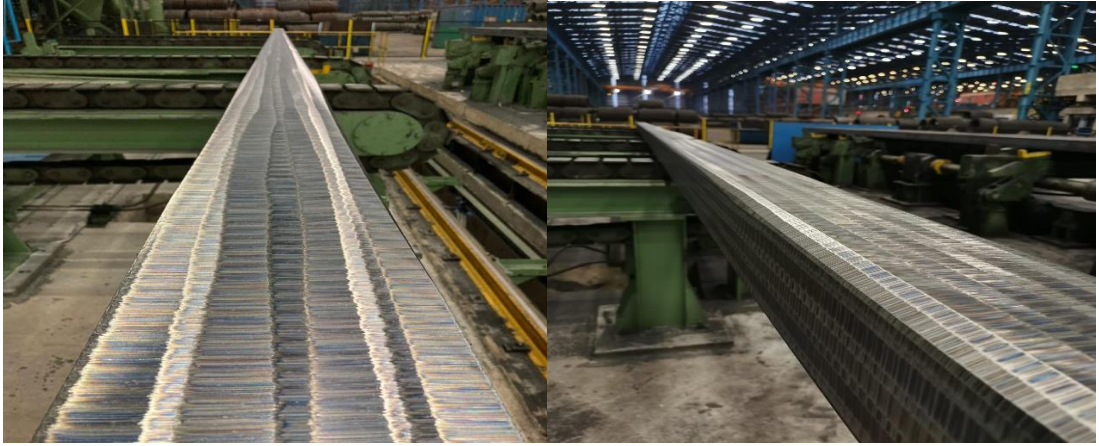
Araştırma esnasında yarı mamül yüzeyini temizlemek amacıyla kullanılacak olan Kardemir A.Ş. 2022 yılında devreye alınan yarı mamül taşlama makinasıdır. Makinanın üretim yeri Çin'dir. Kütük taşlama makinasında kütük, blum ve yuvarlak kesit yarı mamül taşıyabilecek şekilde dizayn edilmiştir. Taşlanmış kütüklere örnek olarak Şekil 4.6. da gösterilmiştir.

Şekil 4.6. Taşlanmış Yarı Mamül Kütüğün Görseli

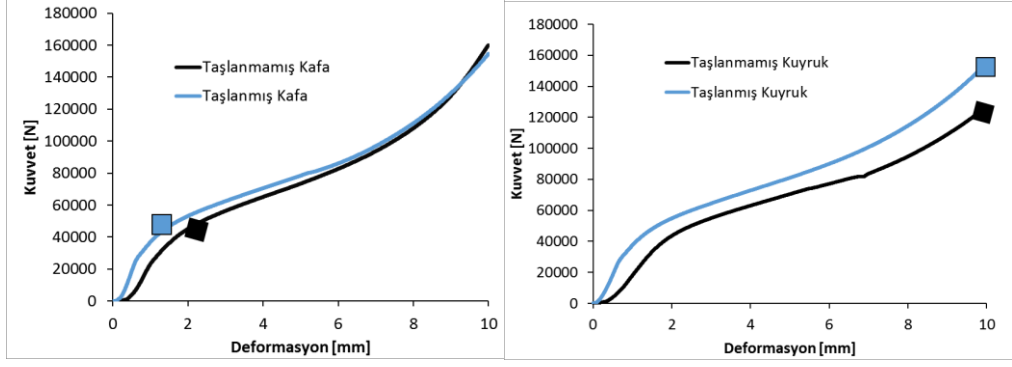
Şekil 6.3. (a) kafa ve (b) kuyruk kısımlarının basma testi sonuçları

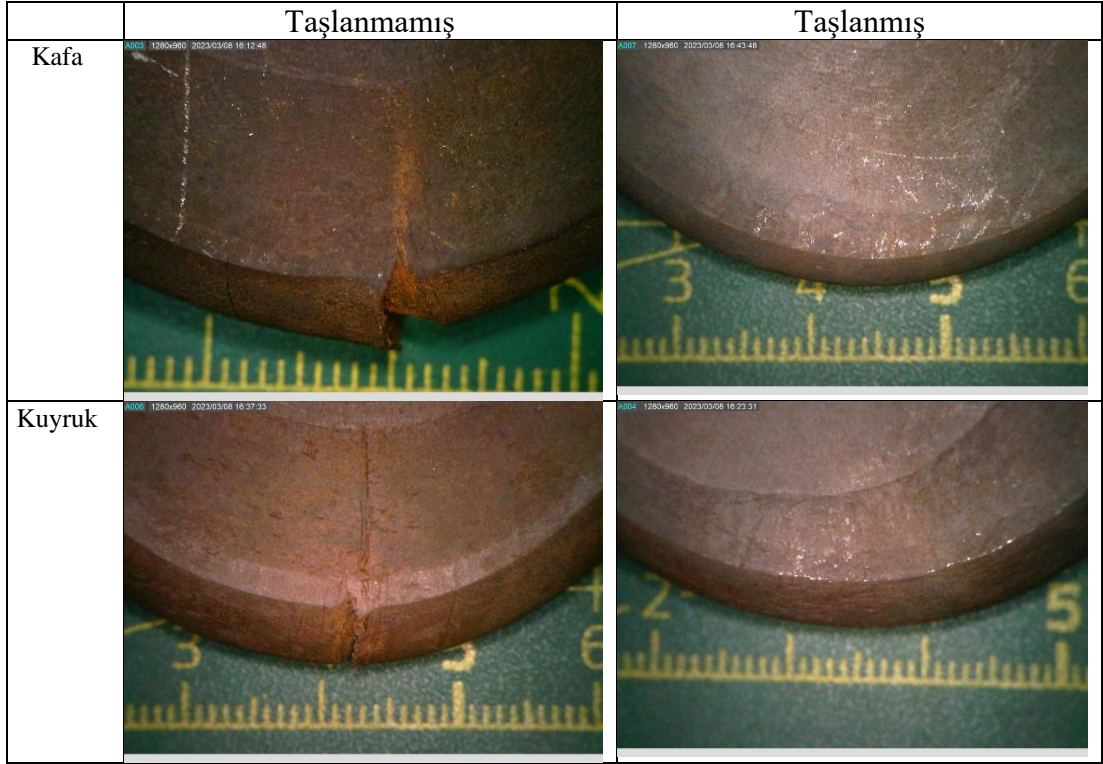
tařlanmamıř numunelerin hasara uęradıęı gzlenmiřtir. Hasar blgesinin detaylı incelemesi yzeyde oksit ve cruf sıkıřmasının meydana geldięini ortaya koymuřtur.

Şekil 6.4. Pres yardımı ile basılmış numunelerin makro görüntüleri.

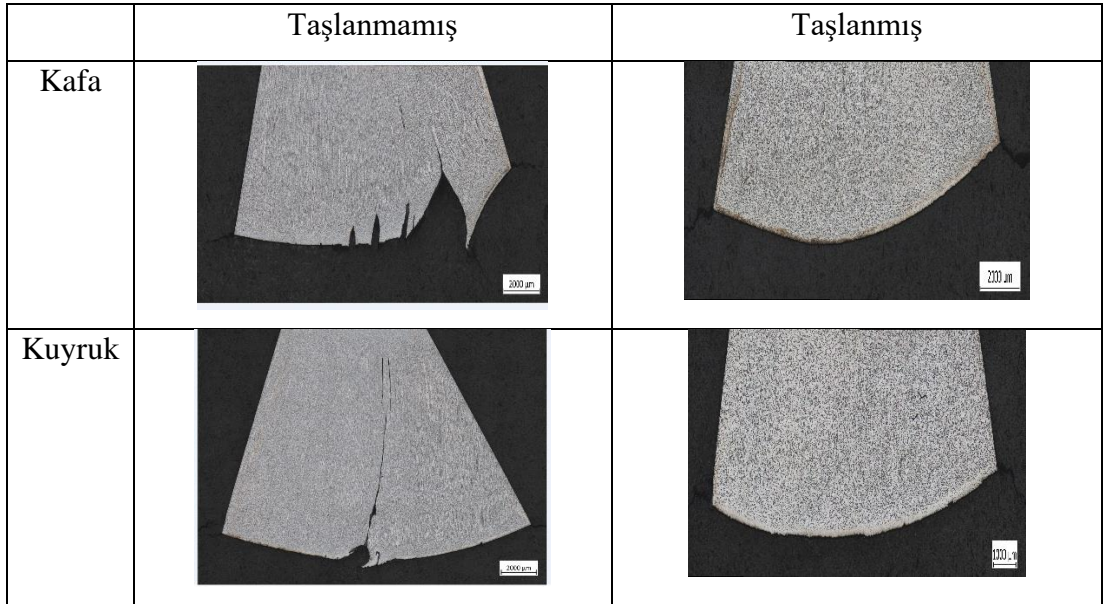
Şekil 6.5. Pres yardımı ile basılmış numunelerin mikro görüntüleri.

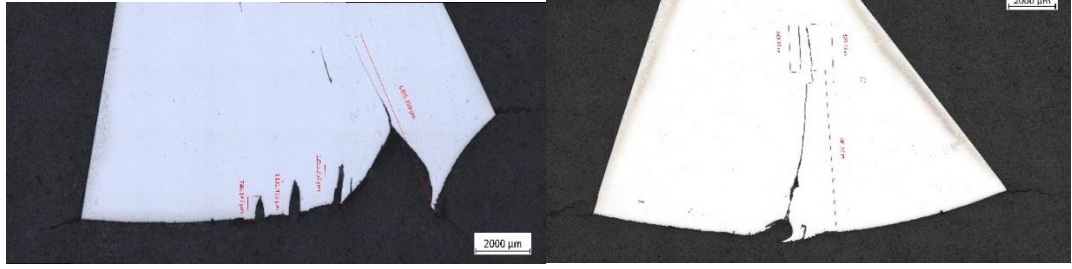
Şekil 6.6. (a) Kafa ve (b) Kuyruk kısımlarındaki çatlak boyutları.
