**TARİHİ TAŞ YAPILARDA CEPHE TEMİZLİĞİ:  
BURSA HİSAR BÖLGESİ ÜZERİNE BİR  
ARAŞTIRMA**

**2020  
YÜKSEK LİSANS TEZİ  
MİMARLIK**

**Karabük Üniversitesi  
Lisansüstü Eğitim Enstitüsü  
Mimarlık Anabilim Dalında  
Yüksek Lisans Tezi  
Olarak Hazırlanmıştır**

**Ocak 2020**

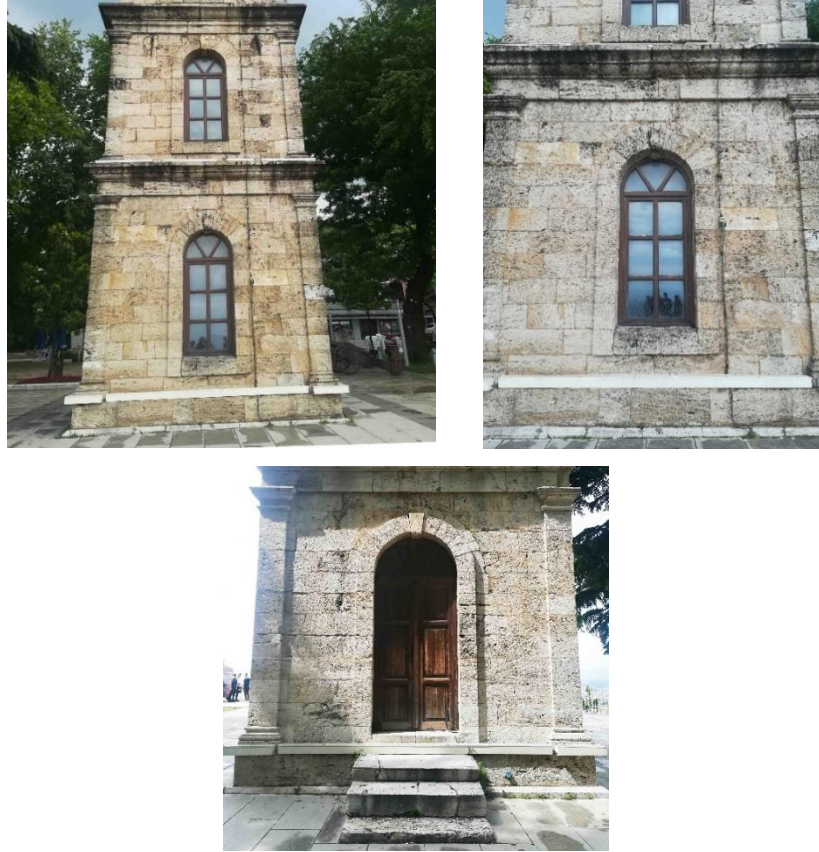
Şekil 4.41. Cephe yüzeyindeki kirlilikler.

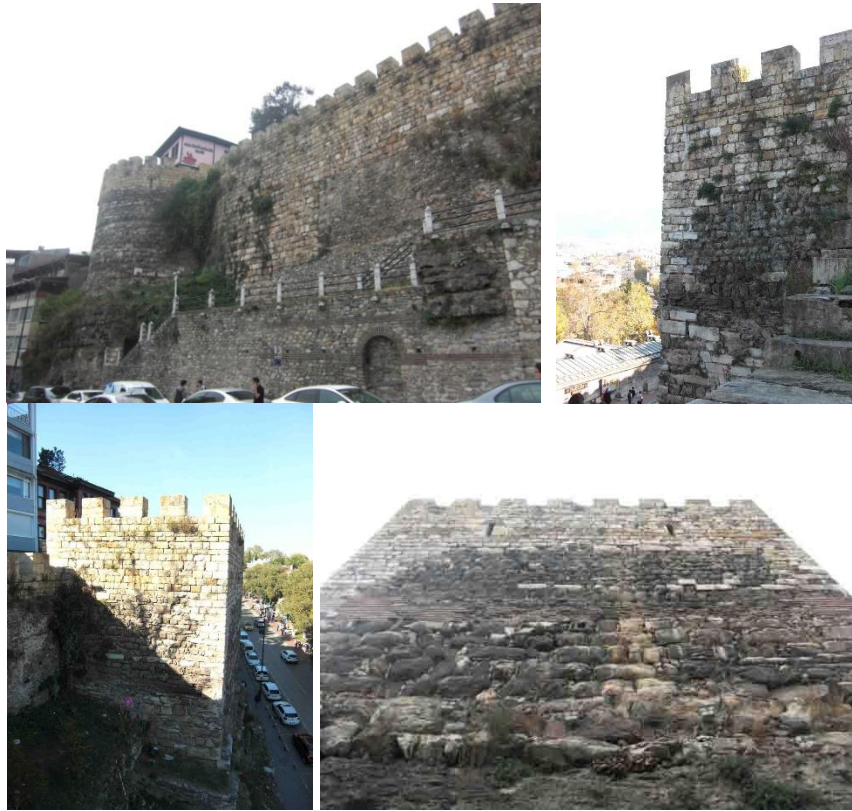
Şekil 5.3. Osmangazi caddesine paralel bir şekilde uzanan ve üzerinde bazı kirlilikler tespit edilen sur duvarları ve burç.

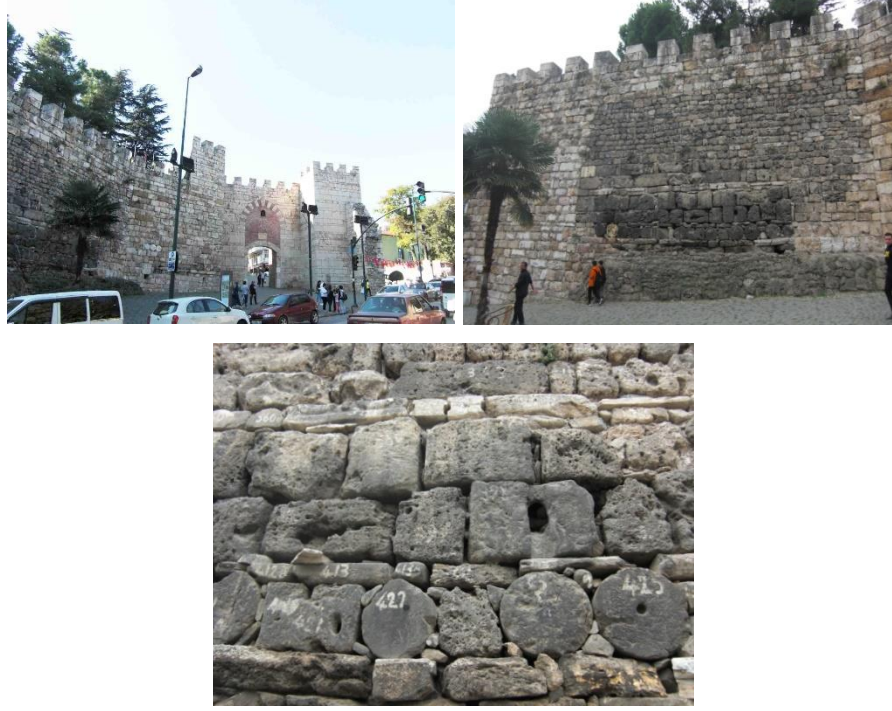
Şekil 5.5. Bazı kirliliklerin gözlemlendiği Saltanat Kapı'ya uzanan sur duvarı ve üzerindeki spoliyen malzemeler.

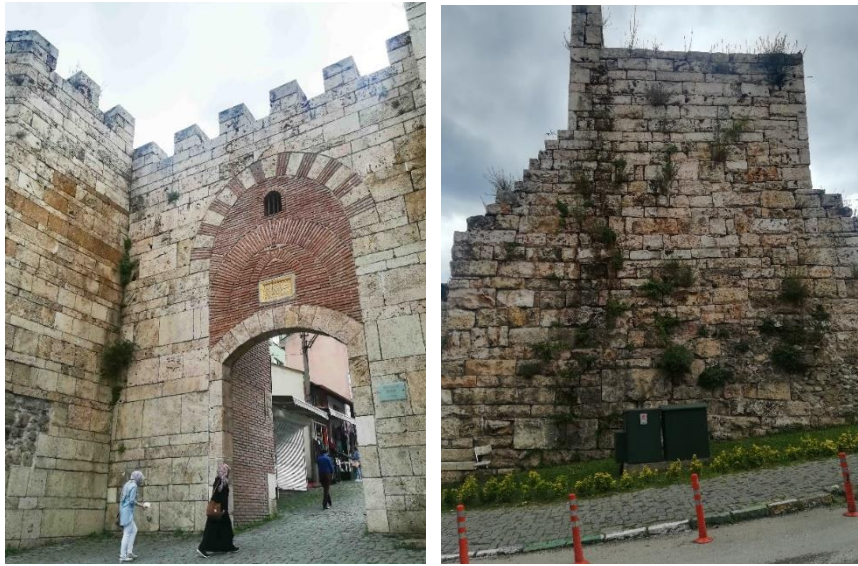
Şekil 5.6. Saltanat Kapı üzerindeki kararmalar ve bitki oluşumları.

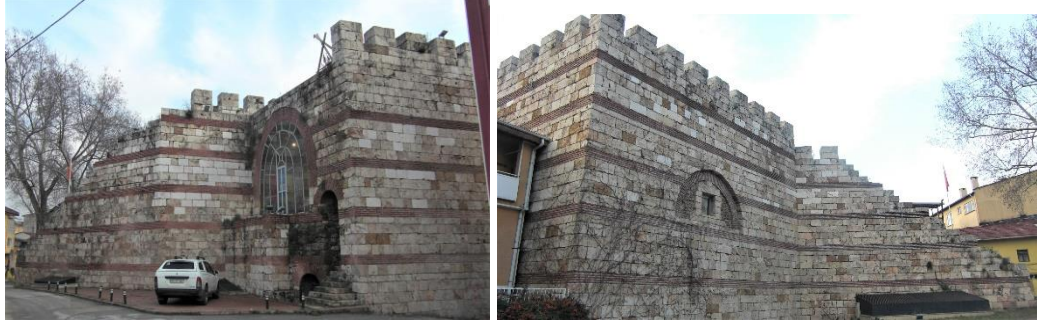
Şekil 5.7. Fetih Kapı'daki bitki oluşumları.

Fetih Kapı'da gözlemlenen otsu ve odunsu bitki oluşumlarının uygun yöntemle temizlenmesi gerekmektedir (Şekil 5.7 ve 5.8). Bu tür oluşumlar yapıya malzeme veya yapısal boyutta zarar verebildiği için, yapı üzerindeki süreci sürekli takip edilmesi gerekmektedir. Ayrıca sur üzerindeki metal elemanların korozyona uğramaması için gerekli tedbirlerin alınması gerekmektedir (Şekil 5.9).

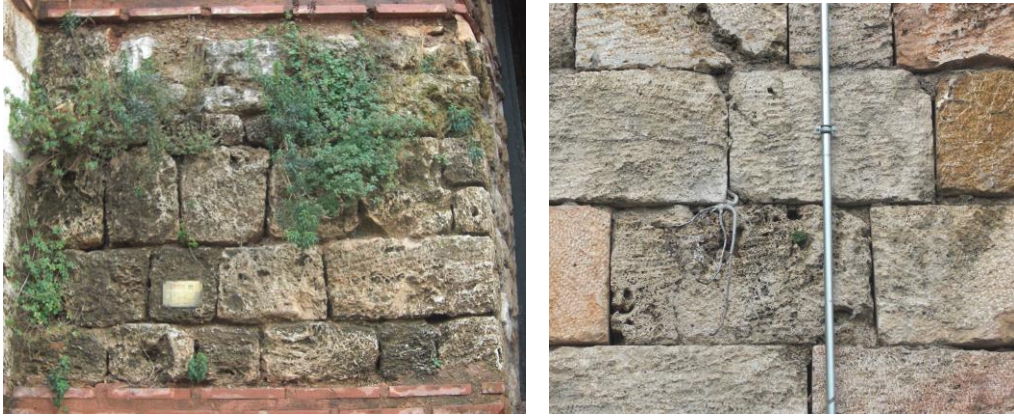
Şekil 5.8. Fetih Kapı üzerindeki otsu ve odunsu bitki oluşumları.

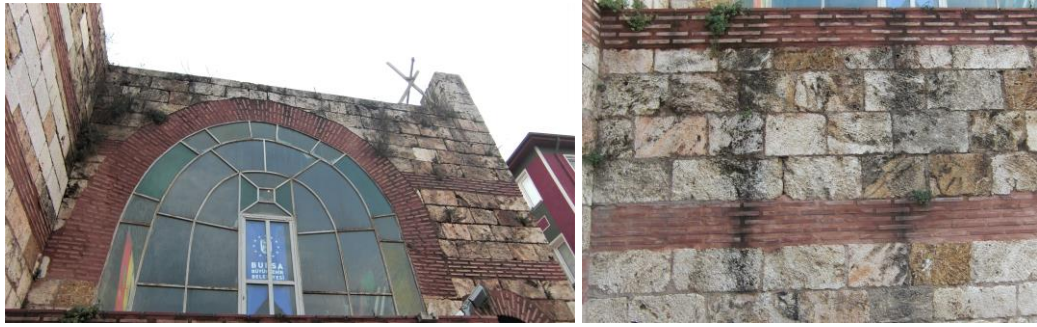
Şekil 5.11. Fetih Kapı'da yağmur suyu akıntısına bağlı kirlilik oluşumları.

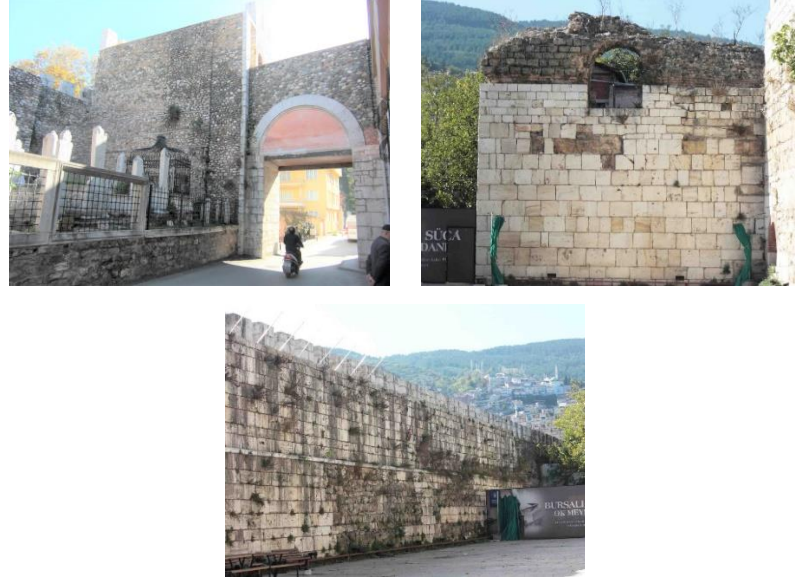
Yer Kapı ve yakın çevresindeki sur duvarlarında, özellikle özgün malzemelerin bulunduğu kısımlarda otsu bitki oluşumları gözlemlenmiştir. Bazı bölümlerde bitkilenmeler ağaç oluşumu şeklindedir. Bu oluşumlar yapı için daha büyük tehdit oluşturmaktadır. Fiziksel olarak zayıf, kesit kaybına uğrayarak hassaslaşmış özgün taşlarda oluşan ağaç oluşumları, malzeme üzerinde çatlaklar veya yarılmalar oluşturabilmektedir. Bitki oluşumları için gerekli temizlik uygulamalarının yapılması gerekmektedir. Bu kısımdaki duvarlar üzerinde kararmalar da tespit edilmiştir. Duvar üzerinden akan su akıntısının getirdiği toz, toprak gibi maddelerden kaynaklı kirlenmeler yumuşak fırça gibi basit yöntemlerle temizlenebilir. Yapı üzerinde iyi tasarlanan drenaj sistemleri, yağmur suyu akıntısına bağlı cephe kirliliklerin oluşmaması için temel çözümdür. Ancak bazı yapılardaki bu tip kirliliklere farklı

Şekil 5.12. Yer Kapı ve yakın surlarında tespit edilen cephe kirlilikleri.

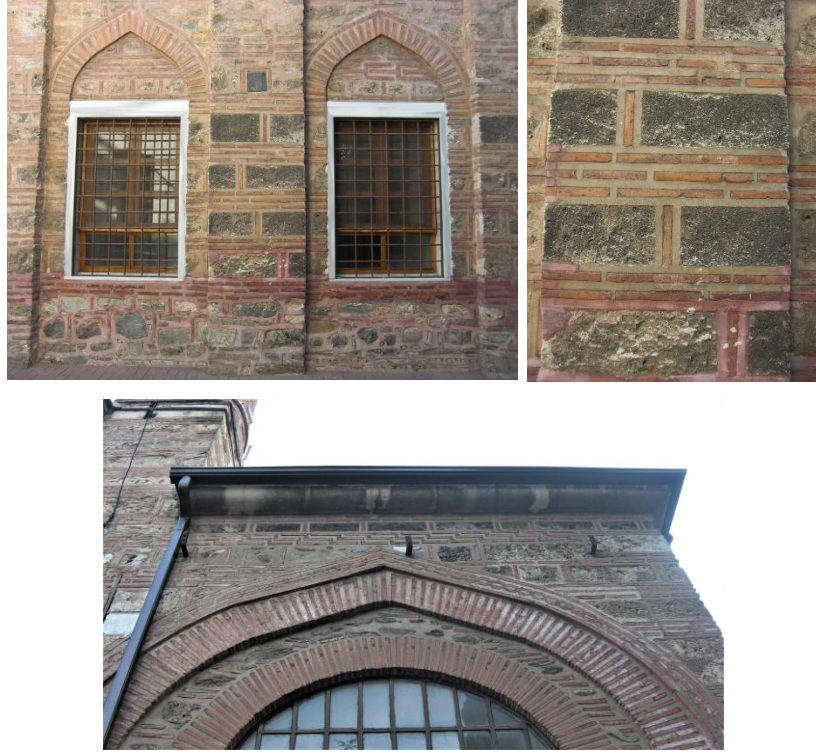
Şekil 5.14. Üftade Camii cephesindeki kararmalar.

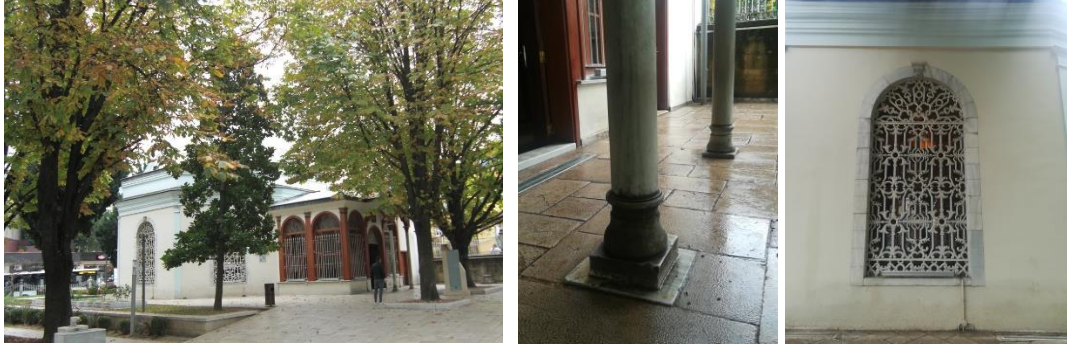
Şekil 5.21. Osman Gazi türbesi üzerindeki kirlilikler.

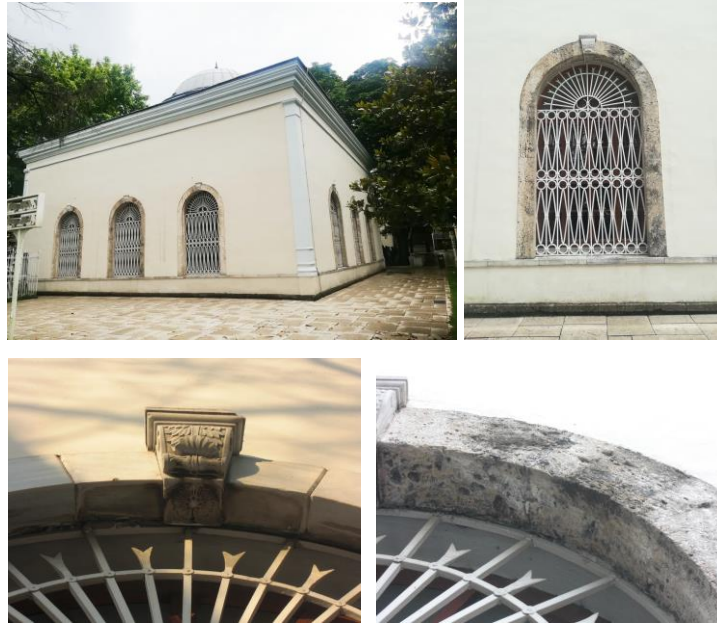
Şekil 5.22. Orhan Gazi türbesi üzerindeki kirlilikler.

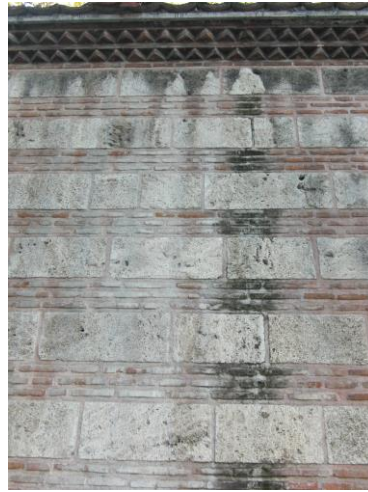
Şekil 5.29. Oluk hasarından dolayı çatıdan duvar yüzeyine akan suyun neden olduğu yosun oluşumu.

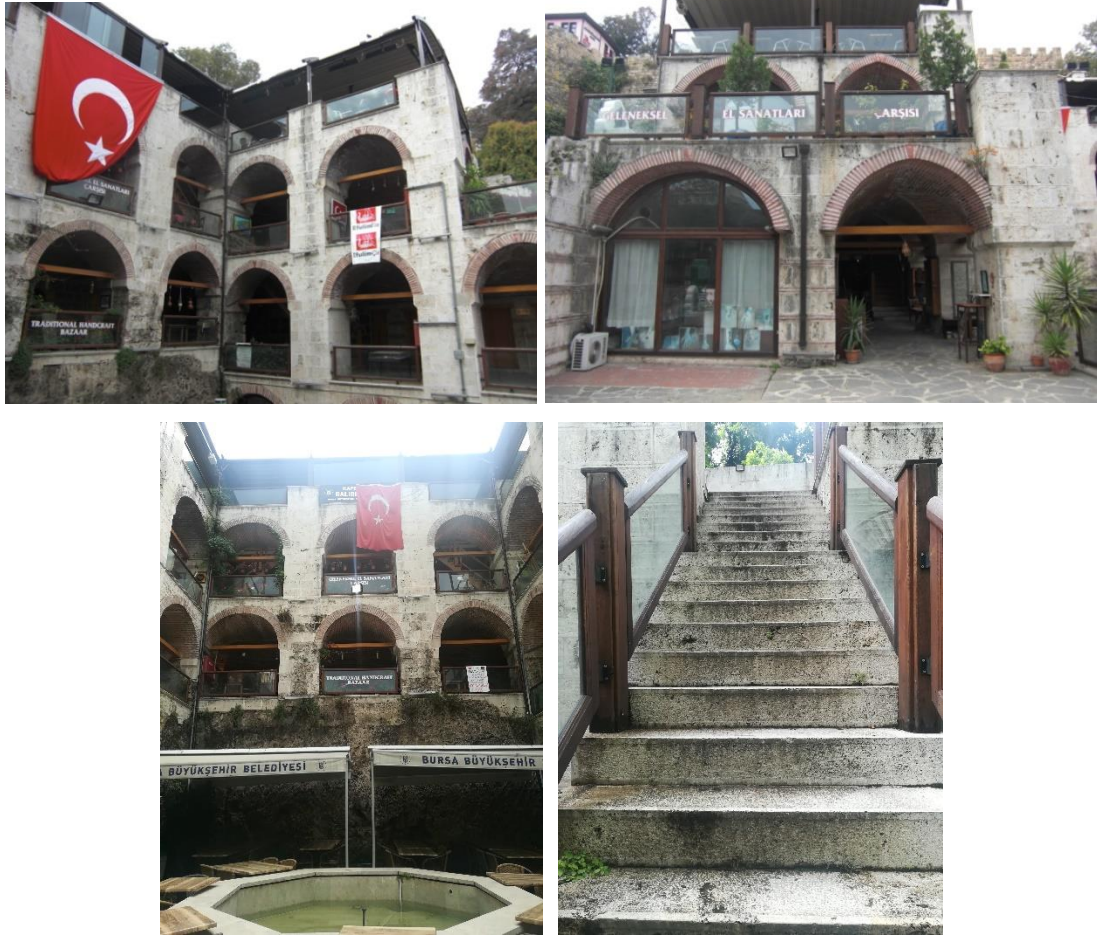
Şekil 5.31. Cephe üzerindeki kararmalar ve bitki oluşumları.

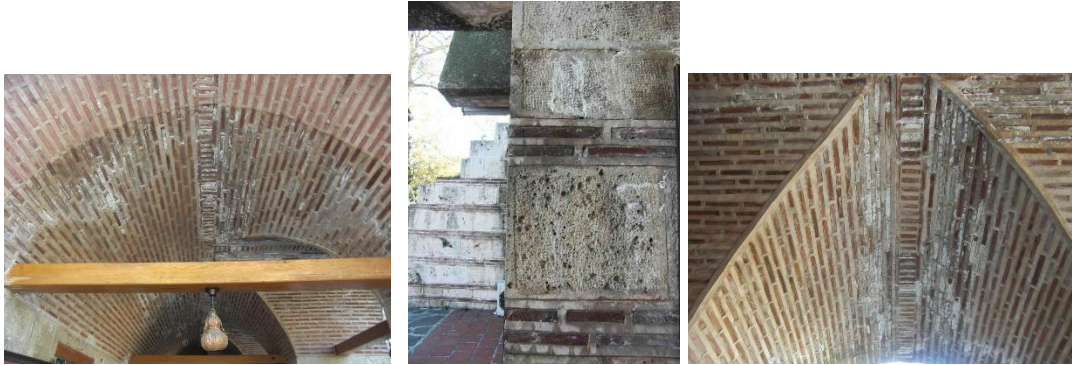
Yapının duvarlarında, kemer ve tonozlarında tuzlanmalar gözlemlenmiştir. Cephedeki tuz oluşumları yapılar için önemli bir problemdir. Taşta çeşitli çatlaklara ve kesit kayıplarına neden olabilmektedir. Balibey Han restorasyonunda çimento esaslı harç kullanılmıştır. Tuzlanmanın kaynağı yanlış harç kullanımı olarak değerlendirilebilir (Şekil 5.32).

Şekil 5.32. Cephe, kemer ve tonoz üzerinde tuzlanma oluşumları.

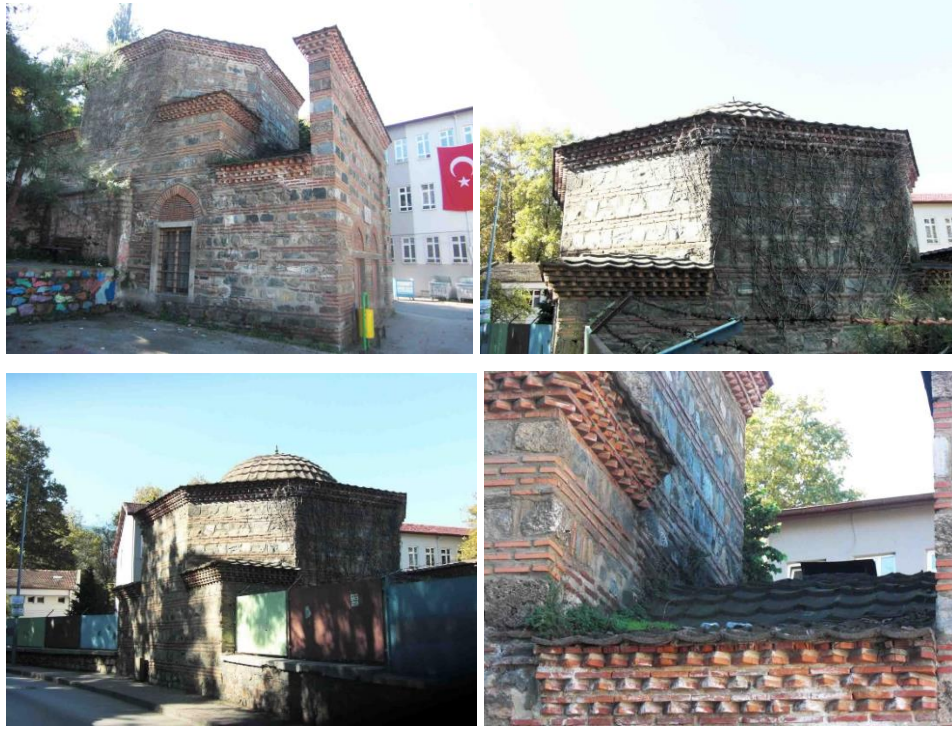
Şekil 5.37. Yapı üzerindeki bitki, yosun oluşumları, tuzlanma ve kararmalar.

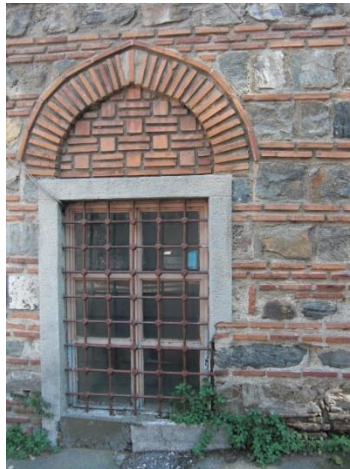
Yapının pencerelerinde bulunan lokma demir parmaklıkların yapıya sabitlendiği alt kısımda, paslanmaya bağlı bozulmalar tespit edilmiştir (Şekil 5.38). Parmaklığın yapıya ankre edilen kısmın paslanarak hacim artışı yaşadığı ve bunun sonucunda ankre edildiği taşın çatlaklar neticesinde kesit kaybı yaşadığı düşünülmektedir. Böyle bir durumla karşılaşmamak için metal elemanların paslanmasının önüne geçilmesi, ankre edilen metal kısımların yalıtılması gerekmektedir.

Şekil 5.38. Demir parmaklıkların ankraj noktalarında meydana gelen paslanmaya bağlı bozulma.

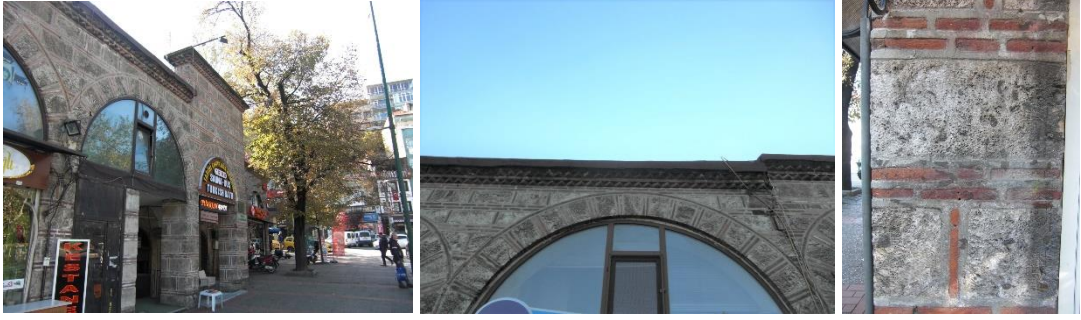
Şekil 5.41. Çakır Hamamı cephesindeki kirlilikler.
