**SAFRANBOLU TARİHİ TURİZM YAPILARI VE  
TURİZM ALANLARININ ENGELLİ ERİŞİMİ  
AÇISINDAN DEĞERLENDİRİLMESİ**

**2020  
YÜKSEK LİSANS TEZİ  
MİMARLIK**

**T.C.  
Karabük Üniversitesi  
Lisansüstü Eğitim Enstitüsü  
Mimarlık Anabilim Dalında  
Yüksek Lisans Tezi  
Olarak Hazırlanmıştır**

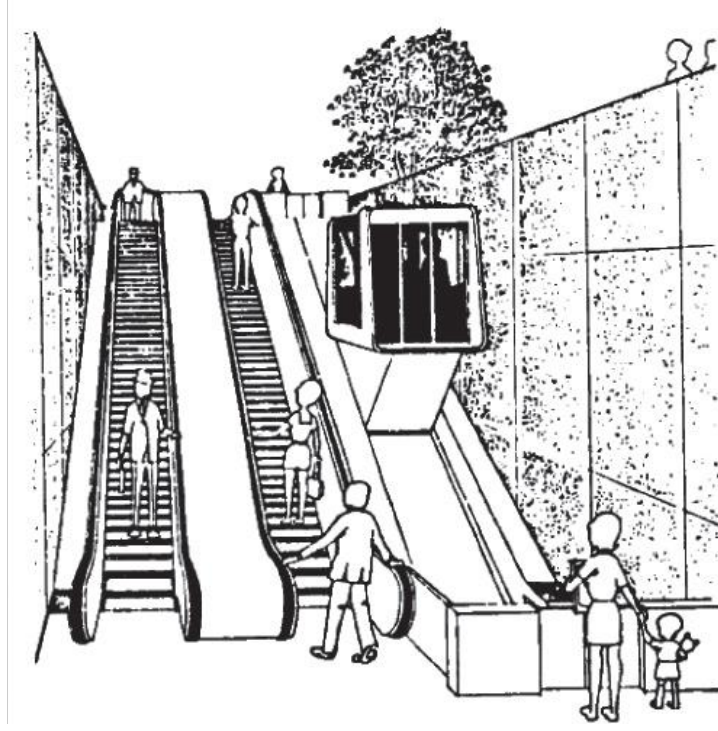
Şekil 3.24. Merdiven eğiminde eğik asansör (TS 12576, 1999)

Yaya alt ve üst geçitlerindeki merdivenlerin ve rampaların yanına iki yönlü yürüyen merdivenler yapılmalıdır. Tekerlekli sandalye kullanıcıları için dikey veya eğik hareketli asansör (Şekil 3.24) ya da  $4^{\circ}$  ile  $15^{\circ}$  arasındaki açılarda eğik band yapılmalıdır (TS 12576, 1999).

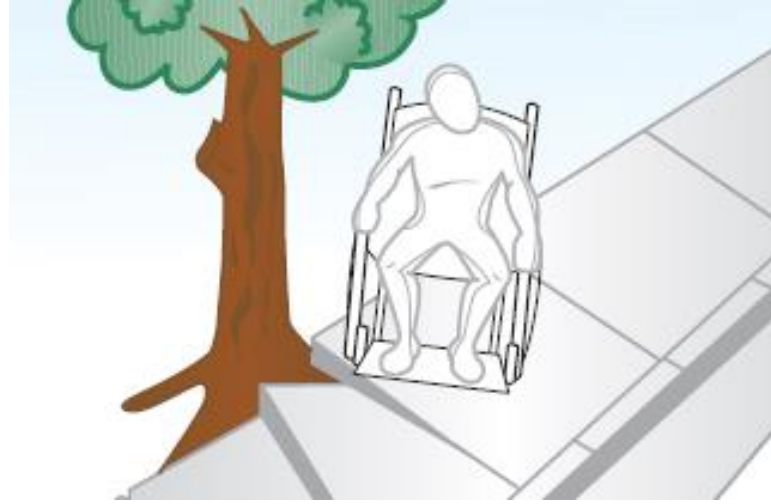
Şekil 3.39. Çevresel engel örneği (Belir, 2009).

Çevresel düzenlemelerde “ortopedik engellilerin” karşılaştıkları sorunlar; kırılmış zemin döşemesi, çatlaklar, ızgaralar, rampasız kaldırım taşları, betonda oluklar, rampalardaki düzensizlikler ve yüzey kaplamaları gibi çeşitli nedenlerle yaya yollarında oluşan seviye farklılıkları ve çıkıntılardır (Şekil 3.39).

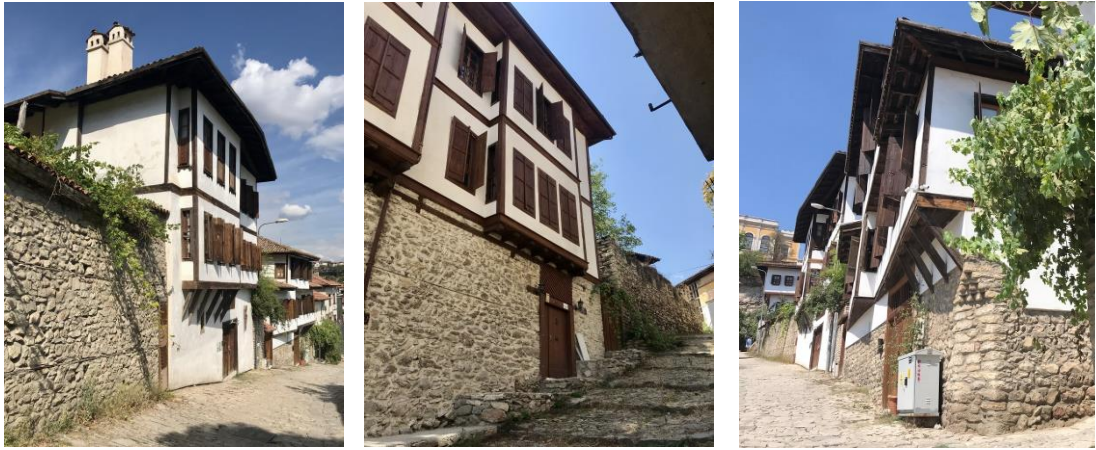
Şekil 4.8. Safranbolu evleri cephe ve sokak ilişkisi.

Safranbolu evleri, geniş aile yaşamına uygun şekilde iki ve üç katlı olarak inşa edilmiştir. Yapı malzemeleri taş, kerpiç, ahşap ve geniş saçaklı çatılardaki kiremittir (Günay, 2003). Vadi yerleşimi görülen kentin, yamacına yerleşen evler birbirinin manzarasını ve güneşini kesmemektedir. Cepheler; çıkma ve geniş saçaklar ile desteklenmekte ve zemin katlar, bahçe duvarı ile birleşerek sokak bütünlüğünü oluşturmaktadır (Şekil 4.8). Ayrıca, Çarşı bölgesinde bulunan meydandaki ve bu meydana çıkan sokaklardaki taş yolların, sokak ve çevre bütünlüğünü tamamladığını söylemek mümkündür.

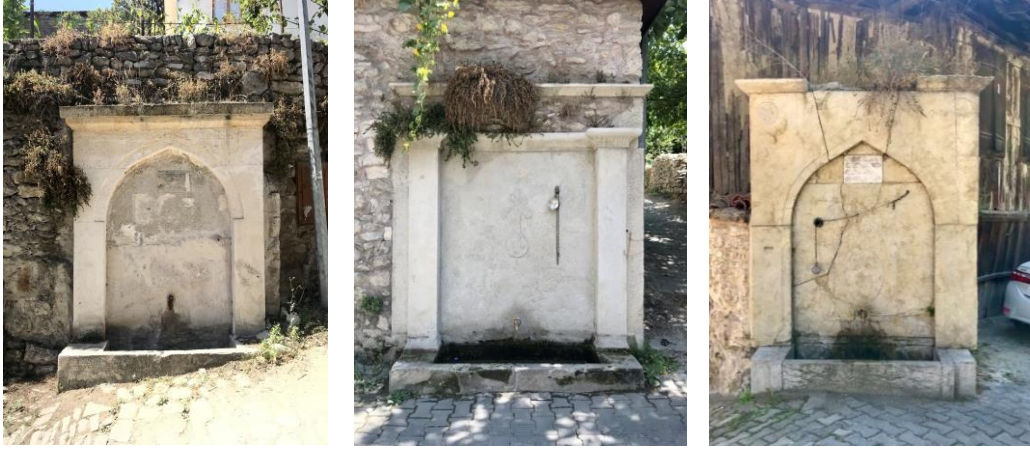
Şekil 4.9. Safranbolu’nun tarihi çeşmelerinden örnekler.

Çeşmeler, mimari açıdan benzer özellikler sergilemektedir. Dikdörtgen planlı çeşmeler; sivri veya yuvarlak kemerli olup, musluk sayıları değişiklik göstermektedir. Çeşmelerin iskeletleri, yalak taşlarının her iki tarafından yükselmekte olup, ayna taşlarında bitki veya vazo içinde bulunan çiçeklerden oluşan kabartma motifleri bulunmaktadır (Şekil 4.9). Çift cepheli olan çeşmelerin bir tarafı sokağa, diğer tarafı ise evlerin veya bahçelerin duvarına bakmaktadır (Acar, 2002).

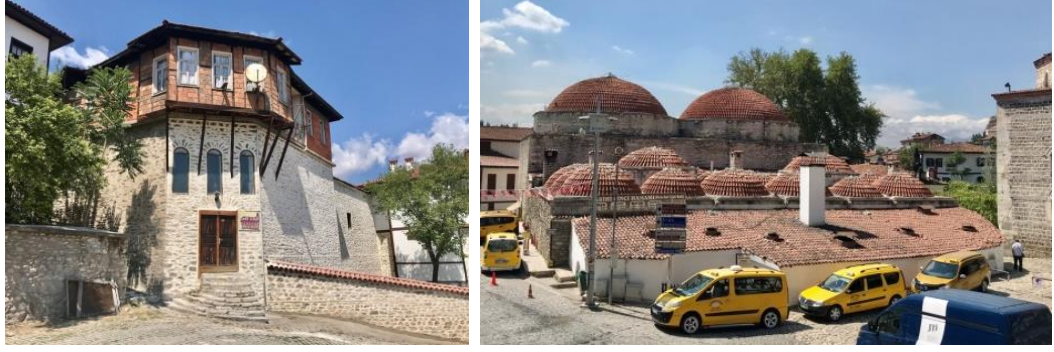
*Eski Hamam*, Orhan Gazi’nin oğlu Gazi Süleyman Paşa tarafından yaptırılmış olup, Camikebir mahallesinde bulunmaktadır (Şekil 4.16). Vakfiyesi ve kitabesi bulunan hamamın yapılış yılı 1326 olarak bilinmektedir. Yapı, Osmanlı hamam mimarisinin çifte hamam plan düzenine sahip olup, erkek ve kadın bölümleri simetrik bir şekilde inşa edilmiştir. Kesme taş ve moloz taştan yapılan hamamda; soyunmalık, ılıkılık ve sıcaklık bölümleri bulunmaktadır. Sıcaklık bölümü haçvari plan düzeninde olup, bölümlerin çatı örtüsü tromplu kubbe şeklindedir (Tunçözgür, 2002).

a) Eski Hamam.

b) Cinci Hamamı.

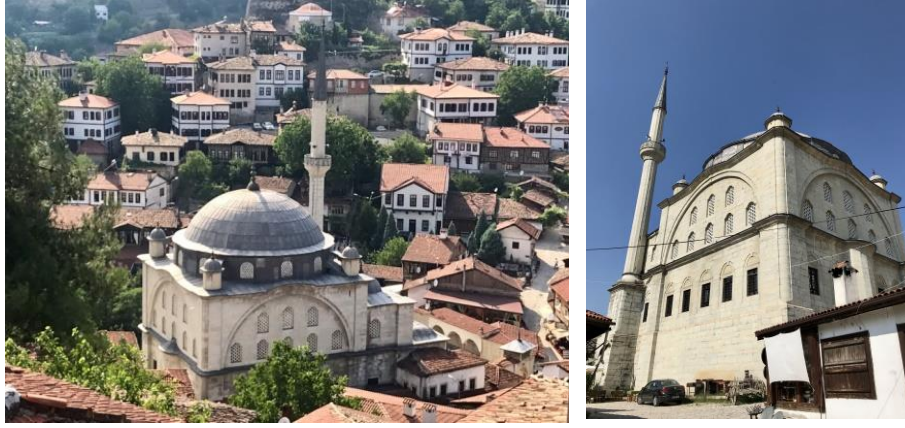
Şekil 4.17. İzzet Mehmet Paşa Cami.

*İzzet Mehmet Paşa Cami*, 1796 yılında Sadrazam İzzet Mehmet Paşa tarafından yaptırılmış olup, Çeşme mahallesinde bulunmaktadır (Şekil 4.17). Safranbolu’nun en büyük camilerinden biri niteliğindeki eserin tamamı kesme taştan inşa edilmiştir (Koçan, 2004).

Caminin ana mekânını örten kubbeye pandantifler ile geçilmektedir. Aradaki kasnağa pencereler açılmakta olup, köşelerde bulunan ağırlık kuleleri yapıyı sınırlamaktadır. Minberi ve III. Selim'in tuğrasının bulunduğu mihrabı ile zengin olan ana mekân, kare plan düzenine sahiptir. Cami, zaman içinde çeşitli onarımlar görmüş olup, külliyesinin içinde iki adet çeşme, kütüphane, abdesthane ve vakıf dükkânları bulunmaktadır.

Cami, avlusu ile birlikte, altından geçen Akçasu Deresi'nin üzerine yapılan kemerlere oturtulmuştur (Aksoy ve Kuş, 1997).

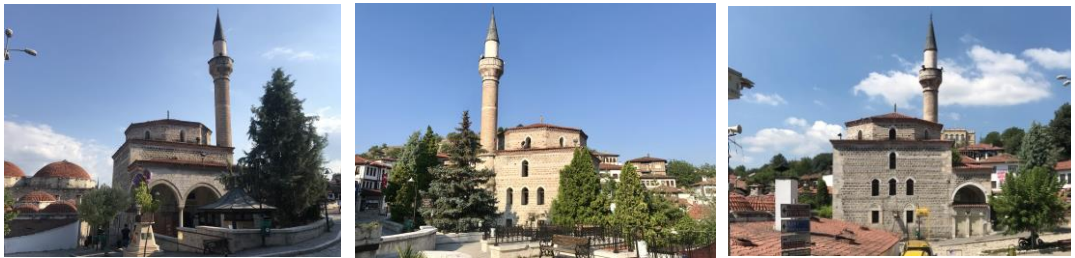
Şekil 4.18. Kazdağlıoğlu Cami.

*Kazdağlıoğlu Cami*, 1778 yılında Kazdağlıoğlu Mehmet Ağa tarafından yaptırılmış olup, Çarşı bölgesinin meydanında bulunmaktadır (Şekil 4.18). Tek kubbeli bir şekilde taş ve tuğla ile inşa edilen eserin minaresi tuğladan yapılmıştır. Üç bölümlü olan iç mekânın orta bölümü kubbe, yanları ise aynalı tonoz ile örtülüdür (Azcan, 2013).

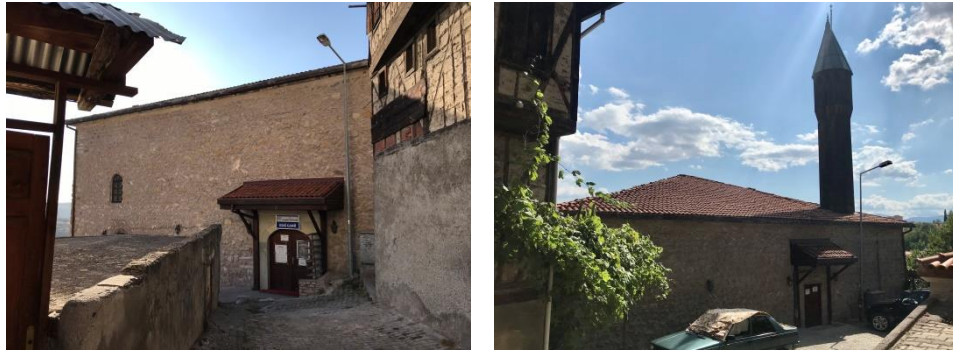
Şekil 4.19. Eski Cami.

*Eski Cami*, Bizanslılar döneminde yapılmış olup, Camikebir mahallesinde bulunmaktadır (Şekil 4.19). Safranbolu'nun en eski ve ilk camileri arasında gösterilen tarihi yapı, Gazi Süleyman Paşa tarafından kiliseden camiye dönüştürülmüştür. Safranbolu'da kiliseden camiye çevrilen iki yapıdan birisi niteliği taşıyan ve çok sayıda restorasyon geçiren eserin bir diğeri adı Gazi Süleyman Paşa Camii'dir (Azcan, 2013). Eski Cami, dışı oldukça kapalı olan mimarisiyle önem taşımakta olup, kare plan düzenine sahiptir. Moloz taştan inşa edilen yapının, minberi, mihrabı, minaresi, mahfili ve çatısı ahşap malzeme ile yapılmıştır.

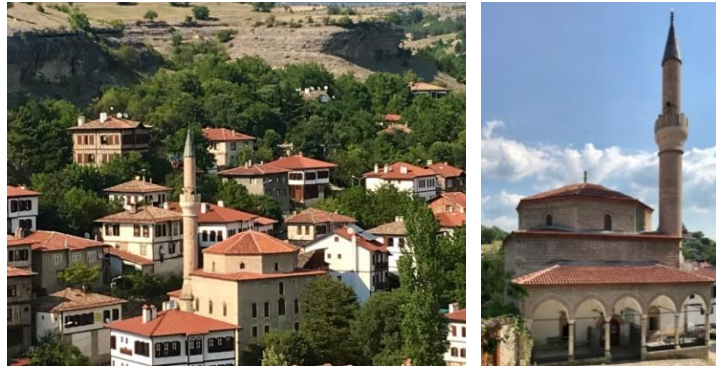
Şekil 4.20. Dağdelen Cami.

*Dağdelen Cami*, giriş kapısı üzerinde bulunan yazıttan belirtildiği üzere, 1778 yılında Hacı Halil mahallesinden, Borlu Ayanı, Kazdağlıoğlu Mehmet Ağa tarafından yaptırılmıştır (Şekil 4.20). Taş ve tuğla malzemeler kullanılan eser tek kubbeli şekilde inşa edilmiş olup, eserin örtü sisteminde tromplardan kasnağa ve oradan da kubbeye geçiş sağlanmaktadır (<https://safranboluturizmdanismaniburosu.ktb.gov.tr>, 2020).

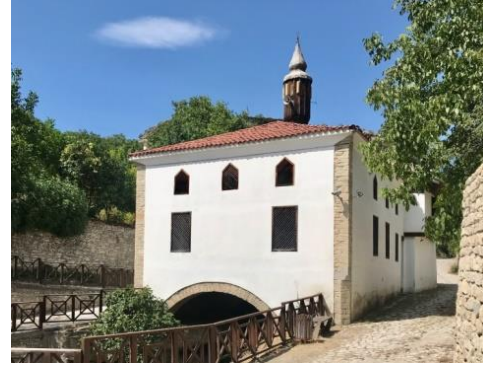
b) Kaçak Cami.

*Kaçak Cami*, Akçasu mahallesinde bulunmakta olup, diğer adı “Lütfiye Cami”dir (Şekil 4.22) 1879 yılında Hacı Hüseyin Hüsnü tarafından yaptırıldığı bilinen ve Akçasu deresinin üzerinde, yuvarlak bir kemere oturtulan cami, korunarak günümüze kadar ulaşmıştır. Yapı, moloz taş ile örülerek dışarıdan sıvanmış olup, dikdörtgen plan düzenine sahiptir. Bununla birlikte, ahşap kafes şeklinde pencereleri olan yapının, mahfili, tavanı ve minaresi de ahşaptır (Altay, 2019).

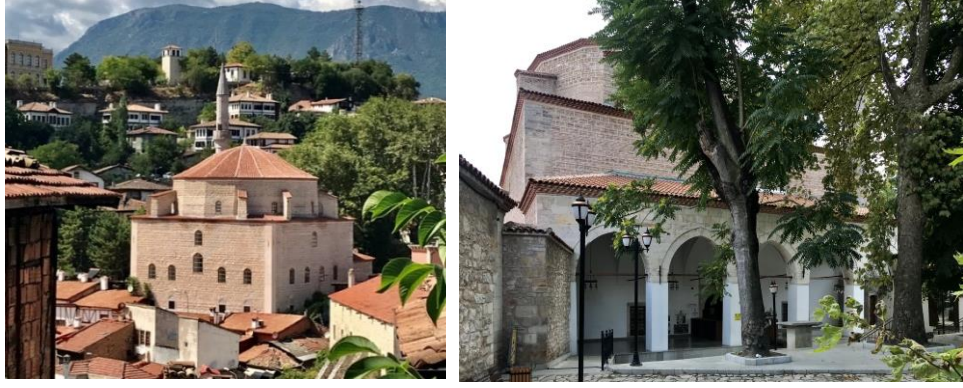
Şekil 4.22. Köprülü Mehmet Paşa Cami.

*Köprülü Mehmet Paşa Camii*, Sadrazam Köprülü Mehmet Paşa tarafından Çeşme mahallesinde yaptırılmış olup, inşası 1661 yılında tamamlanmıştır. Camiye, çarşıdan kemerli bir kapı ile giriş sağlanmaktadır. Caminin kare planlı olan ana mekânının üstü, dışardan payandalarla desteklenen ve sekizgen kasmağa oturan kubbe ile örtülmüştür. Bununla birlikte, beş bölümlü ve beşik tonozlarla örtülü olan bir son cemaat yeri bulunmaktadır. Bu bölümün sağ tarafında tek şerefeli minare yer almaktadır (Şekil 4.22).

Kubbesinin içine ses küpleri yerleştirilmiş olan cami, akustik bir özelliğe sahiptir. 1970 ve 1990 yıllarında iki kez restorasyon gören cami, 17. yüzyılın mimari özelliklerini taşımaktadır. Caminin inşası sırasında Sadrazam Köprülü Mehmet Paşa, caminin vakfiyesi olarak yanına Yemeniciler Arastası'nı yaptırmıştır (Tunçözgür, 2002). Ayrıca caminin avlusunda, muvakkithane, Güneş Saati ve şadırvan da bulunmaktadır.

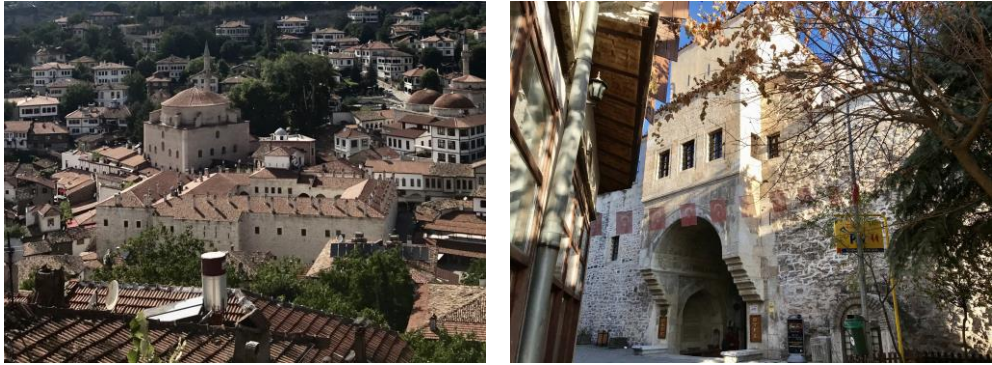
Şekil 5.2. Cinci Hanı.

1645 yılında, Padişah I. İbrahim'in Anadolu'daki kazaskerlerinden Cinci Hoca (Kazasker Hüseyin Efendi) tarafından yaptırılan Cinci Hanı, önemli bir mimari yapıdır (<http://safranbolu.gov.tr>, 2020) (Şekil 5.2). Yapının zemin katında, 26 adet oda, avlu, şadırvan, at ahır ve umumi tuvaletler yer alırken, birinci katta, 37 adet oda, yemek salonu ve umumi tuvaletler bulunmaktadır. Toplamda 63 odası bulunan hanın, ikinci katında han ağasının odası ve buranın üzerinde gözetleme kulesi yer almaktadır. Bununla birlikte, zemin katın altında iki adet mahzen bulunmaktadır (Azcan, 2013).

Bir tarafını Sultan sokağının sınırladığı arazi üzerine inşa ettirilen han, kesme ve moloz taştan inşa edilmiş olup, tonoz ve kubbelerinde tuğla kullanılmıştır. Yapı iki bölümden oluşmakta olup, ortasında içinde havuz olan bir avlu yer almaktadır. Avluya açılan iki katlı revakların arkasında odalar, güneybatısında ise altından

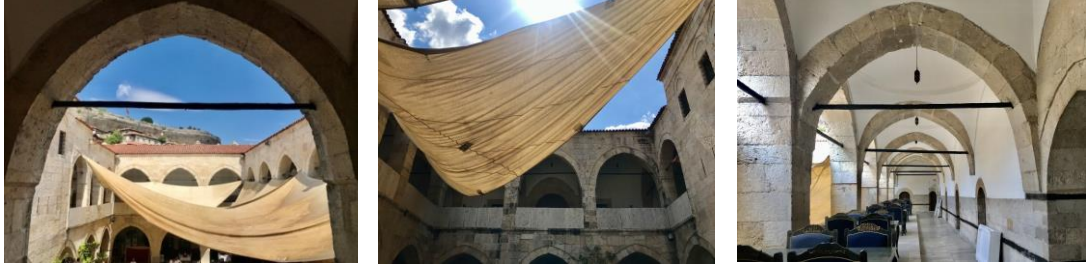
Şekil 5.3. Cinci Hanı'ndaki avluya açılan revaklar.

hamamın ve Çarşı merkezinin atık sularının aktığı dere geçen bir ahır bulunmaktadır (Şekil 5.3). Ayrıca, yapının güney cephesindeki duvarın bitişiğinden Akçasu deresi geçmektedir. Osmanlı han mimarisinde, en gelişmiş örneklerden biri olan Cinci Hanı'nın giriş kapısı, kilidi ve anahtarı, Türk demir işçiliği açısından önem taşımaktadır (Tuncal, 2005).

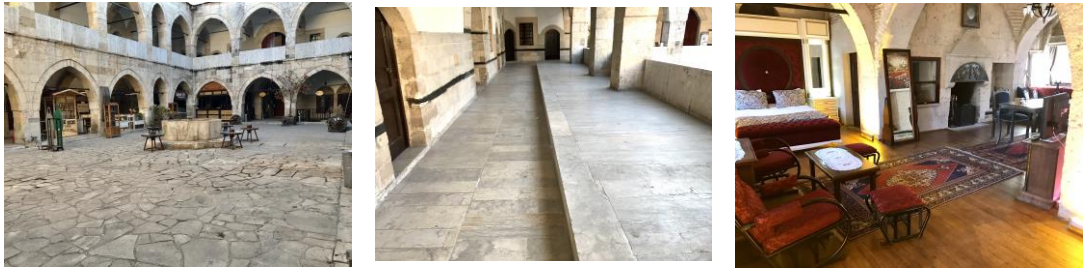
Şekil 5.7. Cinci Hanı yatay sirkülasyon.

Zemin kat yatay sirkülasyonu engellerden arındırılmış olup, avlunun ortasında bir süs havuz bulunmaktadır (Şekil 5.7). Yatay sirkülasyon güzergâhı avlu zemini ve

revaklar boyunca devam ederek kolayca algılanmaktadır. Farklı boyutlardaki doğal taş ile döşenmiş olan güzergâhın zemini, tekerlekli sandalye kullanıcılarının hareketlerini kısıtlarken; ıslandığında kaygan bir malzeme özelliği göstererek de tehlike oluşturmaktadır. Bu katın yatay sirkülasyonunu oluşturan her iki kattaki güzergâh genişliği en az 81,5 cm olması şartını sağlarken, güzergâhta bulunan kapıların önlerinde yeterli manevra alanları da bulunmaktadır. Bununla birlikte, katlarda bulunan kapılar koridor eksenine dik bir şekilde açılmakta ve 90° açıldığında kapı net genişliği en az 81,5 cm olması şartını sağlamaktadır.

a) Zemin kat.

b) Birinci kat.

c) İkinci kat.

Yatay sirkülasyonun revak altı alandan sağlandığı birinci katta kot farkı bulunmakta olup, revakların avluya bakan bölümü bir basamak ile yükseltilmiştir (Şekil 5.7). İki kot arasında rampa bulunmaması sebebiyle, yatay sirkülasyonda tekerlekli sandalye kullanıcılarının erişimi kısıtlanmaktadır. Yatay sirkülasyon güzergâhı avluya bakan revaklar boyunca devam etmekte ve kolayca algılanmaktadır. Güzergâh zemininin düz olması ortopedik engelli bireyler için uygunluk gösterirken; ıslandığında kaygan bir malzeme özelliği göstermesi ise tehlike oluşturmaktadır. Bu katın yatay sirkülasyonunu oluşturan her iki kattaki güzergâh genişliği en az 81,5 cm olması kuralını sağlamakta ve güzergâhta bulunan kapıların önlerinde de yeterli manevra alanları bulunmaktadır. Aynı zamanda, katlarda bulunan kapıların koridor eksenine dik bir şekilde açılması ve 90° açıldığında da kapı net genişliğinin 81,5 cm'den fazla olması erişilebilirlik için uygunluk sağlamaktadır.

Az sayıda ve küçük mekânların bulunduğu ikinci katın yatay sirkülasyonu, burada bulunan geniş koridorla sağlanmaktadır (Şekil 5.7). Yatay sirkülasyon güzergâhının kolayca algılanması ve güzergâh zemininin düz olması ortopedik engelli bireyler için

uygunluk göstermektedir. Ayrıca, yatay sirkülasyonunu oluşturan güzergâhın genişliği en az 81,5 cm olması şartını sağlamakta ve güzergâhta bulunan kapıların önlerinde de yeterli manevra alanları bulunmaktadır. Katta bulunan kapıların koridor eksenine dik bir şekilde açılması ortopedik engelli bireylere uygunluk sağlarken, 90° açıldığında kapı net genişliğinin 81,5 cm'den az olması ise erişilebilirlik için sorun oluşturmaktadır.

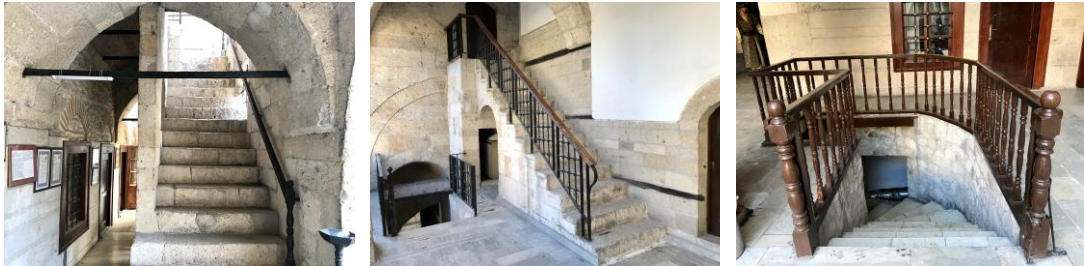
Şekil 5.8. Cinci Hanı düşey sirkülasyonu.

Yapıda düşey sirkülasyon yalnız merdivenler ile sağlanmakta olup, zemin kat ile birinci kat arasında ulaşımı sağlayan ve karşılıklı olarak konumlandırılmış iki adet tek kollu merdiven bulunmaktadır (Şekil 5.7). Bu iki merdiven tipi, proje üzerinden analiz edilmek üzere “M1” şeklinde adlandırılmıştır (Çizelge 5.3). Merdivenlerin düşey sirkülasyonun sağlanmasında tek eleman olarak kullanılması, ayrıca rampa veya asansör bulunmaması, tekerlekli sandalye kullanıcılarının diğer katlara erişimini engellemektedir. Merdivenlerin basamak ve rıht ölçüleri, standart merdiven formülüne uygunluk göstermemekte, basamak genişliklerinin en az 30 cm ve rıht yüksekliklerinin de en fazla 15 cm olması şartını sağlamamaktadır. Ayrıca, merdivenin dik ve uzun bir özellik göstermesi sebebiyle 8-10 basamakta bir olması gereken merdiven sahanlığı da bulunmamakta olup, her iki merdivende de küpeşte de mevcut değildir.

a) Zemin kat ile birinci kat arasındaki merdiven.

b) Birinci kat ile ikinci kat arasındaki merdiven.

c) Zemin kat ile bodrum kat arasındaki merdiven.

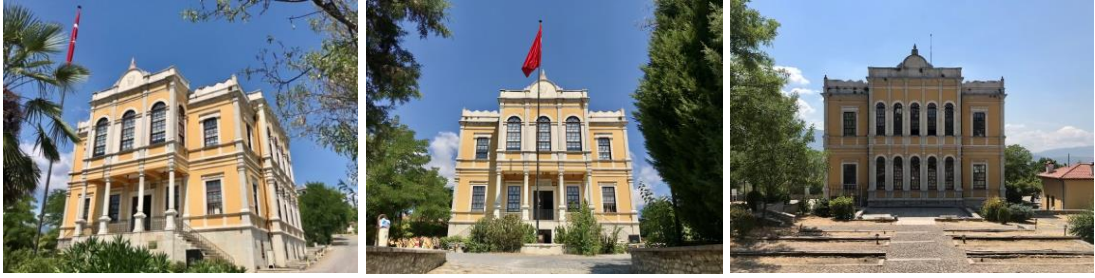
Şekil 5.9. Kent Tarihi Müzesi.

adli ve mülki yönetim merkezi olarak hizmet vermiştir (Altay, 2019) (Şekil 5.9). 19 Ocak 1976 tarihinde çıkan yangına kadar Hükümet Konağı olarak kullanılan bina ve çevresindeki yapılar, 2000-2006 yılları arasında Kültür Bakanlığı tarafından tamamlanan restorasyon çalışmaları ile Kent Tarihi Müzesi olarak hizmete açılmıştır (Azcan, 2013). Safranbolu ile ilgili eşyaları, görsel malzemeleri, görüntü ve ses kayıtları ile bilgi ve belgeleri bünyesinde bulunduran müze; geçici ve sürekli sergiler ile kentin tarihsel, ekonomik, sosyal ve kültürel zenginliğini tanıtmaktadır.

Kesme taş ile inşa edilen bina, zemin, birinci ve ikinci kat olmak üzere üç katlıdır. Müzede Safranbolu'nun geçmişten günümüze yaşam ve kültürü ile geçirdiği evreler, kronolojik bir şekilde izlenebilmektedir.

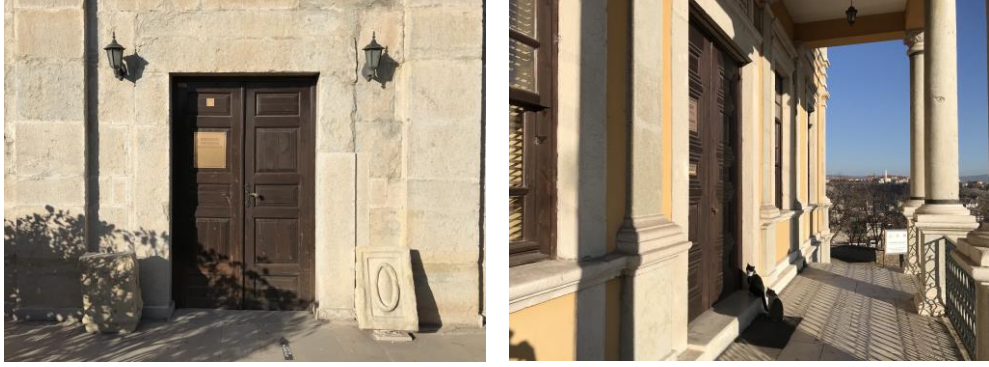
Kent Tarihi Müzesi'nin genel konumu Şekil 5.12'de ve kat planları da Çizelge 5.4'te verilmiştir. Binanın zemin kat ve birinci katlarına iki ayrı giriş bulunmaktadır (Şekil 5.13).

a) Zemin kat.

b) Birinci kat.

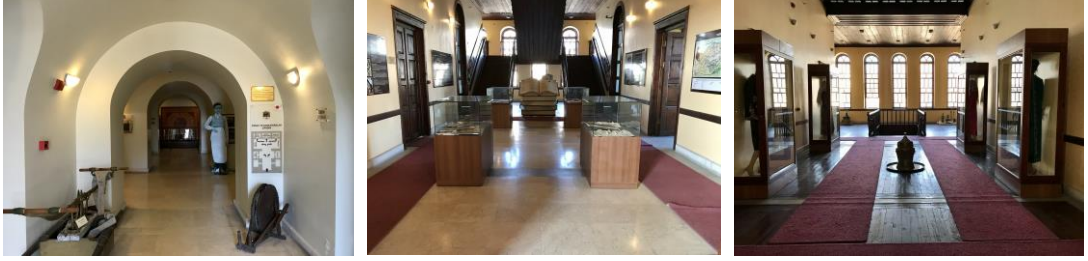
Zemin kat yatay sirkülasyonu, engellerden arındırılmış olup, güzergâh kolayca algılanmaktadır (Şekil 5.14). Güzergâhın zemini, kaygan bir malzeme özelliği

gösterirken, kırmızı bir halı ile kaplanarak kayma sorunu giderilmiştir. Güzergâh genişliği en az 81,5 cm olması koşulunu sağlarken, güzergâhta bulunan kapıların önlerinde yeterli manevra alanları da bulunmaktadır. Aynı zamanda, katlarda bulunan kapılar koridor eksenine dik bir şekilde açılmakta ve 90° açıldığında kapı net genişliği en az 81,5 cm olması koşulunu da sağlamaktadır.

a) Zemin kat.

b) Birinci kat.

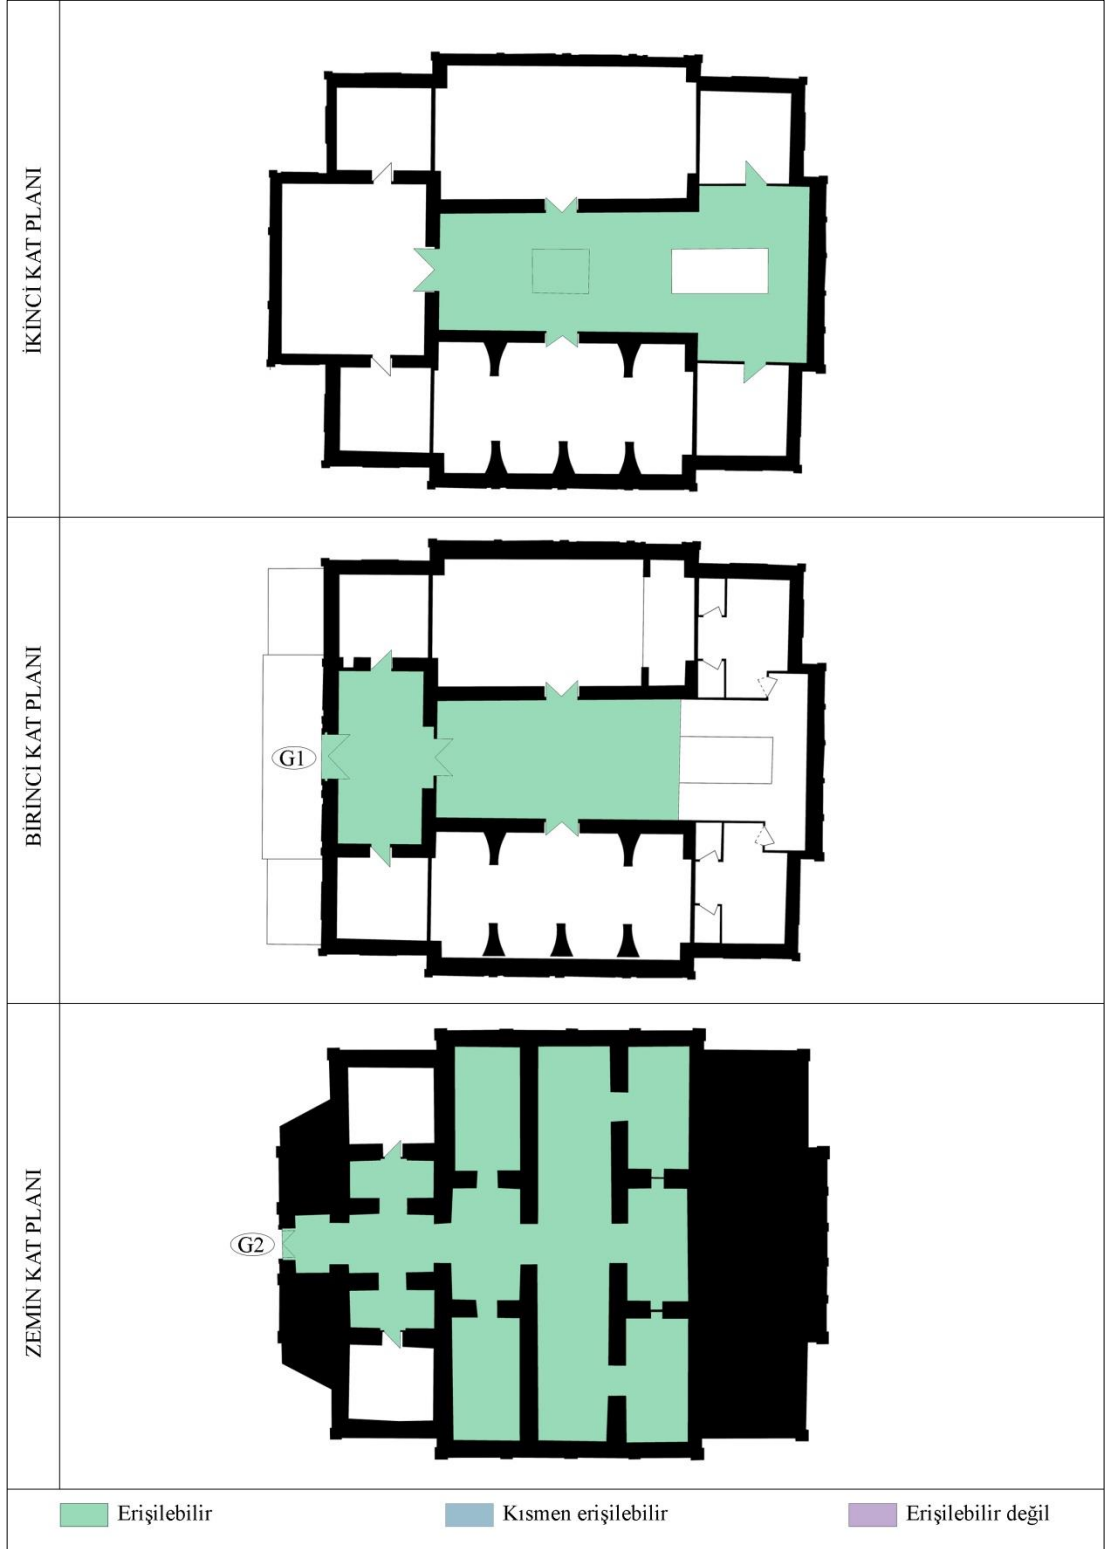
Çizelge 5.5. Kent Tarihi Müzesi yatay sirkülasyon erişilebilirlik analizi.

Kent Tarihi Müzesi bina girişleri ve yatay sirkülasyonu analiz edildiğinde; zemin kat girişinin erişilebilir olduğu saptanırken, düşey sirkülasyon ile ulaşılan birinci kat girişinin erişilebilir olmadığı belirlenmiştir. Bununla birlikte, zemin kat, birinci kat ve ikinci kat yatay sirkülasyonlarının tekerlekli sandalye kullanan ortopedik engelli bireyler için erişilebilir olduğu görülmüştür (Çizelge 5.5).

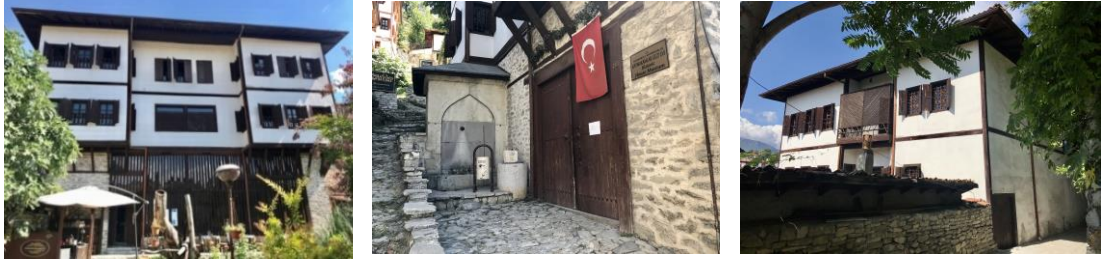
Şekil 5.16. Kaymakamlar Gezi ve Müze Evi.

iyileştirmeler ile kafeterya olarak işletilmektedir. Topografyaya uygun şekilde, zemin birinci ve ikinci kat olmak üzere üç katlı inşa edilen yapının farklı kotlardan iki adet girişi bulunmaktadır (Şekil 5.16). Yapının cephe hareketleri, geniş saçaklı çatısı ile desteklenmekte olup, birinci ve ikinci katlardaki çıkımlar payandalar ile sağlanmıştır.

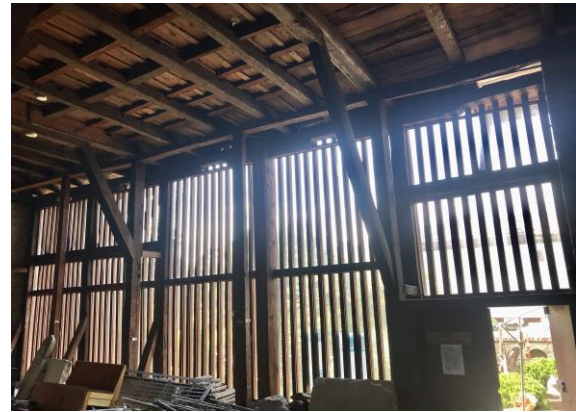
Evin zemin kat taş duvarlardan oluşmakta ve bu kata sokaktan çift kanatlı büyük bir kapı ile giriş sağlanmaktadır. Zemin katın sokak cephesinde bir adet çeşme bulunmakta olup, giriş kapısının yanında yer almaktadır. Bu katta üretimin yapıldığı hayat bölümü ile hayvanların barındırıldığı ahır bölümü bulunmakta ve merdiven ile üst kata geçiş sağlanmaktadır. Giriş kapısı, dikdörtgen planlı hayat bölümüne açılmakta, bu bölümden de bahçeye geçiş sağlanmaktadır. Hayat bölümünün bahçeye bakan cephesi, cam açıklık ile şeffaflaştırılmıştır (Şekil 5.17).

b) Bahçeye açılan hayat bölümü.

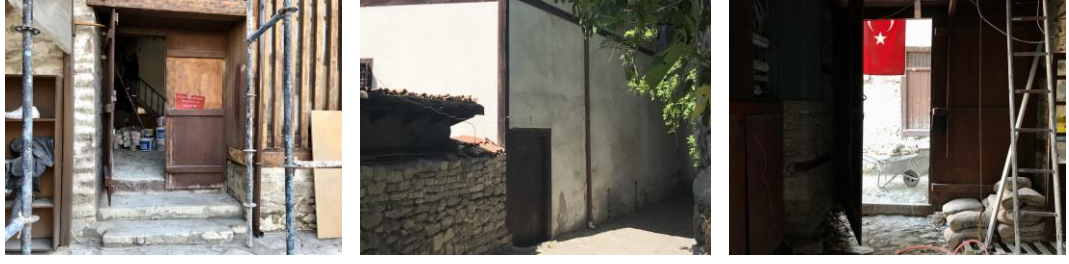
Şekil 5.21. Kaymakamlar Gezi ve Müze Evi'nin girişleri.\*

Kaymakamlar Gezi ve Müze Evi'nin genel konumu Şekil 5.20'de ve kat planları ise Çizelge 5.7'de verilmiştir. Konutun, Hıdırlık Yokuşu sokağı üzerinden biri doğrudan, biri bahçe girişinden ve biri de yine Hıdırlık yolu üzerinden olmak üzere üç ayrı girişi bulunmaktadır (Şekil 5.21). Hıdırlık Yokuşu sokağı üzerinden binaya doğrudan sağlanan giriş, Çizelge 5.8 üzerinde "G1" olarak gösterilmiştir. Girişte eşik bulunmamasıyla beraber, giriş kapısında kot farkı mevcuttur. Giriş bölümü taş ile döşenmiş olduğu için düz bir zemin özelliği göstermemekte ve ıslandığında da kaygan hale gelerek tekerlekli sandalye kullanıcılarına sorun oluşturmaktadır. Giriş kapısının net genişliği en az 91,5 cm olması şartını sağlarken, giriş holünün genişliği de en az 122 cm olması koşuluna uymaktadır. Hemzemin girişe sahip olan bu katın giriş karakteri, tekerlekli sandalye kullanan ortopedik engelliler için erişilebilir değildir.

Hıdırlık Yokuşu sokağı üzerinde bulunan bahçeden doğru sağlanan giriş, Çizelge 5.8'de "G2" olarak gösterilmiştir. Girişte kot farkı bulunmakta olup, giriş sahanlığı taş ile döşenmiş olduğu için düz bir zemin özelliği göstermemekte ve ıslandığında da kaygan hale gelerek tekerlekli sandalye kullanıcılarına sorun oluşturmaktadır. Giriş kapısının net genişliği en az 91,5 cm olması şartını sağlamakta ve giriş holünün genişliği de en az 122 cm koşuluna uymaktadır. Bina girişindeki merdivenlerde ise, her iki tarafında olması gereken küpeşte bulunmamaktadır. Merdiven rıht yükseklikleri en fazla 15 cm olması koşulunu sağlarken, standart merdiven formülüne uyulmuştur. Aşılacak iki kot farkının 180 cm'den az olması ortopedik engelli bireylere büyük bir sorun oluşturmazken; merdivene alternatif bir rampanın yer almaması tekerlekli sandalye kullanıcılarının erişimini engellemektedir. Hemzemin girişe sahip olmayan bu girişin karakteri, tekerlekli sandalye kullanan ortopedik engelliler için erişilebilir değildir.

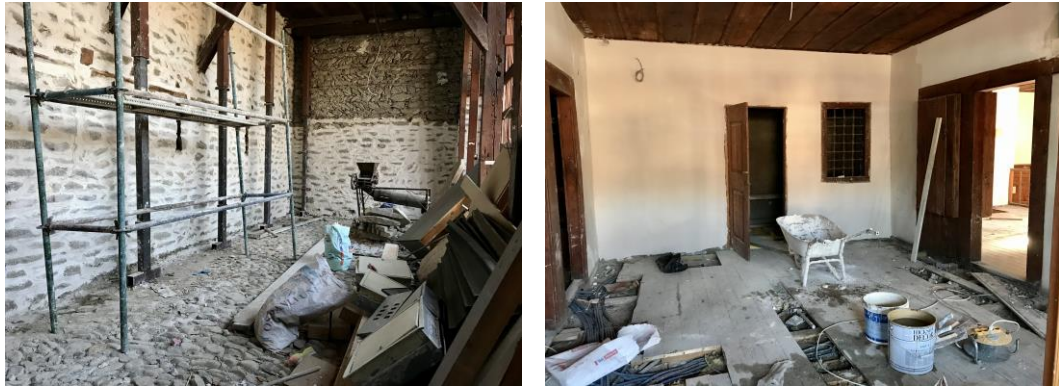
Zemin kat yatay sirkülasyonu engellerden arındırılmış olup, güzergâh kolayca algılanmaktadır (Şekil 5.22). Güzergâhın zemini kaygan olmayan bir özellik gösterirken, giriş ve hayat bölümünün zemininde farklı boyutlarda döşenmiş taşlar sebebiyle düz bir zemin özelliğini sağlamamaktadır. Güzergâh genişliği en az 81,5 cm olması şartını sağlarken, güzergâhta bulunan kapıların önlerinde yeterli manevra alanları da bulunmaktadır. Ayrıca, katlarda bulunan kapılar koridor eksenine dik bir şekilde açılmakta ve 90° açıldığında kapı net genişliği en az 81,5 cm olması şartını sağlamaktadır.

a) Zemin kat.

b) Birinci kat.

Konutun asma katının da yatay sirkülasyonu engellerden arındırılmış olup, güzergâh kolayca algılanmaktadır (Şekil 5.22). Güzergâh yüzeyi düz, pürüzsüz ve kaygan olmayan bir malzeme özelliği göstermekte ve ortopedik engelli bireyler için sorun oluşturmamaktadır. Bu kısımda, güzergâh genişliği en az 81,5 cm olması şartını sağlamakta ve erişilebilirliği engelleyecek herhangi bir kapı bulunmamaktadır.

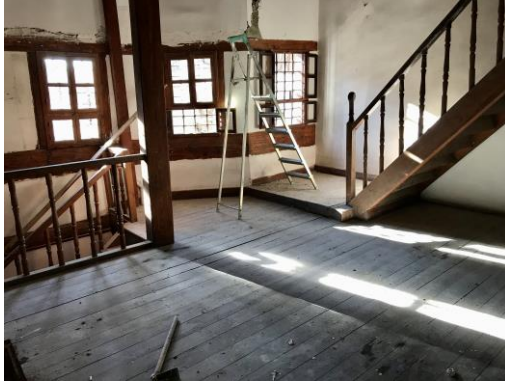
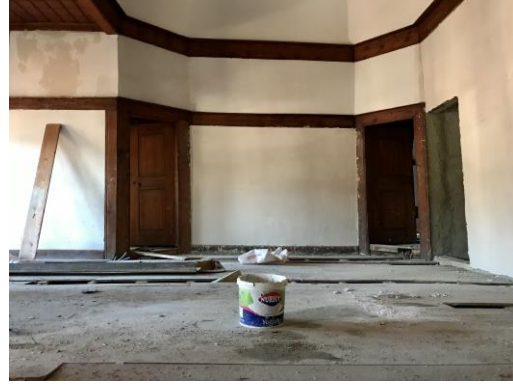
Şekil 5.23. Kaymakamlar Gezi ve Müze Evi yatay sirkülasyonu.

Birinci katta da yatay sirkülasyona engel bir durum bulunmamakta olup, güzergâh kolayca algılanmaktadır (Şekil 5.23). Güzergâh zemini düz, pürüzsüz ve kaygan olmayan bir malzeme özelliği gösterirken, güzergâh genişliği en az 81,5 cm olma şartını sağlamakta ve güzergâhta bulunan kapıların önlerinde de yeterli manevra alanları bulunmaktadır. Katlarda bulunan kapılar koridor eksenine dik bir şekilde açılmaktayken; öte yandan 90° açıldığında da kapı net genişliğinin 81,5 cm'den az olması erişilebilirlik için uygunluk sağlamamaktadır.

a) Birinci kat.

b) İkinci kat.

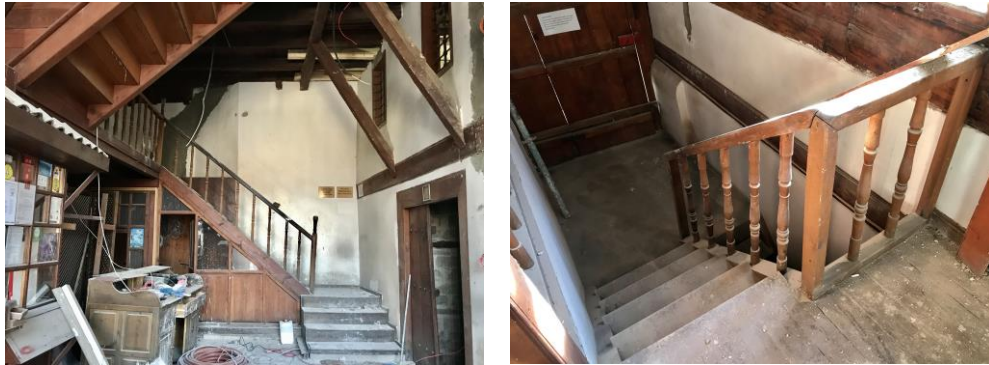
karşılamanın merdiven haricinde herhangi bir düşey sirkülasyon aracı bulunmadığı saptanmıştır. Yapıda düşey sirkülasyonlar sadece merdivenlerle sağlanmakta olup, zemin kat ile birinci kat arasında ulaşımı sağlayan üç kollu köşe sahanlıklı bir merdiven bulunmaktadır (Şekil 5.24). Bu merdiven tipi, Çizelge 5.9’da “M1” olarak gösterilmiştir. Merdivenlerin düşey sirkülasyonun sağlanmasında ana eleman olarak kullanılması, bunun dışında rampa veya asansörün bulunmaması, tekerlekli sandalye kullanıcılarının erişimini engellemektedir. Merdivenlerin basamak ve rıht ölçüleri, standart merdiven formülüne uygunluk göstermemekte, basamak genişlikleri de en az 30 cm ve rıht yükseklikleri de en fazla 15 cm olması şartını sağlamamaktadır. Ayrıca bu merdiven uzun bir merdiven özelliği göstermekte ve 8-10 basamakta bir sahanlık sahanlığı bulunmaktadır. Merdivenin her iki tarafında olması gereken korkuluk veya küpeşte, sadece bir tarafında yer alırken, küpeşter basamak üzerinden 85 cm yüksekliğini sağlamamaktadır.

a) Zemin kat ile birinci kat arasındaki merdiven.

b) Zemin kat ile birinci kat arasındaki merdiven.

sağlamamaktadır. Bununla birlikte, merdivenin dik ve uzun bir özellik göstermemesi ve sahanlığının olması ise ortopedik engelli bireyler için uygunluk sağlarken, merdivenin her iki tarafında da korkuluk bulunmamaktadır.

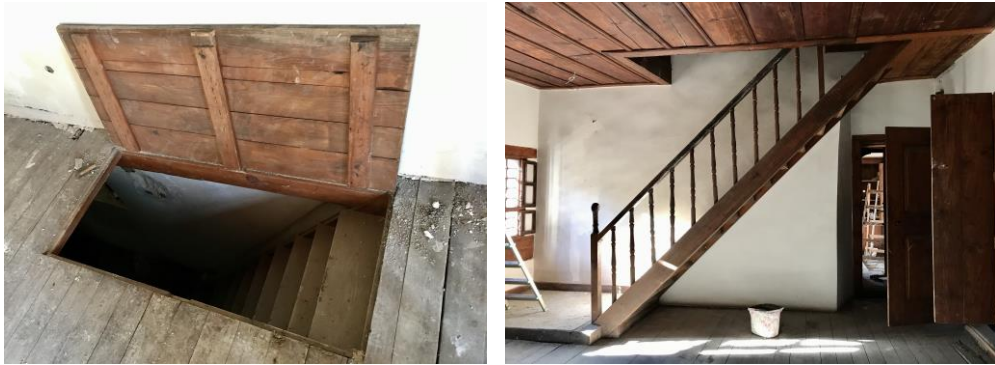
Zemin kat ile birinci kat arasında ulaşımı sağlayan tek kollu bir merdiven bulunmaktadır (Şekil 5.25). Bu merdiven tipi, Çizelge 5.9’da “M3” olarak gösterilmiştir. Merdivenlerin düşey sirkülasyonun sağlanmasında tek eleman olarak kullanılması, ayrıca rampa veya asansörün bulunmaması, tekerlekli sandalye kullanıcılarının erişimini engellemektedir. Merdiven basamaklarının derinlik ve ölçüleri, standart merdiven formülüne uygunluk göstermemekle birlikte, basamak genişlikleri en az 30 cm ve rıht yükseklikleri de en fazla 15 cm olması şartını da sağlamamaktadır. Bununla birlikte, merdiven uzun bir özellik göstermemekte, ancak merdivenin her iki tarafında da korkuluk bulunmamaktadır.

a) Asma kat ile birinci kat arasındaki merdiven.

b) Birinci kat ile ikinci kat arasındaki merdiven.

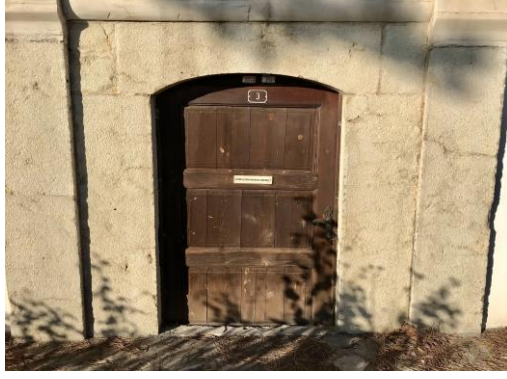
Tarihi Cezaevi'nin genel konumu Şekil 5.12'de ve kat planları da Çizelge 5.10'da verilmiştir. Binanın zemin kat ve birinci katlarına iki ayrı giriş bulunmaktadır (Şekil 5.27). Birinci kata giriş, Çizelge 5.11'de "G1" olarak gösterilmiştir. Yapıya buradan yapılan giriş eşiksiz olarak sağlanmış olup, giriş kapısına ulaşmadan hemen önce merdiven yer almaktadır. Giriş sahanlığı doğal taş ile döşenmiş olduğu için düz bir zemin özelliği göstermemekte olup, tekerlekli sandalye kullanıcılarına sorun oluşturacak şekildedir. Giriş kapısının net genişliği en az 91,5 cm olması şartını sağlarken, giriş holünün genişliği de en az 122 cm koşuluna uymaktadır.

a) Zemin kat.

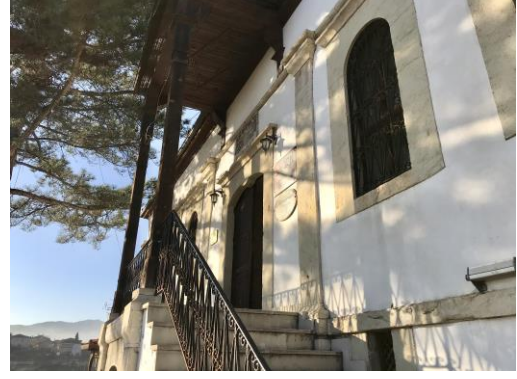
Şekil 5.27. Tarihi Cezaevi girişleri.

b) Birinci kat.

Binanın birinci katına engelliler için erişilebilir herhangi bir giriş mevcut değildir. Bina girişindeki merdivenlerin ise her iki tarafında olması gereken küpeşte tek tarafında yer almaktadır. Merdiven rıht yükseklikleri 15 cm'den fazla olup, aynı zamanda standart merdiven formülüne de uyulmamıştır. Karşılıklı iki merdiven kolunun ulaştığı giriş sahanlığı, merdiveni dik ve uzun bir nitelikten kurtarıırken; merdiveni bütünleyici bir rampanın yer almaması tekerlekli sandalye kullanıcılarının erişimini engellemektedir. Kapı önünde yer alan sahanlığın ölçüleri 150 cm x 150 cm'den az olup, engelli erişimi için gerekli olan minimum alanı sağlamamaktadır. Kot farkı aşılarak ulaşılan bu katın giriş karakteri, tekerlekli sandalye kullanan ortopedik engelliler için erişilebilir değildir.

Tarihi Cezaevi’nde, ortopedik engellilerin birinci kat giriş sahanlığına ulaşan merdivenlerdeki erişim sorununu ortadan kaldırmak için, bireylerin ihtiyaç halinde kullanması amacıyla akülü portatif merdiven tırmanıcısı şeklinde bir sistem bulundurulmalıdır. Ayrıca, bu merdivenlerin engelli bireyler için erişilebilirlik standartlarını sağlaması amacıyla bitişik buldukları duvarlara da küpeşte eklenmelidir. Zemin katın giriş bölümünde bulunan kot farkındaki sorununu çözmek için bu bölgeye portatif engelli rampası yerleştirilmelidir. Birinci katta zeminin kaygan bir özellik göstererek ortopedik engelli bireylere tehlike oluşturması

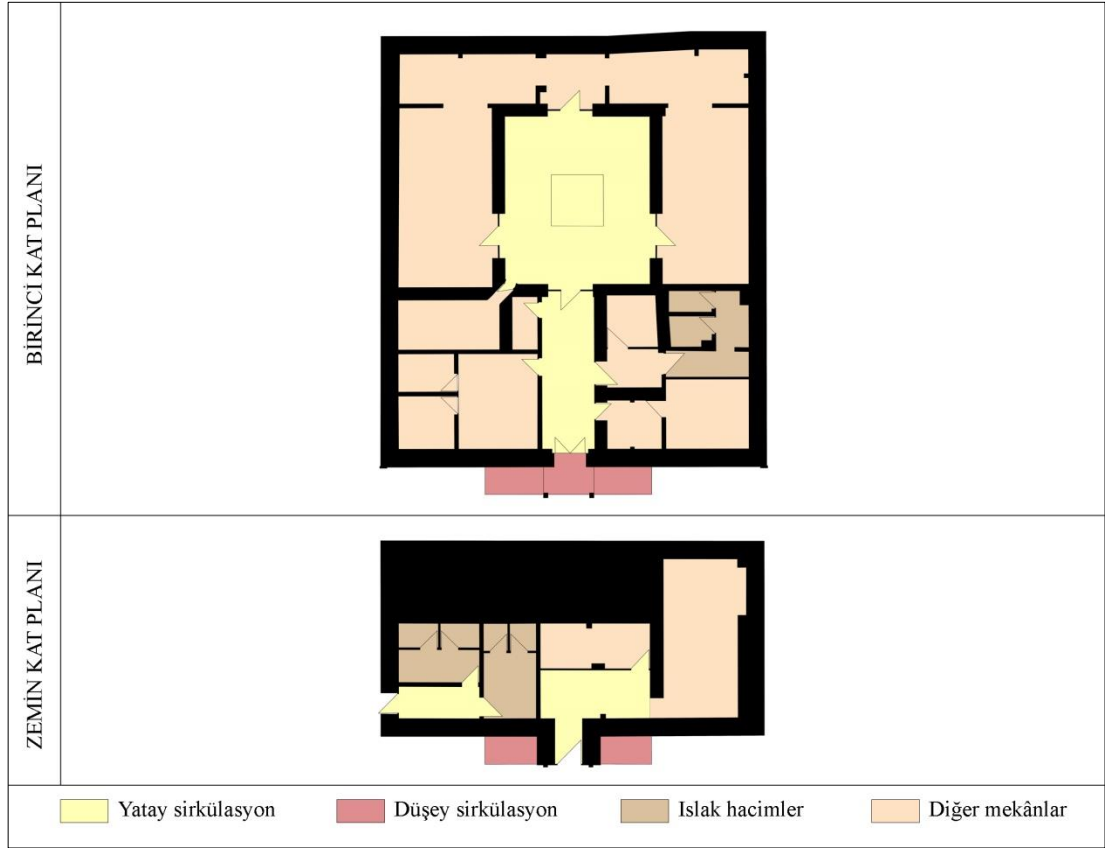
Çizelge 5.10. Tarihi Cezaevi kat planları.

Binanın zemin katına giriş, Çizelge 5.11'de "G2" olarak gösterilmiştir. Giriş eşikli olup, kot farkı olmaksızın bu kata giriş yapılabilir. Giriş bölümü doğal taş ile döşenmiş olması sebebiyle, düz bir zemin özelliği göstermemekte olup, tekerlekli sandalye kullanıcılarına sorun oluşturacak şekildedir. Giriş kapısının net genişliği en az 91,5 cm olması şartını sağlarken, giriş holünün genişliği de en az 122 cm olması koşuluna uymaktadır. Net olarak algılanan ve basamaksız girişe sahip olan bu katın giriş karakteri, tekerlekli sandalye kullanan ortopedik engelliler için erişilebilirdir.

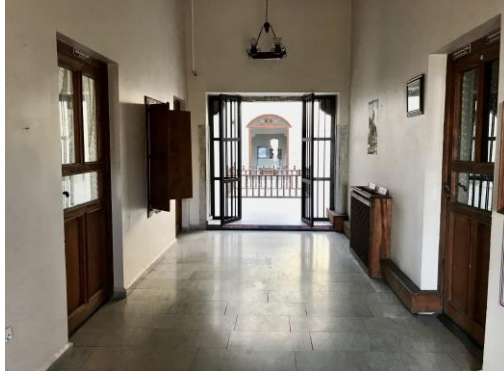
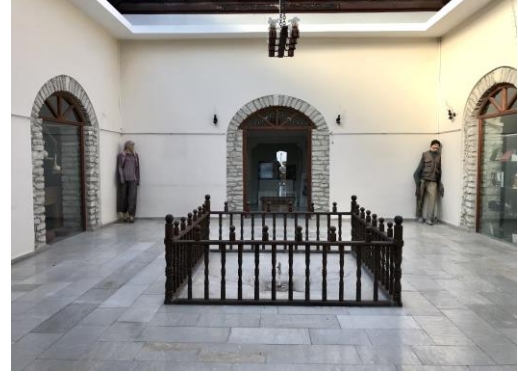
Şekil 5.28. Tarihi Cezaevi birinci kat yatay sirkülasyonu.

Birinci katta yatay sirkülasyonu engellerden arındırılmış olup, güzergâh kolayca algılanmaktadır. Güzergâh zemini, kaygan bir özellik göstermesi sebebiyle engelli bireylere sorun oluşturabilecek şekildedir (Şekil 5.28). Güzergâh genişliği en az 81,5 cm olması koşulunu sağlamakta ve güzergâhta bulunan kapıların önlerinde de yeterli manevra alanları bulunmaktadır. Bununla birlikte, katlarda bulunan kapıların koridor eksenine dik bir şekilde açılması ve 90° açıldığında da kapı net genişliğinin 81,5 cm'den fazla olması, bu bölümde erişilebilirlik için uygunluk sağlamaktadır.

a) Giriş holü.

b) Sofa kısmı.

sebebiyle, zemin tutan halı ile yeni bir güzergâh oluşturulmalıdır. Yapıda var olan tuvaletlerden biri engelli tuvaletine dönüştürülmelidir. Bununla birlikte, bu alandaki diğer yapılar ile ortak kullanılan ve Kent Tarihi Müzesi'ne yakın bir alanda bulunan taşıt parkı engelliler için yeniden düzenlenmelidir.

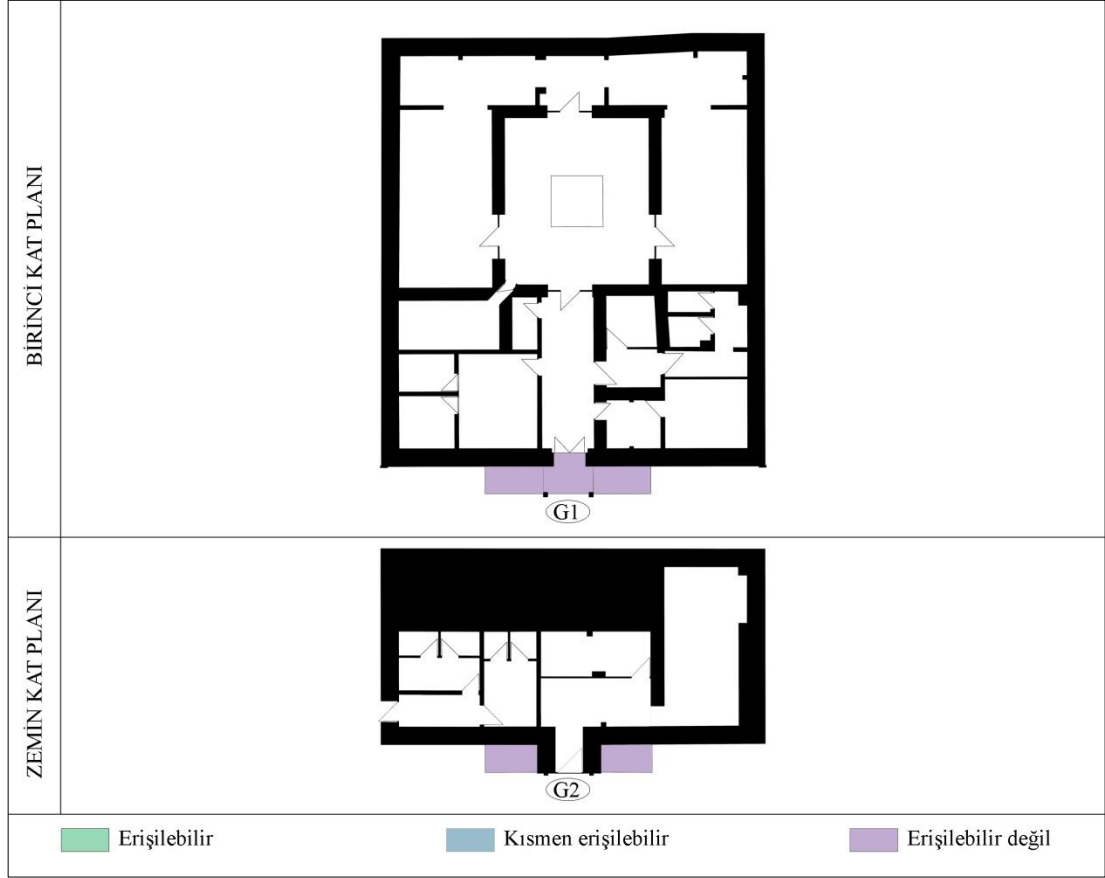
Çizelge 5.12. Tarihi Cezaevi düzey sirkülasyon erişilebilirlik analizi.

Tarihi Cezaevi düşey sirkülasyonu analiz edildiğinde, düşey sirkülasyonu sağlayan tek elemanın merdivenler olduğu, bir rampa veya asansörün bulunmadığı görülmüştür. Aynı şekilde, binadaki düşey sirkülasyon yalnız birinci katın girişindeki merdiven ile sağlanmaktadır (Çizelge 5.12).

Tarihi Cezaevi’nde ıslak hacimler mevcut olmakla beraber, zemin ve birinci katların herhangi birinde engelli tuvaletinin bulunmadığı görülmektedir. Aynı zamanda, engelliler için ayrılmış bir taşıt parkı da bulunmamaktadır.

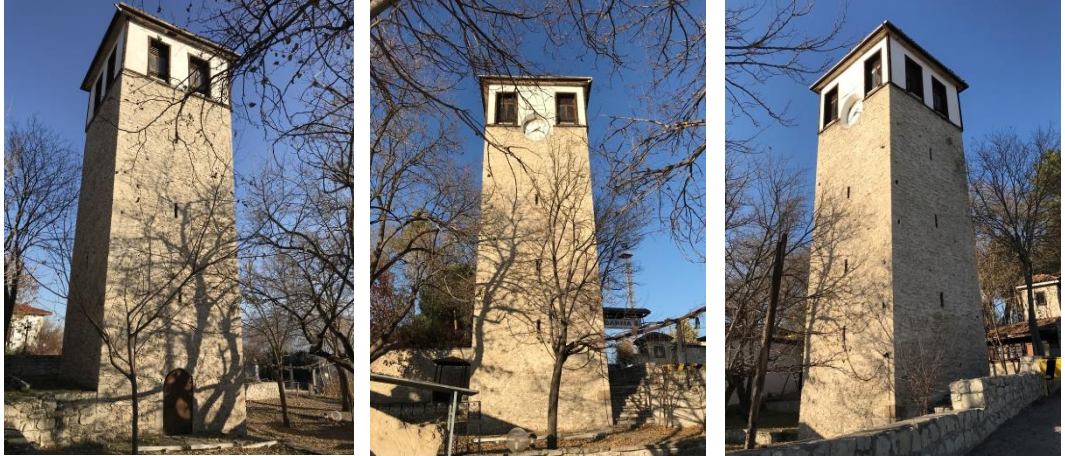
Şekil 5.29. Saat Kulesi.

Tarihi Saat Kulesi, ülkemizde içine çıkılabilen ve çalışır durumda olan ilk saat kulesidir (Şekil 5.29). Taş duvarlı ve kırma çatılı olan Saat Kulesi, 4,65 m x 4,65 m boyutlarında kare planlı olup, 12 m yüksekliğine sahiptir. Saatin giriş kapısı Tarihi Cezaevi'ne bakmakta olup, buradan merdivenle ulaşılan, mazgal delikleriyle aydınlatılan ve dört tarafında ikişer adet pencere bulunan bir saat odası bulunmaktadır. Saatin dış kadranı 1,20 m çapında olup, 200 yıldan fazla süredir haftada bir kurularak, 109 kg ve 60 kg'lık iki adet ağırlıkla çalışmaktadır. Restorasyonu 1998-1999'da tamamlanmış olan saatin bakım ve onarımını, saat ustası

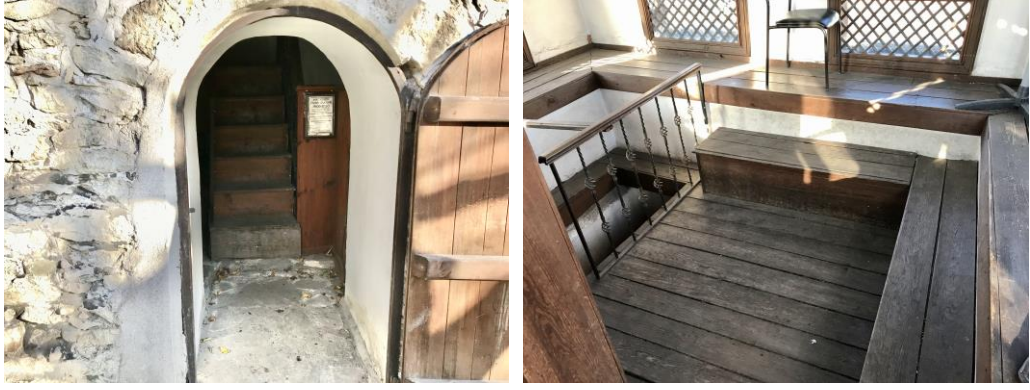
Şekil 5.30. Saat Kulesi.

Saat odasına ulaşım, zemin kattan girilerek, merdivenler ile sağlanmaktadır (Şekil 5.30). Üst kat yatay sirkülasyonu engellerden arındırılmış olup, alan bir bütün olarak kolayca algılanmaktadır. Güzergâh yüzeyi düz bir zemin özelliği göstermekte ve ortopedik engelli bireyler için sorun oluşturmamaktadır. Aynı zamanda, güzergâh genişliği en az 81,5 cm olması koşulunu sağlamakta ve erişilebilirliği engelleyecek herhangi bir kapı bulunmamaktadır.

a) Giriş alanı.

b) Üst kat yatay sirkülasyon.

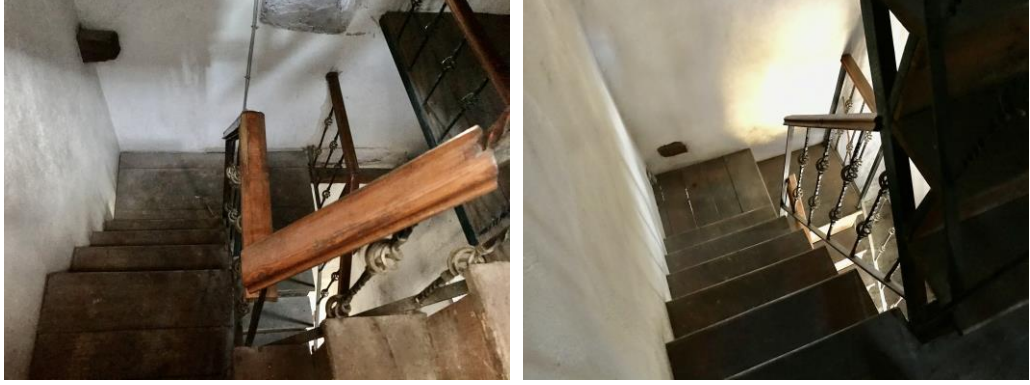
Şekil 5.31. Saat Kulesi düşey sirkülasyonu.

Saat Kulesi'nde düşey sirkülasyon incelendiğinde, katlar arasında düşey sirkülasyonu oluşturan ve ziyaretçileri karşılayan, merdiven haricinde herhangi bir sirkülasyon aracı bulunmadığı saptanmıştır. Düşey sirkülasyon giriş ile saat odası arasında ulaşımı sağlayan dönen merdiven ile sağlanmaktadır (Şekil 5.31).

Merdivenlerin düşey sirkülasyonun sağlanmasında tek eleman olarak kullanılması, alternatif bir sirkülasyon aracının bulunmaması, tekerlekli sandalye kullanıcılarının erişimini engellemektedir. Merdivenlerin basamak ve rıht ölçüleri, standart merdiven formülüne uygunluk göstermemekte, aynı zamanda basamak genişlikleri en az 30 cm ve rıht yükseklikleri de en fazla 15 cm olma zorunluluğunu sağlamamaktadır. Bununla birlikte, merdiven dik ve uzun bir özellik göstermekle beraber 8-10 basamakta bir olması gereken sahanlık bulunmaktadır. Merdivenin her iki tarafında olması gereken küpeşte tek tarafta bulunmakla birlikte, küpeşter de basamak üzerinden 85 cm yükseklikte olma zorunluluğunu sağlamamaktadır. Buradan hareketle, Saat Kulesi'nin düşey sirkülasyonunu oluşturan bu merdivenlerin, ortopedik engelli bireyler için erişilebilir olmadığı açık bir şekilde görülmektedir (Çizelge 5.15).

Düşey sirkülasyonlarda ortopedik engelli bireylerin erişimini kolaylaştırmak için merdivenlerin tek tarafında bulunan korkuluğa ek olarak diğer tarafa da küpeşte eklenmelidir. Özellikle tekerlekli sandalye kullanan ortopedik engelli bireyler için ise yapıda, sirkülasyon alanlarının yeterli olmaması ve yapının tarihi özelliğine zarar vermesi sebebiyle alternatif sistemler kullanılamamaktadır. Ancak, yapının giriş bölümüne, tekerlekli sandalye kullanıcılarının saatin çalışma mekanizmasını dijital bir şekilde izleyebilecekleri bir ekran yerleştirilmesi mümkündür. Ayrıca, bu alandaki diğer yapıların da kullandığı ve Kent Tarihi Müzesi'ne yakın bir alanda bulunan taşıt parkı, engelli bireylere de hizmet edecek şekilde yeniden düzenlenmelidir.
