**SAFRANBOLU TARİHİ TURİZM YAPILARI VE  
TURİZM ALANLARININ ENGELLİ ERİŞİMİ  
AÇISINDAN DEĞERLENDİRİLMESİ**

**2020  
YÜKSEK LİSANS TEZİ  
MİMARLIK**

**T.C.  
Karabük Üniversitesi  
Lisansüstü Eğitim Enstitüsü  
Mimarlık Anabilim Dalında  
Yüksek Lisans Tezi  
Olarak Hazırlanmıştır**

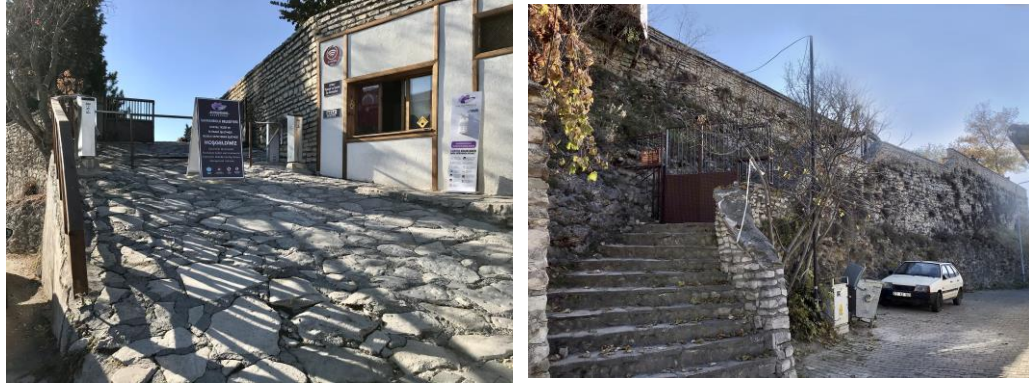
Şekil 5.35. Hıdırlık Tepesi girişleri.

Yaya yolu güzergâhı birbirine bağlanan belli bölümlerinin zemini taş döşenmiş sokaklardan meydana gelmektedir. Güzergâhın eğimi değişiklik göstermekte olup, genel itibarıyla eğim fazla olduğu için ortopedik engelli bireylerin kullanımına uygunluk göstermemektedir. Ayrıca bazı noktalarda basamakların bulunması ve yolların zaman zaman farklı büyüklükte taşlar ile döşenmiş olması sebebiyle de

tekerlekli sandalye kullanıcılarının erişimi kısıtlanmaktadır. Tarihi alana iki farklı giriş bulunmakta olup, bu girişlere ulaşmada ortopedik engelli bireylerin kullanımına uygun şekilde düzenlenmiş bir yaya yolu bulunmamaktadır. Araç yolu güzergâhı hem meydandan hem de karayolundan tarihi alana ulaşımı sağlamaktadır. Bir girişe doğrudan araç yolu ile ulaşım sağlanırken, diğer girişe basamaklı ve fazla eğime sahip taş yollar ile yaya bir şekilde ulaşım sağlanmaktadır (Şekil 5.35).

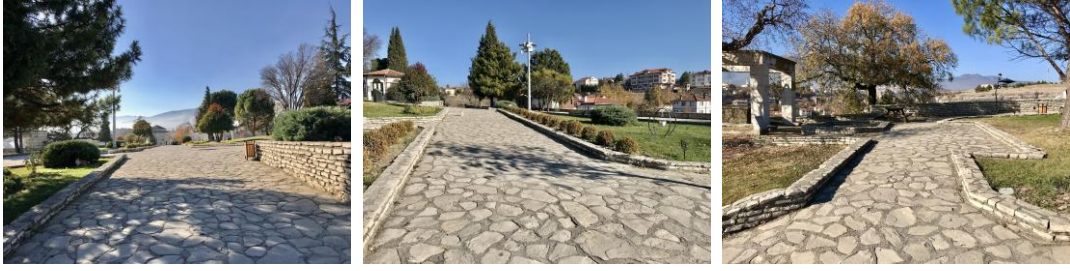
Şekil 5.37. Hıdırlık Tepesi yatay sirkülasyonu.

Hıdırlık Tepesi'nin genel konumu Şekil 5.36'da gösterilirken, planı da Çizelge 5.16'da verilmiştir. Güzergâh engelsiz hale getirilmiş olup, kolayca fark edilmekte ve sirkülasyon hatlarının genişliği de en az 90 cm olması şartını sağlamaktadır. Güzergâh zemininin doğal taş ile döşenmiş olması sebebiyle ıslandığında kaygan bir özellik göstermesi ve altyapı kapaklarının tehlikesiz hale getirilmemesi ortopedik engelli bireylere sorun oluşturabilmektedir (Şekil 5.37).

Güzergâhın, bitkilendirilmiş alan, havuz ve diğer peyzaj elemanlarından bariyerler ile ayrılması erişilebilirliğe uygunluk sağlarken, yükseltilmiş güzergâhların da kenarlarının korunaklı olması erişilebilirliği desteklemektedir. Bununla birlikte, düzenli aralıklarla yer alması gereken dinlenme donatılarının bulunmaması ise ortopedik engelli bireylerin erişilebilirliği açısından uygun değildir (Şekil 5.37).

Hıdırlık Tepesi yatay sirkülasyonunda, zeminin ıslandığında kaygan olması ve farklı büyüklükte taşlar ile döşendiği için düz bir zemin özelliği göstermemesi sorununu çözmek amacıyla, zemin tutan halı veya ahşap zemin kaplama ile ortopedik engelli bireylere yönelik yeni bir güzergâh oluşturulmalıdır. Bununla birlikte, güzergâhta yer alan altyapı galeri kapakları tam olarak kapatılmalı ve bu sebeple zeminde oluşan kot farkı sorunu ortadan kaldırılmalıdır. Alana, düzenli aralıklarla dinlenme donatıları yerleştirilmelidir. Ortopedik engelli bireylerin düşey sirkülasyonlardaki erişilebilirliğinin ise tam olarak sağlanması amacıyla, merdiven ve rampaların her iki tarafına da korkuluk eklenmeli ve rampa eğimlerinin fazla olması sebebiyle, rampaların uzunlukları artırılarak eğim azaltılmalıdır. Ayrıca, alandaki mevcut

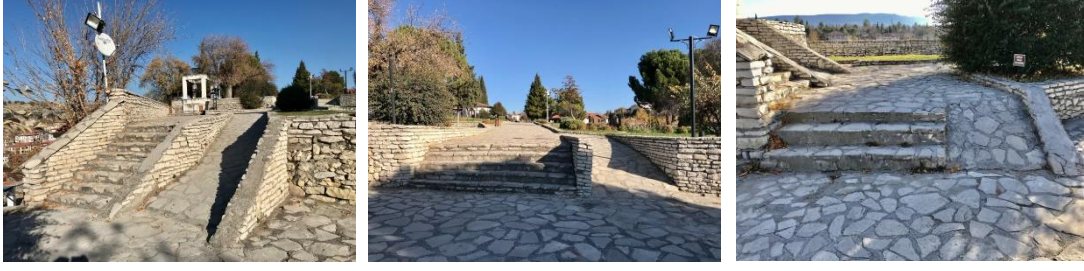
Şekil 5.38. Hıdırlık Tepesi düşey sirkülasyonları.

Hıdırlık Tepesi'nde düşey sirkülasyon incelendiğinde, yatay sirkülasyonda oluşan kot farklarını aşmak için merdiven ve rampaların bulunduğu saptanmıştır (Şekil 5.38). Alanda bulunan rampalar Çizelge 5.18'de sırasıyla "R1", "R2", "R3" ve "R4" olarak gösterilmiştir. Turizm alanlarının erişilebilirliğini denetleme formu ile (Çizelge Ek B.1) ele alındığında rampaların aynı özelliklere sahip olduğu görülmektedir. Buna göre; rampalar, merdiven ve basamakların yanında bütünleyici olarak bulunmakta olup, konumları kolay bir şekilde algılanabilmekte ancak eğimlerinin en fazla %8 olması zorunluluğunu sağlamamaktadır. Rampaların trabzanları bulunmamakla birlikte, her iki tarafları en az 5 cm yükseklikteki koruma bordürleri ile korunaklı bir nitelik taşımakta ve genişlikleri en az 90 cm olması şartını sağlamaktadır. Bununla beraber rampaların yüzeyi doğal taş ile döşenmiş olup, ıslandığında kaygan bir malzeme özelliği göstererek, ortopedik engelli bireylere ve özellikle bu gruptaki tekerlekli sandalye kullanıcıları için tehlike arz etmektedir.

Düşey sirkülasyonları sağlayan merdivenler, Çizelge 5.18’de sırasıyla “M1”, “M2”, “M3”, “M4” ve “M5” olarak gösterilmiştir. “M1”, “M2”, “M3” ve “M4” ile gösterilen merdivenlerin turizm alanlarının erişilebilirliğini denetleme formu ile (Çizelge Ek B.1) ele alındığında, aynı özelliklere sahip olduğu görülmektedir. Buna göre, bu merdivenlerin her iki tarafında olması gereken küpeşte bulunmamakla beraber, merdiven basamakların rıht yükseklikleri en fazla 15 cm olması şartını sağlamakta olup, standart merdiven formülüne uyulmuştur.

Düşey sirkülasyonu sağlayarak Hıdırlık Tepesi’nin diğer bir girişini oluşturan ve Çizelge 5.18’de “M5” olarak gösterilen merdivenin her iki tarafında olması gereken korkuluk ve küpeşte bulunmamaktadır. Bununla beraber, merdivenin rıht yükseklikleri en fazla 15 cm olması koşulunu sağlamazken, standart merdiven formülüne uyulmamıştır.

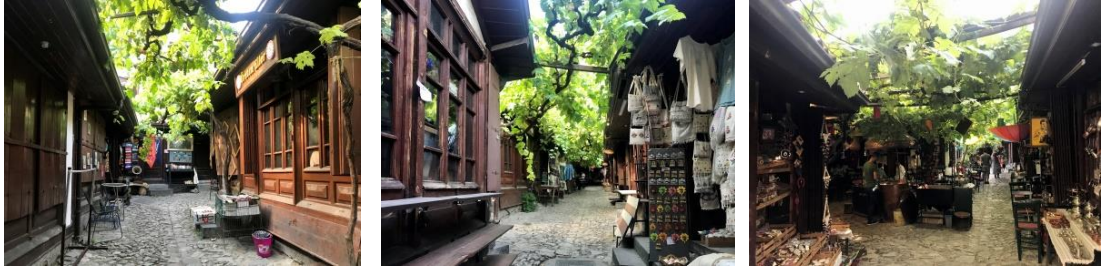
Şekil 5.39. Yemenciler Arastası.

Dikdörtgen planlı arastanın iki adet kapısı bulunmakta olup, ortasında lonca toplantılarının yapıldığı kahvehane yer almaktadır. Arastadaki 48 adet dükkân, birbirine paralel olan ve üzeri asmalar ile kaplı iki yol doğrultusunda sıralanmıştır. Camiye katkı sağlamak için yapılan ancak daha sonraları satılan dükkânlar (Altay, 2019), günümüzde çeşitli işlemlere ev sahipliği yapmaktadır (Şekil 5.39).

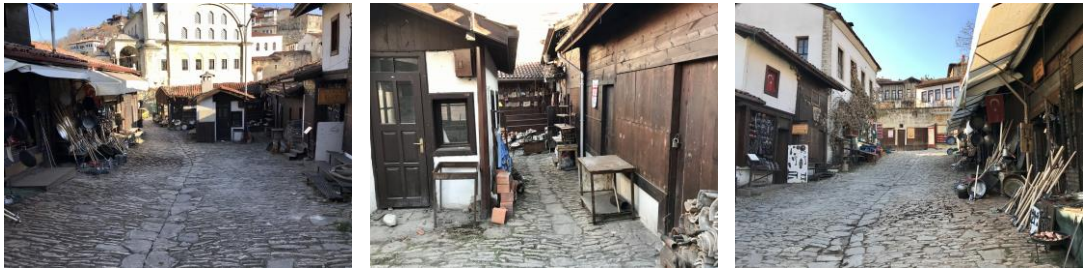
Şekil 5.46. Demirciler Çarşısı yatay sirkülasyonu.

Güzergâhın, bitkilendirilmiş alan, havuz ve diğer peyzaj elemanları veya yükseltilmiş bölümleri bulunmamaktadır. Bununla birlikte, düzenli aralıklarla yer alması gereken dinlenme donatılarının bulunmaması ise ortopedik engelli bireylerin erişilebilirliği açısından uygun değildir (Şekil 5.46).

Demirciler Çarşısı yatay sirkülasyonu analiz edildiğinde; tarihi alanın zemininin farklı yükselti ve büyüklükteki doğal taşlar ile döşenmiş olması sebebiyle, yüzeyin hem düz olmaması hem de ıslandığında kaygan bir özellik göstermesi ortopedik engelli bireylere büyük bir sorun oluştururken, dinlenme donatılarının da belirli

aralıklarla yer almamasının ortopedik engelli bireyler için erişimi için sorun teşkil etmektedir (Şekil 5.46; Çizelge 5.22).

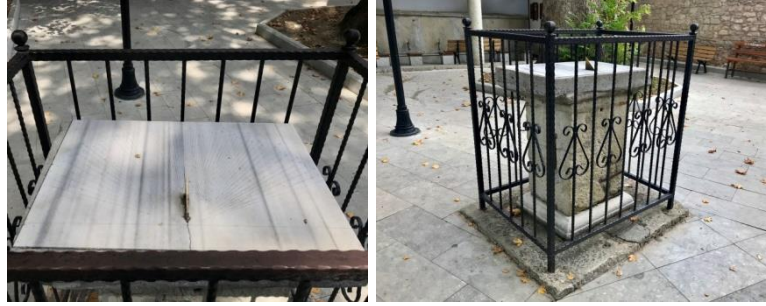
Şekil 5.47. Güneş Saati.

Köprülü Mehmet Paşa Camii'nin avlusunda yer alan Güneş Saati, kesme taştan yapılmış bir kaide üzerindeki 15 cm x 62 cm boyutlarında olan mermer levhaya işlenmiştir. Mermer levhanın üzerindeki üçgen madeni bir plakanın, merkez oluşturduğu eşit açılara sahip çok sayıda çizgi bulunmaktadır (Şekil 5.47). Bu çizgiler, 10'ar dakikalık zaman dilimlerine göre ayrılmış olup; plakanın gölgesi, 06.40 ile 17.20 saatleri arasındaki zamanı belirtmektedir (Çam,1990).

Günümüzde etrafı demir parmaklıkla çevrili olan tarihi saat, Osmanlı döneminde yapılmış olan 95 adet güneş saatinden birisidir (Tunçözgür, 2002) (Şekil 5.47).

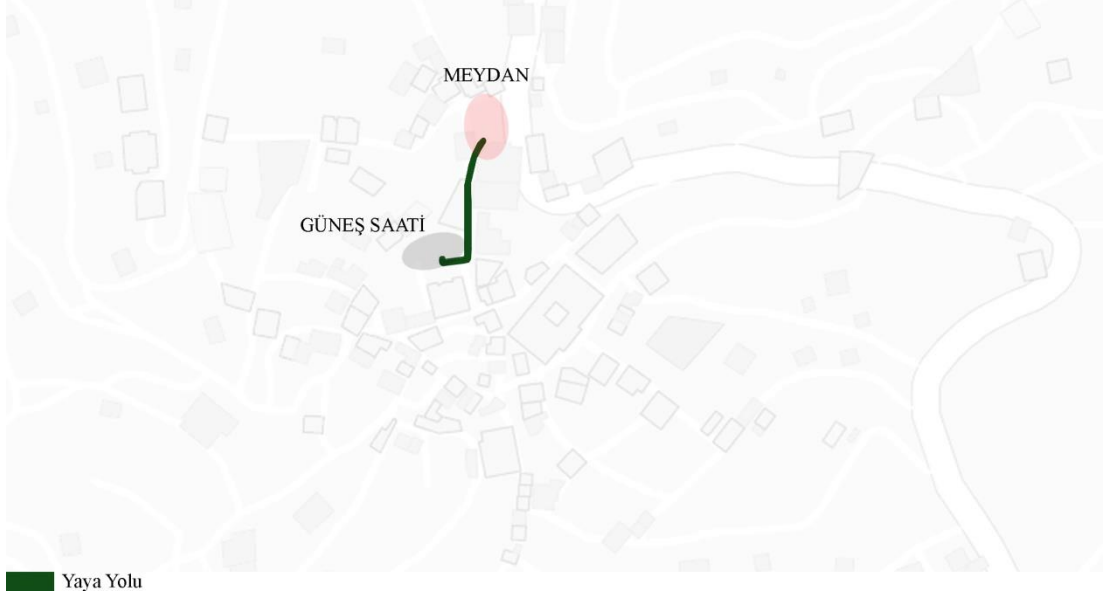
Şekil 5.48. Meydandan Güneş Saati'ne ulaşım krokisi (<https://snazzymaps.com>'dan işlenmiştir).

Kente gelen ziyaretçilerin, Eski Çarşı meydanından Güneş Saati'ne ulaşımını açısından mevcut güzergâhlar incelendiğinde, meydandan doğrudan bir yaya yolu ile alana ulaşımın sağlandığı görülmektedir (Şekil 5.48).

Meydana oldukça yakın olan Güneş Saati'ne ulaşım güzergâhının eğimi, bazı noktalarda fazla olduğu için ortopedik engelli bireylere tehlike oluşturmaktadır. Bununla birlikte, güzergâhın farklı ölçülerde taşlar ile döşenmiş olması da tekerlekli sandalye kullanıcılarının erişimini kısıtlamaktadır. Köprülü Mehmet Paşa Külliyesi'nde yer alan Güneş Saati'nin bulunduğu alanın aynı doğrultuda iki ayrı girişi bulunmaktadır. Her iki girişe de ulaşım yaya olarak sağlanmakta olup, tarihi alandaki bu girişlere ortopedik engelli bireylerin kullanımına uygun şekilde ayrılmış bir yaya yolu bulunmamaktadır.

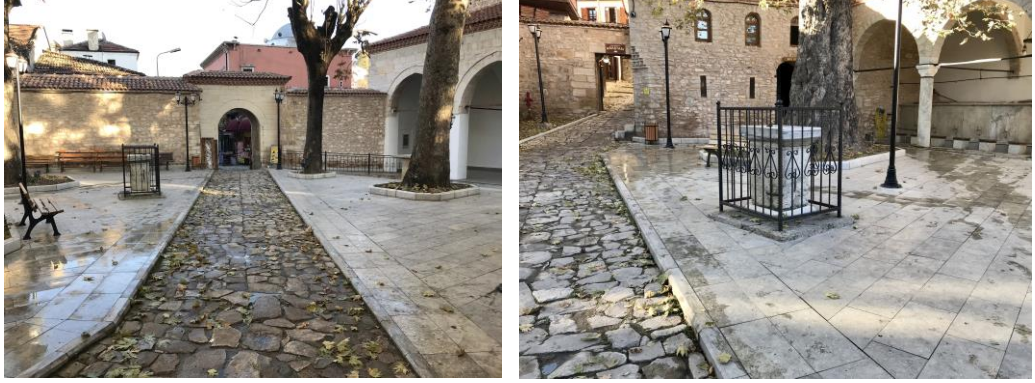
Şekil 5.50. Güneş Saati'nin bulunduğu alanın yatay sirkülasyonu.

Tarihi avlunun yatay sirkülasyonu analiz edildiğinde; zemininin farklı yükselti ve büyüklükteki doğal taşlar ile döşenmiş olması sebebiyle, yüzeyin hem düz olmaması hem de ısladığında kaygan bir özellik göstermesi ortopedik engelli bireyler için tehlike arz etmektedir (Şekil 5.50).

Ayrıca yatay sirkülasyonda bulunan farklı kotlarda herhangi bir rampa düzeneğinin sağlanmaması da ortopedik engelli bireyler ve özellikle de bu gruptaki tekerlekli sandalye kullanıcıları için erişilebilirlik açısından sorun oluşturmaktadır (Çizelge 5.24).
