**KARABÜK İL SINIRLARI İÇERİSİNDE İNŞA  
EDİLEN YAPILARDA KARŞILAŞILAN ÖNEMLİ  
GEOTEKNİK SORUNLARIN İRDELENMESİ**

**2021  
YÜKSEK LİSANS TEZİ  
İNŞAAT MÜHENDİLİĞİ**

### **INVESTIGATION OF SIGNIFICANT GEOTECHNICAL PROBLEMS ENCOUNTERED IN BUILDINGS CONSTRUCTED IN KARABUK PROVINCIAL BOUNDARIES**

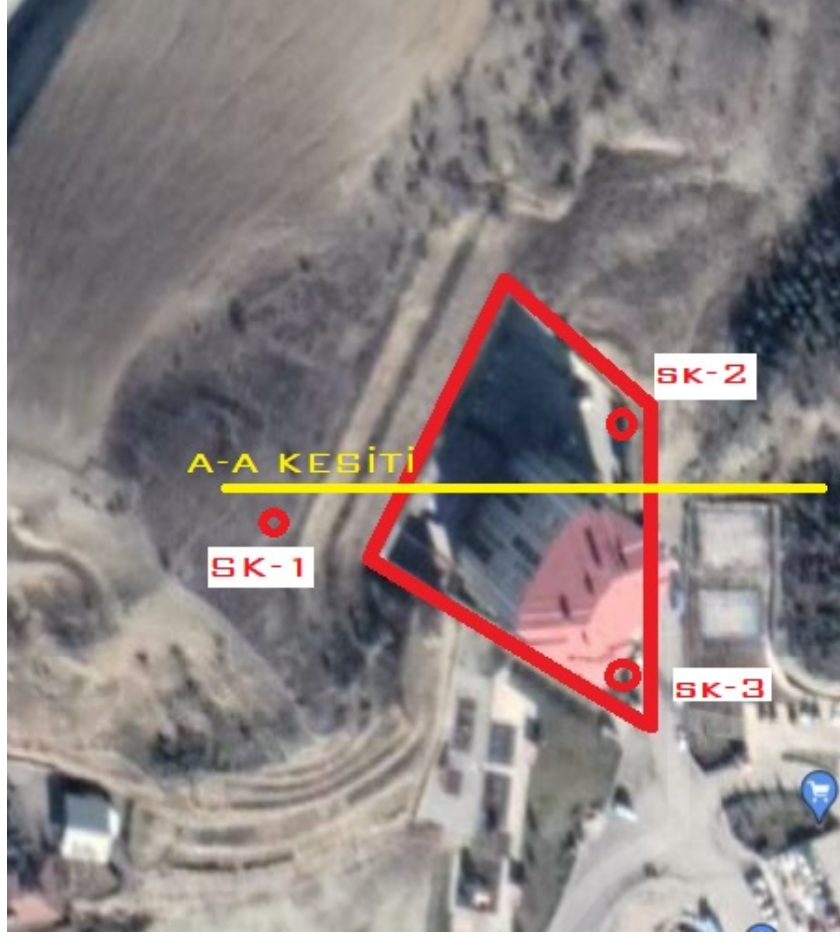
Şekil 3.2. Proje alanı uydu görünümü ve sondaj lokasyonları.

Projeyi oluşturan geoteknik firması, projenin gereksinimleri ve geoteknik tasarım ilkelerini baz alınarak Şekil 3.2’de gösterilen vaziyet planı üzerindeki A-A kesiti üzerindeki değerlendirmeleri sonrasında projenin güvenle inşası ve ikamesi için iksa destek sistemlerine ihtiyaç duymuştur. Projede geoteknik değerlendirmeler Plaxis yazılımı ile yapılmış olup bu analiz sonucunda çift sıra, kademeli iksa sisteminin bahsi geçen problem için uygun olduğu önerisinde bulunulmuştur.

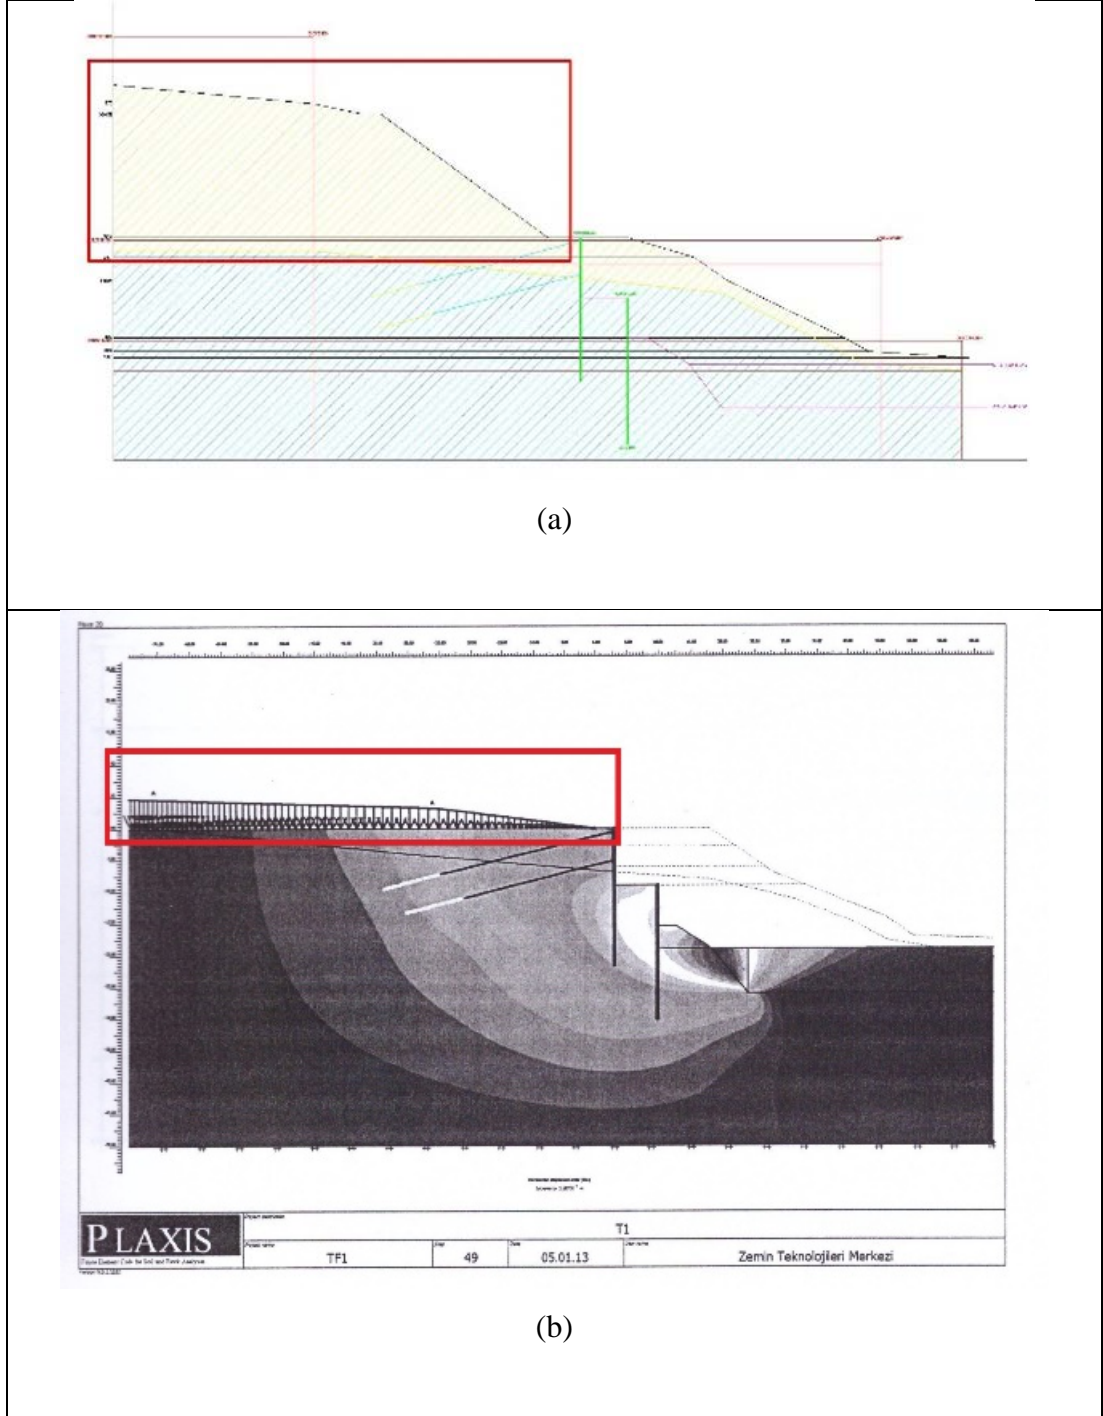
Şekil 3.5. Rapor ve arazi arasındaki modelleme farklılığı. a) gerçek durum, b) analizdeki durum.

Rapor kapsamında analizlerde kullanılan zemin verileri için yapılan etüt ve deneylerin paftalarda belirtilen konumu analizlerde belirlenen arazi kesitinin üzerinde olmadığı gözükmektedir. Bu gibi farklı konumlardaki sondajlar analizlerin arazi ile uyumlu olmamasına ve uygulamada problemlere sebebiyet verebilmektedir. Ayrıca arazi deneylerinden elde edilen bilgilere dayanılarak tayin edilen zemin parametrelerinin nasıl elde edildiği hakkında raporda bilgi bulunmamaktadır. Raporda verilen ve analizlerde kullanılan A-A arazi kesiti paftalarda verilen kotlara göre incelendiğinde farklılıklar olduğu gözükmektedir. Şekil 3.5'ten de görüleceği üzere projenin uygulandığı şevin geoteknik modeli ile analizde kullanılan geoteknik model arasında farklılıklar mevcuttur. Rapor detaylıca incelendiğinde bu farklılığın arazi kesitinde 1 nolu kazık üzerindeki zeminin stabil olarak kabul edilip analizlere ek yük olarak dahil edildiği değerlendirilmiştir. Ancak bu yüklerin değerleri hakkında raporda herhangi bir bilgiye ulaşamamıştır.

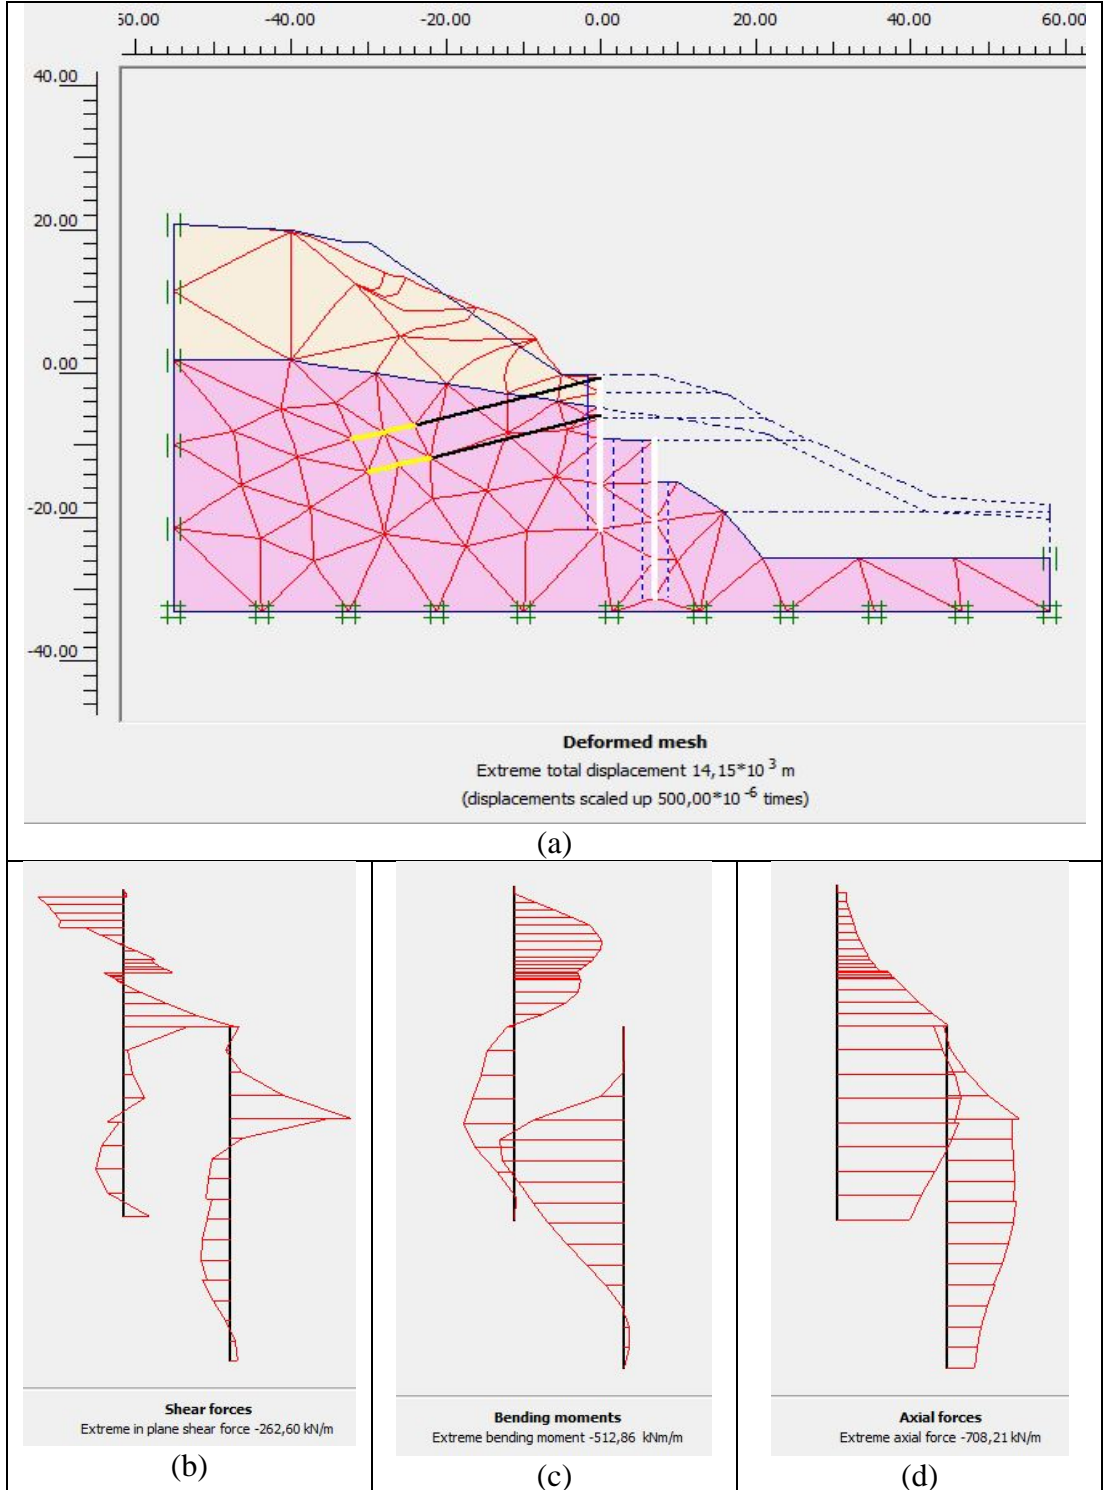
Şekil 3.8. Plaxis analiz sonuç diyagramları. a) maksimum yer değiştirme, b) kazık kesme kuvvetleri, c) kazık eğilme momentleri, d) kazık eksenel kuvvetleri.

kesit tesirleri ile betonarme hesaplar yapılmıştır. Bu değerler tarafımızca yapılan analiz sonuçlarından daha yüksek olduğundan yapılan betonarme dizaynın yeteri kadar güvenli tarafta kaldığı anlaşılmaktadır.

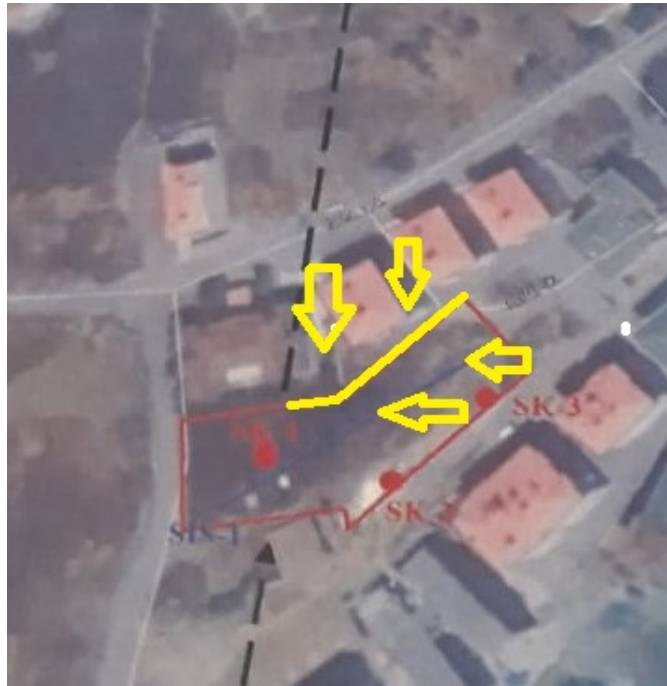
Şekil 3.10. Proje alanı plan görünümü ve sondaj lokasyonları.

Vaziyet planında (Şekil 3.10) gösterilen konumda bulunan mimari ve diğer disiplinlere ait proje ve tasarımlar değerlendirildiğinde sarı renkli çizgi üzerine iksa destek sistemlerine ihtiyaç duyulmuş. Bu sebepten ötürü duraylılığın sağlanabilmesi için söz konusu raporda tek sıra ankrajsız fore kazık sistemi önerilmiş ve bu değerlendirmeye göre analizler yapılmıştır.

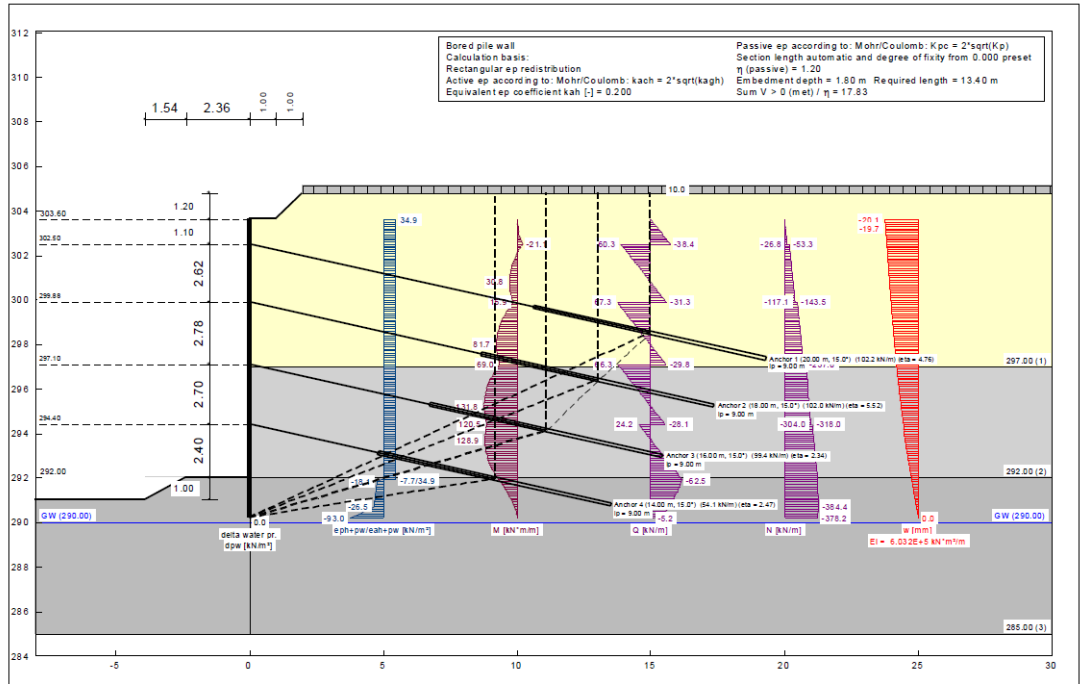
Şekil 3.11. Vaka 2 uygulama projesi analiz sonuçları.

Bu vaka kapsamında idaredeki ilgili dosyalar incelendiğinde oluşan geoteknik problem çözüm için iki farklı firmanın raporu ile karşılaşılmıştır. İlk projede geoteknik değerlendirmeler Plaxis yazılımı ile yapılmıştır. Tadilatlı olan ikinci projede Ggu-Retain yazılımı kullanılmıştır. Tadilat ihtiyacı mimari vaziyet planındaki tesviye kotlarındaki değişimden kaynaklı yapılmıştır. Yapılan analizler sonucunda tek sıra, kademeli iksa sisteminin bahsi geçen problemin kontrol altına alınması için uygun olduğu değerlendirilmiştir (Şekil 3.11). Bu destek sisteminde 80 cm çapında kazıklar 1,00 m aralıklarla uygulanmıştır. Analizlerde sürşarj yükü yapılar için 100 kN/m<sup>2</sup>, önündeki otopark ve yol için ise 10 kN/m<sup>2</sup> olacak şekilde tanımlanıp çözümlenmeler yapılarak deplasmanlar ve kesit tesirleri okunmuş ve böylece fore kazık sistemi için betonarme donatı hesapları yapılmıştır. Buna göre beton C30, çelik s420 sınıfında tayin edilmiş ve her bir kazık için montaj donatısı 20Φ20 ve fretaj donatısı Φ10/15 olacak şekilde tasarlanmıştır. Yapılan tüm donatı hesaplamalarına göre araziye applike edebilmek için çizim paftaları oluşturulmuştur. Proje ile ilgili tüm ayrıntılar planlarda ve paftalarda verilmiştir.

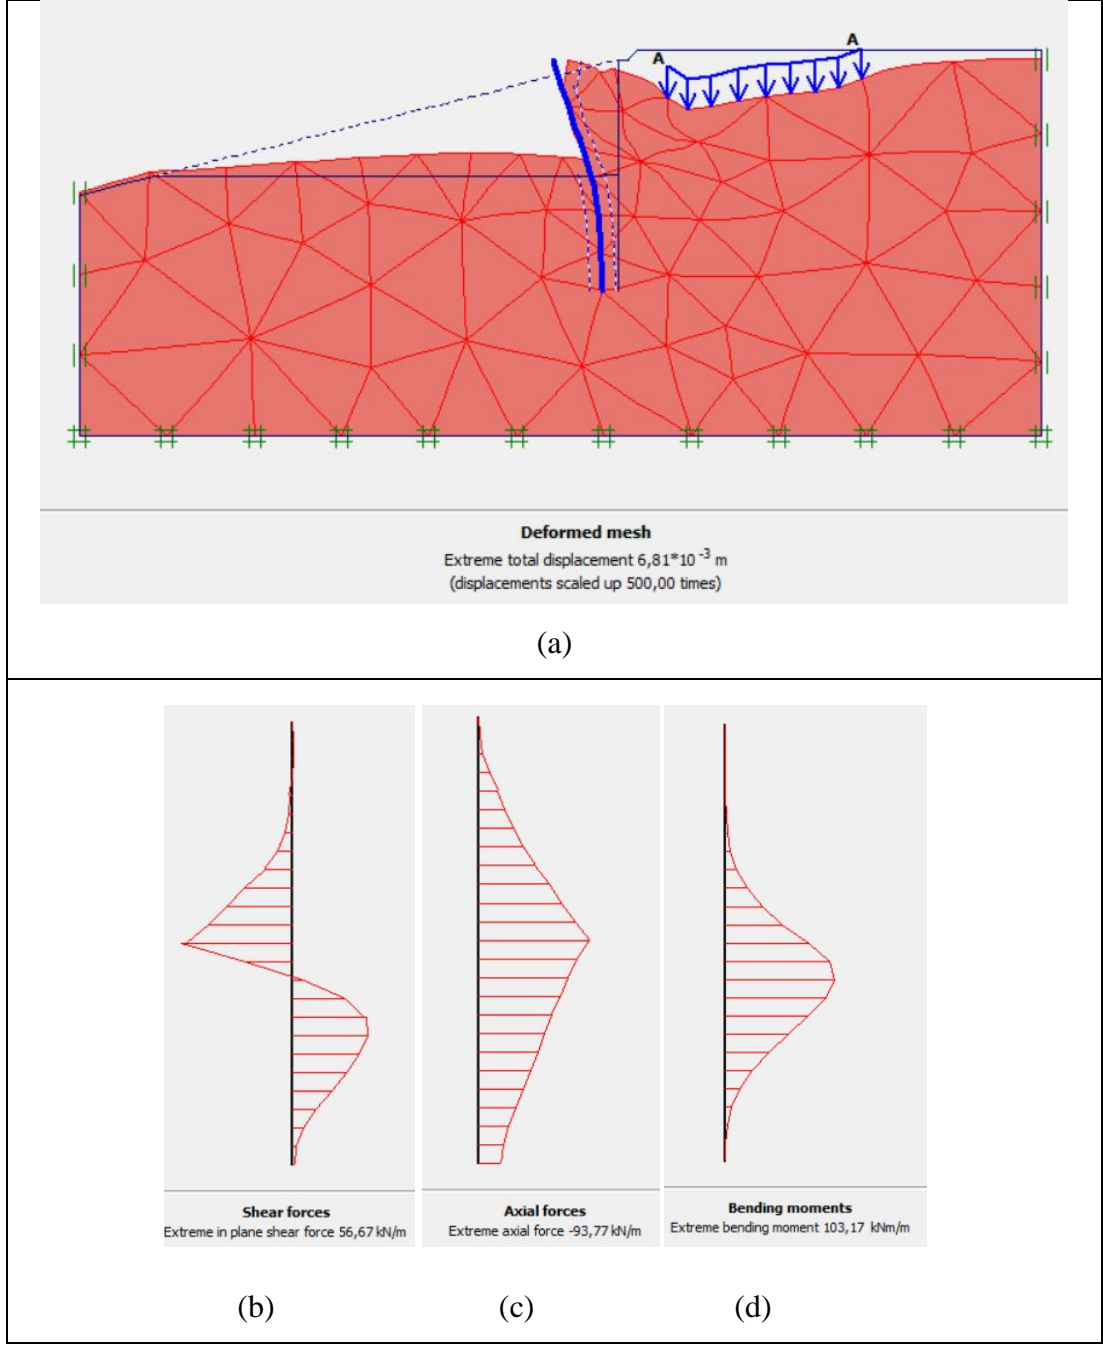
Şekil 3.13. Analiz sonrası sonuçları. a) toplam yer değıştirme, b) kesme kuvvetleri, c) aksenal kuvvetler, d) moment değeri.

Sonuç olarak tarafımızca yapılan analiz sonuçları da dikkate alındığında belirlenen problem için önerilen iksa yapısının oldukça güvenli olduğu anlaşılmıştır. Problemin betonarme istinat duvarıyla da ortadan kaldırılacağı düşünülmektedir.

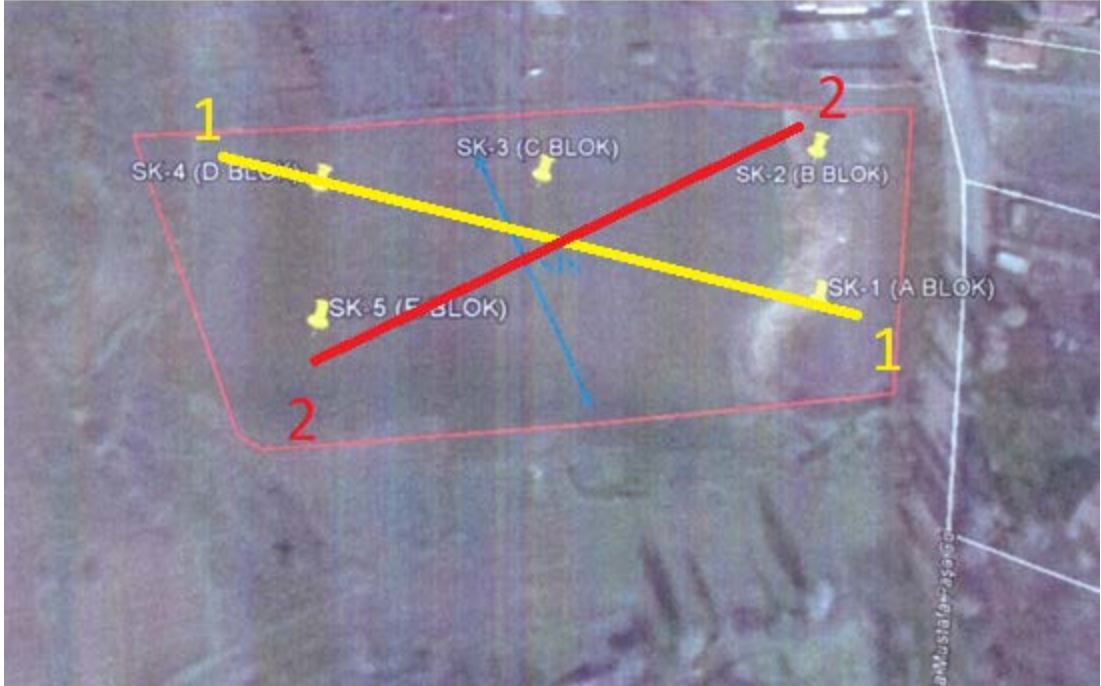
Şekil 3.14. Proje alanı profil görünümü ve sondaj noktaları.

İnceleme alanında 5 adet (Şekil 3.14) toplamda 75 m araştırma sondajı yapılarak zemin özellikleri ortaya konulmuş olup elde edilen verilerin değerlendirilmesiyle Şekil 3.15'deki kesitler halinde zemin profilleri oluşturulmuştur. Çalışma alanında herhangi bir su seviyesine rastlanılmadığı raporlarda vurgulanmaktadır.

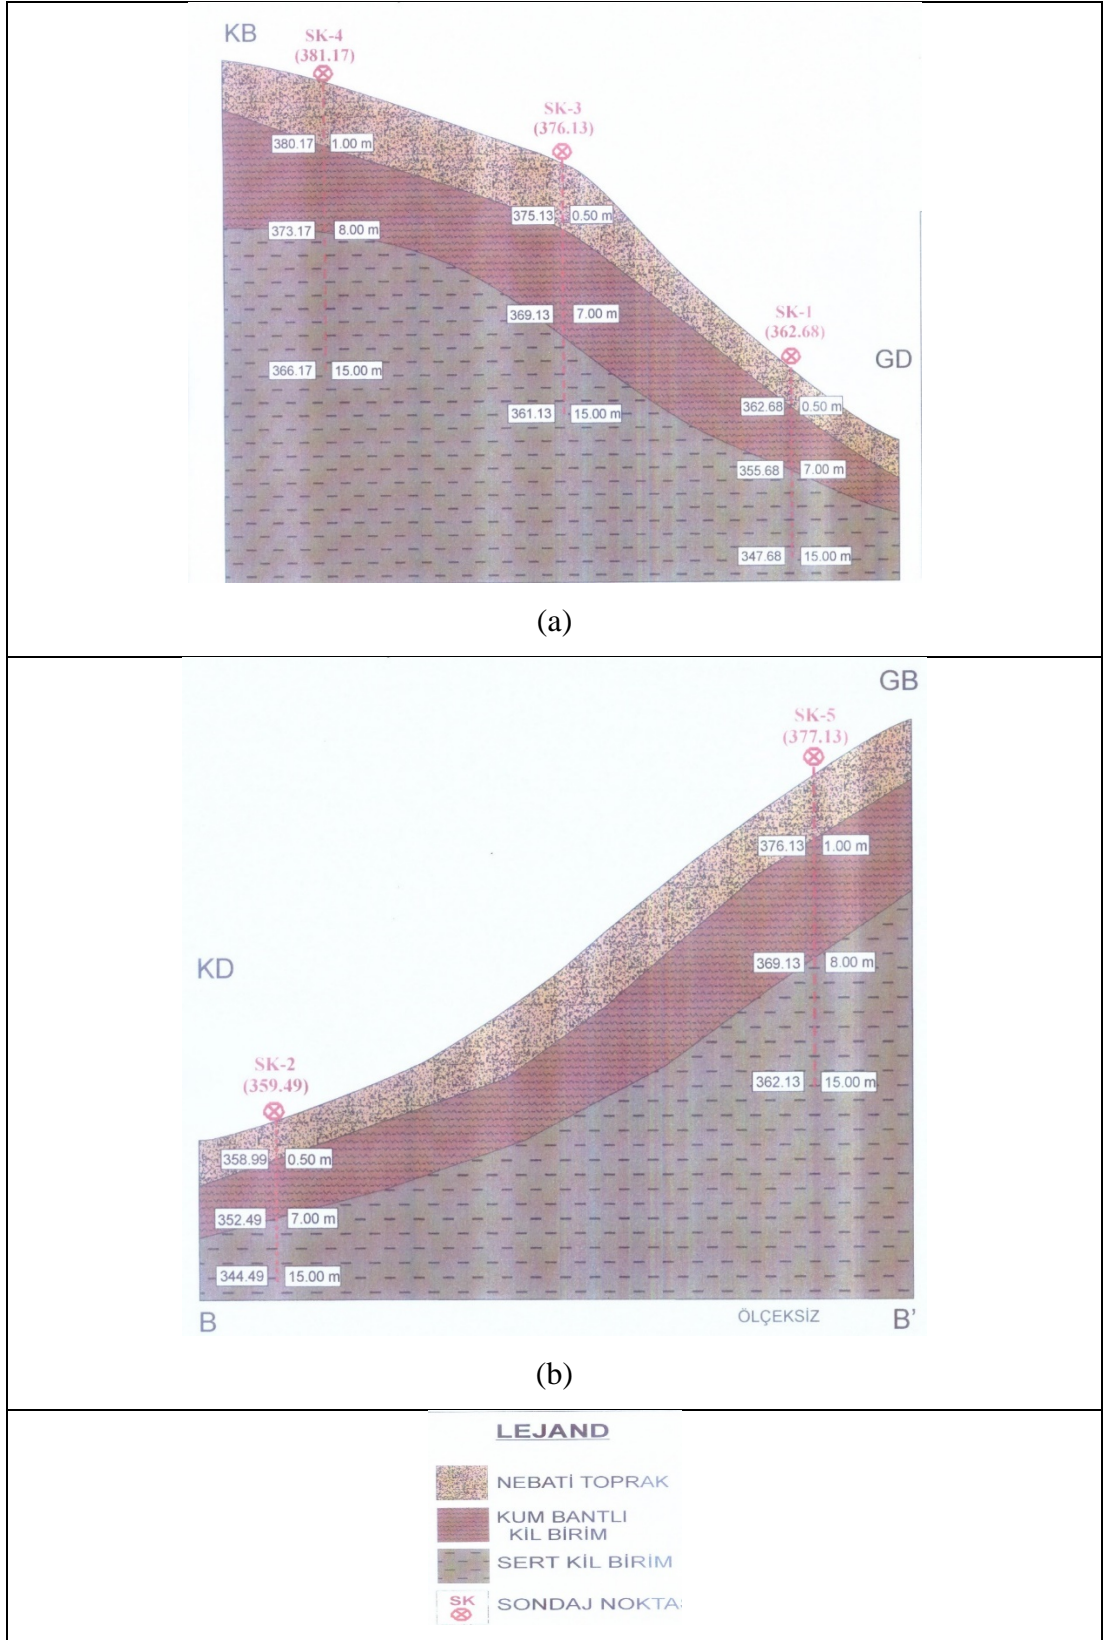
Şekil 3.15. Zemin profilleri. a) 1-1 kesiti, b) 2-2 kesiti.

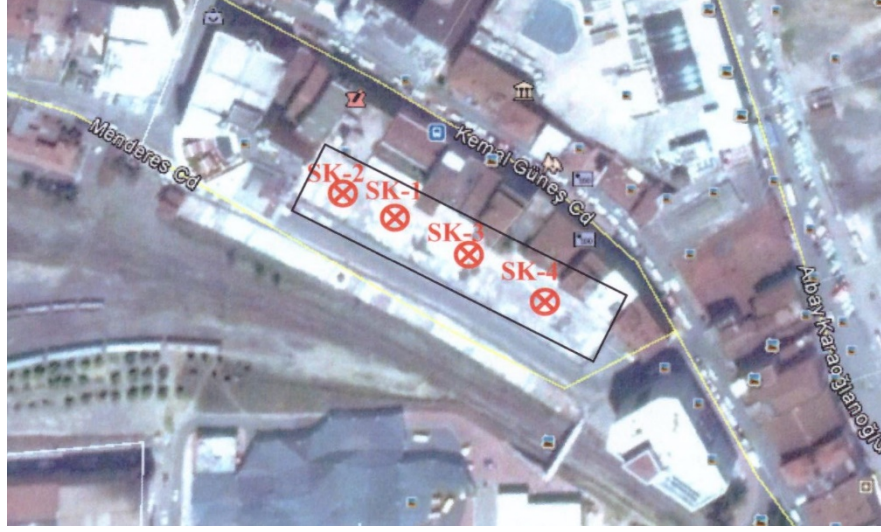
Şekil 3.24. Proje alanı sondaj planı görünümü.

Bu rapor, Karabük ili Merkez ilçesinde bulunan çarşı merkezi sınırları içerisinde iş merkezi inşası olarak planlanan yapının inşaat kazısı için geçici iksa ve şev değerlendirmesini yapmak amacıyla oluşturulmuştur. Proje alanında 4 bodrumlu toplamda 13 er kata sahip iki yapı yapılması planlanmıştır. Şehrin merkezinde bulunduğu için çevre yapılar eski, çok katlı, yüzeysel temelli ve yoğun kullanıma sahiptir. Arsa yanından geçen yol yoğun araç geçişine sahiptir. Ayrıca arsa Araç çayına da 170 m yakınlıkta bulunmaktadır. Akarsuyun kotu yaklaşık 255m civarındadır. Nihai kazı kotu ise 248.40 kotundadır. İnceleme alanında Şekil 3.24’de konumları belirlenen 4 adet araştırma sondajı yapılarak zemin özellikleri ortaya konulmuş ve elde edilen verilerin değerlendirmesiyle de Şekil 3.25’deki gibi bir zemin profili oluşturulmuştur.

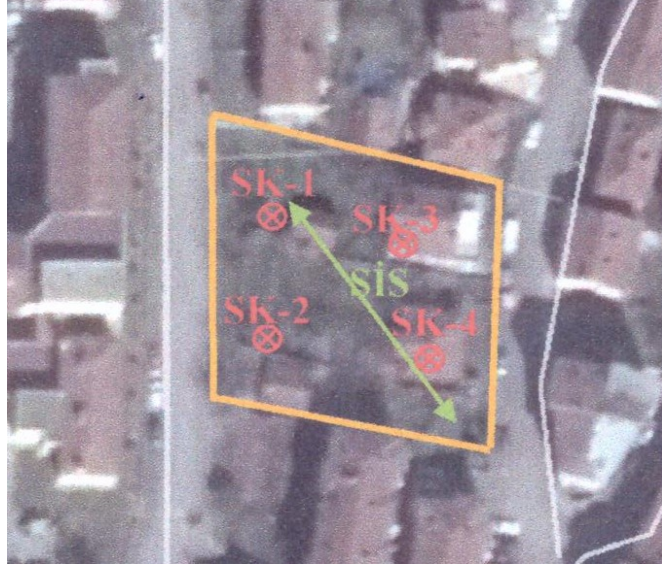
Şekil 3.31. Zemin etüdü yapılan sondaj noktalarını gösteren vaziyet planı.

Bu vakada Karabük ili, Merkez İlçesi, Yeşil mahalle sınırları içerisinde konut amaçlı kullanım için tasarlanan çok katlı mühendislik yapının geoteknik değerlendirmesi yanı sıra derin kazıların değerlendirilmesi konu edilmiştir. Projede şev eğimi 1/1 olacak şekilde planlandığı için şevin güvenli olmaması nedeniyle söz konusu şev de iksa sistemleri ile stabilitesi sağlanarak güvenli duruma getirilmesi amaçlanmıştır. Çalışma alanında bulunan zeminlerin özellikleri 4 adet sondajdan (Şekil 3.31) elde edilen veriler ile ortaya konulmuş olup elde edilen verilerden yola çıkılarak inşaat alanı için Şekil 3.32’deki gibi bir geoteknik model oluşturularak tüm analizlerde bu model kullanılmıştır. Yapılan sondajlar ve laboratuvar deneylerinden elde edilen veriler doğrultusunda inceleme alanındaki zeminlerin özellikleri belirlenmiş olup Çizelge 3.6’da sunulduğu gibidir. Söz konusu raporda çalışma alanında yeraltı suyu seviyesine rastlanılmadığı belirtilmekte olup tarafımızca yapılan değerlendirmelerde bu durum göz önünde bulundurulmuştur.

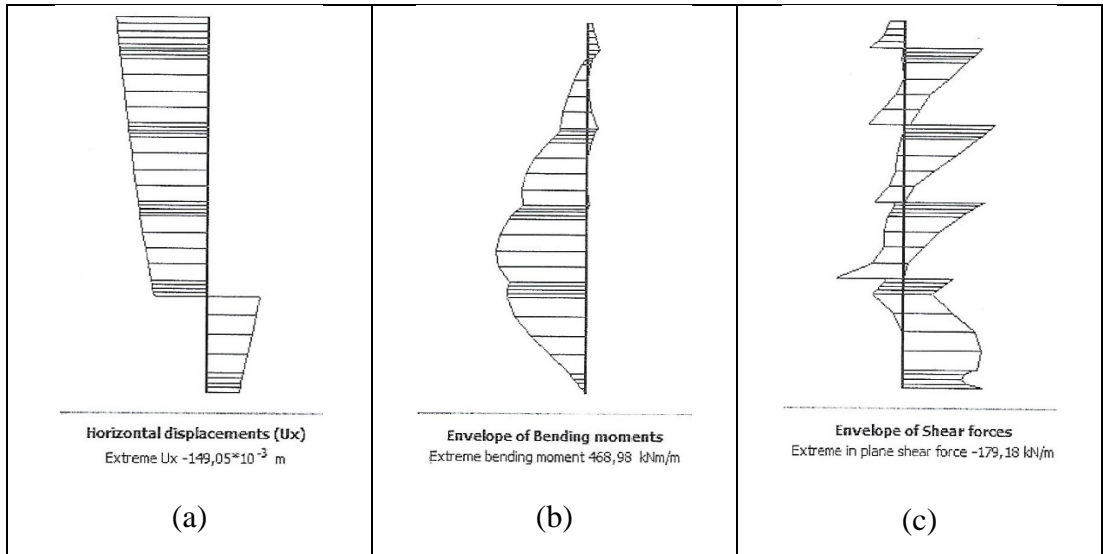
Şekil 3.35. Vaka 6 analiz sonucu kesit tesirleri. a) maksimum yer değiştirme, b) kazık eğilme momentleri, c) kazık kesme kuvvetleri.

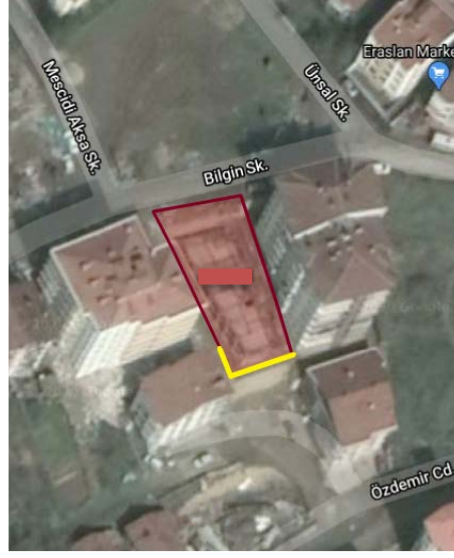
Şekil 3.39. Arazi konumu ve iksa yerleşimini gösterir uydu görüntüsü.

Vaziyet planı incelendiğinde parselin güney cephesinin tamamında ve batı cephesinin bir kısmında kazıklı iksa sistemi tasarlanmasına karar verilmiştir. Şekil 3.39’da sarı renkli çizgi üzerine fore kazık yerleşimleri planlanmıştır.

Proje kapsamında geoteknik analizler için Plaxis yazılımı kullanılmıştır. Genel stabilite için 1,50 g.s., depremlilik durum için 1,1 g.s. ve üstü değerler için sistem güvenli kabul edilerek dizayn hesaplamaları yapılmıştır. Yapılacak yapı için iksa destek sistemine 80kN/m<sup>2</sup> sürşarj yükü tanımlanmıştır. Yapılan geoteknik analize göre tasarımlar yapılmış ve hesaplamalar neticesinde kazıkların 100 cm çapında ve 12 m boyunda belirlenen alan boyunca yapılmasına karar verilmiştir. Yapılan fore kazıklar ankrajsız olarak ve üzerinde 150 cm yüksekliğinde istinat duvarı perdesi olacak şekilde tasarlanmıştır. Analiz programından alınan kesit tesirlerine (Şekil 3.40) göre donatı hesapları yapılmıştır. Fore kazık betonarme donatıları fretaj orta bölgede Ø10/15 kazık ucunda ve altında Ø10/10, montaj çemberi Ø18/250 ve montaj donatısı 26Ø20 olarak hesaplanmıştır. Raporda fore kazığın C30 sınıfı beton ve s420 sınıfında donatı ile projelendirilmesinin uygun olduğuna karar verilmiştir. Geoteknik rapor kapsamında yapılan tüm donatı hesaplamalarına göre araziye applike edebilmek için çizim paftaları oluşturulmuştur.

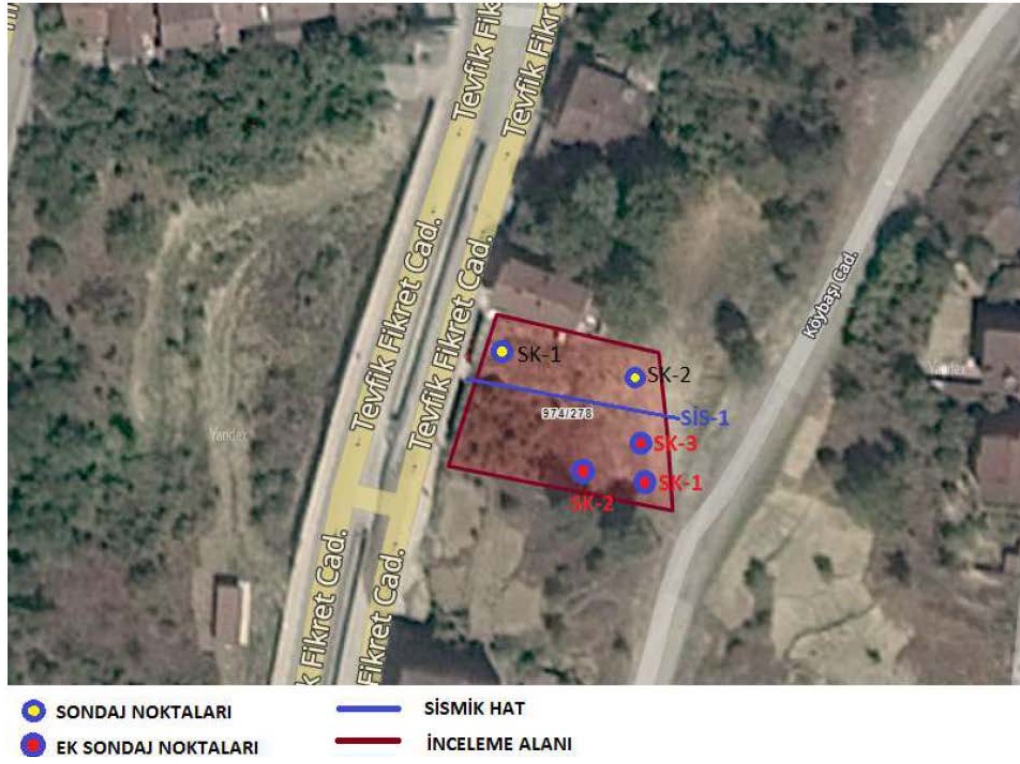
Şekil 3.45. Çalışma alanı uydu görüntüsü ve sondaj lokasyonları.

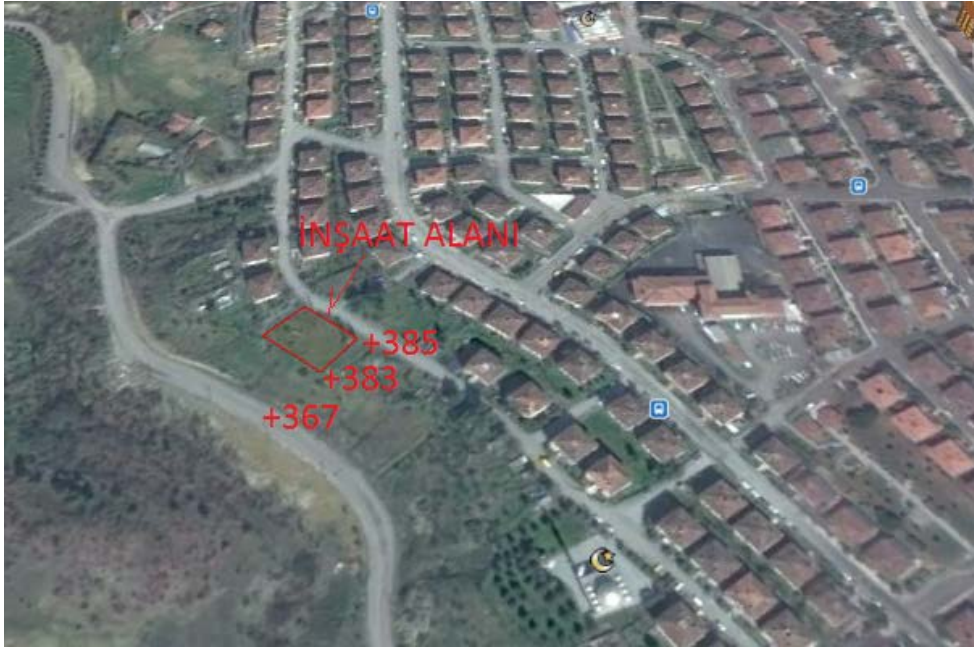
Şekil 3.55. Vaka 9 inceleme alanı krokisi.

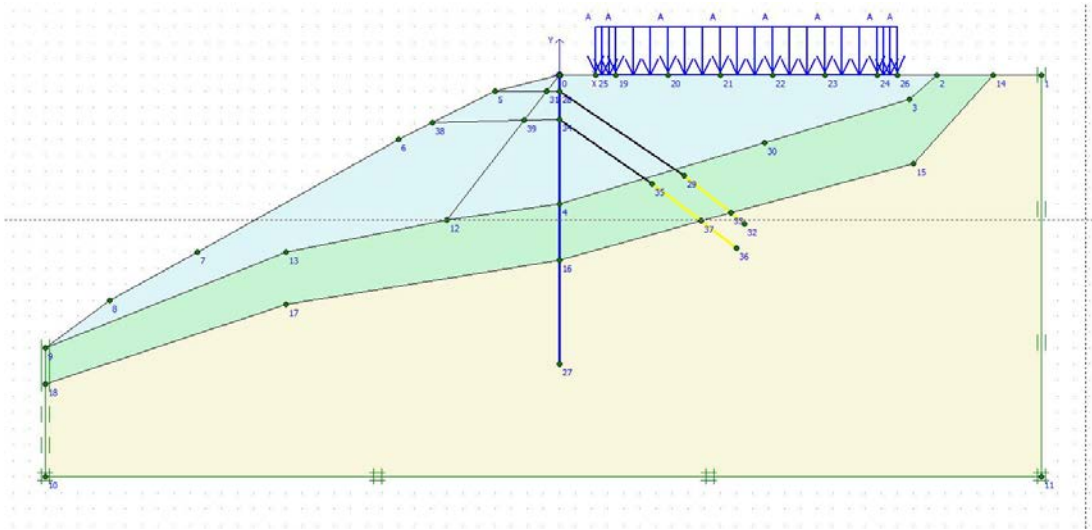
Şekil 3.59. Alternatif model Plaxis yazılımı model ekranı.

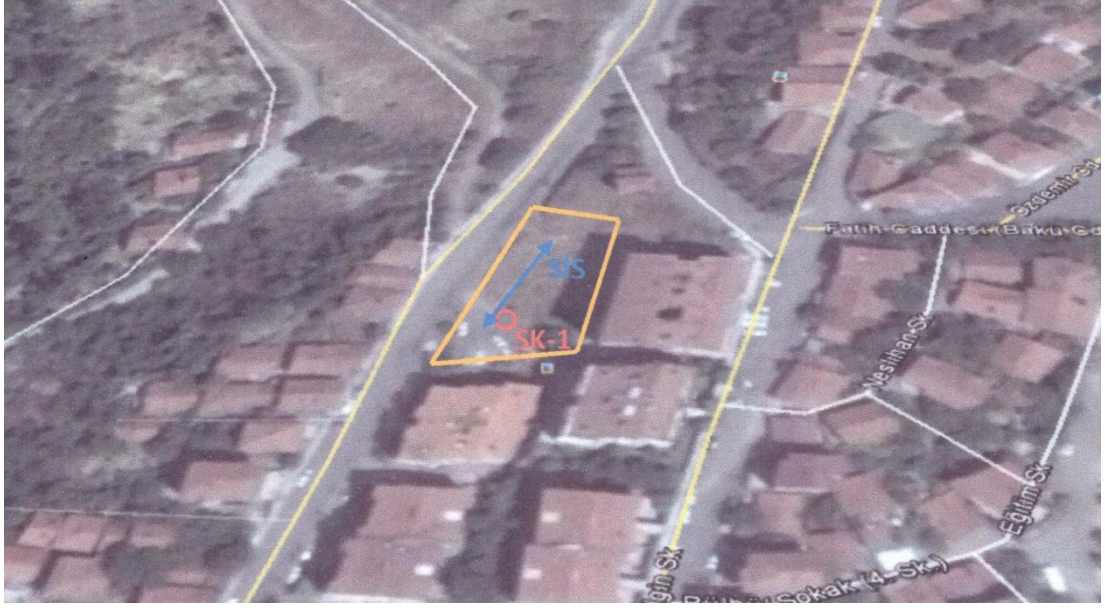
Şekil 3.61. Arazi üzerinde zemin etüd araştırmalarını gösteren uydu görüntüsü.

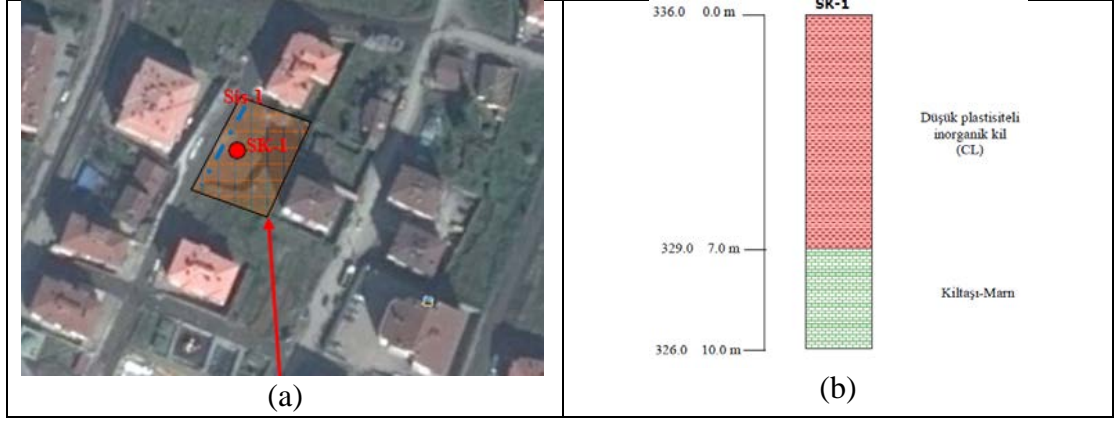
Şekil 3.68. a) çalışma alanı ve b) zemin profili.

Karabük ili, Merkez ilçe, Aydınlıkevler mahallesinde bulunan parsele konut amaçlı yapı yapılması amacıyla geoteknik değerlendirmeleri yapılmıştır. Yapılan çalışmalarla inceleme alanı ve yakın çevresinin bölgesel jeoloji haritasındaki yeri belirlenerek bölgenin yapısal özellikleri belirlenmiştir. Bu incelemeyle; yerleşim yapılacak alanda çevresini etkileyebilecek kütle hareketlerinden akma, kayma, oturma ve yeraltı suyu etkisi gibi olayların irdelenmesi sonucunda yerleşim yerinde alınabilecek önlemlerin belirlenmesi amaçlanmıştır. Yakın çevrede yoğun bir yapılaşma bulunmaktadır. Çalışma sahasında 1 adet sondaj yapılmıştır. Bu sondaja SK-1 ismi verilmiştir. SK- 1 sondaj kuyusu 10 metre derinliğinde açılmıştır. Sondajlardan elde edilen veriler doğrultusunda 0-7m arasında kil ve 7-10m arasında ise marn biriminin olduğu ifade edilmiştir (Şekil 3.68).

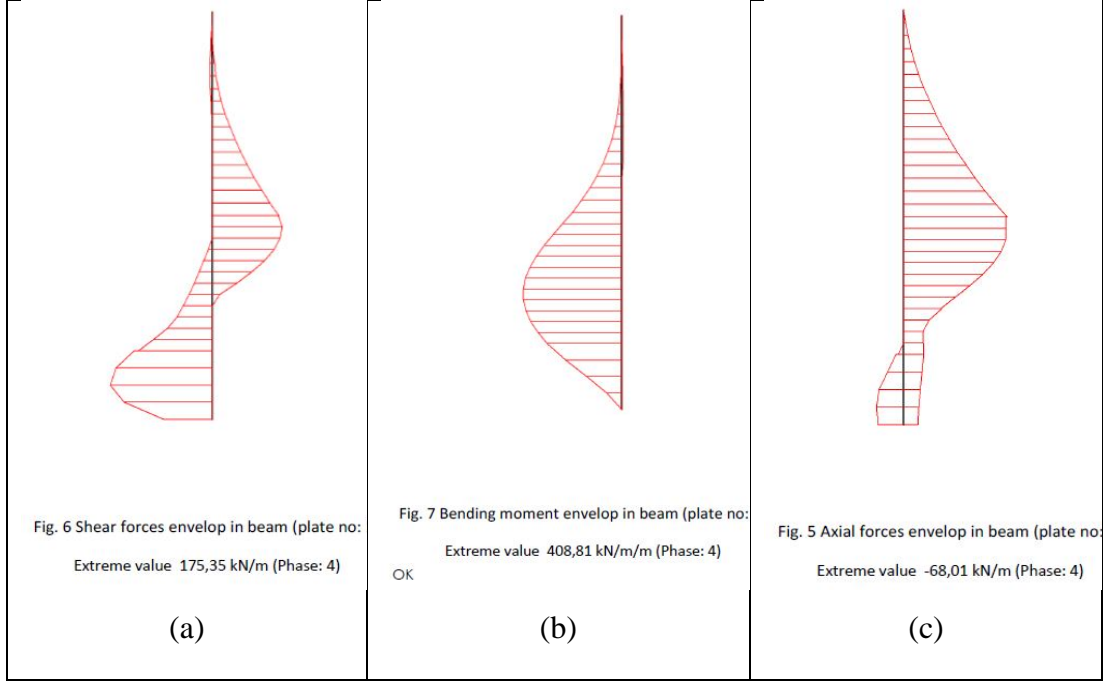
Şekil 3.71. Kesit tesirleri. a) maksimum kazık kesme kuvveti, b) maksimum kazık eğilme momenti, c) kazık aksenal kuvveti.

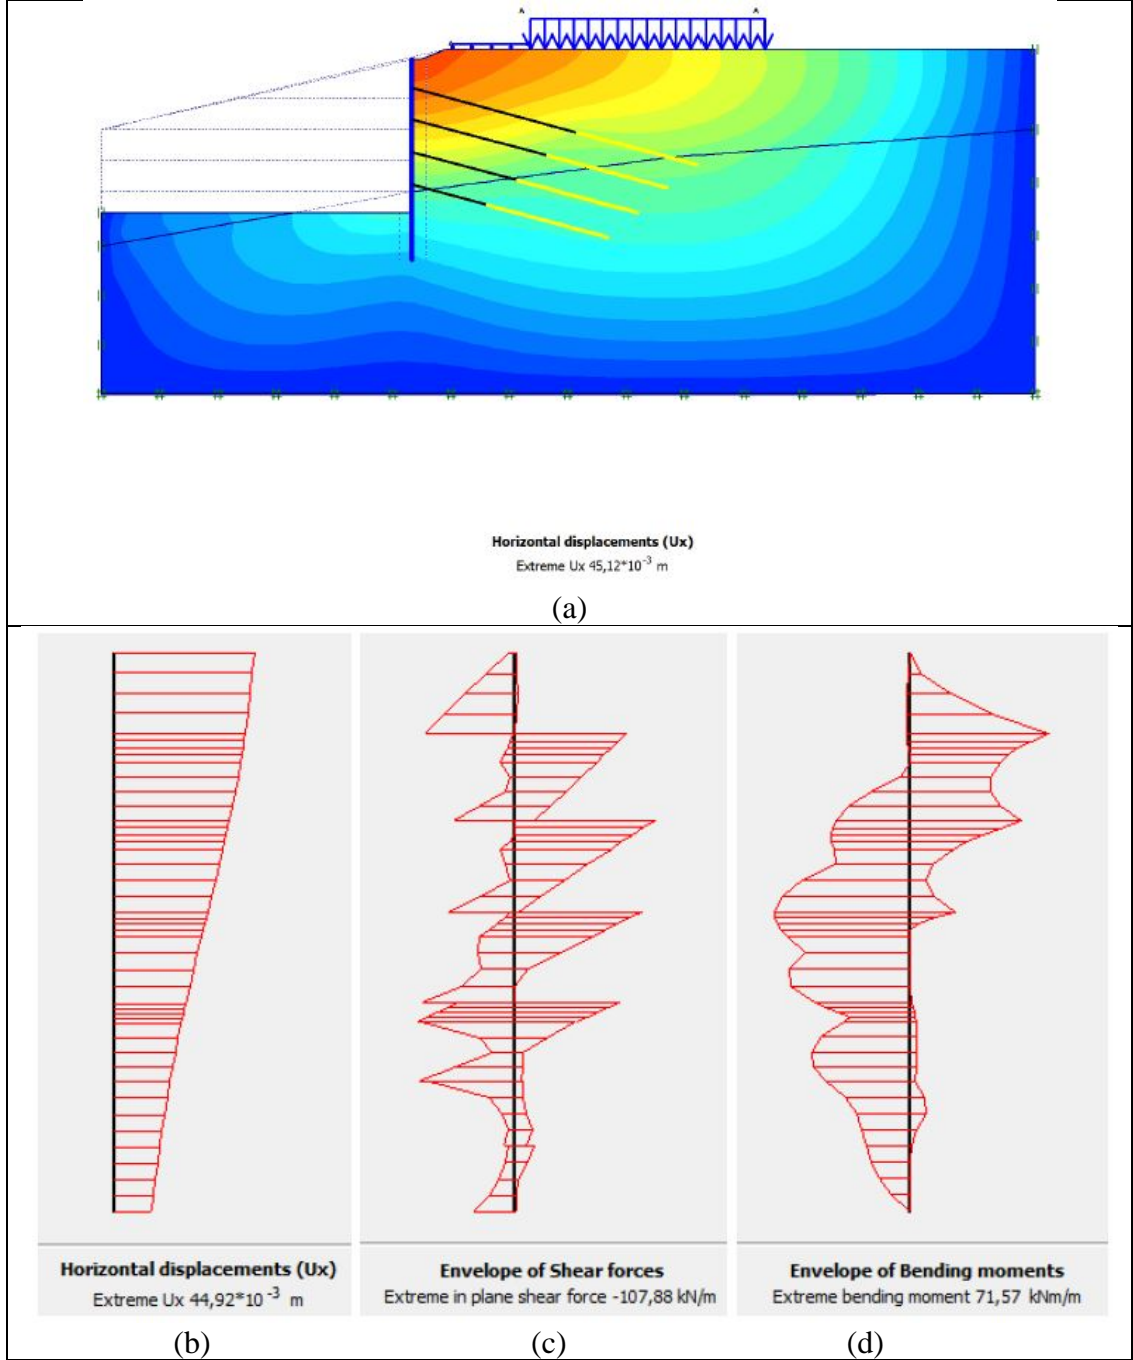
Şekil 3.77. Analiz sonuçları. a) arazi maksimum yer değıştirme, b) kazık üzerindeki maksimum yer değıştirme, c) kazık maksimum kesme kuvveti, d) kazık maksimum moment değeri.
