**TARİHİ YAPILARIN İŞLEV DEĞİŞİKLİĞİYLE
KENT MÜZESİNE DÖNÜŞTÜRÜLMESİ:
KASTAMONU İLİNDE BULUNAN KENT MÜZESİ
ÖRNEKLERİ**

**2021
YÜKSEK LİSANS TEZİ
MİMARLIK**

**T.C.
Karabük Üniversitesi
Lisansüstü Eğitim Enstitüsü
Mimarlık Anabilim Dalında
Yüksek Lisans Tezi
Olarak Hazırlanmıştır**

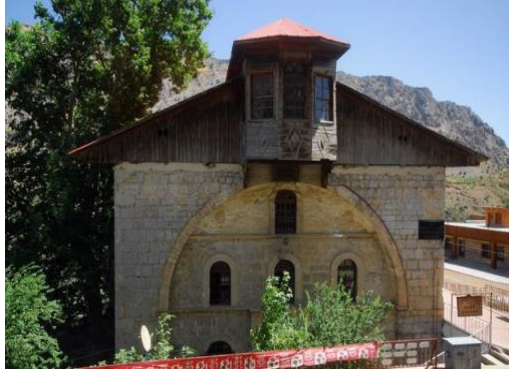
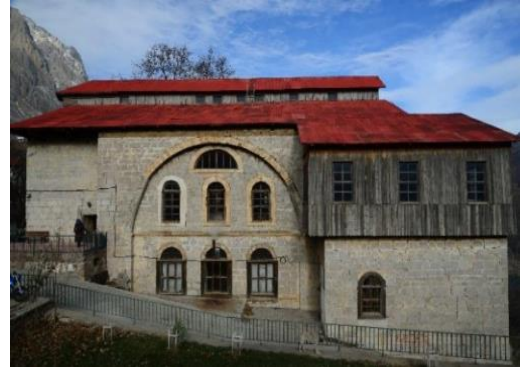
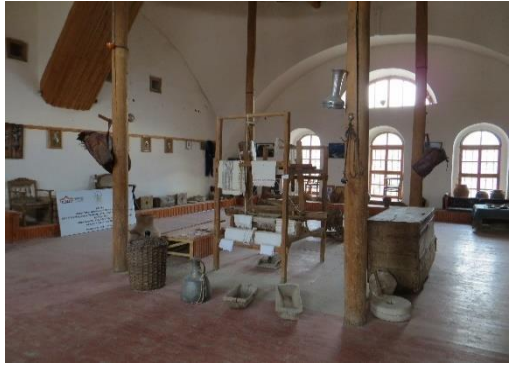
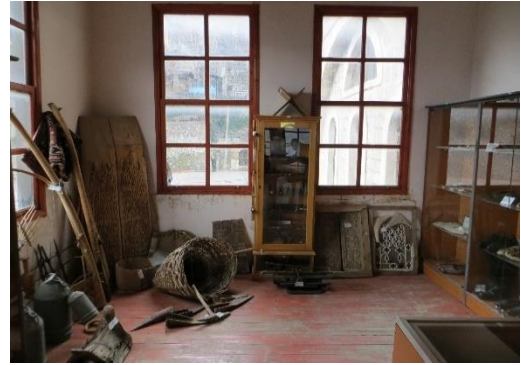
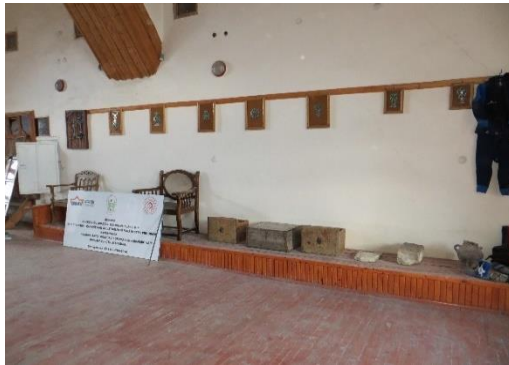
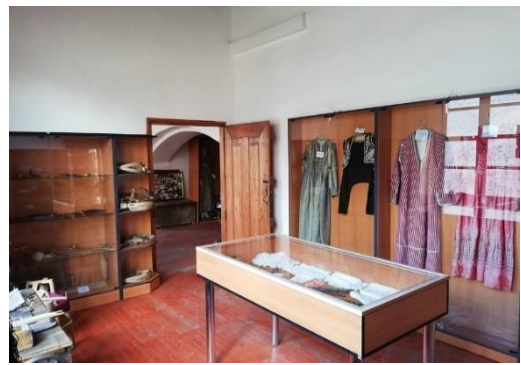
Şekil 3. 1. Kemalîye Kent Müzesi Cephe (Parlakkaya Mimarlık) ve iç mekân (Kemalîye Belediyesi arşivi) görselleri.

Günümüzde, etnografik eserlerin sergilendiđi müze, sergi içerikleri ve sergileme tekniklerine göre katagorize edildiđinde obje odaklı bir müzedir (Şekil 3.1).

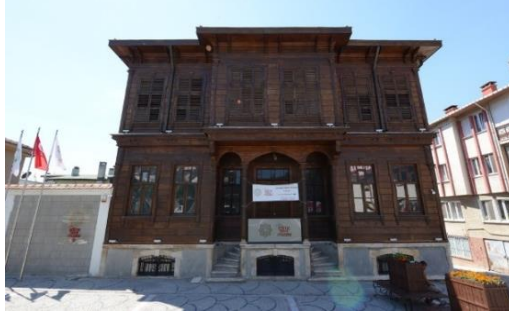
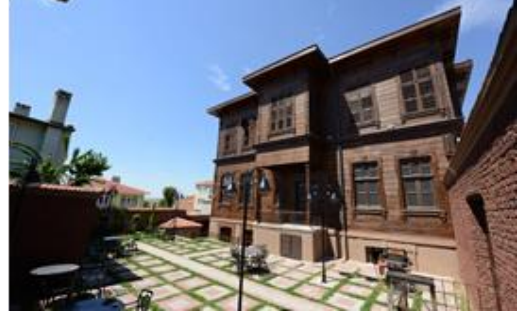
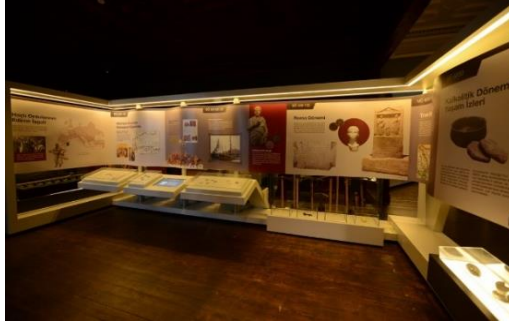
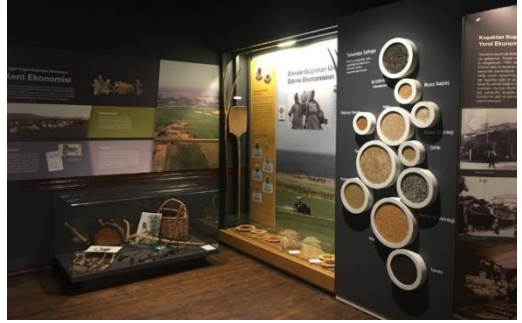
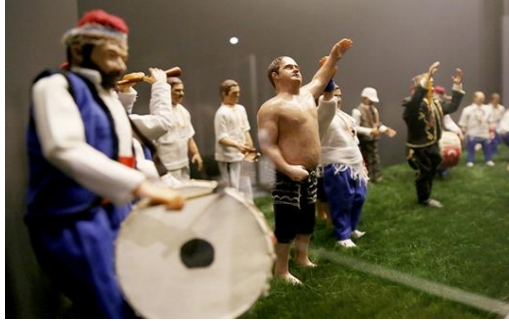
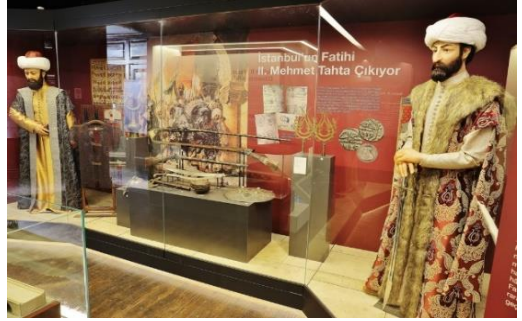
Şekil 3. 2. Edirne Kent Müzesi (Hafızağa Konağı) iç mekân görselleri (Edirne Kent Müzesi arşivi).

Edirne Merkez ilçesi, Babademirtaç mahallesi 262 ada, 6 numaralı parselde bulunan yapı, iç sofalı (karnıyarık) plan tipine sahiptir. Yapıda, kâgir zemin üzerinde iki kat bulunmaktadır. Kent müzesinin Hacı Hasan sokak ve Hastane sokaktan girişi bulunmaktadır. Ana giriş, Hacı Hasan sokakta bulunan bodrum kat kapısından sağlanmaktadır. Aynı sokakta bulunan zemin kat giriş kapısına, tek kollu merdivenle, Hastane sokakta bulunan zemin kat giriş kapısına ise iki kollu merdivenle ulaşılmaktadır. Güney cephesinden tek kollu merdivenle ulaşılan zemin kat kapısı, müze bahçesine açılmaktadır. Geleneksel Türk evi özelliklerine sahip olan konakta açık ve kapalı çıkma bulunmaktadır. Birinci katta, batı cephesi dışındaki diğer üç cephede de kapalı çıkmalar mevcuttur. Birinci kattaki açık çıkma, kuzey

cephesindedir. Zemin ve birinci kat cepheleri ahşap kaplamadır. Yapının kırma çatısı, marsilya kiremitle kaplıdır.

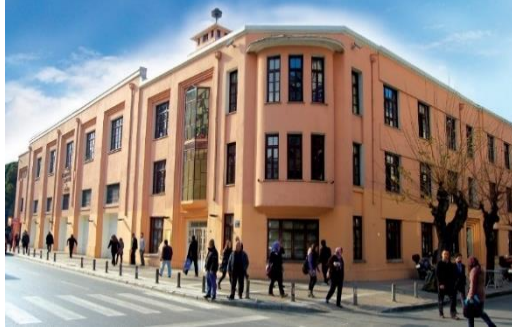
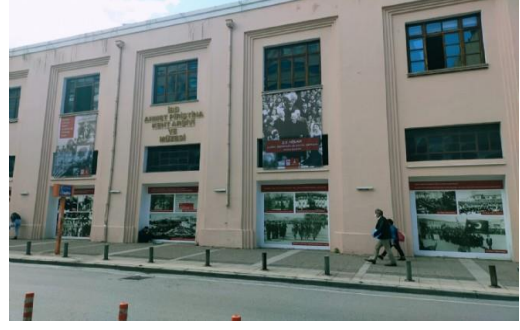
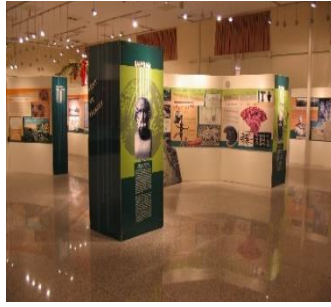
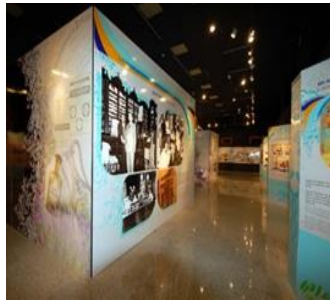
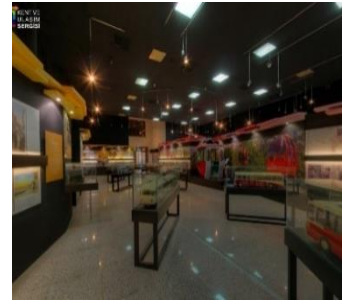
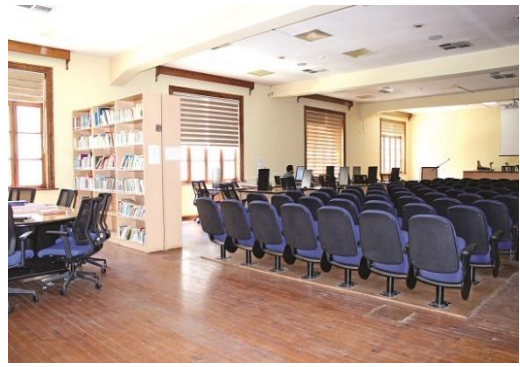
Şekil 3. 3. Ahmet Pirıştina Kent Arşivi ve Müzesi'nin cephe görseli (İnternet 10), cephe detayı (İnternet 11), farklı temalardaki sergileri (İnternet 12).

İzmir Konak ilçesi, İsmetkaptan mahallesi 1023 ada, 1 numaralı parselde bulunan yapı, L plan tipine sahiptir. Uzun kütle Şair Eşref bulvarına, kısa kütle 1371. sokağa cephe vermektedir. Eski İtfaiye Binası’nın yığma olarak inşa edilen dış duvarlarında taş-tuğla almaşık tekniği uygulanmıştır. Yapının bulvara cephe veren kısmında, özgün işlevinin ihtiyaçları doğrultusunda beş adet garaj kapısı bulunmaktadır. Ölçüleri yaklaşık 15 m x 23 m olan garaj açıklığında 2.5 m aralıklarla enine ve bunları dik kesen daha küçük kesitli betonarme kirişlerin dışında zemin kattaki geniş mekânlarda ve üst katlarda da uygun kesitli betonarme kirişler bulunmaktadır. Yapının ana kütleyle bitişik, iç bahçeye cephe veren kare planlı bir kulesi vardır. İki yolun kesişiminde bulunan köşede, yarım daire şeklinde kapalı çıkma vardır. Şair Eşref bulvarında bulunan camekânlı çıkmanın altında ise, yapının girişi bulunmaktadır. Kıрма çatı örtüsüyle kaplı yapının kuzeybatı ucu teras çatıyla sonlanmaktadır. İç mekândaki işlevsel farklılıklar sebebiyle çatıda yükseklik farkları bulunmaktadır (Yüceer, 2002).

Kurum, arşiv ve müze olarak iki ayrı birimden oluşmaktadır. Giriş katında müzenin sergi alanı, hediye-kitap satış bölümü, arşive kazandırılan malzemelerin ilk ayırımı yapılan ön tasnif odası ve çok amaçlı salon bulunmaktadır. 70 kişi kapasiteli çok amaçlı salonda sergilemeler görsel olarak izlenebilirken, mekân bunun yanında drama salonu, konferans ve video salonu olarak da kullanılabilir. APİKAM durağan bir obje müzesi olmayıp, bünyesinde sınırsız sayıda, farklı konseptlerde ve formda sergi yapılabilen bir “okunur müze” dir. Müzede, bu bağlamda 2005-2007 yılları arasında Kent ve Ticaret, 2007-2016 yılları arasında “Kent ve Sağlık” temaları işlenmiştir. 2016 yılı itibariyle oluşturulan “Kent ve Ulaşım” temalı sergi ise

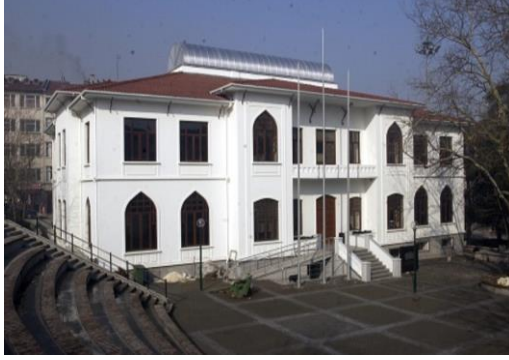
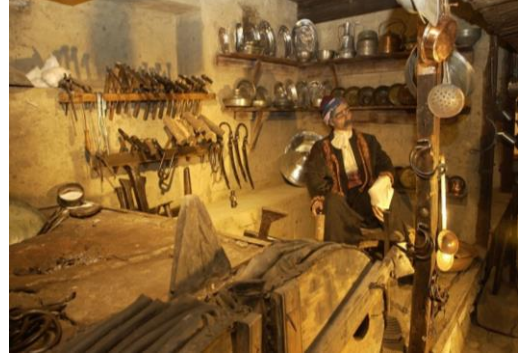
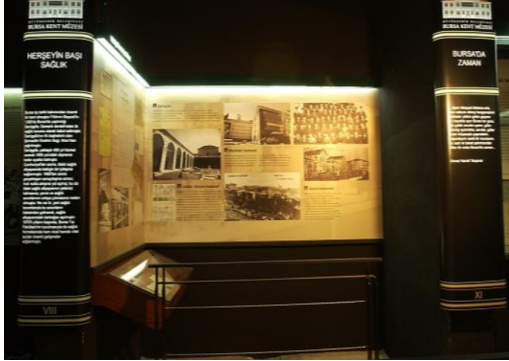
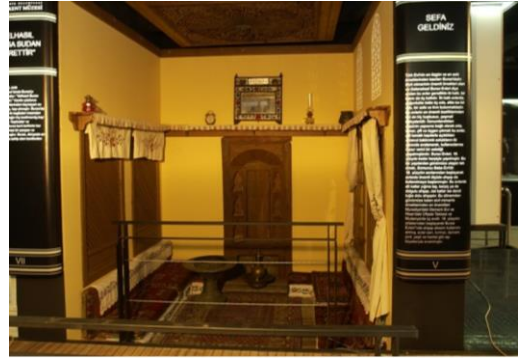
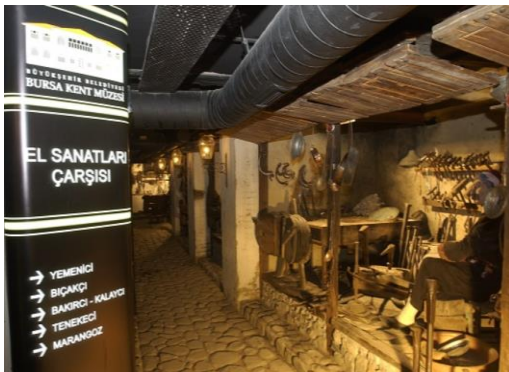
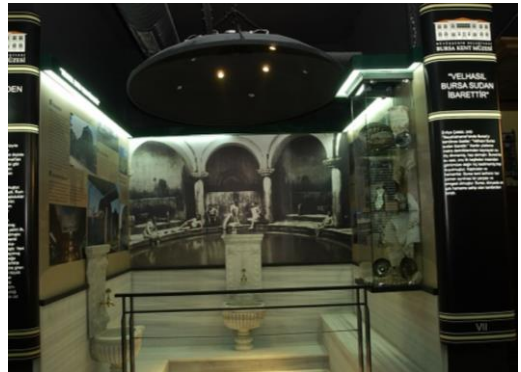
Şekil 3. 4. Bursa Kent Müzesi (Eski Adliye Binası) cephe ve iç mekân görseli (İnternet 13).

Kent müzesi üç katlıdır. Zemin katında “Uygurliklar Kenti Bursa” ve “Çağdaş Bursa” isimli iki ayrı galeri bulunmaktadır. Kattaki ilk galeri olan Uygurliklar Kenti Bursa galerisinde, kronolojik bir anlatımla Bursa tarihi konu alınmıştır. Çağdaş Bursa galerisinde ise kentın Cumhuriyet döneminden günümüze kadar olan süreçte geçirdiği aşamalar ele alınmıştır. Birinci katta “Yaşam ve Kültürüyle Bursa” isimli tematik galeri bulunmaktadır. Bu galeride Bursa için önemli kişiler, kentın gelenekleri,

göreneklere ve alışkanlıkları hakkında bilgiler verilmektedir. Bodrum katında ise el sanatları çarşısı, üreten bursa ve ipek kenti Bursa bölümleri bulunmaktadır. Müzede ayrıca 50 kişi kapasiteli etkinlik salonu, eğitim atölyesi ve farklı periyotlarla yenilenen üç adet geçici sergi bulunmaktadır (İnternet 13). Bursa Kent Müzesi, sergi içerikleri ve sergileme tekniklerine göre katagorize edildiğinde, kronoloji ve metin odaklı bir müzedir (Şekil 3.4).

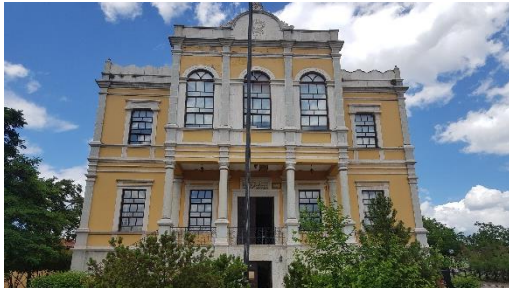
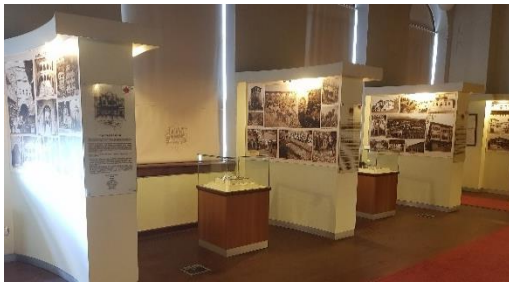
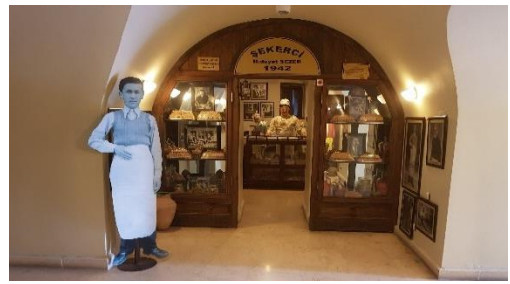
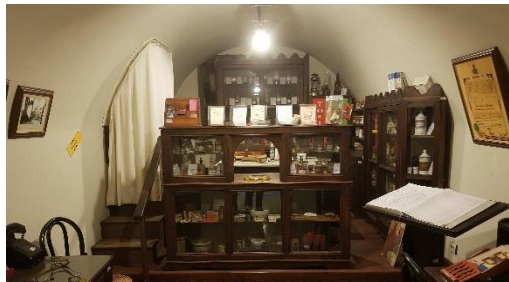
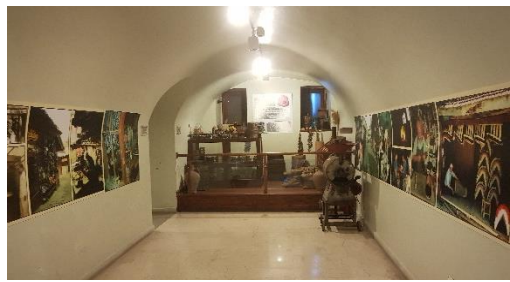
Şekil 3. 5. Safranbolu Kent Tarihi Müzesi Cephe ve iç mekân görselleri.

odası, çeşitli ülkelerden kaymakamlığa takdim edilen hediyeler, yöresel kıyafetlerin giydirildiği el yapımı bebekler, tarihi yapılar, sosyal yaşam, ahşap işçiliği ve kentin Cumhuriyet dönemine kadar uzanan yöresel giysileri bulunmaktadır. Müzenin diğer bir katı olan zemin katı, diğer katlardan bağımsız bir girişe sahiptir. Bu giriş, birinci kat merdiveninin altında bulunmaktadır. Zemin katında oluşturulan esnaf ve zanaatkarlar çarşısı, ziyaretçilere dönemde yolculuğa çıkarmaktadır. Bu kat tamamen birbirini dik kesen tonozlardan oluşmuştur. Her bir tonozun koridor kısmında, söz konusu canlandırmaya ait eski dönem fotoğrafları yer almış ve canlandırma mekânlarla sonlanmıştır. Başarılı bir şekilde canlandırılan çarşıda, bakırcı, kalaycı, demirci, semerci, ahşap işçiliği, yemenici, kunduracı, baharatçı, lokumcu, eczacı ve kahveci meslekleri ele alınmıştır. Safranbolu Kent Tarihi Müzesi, sergi içerikleri ve sergileme tekniklerine göre katagorize edildiğinde, obje odaklı bir müzedir (Şekil 3.5).

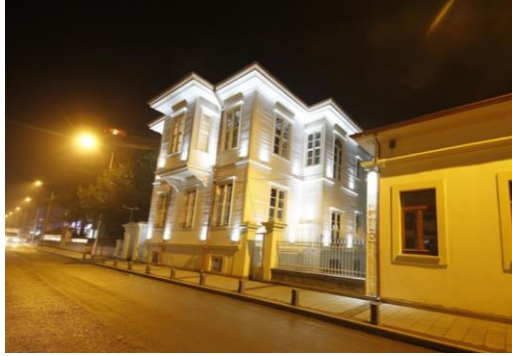
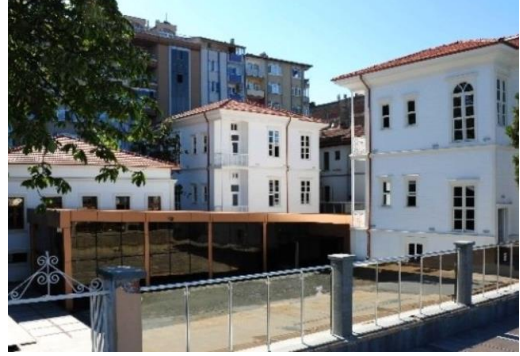
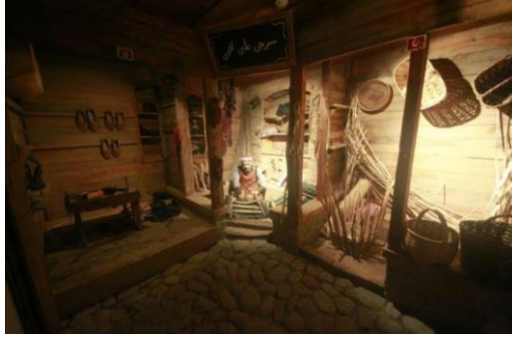
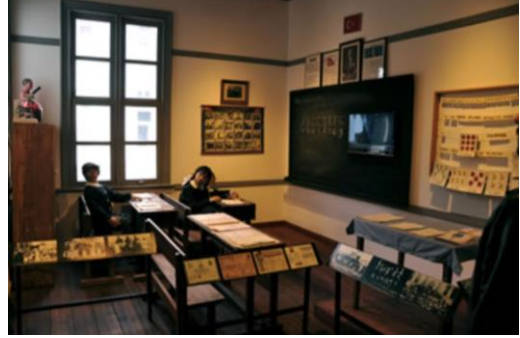
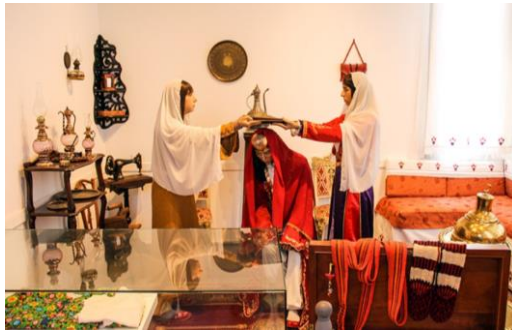
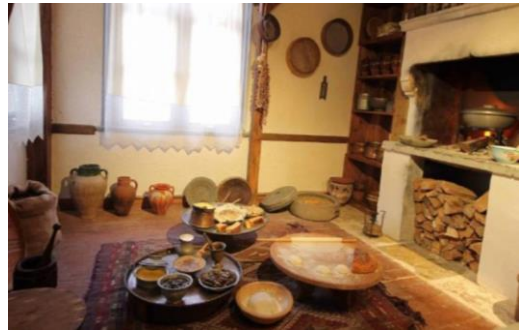
Şekil 3. 6. Samsun Kent Müzesi cephe ve iç mekân görselleri.

A blok olan lojman yapısının bodrum katında, kent tarihinde göçler, kent tarihinde afetler, sanal müze, bir zamanlar Samsun, müze binası - tarihçe bölümleri yer almaktadır. Sanal müze” bölümü, üst katlara çıkamayan bireyler için tasarlanmıştır. Bu kısım, müzeyi geziyor hissiyatı vermekte olup, müze hakkında genel bilgilerin aktarıldığı videolar da yayınlanmaktadır. Zemin katta Cumhuriyet Samsun’u, Atatürk ve Samsun, kentin yönetim tarihindeki vekiller, valiler, belediye başkanları ve demografik yapı; birinci katta ise tarihi yapılar, kentin mimari yapısı, ulaşım tarihi, interaktif kent enformasyon ve kentin gelişimi bölümleri bulunmaktadır. Diğer bir lojman yapısı olan B bloğun bodrum katında geleneksel çarşı-arasta, ekonomi ve karadeniz ve balıkçılık; zemin katında coğrafi yapı-fauna ve flora, Samsun’da turizm, basın-iletişim tarihi, eğitim tarihi ve spor tarihi birinci katta ise sağlık tarihi, yemek kültürü, Samsun’da çocukluk, düğün gelenekleri, sözlü tarih ve kültür ve sanat tarihi bölümleri bulunmaktadır. C blok olan eski lokal binasının bodrumı katı tuvalet ve

depo; zemin katı ise ofis, kütüphane ve konferans salonu olarak düzenlenmiştir (İnternet 6). Samsun Kent Müzesi, sergi içerikleri ve sergileme tekniklerine göre katagorize edildiğinde, kronoloji ve metin odaklı bir müzedir (Şekil 3.6).

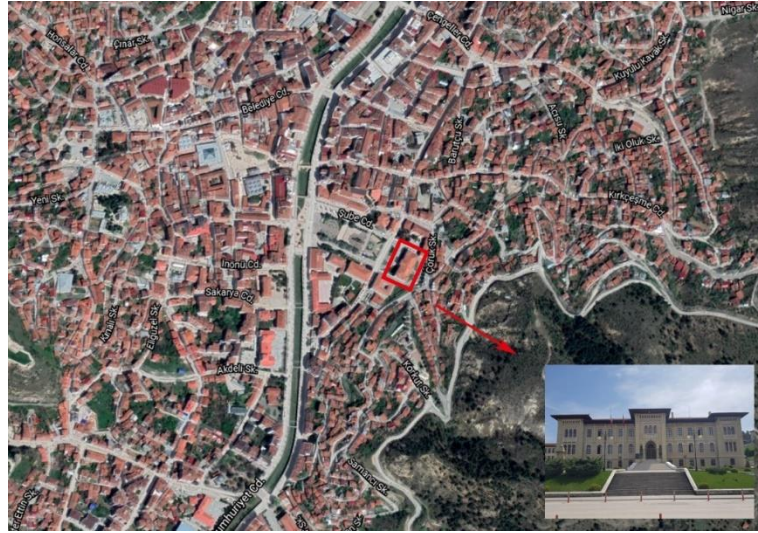
Şekil 4. 6. Bodrum katı Kastamonu Kent Tarihi Müzesi olan Hükümet Konağı'nın ilçedeki konumu (Google Earth'den işlenmiştir).

Cephesi, Cumhuriyet Meydanı'nın doğusuna bakan Kent Tarihi Müzesi, Cebrail mahallesi, 173 ada, 10 numaralı parselde bulunmaktadır (Şekil 4.6). Yapının valilik girişleri, 10. Aralık caddesi ve Çoruk sokağından sağlanmaktadır. Kent Tarihi Müzesi olarak kullanılan bodrum katına ise, kuzey cepheden giriş sağlanmaktadır.

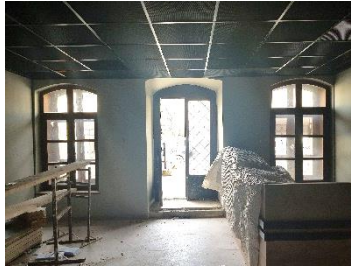
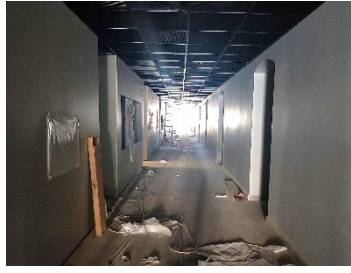
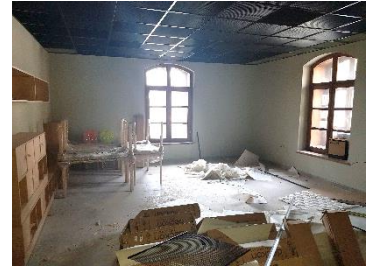
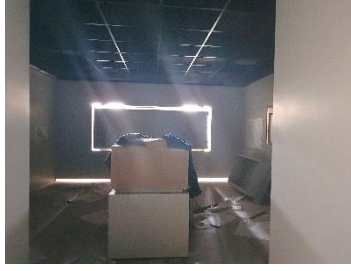
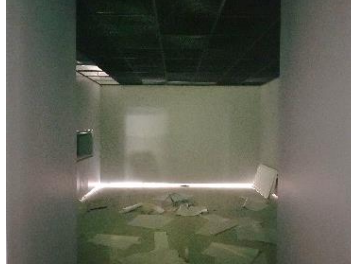
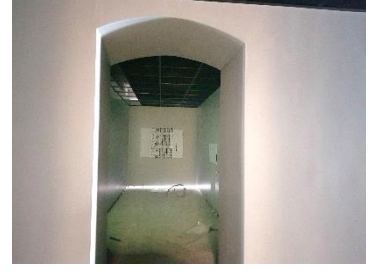
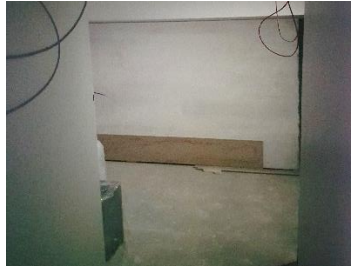
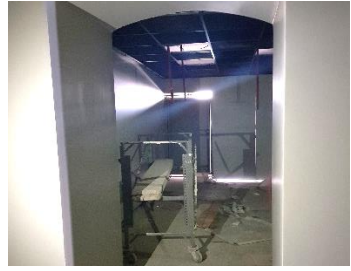
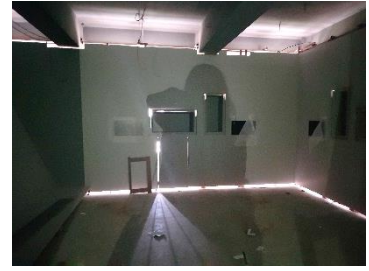
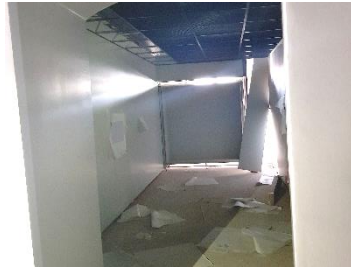
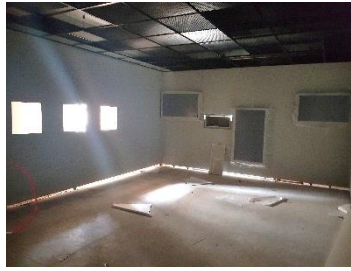
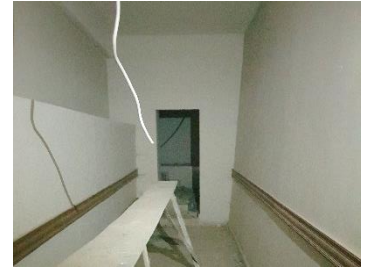
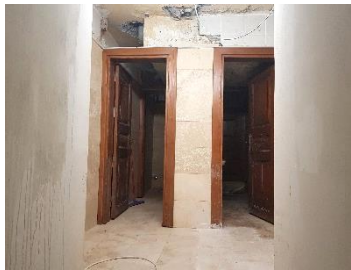
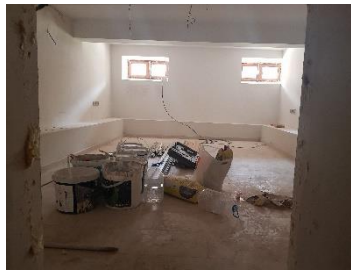
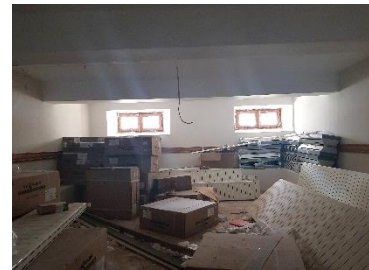
Şekil 4. 8. Kastamonu Kent Tarihi Müzesi'nde bulunan mekânlar ve bazı detaylar.

Bodum kattaki tüm mekânlara, hole açılan kemerli geçişlerden ulaşılmaktadır. 1 numaralı mekân giriş, 2 numaralı mekân ise sergi alanı olarak da kullanılması planlanan kat holüdür. 3 numaralı alan çocuk aktivite odası, 4, 5, 6, 7, 8, 9, 10, 11 ve 16 numaralı mekânlar sergi alanı, 12 numaralı mekân arşiv, 13 numaralı mekân wc, 14 numaralı mekân çocuk atölyesi ve 15 numaralı mekân idare olarak kullanılmak üzere yapılan tadilat çalışmaları devam etmektedir (Şekil 4.8). 13, 14 ve 15 numaralı mekânlarla kat holü arasında kot farkı bulunmakta olup (Şekil 4.9), mekânlara ulaşım merdivenle sağlanmaktadır. 4 ve 9 numaralı mekânlarda kat holüne açılan ikişer adet demir parmaklıklı pencere bulunmaktadır (Şekil 4.8).

Çalışma yapılan tarih itibariyle (Nisan 2021) tüm katın Kent Tarihi Müzesi olması için yapılan restorasyon çalışmaları devam etmektedir (Bkz. Şekil 4.8).

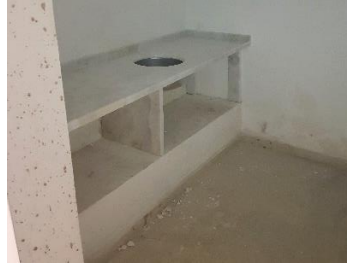
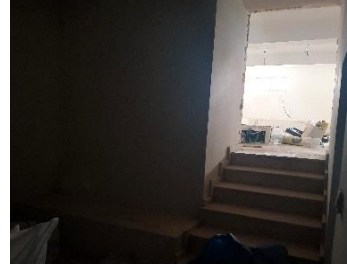
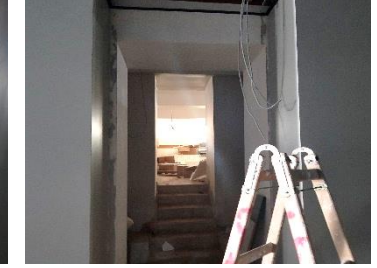
Şekil 4. 9. Kastamonu Kent Tarihi Müzesi 13, 14 ve 15 numaralı mekânların holleri.

Yapının tavanı asma tavan, kâgir duvarları sıva üzeri boya ve döşemesi seramik kaplamadır.

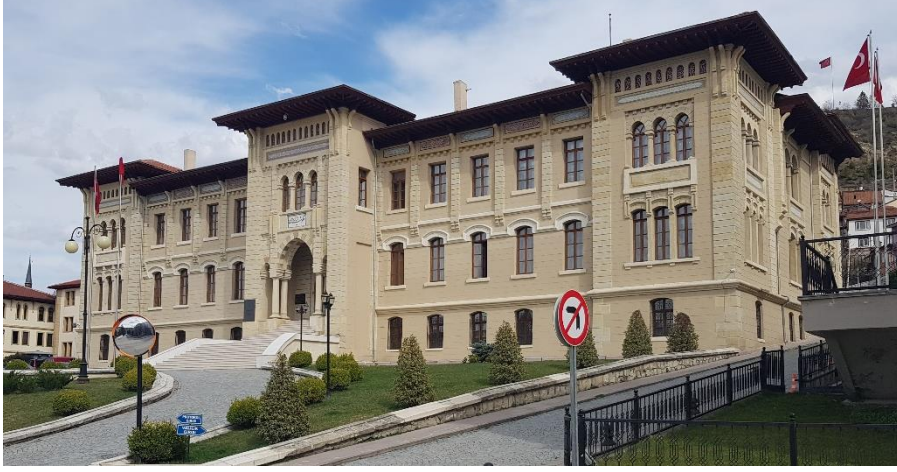
Şekil 4. 10. Kastamonu Hükümet Konağı'nın batı cephesi.

Kastamonu Hükümet Konağı, planı ve genel kütlesiyle Batı Klasizmi'ne bağlı iken, sivri kemerler arasından ulaşılan girişi, cephedeki boyalı süs unsurları, pencere formları ve geniş ahşap saçaklarıyla Osmanlı eklektisizminin bir örneği olmaktadır (Topçubaşı ve Eyüpgiller, 2010). Hükümet Konağı'nın, kat silmeleri, motifleri, sütunları, kemerlerde kullanılan almaşık malzemeleri, 2 ve 3 boyutlu bezemeleri, farklı pencere formları, kütsel çıkıntıları, geniş saçakları ve payandaları cepheye hareket katmıştır (Şekil 4.10).

bulunan, diğerlerine göre daha büyüktür. Yapının giriş kısımları hariç dışarı taşırılan köşe ve orta kısımların zemin ve birinci katlarında, aynı düşey aksta, üçlü pencere düzeni görülmekteyken, bodrum katının köşe taşmalarında, bu bölümün ortasına konumlanmış bir adet pencere bulunmaktadır. Bu pencerelerin bodrum ve zemin katta olanları basık kemerli, birinci katta olanları ise beşik kemerlidir. Birinci katta bulunan beşik kemerli pencere dizilerinin arasında sütunceler bulunmaktadır. Ortada bulunan ve girişi vurgulayan taşmanın iki yanında, geri kademedeki kısımda beşli pencere dizisi yer almaktadır. Pencereler tüm katlarda aynı aksa konumlanmıştır. Bu pencerelerin bodrum ve zemin katta olanları basık kemerli, birinci katta olanları ise düz atkılıdır (Şekil 4.10). Üstte, cephe boyunca devam eden bezemelerde, renk farklılıkları bulunmaktadır.

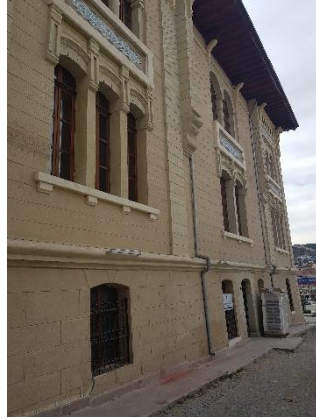
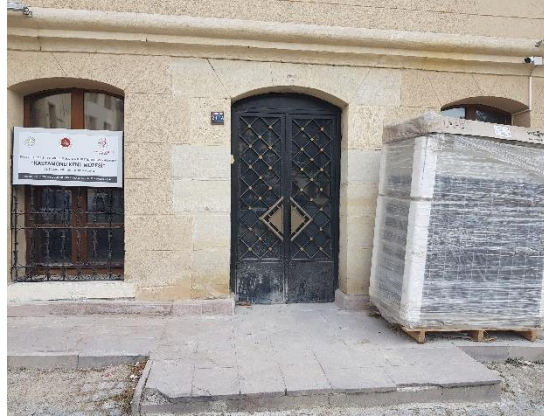
Şekil 4. 11. Kastamonu Hükümet Konağı'nın kuzey cephesi ve kent tarihi müzesi girişi.

ulaşmaktadır. Valilik binasının düşey sirkülasyonunu sağlayan merdivenden, Kent Tarihi Müzesi'nin bulunduğu bodrum katta, valiliğe tahsis edilmiş ve üst kota konumlanmış mekânlarına ulaşılmaktadır. Kuzey cephesindeki giriş, bodrum katının ana girişidir⁴ (Şekil 4.11).

Batı cephesinde görülen cephe süslemeleri yan cephelerde de kısmi olarak devam etmektedir. Uç kısımların zemin ve birinci kat pencerelerinde üçlü dizi, geri kademedede de ikili pencere dizisi bulunmaktadır. Yan cephelerin geri kademedeki zemin kat pencereleri, yan cephelerde basık kemerli formdadır. Arazinin eğiminden dolayı güney cephesinin bodrum katında üç adet basık kemerli pencere bulunmaktadır (Şekil 4.12). Yapının oturduğu arazi eğimi kuzey yönüne doğru azaldığından, kuzey cephesinin bodrum katında dört adet basık kemerli pencere bulunmaktadır. Kastamonu Kent Tarihi Müzesi'nin girişi de kuzey cephesinde bulunan çift kanatlı kapıyla sağlanmaktadır (Şekil 4.11).

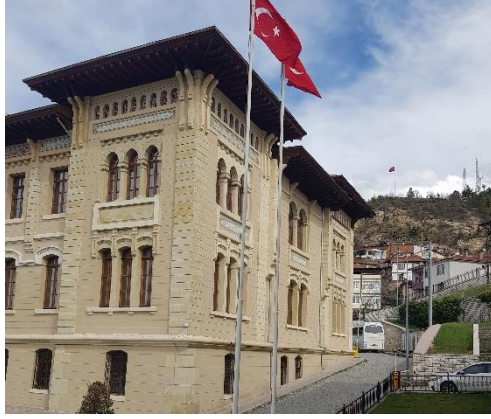
a) Güney cephesi genel görünüm.

Şekil 4. 12. Kastamonu Hükümet Konağı'nın güney cephesi.

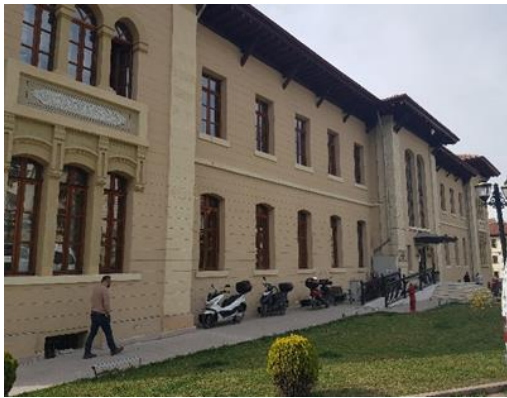
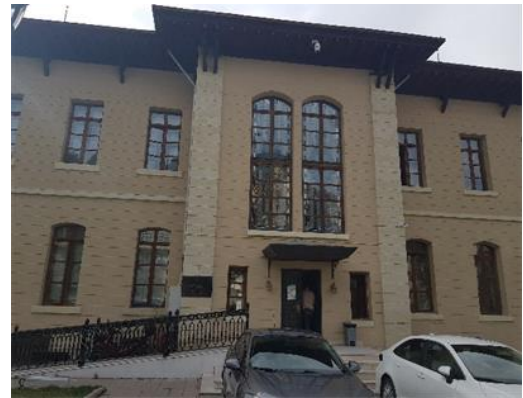
Şekil 4. 13. Kastamonu Hükümet Konağı'nın doğu cephesi.

Batı cephesinde olan kütleli hareket, yapının arka cephesi olan doğu cephesinde de devam etmektedir. Doğu cephesi diğer cephelere kıyasla daha sadedir. Süslemeler yalnızca köşe çıkıntılarında bulunmaktadır. Yapıya diğer bir giriş sağlayan doğu cephesi girişine, ortadaki taşma yapan kısımdan, beş basamaklı merdiven ve rampayla ulaşım sağlanmaktadır. Düz atkılı, çift kanatlı kapının iki yanında da dikdörtgen formunda pencereler bulunmaktadır. Girişin üst kısmında ise katlar arası düşey sirkülasyon sağlayan merdiveni aydınlatan, basık kemerli iki adet pencere yer almaktadır. Batı cephesindeki taşma yapan köşe kısımlarda bulunan, zemin ve birinci kattaki üçlü pencere dizisi ile geri kademedeki beşli pencere dizisi, doğu cephesinde de devam etmektedir (Şekil 4.13). Parseldeki eğim sebebiyle bodrum kat pencereleri bu cephede kısmi olarak görülmektedir.

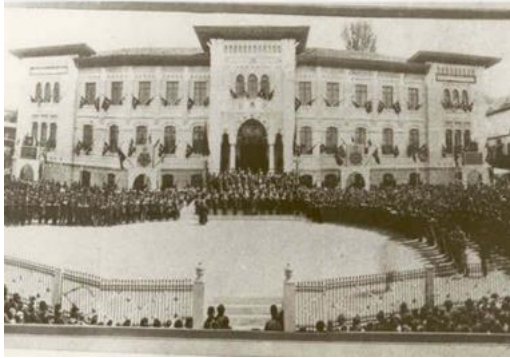
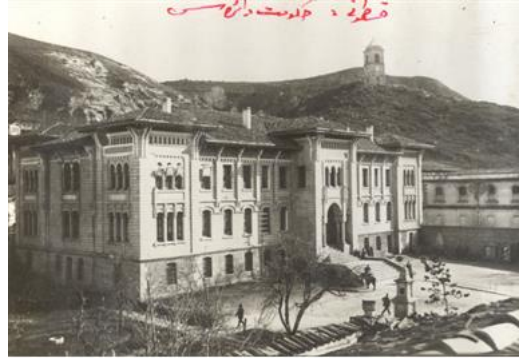
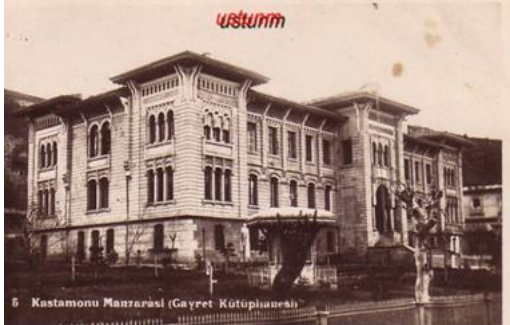
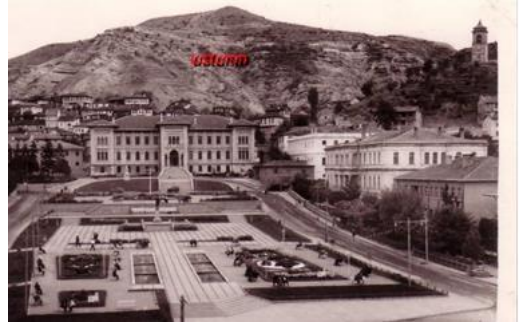
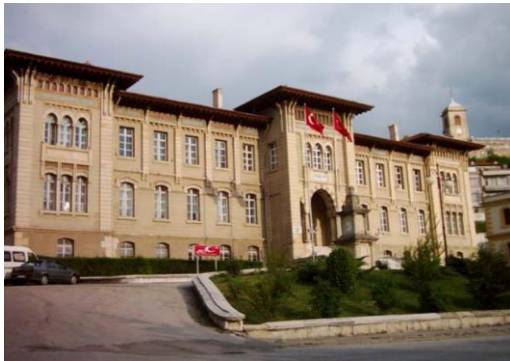
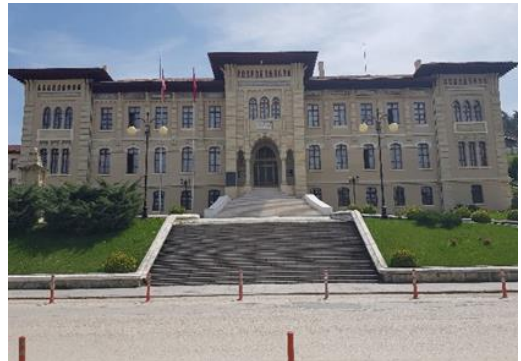
Şekil 4. 14. Kastamonu Hükümet Konağı'nın yıllar içerisindeki fotoğrafları.

Kurulduğu günden bugüne özgün işlevine devam eden Kastamonu Hükümet Konağı, günümüze kadar özgün dokusunu büyük ölçüde korumuştur. Ön cephesi olan batı cephesinin tarihsel süreçteki fotoğrafları da incelendiğinde, bir dönem, özgün ahşap pencerelerin pvc pencerelerle değiştirildiği görülmektedir (Şekil 4.14). Günümüzde ise yapının pencereleri özgün dokuya uygun ahşap penceredir (Şekil 4.14, 4.15).

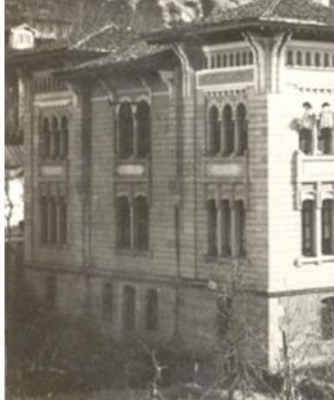
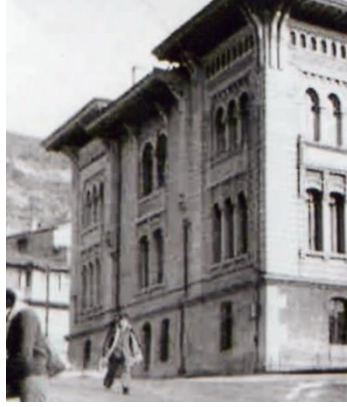
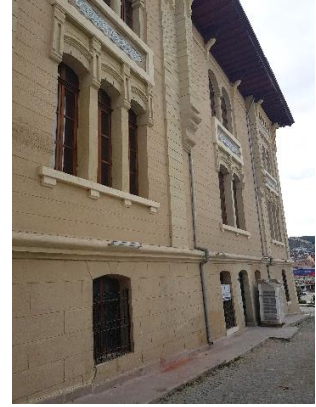
Şekil 4. 15. Kastamonu Hükümet Konağı kuzey cephesinin eski ve günümüzdeki hali.

⁴ Kemal Kutgün Eyüpgiller'in 1999 yılında yayımlanmış olduğu "Bir Kent Tarihi Kastamonu" kitabının 210. sayfasında bulunan Hükümet Dairesi bodrum kat planı incelendiğinde (Şekil 4.16), kuzey cephesinden giriş sağlanmadığı görülmektedir. Yapının genel kurgusundaki farklı kotlara ulaşım çözümleri, dönemin şartlarında merkezi konumda ve nitelikli bir yapının kuzey cephesine bağımsız giriş sağlanarak bodrum katının âtil halde bırakılmayacağı düşüncesi, yapılan literatür taramaları sonucunda ulaşılan yapının 1910'lerden günümüze kadar olan fotoğraflarında kuzey cephesinde bodrum kat giriş kapısının tüm fotoğraflarda bulunması sebebiyle (Şekil 4.15), yapının bodrum katı girişinin hep var olduğu ve sonradan yapılmadığı düşünülmektedir.

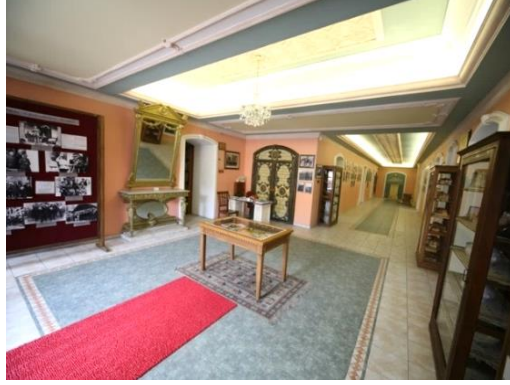
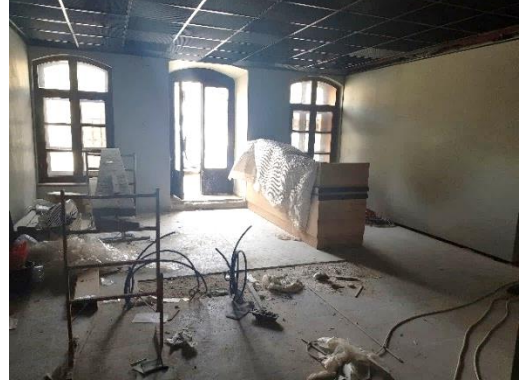
a) Restorasyon öncesi (Kastamonu Kent Tarihi Müzesi Arşivi).

b) Restorasyon sırasında.

Şekil 4. 18. Kastamonu Kent Tarihi Müzesi'nin 1 numaralı mekânı.

Önceki kullanımlarında bodrum kat girişinin doğusunda bulunan bölme (Şekil 4.16), Kent Tarihi Müzesi işlevinde kaldırılarak giriş alanı genişletilmiştir (Şekil 4.18).

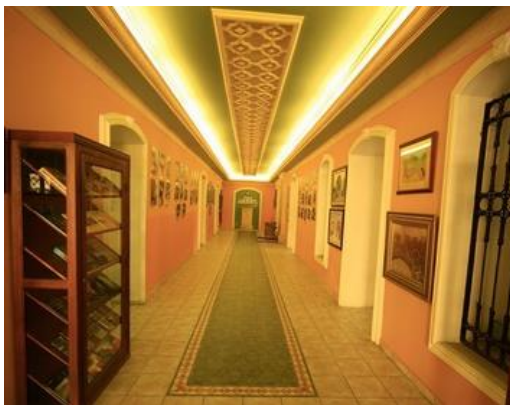
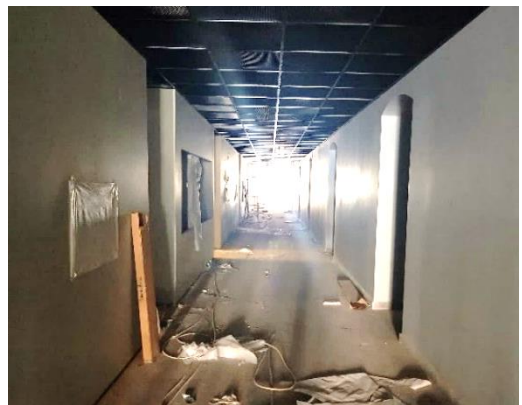
a) Restorasyon öncesi (Kastamonu Kent Tarihi Müzesi Arşivi).

b) Restorasyon sırasında.

Şekil 4. 19. Kastamonu Kent Tarihi Müzesi'nin 2 numaralı mekânı.

Yapılan restorasyon çalışmasında genel mekân kurguları korunarak sonradan yapılmış olan ve bodrum katını ikiye bölen duvar kaldırılarak kat holünde bütünlük sağlanmıştır (Şekil 4.19).

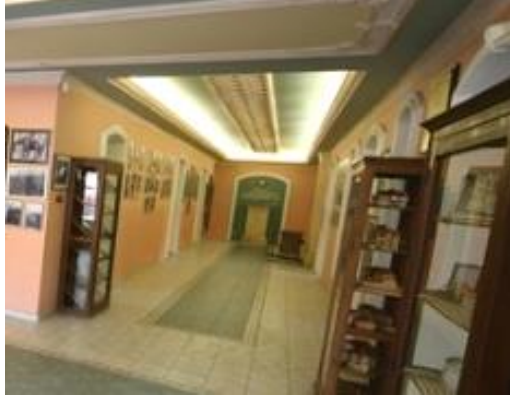
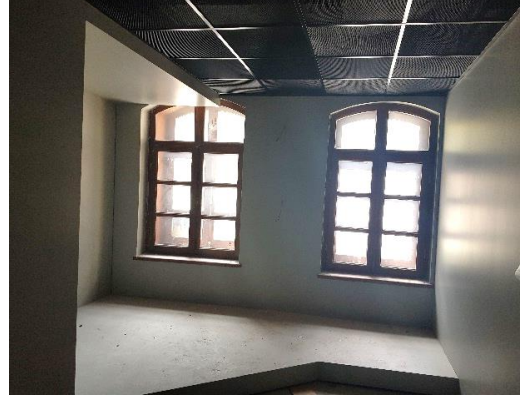
Şekil 4. 20. Kastamonu Kent Tarihi Müzesi'nin 2 numaralı mekânın güney duvarı.

Kat holünün güneyinde bulunan mekân kat holüne katılarak sergi alanı olarak kullanılmıştır (Şekil 4.20).

Valilik katına bağlantı sağlayan zemin kat merdivenin önüne sabit sergi panosu konumlandırılarak valilik içerisinden sağlanan erişim kapatılmıştır.

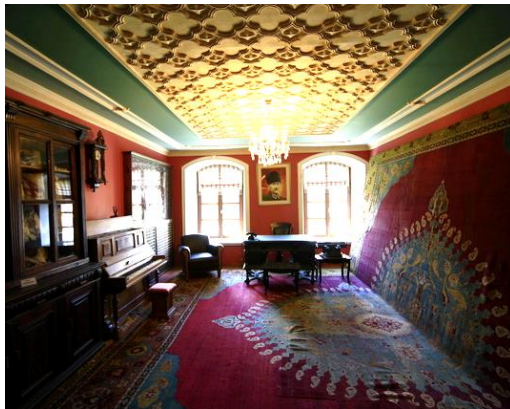
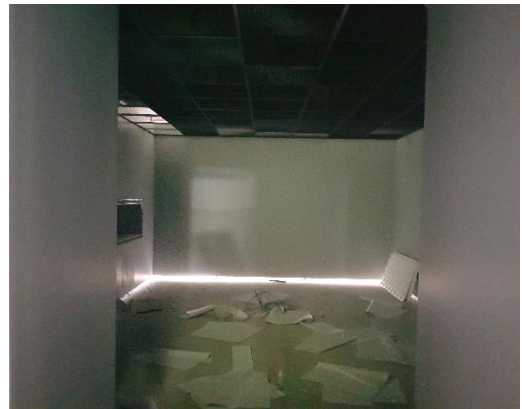
Şekil 4. 21. Kastamonu Kent Tarihi Müzesi'nin 5 numaralı mekânı.

4 numaralı mekân dışında sergi alanlarının tüm duvarları (pencere boşlukları dahil) sergi alanı olarak kullanılmak amacıyla sabit panolarla çevrelenmiştir (Şekil 4.21). Döşemelerdeki tüm seramikler yenilenmiş, tavanlarda asma tavan uygulaması yapılmıştır (Şekil 4.22).

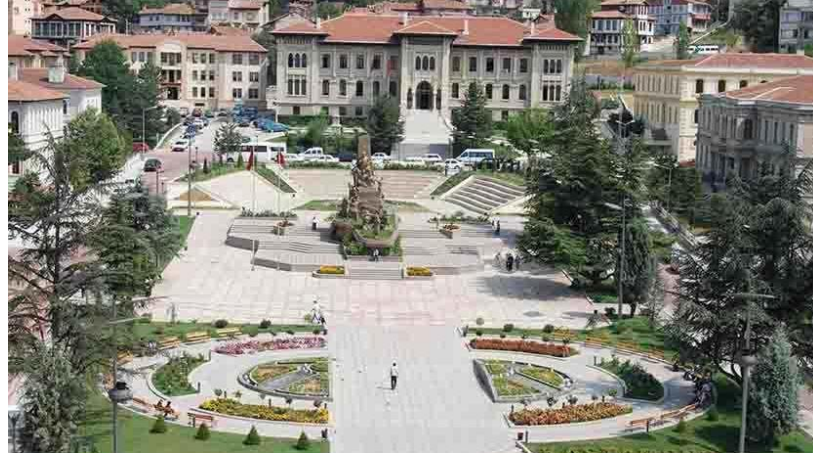
Şekil 4. 23. Cumhuriyet Meydanı ve Kastamonu Hükümet Konağı (İnternet 18).

Bodrum katında Kent Tarihi Müzesi'nin bulunduğu Kastamonu Hükümet Konağı, Cumhuriyet meydanının doğusunda bulunup, tüm meydanı adeta kucaklamaktadır (Şekil 4.23). Kent merkezinde bulunan müzeye, yaya olarak veya araçla rahat bir şekilde ulaşılabilir. Müzenin kendine ait otoparkı olmamasına karşın, yakın çevresinde ziyaretçilerin kullanabileceği otopark mevcuttur.

İlçenin simgesel yapılarından biri olan Kastamonu Hükümet Konağı, anıtsal cephesiyle Cumhuriyet Meydanı'ndan kolaylıkla fark edilebilmektedir. Hükümet konağının sütunlarla desteklenen gösterişli girişine karşın, Kent Tarihi Müzesi'nin

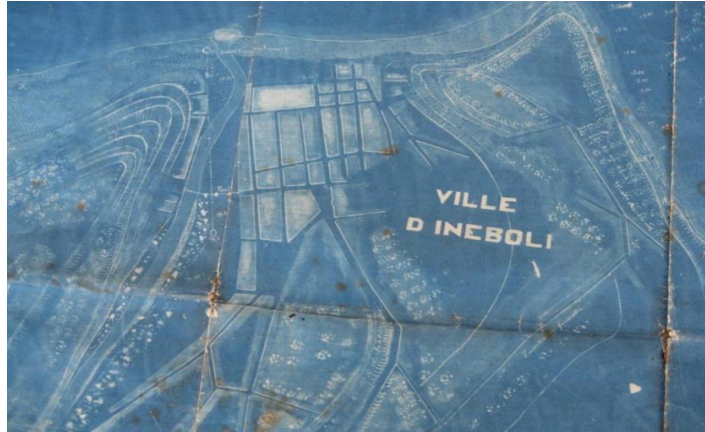
1880 ve 1885 yıllarında İnebolu çarşısı büyük bir yangın geçirmiştir. Başmühendis ve mimar olan Baronevski tarafından çizilen ızgara planla çarşı yeniden inşa edilmiştir (Şekil 4.29). 1885 yılında yapılan İnebolu'nun ilk imar planında çarşıda bulunan yapıların, ahşap yerine kâgirden yapılması ve denize bakan caddelerin de 6-7,5 m ye genişletilmesi planlanmıştır (Özdeniz, 2012). İlçede, günümüze kadar ulaşan çok sayıda tarihi yapı bulunmaktadır.

Şekil 4. 29. Mimar Baronevski tarafından hazırlanan 1885 tarihli kadastral plan (M. Fakazlı arşivi).

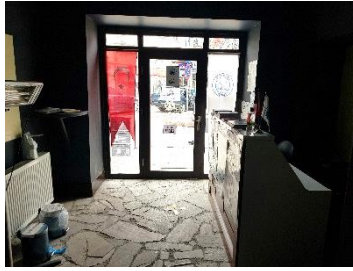
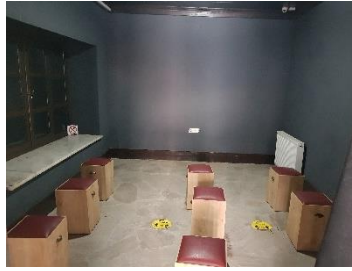
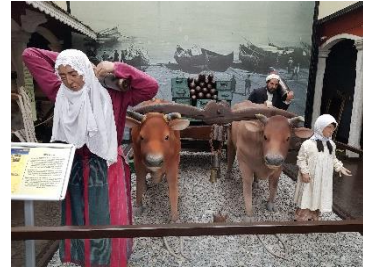
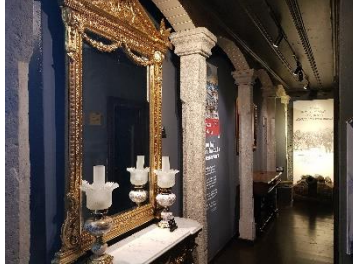
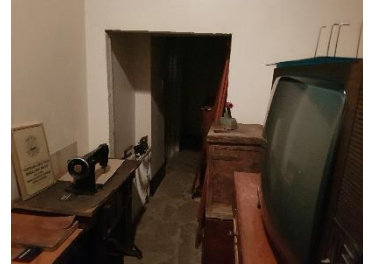
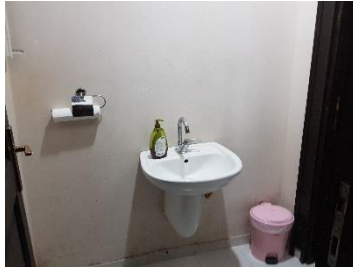
Şekil 4. 33. İnebolu Kent Müzesi'nin zemin katında bulunan mekânlar.

1 numaralı mekân giriş ve danışma bölümüdür. 1 numaralı mekândan 2 numaralı mekân olan sinevizyon salonuna geçilmektedir. 2 numaralı mekândan 3 numaralı mekân olan avluya geçiş sağlanmaktadır (Şekil 4.33). Tavanı ve kuzeydoğu yönü camla kapatılmış bu avluya, aynı zamanda ikinci bir giriş olan ve ihtiyaç halinde açılan cam kaplamanın ortasındaki kapıdan da ulaşılabilir. Zemin katın avluya bakan cephelerinde, U formu yapıyı basık kemerli revaklar dizisi sarmaktadır. Toplamda 13 adet olan taş sütunlar kuzeybatı ve güneydoğu yönünde beşer adet, güneybatı yönünde ise üç adet olacak şekilde konumlanmıştır (Şekil 4.32). Revakları oluşturan taş sütunlar, üst katları da taşımaktadır. Revakların araları bölmelerle kapatılarak her biri kentin eski dönemlerdeki gündelik mesleklerinin tanıtıldığı sergi alanlarına dönüştürülmüştür. Güneydoğu cephesinde revaklarda sırasıyla bıçakçı, terzi, kilim ve çul kilimi dokumacıları, kunduracı meslekleri sergilenirken, avlunun kuzey ucunda bulunan iki revak, İnebolu Denk Kayığı hakkında bilgiler verilmektedir (Şekil 4.34). Avlunun büyük çoğunluğunu, İstiklal Yolu ve kahramanlarını canlandıran mankenler kaplamaktadır. Binanın avluya bakan üç cephesinde de İnebolu halkının kayık ve kağnılarla yaptığı büyük kahramanlıklarla ilgili dev posterler bulunmaktadır. 4 numaralı mekân kat holüdür. 5 numaralı mekân sinevizyon salonu olarak

kullanılmaktadır. 6 numaralı mekân hem depo hem de asansöre geçiş holüdür. 6 numaralı mekândan 7 numaralı wc, 8 numaralı kazan dairesi ve 9 numaralı asansör holü bulunmaktadır. 9 numaralı mekânın kuzeyinde bulunan mekânda elektrik panoları vardır (Şekil 4.33). Katta, yapının güney doğusunda bulunan ve Cumhuriyet Meydanı'na cephe veren mekânlardan D1 numaralı mekân eczane, D2 numaralı mekân ise kuyumcu olarak kullanılmaktadır.

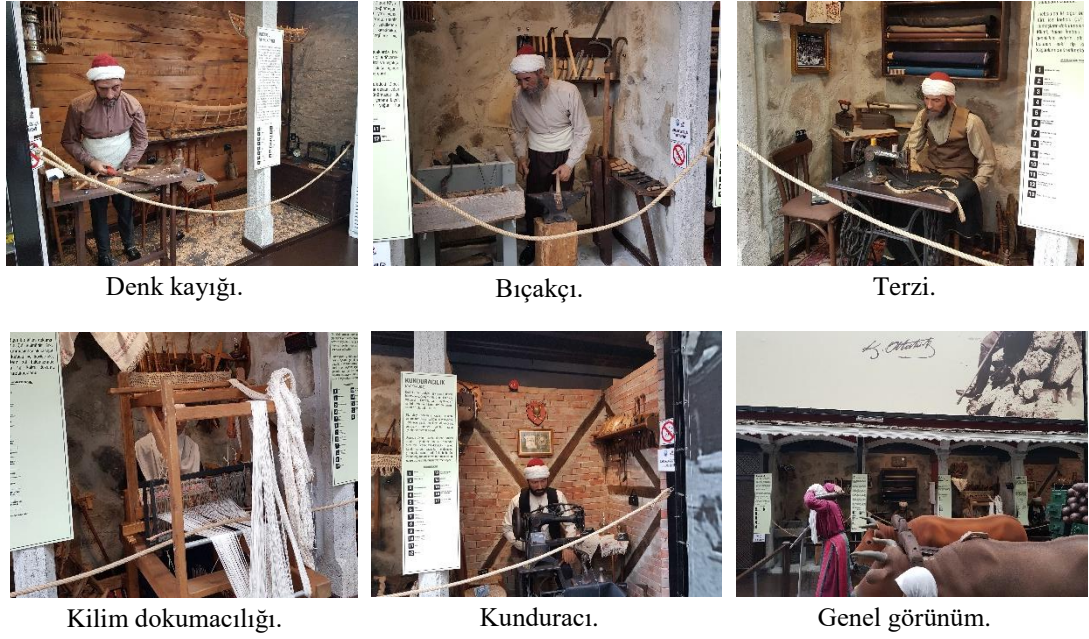
Şekil 4. 34. İnebolu Kent Müzesi'nin zemin katında bulunan revak dizisinin sergi alanı olarak kullanımı.

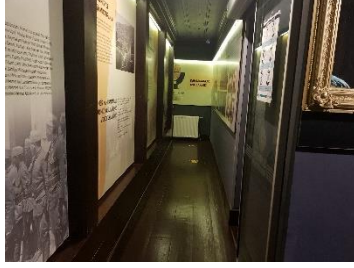
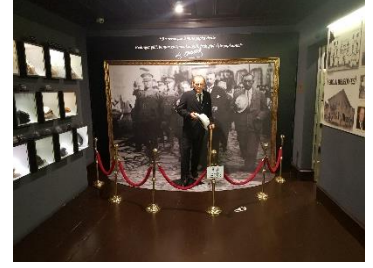
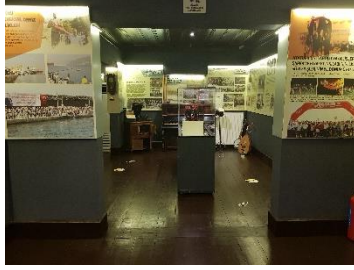
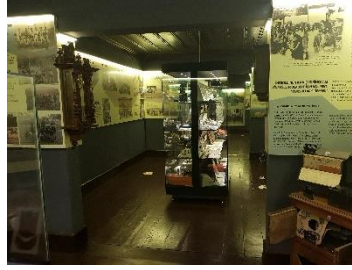
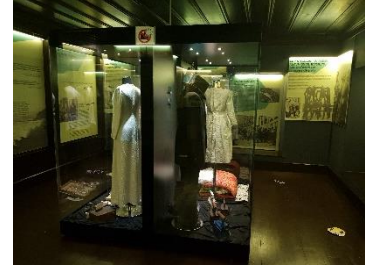
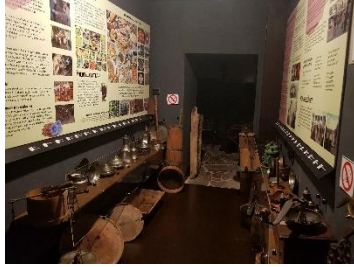
Şekil 4. 38. İnebolu Kent Müzesi'nin ikinci katında bulunan mekânlar.

2 numaralı mekânda milli mücadele dönemiyle ilgili verilen bilgiler devam etmektedir. 3 numaralı mekânın konusu ağırlıklı olarak şapka inkılabıdır. Bu mekânda dönemin şapkaları ve Atatürk'ün balmumu heykeli ön plana çıkmaktadır. 3 numaralı mekândan, 4, 5 ve 6 numaralı mekânlara geçiş bulunmaktadır. 4, 5 ve 6 numaralı mekânlarda tek bir konu üzerinde yoğunlaşmayıp kentin kültürü, mimarisi, yöresel kıyafetleri, önemli kişileri vb gibi kentin ön plana çıkan diğer konuları ele alınmıştır. 5 numaralı mekânda demir korkuluklu bir balkon bulunmaktadır. 6 numaralı mekândan 1 numaralı kat holüne ulaşılmaktadır. 7 numaralı mekân olan holden 8 numaralı idareye ve 9 numaralı asansöre ulaşılmaktadır (Şekil 4.38). Asansör girişinin önü de sergi alanı olarak kullanılmaktadır.

8 ve 9 numaralı mekânların döşemesi doğal taş kaplama, kattaki diğer mekânların döşemesi ise ahşap kaplamadır. Kattaki tüm tavanlar ahşap kaplamadır. Duvarlarda sıva üzerine boya yapılmıştır.

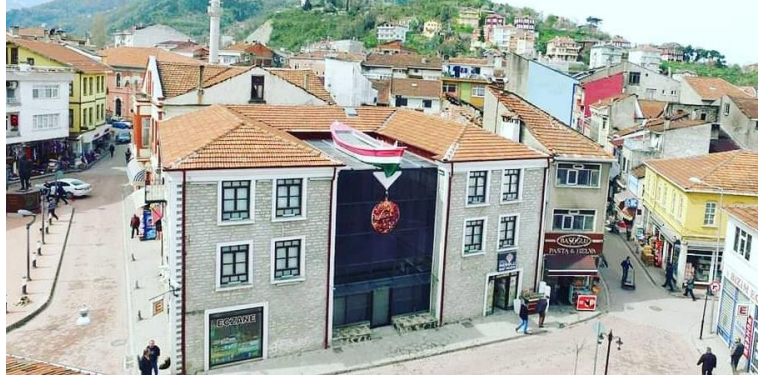
pencereler tek tiptir. Yapı kırma çatı olup, çatı örtüsü marsilya kiremit kaplamadır (Şekil 4.39).

Şekil 4. 39. İnebolu Kent Müzesi (İnternet 22).

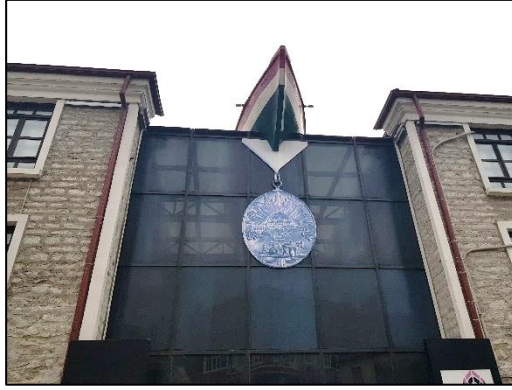
a) Cepheden görünüş.

Yapının en önemli cephesi olan giriş cephesi, kuzeydoğu yönündedir. Bu cephede taş ve cam malzeme bir arada kullanılmıştır. Binanın ortasında bulunan avlu, çelik konstrüksiyon yardımıyla cam malzeme ile kaplanmıştır. Bu kaplama, cephe yüzeyine göre geri çekilerek konumlandırılmıştır. Taş yapının ortasında vurgulanan bu cam kütle ile tarihi yapıya modern bir yorum getirilmiştir. Cam kütleinin dış cephesinde bulunan, ilçenin simgesi haline gelen değerlerinden biri olan İstiklal Madalyası, yaklaşık 1,2 m çapındadır. Cam kütleinin üst kısmına ilçenin bir diğer değerlerini temsil eden, gerçek ölçülerinde simgesel bir denk kayığı yerleştirilmiştir (Şekil 4.39, 4.40). Bu cephe genel olarak simetrik gibi görünse de küçük farklılıklar bulunmaktadır. Cephedeki tüm söveler simetrik olmasına karşın, zemin katta, cam kütleinin iki yanında bulunan doğramalar kullanımsal ihtiyaçlardan dolayı aynı formda değildir. Sol kısımdaki doğrama, eczane olarak kullanılan mekâna ait olduğu için sabit cam olarak yapılmış, sağ kısımdaki doğrama ise müze girişi olarak kullanılmasından dolayı daha farklı bir form almıştır (Şekil 4.41). Birinci ve ikinci kat pencereleri aynı düşey doğrultudadır. Her iki katta da cam kütleinin iki yanında ikişer adet taş söveli pencere bulunmaktadır. Ön cephenin sol köşesinde köşe taşı kullanılarak cephesel hareketlilik sağlanmıştır. Cephenin iç köşe duvarlarında düşey, çatı saçağı altında ise yatay kat silmesi bulunmaktadır.

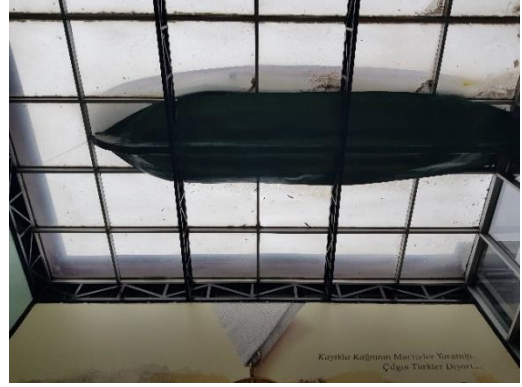
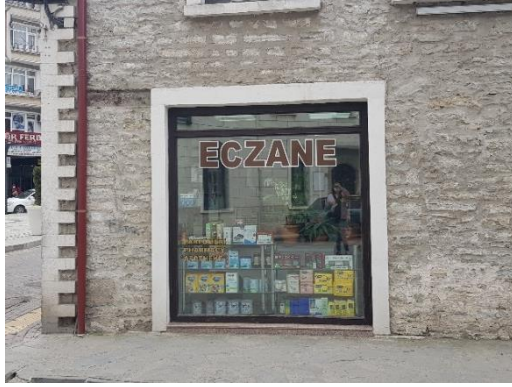
Şekil 4. 40. İnebolu Kent Müzesi'nde bulunan temsili denk kayığının cepheden ve avludan görünüşleri.

b) Avludan görünüş.

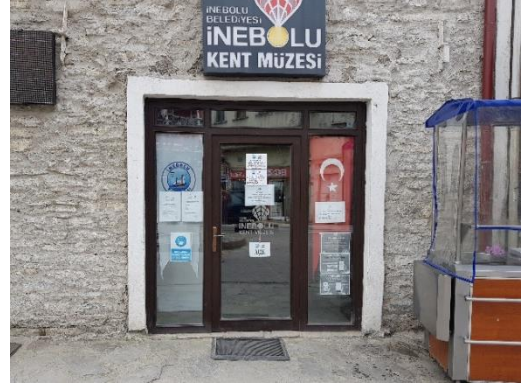
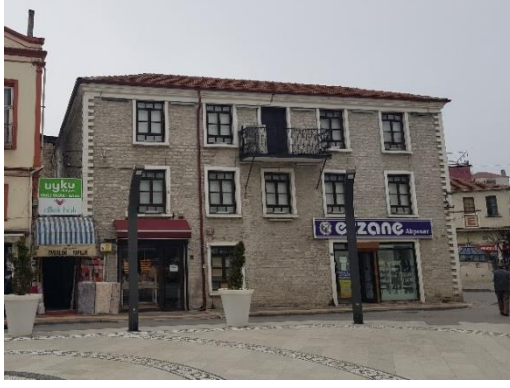
Şekil 4. 41. Kullanımsal farklılıkların doğrama biçimlenmesine etkisi.

a) Eczaneye ait sabit pencere

b) Kent Müzesi giriş kapısı

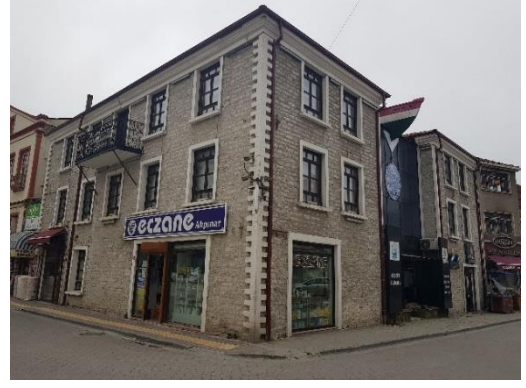
Şekil 4. 42. İnebolu Kent Müzesi'nin güneydoğu cephesi.

Yapının yoldan görülen diğer cephesi, güneydoğu cephesidir (Şekil 4.42). Bu cephede de duvarlardaki taş malzeme açığa çıkarılmıştır. Tüm doğramalarda taş söve bulunmaktadır. Bu cephenin zemin katları dükkân olarak kullanılmaktadır. Sol tarafta bulunan doğrama kuyumcuya, ortada ve sağda bulunan doğramalar ise eczaneye açılmaktadır. Sağ ve sol tarafta bulunan bu doğramalar kullanımsal ihtiyaca yönelik farklı formlarda oluşturulmuştur (Şekil 4.43). Ortada bulunan doğrama ise, üst katlardaki pencereler ile aynı formdadır. Birinci katta 5 adet taş söveli pencere bulunmaktadır. İkinci kattaki pencereler de aynı düşey aks üzerinde konumlanmıştır. Ortadaki doğrama dışında diğer dört pencere birinci katla aynıdır. Ortadaki doğramada balkona açılan bir kapı bulunmaktadır. Sol yan cephenin iki köşesinde de köşe taşı kullanılmıştır.
