**TARİHİ YAPILARIN İŞLEV DEĞİŞİKLİĞİYLE
KENT MÜZESİNE DÖNÜŞTÜRÜLMESİ:
KASTAMONU İLİNDE BULUNAN KENT MÜZESİ
ÖRNEKLERİ**

**2021
YÜKSEK LİSANS TEZİ
MİMARLIK**

**T.C.
Karabük Üniversitesi
Lisansüstü Eğitim Enstitüsü
Mimarlık Anabilim Dalında
Yüksek Lisans Tezi
Olarak Hazırlanmıştır**

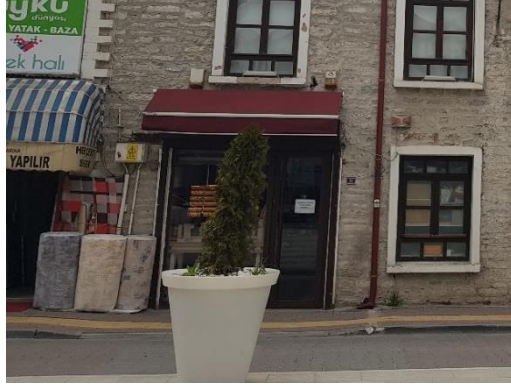
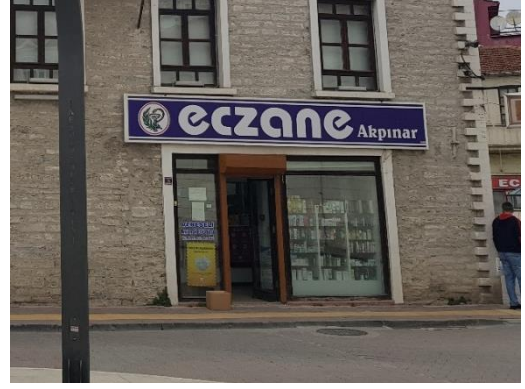
Şekil 4. 43. Kullanımsal farklılıkların doğrama biçimlenmesine etkisi.

a) Kuyumcu girişi.

b) Eczane girişi.

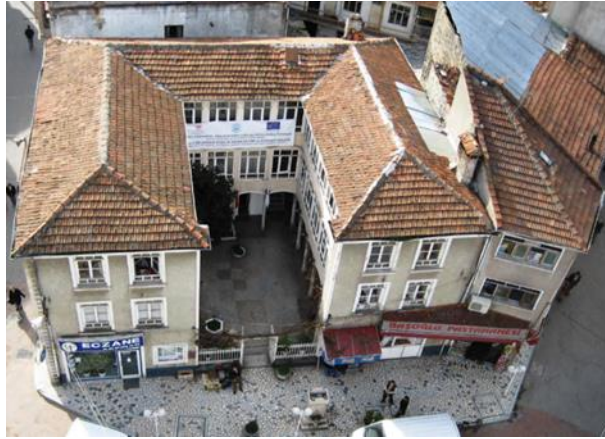
Şekil 4. 44. Eski Belediye Binası (İnebolu Kent Müzesi) ve komşu parselleri (Çopur Aksungur, 2012).

U plan tipine sahip yapının orta kısmında avlusu bulunmaktadır (Şekil 4.44). Zemin katın avluya bakan cephelerinde 13 adet taş sütunun oluşturduğu revaklar

bulunmaktadır. Üst katlarda ise sütunların düşey aksı korunarak aralara dikdörtgen formda pencereler yerleştirilmiştir. Avluya kuzeybatı yönünde beş, güneybatı yönünde dört, güneydoğu yönünde ise beş adet giyotin pencere açılmaktadır. Birinci katta avluya bakan pencerelerin üstünde ahşap, üçgen formunu alan alınlıklar dizisi bulunmaktadır. Yol cephesinin duvarlarında taş malzeme görülürken, avlu içine bakan cephelerde ahşap malzeme hakimdir. Yapının avluya bakan cepheleri dev panolarla sergi alanına dönüştürülmüştür.

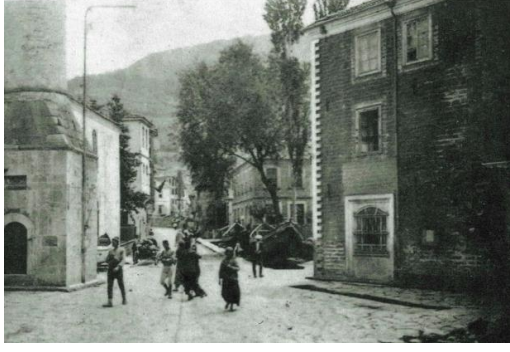
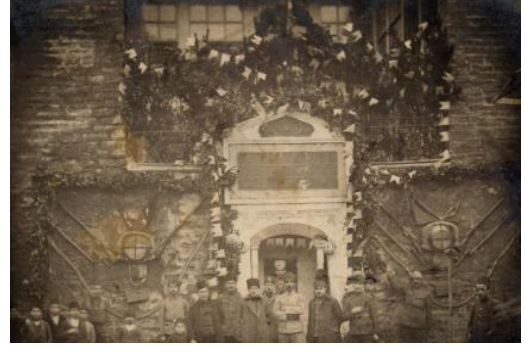
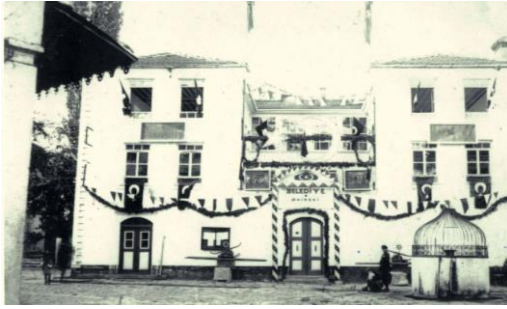
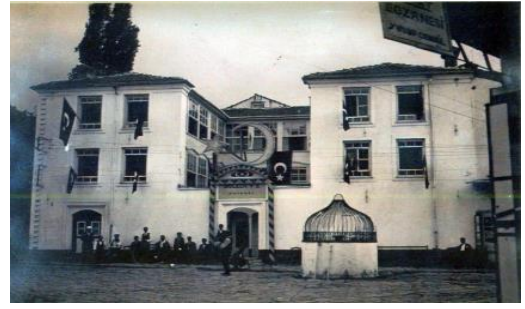
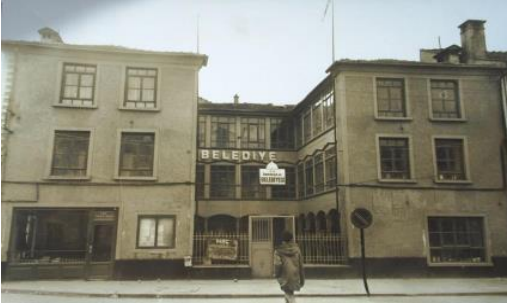
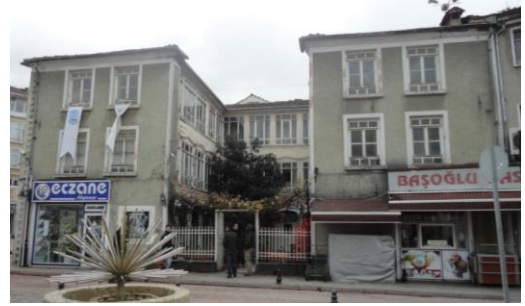
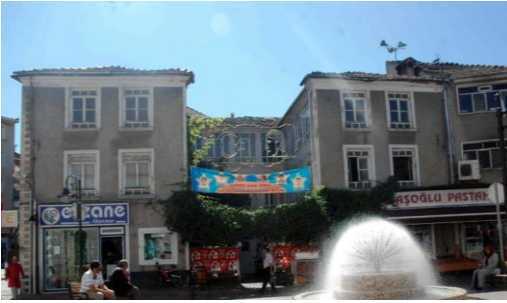
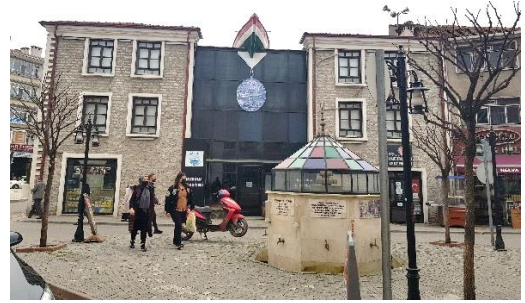
Şekil 4. 45. Günümüzde İnebolu Kent Müzesi olarak kullanılan, Hamidiye Medresesi olarak inşa edilen ve bir dönem Belediye Binası olarak hizmet veren yapının yıllar içerisindeki fotoğrafları.

Yapının cephesinde Cumhuriyet'in ilk yıllarında tuğla dokusu görülürken, daha sonra bu cephe sıvanmıştır. Günümüzde ise cephede tuğla dokusu görülmektedir (Şekil 4.45).

Eski fotoğraflarında, yapının ilk inşa edildiği dönemlerde avlunun ön kısmının yüksek duvarlarla çevrili olduğu, üzerinde tuğra ve kitabe bulunan bir kapı ile yapıya ulaşıldığı görülmektedir. 1950 yılında yapılan tadilatta ön duvarın kotu indirilerek üzerine demir korkuluklar yapılmıştır (Özdeniz, 2012). Günümüzde ön duvar 50 cm olup tamamen camekânla kapanmıştır. Camekânın ortasından avluya açılan, tek kanatlı cam malzemenen bir kapı bulunmaktadır (Bkz. Şekil 4.39).

Kuzeydoğu cephesin doğu ucunda, zemin katta bulunan ve sonradan yapıldığı düşünülen basık kemerli pencere, Cumhuriyet'in ilk yıllarında kapıya dönüştürülmüştür. Daha sonra bu kapı eczane olarak kullanıldığı dönemlerde vitrin ve kapı olarak kullanılmıştır. Günümüzde tamamen vitrin olarak kullanılmaktadır. Bu pencerenin sağında bulunan ve sonradan yapıldığı düşünülen pencere, geçen süreç içerisinde farklı boyutlarda kullanılmıştır. Günümüzde bu pencere kapatılmıştır (Şekil 4.45).

Kuzeydoğu cephesinin kuzey ucunda Cumhuriyet'in ilk yıllarında herhangi bir doğrama görülmezken, 70'li yıllara ait fotoğraflarda bir pencere bulunduğu görülmektedir. Bu pencerenin formu sonraki yıllarda değiştirilmiştir. Günümüzde bu pencere tek kanatlı cam kapının iki yanında sabit pencereye dönüştürülmüş olup, Kent Müzesi'nin ana girişi de burasıdır (Şekil 4.45).

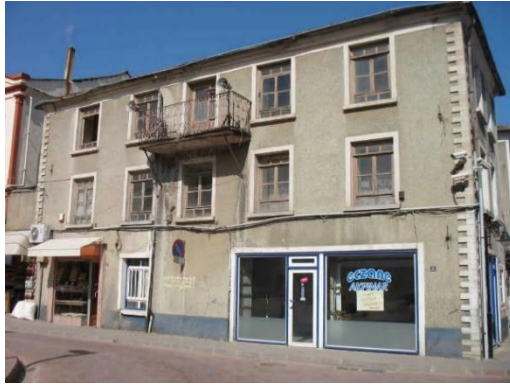
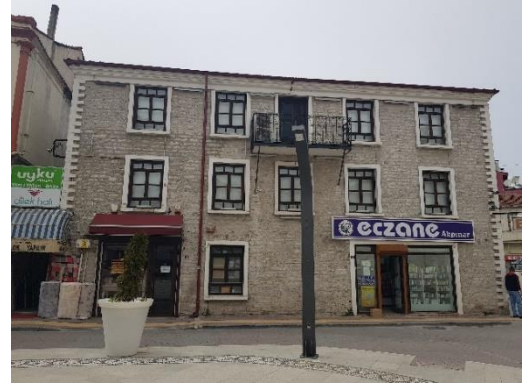
Şekil 4. 46. Günümüzde İnebolu Kent Müzesi olarak kullanılan tarihi yapının Cumhuriyet meydanına bakan cephesi.

Zemin katın Cumhuriyet Meydanı'na bakan güneydoğu cephesinin zemin katındaki dükkânların doğrama formları değiştirilmiştir. Eczanenin kullandığı sağdaki vitrinin genişliği daraltılarak üst katlardaki pencerelerle hizalanmıştır. Zemin katın ortasında bulunan pencere yeni işlev öncesi demir parmaklıyken yeni işlev sonrası üst katlardaki pencere tipine dönüştürülmüştür. Kuyumcunun kullandığı soldaki doğramanın boyutları aynı kalmış, kayıtları değiştirilmiştir (Şekil 4.46).

a)Yeni işlev öncesi sol yan cephe
(Çopur Aksungur, 2012).

b)Yeni işlev sonrası sol yan cephe.

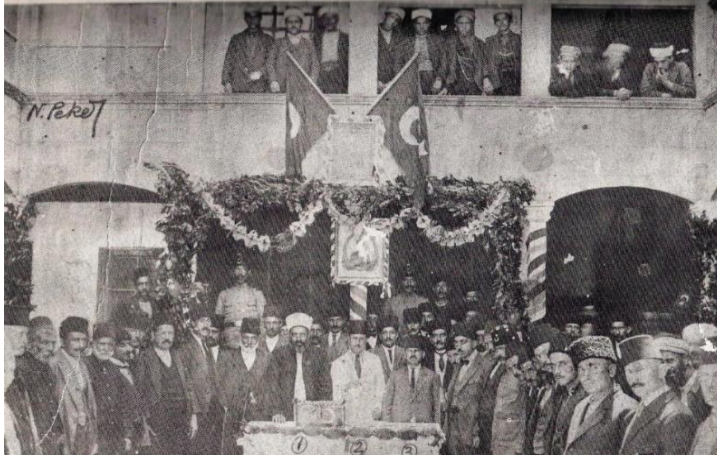
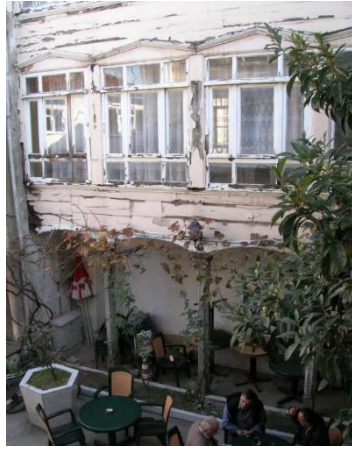
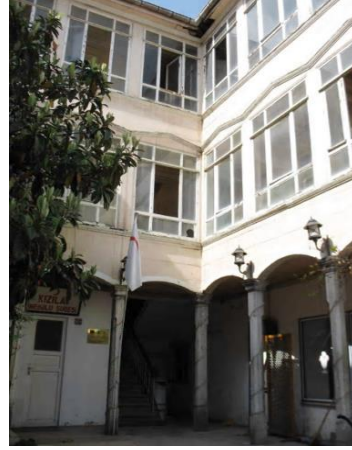
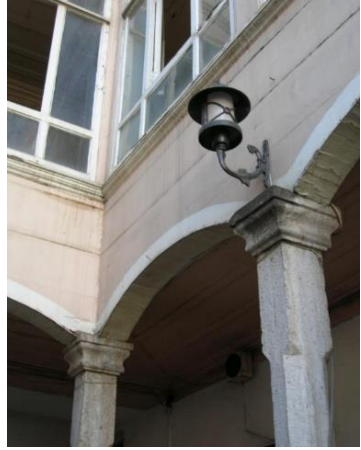
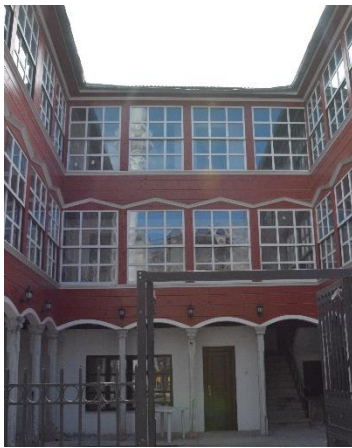
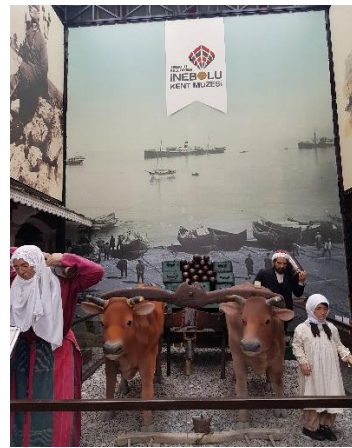
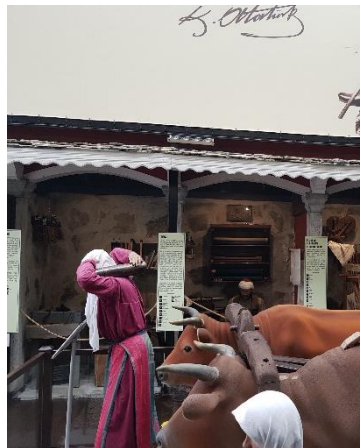
Şekil 4. 47. Günümüzde İnebolu Kent Müzesi olarak kullanılan tarihi yapının avlusunun yıllar içerisindeki fotoğrafları.

Günümüzde kent müzesi olarak kullanılan yapının avlusunda 1923 yılında gerçekleşen ilk seçime ait olan fotoğrafa baktığımız zaman, birinci ve ikinci katlarda avluya bakan kısımların açık olduğu görülmektedir. Sonraki kullanımlarda bu açıklıklara giyotin pencere yapılmıştır. Daha sonra giyotin pencereler yerine tek kanadı açılan pencereler yapılmıştır. Restorasyon sonrası ise, önceki kullanım olan giyotin pencere formuna yeniden dönülmüştür (Şekil 4.47).

Avluya cephe veren kısımlardaki ahşap kaplamalar zamanla yıpranmıştır. Restorasyon sonrası yıpranan kısımlar yenilenmiş ve İnebolu evlerinin genelinde kullanılan aşı boyasının rengi olan kırmızıya boyanmıştır. Müze tefrişi yapıldıktan sonra da avluya bakan cepheleri kaplayacak boyutlarda pano yerleştirilmiştir (Şekil 4.47).

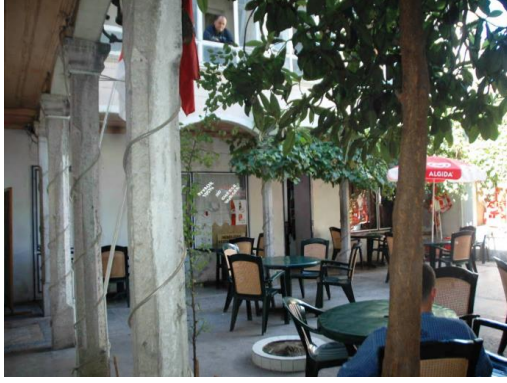
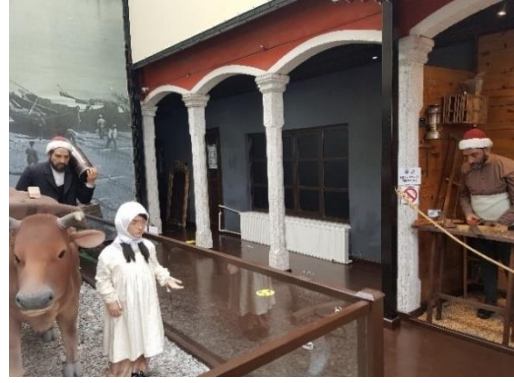
Şekil 4. 48. Zemin kat 3 numaralı mekân.

Zemin kattaki 1, 2 ve 8 numaralı mekânlar, önceki kullanımlarda tek bir mekân olarak kullanılmaktayken, kent müzesi işlevinde üç bölüme ayrılmıştır. 6 ve 7 numaralı mekânlar da tek bir mekânken, yeni işlevinde ayrılmıştır (Bkz. Şekil 4.32). Eczaneden avluya geçiş kapısı kapatılmıştır. Yeni işlevin gereği olarak, yapının batı köşesine asansör yerleştirilmiştir. Avlunun döşemesi ahşap kaplama olarak yeniden yapılmıştır (Şekil 4.48).

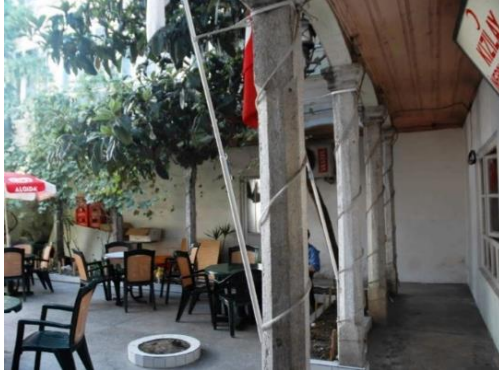
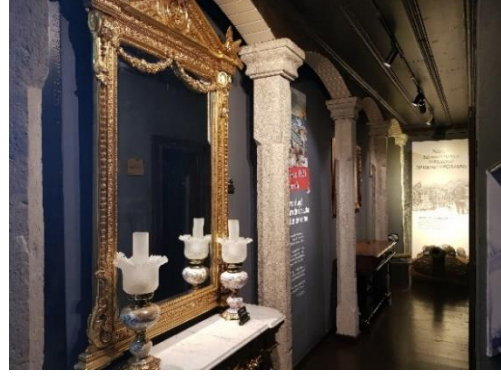
Şekil 4. 49. Zemin katta sütunların oluşturduğu 4 numaralı hol.

Zemin kat holünün güneybatı ucunda sütunlarla avlunun arasına yerleştirilen panoyla kat holleri ve sütunların arası da sergi alanı olarak değerlendirilmiştir. Kat hollerinin ahşap döşeme ve tavanlarında koyu renk kullanılmıştır (Şekil 4.49, 4.50, 4.51).

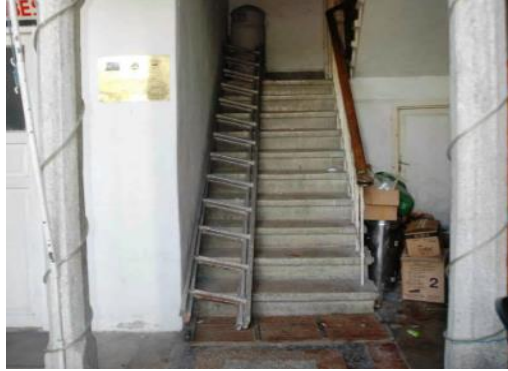
Şekil 4. 52. Zemin kat 3 numaralı mekân.

Eski işlevinde betondan yapılan merdiven, özgün dokusuna uygun olarak ahşap malzemeden yeniden yapılmıştır (Şekil 4.52). Katlar arası düşey sirkülasyonu sağlayan merdiven aynı zamanda sergi alanı olarak kullanılmıştır.

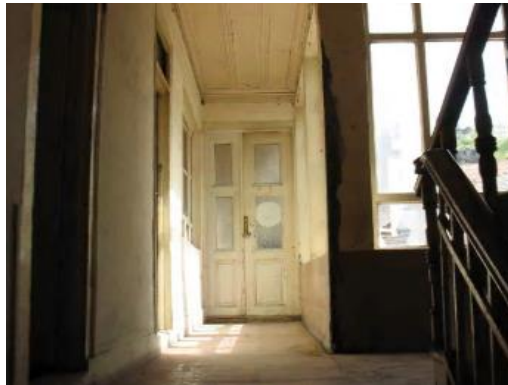
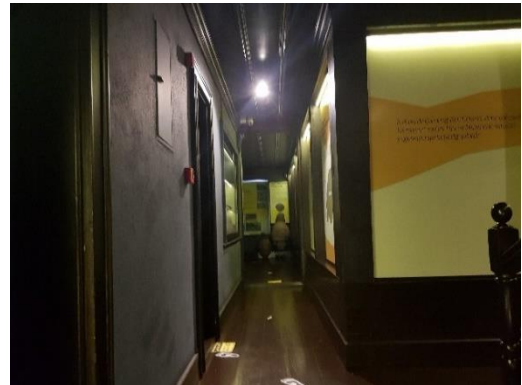
Şekil 4. 53. Birinci kat 2 numaralı mekân girişi.

Birinci kat 2 numaralı mekânda bulunan iki kapı da sökülmüş ve mekânın giriş-çıkışını sağlayan geçişlere dönüştürülmüştür (Şekil 4.53). Aynı mekânda kat holüne açılan pencere, çift taraflı vitrin olarak kullanılmaktadır (Şekil 4.54).

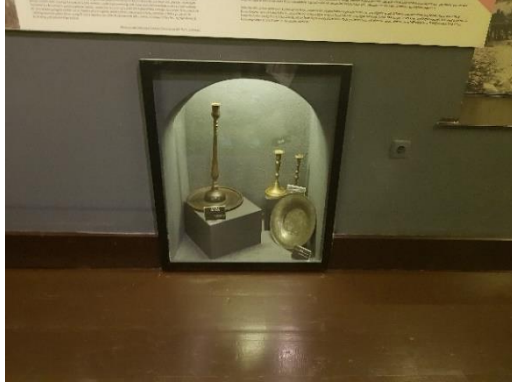
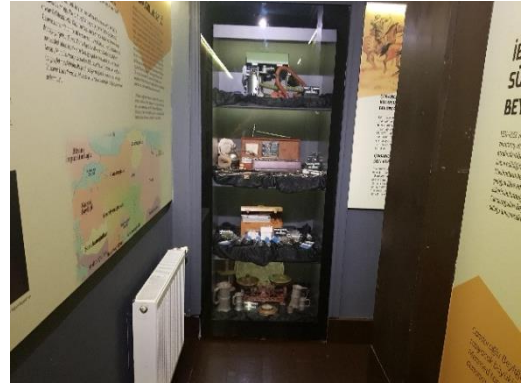
Şekil 4. 56. Niş ve kapının sergi alanı olarak kullanımı.

a) Niş kullanımı.

b) Kapı kullanımı.

Birinci kat 3 ve 4 numaralı mekânlar arasında geçiş açılmıştır (Şekil 4.55). 3 numaralı mekânda bulunan üç adet dolap, vitrin olarak kullanılmaktadır. 4 numaralı mekânın güneydoğu yönündeki duvarında iki adet niş oluşturulmuştur (Bkz. Şekil 4.35). Bu iki niş, kat holüne açılan kapı ve mekândaki bir adet pencere de yeni işlevinde vitrin olarak kullanılmaktadır (Şekil 4.56).

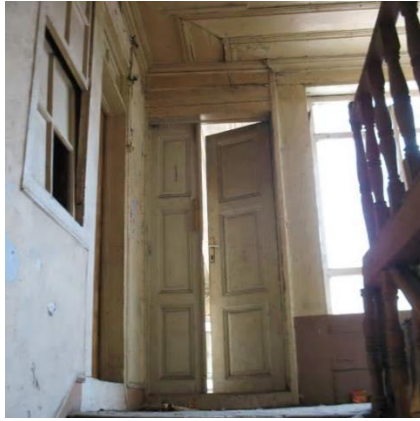
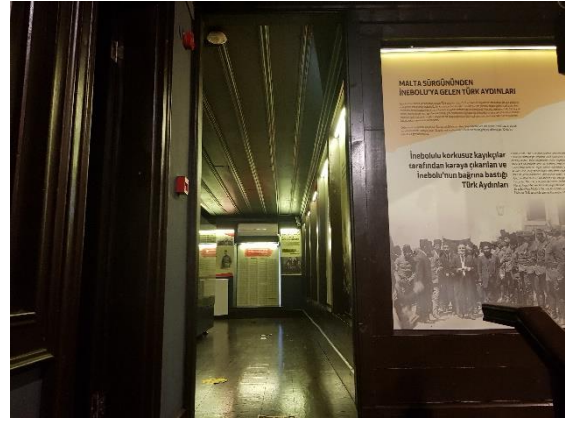
Şekil 4. 57. İkinci kat 2 numaralı mekân girişi.

a) Yeni işlev öncesi (Çopur Aksungur, 2012).

b) Yeni işlev sonrası.

Diğer katlarda olduğu gibi, ikinci katta da sergi alanlarının giriş kapısı kaldırılmıştır (Şekil 4.57). Aynı mekânın kuzeybatı yönünde sonradan oluşturulmuş iki adet niş, sergi alanı olarak kullanılmaktadır (Şekil 4.58).

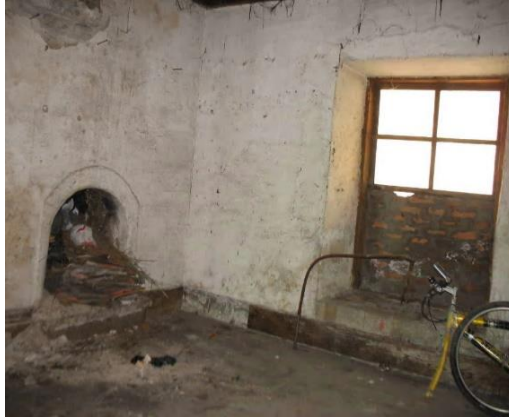
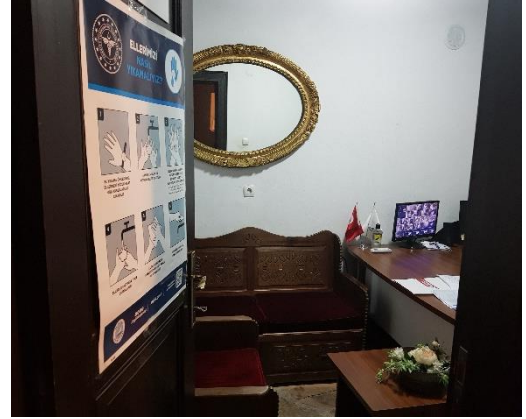
Şekil 4. 59. İkinci kat 8 numaralı mekân.

a) Yeni işlev öncesi (Çopur Aksungur, 2012).

b) Yeni işlev sonrası.

İkinci kat 8 numaralı mekânın batı köşesine konumlanan ocak ve pencere, yeni işlevlendirmede kapatılmıştır (Şekil 4.59).

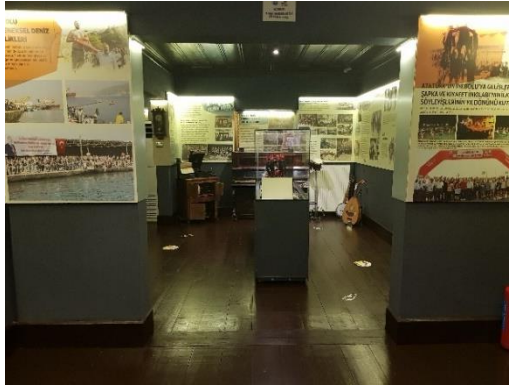
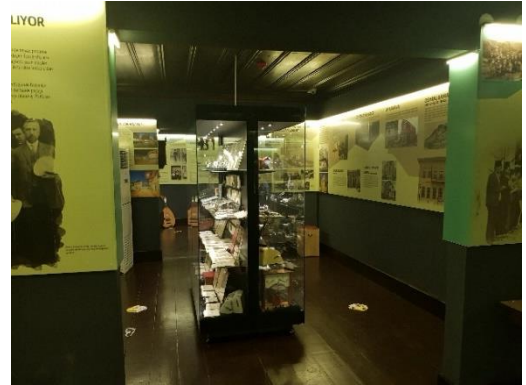
Şekil 4. 60. İkinci katta bulunan 3, 4, 5 ve 6 numaralı mekânlar arası geçiş.

a) 3 ve 4 numaralı mekânlar arası geçiş.

b) 4,5 ve 6 numaralı mekânlar arası geçiş.

İkinci katta asansörün konumlandığı 9 numaralı mekân, sonradan eklenmiş ve girişi 7 numaralı mekândan sağlanmıştır (Bkz. Şekil 4.37). Ziyaretçi ikinci kata ulaştığında ilk olarak 2 numaralı mekâna, ardından da 3 numaralı mekâna yönlendirilmektedir. 1 numaralı kat holünden 3 numaralı mekâna geçilmekte, buradan 4, 5 ve 6 numaralı mekânlar arasında geçiş sağlanmakta ve 6 numaralı mekân, sergi alanı olarak da kullanılan kat holüne açılmaktadır (Şekil 4.60, 4.61). 4 ve 6 numaralı mekânlarda birer adet niş oluşturulmuştur.

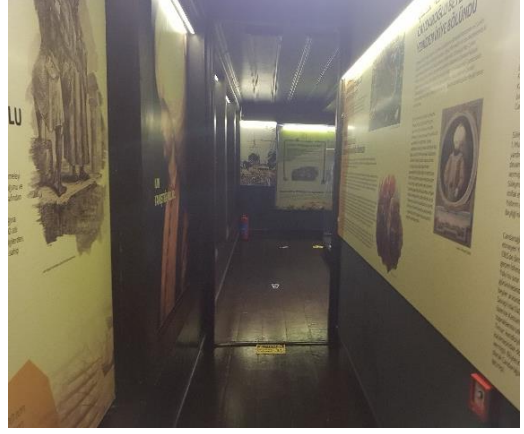
Şekil 4. 61. Kat holünden ikinci kat 6 numaralı mekâna bakış.

b) Yeni işlev sonrası.

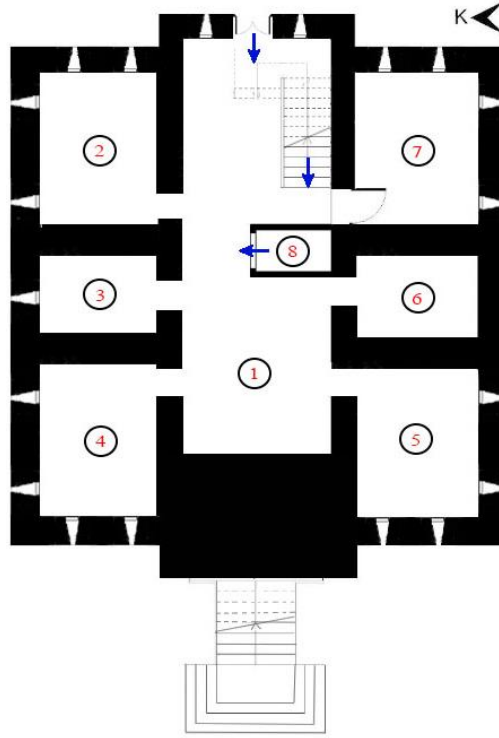
Şekil 4. 76. Taşköprü Kent Tarihi Müzesi bodrum kat planı (Z. Aytekin'den düzenlenmiştir.).

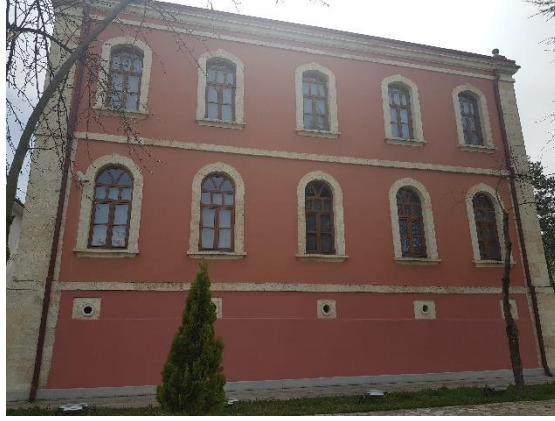
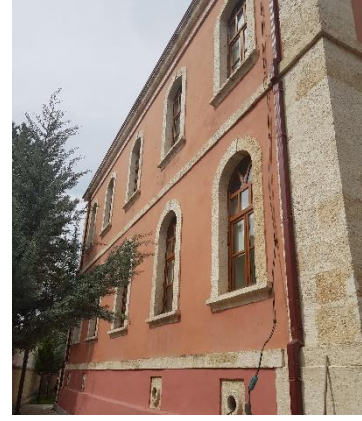
Şekil 4. 83. Taşköprü Kent Tarihi Müzesi kuzey ve güney cephesi

a) Kuzey cephe.

b) Güney cephe.

Kuzey ve güney cephesi, batı cephesine göre daha sadedir. Batı cephesinde görülen katlar arasındaki pencere düzeni, kuzey ve güney cephesinde de görülmektedir. Yapının kuzey ve güney cepheleri simetrik yapılmıştır. Cepheler arasındaki tek fark, kuzey cephesinin bodrum katında taş söveli, dairesel formda beş adet mazgal pencere mevcutken, güney cephesinde benzer özellikte dört adet mazgal pencere bulunmasıdır. İki cephede de üst katlarda beşik kemerli, taş söveli beş adet pencere bulunurken, zemin kattaki pencerelerin beşik kemerli, birinci kattaki pencerelerin ise basık kemerli olması, pencere özellikleri açısından tek farkı meydana getirmektedir (Şekil 4.83). Cephelerin iki köşesinde de belirgin köşe plastırları bulunurken, yatay kat silmeleri sayesinde katlar vurgulanarak cephesel hareketlilik sağlanmıştır. Yapının üst bölümünde, her iki cephede de köşelere yerleştirilmiş ikişer adet akroter bulunmaktadır.

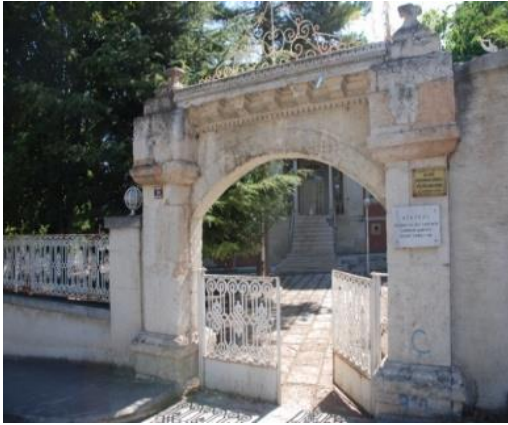
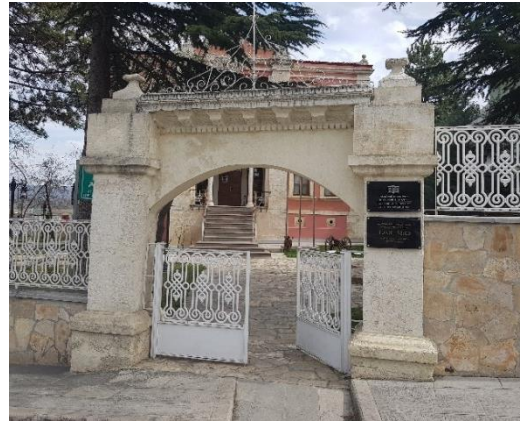
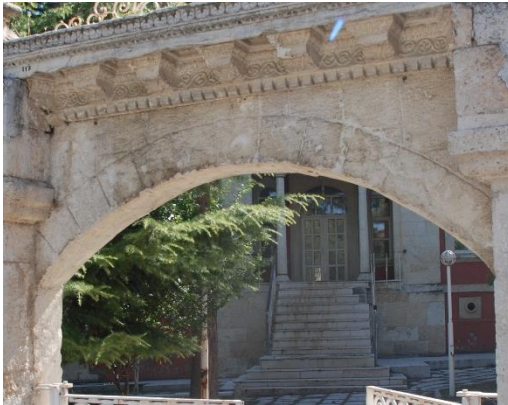
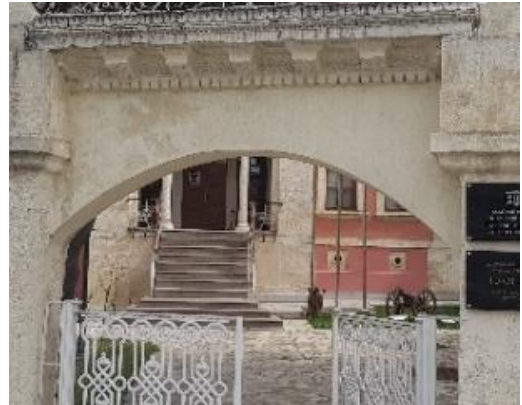
a) Yeni işlev öncesi.

b) Yeni işlev sonrası.

Müzenin bahçesine açılan kapıda temizleme işlemi yapılmış, kapının iki yanında bulunan başlıklar yenilenmiştir. Kapının üstünde bulunan basık kemer, yüzeyi sıvanarak doğal dokusu okunamayacak hale getirilmiştir. Bahçe duvarları doğal kayrak taşı ile kaplanmıştır. Bahçe duvarının üzerinde bulunan harpušta yenilenmiş, demir korkuluklar boyanmıştır (Şekil 4.85). Müzeye gelen ziyaretçileri ilk karşılama pozisyonunda bulunan kapıda, özensiz ve özgün durumuyla bağdaşmayan müdahaleler dikkat çekmektedir.

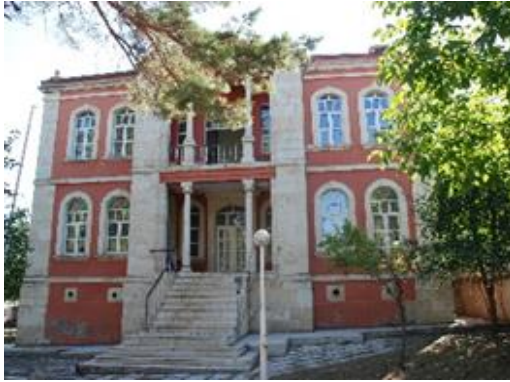
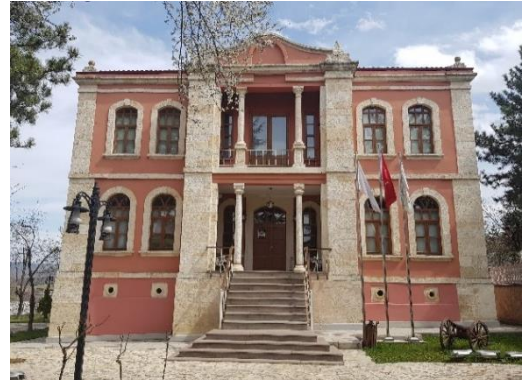
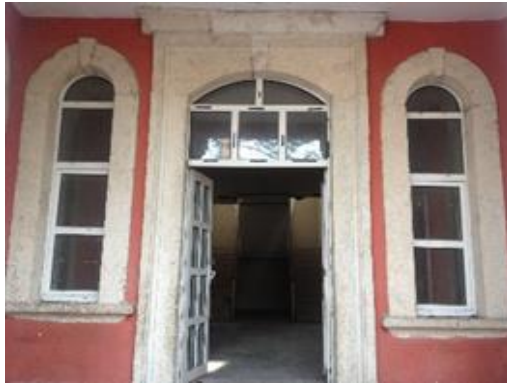
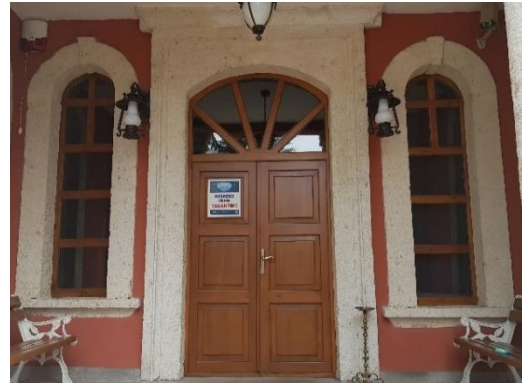
Şekil 4. 86. Taşköprü Kent Tarihi Müzesi batı cephesi yeni işlev öncesi (Taşköprü Kent Tarihi Müzesi arşivi) ve yeni işlev sonrası.

Yapının kapı ve pencereleri zaman içinde özgünlüğünü koruyamamış, cephedeki kapı ve pencereler önceki kullanımlarda pvc doğramaya çevrilmiştir. Ancak, restorasyon sonrası tüm pvc doğramalar, ahşap doğramalarla değiştirilmiştir (Şekil 4.86).

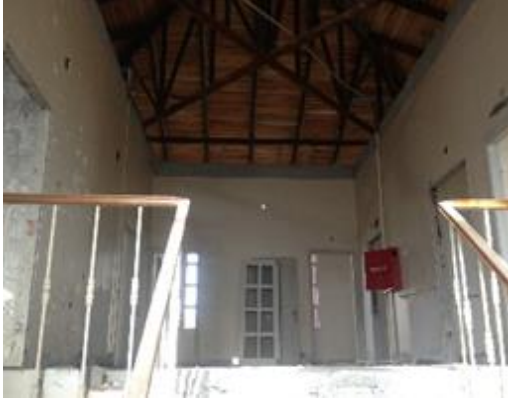
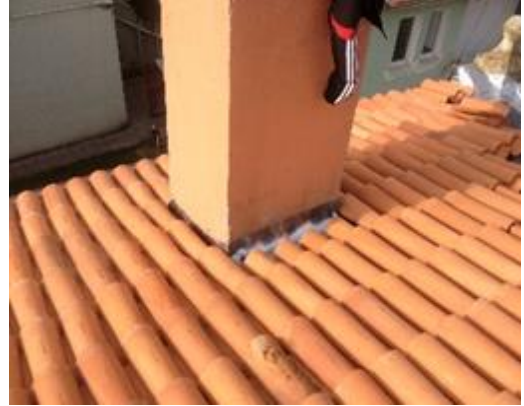
Şekil 4. 87. Taşköprü Kent Tarihi Müzesi çatı taşıyıcı sistemi ve kaplaması (Taşköprü Kent Tarihi Müzesi arşivi).

Yapının önceki kullanımlarında ahşap çatı değiştirilerek, çelik taşıyıcılı çatı sistemine dönüştürülmüştür. Restorasyon sonrası bu çatı sistemi korunmuş, ısı ve ses yalıtımı yapılarak, kullanılan marsilya tipi kiremitler, alaturka kiremitlerle değiştirilmiştir (Şekil 4.87).

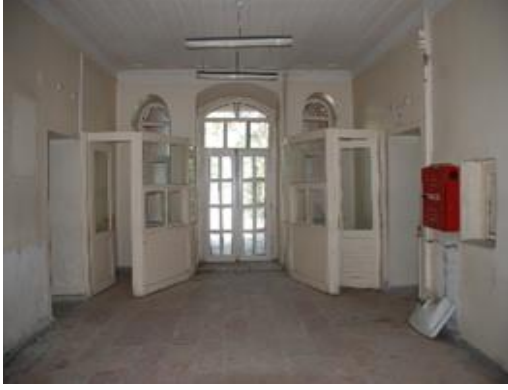
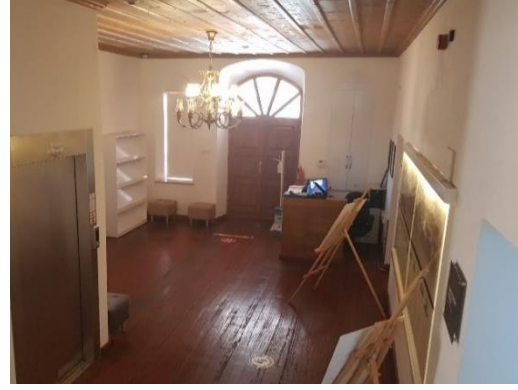
Şekil 4. 88. Taşköprü Kent Tarihi Müzesi zemin kat holü yeni işlev öncesi (Taşköprü Kent Tarihi Müzesi arşivi) ve yeni işlev sonrası.

Yapının ana girişinin iki yanında bulunan ahşap bölüm kaldırılmıştır. Tavan kaplaması yenilenerek ahşap kaplama uygulanmıştır. Döşemedeki mermer kaplama kaldırılarak ahşap kaplamayla yenilenmiştir. Yeni işlevin ihtiyaçları doğrultusunda kat holüne asansör yapılmıştır (Şekil 4.88).

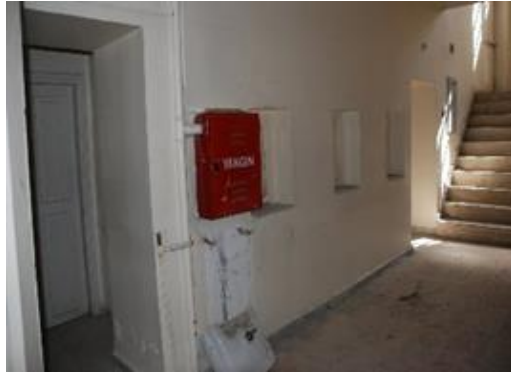
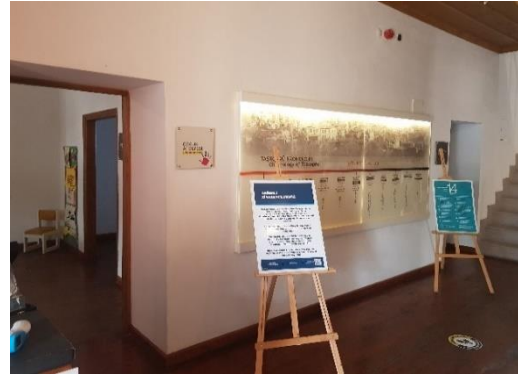
Şekil 4. 89. Taşköprü Kent Tarihi Müzesi zemin kat holü yeni işlev öncesi (Taşköprü Kent Tarihi Müzesi arşivi) ve yeni işlev sonrası.

Zemin katta, kat holünün kuzey duvarında bulunan, sonradan açılmış üç adet pencere, restorasyon sonrası kapatılmıştır (Şekil 4.89).

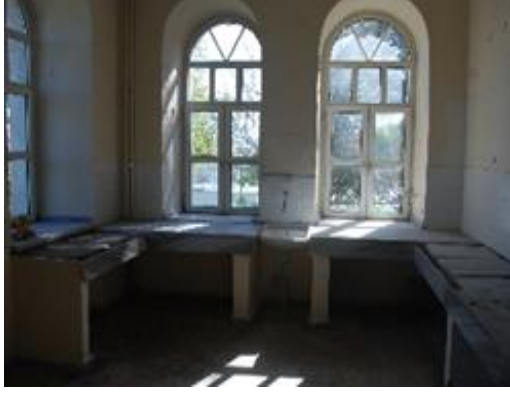
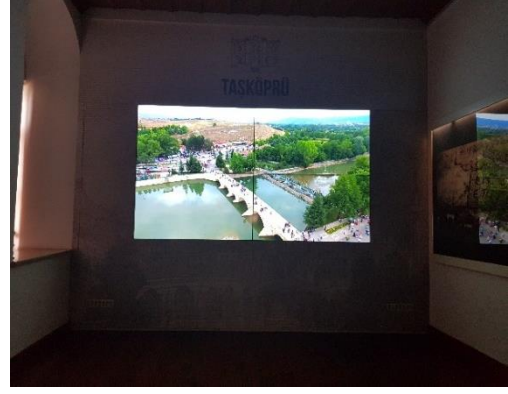
Şekil 4. 90. Önceki kullanımında tezgâh bulunan 2 numaralı mekânın yeni işlev öncesi (Taşköprü Kent Tarihi Müzesi arşivi) ve yeni işlev sonrası.

Sağlık Ocağı olarak kullanıldığı dönemde bodrum katta 7 numaralı odada, zemin katta 2 ve 5 numaralı odalarda ve birinci katta 4 numaralı odada fayans kaplı tezgâh yapılmış, duvarlar kısmi olarak seramikle kaplanmıştır. Yeni işlevinde tüm bu seramikler ve tezgâhlar sökülüştür (Şekil 4.90).

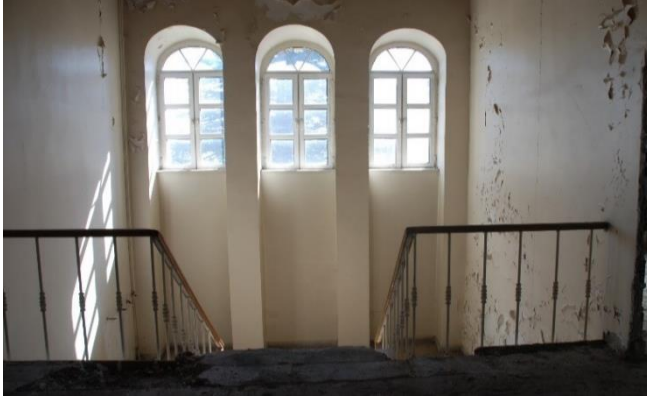
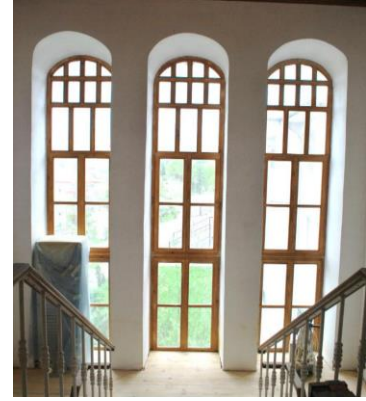
Şekil 4. 91. Merdiven sahanlığında bulunan pencerenin yeni işlev öncesi (Taşköprü Kent Tarihi Müzesi arşivi) ve yeni işlev sonrası durumu.

Doğu yönüne bakan, merdiven holünde bulunan üç adet beşik kemerli pvc pencere kaldırılarak, döşemeye kadar boyu uzanan basık kemerli ahşap pencereler kullanılmıştır (Şekil 4.91).

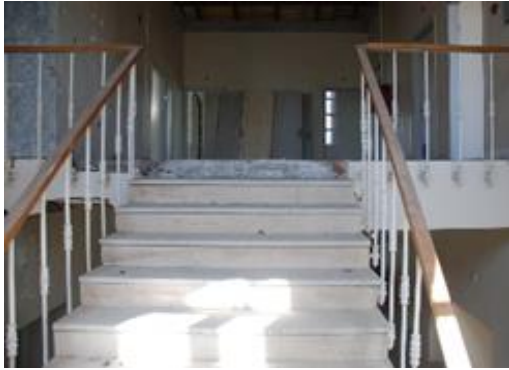
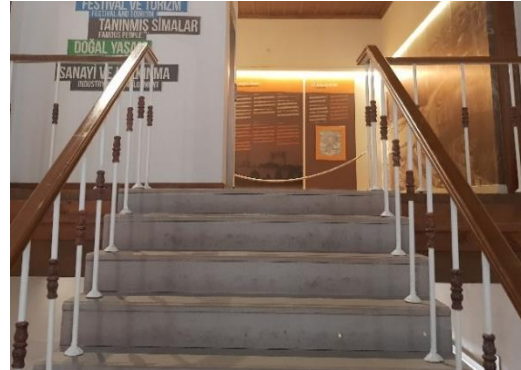
Şekil 4. 92. Birinci kat holüne çıkan merdivenin yeni işlev öncesi (Taşköprü Kent Tarihi Müzesi arşivi) ve yeni işlev sonrası durumu.

Katların düşey sirkülasyonunu sağlayan merdivenlerin mermer kaplamaları sökülerek doğal taş kaplama ile yenilenmiştir. Merdiven korkuluklarında boyama işlemi gerçekleştirilmiştir (Şekil 4.92). Birinci katın kuzeyinde bulunan 2, 3, 4 ve 5 numaralı odalar arasındaki tuğla duvarların orta kısmı yıkılarak, mekânlar arasında geçişler sağlanmıştır. Özgünlüğünü koruyamayan döşeme kaplaması yerine, yeniden ahşap kaplama yapılmıştır (Şekil 4.93).

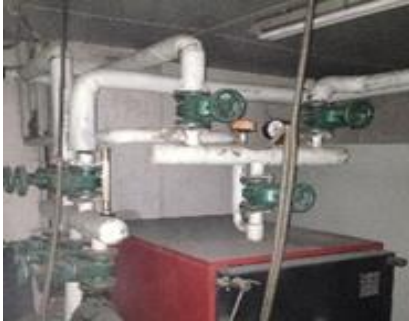
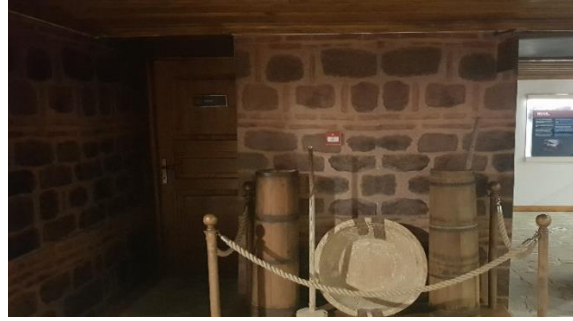
Şekil 4. 96. Bodrum kat 6 numaralı mekânın yeni işlev öncesi (Taşköprü Kent Tarihi Müzesi arşivi) ve yeni işlev sonrası durumu.

Bodrum katta sunta tavan kaplaması yerine ahşap kaplama, döşeme kaplaması yerine de doğal taş kaplama yapılmıştır. Duvarlar, taş-tuğla almaşık duvar görünümlü duvar kağıdıyla kaplanmıştır. Sergi alanı dışındaki iç mekân kapıları değiştirilmiş, sergi alanlarındaki kapılar kaldırılmış, diğer iç mekân kapıları değiştirilmiştir (Şekil 4.95). Bodrum katındaki kazan dairesi ve mazot deposu kaldırılmıştır. Bu alan, arşiv olarak kullanılmaktadır (Şekil 4.96).

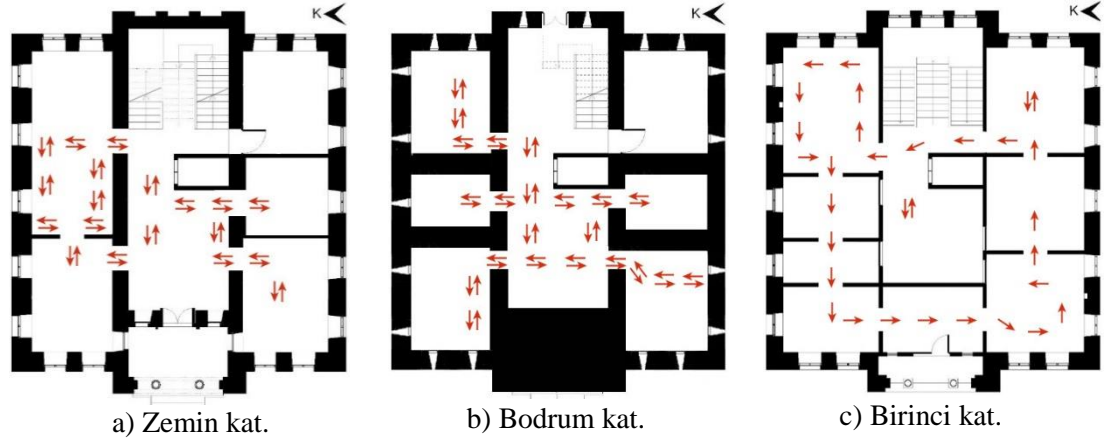
Şekil 4. 98. Taşköprü Kent Tarihi Müzesi'nin katlara göre ziyaretçi dolaşım şeması (Z. Aytekin'den düzenlenmiştir.).

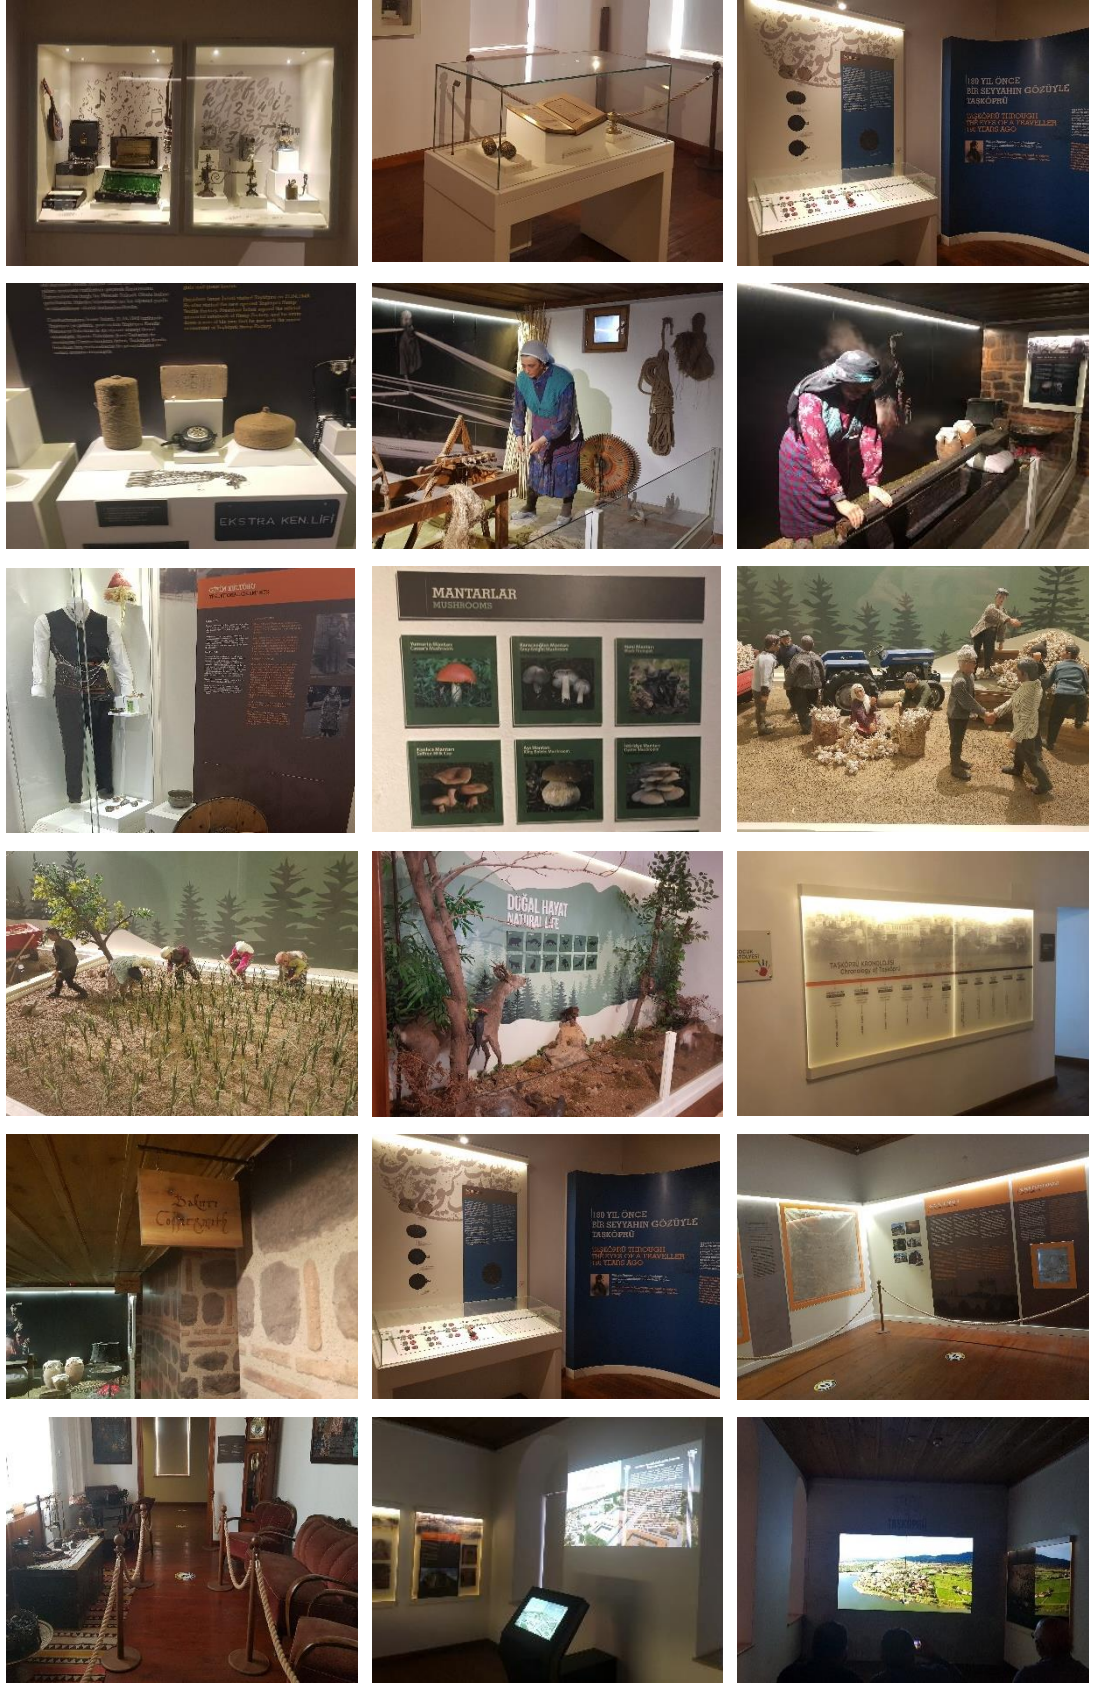
Şekil 4. 99. Müzede uygulanan sergileme yöntemleri.

Taşköprü Kent Tarihi Müzesi, sergi içerikleri ve sergileme tekniklerine göre kategorize edildiğinde, obje odaklı bir müzedir. Müzede genel olarak durağan sergileme yöntemlerinden vitrin içi sergileme, stand üzeri sergileme, maketler, çizimler, mankenler, fotoğraflar, dioramalı odalar, bilgi panoları; dinamik sergileme yöntemlerinden ise slaytlı gösterim tekniği uygulanmıştır (Şekil 4.99). Müze

elemanlarında akılda kalıcılık sağlamak amacıyla, metin, fotoğraf, video, canlandırmalar ve dokunmatik araçlar kullanılmıştır. Sergilenen eserler ve açıklamalar ziyaretçiler tarafından rahatlıkla algılanabilecek şekilde planlanmıştır. Grafik öğeleri ve metinler sade ve anlaşılırdır. Görseller doğru algılanması amacıyla göz hizasına yerleştirilmiştir.

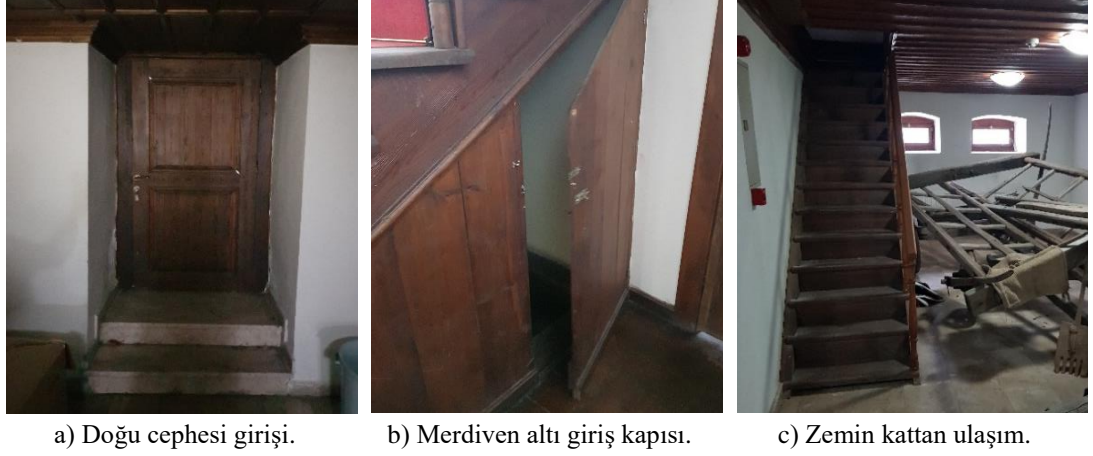
Şekil 4. 104. Bodrum kata ulaşım.

Bodrum katında bulunan doğu ve batı cephesindeki kapılardan farklı mekânlara giriş sağlanmaktadır. Doğu cephesinden iki basamak inilerek ulaşılan tek kanatlı ahşap

kapının ardından iki basamak daha inilerek ulaşılan 1 numaralı mekân, doğu-batı yönünde uzanan koridordur. Bu koridora, zemin kat merdiveninin altından açılan kapıdan geçilerek 15 basamaklı merdivenden ulaşılabilmektedir (Şekil 4.104).

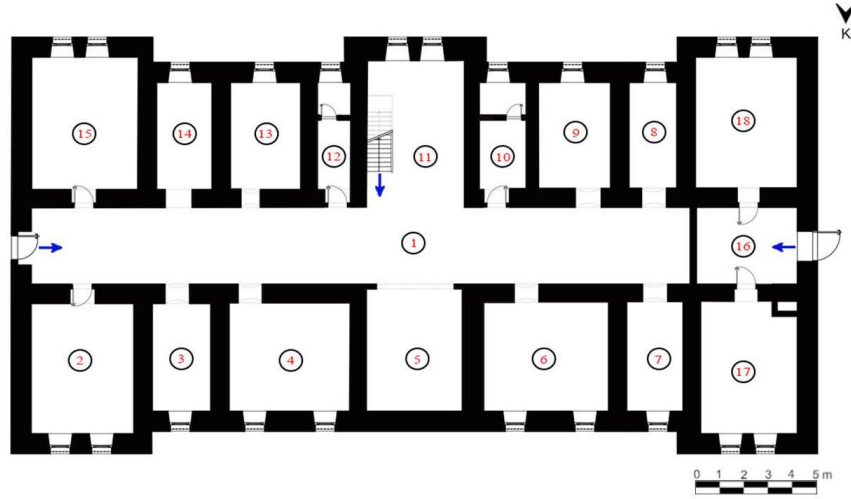
Şekil 4. 105. Araç Tarihi Kent Müzesi planı (HMG Keskin Mimarlık'tan düzenlenmiştir.).

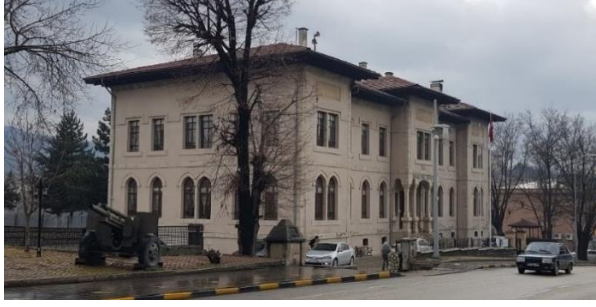
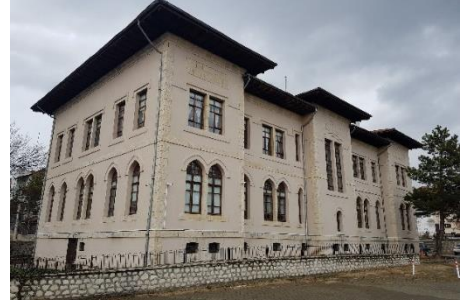
Şekil 4. 107. Araç Belediye Binası (Eski Hükümet Konağı) genel görünüm.

Yapıda kuzey-güney yönünde köşe ve orta kısımlardan hem yatay hem de düşey çıkıntılar bulunmaktadır. Düzgün kesme küfeki taşından yapılan ve yüzey farklılığı yapılarak cephedeki vurguları arttırılan söveler, kat silmeleri ve yapının köşelerinde bulunan köşe taşları dışında tüm cephe sıvalıdır. Cephele çevreleyen dört adet kat silmesi bulunmaktadır. Yapıdaki pencereler, her katta tek tip kullanılmış olmasına karşın, katlar arasındaki pencereler gerek form ve gerekse ölçü olarak birbirlerinden farklıdır (Şekil 4.107). Bu farklılık pencere sövelerinin formlarında da görülmektedir. Yapının geniş saçaklı kırma çatısı, alaturka kiremitle kaplanmıştır.

a) Kuzeydoğu yönünden yapıya bakış.

b) Güneybatı yönünden yapıya bakış.

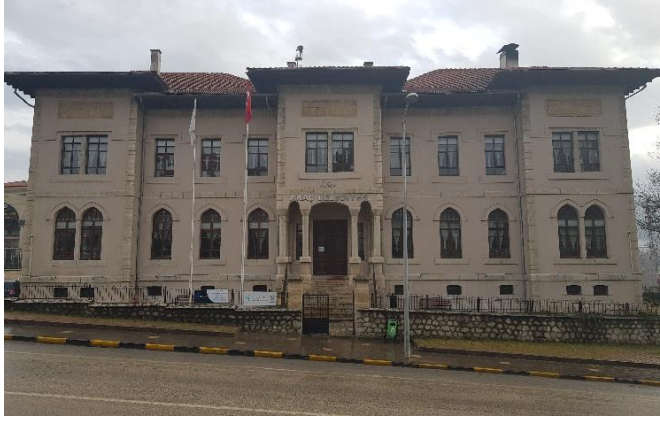
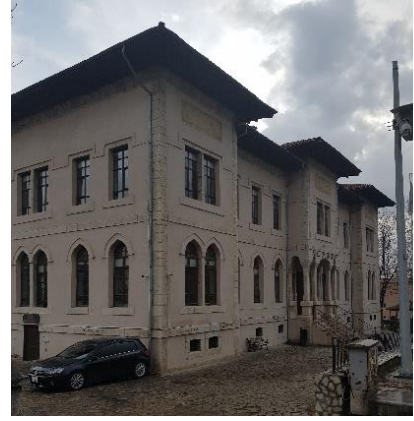
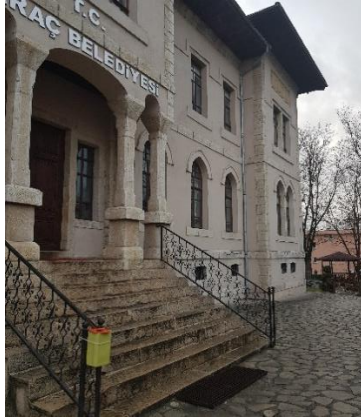
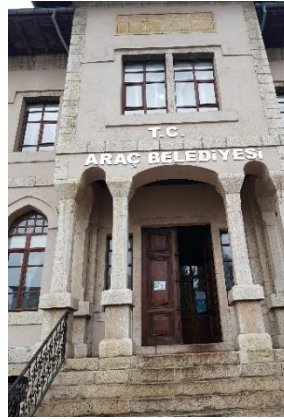
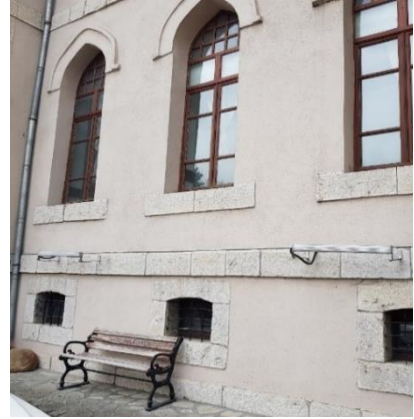
Şekil 4. 108. Araç Belediye Binası (Eski Hükümet Konağı) kuzey cephesi.

Yapının girişinin de sağlandığı en önemli cephesi, kuzey yönündedir. Bodrum katının kuzey cephesinde taş söveli, basık kemerli, diğer katlardaki pencerelere oranla daha kısa olan 10 adet pencere bulunmaktadır. Bunların ikişer adedi köşe çıkıntılarında, üçer adedi ise geri plandaki kısımlarda bulunmaktadır. Bodrum kat pencerelerinin altında bulunan taş silme, merdiven dışındaki tüm cepheyi sarmaktadır. Zemin katta, dört sütun yardımıyla dışarı taşırılarak binanın girişiyle birlikte üst katı da vurgulayan çıkıntılı kısma dokuz basamaklı, tek kollu merdiven yardımıyla ulaşılmaktadır. Merdivenin son basamağında konumlanmış sütunların dizilimiyle oluşturulan boşluk, çift kanatlı giriş kapısı ve iki yanında bulunan dikdörtgen formundaki pencerelerle aynı yatay izdüşüm üzerindedir. Sütun başlıkları arasında oluşturulan kemerlerin yanlarda bulunanları beşik, ortada bulunan ise basık kemerdir. Sütunların oturduğu kare altlık kendi içinde de üstte ve altta çıkıntılar oluşturmuştur. Sütun altlığının üst kısmındaki çıkıntı, kattaki pencerelerin altında bulunan taş sövelerle; alt kısımdaki çıkıntısı ise bodrum kat ve zemin kat arasında bulunan kat silmesiyle aynı hizada bulunmaktadır. Zemin katta orta kısım haricinde 10 adet sivri kemerli pencere bulunmaktadır. Bu pencereler, bodrum kattaki düşey aksı koruyarak ikişer adedi köşe çıkıntılarında, üçer adedi ise geri plandaki kısımlarda konumlanmıştır. Zemin katta bulunan sivri kemerli pencerelerin üst kısmında sivri kemer formunda söve bulunmaktadır. Alt kısmında ise, üst kısım ile aynı düşey aks üzerinde biten dikdörtgen formunda taş söve yer almaktadır. Çıkıntılarda bulunan ikişerli pencerelerin alt kısmındaki taş söveler bitişiktir. Zemin katla birinci kat arasında bulunan taş kat silmesi diğerlerinde de olduğu gibi cepheyi sarmaktadır. Birinci katta 12 adet dikdörtgen formulu pencere bulunmaktadır. Bu pencereler, köşe ve orta çıkıntılarında ikişer adet, geri plandaki kısımlarda ise üçer adettir. Dikdörtgen pencereler üst kısımda

ters U formulu sövelerle çevrelenmiş ve bu söveler uçlarından birbirleriyle birleştirilerek cephede hareketlilik sağlanmıştır. Cephenin çıkıntılı kısımlarında, bu söve dizisinin üstüne konumlandırılmış, toplam üç adet çerçeve bulunmakta olup, bu çerçevelerin içi, cephenin özgün duvar dokusunu gösterecek şekilde sıvasız bırakılmıştır⁸. Birinci katta, pencere altlarındaki söveler, çıkıntılarda bulunan ikişerli pencerelerin altında birleşmektedir (Şekil 4.108).

a) Kuzey cephesi genel görünüm.

b) Yapının kütleli hareketi.

c) Bina girişindeki merdiven.

d) Binadaki sütunlar.

e) Taş silme detayı.

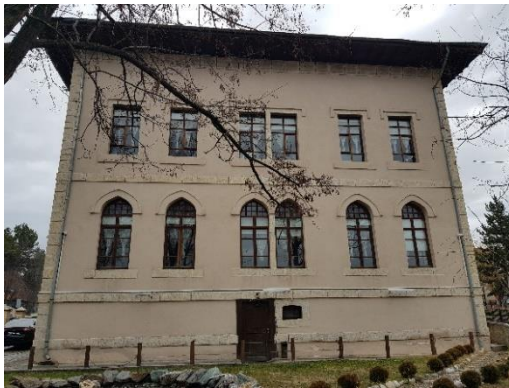
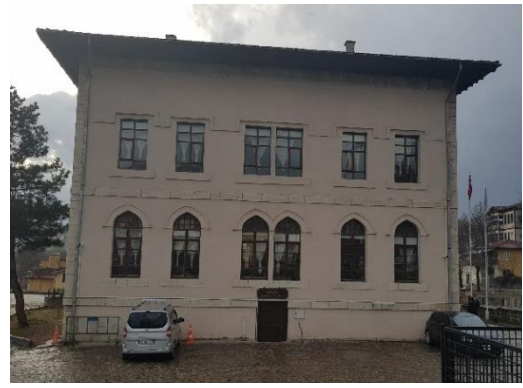
Şekil 4. 109. Araç Belediye Binası (Eski Hükümet Konağı) batı ve doğu cephesi.

a) Batı cephesi genel görünüm.

b) Doğu cephesi genel görünüm.

Ön ve arka cepheye kıyasla sağ ve sol yan cepheler daha sadedir. Diğer cephelerdeki köşe taşları, kat silmeleri, pencere tipleri ve söveleri yan cephelerde de devam etmiştir. Ancak bu iki yan cephenin simetrik görünmesine karşın, bir takım farklılıklar içermektedir. Sağ yan cephede bodrum kat giriş kapısı kat silmesinin altında sonlanmıştır. Kapının sağında, taş silmeli ve kemerli bir pencere bulunmaktadır. Sol yan cephede ise, sadece bir adet kapı bulunmakta ve bu kapı kat silmesinin bitiminde sonlanmaktadır. Bodrum katı pencerelerinin altında konumlanan kat silmesi, cephelerdeki kot farklılığından dolayı sağ yan cephede görülmekte ve kapının orta kısımlarında bulunmakta; sol yan cephede ise zemine denk geldiği için kısmi olarak görülmektedir (Şekil 4.109). Ön cephedeki zemin kat ve birinci kat pencere tipi dizisi bu cephede de devam etmektedir. Zemin kattaki altı adet pencerenin altında dikdörtgen formlu taş söve, birinci kattaki altı adet pencerenin altında ise yine dikdörtgen formunda, ancak sıvalı söveler bulunmaktadır. Bu sövelerden ortada olan ikisi, pencere konumundan dolayı bitişiktir. Zemin katta bulunan sivri kemerli pencerelerin üst kısmında, sivri kemer formunu tekrarlayan söveler bulunmaktadır. Birinci kat pencerelerinin üst kısmında bulunan taş söveleri çevreleyen sıvalı söveler, iki yan cephe arasındaki diğer farklılığı oluşturmaktadır. Ön, arka ve sol yan cephede dikdörtgen pencerelerin üst söveleri, ters U formu sövelerle çevrelenerek uçlarından birbirleriyle birleştirilmesine karşın; sağ yan cephede bu üst söveler uçlarından birleştirilmemiştir (Şekil 4.110, 4.111).
