**TARİHİ YAPILARIN İŞLEV DEĞİŞİKLİĞİYLE
KENT MÜZESİNE DÖNÜŞTÜRÜLMESİ:
KASTAMONU İLİNDE BULUNAN KENT MÜZESİ
ÖRNEKLERİ**

**2021
YÜKSEK LİSANS TEZİ
MİMARLIK**

**T.C.
Karabük Üniversitesi
Lisansüstü Eğitim Enstitüsü
Mimarlık Anabilim Dalında
Yüksek Lisans Tezi
Olarak Hazırlanmıştır**

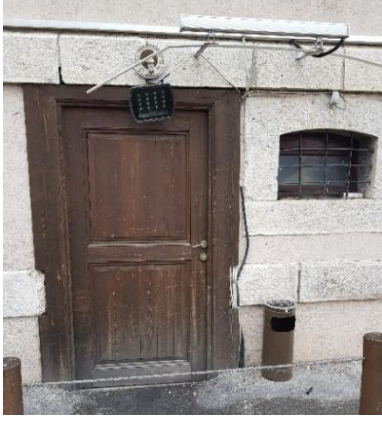
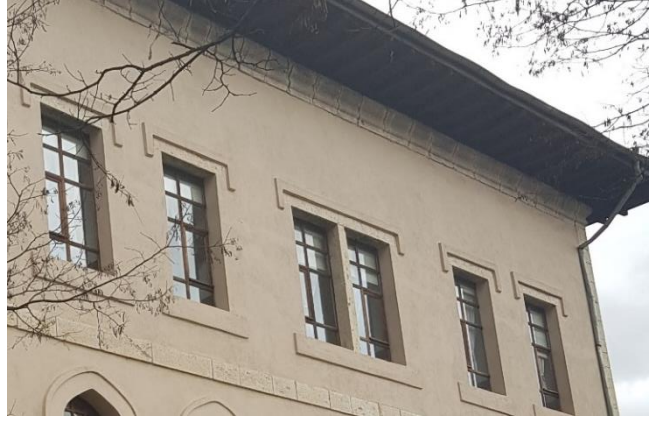
Şekil 4. 110. Araç Belediye Binası (Eski Hükümet Konağı) batı cephesi detayları.

Ön ve arka cepheye kıyasla sağ ve sol yan cepheler daha sadedir. Diğer cephelerdeki köşe taşları, kat silmeleri, pencere tipleri ve söveleri yan cephelerde de devam etmiştir. Ancak bu iki yan cephenin simetrik görünmesine karşın, bir takım farklılıklar içermektedir. Sağ yan cephede bodrum kat giriş kapısı kat silmesinin altında sonlanmıştır. Kapının sağında, taş silmeli ve kemerli bir pencere bulunmaktadır. Sol yan cephede ise, sadece bir adet kapı bulunmakta ve bu kapı kat silmesinin bitiminde sonlanmaktadır. Bodrum katı pencerelerinin altında konumlanan kat silmesi, cephelerdeki kot farklılığından dolayı sağ yan cephede görülmekte ve kapının orta kısımlarında bulunmakta; sol yan cephede ise zemine denk geldiği için kısmi olarak görülmektedir (Şekil 4.109). Ön cephedeki zemin kat ve birinci kat pencere tipi dizisi bu cephede de devam etmektedir. Zemin kattaki altı adet pencerenin altında dikdörtgen formlu taş söve, birinci kattaki altı adet pencerenin altında ise yine dikdörtgen formunda, ancak sıvalı söveler bulunmaktadır. Bu sövelerden ortada olan ikisi, pencere konumundan dolayı bitişiktir. Zemin katta bulunan sivri kemerli pencerelerin üst kısmında, sivri kemer formunu tekrarlayan söveler bulunmaktadır. Birinci kat pencerelerinin üst kısmında bulunan taş söveleri çevreleyen sıvalı söveler, iki yan cephe arasındaki diğer farklılığı oluşturmaktadır. Ön, arka ve sol yan cephede dikdörtgen pencerelerin üst söveleri, ters U formu sövelerle çevrelenerek uçlarından birbirleriyle birleştirilmesine karşın; sağ yan cephede bu üst söveler uçlarından birleştirilmemiştir (Şekil 4.110, 4.111).

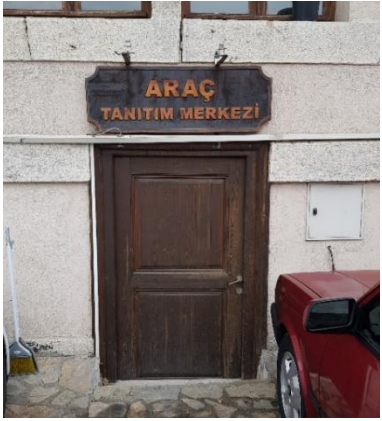
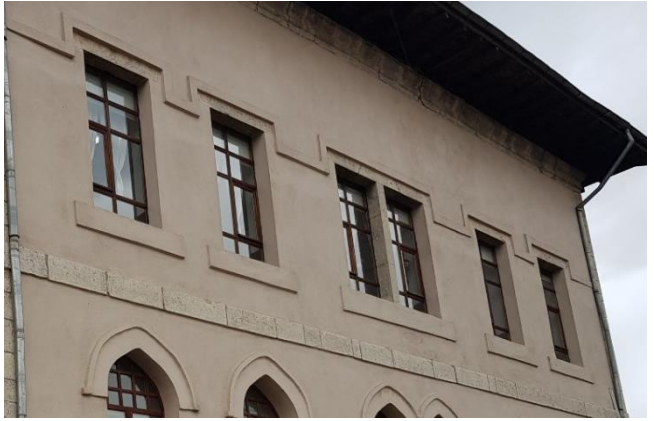
Şekil 4. 111. Araç Belediye Binası (Eski Hükümet Konağı) doğu cephesi detayları.

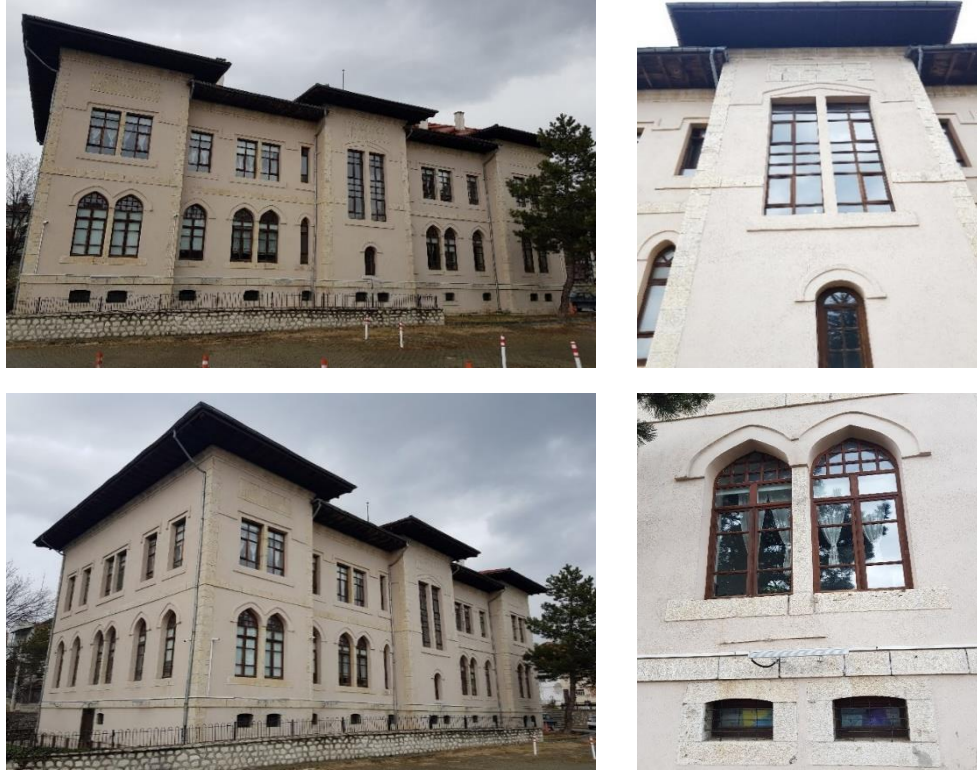
Güney yöne bakan arka cephe, genel olarak ön cepheye benzemesine karşın, bazı farklılıkları da bulunmaktadır. Ön cephede köşe ve orta kısımda olan kütleli hareketler, bu cephede de mevcuttur. Diğer cephelerdeki katlar arasında olan pencere düzeni, arka cephede de devam etmektedir. Arka cephenin, köşelerde bulunan çıkıntılı kısımlarında, ön cephede olduğu gibi her katta iki adet pencere bulunmakta, pencereler aynı formda sövelerle çevrelenmekte ve birinci kat pencere sövesi üzerinde de yine özgün duvar dokusunun izlenebildiği bir çerçeve bulunmaktadır. Çıkıntının geri planında kalan kısım ile ortadaki çıkıntılı bölümde ise ön cepheye göre farklılıklar vardır. Geri planda kalan kısımlarda bodrum katta üçer adet mazgal pencere kullanılmasına karşın, zemin ve birinci katta dörder adet pencere kullanılmıştır. Bu pencerelerden ortada bulunan iki tanesinin alt ve üst söveleri, diğer ikili pencerelerde de olduğu gibi bitişiktir. Zemin ve birinci kattaki bu pencerelerden orta kütleyle yakın

olan pencereler, yükseklik ve genel form olarak diğer pencerelere benzemesine karşın, genişlik olarak bu pencerelerin yarısı kadardır. Ortada bulunan çıkıntılı kısmın bodrum katında iki adet mazgal pencere bulunmaktadır. Bu pencerelerin üzerinde, depo olarak kullanılan merdiven altı boşluğunu aydınlatması amacıyla açılmış bir adet beşik kemerli pencere mevcuttur. Bu pencerenin üzerinde ise, merdiven sahanlığının üzerinden başlayan ve 4,4 m yüksekliğe sahip iki adet pencere bulunmaktadır. Bu pencere hizasında bulunan kat silmesi -pencereye denk gelen kısım haricinde- diğer kat silmelerinde olduğu gibi tüm cepheyi çevrelemektedir. Çıkıntılı kısımların birinci kat penceresi üstüne konumlanan dikdörtgen çerçeveler, bu kısımda da bulunmaktadır (Şekil 4.112).

Şekil 4. 112. Araç Belediye Binası (Eski Hükümet Konağı) güney cephesi.

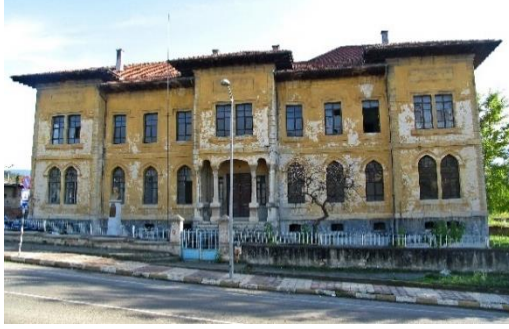
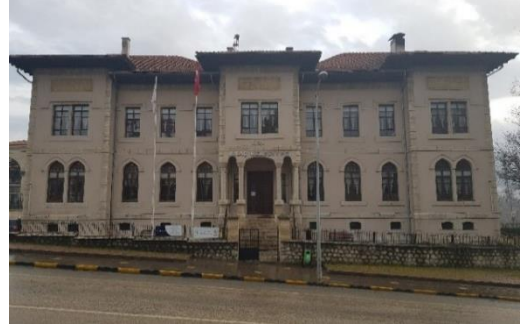
Şekil 4. 113. Araç Eski Hükümet Konağı ön cephesi restorasyon öncesi ve restorasyon sonrası.

Çatı kaplaması marsilya kiremitlerle yenilenmiştir. Bahçe giriş kapısı ve bahçe duvarı üzerindeki demir korkuluklar boyanmıştır. Bahçe duvarları doğal kayrak taşı ile kaplanmıştır (Şekil 4.113).

a) Restorasyon öncesi (A.B.O.T.A.).

b) Restorasyon sonrası.

Özgünlüğünü büyük ölçüde koruyan yapıda, uzun süre bakımsız kalması sebebiyle cephede, malzemede doku kaybı, sıva dökülmesi ve çatlama, kirlenme, kabarma, bitkilenme gibi tahribatlar oluşmuştur. Restorasyon sonrası bu tahribatlar giderilmiştir.

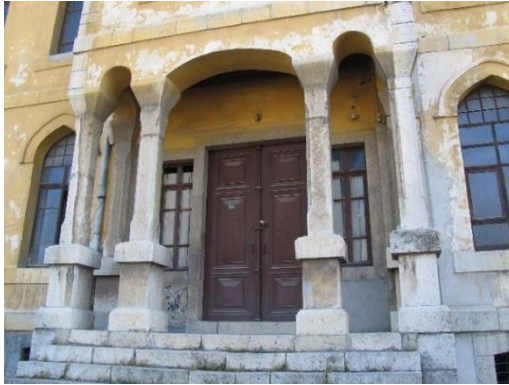
Günümüzde Araç Belediye Binası ana girişinin sağlandığı çift kanatlı ahşap kapıda temizleme ve boyama işlemleri uygulanmıştır. Sütunlu girişe çıkan tek kollu merdivenin iki yanına da demir korkuluk yapılmıştır (Şekil 4.114). Büyük ölçüde hasar görmüş cephe doğramaları, yenilenmiştir (Şekil 4.115).

a) Restorasyon öncesi (A.B.O.T.A.).

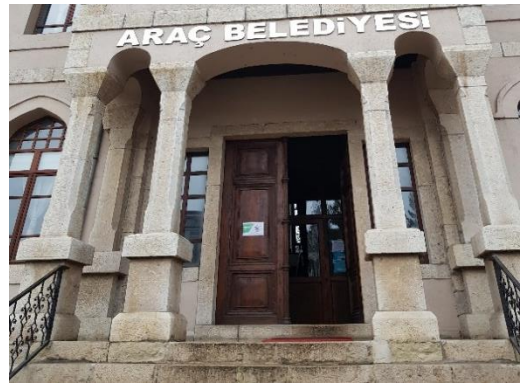
Şekil 4. 114. Araç Eski Hükümet Konağı sütunlu girişinin restorasyon öncesi ve restorasyon sonrası.

b) Restorasyon sonrası.

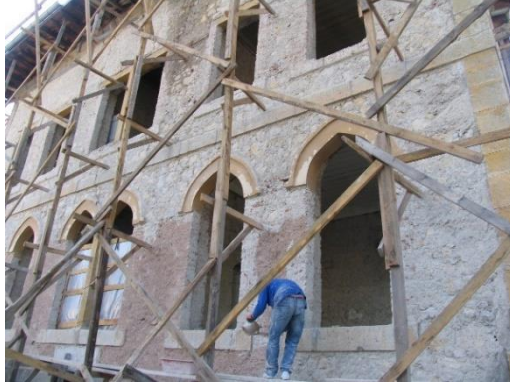
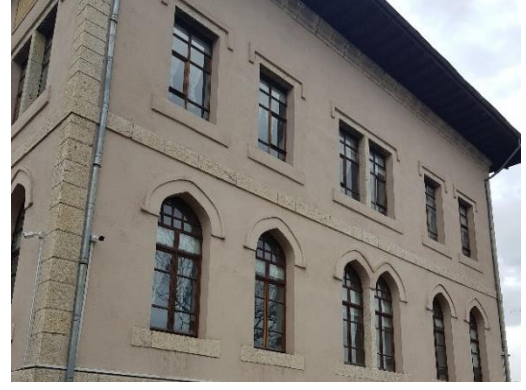
Şekil 4. 115. Araç Eski Hükümet Konağı cephe detayları.

a) Restorasyon aşaması (A.B.O.T.A.).

b) Restorasyon sonrası.

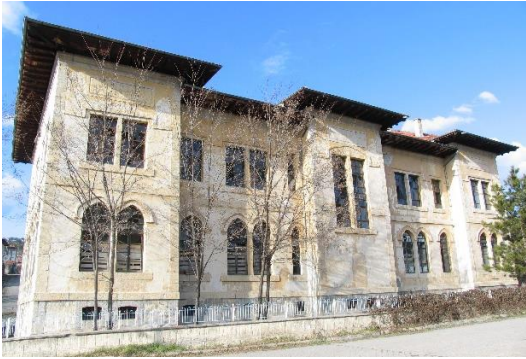
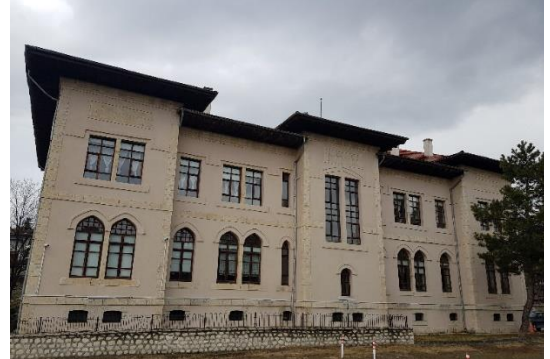
Şekil 4. 116. Araç Eski Hükümet Konağı arka cephe.

Bodrum katında bulunan 9 ve 13 numaralı mekânlardaki mazgal pencereler ve zemin kat merdiven altına konumlanmış, üzeri beşik kemer formundaki pencere, önceki kullanımlarda kapatılmıştır. Restorasyon sonrası kapatılan bu pencereler yeniden açılmıştır (Şekil 4.116).

a) Restorasyon öncesi (A.B.O.T.A.).

b) Restorasyon sonrası.

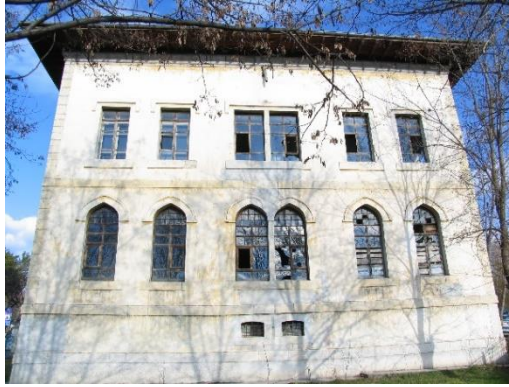
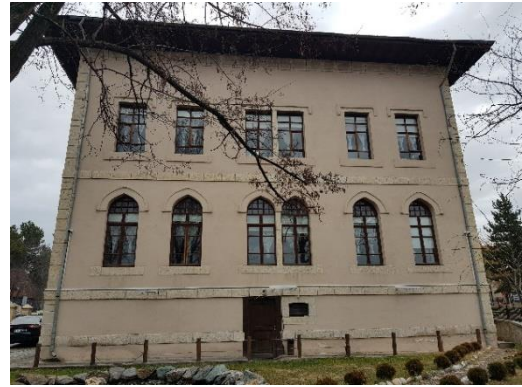
Şekil 4. 117. Araç Eski Hükümet Konağı sağ yan cephesi.

Yapının özgün halinde, iki yan cephede de bodrum katında yalnızca iki adet mazgal pencere bulunmaktadır. Sağ yan cephede, restorasyon sonrası bodrum kat pencerelerinden sol tarafta olan pencere iptal edilerek, buraya bodrum kat giriş kapısı yapılmıştır (Şekil 4.117). Sol yan cephede bulunan iki mazgal pencere, önceki kullanımlarda kaldırılmış ve yerine bodrum kata girişin sağlandığı demir kapı yapılmıştır. Restorasyonda kent müzesinin girişi olarak planlanan bu demir kapı, ahşap kapı olarak yenilenmiştir (Şekil 4.118).

a) Restorasyon öncesi (A.B.O.T.A.).

b) Restorasyon sonrası.

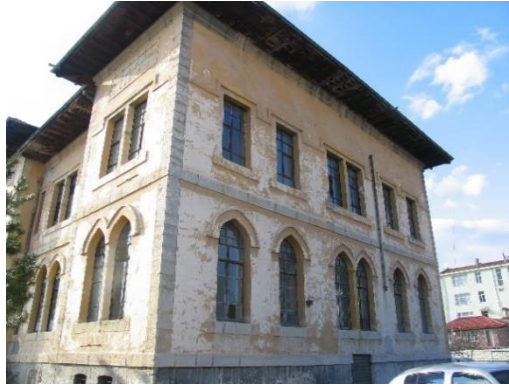
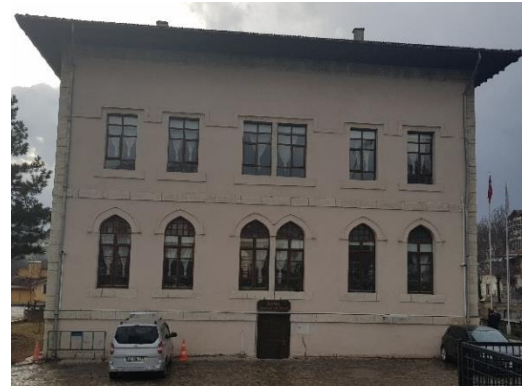
Şekil 4. 118. Araç Eski Hükümet Konağı sol yan cephesi.

a) Restorasyon öncesi (A.B.O.T.A.).

b) Restorasyon sonrası.

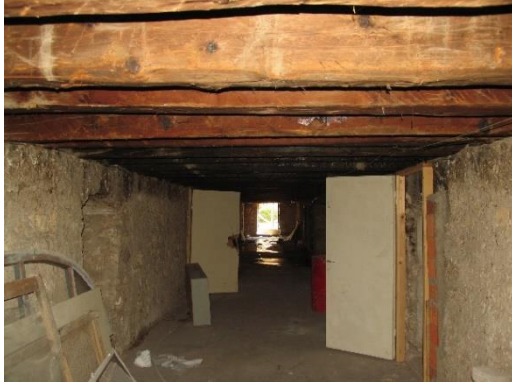
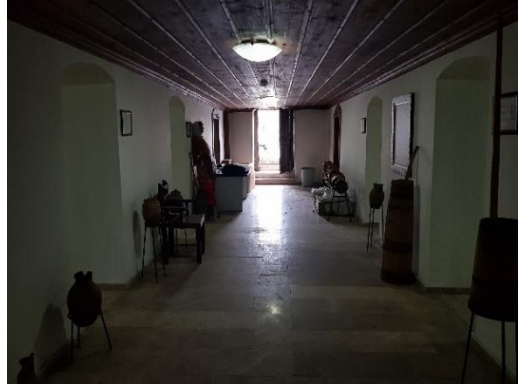
Şekil 4. 119. 1 numaralı kat holünden kuzey yönüne bakış.

Bodrum katta görünen ahşap kirişler, yapılan ahşap tavan kaplamasıyla kapatılmıştır. 1 numaralı koridor etrafında konumlanan 3, 4, 6, 7, 8, 9, 13 ve 14 numaralı mekânlara kemerli geçişlerle ulaşılmaktadır (Şekil 4.119). Döşemelere mermer kaplama yapılmış, duvarlar sıvanmış ve boyanmıştır (Şekil 4.120, 4.121, 4.122, 4.123, 4.124).

a) Restorasyon öncesi (A.B.O.T.A.).

b) Restorasyon sonrası.

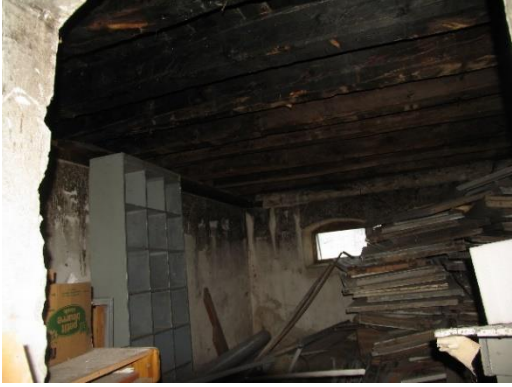
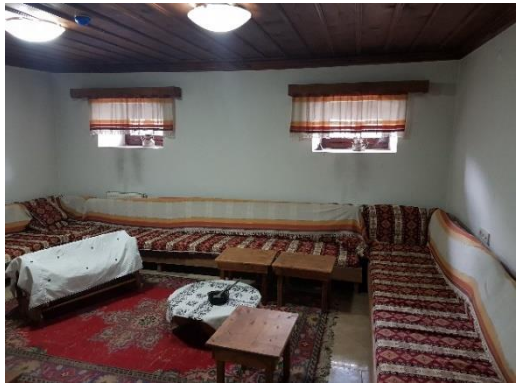
Şekil 4. 120. 4 Numaralı mekân.

a) Restorasyon öncesi (A.B.O.T.A.).

b) Restorasyon sonrası.

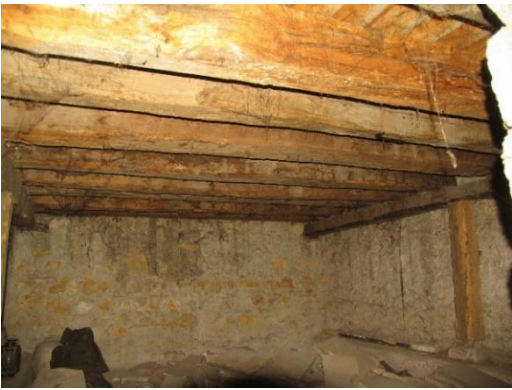
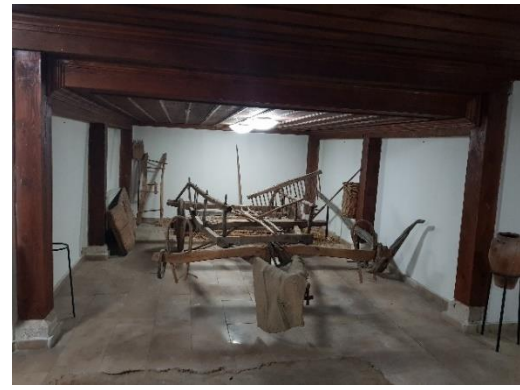
Şekil 4. 121. 5 Numaralı mekân.

a) Restorasyon öncesi (A.B.O.T.A.).

b) Restorasyon sonrası.

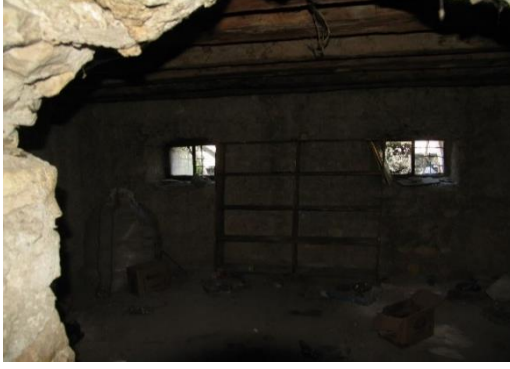
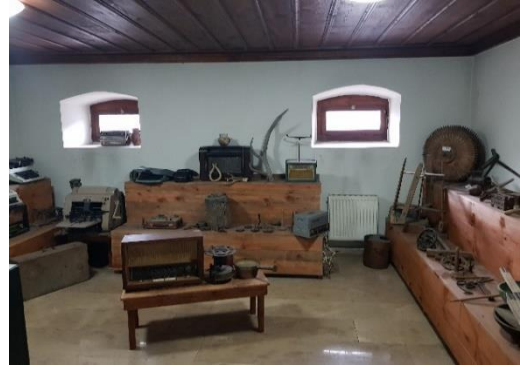
Şekil 4. 122. 6 Numaralı mekân.

a) Restorasyon öncesi (A.B.O.T.A.).

b) Restorasyon sonrası.

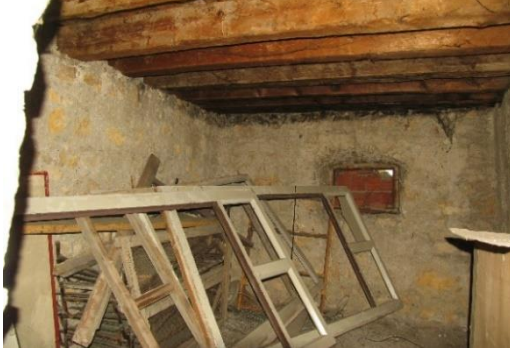
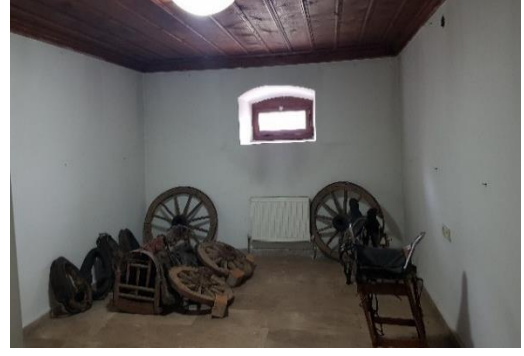
Şekil 4. 125. 9 Numaralı mekân.

a) Restorasyon öncesi (A.B.O.T.A.).

b) Restorasyon sonrası.

Sonradan kapatılan 9 ve 13 numaralı mekân pencereleri, restorasyon sonrası açılmıştır (Şekil 4.125, 4.126). Yapının özgün halinde bodrum kata, zemin kat merdiven altı kapısından geçilerek ulaşılan merdiven yenilenmiştir (Şekil 4.127). 15 Numaralı

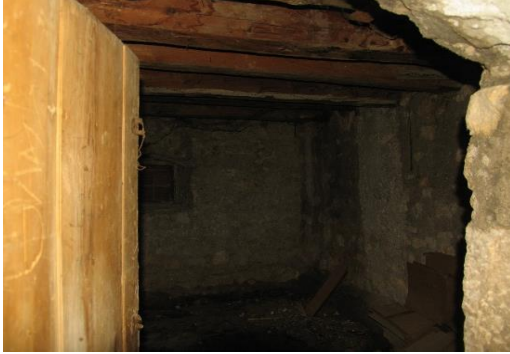
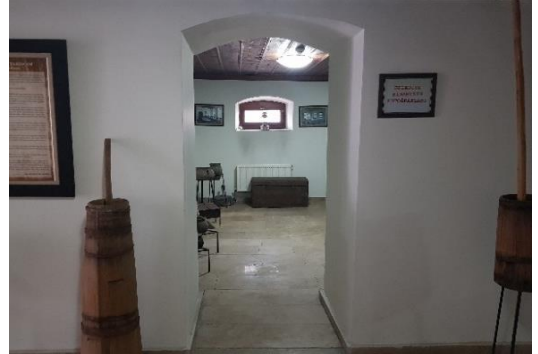
Şekil 4. 126. 13 Numaralı mekân.

a) Restorasyon öncesi (A.B.O.T.A.).

b) Restorasyon sonrası.

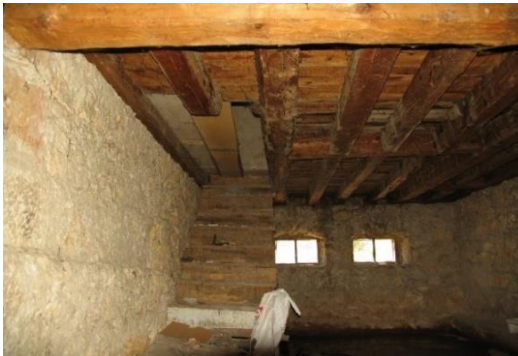
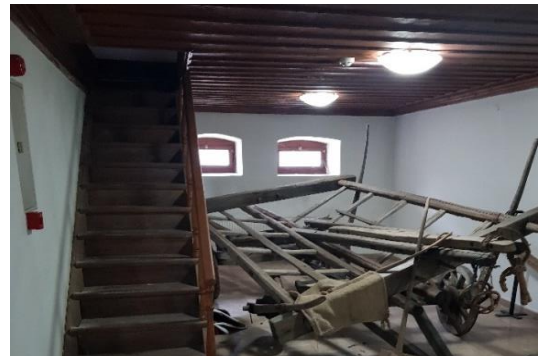
Şekil 4. 127. 11 Numaralı mekân.

a) Restorasyon öncesi (A.B.O.T.A.).

b) Restorasyon sonrası.

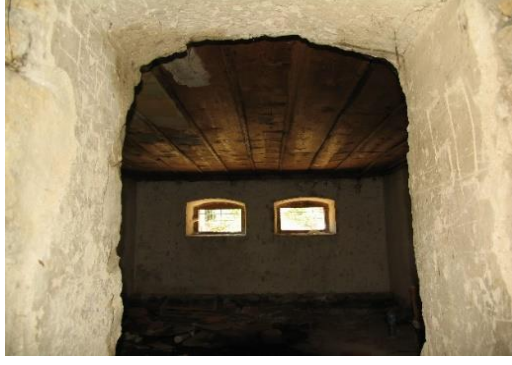
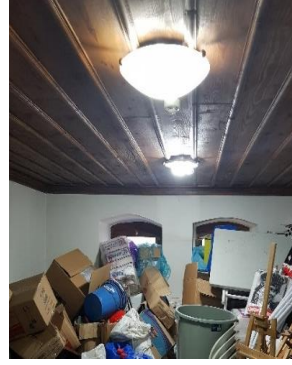
Şekil 4. 128. 15 Numaralı mekân.

a) Restorasyon öncesi (A.B.O.T.A.).

b) Restorasyon sonrası.

mekân, depo olarak kullanılmakta olup, açıklığın kemerli formuna uygun kapı yapılmıştır (Şekil 4.128). Bodrum katın güney yönünde bulunan 16, 17 ve 18 numaralı mekânlar, koridora örülen duvar yardımıyla diğer mekânlardan ayrılmıştır (Şekil 4.129, 4.130).

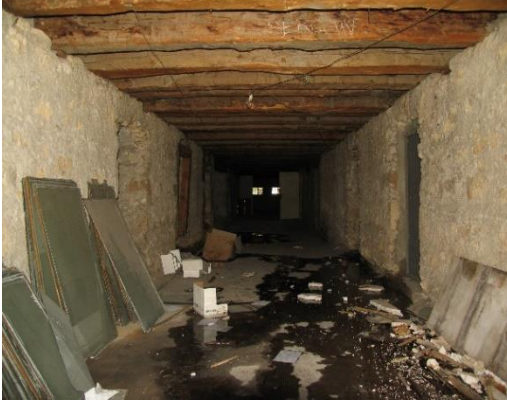
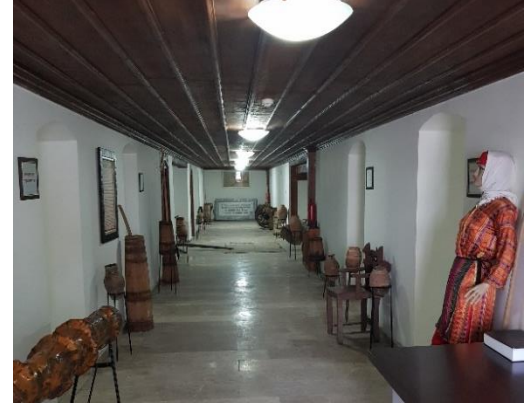
Şekil 4. 129. 1 numaralı kat holünden güney yönüne bakış.

a) Restorasyon öncesi (A.B.O.T.A.)

b) Restorasyon sonrası.

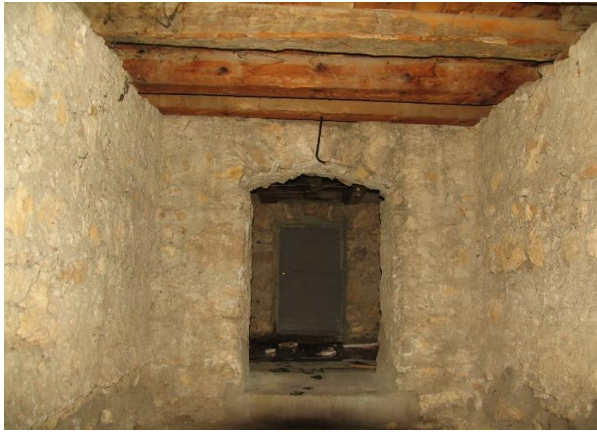
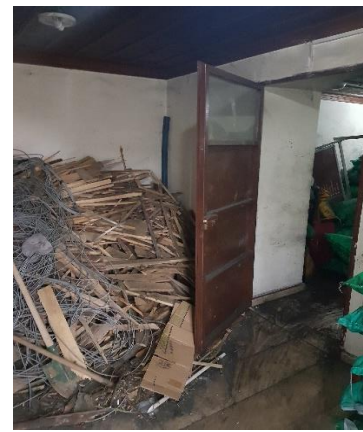
Şekil 4. 130. 18 Numaralı mekân kapısı.

a) Restorasyon öncesi (A.B.O.T.A.).

b) Restorasyon sonrası.

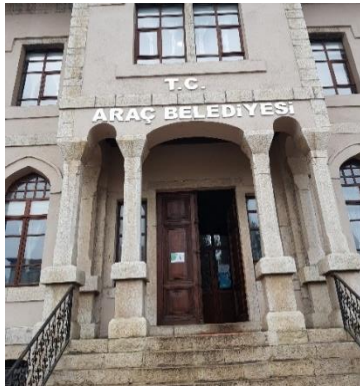
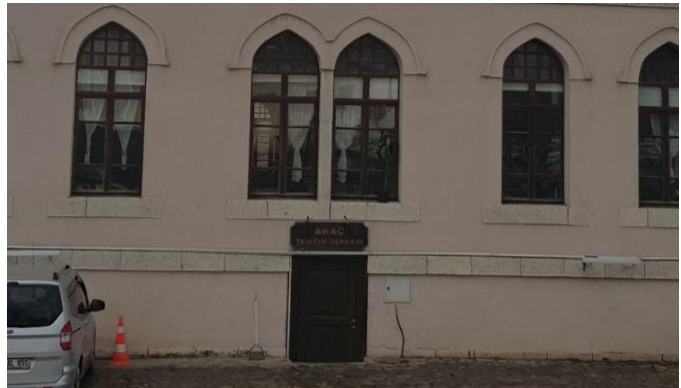
Şekil 4. 133. Eski Hükümet Konağı'nın zemin kat (Araç Belediyesi) ve bodrum kat (Kent Müzesi) giriş kapısı.

a) Zemin katta bulunan Araç Belediye Dairesi giriş kapısı.

b) Kent müzesi olarak projelendirilen bodrum katı giriş kapısı.

İlçenin simge yapılarından biri olan Eski Hükümet Konağı, anıtsal cephesi, sütunlu girişi, sade ve simetrik yapısıyla ilçenin simge yapılarından birisidir. Hükümet konağının vurgulu girişine karşın, kent müzesi olarak planlanan bodrum kat girişinde aynı etki bulunmamaktadır (Şekil 4.133).

Giriş kapısına iki basamak inilerek ulaşılmasından dolayı, dışarıdan kapının yüksekliği yaklaşık 1,60 m olarak görülmektedir. Ziyaretçileri içeri davet eden en önemli bölümlerden biri olan müze girişi, dışarıdan bakıldığında yeni işlevine uyum sağlamamakta ve kamusal bir mekân girişi algısı vermemektedir (Şekil 4.133).

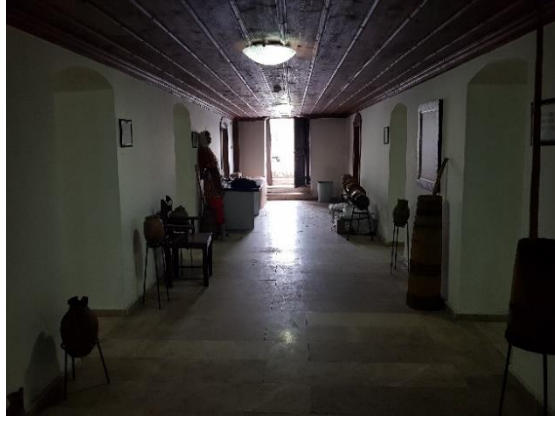
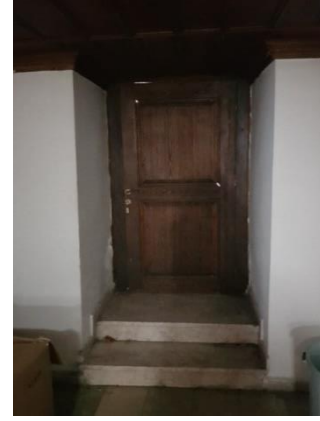
Şekil 4. 135. Bodrum kat holü ve giriş kapısı.

a) Kat holü.

b) Bodrum kat giriş kapısı.

sağlanan kapıya, bahçeden iki basamak inilerek ulaşılmakta ve bina kapısından iki basamak daha inilerek bodrum kat döşemesine erişilmektedir. Bu giriş, engelli kullanımına uygun değildir (Şekil 4.135). Bodrum kata ulaşımı sağlayan iç merdiven ise, rıht yüksekliği, basamak genişliği, sahanlık ölçüsü, kol genişliği ve iç yükseklik gibi özellikleriyle ziyaretçi kullanımına uygun olmayıp, belediye personeli tarafından ihtiyaç halinde kullanılmaktadır (Şekil 4.136).

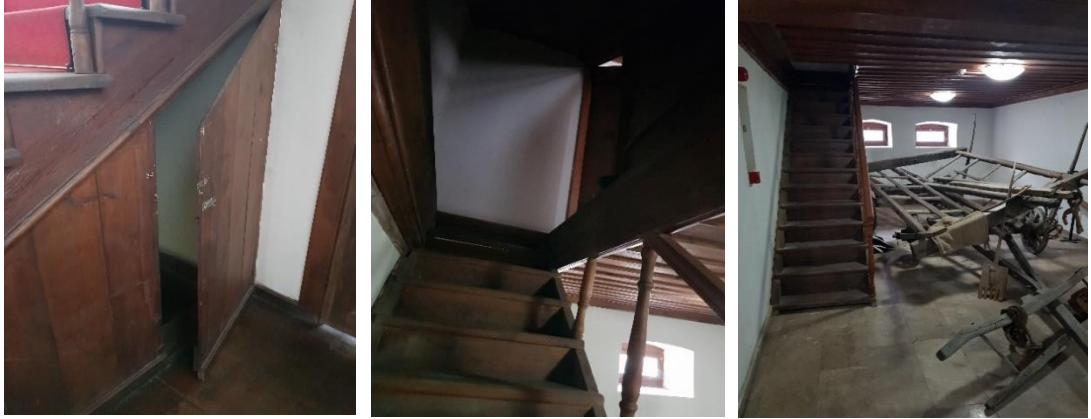
Şekil 4. 136. Zemin kat merdiven altından ulaşılan bodrum kat merdiveni.

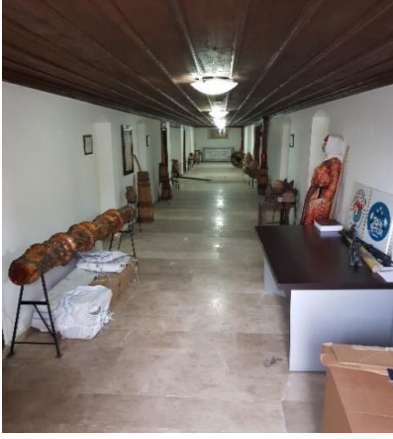
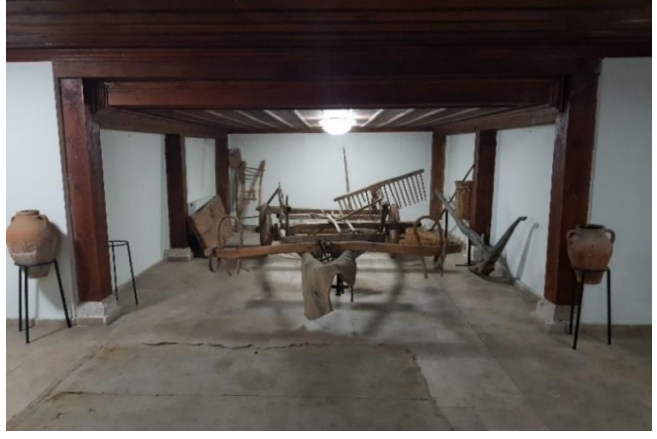
Şekil 4. 137. Bodrum kat holü ve 5 numaralı mekân.

a) Boydan boya uzanan hat holü.

b) 5 numaralı mekân

Yapının bodrum kat iç yüksekliği ortalama 2,20 m dir. 5 numaralı mekânda iç yükseklik yaklaşık 1,90 m ye inmektedir (Şekil 4.137). Bodrum kat yüksekliği, Planlı Alanlar İmar Yönetmeliği'nin 28. Maddesinin 4. Bendine göre iskan edilmeye uygun

değildir ⁹. İç yüksekliğin düşük olması, sergileme yöntemlerinin kullanılmasında kısıtlılığa sebep olmaktadır.

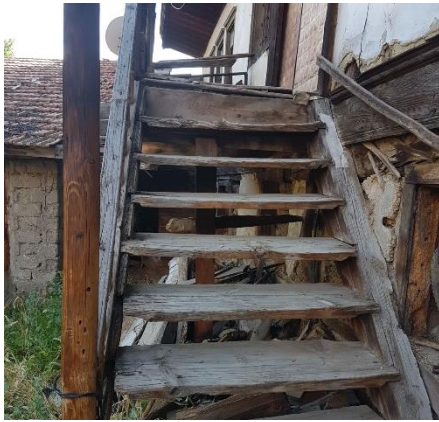
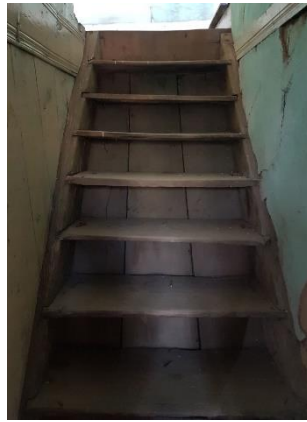
Şekil 4. 142. Yapıda bulunan merdivenler (Onur İpek arşivi).

a) Zemin kata çıkış merdiveni.

b) Birinci kata çıkış merdiveni.

Restorasyon projesinde yapıdaki mekân kurgusunda herhangi bir değişiklik yapılmamış ve mevcut mekânlar korunmuştur. İç sofalı plan tipine sahip yapı bodrum, zemin ve birinci kat olmak üzere üç katlıdır. Bodrum katı diğer katlardan bağımsız olup, girişi bahçeden sağlanmaktadır. Zemin kata ulaşım yapının dışında bulunan ahşap merdivenle, birinci kata ulaşım ise yapının içindeki ahşap merdivenle sağlanmaktadır (Şekil 4.142). Yapının tüm girişleri güney yönündedir.

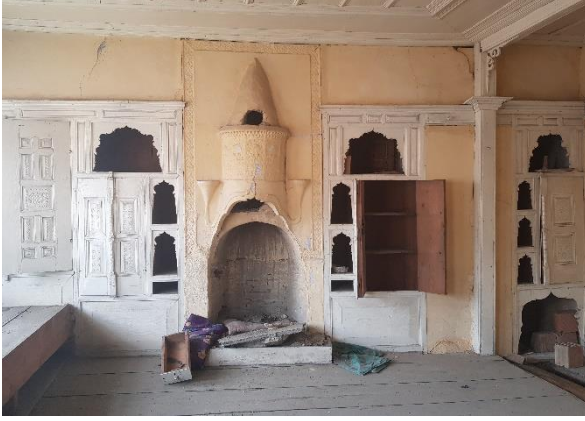
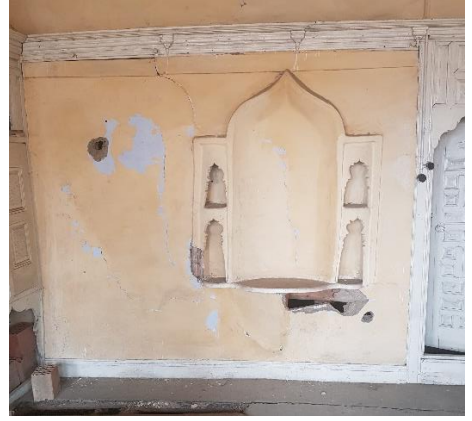
Şekil 4. 154. Birinci kat 3 numaralı mekân.

Kattaki tüm duvarlarda sıva üzeri boya, tavanlarda ahşap kaplama bulunmaktadır. 6 ve 7 numaralı mekân döşemesi seramik kaplama, diğer mekân döşemeleri ise ahşap kaplamadır. 1, 3 ve 4 numaralı mekânlarda sedir bulunmaktadır. 2 ve 3 numaralı mekânların batı yönündeki duvarda ocak ve dolap, 4 numaralı mekânın doğu yönünde

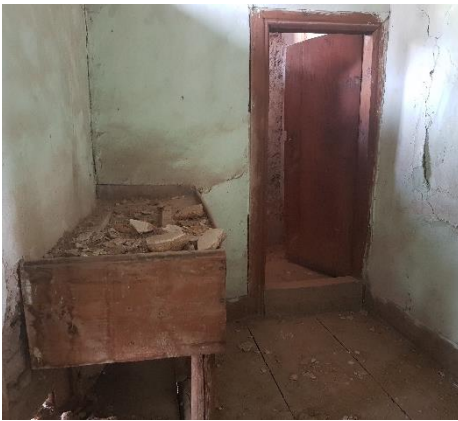
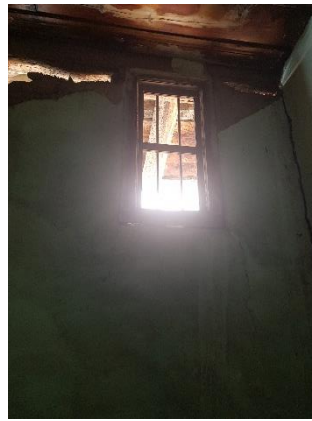
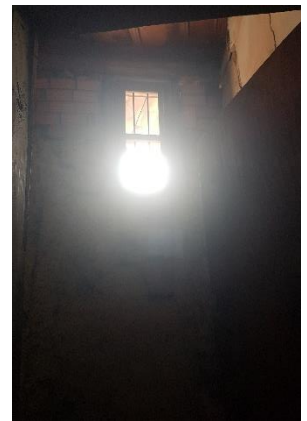
Şekil 4. 156. Birinci kat 5, 6 ve 7 numaralı mekân.

Birinci kata çıkış merdiveninin 2,26 m kotunda sahanlık bulunmakta ve burada merdiven ikiye ayrılmaktadır (Şekil 4.151). Batı yönündeki merdivenden üç basamak çıkılarak 1 numaralı mekân olan birinci katın sofasına erişim sağlanmaktadır (Şekil 4.152). Batı yönünde konumlanan ve sofaya açılan 2 ve 3 numaralı odaların (Şekil 4.153, 4.154) kendi içlerinde geçiş bulunmaktadır. Sofanın doğusunda, 4 numaralı mekân bulunmaktadır (Şekil 4.155). Merdiven sahanlığının doğu yönündeki merdivenden üç basamak çıkılarak 5 numaralı hole ulaşılmakta, buradan da 6 numaralı wc ve 7 numaralı banyoya geçiş sağlanmaktadır (Şekil 4.156).

Birinci katta bulunan 5 numaralı mekâna, 6 numaralı wc bölmesi eklenecektir. Aynı katta bulunan 5 ve 6 numaralı mekânlara seramik döşeme yapılacaktır. Birinci kat 1 numaralı mekânın kuzey duvarında bulunan, sonradan kapatılan pencere özgün haline uygun olarak yeniden açılacaktır. Ahşap tavanlar ve dolaplar, ahşap cilası ile cilalanacaktır. Hasar gören ocaklar özgün haline uygun olarak onarılacaktır. İç ve dış duvarlara sıva üzeri boya yapılacaktır.

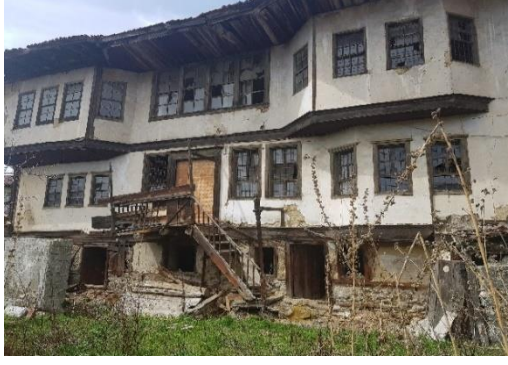
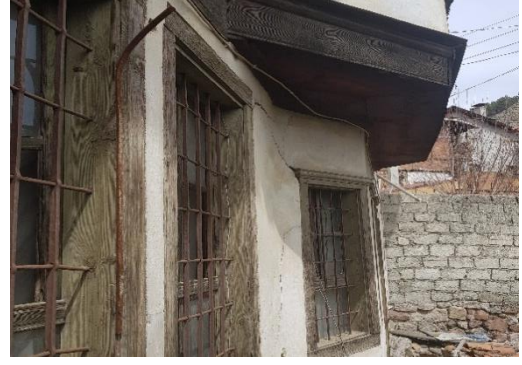
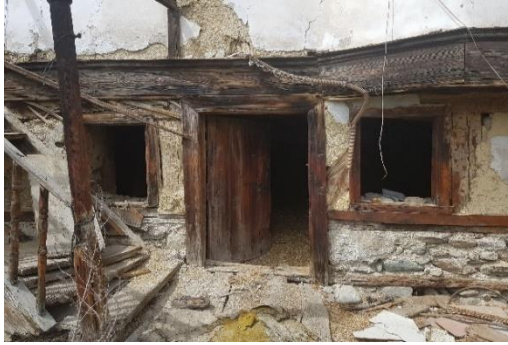
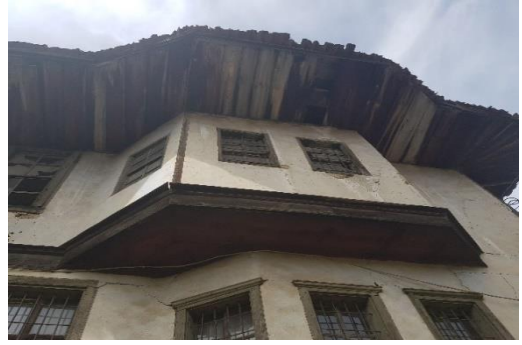
Şekil 4. 157. Tosya Kent Tarihi Müzesi olması planlanan yapının güney cephesi.

Yapının en önemli cephesi, giriş cephesi olan güney cephesidir (Şekil 4.157). Bodrum katında 1 ve 2 numaralı mekânlara geçiş sağlanan iki adet giriş bulunmaktadır. Bu katta yalnızca beş adet pencere mevcuttur. 2 numaralı geçiş kapısının iki yanında bulunan pencereler aynı boyutta olmasına karşın, diğer pencere formları birbirinden farklıdır. Yapıya esas giriş, 10 basamaklı merdiven çıkılarak ulaşılan zemin kattan sağlanmaktadır. Çift kanatlı giriş kapısı, 1 numaralı sofaya açılmaktadır. Zemin kata 1, 2 ve 5 numaralı mekânlar cephe vermekte ve her birinin pencere formu diğerlerinden ayrılmaktadır. Bu üç mekânda üçer tane olmakla birlikte güney cephesi zemin katında toplam dokuz adet pencere bulunmaktadır. 1 numaralı mekâna açılan pencerelerin boyutları diğerlerine göre daha büyüktür. 5 numaralı mekânda kapalı çıkma vardır. Zemin katta mekânlar arası farklılaşan pencere formu, birinci katta da devam etmektedir. Birinci kata 1, 3 ve 4 numaralı mekânlar cephe vermekte ve her birinin pencere formu diğerlerinden ayrılmaktadır. Bu üç mekânda dörder tane olmakla birlikte birinci kat güney cephesinde toplam 12 adet pencere bulunmaktadır. 1 numaralı mekâna açılan pencerelerin boyutları diğerlerine göre daha büyüktür. Güney cephesinin birinci katında bulunan ve iki uca konumlanmış olan 3 ve 4 numaralı mekânlarda kapalı çıkma bulunmaktadır. Yatay ve düşey ahşap kat silmeleri, cephenin vurgusunu arttırmıştır.

Yapı, ön cephesi olan güney cephesinde farklı formlarda oluşturulmuş pencereleri ve geometrik formdaki kapalı çıkmaları ile uzaktan simetrik görünmesine karşın, hareketli bir cepheye sahiptir (Şekil 4.164). Tüm cepheyi saran geniş saçakları, yapının cephesel vurgusunu arttırmıştır. Uzaktan kolaylıkla fark edilebilen yapı, ziyaretçileri adeta içeri davet etmektedir.

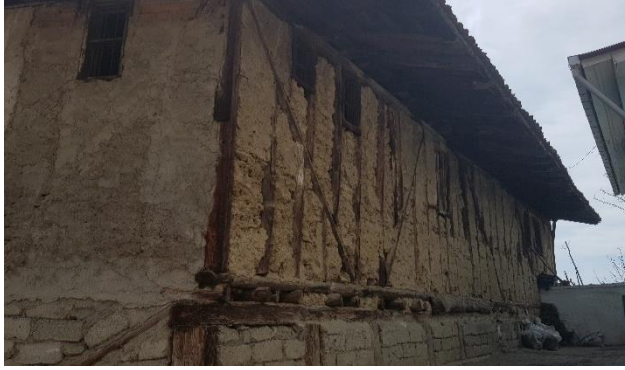
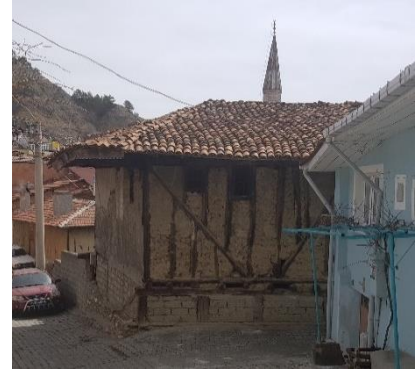
Şekil 4. 158. Tosya Kent Tarihi Müzesi olması planlanan yapının kuzey cephesi.

Parseldeki eğimden dolayı birinci kat ve kısmi olarak ikinci kat, kuzey yönüne cephe vermektedir (Şekil 4.158). Mevcut durumda ahşap karkası ve dolgu malzemesi meydana gelen kuzey cephesi, restorasyon projesinde sıvanarak boyanmıştır. Yatay kat silmesiyle katlar birbirinden ayrılmıştır. Köşelerde dikey kat silmeleri bulunmaktadır. Bu cephede yalnızca beş adet pencere olup, bunlar da birinci katta bulunmaktadır. Kullanımsal farklılıklar pencere yüksekliklerinde çeşitliliğe sebep olmuştur. Yüksekliği diğerlerine göre daha küçük olan pencereler 6 ve 7 numaralı ıslak hacimlerin olduğu mekânlara açılmaktadır. Cephenin sağına konumlanan iki pencere 2 numaralı mekâna, ortasına konumlanan pencere ise 1 numaralı mekâna açılmaktadır.

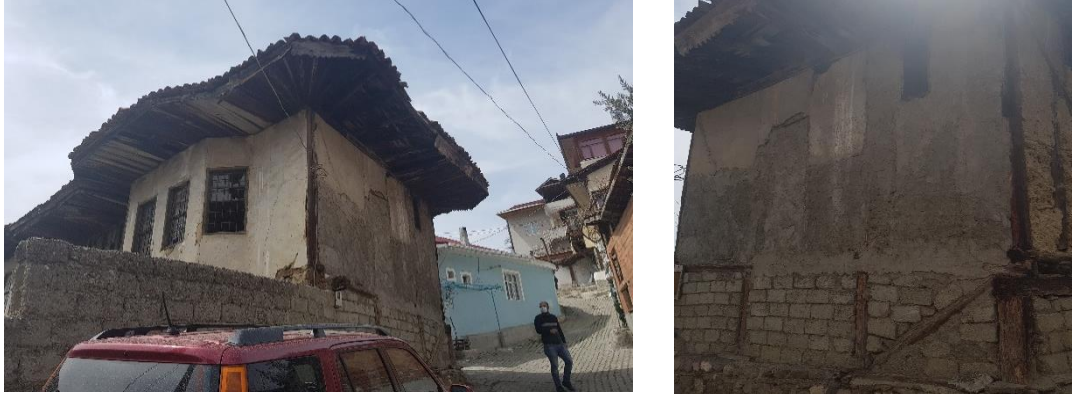
Şekil 4. 159. Tosya Kent Tarihi Müzesi olması planlanan yapının doğu cephesi.

Birinci kata ve kısmi olarak zemin kata cephe veren doğu cephesinde, yalnızca bir adet pencere bulunmaktadır (Şekil 4.159). Bu pencere birinci katta bulunan 7 numaralı mekâna açılmaktadır. Mevcut durumda ahşap karkası ve dolgu malzemesi meydanda olan bu cephe, restorasyon projesinde sıvanarak boyanmış, yatay ve düşey kat silmeleriyle cephesel hareket sağlanmıştır.

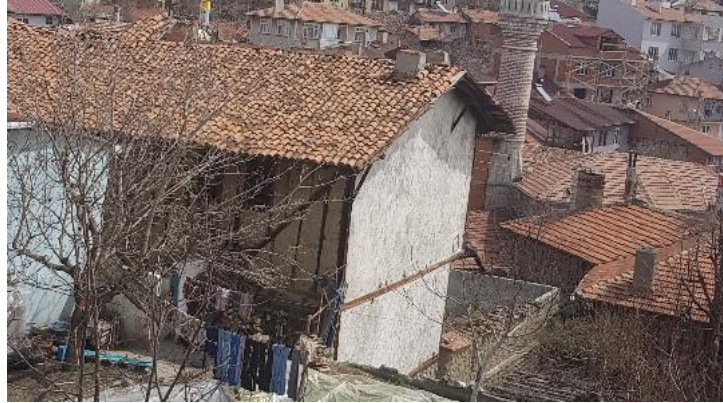
Şekil 4. 160. Tosya Kent Tarihi Müzesi olması planlanan yapının batı cephesi.

Batı cephesinde bulunan duvarlar sağırdır. Sıva üzeri boyalı cephede, yatay ve düşey kat silmeleri bulunmaktadır (Şekil 4.160).

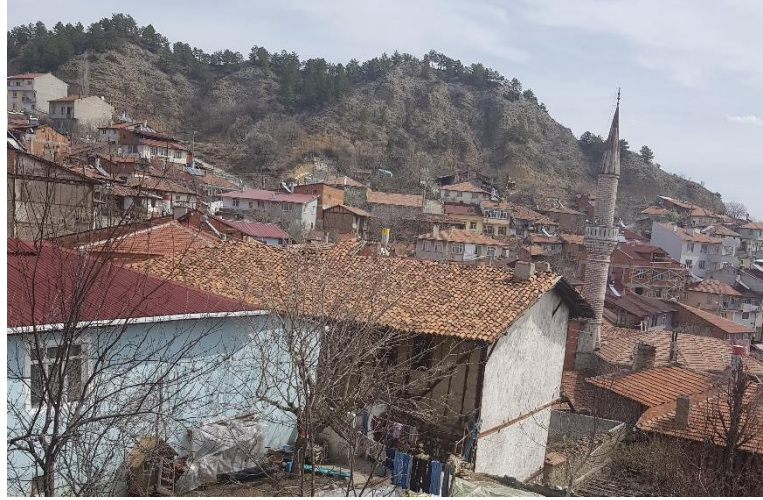
Şekil 4. 163. Tosya Kent Tarihi Müzesi olması planlanan yapının ilçe silüetindeki konumu.

Yapının bulunduğu köşe parsel, alt parsellere göre üst kottadır. Yapı bu sepele diğer yapılara göre daha üst kota konumlanmış ve adeta şehri kucaklamıştır (Şekil 4.163).
