**KARS İLİ ÇAKMAK KÖYÜNDEKİ MALAKAN  
GELENEKSEL KONUT MİMARİSİNİN  
İNCELENMESİ, KORUMA SORUNLARI VE  
SÜRDÜRÜLEBİLİRLİK İÇİN MALAKAN GÖÇ  
MÜZESİ RESTORASYON ÖNERİSİ**

**2021  
YÜKSEK LİSANS TEZİ  
MİMARLIK**

Örnek inceleme alanı olarak, Malakanların yoğun şekilde yaşadıkları Kars'ın Çakmak köyünde yer alan Malakan konut yapılarının mimari özellikleri analiz edilmiştir.

Sonuç olarak, günümüzde unutulmaya yüz tutmuş olan Malakanların ve konut yapılarının sürdürülebilirliği için öneriler geliştirilmiş ve Kars kenti Çakmak köyünde yer alan Kanber Şerifoğlu'na ait geleneksel Malakan konutunun, göç müzesi olarak yeniden işlev kazandırma projesi önerilmiştir.

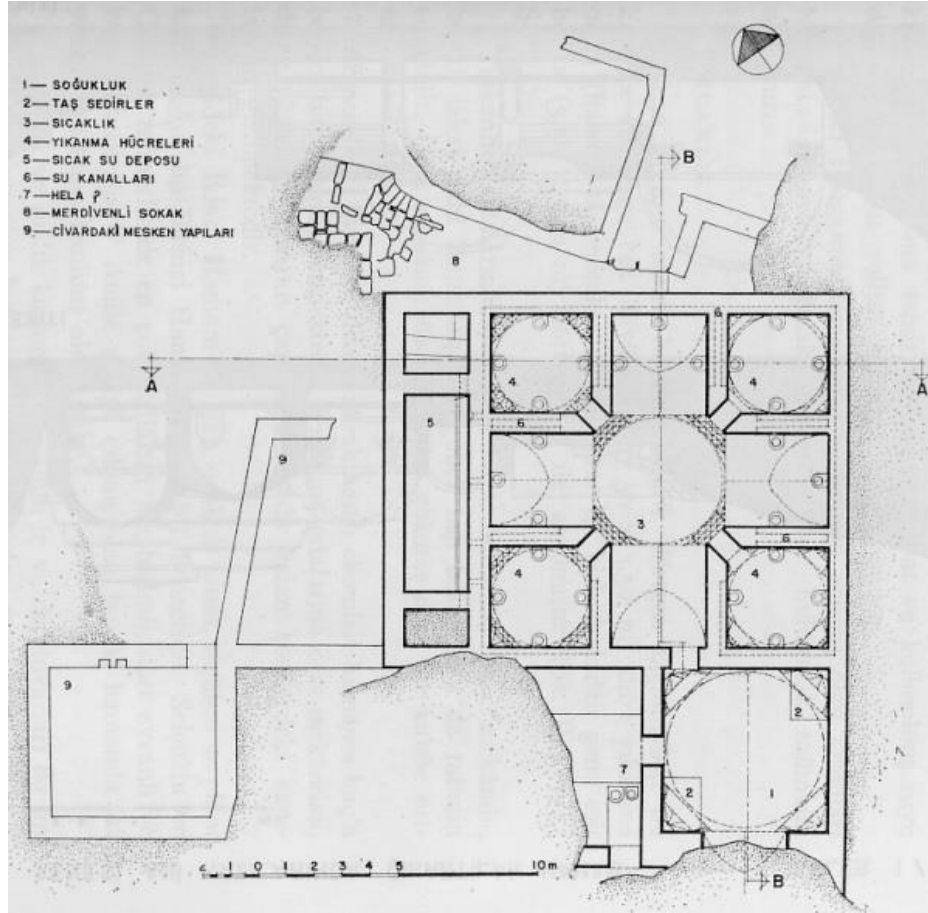
Şekil 2.2. Küçük hamam plan şeması [13].

Aşağıda Ani'de yer alan Selçuklu dönemine ait önemli dini ve sivil mimarlık eserlerine yer verilmiştir. Ani'de yer alan sivil mimari örneklerden olan geleneksel Türk hamamlarının etkisiyle yapılmış Ani'deki hamamlarda soğukluk, ılıkılık, sıcaklık ve külhan bölümlerinden meydana gelen sıralama, geleneksel planlama ile uygunluk göstermektedir. Şekil 2.2'deki Küçük Hamam'da görüldüğü gibi; ortada sıcaklığın bulunduğu, köşelerde yıkanma hücreleri (halvet) ve sıcaklığa bağlanan eyvan mekanları yer almaktadır.

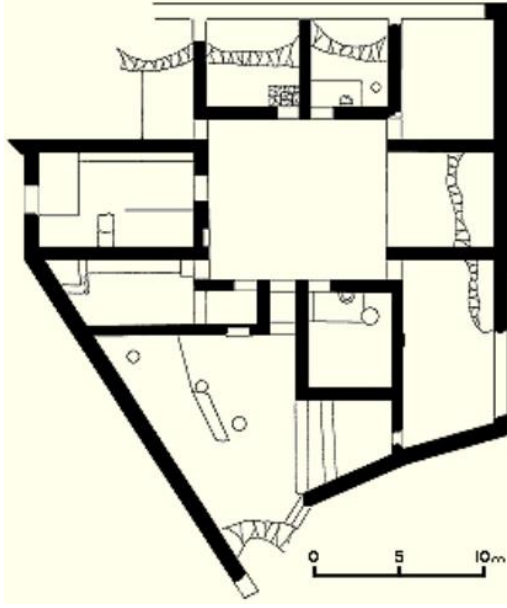
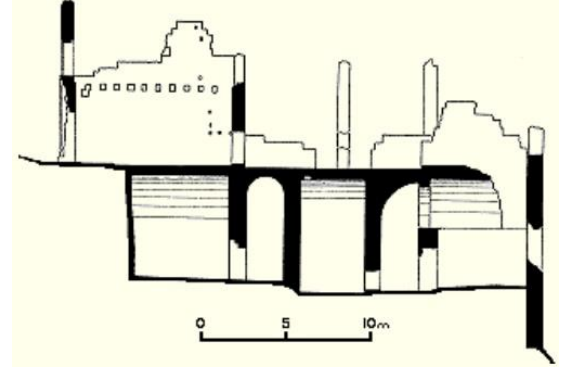
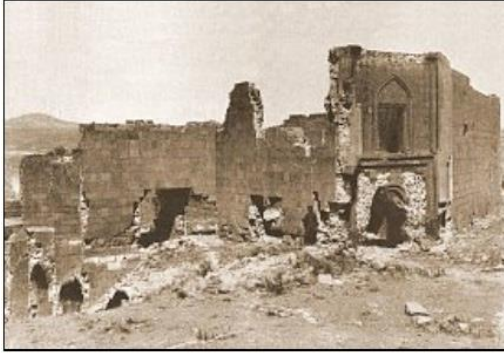
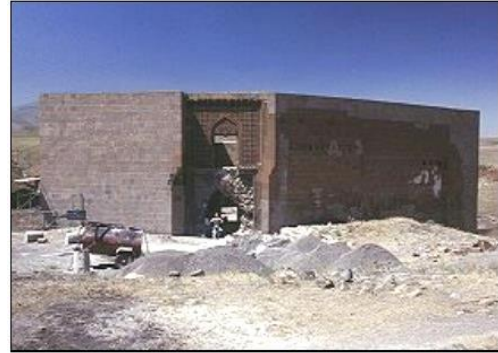
Şekil 2.3. Anide yer alan Tacirin Sarayı mimari çizim ve fotoğrafları [14].

a) Zemin kat planı

b) Kesit görünüşü

c) 19. yüzyıl fotoğrafı

d) Giriş cephesi restorasyon çalışması

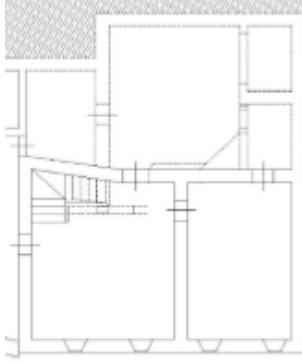
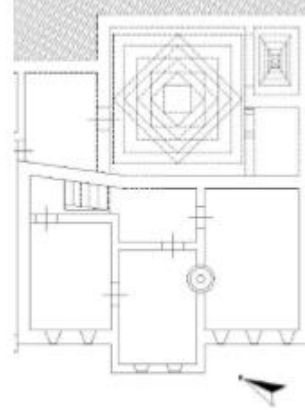
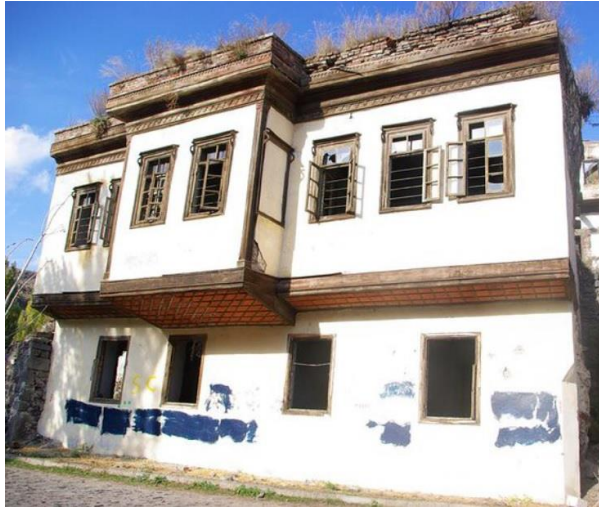
Şekil 2.9. Kars'ta yer alan Osmanlı konutlarından A. Tevfik Paşa Konağı [20,21].

a) Zemin Kat Planı

b) 1. Kat Planı

c) Ön Cephe Görünüşü

Şekil 2.9'daki A. Tevfik Paşa konağı örneğinde olduğu gibi genellikle iki katlı, ön cephesinde cumbalı, teras çatılı, yığma yapılar tasarlanmış olup günümüzde Kale içi etrafında restorasyona muhtaç çok az sayıda Osmanlı konutu yer almaktadır.

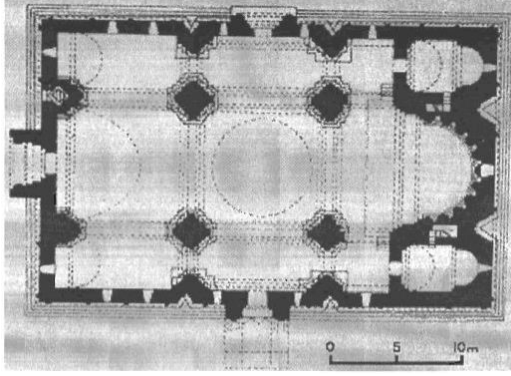
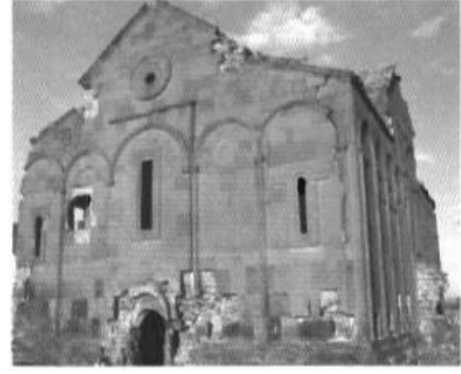
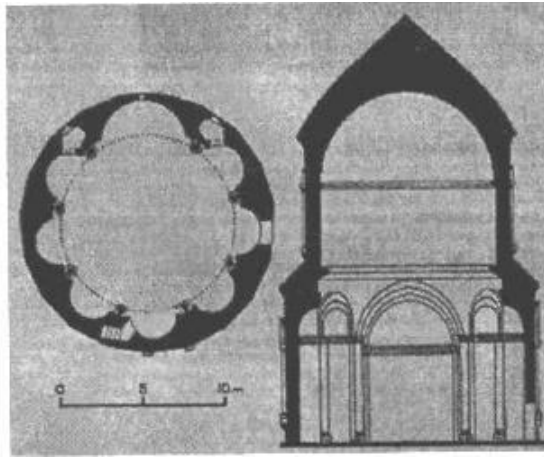
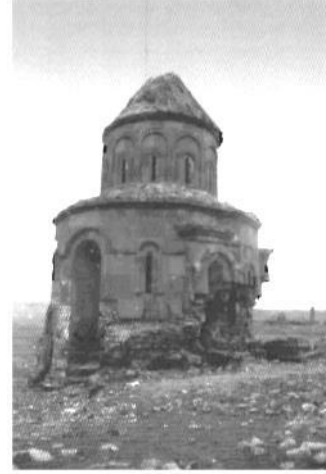
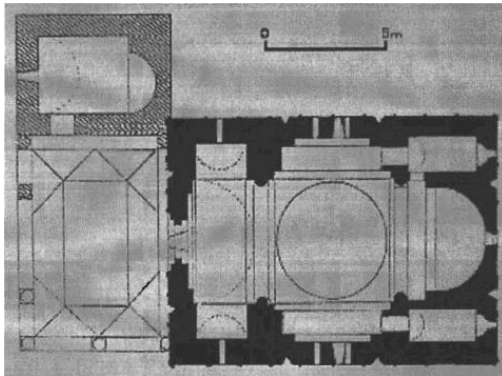
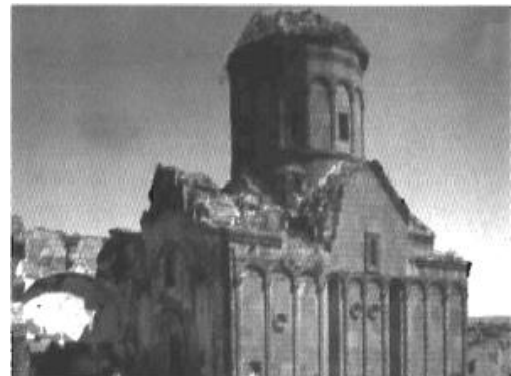
Şekil 2.12. Ani'de yer alan bazı kiliseler ile Büyük Katedrale ait plan şemaları ve görünüşleri [10].

a) Büyük Katedral (Fethiye Cami)

b) Büyük Katedral görünüşü

c) Polatoğlu (Ebu'l Garib Aziz Krikor) Kilisesi

d) Aziz Krikor Kilisesi görünüşü

e) Tigran Honents Kilisesi

f) Tigran Honents Kilisesi görünüşü

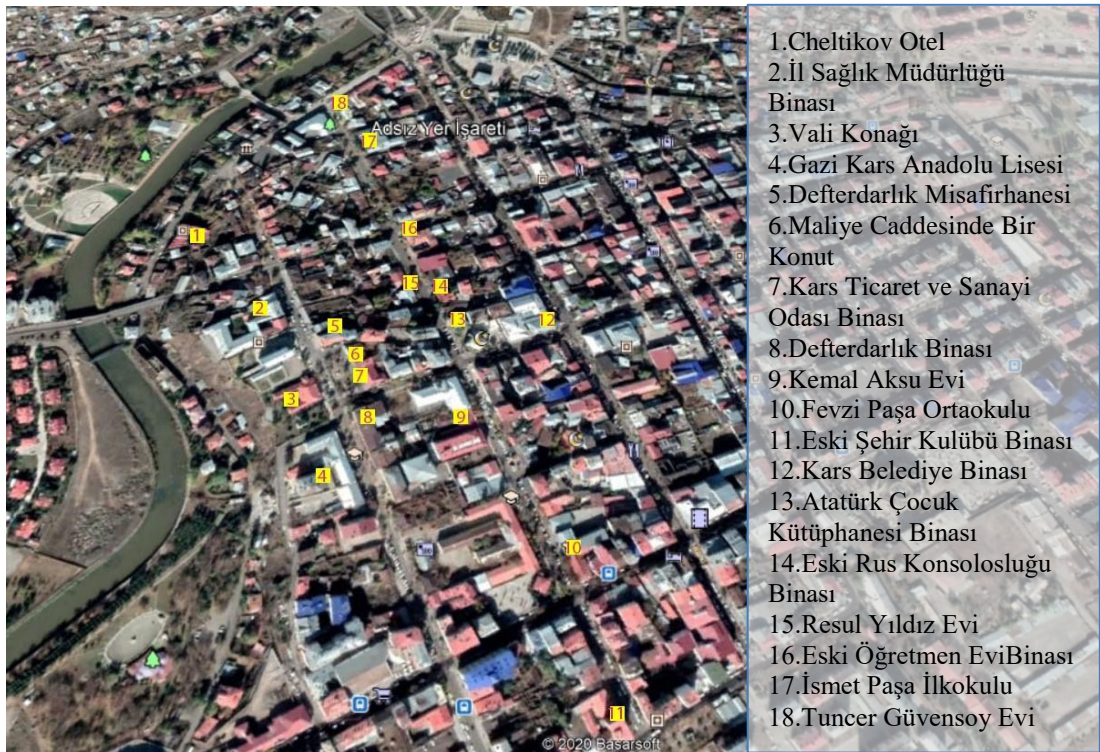
Şekil 2.14. Kars merkezde Rusların uyguladığı ızgara plan şeması ve önemli Rus yapıları (google earth programından değiştirilerek alınmıştır) [23].

Bu yapılar ağırlıklı olarak sivil mimari örneklerdendir. Bu örneklerde mimarlık disiplininde taş malzemenin iklim verileri de dikkate alındığında, tasarıma olan olumlu etkileri yadsınamaz bir boyuta evirilmektedir. Ruslar Kars'ı işgal ettikten sonra şehirde sadece Baltık mimari üslupta yapı yapmakla kalmamış aynı zamanda kent ölçeğinde de Kars'ın mevcut şehir planlamasını değiştirmişlerdir. Küçük çıkmaz sokaklar yerine ülkemizde şehir planlama örnekleri arasında ilk uygulamalardan kabul edilen, geniş yol ve kaldırımları olan, birbirini dik açıda kesen, ızgara plan şemasını uygulamışlardır. Aşağıda Şekil 2.14'de Rusların Kars merkezde uygulamış oldukları plan şeması ve şema üzerinde günümüzde de halen ayakta olan önemli tarihi yapılara yer verilmektedir.

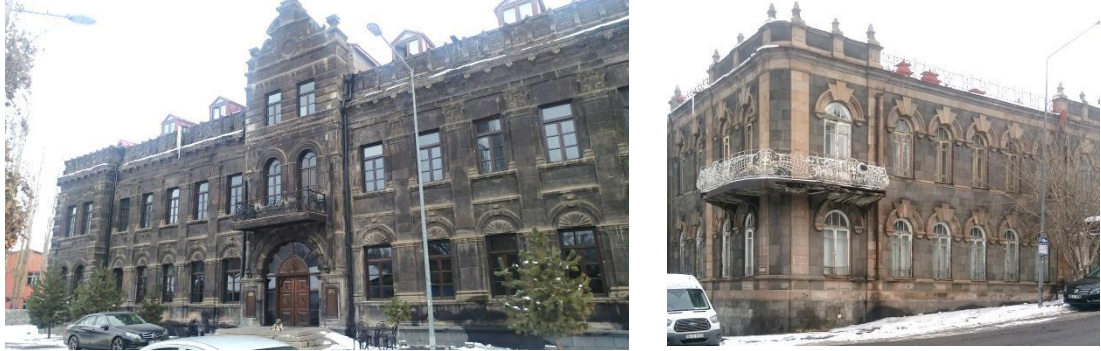
a) Cheltikov Otel (Hekim Evi)

b ) Eski Rus konsolosluğu binası

Şekil 2.15 (b)'deki yapı ise 19. yy.'ın sonlarında inşa edilen eski kullanımı Rus Konsolosluk binası olan günümüzde ise konut olarak kullanılan yapıdır. Yapı kare plan şemalı olup toplam iki katlıdır. Yapı düzgün kesme bazalt taşından imal edilmiş olup diğer Rus yapılarında da sıkça gördüğümüz üstü kemerli ve kilit taşlarla tamamlanan söveler ve yine köşe parselde yer alan özgün ferforje korkulukları günümüze kadar korunarak ulaşmıştır.

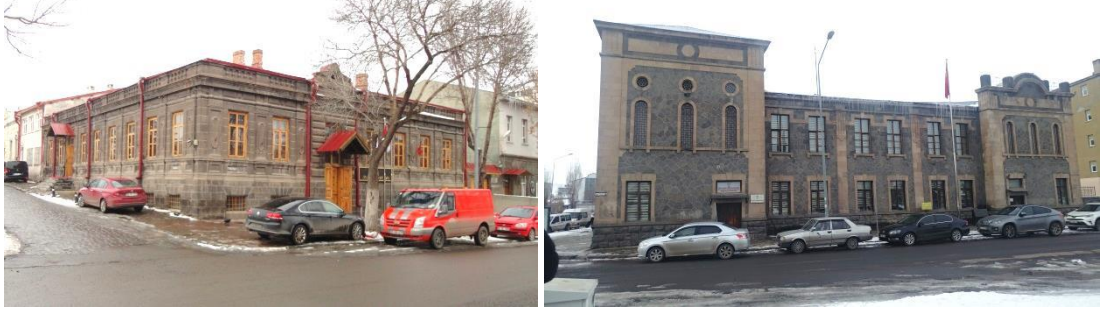
a) Kars Sanayi ve Ticaret Odası binası

b) Kars KVKBK Müdürlüğü

Tek katlı ve düzgün kesme bazalt taşından konak olarak tasarlanan Baltık mimari tarzındaki Şekil 2.16 (a)'da yer alan yapıyı incelediğimizde, yapı Cumhuriyetin ilanından sonra Sanayi ve Ticaret Odası olarak kullanılmıştır.

Yapının dış cephesinde bordür süslemeler yer almakta olup sade bir cepheye sahip olan yapının giriş cephesinde, girişin üzerini kapatan metal saçak ve çatıda süslemeli çatı parapetine rastlanmaktadır. Şekil 2.16 (b)'de yer alan Kars Kültür Varlıklarını Koruma Bölge Kurulu Müdürlüğü olarak kullanılan bina ise 19. yy. sonunda Baltık mimari tarzında tasarlanmış olup ilk olarak kilise binası olarak kullanılmıştır.

Cumhuriyetin ilanından sonra Ziraat Bankası olarak kullanılan yapı, 1984 yılında restore edilerek Anadolu Lisesi hizmet binası olarak kullanılmaya başlanmıştır. Yapının giriş cephesinde zengin bir işçilik yer almaktadır. Sokaklara bakan cephelerde ise yalancı sütunlar, kat silmeleri, söveler, kornişler, bordür kabartma taşları gibi dekoratif elemanlarla yoğun süslemeler yapılmış, arka ve yanlarda kalan cepheler ise daha sade bir üslupta karşımıza çıkmaktadır [20].

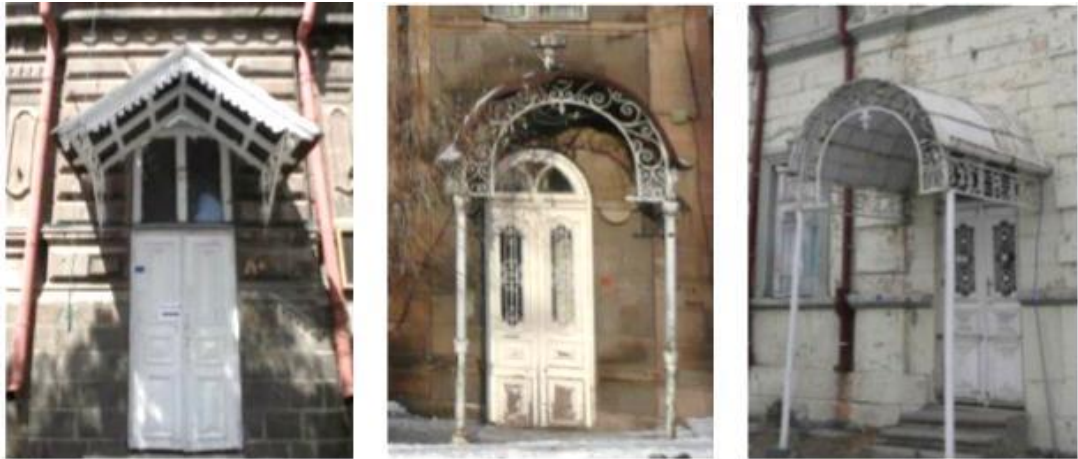
Şekil 2.20. Giriş saçakları ve üzerinde yer alan ahşap veya metal süslemeler [20].

Kamu binaları ve konut tiplerinin cephelerinde yer alan bir diğer unsur ise giriş kapılarının üzerinde bazen de balkonların üzerinde yer alan Barok mimari tarzdaki Şekil 2.20'de görünen ahşap veya metal süslemelerdir.

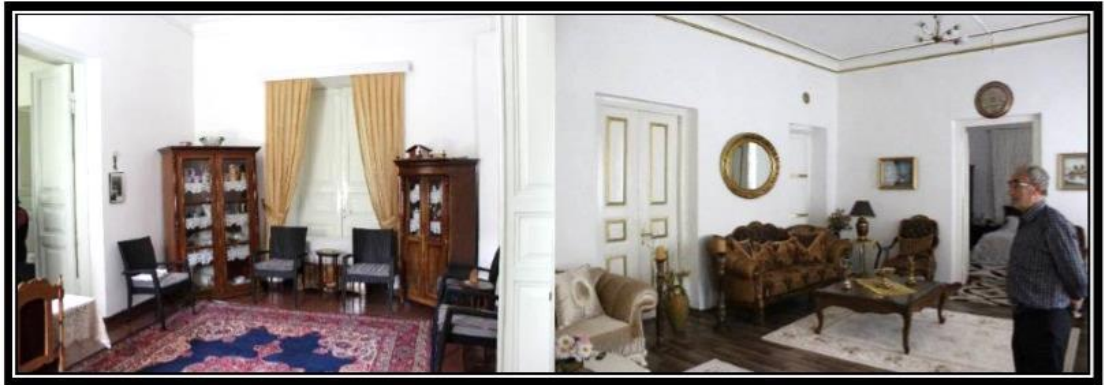
Şekil 2.22. Odalardaki ve holdeki kapılar ile evin şekillenmesi [24].

Kars, Rus hâkimiyetinde iken Rusların iskân politikaları kapsamında, Kars'ta inşa ettikleri yapılarda ve özellikle konutlarda göze çarpan bir diğer özellik ise duvarların minimum 70-80 cm kalınlığında taş veya kerpiç malzemeden olması ve Şekil 2.22'de görüldüğü üzere yapıların yüksekliklerinin fazla olmasından dolayı iç mekânların ferahlatıcı etkisinin bulunmasıdır.

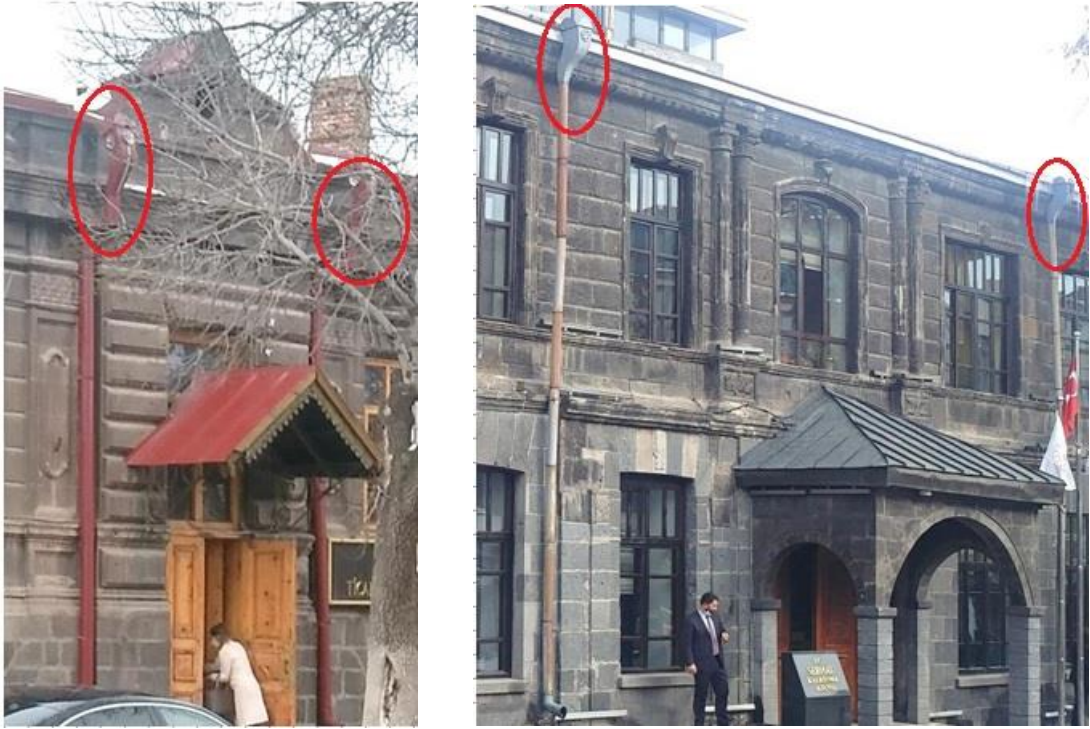
Şekil 2.23. Çatılarda yer alan çörten örnekleri

Kars'taki Rus yapılarında sıkça gördüğümüz, çatı saçağı ile birleşen ağız kısımlarında bitkisel motiflere yer verilen, yapıların cephelerine değer katan, çoğunlukla çinko elemanlardan imal edilen çörtenlerin, yapıların ana strüktürü olan taş malzeme ile uyumu cephelerde dikkat çekmektedir (Şekil 2.23).

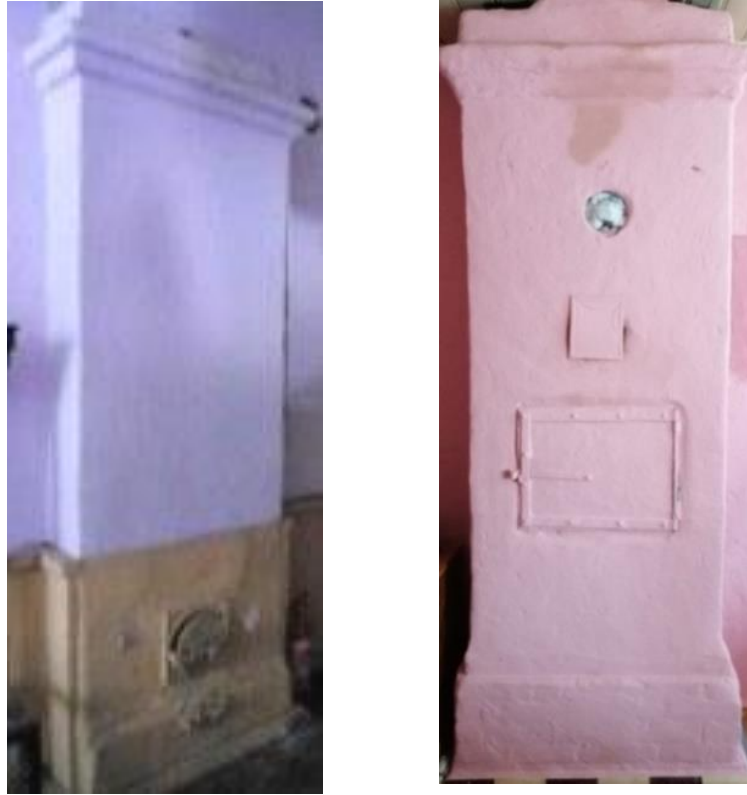
Şekil 2.24. Peç örnekleri

Peçlere Malakanların konut yapılarında da rastlamak mümkündür. Peçlerin orta ve üst başlık kısımlarında yatay silmelere ve süslemelere yer verilmekte olup peçlerin dış kısmında ve yakacağın atıldığı kapak kısımlarında süslü metal kaplamalara rastlanmaktadır. Aşağıda Şekil 2.24 ve Şekil 2.25'de değişik formdaki peç örneklerine yer verilmiştir.

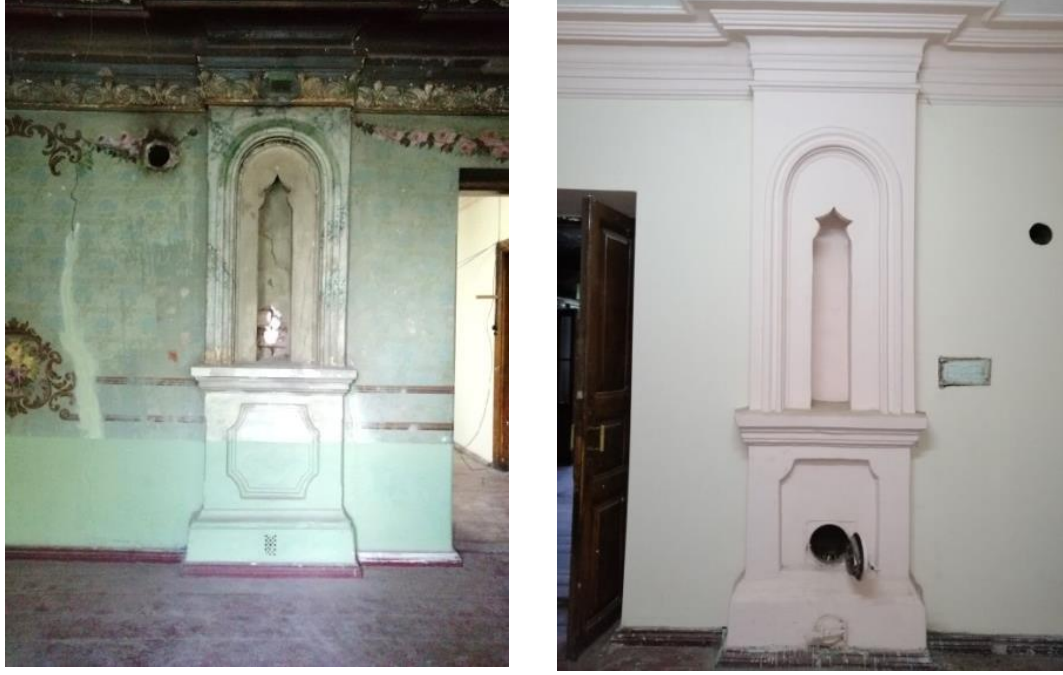
Şekil 2.25. Peç örnekleri

Kars çok soğuk bir iklime sahip olduğundan 19. yy. için düşünüldüğünde bu sistem tüm mekânların ısıtılabilmesi açısından oldukça başarılı olmuştur. Ayrıca değişik formlarda yapılan peçler de iç mekân tasarımına ve ev dekorasyonuna katkıda bulunmaktadır.

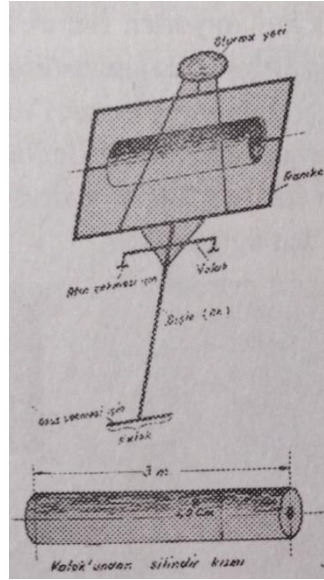
Şekil 3.8. Katok-arazi düzenleme aleti [6].

Zirai teknikleri dönemin tekniklerine göre ileridir. Toprağı sürmede ilkel bir yöntem olan karasabanı çok önceleri terk etmişlerdir. Makineli ziraat, ziraatın temelini teşkil eder. Buğday ve arpa ekiminden önce arazi, Şekil 3.8’de görülen üç metre uzunluğunda katok (bir tür silindir makine) ile sürülür. Bunun sebebi arazideki çukurlukları kaybetmek ve zararlı böcekleri yok etmektir.

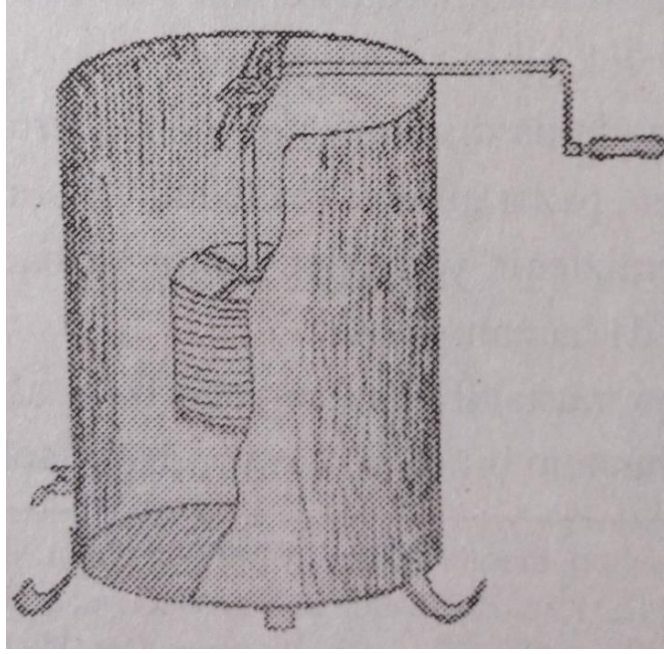
Şekil 3.12. Bal süzme aleti-ekstraktör [6].

Aşağıda Şekil 3.12’de Malakanların o dönem kullanmış oldukları bal süzme aleti ekstraktör ismindeki manuel çalışan alete yer verilmiştir.

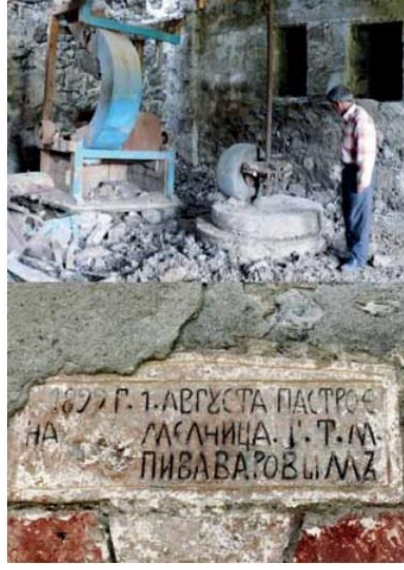
Şekil 3.13. Kars Arpaçay ilçesi Akçalalar Köyünde bulunan Malakan değirmeni [7].

Dere boylarında kurdukları değirmenler, civar köylüler için de çalışarak tahılların öğütülmesini ve az da olsa elektrik üretilmesini sağlamıştır. Malakanlar Kars’ta birçok su değirmeni yapmışlardır.

Bunlardan çok azı günümüze kadar ulaşmıştır. Değirmenler ile evlerin aydınlatılmasında gaz yağı yerine elektriğin kullanılmasını sağlamışlardır. Aşağıda Şekil 3.13 ve Şekil 3.14’de Kars’ta yer alan ve günümüze kadar ulaşmış olan Malakan değirmenlerine yer verilmiştir.

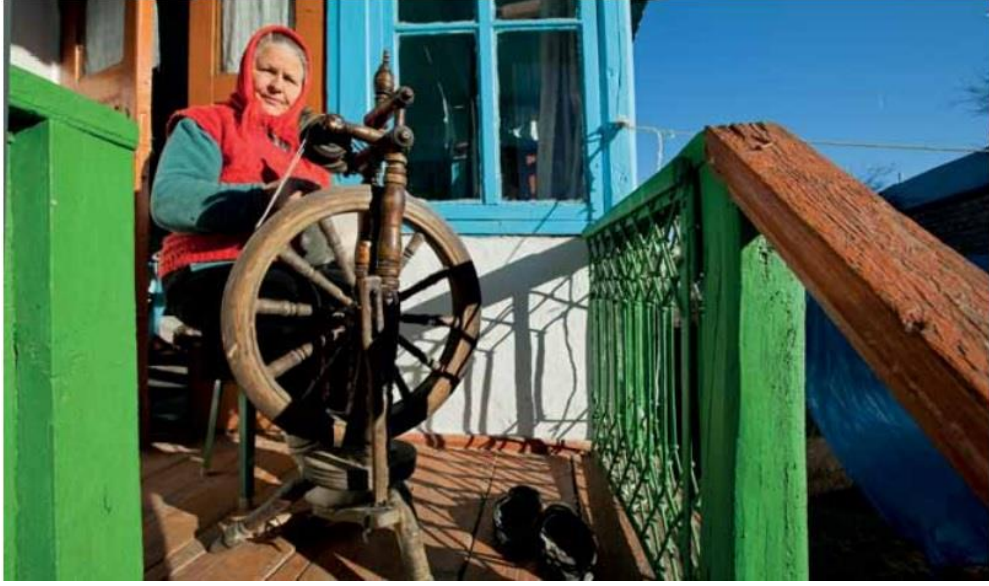
Şekil 3.15. Malakan yün eğirme makinesi [7].

Malakanlar değirmencilikte kullanılan tüm aletleri kendi atölyelerinde imal ederlerdi. Malakan değirmenlerinde unun yanı sıra bulgur da elde edilmektedir. Ayrıca Malakanların Şekil 3.15'de görülen kendilerine has yün tarakları ve yine kendilerine has pedallı, yün eğirme makineleri (sinepreha) mevcuttur [6].

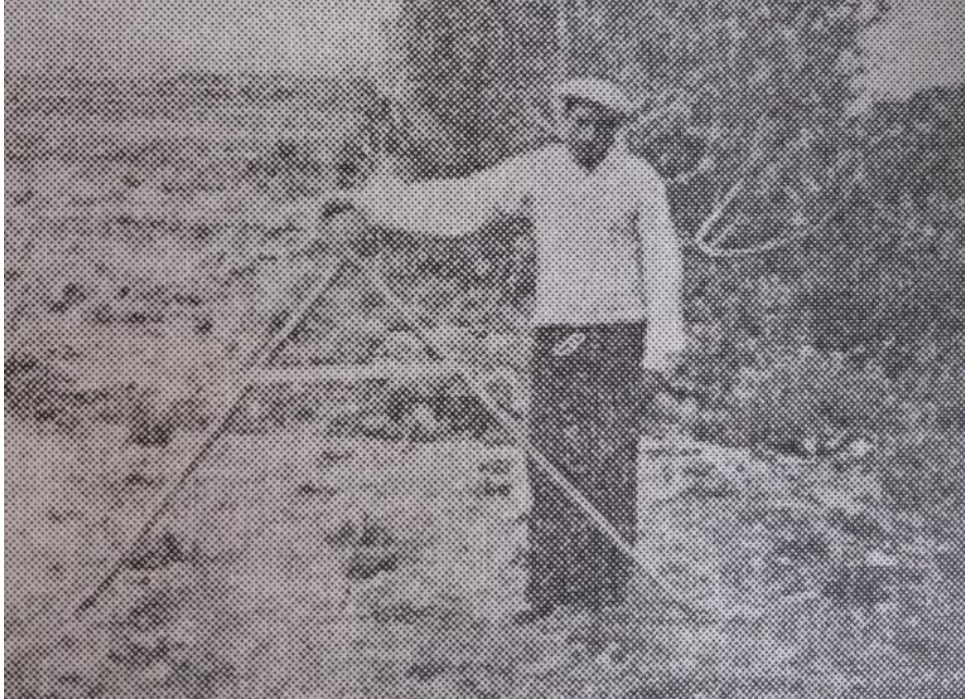
Şekil 3.19. Arazi ölçme aleti (sarmıç) [6].

Malakanların inşaat yapım tekniklerini incelediğimizde; arazide günümüzdeki nivo benzeri, ismine sarmıç dedikleri, A şeklindeki aletle araziye ve inşaatları ölçmekteydiler (Şekil 3.19).

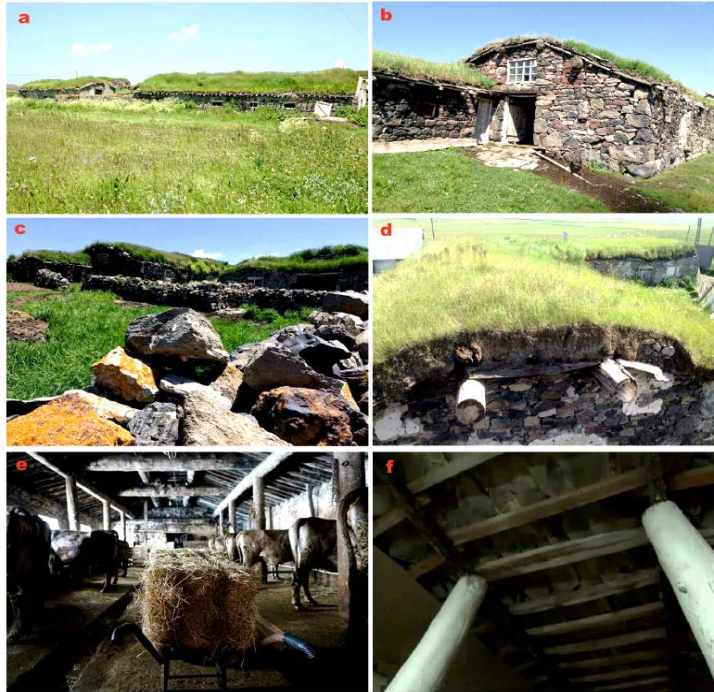
Şekil 4.1. Malakan konutları ve hayvan barınakları [28].

Malakanların konutları kentsel ölçekte incelendiğinde; Rusların genel planlama sistemlerine uygun bir yerleşime sahip oldukları söylenebilir. Lineer ve geniş sokaklara bağlanan diğer sokaklarla, küçük çaplı bir ızgara sisteminde köy yerleşimleri gözlemlenmektedir. Konutlar büyük bahçeler içerisinde yer almakla birlikte kendi kendine yeten bahçe içinde tarım ve hayvancılık yapabilecekleri ayrıca mimaride toprakla bütünleşik yeşil çatılı ve yerden yükseltilmiş konutlara rastlandığı anlaşılmaktadır (Şekil 4.1).

Şekil 4.1’de çoğunlukla ahır ve depo olarak kullanılan toprağa gömülü geleneksel konut tipleri (a) genel görünüm, (b) üst katı oturma mekânı, alt katı ahır veya depo olarak kullanılan bir konut tipi, c) doğayla bütünleşmiş bir konut, (d) taş döşeli ve toprak örtülü çatı tipi, (e) Ahır tipi, (f) Ahşap hatıllar üzerinde taş döşeli tavan tipini göstermektedir (Şekil 4.2).

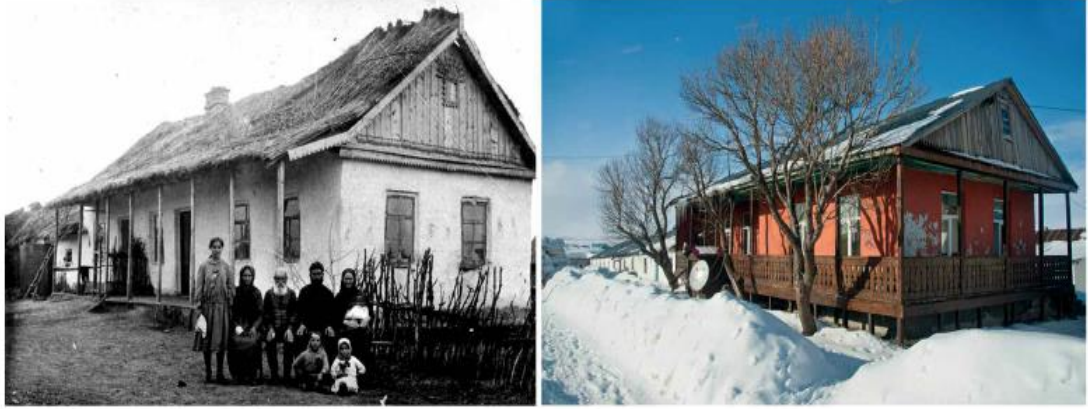
Şekil 4.2. Boğatepe Köyünde xix. yüzyılın başlarında yaşamış bir Malakan ailesi ve günümüze intikal etmiş bir Malakan konutu [28].

Şekil 4.2 incelendiğinde ise Malakan konutlarında Kars’ın iklimsel şartlarından dolayı oluşan kötü hava koşullarından korunmak amacı ile konutların yerden yükseltildiği görülmektedir.

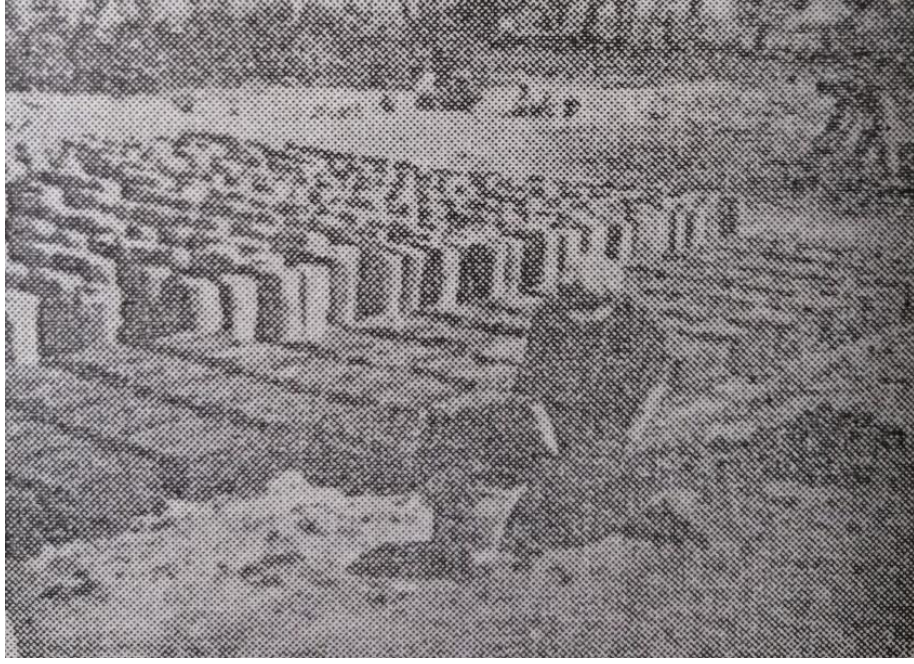
Şekil 4.3. Kerpiç kalıpları [6].

Duvarlar düzgün bazalt taş, moloz taş veya kerpiçten imal edilirdi. Kerpiç için aralarda çamur kullanılır bu çamur yöreye özgü sarı topraktan oluşturulurdu ve sarı toprakla birlikte saman, tezek ve kül karıştırılıp sıkıştırılarak çamur elde edilirdi. Aşağıda Şekil 4.3’de yöreye özgü kerpiç kalıplarına yer verilmiştir.

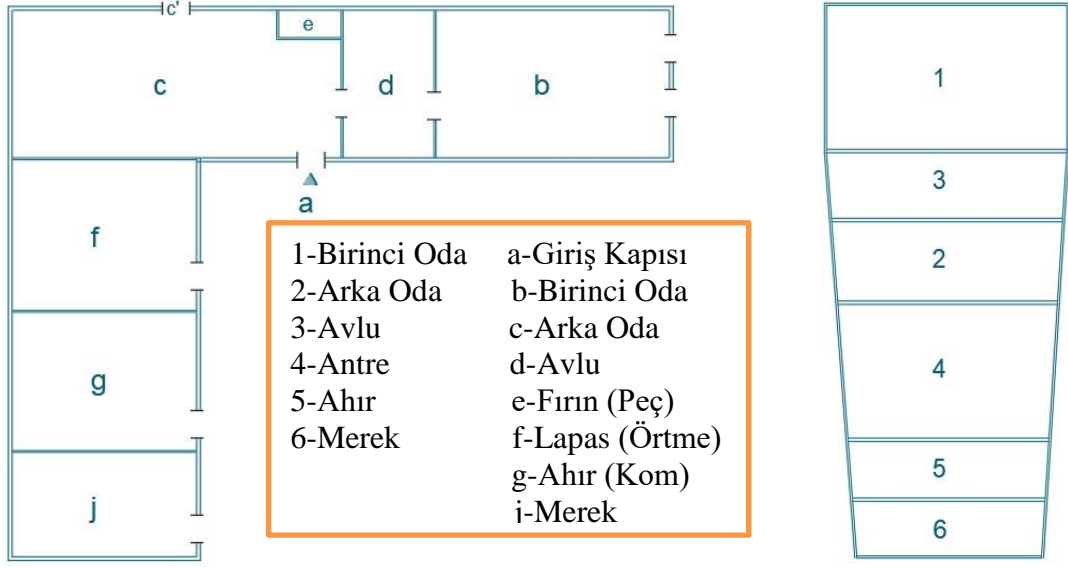
Şekil 4.4. Malakanlarda konut tipleri ve bölümleri [6].

Malakanların konutlarını planlarken güney ve kuzey şeklinde biçimlendirmeleri ve yönelimleri hem mahremiyeti sağlamak hem de konutların güneşlenmesi ve birbirlerinin manzaralarını kapatmama amacı taşımaktadır [6]. Aşağıda Şekil 4.4'te Malakanların konut tipolojisi ve tip plan şemaları gösterilmektedir.

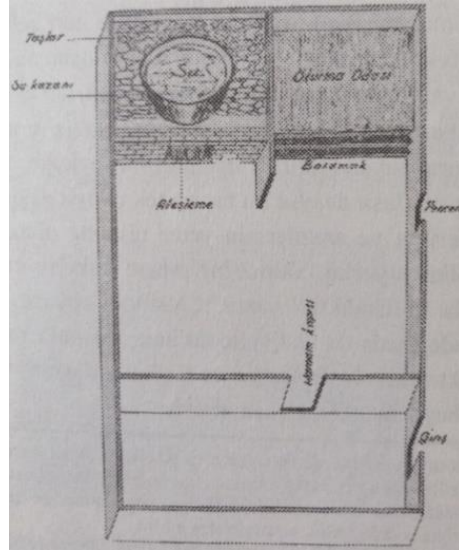
Şekil 4.5. Fin hamamı tipi hamam [6].

Ayrıca Malakan konutlarında Lapas ismini verdikleri örtme vardır. Lapas genelde konuta ve ahır kısmına bitişiktir ve kapısı yoktur. Yine Malakan konutlarının ön kısmında büyükçe yerden yükseltilmiş ahşap korkuluklarla çevrili olan teraslara rastlanmaktadır. Konutlar genellikle 2 katlıdır. Bodrum katta çok küçük etrafı taşlarla örülü yüksekliği 1,5 m ile 2 m arasında değişen patval ismini verdikleri kiler olarak kullandıkları kısım bulunmaktadır. Malakan konutlarının içinde banyo mekânları da yer almaktadır. Banyoları fin hamamı tipinde olup banyolar genelde iki kısımdan oluşmaktadır.

Birinci kısımda geniş bir giriş holü, ikinci kısımda ise yerden iki basamak kadar yükseltilmiş olan, zemini tahta veya taştan yapılan oturma odası ile ısınma tesisatının bulunduğu etrafı taşlarla örülü içinde büyük kazanın yer aldığı ocak kısmı yer almaktadır. Malakanlar temizliğe önem veren bir topluluktur. Dini inançları gereği sabranyada ibadet etmeleri için her cumartesi ve pazar günleri banyo yapmaktadırlar. Şekil 4.5’de Malakanların Fin hamamı plan şemalı banyo mahalli gösterilmektedir.

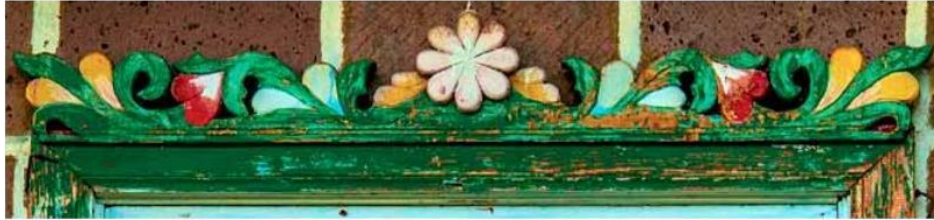
Şekil 4.6. Malakan evi pencere üzeri ahşap malzemedeki süsleme detayı [7].

Malakan konutlarında ahşap kapı ve pencerelere rastlanmaktadır. Bu kapsamda ahşap kapı pencereler ve kapaklarda yer alan süslemeler ile Malakan konutlarında görünen birtakım detaylar bu başlıkta ele alınmıştır. Şekil 4.6'da pencere üzerinde yer alan süsleme detayına yer verilmiştir.

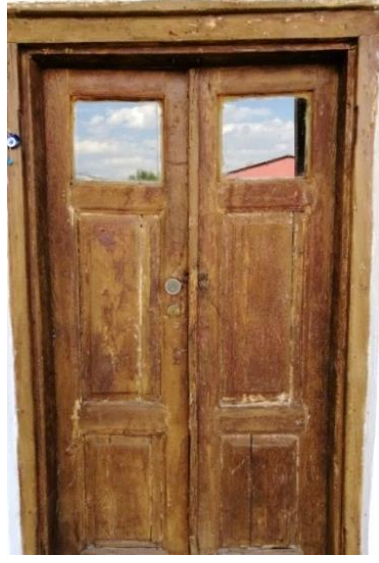
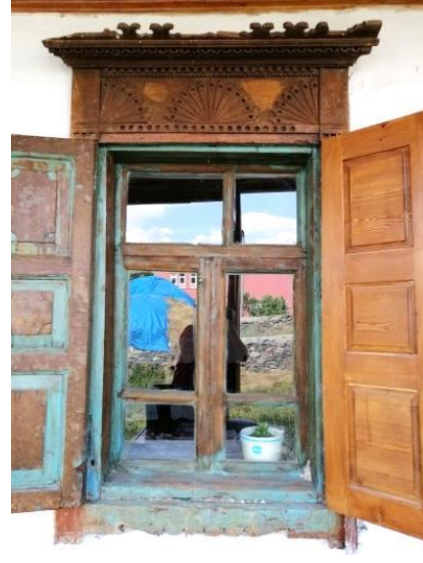
Şekil 4.7. Kars ili Çakmak Köyünde yer alan Erdiñç Özbey'e ait Malakan evinin kapı ve pencere görünüşleri

Malakanlar Stavni ismini verdikleri Şekil 4.7'de görülen pencere kapaklarını, hem konutların cephelerinde estetik kaygılardan hem de soğuktan korunmak maksadı ile yapmaktadırlar. Bu kapaklarda kakma tekniği ile yapılmış ahşap süslemelere rastlanmaktadır. Ayrıca çatı saçaklarında da furuşlar yer almaktadır.

b ) Ahşap kapı görünüşü

c) Ahşap pencere görünüşü  
(dış kapakları ile birlikte)

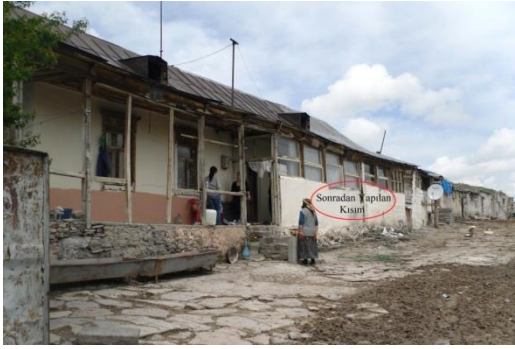
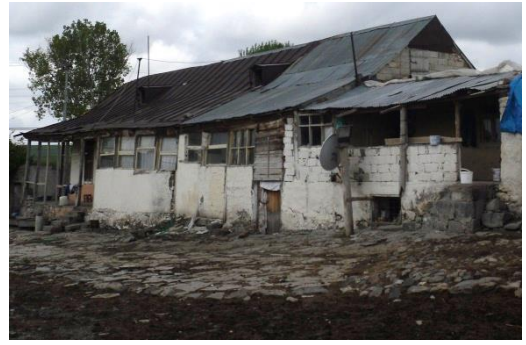
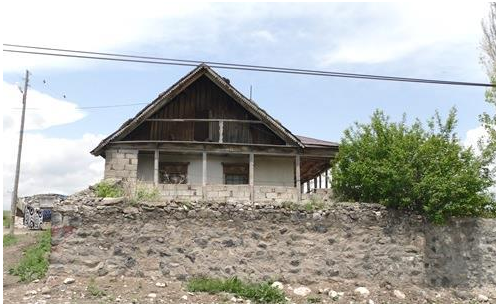
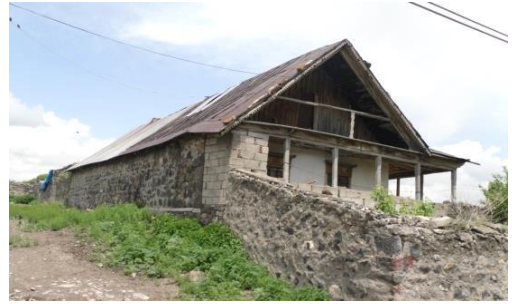
Şekil 4.8. Erdinç Özbeş Evi görünüşleri (restorasyon öncesi) [30].

a) Güney cephesi

b) Güneybatı cephesi

c) Güneydoğu cephesi

d) Kuzeydoğu cephesi

Şekil 4.8 ve Şekil 4.9’da gösterilmiştir. Yapının güney cephesinde briket duvarlar ile duvar üzerinde pencerelerin sonradan yapıldığı aslına uygun olmadığı ayrıca konutun çatısını kapatan oluklu sac örtünün de korozyona uğradığı ve sac çatı kaplamasında yer yer bozulma ve eğilmelerin olduğu anlaşılmaktadır [30].
