**KARS İLİ ÇAKMAK KÖYÜNDEKİ MALAKAN  
GELENEKSEL KONUT MİMARİSİNİN  
İNCELENMESİ, KORUMA SORUNLARI VE  
SÜRDÜRÜLEBİLİRLİK İÇİN MALAKAN GÖÇ  
MÜZESİ RESTORASYON ÖNERİSİ**

**2021  
YÜKSEK LİSANS TEZİ  
MİMARLIK**

Örnek inceleme alanı olarak, Malakanların yoğun şekilde yaşadıkları Kars'ın Çakmak köyünde yer alan Malakan konut yapılarının mimari özellikleri analiz edilmiştir.

Sonuç olarak, günümüzde unutulmaya yüz tutmuş olan Malakanların ve konut yapılarının sürdürülebilirliği için öneriler geliştirilmiş ve Kars kenti Çakmak köyünde yer alan Kanber Şerifoğlu'na ait geleneksel Malakan konutunun, göç müzesi olarak yeniden işlev kazandırma projesi önerilmiştir.

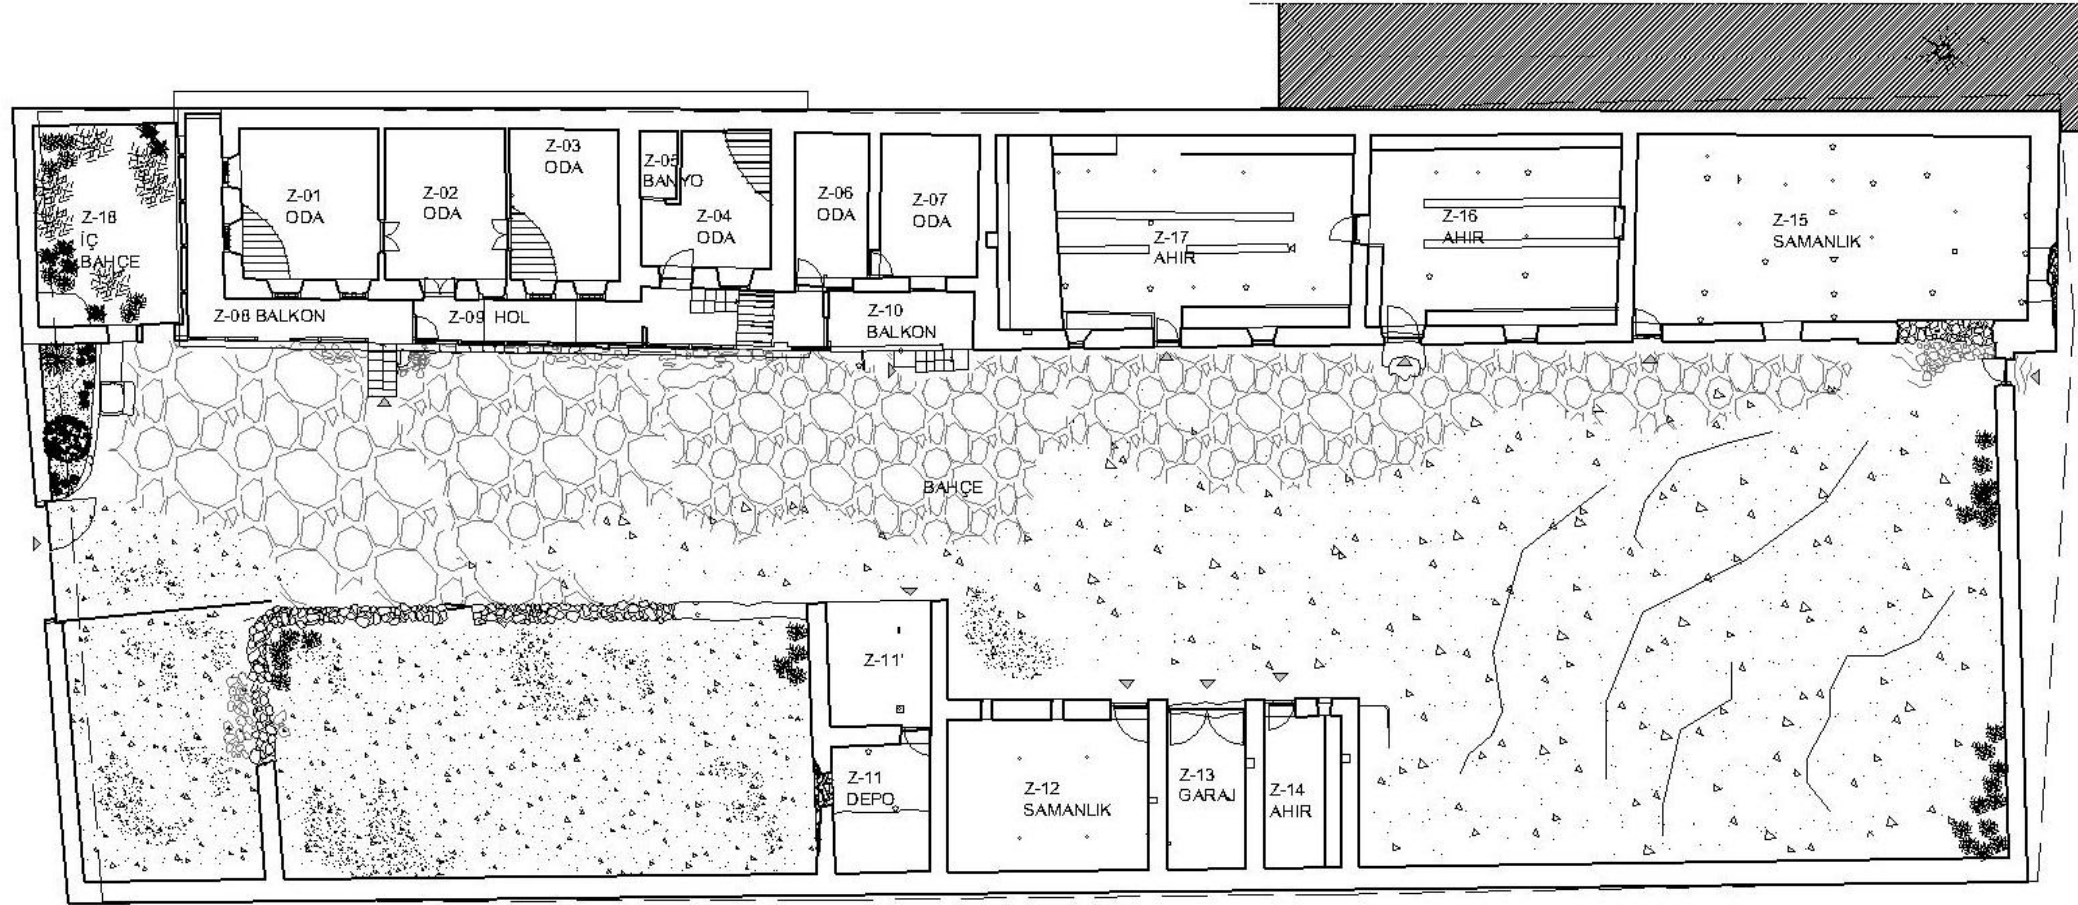
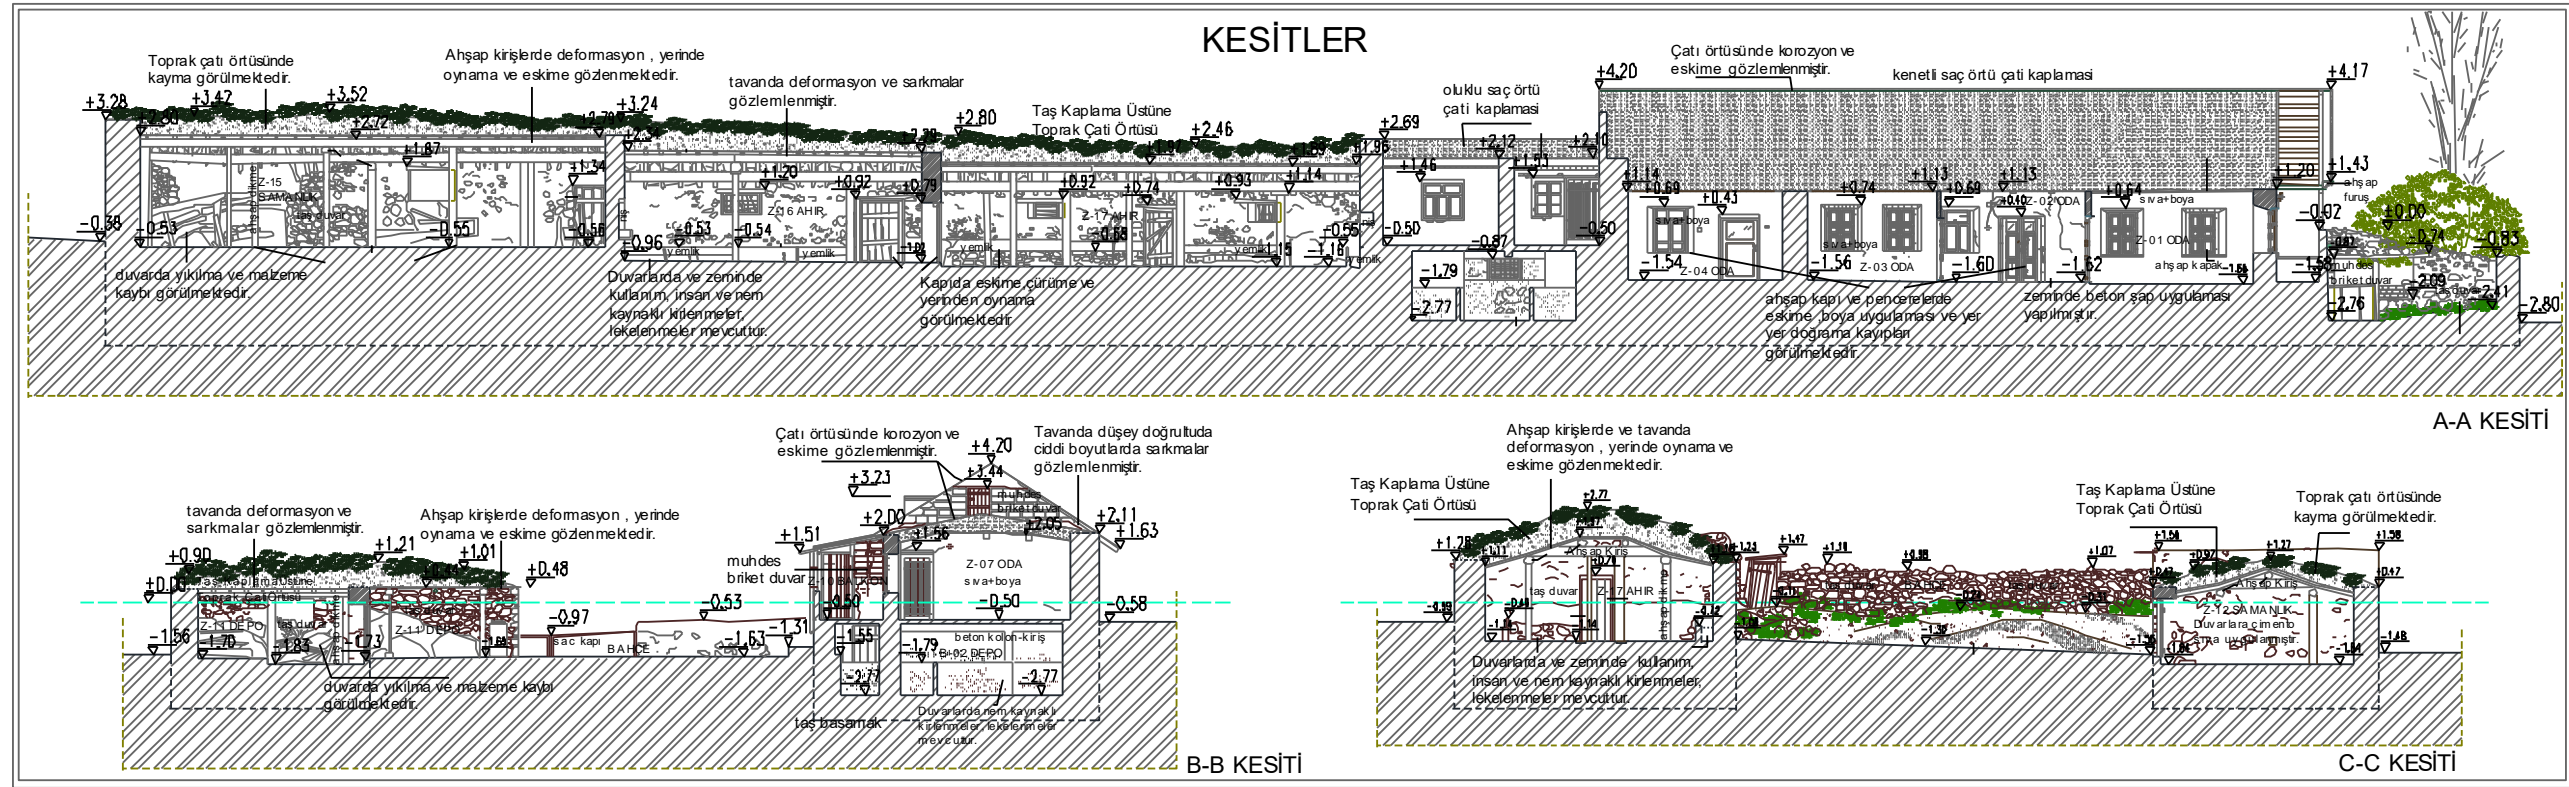
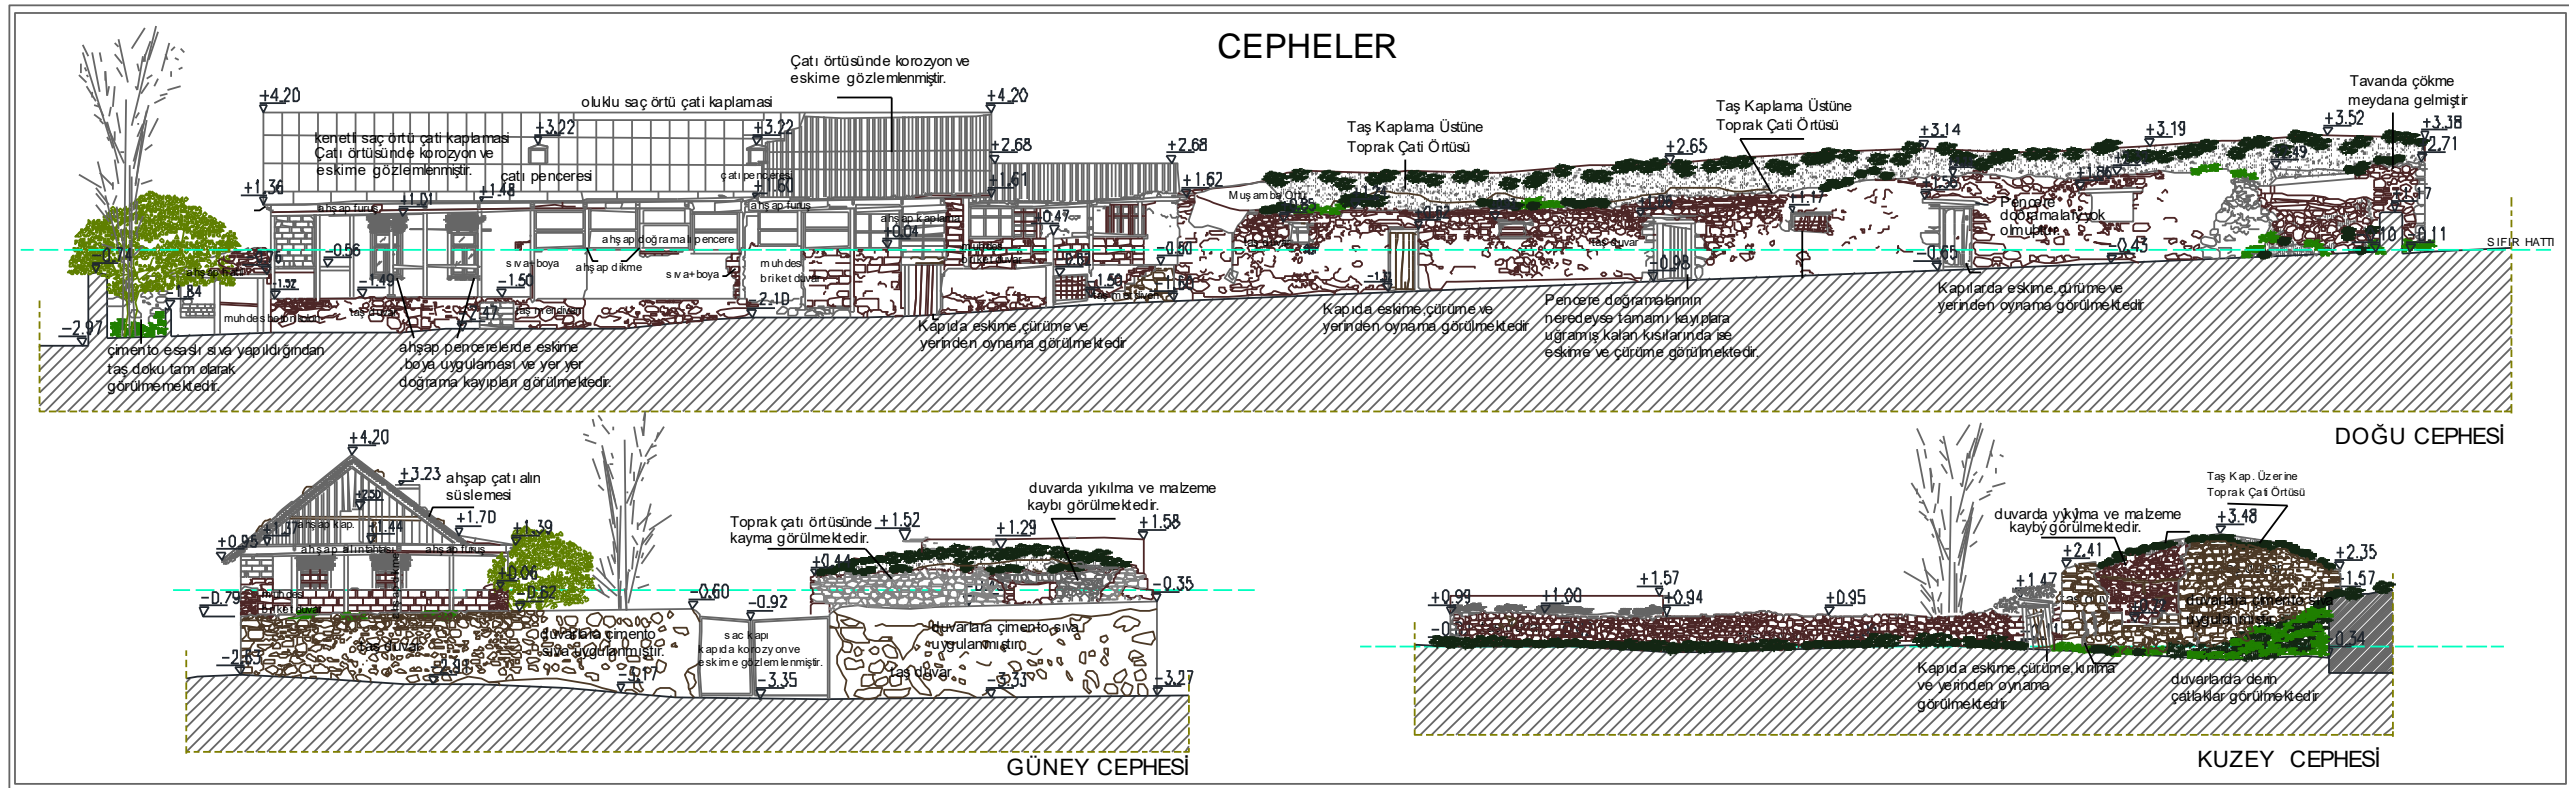
Şekil 4.10. (devam ediyor).

BODRUM KAT PLANI

ZEMİN KAT PLANI

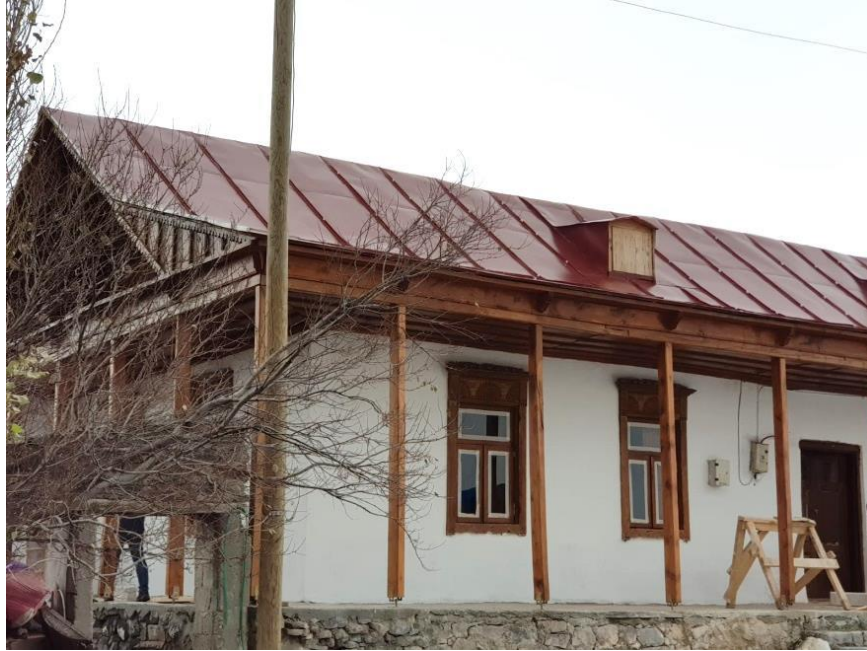
Şekil 4.11. Güneydoğu cephesi

Yapılan literatür incelemeleri ve alan araştırmaları neticesinde Erdiñç Özbey Evinin Restorasyon çalışmalarında bazı kısımların eksik kaldığı gözlemlenmiştir. Bunlara kısaca değinecek olursak yapının güneydoğu ve güney cephelerinde yer alan

balkonlarda ahşap dikmeler boyunca balkonların etrafında ahşap korkulukların yer alması gerekmektedir. Ancak bu malzemeye yer verilmediği anlaşılmaktadır. Ayrıca Rus konut tiplerinde ve Malakanların konutlarının içerisinde bir veya birden fazla peç ismini verdiğimiz ısınmayı sağlayan fırınlara rastlanmaktadır. Ancak Yapının iç mekânlarında herhangi bir peçe rastlanmamıştır.

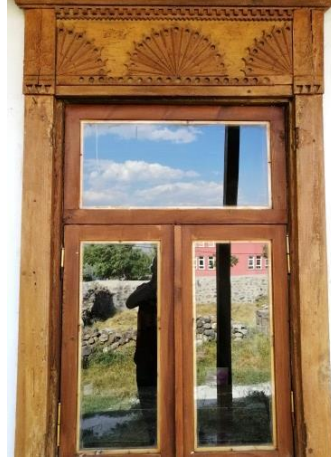
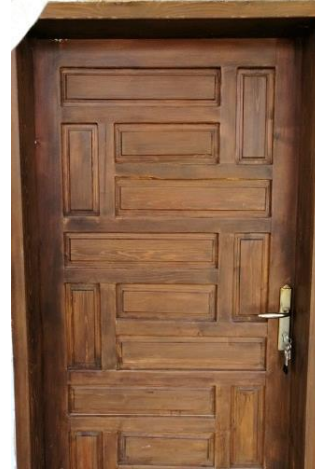
Şekil 4.15. Erdiñ Özbeý Evinin cephelerinde yer alan kapı ve pencere görünüşleri

a) Pencere görünüşü

b) Kapı görünüşü

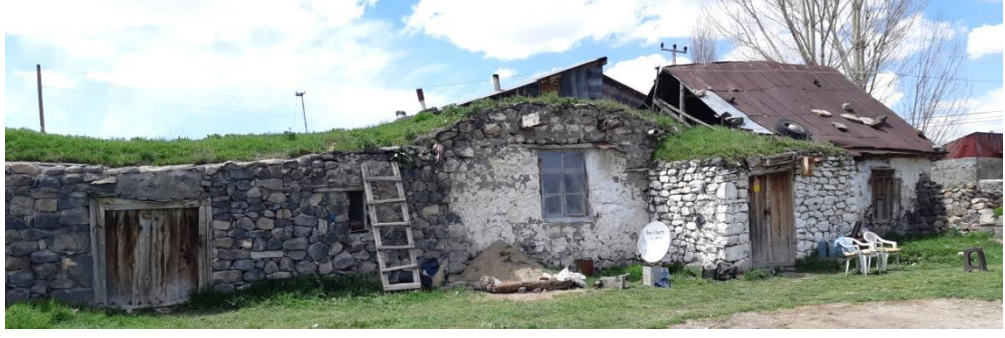
Şekil 4.16. Türkay Othan Evi güneydoğu cephe görünüşü

Konut, kare plan şemalı olup ahır ve samanlık gibi mekânların yapıya bitişik olarak eklenmesi ile Malakanların kuzey konut tipi olarak adlandırdıkları tasarımlara bir örnektir. Yapının güney cephesinde iki doğu cephesinde ise bir adet pencere yer almaktadır. Yapının konut bloğunun orijinal özelliklerinin bir kısmı, özellikle pencereleri ve çatı geometrisi günümüze korunarak ulaşmıştır. Ancak yapı bakımsızlıktan ve iklim şartlarından dolayı büyük hasar almış olup restorasyona muhtaçtır. Yapının restorasyon projelerinin hazırlanmasına devam edilmektedir.

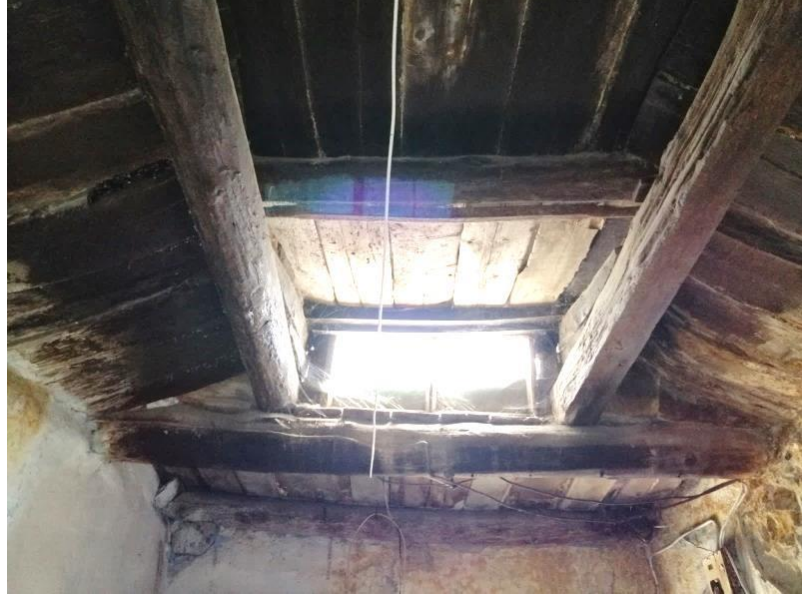
Şekil 4.19. Erdinç Özbey Evi koridor tavan görünüşü

örtünün de korozyona uğradığı ve yer yer bozulma ve eğilmelerin olduğu anlaşılmaktadır.

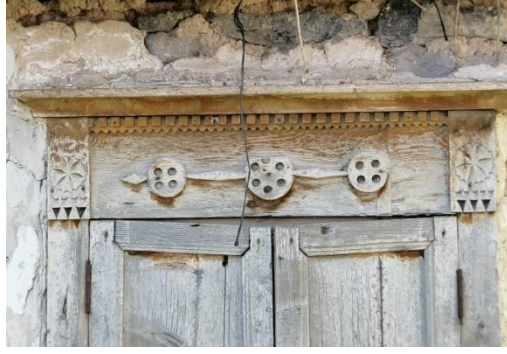
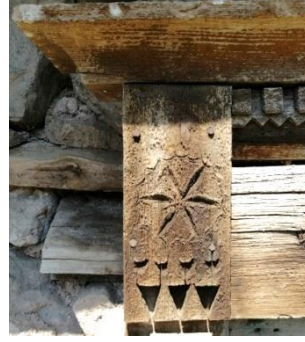
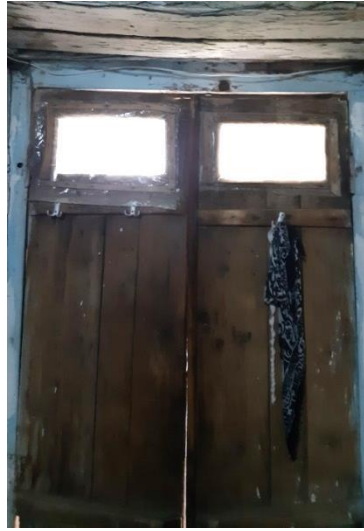
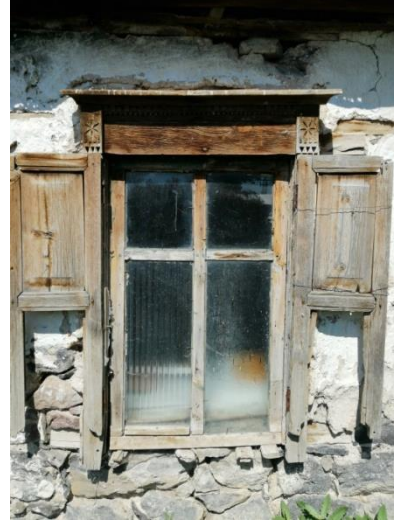
Şekil 4.20. Türkay Othan Evi kapı ve pencere görünüşleri

Yapının tamamında ahşap malzemelerde (kapılar, pencereler, taşıyıcı elemanlar, döşemeler, tavanlar) eskime görülmektedir. Ayrıca yapının konut kısmının zeminlerinde aslına uygun olmayan beton şap uygulaması yapılmıştır. Aşağıda Şekil 4.20’de ahşap kapı, pencere ve stavni detaylarına yer verilmekte olup Şekil 4.21’de ise yapıya ait rölöve çizimleri gösterilmektedir.

a) Pencere stavni detayı 1

b) Pencere stavni detayı 2

c) Ahşap kapı detayı 3

d) Pencere stavni detayı 4

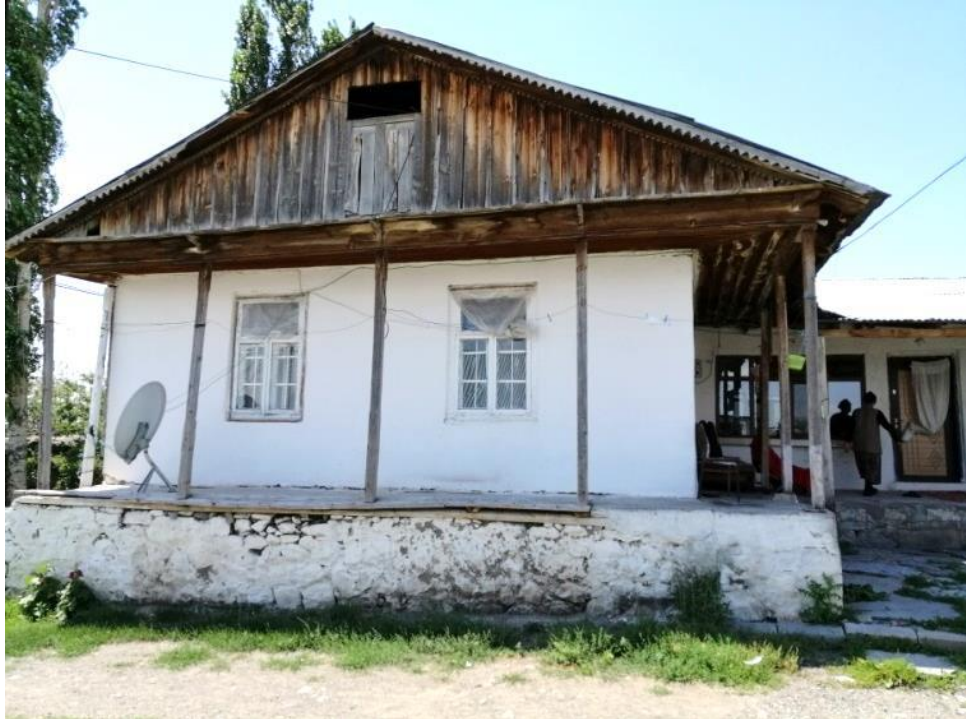
Şekil 5.2.Kanber Şerifoğlu Evi

Yapının bitişiğinde yer alan 2 adet ahır ve 1 adet samanlığın ise Malakanlar döneminde olup olmadığına ilişkin net bir bilgiye ulaşılamamıştır. Ancak Malakanların geçimlerini sağlamada hayvancılık, önemli bir yer tuttuğundan ve Malakan konut tiplerinin tarihine ve plan tiplerine ilişkin literatür çalışmalarında, ahır ve samanlık gibi yapılarında konut ile bitişik şekilde kullanıldığı bilgisine ulaşmaktayız. Konut, ahır ve samanlık bloğunun karşısında yer alan garaj, kiler ve depo bloğu ise yaşadığı dönem itibari ile Malakanlara ait olmayıp sonradan yapılmıştır.

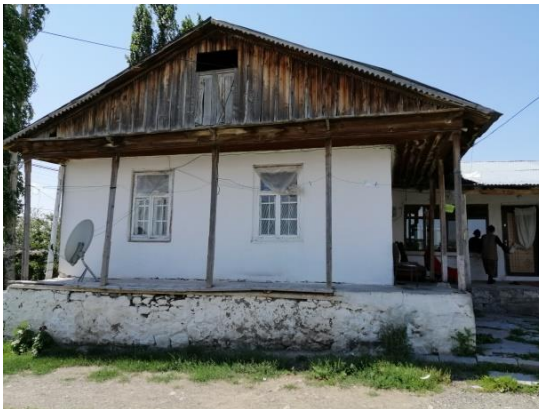
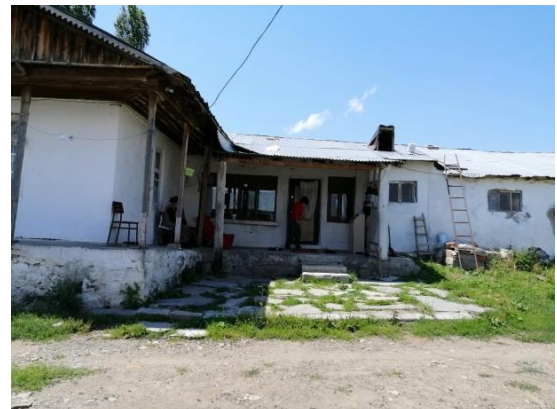
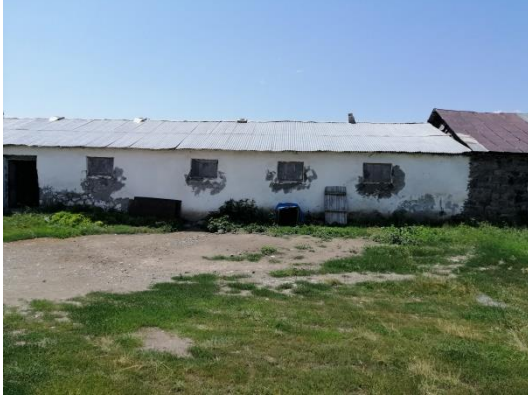
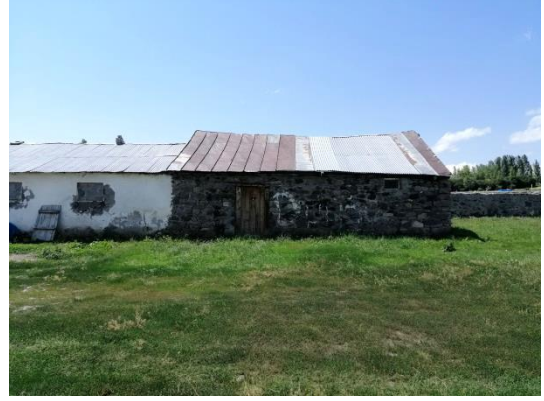
Şekil 5.3. Doęu cephesi görünüşleri

a) Konut doğu cephesi

b) Konut ve ahır kısmı

c) Doęu cephesi ahır bloęu

d) Doęu cephesi samanlık bloęu

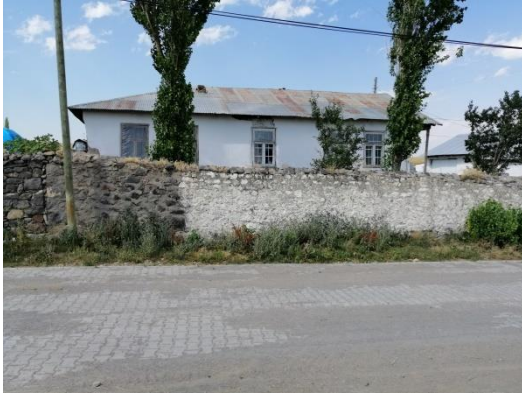
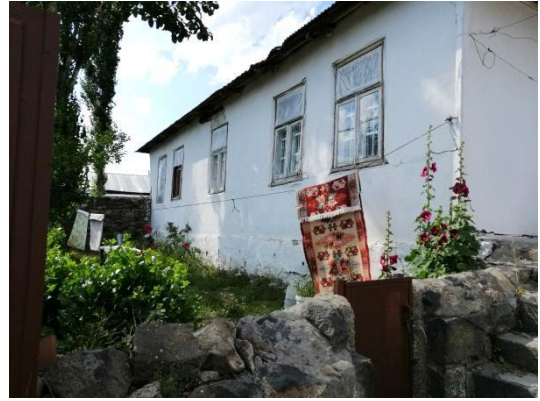
Şekil 5.4. Güney cephesi görünüşleri

a) Konutun yoldan görünüşü

b) Konutun bahçeden görünüşü

Yapının rölöve çizimleri, Şekil 5.4 ve Şekil 5.6 incelendiğinde; sonradan yapıldığı düşünülen oluklu çatı sacında deformasyonlar ve korozyonlara rastlanmaktadır. Giriş kısmında balkonda yer alan ahşap dikmelerde bozulmalar ve eskimeler bulunmaktadır (Şekil 5.12).

Konut bloğu ile ahır ve samanlık bloğunun çatısında yer alan oluklu sac çatı kaplaması zamanla deforme olup korozyona uğradığından, çatı kaplaması değiştirilmelidir. Çatı kaplaması olarak yine Malakanların kullanmış oldukları metal malzeme seçilmelidir. Bu kapsamda çatı kaplama malzemesi için restorasyonu yapılmış olan Malakan konutları örnek alınarak kırmızı renkte metal kenetli sac çatı kaplaması seçilerek çatı kaplama malzemesinin yeniden yapılmasının uygun olacağı düşünülmektedir.

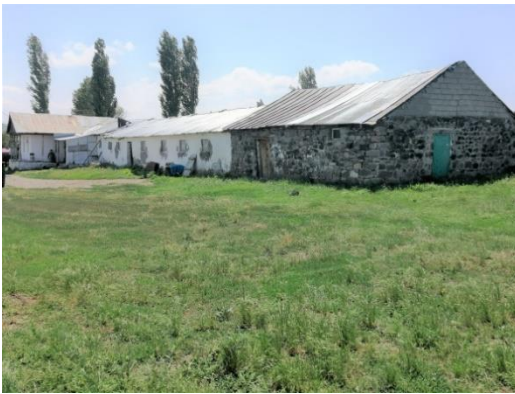
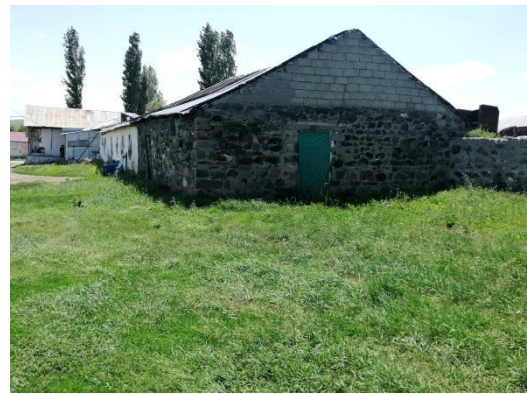
Şekil 5.5. Kuzey-kuzey doęu cephe görünüşleri

a) Konut ahır ve samanlık görünüşü

b) Samanlık görünüşü

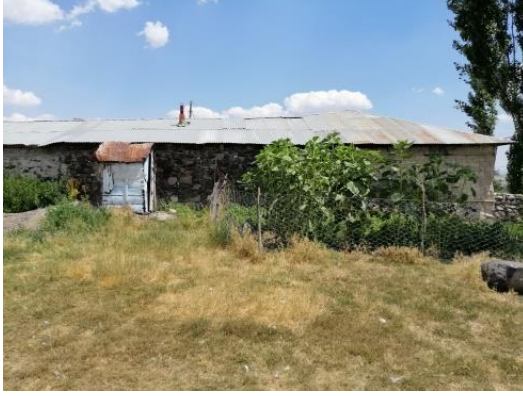
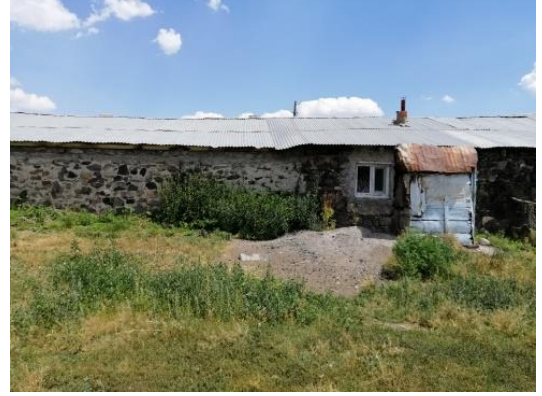
Şekil 5.6. Batı cephesi görünüşü

Şekil 5.6 incelendiğinde, yapının batı cephesi komşu parselin yüksek kotta yer alan toprak dolgusuna denk geldiğinden yapının konut, ahır ve samanlık blokları bu cephede genel anlamda sağır olarak bırakıldığı anlaşılmaktadır. Yapının konut kısmında eksilen moloz taş dolgu altında konutun ana taşıyıcı elemanı olan kerpiç bloklar görülmektedir.

Yapının ahır ve samanlık bloğu ise moloz taş duvar olarak görülmektedir. Yine bu cephede sonradan yapılan konuta bitişik bir adet küçük ahşap odunluk yer almaktadır (Şekil 5.6).

a) Konut görünüşü

b) Ahır görünüşü

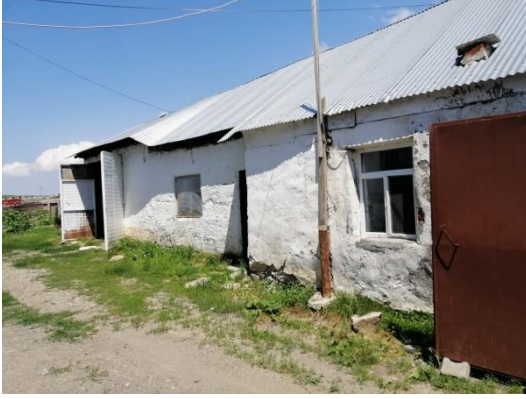
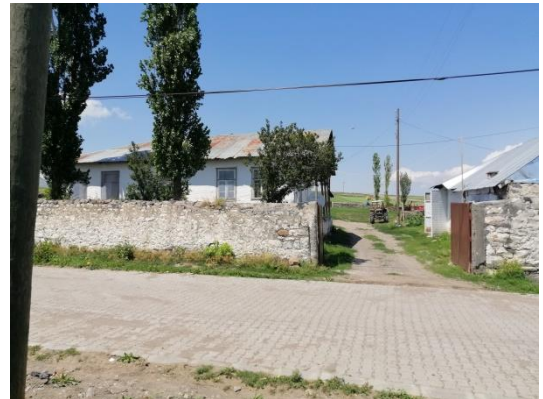
Şekil 5.7. Yoldan görüşler

a) Garaj bloğu görünüşü

b) Konut ve garaj bloğu görünüşü

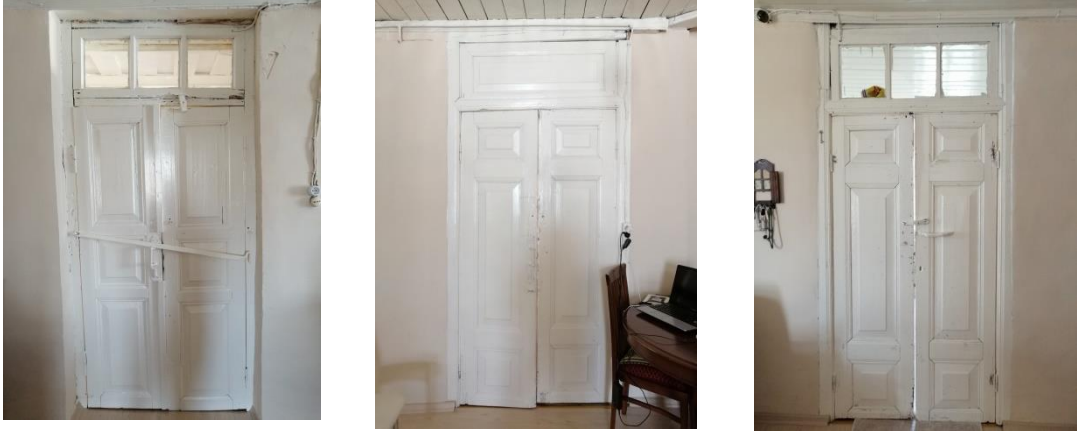
Şekil 5.8. Ahşap iç kapı görünüşleri

Aşağıda Şekil 5.8, Şekil 5.9, Şekil 5.10, Şekil 5.11, Şekil 5.12 ve Şekil 5.13'de Kanber Şerifoğlu Evi'ne ait detay ve iç mekân fotoğraflarına yer verilmiştir. Şekil 5.8 ve Şekil 5.9 incelendiğinde, cephelerde ve iç mekânlarda kapıların tamamının ahşap ve çift açılır kapılar olmakla birlikte, pencerelerin de ahşap malzemedен imal edildiği anlaşılmaktadır.

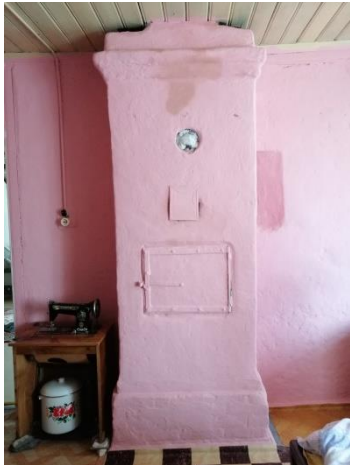
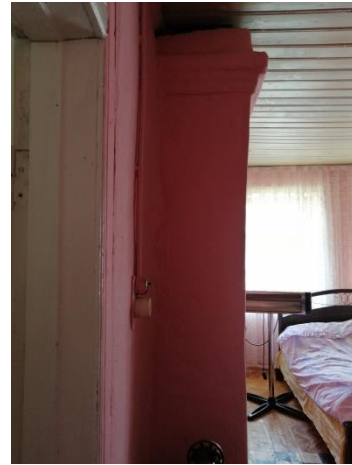
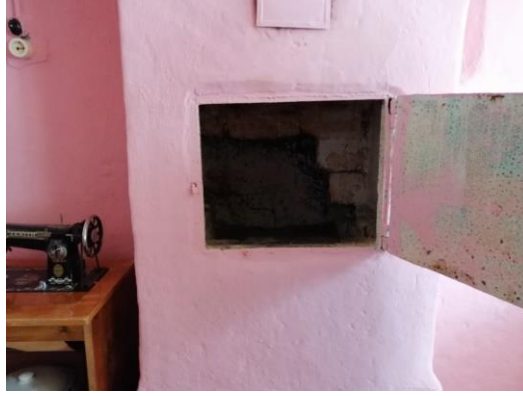
Şekil 5.10. Odada yer alan peç'in görünüşleri

a) Peç ön görünüşü

b) Peç yan görünüşü

c) Yakacağın atıldığı kapak kısmı görünüşü

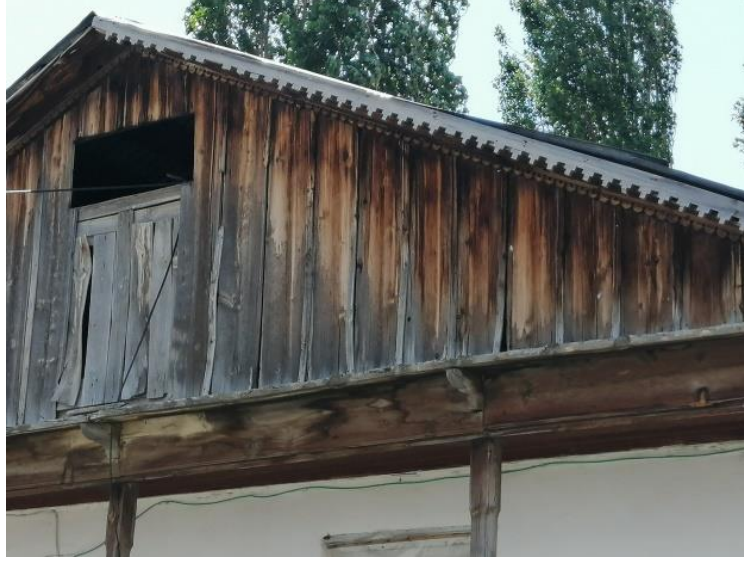
Şekil 5.11. Çatı saçaklarında yer alan furuşlar

Şekil 5.11 ve Şekil 5.12'de Konutun çatı saçağında da ahşap malzemeler kullanıldığı ve çatı saçaklarının taşıtılmasında, ahşap dikmelerden faydalandığı anlaşılmaktadır. Ayrıca ahır ve samanlık bloklarında da çatı malzemesinin ahşap yapı elemanlarından imal edildiği ve çatının ahşap dikmeler vasıtası ile taşıtıldığı Şekil 5.13'de görülmektedir.

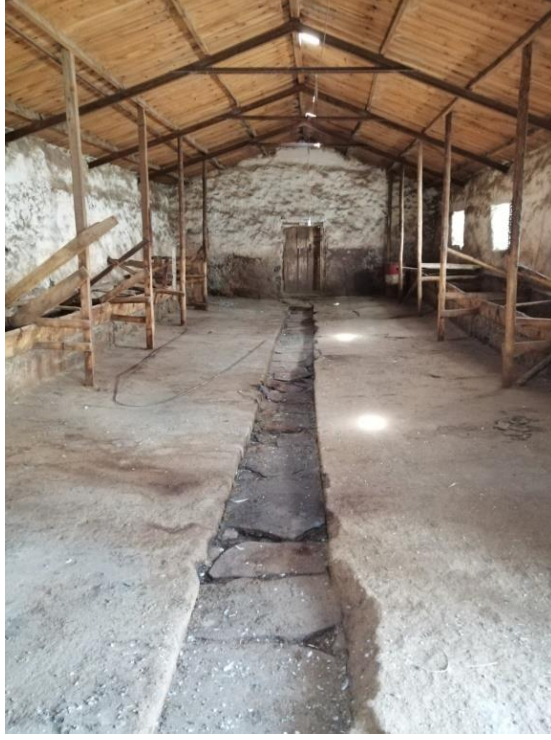
Şekil 5.13. Ahır içerisinden görünüş

Yapının etrafını çevreleyen bahçe duvarının taşlarında eksilmeler mevcut olup yer yer sonradan yapılan yama şeklinde sıva imalatlara rastlanmaktadır (Şekil 5.4). Ayrıca bahçe duvarının harpuşta imalatının olmadığı anlaşılmaktadır. Yapının konut kısmı ve ahır ile samanlık kısımlarında tavan kirişlerinde eksilme ve deformasyonlar mevcuttur (Şekil 5.13).
