**KARS İLİ ÇAKMAK KÖYÜNDEKİ MALAKAN  
GELENEKSEL KONUT MİMARİSİNİN  
İNCELENMESİ, KORUMA SORUNLARI VE  
SÜRDÜRÜLEBİLİRLİK İÇİN MALAKAN GÖÇ  
MÜZESİ RESTORASYON ÖNERİSİ**

**2021  
YÜKSEK LİSANS TEZİ  
MİMARLIK**

Örnek inceleme alanı olarak, Malakanların yoğun şekilde yaşadıkları Kars'ın Çakmak köyünde yer alan Malakan konut yapılarının mimari özellikleri analiz edilmiştir.

Sonuç olarak, günümüzde unutulmaya yüz tutmuş olan Malakanların ve konut yapılarının sürdürülebilirliği için öneriler geliştirilmiş ve Kars kenti Çakmak köyünde yer alan Kanber Şerifoğlu'na ait geleneksel Malakan konutunun, göç müzesi olarak yeniden işlev kazandırma projesi önerilmiştir.

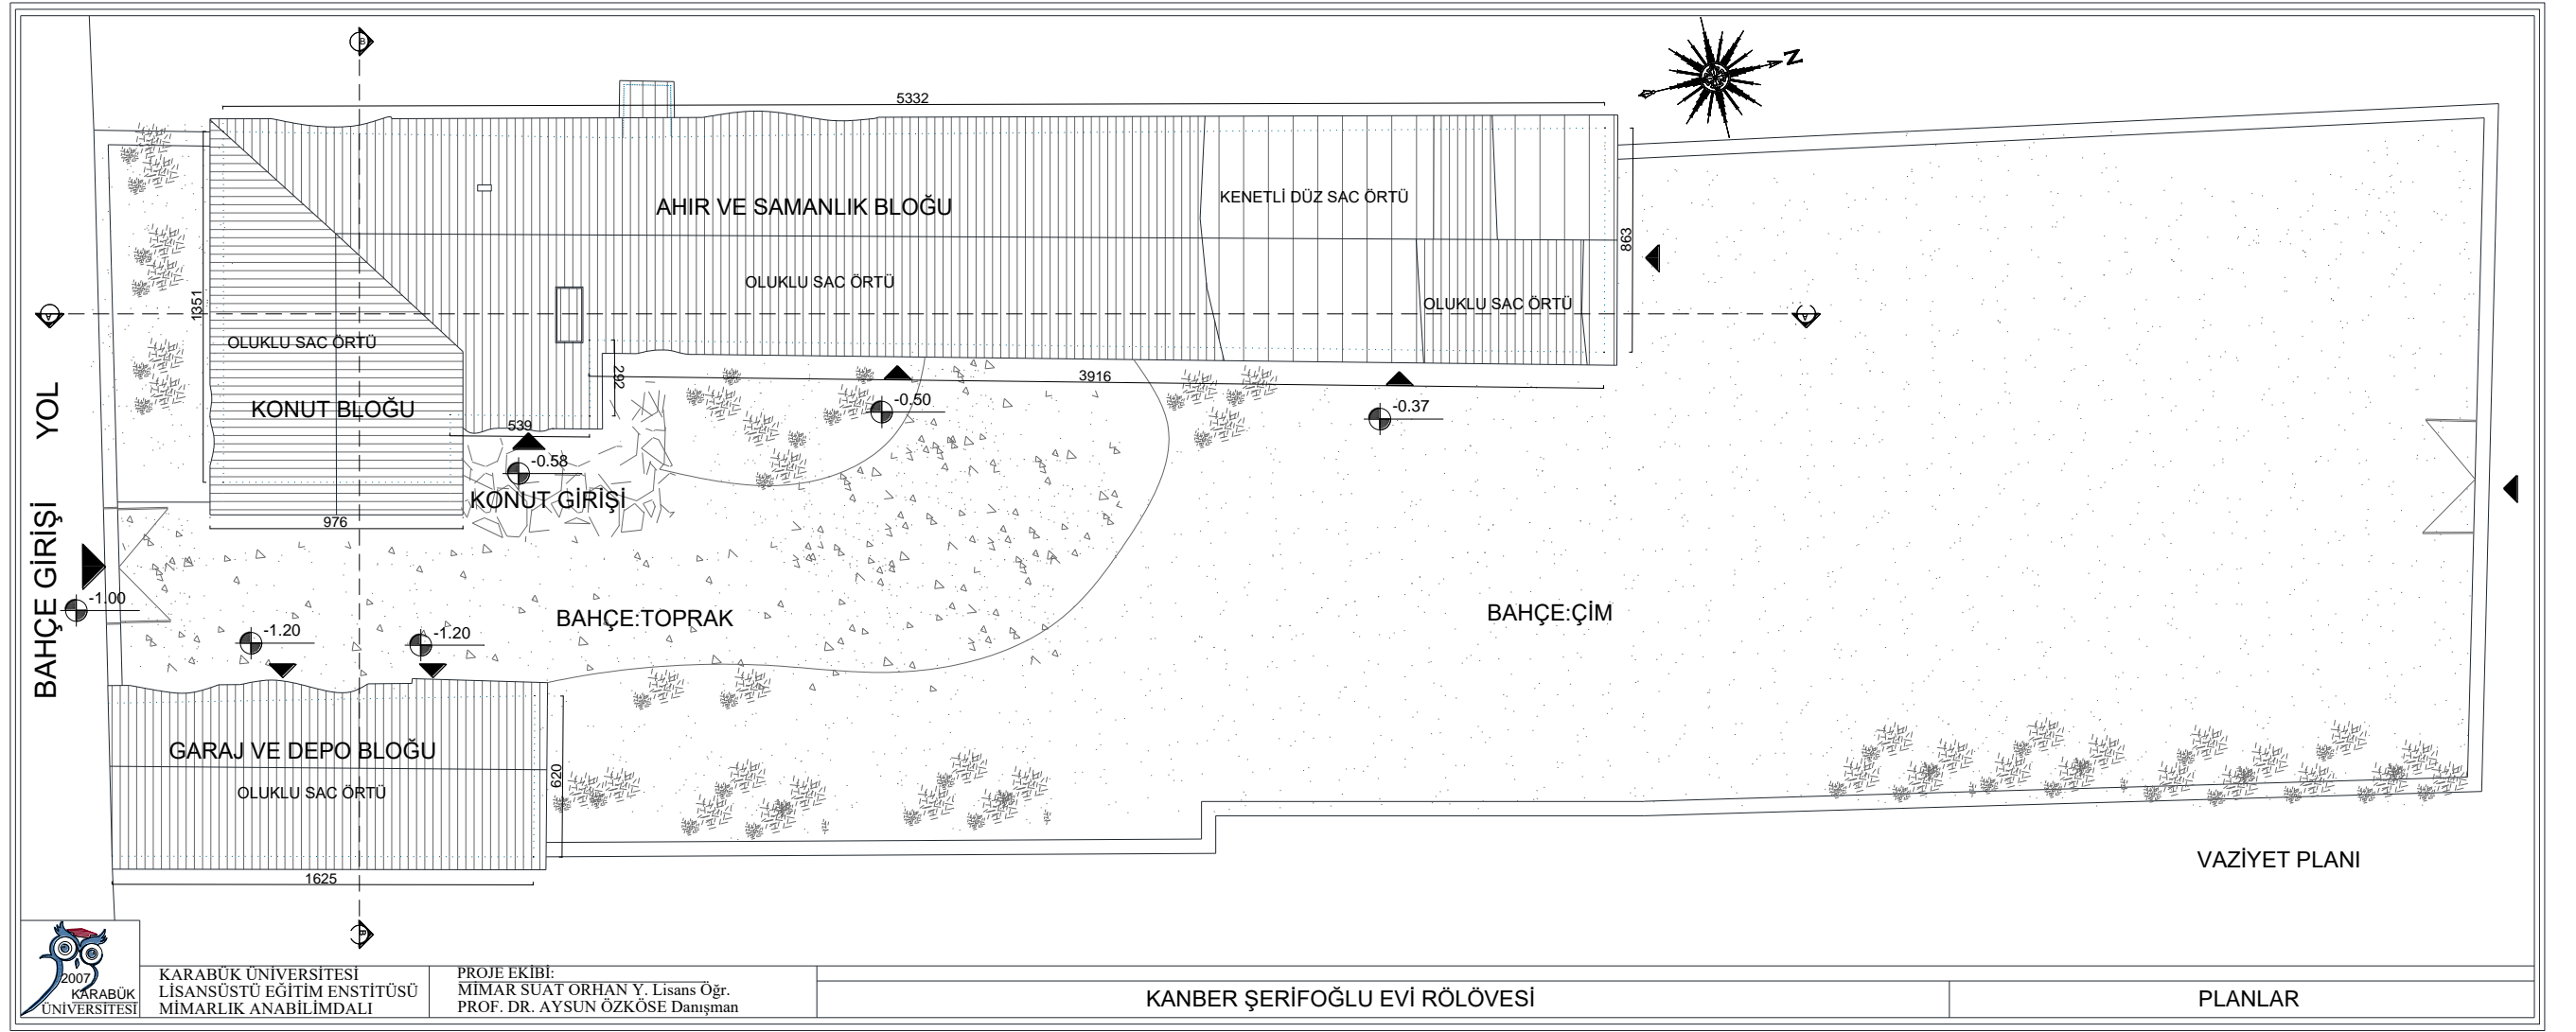
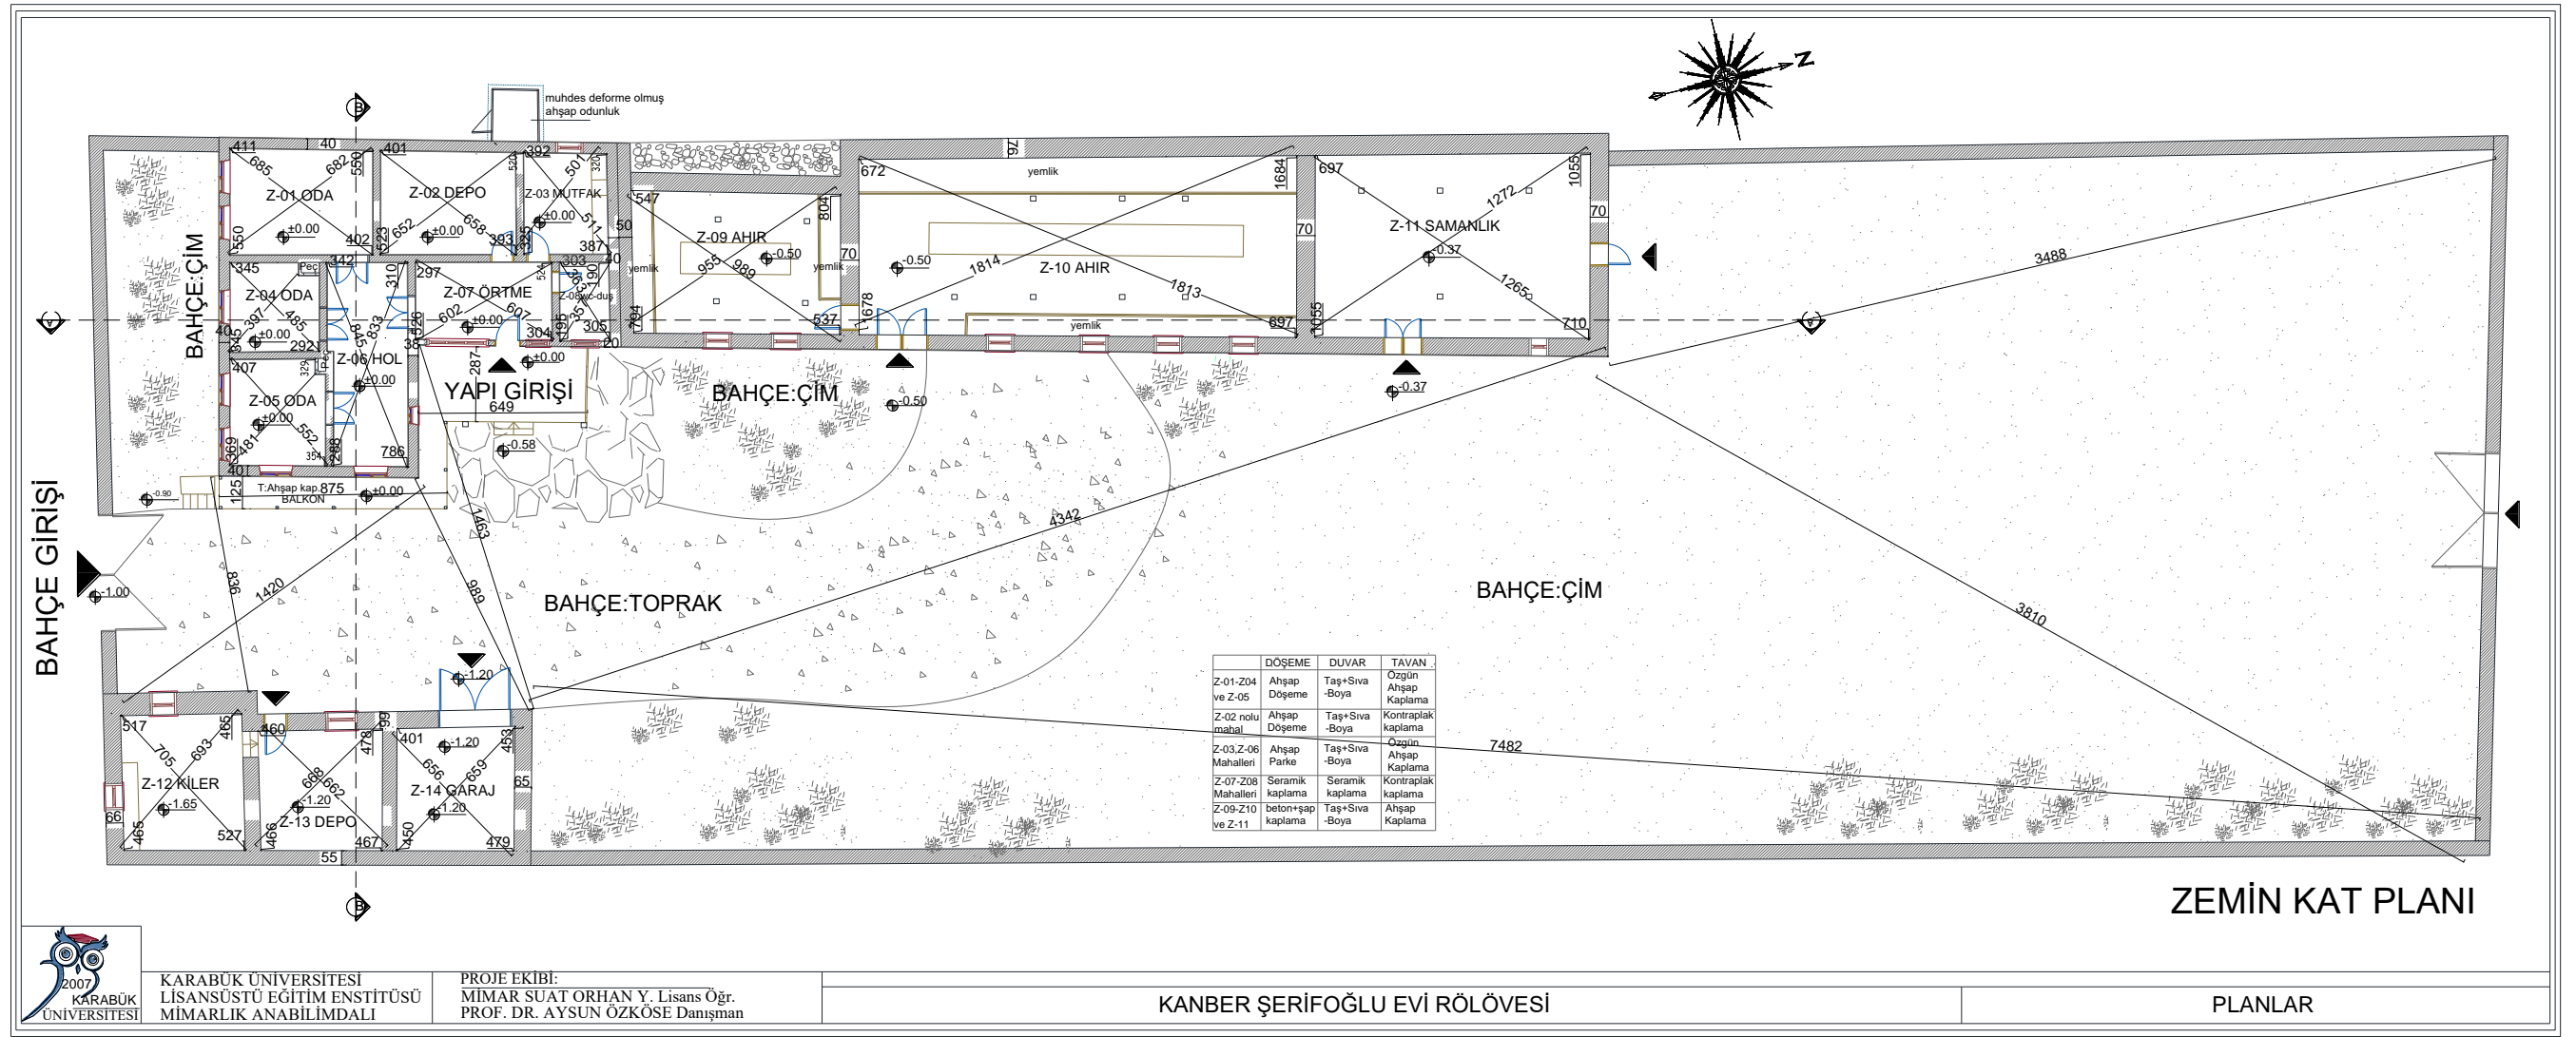
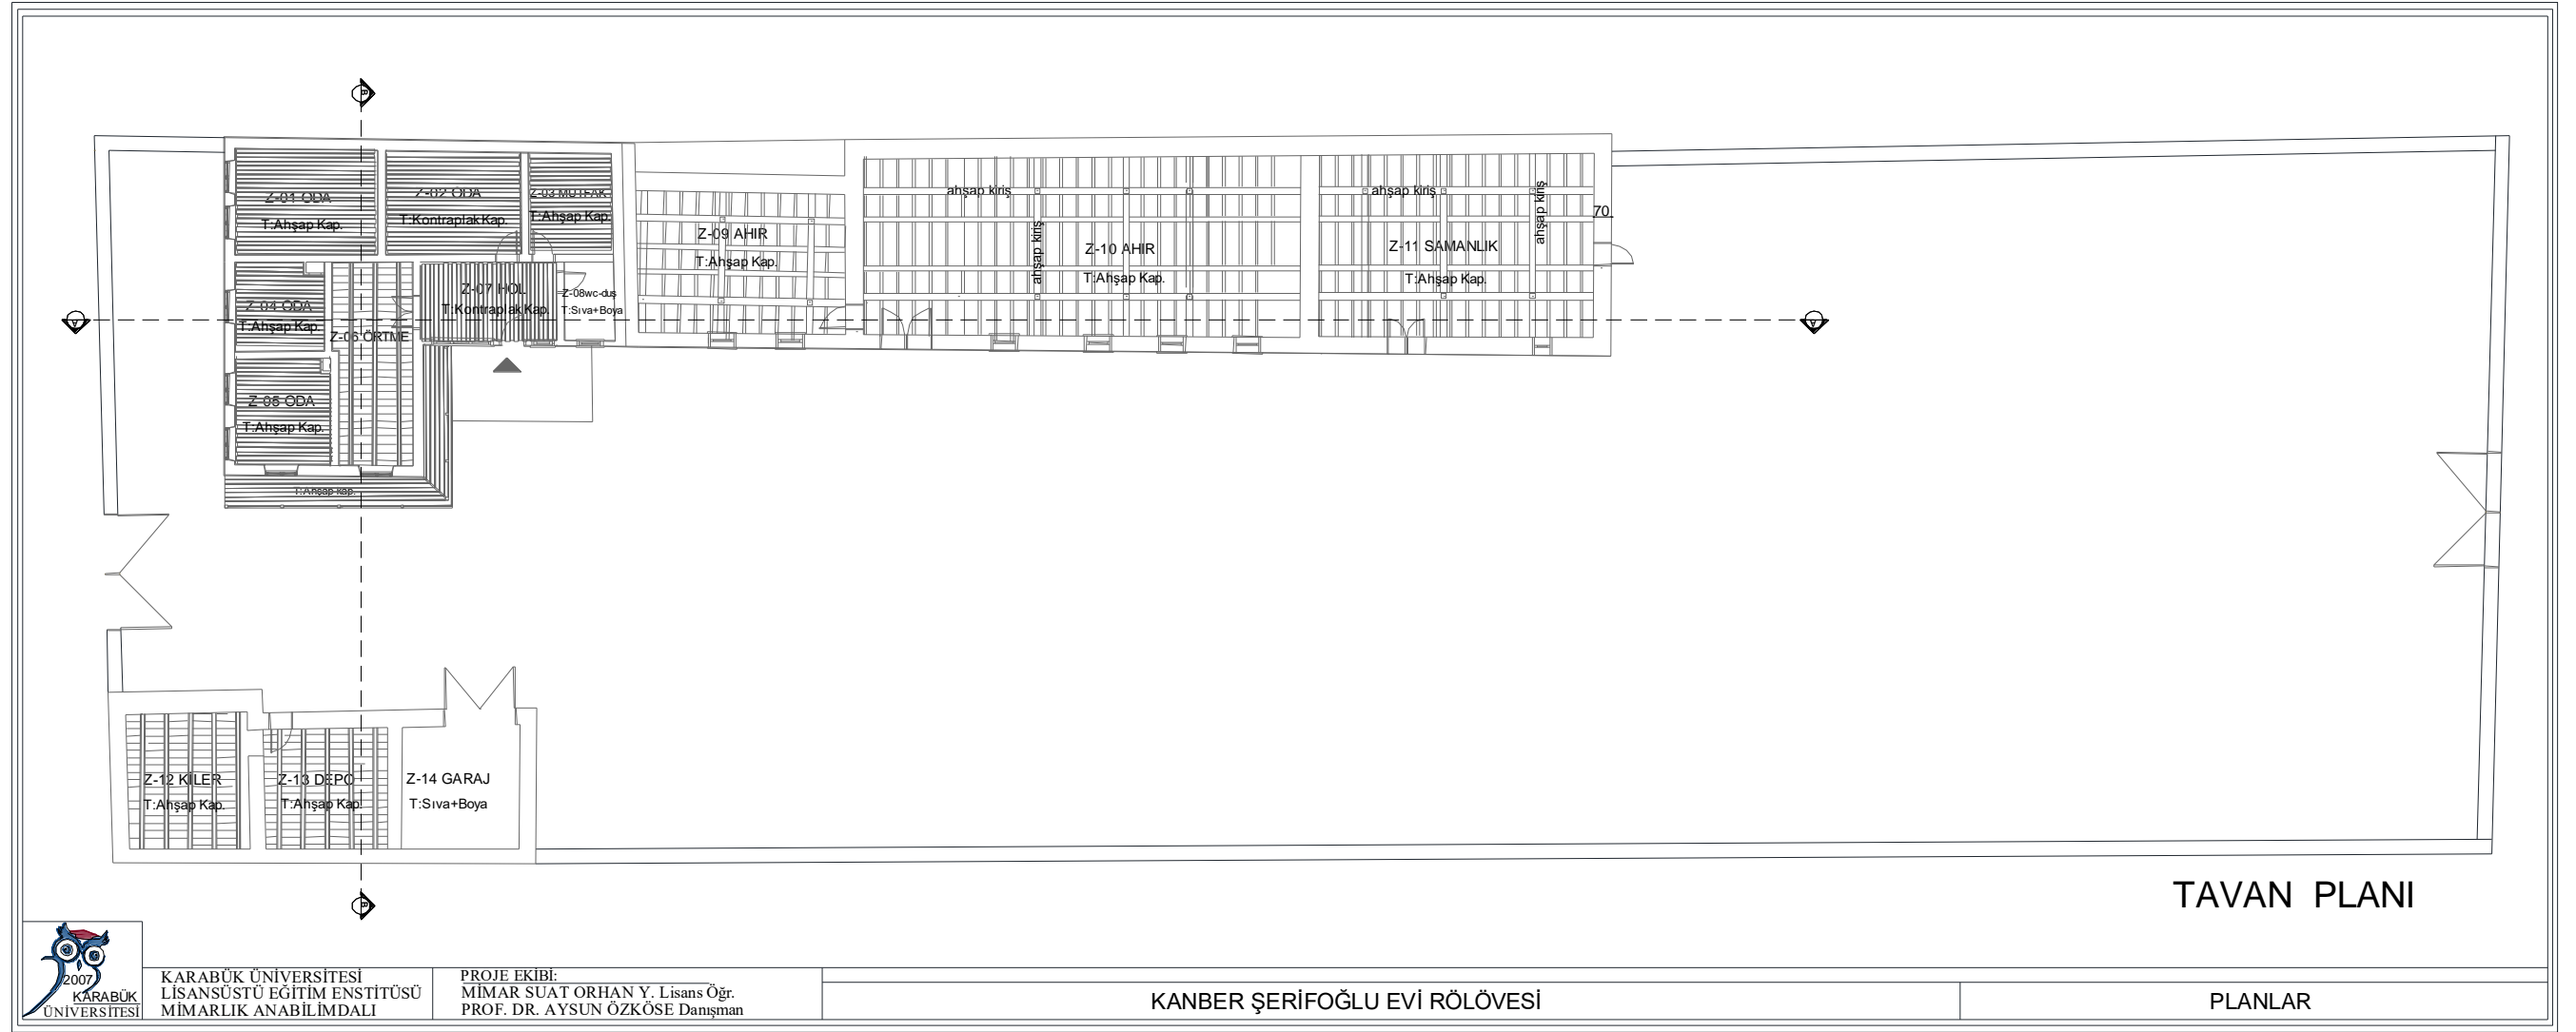
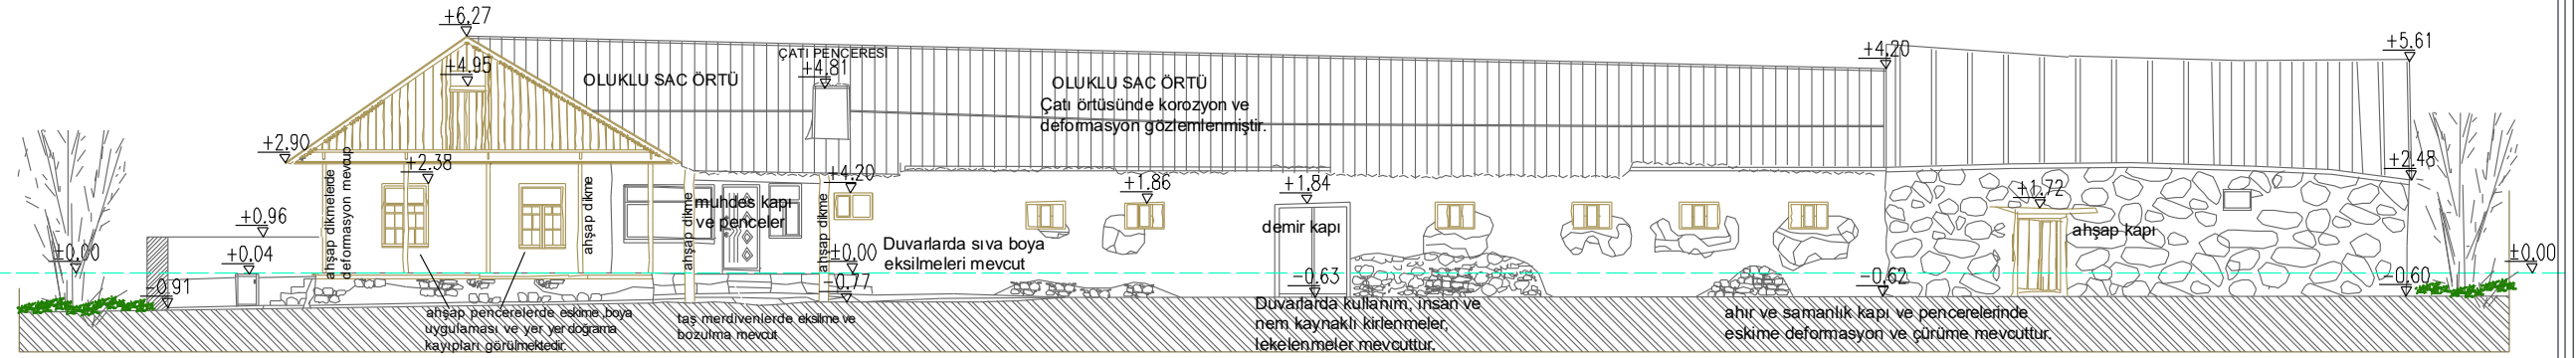
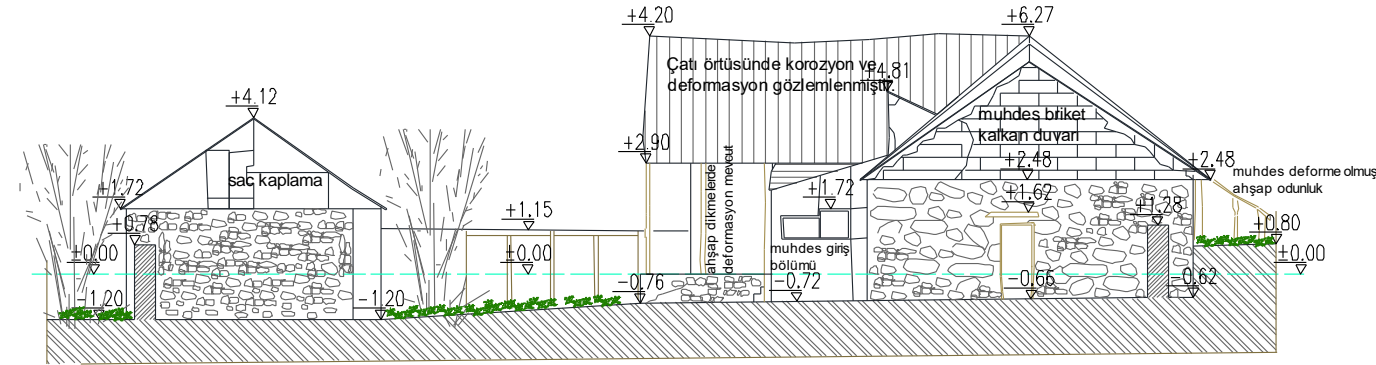
Şekil 5.14. Kanber Şerifoğlu Evinin rölöve çizimleri

Yapının rölöve çizimleri, Şekil 5.4 ve Şekil 5.6 incelendiğinde; sonradan yapıldığı düşünülen oluklu çatı sacında deformasyonlar ve korozyonlara rastlanmaktadır. Giriş kısmında balkonda yer alan ahşap dikmelerde bozulmalar ve eskimeler bulunmaktadır (Şekil 5.12).

Konut bloğu ile ahır ve samanlık bloğunun çatısında yer alan oluklu sac çatı kaplaması zamanla deforme olup korozyona uğradığından, çatı kaplaması değiştirilmelidir. Çatı kaplaması olarak yine Malakanların kullanmış oldukları metal malzeme seçilmelidir. Bu kapsamda çatı kaplama malzemesi için restorasyonu yapılmış olan Malakan konutları örnek alınarak kırmızı renkte metal kenetli sac çatı kaplaması seçilerek çatı kaplama malzemesinin yeniden yapılmasının uygun olacağı düşünülmektedir.

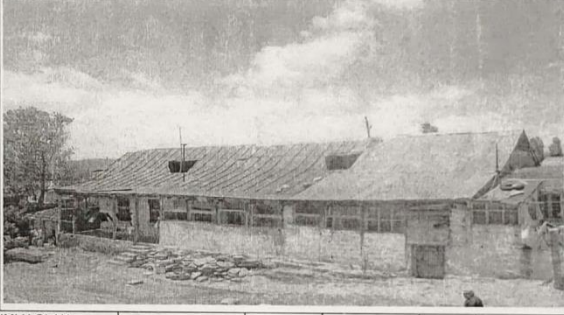
GÖZLEMLER Taşınmaz orijinal özelliğini korumuş olup yer yer tahrip olmakla beraber özellikle çatı kısmı başta olmak üzere tamamının onarım ihtiyacı vardır.

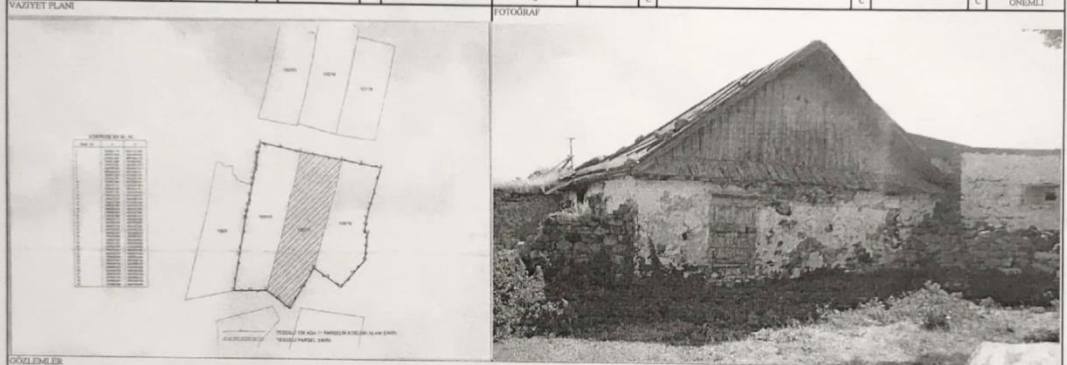
Tek katlı ve kare planlı taşınmaz günümüze kadar sağlam bir şekilde ulaşmıştır.

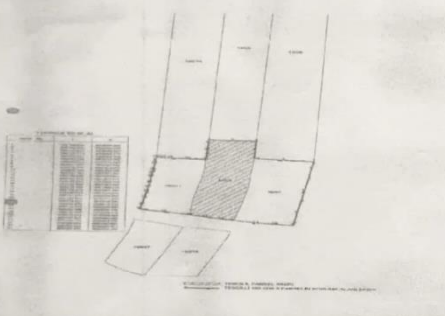
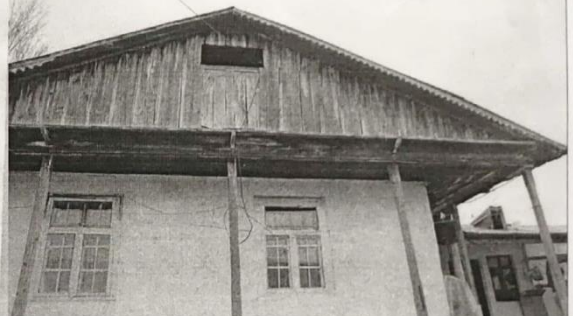
Tek katlı ve kare planlı taşınmaz günümüze kadar orijinalliğini korumuş şekilde ulaşmıştır.															
BUGÜNKÜ SAHİBİ:						BAKIMINDAN SORUMLU OLMASI GEREKEN KURULUŞ:									
Özel Mülkiyet						Özel Mülkiyet									
YAPILAN ONARIMLAR															
AYRINTILI TANIM															
Kars İli, Merkez İlçesi, Çakmak Köyünde yer alan ve 160 ada, 8 parsel numarasında kayıtlı olan tescilli taşınmaz 19. Yüzyıl sonunda Çakmak Köyünde iskan eden Malakanlar tarafından yapılmıştır. Söz konusu taşınmaz Kuzey-Güney istikametinde tek katlı, kare planlı olarak yapılmış olup yapının güney ve batıya açılan cephe duvarlarında ikişer adet pencere bulunmaktadır ve söz konusu bu pencerelerin üzerindeki ahşap süslemeleri dikkat çekmektedir. Konut niteliğindeki tek katlı evin iç mekanında girişte iç içe iki oda olup, bu odaların birine iki oda, bir diğerinde üç oda açılmaktadır.								TEKNİK BELGELER							
								BU	ELEKTRİK	İSİTME	Kamusal/Özel
