**BAZİK OKSİJEN FIRINI (BOF) İLE ÇELİK
ÜRETİMİNDE MALZEME KATKI ŞUTUNUN
İYİLEŞTİRİLMESİ**

**2021
YÜKSEK LİSANS TEZİ
MAKİNE MÜHENDİSLİĞİ**

**T.C.
Karabük Üniversitesi
Lisansüstü Eğitim Enstitüsü
Makine Mühendisliği Anabilim Dalında
Yüksek Lisans Tezi
Olarak Hazırlanmıştır**

**KARABÜK
Haziran 2021**

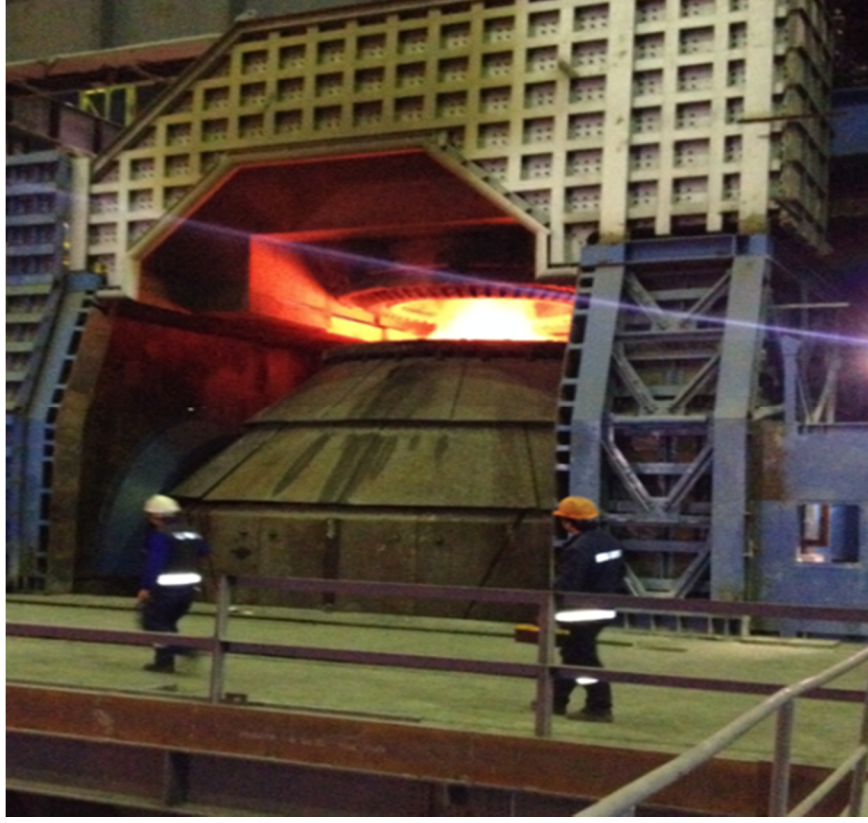
Şekil 2.1. 120 ton sıvı çelik kapasiteli BOF saha fotoğraf görüntüsü.

BOF, yatay mıyılı ekseni etrafında 360 ° dönebilen, içerisi refrakter tuğla ile kaplı, alt kısmı bombeli ve üst kısmı konik olan bir yapıya sahiptir. 120 ton kapasiteli BOF'un genel görünüşü Şekil 2.1'de gösterilmiştir.

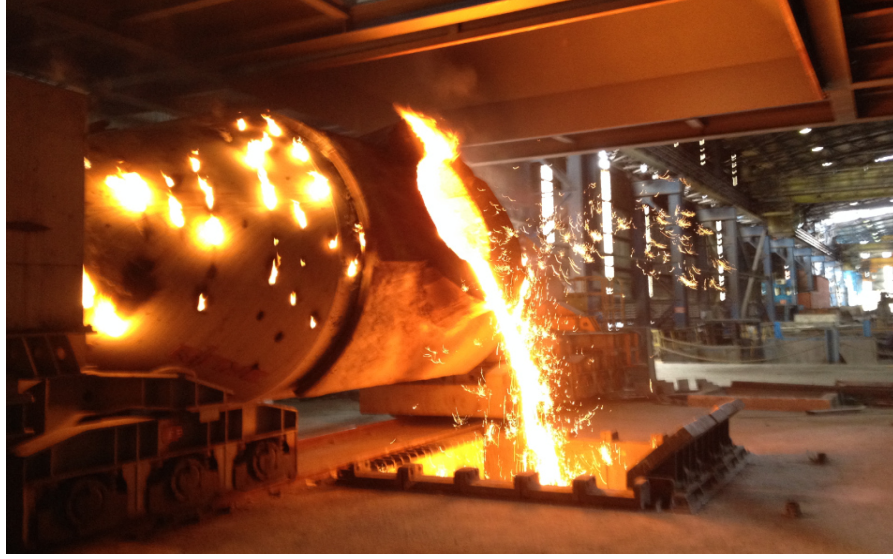
Şekil 2.2. Torpedodan sıvı ham demir aktarma çukuruna sıvı ham demirin boşaltılma anı.

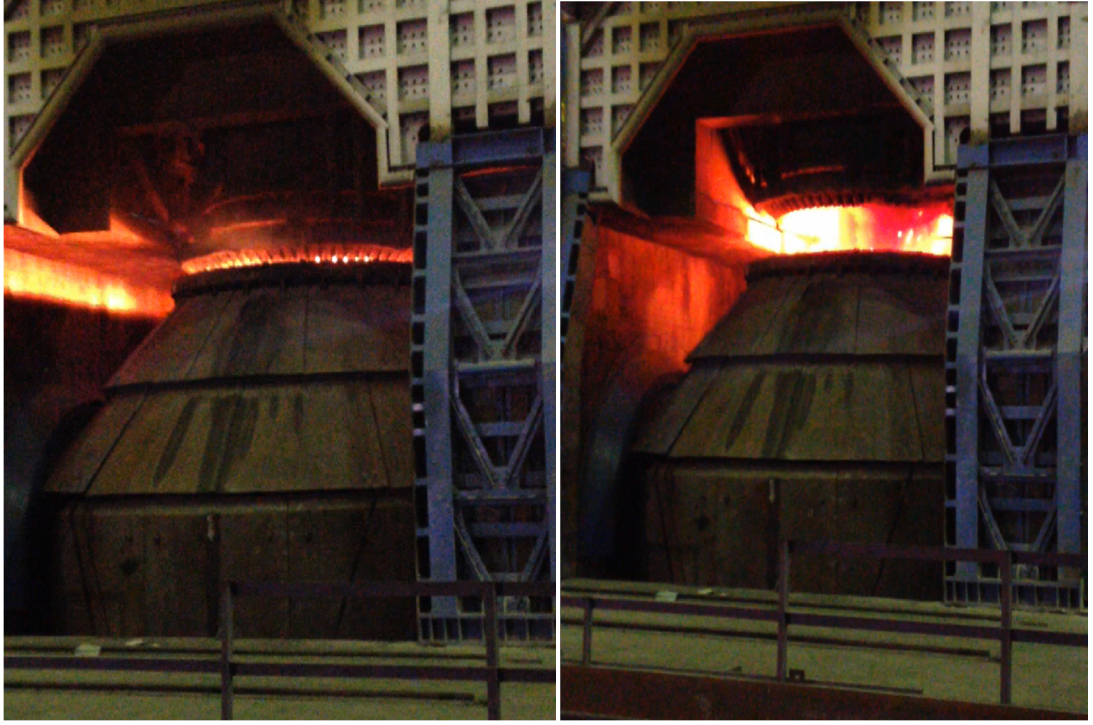
Şekil 2.7. BOF ile sıvı çelik üretim prosesi esnasında etek mekanizmasının a) kapalı pozisyonundaki durumunu gösteren saha görüntüsü b) açık pozisyonundaki durumunu gösteren saha görüntüsü.

mm strok içerisinde aşağı yukarı yönde hareket edebilen bir ekipmandır. Etek, üfleme esnasında aşağıya doğru inerek BOF'un üst noktasındaki mesafeyi kapatarak atmosferdeki oksijenin BOF içerisine girmesini engellemekte ve primer toz toplama sistemi vasıtası ile toplanan CO gazının atmosfere kaçmasının önüne geçmektedir. Etek mekanizmasının kapalı pozisyonu Şekil 2.7a'da, açık pozisyonu ise Şekil 2.7b'de gösterilmektedir.

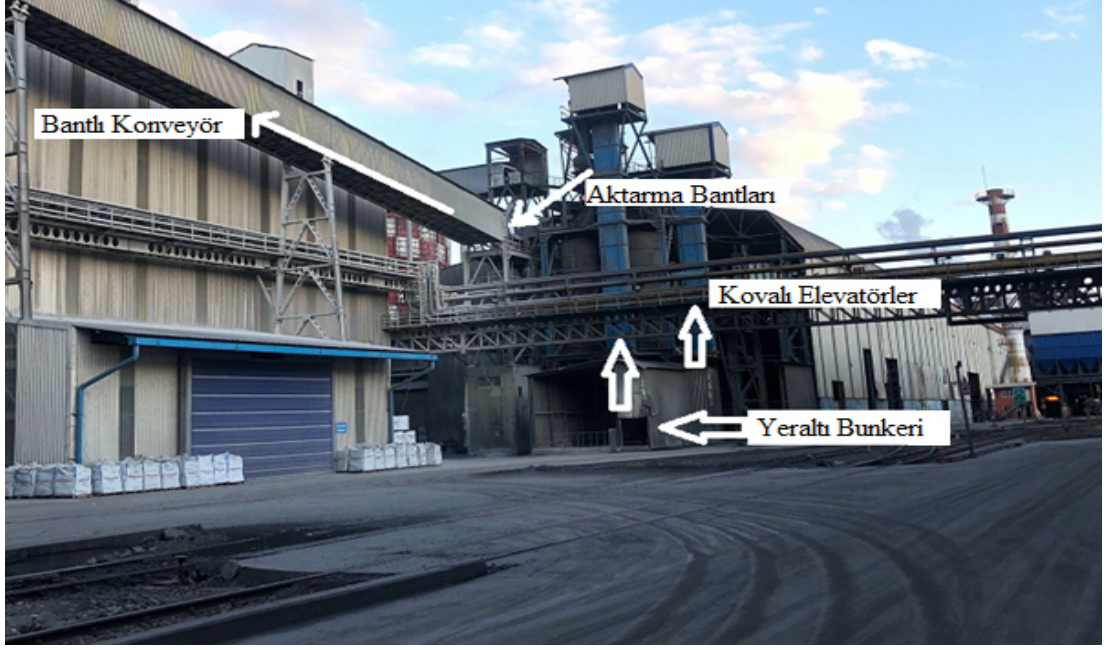
Şekil 4.2. Kardemir A.Ş. BOF katkı malzemelerinin çelik üretim tesisi içerisine nakil güzergahı görüntüsü.

Tripper arabası vasıtası ile bunkerlere doldurulan katkı malzemelerinin çelik üretim prosesi içerisine nakil güzergahlarının fotoğraf görüntüsü Şekil 4.2’de, tripper arabasının bunkerler üzerindeki malzeme boşaltma anı görüntüsü ise Şekil 4.3’te gösterilmiştir.

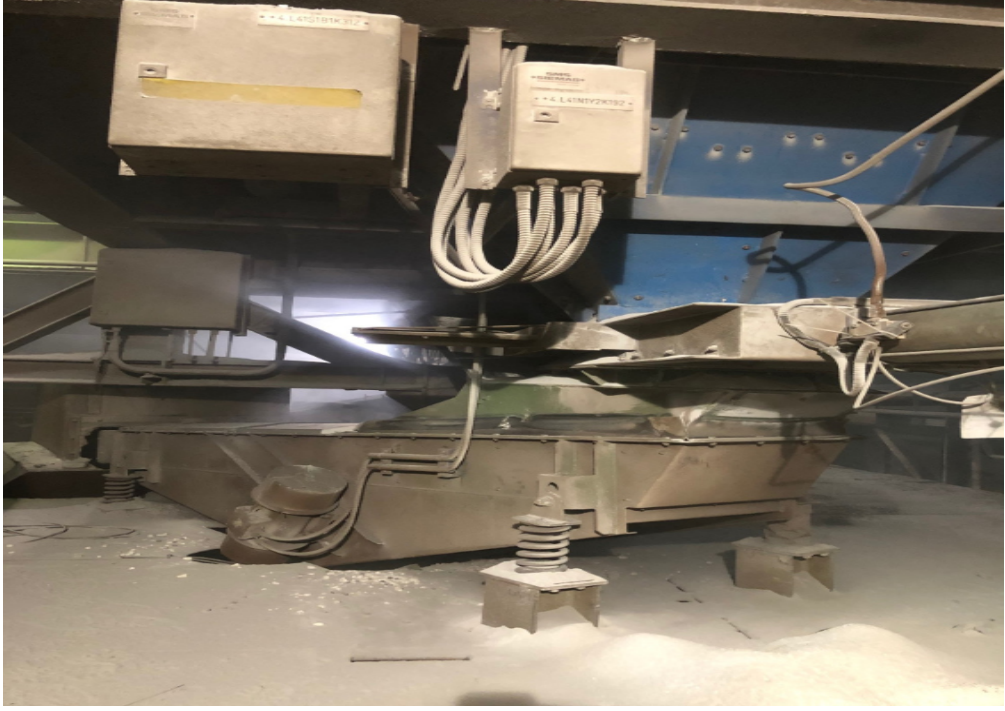
Şekil 4.5. Kardemir A.Ş BOF elektromanyetik besleyicinin görüntüsü.

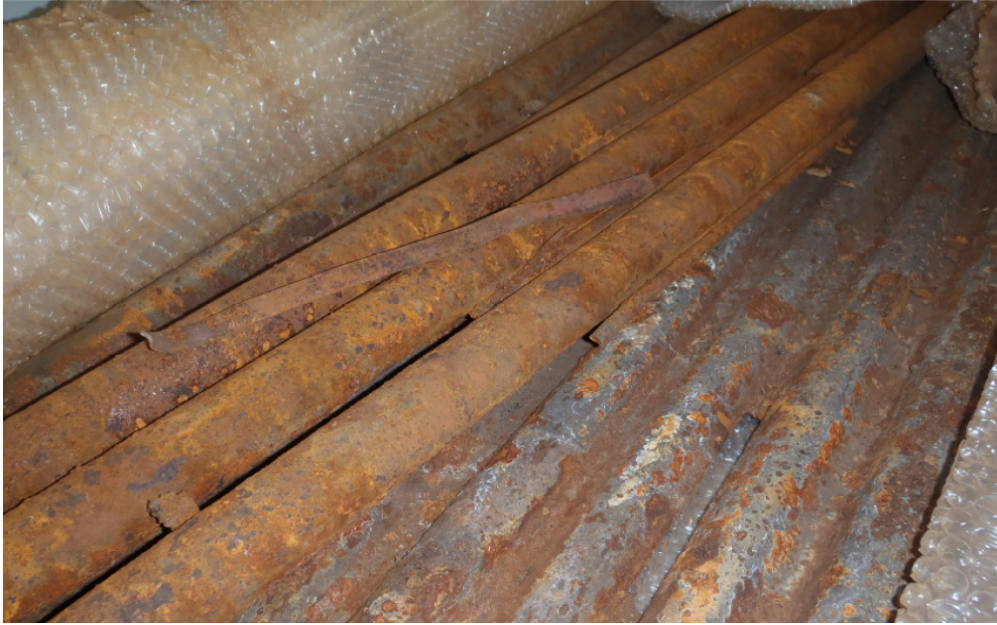
BOF ile sıvı çelik üretim süresi boyunca çalışan flux şutlar 12 ayda bir (yaklaşık 5000 döküm) yapılan planlı üretim duruşu sırasında değiştirilen flux şuta ait fotoğraf Şekil 4.13'te gösterilmiştir.

Şekil 4.13. Kardemir A.Ş BOF flux şut değişimi sonrası oluşan aşınmanın yakın fotoğraf görüntüsü.

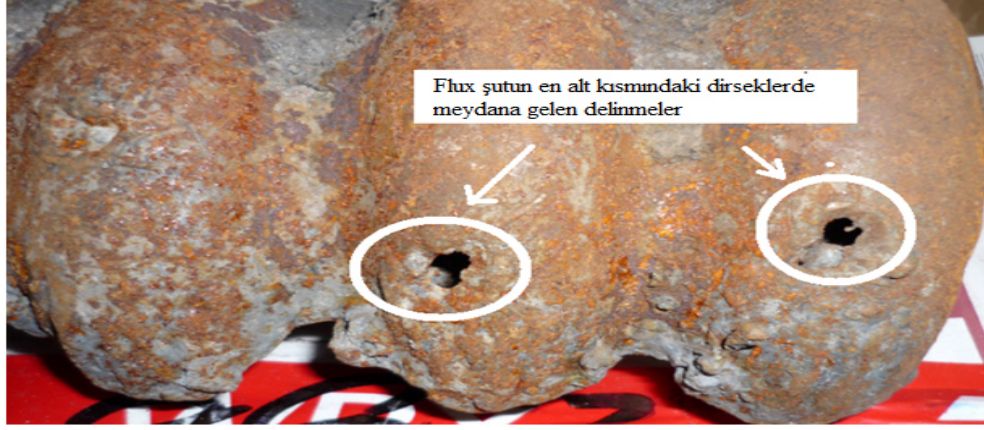
Şekil 4.14. Kardemir A.Ş. BOF flux şutun planlı bakım duruşlarında yapılan kontrollerde gözlenen aşınma görüntüsü.

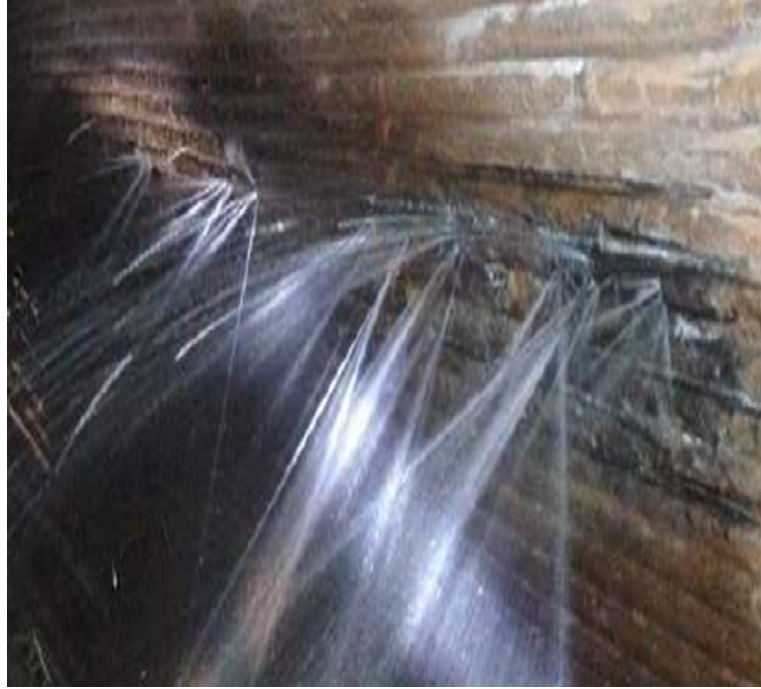
Sistem üzerinde yaşanan su kaçaqlarını gösteren saha fotoğrafı Şekil 4.15'te gösterilmiştir.

Şekil 4.15. Kardemir A.Ş. BOF flux şutun planlı bakım duruşlarında yapılan kontrollerde gözlenen aşınma görüntüsü.

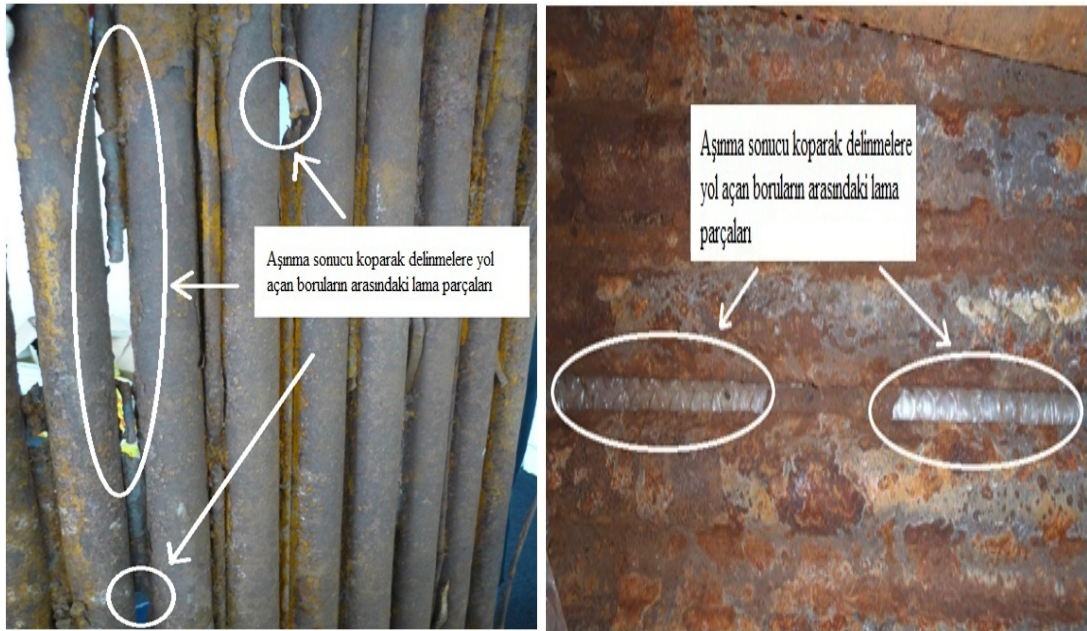
Flux şut üzerinden BOF içerisine nakil edilen malzemeler sürekli olarak flux şutun taban yüzeyi ve yan duvarlarından yukarıya doğru 3 sıra boru üzerinde aşınmaya yol açtığı mekanik birim tarafından tespit edilmiştir. Bu kısımdaki aşınmalar, hem boruların üzerinde hemde lamalar üzerinde gerçekleşmektedir. BOF içerisine katkı malzemeleri besleme işlemleri esnasında flux şut aşındırıcı malzemeleri tarafından deformasyona uğratılmaktadır. Deformasyona uğramış flux şut görüntüsü Şekil 4.16.a ve Şekil 4.16.b’de gösterilmiştir.

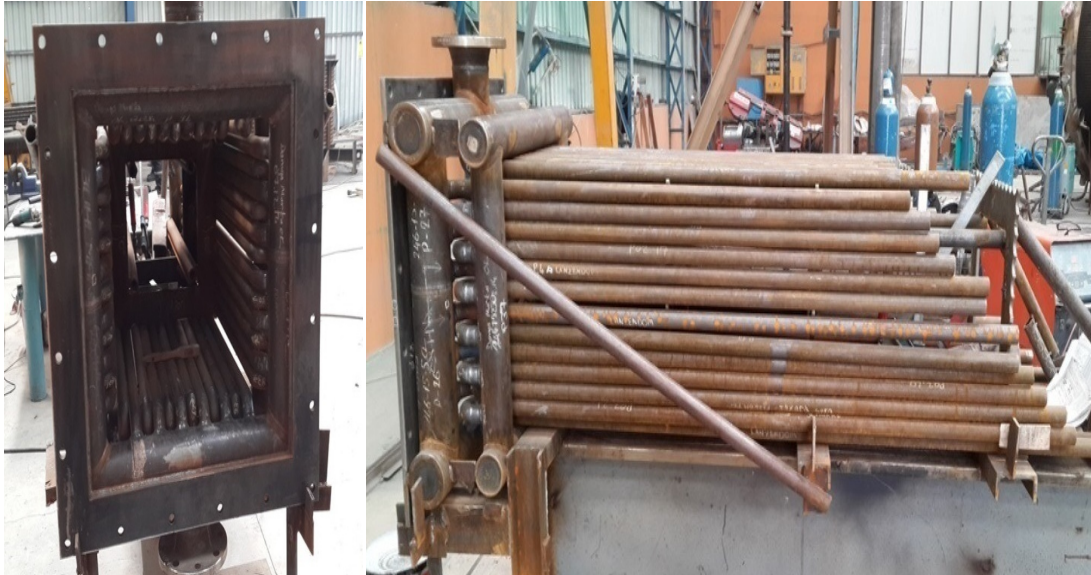
Şekil 4.18. Kardemir A.Ş BOF flux şüt atölye imalatı a) flanş görüntüsü b) boru imalatı görüntüsü.

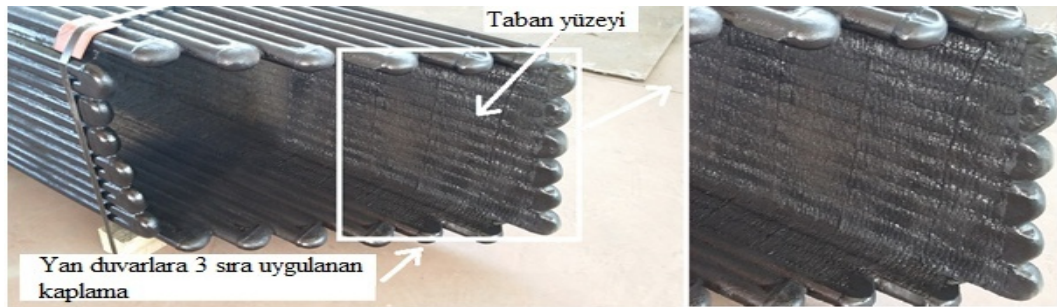
Şekil 4.20. Kardemir A.Ş BOF flux şut kaplama sonrası yakın fotoğraf görüntüsü.

Planlı bakım duruşları esnasında gözlemlenen ve en fazla aşınmanın meydana geldiği taban bölgesinin tamamını ve yan duvarların sadece ilk 3 sıra borusunu Thermanit 14 K Si ilave teli ile kaplanmıştır. Thermanit 14 K Si ilave teli kullanılarak MAG kaynak yöntemi ile yapılan kaplama işlemi sırasında %97 Ar + %2 CO₂ + %1 O₂ oranında gaz karışımı kullanılmıştır. Yapılan kaplama işleminin kalınlığı 3 mm olup taban ve 3 sıra yan yüzey borulara uygulanmak üzere toplamda 1,311 m² yüzeye kaplama işlemi uygulanmıştır. Kaplama yapılan bölgenin yakın görünüşü Şekil 4.20'de gösterilmiştir.

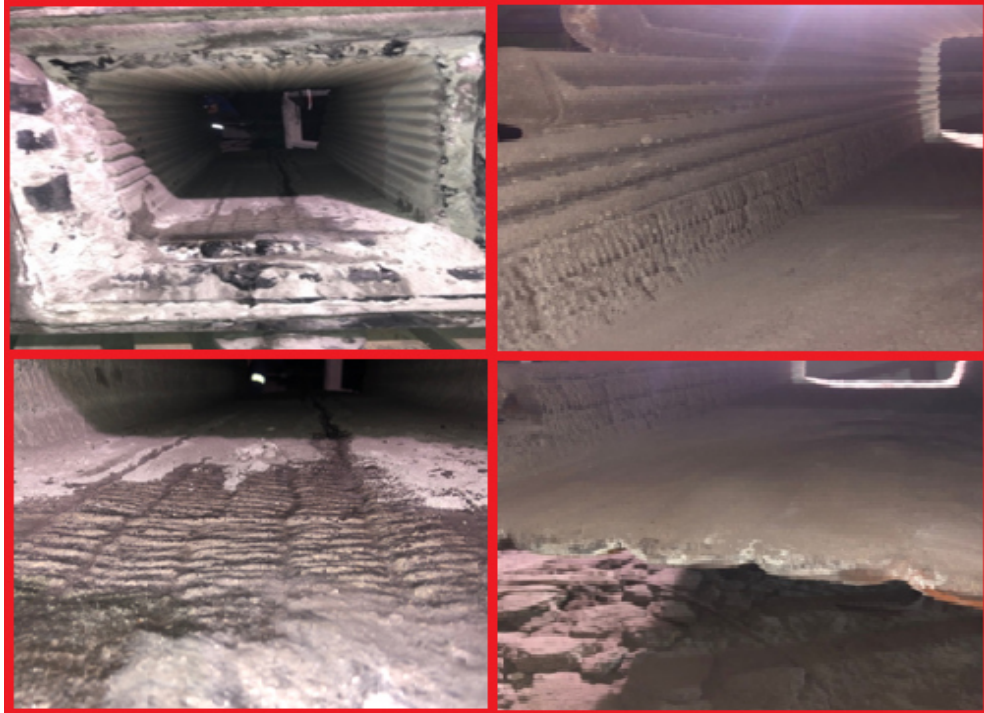
Şekil 4.21. Flux şutun taban yüzeyinin tamamı ile yan duvarların ilk 3 sıra boru yüzeyleri Thermanit 14 K Si ilave tel ile kaynak dolgusu yapılarak BOF sistemine montaj yapılmış hali ile 24 ay çalışma süresi sonucunda gözle görünür bir aşınma veya delinme olmadığının saha görüntüsü.

Kardemir A.Ş tarafından imalatçı firmaya sipariş edilen flux şut, firma tarafından imalatı yapıldıktan sonra kaplama kaynağı uygulaması yapılmıştır. Flux şut yüzeyinin katkı malzemeleri ile temas eden taban yüzeyinin tamamı ile yan duvarların ilk 3 sıra boru yüzeyleri Thermanit 14 K Si ilave tel ile kaynak dolgusu yapılarak aşınmaya dayanıklı hale getirilmiştir. Kaynak dolgusu ile aşınmaya dayanıklı hale getirilen flux şut, BOF planlı duruş çalışmaları esnasında eskisi ile değiştirilerek yaklaşık 24 ay boyunca herhangi bir su kaçağı meydana gelmemiştir. Flux şut yüzey kaplama uygulamasından önce kullanım ömrü 1 yıl olan flux şut, her 3 ayda bir 4 saat olmak üzere tamir duruşlarına sebep olmaktadır. Flux şut üzerine yüzey kaplama işlemi yapıldıktan sonra kullanım ömrü minimum 24 aya çıkarılmıştır. Flux şutun 24 aylık çalışma süresi sonrasındaki planlı duruş esnasında yüzeyi incelenmiştir. Flux şutun taban yüzeyi ve yan duvarlardaki 3 sıra boruda gözle görülen bir aşınma veya kopma görülmemiştir. 24 aylık çalışma sonrası flux şutun Thermanit 14 K Si ilave tel kullanılarak kaplama yapılan yüzeylerine ait görüntüsü Şekil 4.21’de görülmektedir.

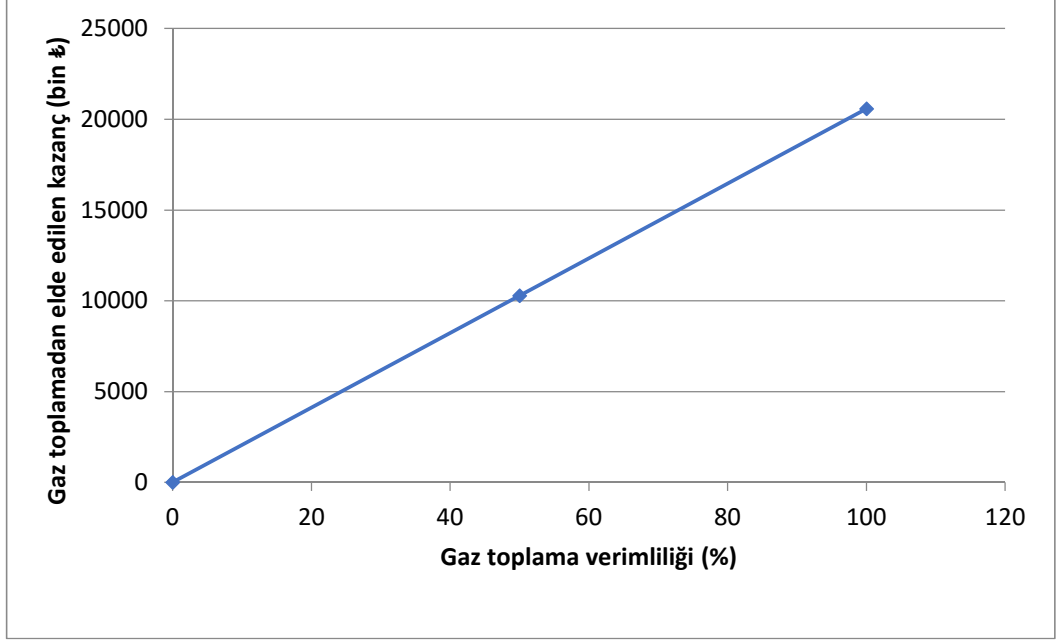
Şekil 5.2. Kardemir A.Ş Çelik üretim tesisi BOF gazı toplama verimliliği ile elde edilen kazanç ilişkisi grafiği

- BOF gazı maliyeti; BOF ile çelik üretim prosesinde yüksek fırınlardan gelen sıvı ham demir, hurda ve katkı besleme malzemelerinin BOF içerisine şarj edildikten sonra içerisine saf oksijen üflenerek oluşan yanma sonucunda enerji değeri yüksek BOF gazı meydana gelmektedir. Oluşan BOF gazı primer toz toplama sistemi üzerindeki fan yardımı ile emilirken aynı zamanda yıkanarak içerisindeki toz ve partiküllerden arındırılmaktadır. BOF gazı ID fan yardımı ile gaz toplama tankına gönderilmektedir. Gaz tankında depolanan BOF gazı ayrı bir fan ve boru hattı sistemi ile enerji tesislerinde kızgın buhar üretimi elde edilerek buhar turbinlerinde elektrik enerjisi üretilmektedir. Gaz toplama sisteminin verimliliği ile geri dönüşüm kazancının arasındaki ilişki Şekil 5.2’de gösterilmiştir.

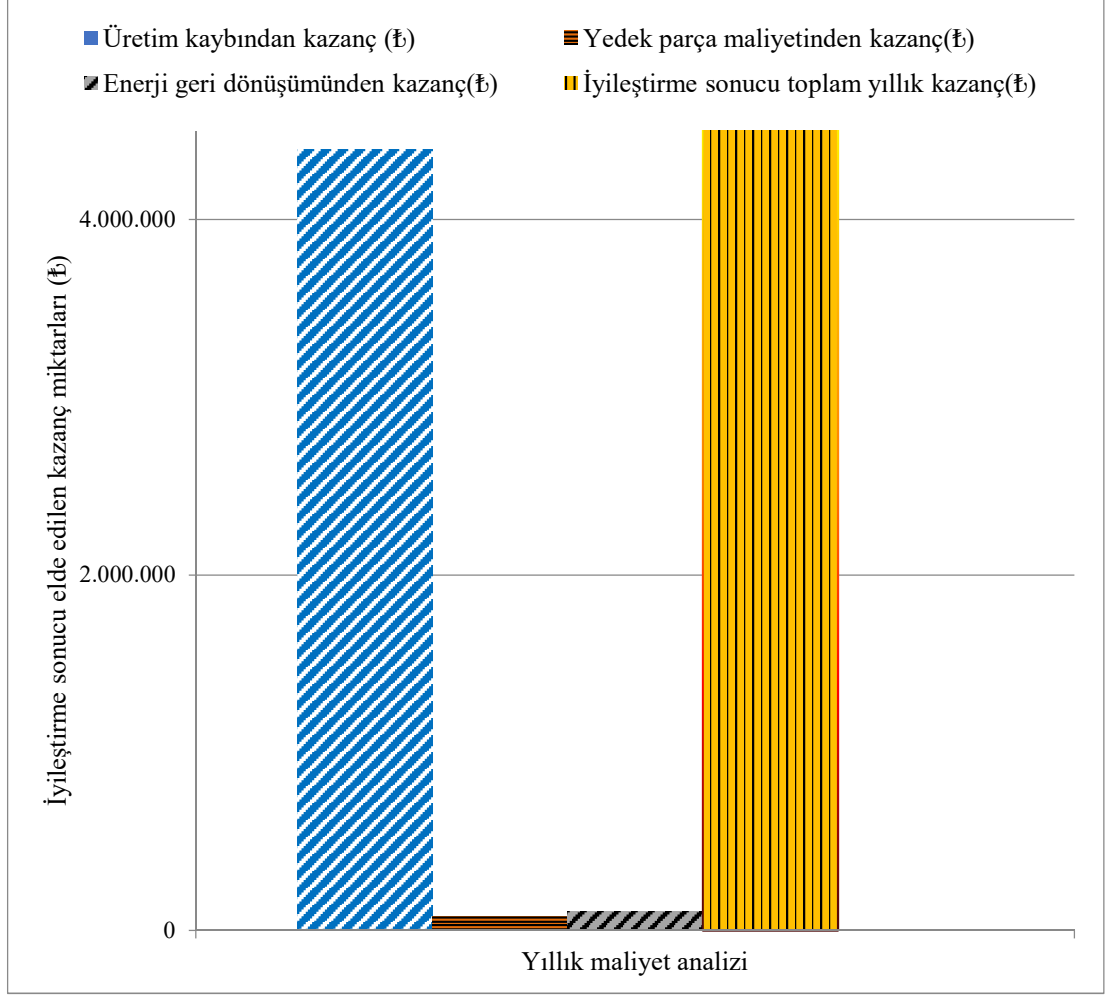
Şekil 5.3. Flux şut üzerinde yapılan yüzey sertleştirme iyileştirmesi sonrasında Kardemir A.Ş Çelik üretim tesisinde elde edilen kazanç grafiği

BOF gazının geri dönüşümü esnasında sıvı çelik üretim maliyetini ton çelik başına ortalama 8 ₺ düşürmektedir. Yıllık 2.573.690 ton sıvı çelik üretimi yapabilen Kardemir A.Ş'de gaz toplama verimliliği %100 olarak kabul edildiğinde 20.589.520 ₺ BOF gazından geri dönüşüm elde edilmektedir. 3 adet BOF için yıllık 72 saatlik duruş süresi boyunca gaz toplama yapılamamaktadır. Flux şutlardaki yapılan iyileştirmeler sonucunda 12.960 ton sıvı çelik üretim kaybının önüne geçilmiş olup, önlenen üretim kaybı süresi boyunca toplanamayan BOF gazı maliyeti yıllık 103.680 ₺'dir. Flux şut iyileştirmesine paralel olarak geri kazanımı yapılan BOF gazının verimliliğini % 0,50 oranında arttırmıştır. Flux şut yüzeyine yapılan kaplama sonrasında Kardemir A.Ş çelik üretim tesisinde elde edilen yıllık kazanç grafiği Şekil 5.3'te gösterilmiştir.
