**TOKAT'TA YIKANMA KÜLTÜRÜ VE  
GELENEKSEL YIKANMA MEKÂNLARININ  
GÜNÜMÜZDEKİ KORUMA SORUNLARI**

**2021  
YÜKSEK LİSANS TEZİ  
MİMARLIK**

**T.C.  
Karabük Üniversitesi  
Lisansüstü Eğitim Enstitüsü  
Mimarlık Anabilim Dalında  
Yüksek Lisans Tezi  
Olarak Hazırlanmıştır**

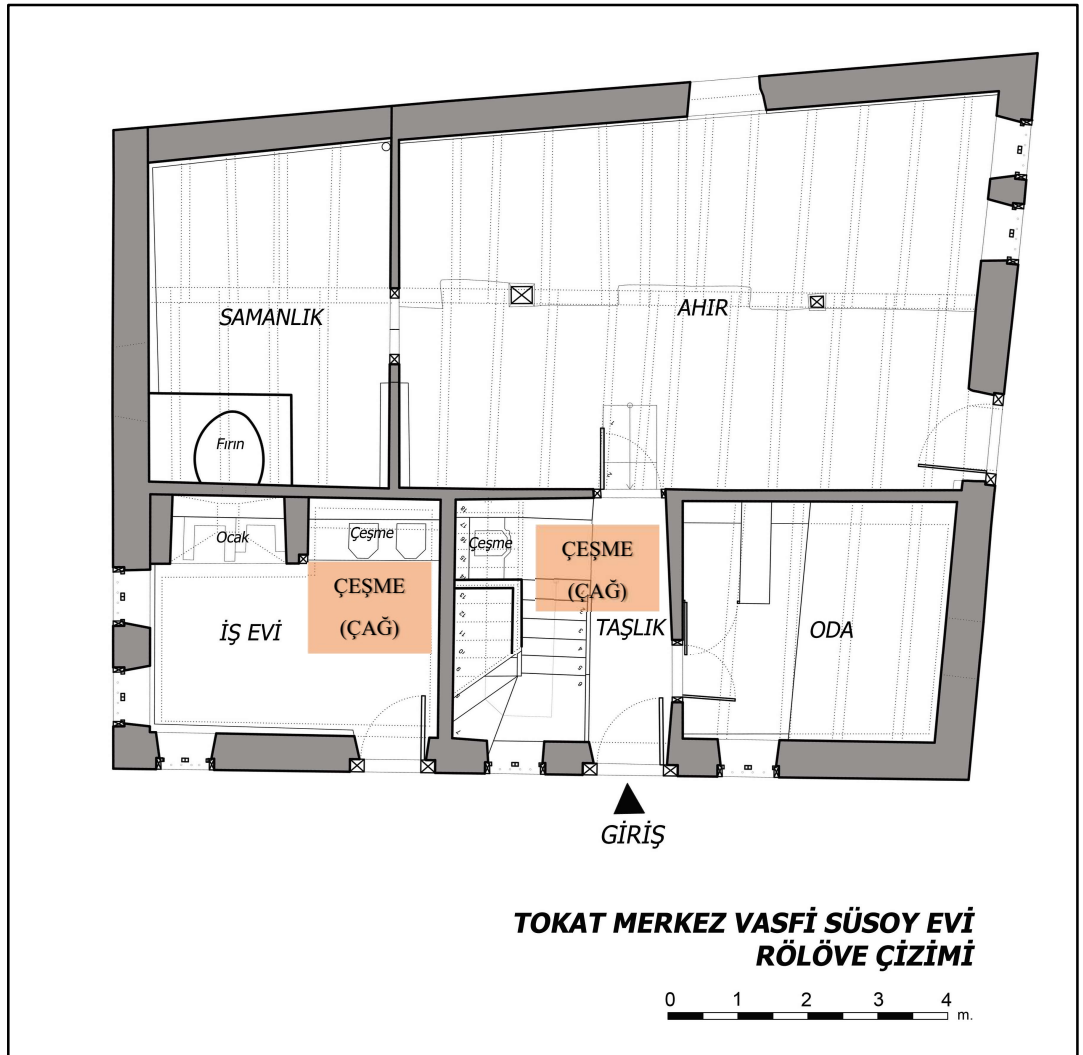
Şekil 2.6. Vafî Süsoy Evi zemin kat rölöve çizimi [18].

Geleneksel ahşap karkaslı kerpiç evlerin girişinde bulunan, geniş taşlık kısmında veya iş evinde yer alan çeşme, yeri geldiğinde günlük işlerin yapılmasında kullanılan bir su kaynağı, yeri geldiğinde ise bir yıkanma mekânıdır. Çeşme önünde gider yer almaktadır. Yıkanma vaktinde bu kısımda bir tabure üzerinde çabucak yıkanılırdı (Şekil 2.6). Çağ kısmı evin ortak kullanılan bir mekânı olduğu için, bu yıkanma genelde günün erken saatlerinde ev halkı uykuda iken ya da ev kalabalık olmadığı zamanlar yapılırdı [14].

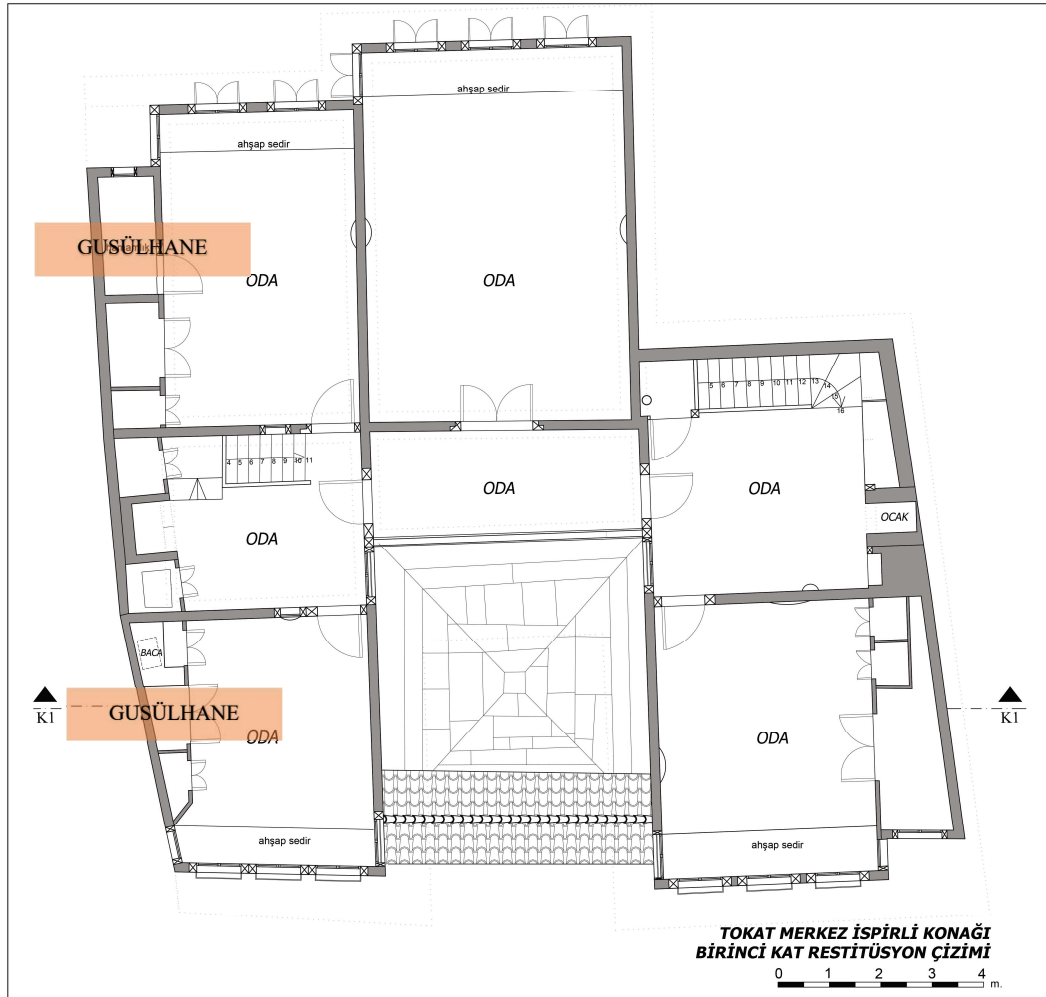
Şekil 2.7. İspirli Konağı restitüsyonu birinci kat planı çizimi [19].

Geleneksel Tokat konutlarında sıklıkla görülen bir yıkama biçimi olan dolap içi yıkama mekânı, gusülhane olarak da bilinmektedir. Evlerde genelde günümüzün ebeveyn banyosu gibi kullanılan gusülhaneler yatak odasında yer alırdı. Bu odalarda genelde büyük bir yüklük dolabı ve yanında içinde gider olan, zemini çimento ya da taş kaplı bir dolap yer almaktaydı. Gusülhaneler genellikle bir ya da iki kişinin sığabileceği şekilde oluşturulmuştur. Bu mekân da sıcak ve soğuk suyun bulunduğu helkiler ve raflar yer alırdı.

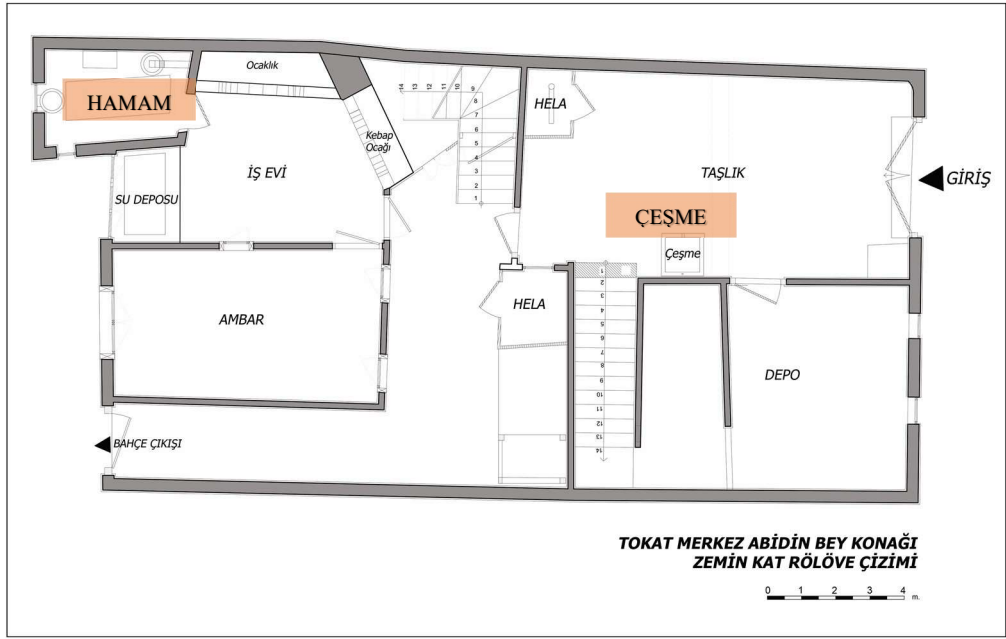
Şekil 2.8. Beyhamam Sokak No:67, zemin kat rölövesi [20].

Tokat halkının köklü ailelerinin yaşadığı konaklar incelendiğinde gusülhane, çağ gibi yıkama mekânları dışında; konağın bahçesinde veya bir hol ile konut içine bağlantısı sağlanan konak hamamı ve konut içinde oda hamamı olarak görülen iki tip hamam yer almaktadır.

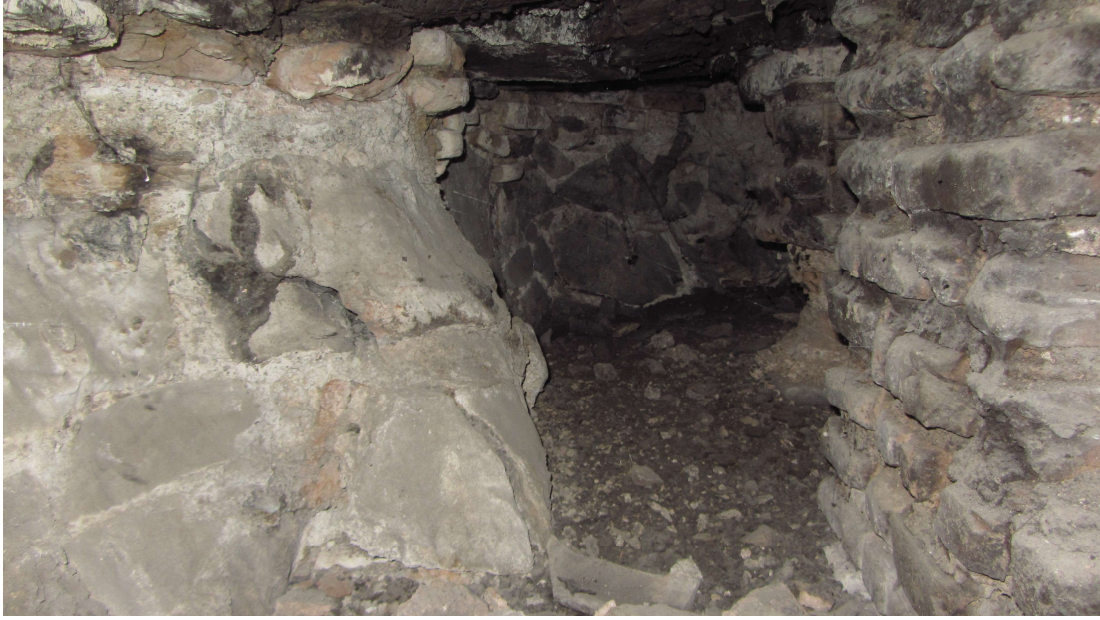
Şekil 3.13. Hatip Hamamı'nda yer alan cehennemlik bölümü.

olur (Şekil 3.13). 15-20 yılda bir is ile dolar ve temizlenmediği takdirde, hamamın ısınmasını zorlaştırır, daha fazla yakıt yakılması gerektirir. Cehennemlik kısmının temizlenmesi ise bir hayli zahmetlidir [10].

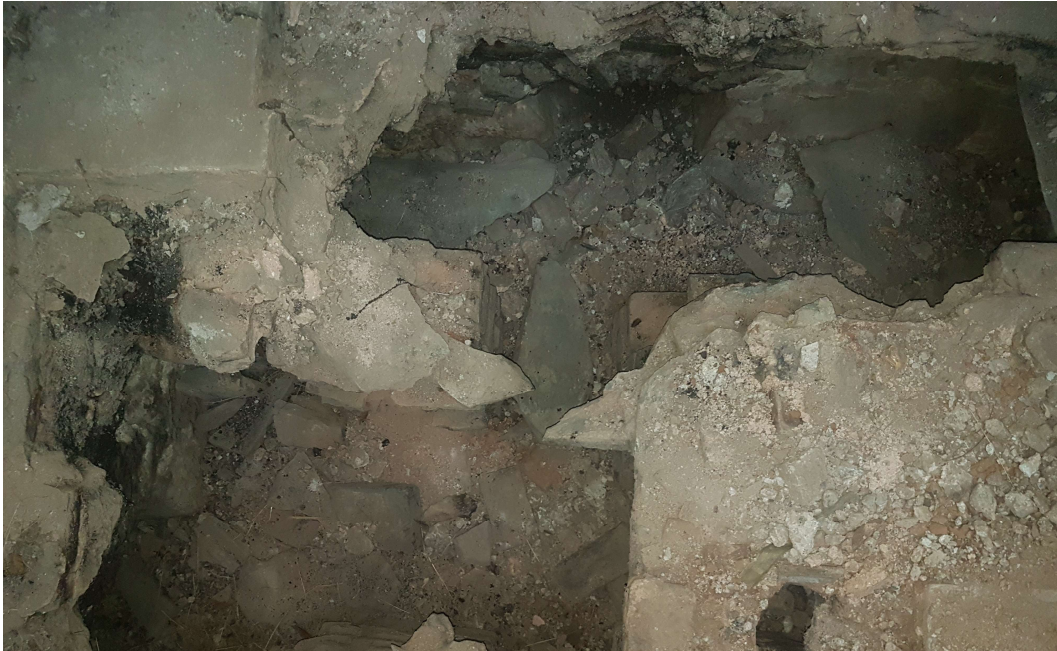
Şekil 3.14. Hatip Hamamı döşemesinde meydana gelen tahribat sonucu oluşan açıklık.

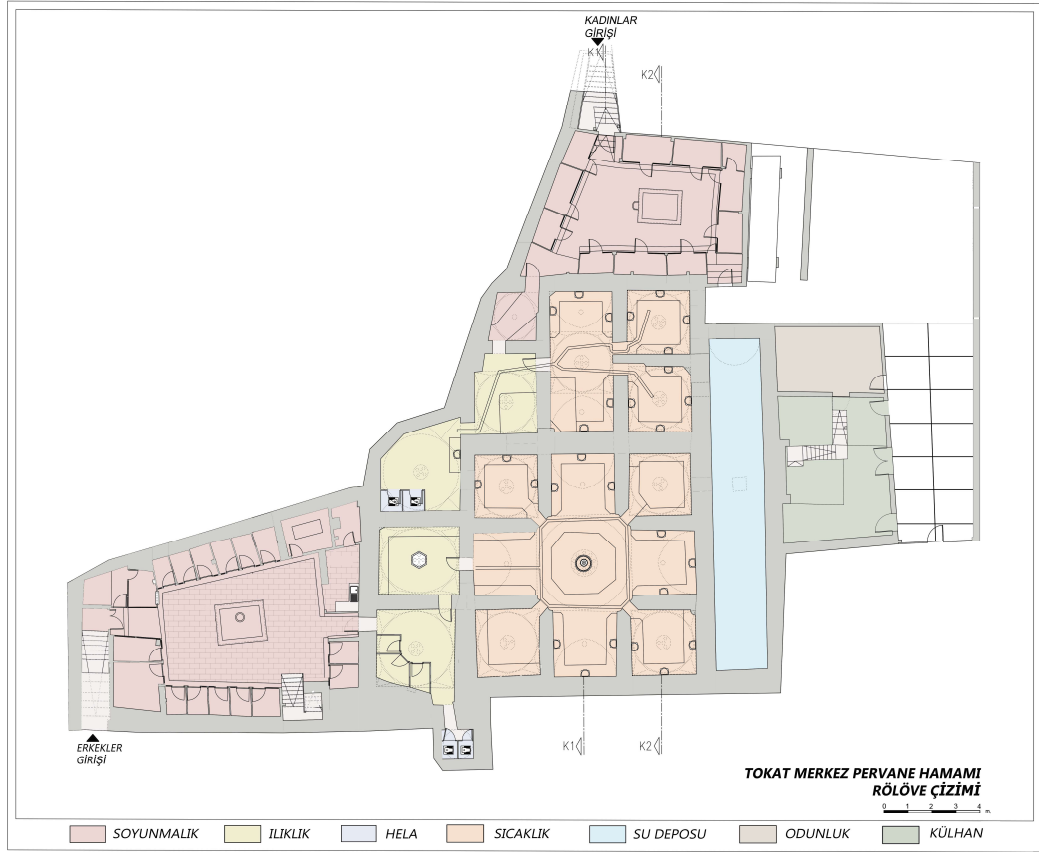
Şekil 3.17. Pervane Hamamı planı rölöve çizimi [24].

Pervane hamamı doğu batı yönünde uzanmaktadır. Çifte çarşı hamamı olarak inşa edilmiş olan bu hamamın her iki tarafı soyunmalık, ılık ve sıcaklıktan meydana gelmektedir (Şekil 3.17, Şekil 3.18). Hamamın bölümleri, Tokatta yer alan Osmanlı hamam mimarisindeki simetrik planlara göre farklılık göstermektedir (Şekil 3.16). Hamamın yapıldığı tarihten günümüze kadar gelen süreçte yol kotundan yaklaşık üç metre aşağıda bulunmaktadır.

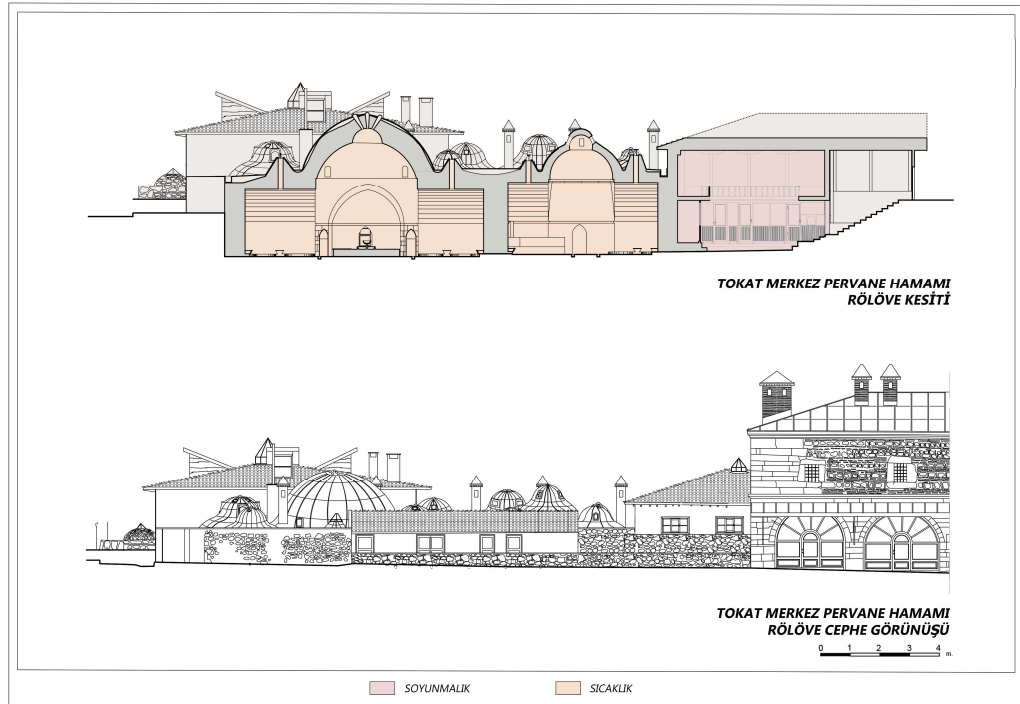
Şekil 3.18. Pervane Hamamı rölöve çizimleri [24].

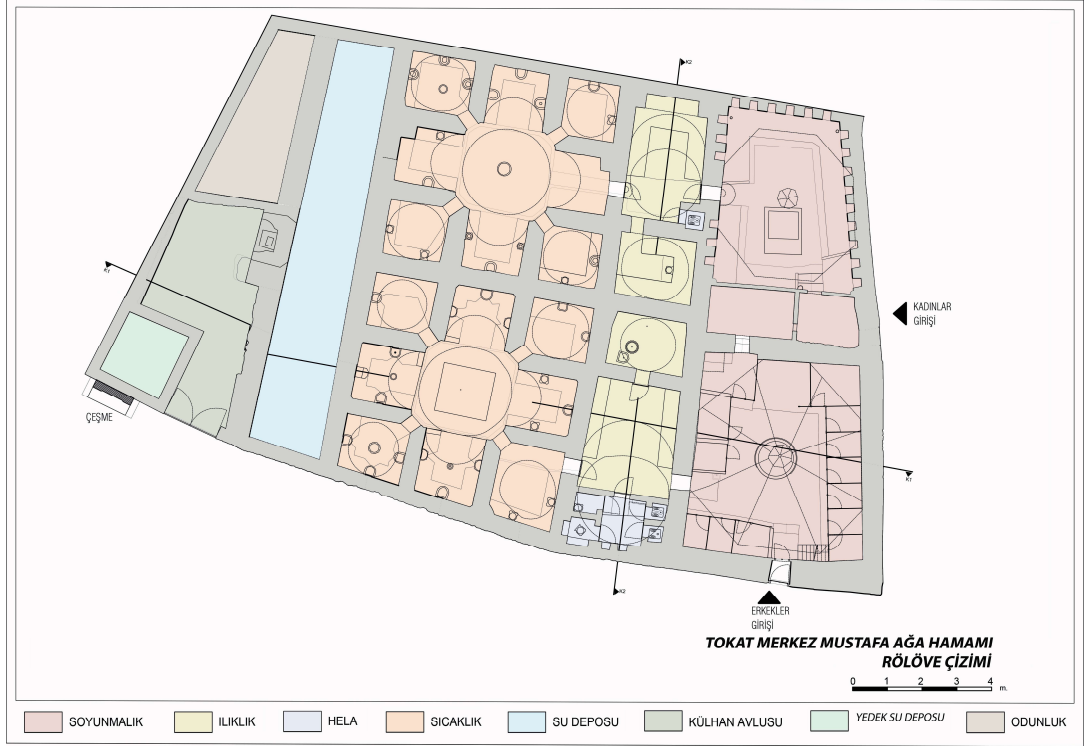
Şekil 3.28. Mustafa Ağa Hamamı planı rölöve çizimi [19].

Türk hamam tipolojisine uygun olarak oluşturulmuş planda, kadın erkek kısımları simetrik olup; soyunmalık, ılıklik, sıcaklık, su haznesi ve külhandan oluşan bir plan şemasına sahiptir (Şekil 3.28, Şekil 3.29). Zaman içerisinde geçirmiş olduğu onarımlar sebebi ile özgünlüğünü kaybettiği bölümler olsa da yapının mevcut özellikleri dönemine uygundur.

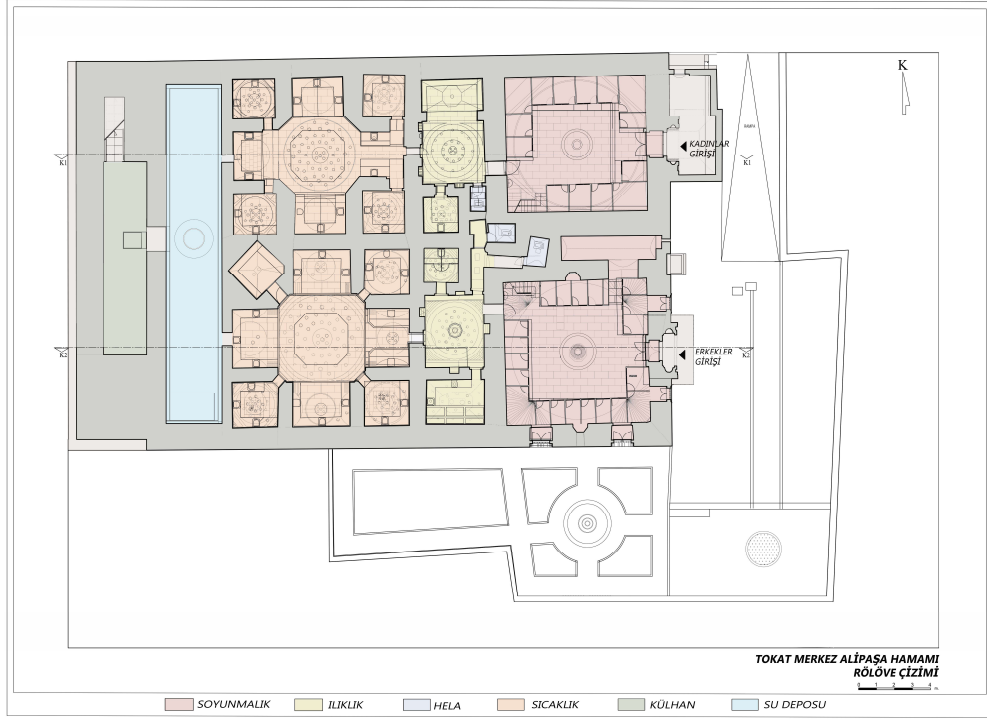
Şekil 3.46. Ali Paşa Hamamı rölöve planı [24].

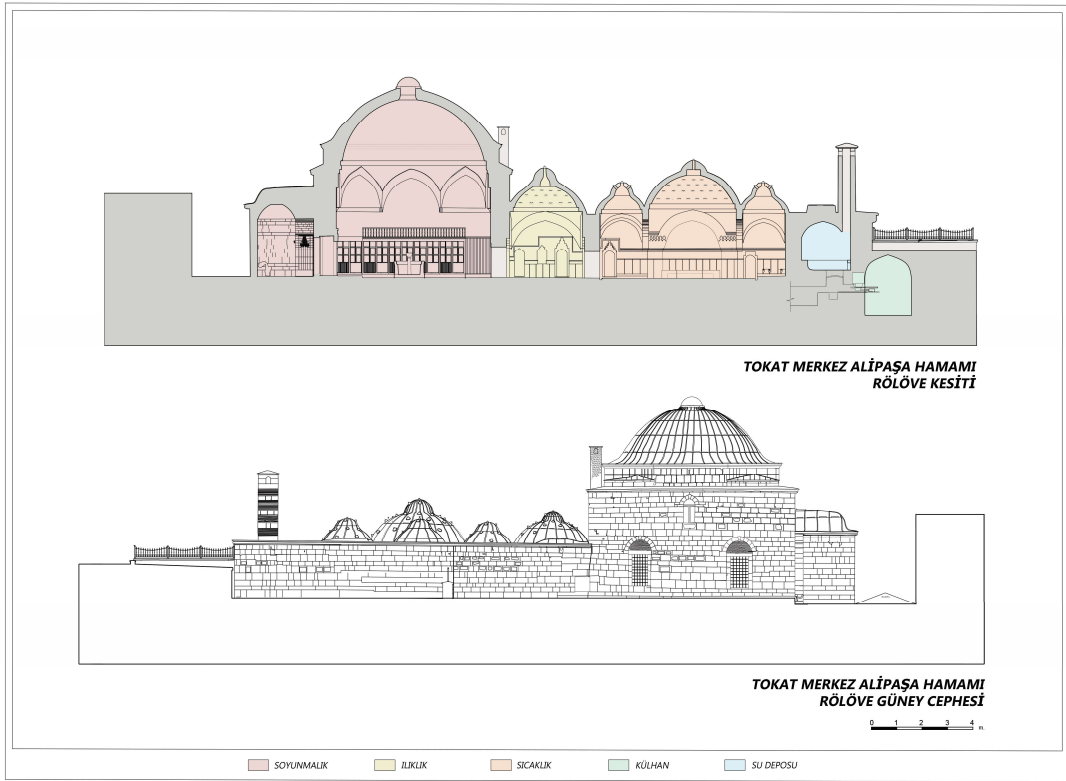
Şekil 3.47. Ali Paşa Hamamı rölöve çizimleri [24].

Hamamın sıcaklık kısmına ilıklık merkezinin batısında bulunan yuvarlak kemerli kapı ile geçilmektedir. Sıcaklık mekânı dört eyvanlı ve köşe halvetli plan şemasına sahiptir (Şekil 3.46). Dört eyvan da troplar üzerine binmiş küçük kubbeler ile örtülmüştür. Bu kubbeler fil gözleri ile mekânı aydınlatmaktadır. Eyvanların üç tarafında sekiler ve her sekinin ortasında kurnalar bulunmaktadır. Sıcaklık merkezinin batı eyvanında bulunan su deposu penceresi bulunmaktadır. Su deposu bu cephede olduğu için hazne önü olarak tabir edilmektedir (Şekil 3.47).

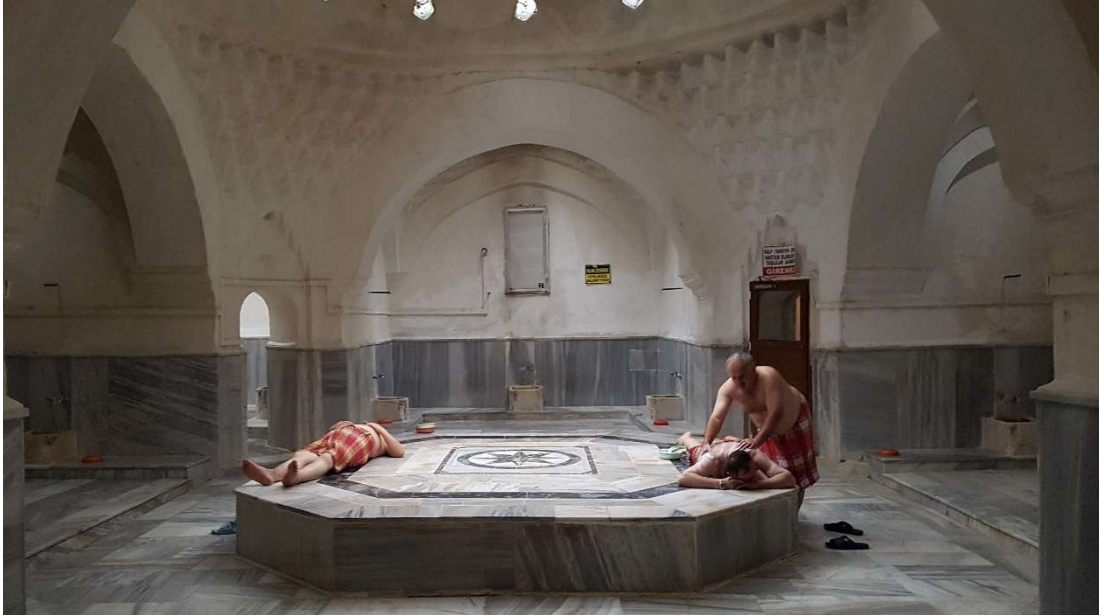
Şekil 3.51. Ali Paşa Hamamı sıcaklık kısmında bulunan göbek taşı.

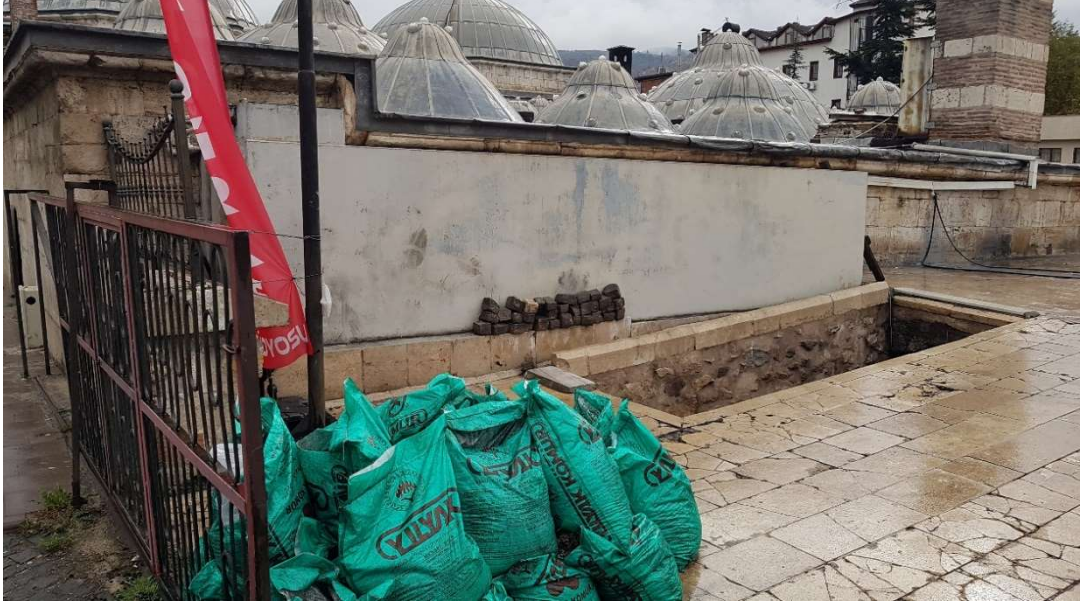
Şekil 3.53. Ali Paşa Hamamı külhan avlusu ve külhan girişi.

Hamamın batı cephesinde yer alan sivri tonoz ile örtülü su deposu, erkek ve kadınlar bölümü boyunca devam etmektedir. Hamamın külhanı ise su deposunun hemen arkasında yer almakta olup tonoz ile kapatılmıştır. Külhan avlusu günümüzde Gazi Osman Paşa Bulvarı tarafında bulunan kaldırımın yanında yer almaktadır (Şekil 3.53).

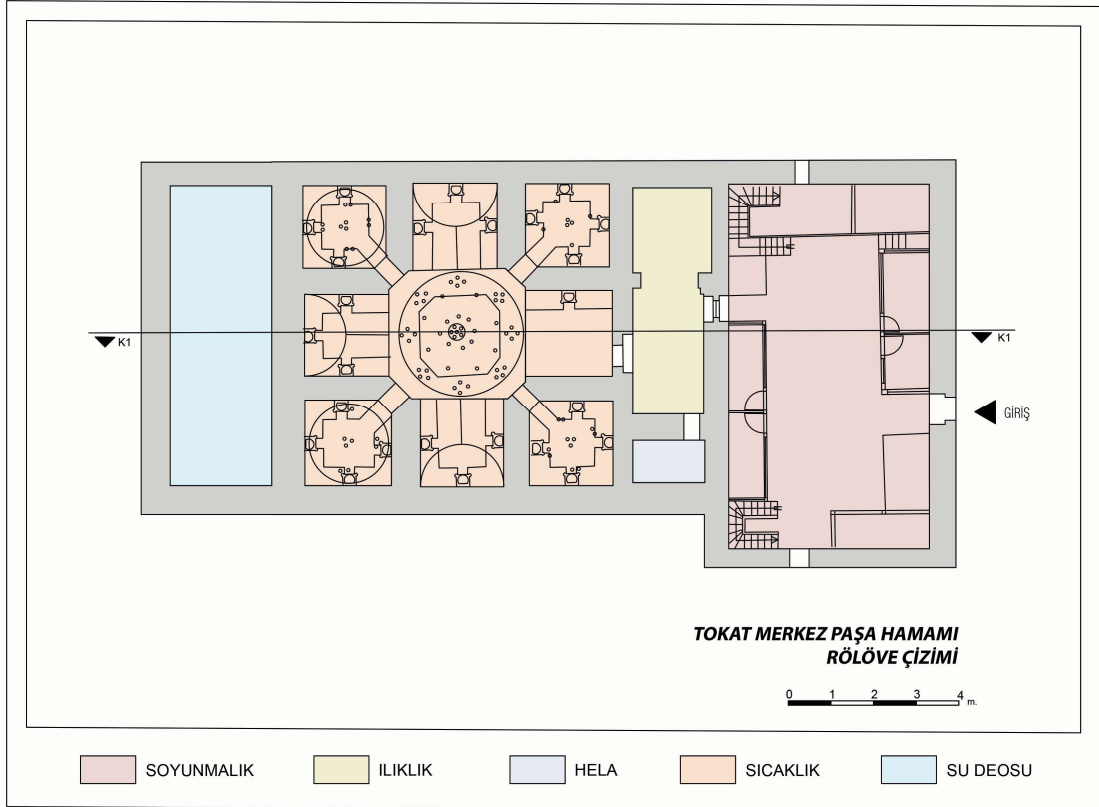
Şekil 3.59. Paşa Hamamı rölöve planı [28].

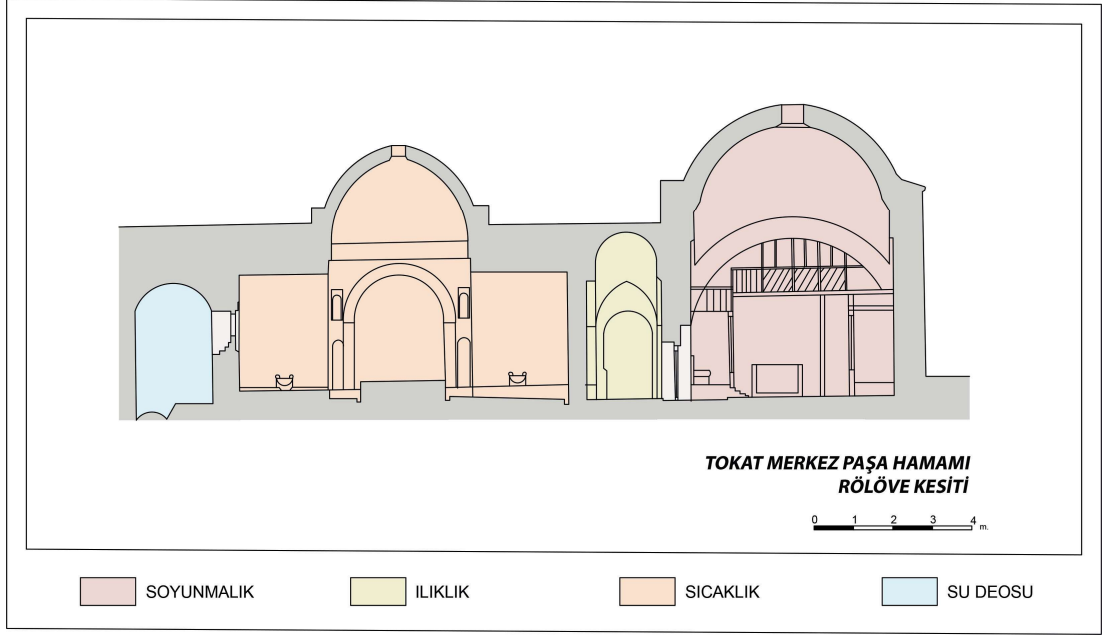
Şekil 3.60. Paşa Hamamı rölöve kesiti [28].

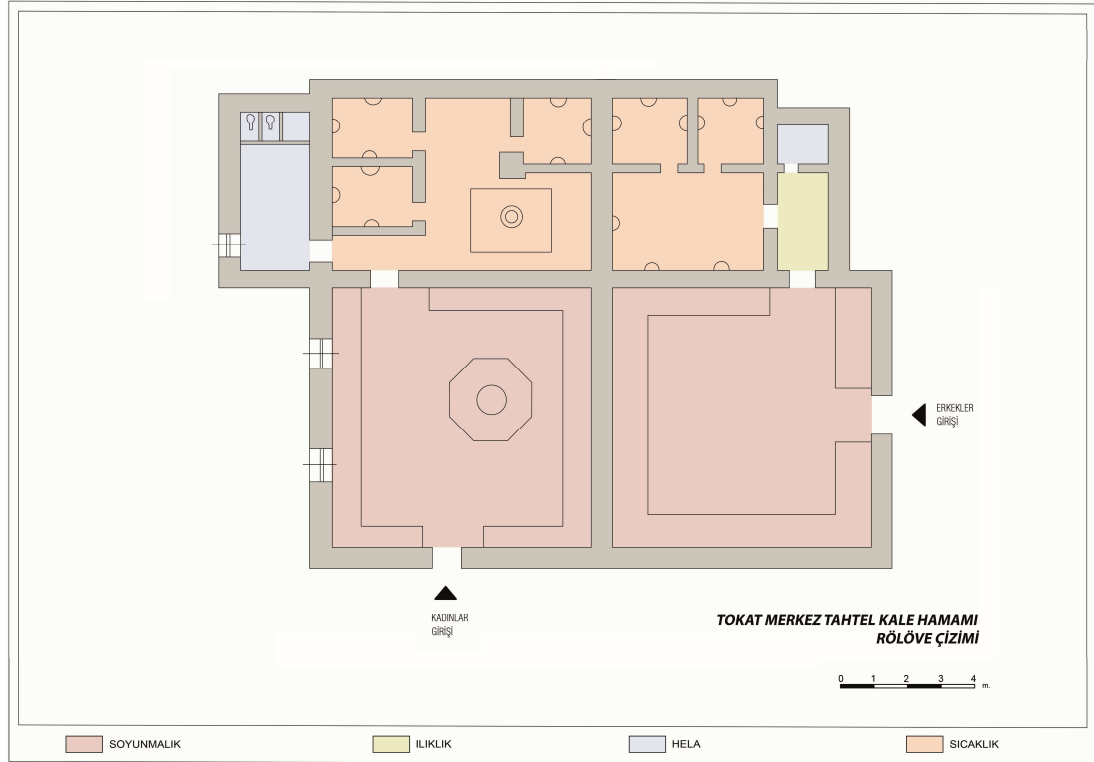
Şekil 3.70. Taht'el Kale Hamamı rölöve planı [29].

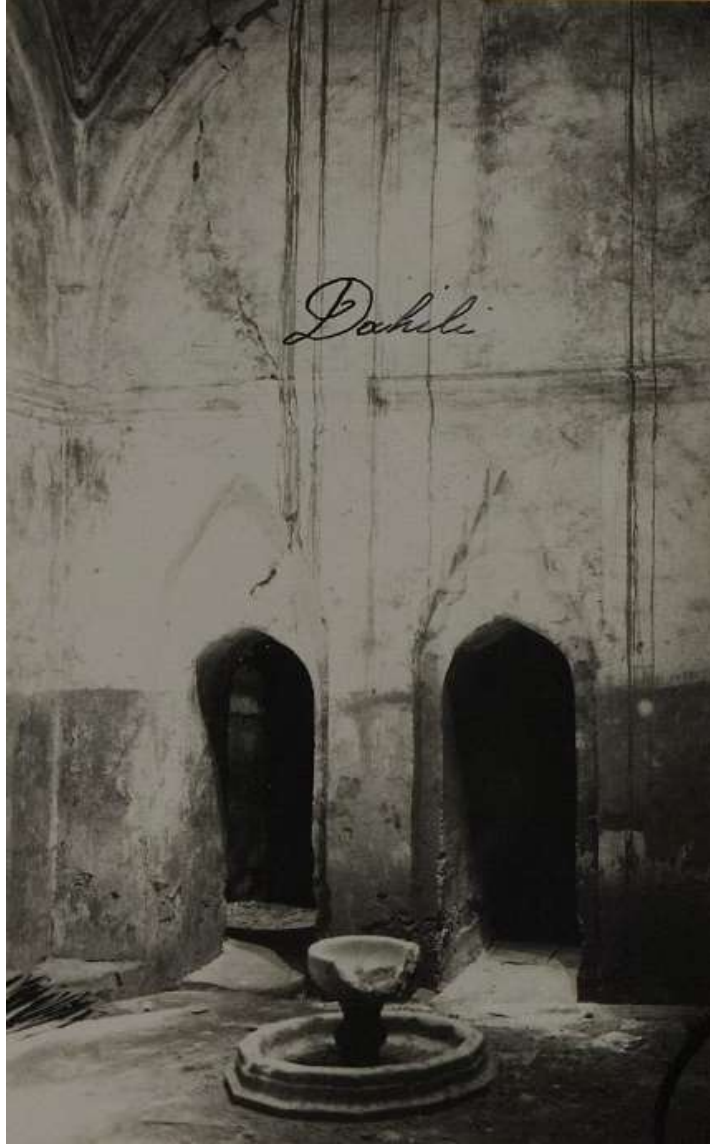
Şekil 3.73. Taht-el Kale Hamamı kadınlar kısmı sıcaklık mekânı, 1930 [4].

geçilen iki halvetten oluşmuştur [5]. Mevcut fotoğraflardan anlaşıldığı üzere kadınlar kısmının sıcaklığında bir havuz bulunmaktadır (Şekil 3.73).

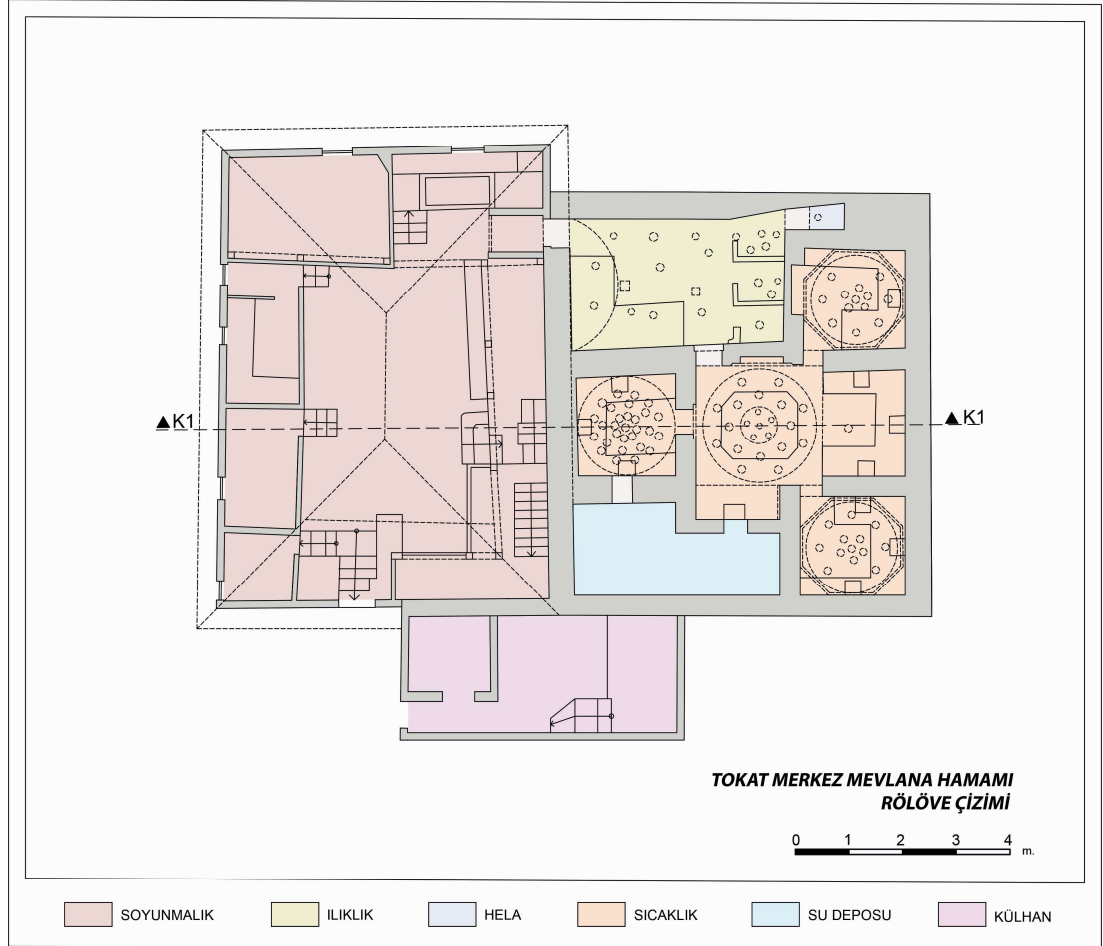
Şekil 3.77. Mevlâna Hamamı rölöve planı çizimi [28].

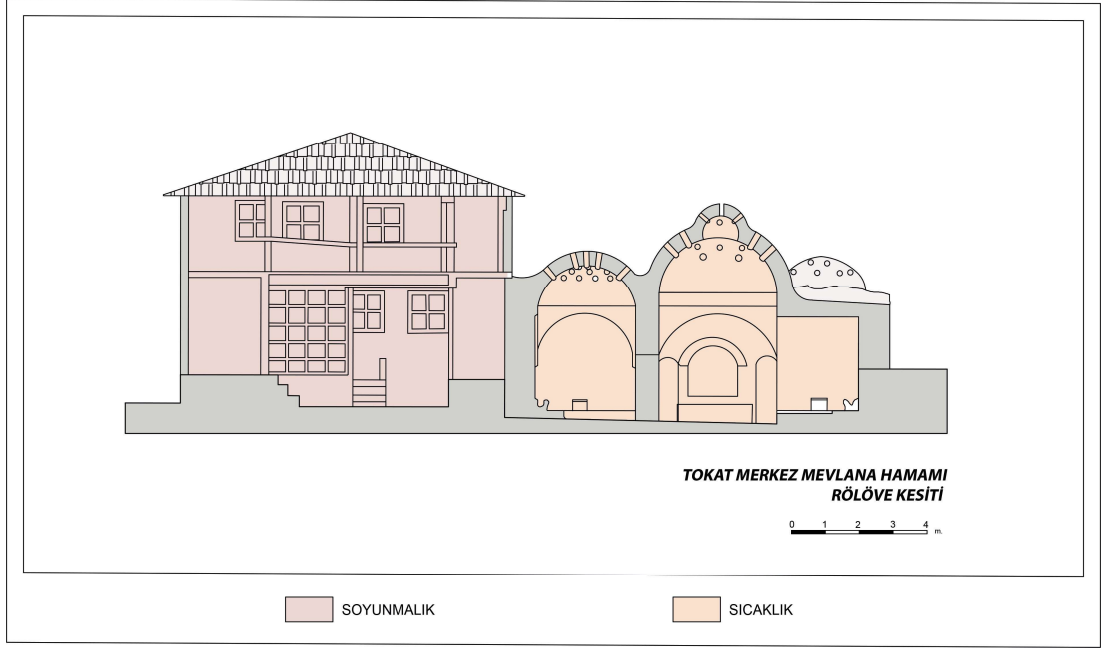
Şekil 3.78. Mevlâna Hamamı rölöve kesit çizimi [28].

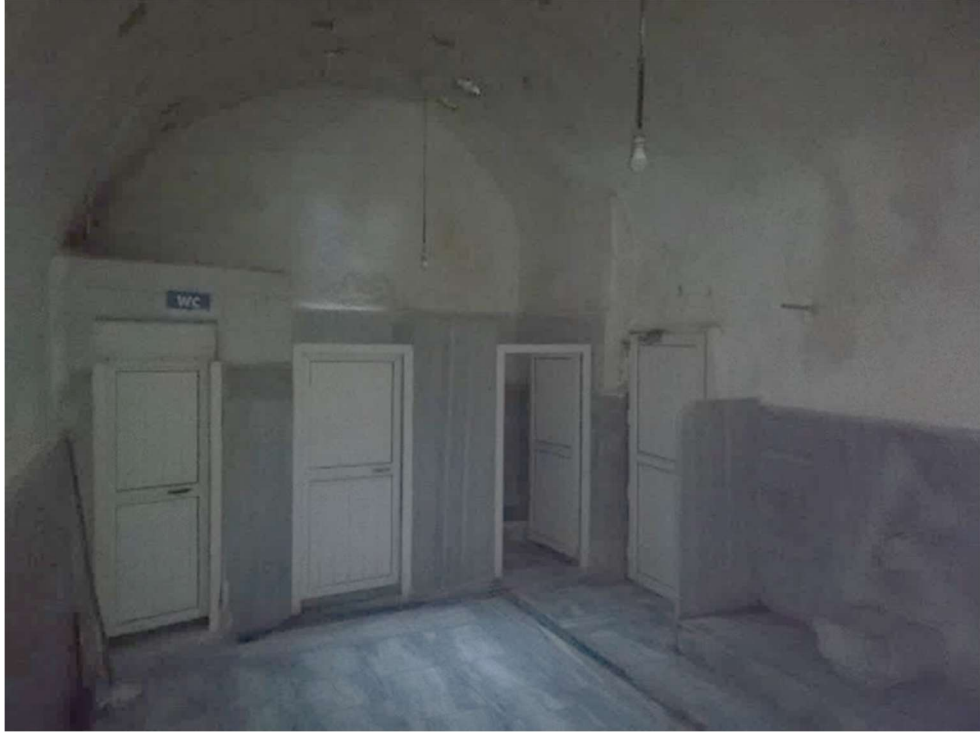
Şekil 3.83. Mevlâna Hamamı ılıklik kısmında tıraşlık ve hela bölümü.

Soyunmalık kısmının güney batı kısmındaki kapıdan geçerek ılıklığa ulaşılır. Hamamın ılıklik bölümünde tuvalet ve tıraşlık bölümleri bulunmaktadır. Dikdörtgen planlı mekânın üstü sivri beşik tonozla örtülmüştür, zemini ve duvarlarının bir kısmı mermer kaplıdır. Tonoz üzerinde yer alan fil gözleri ile aydınlatılma sağlanmaya çalışılmış fakat yeterli olmadığı için muhdes aydınlatma unsurları yerleştirilmiştir (Şekil 3.83).

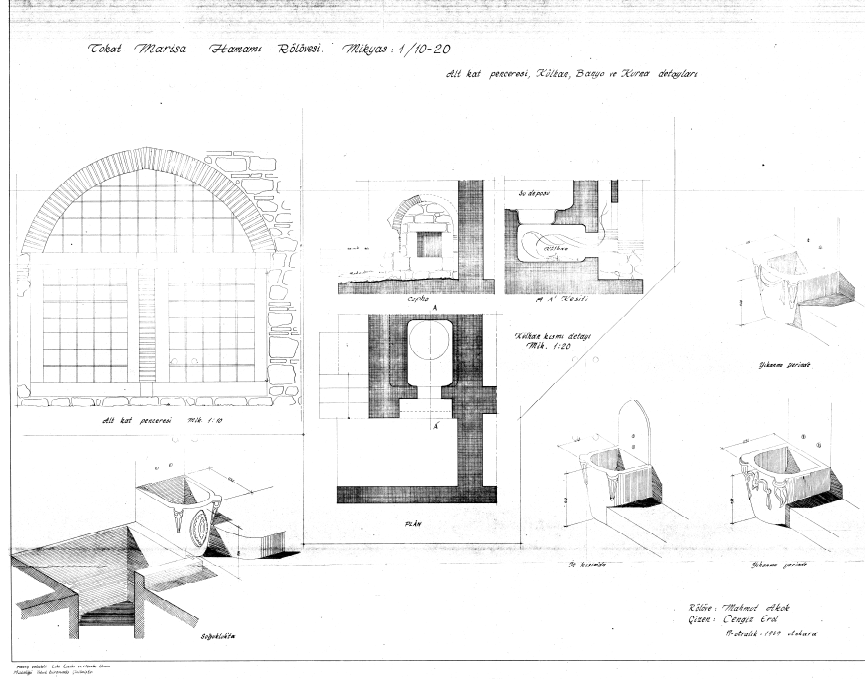
Şekil 3.93. Marisa Hamamı rölövesi, detay paftası (3. pafta), [21].

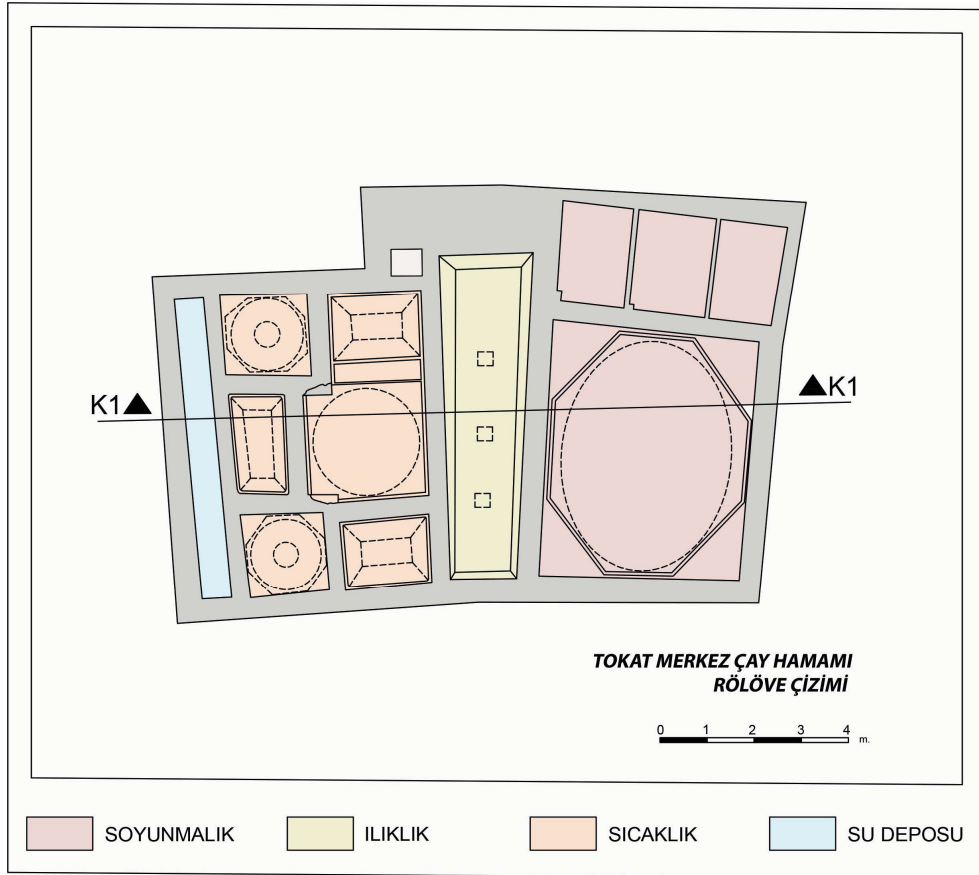
Şekil 3.101. Çay Hamamı rölöve planı [28].

Soğukluk bölümü dikdörtgen planlı olup kubbe ile örtülmüştür (Şekil 3.104). Soğukluk mekanının içinde üç adet ayrı mekan yer almaktadır (Şekil 3.101). Tonozla örtülü ılıklik bölümünün devamında yer alan sıcaklık kısmı üç eyvan ve iki halvetten oluşmaktadır [6]. Eyvanlar aynalı tonozla örtülüdür. Sıcaklık mekanının merkezi ve halvetler kubbe ile geçilmiştir (Şekil 3.102). Sıcaklık mekanının arkasında dikdörtgen planlı, tonoz ile kapatılmış bir külhan yer almaktadır (Şekil 3.103).

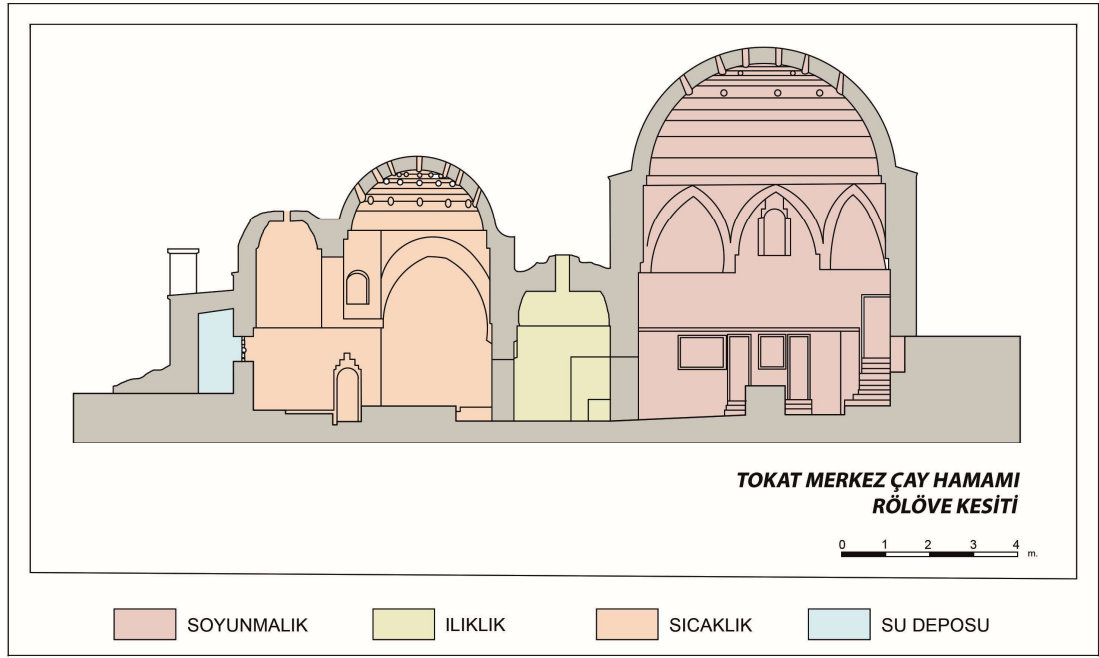
Şekil 3.102. Çay Hamamı rölöve kesiti [28].

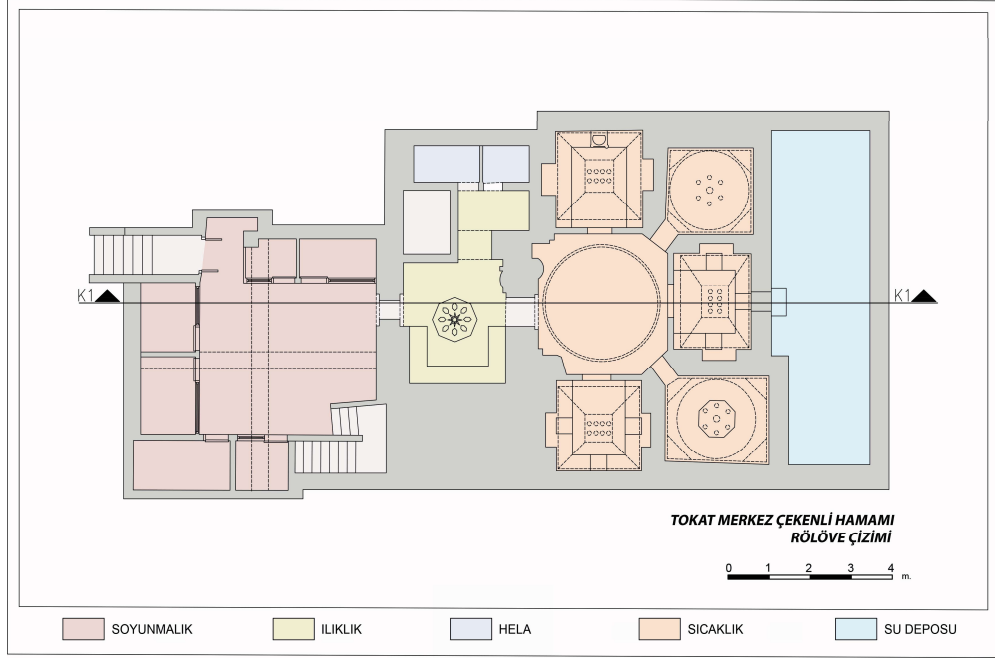
Şekil 3.111. Çekenli Hamamı planı rölöve çizimi [28].

1988 yılına kadar aktif olarak çalışan bir mahalle hamamı iken 1990'lı yıllarda sahipleri tarafından yıktırılıp yerine apartman inşa edilmiştir (Çizelge 3.11). Hamam ile ilgili Aksulu'nun yapmış olduğu rölöve çalışmalarına göre; tek hamam plan tipindedir (Şekil 3.113). Soyunmalık mekânı iki katlı olup ahşap bir çatı ile örtülmüştür. Ahşap soyunma kabinleri mevcuttur [6].

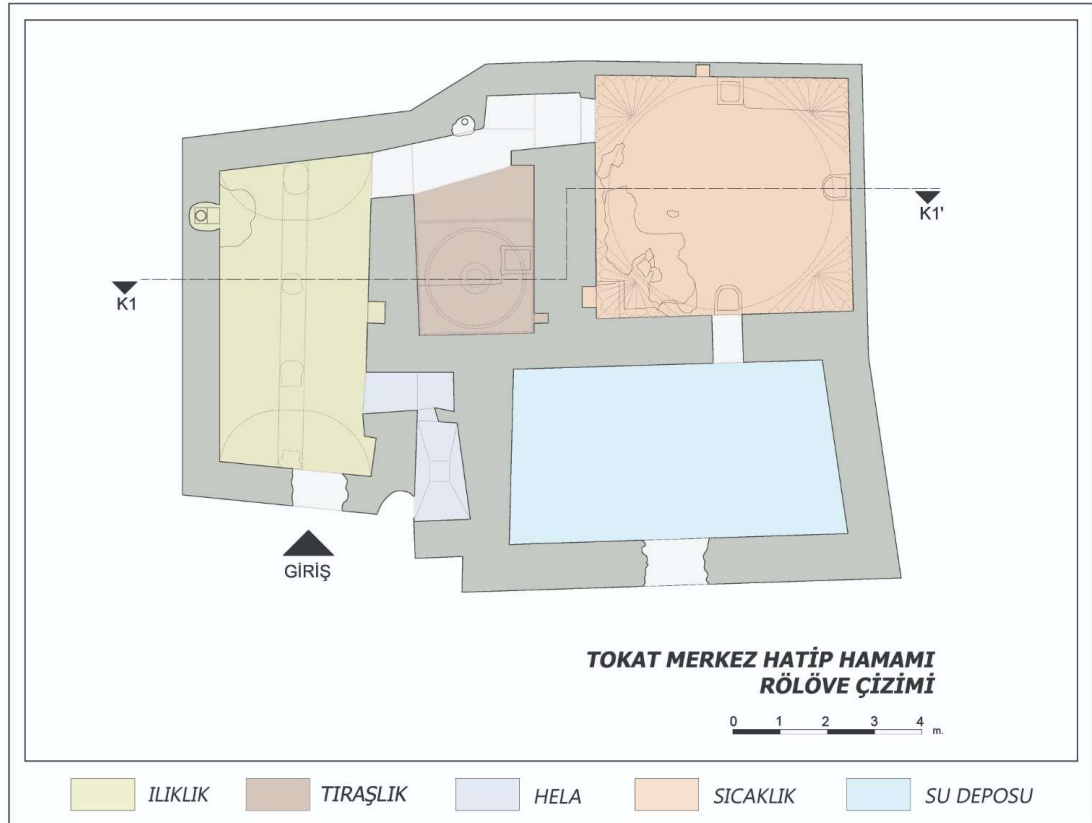
Şekil 3.116. Hatip Hamamı planı rölöve çizimi.

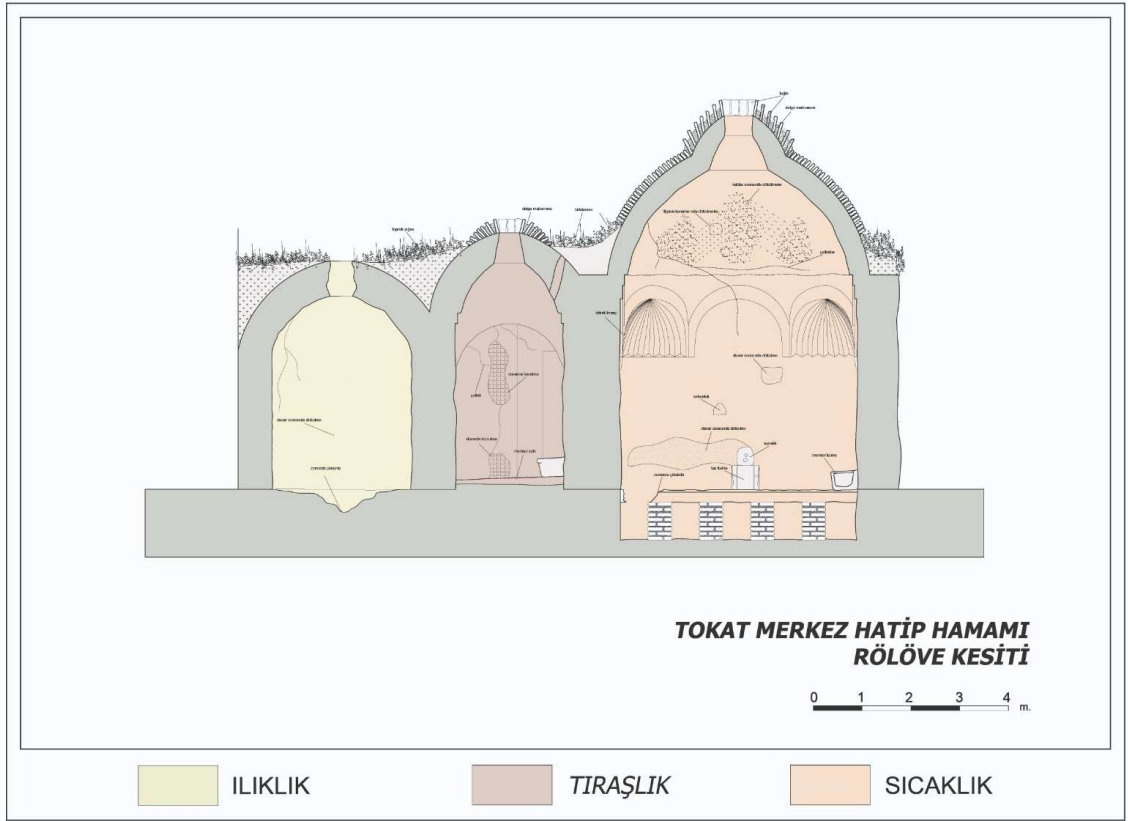
Şekil 3.117. Hatip Hamamı kesiti rölöve çizimi.

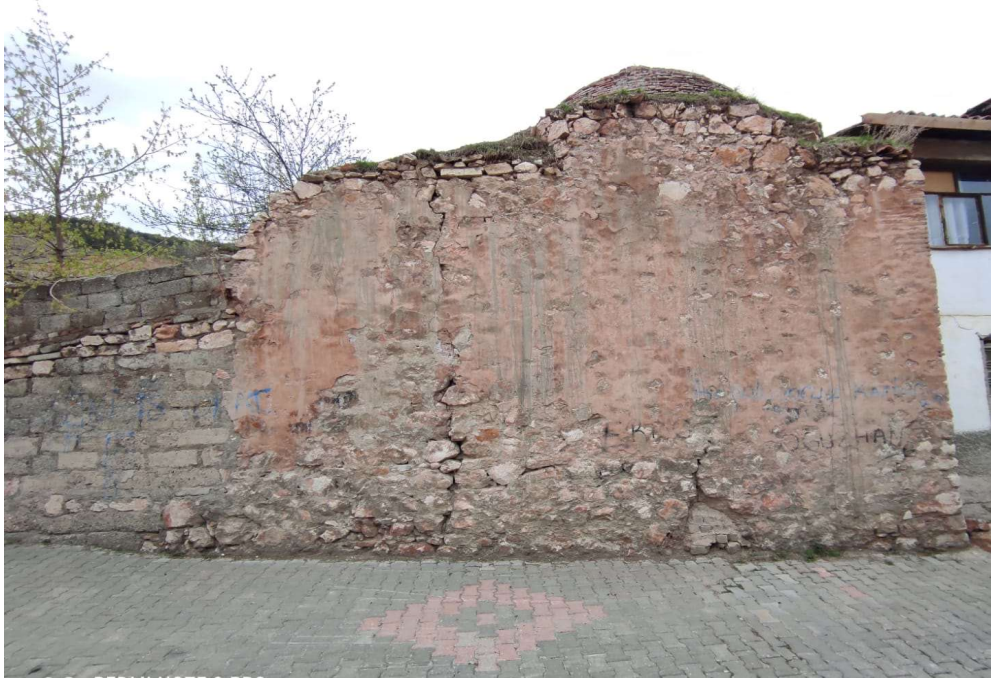
Şekil 3.124. Dış cephedeki bozulmalar

Bu cephede yol ile duvar arasındaki bölümde bir yıkılma meydana gelmiş ve bu yıkılma özensiz bir şekilde doldurmaya çalışılmıştır (Şekil 3.123). Hamamın yola bakan cephesinde çatlaklar meydana gelmiştir. Su deposu ve sıcaklık duvarının arasında yer alan derin çatlak, su deposu kısmını kopma noktasına getirmiştir (Şekil 3.124). Yapının kubbeleri üzerinde bozulmalar meydana gelmiştir ve ışıklıklardan gelen yağmur suyu hamamın zeminine inmektedir. Yapının duvarı kullanılarak yanına ev inşa edilmiştir (Şekil 3.125).

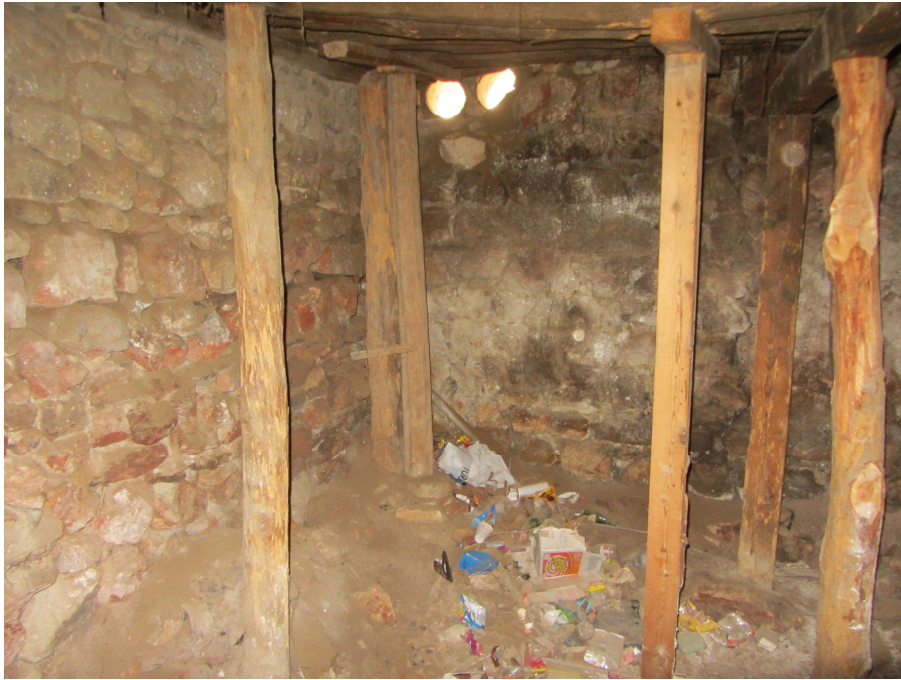
Şekil 3.131. Horuç Hamamı'nda merdiven ile çıkılan bölüm.

Yapının merdiven ile çıkılan kısmında yer alan iki geniş pöhrenkten su girişi yapıldığı tahmin edilmektedir. Bu mekânda su deposu ve külhan yer alıyor olduğu düşünülebilir.
