**TOKAT'TA YIKANMA KÜLTÜRÜ VE  
GELENEKSEL YIKANMA MEKÂNLARININ  
GÜNÜMÜZDEKİ KORUMA SORUNLARI**

**2021  
YÜKSEK LİSANS TEZİ  
MİMARLIK**

**T.C.  
Karabük Üniversitesi  
Lisansüstü Eğitim Enstitüsü  
Mimarlık Anabilim Dalında  
Yüksek Lisans Tezi  
Olarak Hazırlanmıştır**

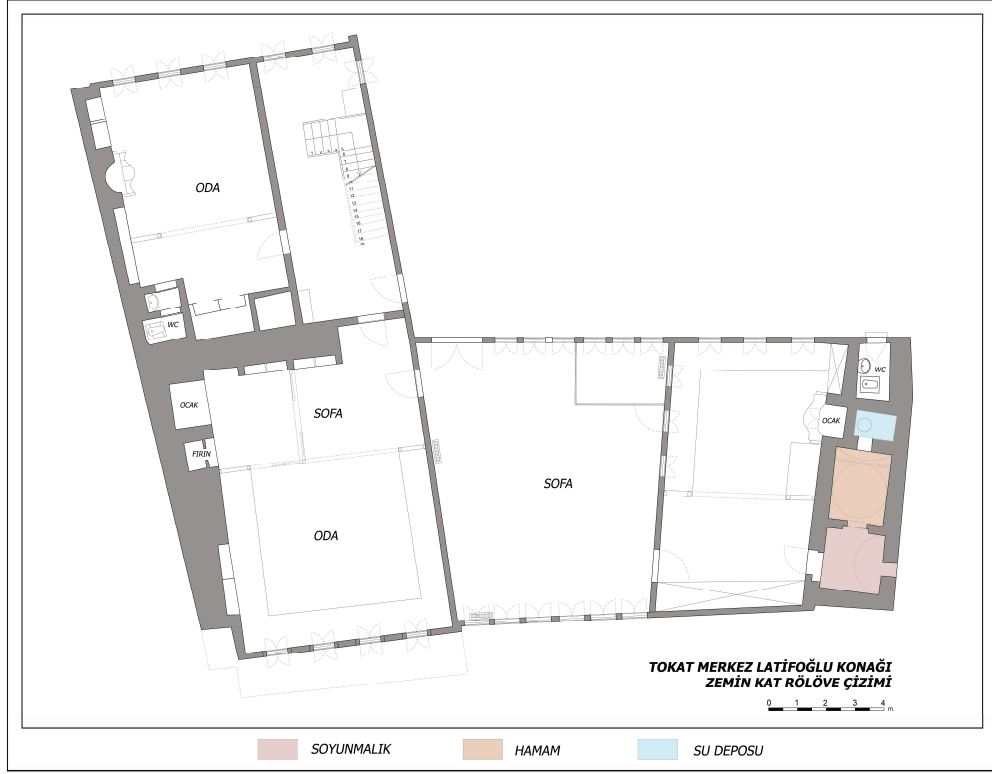
Şekil 3.135. Latifoğlu Konağı zemin kat planı çizimi [19].

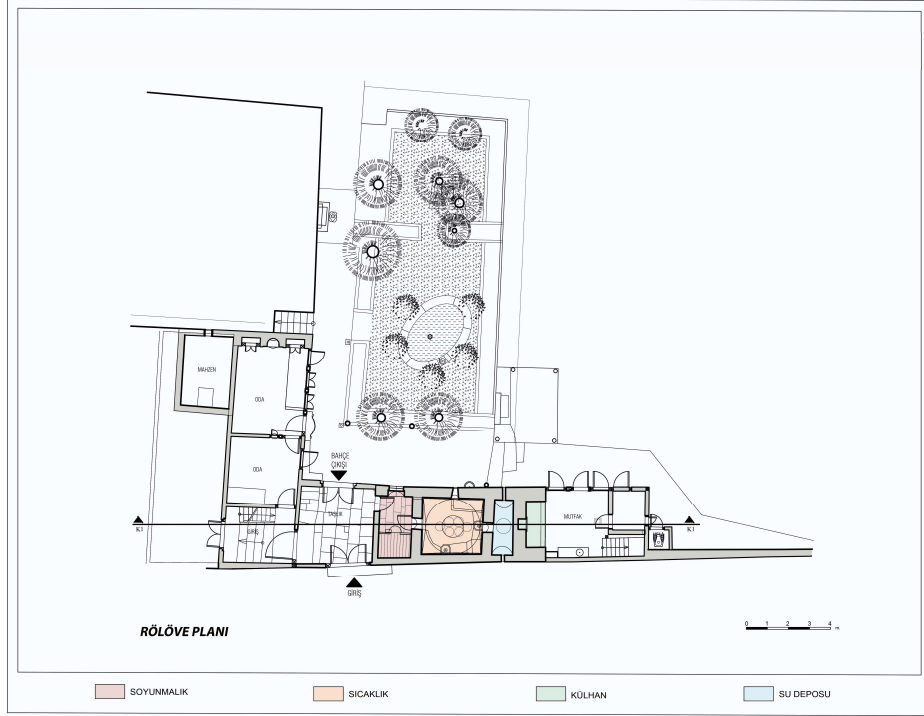
Şekil 3.141. Yoğurtçuoğlu Konağı rölöve çizimi [36].

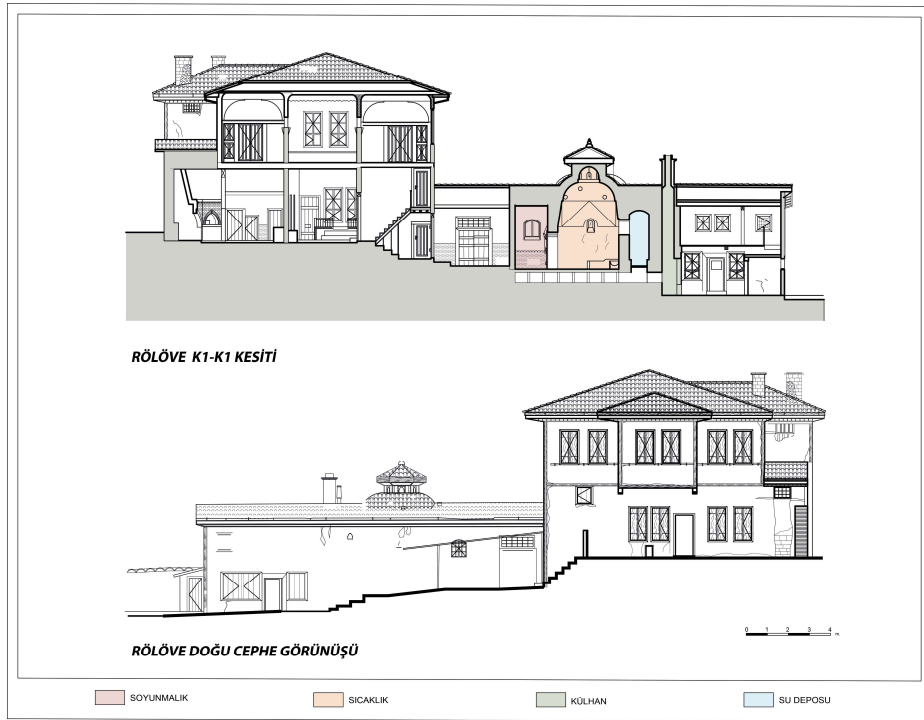
Şekil 3.142. Yoğurtçuoğlu Konağı rölöve çizimleri [36].

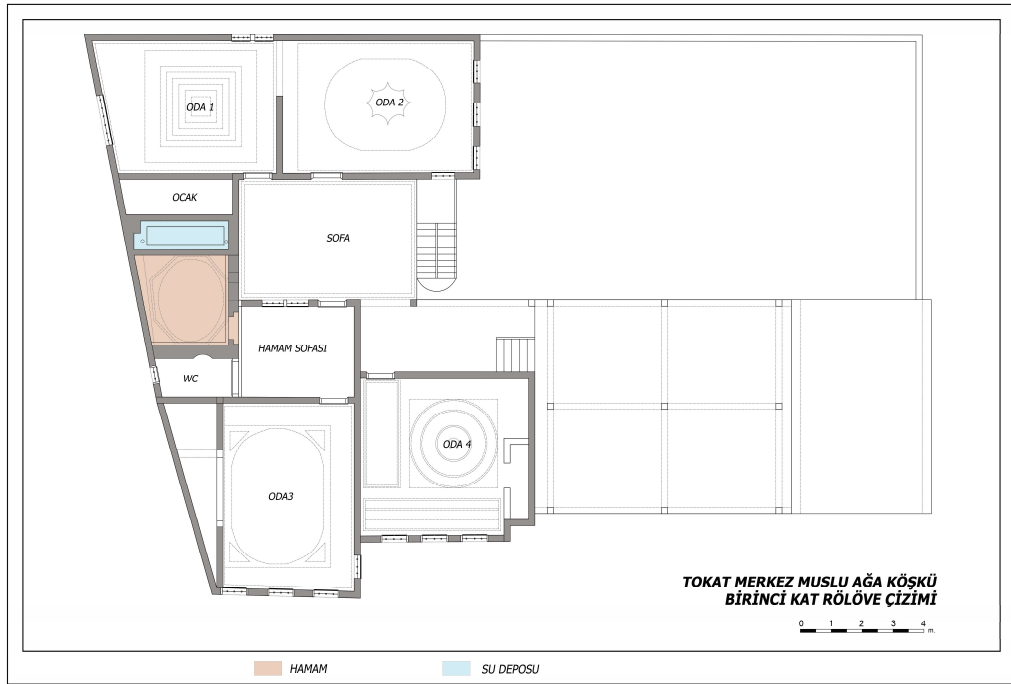
Şekil 3.150. Muslu Ağa Köşkü birinci kat rölöve çizimi [19].

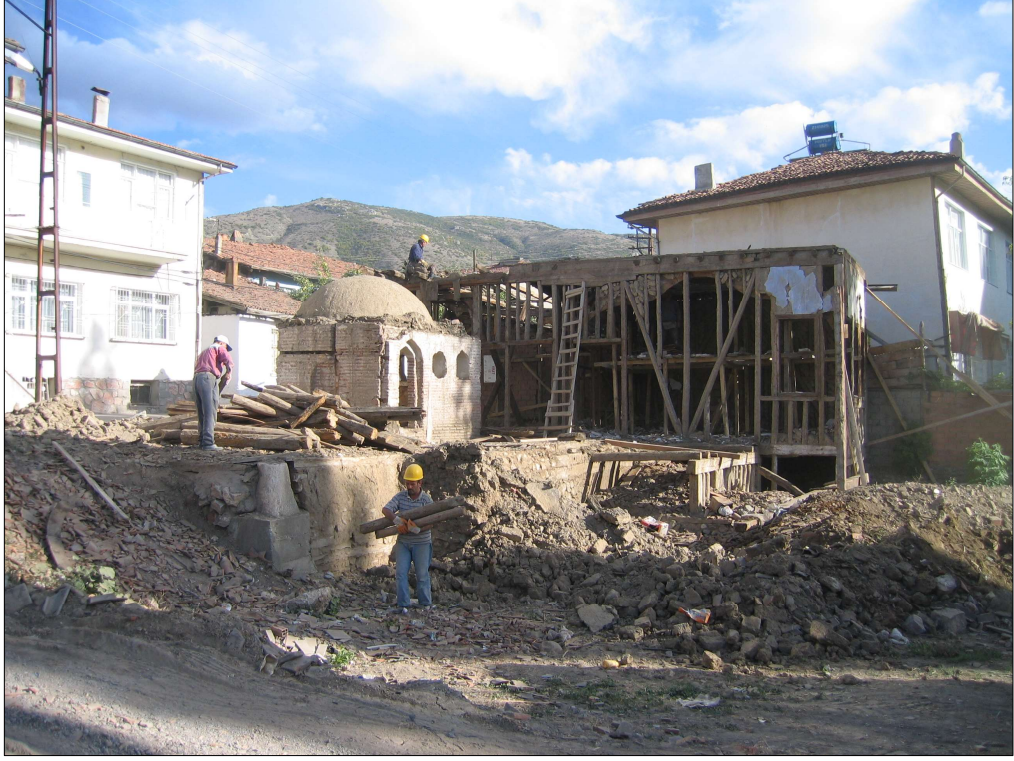
Şekil 3.155. Muslu Ağa Köşkü restorasyon çalışmaları esnasında [37].
