**ALİMÜNÖTERMİT KAYNAĞIYLA
BİRLEŞTİRİLMİŞ, MANTARI SERTLEŞTİRİLMİŞ
“R350HT” RAYIN MİKROYAPI VE MEKANİK
ÖZELLİKLERİNİN İNCELENMESİ**

**2021
YÜKSEK LİSANS TEZİ
MAKİNE MÜHENDİSLİĞİ**

INVESTIGATION OF MICROSTRUCTURE AND MECHANICAL PROPERTIES OF HEAD-HARDENED "R350HT" RAILS JOINED BY ALUMINOTHERMITE WELDING

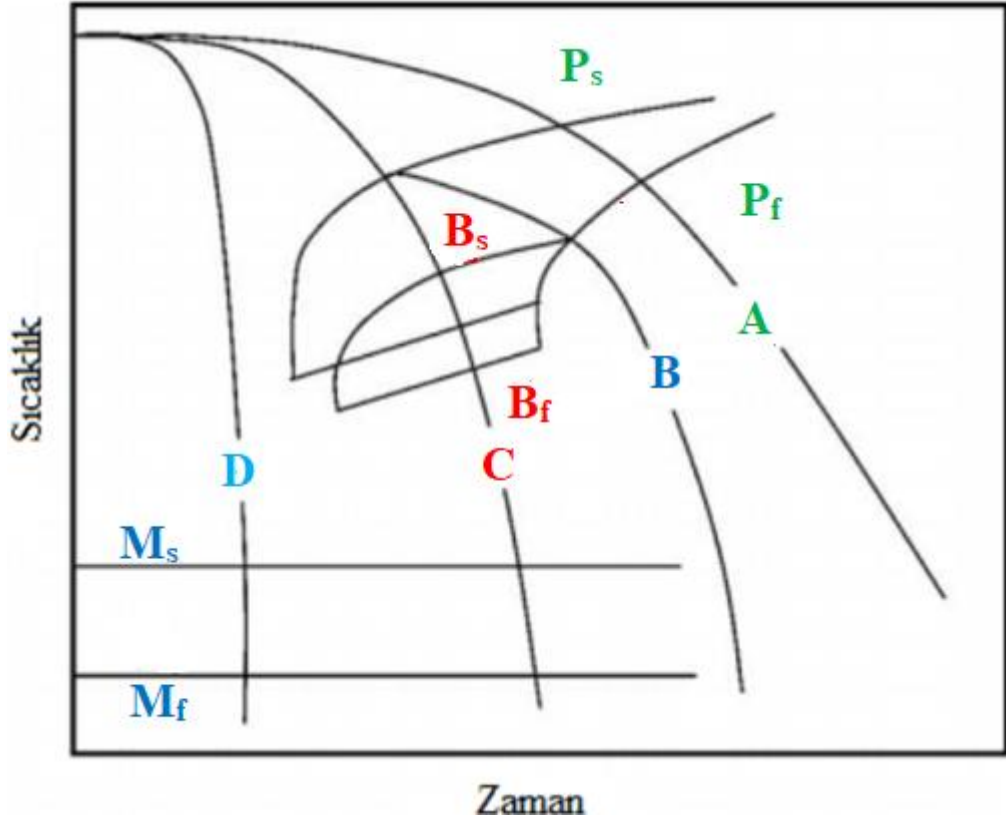
Şekil 1.1. Soğuma profilinin nihai mikro yapıya etkisi (CCT diyagramı) [8].

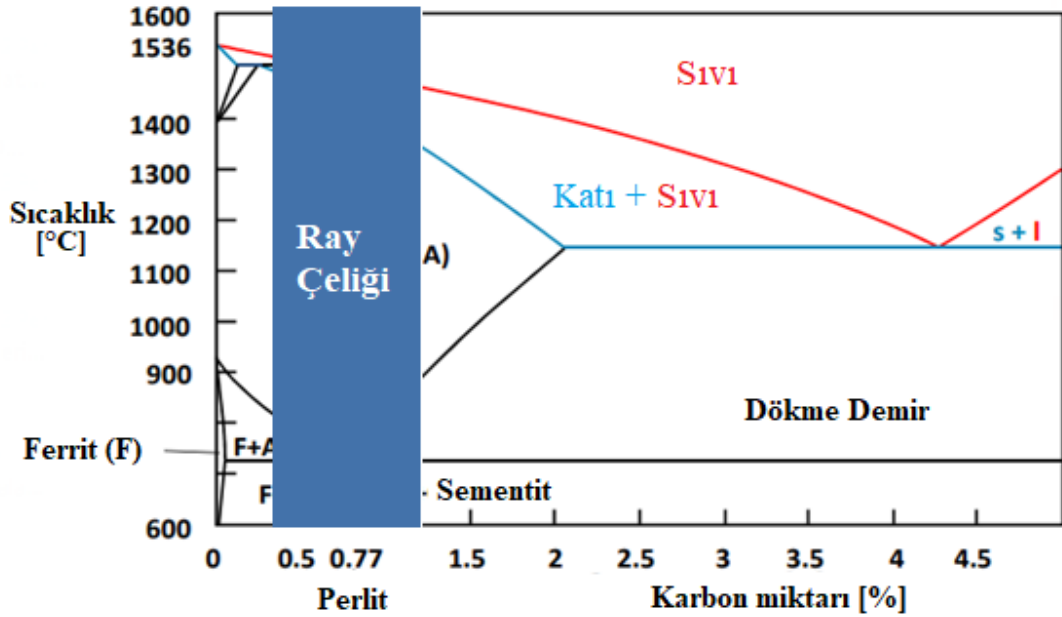
Şekil 2.1. Basitleştirilmiş ray çeliği (0,4-1,1%C) için Fe-C denge diyagramı [10].

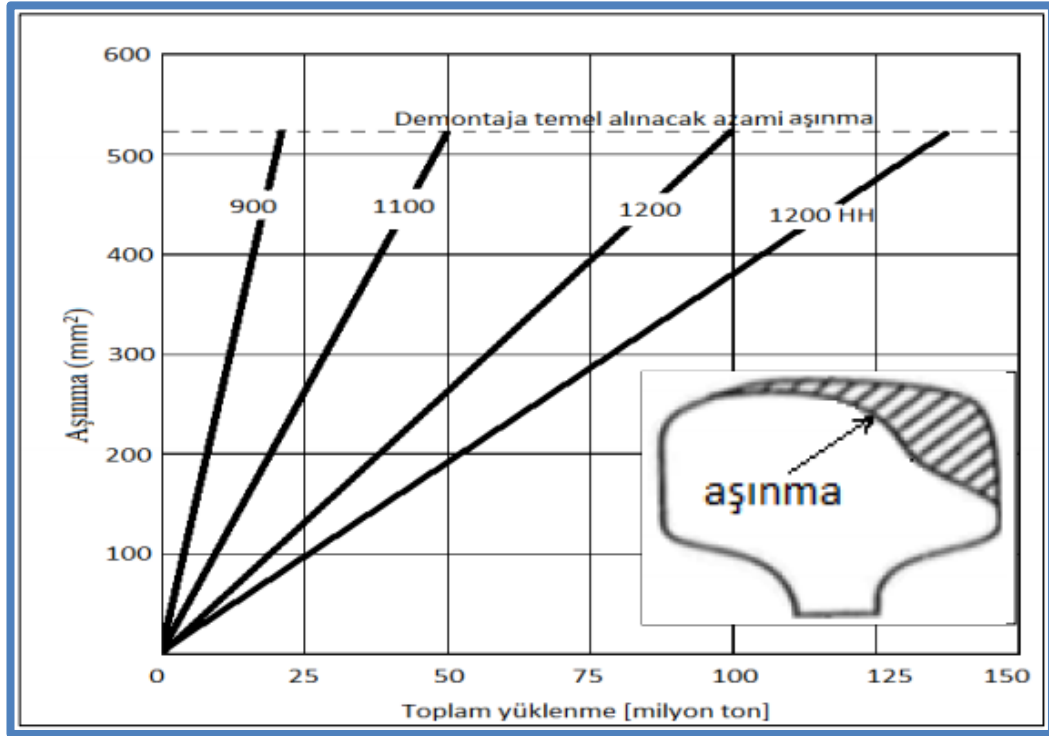
Şekil 2.2. Farklı ray çeliklerinin R300 m’lik kurp’ta aşınma derecelerinin karşılaştırılması [15].

Mantarı sertleştirilmiş raylar (1200 HH) kullanımında, aşınmaya dayanıklı 900A kalitesine nazaran 7 kez daha uzun bir ömre sahiptir. Şekil 2. 2’de değişik çelik kalitesindeki rayların 300 metrelik bir deneme kurpundaki aşınma dereceleri karşılaştırmalı olarak gösterilmektedir. Veriler yağlanmamış Boden-ray teması için geçerlidir. S1100 kalitesindeki raylara nazaran 2,5 kez daha düşük bir yanal aşınma tespit edilmiştir.

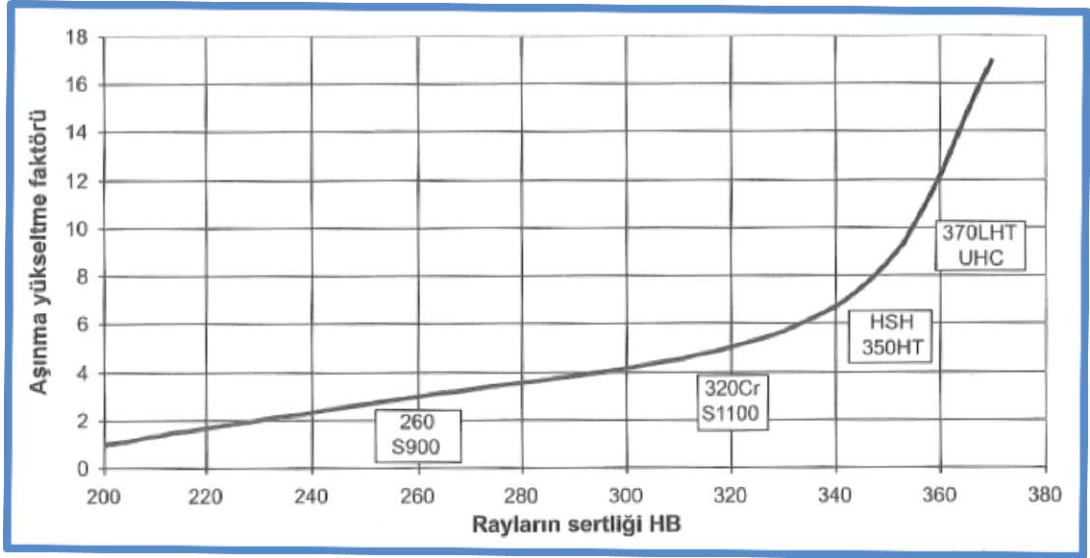
Şekil 2.3. Yüksek kalite raylardaki aşınmanın 200 kalite raylarla karşılaştırılması.

Şekil 2.3 ‘de muhtelif ray kalitelerinin aşınma dayanıklılığı, 200 kalite raylarla karşılaştırmalı olarak gösterilmektedir. Bu karşılaştırma sertleştirilmeye tabi tutulmuş en azından 350HB (350HT, 370LHT) sertlikteki rayların, giderek UHC kalitesinde olanlarına kadar (400UHC Ultra-High-Karbon- Çok Yüksek Karbonlu) çok daha düşük aşınma derecesi gösterdiğini bize söylemektedir. Değişik kalitedeki rayların taşlanma aralıklarının araştırılma sonuçlarına göre, R260’larda her yıl, R350HT’de her üç yılda, 370LHT’de her altı yılda ve 400UHC’de her dokuz yılda bir taşlama gerekmektedir.

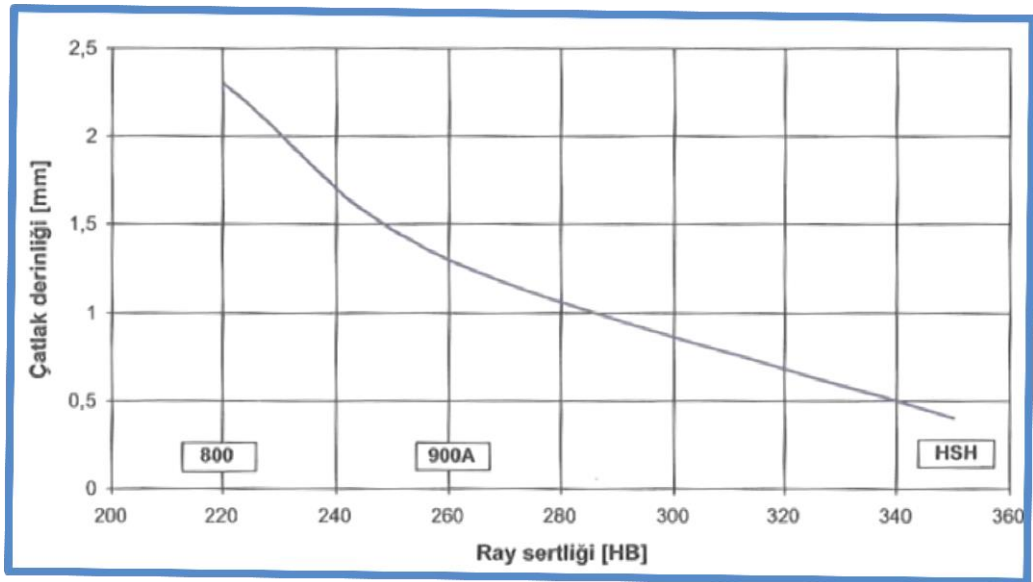
Şekil 2.4. Muhtelif sertlikteki rayların çatlak derinlikleri [15].

Kılcal mantar çatlağı (Head-check) oluşumu ve büyümesi, ondülasyon büyümesi ve ray aşınması üzerinde özellikle durmak gerekir. Şekil 2.4'te sonuç olarak kullanılan

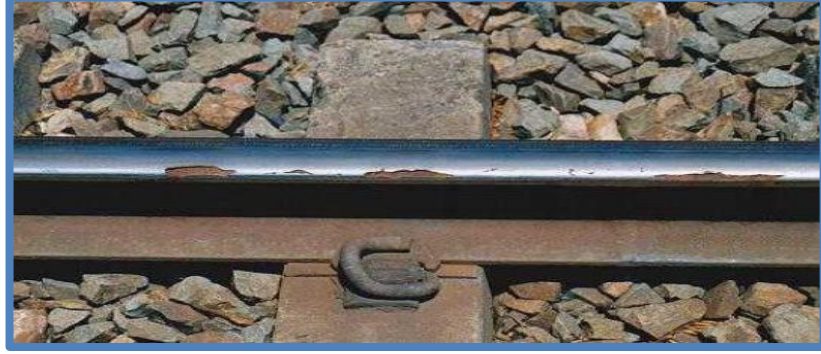
Şekil 2.7. Ray mantarında iç köşe kabuk atma (Shelling) [21].

Temas yüzeyinin yapısına, yüklenmeye ve ray çeliğinin sertliğine göre soğuk şekillendirilmiş bir kenar tabaka oluşur. Bu soğuk şekillenmiş kenar tabakadan etki altına girmemiş ray malzemesine geçişte büyük bir gerilim düşüşü olur. Bu yüzden bu geçiş alanı çatlak oluşmasına zemin hazırlar. Bu çatlak oluşumu raydaki ametal

eklentiler nedeniyle ortaya çıkan çentik etkisi ile daha da kolaylaşır. Bu şekil çatlaklara “kabuk atma” (Shelling) adı verilir.

Bu çatlaklar sertleştirilmiş, soğuk şekillendirilmiş kenar tabakadan üst yüzeye doğru büyür ve orada parçalanıp dökülmelere neden olurlar. Eğer çatlak, malzeme hatası olan bir yerde oluştuysa, o zaman önce yatay olarak büyür ve sonra çapraz yöne dönerek devam eder ve değişerek kılcal bozulma olarak tanımlanan şekle dönüşür.

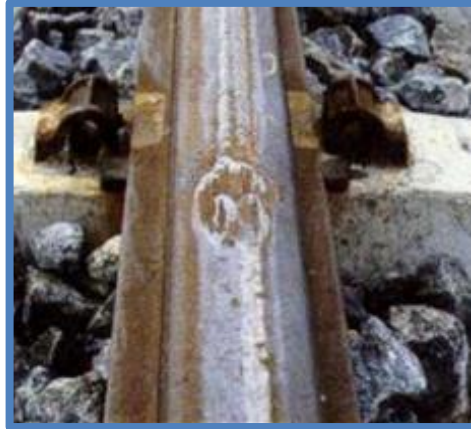
Şekil 2.10. Ray yüzeyinde oluşan tekil tekerlek yanığı kusuru [21].

Tekil tekerlek aşınma kusurları, Şekil 2.10'da görüldüğü üzere trafik yoğunluğu nedeniyle ortaya çıkar. Hareket halindeki tekerleğin, frenleme etkisiyle kayması veya patinajı sonucu ray yüzeyinde eliptik şekilli bir tabaka oluşur. Bu tabaka, ray mantarında yatay veya enine yönde gelişebilir. Tabakanın yatay yönde ilerlemesi sonucu bozulma, yerel kabuklanma kusuruna döner. Bu durumda, tekrarlı trafik yükleri altında kusur, derinlere doğru ilerlemez fakat ray yuvarlanma yüzeyinde çökme meydana gelir. Tabakanın, ray mantarında enine yönde ilerlemesi ise ray gövdesine karşı gelişen iç kusurların oluşmasına neden olur. Bu tür iç kusurlar nedeniyle yuvarlanma yüzeyinde çökme meydana gelir. Belli bir süre zarfında, iç kusurlar ray yüzeyine ulaşır ve ray kırılmasına yol açabilir. Rayda, görsel muayene ile tespit edilebilen tekil tekerlek aşınma kusurları bulunması durumunda, enine yönde çatlak içermeyen kusurlar sürekli gözlem altında tutulmalıdır. Başlangıç aşamasındaki tekerlek aşınma kusurları, ray taşlama ile giderilmelidir. Enine yönde çatlak içeren kusurlar için ise geçici cebire ile önlem alınmalı ve kusurlu ray kesiti değiştirilmelidir. Hafif dereceli tekerlek aşınma yanıkları ray taşlama ile giderilmelidir. Tekerlek aşınma kusurları, ray yüzeyinin iç köşesine doğru uzayan raylar ise değiştirilmelidir [23,29]. Fren sırasında bloke edilmiş tekerleklerin sürtünmesinden veya malzeme yoğunlaşmalarından oluşur.

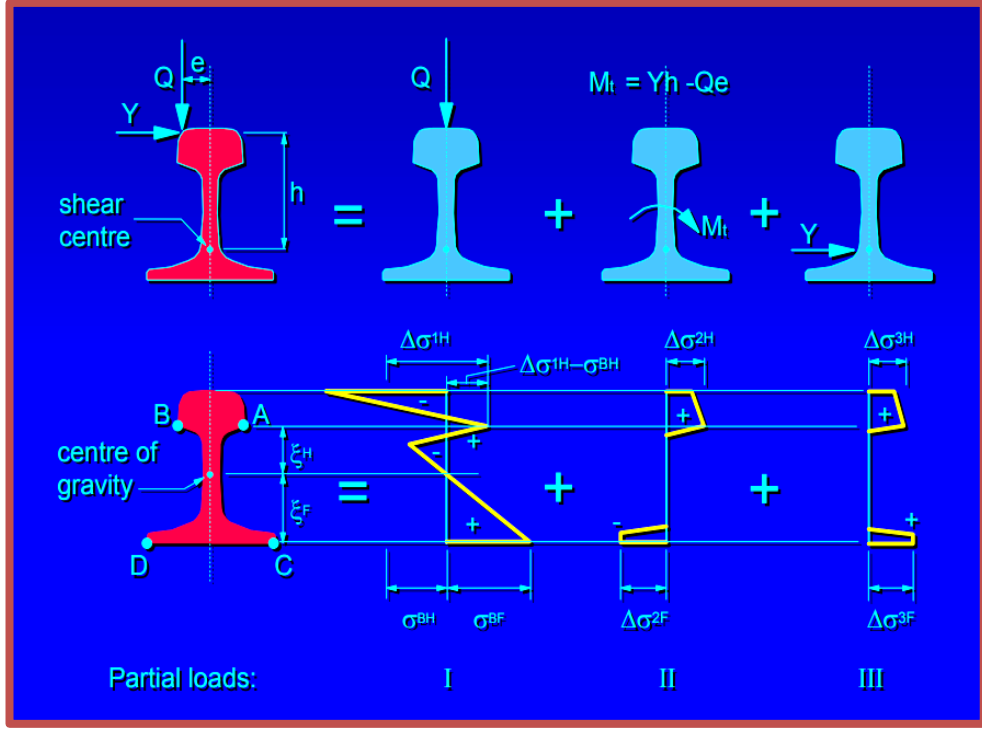
Şekil 2.11. Rayda Yük ve ısı etkisiyle oluşan gerilmeler [11].

Şekil 2.11'de Şematik olarak ray mantarının maruz kaldığı farklı etkiler gösterilmektedir. Radyal yük rayda eğilme gerilmelerine neden olur, bunlar ray mantarında itme gerilmesi, ray tabanında ise çekme gerilmesi olarak karşımıza çıkar.

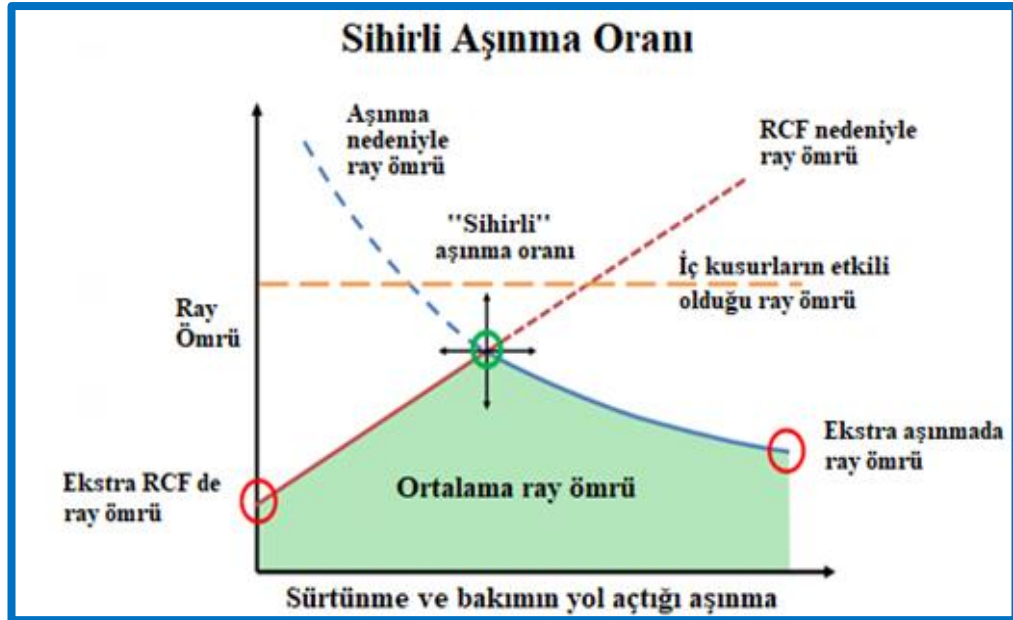
Şekil 2.13. Sihirli aşınma oranı [10].

gerekir. Şekil 2.13’ de “Sihirli” aşınma payı prensibi gösterilmektedir. Bu prensip, önleyici taşlamanın yapıldığı hallerde geçerlidir. Eğer çatlak derinlikleri 0,2 mm’den az değilse önleyici taşlama uygulanır. Önleyici taşlamanın uygulanmasından sonra, rayın kullanımına yine çatlaksız bir aşamadan başlanmış olur. Uluslararası uygulamalar bu metotla, çok yoğun trafiğe maruz kalan hatlarda dahi, rayların kullanım ömrünün 1000 Mio.ton, orta yarı çaplı kurplarda 1400-2000 Mio.ton ve geçiş kurplarında da 2000 Mio.tonun üzerinde rakamlar hesaba katılır. Daha hızlı bir çatlak ilerlemesi göze alınırsa, rayları daha sık ve daha erken değiştirmek gerekir. Son bahsedilen metot tabiki daha fazla işletme gideri anlamına gelmektedir.

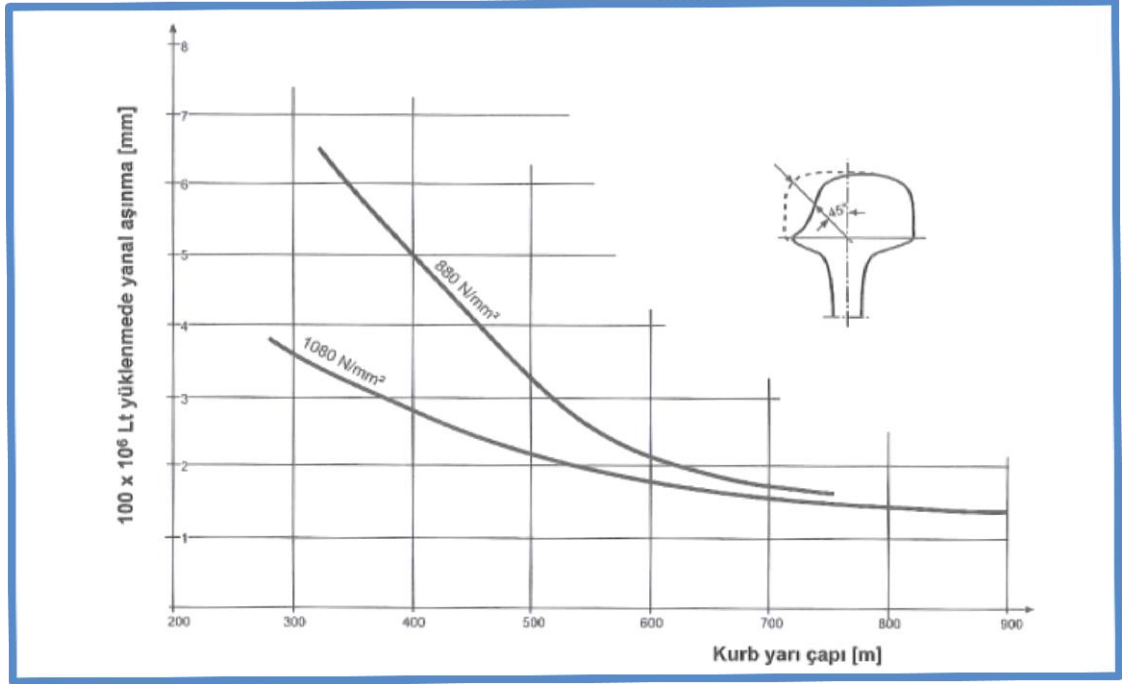
Şekil 2.15. Kurp yarıçapına bağlı olarak yanıl ray aşınması [30].

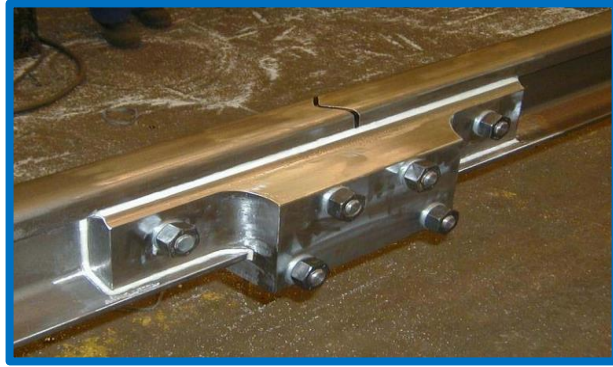
Şekil 2.16. İzoleli Cebire ve bulonlarla rayların birleştirilmesi [31].

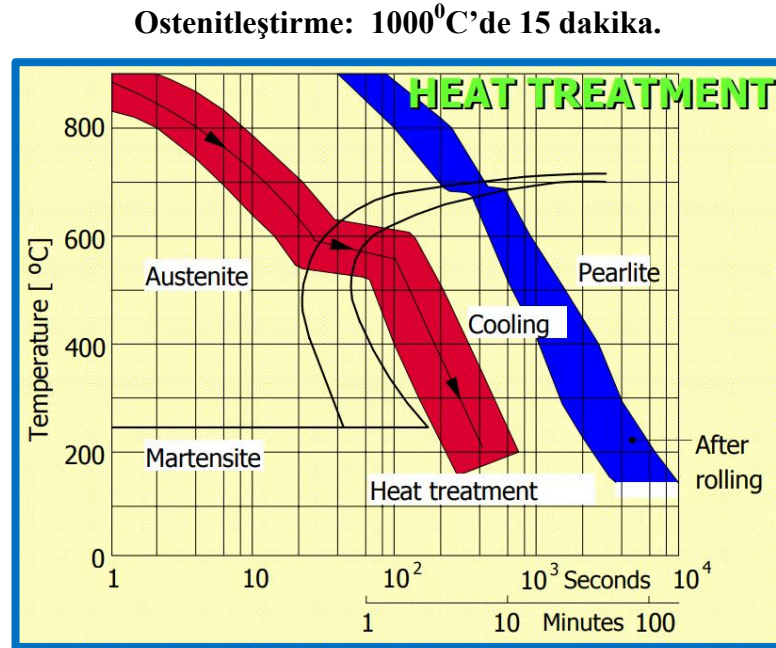
Şekil 2.17. A, B Kalite ray çelikleri ile Cr-Mn çeliğinin CCT diyagramları [26].

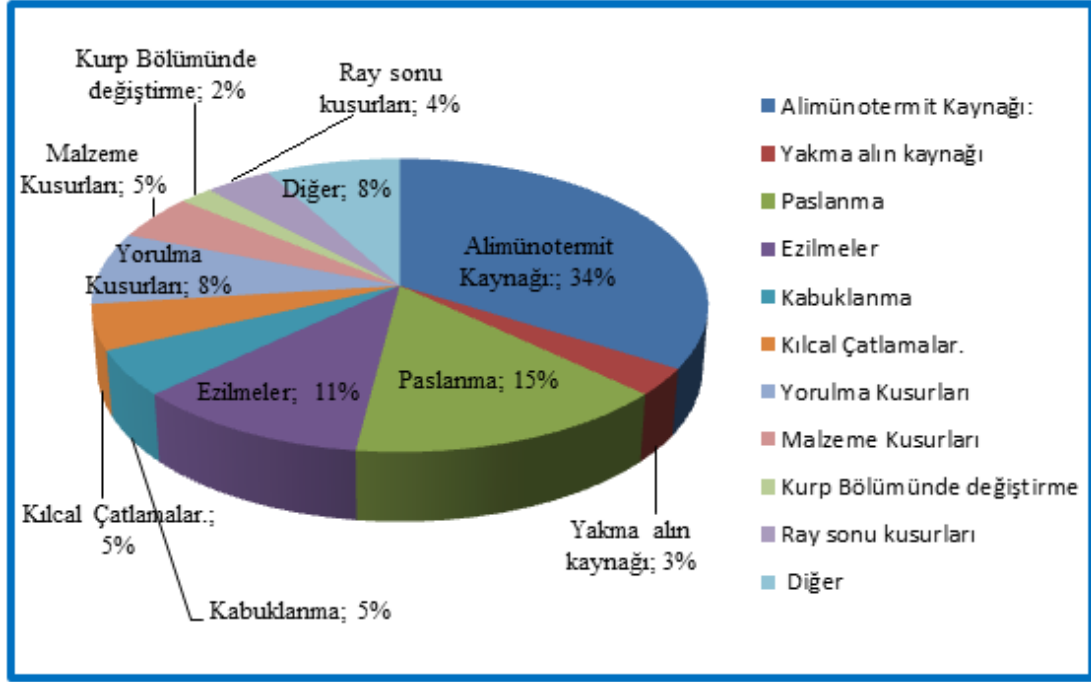
Şekil 2.18. 2004 Yılında SNCF dâhilinde kaydedilmiş ray kırıklarının yüzdeleri [15].

Şekil 2.18’de 2004 yılında SNCF dâhilinde kaydedilmiş ray kırıklarının sayısı görülmektedir. Bu diyagramdan da anlaşılacağı üzere kırıkların % 34’ü termit kaynak yerlerinde, % 3’ü ise yakma alın kaynak yerlerinde meydana gelmiştir. Yakma alın kaynağının daha avantajlı olduğu grafikte hemen göze çarpmaktadır.

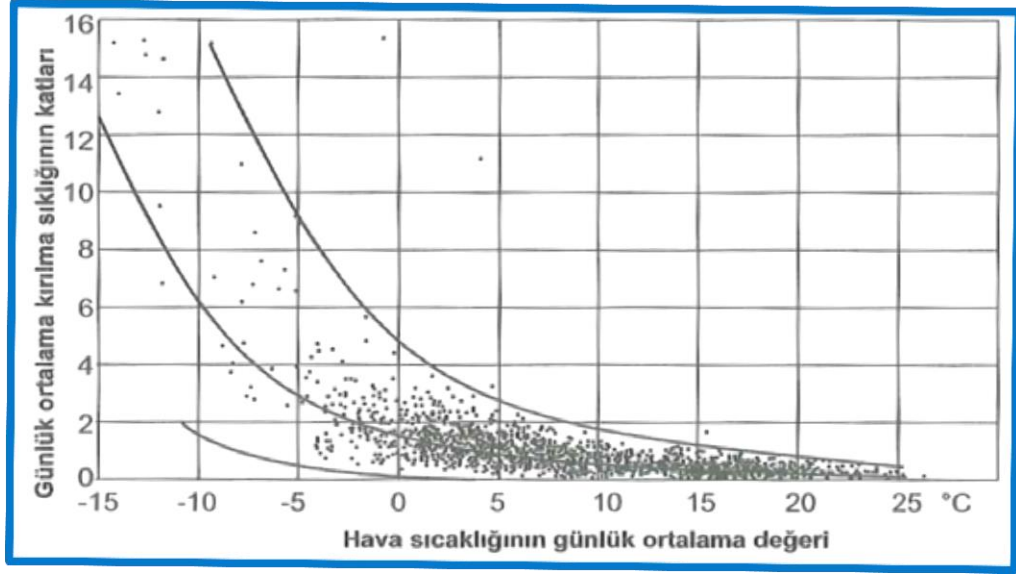
Şekil 2.19. Hava sıcaklığına bağlı olarak kırılma sıklığı [15].

Alman demiryolları büyüklüğünde bir demir yolu şirketi her yıl birkaç yüz ray kırılmasıyla karşı karşıyadır. Toplam 650 adet kırık rayda, 220 adet termit kaynak noktası kırığı bulunmaktadır [15]. Ray kırıklarının çoğu 0°C 'nin altındaki sıcaklık değerlerinde oluşmaktadır. Sıcaklık ne kadar düşerse, ray kırıkları o kadar artar. Aşağıda Şekil 2.19 kırılma sıklığını, hava sıcaklığının günlük ortalamasına bağlı olarak göstermektedir.

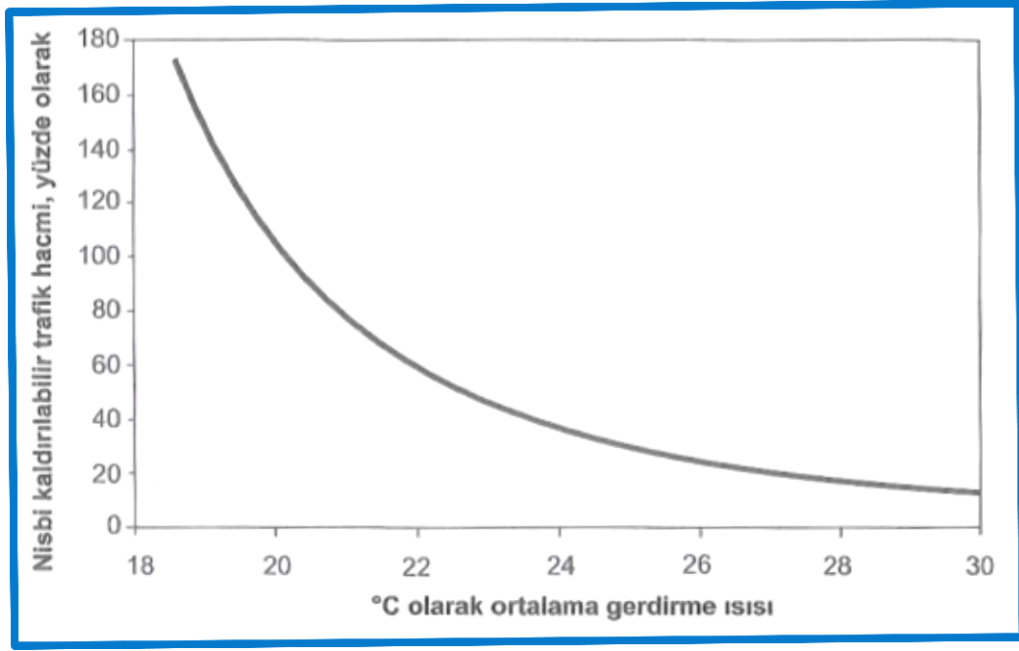
Şekil 2.20. Ortalama gerdirme ısılarında taşınabilir trafik yoğunluğu [30].

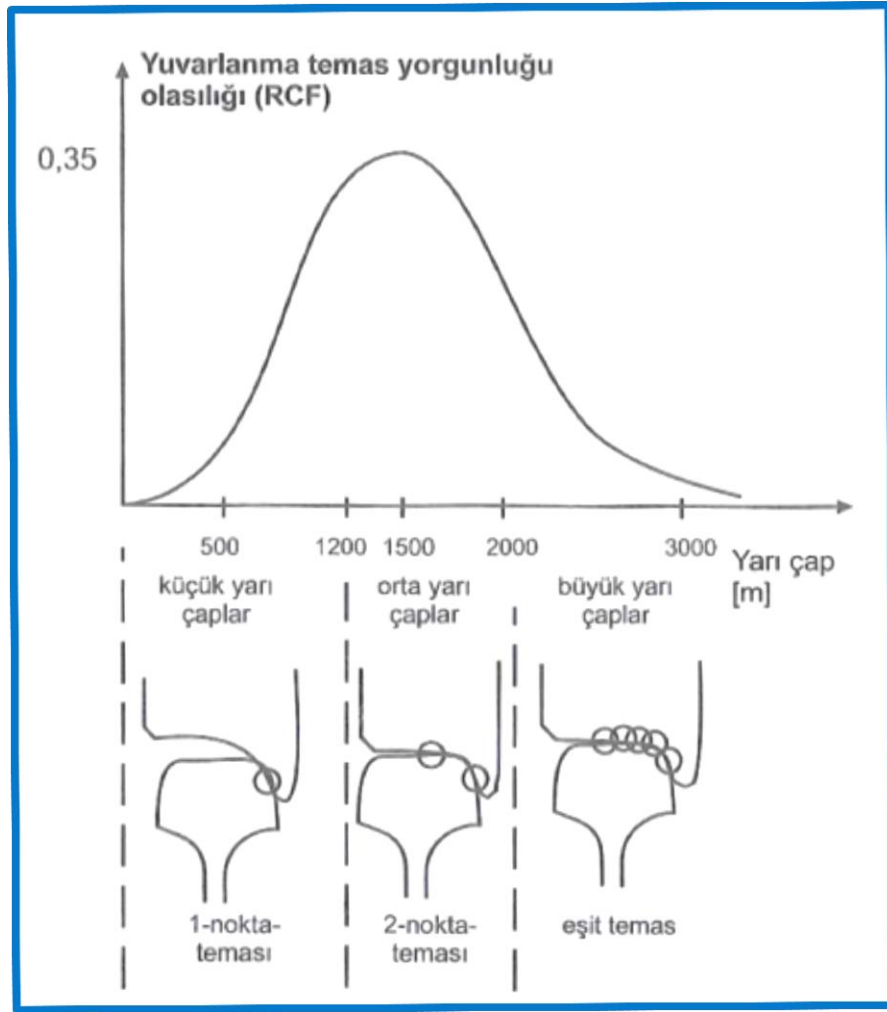
Şekil 2.22. Kurb yarıçapına bağlı yuvarlanma teması yorulma olasılıkları [15].

İngiltere’de geçerli olan şartlarda en çok yuvarlanma temas hasarı 1200-2000 metre yarıçaplı kurplar üzerinde, yani iki nokta temas bölgesinde oluşmaktadır.

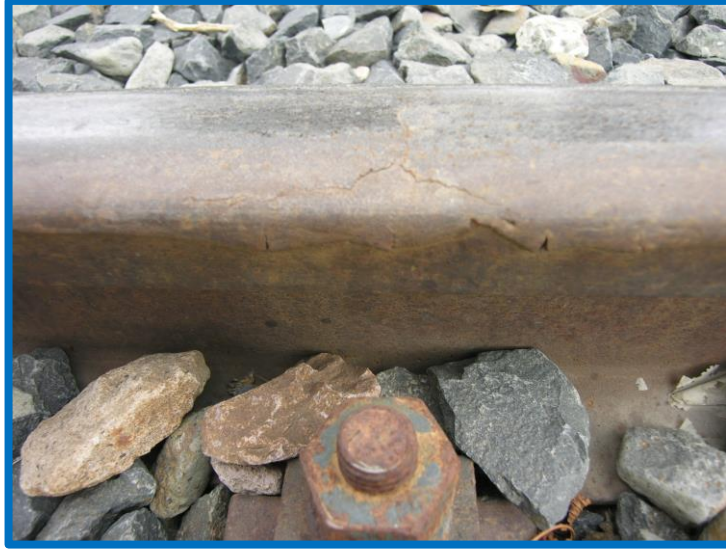
Şekil 2.23. Ray mantarı çatlakları [21].

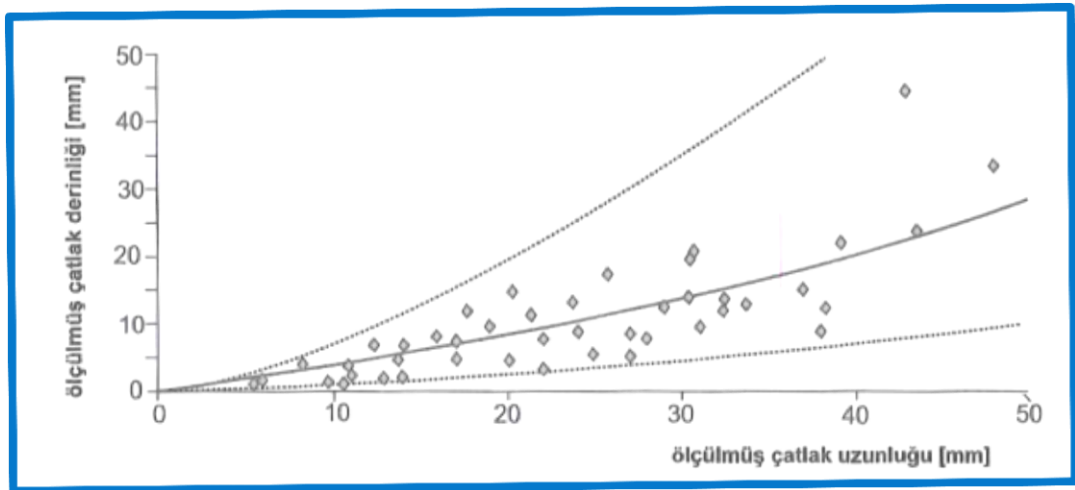
Şekil 2.24. Kılcal çatlak boyu ve derinliği ilişkisi [46].

Aşağıdaki Şekil 2.24, kılcal mantar çatlaklarında ölçülen çatlak boyu ile ona ait olan çatlak derinliğinin birbiriyle olan ilişkilerini göstermektedir.

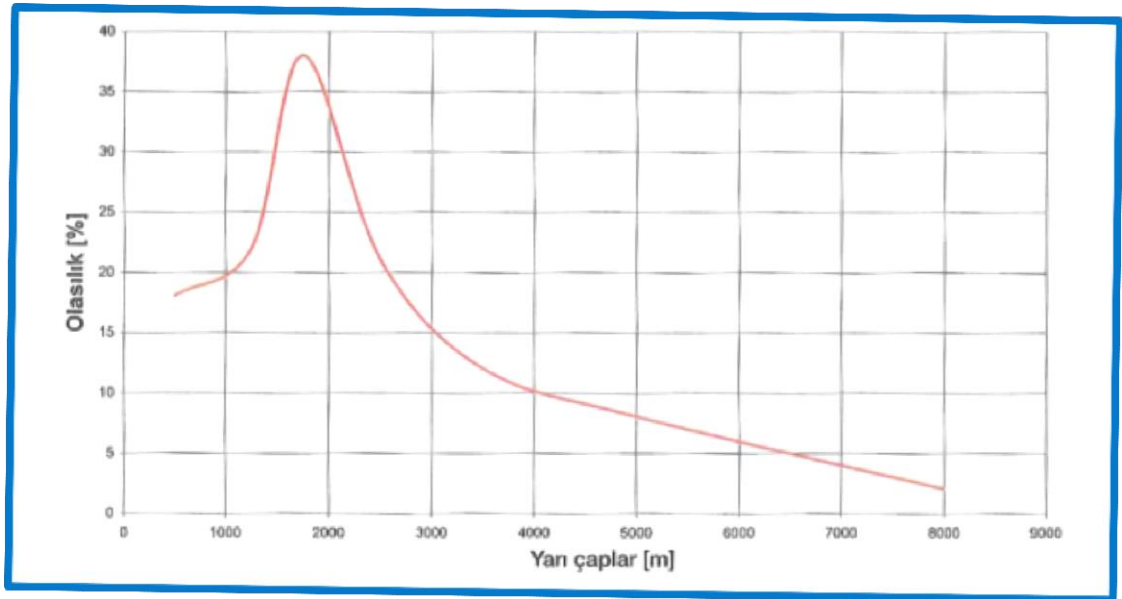
Şekil 2.25. Kurb yarıçapına bağlı "Kılcal Çatlak" olasılıkları [46].

Aşağıdaki Şekil 2.25'te ağır ve kritik Head Check'lerle kurb yarıçapları arasındaki korelasyon gösterilmektedir. (Ölçümler Hollanda'da yapılmıştır.)

Şekilde, yuvarlanma temas hasarlarının en çok ortaya çıkma olasılığının R1500 – 2000 metre arası kurbalarda olduğu görülmektedir. (Hollanda'da elde edilen sonuçlar ile İngiltere Network Rail'de elde edilen sonuçların örtüştüğü görülmektedir)

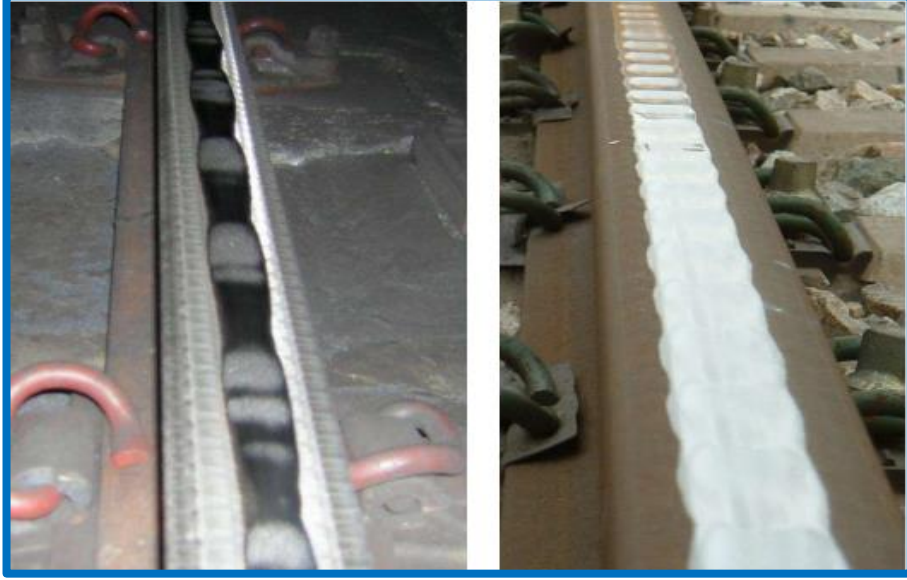
Şekil 2.28. Kısa dalga boylu ondülasyonlar [10].

Ray mantarının üst yüzeyinde oluşan Şekil 2.28’de görülen bu düzensizlikler, demiryolu trafiğinin emniyetini etkilemez, ancak istenmeyen bir gürültüye neden olurlar.

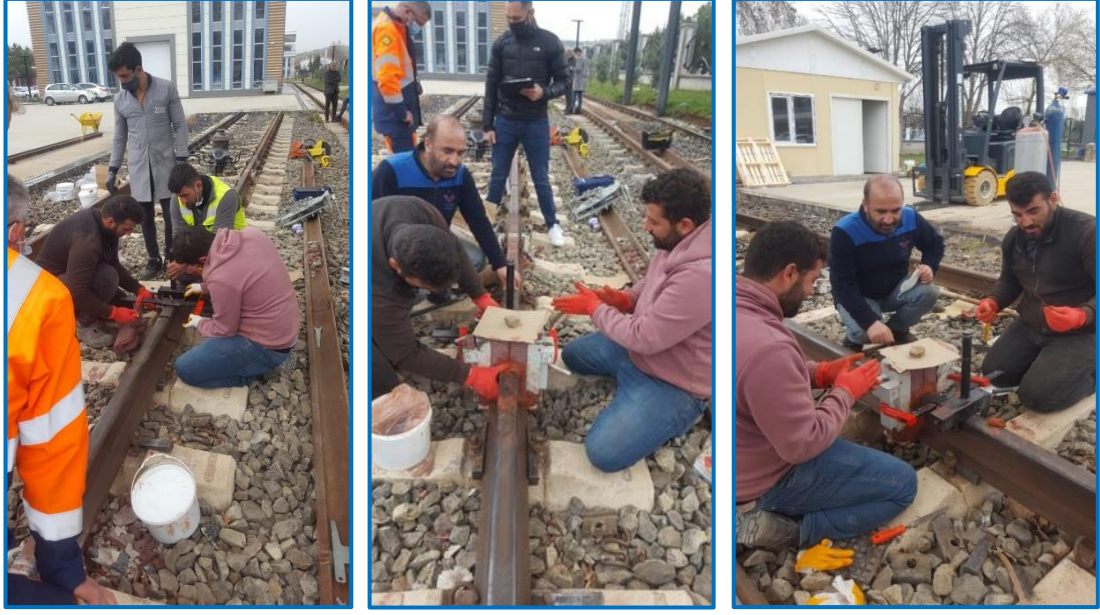
Şekil 4.4. Termit kaynağından önce mastarlama ve kalıpların yerleştirilmesi.

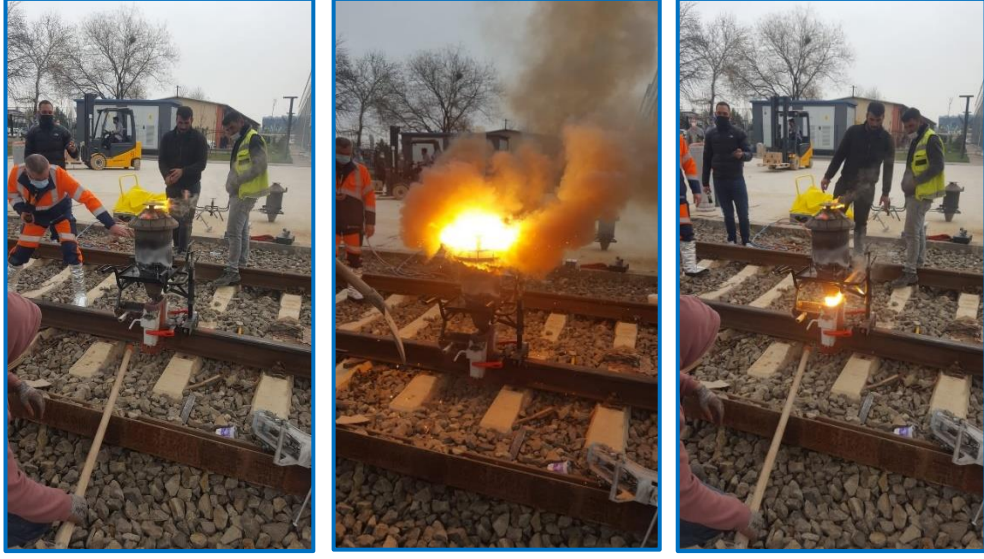
Şekil 4.5. Alüminotermite kaynağı başlama anı.

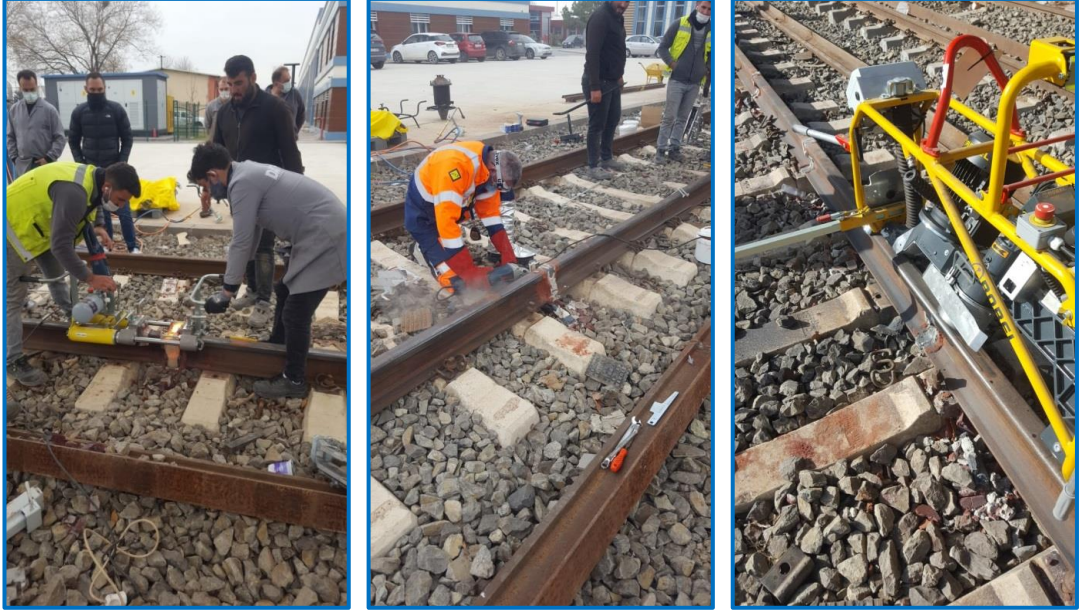
Şekil 4.6. Alüminotermite kaynak bölgesinin fazlalıklardan temizlenmesi.

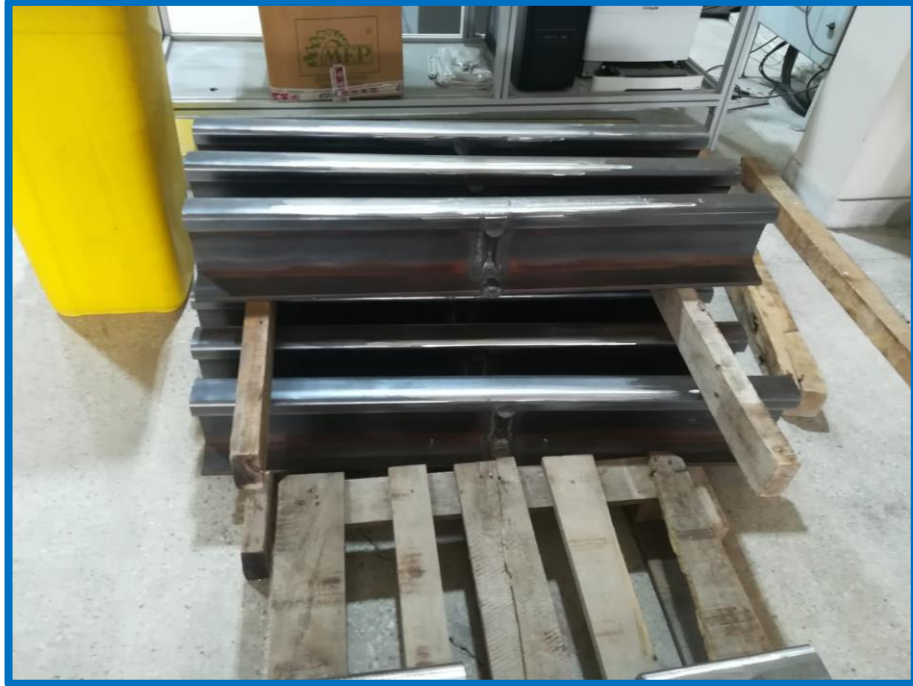
Şekil 4.7. Alüminotermite kaynağı yapılmış ve taşlanmış raylar.

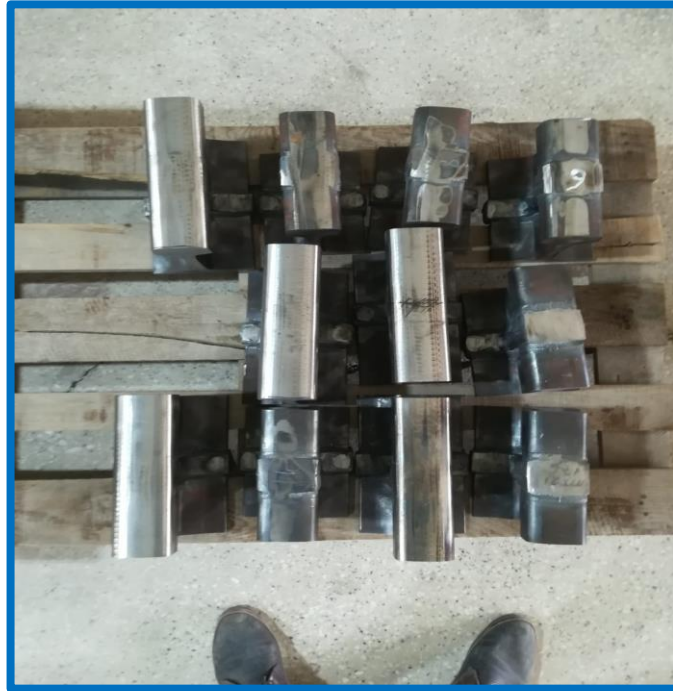
Şekil 4.13. Ultrasonik muayene için hazırlanan numuneler.

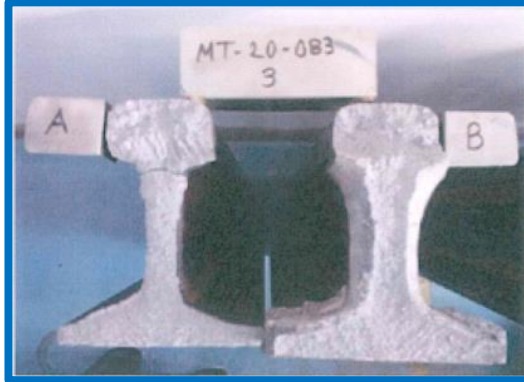
Şekil 5.1. “PLA” numunelerinden “3” Nolu numune görüntüleri.

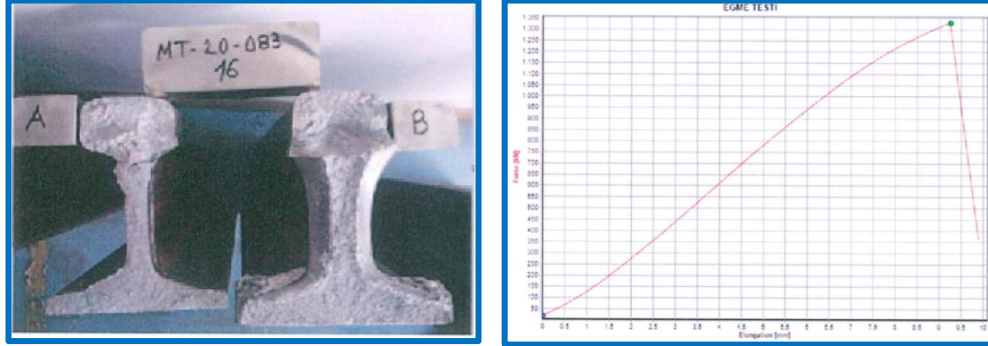
Şekil 5.6. “PLA” Numunelerinden “16” nolu parça görüntüsü.

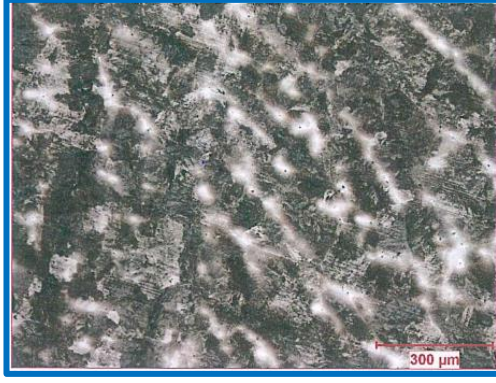
a-100X Ray Mantarı- Kaynaklı Bölge-Ana yapı Perlitik-Tane sınırlarında ferritler.

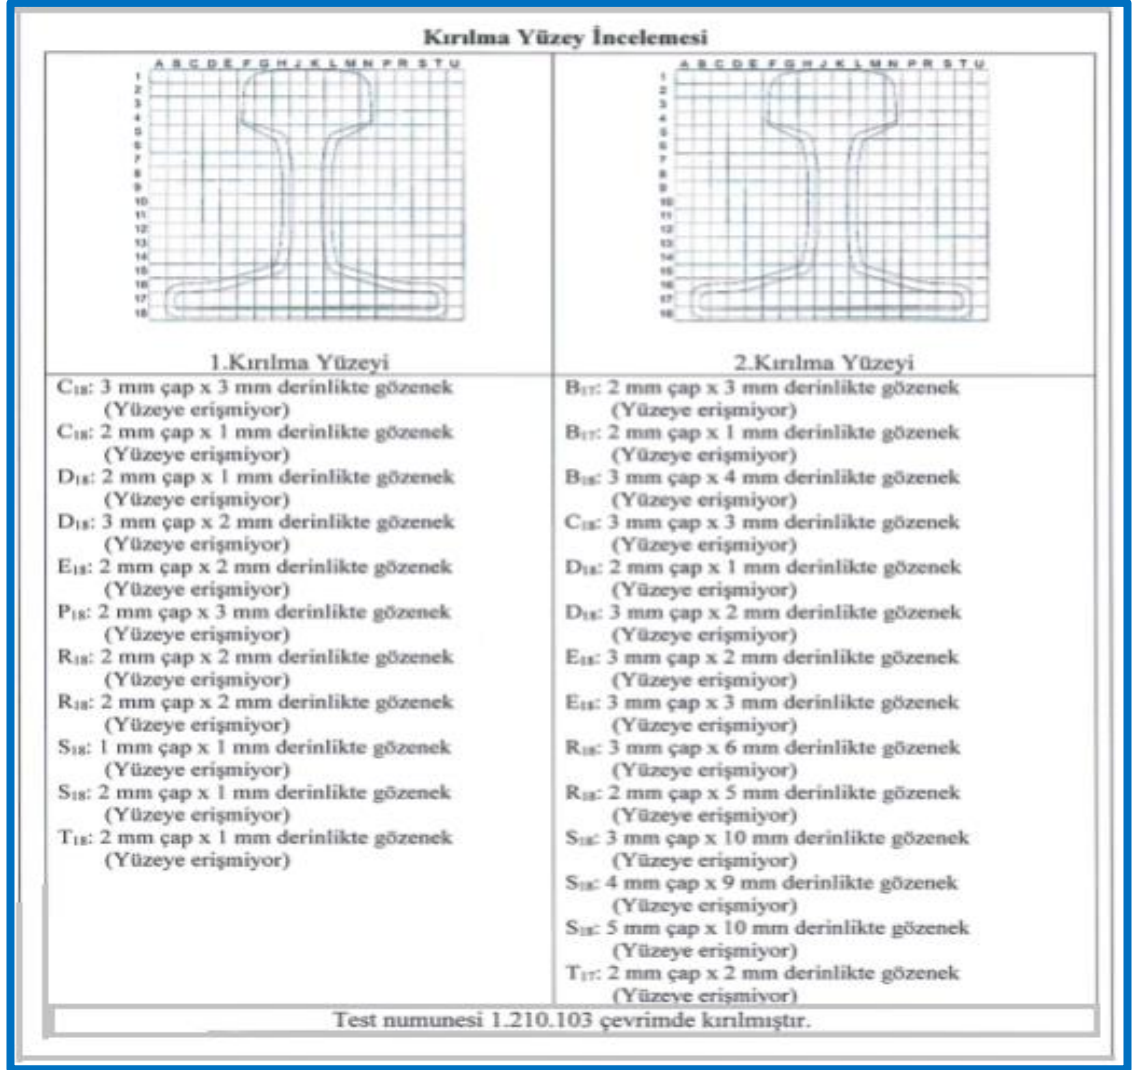
Şekil 5.32. “14” nolu numune için kırılma yüzey incelemesi sonuçları.
