**DEMİR ÇELİK ENTEGRE SİNER TESİSLERİ
PALET YAN DUVARLARINDA OLUŞAN
ÇATLAK HASARININ İNCELENMESİ**

**2022
YÜKSEK LİSANS TEZİ
MAKİNE MÜHENDİSLİĞİ**

**T.C.
Karabük Üniversitesi
Lisansüstü Eğitim Enstitüsü
Makine Mühendisliği Anabilim Dalında
Yüksek Lisans Tezi
Olarak Hazırlanmıştır**

INVESTIGATION OF CRACK DAMAGE ON PALLET SIDE WALLS OF INTEGRATED IRON AND STEEL SINTER FACILITIES

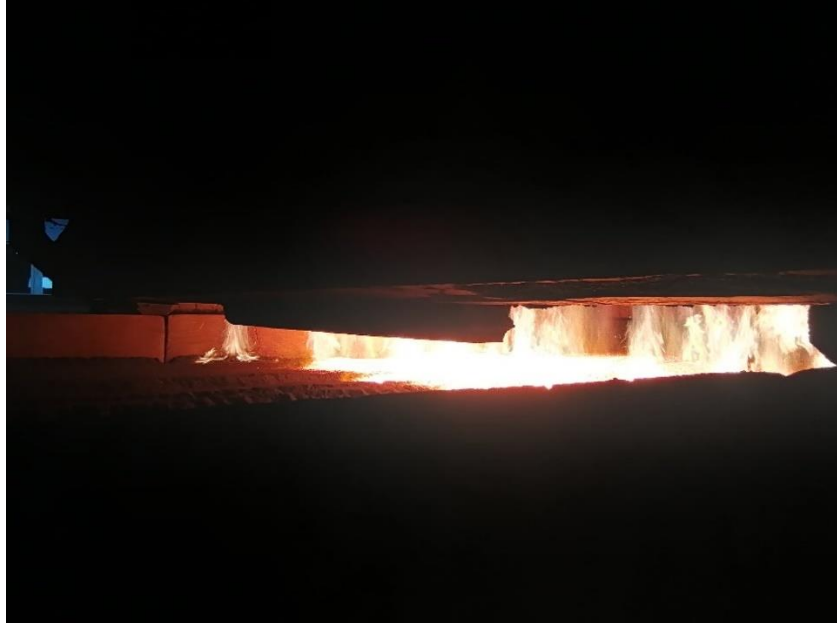
Şekil 2.3. Sinter fırını.

Sinter fırını yaklaşık 950-1000 °C arası sıcaklıktadır ve kok gazı yakıtı ile aktive edilir. Aşağıdaki fotoğrafta sinter tesislerine ait bir sinterleme fırını gösterilmiştir.

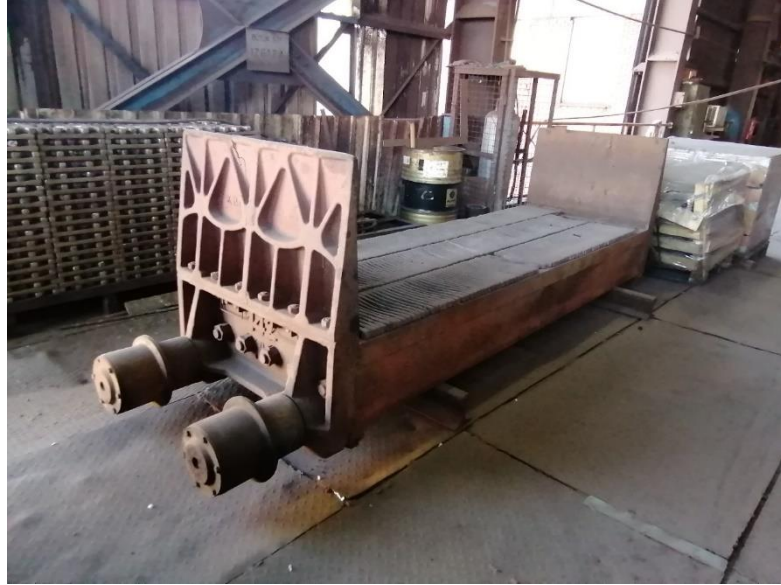
Şekil 2.4. Sinter makinesi paleti.

Palet yan duvarları civatalar aracılığı ile sinter paletlerine montajlanır. Sinter paletleri zincir şeklinde ilerleyerek sinterleşmeyi sağlar. Palet üzerinde çubuk şeklinde ızgaralar bulunmaktadır. Sinter harmanı bu ızgaraların üzerinde taşınır ve ızgaralar arasındaki boşluklardan sinterleşmeyi hızlandıran hava emişi gerçekleşir. Şekil 2.4’ de sinter tesislerine ait palet gösterilmiştir.

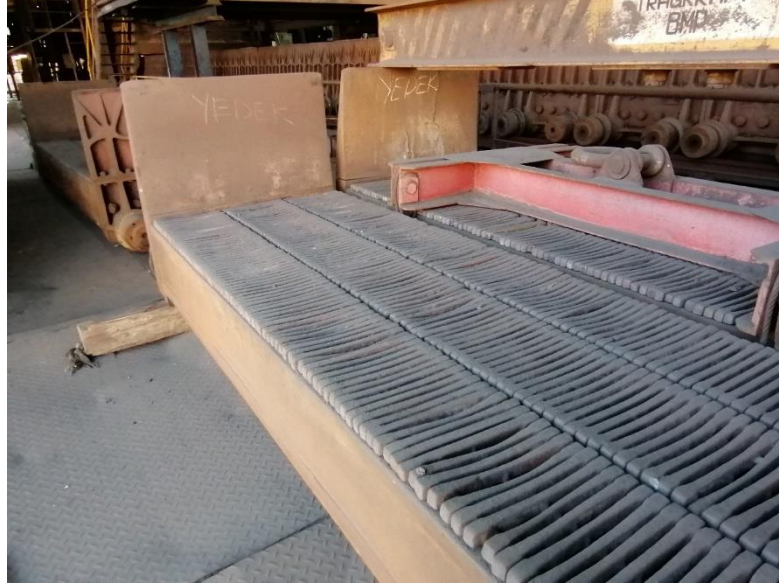
Şekil 2.5. Sinter paleti üzerine dizilmiş ızgaralar.

Şekil 3.5 ve Şekil 2.6' da sinter paleti ızgaraları verilmiştir. Sinterleşme sırasında oluşan sıcaklık nedeniyle ızgaraların şekillerinde deformasyonlar meydana gelmektedir.

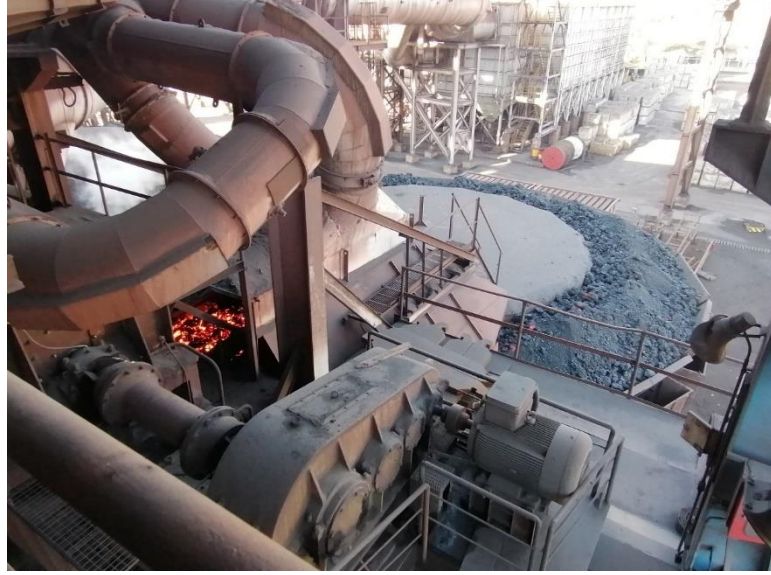
Şekil 2.11. Sinter döner soğutucu.

Sinter paletinde sinterleşme gerçekleştiikten sonra sinter önce sinter kırıcısına ardından da ileticiye dökülmektedir. İleticiden soğutucuya aktarılan sinter, döner soğutucuların fanları ile hava üfleme yöntemi ile soğutulmaktadır. Şekil 2.11’de sinter tesisi döner

soğutucuları verilmiştir. Döner soğutularda maksimum 100°C' ye kadar soğutulan sinter ürünü konveyör bantlar aracılığı ile eleklerle nakledilir. Eleklerde yüksek fırınların talep ettiği boyutlarda elenen sinter şarj ürünü konveyör bantlar aracılığı ile yüksek fırınlara şarj edilir.

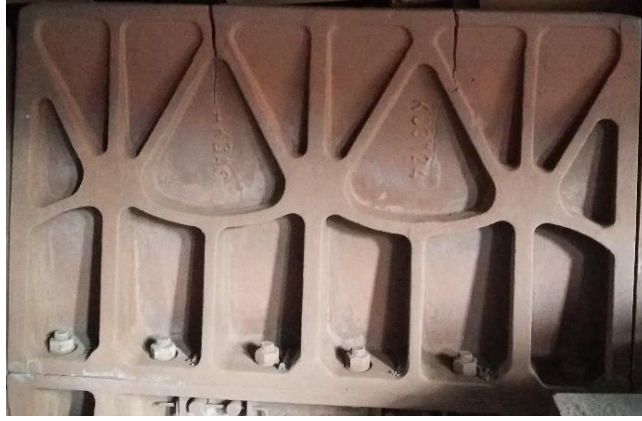
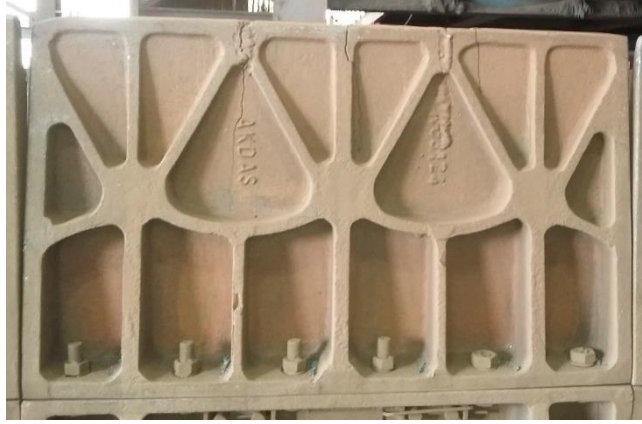
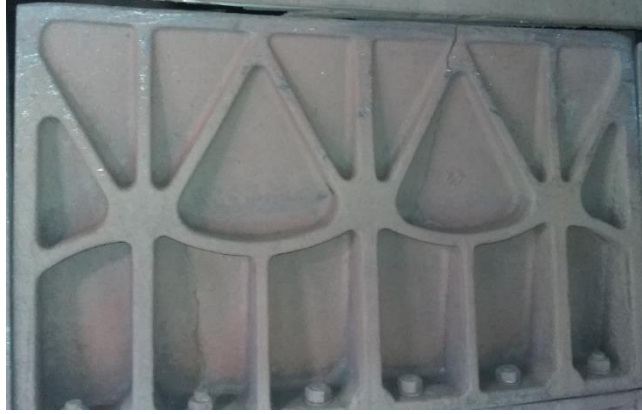
Şekil 3.1. Sinter tesislerinde kullanılan palet duvarı örnekleri.

Siner palet yan duvarları (kapakları) aşağıdaki teknik resimde görüldüğü üzere 998 mm genişliğinde 270 mm uzunluğunda ve 25 mm kalınlığında döküm bir makine parçasıdır. Paletler sabit bir hızda ilerleyerek belirli zaman aralığında fırına (950-1150 °C) girerek karışımın sinterleşmesini sağlar. Yan duvarlar yatak yüksekliğinin oluşturulmasına ve egzoster fanın yapmış olduğu emişin yalnızca serimin üst yüzeyinden gerçekleşebilmesine yardımcı olur. Termal döngü nedeniyle palet yan duvarlarında çatlaklar meydana gelmektedir. Çatlakların çoğunun dikey yönlü olduğu görülmektedir. Çatlama paletlerinin yan duvarların cıvatalama yerleri ile kesin bir ilişkisi olduğu görülmüştür. Çatlağın genellikle çekme gerilmesi yönüne dik yayıldığı bilinmektedir. Bu gözlem, cıvatalama konumlarının, termal döngü nedeniyle yan duvarların genişlemesine / daralmasına engel olarak hareket ettiğini ve yan duvarların uzunluğu boyunca baskı oluşturduğunu göstermektedir [1]. Şekil 3.1' de sinter tesislerinde kullanılan bir palet duvarının fotoğrafı gösterilmiştir. Sinter tesisinin palet yan duvarlarında gözlenen çatlakların haritası Şekil 3.2 'de gösterilmiştir.

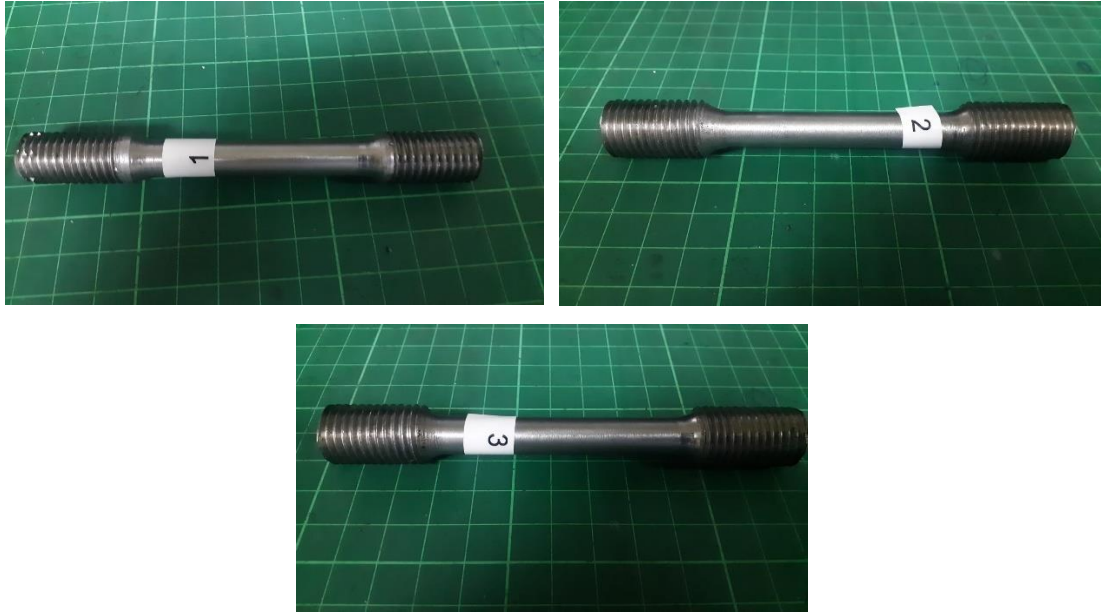
Şekil 5.1. Çekme testi numuneleri.

Numune adı	Malzeme	Durum
1-c	17CrMo5,5	Kullanılmış
2-c	42CrMo4	Kullanılmış
3-c	42CrMo4	Yeni

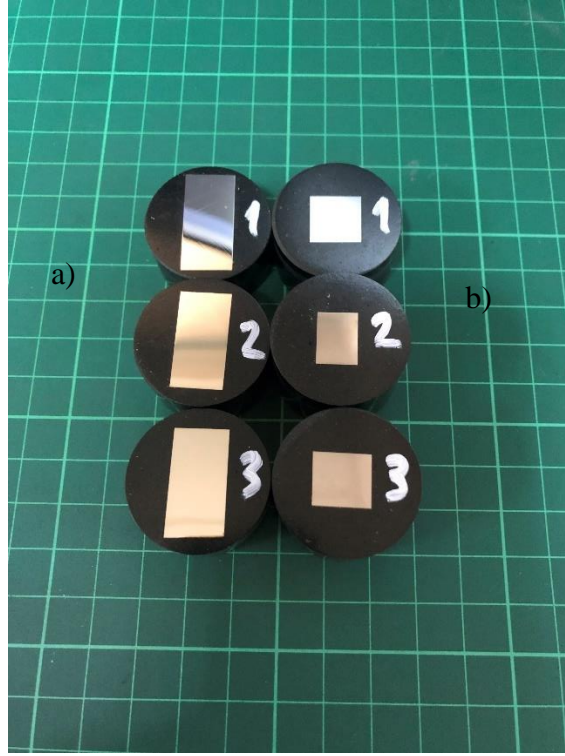
Şekil 5.3. a) İnküzyon, b) mikroyapı numuneleri.

Çizelge 5.4. Mikroyapı inceleme numune tanıtım çizelgesi.

Numune adı	Malzeme	Durum
1-m	17CrMo5,5	Kullanılmış
2-m	42CrMo4	Kullanılmış
3-m	42CrMo4	Yeni

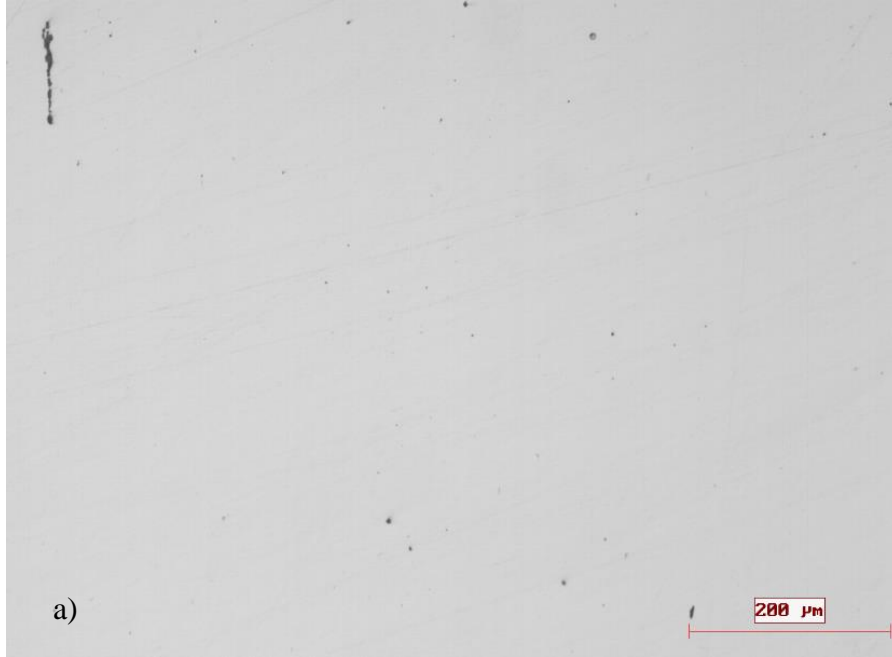
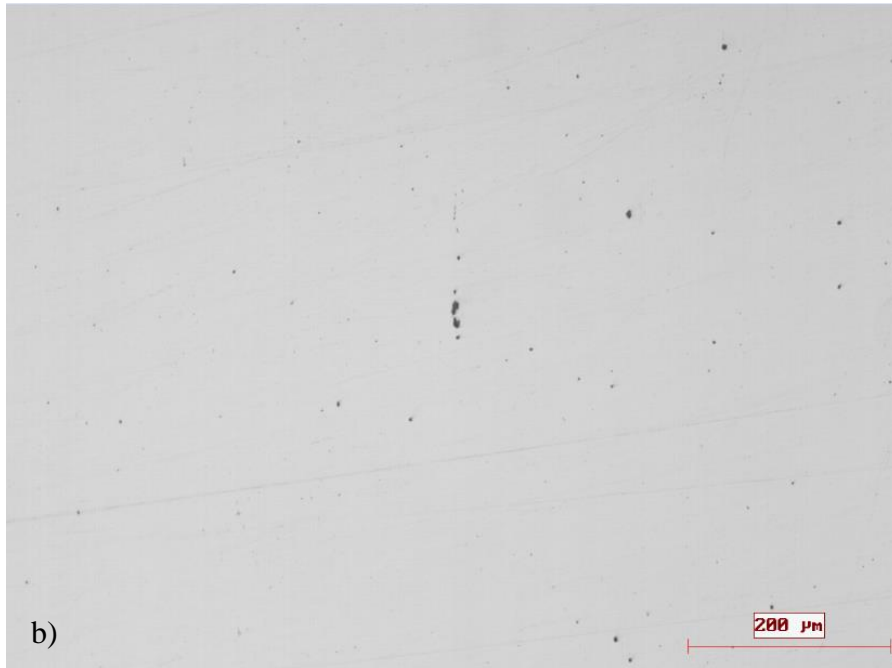
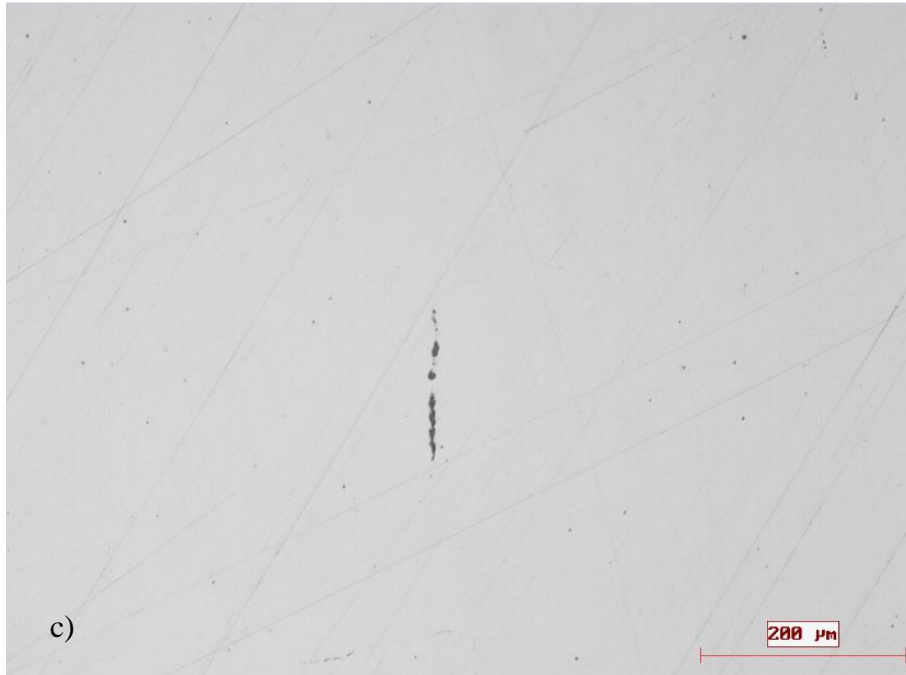
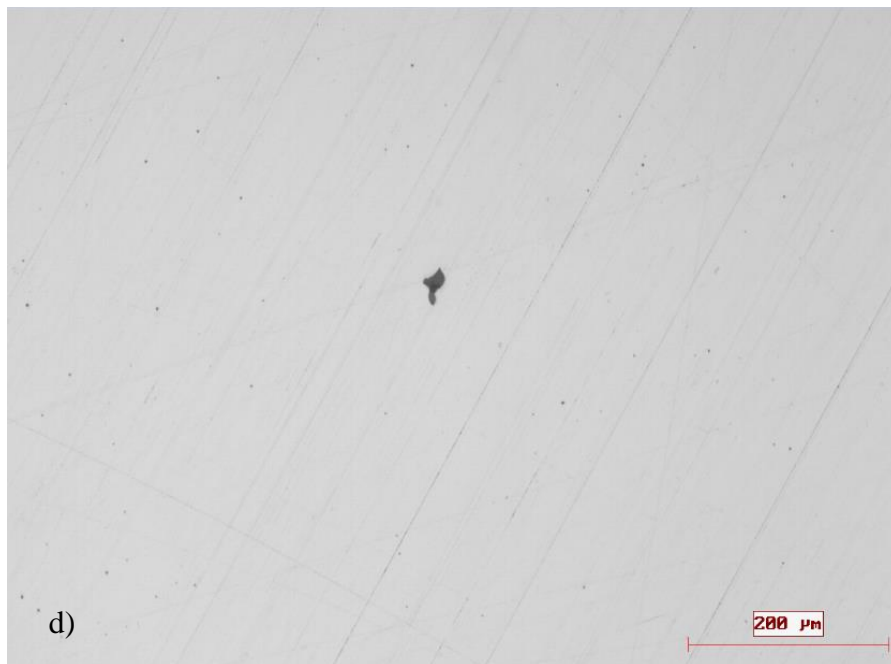
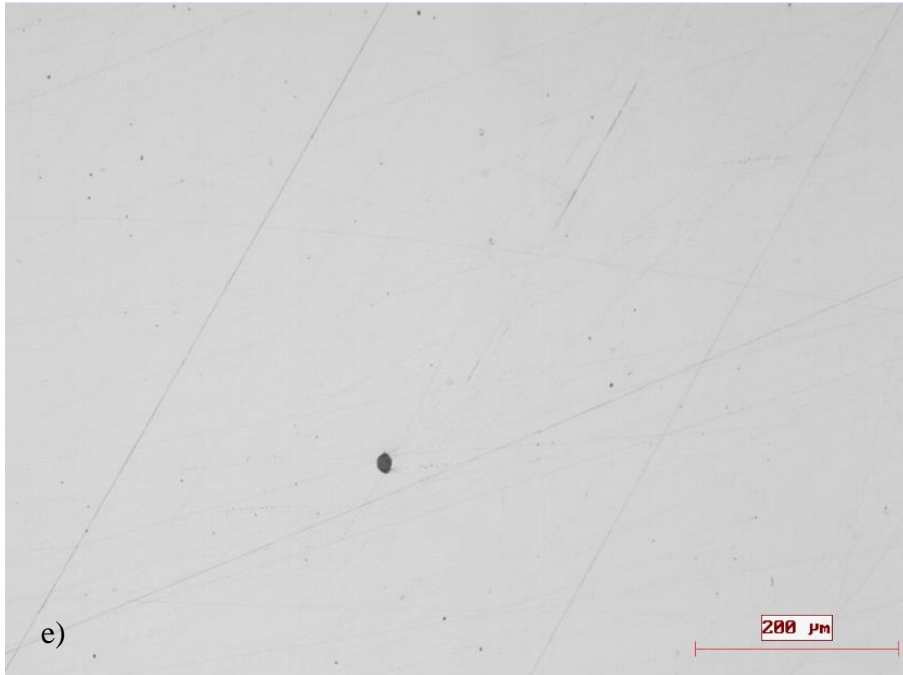
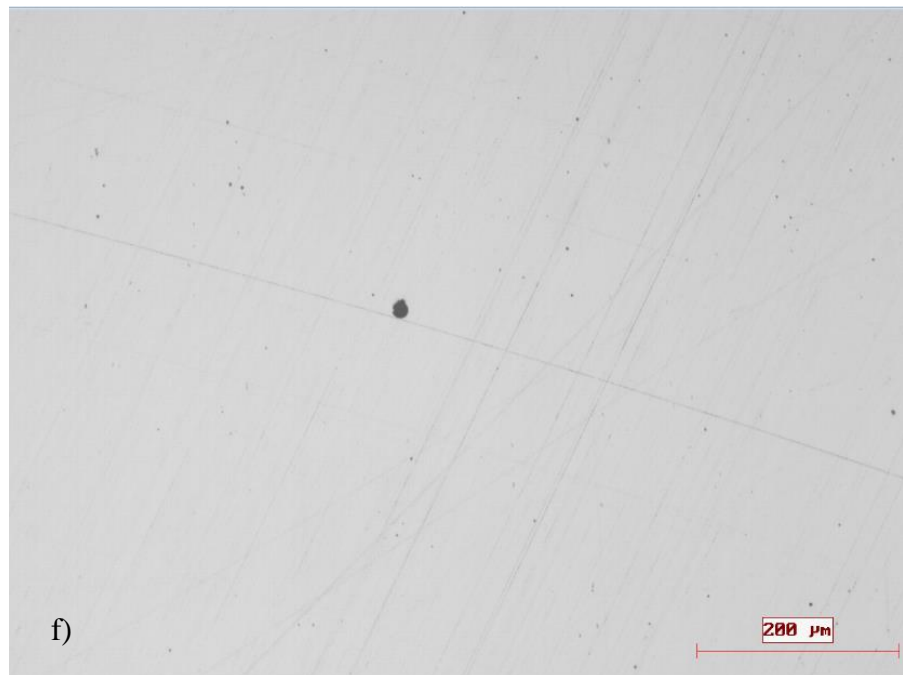
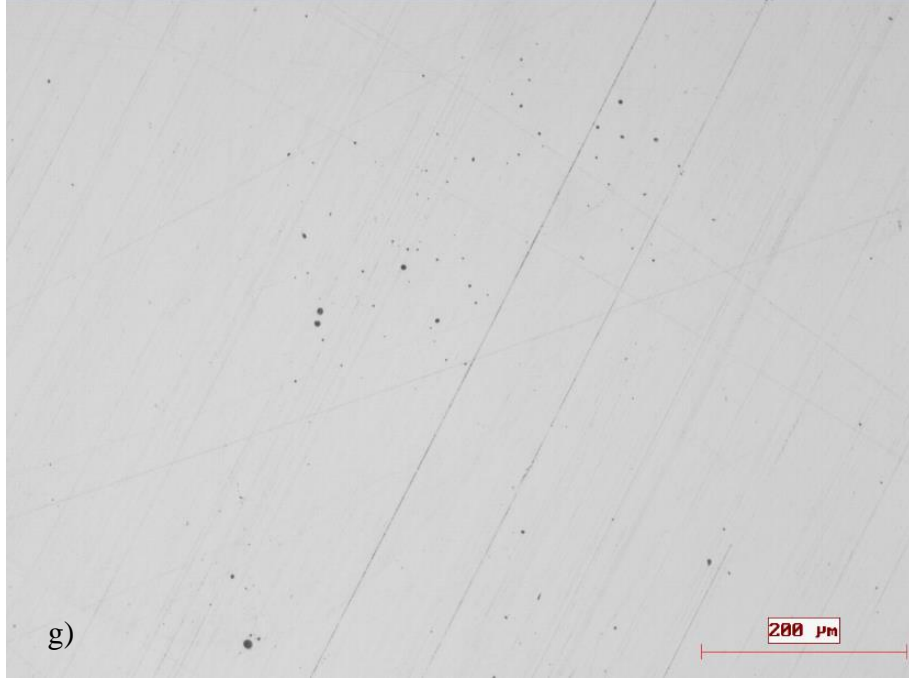
Şekil 6.10. 1 numaralı numuneye ait inklüzyonlar (a, b,c, d, e, f, g).

Şekil 6.10 (a), (b) ve (c) ‘de B tipi bir inklüzyon bulunduğu görülmektedir. Inklüzyonda açısız kontürler bulunmaktadır ve en boy oranı 3’ün üzerindedir. Bu inklüzyonun alüminyum oksitler içerdiği değerlendirilmektedir. Şekil 6.10 (d), (f) ve (g)’ de ise D tipi küresel oksitler içeren inklüzyon olduğu değerlendirilmiştir.

Alüminyum bileşiklerinin özellikle hacimce etkisi büyük olan alüminyum bileşiklerinin en fazla hasara neden olduğu bilinmektedir. Al_2O_3 'ün numunede boyut ve yüzde oranı olarak istenilen seviyede kalması gerekmektedir. %20 oranındaki Al_2O_3 bileşiğin bulunduğu malzemelerde en fazla deformasyon olduğu bilinmektedir [30].

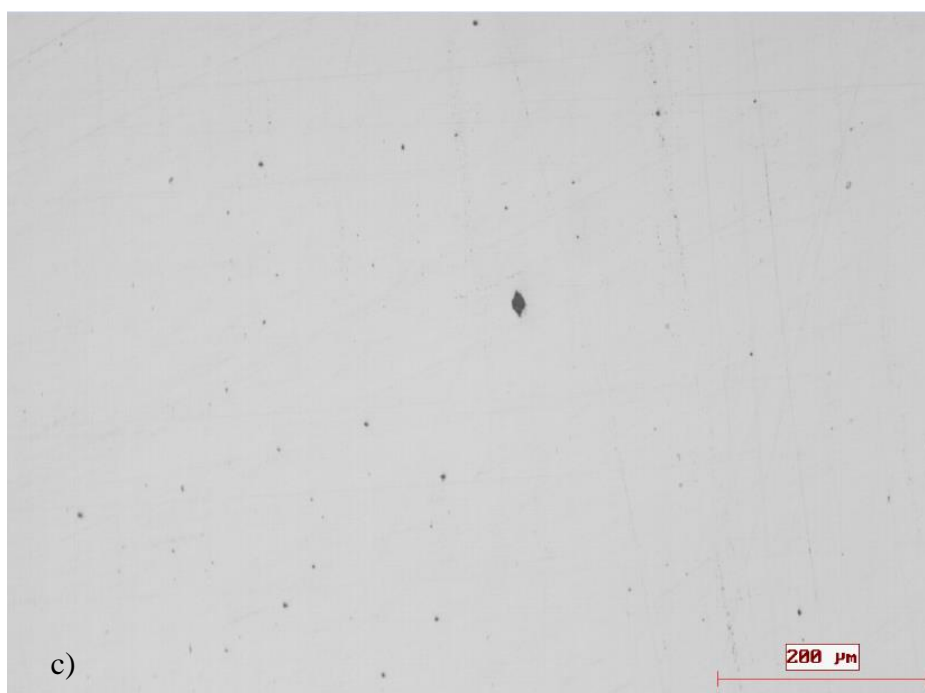
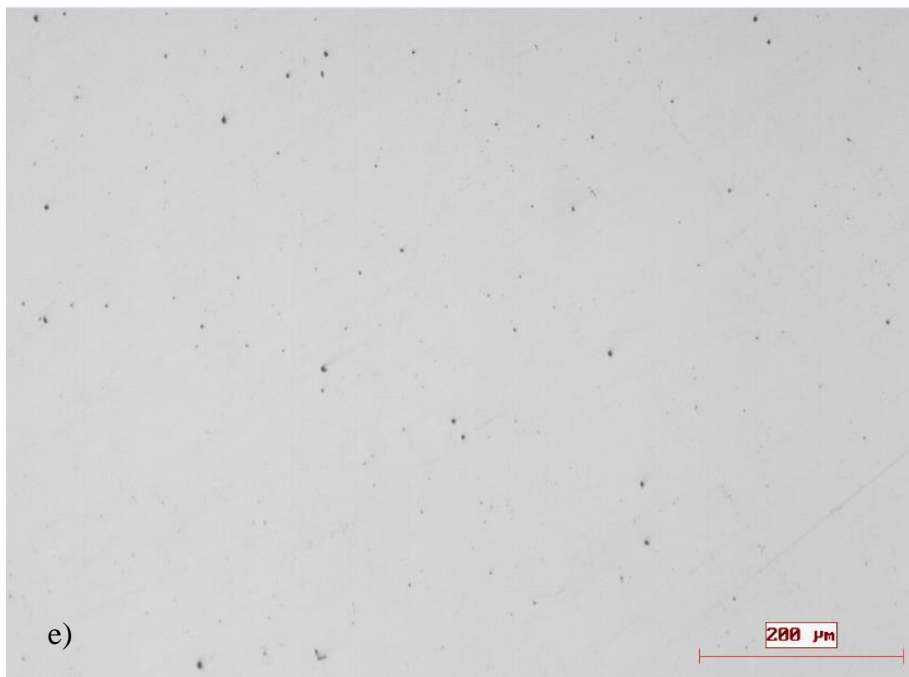
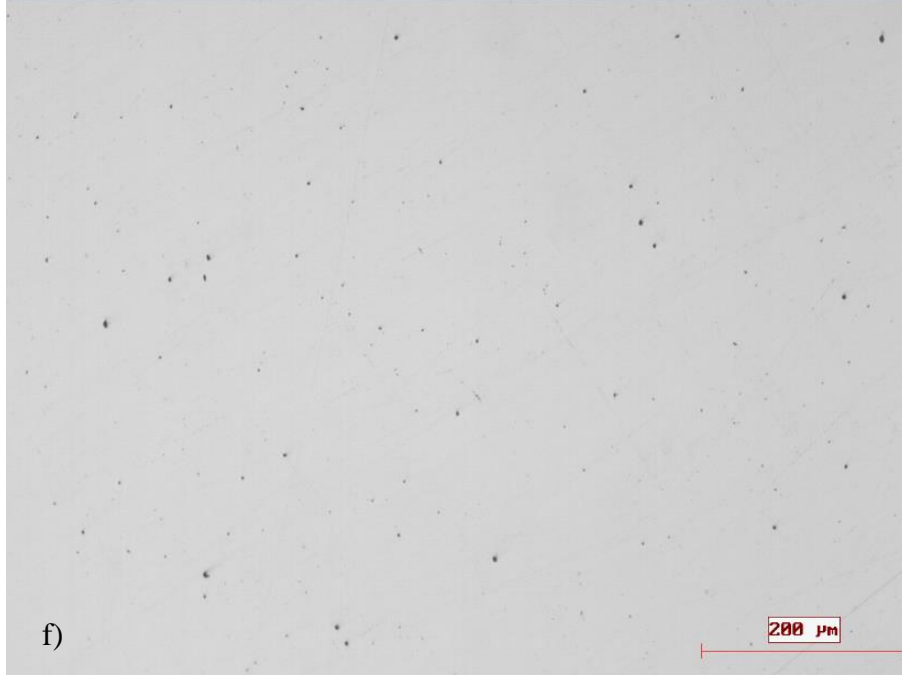
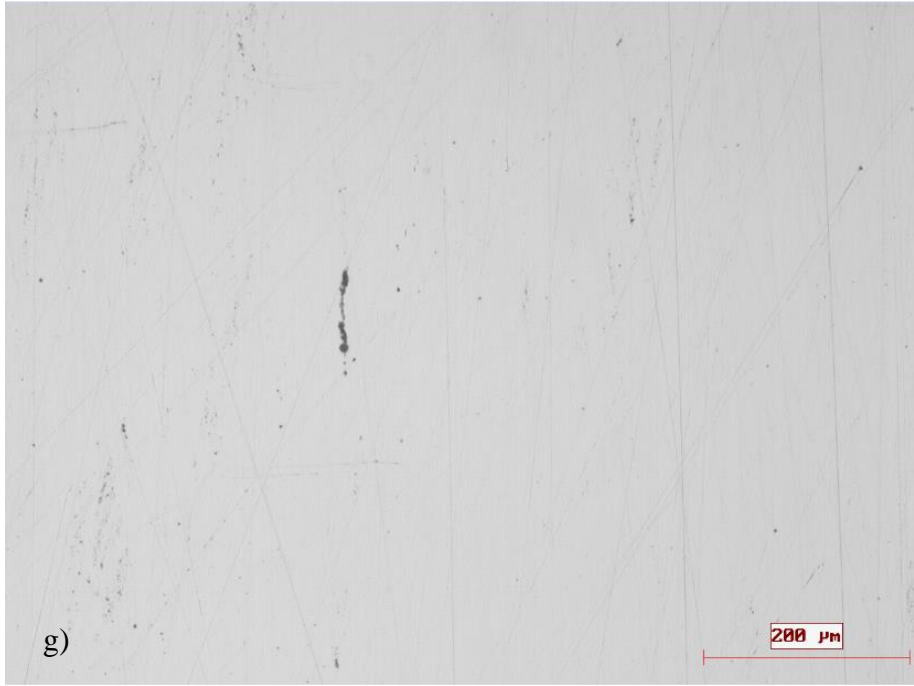
Şekil 6.11. 2 numaralı numuneye ait inklüzyonlar (a, b, c, d, e, f, g).

Şekil 6.11 (a), (b), (c), (d), (e) ve (f)' de D tipi küresel oksitler içeren inklüzyon olduğu değerlendirilmiştir. Inklüzyonların belli bölgelerde dağılmış olması dikkat çekmektedir. Şekil 6.11 (g)' de B tipi bir inklüzyon bulunduğu görülmektedir. Inklüzyon açısız kontürler bulundurmaktadır ve en boy oranı 3'ün üzerindedir. Bu inklüzyonun alüminyum oksitler içerdiği değerlendirilmektedir.

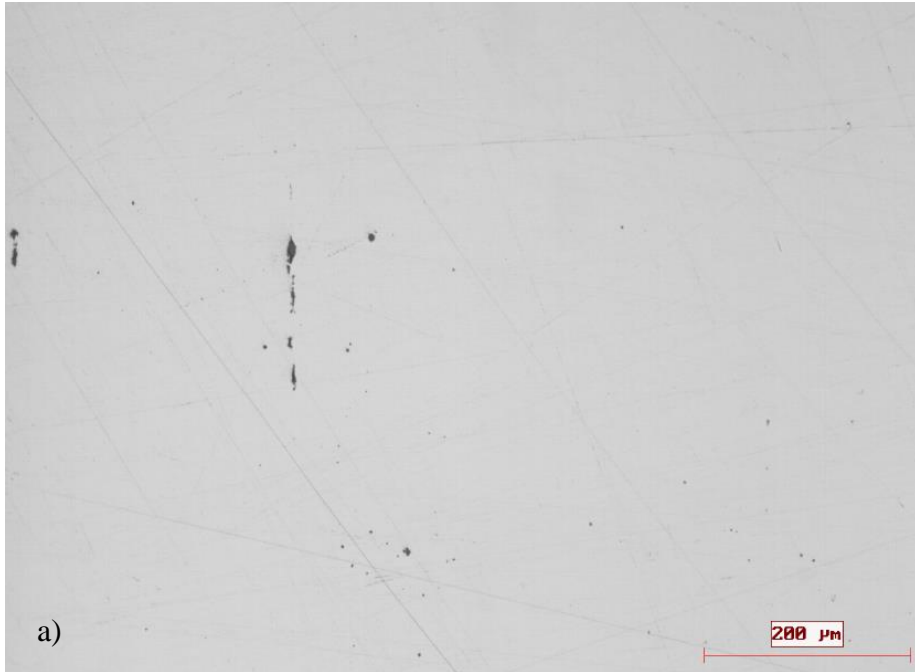
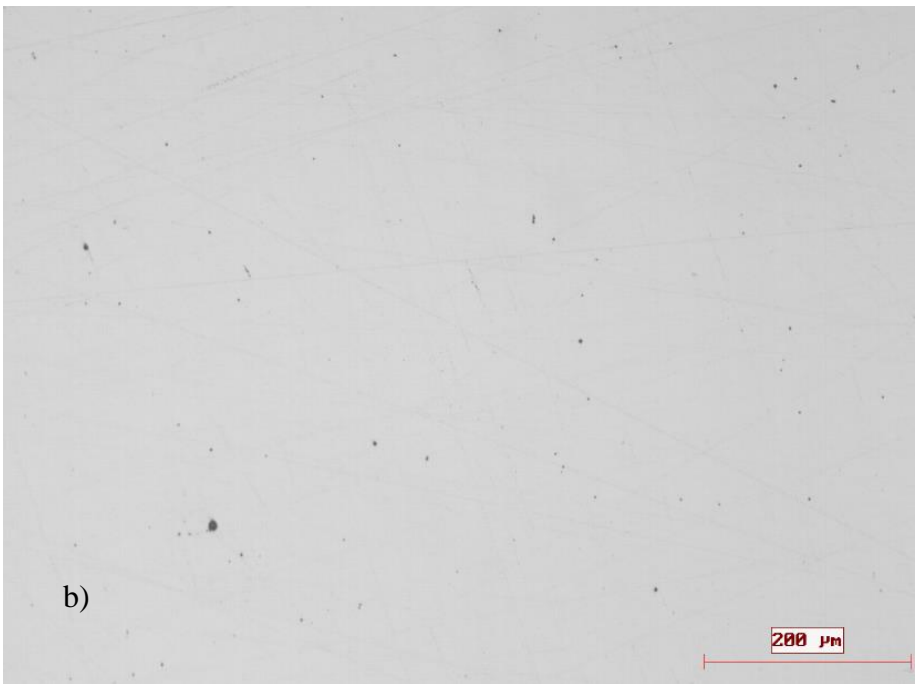
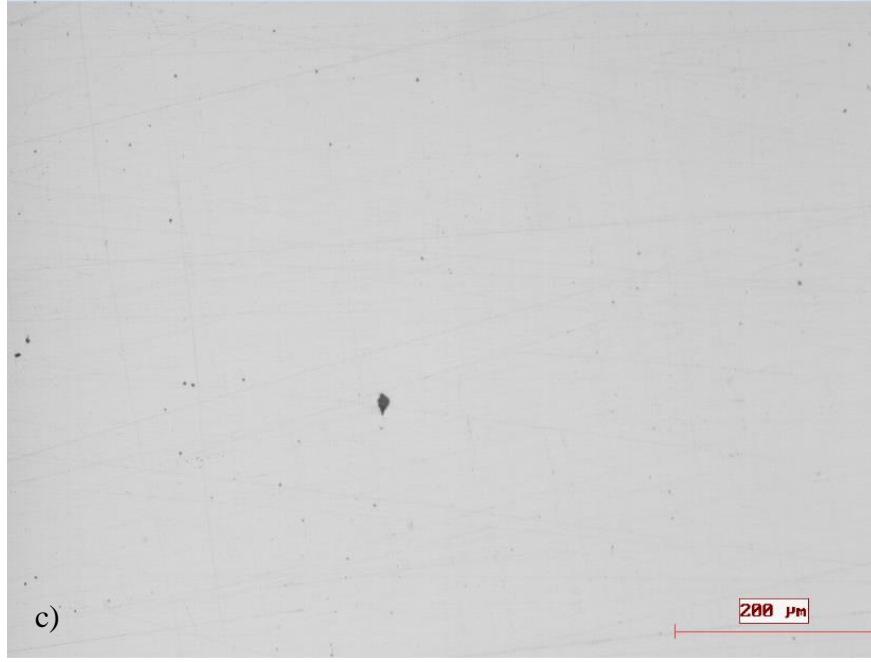
Şekil 6.12. 3 numaralı numuneye ait inklüzyonlar (a, b, c).

Şekil 6.12 (a) koyu gri renkte ve sivri uçlar bulunduran bir inklüzyon içermektedir. Bu özellikleri sebebiyle inklüzyonun C tipi bir inklüzyon olduğu değerlendirilmiştir. Şekil 6.12 (b)'de D tipi küresel oksitler içeren inklüzyon olduğu değerlendirilmiştir.
