**DEPOLAMA TANKI İMALATINDA TOZALTI ARK
KAYNAĞI UYGULAMASI VE KAYNAK
BÖLGESİNİN İNCELENMESİ**

**2022
YÜKSEK LİSANS TEZİ
İMALAT MÜHENDİSLİĞİ**

**T.C.
Karabük Üniversitesi
Lisansüstü Eğitim Enstitüsü
İmalat Mühendisliği Anabilim Dalında
Yüksek Lisans Tezi
Olarak Hazırlanmıştır**

In this study, 10 mm thick ASTM A36 steel, which is frequently used in the production of storage tanks, was joined by submerged arc welding method using different parameters. The effects of different welding currents (450 A, 475 A, 500 A, 525 A and 550 A) on the weld area of the welded joints were investigated by non-destructive and destructive testing methods. Liquid penetrant (SP), magnetic particle (MT), ultrasonic (UT) and radiographic (RT) inspection methods were used for surface and subsurface/sectional, non-destructive testing of welded joints. In order to determine the macro-microstructure and mechanical properties of welded joints, optical microscopy, microhardness studies, tensile, bending and notch impact tests, which are destructive testing methods, were applied.

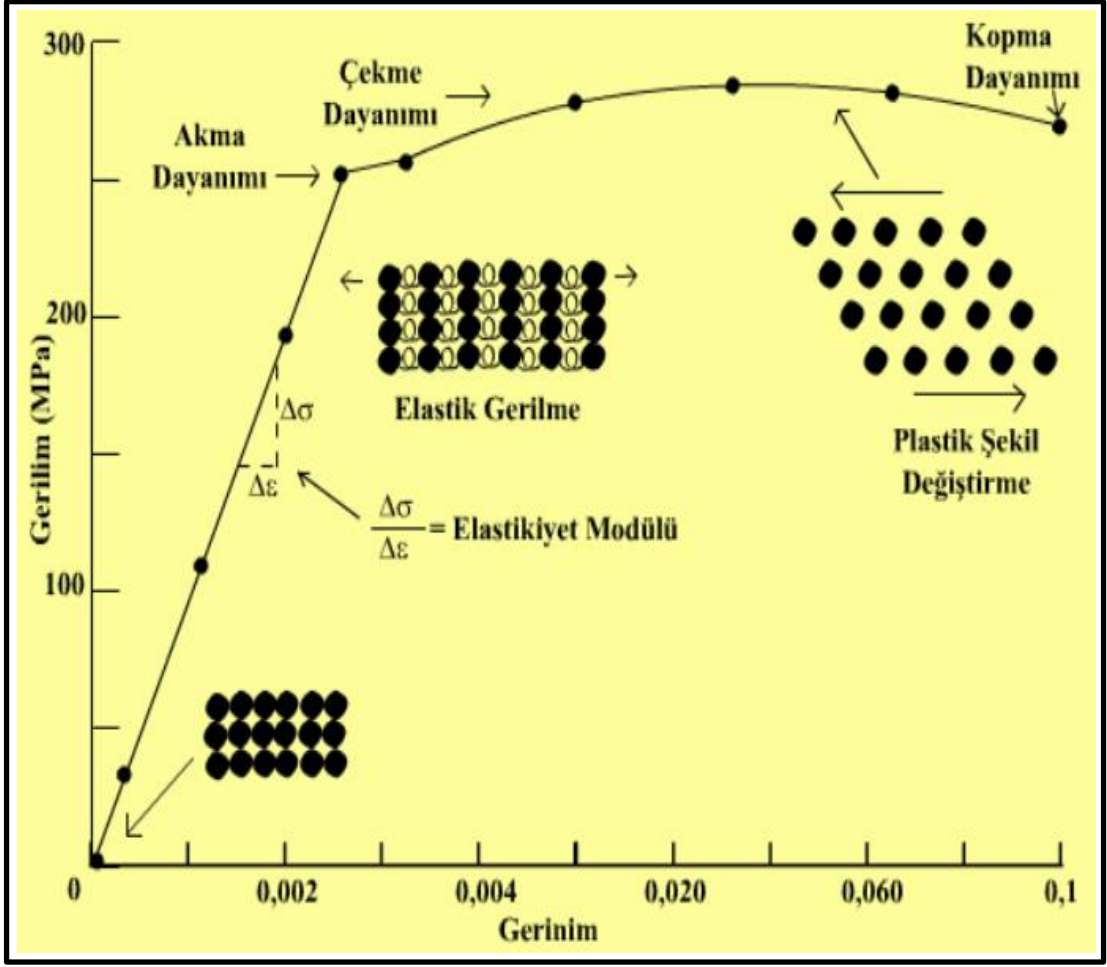
Çekme testi sonucunda malzemenin elastik modülü, elastik limiti, çekme mukavemeti, akma noktası, uzama, kesit daralması, tokluk gibi özellikleri gerilme-gerinim diyagramından belirlenir. (Şekil 3.7) (Özakın, 2010).

Şekil 3.7. Çekme deneyinde elastik ve plastik deformasyon bölgeleri (Asarkaya, 2006).

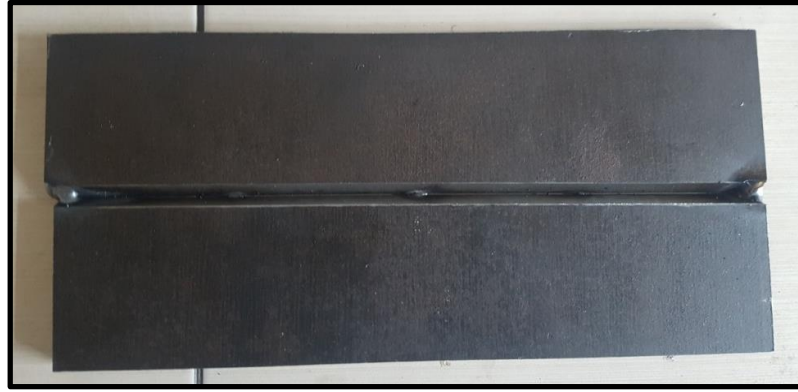
İlk olarak, plakalar, Şekil 4.2'de gösterildiği gibi, örtülü ark kaynağı kullanılarak aralarında 1 mm mesafe olacak şekilde sabitlenmiştir. Paslı numuneler kaynak öncesi paslanmaz çelik fırça ile paslarından arındırılmıştır.

Şekil 4.2. Levhaların puntalanmış görüntüsü.

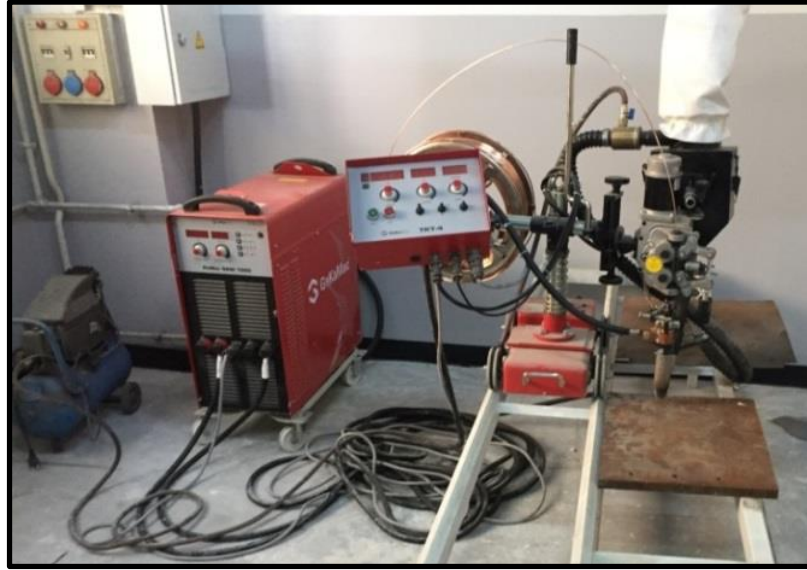
Şekil 4.5. Deneysel çalışmalarda kullanılan tozaltı ark kaynak makinesi.

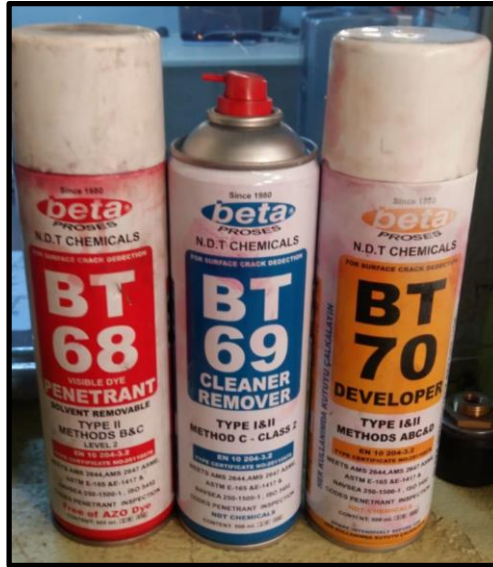
Kaynaklı levhaların sıvı penetrant muayenesinde, BETA marka BT-68 penetrant, developer olarak BT-70, cleaner olarak ise BT-69 kullanılmıştır. Bekleme süresi 20 dakika, gelişme süresi 20 dakika olup, yüzey temizleme kumaş ile yapılmıştır. Şekil 4.6'da deneysel çalışmalarda kullanılan ürünlerin görseli verilmiştir.

Şekil 4.6. Sıvı penetrant muayene yönteminde kullanılan ürünlerin görseli.

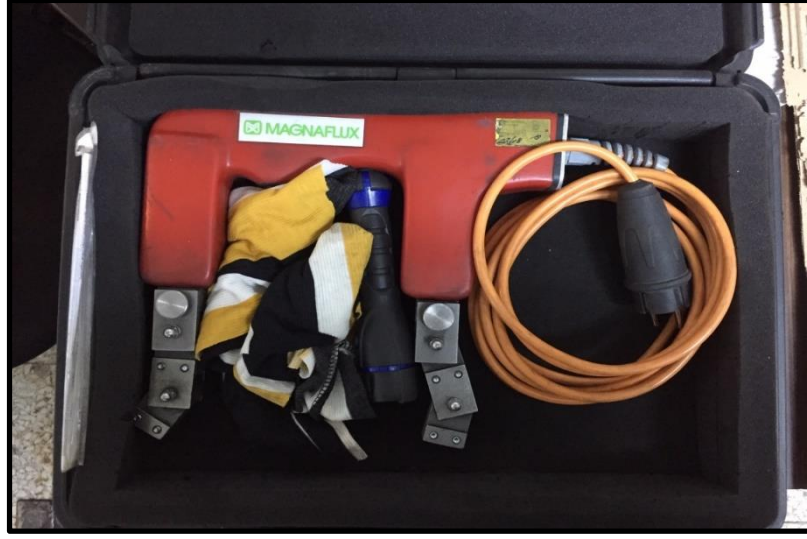
Kaynaklı levhaların manyetik parçacık testi magnaflux marka manyetik muayene cihazı kullanılarak, uzman manyetik muayene operatörü (NDT Level 2) tarafından gerçekleştirilmiş ve raporlanmıştır. Şekil 5.7'de muayene aşamalarında kullanılan cihaz görseli verilmiştir.

Şekil 4.7. Manyetik parçacık testinde kullanılan cihaz görseli.

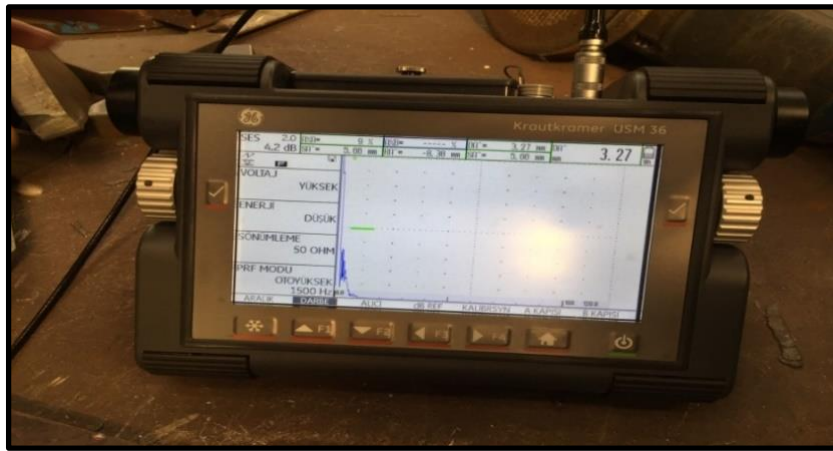
Kaynak metali, ITAB ve ana malzeme'nin ultrasonik test methodu 60° ve 70° açılarındaki prob yardımıyla Krautkramer USM36 ultrasonik test cihazı ile gerçekleştirilmiştir. Muayene EN 1712, EN 1713 ve EN 1714 test prosedürü ve yöntem 1 kabul şartları 2 normları esas alınarak, test yapılan levhalar ultrasonik test konusunda gerekli belge sahibi (NDT Level 2) uzman tarafından gerçekleştirilmiş ve raporlanmıştır. Şekil 4.8'de kaynaklı levhaların ultrasonik muayene işleminde kullanılan cihaz gösterilmiştir.

Şekil 4.8. Ultrasonik muayene yönteminde kullanılan cihaz görseli.

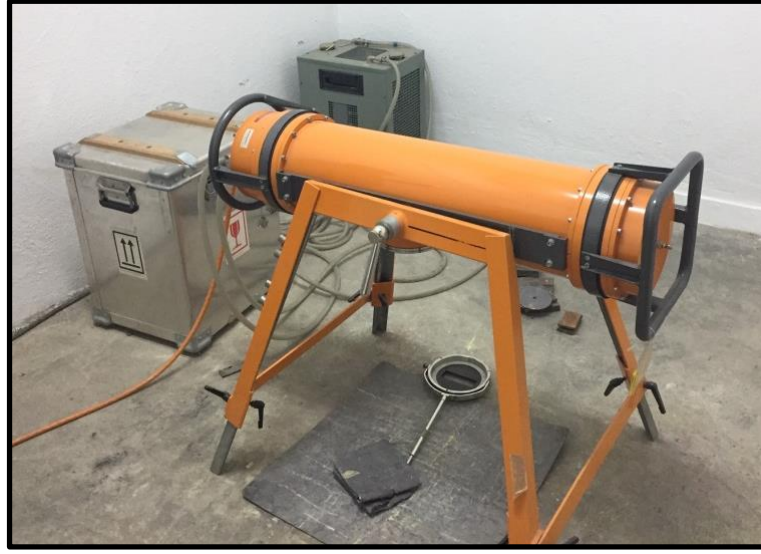
Levhaların radyografik muayenesi Detay Kalite firmasında bulunan radyografik muayene cihazında, test konusunda gerekli belge sahibi (NDT Level 2) uzman tarafından gerçekleştirilmiştir. Ayrıca film sonuçları, film değerlendirme ekranında karanlık bir odada yorumlanmıştır, Şekil 4.9’da deneysel çalışmalarda kullanılan cihaz görseli verilmiştir.

Şekil 4.9. Radyografik muayenede kullanılan cihaz görseli.

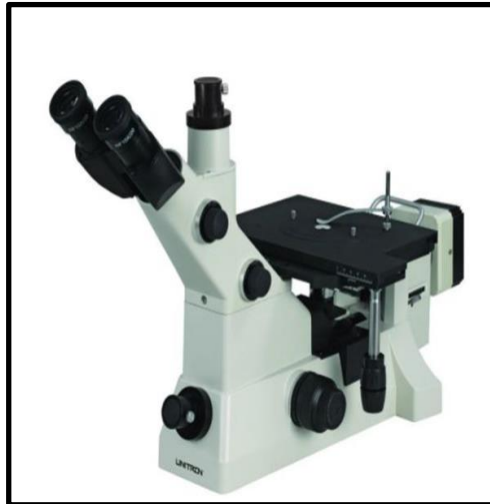
Makro/mikro yapı fotoğrafları almak için kullanılan numuneler, standart metalografik numune hazırlama kurallarına göre kaba zımpara kağıdı ile zımparalanmıştır. 3 mikron elmas pasta ile parlatılmış ve ardından %2 Nital solüsyonu ile dağlanmış. Mikroyapı çalışmalarında Inverted marka optik mikroskop kullanılmıştır. Şekil 4.11’de mikro yapıların görüntülediği cihaz verilmiştir.

Şekil 4.11. Optik mikroskop görüntüsü.

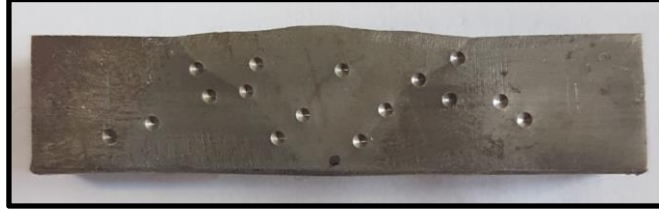
Kaynaklı numunenin sertlik ölçümü, kaynak metali, ITAB ve ana metal dahil olmak üzere kaynağın enine kesitinden alınmıştır. Sertlik ölçümleri Şekil 4.12’de görüldüğü gibi ana malzeme, ITAB ve kaynak metalinden gerçekleştirilmiştir.

Şekil 4.12 Sertlik ölçümü iz görüntüsü.

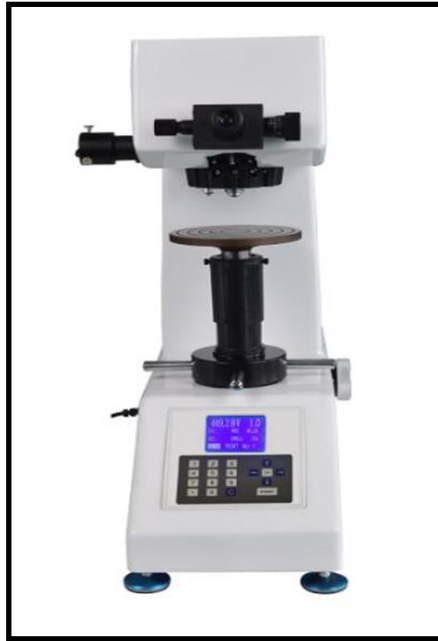
Sertlik deneyleri, Hardway HV 10AP model tam pinomatik değişken yüke sahip olan cihazla gerçekleştirilmiştir. Sertlik testi uygulamalarında Vickers sertlik değerleri kullanılmış ve ölçümlerde 10 kg yüke tabi tutulmuştur. Şekil 4.13’te sertlik ölçümünde kullanılan cihazın fotoğrafı verilmiştir.

Şekil 4.13. Sertlik ölçme cihaz görüntüsü.

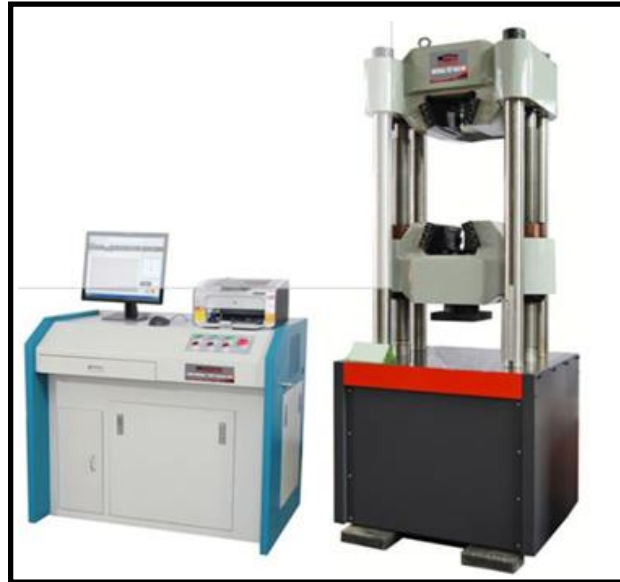
Şekil 4.15. Çekme cihazı görseli.

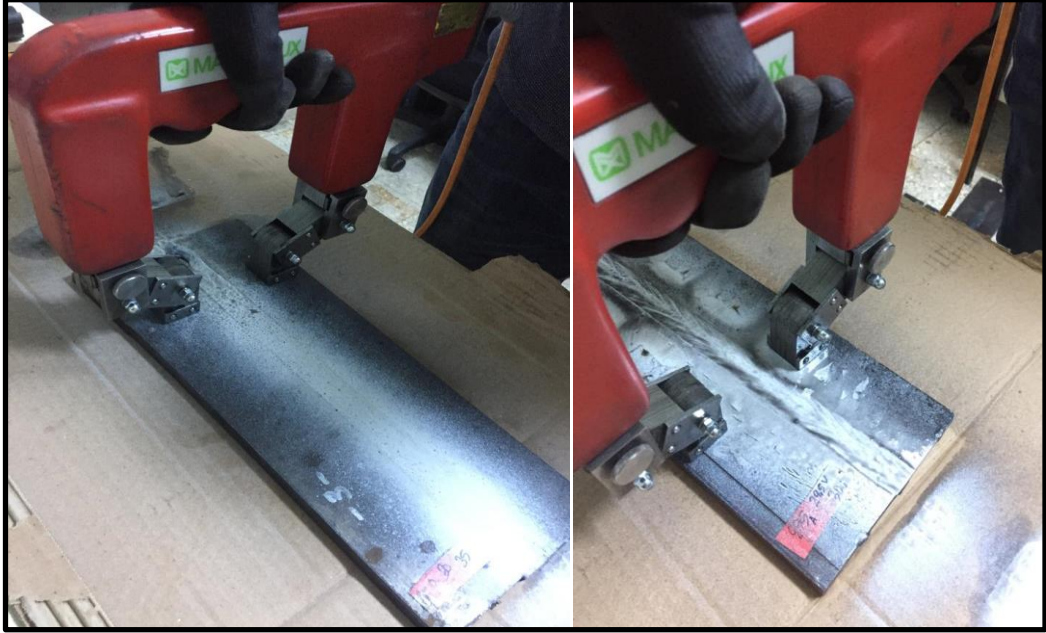
Kaynaklı levhaların manyetik parçacık muayene testi (NDT Level 2) tahribatsız muayene uzmanı tarafından TS EN ISO 9934 standardı kapsamında uygulanmış ve raporlanmıştır. Şekil 6.3.'de deneysel çalışmaların görseli verilmiştir.

Şekil 5.3. Manyetik parçacık testi uygulama görüntüsü.

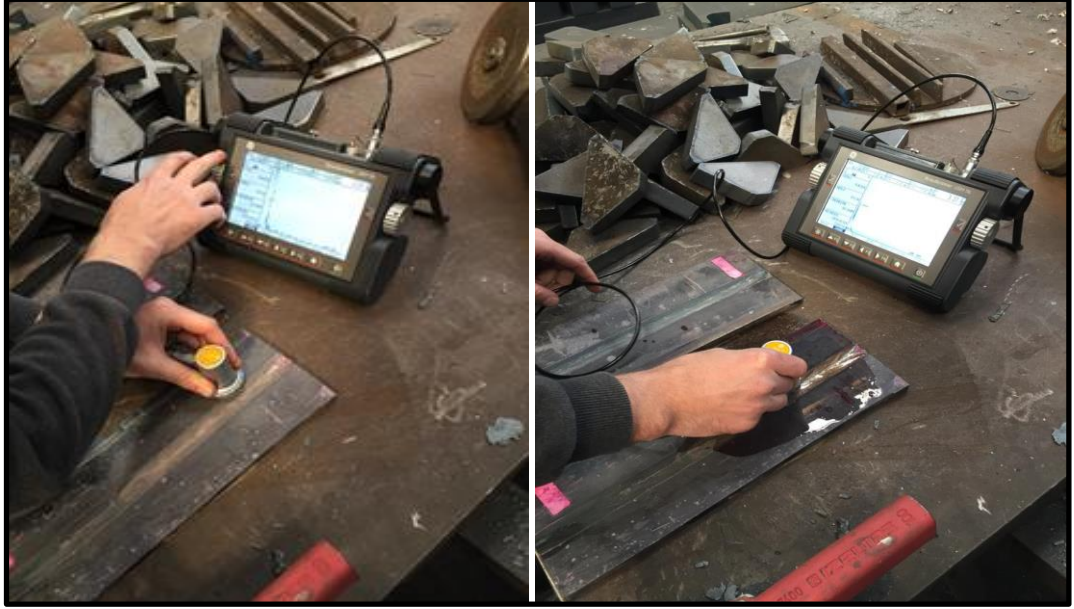
Farklı amper değerlerinde tozaltı ark kaynağı ile yapılan birleşimler, yüzeyaltı/kesit hatalarının tespiti için TS EN ISO 23279 standardı kapsamında ultrasonik teste tabi tutulmuştur. Şekil 5.5'te NDT uzmanı tarafından yapılan test aşamasından görüntü verilmiştir.

Şekil 5.5. Ultrasonik muayene yöntemi uygulama görüntüsü.

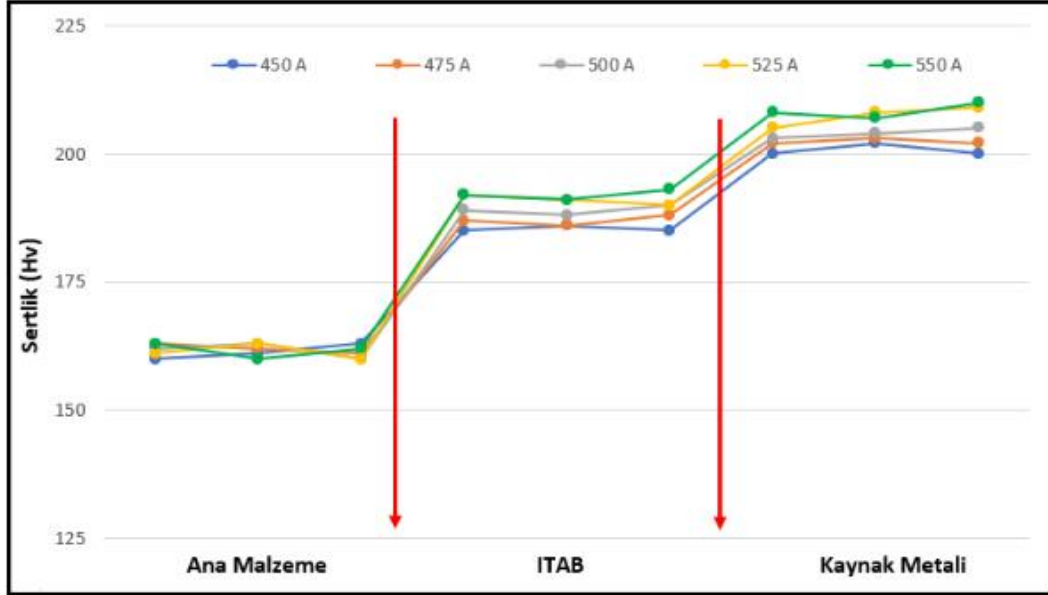
edilir. Yapılan sertlik testi sonucu tüm numuneler bu kritik değerin altında sertlik değerleri tespit edilmiştir. Tozaltı kaynak yöntemi ile birleştirilen levhaların kaynak bölgesine yatay olarak uygulanan sertlik testleri sonucunda elde edilen grafik Şekil 5.16'da verilmiştir.

Şekil 5.16. Kaynaklı numunelere uygulanan sertlik testi sonuçları.
