**KARABÜK ÖĞLEBELİ MAHALLESİNİN
KÜLTÜREL MİRAS POTANSİYELİ OLAN
GELENEKSEL DOKU ÖZELLİKLERİ,
KORUMA SORUNLARI VE
SÜRDÜRÜLEBİLİRLİĞİ İÇİN ÖNERİLER**

**2022
YÜKSEK LİSANS TEZİ
MİMARLIK**

**T.C.
Karabük Üniversitesi
Lisansüstü Eğitim Enstitüsü
Mimarlık Anabilim Dalında
Yüksek Lisans Tezi
Olarak Hazırlanmıştır**

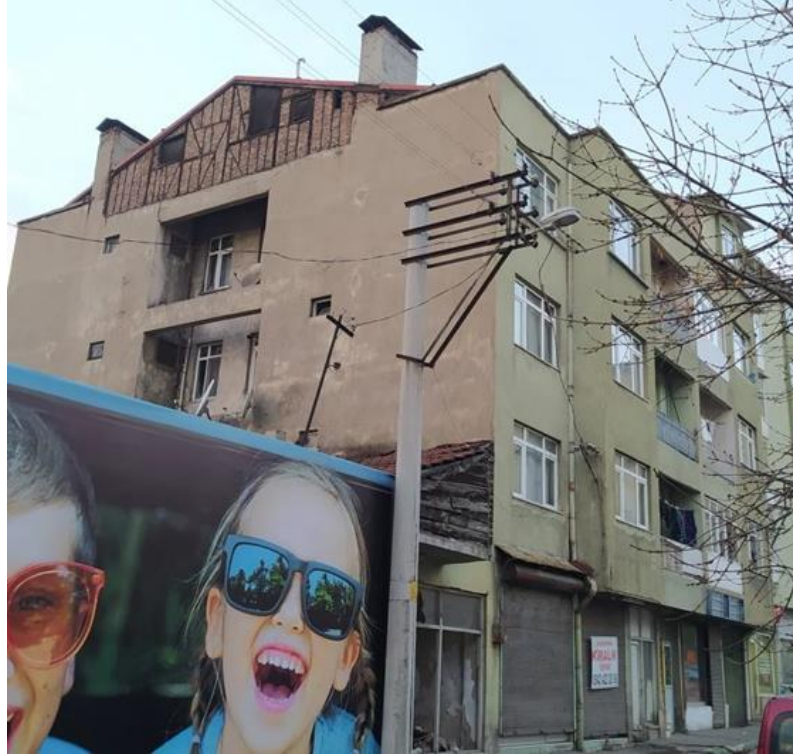
Şekil 2.20. Karabük Merkez, Bayır mahallesi zemin katı dükkan, çok katlı konut ahşap çatı detayı.

Terkedilme, işleve uygun olmayan kullanım, ilgisizlik, bakımsızlık, gerekli planlamayı sağlayamamak da konut, ticari (Şekil2.20), sosyal alanlar (Şekil 2.21) için koruma sorunları teşkil etmektedir.

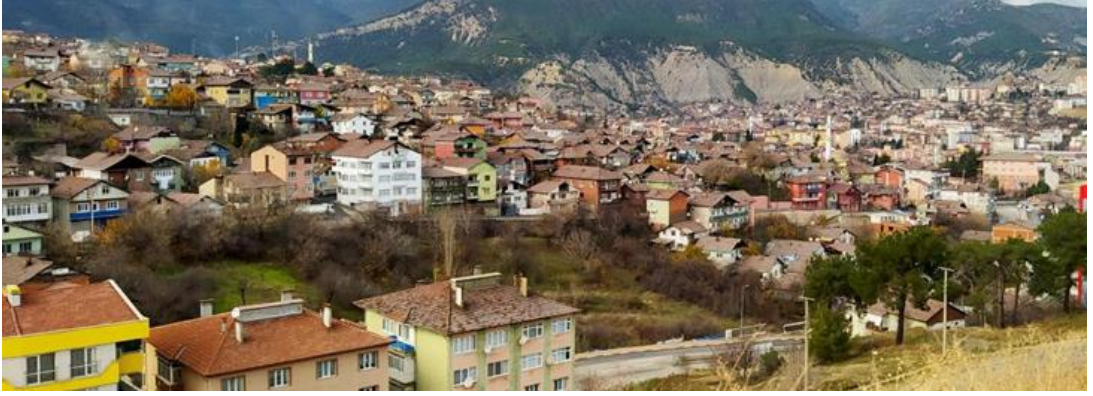
Şekil 2.23. Karabük Merkez, Fevzi Çakmak Mahallesi yapılaşma dokusu

Bölgenin yer şekilleri etkisi ile de oluşan düzensiz ve yoğun yapılaşma, bize karakteristik bir katmanlaşma yerleşim dokusu sunmaktadır (Şekil 2.23). Karabük'ün birçok yerinde görebileceğimiz yerleşim; kırsal yapılaşma, gecekondulaşma, apartmanlaşma birlikte izlenmektedir. Bu birliktelik alanlarının oluşum süreçleri incelenmelidir.

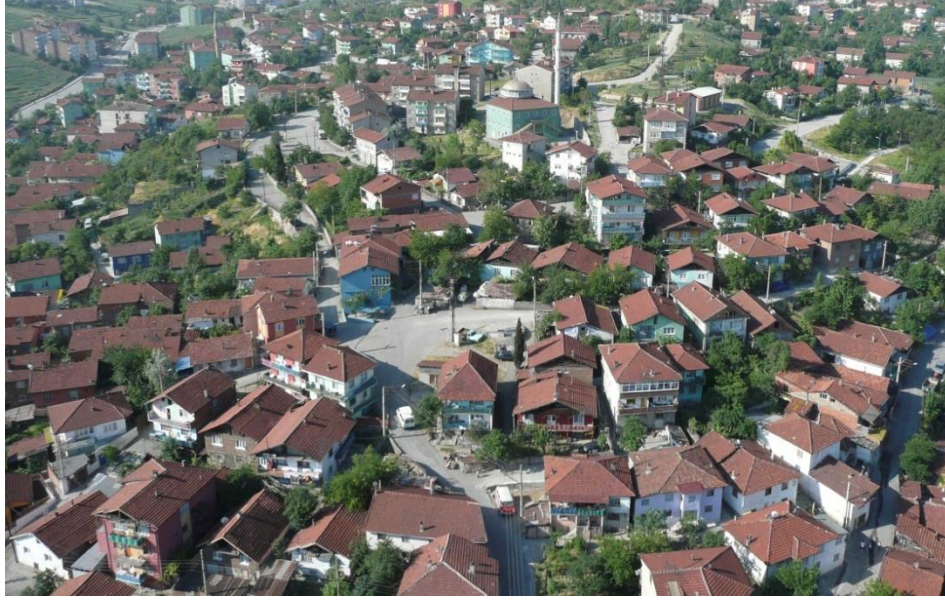
Şekil 2.42. Kayabaşı Mahallesi [34].

Kayabaşı Mahallesi yapılaşması ve yerleşimi geleneksel mahallelerde olan, Şekil 2.42’de görüldüğü gibi bir ağ modelindedir. Mahalle yerleşim olarak geniş bir alana sahiptir.

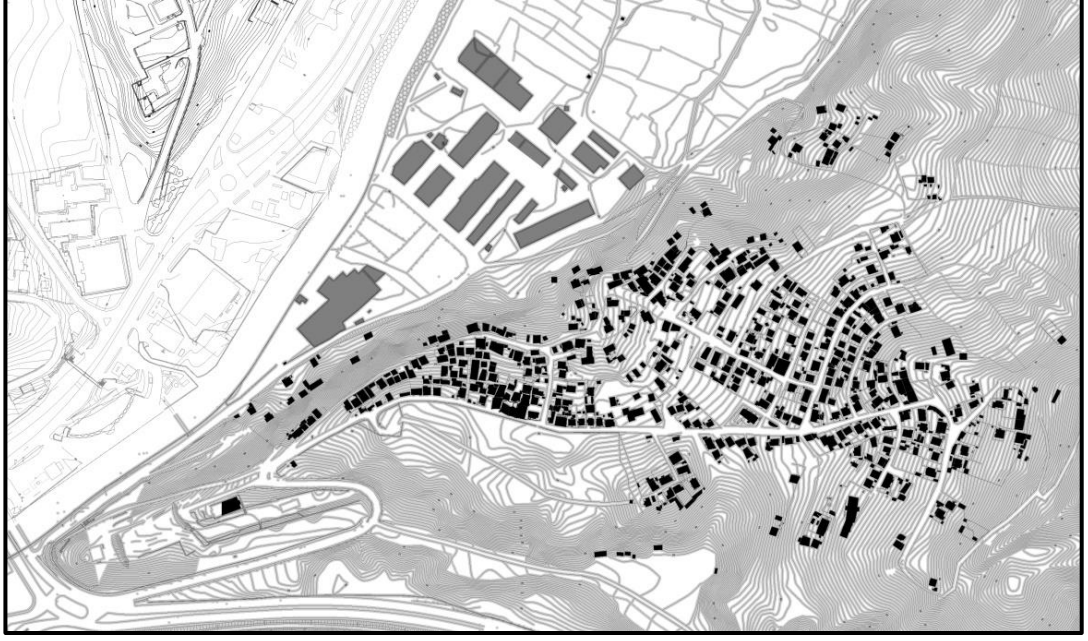
Şekil 3.6. Öğlebeli Mahallesi izohips eğrileri gösterimi [2,54].

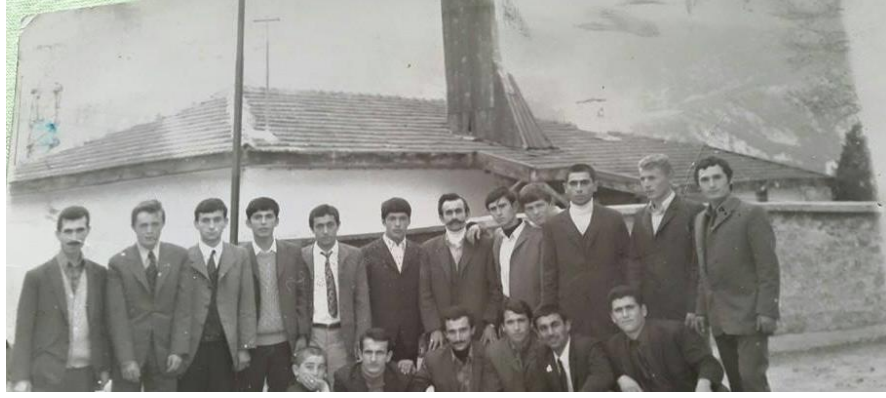
Şekil 3.34. Öğlebeli Mahallesi eski ahşap minareli cami önü [50].

Merkez caminin ahşap minareli (Şekil 3.34) bir cami olduğu, çıkan bir yangında büyük hasar gördüğü üzere yenisinin inşa edildiği bilinmektedir.

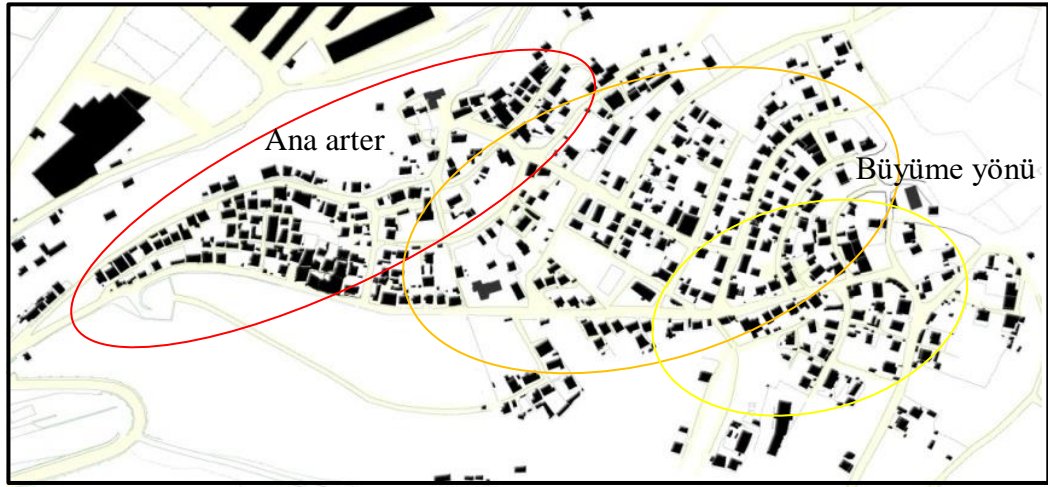
Şekil 3.67. Öğlebeli Mahallesi yapılaşmanın kademeli bir şekilde büyümesinin gösterimi [2,54].

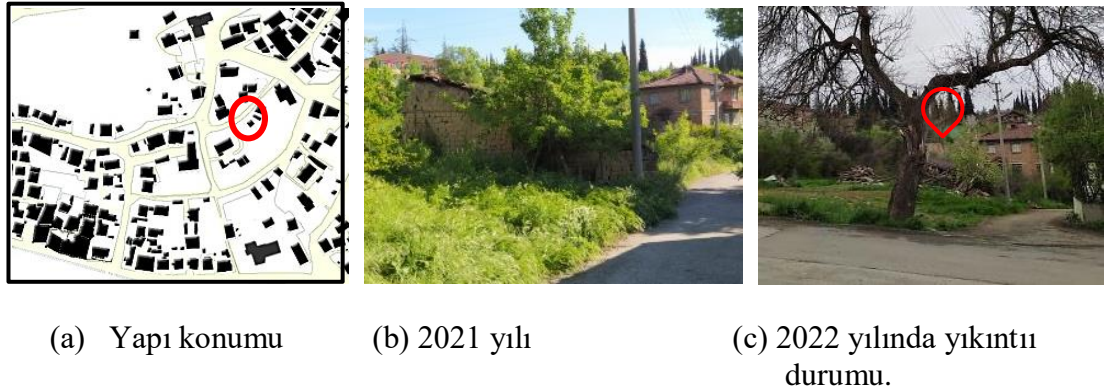
Şekil 3.73. Yıkılan bir ahır yapısı.

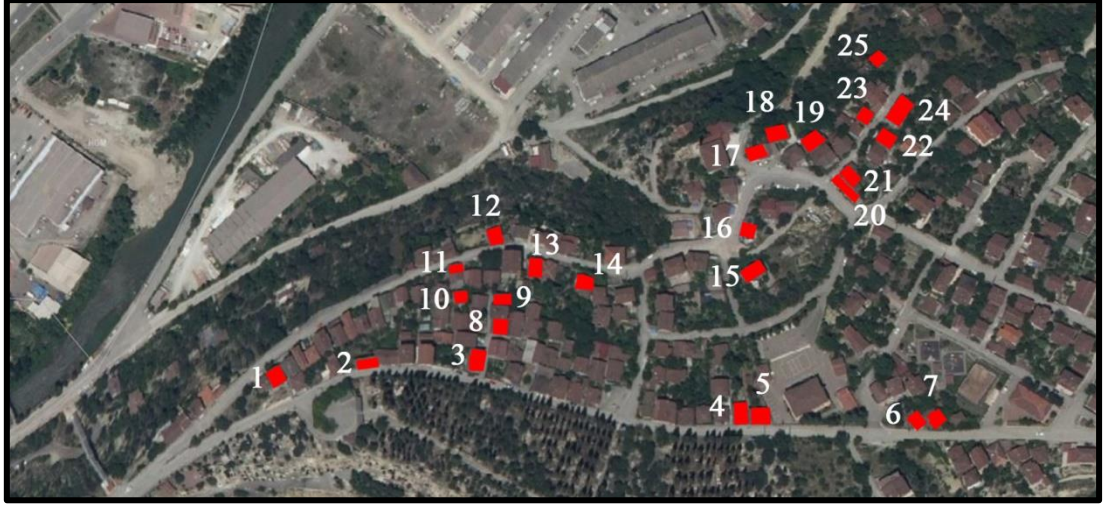
Şekil 3.81. Öğlebeli Mahallesi kültürel miras potansiyeli görülen yapı konumları
