**KAYSERİ GELENEKSEL EVLERİ: İNCESU
İLÇESİ ÖRNEKLERİ**

**2022
YÜKSEK LİSANS TEZİ
MİMARLIK**

**T.C.
Karabük Üniversitesi
Lisansüstü Eğitim Enstitüsü
Mimarlık Anabilim Dalında
Yüksek Lisans Tezi
Olarak Hazırlanmıştır**

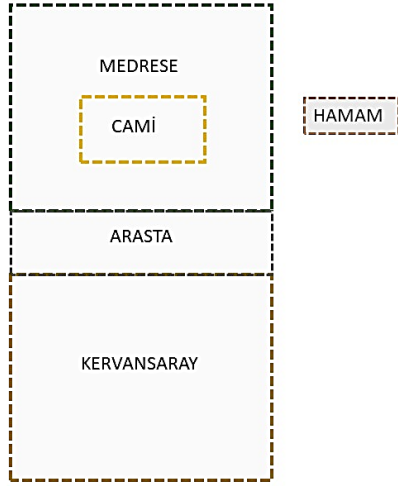
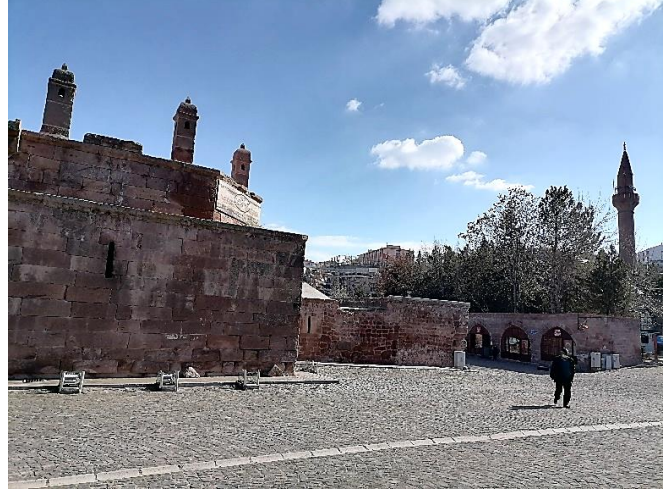
Şekil 2.11. Kara Mustafa Paşa Külliyesi

1670 yılında Merzifonlu Kara Mustafa Paşa tarafından İncesu'yu şenlendirmek adına kervansaray, camii, medrese, hamam, fırın, dükkânlar, çeşme gibi yapılardan oluşan büyük bir külliye yaptırılmıştır. İki avlu üzerinde kurgulanan külliye en büyük yapı kervansaraydır. Arasta, cami ve kervansaray arasında bağlantı oluşturmuş, hamam ise mekânsal olarak külliyenin dışında ayrı bir yapı şeklinde kurgulanmıştır (Şekil 2.11.) (Denktaş, 1997).

a) Kara Mustafa Paşa Külliyesi yerleşim şeması

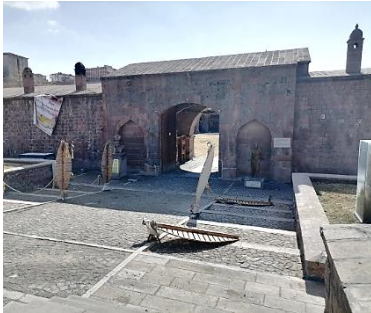
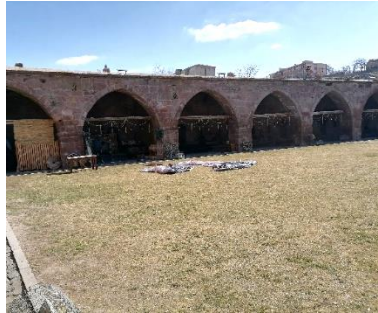
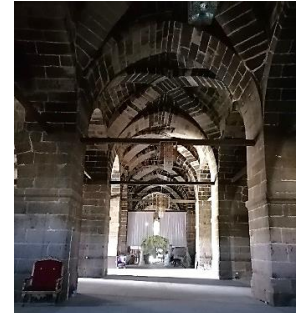
Şekil 2.12. Kara Mustafa Paşa Kervansarayı

Külliyenin ana yapısı olan kervansarayın yapımında taş malzeme kullanılmıştır (Gabriel, 1931; Denктаş, 1997). Dış cephede taş işçiliği ve taş çörtlenler dikkat çekmektedir. Yapının girişinde Selçuklu tarzında anıtsal basık kemerli bir kapı bulunmaktadır. Kapının sağında ve solunda, sivri kemer şeklinde iki adet niş bulunmaktadır. Nişlerin önünde bağ bozumu anıtı ve Merzifonlu Kara Mustafa Paşa anıtı bulunmaktadır (Şekil 2.12.a.). Giriş portalinin olduğu bölümden sonra tonozla geçilen hol karşımıza çıkmaktadır. Tonozlu hol bölümünden sonra kervansarayın avlu bölümüne geçilmektedir (Şekil 2.12.b.). Kervansaray üç tarafı revakla çevrili avlu yapısına sahiptir (Kuran, 1971; Denктаş, 1997). İç mekânda açıklık çapraz tonozla geçilmektedir (Şekil 2.12.c.).

a) Kervansaray girişi

b) Kervansarayın avlusu

c) Kervansarayın iç mekanı

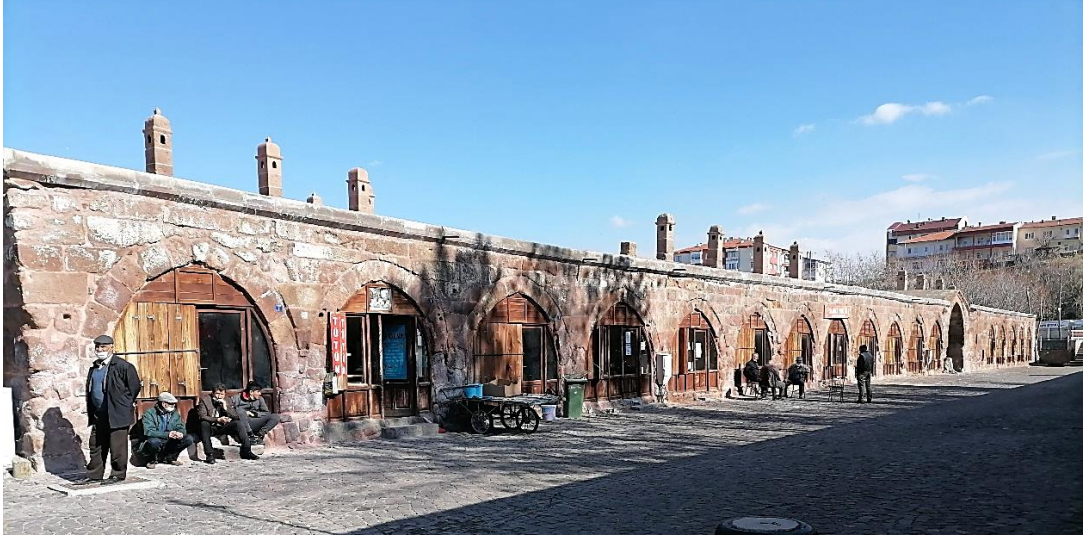
Şekil 2.13. Karamustafapaşa Arastası

Cami ve kervansaray arasında köprü kuran arasta, yan yana dizilmiş dükkânlardan oluşmaktadır (Şekil 2.13.). Yapımında taş malzeme kullanılan arastadaki dükkânların kapıları sivri kemer şeklindedir. Kervansaray günümüzde düğün salonu ve çay bahçesi olarak kullanılmaktadır.

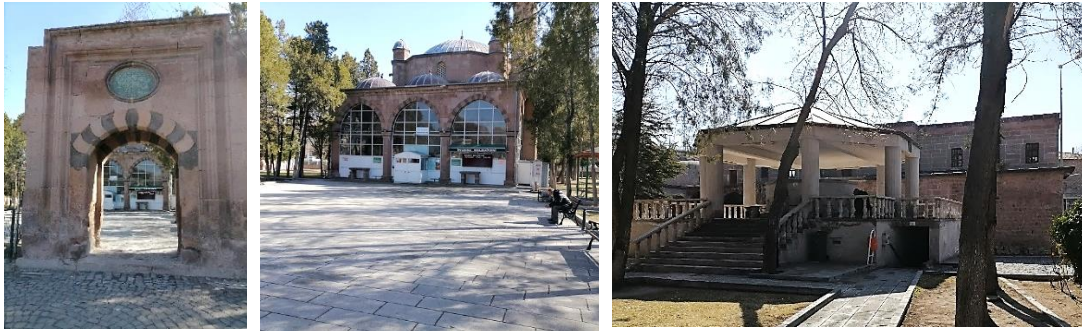
Şekil 2.14. Kara Mustafa Paşa Camii

Karamustafapaşa Camii'nin girişinde anıtsal bir kapı yer almaktadır (Şekil 2.14.). Anıtsal taş kapıda taş silmeler ve kitabe bulunmaktadır. İbadet alanı tek kubbe altında toplanarak merkezi bir mekân oluşturulmuştur. Dikdörtgen kesme taştan inşa edilen caminin kubbesi sekizgen kasağın üzerine oturmaktadır. Kubbeye geçiş pandantifle sağlanmıştır. Sadeliğin hâkim olduğu Kara Mustafa Paşa Camii tek şerefeli ve tek minarelidir (Denktaş, 1997). Cami avlusunda şadırvan bulunmaktadır (Şekil 2.14.).

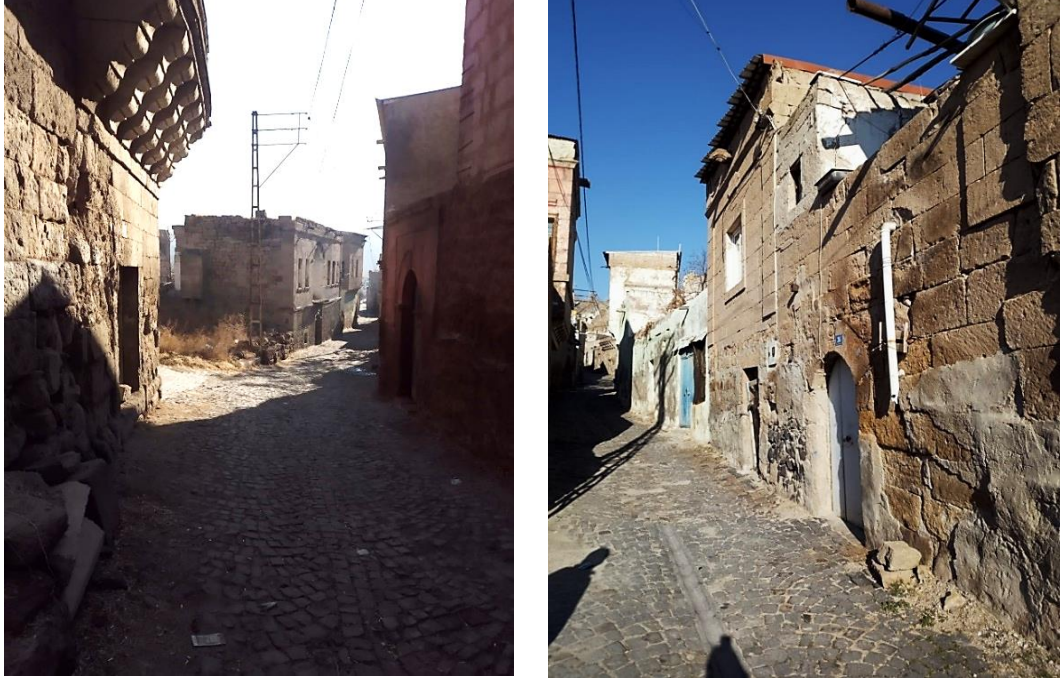
Şekil 2.16. Geleneksel konutların bulunduğu sokaklardan görünüm

İncesu geleneksel evleri karşılıklı dizilmiş olarak, dar sokaklar üzerinde bulunmaktadır (Şekil 2.16.). Geleneksel evler bir ya da iki katlı olarak inşa edilmiştir. Evlerde genellikle depo ve ahır işlevini gören bodrum kat da bulunmaktadır. Evler genellikle avlu içinde yer almaktadır. İçe dönük olarak tasarlanan evlerde giriş kemerli kapılarla sağlanmaktadır. Evlerin oda sayıları ev sahibinin maddi durumuna göre değişmekle birlikte, evler genellikle sofa, tokana ve odalardan oluşmaktadır. Yapılardaki çıkmalar ve silmelerle evlerin cephesine hareket kazandırılmıştır. Kayseri'de bulunan taş ocaklarının varlığı sayesinde şehir merkezinde olduğu gibi

İncesu geleneksel evlerinin yapımında da yoğun şekilde taş malzemenin kullanıldığı görülmektedir. Ahşap malzeme ise genellikle iç mekânda tavanlarda, dolaplarda, pencerelerde ve süsleme detaylarında karşımıza çıkmaktadır.

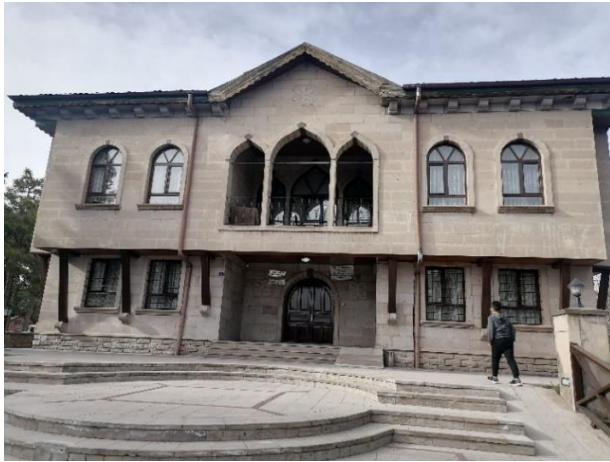
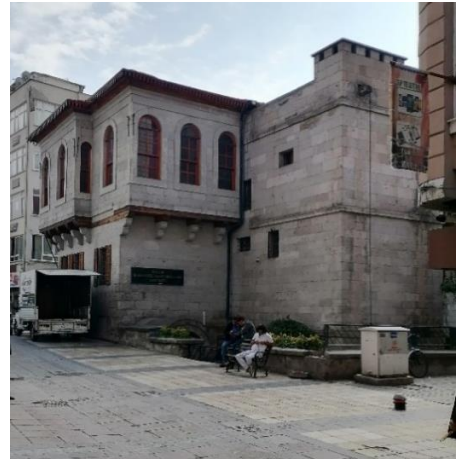
Şekil 3.1. Geleneksel Kayseri evleri

İç Anadolu Bölgesi'nin önemli kentlerinden biri olan Kayseri, coğrafi konumu, iklimi ve bölgeye iat dokusundan dolayı kendine özgü sivil bir mimariye sahiptir. Yörede bulunan taş ocakları, geleneksel evlerin taş malzemeden inşa edilmesinde etkili olmuştur (Şekil 3.1.). Kayseri taş işçiliğinin ve taş yapıların ön plana çıktığı önemli yerleşim yerlerindedir. Bölgedeki evlerin biçimlenmesinde ve süslemesinde taş malzeme kullanımı ağırlıktadır (Tali, 2005).

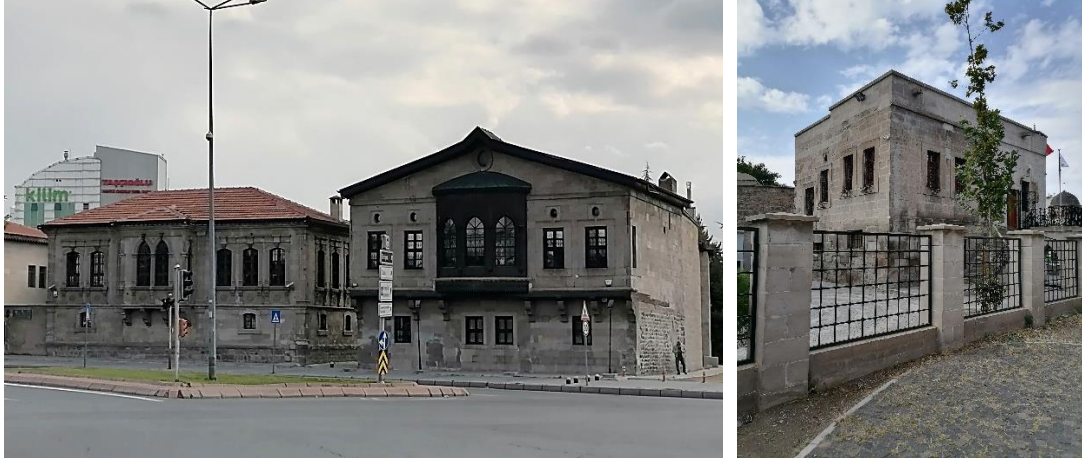
Şekil 3.3. Geleneksel Kayseri evleri

Bölgedeki geleneksel evler genellikle bir veya iki katlı olarak inşa edilmiştir. Klasik Türk evi özelliklerini taşıyan Kayseri evleri, birbirlerinin görüş alanını etkilemeyecek şekilde konumlandırılmıştır (Tali, 2005) (Şekil 3.2.). Bitişik nizamda inşa edilen

evlerde, yer yer çıkmalar ve konsollarla hareketli cepheler oluşturulurken, aynı zamanda sokak dokusu da zenginleştirilmiştir (Şekil 3.3.).

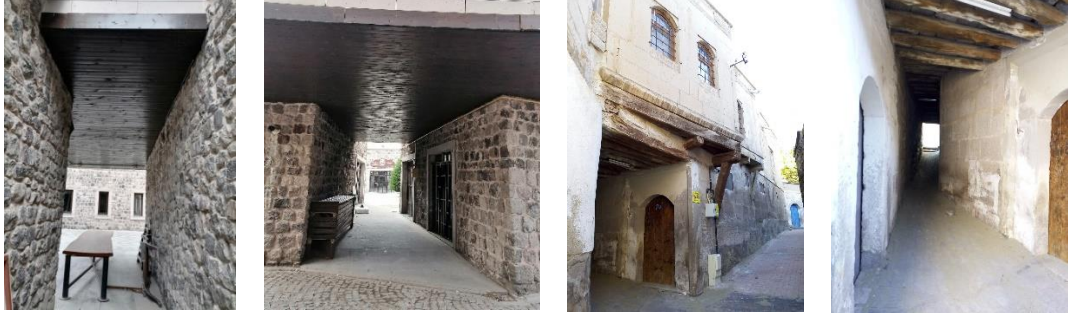
Şekil 3.6. Geleneksel Kayseri evlerinde kabaltı örnekleri

Mahalle kültürünü yansıtan, geleneksel evlerin bulunduğu bölgelerde, dar sokaklar üzerine kurulan evlerin sonu, bazen çıkmaz sokağa giderken; bazı evler ise, odanın altından sokak geçişine izin verir. “Kabaltı” olarak adlandırılan bu bölümler, oda altı anlamına gelmektedir. Odanın altından sokak geçişine izin veren ev, sokakla bütünleşmiş durumdadır (Şekil 3.6.) (Bolak Hisarlıgil, 2007).

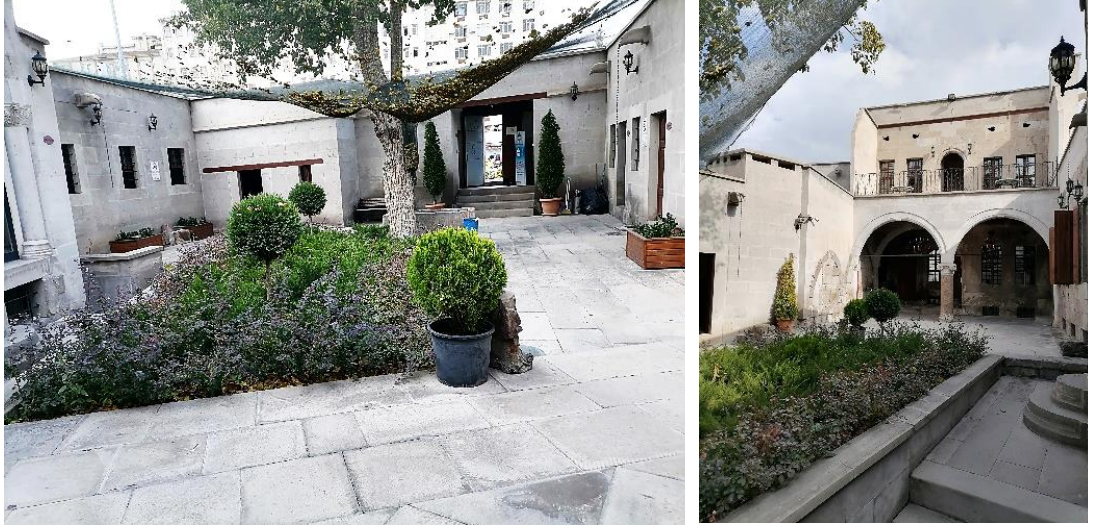
Şekil 3.9. Tarihi Ermeni konağının avlusu

Şekil 3.9. ve 3.10.'da yer alan, Setenönü mahallesinde bulunan ve yaklaşık 200 yıllık olduğu bilinen tarihi Ermeni evi günümüzde Kayseri Büyükşehir Belediyesi Konservatuvarı olarak hizmet vermektedir. Bodrum, zemin ve 1. kattan oluşan ve büyük bir avluya sahip olan tarihi evin yapımında taş malzeme kullanılmıştır. Pencere, kapı ve kepenklerde ahşap malzemeye yer verilmiştir. Yapı tasarımında taş işçiliği ve sadelik ön plandadır. Kapılarda, silme ve çiçek motifli süsleme detayları karşımıza çıkmaktadır. Avlu içerisinde ion ve korint sütun başlıkları yer almaktadır. Yapı, arkaik üslup özelliklerini yansıtmaktadır.

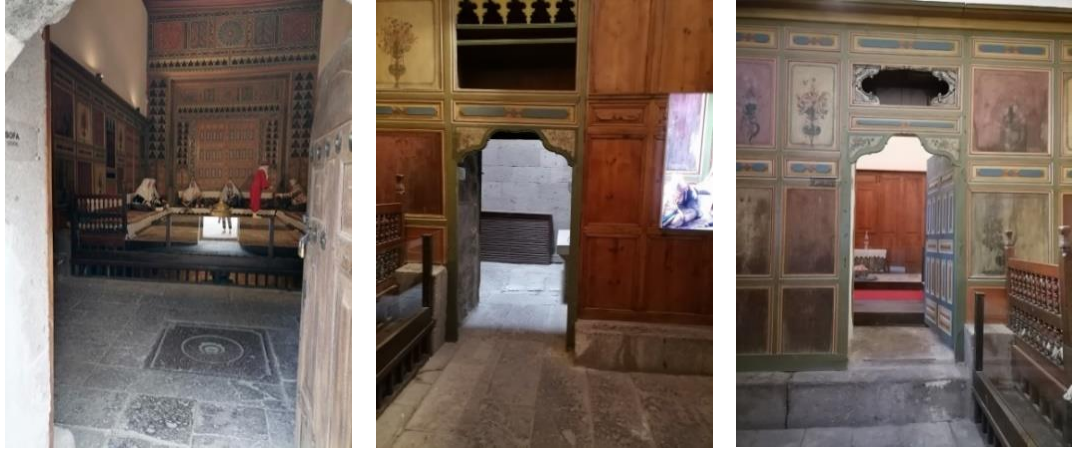
Şekil 3.18. Güpgüpoğlu konağı sekialtı bölümü

Sofa işlevsel olarak kendi içinde seki ve sekialtı olmak üzere ikiye ayrılmaktadır. Seki, eski evlerde oda girişinden sonra yükseltilmiş döşeme, odaların oturulan bölümüdür. Sekialtı ise, odanın girişindeki, küçük ve sal kaplı servis alanıdır (İmamoglu, 2010). Seki ve sekialtı bölümlerinden oluşan sofanın sekialtı bölümü sayesinde, tokana ve hareme geçiş sağlanmakta, ayrıca sekialtında bulunan çağ bölümü sayesinde sofaya buradan hizmet yapılması sağlanmaktadır (Şekil 3.18.). Çağın sal taşı ile kaplı olması sayesinde ayakkabılar sekialtında çıkarılabilmektedir. Seki bölümü ise “sedir” veya “yükçük” olarak adlandırılan, sofadaki oturma bölümünün bulunduğu yerdir (Sönmez, 2012).

a) Sekialtı

b) Sekialtı ile tokana bağlantısı

c) Sekialtı ile harem bağlantısı

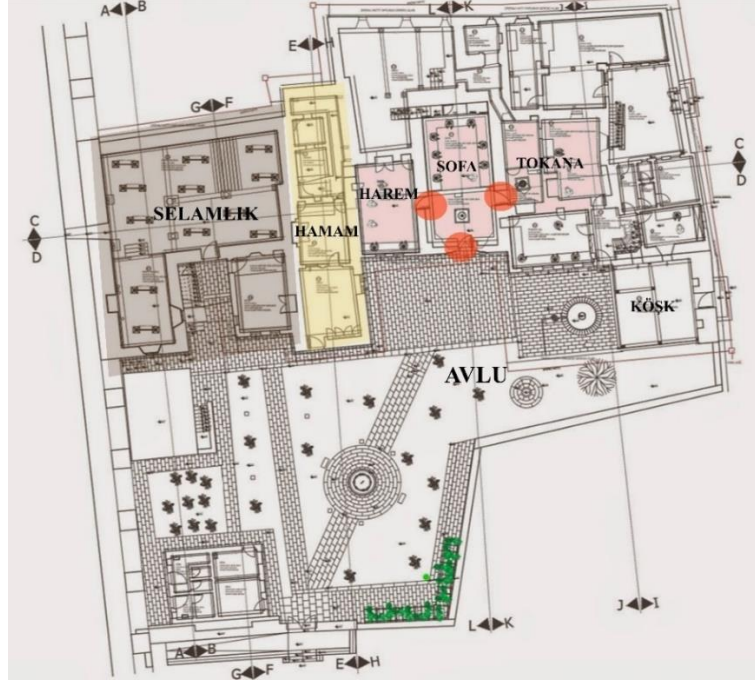
Şekil 3.19. Güpgüpoğlu Konağı zemin kat plan şeması (İnternet 17’den alınarak düzenlenmiştir.)

Şekil 3.19.’da Güpgüpoğlu konağı zemin kat plan şeması yer almaktadır. Avlulu yapıya sahip olan tarihi konak, harem ve selamlık olmak üzere iki bölümden oluşmaktadır. Harem bölümünün ana şemasını sofa-tokana-harem üçlüsü oluşturmaktadır. Kayseri evlerinin nitelikli örneklerinden olan Güpgüpoğlu konağının harem bölümü, sofa çevresinde gelişmiştir. Sofanın doğusunda tokana, batısında harem, güneyinde ise hizmetçi odası ve ambar yer almaktadır. Avlunun sağ tarafında yarı açık köşk bulunmaktadır. İki katlı yapının harem ve selamlık bölümünün ortasında hamam yer almaktadır (İmamoğlu, 2006).

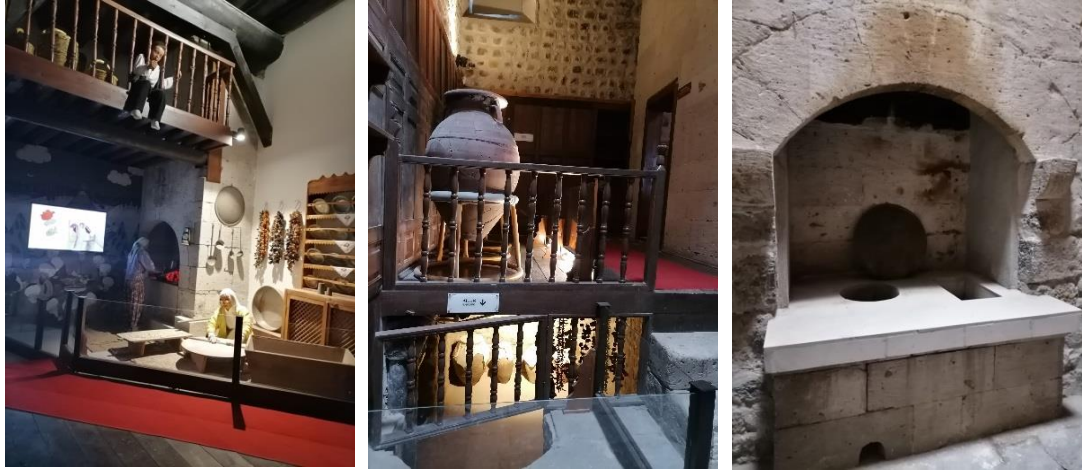
Şekil 3.20. Güpgüpoğlu konağı tokana bölümü

Sofayla bağlantısı ve mekânsal büyüklüğü incelendiğinde, tokana geleneksel Kayseri evlerinde önemli bir yere sahiptir. Tokana kendi içinde ocak, tandır, ambar, kapalak ve tahtalı olarak bölümlere ayrılmaktadır (Şekil 3.20.). Ocak, tokananın en önemli bölümüdür. Bu bölümde yemekler yapılmaktadır. Tandır, ekmeğin pişirme, ayrıca ısınma amacıyla kullanılmaktadır. Ambar, gıdaların depolandığı bölümdür. Kapalak, ocak dumanının dışarı çıkmasını sağlayan baca görevini yapmaktadır. Tahtalı, yemek hazırlanan ve yemeklerin yendiği bölümdür. Halk dilinde “çağ” olarak bilinen çağ ise, banyo yapmak ve çamaşır yıkamak gibi temizlik ihtiyaçlarının karşılandığı bölümdür (Sönmez, 2012).

a) Tahtalı

b) Kiler

c) Ocak

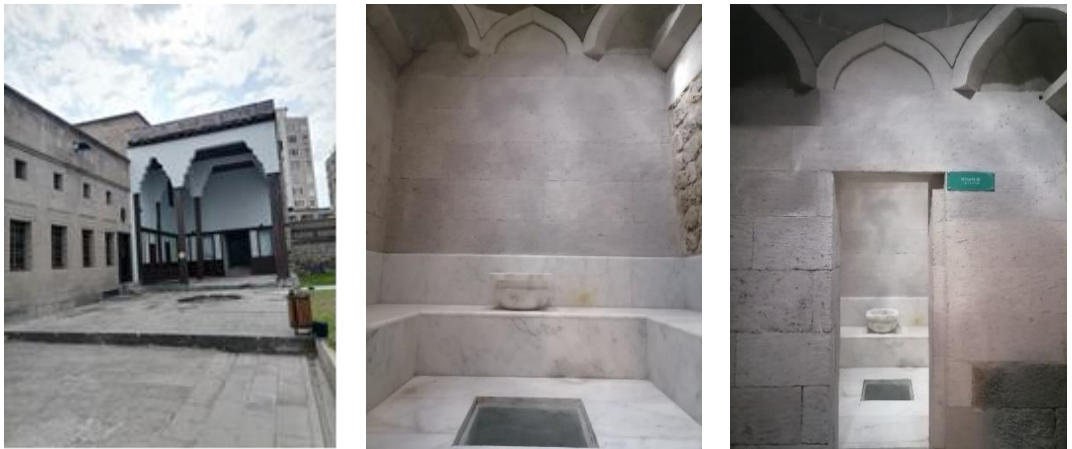
řekil 3.23. Gpgpođlu konađı křk ve hamam blmleri

Yksek geliri olan ailelerin evlerinde, temizlik ihtiyalarını karřılamak iin hamam blm olduđu grlmektedir (řekil 3.23.). Orta gelirli ailelerin evinde sofada ya da harem odasında yklđn iinde guslhane adı verilen temizlik ihtiyacının karřılandığı blm bulunmaktadır. Guslhane bulunmayan evlerde ise, ađ blmnde temizlik ihtiyacının karřılandığı, daha dřk gelir seviyesi olan evlerde ise duř blm bulunmadığı iin, halkın 15 gnde ya da ayda bir hamama gittiđi sylenmektedir (Snmez, 2012).

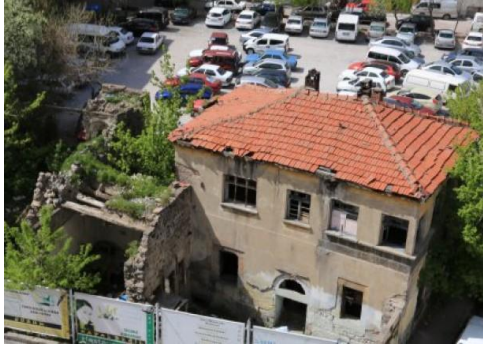
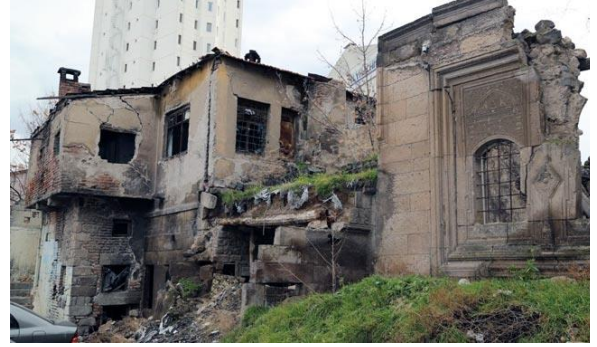
Şekil 3.25. Gavremoğlu konağı cephe görselleri

1774 yılında inşa edilen ve uzun zamandır yarı yıkık durumda olan tarihi konağın (Şekil 3.25.), restorasyon çalışmaları 2019 yılında tamamlanmıştır (Şekil 3.26.). İç mekân ve çevre düzenlemeleri devam etmekte olup, düzenlemeler sonrası Kültür ve Kayseri evi olarak hizmet vermeye devam edecektir (İnternet 19).

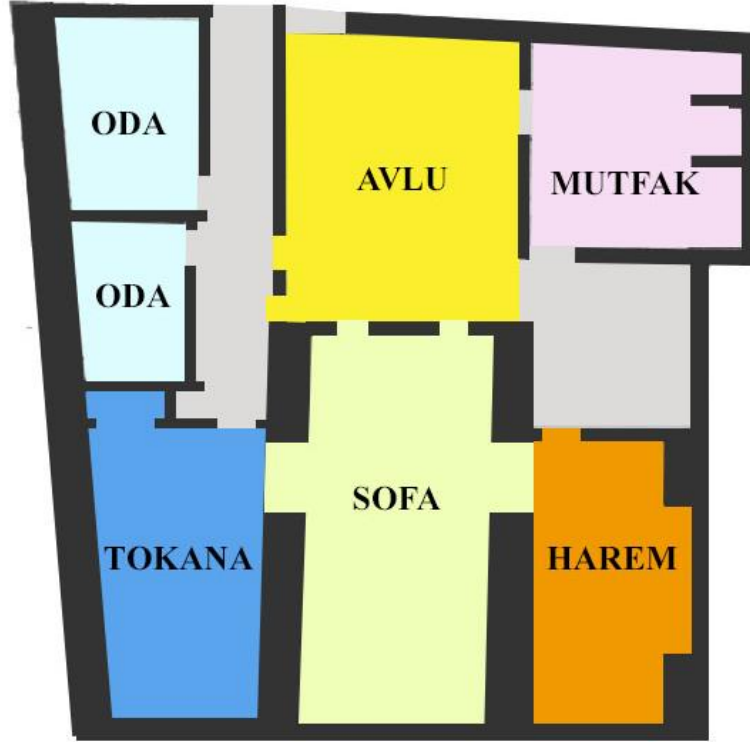
Şekil 3.27. Baldöktü evi zemin kat planı (Sönmez, 2012'den alınarak düzenlenmiştir.)

Kayseri'nin önemli sivil mimarlık örneklerinden olan Baldöktü evinde (Şekil 3.27.) yapıyı sofa-tokana-harem üçlüsü oluşturmaktadır. Ev planının yine avlu etrafında

geliştiđi gör÷lmektedir. Günümüzde yıkılmıř olan yapıda, sofa bölümü, avlu, tokana ve harem ile direk bağlantılıdır. Gavremođlu konađında olduđu gibi (řekil 3.24.) Baldöktü evinde de zamanla ihtiyaç dođrultusunda sofanın etrafına yeni odalar eklendiđi anlařılmaktadır (Sönmez, 2012).

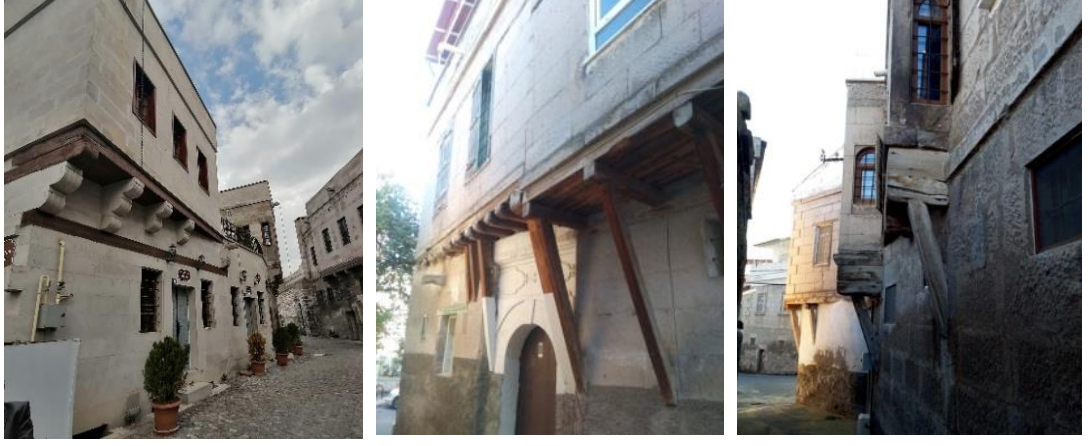
Şekil 3.29. Geleneksel Kayseri evlerinde çıkma örnekleri

katmaktadır. Geleneksel Türk evinin sembollerinden biri olan çıkmaların, bazı evlerde taş veya ahşap payanda ile desteklendiği görülmektedir (Tali, 2005).

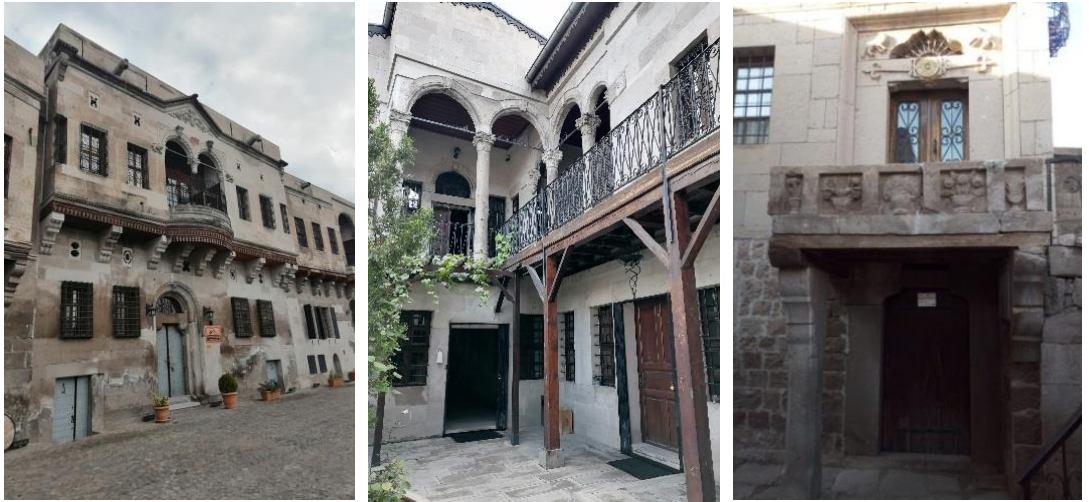
Şekil 3.30. Geleneksel Kayseri evlerinde balkon örnekleri

Geleneksel evlerde önemli yeri olan balkonlar, cepheye hareket ve estetik değer katan, taş ile ahşap süsleme detaylarının karşımıza çıktığı bir bölümdür. Balkonlar da genellikle ahşap veya taş payanda ile desteklenmektedir. Sokağa bakan cephelerde, mahremiyet nedeniyle balkon yerine cumbanın olduğu, balkonların genellikle evin içe dönük olan, hayat bölümünde yer aldığı görülmektedir (Şekil 3.30).

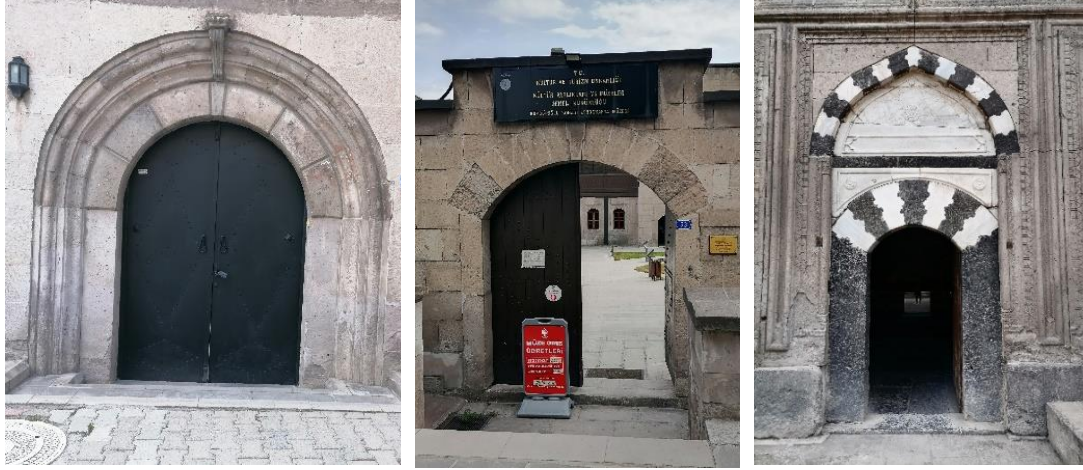
Şekil 3.31. Geleneksel Kayseri evlerinde kapı örnekleri

evlerinde çoğunlukla çift kanatlı olarak karşımıza çıkmaktadır (Şekil 3.31.). Kapılar dış mekânda taş süslemenin yoğun olduğu bölümlerden biridir (Şekil 3.32.) Genellikle kemerli olan kapılar, bazı örneklerde düz lentolu olarak görülmektedir. Yöresel evlerdeki kapıların üst bölümünde kitabelere rastlanılmaktadır. Eyvan tarzında olan kapılarda, Selçuklu taş işçiliği ve bezemelere rastlanır (Şekil 3.31.).

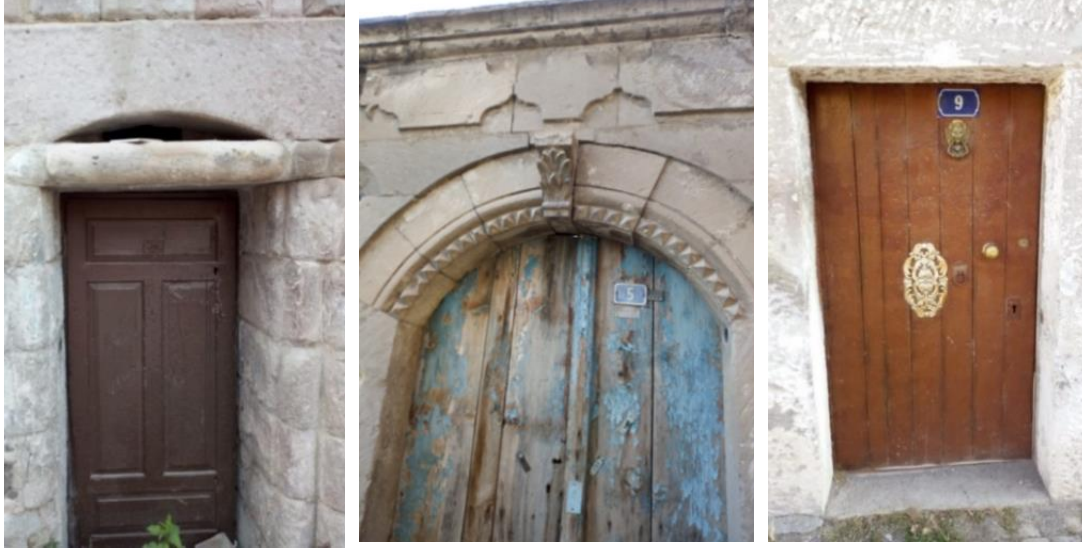
Şekil 3.33. Geleneksel Kayseri evlerinde kapı örnekleri

Kapıların üstünde farklı biçimlerde kapı tokmakları bulunmaktadır. Kapı tokmakları kapıya gelen kişinin evin içinde bulunanlara sesini duyurmasının bir aracı olmasının yanı sıra, geleneksel konutlarda zaman zaman kullanış biçimleriyle mahremiyet anlamında nezaket içeren uygulamalar da göstermektedir. Örneğin bazı kapılarda büyük ve küçük iki kapı tokmağı bulunur. Büyük kapı tokmağına vurulduğunda eve

gelen kişinin bir erkek, küçük kapı tokmağına vurulduğunda ise kadın misafirin geldiği bilinmekte ve mahremiyete bu şekilde dikkat edilmektedir.

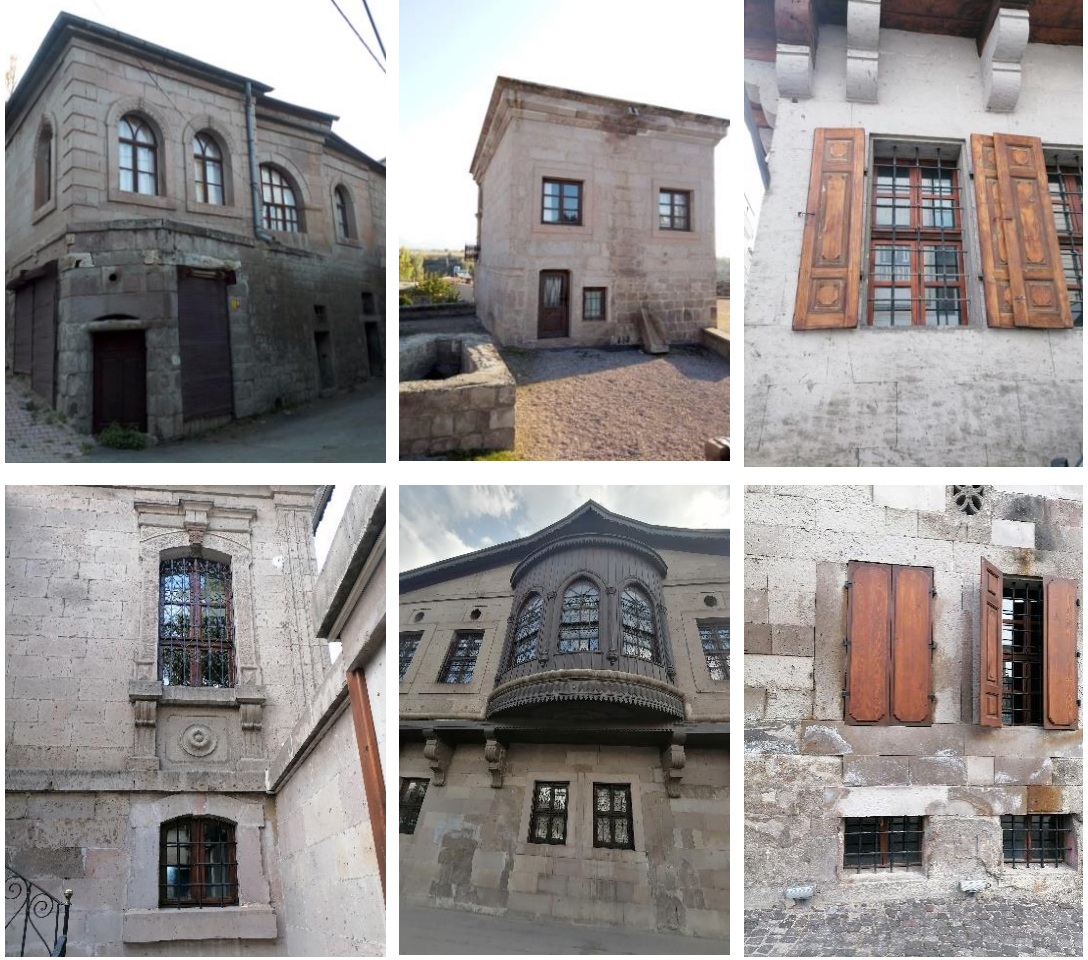
Şekil 3.34. Geleneksel Kayseri evlerinde pencere örnekleri

Farklı formlarda karşımıza çıkan pencereler genellikle taş silmelerle vurgulanmaktadır. Pencerelerde tek kanat ve çift kanatlı örnekler görülmektedir (Şekil 3.34.). Pencerelerde dikdörtgen, kare ya da kemer formları kullanılmıştır. Bazı pencerelerde, kabartma tekniği ile yapılmış motiflere yer verilmiştir. Pencerelerin üzeri bazen düz lento ile geçilirken bazen de kemerle geçildiği görülmektedir. Yöredeki pencereler, genel olarak taş işçiliği ile vurgulanmış olup, sade ve mazgallı olarak karşımıza çıkmaktadır. Pencerelerin kepenklerinde ahşap süslemeler bulunmaktadır.

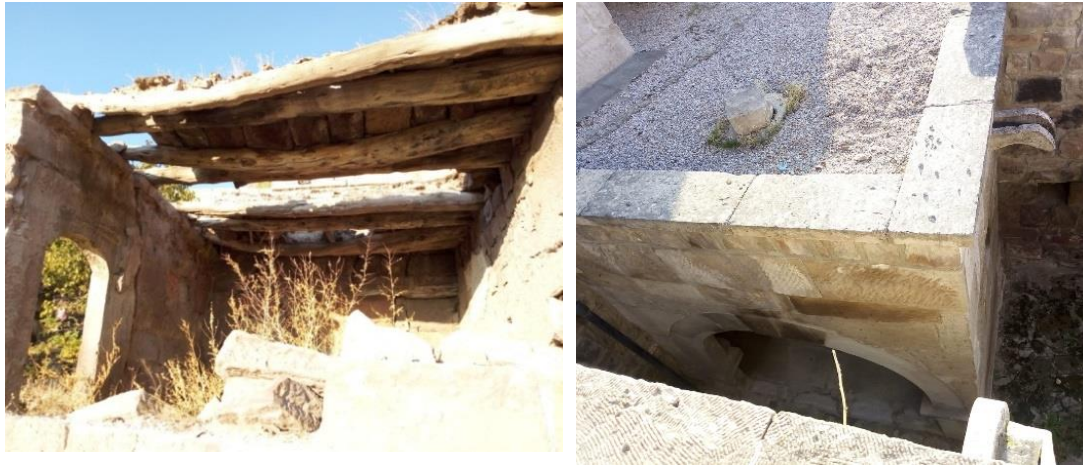
Kayseri geleneksel evlerinde, evlerin çatıları ise çoğunlukla düz toprak dam şeklinde inşa edilmiştir (Şekil 3.35.). Damlar, kalın ardıç direkler üzerine örtülen taşlarla kapatılmıştır. Taşlar üzeri de içeri su akmayacak şekilde kalın toprakla örtülmüştür.

Şekil 3.35. Geleneksel Kayseri evlerinde çatı örnekleri

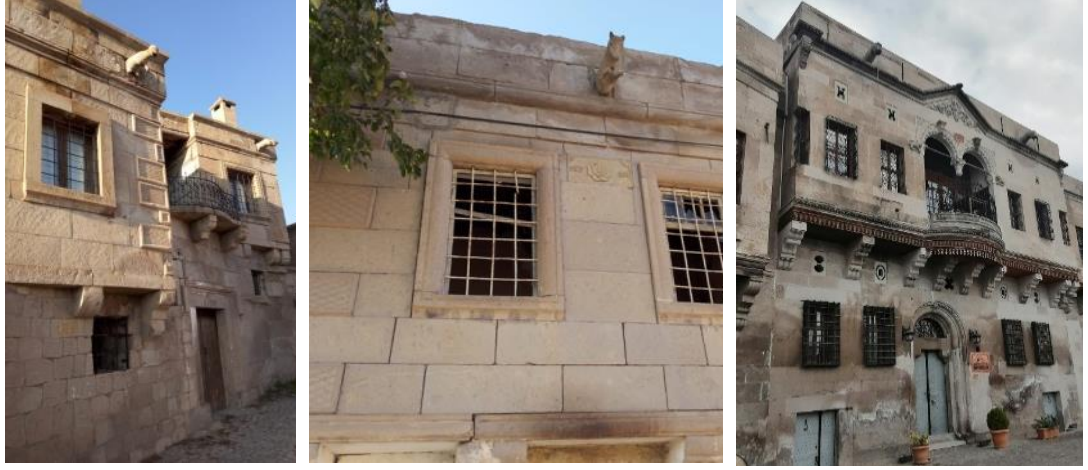
Kışları soğuk ve kar yağışlı olan, karasal iklim özelliğine sahip Kayseri’de düz toprak damlı çatılardan yağmur ve kar sularını uzaklaştırmak için taş çörtenler kullanılmıştır (Şekil 3.36.). Yörede farklı figürlerde ilginç çörtenlere rastlanır. Özellikle geyik, ejderha başlı hayvan figürlü çörtenler dikkat çekmektedir.

Şekil 3.36. Geleneksel Kayseri evlerinde çörten örnekleri

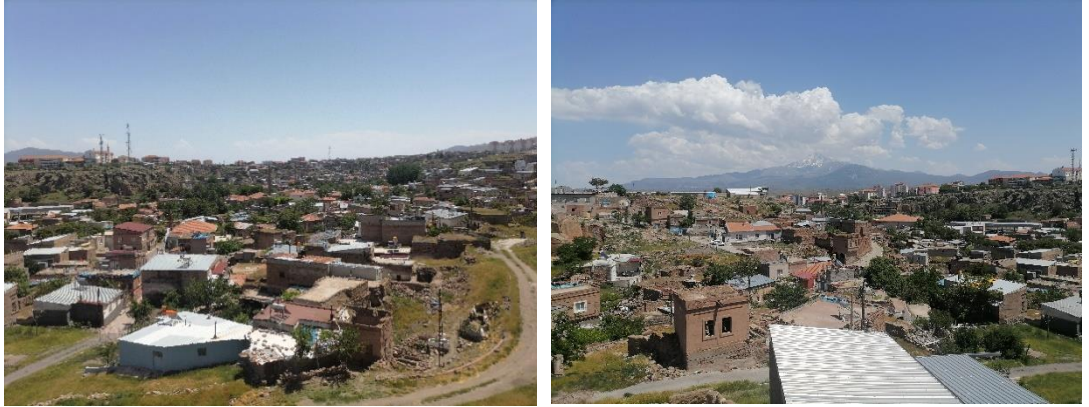
Bölgede bol miktarda bulunan taş malzemeden dolayı evlerin yapımında yoğun şekilde taş kullanılmıştır (Şekil 4.1.). Ahşap malzeme ise genellikle iç mekânda tavanlarda, dolaplarda, pencerelerde ve süsleme detaylarında karşımıza çıkmaktadır. Giriş kapısı ve pencerelerin taş süslemelerle vurgulandığı görülmektedir.

Şekil 4.1. İncesu geleneksel mimari dokusu genel görünümü

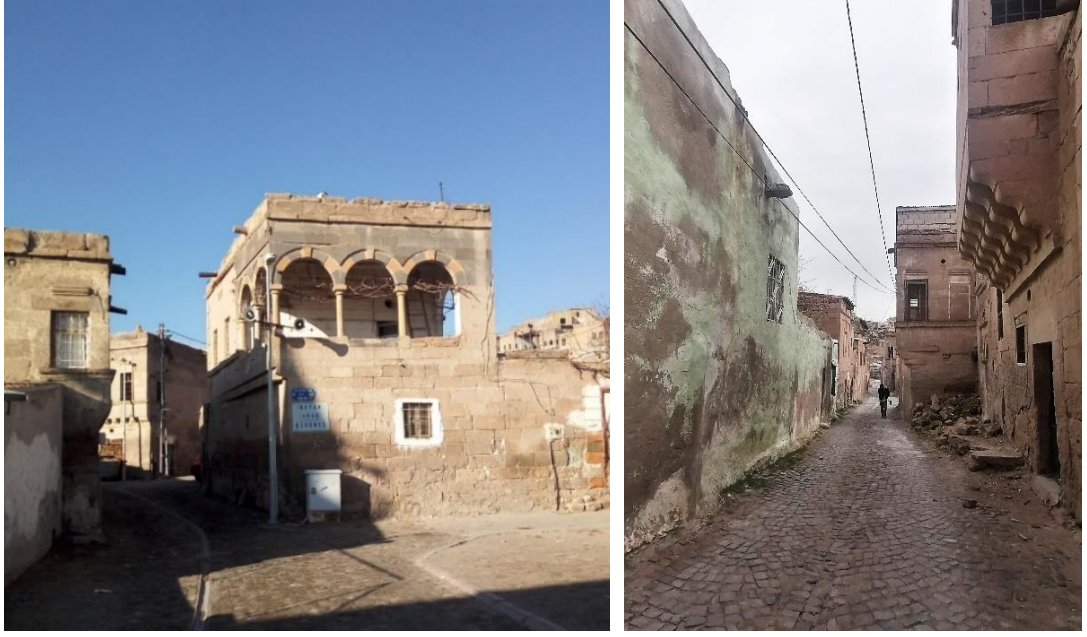
Sadeliğin ön planda olduğu evlerin cepheleri, genellikle sıvanmadan bırakılmıştır. Karşılıklı dizilmiş olarak yerleşim gösteren evler çıkmaz ve dar sokaklar üzerinde bulunmaktadır. Evler birbirlerinin görüş alanını etkilemeyecek şekilde konumlandırılmıştır. İki katlı evlerde, üst katın alt kata göre dışa doğru taşırılarak çıkmalar oluşturduğu görülmektedir. Çıkmalar ve silmelerle birlikte hareketli cepheler oluşturulurken, sokak dokusu da zenginleştirilmiştir (Şekil 4.2.).

Şekil 4.2. İncesu'nun geleneksel sokak ve cephe dokusu

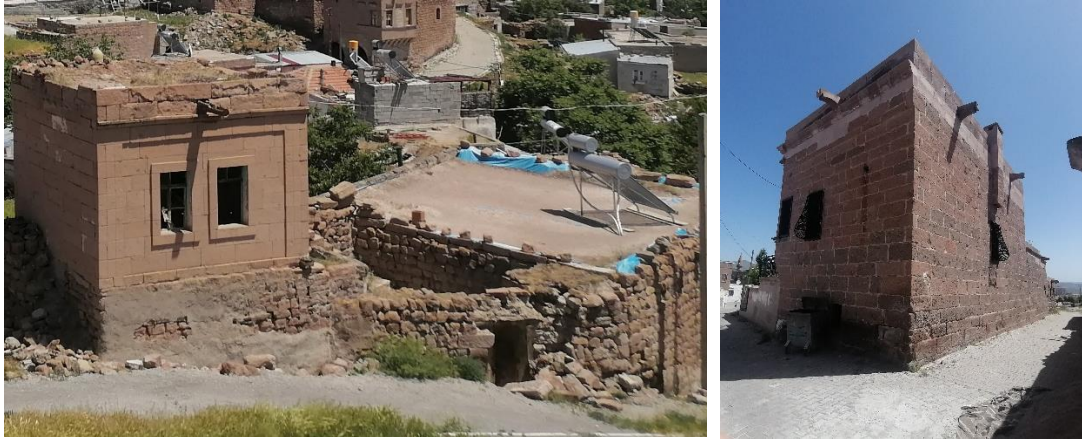
Geleneksel Kayseri evlerindeki gibi, genellikle düz toprak dam şeklinde inşa edilen evlerin çatıları, taşlarla kapatılmıştır. Taşların üzeri de toprakla örtülmüştür (Şekil 4.4.). Düz toprak damlı çatılardan yağmur ve kar sularını uzaklaştırmak için taş çörtenler kullanılmıştır.

Şekil 4.4. İncesu çatı ve çörten örnekleri

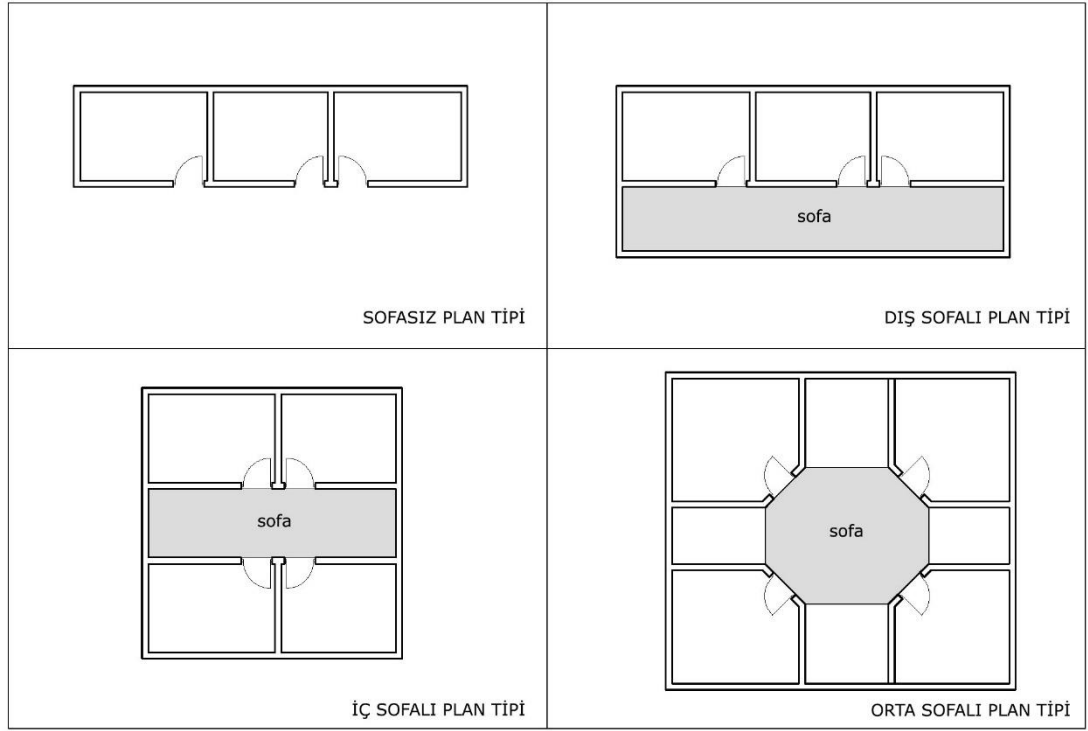
Şekil 4.5. Türk evinde plan tipleri

Sofalar: Geleneksel Türk evinin ana mekânlarından biri sofadır. Sofa, mekânlar arası bağlantıyı ve geçişi sağlayan, geleneksel evlerin baş unsurlarından biri olma özelliğini taşımaktadır. Yapılar sofa etrafında gelişmektedir. Bu nedenle ev içerisindeki en önemli bölüm sofa olmuştur. Geleneksel konutlarda sofanın konumuna göre planlar isim almaktadır. Plan tipleri sofasız, dış sofalı, iç sofalı ve orta sofalı olarak sınıflandırılabilir (Eldem 1954) (Şekil 4.5.).

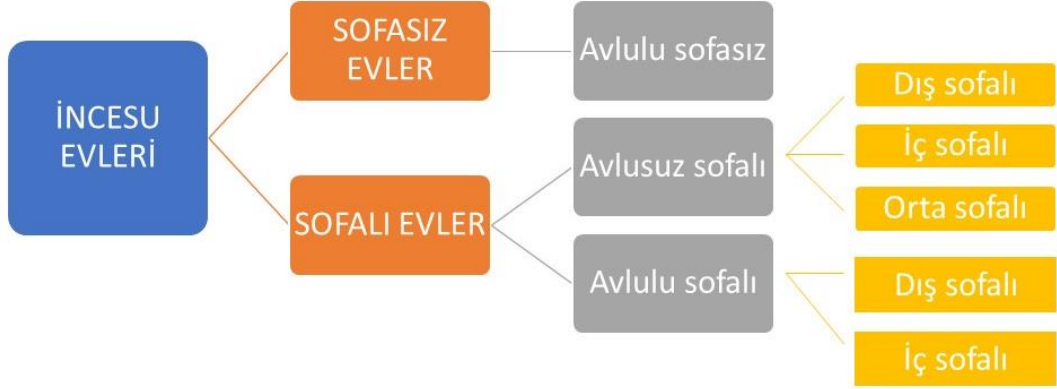
İncesu geleneksel evleri plan tipleri açısından, sofasız ve sofalı olarak ele alınabilir (Şekil 4.6.). Sofasız evler, avlulu-sofasız olarak karşımıza çıkmaktadır. Sofalı evler de kendi içerisinde avlusuz-sofalı ve avlulu-sofalı olarak ikiye ayrılmaktadır. İncesu'daki sofalı evlerde dış, iç ve orta sofalı örnekler görülmektedir.

Şekil 4.6. Çalışılan İncesu evleri plan tipleri

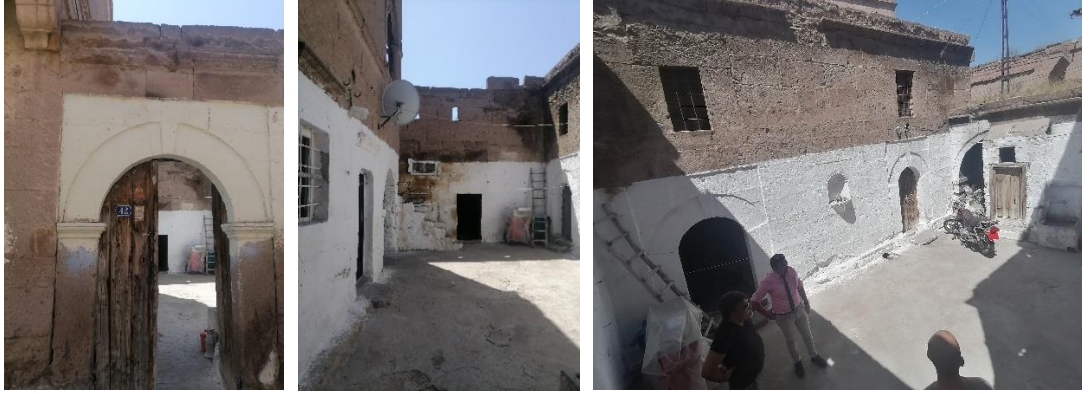
Yapı avlulu olup sofasız plan tipine sahiptir. Avluya çift kanatlı ahşap kapıyla ulaşım sağlanmaktadır. Zemin katta iki oda, mutfak, depolama alanları, örtme ve ıslak hacim bulunmaktadır. Tüm oda kapıları avluya açılmaktadır (Şekil 4.8.).

Şekil 4.8. Sezgin Sülün evi avlusu

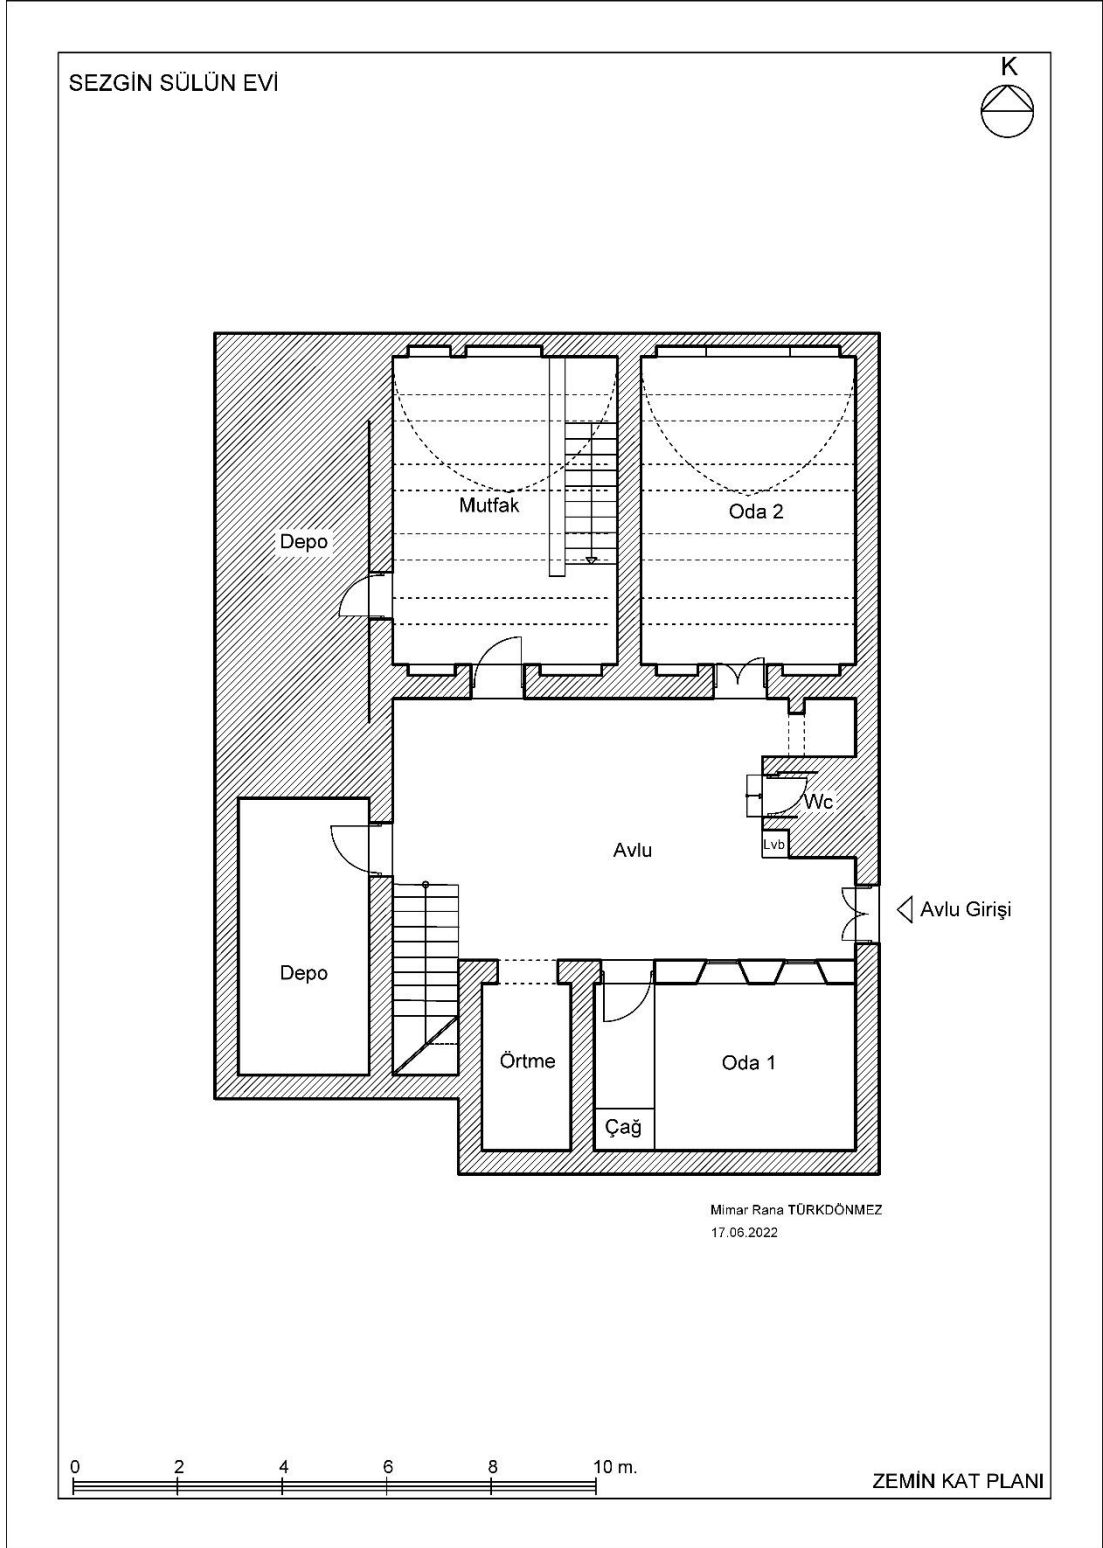
Şekil 4.9. Sezgin Sülün evi zemin kat planı

Şekil 4.9.'da Sezgin Sülün evi zemin kat planı yer almaktadır. Avluya doğu cephesinden giriş yapılmaktadır. Kuzey cephede salon olarak kullanılan oda 2 ve mutfak yer almaktadır. Batı cephede depolar yer almakta olup, güney cephesinde günlük oda olarak kullanılan oda 1 ve örtme bulunmaktadır.

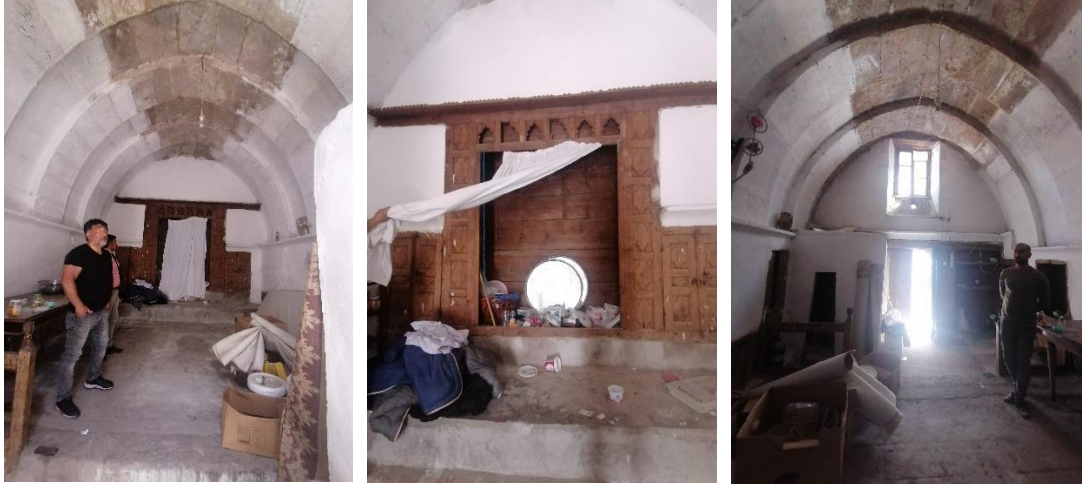
Kuzey cephede yer alan oda 2, eve gelen misafirlerin ağırlandığı bölümdür (Şekil 4.10.). Evin en gösterişli bölümü olan 2 numaralı odada, dolap ve nişlerde yoğun ahşap

süsleme bulunmaktadır. Tonozlu örtü sistemi bulunan odada kat yüksekliği beş metreyi bulmaktadır. Odada tepe penceresi kullanımı görülmektedir.

Şekil 4.10. Sezgin sülün evi oda 2 görselleri

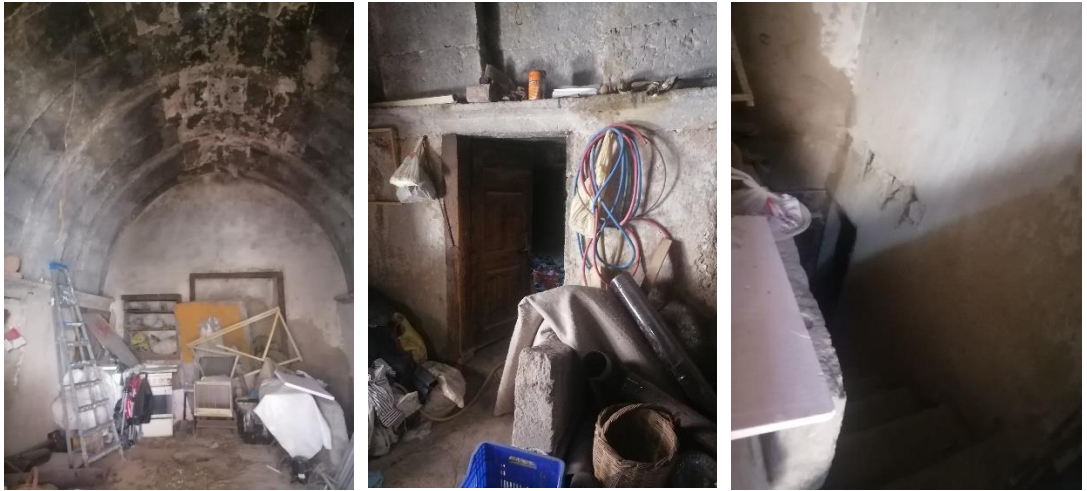
Tafhane veya tokana olarak da bilinen mutfak, kendi içinde bölümlere ayrılmıştır (Şekil 4.11.). Mutfağın hemen yanında yiyeceklerin depolandığı erzak deposu bulunmaktadır. Yine mutfağın içinde bulunan merdivenlerle bodrum katta bulunan mahzene inilmektedir. Mahzenler, üzümden şarap yapılan alanlardır. Kaya oyma olarak karşımıza çıkan bodrum katlar serin olduğu için gıdalar bodrum katta da depolanmaktadır.

Şekil 4.11. Sezgin sülün evi mutfağı ve diğer hizmet bölümleri

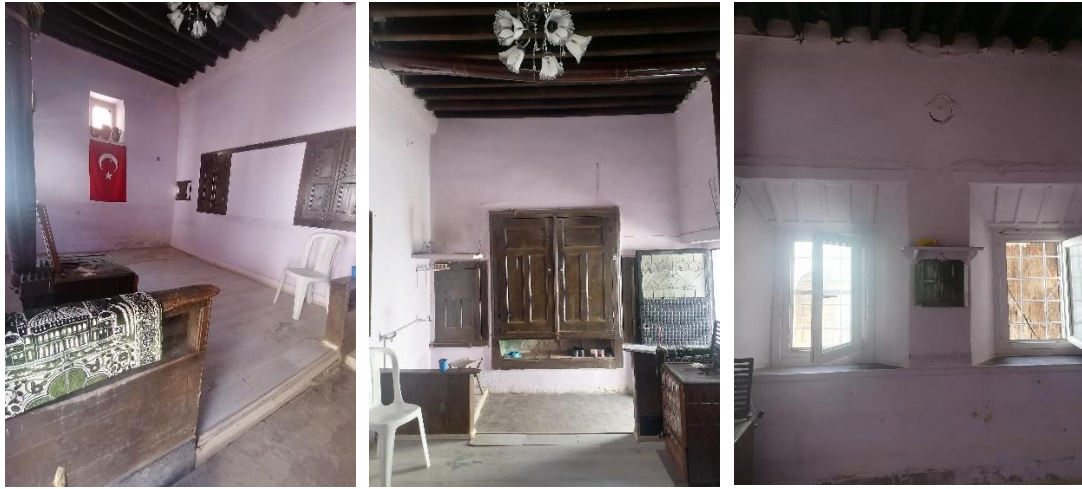
Güney cephede oda 1 ve örtme yer almaktadır (Şekil 4.12.). Oda 1 günlük oda olarak kullanılmaktadır. Seki ve sekialtı bölümünden oluşan odanın, sekialtı bölümü sal taşı ile kaplıdır. Bu alanda temizlik ihtiyaçlarının karşılanması için çağ bulunmaktadır. Seki bölümünde zemin ahşapla kaplı olup, tavanda, niş ve dolaplarda ahşap kullanımı görülmektedir. Oda pencerelerinin içeri doğru geniş açılması sağlanarak, iç mekânda hem soğuk hava koşullarına karşı koruma sağlanmış hem de ışıktan daha fazla yararlanılmıştır.

Şekil 4.12. Sezgin Sülün evi oda 1 görselleri
