**KAYSERİ GELENEKSEL EVLERİ: İNCESU
İLÇESİ ÖRNEKLERİ**

**2022
YÜKSEK LİSANS TEZİ
MİMARLIK**

**T.C.
Karabük Üniversitesi
Lisansüstü Eğitim Enstitüsü
Mimarlık Anabilim Dalında
Yüksek Lisans Tezi
Olarak Hazırlanmıştır**

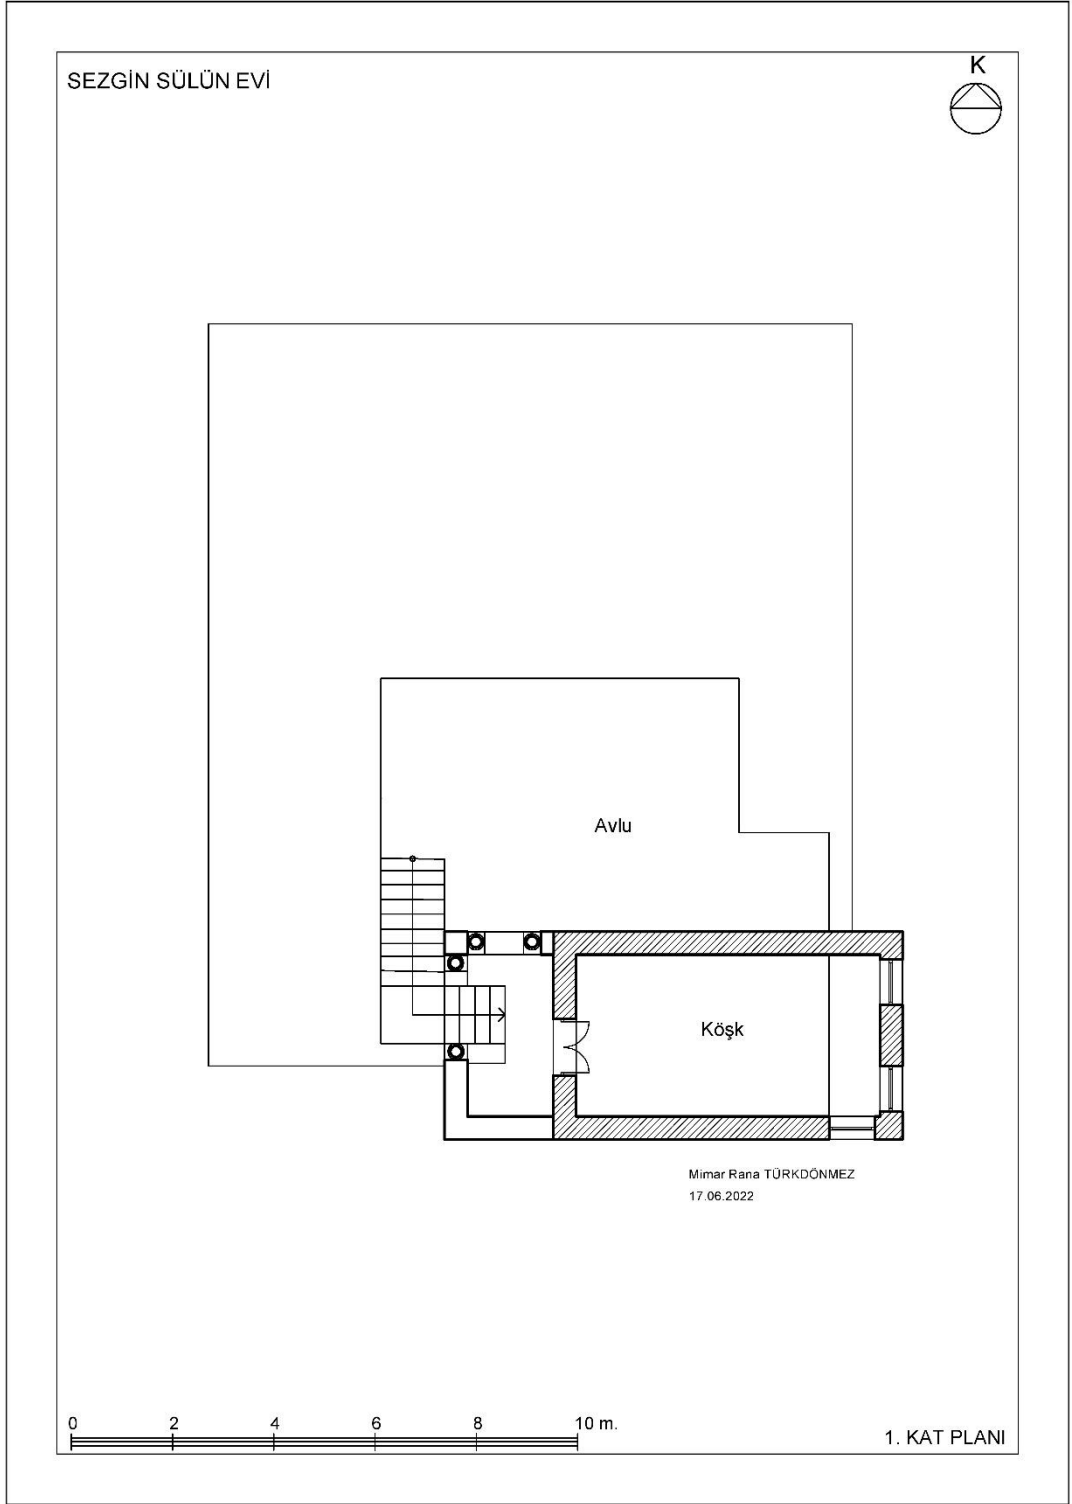
Şekil 4.13. Sezgin Sülün evi 1. kat planı

Şekil 4.13.'te Sezgin Sülün evi 1. kat planı yer almaktadır. 1. katta evin köşk bölümü bulunmaktadır. Odada sedir sistemi kullanılmıştır. Odanın tavan, duvar ve döşemelerinde yoğun şekilde ahşap kullanımı görülmektedir (Şekil 4.14.). Tavanında

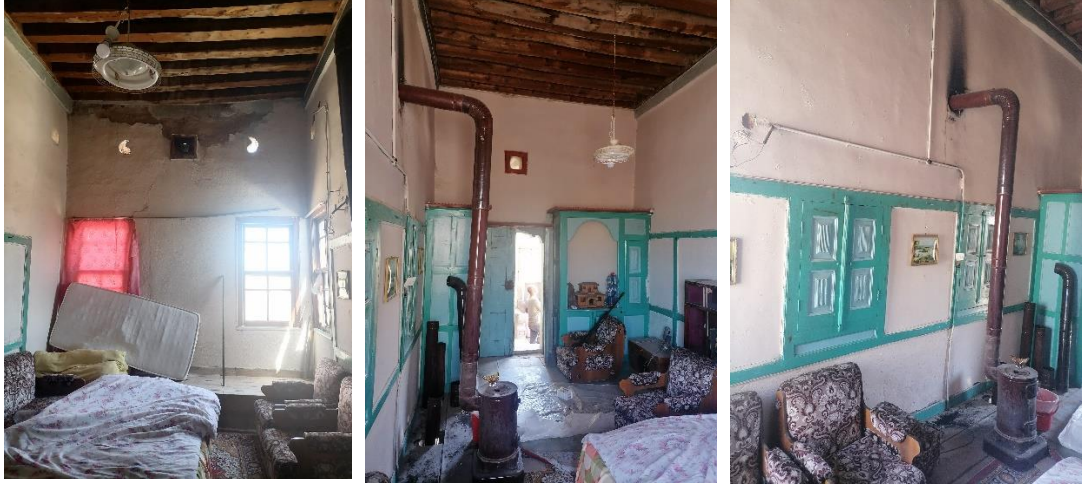
ahşap kiriş sistemi bulunmaktadır. Kapının yanında ahşap yüklük yer almaktadır. Duvardaki nişler ahşap kapakla kapatılmıştır. İki cepheden ışık alan odada, giyotin sistemli pencere kullanımı görülmektedir.

Şekil 4.14. Sezgin Sülün evinin 1. katında bulunan köşk bölümü

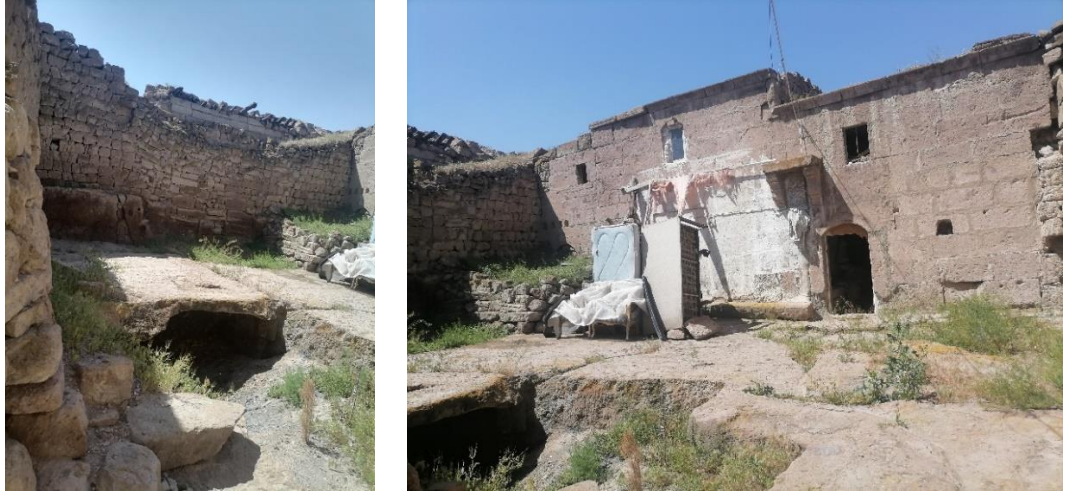
Alayı Güner'in torunu Erdoğan Güner'e ait olan ev, Furunönü mahallesinde bulunan tarihi bir yapıdır. Yapının tescil bilgisine ulaşılamamıştır. Yapım tarihi tam olarak bilinmeyen evde günümüzde yaşayan yoktur. Avlulu olup sofasız plan tipi görülen yapı, tek kattan oluşmaktadır (Şekil 4.15.). Avluya tek kanatlı kemerli ahşap kapıdan giriş sağlanmaktadır.

Şekil 4.15. Erdoğan Güner evinin avlusundan görseller

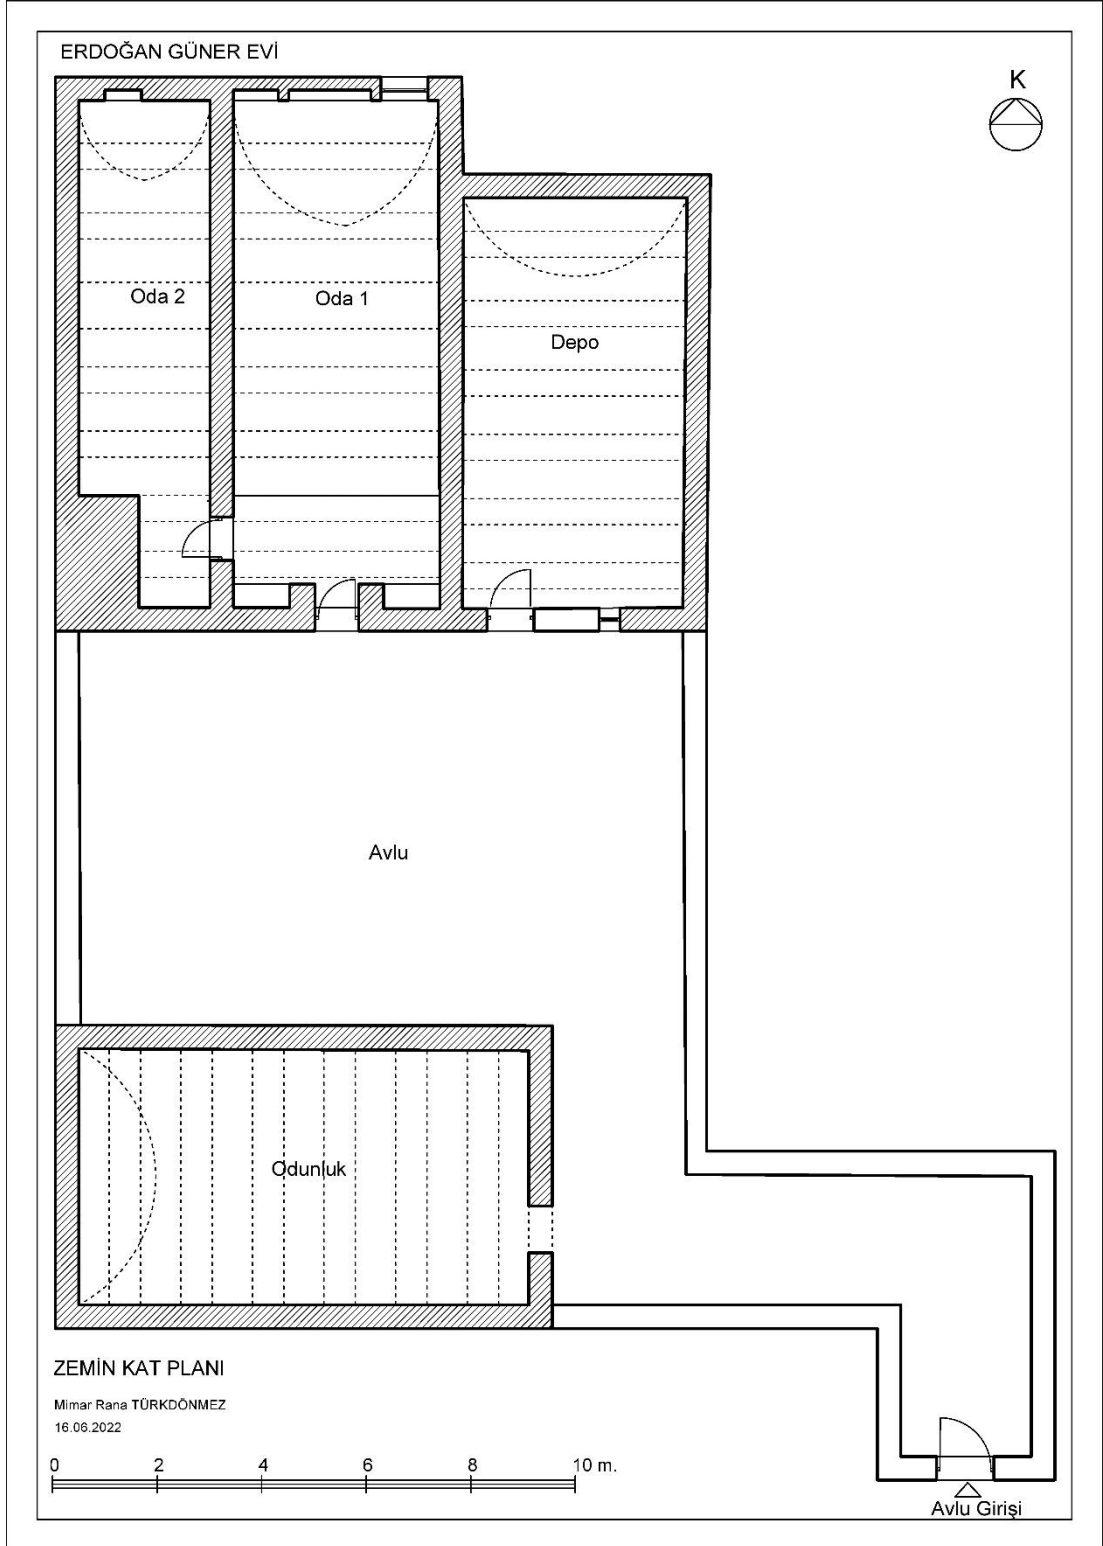
Şekil 4.16. Erdoğan Güner evi zemin kat planı

Şekil 4.16.'da Erdoğan Güner evi zemin kat planı yer almaktadır. Planı iki oda, odunluk ve depodan oluşan evde, odalar ve erzak deposu kuzey cephede yer

almaktadır. Oda 1'in sekialtı bölümünden oda 2'ye geçiş sağlanmaktadır. Erdoğan Güner evinin odalarında tonozlu örtü sistemi görülmektedir (Şekil 4.17.). Odaların kat yüksekliği 5 metreyi bulmaktadır. Odalarda niş ve tepe penceresi kullanıldığı görülmektedir.

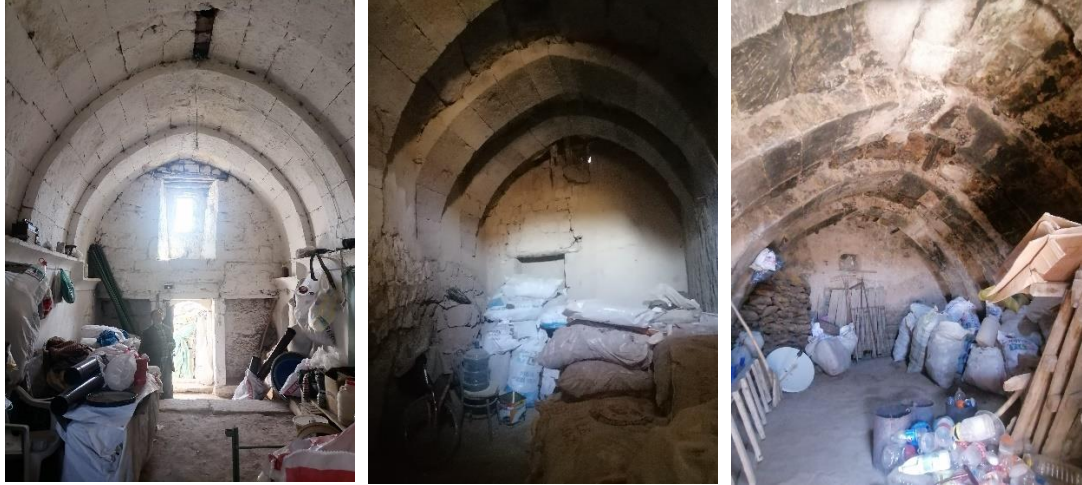
Şekil 4.17. Erdoğan Güner evi iç mekân görselleri

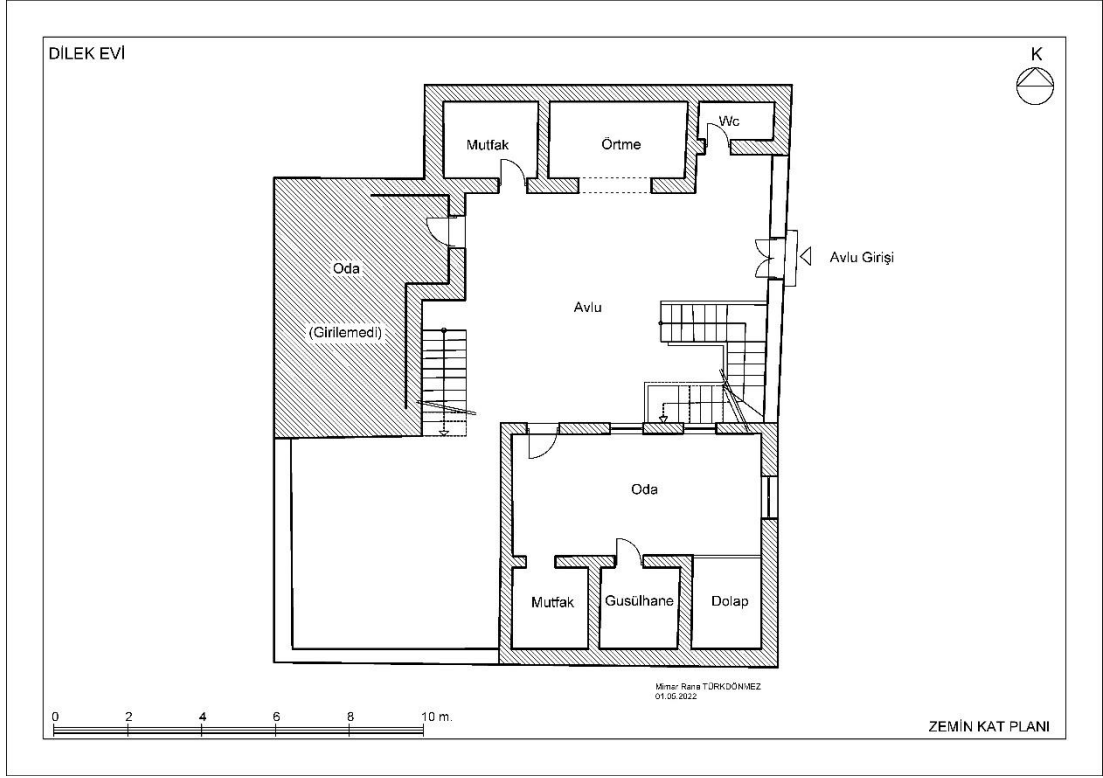
Şekil 4.21. Dilek evi zemin kat planı

Şekil 4.21.'de Dilek evi zemin kat planı yer almaktadır. Zemin katta yer alan birimler avlu içerisinde yerleşim göstermiştir. Sofasız plan tipine sahip olan yapıda her birimin kapısı avluya açılmaktadır. Çift kanatlı ahşap kapıyla ulaşım sağlanan avluda, iki oda, mutfak, örtme ve tuvalet yer almaktadır (Şekil 4.22.).

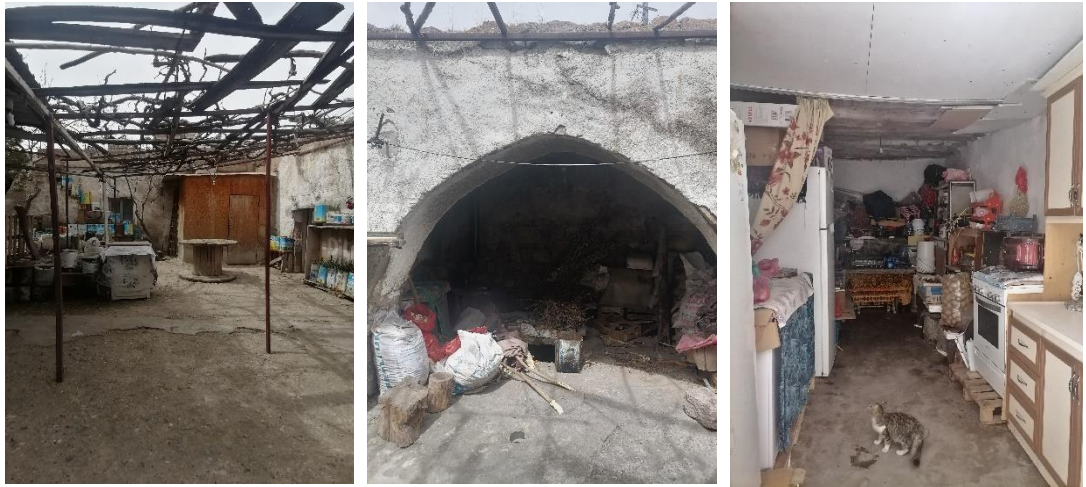
Şekil 4.22. Dilek evinin avluda yer alan birimleri

Kuzey cephede evin hizmet birimleri olan mutfak, sivri kemerli bir örtme ve tuvalet yer almaktadır. Çalışmamız esnasında, yapı maliki izin vermediği için batı cephesinde yer alan odaya girilememiş olup, sahibi tarafından bu odanın yatak odası olarak kullanıldığı bilgisi verilmiştir.

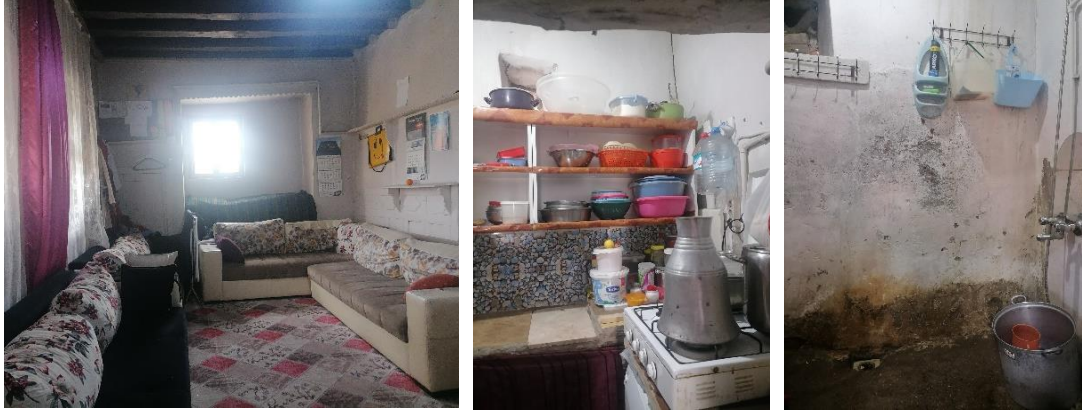
Güney cephede yer alan oda, kendi içerisinde bölümlere ayrılarak çok işlevli bir mekân haline getirilmiştir (Şekil 4.23.). Bu oda, oturma, uyuma, yemek yeme ve temizlik ihtiyaçlarının karşılandığı çok amaçlı oda olarak kullanılmaktadır. Ev halkının birlikte vakit geçirdiği odanın içinde mutfak ve gusülhane yer almaktadır. Gusülhane dolabın içinde konumlandırılmıştır. Odada eşyaları koymak için niş şeklinde yapılmış yüklükler ve dolaplar bulunmaktadır. Tarihi Ermeni evinin tavanında yer alan yıldız motifli süslemeler dikkat çekmektedir.

Şekil 4.23. Dilek evinin güney cephesinde yer alan oda görselleri

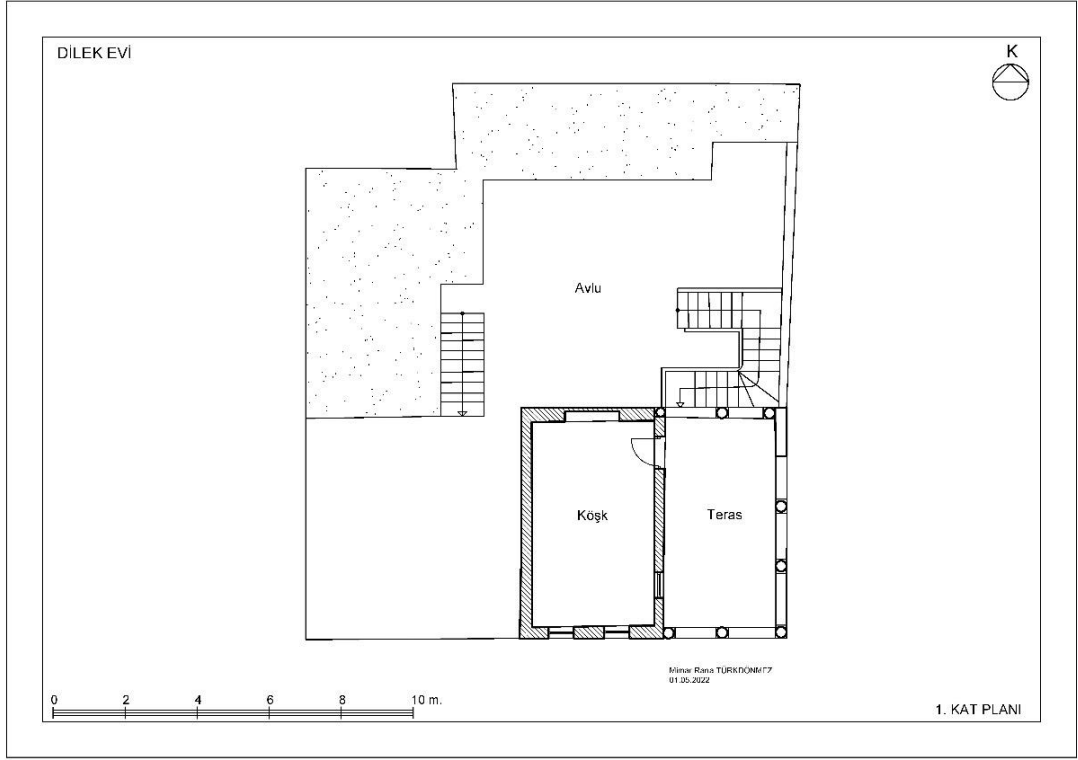
Şekil 4.24. Dilek evi 1. kat planı

Şekil 4.24.'te Dilek evi 1. kat planı yer almaktadır. 1. kata, avlu kapısının yanında bulunan taş merdivenle ulaşım sağlanmaktadır. 1. katta teras ve köşk bulunmaktadır (Şekil 4.25.). Terasta taş sütunlar ve kemerler dikkat çekmektedir. Köşk bölümünde yer alan niş, yatak ve yorgan gibi eşyaların konulduğu yüklük görevindedir. Köşk günümüzde depo olarak kullanılmaktadır.

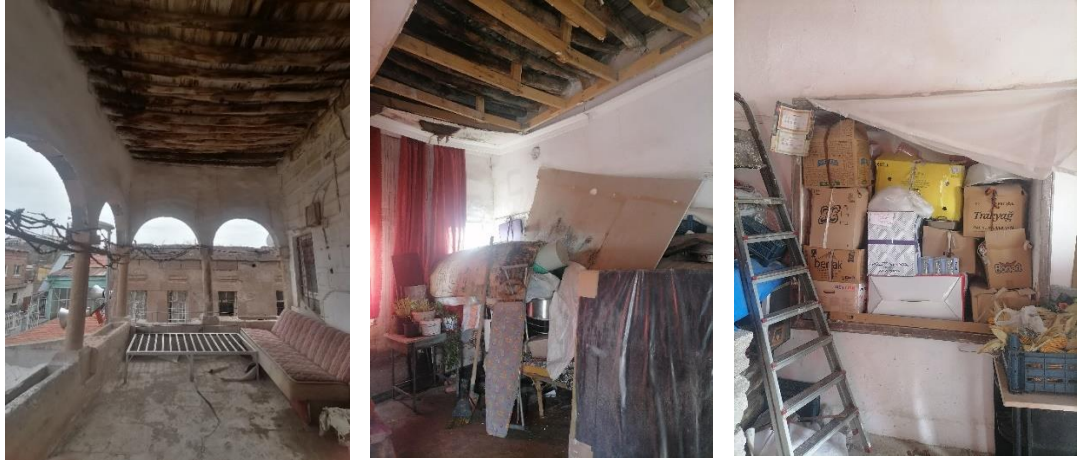
Şekil 4.25. Dilek evi 1. kat görselleri

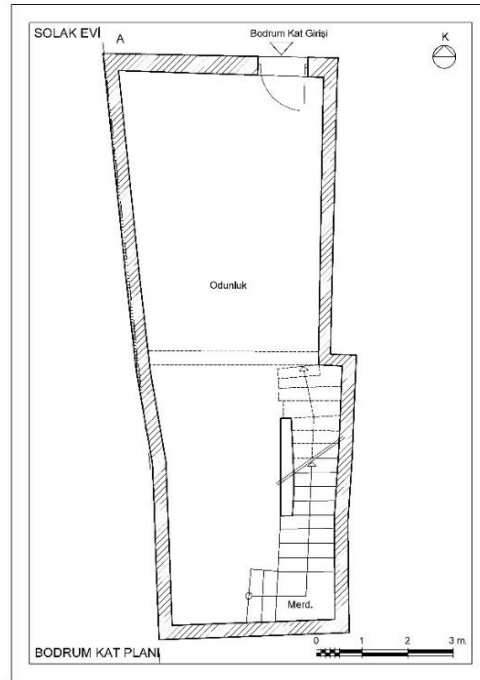
Şekil 4.28. Solak evi bodrum kat planı

Şekil 4.28.'de Solak evinin doğu yönünde kalan bodrum kat planı yer almaktadır. Bodrum kata, tek kanatlı demir bir kapıdan giriş sağlanmaktadır. Sivri kemerle iki bölüme ayrılan bodrum kat, günümüzde odunluk ve depo olarak kullanılmaktadır. (Şekil 4.29.).

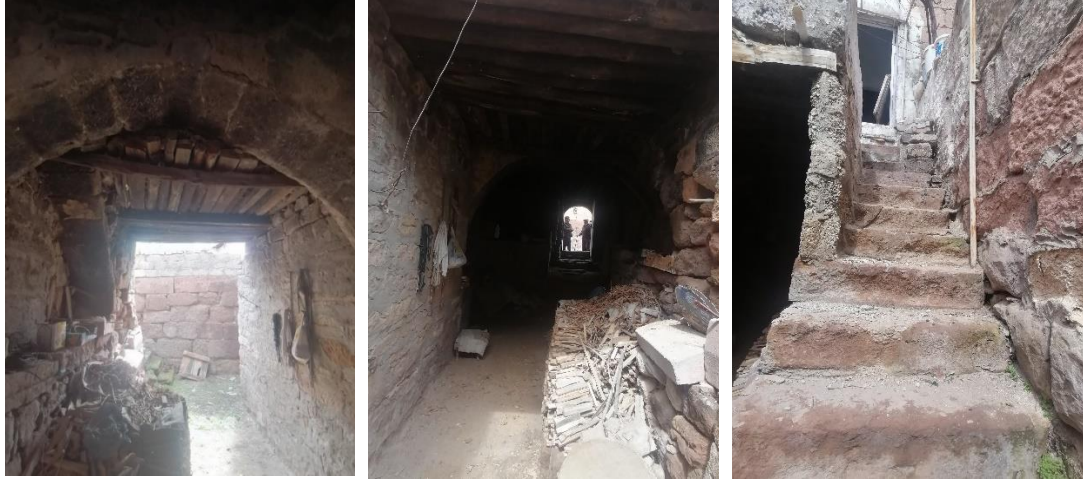
Şekil 4.29. Solak evi bodrum katı

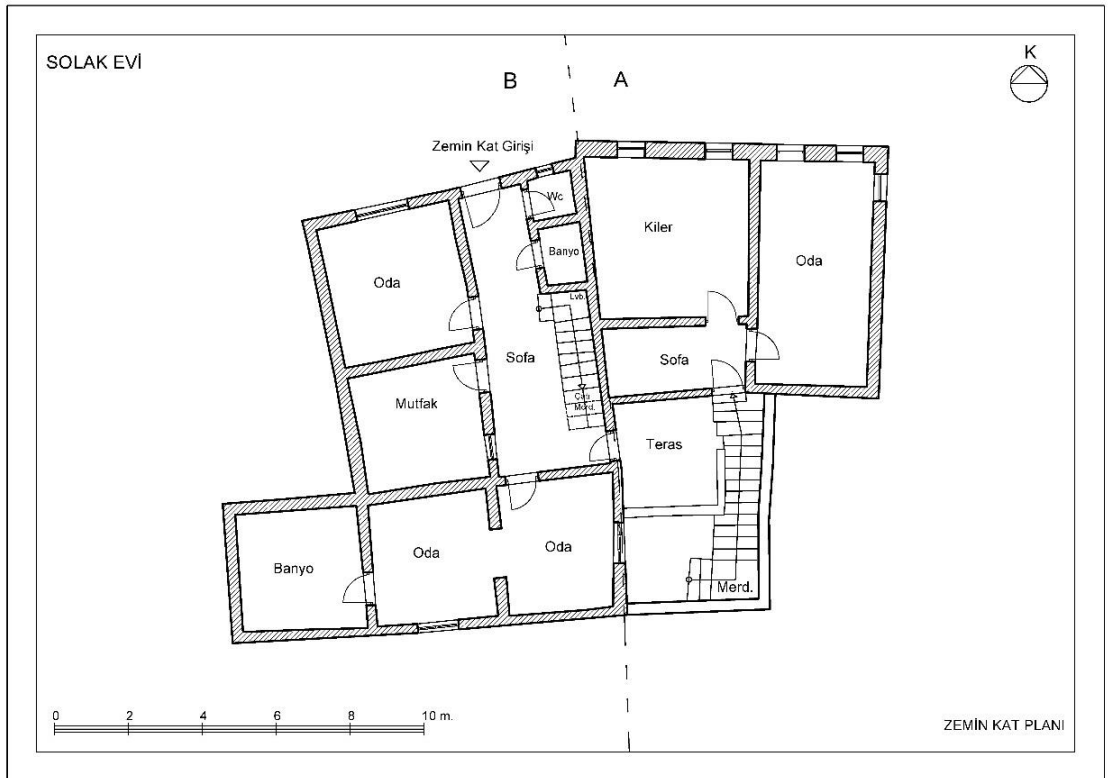
Şekil 4.30. Solak evi zemin kat planı

Şekil 4.30.'da Solak evi zemin kat planı yer almaktadır. Doğu yönünde yer alan evin zemin katına taş merdivenlerle ulaşılmaktadır. Merdivenlerin bitiminde teras yer almaktadır (Şekil 4.31.). Teraslı yapıda dış sofalı plan tipi görülmektedir. İki odası bulunan evin odaları sofaya açılmaktadır. Odalardan biri günümüzde kiler olarak kullanılmaktadır.

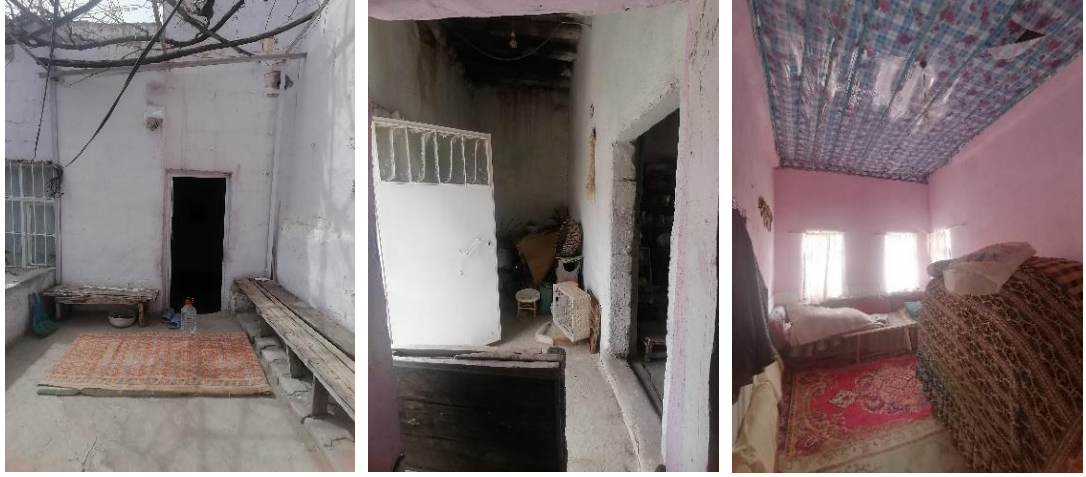
Şekil 4.31. Solak evi doğu yönünde yer alan evin zemin kat görselleri

a) Teras

b) Sofa

c) Oda

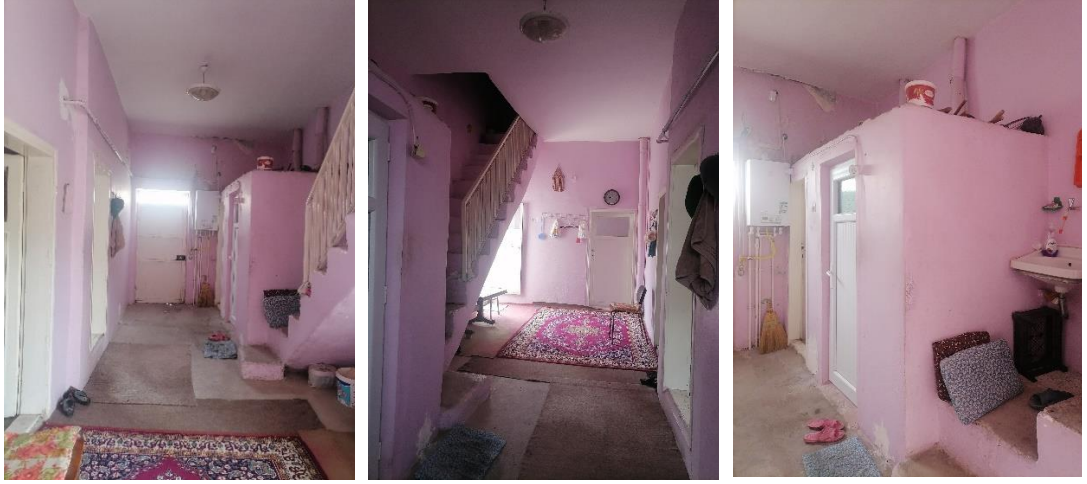
Şekil 4.32. Solak evi batı yönünde yer alan evin sofası

Batı yönünde yer alan evin, birisi terastan diğeri de sokak cephesinden olmak üzere iki ayrı girişi bulunmaktadır. İç sofalı plan tipi görülen yapıda üç adet oda, mutfak, banyo ve tuvalet yer almaktadır (Şekil 4.33.). Odalardan ikisi ile, mutfak ve banyo kapıları sofaya açılmaktadır (Şekil 4.32.). Odalardan birine diğeri odadan geçiş sağlanmaktadır. Sofada çatıya ulaşmak için merdiven bulunmaktadır.

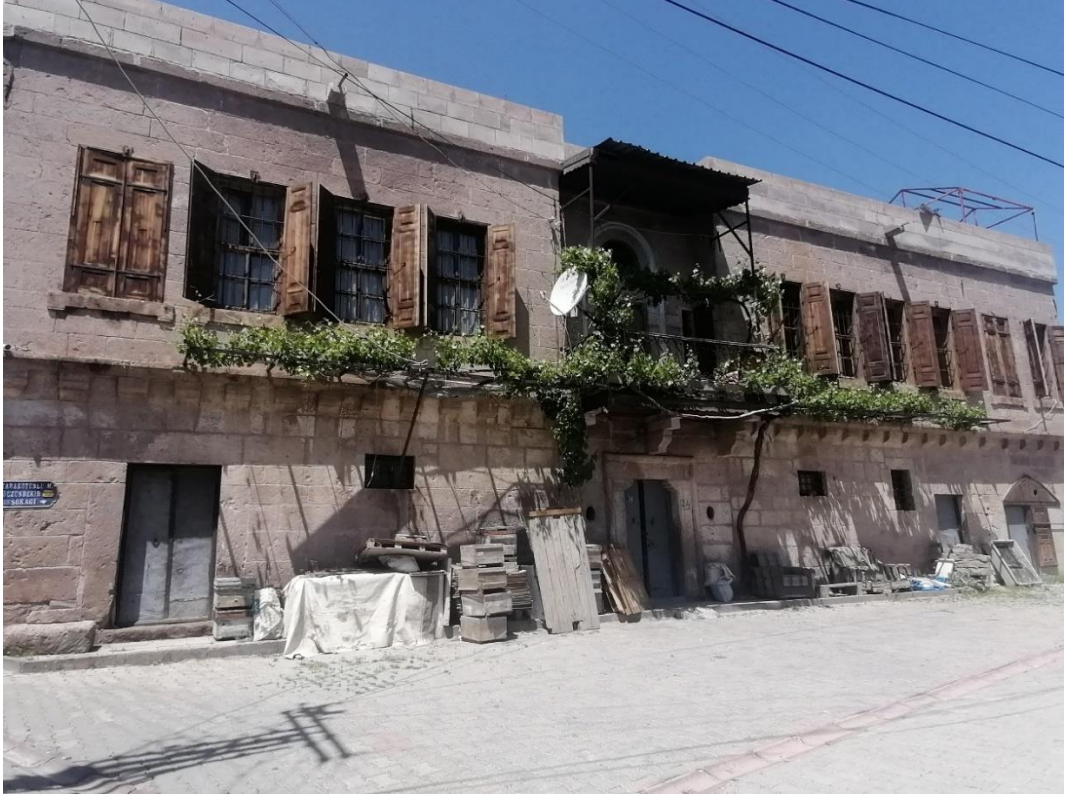
Şekil 4.34. Mestav konağı giriş cephesi

Karakoyunlu mahallesi Uzunbekir sokağında bulunan Hacı Osman Mestav konağının, tarihi bir gayrimüslim evi olduğu bilinmektedir (Şekil 4.34. ve 4.35.). Yapı, 2007 tarihinde 738 sayılı Koruma Kurulu kararı ile tescil edilmiştir (Ek A.4.). Zemin, bodrum ve 1. kattan oluşan tarihi konakta, sofalı plan tipi görülmektedir. Avlusu bulunmayan yapı, dışa dönük şekilde tasarlanmıştır.

Restorasyon çalışması yapılan konak, büyüklüğü ve tasarımıyla ön plana çıkmaktadır. Konak cephe simetrisi, pencere yoğunluğu, taş işçiliğiyle dikkat çekmektedir. Giriş kapısı uzun cephenin tam ortasında yer almaktadır (Şekil 4.34.). Yapı girişinin üstünde bulunan balkon, hem girişi tanımlamakta hem de olumsuz hava koşullarına karşı saçak görevi görmektedir.

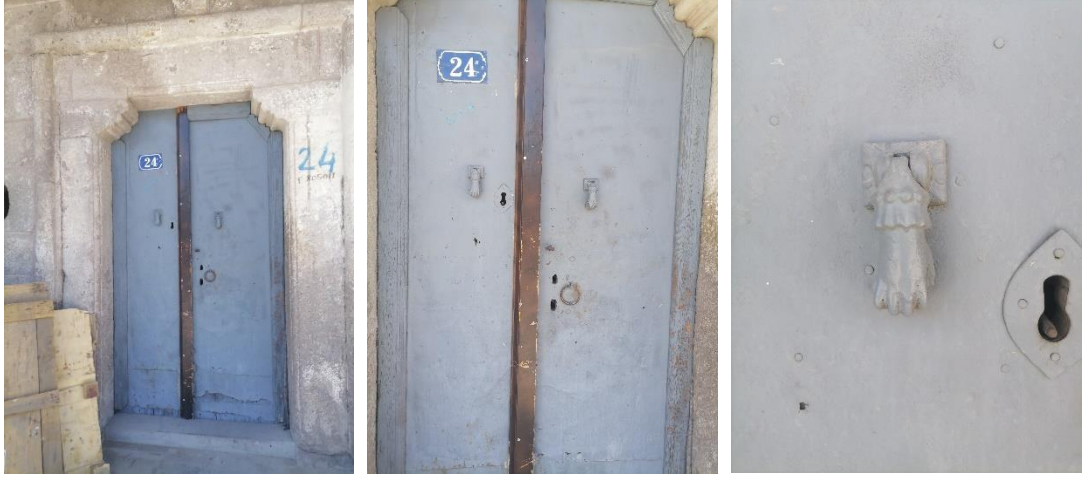
Şekil 4.36. Mestav konağı ana giriş kapısı

Mestav konağına üç ayrı giriş bulunmaktadır. Ana giriş kapısı, çift kanatlı demir kapıdır (Şekil 4.36.). Kapı, üzerindeki kapı halkası ve tokmaklarıyla dikkat çekmektedir. Geleneksel Türk evlerinin tasarım ölçütlerinden biri de mahremiyeti sağlamaktır. Bu nedenle Türk evlerindeki kapı tokmağı tasarımlarında, mahremiyeti sağlamak amacıyla oluşturulan düzenlemeler bulunmaktadır.

Kapı üzerinde iki adet el şeklinde kapı tokmağı ve bir adet kapı halkası bulunmaktadır. Küçük el şeklinde olan kapı tokmağından ince ses, büyük el şeklinde olan tokmaktan ise kalın ses çıkmaktadır. Daha önce de belirtildiği gibi, eve gelen misafir kadınsa küçük tokmağı, erkekse büyük tokmağı kullanmakta, böylece eve gelen kişinin cinsiyeti anlaşılmaktadır.

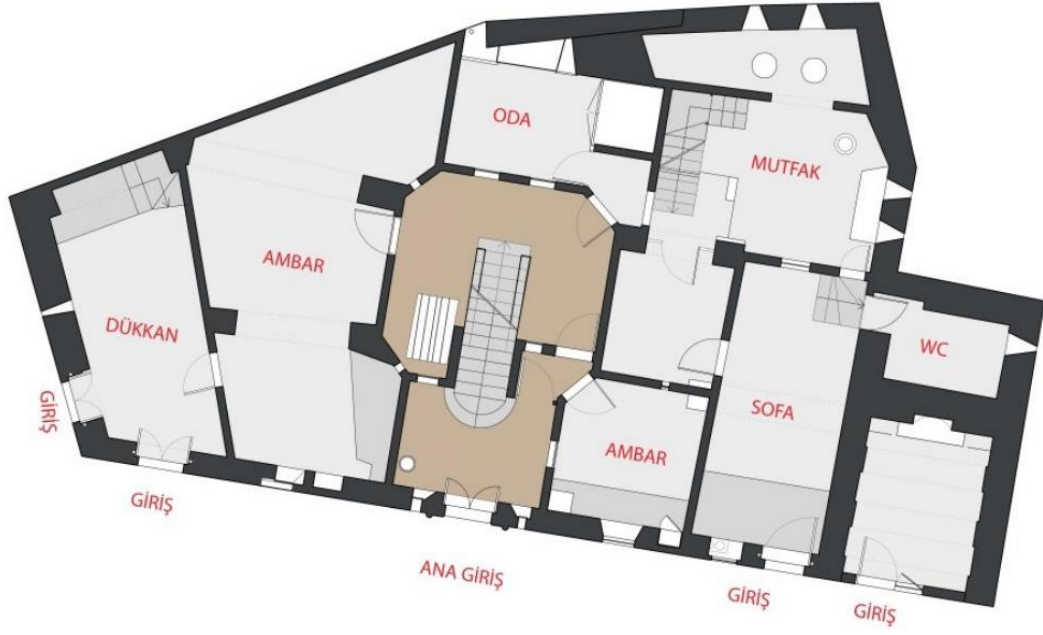
Şekil 4.37. Mestav konağı zemin kat planı (Sönmez ve Doğan, 2019)

Şekil 4.37.'de Mestav konağı zemin kat planı yer almaktadır. Mestav konağında sadece ana giriş ve 1. kat incelenebilmiştir. Yapının zemin katında depolama ve hizmet birimleri bulunmaktadır. Ana giriş kapısı, basık sivri kemerli bir hole açılmaktadır. Kapının yanında bir lavabo, karşısında ise 1. kata ulaşım sağlayan taş merdiven yer almaktadır (Şekil 4.38.). Duvarları taş olan yapının zemininde sal taşı kullanılmıştır. Tavanda ahşap kiriş sistemi bulunmaktadır. Konağın zemin katında yer alan nal ve eski anahtarlar dikkat çekmektedir (Şekil 4.39.).

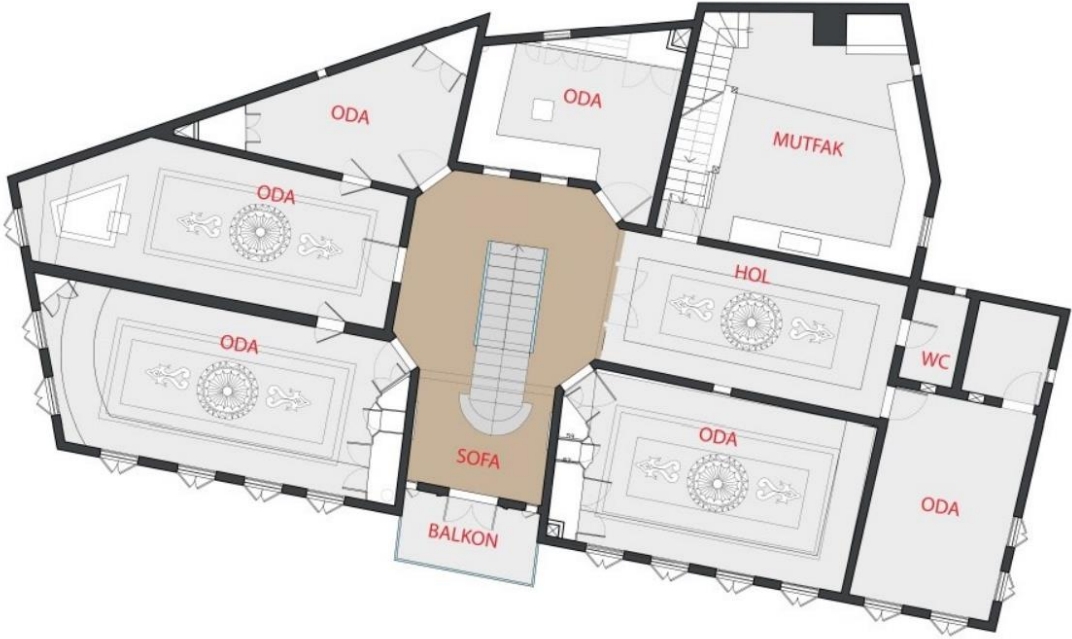
Şekil 4.40. Mestav konağı 1. kat planı (Sönmez ve Doğan, 2019)

Şekil 4.40.’ta Mestav konağı 1. kat planı yer almaktadır. Orta sofalı plan tipi görülen konağın 1. katında, yaşam alanı yer almaktadır. 1. katta toplamda 6 oda, balkon, mutfak, ara hol ve ıslak hacim bulunmaktadır. 5 oda, hol ve balkon kapıları sofaya

açılmaktadır. Mestav konağındaki orta sofa, odalar arası geçiş ve bağlantıyı sağlamasının yanı sıra, tüm ailenin birlikte zaman geçirdiği, eve gelen misafirlerin karşılandığı, evin gösterişli ve özel bölümü olarak karşımıza çıkmaktadır.

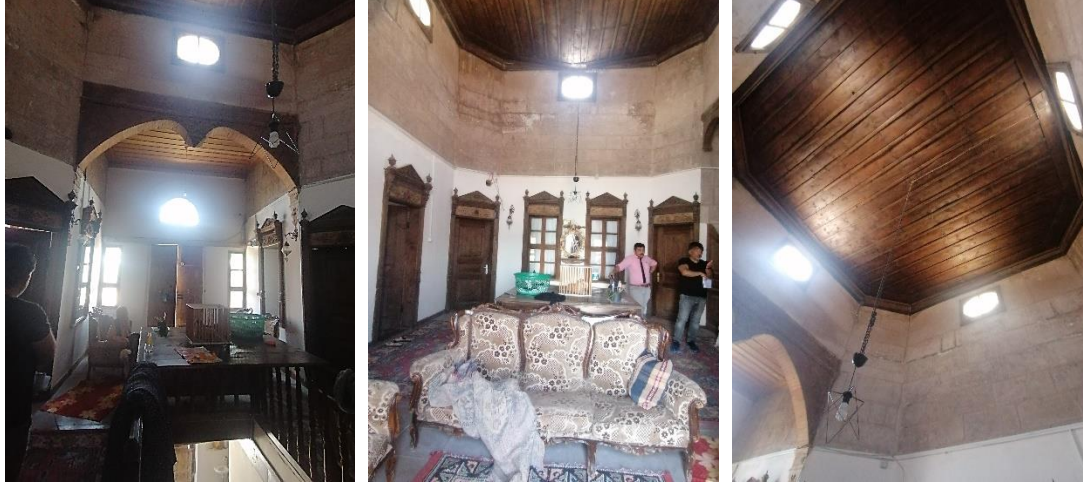
Şekil 4.41. Mestav konağı orta sofası

Sofanın aydınlatılması için dört cephede de tepe penceresi kullanımı görülmektedir (Şekil 4.41.). Sofanın tavan, duvar süslemeleri, kapı ve pencerelerinde yoğun şekilde ahşap kullanılmıştır. (Şekil 4.42.). Aynı zamanda sofa duvarlarında aplik ve aynalar yer almaktadır.

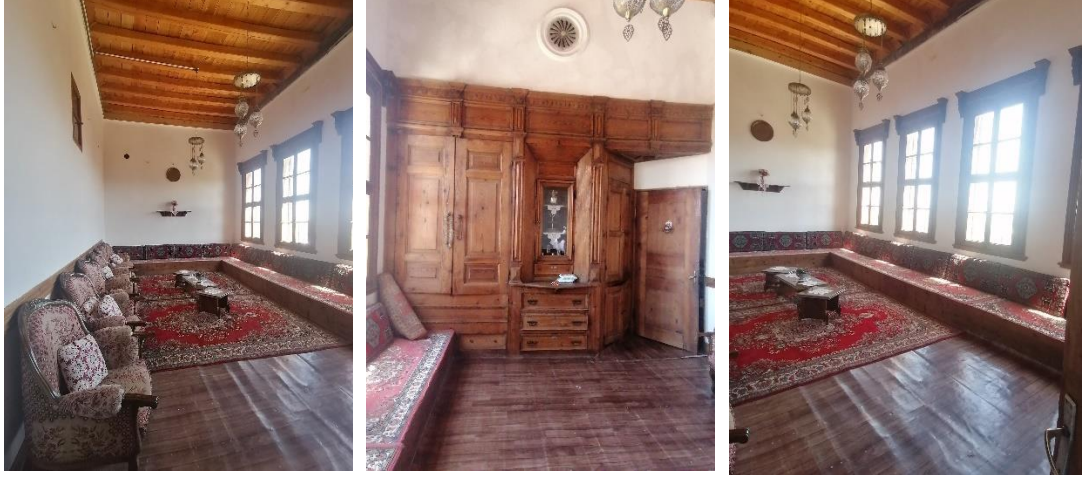
Şekil 4.43. Mestav konağının salon niteliğindeki odası

Sofadan ulaşım sağlanan, salon niteliğinde kullanılan ve güneydoğu cephesinde yer alan oda, misafirlerin ağırlandığı konağın gösterişli odalarından biridir. Odada L

şeklinde sedir sistemi bulunmaktadır (Şekil 4.43.). Güney cephede yoğun pencere ve kullanımı görülmektedir. Tavanlarında ahşap kiriş sistemi kullanılan odanın, döşemesi de ahşap kaplamadır. Odada yer alan ahşap dolapta oyma tekniğiyle yapılan süslemeler dikkat çekmektedir.

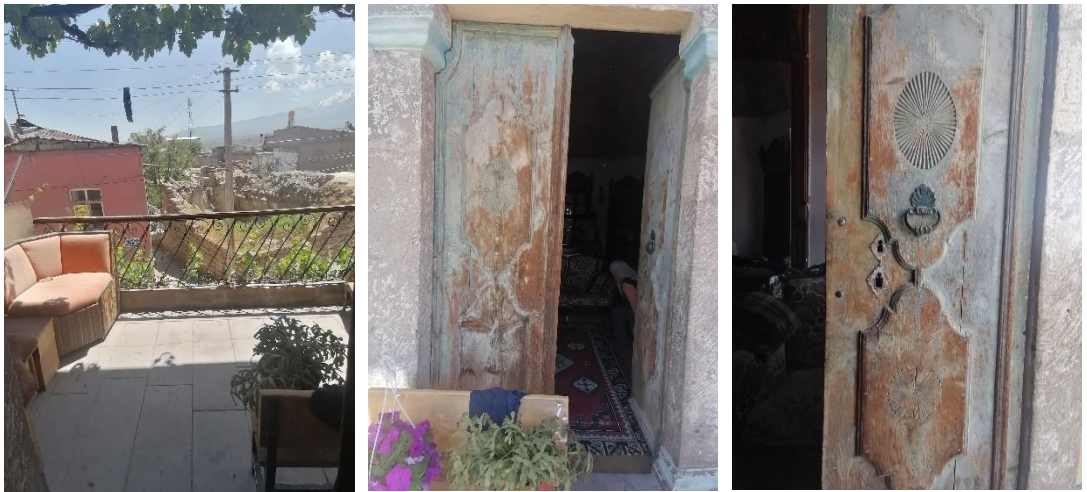
Şekil 4.44. Mestav konağı balkonu

Ev sahibi restorasyon öncesinde, günümüzde balkon olarak kullanılan alandan 1. kata ulaşım olduğu bilgisini vermiştir. Restorasyon aşamasında dışardan 1. kata ulaşım sağlayan merdivenler iptal edilerek sahanlık balkona dönüştürülmüştür (Şekil 4.44.). 1. kat kapısı ahşap ve çift kanatlı olup, kapı kanadında kabartma ve oyma tekniğinin kullanıldığı görülmektedir. Üzerinde bitkisel motifli metal tokmağı bulunan kapı, tasarım ve işçiliğiyle dikkat çekmektedir.

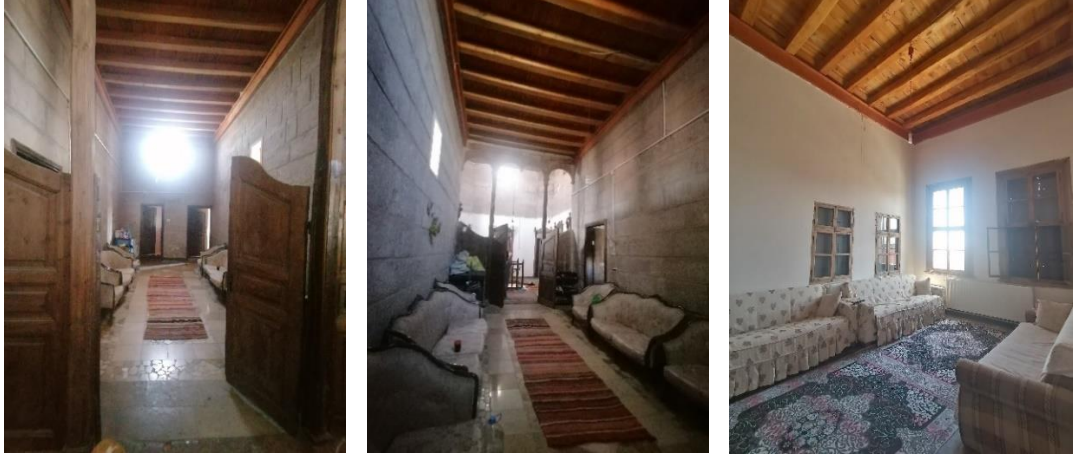
Şekil 4.45. Mestav konağı holü ve holdeki odası

Sofanın doğusunda, iç sofa niteliğinde, oda, mutfak ve tuvalet arası bağlantı ve geçiş sağlayan bir hol bulunmaktadır (Şekil 4.45.). Sofa ve hol çift kanatlı ahşap kapıyla ayrılmıştır. Geniş ve uzun şekilde tasarlanmış holde koltuklarla oturma alanı oluşturulmuştur.

Holün sonunda yer alan oda, oturma odası niteliğindedir (Şekil 4.45.). Burası, oturma, yatma, yemek yeme gibi ihtiyaçların karşılandığı çok fonksiyonlu bir odadır. Oda tavanında ahşap kiriş sistemi bulunmaktadır. Restorasyon sırasında odadaki bazı pencereler iptal edilmiştir. Mevcutta tek cephede pencere bulunmaktadır.

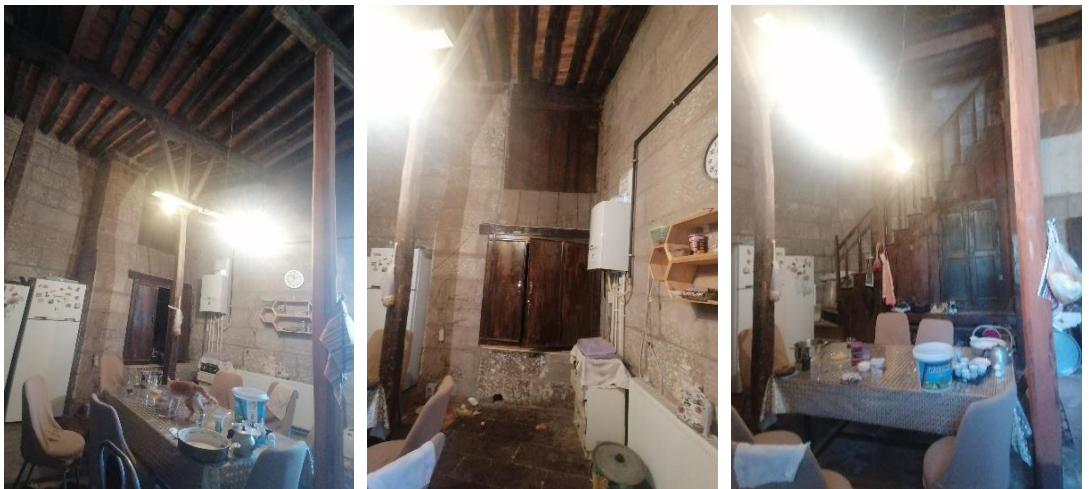
Şekil 4.46. Mestav konağı mutfağı

Hol kapısının hemen yanında 1. kat mutfağı yer almaktadır (Şekil 4.46.). Yemeklerin hazırlanıp servis edildiği, 1. kata hizmet eden mutfakta, tandırlı ocak bulunmaktadır. Mutfak duvarlarındaki taşlar sıvasızdır. Tavanı ahşap kiriş olan mutfağın, döşemesi ise sal taşıyla kaplıdır. Mutfakta, zemin kat mutfağına ve çatı katına ulaşım sağlayan ahşap merdiven bulunmaktadır.

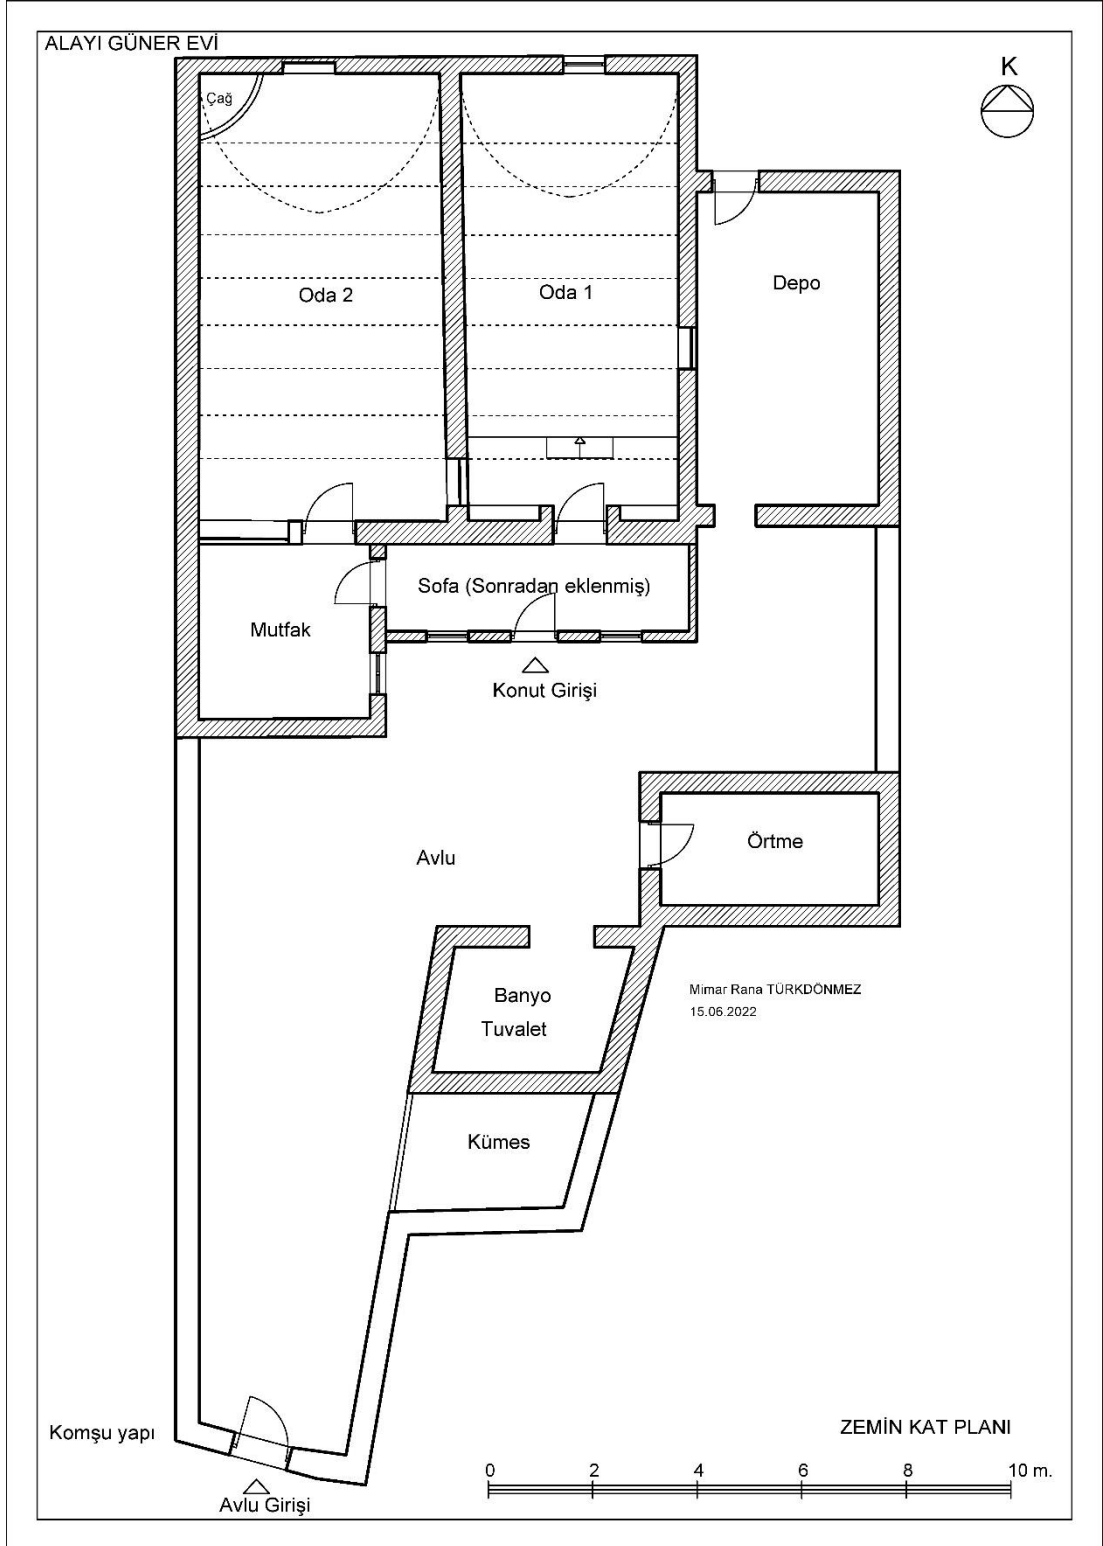
Şekil 4.48. Alayı Güner evi zemin kat planı

Şekil 4.48.'de Alayı Güner evi zemin kat planı yer almaktadır. Avluya tek kanatlı kemerli kapıdan giriş yapılmaktadır (Şekil 4.49.). Yapı iki oda, mutfak, örtme, depo ve ıslak hacimlerden oluşmaktadır.

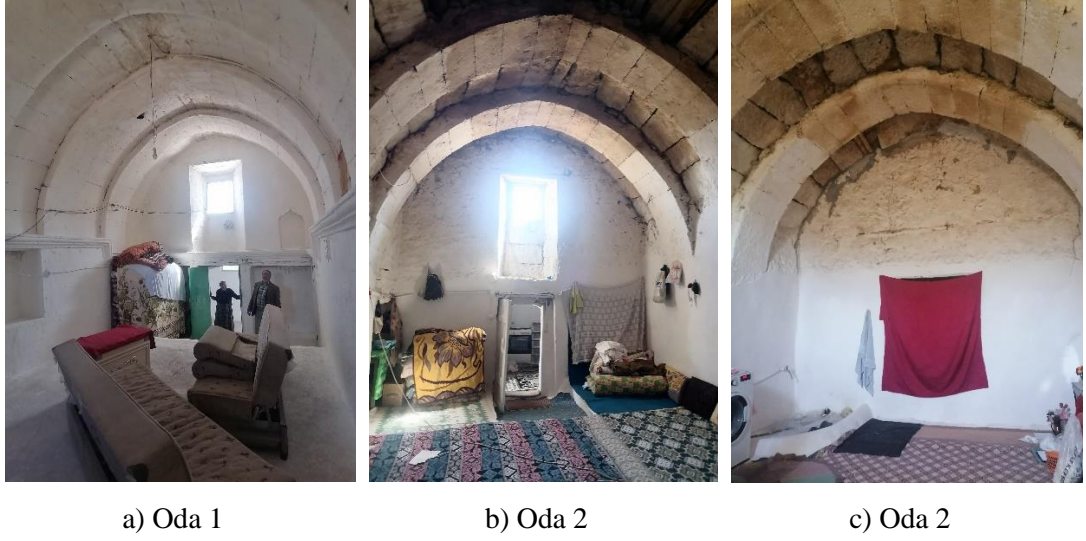
Şekil 4.50. Alayı Güner evi odaları

Tonozlu örtü sistemi bulunan odalarda kat yüksekliği beş metreyi bulmaktadır. Oda 2 içinde temizlik ihtiyaçlarının karşılanması için çağ bulunmaktadır. Odalarda depolama alanı olarak kullanılan niş kullanımı görülmektedir.

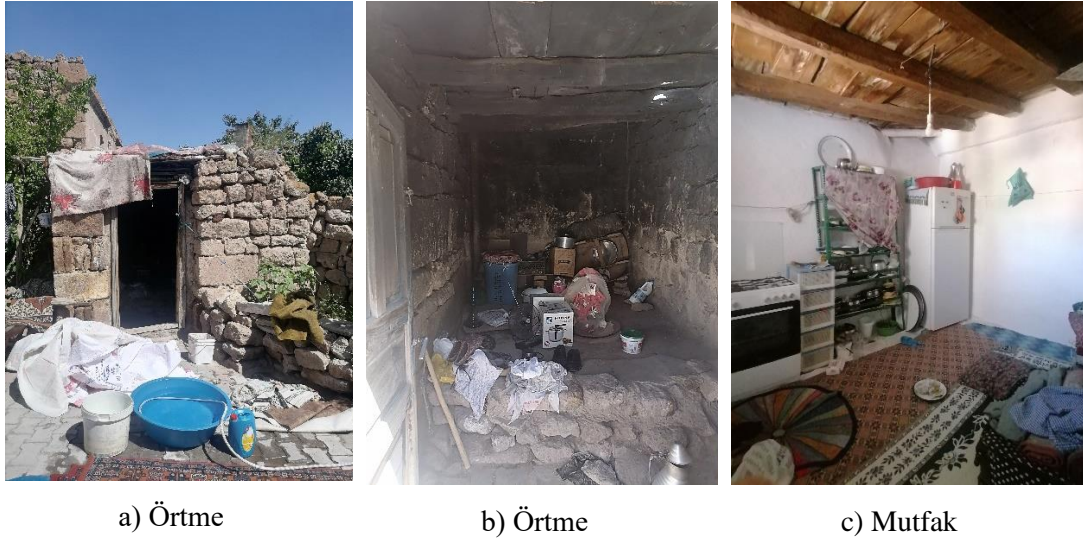
Şekil 4.51. Alayı Güner evi mutfak ve örtme görselleri

Doğu cephesinde örtme yer almaktadır (Şekil 4.51.). Bu alan ekmeği pişirmek, erzak depolamak ve kışlık hazırlık yapmak için kullanılmaktadır. Örtmenin duvarları taş tavanı ise ahşaptır. Batı cephesinde ise mutfak yer almaktadır. Mutfağın tavanı ahşaptır. Mutfaktan oda 2'ye geçiş sağlanmaktadır. Mutfak, hizmet birimi olduğu için odalara yakın olacak şekilde konumlandırılmıştır.

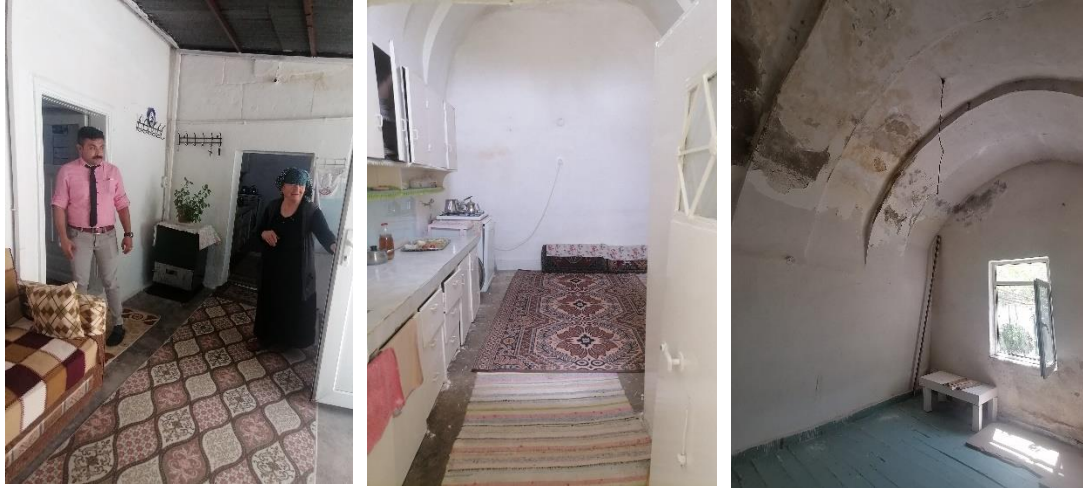
Şekil 4.57. Rukane Mat evi iç mekânından görünüm

Bir diğer sofaya açılan bölüm ise, doğu cephesinde yer alan mutfaktır (Şekil 4.57.). Mutfağın tavanında tonoz örtü kullanılmış olup, döşemesi ise sal taşıyla kaplıdır. Mutfaktan odaya geçilmektedir. Oda günümüzde kullanılmamaktadır. Penceresi avluya bakan odanın, döşemesinde ahşap malzeme kullanılmıştır. Duvarda yer alan niş ise ahşap kapakla kapatılmıştır.
