**KAYSERİ GELENEKSEL EVLERİ: İNCESU
İLÇESİ ÖRNEKLERİ**

**2022
YÜKSEK LİSANS TEZİ
MİMARLIK**

**T.C.
Karabük Üniversitesi
Lisansüstü Eğitim Enstitüsü
Mimarlık Anabilim Dalında
Yüksek Lisans Tezi
Olarak Hazırlanmıştır**

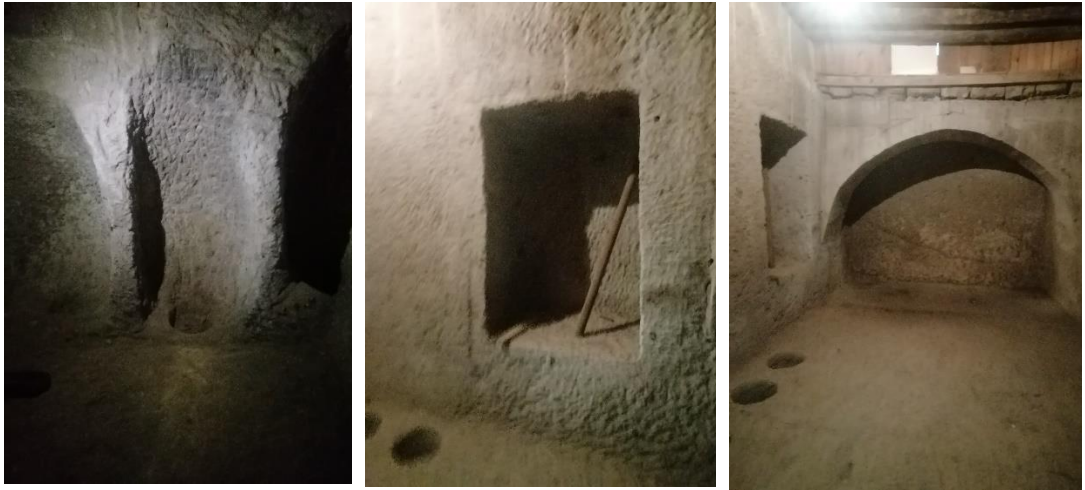
Şekil 4.61. Rukane Mat evinin bodrum katında bulunan mahzeni

Mat evinin bodrum katında kaya oymadan yapılmış mahzen bulunmaktadır (Şekil 4.61.). Mahzen, üzümden şarap elde edilen bölümdür. Girişte küplerin konulduğu oyma şeklinde karşımıza çıkan küplükler bulunmaktadır. Şırahane, şarabın üretildiği alandır. Şırahane üzümün taşındığı küfelerin konması için, niş şeklinde yapılmış küfelik bulunmaktadır.

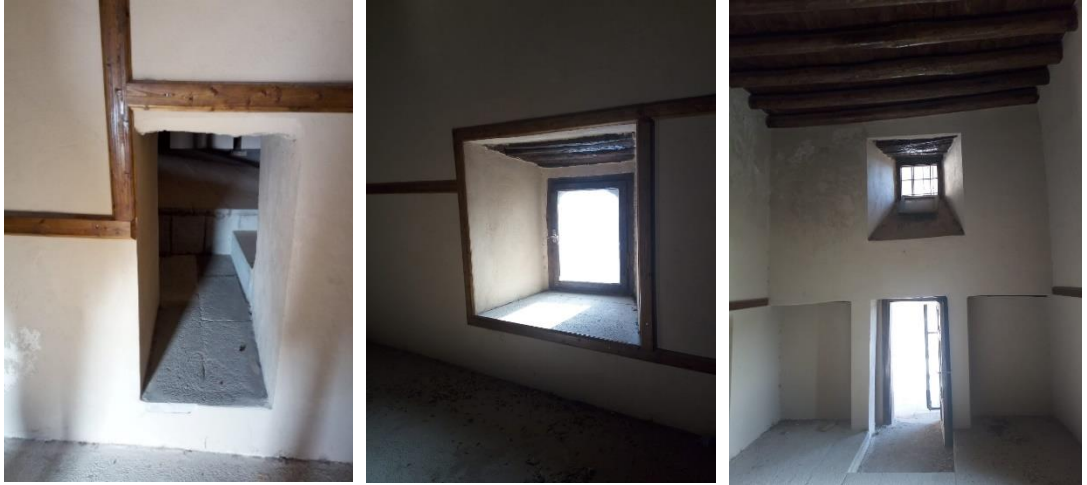
Şekil 4.66. Seyri Sefa konađı odalarındaki kapı ve pencereler

Seyri Sefa konađı zemin kat oda kapılarının yüksekliđi standart kapı yüksekliđine göre düşüktür (Şekil 4.66.). 102, 144, 160 cm gibi düşük kapı yükseklikleri bulunmaktadır. Odalarda tepe penceresi kullanımı görülmektedir. Aynı zamanda pencereler içeri doğru geniş açılı yapacak şekilde, mazgal pencere olarak düşünülmüştür. Bu uygulamayla birlikte, hem soğuk hava koşullarına karşı koruma sağlanmış hem de ışıktan daha fazla yararlanılmıştır.

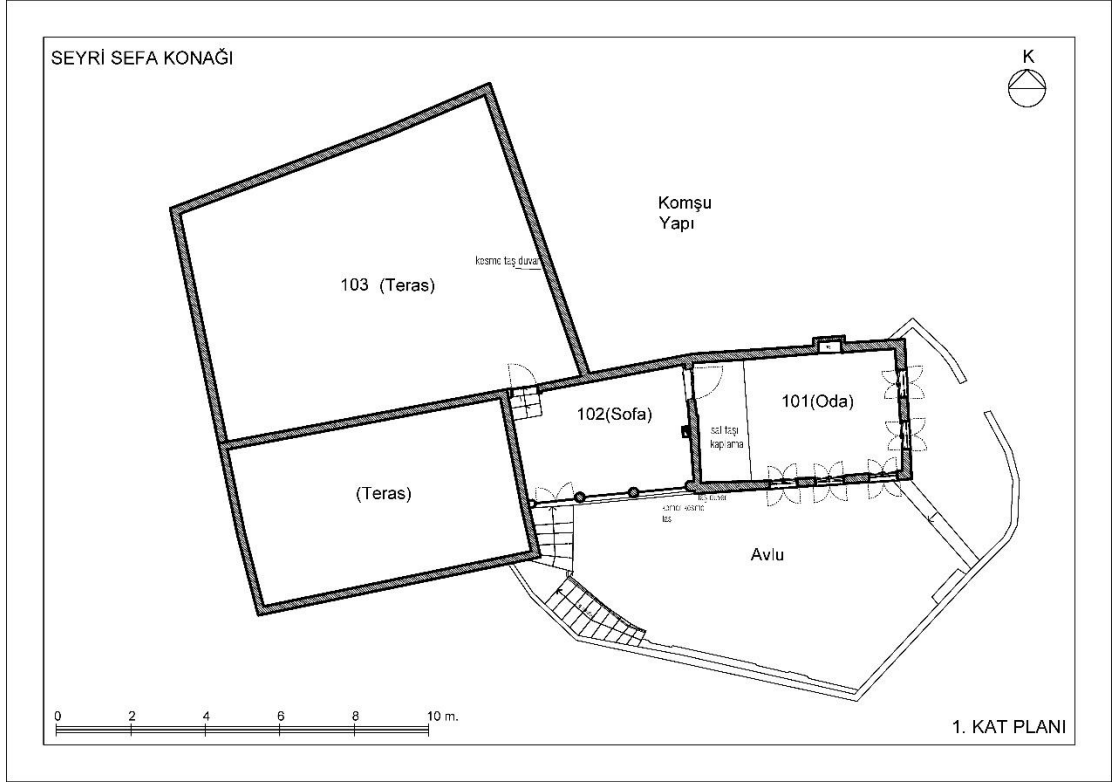
Şekil 4.67. Seyri Sefa konağı 1. kat planı (İncesu Belediye arşivinden alınarak düzenlenmiştir.)

Şekil 4.67.'de Seyri Sefa konağı 1. kat planı yer almaktadır. 1. kat planında dış sofa, köşk ve terastan oluşmaktadır. Kemerli sofadan köşk ve terasa geçiş bulunmaktadır. Köşk, konağın en özel odasıdır. Köşke kemerli ve tek kanatlı ahşap kapıdan giriş sağlanmaktadır (Şekil 4.68.). Çıkma verilen cephede yoğun pencere kullanımı görülmektedir. Tavanında ahşap kiriş sistemi bulunan köşk bölümünün duvarlarında ahşap süslemeler yer almaktadır.

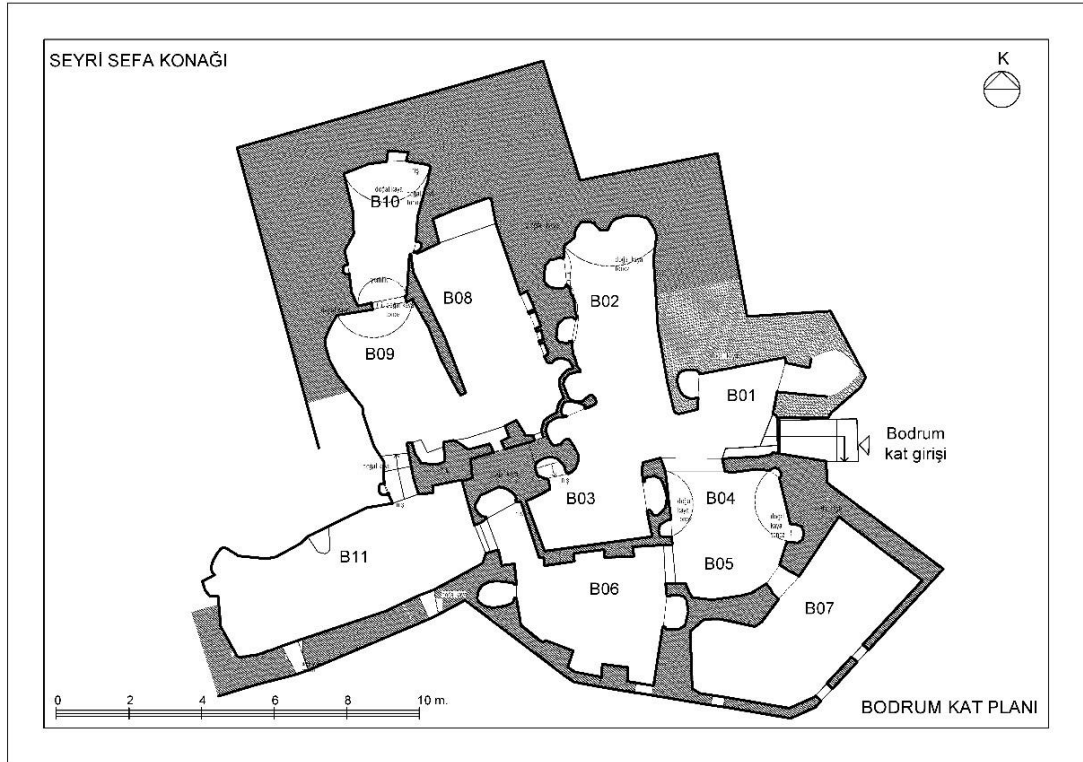
Şekil 4.69. Seyri Sefa konağı bodrum kat planı (İncesu Belediye arşivinden alınarak düzenlenmiştir.)

Şekil 4.69.'da Seyri Sefa konağı bodrum kat planı yer almaktadır. Çoğunlukla doğal kayadan oluşan bodrum katta, yer yer kesme taş da kullanılmıştır (Şekil 4.70.). İki ayrı girişi bulunan bodrum kat 11 bölümden oluşmaktadır. Zamanında bodrum katın ahır ve depo olarak kullanıldığı anlaşılmaktadır.

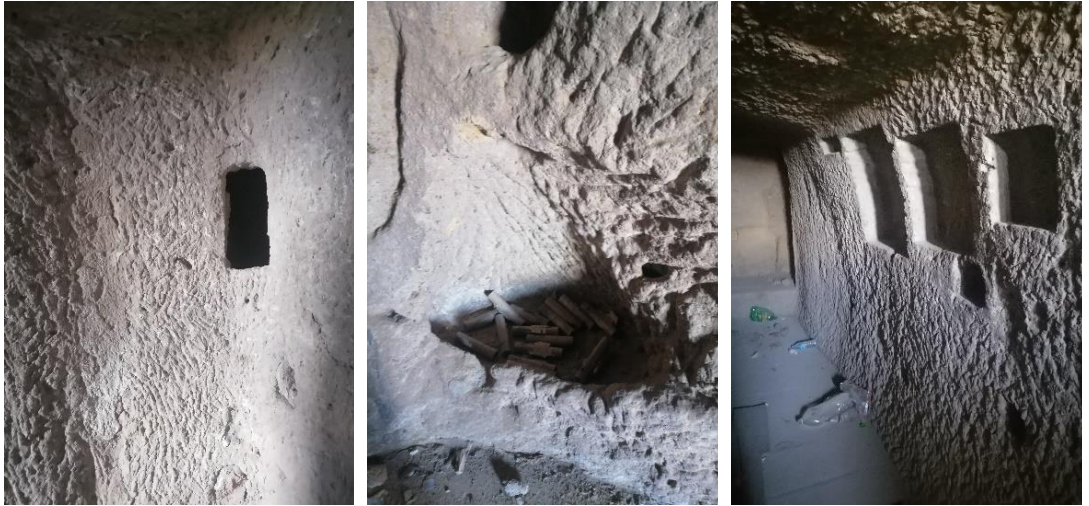
Şekil 4.71. Seyri Sefa konađı bodrum katından detaylar

Kaya oyma ve taştan oluşan bodrum kat, yaz kış sođuk olması nedeniyle erzakların depolanması için uygun bir ortamdır. Ahırdaki hayvanların bađlanması ve yemlerinin konulması, erzakların depolanması, kandil ve gazlı lambaların konulması için kayaların niş şeklinde oyulduđu görölmektedir (Şekil 4.71. ve 4.72.).

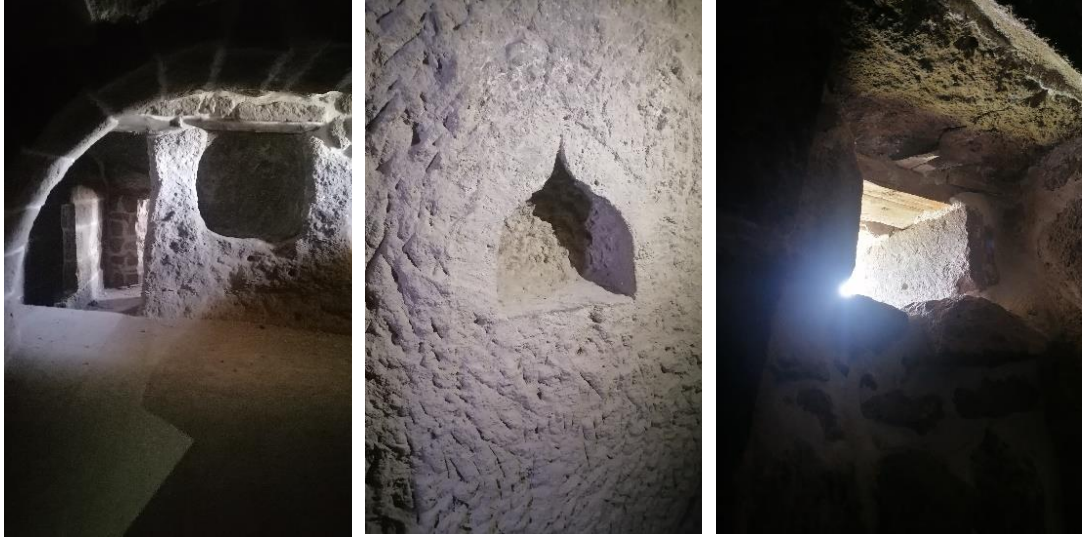
Bodrum kattaki bazı alanlarda dođal havalandırma ve ışık için küçük pencere boşlukları oluşturulmuştur (Şekil 4.72.).

Şekil 4.72. Seyri Sefa konađı bodrum katından detaylar

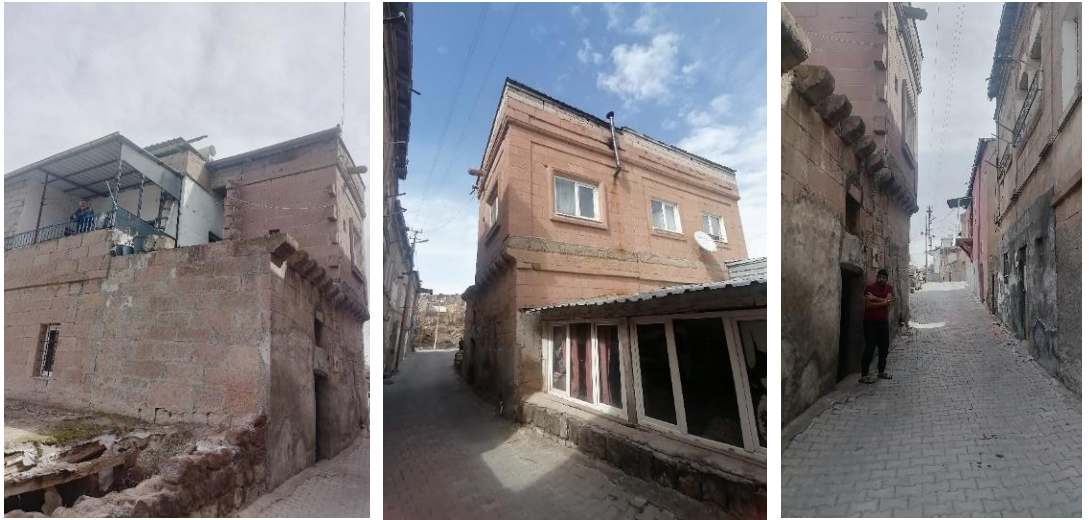
Şekil 4.73. Köse evinden genel görünüm

Tahsin Köse'ye ait olan tarihi ev, Yenicami mahallesinde bulunmaktadır. Yapının tescil durumu ve yapım tarihiyle ilgili bilgilerine ulaşılamamıştır. Ev, iki katlı inşa edilmiş olup, bir de bodrum katı bulunmaktadır (Şekil 4.73.). Avlu içerisinde yerleşim gösteren yapıda iç sofalı plan tipi görülmektedir.

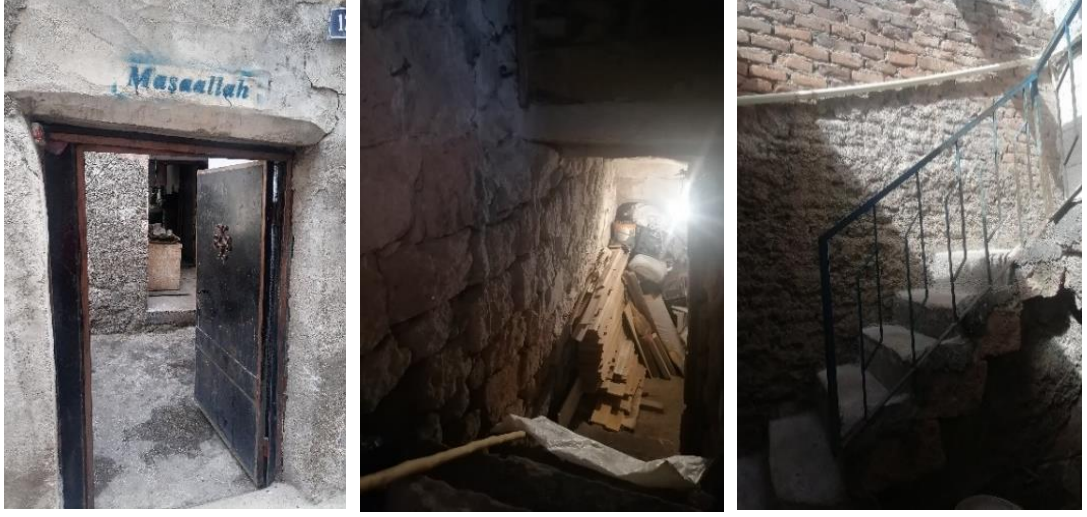
Şekil 4.74. Köse evi görselleri

Avluya tek kanatlı kemerli demir kapıdan girilmektedir (Şekil 4.74.). Bodrum kata avludan ulaşım sağlanmaktadır. Yapının bodrum katı günümüzde odunluk ve depo

olarak kullanılmaktadır. Yapı avlu etrafında gelişmiş olup, katlara ulaşım avlu içerisinden sağlanmaktadır. İç sofalı plan tipi görülen zemin katta, sofa avluya açılmaktadır. 1. kata avlu içerisinde yer alan taş merdivenle ulaşım sağlanmaktadır (Şekil 4.74.).

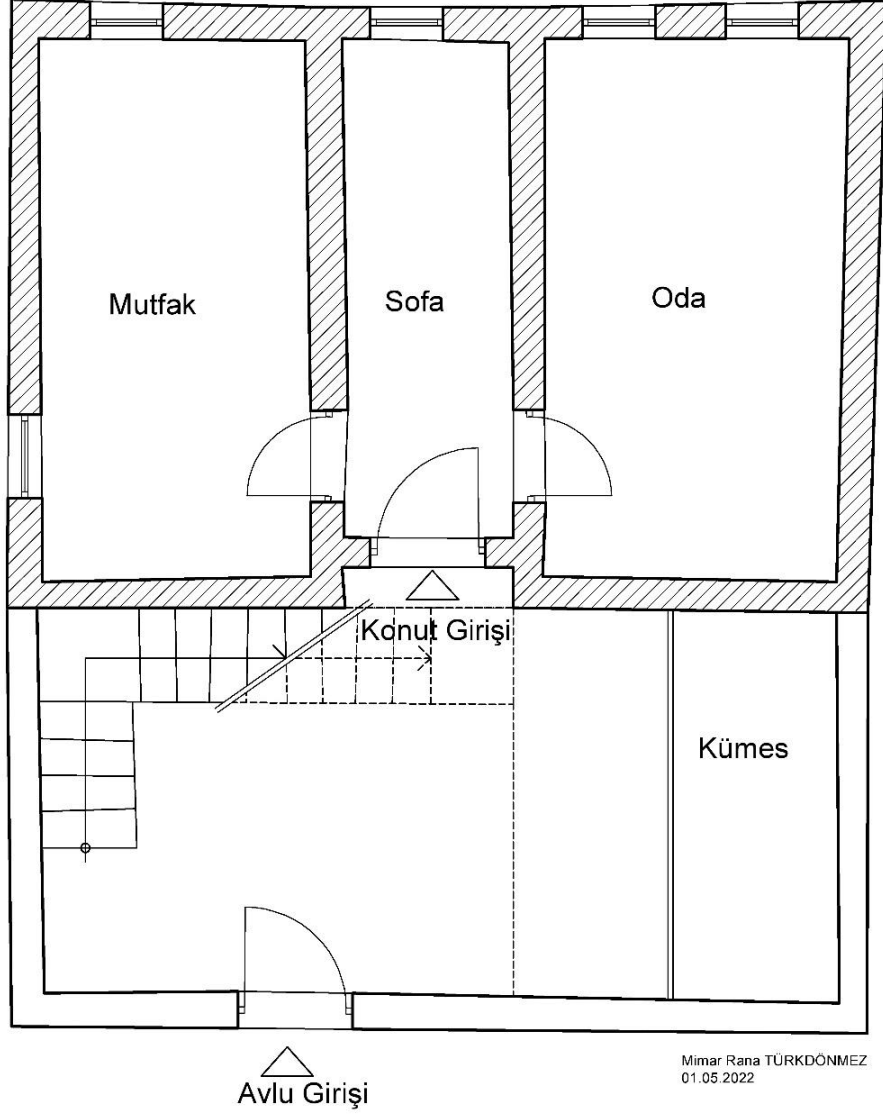
Şekil 4.75. Köse evi zemin kat planı

Şekil 4.75.'te Köse evi zemin kat planı yer almaktadır Köse evinde zemin kat planı, sofa, oda ve mutfaktan oluşmaktadır. Zemin katta, mutfak ve odanın kapıları sofaya açılmaktadır. Oturma ve yatak odası olarak kullanılan odada, yatak ve yorganları koymak için yapılmış yüklük bulunmaktadır. Mutfak dikdörtgen olarak tasarlanmış olup, mutfak tezgâhının üstünde, tabak ve bardak gibi mutfak gereçlerini koymak için yapılmış ahşap terek bulunmaktadır (Şekil 4.76.). Tezgâhın altı da erzak deposu olarak kullanılmakta olup, önü örtüyle kapatılmıştır.

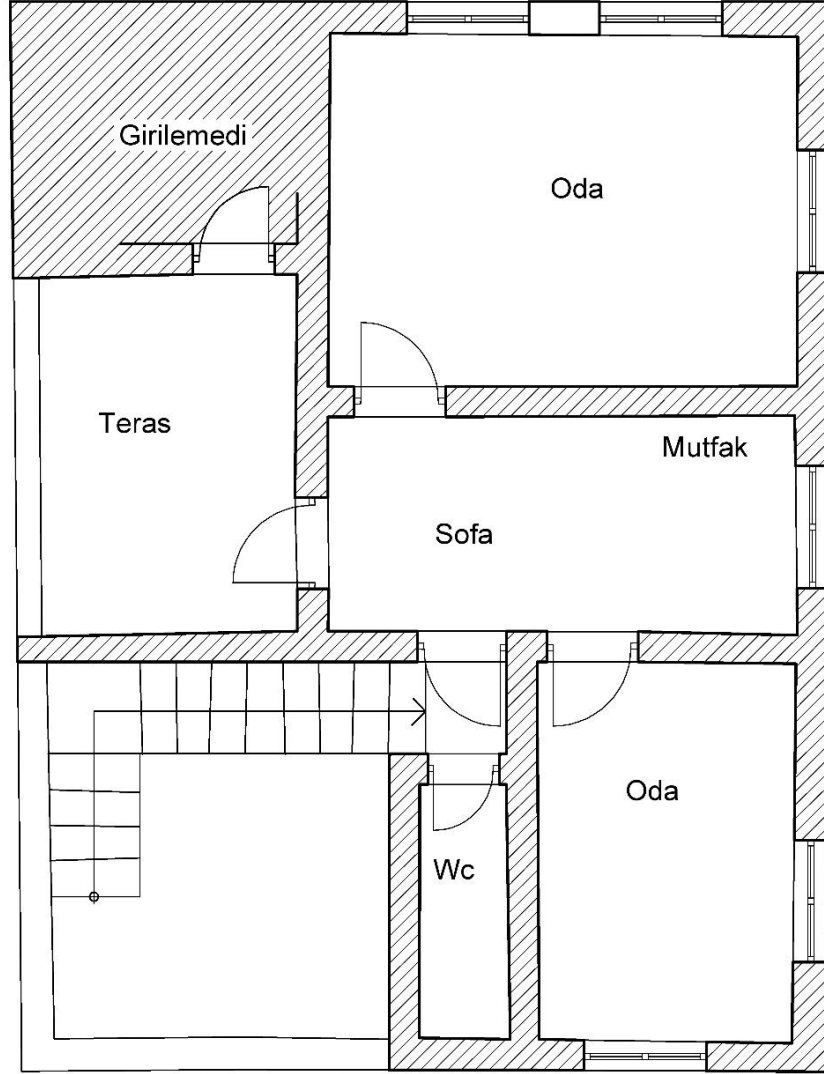
Şekil 4.77. Köse evi 1. kat planı

Şekil 4.77.'de Köse evi 1. kat planı yer almaktadır. Avludaki merdivenle ulaşılan 1. katta, merdivenin çıkış yönünün sağ tarafında tuvalet solunda ise 1. kat yaşam alanı yer almaktadır. 1. kat sofa, iki adet oda ve terastan oluşmaktadır (Şekil 4.78.). Sofada üst kat odalarına hizmet ve servis için mutfak bulunmaktadır. Odalar ve terasın kapısı sofaya açılmaktadır. Kuzey cephede yer alan oda oturma odası, güney cephede yer alan oda ise yatak odası olarak kullanılmaktadır.

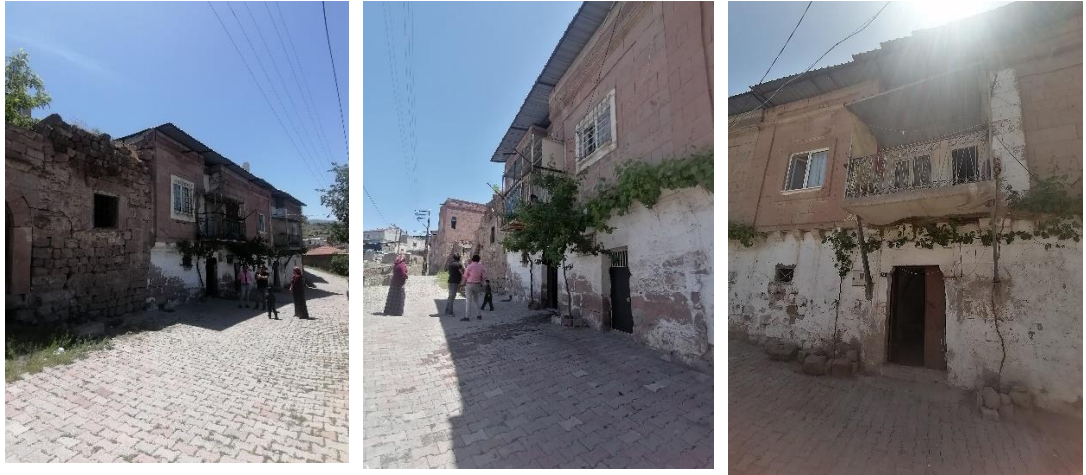
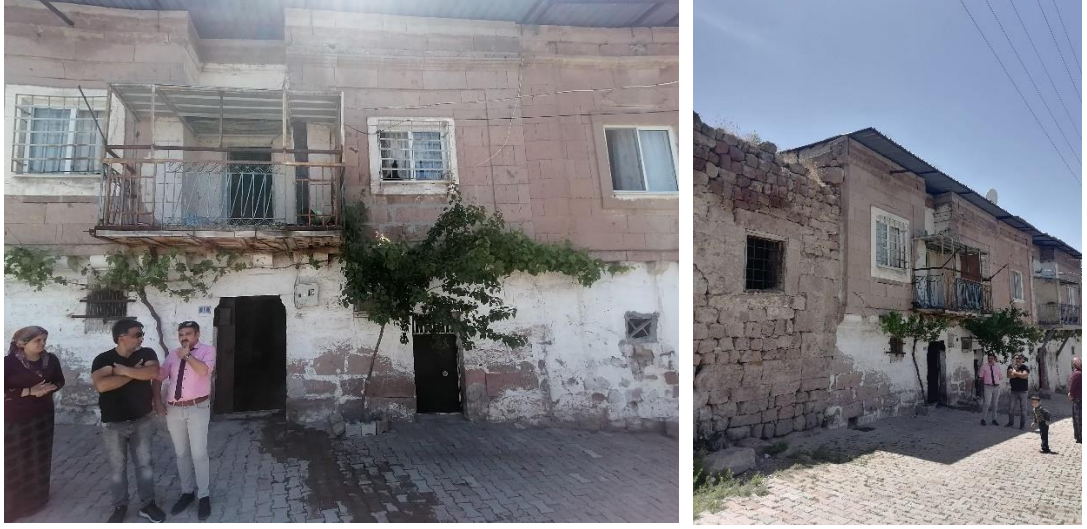
Şekil 4.79. Kaçmaz evinden genel görünüm

Karakoyunlu mahallesinde bulunan ve günümüzde Gurbet Kaçmaz'a ait olan tarihi evin, zamanında İncesu Belediyesi çalışanlarından Mustafa Kütükçü'nün dedesine ait olduğu bilinmektedir (Şekil 4.79. ve 4.80.). Yapı, 2010 tarihinde 1713 sayılı Koruma Kurulu kararı ile tescil edilmiştir (Ek A.7.).

Tarihi ev sofalı-avlulu plan şemasına sahiptir. Zemin ve 1. kat olmak üzere toplamda iki kattan oluşan Kaçmaz evinin, ele alınan diğer geleneksel evlerden farkı, avlusunun 1. katta bulunmasıdır.

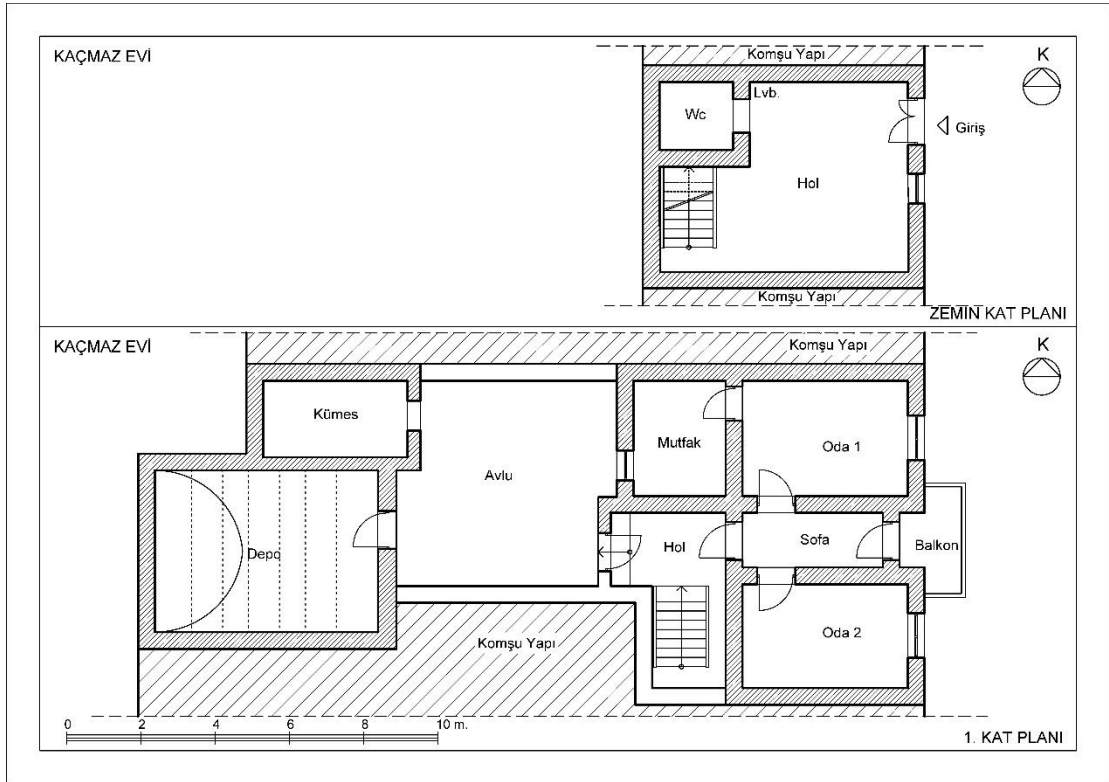
Şekil 4.81. Gurbet Kaçmaz evi kat planları

Şekil 4.81.'de Gurbet Kaçmaz evinin kat planları yer almaktadır. Zemin katta giriş holü, ıslak birimler ve 1. kata çıkış merdiveni bulunmaktadır (Şekil 4.82.). Zemin kat döşemesi sal taşıyla kaplı olup, taş duvarlar kısmen sıvalıdır. Tavanları sıvalı olan zemin katın, merdivenleri ise ahşaptır.

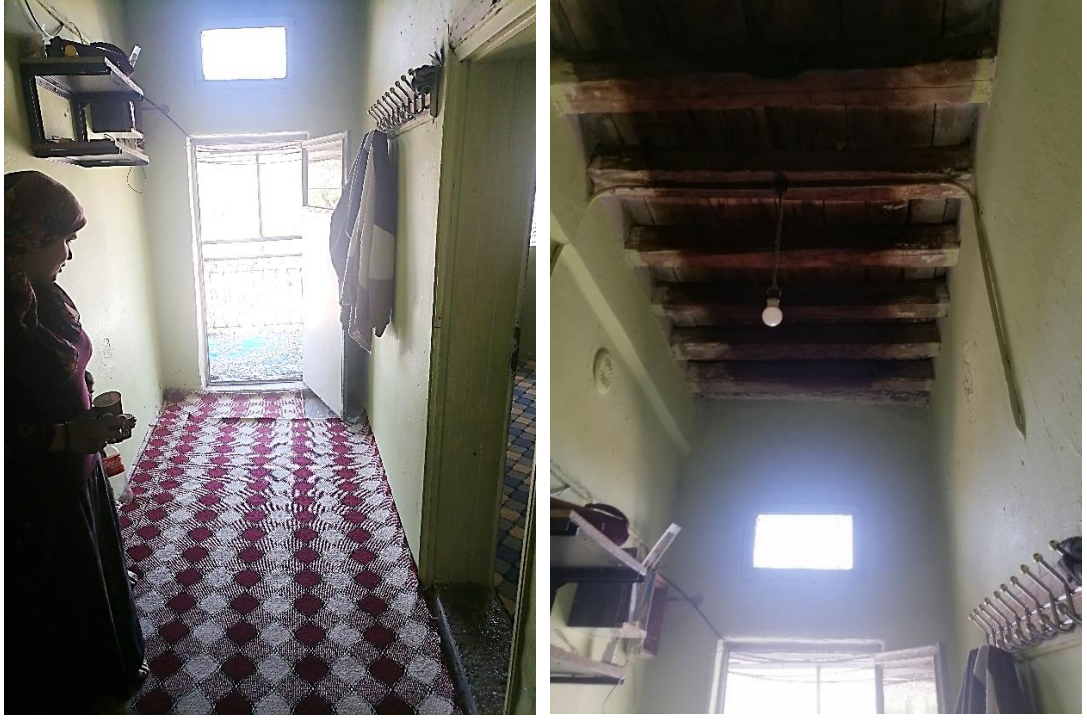
Şekil 4.83. Kaçmaz evi sofası

Yaşam alanında iç sofa, odalar arası bağlantı ve geçişi sağlamaktadır. Sofanın doğusunda balkon, kuzey ve güneyinde ise odalar yer almaktadır. Sofanın ışık alması için tepe penceresi kullanımı görülmektedir. Sofanın tavanında ahşap kiriş sistemi bulunmaktadır (Şekil 4.83.).

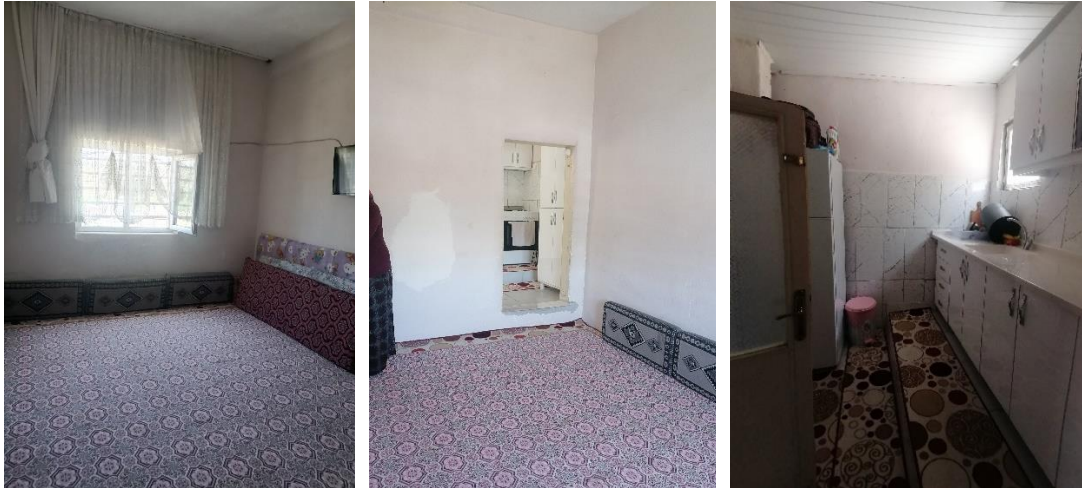
Şekil 4.84. Kaçmaz evi oda 1 görselleri

Kuzey cephede yer alan oda 1, günün en çok vakit geçirildiği ve oturma, yemek yeme, uyuma gibi eylemlerin yapıldığı, misafirlerin ağırlandığı çok işlevli odadır (Şekil 4.84.). Odada sedir sistemi bulunmaktadır. Oda 1'in içinde, odaya hizmet eden mutfak yer almaktadır.

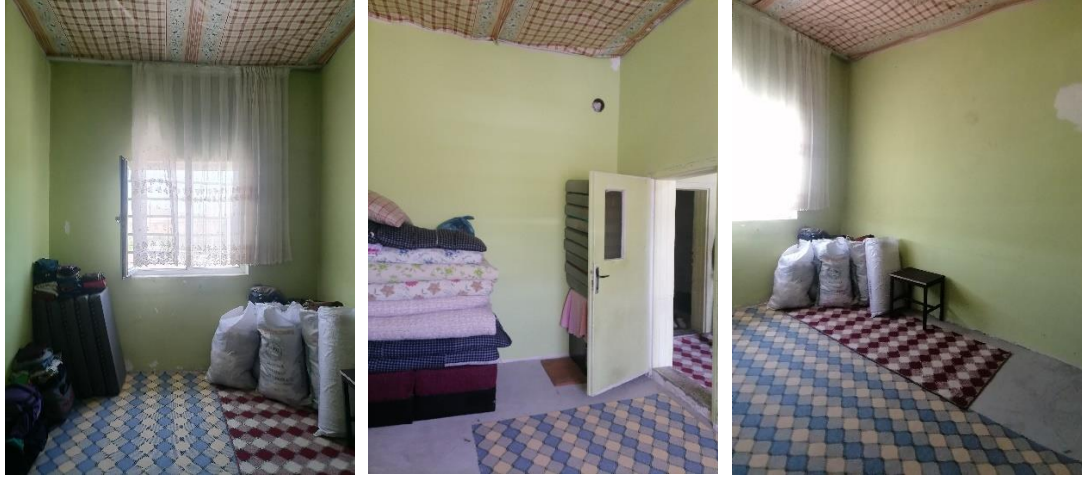
Şekil 4.85. Kaçmaz evi oda 2 görselleri

Güney cephede bulunan oda 2, yatak odası olarak kullanılmaktadır (Şekil 4.85.). Odanın döşemesi sal taşıyla kaplıdır. Tavanı ise, ahşap olup, yalıtım için naylon örtüyle kapatılmıştır. Duvarları sıvanmıştır.

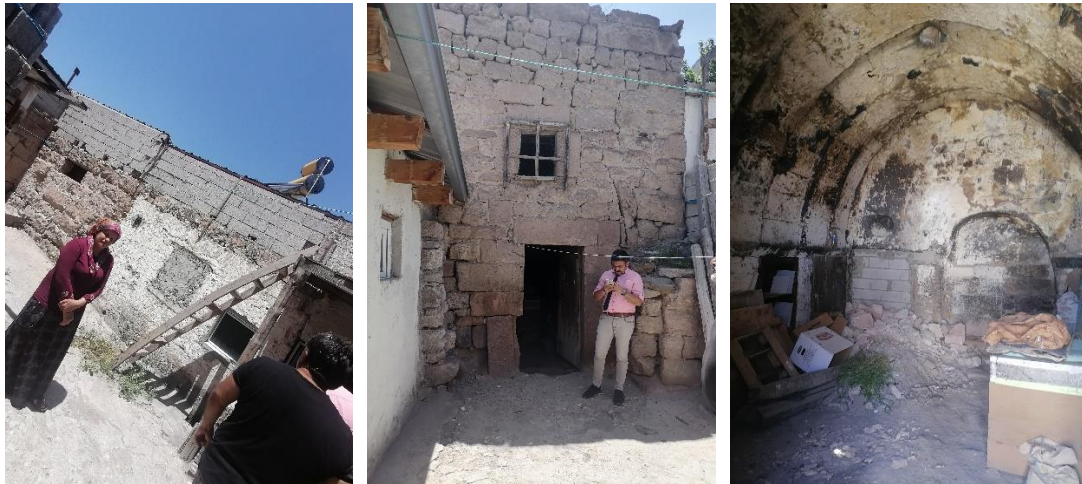
Şekil 4.86. Kaçmaz evi avlusu

Holün batısında avlu yer almaktadır (Şekil 4.86.). Avluda depo ve kümes bulunmaktadır. Deponun tavanı tonoz örtülü olup, duvarlarında niş kullanımı görülmektedir. Deponun taş duvarları sıvanmadan bırakılmıştır. Depo kapısının üstünde tepe penceresi bulunmaktadır

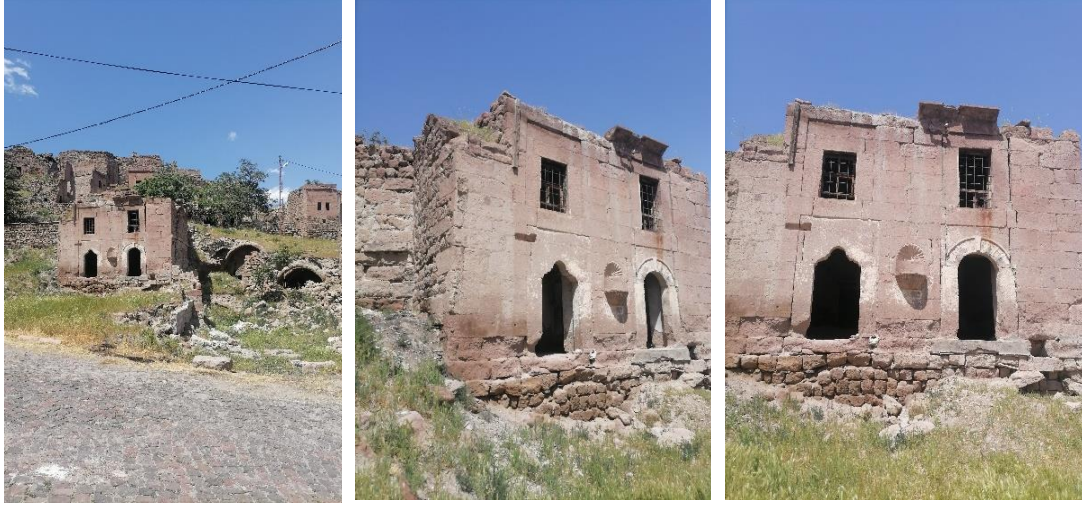
Şekil 4.87. Rum evinin genel görselleri

Bulgurcu mahallesi Kuyubaşı sokakta bulunan tarihi yapı, zemin ve bodrum kattan oluşmaktadır (Şekil 4.87.). Yapı, 2009 tarihinde 1593 sayılı Koruma Kurulu kararı ile tescil edilmiştir (Ek A.8.). Terk edilmiş olan tarihi evin avlulu-sofalı plan tipine sahip olduğu düşünülmektedir. Avlu duvarları günümüzde yıkılmıştır. Çatı örtüsü düz toprak damdır.

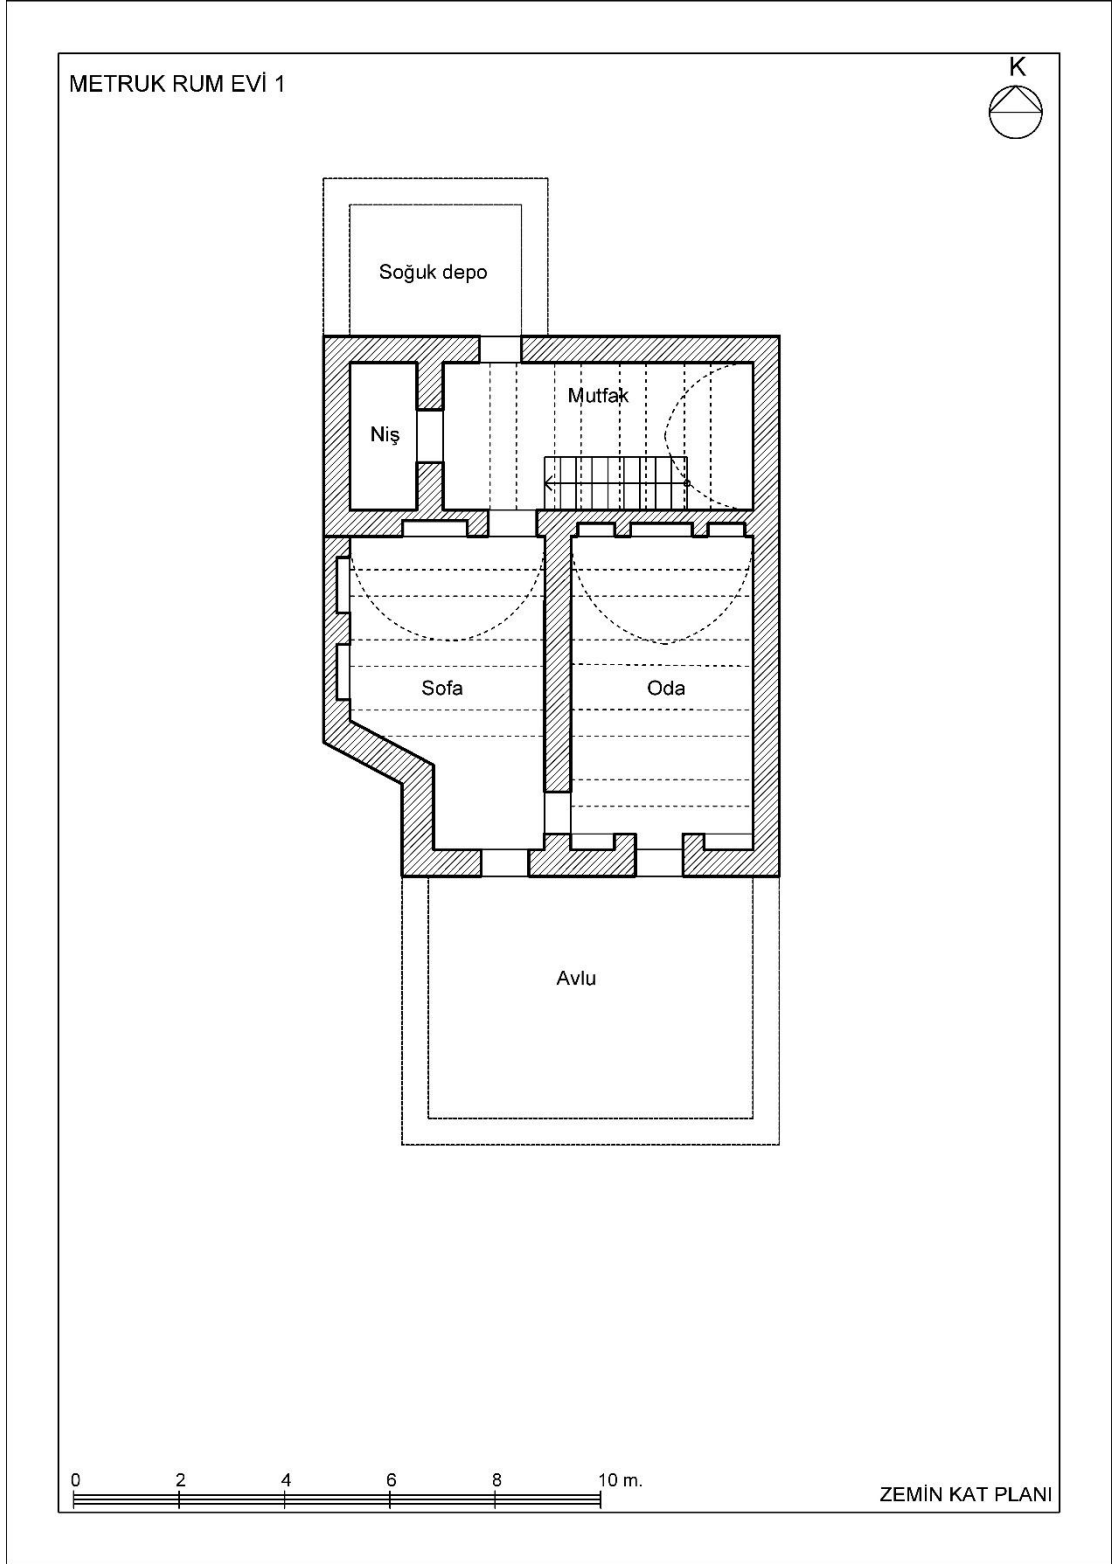
Şekil 4.88. Rum evinin zemin kat planı

Yapının döşemesinde oluşan hasarlar ve göçükler nedeniyle bodrum kata inilememiştir. Kaya oyma ve taştan oluşan bodrum katta, mahzen ve depo alanlarının olduğu düşünülmektedir.

Şekil 4.88.'de Rum evinin zemin kat planı yer almaktadır. Zemin kat planı sofa, oda ve mutfaktan oluşmaktadır (Şekil 4.89.). Tüm birimlerde tonozlu tavan, niş ve tepe penceresi kullanımı görülmektedir.

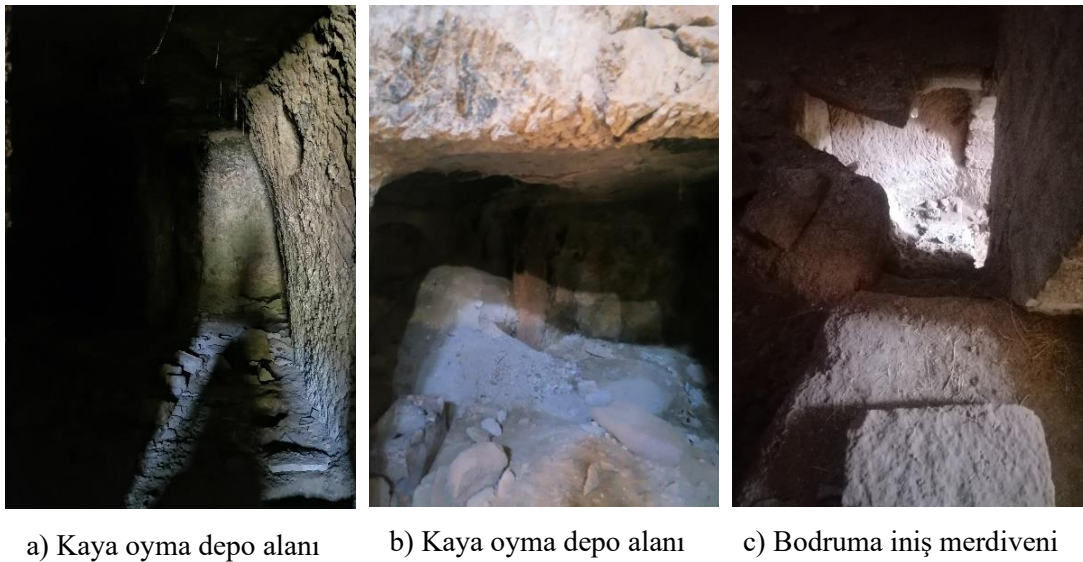
Şekil 4.90. Rum evinin mutfağı

Mutfakta, soğuk depo olarak kullanıldığı düşünülen kaya oyma nişler bulunmaktadır. Mutfaktan bodrum kata iniş merdivenleri bulunmaktadır (Şekil 4.90.).

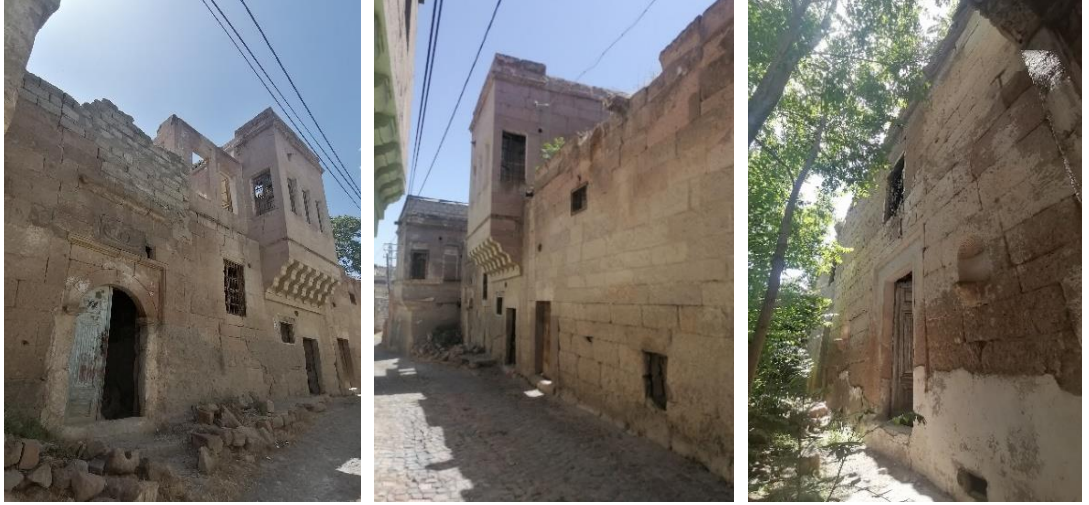
Şekil 4.91. Rum evinden genel görünüm

Günümüzde terk edilmiş olan tarihi ev, Yenicami mahallesinde bulunmaktadır (Şekil 4.91.). Yapı, 2009 tarihinde 1568 sayılı Koruma Kurulu kararı ile tescil edilmiştir (Ek A.9.). Çatı örtüsü düz toprak damdır. Avlulu sofalı plan şemasına sahip olan ev, zemin, bodrum ve 1. kattan oluşmaktadır. Merdivenleri yıkıldığı için bodrum ve 1. kata ulaşamamıştır.

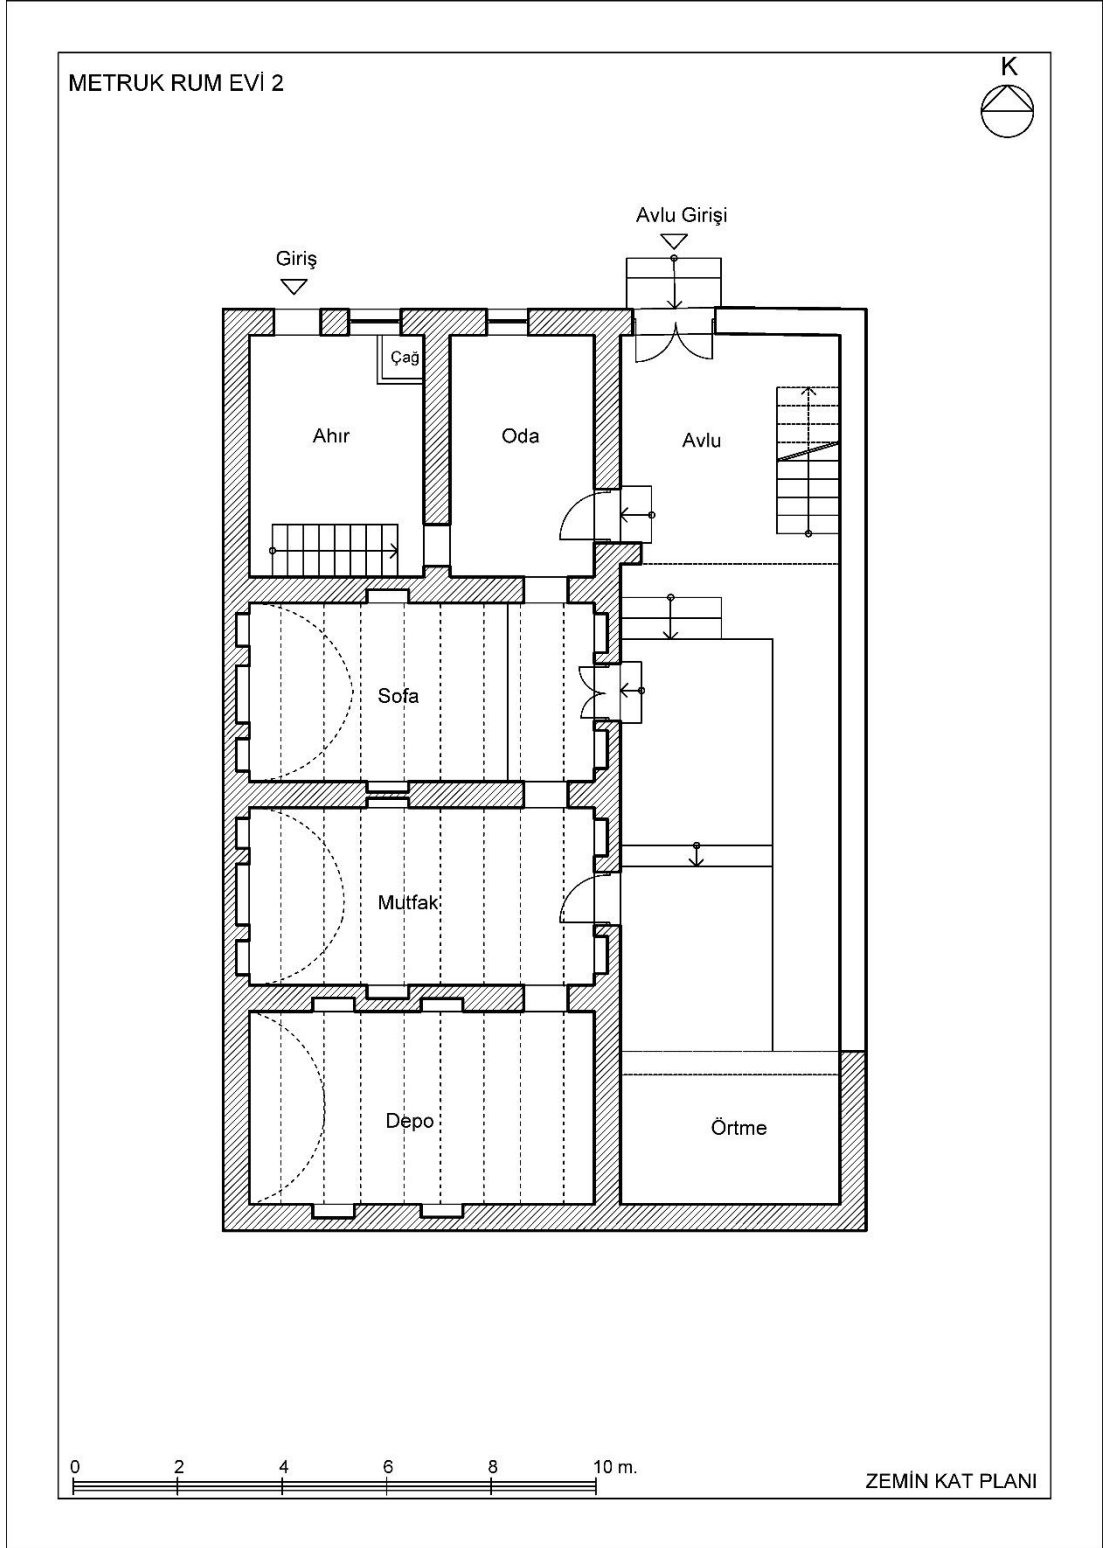
Şekil 4.92. Rum evi zemin kat planı

Şekil 4.92.'de Rum evinin zemin kat planı yer almaktadır. Girişler kuzey cepheden verilmiş olup, yapıya avlu kapısından ve ahırdan olmak üzere iki şekilde ulaşım sağlanmaktadır.

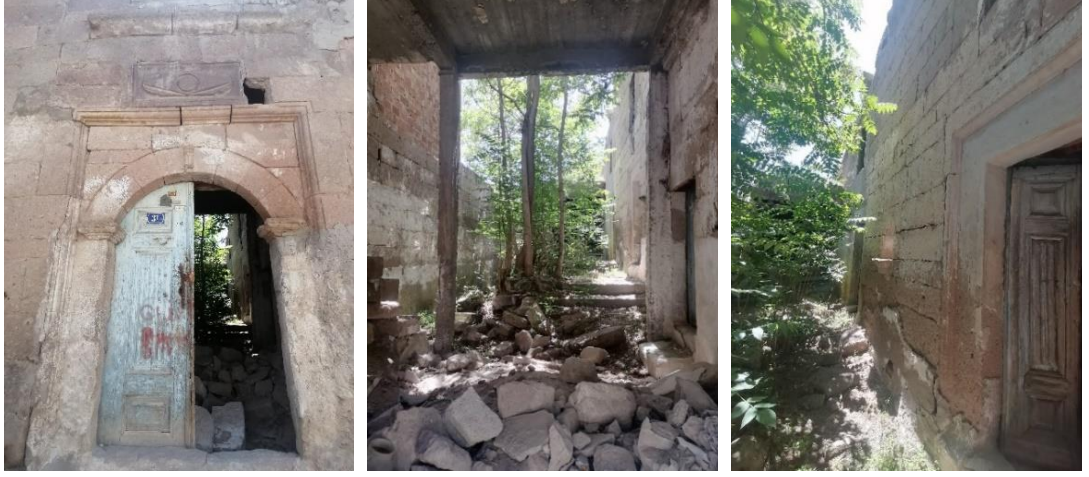
Şekil 4.93. Rum evinin avlusu

Avluya çift kanatlı ahşap kapıyla ulaşım sağlanmaktadır. Avlu kapısı üzerindeki taşa oyma tekniğiyle yapılmış sembol bulunmaktadır (Şekil 4.93.). Kot farkı nedeniyle, avlu içinde merdivenlerle set oluşturulmuştur. Oda, sofa ve mutfakın kapıları avluya

açılmaktadır. Avlunun güney cephesinde üstü ve üç tarafı kapalı, önü açık taştan yapılmış örtme bulunmaktadır. 1. kata ulaşım avludaki taş merdivenle sağlanmaktadır.

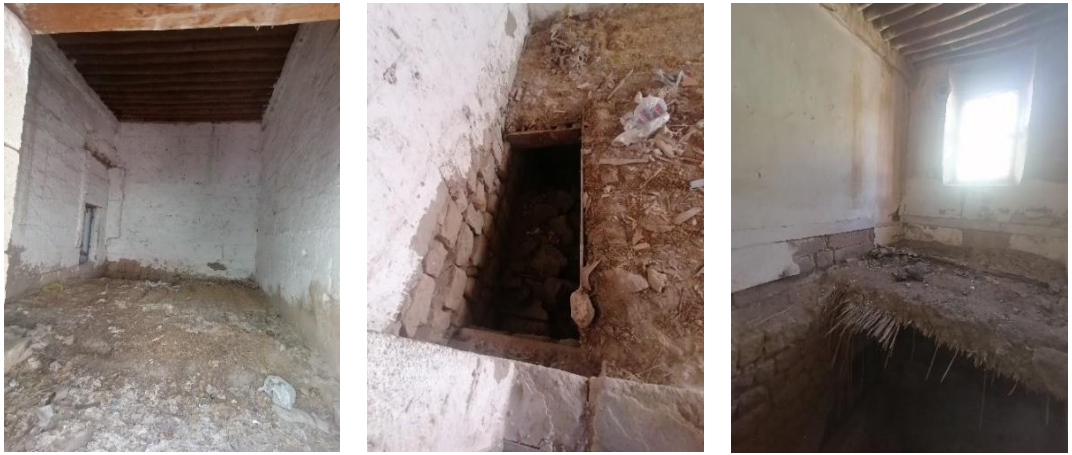
Şekil 4.94. Rum evinin ahır ve oda görselleri

Kuzey cephede ahır ve oda yer almaktadır (Şekil 4.94.). Ahırda bodrum kata iniş merdiveni ve çağ bulunmaktadır. Odanın kapıları ahır, sofa ve avluya açılmaktadır. Oda bu anlamda diğer birimler arası bağlantı ve geçişi sağlayan koridor görevi de görmektedir. Ahır ve odanın duvarları taş, tavanları ise ahşaptır.

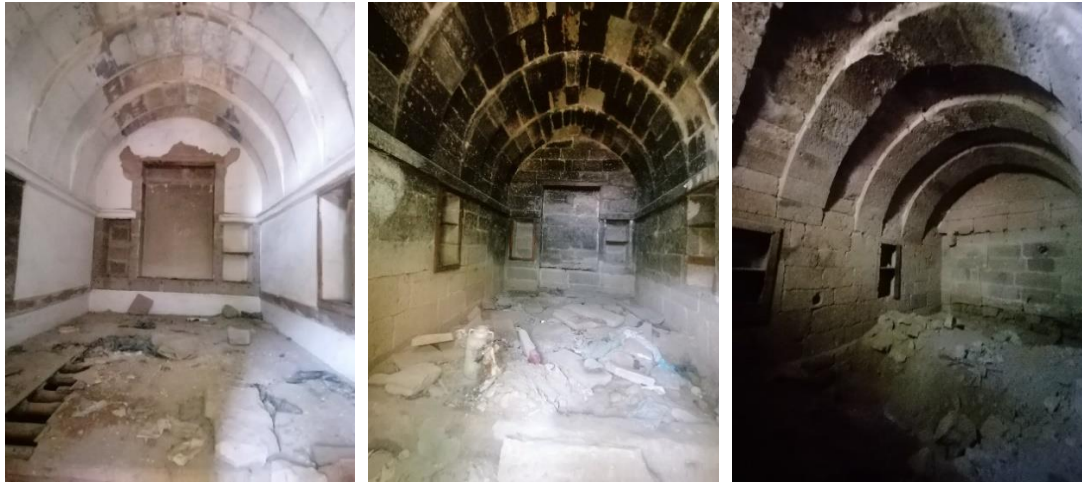
Şekil 4.95. Rum evinin görselleri

Batı cephesinde sofa, mutfak ve depo yer almaktadır (Şekil 4.95.). Sofaya çift kanatlı ahşap kapıyla girilmektedir. Sofanın ısı ve ışık alması için tepe penceresi kullanımı görülmektedir. Tavanı tonoz örtü şeklinde olan sofa duvarlarında yoğun niş kullanımı

bulunmaktadır. Rum evindeki sofanın, diğer geleneksel İncesu evlerinde olduğu gibi sadece odalar arası geçiş ve bağlantı sağlayan bölüm olmadığı görülmektedir. Oda işlevinde olan sofada, kot farkıyla, seki ve sekialtı bölümü oluşturulmuştur. Seki bölümü, oturma, misafir ağırlama, yemek yeme bölümü olarak kullanılmaktadır. Seki döşemesi ahşaptır. Niş yüksekliğinden seki bölümünde sedir sistemi olduğu anlaşılmaktadır. Sekialtıdan diğer odalara geçiş sağlanmakta, ayrıca seki bölümüne hizmet edilmektedir. Sekialtı döşemesi ise sal taşıyla kaplıdır.

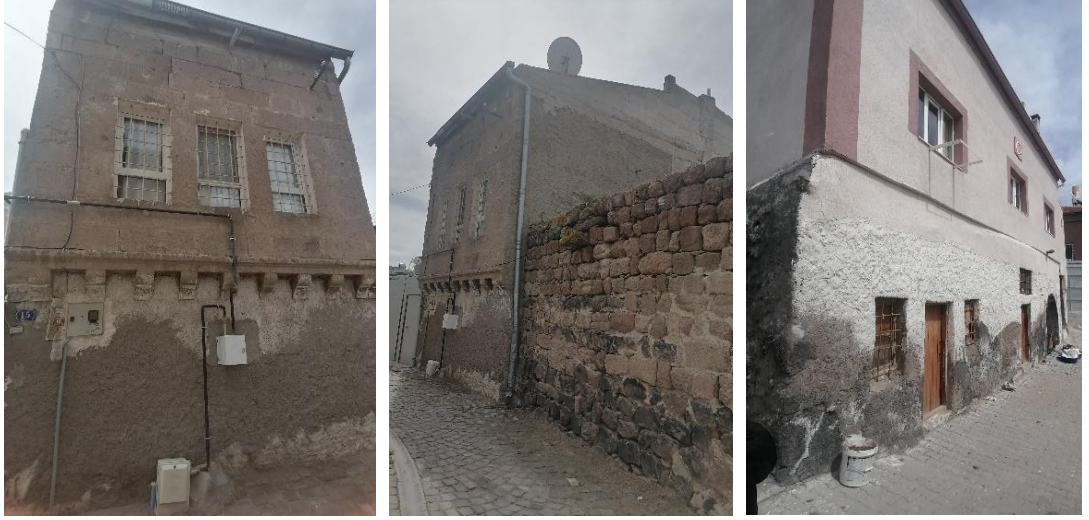
Şekil 4.96. Ünver evinden genel görünüm

Bulgurcu mahallesinde bulunan Hasan Ünver evi, avlulu plan şemasına sahiptir (Şekil 4.96.). Yapının tescil bilgisine ulaşılamamıştır. Avluya tek kanatlı demir kapıdan girilmektedir. Zemin ve 1. kat olmak üzere toplam iki kattan oluşan Ünver evi, Solak evinde olduğu gibi iki evin birleştirilmesiyle sonradan genişletilmiştir (Evler zemin kat planında A ve B şeklinde gösterilmiştir.). İki evin avlu duvarları yıkılarak, iki yapı tek bir eve dönüştürülmüştür (Şekil 4.97.).

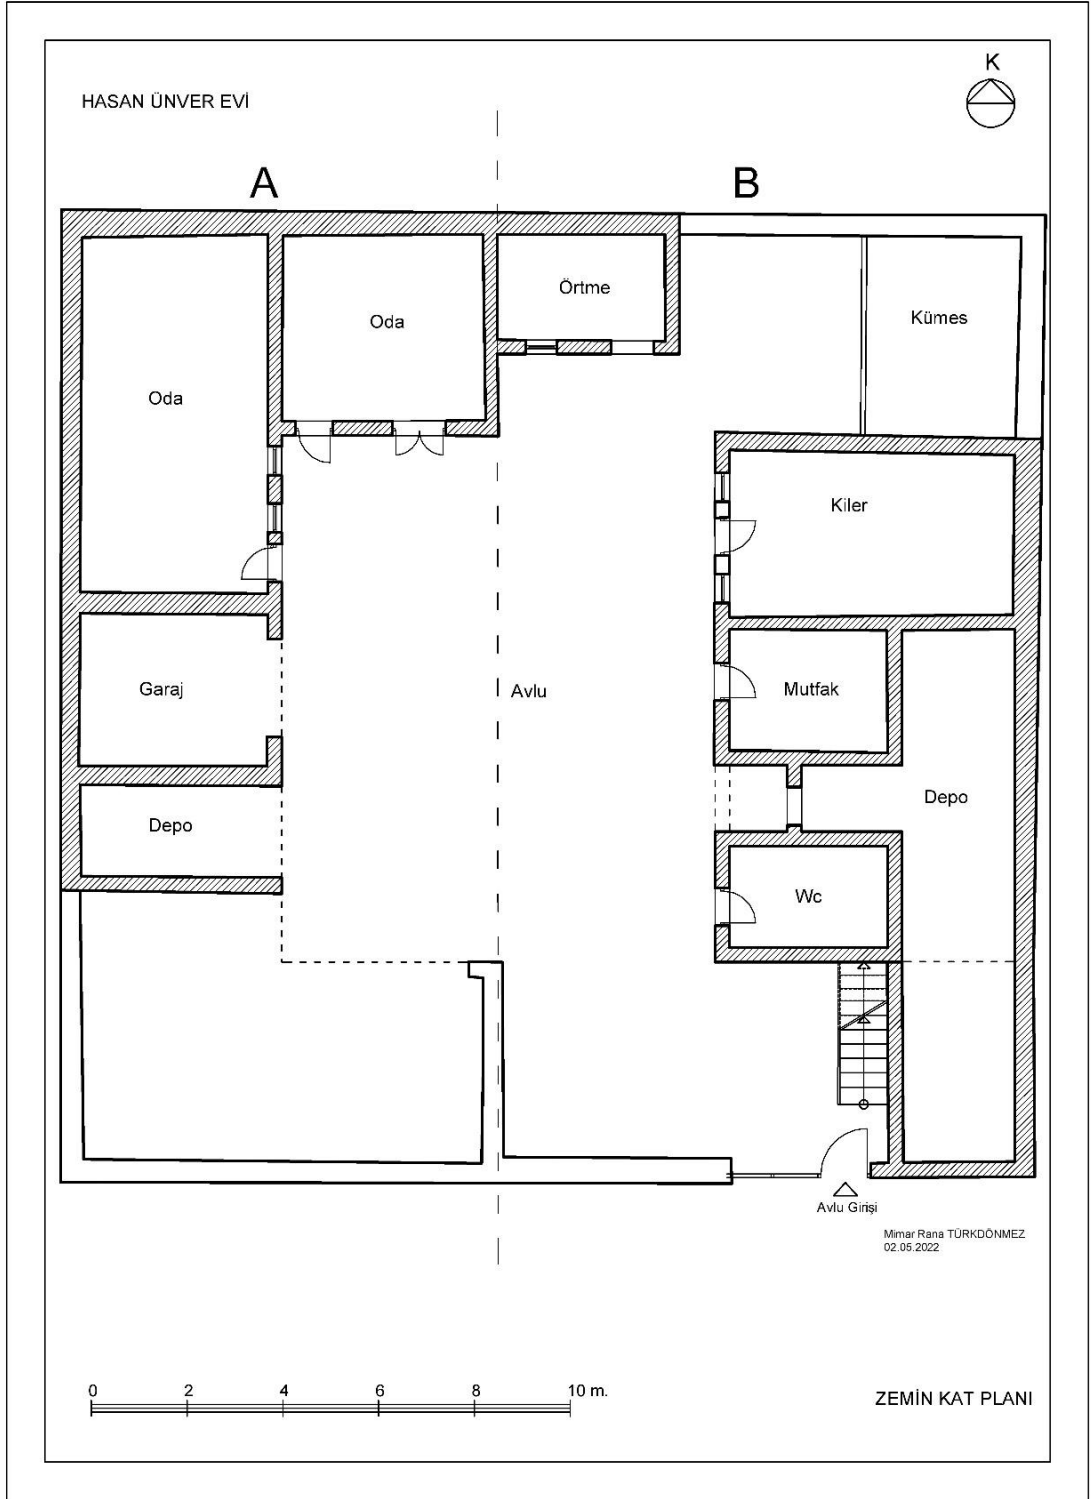
Şekil 4.98. Hasan Ünver evi zemin kat planı

Şekil 4.98.'de Ünver evi zemin kat planı yer almaktadır. Doğu yönündeki ev (B) iki kattan, batı yönündeki ev (A) tek kattan oluşmaktadır. Zemin katta sofasız plan tipi görülmektedir. Yapı avlu etrafında gelişmiş olup, odaların kapısı avluya açılmaktadır.
