**KAYSERİ GELENEKSEL EVLERİ: İNCESU
İLÇESİ ÖRNEKLERİ**

**2022
YÜKSEK LİSANS TEZİ
MİMARLIK**

**T.C.
Karabük Üniversitesi
Lisansüstü Eğitim Enstitüsü
Mimarlık Anabilim Dalında
Yüksek Lisans Tezi
Olarak Hazırlanmıştır**

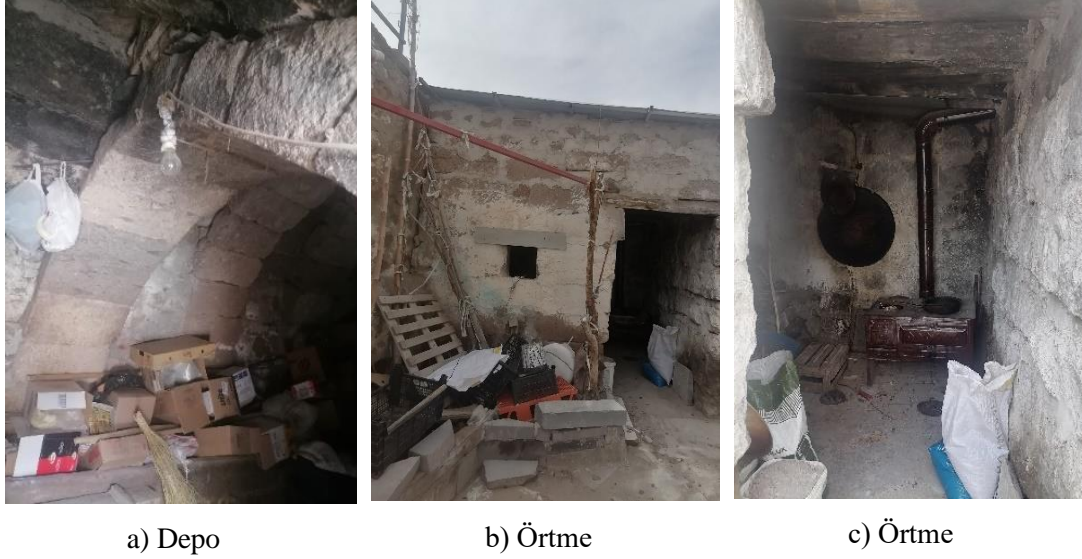
Şekil 4.99. Hasan Ünver evi zemin kat görselleri

Doğu yönünde yer alan evin (B) zemin kat planı, örtme, mutfak, kiler ve ıslak hacimden oluşmaktadır. Depo ve örtmenin zeminleri sal taşıyla kaplı olup, duvarları ise taştır. Taşlar sıvanmadan bırakılmıştır. Deponun tavan tonoz örtülüdür. Örtmenin tavanı ise ahşaptır (Şekil 4.99.).

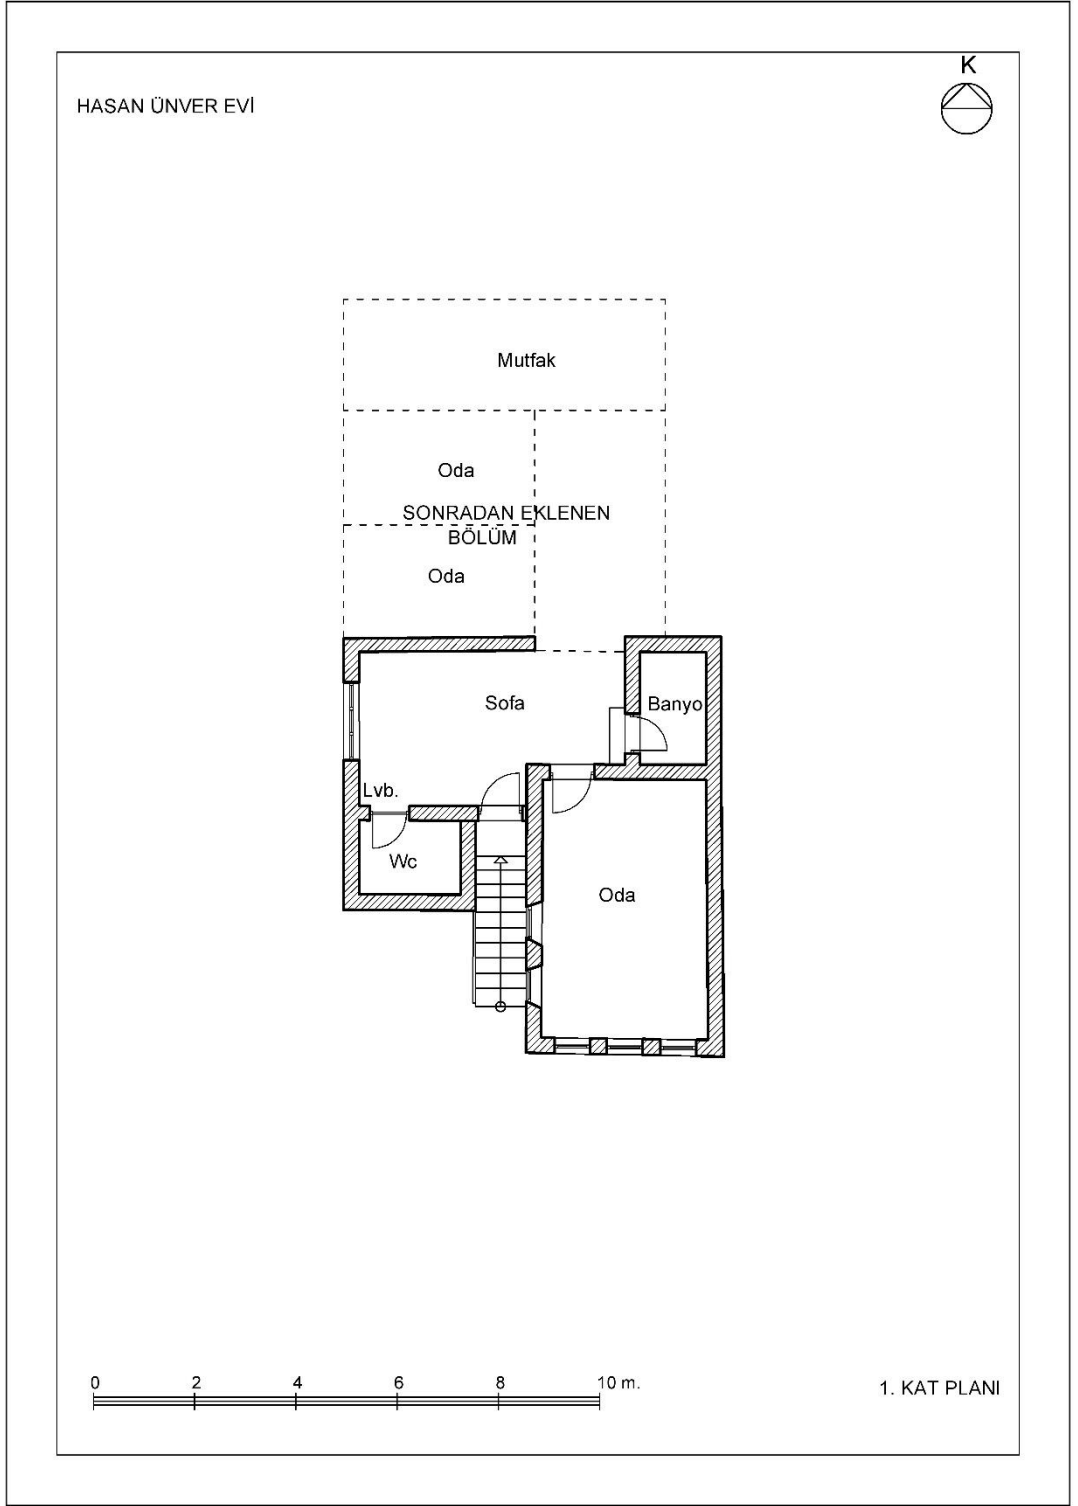
Şekil 4.100. Ünver evi 1. kat planı

Şekil 4.100.'de Ünver evi 1. kat planı yer almaktadır. Yapının 1. katında yaşam alanı bulunmaktadır. Evin özgün halinde 1. kat sofa, bir oda ve ıslak hacimden oluşmaktadır. Yeni bir sofa oluşturularak iki oda ve mutfak eklenmiş ve yapının 1. katı sonradan genişletilmiştir (Şekil 4.101.).

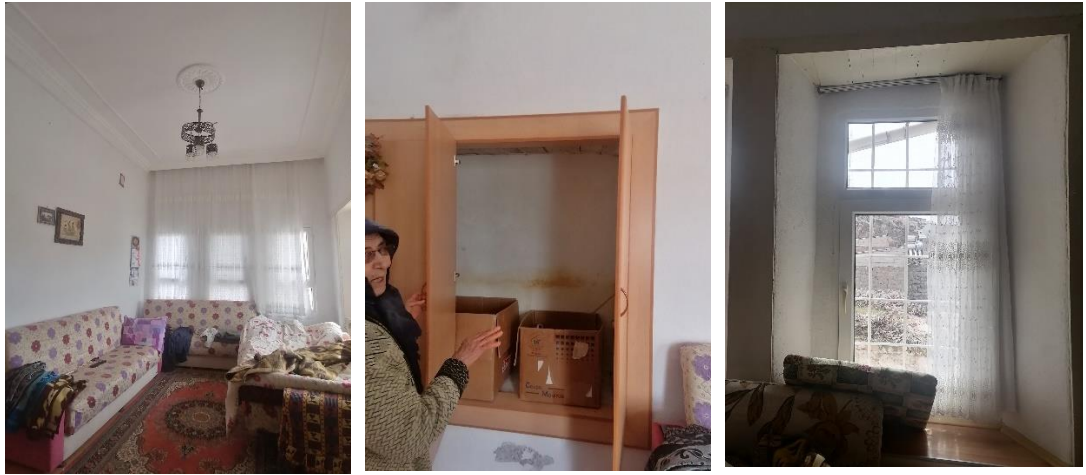
Şekil 4.102. Ünver evi 1. kat oda görselleri

1. katta yer alan oda dikdörtgen şeklinde tasarlanmıştır (Şekil 4.102.). Oturma ve yatak odası olarak kullanılan odanın iki cephesinde pencereler bulunmaktadır. Pencereler günümüzde PVC pencerelerle değiştirilmiş olup, avluya bakan cephedeki pencerelere, mazgal pencere olarak yapılmıştır.

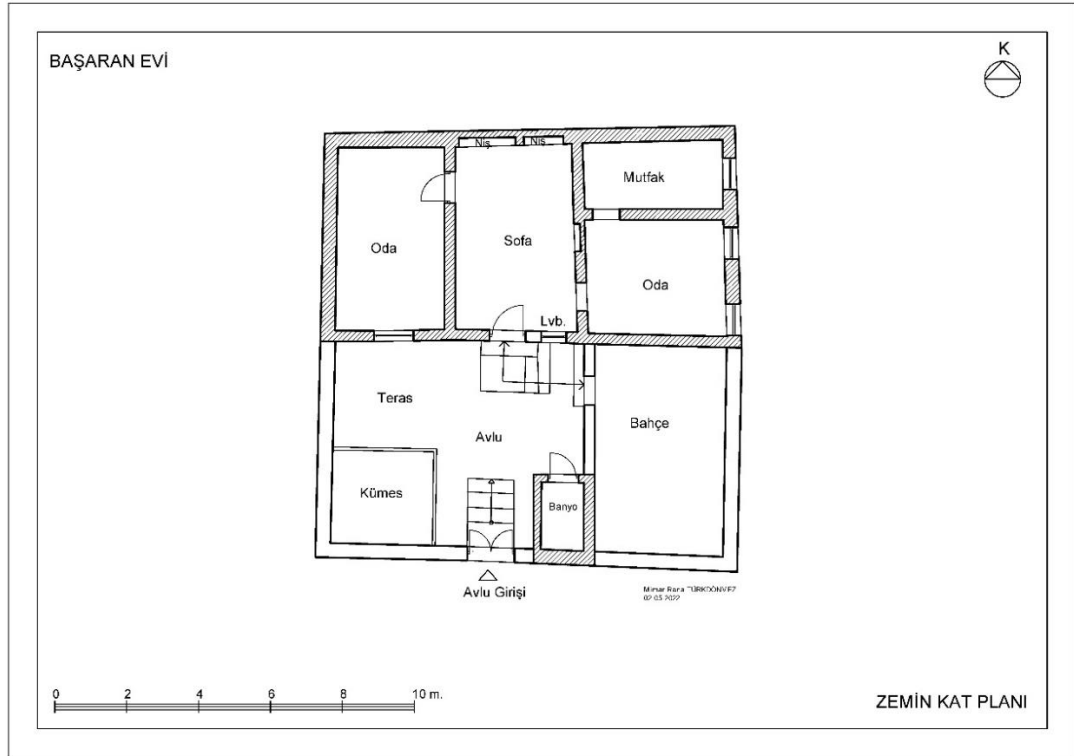
Őekil 4.104. Bařaran evi zemin kat planı

Şekil 4.104.'te Başaran evi zemin kat planı yer almaktadır. Yapıda sofa ve giriş kapısı avluya açılmaktadır. Avluya kemerli çift kanatlı ahşap kapıyla girilmektedir. Avluda kümes, banyo, bahçe ve teras yer almaktadır. Başaran eviyle bitişik nizamda bulunan ve günümüzde atıl durumda olan komşu parseldeki eve, Başaran evinin avlusundan sonradan geçiş verilerek, bahçe alanı oluşturulmuştur (Şekil 4.105.).

oturma odası olarak kullanılmaktadır. Oda 3'ün döşemesi yükseltilmiş olup, odaya ulaşım sofadaki üç basamaklı merdivenle sağlanmaktadır. Mutfağa oda 3'ten ulaşım sağlanmaktadır. Şekil 4.104.'te zemin kat planı yer alan Başaran evinde olduğu gibi, Yıldırım evinde de mutfak oda içerisinde yer almaktadır.

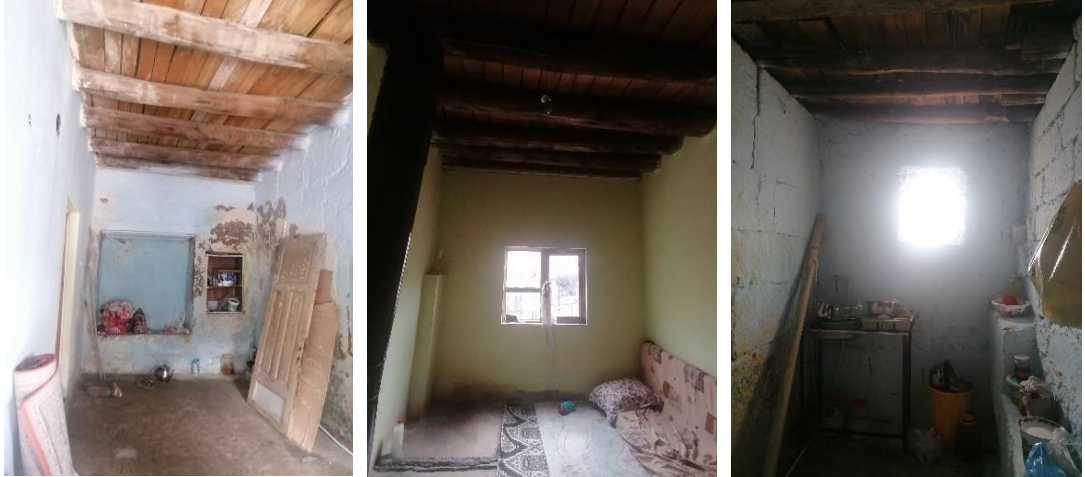
Şekil 4.106. Başaran evi iç mekânı

Başaran evinde, iç sofalı plan tipi görülmektedir. Plan, sofa, mutfak ve iki odadan oluşmaktadır. Oda kapıları sofaya açılmaktadır. Tuvalet ve banyo ise avludadır. Sofada el yıkamak için bir lavabo bulunmaktadır. Sofa duvarlarında nişler görülmektedir. Nişler eşya ve erzak depolama alanı olarak kullanılmaktadır.

Odalardan biri oturma odası diğeri yatak odası olarak kullanılmaktadır. Mutfak odanın içinde yer almaktadır (Şekil 4.106.). Mutfak eşyalarını koymak için taştan tezgâh

yapılmıştır. Tavanlarda ahşap kiriş sistemi görülmektedir. Yapıda plan şeması avlu etrafında gelişmiş olup, sofa ise odaları birbirine bağlayan ve odalar arası irtibatı sağlayan bir ortak mekân işlevindedir.

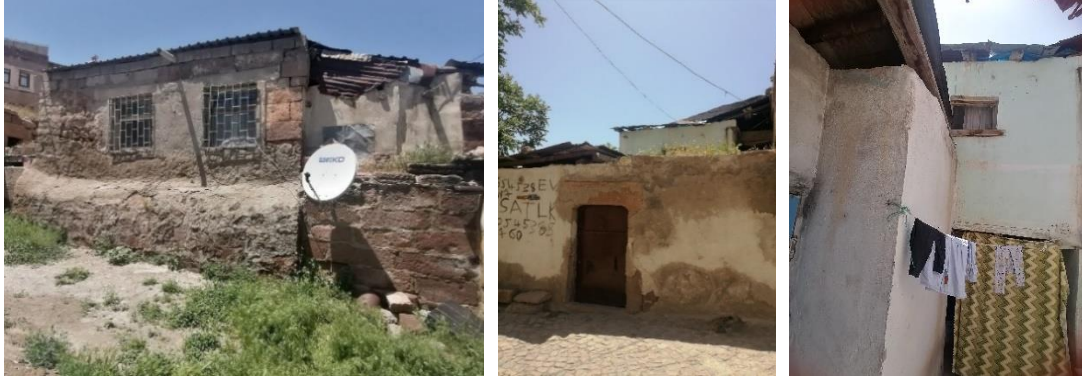
Şekil 4.107. Yıldırım evinden genel görünüm

Yenicami mahallesinde bulunan Erhan Yıldırım evinde avlulu-sofalı plan tipi görülmektedir. Yapının tescil durumu ve yapım tarihiyle ilgili bilgilerine ulaşılamamıştır. Yapı zemin ve birinci kat olmak üzere toplam iki kattan oluşmaktadır (Şekil 4.107.). Tarihi evde günümüzde Ağrı'dan göç eden Yıldırım ailesi yaşamaktadır.

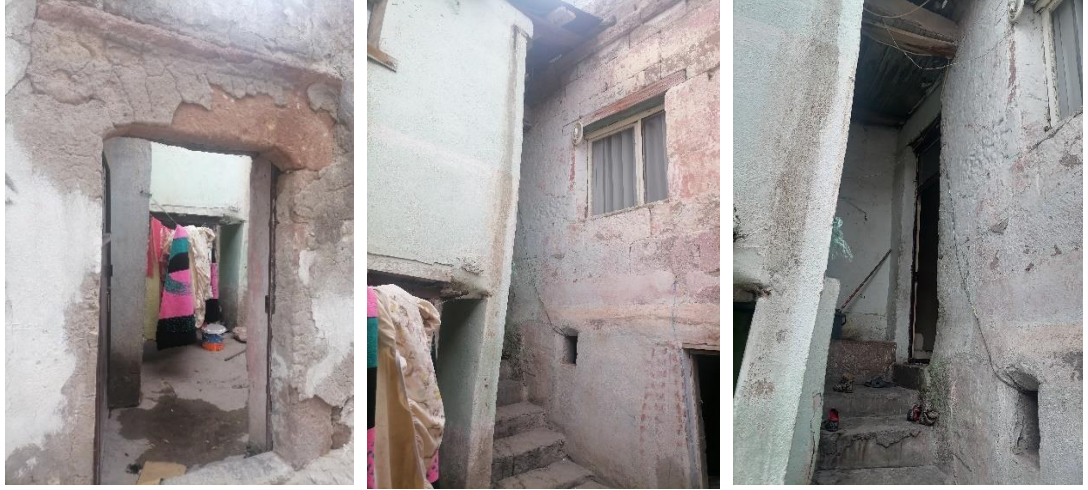
Şekil 4.108. Yıldırım evi avlusu

Avluya ulaşım tek kanatlı kapıyla sağlanmaktadır (Şekil 4.108.). Zemin katta avlu içerisinde kiler ve ahır, lavabo ve 1. kata ulaşım sağlayan merdiven yer almaktadır.

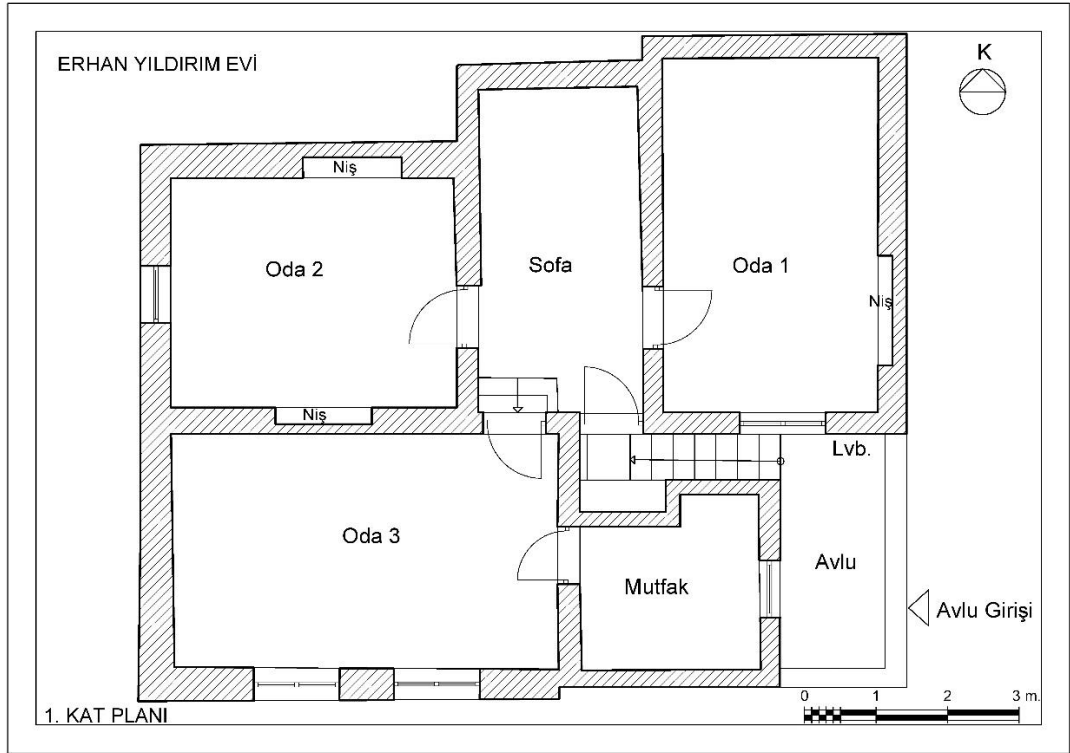
Şekil 4.109. Erhan Yıldırım evi 1. kat planı

Şekil 4.109.'da Erhan Yıldırım evi 1. kat planı yer almaktadır. 1. kat planı sofa, odalar ve mutfaktan oluşmaktadır. 1. katında yaşam alanı bulunan yapıda, iç sofalı plan tipi görülmektedir. Bu katta kapısı sofaya açılan üç adet oda bulunmaktadır. Sofa odalar arası bağlantı ve geçişi sağlayan koridor işlevindedir (Şekil 4.110.). Penceresi bulunmayan sofa, ışığı odalardan almaktadır. Oda 1 salon, oda 2 yatak odası, oda 3 ise

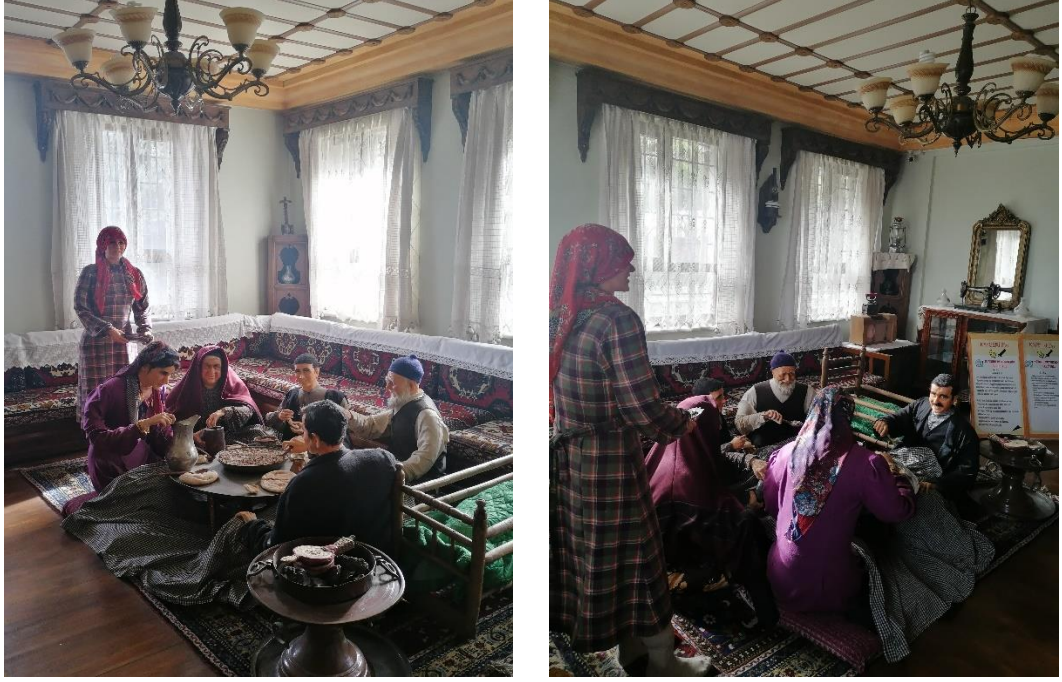
Şekil 4.111. Kayseri Evi'nin sofası

Geleneksel Türk evi ve Kayseri geleneksel evlerinde yapının sofa etrafında geliştiği ve sofanın evin merkezi konumunda olduğu görülmektedir. Şekil 4.111.'de “Kayseri Evi” olarak bilinen tarihi evin sofası yer almaktadır. Restorasyonu yapılan ev, günümüzde müze olarak kullanılmakta olup, müzede Kayseri ev mimarisi, kültürü, örf ve adetleri tanıtılmaktadır.

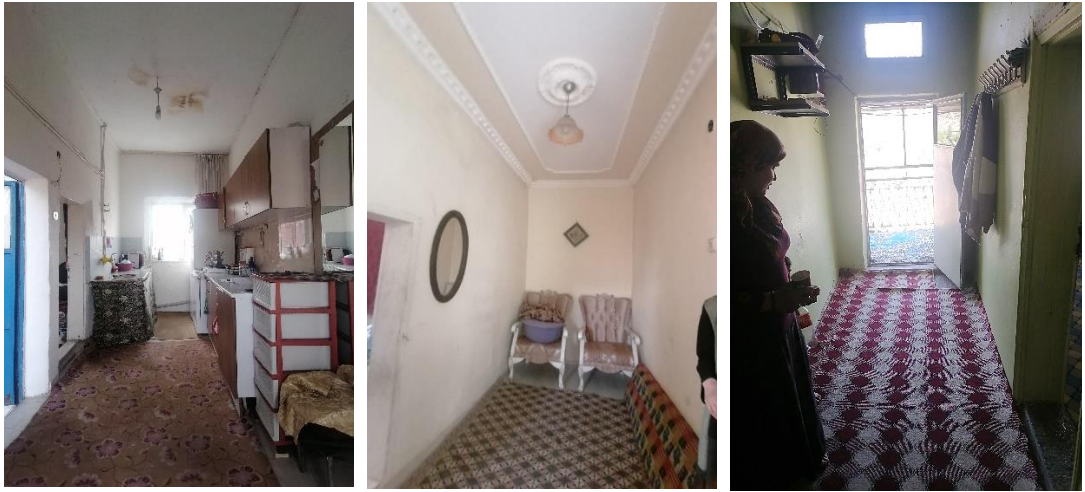
Şekil 4.112. İncesu geleneksel evlerinde iç sofa örnekleri

İncesu geleneksel evlerinde, avlulu-sofasız, avlusuz-sofalı ve avlulu-sofalı olmak üzere farklı tiplerde plan örnekleri görülmektedir. İlçede genel olarak avlulu-sofalı plan tipi ön plana çıkmaktadır. Sofasız, dış sofalı, iç sofalı ve orta sofalı olarak gruplandırılan sofa tiplerinden, İncesu evlerinde genellikle iç sofalı plan tipi görülmekle birlikte, konak tipi yapılarda orta sofalı örnekler de bulunmaktadır.

İncesu geleneksel evlerinde yapıların birçoğu avlu etrafında gelişmiş olup, avlu evin merkezi konumundadır. Çoğunlukla iç sofalı olarak karşımıza çıkan İncesu geleneksel evlerinde, sofa odaları birbirine bağlayan ve odalar arası irtibatı sağlayan bir ortak mekân işlevindedir. (Şekil 4.112.). İç sofalı plan tipine sahip evlerde, genellikle orta ve düşük gelirli müslüman ailelerin yaşadığı görülmektedir. Bunun sonucunda, iç sofalı plan tipine sahip İncesu evlerinin, Türk evi ve Kayseri evlerindeki sofalara göre daha sade bir tasarıma sahip olduğu söylenebilir.

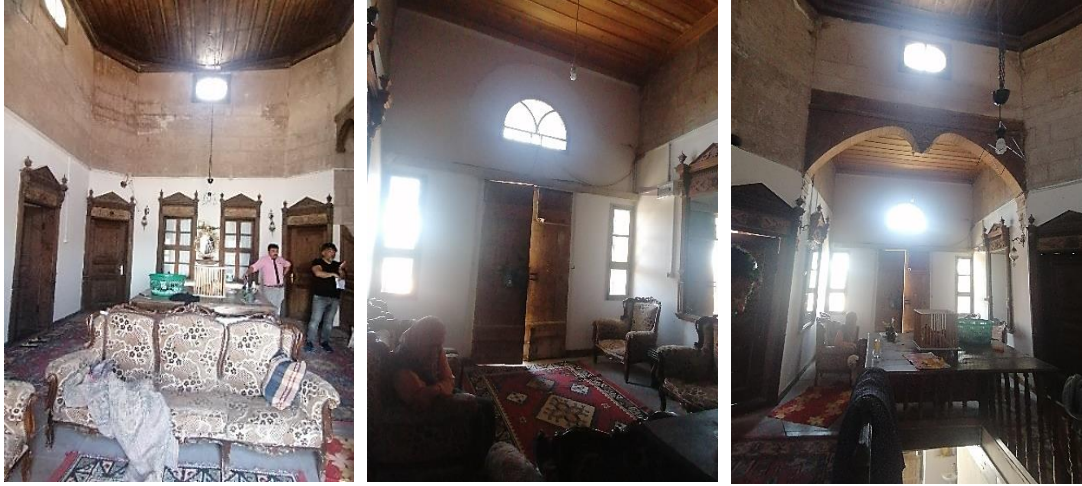
Şekil 4.113. Orta sofaya sahip Mestav konağı

Orta sofalı plan tipine sahip konaklarda ise gelir seviyesi daha yüksek, gayrimüslimler yaşamaktadır. Orta sofanın iç sofaya göre daha nitelikli olduğu görülmektedir. Geleneksel Türk evi ve Kayseri evlerinde olduğu gibi İncesu'da da orta sofaya sahip geleneksel konutlarda, sofa odalar arası geçiş ve bağlantıyı sağlamasının yanı sıra tüm ailenin birlikte zaman geçirdiği, eve gelen misafirlerin karşılandığı, evin gösterişli ve özel bölümü olarak karşımıza çıkmaktadır (Şekil 4.113.).

İç sofalı plan tipine sahip yapılarda, sofa kapısı avluya açılmaktadır. Avlusuz yapılarda ise sofa kapıları sokağa açılmaktadır. Yapılarda sofanın ışık alması için pencere kullanımı görülmektedir. Şekil 4.113.'te Mestav konağı sofasında balkon kapısının iki yanında dikdörtgen pencereler, kapının üstünde ise kemerli tepe penceresi kullanılmıştır. Şekil 4.114.'te Başaran evi sofasında tek parçalı pencere kullanılarak sofanın ışık alması sağlanmıştır.

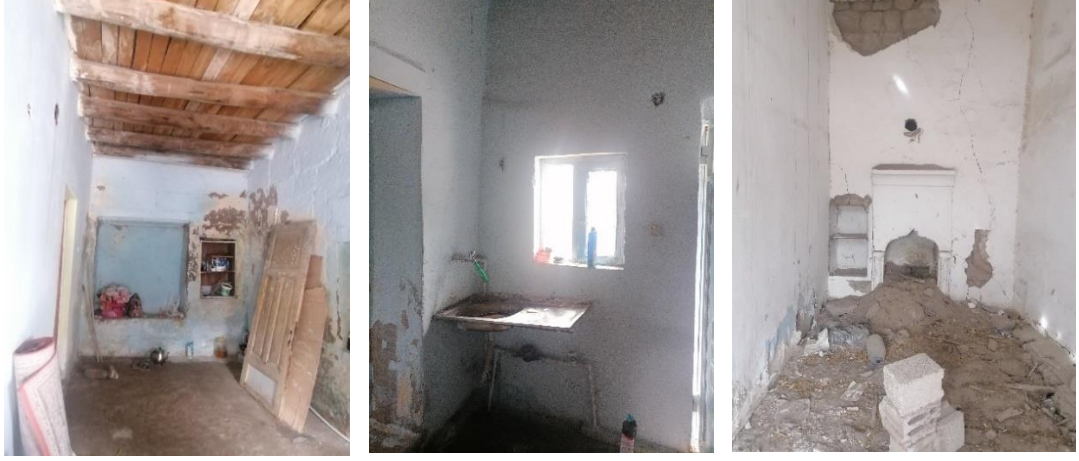
Şekil 4.114. İncesu geleneksel evlerinde sofa örnekleri

Sofa duvarlarında bazı örneklerde eşya ve erzak konulması için nişler oluşturulduğu görülmektedir (Şekil 4.114.). Bazı yapı örneklerinde yemek pişirmek için sofada ocak bulunmaktadır. Özellikle yapı içinde ıslak mekân bulunmayan evlerde, avlu veya sofada el yıkamak için lavabo yer almaktadır (Şekil 4.114.).

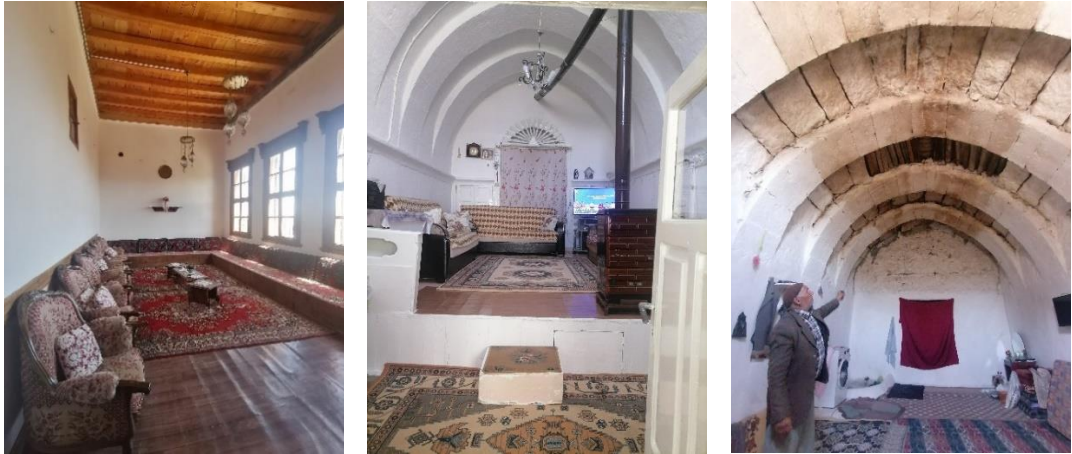
Şekil 4.115. İncesu geleneksel evlerinde oda örnekleri

İncesu geleneksel evlerinde ev sahibinin maddi durumuna göre oda sayısı değişmekle birlikte, evlerin en az iki odası bulunmaktadır. Avlu ya da sofa etrafında yerleşim gösteren odalar, oturma ve uyuma eylemlerinin yanı sıra banyo yapma, yemek pişirme ve yemek yeme alanı olarak da kullanılan çok işlevli mekânlar olarak karşımıza çıkmaktadır. (Şekil 4.115. ve 4.116.).

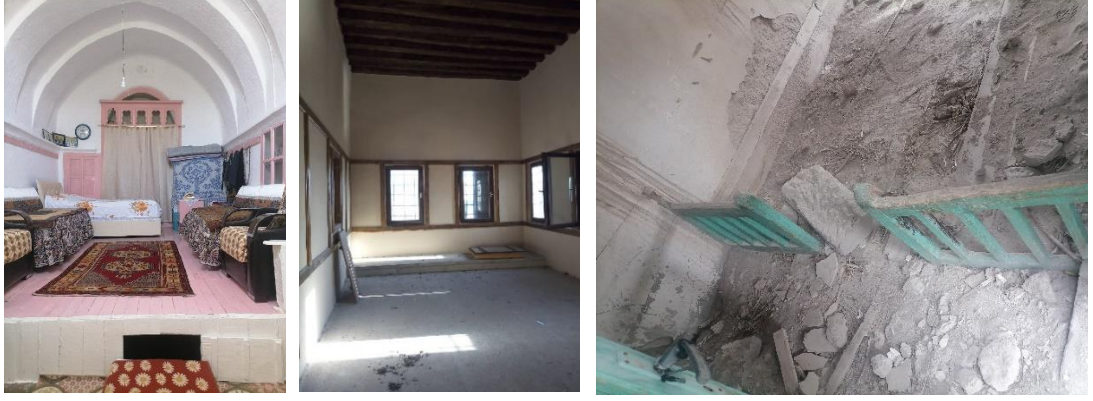
Şekil 4.117. Oturma alanı özelleştirilen oda örnekleri

Çağ, gusülhane ve mutfak gibi hizmet alanlarının da oda içerisinde yer aldığı örnekler bulunmaktadır. Hizmet alanlarının da bulunduğu odalarda, oturma alanının genellikle hizmet alanlarından döşeme farkı veya tırabzanla ayrılarak özelleştirildiği görülmektedir (Şekil 4.117.). Oturma bölümü, yüksek ve ahşap döşemeli olup, sedir ve koltukların olduğu alandır. Çağın olduğu bölüm sal taşı ve döşeme farkı ile oturma alanından ayrılırken, gusülhanelerin mahremiyet nedeniyle dolabın içinde konumlandırıldığı görülmektedir.

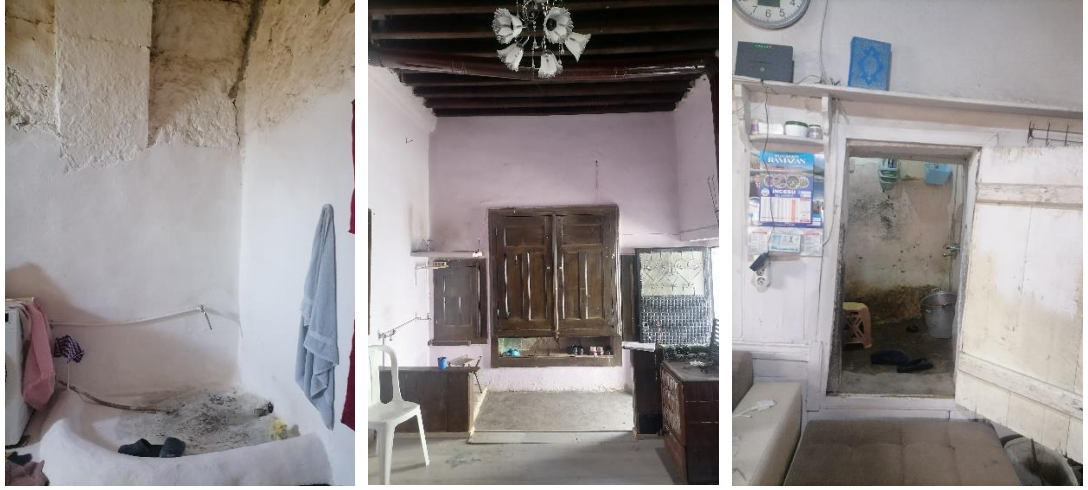
Şekil 4.118. Oda içinde yer alan hizmet alanları

Kare veya dikdörtgen formda karşımıza çıkan odaların büyüklüğü, ev sahibinin maddi durumuna ve odanın işlevine göre değişiklik göstermektedir. İçerisinde çağ, gusülhane, ocak gibi hizmet birimlerinin de olduğu odaların daha geniş olduğu görülmektedir (Şekil 4.118.). Oda içerisinde farklı işlevlere sahip alanların döşeme veya tırabzanla ayrılarak oda içerisinde farklı bölümler oluşturulabildiği gibi, odalar arasında döşeme farkının oluşturulduğu örnekler bulunmaktadır. Bu tip örneklerde, odanın döşemesi tamamıyla yükseltilerek, sofadan birkaç basamaklı merdivenle odaya ulaşım sağlanmaktadır (Şekil 4.119.).

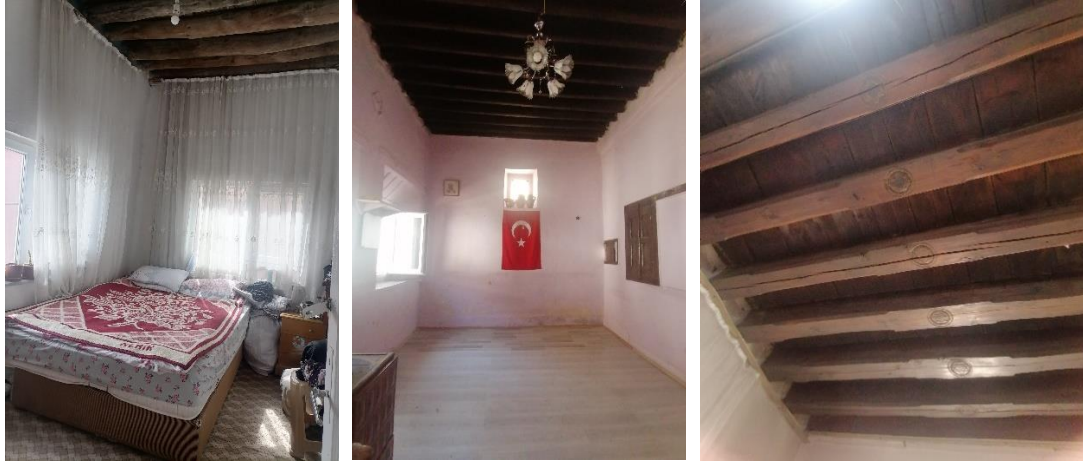
Şekil 4.120. İncesu geleneksel evlerinde ahşap tavan örnekleri

Odaların tavanları ele alındığında, tavanlar ahşap veya tonozlu olarak karşımıza çıkmaktadır (Şekil 4.120.). Ahşap tavanlarda ters tavan uygulaması görülmektedir. Basit ve ekonomik olan bu yöntemde, tavadaki ahşap kirişler açık bırakılmaktadır. Tadilat yapılan evlerde ise ahşap tavanların kapatıldığı örnekler de bulunmaktadır.

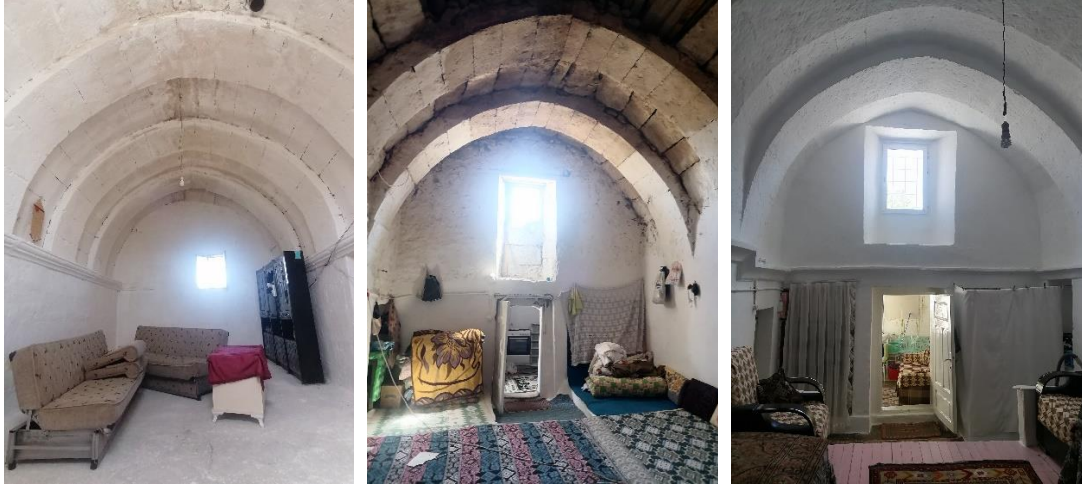
Şekil 4.121. İncesu geleneksel evlerinde tonozlu tavan örnekleri

İlçede görülen bir diğer tavan sistemi ise tonozlu tavadır (Şekil 4.121.). Tonozlu tavan uygulamasında ise taş malzeme kullanılmış olup, bu tavan sistemi genellikle ilçedeki tarihi gayrimüslim evlerinde karşımıza çıkmaktadır.

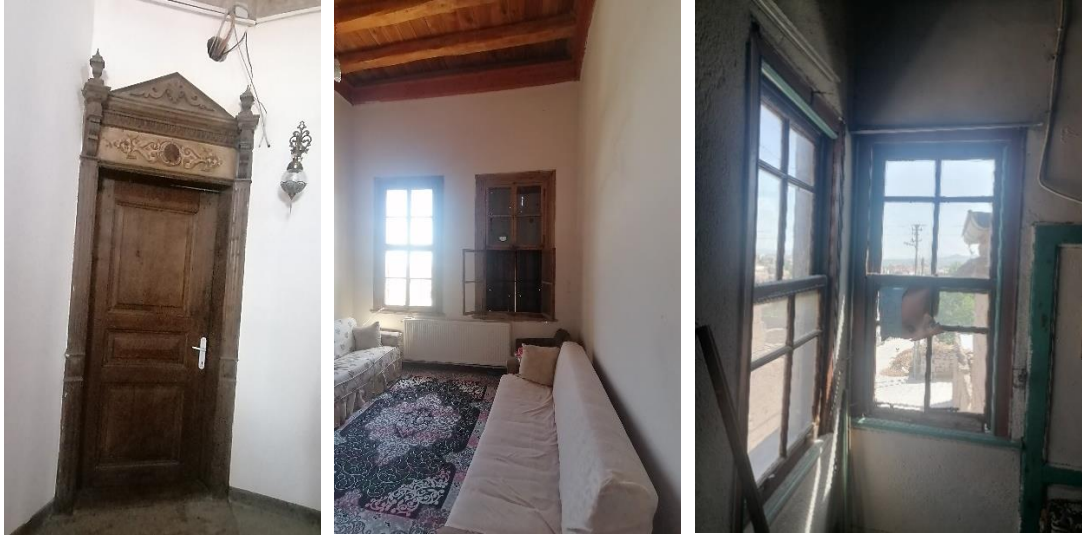
Şekil 4.122. Odalardaki kapı ve pencereler

Oda kapıları genellikle tek kanatlıdır ve ahşap malzemeden oluşmuştur (Şekil 4.122.). Ahşap pencereler ise tek veya iki parçalı şekilde karşımıza çıkmaktadır. Pencereler odanın cephesi, büyüklüğü ve ışık alma durumuna göre tek ya da iki cephede görülmektedir.

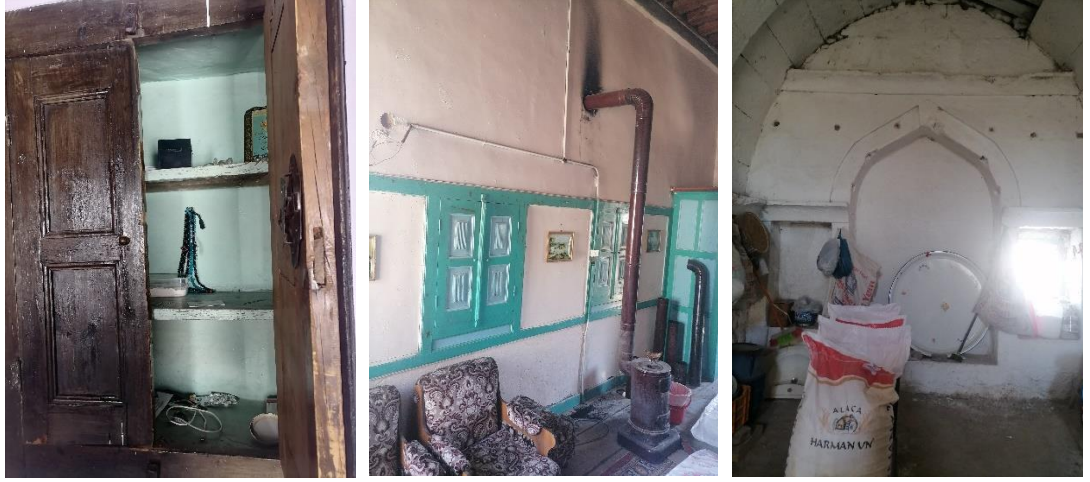
Şekil 4.123. İncesu geleneksel evlerinde odalardaki niş ve dolap örnekleri

Odalarda dikkat çeken bir diğer bölüm ise nişler ve dolaplardır (Şekil 4.123.). Yatak, yorgan, erzak, süs objelerini koymak için duvar yüzeylerinde nişler oluşturulmuştur. Bazı nişlerin yüzeyi mahremiyet nedeniyle örtü veya ahşap kapakla kapatılmıştır.

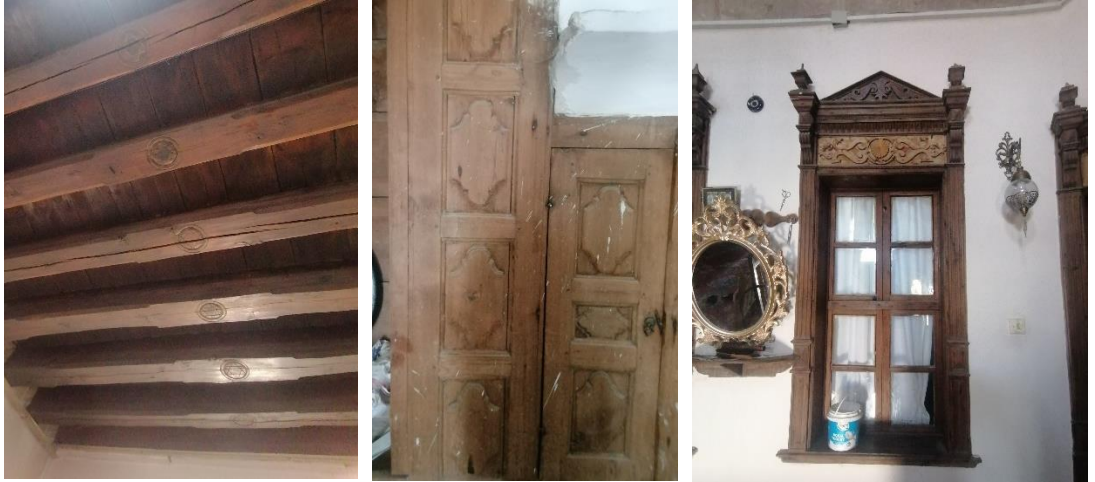
Şekil 4.124. Ahşap süsleme örnekleri

Odalardaki süslemeler ev sahibinin maddi durumu ve dini inancına göre farklılık göstermektedir. Ev sahibinin maddi durumunun iyi olduğu evlerde ve gayrimüslim evlerinde odaların duvarlarında ve tavanlarda ahşap süslemeler yoğun şekilde kullanılmıştır (Şekil 4.124.).

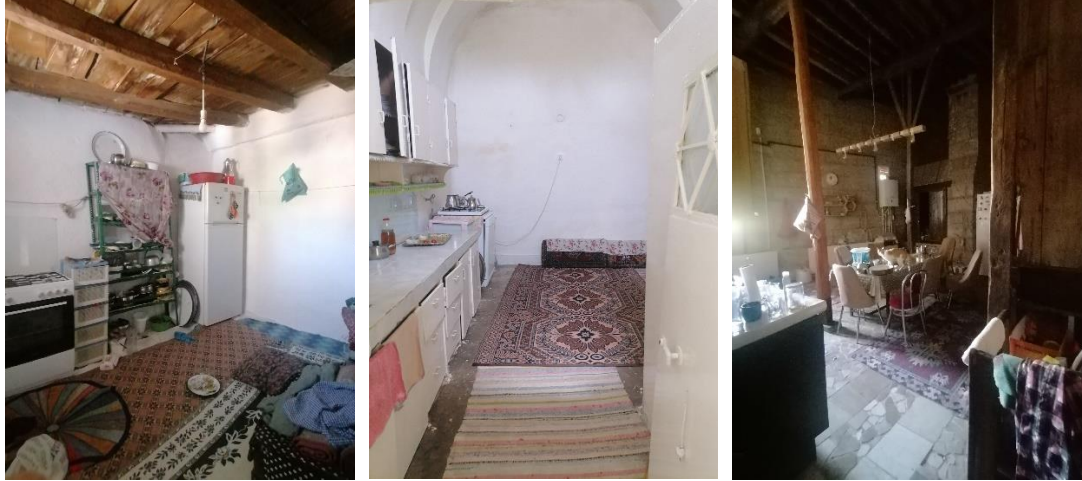
Şekil 4.125. İncesu geleneksel evlerinde mutfak örnekleri

olması nedeniyle evin içinde sabit bir konumu yoktur. İncesu'da “tafhane” olarak da adlandırılan mutfakların, evdeki konumu evin plan tipine göre değişmektedir. Avlusuz evlerde sofada ya da oda içerisinde yer alan mutfaklar, avlulu örneklerde avlu içerisinde de yer alabilmektedir (Şekil 4.125.).

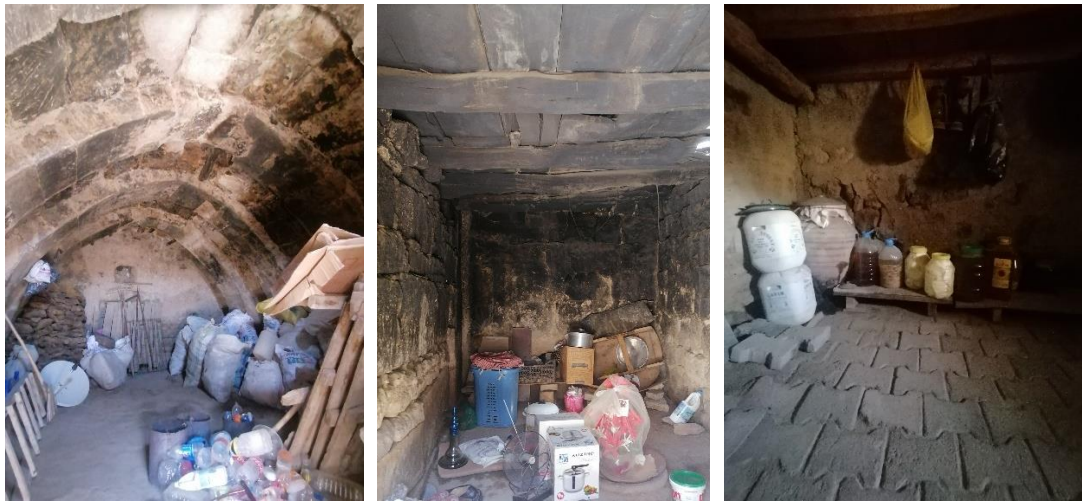
Şekil 4.126. Mutfağa hizmet eden yardımcı birimler

Avluda yer alan mutfağın kendi içinde bölümlere ayrıldığı görülmektedir. Mutfağın yanında mutfağa hizmet eden kiler ve örtme birimleri yer almaktadır (Şekil 4.126.). Kiler, yiyeceklerin depolandığı ve muhafaza edildiği, örtme ise ocağın bulunduğu ve yiyeceklerin depolandığı çok işlevli mekânlardır.

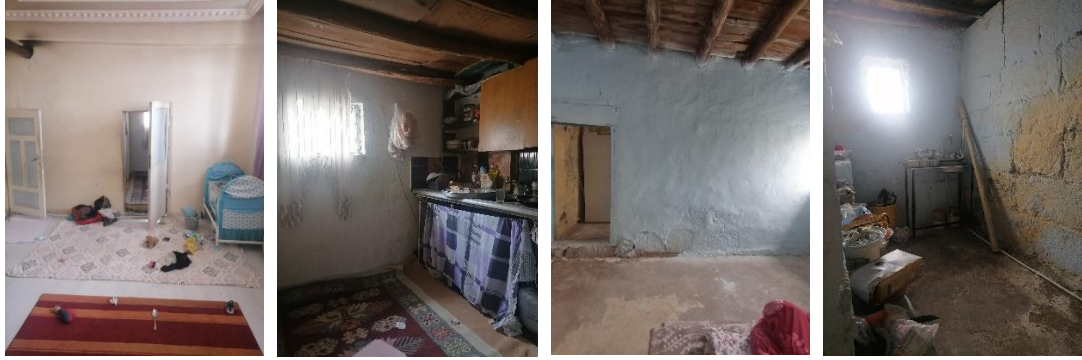
Şekil 4.127. Oda içerisinde yer alan mutfak örnekleri

Evin içinde yer alan mutfağın konumu, evin plan tipi ve oda sayısına göre değişiklik göstermektedir. İki odası olan evlerde odalardan biri oturma odası olarak kullanılırken, diğeri yatak odası olarak kullanılmaktadır. Bu tip evlerde mutfak, oturma odası olarak tanımlayabileceğimiz odanın içinde yer almaktadır (Şekil 4.127.). Oda içerisinde yer alan mutfak, içinde bulunduğu odaya hizmet etmektedir.

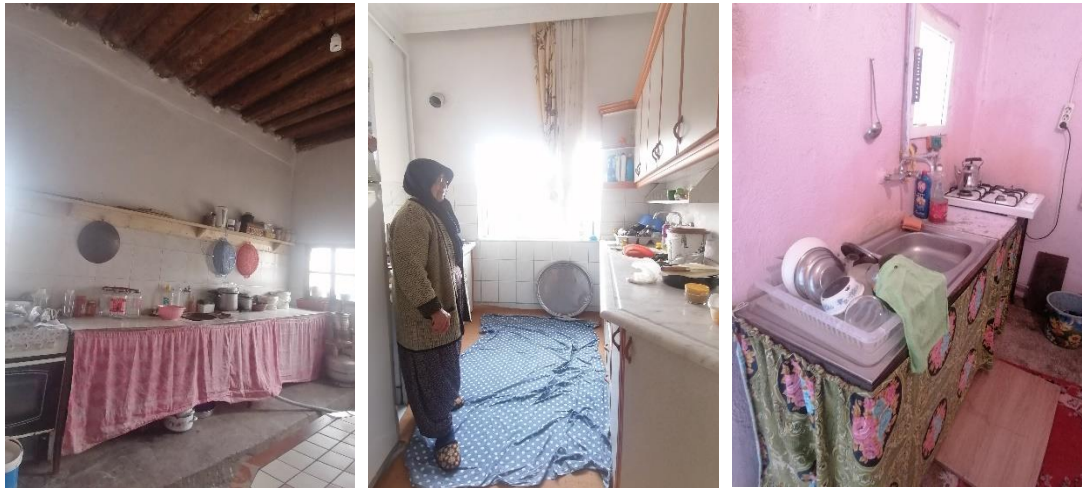
Şekil 4.128. Sofaya açılan mutfak örnekleri

İkiden fazla odası olan evlerde, mutfak odalardan bağımsız bir birim olarak tasarlanmış olup, mutfağın kapısı sofaya açılmaktadır. Bu tip evlerde mutfak, tüm odalara hizmet ettiği için odalara yakın olacak şekilde konumlandırılmıştır (Şekil 4.128.).

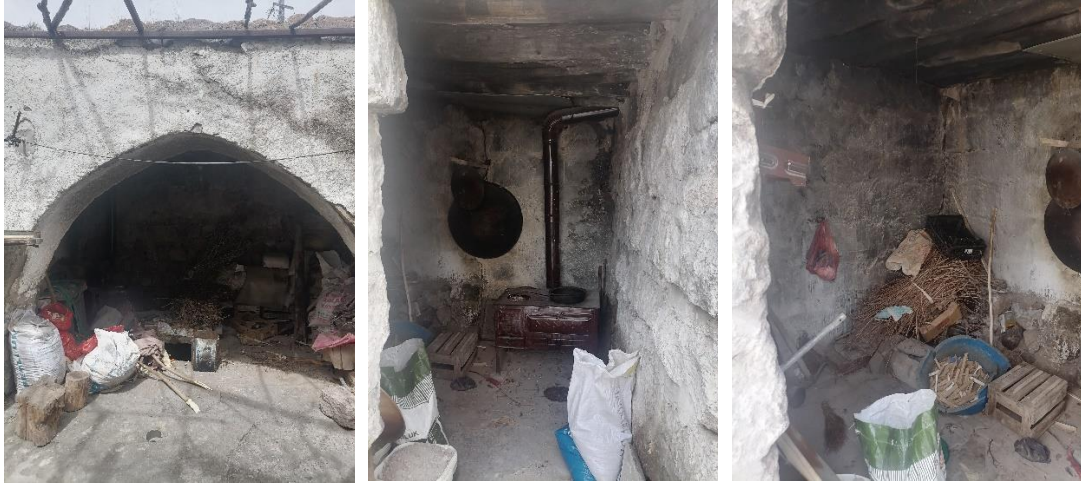
Şekil 4.129. İncesu geleneksel evlerinde örtme örnekleri

İncesu halk dilinde “örtme” olarak bilinen alan, kısaca üstü kapalı, üç tarafı ya da önü açık bir mekân olarak tanımlanabilir. Avluda mutfağa yakın olacak şekilde konumlandırılan örtme, çok işlevli bir mekân olarak kullanılmaktadır. Örtme, erzakların depolandığı, içerisinde ocağın bulunduğu, ekme ve yemeklerin pişirildiği, tandır görevi de gören, mutfağa hizmet eden ve mutfağın bir bölümü olarak da kullanılan bir mekândır. İncesu’da örtme örneklerinde taş duvar sıvasız, tavan sistemi ise ahşap kiriş veya tonoz örtü olmak üzere iki şekilde karşımıza çıkmaktadır (Şekil 4.129.).

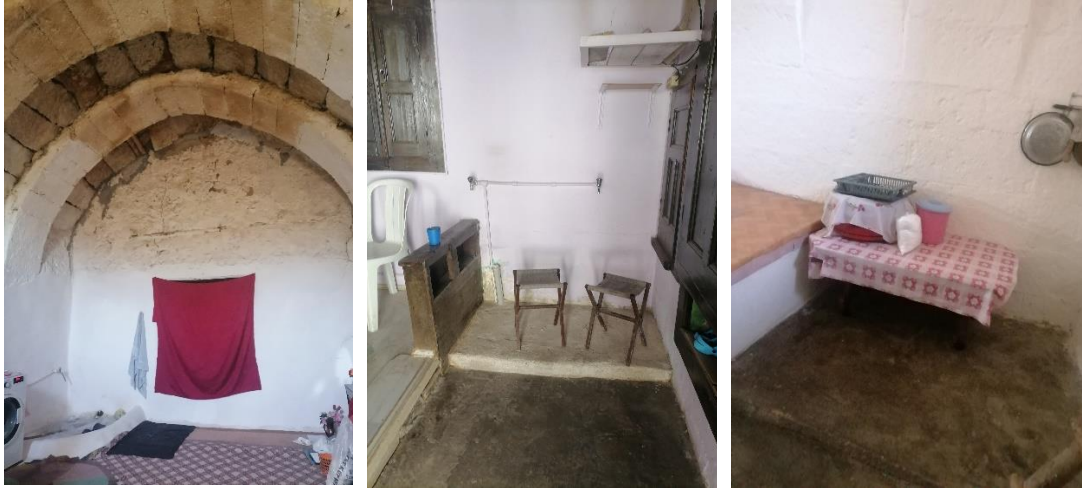
Şekil 4.130. Çağ örnekleri

Halk dilinde “çağ” olarak bilinen çağ, banyo yapmak ve çamaşır yıkamak gibi temizlik ihtiyaçlarının karşılandığı çok işlevli bölümdür. İncesu evlerinde çağ, sal taşıyla kaplıdır. Mutfakta, sofada, seki ve sekialtı olarak ayrılmış olan odalardaki sekialtı bölümünde veya odanın köşesinde çağ örnekleri görülmektedir. Sezgin Sülün ve Alayı Güner evinde odada yer alan çağ; Rukane Mat evinde, eskiden mutfak olarak kullanılan günümüzde kiler işlevindeki bölümde yer almaktadır. (Şekil 4.130.)

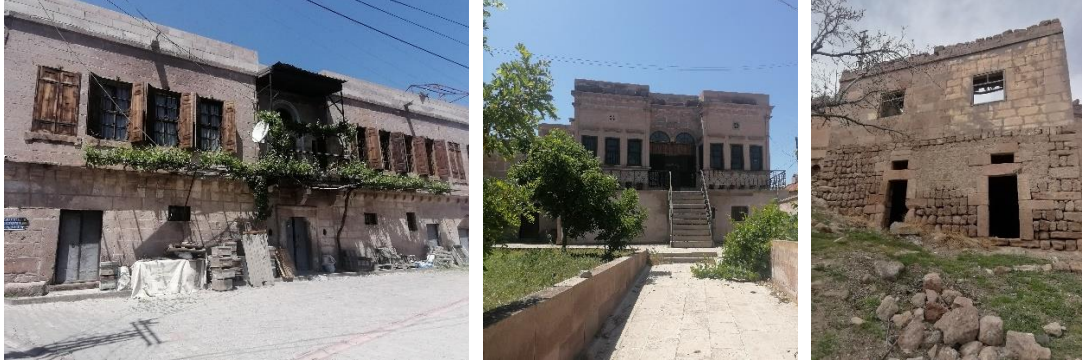
Şekil 4.131. İncesu geleneksel evlerinde duvar örnekleri

İncesu'da tarihi evlerin duvarlarının yapımında ana yapı malzemesi olarak taş kullanılmıştır. Dış duvarların yapımında genellikle zemin katta kenarlarda kesme taş ortalarda yoğunlukla moloz taş kullanılırken, üst katlarda tamamen kesme taş kullanılmıştır (Şekil 4.131.). Zemin katta orta kısımlarda moloz taş kullanılması, taşın işlenmeden kullanılmasından dolayı yapı maliyetini düşürmektedir. Bazı örneklerde zemin katta da kesme taş kullanımı görülmektedir. Uygulamada kesme taşlar şaşırtmalı olarak yerleştirilerek yapı mukavemeti artırılmıştır. Geleneksel evlerdeki taş işçiliği dikkat çekmektedir.

Kargir olarak karşımıza çıkan duvarların yapımında, taşlar yontularak ihtiyaç doğrultusunda istenilen büyüklüklerde kullanılmıştır (Şekil 4.131.). İncesu evlerinde taşın doğal yapısından ve örgü tekniklerinden dolayı duvarlar oldukça kalındır. Duvarlar ortalama 50-90 cm arasındadır.

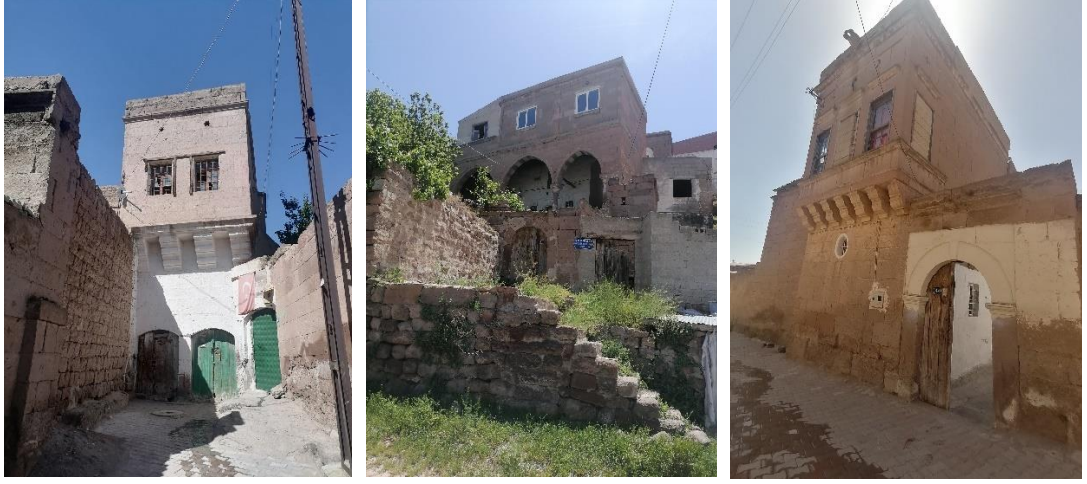
Şekil 4.132. İncesu geleneksel evlerinde duvar örnekleri

Dış duvarlar üst katlarda sade ve sıvasızken, zemin katın subasman seviyesine kadar çamur veya kireçle sıvandığı görülmektedir (Şekil 4.132.). Bu şekilde ısı ve su yalıtımı sağlanmaktadır. Avlu duvarlarının sokağa bakan kısmı sıvasızken avlu içindeki duvarlar ise bazı örneklerde sıvasız bırakılmış bazı örneklerde ise çamur veya kireçle sıvanmıştır (Şekil 4.133.).

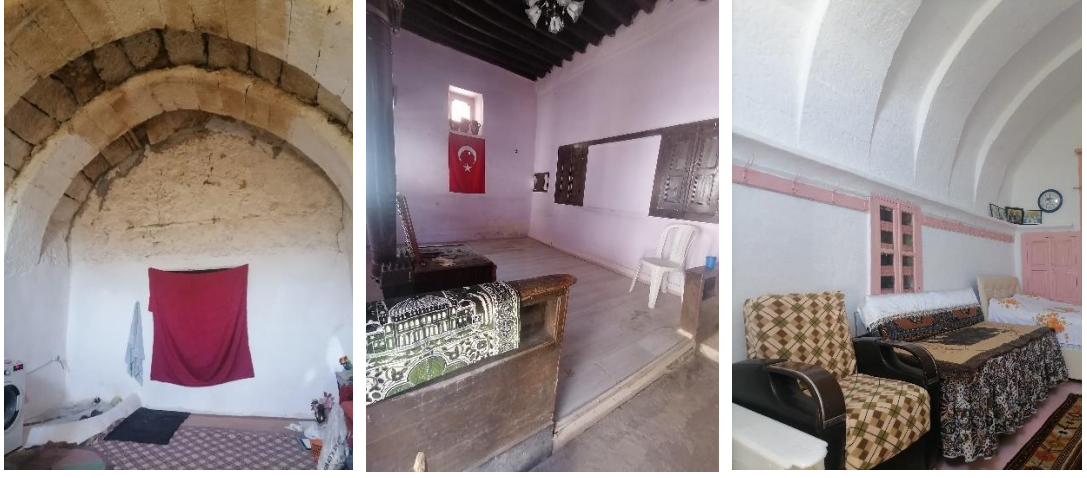
Şekil 4.134. İncesu geleneksel evlerinde oda duvarları

İç mekânda yer alan oda duvarları genellikle sıvalı ve boyalıdır (Şekil 4.134.). Avlu veya bodrum katta yer alan ve evin hizmet bölümleri olarak tanımlayabileceğimiz ahır, örtme, kiler ve tandırın iç duvarları ise genel itibariyle sıvasız olarak karşımıza çıkmaktadır (Şekil 4.135.).

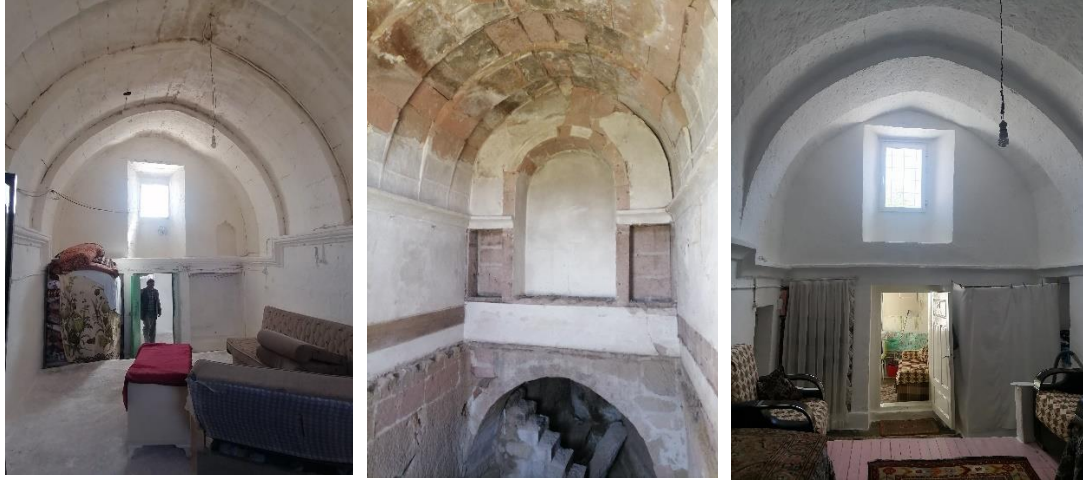
Şekil 4.136. İncesu geleneksel evlerindeki duvar örnekleri

İç ve dış mekândaki duvarlarda ihtiyaç doğrultusunda kapı, pencere, dolap ve niş boşlukları bırakılmıştır (Şekil 4.136.). Bu boşlukların üstünde hatıllar kullanılmıştır. Duvarlarda yer alan dolaplar gusülhane, yüklük veya depolama alanı olarak kullanılmaktadır (Şekil 4.137.).

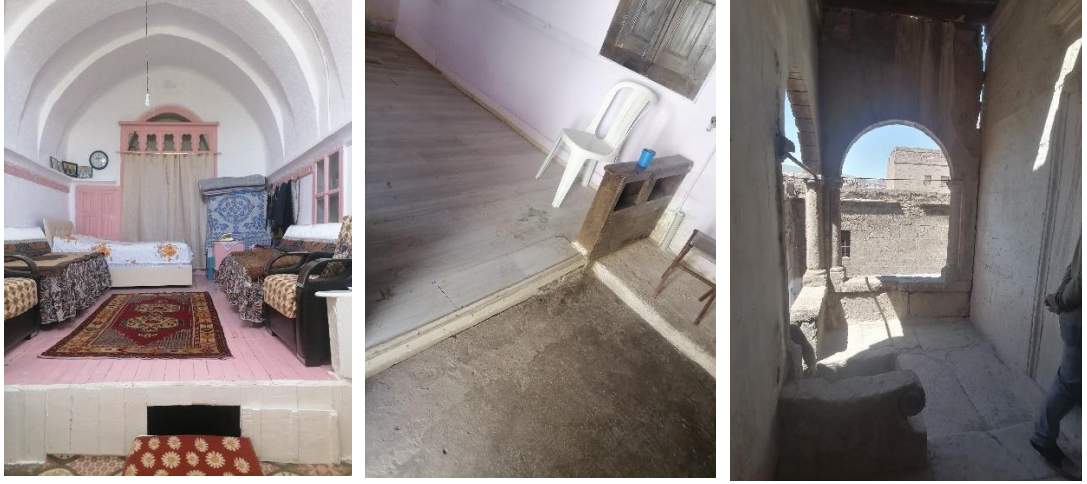
Şekil 4.138. İncesu geleneksel evlerinde döşeme örnekleri

Yaşam alanlarına zemin oluşturan döşemeler, iç mekân kurgusunda önemli bir yere sahiptir. İncesu geleneksel evlerinde döşeme malzemesi olarak toprak, kaya, sal taşı, toprak üzeri ahşap ya da taş kaplama ve beton sıvalı döşeme örnekleri bulunmaktadır (Şekil 4.138.).

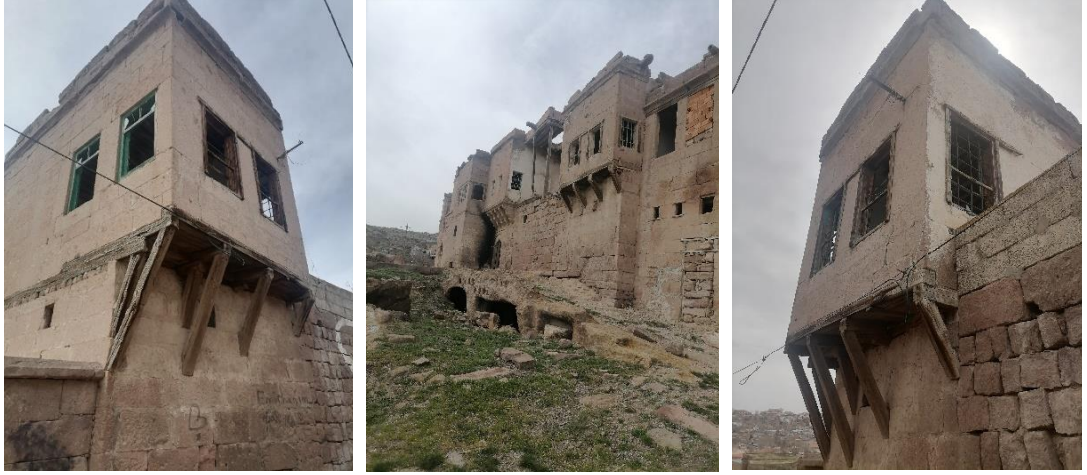
Şekil 4.139. İncesu geleneksel evlerinde döşemenin cepheye kattığı etki

Üst katı alt kata göre daha geniş tasarlanan geleneksel evlerde, ahşap döşemeli örneklerde, üst katın ahşap döşemesi çıkmalara kadar devam ederek cephede önemli bir etki yaratmaktadır (Şekil 4.139.).
