**KAYSERİ GELENEKSEL EVLERİ: İNCESU
İLÇESİ ÖRNEKLERİ**

**2022
YÜKSEK LİSANS TEZİ
MİMARLIK**

**T.C.
Karabük Üniversitesi
Lisansüstü Eğitim Enstitüsü
Mimarlık Anabilim Dalında
Yüksek Lisans Tezi
Olarak Hazırlanmıştır**

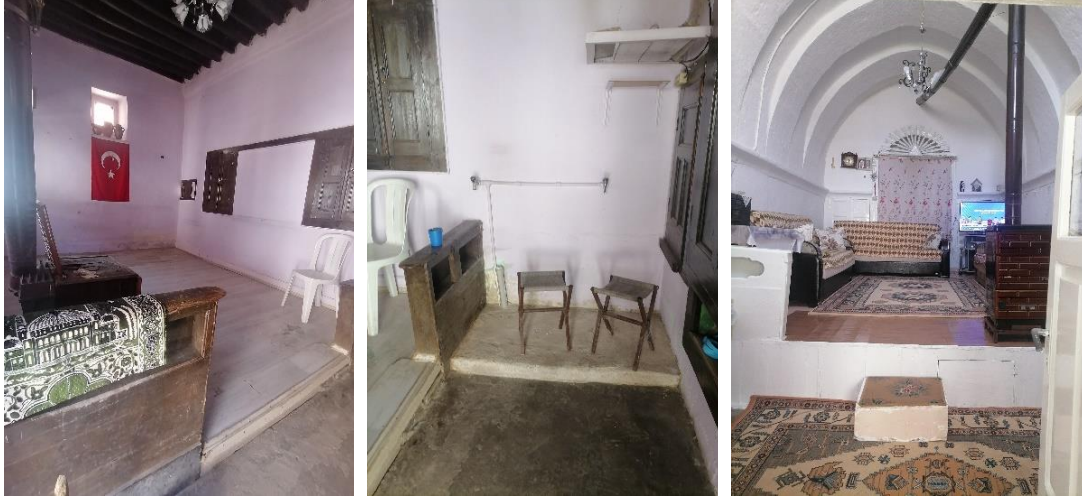
Şekil 4.140. Döşeme farkı olan oda örnekleri

Geleneksel evlerde döşemeler, mekânı özelleştirmek ve birbirinden ayırmak için genellikle yükseltip alçaltılarak kullanılmıştır (Şekil 4.140.). Geleneksel evlerde, “seki” olarak tanımlanan, sedirlerin bulunduğu oturma bölümü ve “sekialtı” olarak tanımlanan, geçiş ve hizmet bölümü arasında kot farkı oluşturularak oda kendi içerisinde ayrılmıştır. Seki bölümünün döşemesinde genellikle ahşap kaplama kullanılmış olup, hizmet ve geçiş alanı olan, temizlik ihtiyaçlarının da karşılandığı

seki-altı ise, genellikle sal taşı ile kaplıdır. Döşeme farkının başladığı alanda “tırabzan” olarak adlandırılan ahşap korkuluklar kullanılmıştır.

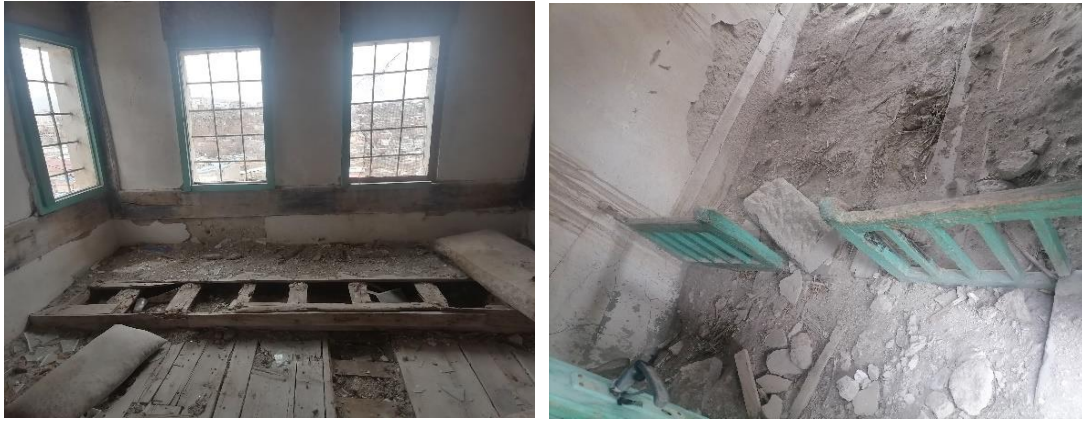
Şekil 4.141. Döşeme farkı olan oda örneği

Döşemesi kendi içinde yükseltilen odada, seki bölümünde, döşemenin üstüne pencere alt seviyesinde sedir sistemi yer almaktadır. Sedirin üst ve sırt bölümüne minderler yerleştirilmiştir. Seki ve seki-altı tırabzanla ayrılmıştır (Şekil 4.141.). Döşemesi yükseltilen bir diğer bölüm ise, zeminde tesisat sisteminin oluşturulması için ıslak hacimler olmuştur.

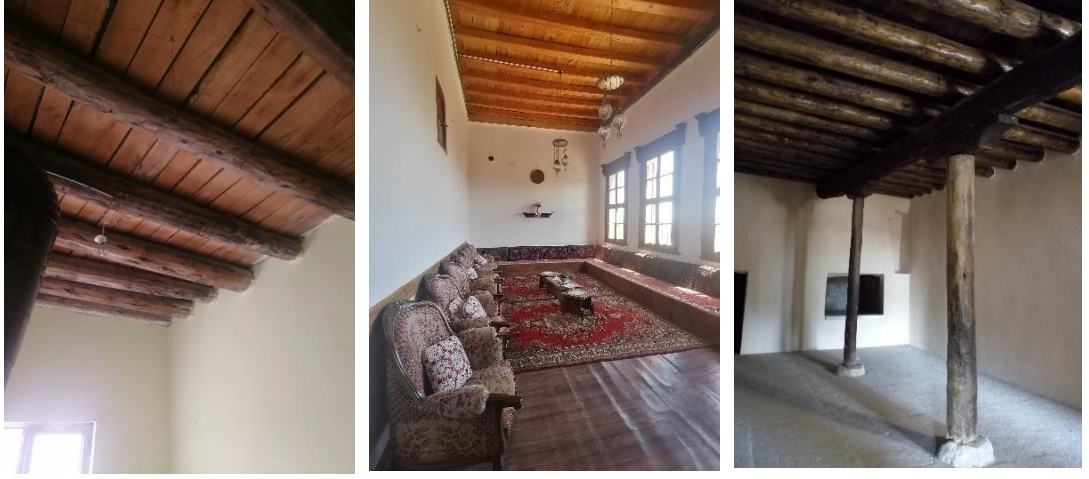
Şekil 4.142. İncesu geleneksel evlerinde ters tavan örnekleri

Evlerin üst örtü elemanı olan tavanlar, iç mekânın estetik ve süsleme açısından önem taşıyan yapı elemanlarıdır. Tavan yapımında ahşap malzeme kullanılmıştır. İlçedeki tavanlar genellikle ters tavan olarak karşımıza çıkmaktadır. Ters tavan uygulaması, taşıyıcı ahşap kirişlerin üzerinin mertek ya da hasırla kaplanması şeklinde elde edilmektedir. Bu uygulamada kirişler kapatılmamakta ve tavanda açık bir şekilde görünmektedir (Şekil 4.142.). Ters tavan uygulaması basit ve ekonomik bir yöntem olduğu için ilçedeki geleneksel konutlarda yoğun şekilde tercih edilmiştir.

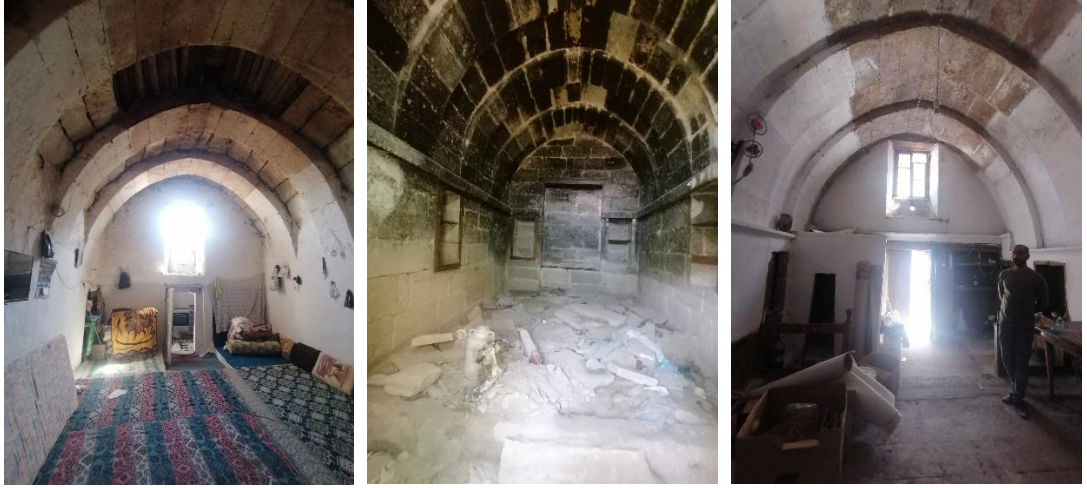
İlçede görülen bir diğer tavan sistemi ise tonozlu tavadır. Tonoz sistemi, kemerlerin bir araya gelmesiyle oluşmuş, çok eski dönemlerden beri kullanıldığı bilinen üst örtü sistemidir. Tonoz sisteminde taş malzeme kullanılmış olup, bu sistemin kullandığı evlerde kat yüksekliği zaman zaman 6 metreyi bulabilmektedir. Tonozlu örtü sistemi, genellikle ilçedeki tarihi gayrimüslim evlerinde karşımıza çıkmaktadır (Şekil 4.143.).

Şekil 4.143. Tonuzlu tavan örnekleri

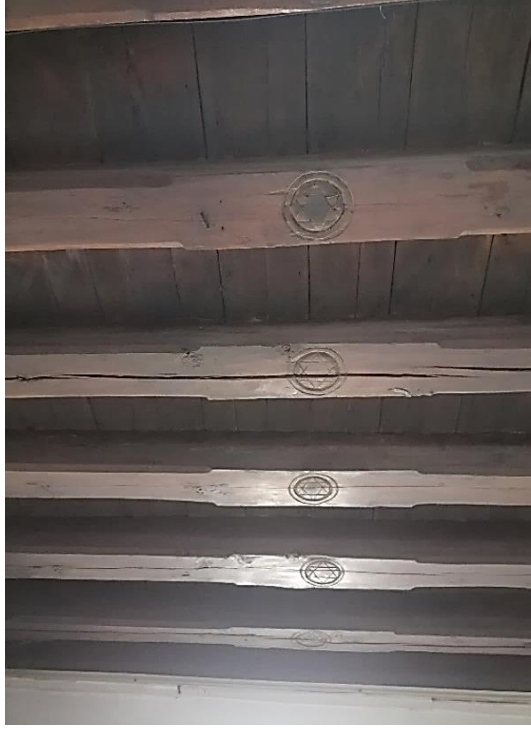
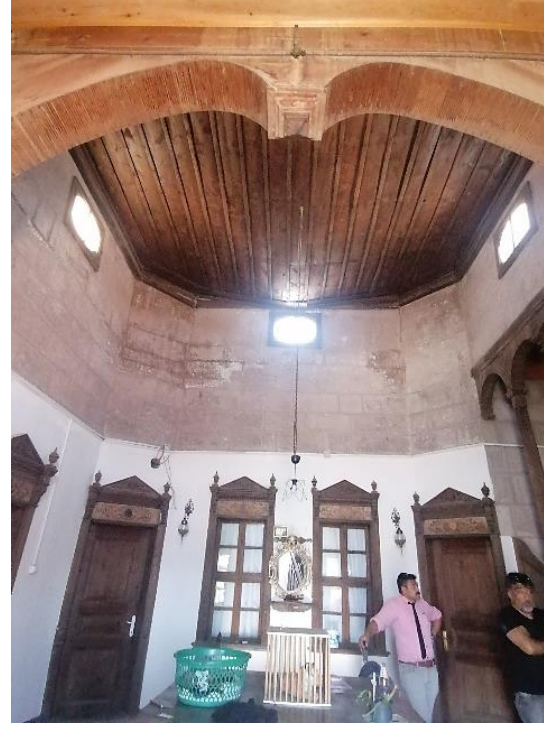
İncesu evlerinde yoğun taş kullanımıyla dış cephe oldukça sade tutulurken iç mekânda tavanda, pencerelerde, dolaplarda ahşap malzeme kullanımı görülmektedir. İlçede özgün tavan süslemeleri bulunmaktadır. Tavanlarda süslemeler özellikle odalarda karşımıza çıkmaktadır. Şekil 4.144.'te Elif Dilek'e ait tarihi Ermeni evinin tavan görseli yer almaktadır. Geleneksel evin odasındaki tavanda yıldız şeklinde özgün tavan süslemeleri bulunmaktadır. İlçede öne çıkan, tarihi Gayrimüslim evi olan Mestav konağının iç mekânında, yoğun şekilde ahşap süsleme kullanıldığı görülmektedir.

a) Dilek evi tavanı

b) Mestav konağı tavanı

Şekil 4.144. İncesu geleneksel evlerinde özgün tavan örnekleri

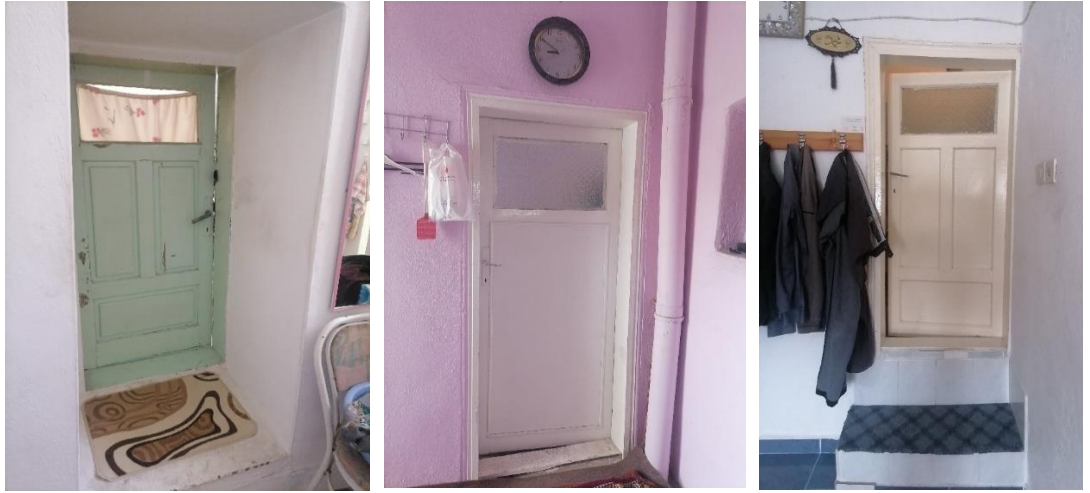
Şekil 4.145. İncesu geleneksel evlerinde oda kapısı örnekleri

Oda kapıları mekânlar arası geçişi sağlayan ve mekânları ayıran, aynı zamanda mahremiyeti koruyan yapı elemanlarıdır. İncesu evlerinde ahşap olan oda kapıları tek kanatlı ve sadedir (Şekil 4.145. ve 4.146.). Düz lentolu kapıların önünde eşik bulunmaktadır. Oda köşesine yerleştirilen kapıların açılış yönü odanın içine doğrudur. Bazı kapı örneklerinde cam kullanımı görülmektedir.

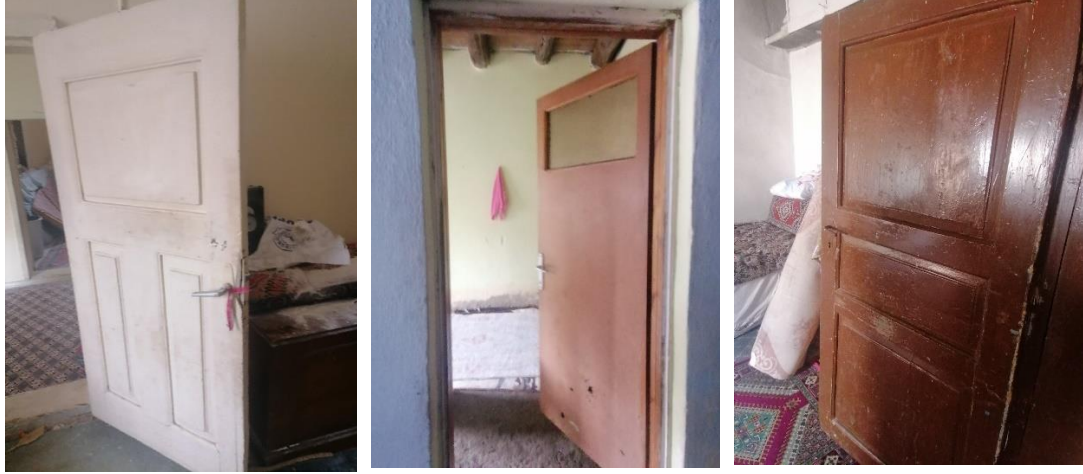
Şekil 4.146. İncesu geleneksel evlerinde oda kapısı örnekleri

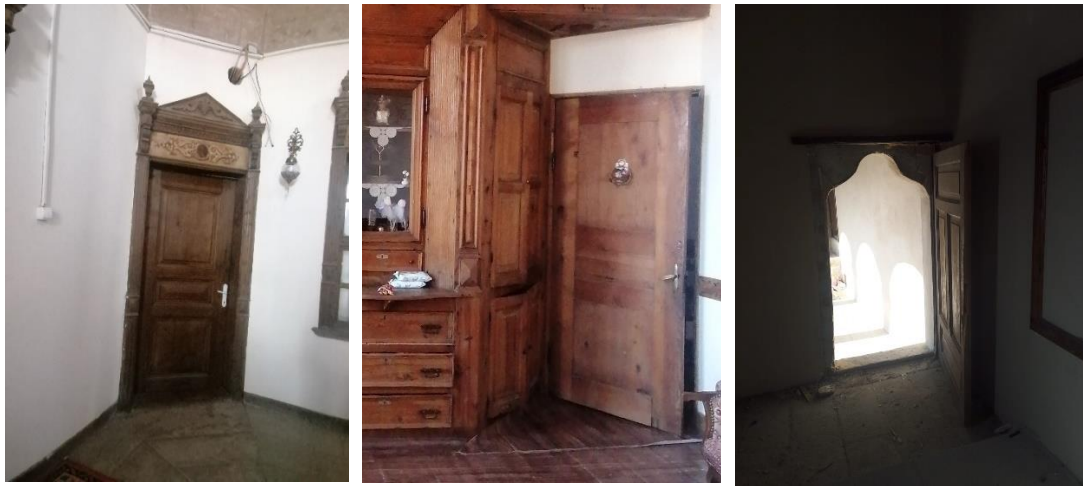
İlçedeki konak tarzı geleneksel konutlarda, işçiliğin ön plana çıktığı oyma ve kabartma tekniğiyle yapılmış ahşap süslemelere sahip, nitelikli ve özgün kapı örnekleri de bulunmaktadır (Şekil 4.147.).

Şekil 4.147. İncesu geleneksel evlerinde özgün kapı örnekleri

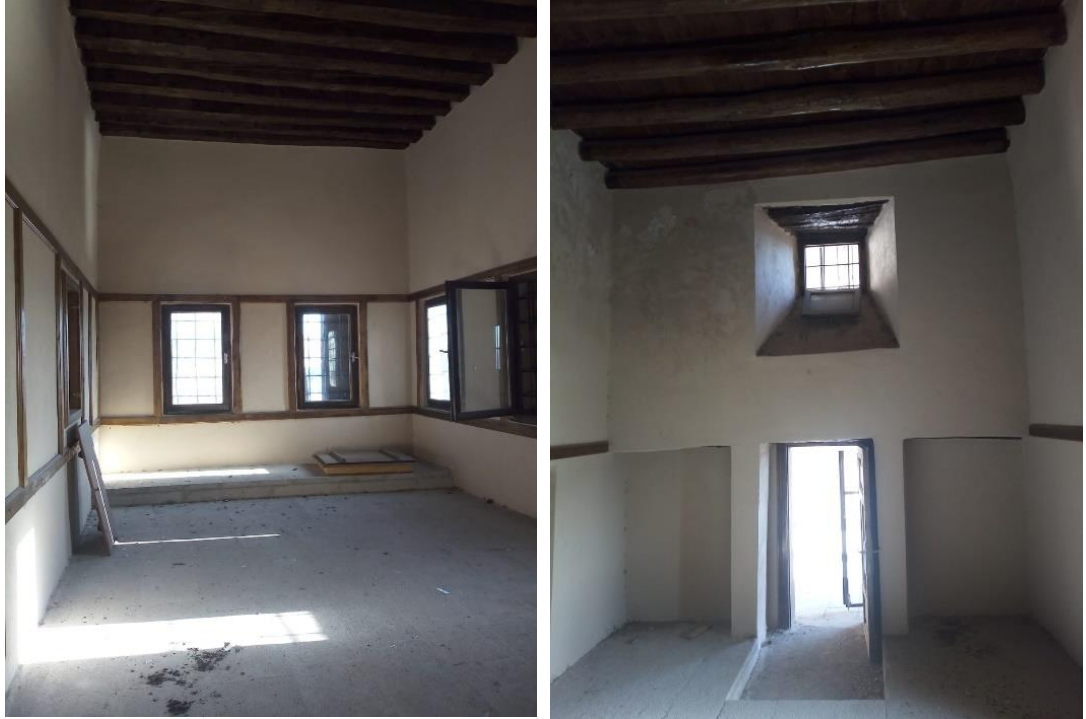
Şekil 4.148. İncesu geleneksel evlerinde pencere örnekleri

İncesu geleneksel evlerindeki pencereler kare ya da dikdörtgen formda olup, yapımında ahşap malzeme kullanılmıştır. Bazı yapılarda tepe pencereleri görülmektedir (Şekil 4.148.). Tepe penceresi kullanımı sayesinde gün ışığından daha fazla verim sağlanmaktadır. Kalın taş duvarlara sahip olan geleneksel evlerde pencereler dış cepheye yakın takılmıştır. Bu şekilde pencerelerin içeri doğru geniş aç

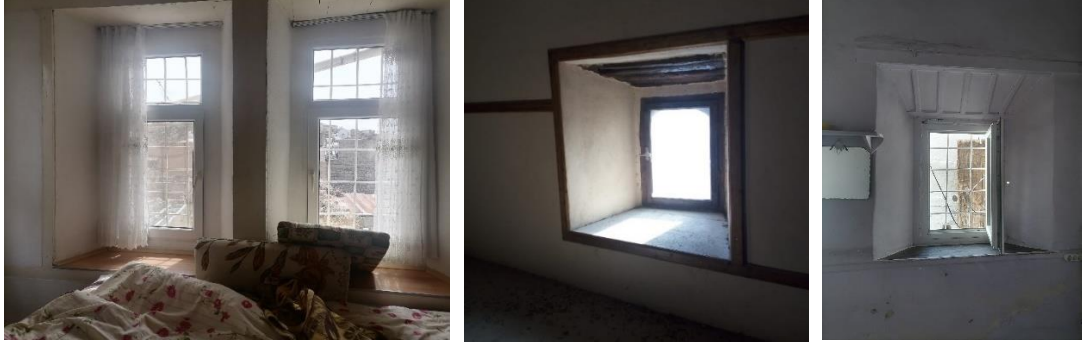
yapması sağlanarak, iç mekânda hem soğuk hava koşullarına karşı koruma sağlanmış hem de ışıktan daha fazla yararlanılmıştır (Şekil 4.149.).

Şekil 4.149. Geniş açılı pencere örnekleri

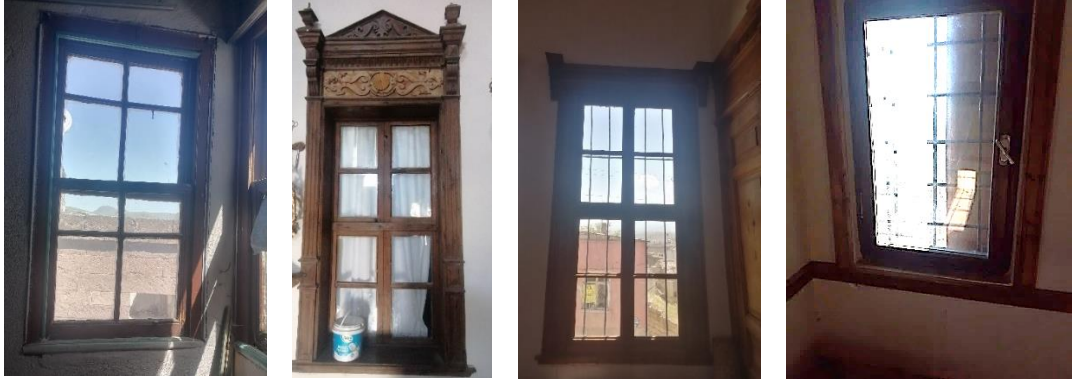
İlçedeki pencereler genellikle iki parçalı şekilde karşımıza çıkmaktadır. Bu tip pencerelerde üst bölüm küçük ve hareketsiz olup, alt bölüm geniş ve hareketlidir. İki parçalı pencerelerde tek kanatlı, çift kanatlı, üç kanatlı ve giyotinli örnekler vardır. Tek parçalı pencere örnekleri de bulunmaktadır (Şekil 4.150.). Oyma ve kabartma tekniğiyle yapılmış, özgün ahşap süslemelere ve işçiliğine sahip pencere örnekleri dikkat çekmektedir.

a) Giyotinli

b) İki parçalı

c) İki parçalı

d) Tek parçalı

Şekil 4.150. İncesu geleneksel evlerinde pencere örnekleri

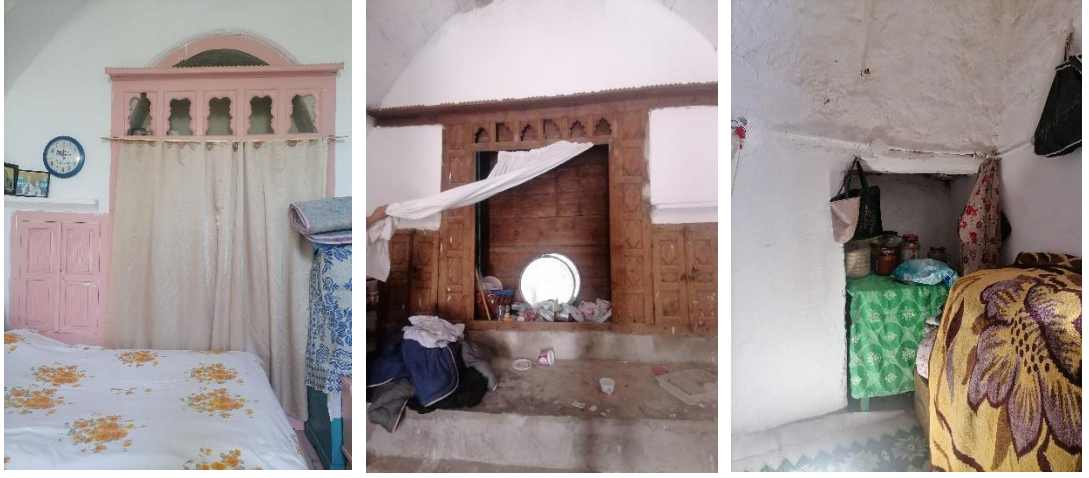
Şekil 4.151. İncesu geleneksel evlerinde niş örnekleri

Duvar içinde, işlevine göre farklı genişliklerde bırakılan boşluk olarak tanımlayabileceğimiz nişler, geleneksel konutlarda sıkça karşımıza çıkan yapı elemanıdır (Şekil 4.151.).

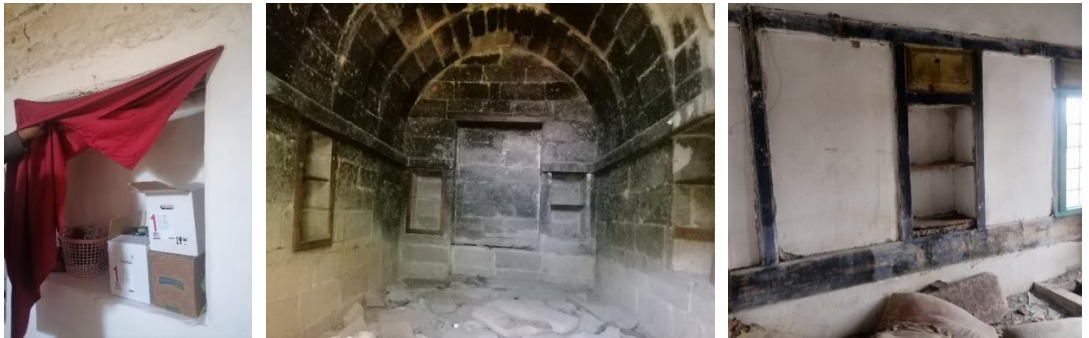
Nişler, evdeki erzak ve eşyaların konulduğu ve sergilendiği işlevsel bir bölümdür. Genellikle yatak, yorgan ve yastık gibi eşya ve erzakların konulduğu yüklük şeklinde karşımıza çıkmaktadır. İşlevselliğinin yanı sıra görselliğiyle de ön plana çıkan nişler, bazı örneklerde sade ve yalınken, bazı yapılardaki nişlerin süslemelerle vurgulandığı görülmektedir. Bu bölümde yoğunlukla ahşap kullanımı görülmektedir (Şekil 4.152.). Genellikle birçok niş yüzeyi mahremiyet ve görsellik nedeniyle örtüyle kapatılmaktadır.

Şekil 4.152. İncesu geleneksel evlerinde niş örnekleri

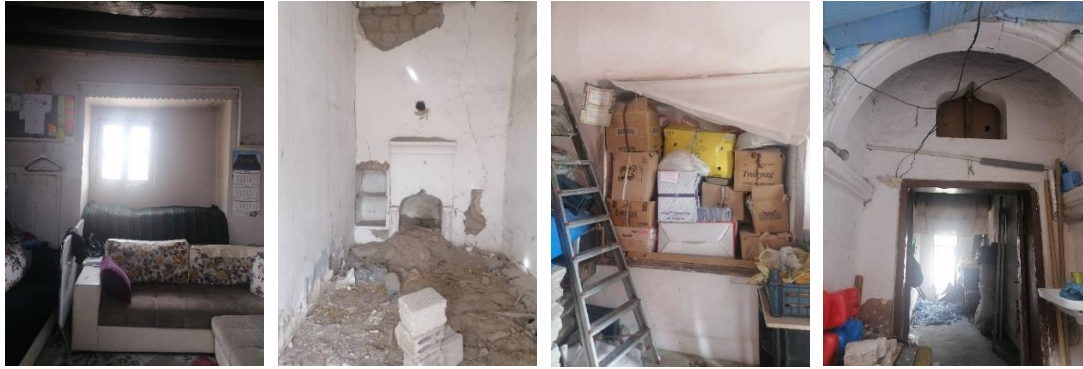
Ocak bulunan odalarda genellikle ocağın yanında da nişler bulunmaktadır (Şekil 4.153.). Daha küçük olan nişler, küçük objelerin ve gaz lambası gibi öğelerin oda içerisinde sergilenmesi için yapılmıştır. Genellikle kare ve dikdörtgen formunda karşımıza çıkmakta olup, kemer formunda da niş örnekleri bulunmaktadır (Şekil 4.153. ve 4.154.). Kapı üzerinde süsleme olarak yapılan niş örnekleri de karşımıza çıkmaktadır.

Şekil 4.153. İncesu geleneksel evlerinde niş örnekleri

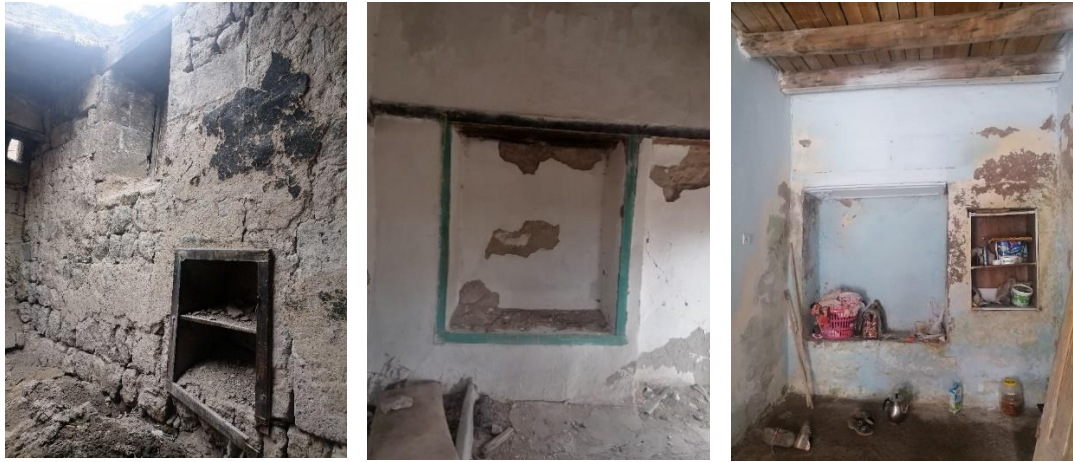
Şekil 4.154. İncesu geleneksel evlerinde niş örnekleri

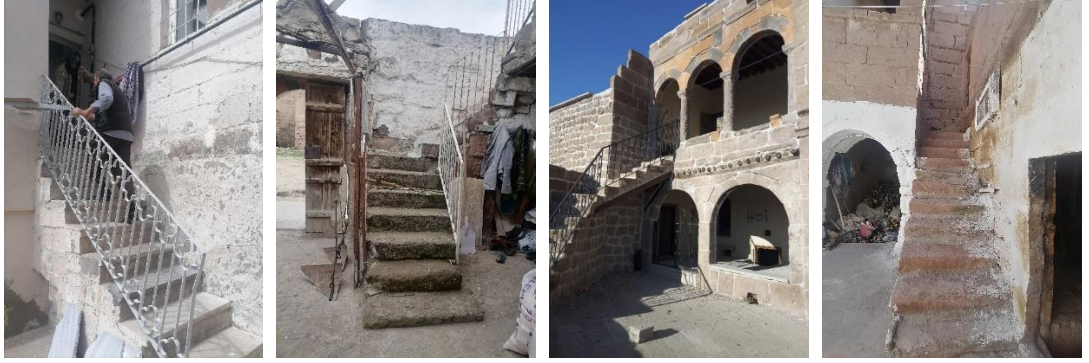
Şekil 4.155. İncesu geleneksel evlerinde avluda yer alan merdiven örnekleri

İncesu'daki geleneksel konut planlarının avlu etrafında geliştiği görülmektedir. Bu nedenle 1. kata ulaşan merdivenler de genellikle avlu içerisinde bulunmaktadır (Şekil 4.155.). Avlusuz yapılarda 1. kata ulaşan merdivenler ise mekân içerisinde bulunmaktadır (Şekil 4.156.). Bodrum kata ulaşım sağlayan merdivenlerin avluda da iç mekânda da olduğu örnekler bulunmaktadır.

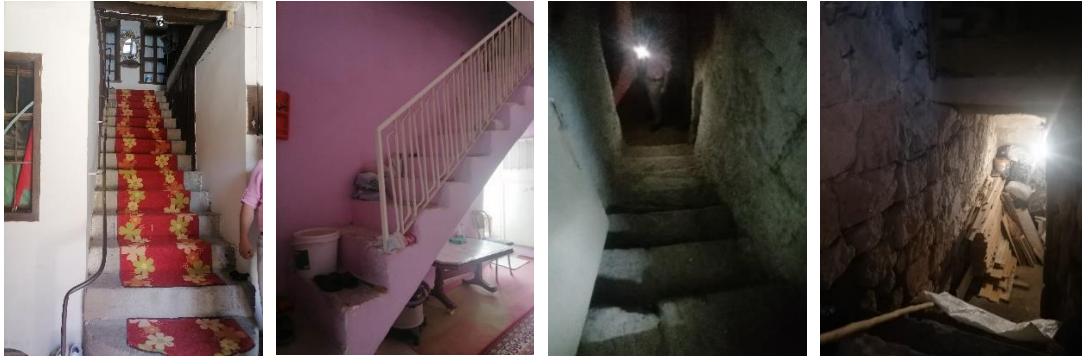
Şekil 4.156. İncesu geleneksel evlerinde merdiven örnekleri

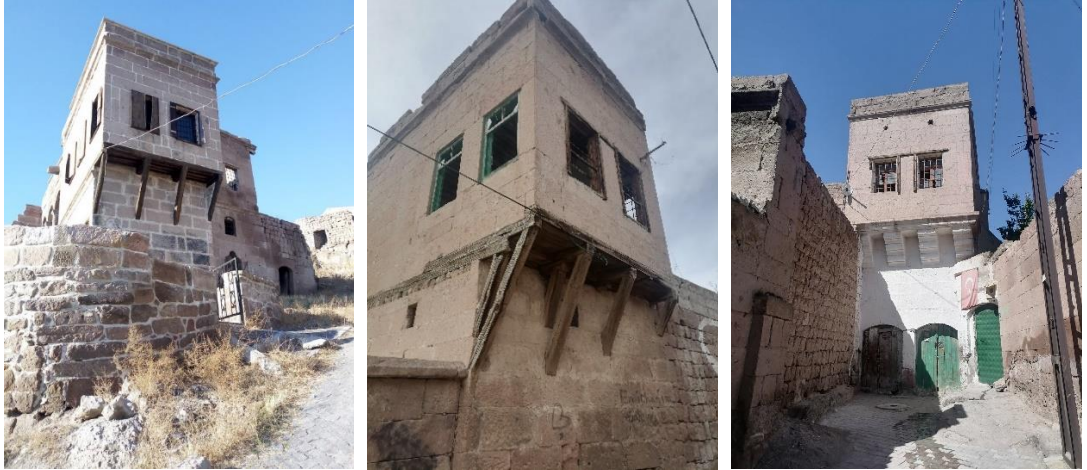
ıkımlar kısaca yapılarda st katın alt kata gre dıřa dođru tařan blm olarak tanımlanabilir (zel, 2019). “řahniř” olarak da adlandırılan ıkımlar, odanın dıřa tařırılan ok pencerele blmdr (İmamođlu, 2010). Geleneksel Trk evlerinin en ayırt edici ve nemli zelliklerinden biri olan ıkımlar, bir diđer adıyla cumbalar sayesinde cephede hareket oluřturulmuř ve odalarda zel oturma alanları yaratılmıřtır. ıkıma, Trk evini dıř grnř bakımından birbirine yaklařtıran nemli bir etkidir (etin, 2006; Altan vd, 2021). ıkımlarda pencerelerin fazla olmasıyla birlikte i meknda gn ıřıđından ve manzaradan maksimum verim elde edilmektedir (řekil 4.157.).

řekil 4.157. İncesu geleneksel evlerinde ıkma rnekleri

İncesu’da iki katlı yapıların hemen hemen hepsinde bulunan çıkmalar, genellikle oda genişliğinde yapılmış olup, çıkmaların payanda ile desteklendiği görülmektedir. Payandalar sayesinde çıkma istenilen genişlikte yapılabilmektedir. Payandaların yapımında genellikle taş malzeme kullanılmış olmasıyla birlikte, ahşap payanda örnekleri de bulunmaktadır (Şekil 4.157.). Çıkmalarla birlikte dar sokak dokusu oluşmaktadır (Şekil 4.159.).

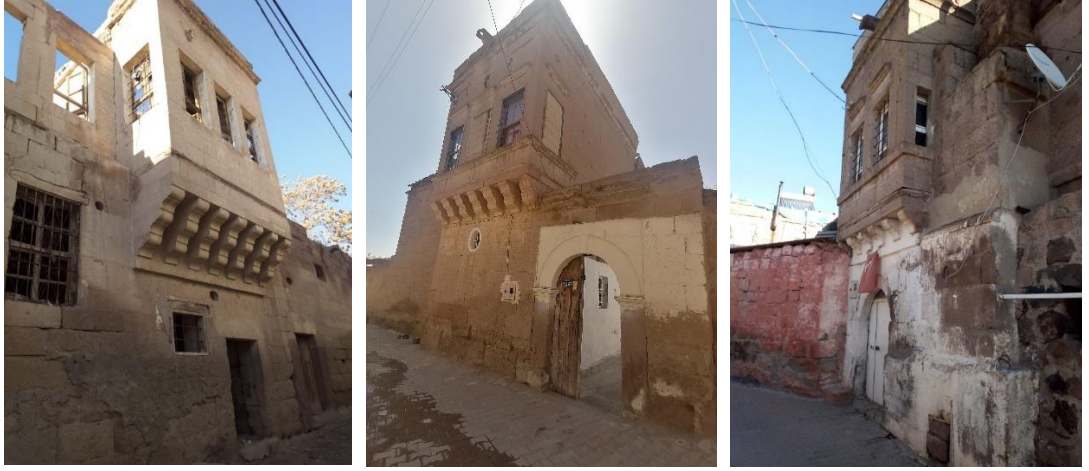
ıkımların genellikle evin giriř kapısı zerinde yer aldıđı grlmektedir (řekil 4.158.). Bu sayede hem evin giriři tanımlanmakta hem de ıkıma saak grevi grmekte ve kapıdan girip ıkanları olumsuz hava kořullarına karřı korumaktadır (zel, 2019).

Şekil 4.158. İncesu geleneksel evlerinde çıkma örnekleri

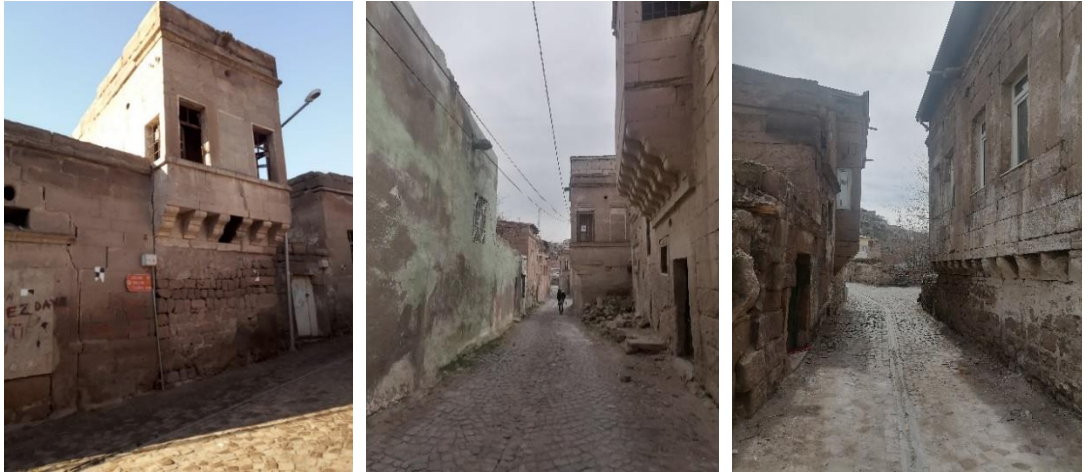
Şekil 4.159. İncesu geleneksel evlerinde çıkma örnekleri

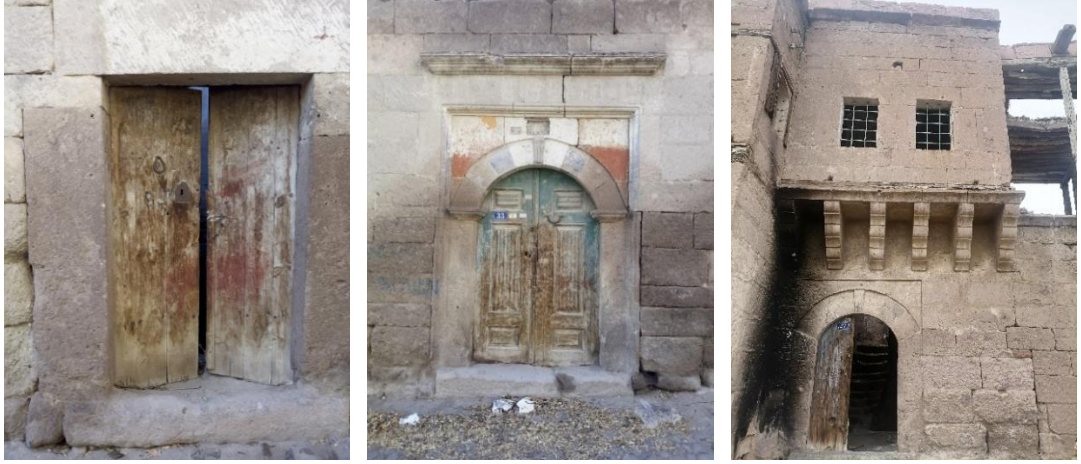
a) Lentolu ahşap kapı

b) Kemerli ahşap kapı

c) Kemerli kapı örneği

Şekil 4.160. İncesu geleneksel evlerinde kapı örnekleri

İncesu geleneksel konutlarında avluya giriş kapısı genellikle çift kanatlı ve kemerli olarak karşımıza çıksa da lentolu kapı örnekleri de bulunmaktadır (Şekil 4.160.). Kemerli kapılarda, kemerler üzengi taşı üzerine oturtulmuş olup, kilit taşları vurgulanmıştır. Kapı boşluklarının niş içinde bulunması cepheye hareket katmaktadır (Şekil 4.161.). Avlu içine açılan kapıların kanatları ise çoğunlukla ahşaptır.

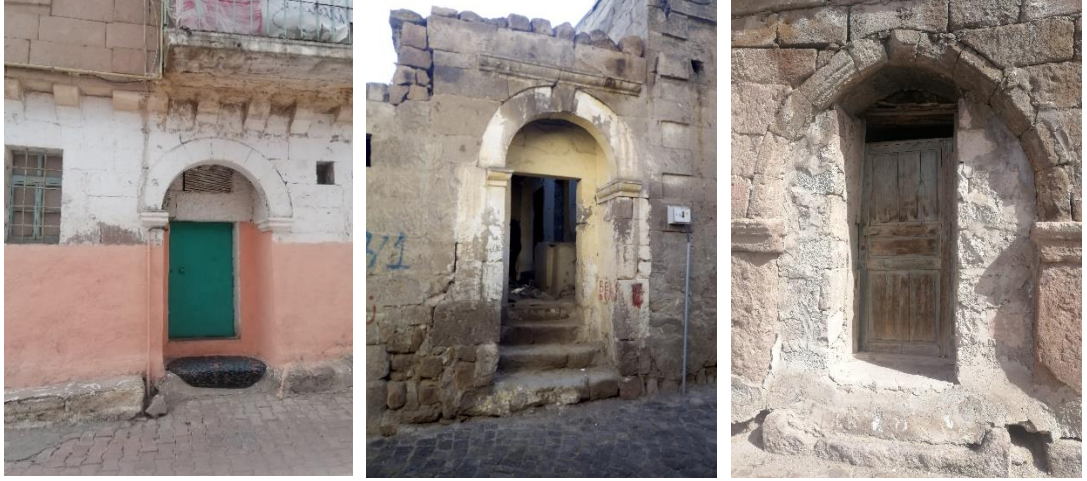
Şekil 4.161. İncesu geleneksel evlerinde kapı örnekleri

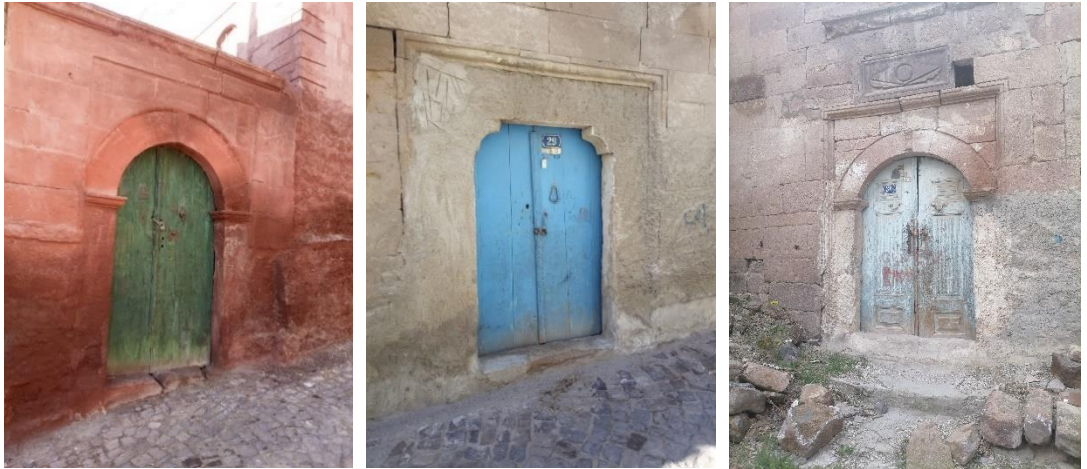
Günümüzdeki kapı zili görevini gören, eve gelenin sesini duyurabilmesi için, geleneksel konutlarda kapı üstünde kapı tokmakları ve kapı halkaları kullanılmıştır. İlçedeki kapıların üzerinde genellikle kapı halkası bulunmakla birlikte kapı tokmağı olan yapı örnekleri de bulunmaktadır (Şekil 4.162.).

a) Üzerinde kapı tokmağı bulunan geleneksel kapı

b) Üzerinde kapı halkası bulunan geleneksel kapı

c) Üzerinde kapı halkası bulunan geleneksel kapı

Şekil 4.162. İncesu geleneksel evlerinde kapı örnekleri

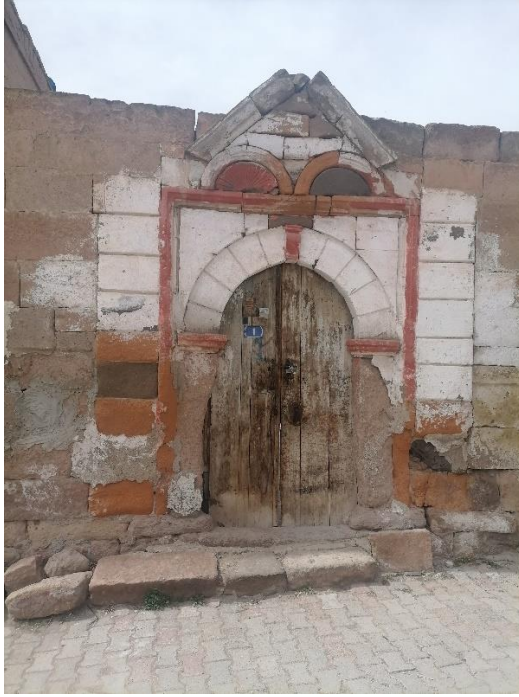
Şekil 4.163.a.'da Bulgurcu mahallesinde bulunan ve günümüzde Elif Dilek'e ait ve dış kapı numarası 1 olan tarihi Ermeni evinin kapısı ilçede ön plana çıkan kapı örneklerinden biridir. Kemerli, çift kanatlı ahşap kapının süslemeleri ve taş işçiliği dikkat çekmektedir. Kapı silmesinin üst kısmında taşlarla oluşturulan, iki yarım dairenin üstünde üçgen formda yapılan süsleme ile kapı anıtsallaştırılmıştır. Gerekli bakımlar ve koruma önlemleri alınmadığı için tarihi kapının avluya bakan cephesinde göçükler oluşmaya başlamış ve kapı üzerindeki taşlar yıkılmak üzeredir. Bir an önce gerekli koruma tedbirleri alınmalıdır.

a) Dış kapı numarası 1 olan evin giriş kapısı

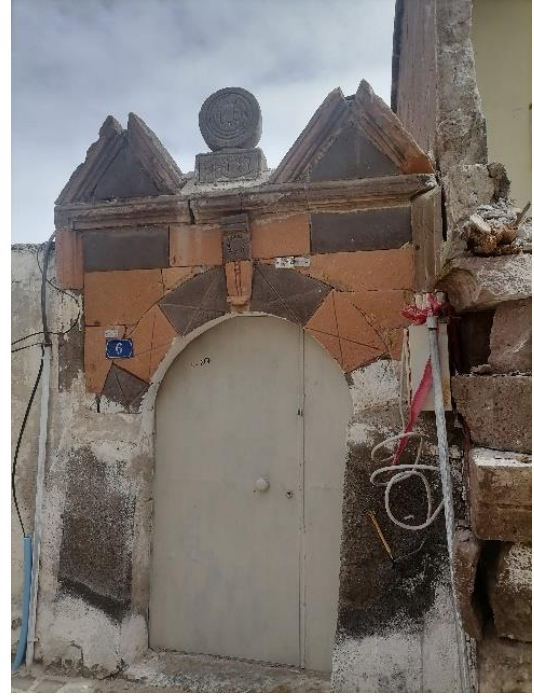
b) Dış kapı numarası 6 olan evin giriş kapısı

Şekil 4.163.b.'de Bulgurcu mahallesinde bulunan ve dış kapı numarası 6 olan evin giriş kapısı, yapısal özellikleri itibariyle 1 numaralı eve ait olan kapının özellikleri ile örtüştüğü görülmektedir. Yapı sahibine ulaşamayan evin kapı özellikleri incelendiğinde, evin zamanında gayrimüslümlere ait olabileceği düşünülmektedir. Kapının kanat bölümü günümüzde değiştirilmiş olup, diğer bölümleri orjinaldir. Kemerli ve çift kanatlı kapının süslemeleri ve taş işçiliği dikkat çekmektedir. Kapı silmesinin üst kısmında iki adet üçgen formda ortalarında da dairesel formda yapılan

taş ile kapı anıtsallaştırılmıştır. Kemerin üstünde güneş sembolü ve Rumca yazılmış yazılar bulunmaktadır.

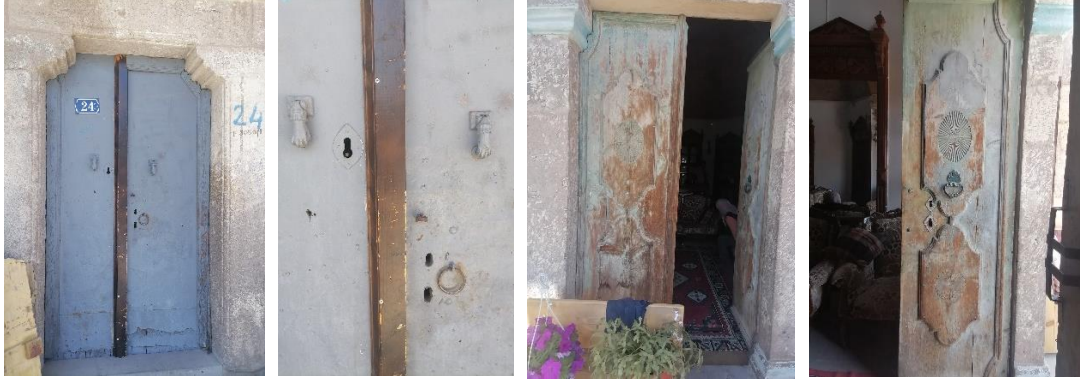
İlçedeki ön plana çıkan, nitelikli evlerden biri olan Mestav konağı giriş kapıları da, tasarım ve işçiliğiyle dikkat çekmektedir (Şekil 4.164.). Konağın zemin kat ana giriş kapısı metal ve çift kanatlıdır. Üzerinde kapı halkası ve iki adet kapı tokmağı bulunmaktadır. Küçük el şeklinde olan kapı tokmağı kadınlar için, büyük el şeklindeki tokmak ise erkekler için yapılmış olup, bu yöntemle eve gelen kişinin kimliği anlaşılmaktadır. Ev sahibi, restorasyon öncesi 1. kata yapı dışından ulaşım sağlamakta olduğunu, restorasyon sonrası 1. kata dışardan ulaşımın iptal edildiği bilgisini vermiştir. 1. kat giriş kapısı ise ahşap ve çift kanatlı olup, süslemeleri ve ahşap işçiliğiyle ön plana çıkmaktadır. Ahşap kanat bölümünde kabartma ve oyma tekniğinin kullanıldığı görülmektedir. Üzerinde bitkisel motifli metal tokmağı bulunan kapının, ilçedeki nitelikli kapılardan biri olduğu söylenebilir.

a) Mestav konağı ana giriş kapısı b) Mestav konağı ana giriş kapısı c) Mestav konağı 1. kat giriş kapısı d) Mestav konağı 1. kat giriş kapısı

Şekil 4.164. Mestav konağı giriş kapıları

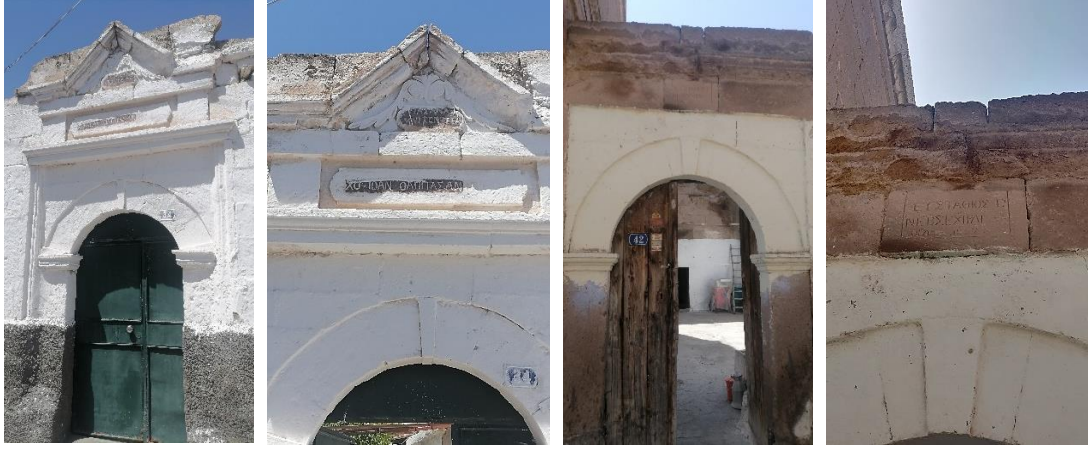
Şekil 4.165.a. ve Şekil 4.165.b.'de, Furunönü mahallesi, Uzunbekir sokağında yer alan, Arnavut kökenli Rukane Mat'a ait olan evin giriş kapısı yer almaktadır. Kapıda bitkisel motifler ve Rumca yazılmış yazılar bulunmaktadır.

a) Mat evi kapısı b) Mat evi kapısı c) Sülün evi kapısı d) Sülün evi kapısı

Şekil 4.165. Gayrimüslim evlerinin giriş kapılarındaki yazılar

Şekil 4.165.c. ve 4.165.d.’de, Furunönü mahallesinde yer alan, günümüzde Sezgin Sülün’e ait olan, gayrimüslim evinin giriş kapısı yer almaktadır. Kapının üzerinde Rumca yazılmış yazılar bulunmaktadır. Ev sahibi Sezgin Sülün kapının üstünde “Nevşehirli oğlu Evtatyos-1892” yazdığı bilgisini vermiştir.

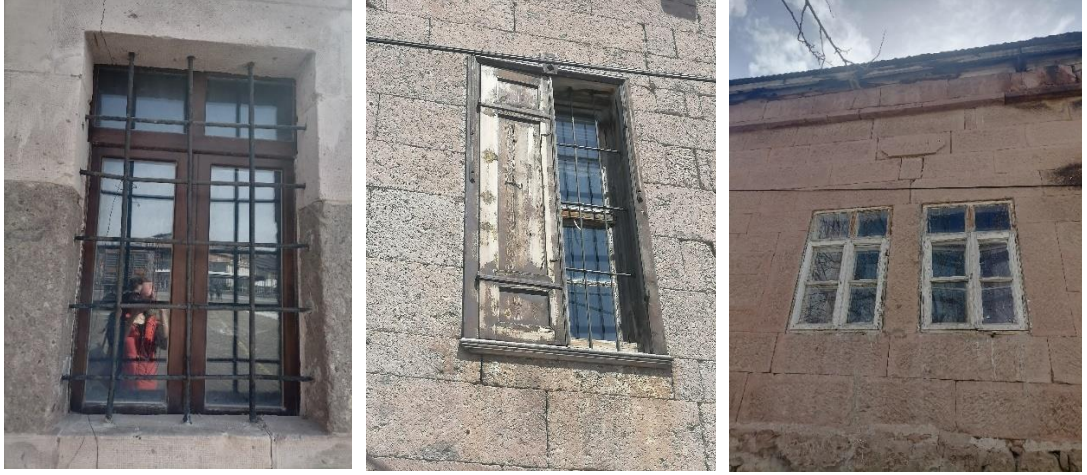
Hasol, pencereyi: “Dışarıyı görmek, hava ve ışık almak için duvarlarda yapılan ve doğrama ile camdan meydana gelen açma” şeklinde tanımlamıştır. (Hasol, 2012). Pencereler, iç ve dış mekân arasındaki ilişkiyi sağlayan, yapının ışık ve havalandırma ihtiyacını karşılayan ve yapıda doluluk-boşluk ilişkisi sağlayarak cepheye hareket katan yapı elemanıdır (Şekil 4.166.). Formu, genişliği ve yapımında kullanılan malzeme açısından pencereler, bölgesel olarak farklılık gösterebilmektedir.

Şekil 4.166. İncesu geleneksel evlerinden pencereler

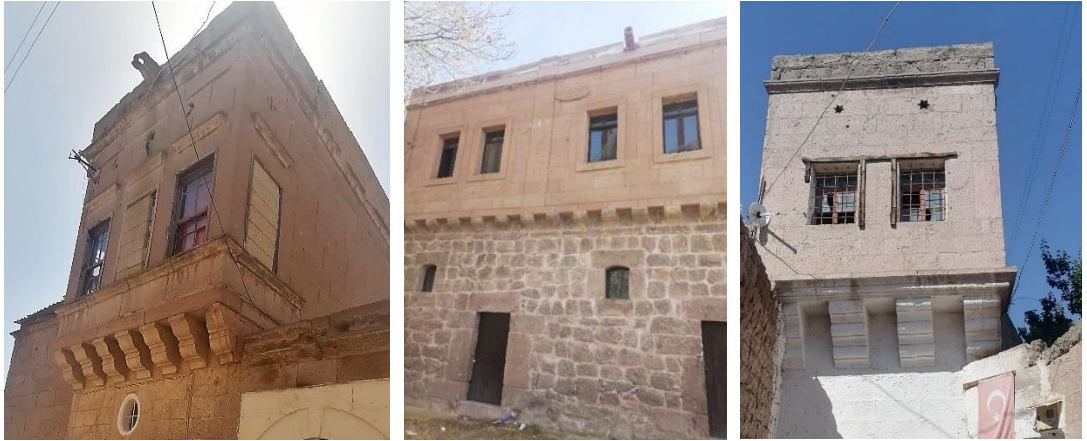
İncesu geleneksel evlerindeki pencereler kare ya da dikdörtgen formda olup, yapımında ahşap malzeme kullanılmıştır. Pencereler genellikle dikdörtgen ya da kemer şeklinde silmelerle vurgulanmaktadır. Evin sokağa bakan cephesinde, pencerelerin üst kısmında taştan yapılmış, Maşallah, Bismillah, evin yapım tarihi gibi yazıların yer aldığı kitabeler ve ay yıldız gibi sembollerin olduğu motifler bulunmaktadır (Şekil 4.167.).

Şekil 4.167. İncesu geleneksel evlerinde pencere örnekleri

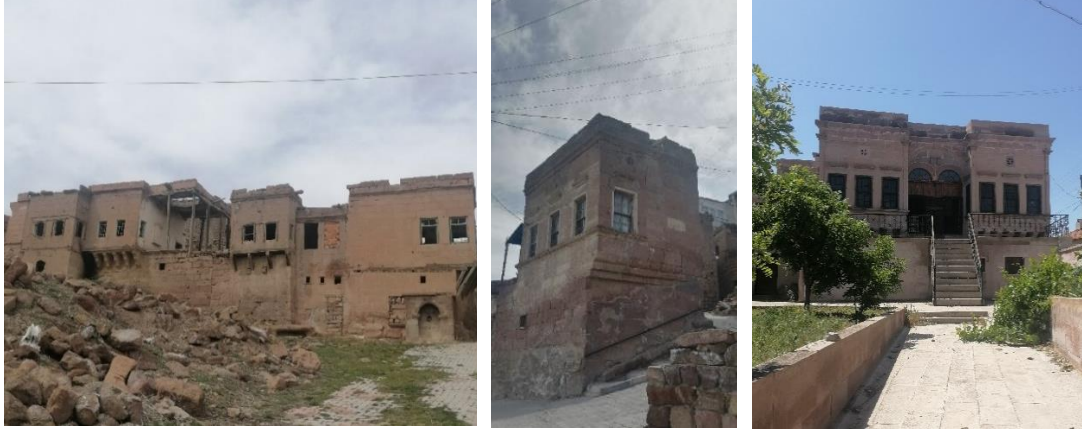
Diğer geleneksel konutlarda olduğu gibi, İncesu’da incelenen örneklerde de güvenlik kontrolü, mahremiyet ve statik nedenleriyle zemin katta pencere kullanımı az ve boyutları küçüktür. Zemin kattaki dar pencereler genellikle havalandırma amacıyla kullanılmaktadır. Pencere kullanımının olduğu asıl bölüm üst katlardır (Şekil 4.168.). Özellikle çıkmaların olduğu yerlerde pencere yoğunluğu fazladır. Bu şekilde dış

mekân ile ilişki sağlanmış aynı zamanda iç mekânda ışık ve havalandırma ihtiyaçları karşılanmıştır.

Şekil 4.168. İncesu geleneksel evlerinde katlara göre pencere kullanımı

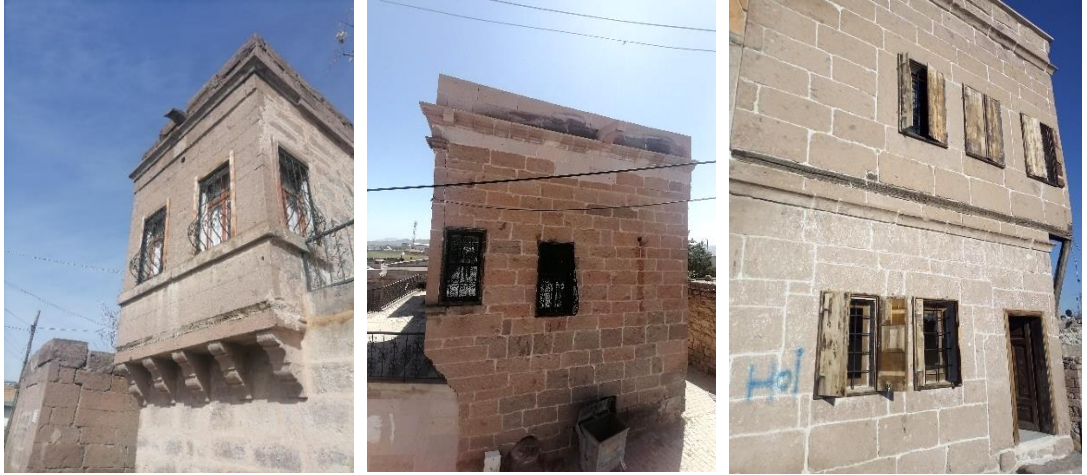
Bazı pencerelerde demir parmaklıklar ve kepenkler bulunmaktadır (Şekil 4.169.). Yoğunlukla parmaklık tercih edilen pencerelerde, parmaklıklar düz ya da bitkisel motif şeklinde karşımıza çıkmaktadır. Bitkisel motifli parmaklıklar cepheye estetik değer kazandırmıştır.

Şekil 4.169. İncesu evlerinde pencerelerde parmaklık ve kepenk örnekleri

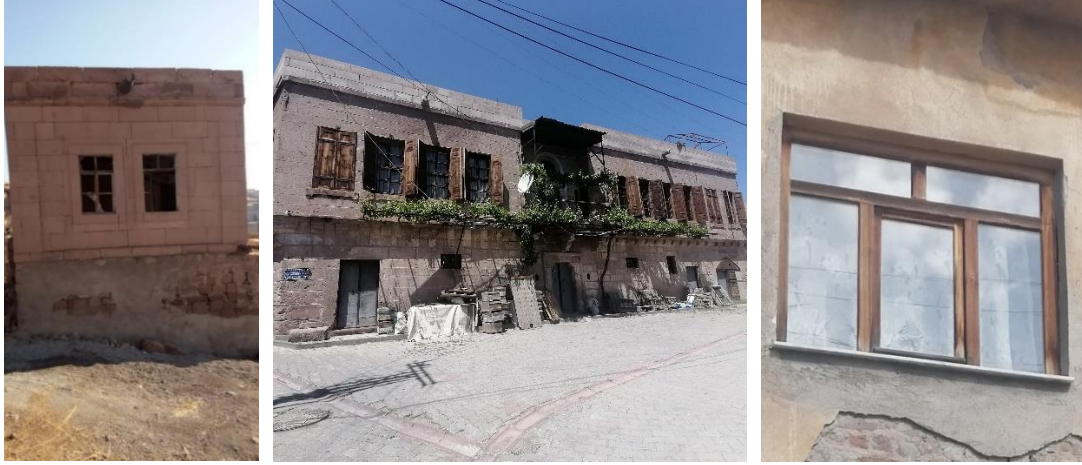
Şekil 4.170. İki parçalı pencere örnekleri

Orta Anadolu evlerinde 19. yy'ın ortalarına kadar pencereler alt ve üst kanat olmak üzere iki parçalı olarak tasarlanmıştır. Alt pencerelerin boyutları daha büyüktür ve açılıp kapanabilen ahşap kapaklara sahipken, üst pencereler daha küçük boyutta tasarlanmış ve hareketsizdir (Küçükerman, 2007). İlçedeki pencereler genellikle iki parçalı şekilde karşımıza çıkmaktadır (Şekil 4.170.). Bu tip pencerelerde üst bölüm küçük ve hareketsiz olup, alt bölüm geniş ve hareketlidir. İki parçalı pencerelerde tek kanatlı, çift kanatlı, üç kanatlı ve giyotinli örnekler vardır. İlçedeki geleneksel evlerde tek parçalı pencere örnekleri de bulunmaktadır. (Şekil 4.171.).

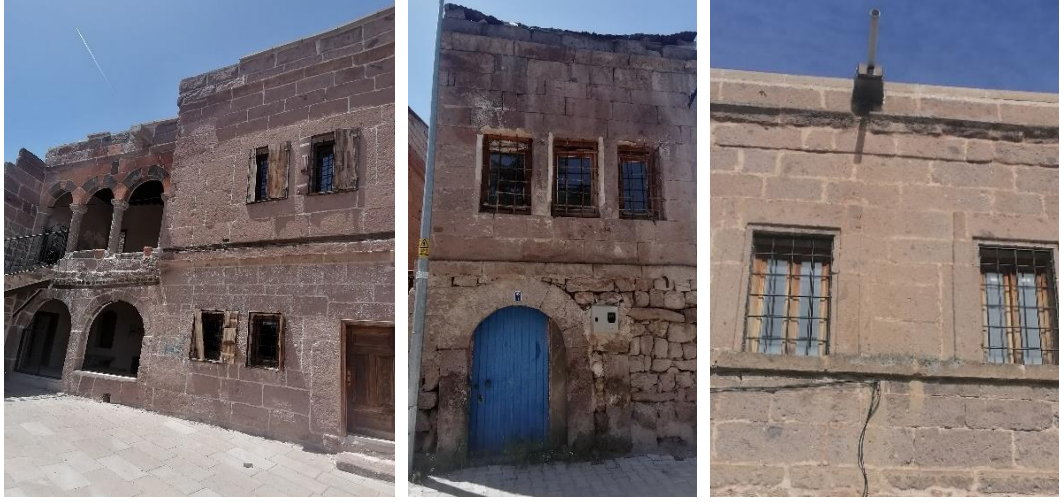
Şekil 4.171. Tek parçalı pencere örnekleri

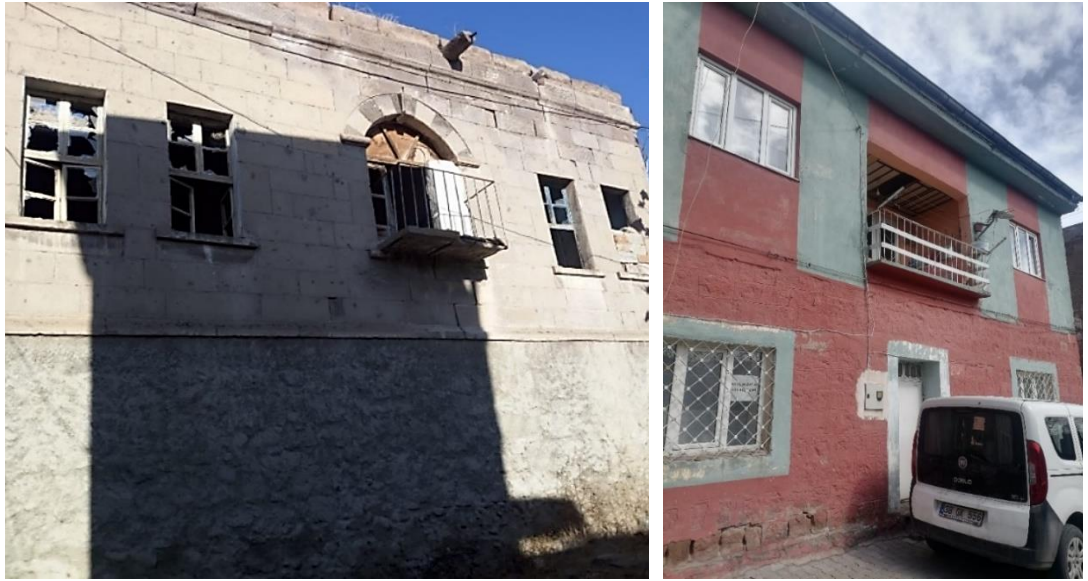
Şekil 4.172. İncesu geleneksel evlerinde balkon örnekleri

Balkon yapılarında öne doğru çıkma yapan açık mekânlardır. Cepheye hareket katan balkonlar, geleneksel konutlarda mahremiyet nedeniyle, genellikle avlu içinde konumlandırılmıştır. Sokağa bakan cephelerde genellikle balkon yerine çıkmalar tercih edilmiştir. Ancak geleneksel konutların son dönemlerinde inşa edilen yapılarda, sokağa bakan cephede balkon kullanımı da görülmektedir (Şekil 4.172.).

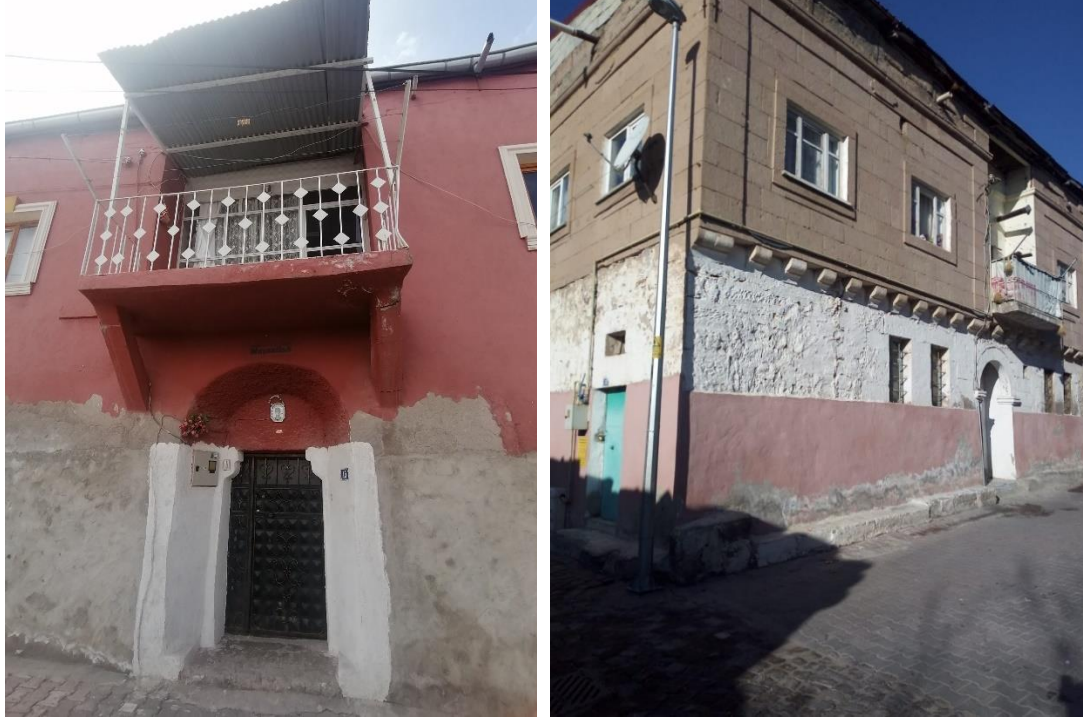
Şekil 4.173. İncesu geleneksel evlerinde balkon örnekleri

İncesu’da balkon yerine daha çok çıkmalar kullanılmış olup, ilçedeki balkonlu evlerin sayıca daha az olduğu da görülmektedir. Balkon elemanı genellikle giriş kapısının hemen üstünde konumlandırılmıştır (Şekil 4.173.). Bu şekilde hem yapı girişi tanımlanmakta olup, hem de olumsuz hava koşullarına karşı balkonun saçak görevi yapması sağlanmaktadır. Niş içerisinde yer alan balkonlarda tepe penceresi olan yapı örneklerine de rastlanmaktadır (Şekil 4.174.).
