**KAYSERİ GELENEKSEL EVLERİ: İNCESU
İLÇESİ ÖRNEKLERİ**

**2022
YÜKSEK LİSANS TEZİ
MİMARLIK**

**T.C.
Karabük Üniversitesi
Lisansüstü Eğitim Enstitüsü
Mimarlık Anabilim Dalında
Yüksek Lisans Tezi
Olarak Hazırlanmıştır**

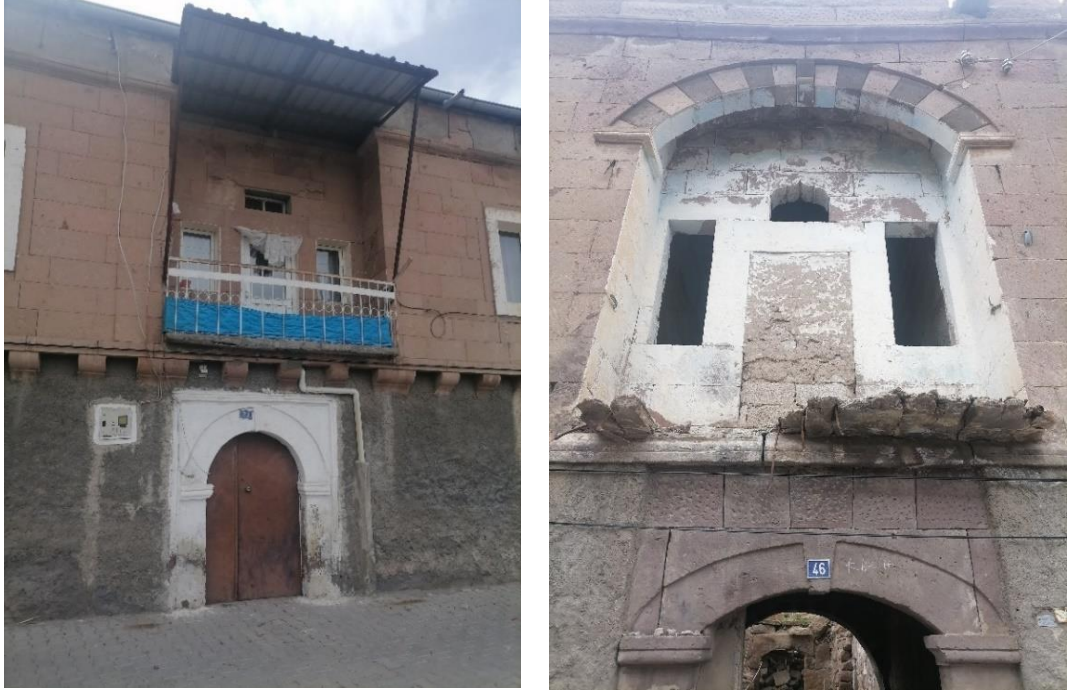
Şekil 4.174. Balkonlarda tepe penceresi örnekleri

İncesu’da balkon yerine daha çok çıkmalar kullanılmış olup, ilçedeki balkonlu evlerin sayıca daha az olduğu da görülmektedir. Balkon elemanı genellikle giriş kapısının hemen üstünde konumlandırılmıştır (Şekil 4.173.). Bu şekilde hem yapı girişi tanımlanmakta olup, hem de olumsuz hava koşullarına karşı balkonun saçak görevi yapması sağlanmaktadır. Niş içerisinde yer alan balkonlarda tepe penceresi olan yapı örneklerine de rastlanmaktadır (Şekil 4.174.).

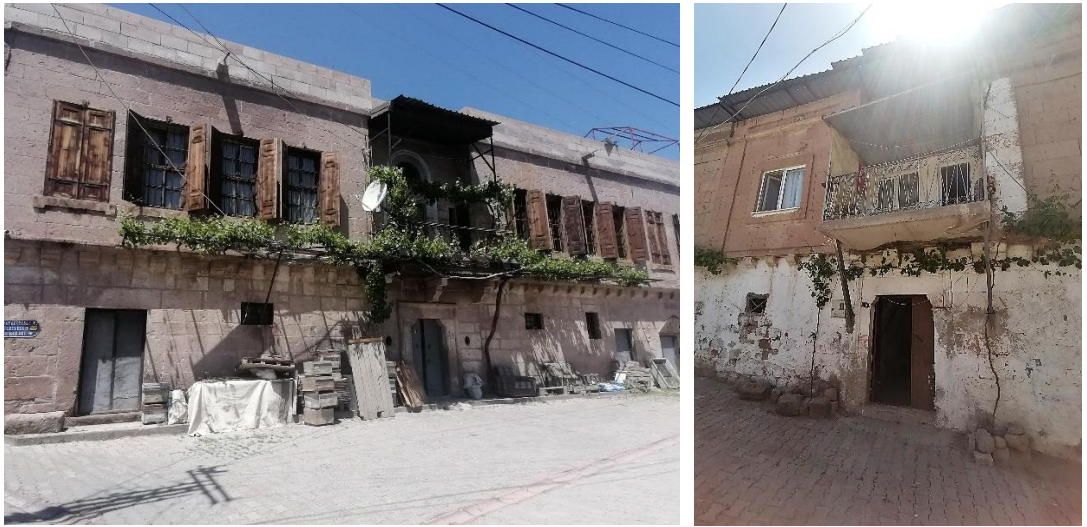
Şekil 4.175. Balkonun cephede oluşturduğu hareket

Genellikle konsol şeklinde küçük çıkmalar yapan balkonlar, cepheye hareket katmaktadır. Payanda ile desteklenen balkon örnekleri de bulunmaktadır (Şekil 4.175.) Bazı örneklerde ise balkonlar oda genişliğinde tutularak, teras şeklinde yarı açık oturma alanları oluşturulmuştur. Kemer kullanımı, silmeler, üzengi ve kilit taşı ile birlikte balkonların vurgulandığı görülmektedir (Şekil 4.176.).

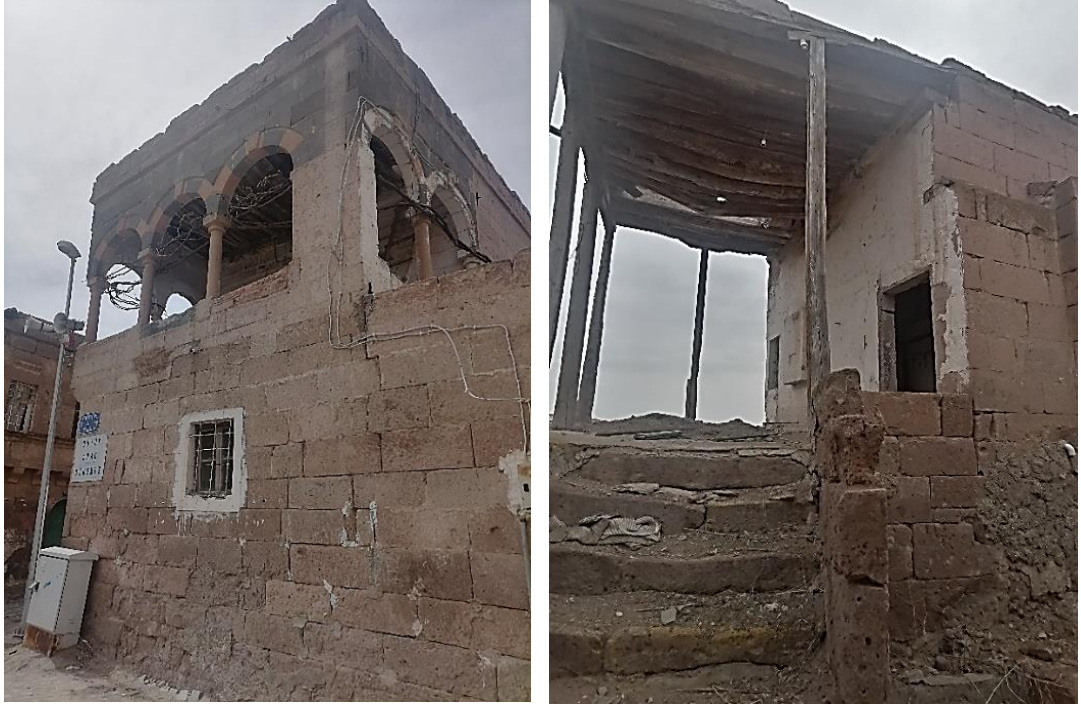
Şekil 4.176. Oturma mekânı oluşturulan balkonlar

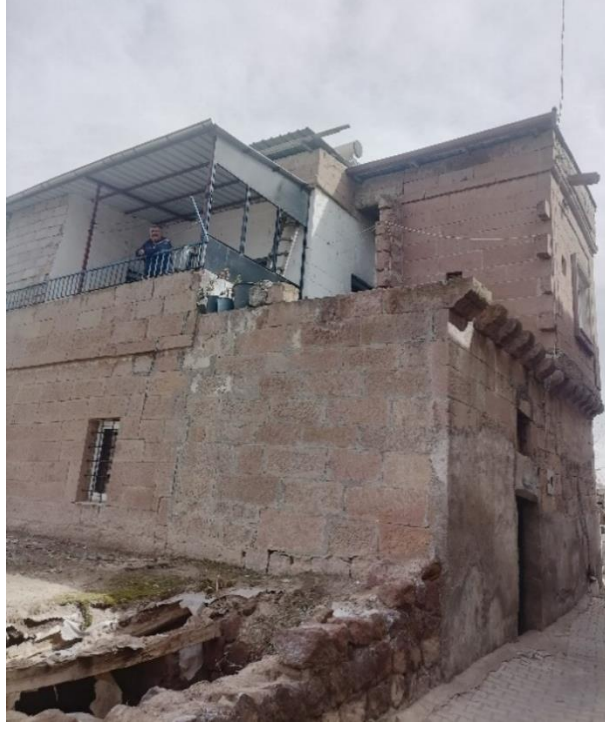
Şekil 4.177. Yapıya sonradan eklenen balkon örneği

Balkonlarda yapı malzemesi olarak döşemelerde ahşap, korkuluklarda metal, süslemelerde ise taş veya ahşap kullanılmıştır. Yapıya sonradan eklenen balkon örnekleri de bulunmaktadır (Şekil 4.177.).

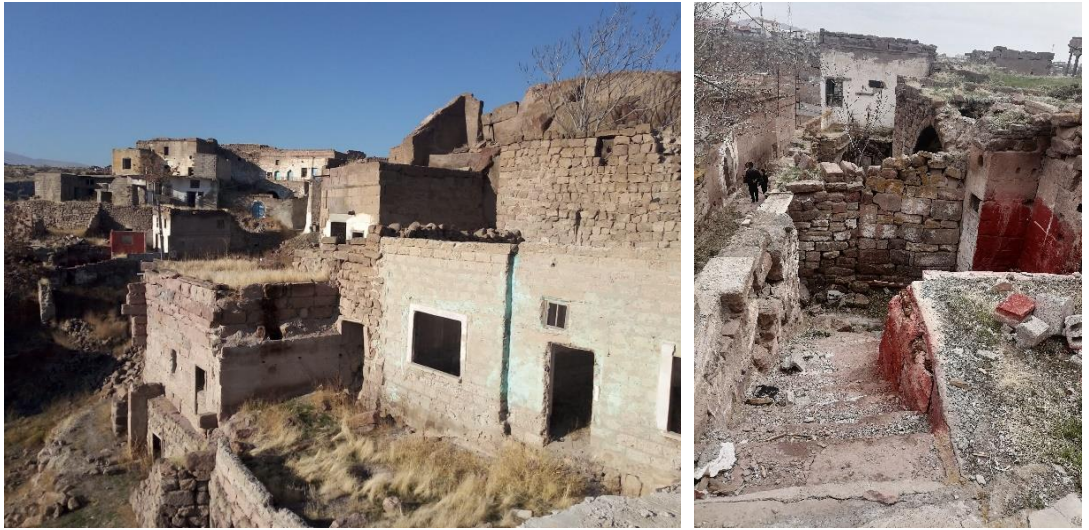
Şekil 4.178. İncesu'da düz toprak damlı çatı örnekleri

İncesu'da çatılarda yoğunlukla düz toprak damlar karşımıza çıkmaktadır (Şekil 4.178.). Düz toprak damların yapılma şekli ise kısa kenara paralel şekilde ahşap kirişler hatıla oturacak şekilde yerleştirilir. Ahşap kirişlerle birlikte hasır veya çalı yerleştirilip üzerine toprak katmanı oluşturulur (Şekil 4.179.). Toprağın korunması amacıyla üzerine çorak denen toprak veya kırık taşlar yerleştirilir. Bu şekilde çatı yalıtımı sağlanmış olur. Çatının kenarı taşla çevrilerek parapet oluşturulmaktadır.

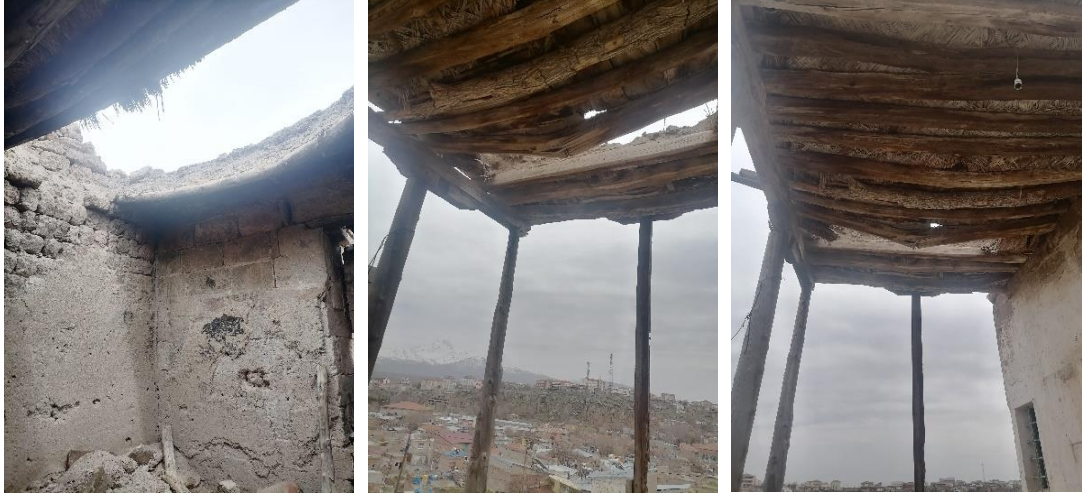
Şekil 4.179. Tahrip olmuş düz toprak damlı çatılar

Yapının olumsuz iklim koşullarından etkilenmemesi için toprak damlı çatıların düzenli olarak bakımının yapılması gerekmektedir. Bakımının zor ve zahmetli olması nedeniyle daha sonraki dönemlerde beşik çatı uygulamasına geçilmiştir. Toprak damlı çatısı olan bazı evlerin sonradan meyil verilerek, üzerinin sac veya kiremitle kapatıldığı görülmektedir (Şekil 4.180.). Tahsin Köse, Gurbet Kaçmaz, Hasan Ünver ve Erhan Yıldırım evleri çatısı sacla kapatılan örneklerdendir. Metruk birçok evde ise çatılar hasarlı durumdadır.

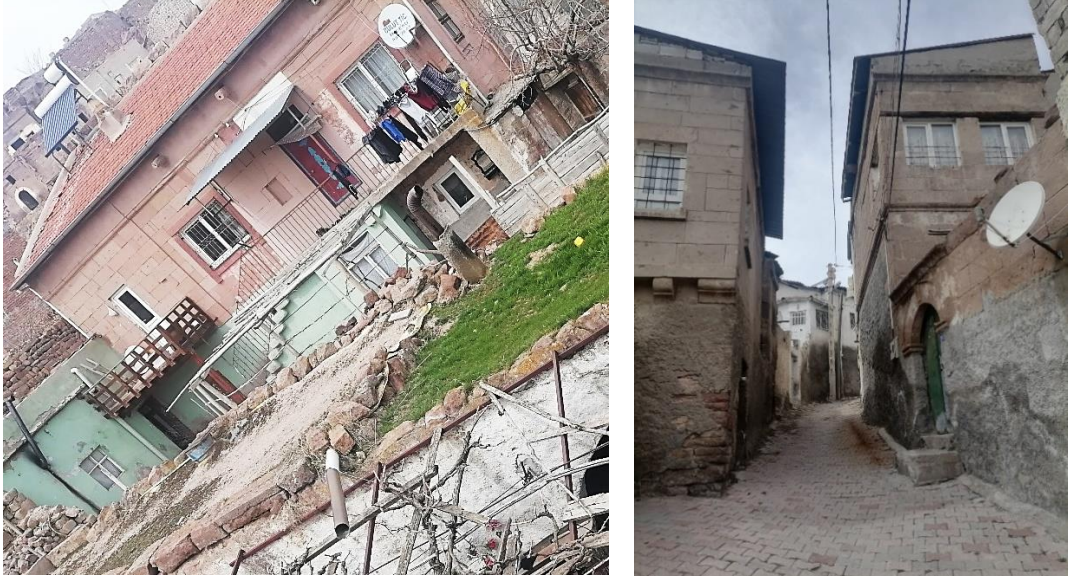
Şekil 4.180. Çatısına sonradan meyil verilen yapı örnekleri

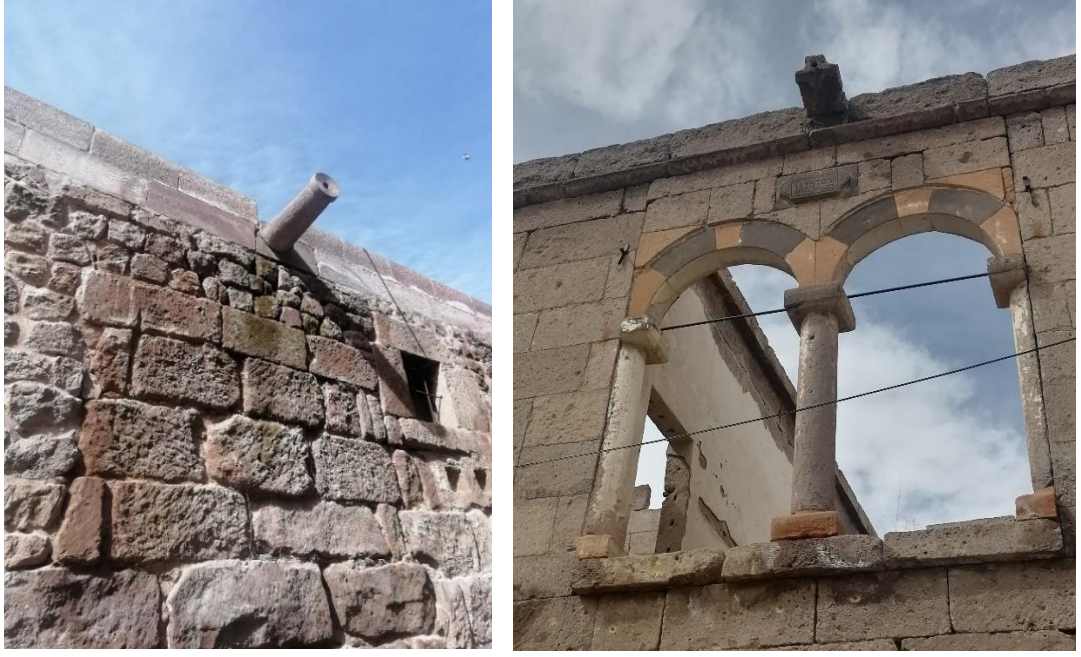
Şekil 4.181. İncesu evlerinde çörten örnekleri

Kışları soğuk ve kar yağışlı olan İncesu bölgesinde düz toprak damlı çatılardan yağmur ve kar sularını uzaklaştırmak için taş çörtenler kullanılmıştır. Kayseri'nin merkezinde ve bazı ilçelerinde farklı figürlerde ilginç çörtenlere rastlanmaktadır. Özellikle hayvan başlı çörtenler dikkat çekmektedir. İncesu'da genellikle düz taş çörtenler karşımıza çıkmaktadır (Şekil 4.181.).

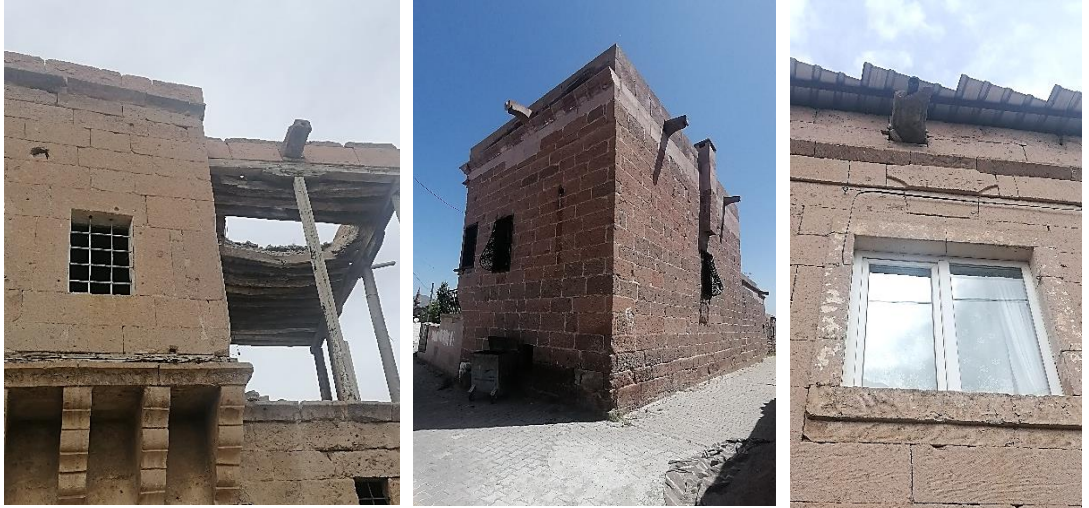
Şekil 4.182. İncesu evlerinde çörten örnekleri

Geleneksel konutların çörtenlerinin yapımında taş malzeme kullanılmış olup, su yalıtımı için taşların içleri oyularak, iç kısımlarına borular yerleştirilmiştir (Şekil 4.182.).

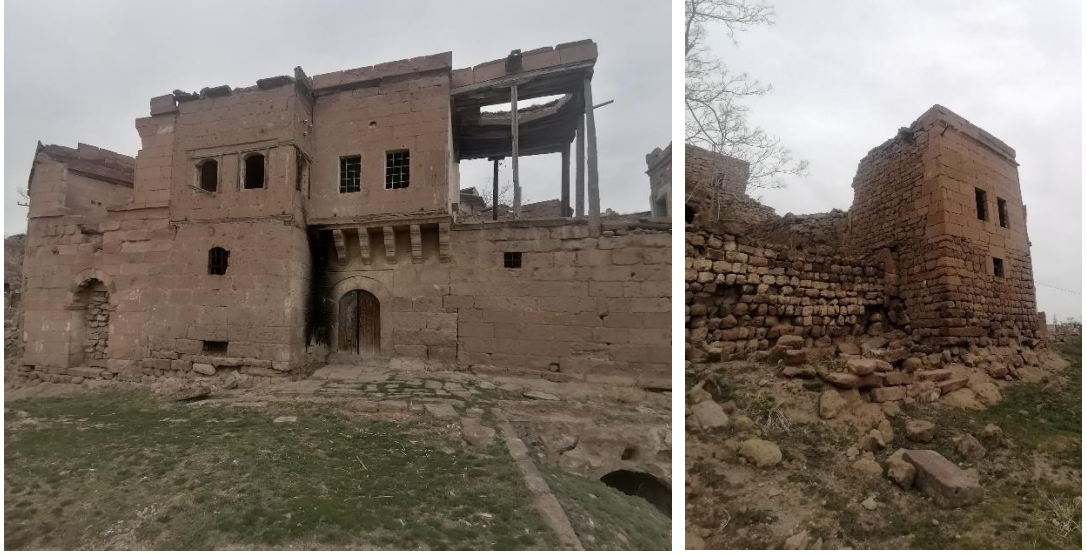
Şekil 4.183. İncesu evlerinde taş kullanımı

Kayseri’de bulunan taş ocaklarının varlığı geleneksel konutlarda taşın ana yapı malzemesi olarak kullanılmasında etkili olmuştur. Kayseri ve ilçelerindeki geleneksel evleri incelendiğinde yapıların neredeyse tamamına yakınının taştan inşa edildiği görülmektedir (Şekil 4.183.). Taştan inşa edilen evlerin cepheleri sıvanmadan bırakılmıştır (Şekil 4.184.).

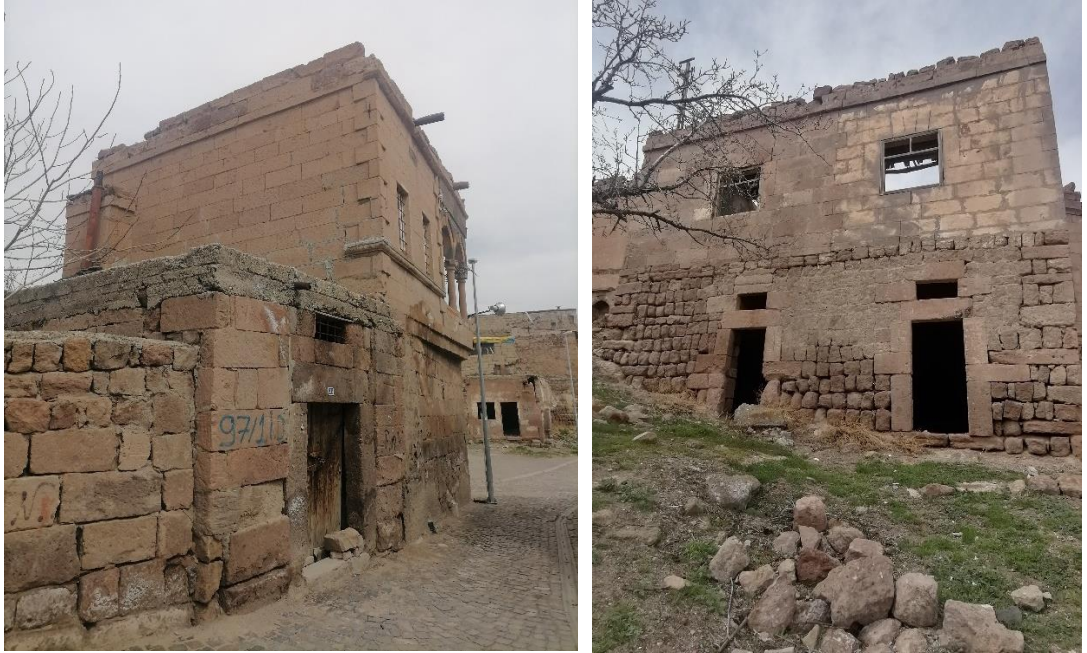
Şekil 4.184. İncesu evlerinde taş kullanımı

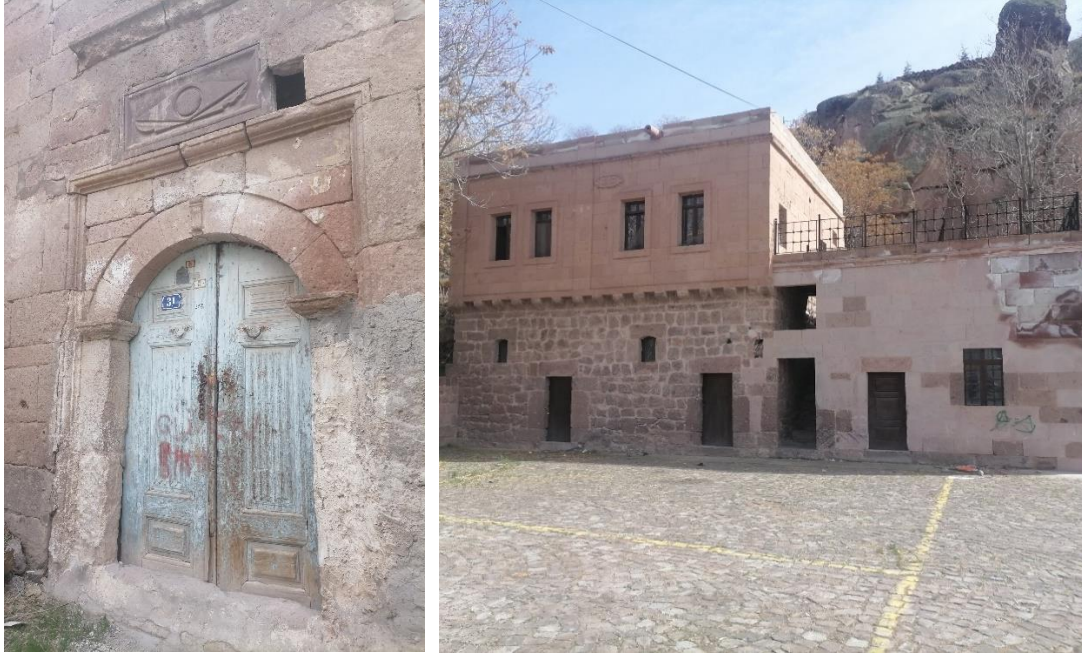
Şekil 4.185. İncesu evlerinde taş kullanımı

Taşların yerine göre farklı tür ve boyutlarda kullanıldığı görülmektedir. Kayseri ve civarında kullanılan taş türleri kesme taş, sal taşı, bazalt, andezit, tuf taşı ve kevek taşıdır. Taşların özelliklerine göre kullanım alanları değişmektedir (Tali, 2005). Evlerin yapımında kullanılan tuf, bazalt ve andezit taşları, genel anlamda “Kayseri taşı” diye bilinmektedir. İncesu evlerinde yoğun olarak kullanılan Kayseri taşları oldukça sert, su ve darbeye karşı dayanıklıdır. Tarihi birçok eserde de Kayseri taşının kullanıldığı bilinmektedir.

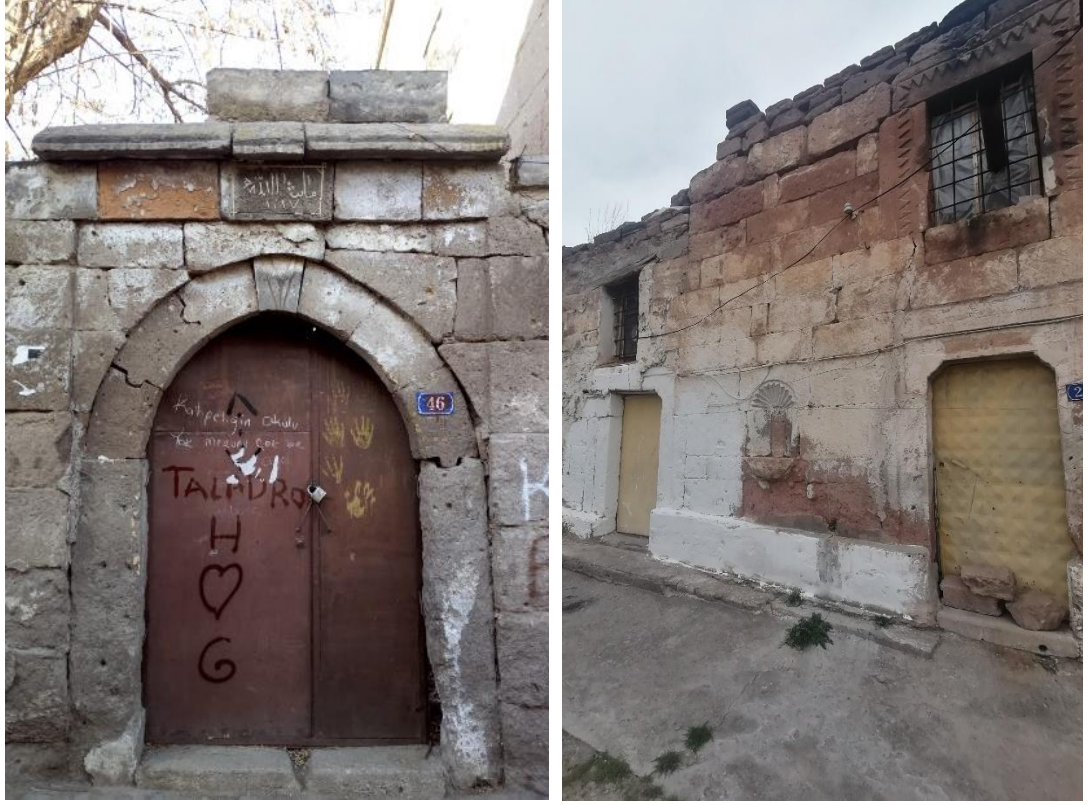
Şekil 4.186. İncesu evlerinde taş süsleme örnekleri

Selçuklu dönemi mimari özellikleri incelendiğinde taş yapıların ve taş işçiliğinin ön plana çıktığı bilinmektedir. İncesu geleneksel evleri, Selçuklu dönemi mimari özelliklerini yansıtmaktadır. İlçedeki taş yapıların oldukça yalın ve sade olmasının yanı sıra, yörede yoğun şekilde taşın bulunması taş işçiliğinin gelişmesinde de önemli bir etken olmuştur. Yapıların cephesinde oyma ve kabartma teknikleriyle yapılmış, taş işçiliğinin ön plana çıktığı süslemeler görülmektedir (Şekil 4.185.). Çıkmalardaki payandalarda, pencere kenarlarındaki silmelerde, kapı girişlerinde ve pencere üstlerinde yer alan geometrik motifler ve kitabelerde oyma ve kabartma teknikleriyle yapılan taş süslemeler yer almaktadır (Şekil 4.186.).

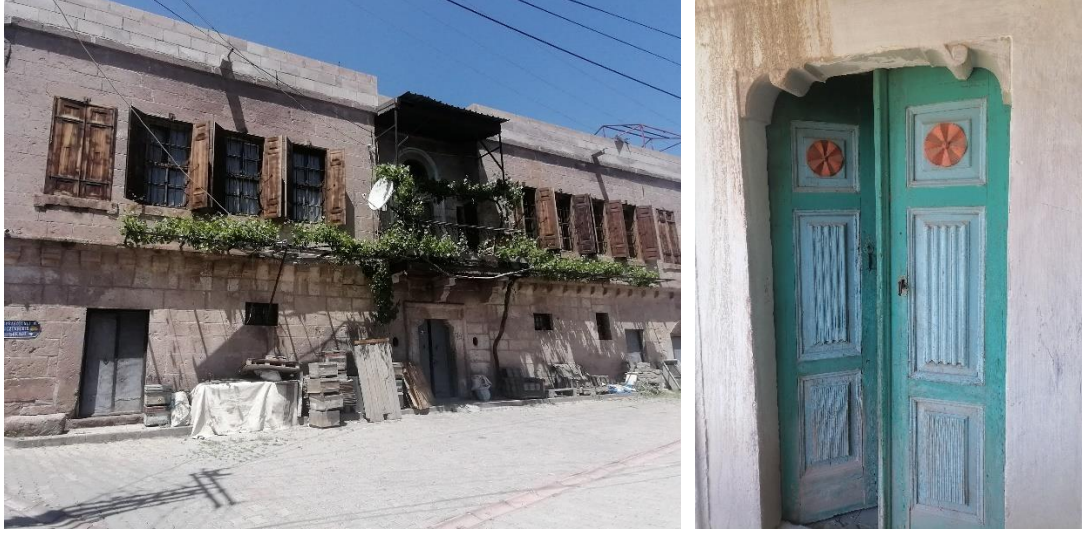
Şekil 4.187. Cephede ahşap kullanımı

Kayseri’de olduğu gibi İncesu’da da ahşap malzemeyle inşa edilen yapı bulunmamaktadır. Ahşap, İncesu evlerinde genellikle iç mekân elemanlarında ve süslemelerde karşımıza çıkmaktadır. Dış cephede, kapı ve pencerelerde, çıkmalardaki payandalarda ve kat silmelerinde karşımıza çıkan ahşap, iç mekânda kepenklerde, kapılarda, dikmelerde, dolaplarda, tavanlarda ve döşemelerde, sedirlerde, trabzanlarda, nişlerde ve tereklerde yoğun şekilde kullanılmıştır (Şekil 4.187. ve 4.188.).

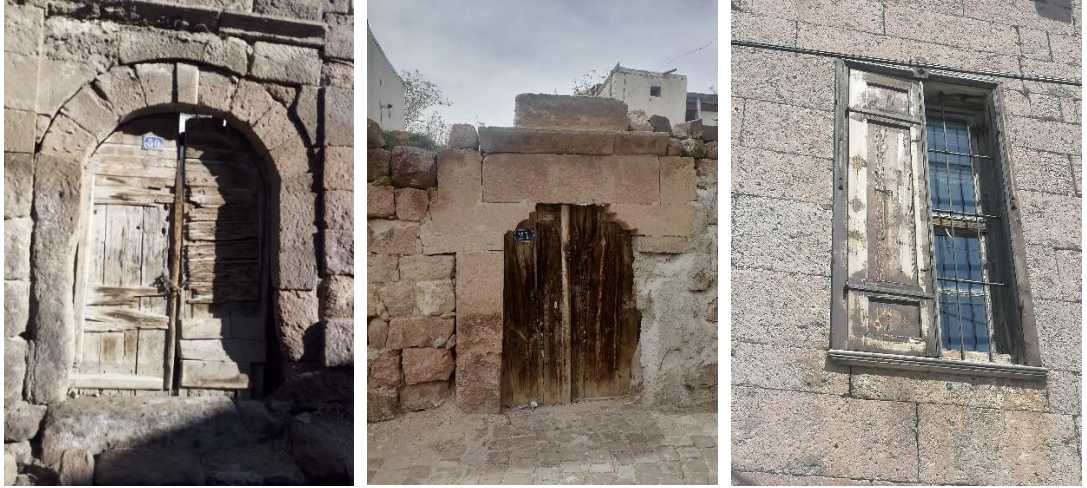
Şekil 4.188. Cephede ahşap kullanımı

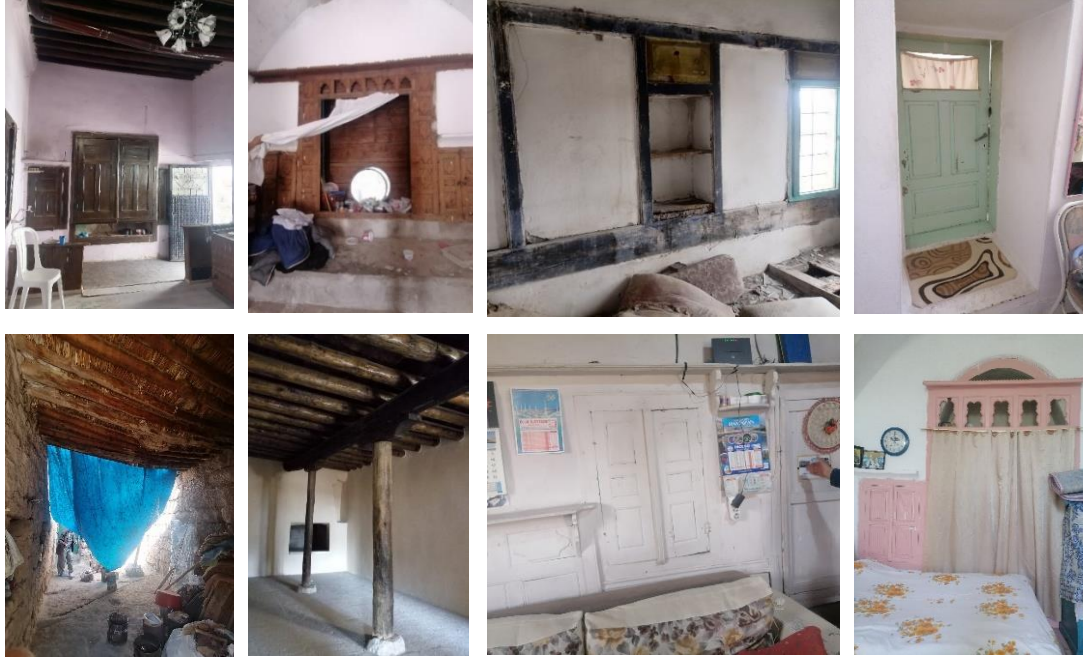
Şekil 4.189. İncesu geleneksel evlerinin iç mekânında ahşap kullanımı

Ev sahibinin maddi durumuna göre iç mekândaki süsleme yoğunluğu değişiklik göstermektedir. Gayrimüslümler daha varlıklı olduğu için, gayrimüslim evlerindeki ahşap süslemelerin müslüman evlerine göre daha yoğun kullanıldığı görülmektedir (Şekil 4.189. ve 4.190.). Ev sahibinin gelir durumunun düşük olduğu yapılar daha sadedir.

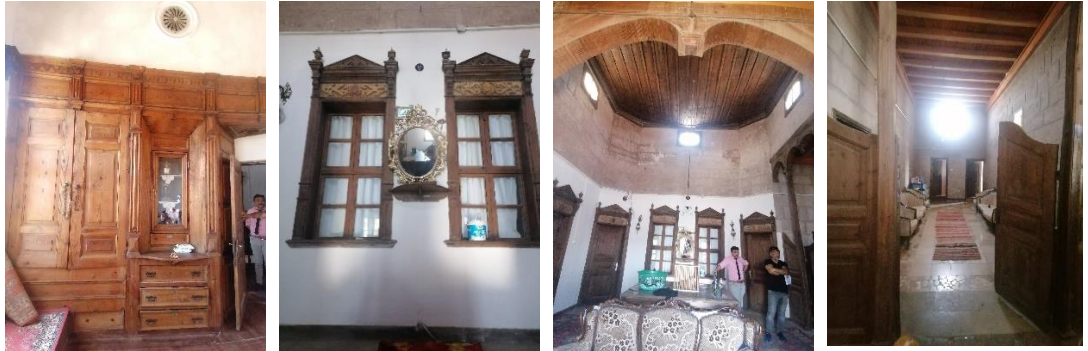
Şekil 4.190. Mestav konağı iç mekânında ahşap kullanımı

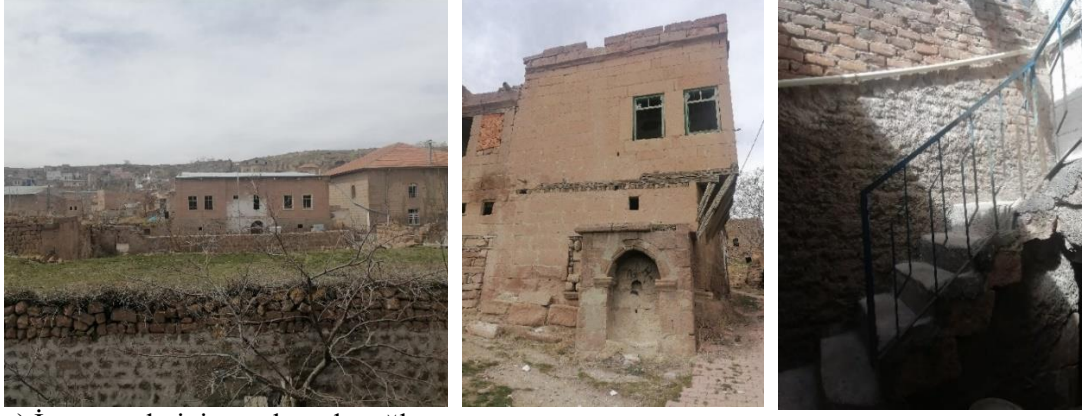
a) İncesu evlerinin çatılarında tuğla kullanımı

b) Metruk evin kapatılan pencesinde tuğla kullanımı

c) Tahsin Köse evinin avlu duvarında tuğla kullanımı

Şekil 4.191. İncesu evlerinde tuğla kullanımı

İncesu'da yapılar inşa edilirken, çatılar düz toprak damlı olarak inşa edilmiş olup, toprak damlı çatı bakımının zor ve zahmetli olması nedeniyle bazı yapılarda, ev sahipleri çatılara eğim vererek çatının üstünü sac veya marsilya tipi tuğla kiremitlerle

kapatmışlardır. Ayrıca, geleneksel konutlarda sonradan kapatılmak istenen duvarlar, kapı ya da pencere boşlukları taş ya da tuğla ile kapatılmıştır (Şekil 4.191.). Tahsin Köse evinde avlu duvarında tuğla kullanıldığı görülmektedir.

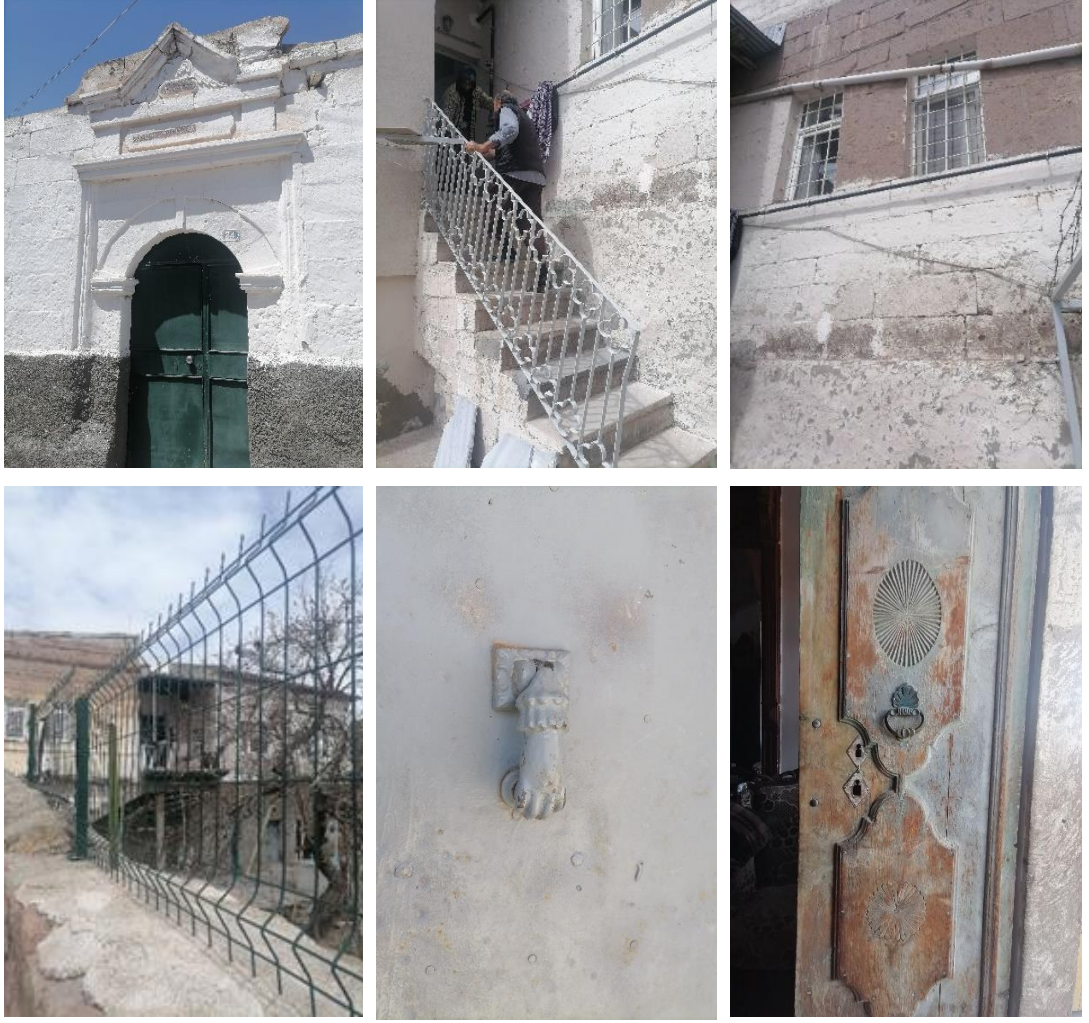
Şekil 4.192. İncesu evlerinde metal kullanımı

İncesu evlerinde, giriş kapıları üzerinde yer alan kapı tokmağı ve halkasının yapımında demir malzeme kullanılmıştır. Pencereelerde güvenlik için demir parmaklıklar karşımıza çıkmaktadır. Evlerin avlusu metal korkulukla çevrilmiştir. Yine merdiven ve balkon korkuluklarında ferforje kullanımı görülmektedir (Şekil 4.192.). Sonradan değişen çatılarda, çatının üstünün sacla kapatıldığı örnekler bulunmaktadır. İncelenen örneklerden biri olan Mestav konağında, çatının sonradan sacla kapatıldığı anlaşılmaktadır.

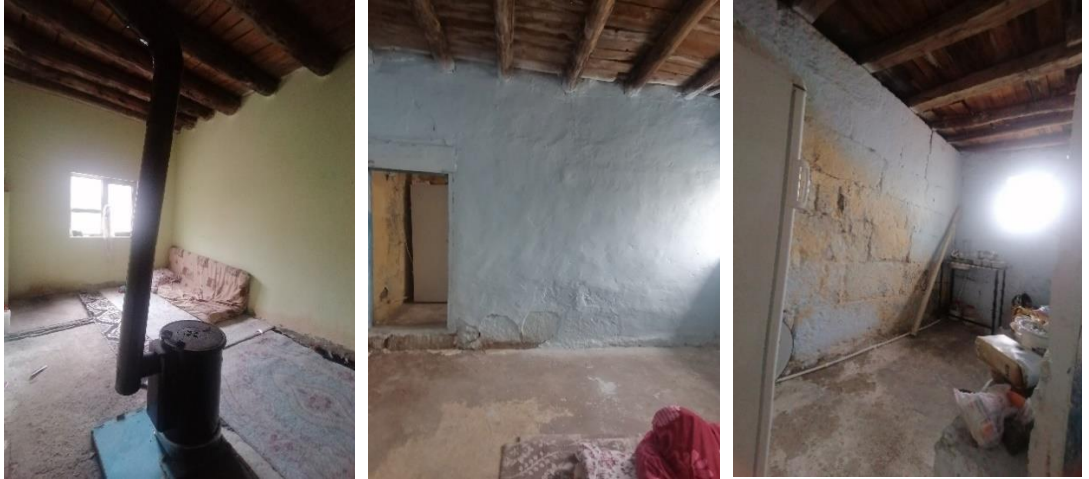
Şekil 5.1. İncesu evlerinin duvarlarındaki sorunlar

İncesu geleneksel evleri, özgün yapısı itibarıyla çatısı bulunmayan, düz örtü sistemine sahip evlerdir. Bu durum konutların periyodik bakımlarının aksatılmadan yapılması gerekliliğini beraberinde getirmektedir. Bununla beraber sürekli bakımı yapılmayan evlerde bozulmaların hızla devam ettiği, duvarların su alması sebebiyle, ortamda nem ve rutubet meydana geldiği, bunun sonucunda da duvarlarda küflenmelerle beraber, sıva ve boyalarının dökülmesi gibi sorunların olduğu tespit edilmiştir (Şekil 5.1.).

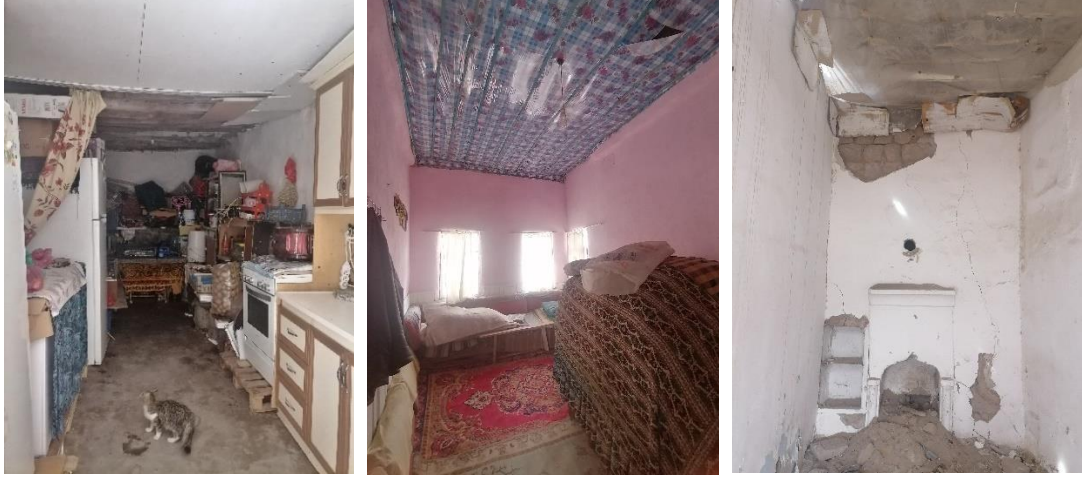
Şekil 5.2. İncesu evlerinde zarar görmüş tavanlar

Kış dönemi yoğun kar yağışıyla birlikte çatılardan su akıntısı olmaktadır. Ev sahiplerinin kendi imkânları doğrultusunda yaptırdığı tavan yalıtımı ve tadilatları

yetersiz kalmakla birlikte, tarihi yapının özgün dokusunu kaybetmesine neden olmaktadır (Şekil 5.2.).

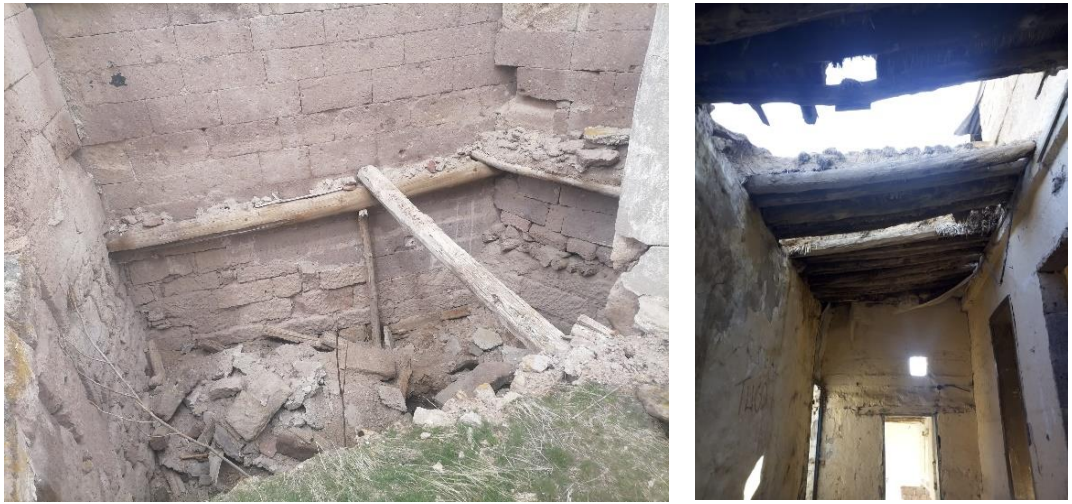
Şekil 5.3. İncesu evlerinde çatılardaki tahribat

Düz toprak damlı çatılı evlerde yaşayan birçok ev sahibi yeterli maddi güce sahip olmadığı için çatı bakımı yaptıramamaktadır. Bakımı yapılmayan çatılarda ısı ve su yalıtımı problemleri yaşanmakta olup, kış dönemi çatılardan akıntılar olmaktadır. Akıntı olan evlerde rutubet oluşması nedeniyle sağlık açısından yaşamaya uygun olmadığı görülmektedir. Aynı zamanda atıl durumda olan birçok evin çatısının da yıkık durumda olduğu tespit edilmiştir (Şekil 5.3.).

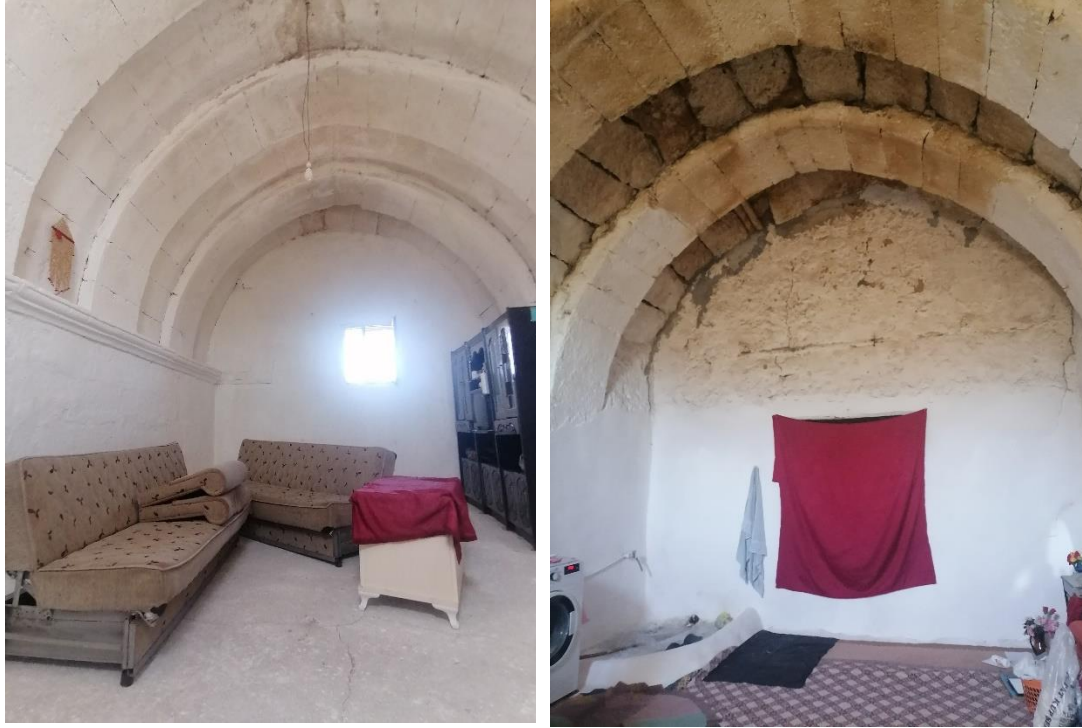
Bunların dışında ve farklı bir durum olarak da, İncesu'daki TOKİ bölgesindeki inşaat aşamasında patlatılan dinamitlerin sebebiyet verdiği sarsıntı nedeniyle Alayı Güner evinin duvarları zarar görmüş ve çatlaklar oluşmuştur (Şekil 5.4.).

Şekil 5.4. Alayı Güner evinin duvarlarında oluşan çatlaklar

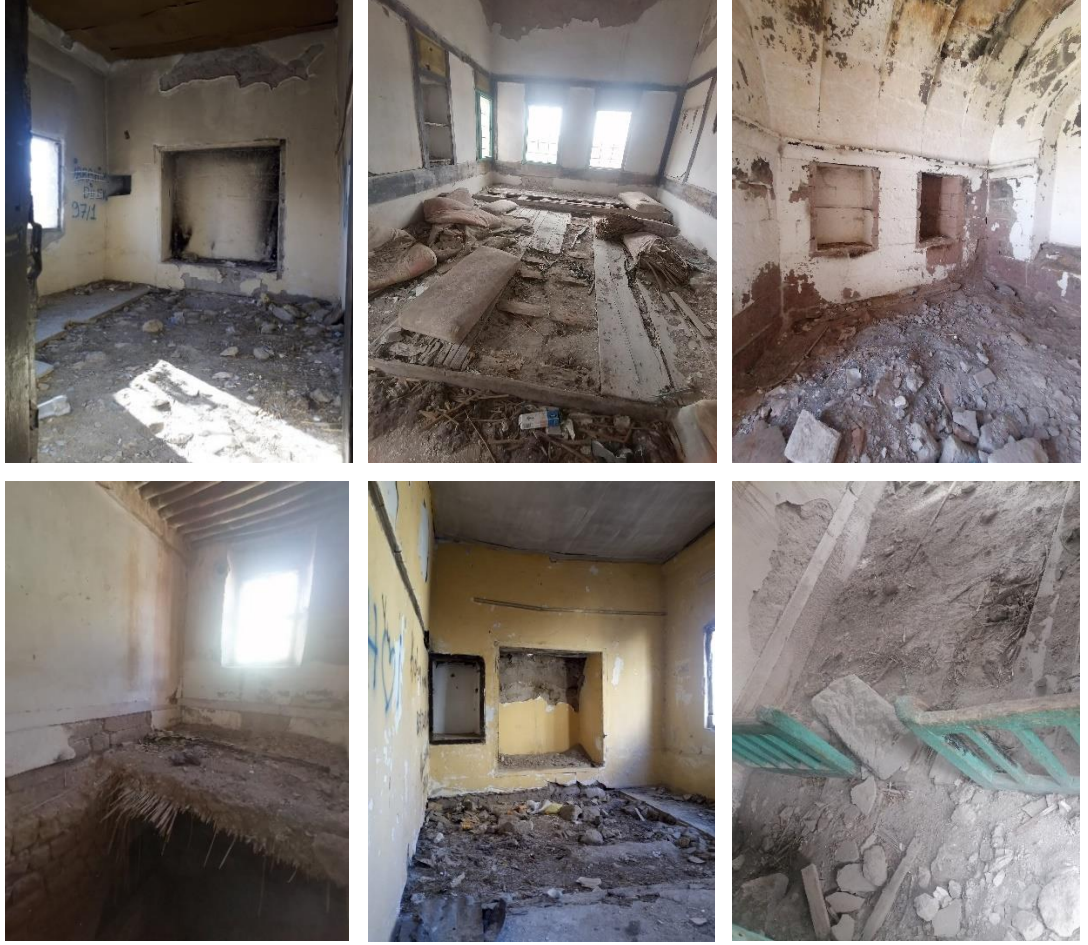
Şekil 5.5. İncesu evlerinde atıl durumdaki döşemeler

İlçedeki geleneksel evlerde diğer birçok yapı elemanında olduğu gibi döşemelerin de özgün dokusunun korunamadığı görülmektedir. Bazı evlerde döşemeler sıvanmış, tadilat yapılan evlerde parke ve seramik yapılarak döşemenin doğal dokusu yok edilmiştir. Terk edilen evlerde ise evin öncelikle ve en çok zarar gören kısımlarının başında döşemelerin geldiği saptanmıştır (Şekil 5.5.).

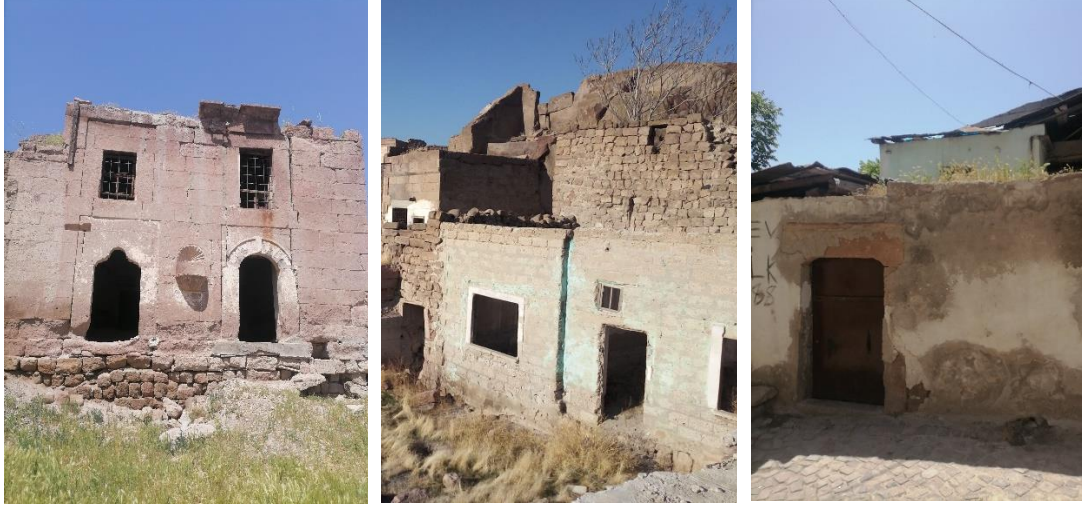
Şekil 5.6. İncesu evlerindeki kapı problemleri

İlçedeki geleneksel konutların kapıları incelendiğinde kapıların bir çoğu çift kanatlı ve kemerlidir. Kapı üstlerinde taş süslemelerin ön plana çıktığı görülmektedir. Eskiden ahşap olan kapı kanatlarının birçoğunun metal kapı ile değiştiği görülmektedir. Günümüzde halen özgün olarak varlığını sürdürme çabası içinde olan ahşap kapıların bir çoğunda bakım ve tadilat gerekmektedir. Terk edilen evlerde kapılar korunamamış olup, bu evlerin birçoğunda günümüzde kapıların yerinde olmadığı görülmüştür (Şekil 5.6.).

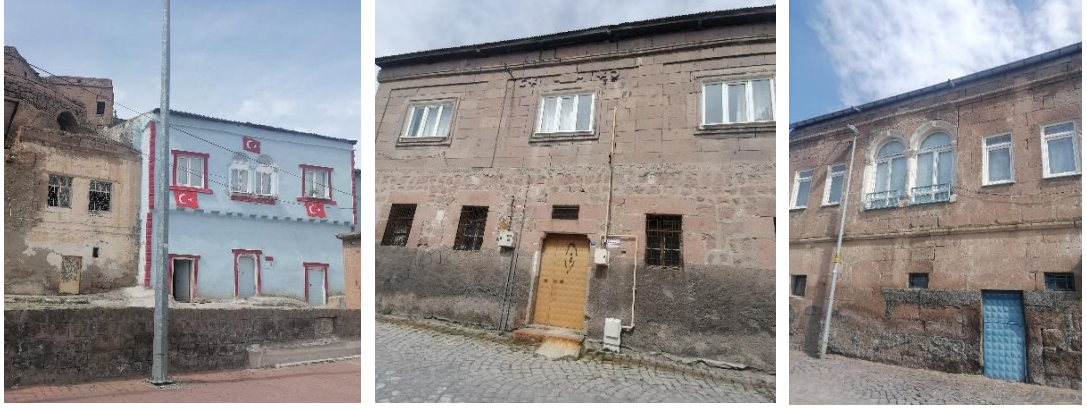
Şekil 5.7. Ahşap pencerelerin yerini alan PVC pencereler

Pencere doğramasında ahşap kullanılan geleneksel evlerde, gerekli bakımlar ve koruma önlemleri alınmadığı için kar, yağmur gibi olumsuz hava koşullarında ahşap pencerenin su alması, zamanla çürümeye başlaması ve soğuk havayı içeri alması gibi problemler yaşanmaktadır. Bu durum sonucunda ev sahipleri kendi olanakları doğrultusunda evlerini tamir ettirip, ahşap pencereleri PVC pencereler ile değiştirmektedirler (Şekil 5.7.). İlçedeki birçok evde görülen bu durum, incelenen evlerden Hasan Ünver, Tahsin Köse ve Gurbet Kaçmaz örneklerinde de karşımıza çıkmaktadır. Bu nedenle özellikle kullanıcılar tarafından niteliksiz onarım yapılan evlerde, öncelikle pencerelerin orjinal dokusunu kaybettiği görülmektedir.

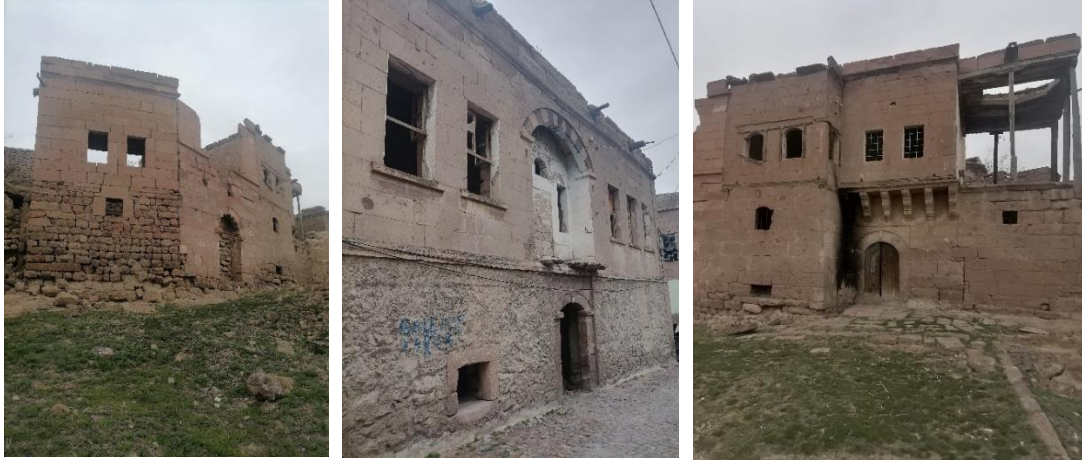
Şekil 5.8. Terk edilen evlerde atıl durumda olan pencereler

Günümüzde metruk vaziyetteki geleneksel evlerin bir çoğunda kapı ve pencerelerin korunamadığı, bunların bir çoğunun ya büyük oranda tahrip olduğu, ya da çalınmış (yerinden alınmış) olduğu tespit edilmiştir (Şekil 5.8.).

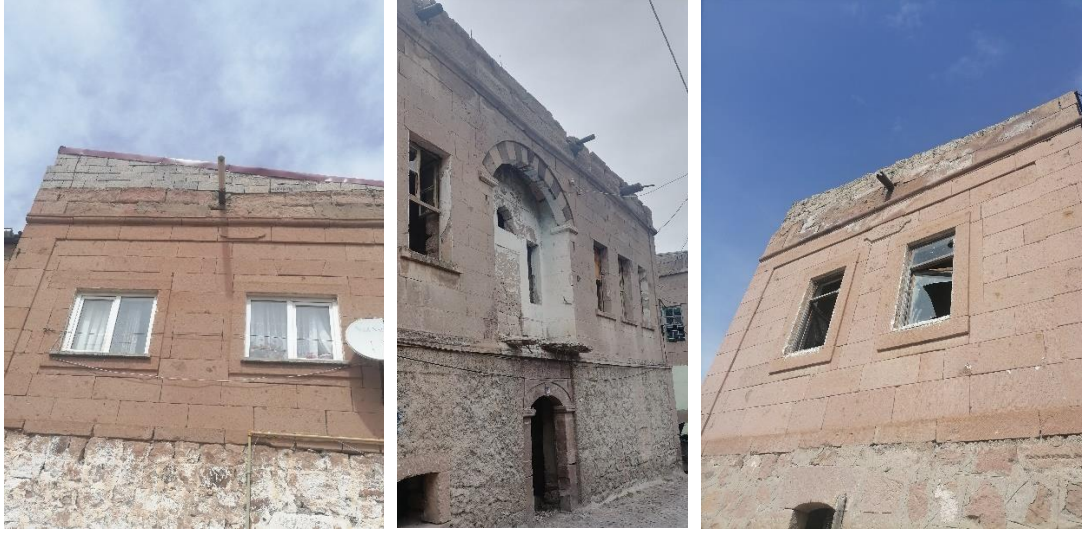
Şekil 5.9. İncesu’da özgün dokusu korunamayan çörlenler

Geleneksel konutlarda yapılara estetik değer katan dış cephe unsurlarından birisi de özgün çörtenlerdir. İncesu evlerinin çatılarından yağmur ve kar sularını uzaklaştırmak için kullanılmış olan özgün taş çörtenlerinin birçoğu günümüzde zarar görmüş olup, maalesef korunamamıştır (Şekil 5.9.).

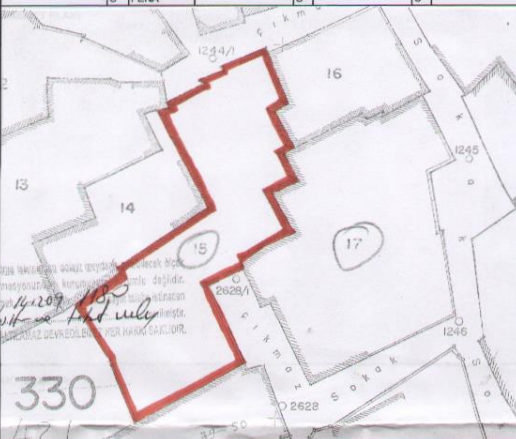
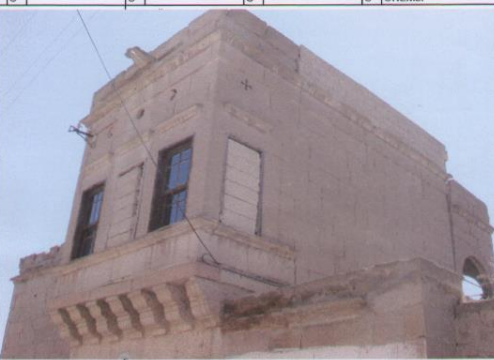
ZEMİN+1 KATLI YAPI KESME TAŞ VE MOLOZ TAŞTAN İNŞA EDİLMİŞ OLUŞU, AVLULUDUR. 1. KAT KUZEY YÖNÜNDE TAŞ KONSOLLARLA ÇIKMA YAPMIŞTIR. ÜST ÖRTÜSÜ DÜZ TOPRAK DAMDIR. ÇATI HİZASINDA SACAĞ SİLMESİ VE TAŞ ÇÖRTENİ BULUNMAKTADIR. 1/6 ORANINDAKİ PENCERELERİ AHŞAP OLUP PENCERE ALTINDA VE ÜZERLERİNDE SİLMELER YER ALMAKTADIR. PENCERE ÜZERLERİNDE YONCALI HAÇ, YILDIZ VE DAMLA MOTİFLİ AYDINLATMA PENCERELERİ BULUNMAKTADIR. AVLU GİRİŞİ KESME TAŞTAN BEŞİK KEMERLİ OLUP YANLARDA PROFİLLİ TAŞ AYAKLAR ÜZERİNE OTURMAKTADIR VE GEÇİŞ ÇİFT KANATLI AHŞAP KAPILI SAĞLANMAKTADIR. GİRİŞ KAPISI ÜZERİNDE BULUNAN KİTABEDİN 1892 YILINDA İNŞA EDİLDİĞİ ANLAŞILMAKTADIR. AVLU İÇERİSİNDE GİRİŞİN DOĞUSUNDA BEŞİK KEMERLİ OCAKLIK YER ALMAKTA BİRLİKTE OCAKLIĞIN BİR BÖLÜMÜ SONRADAN OLUŞTURULAN WC İLE KAPATILMIŞTIR. AVLUNUN BATISINDAKİ MEKANA GEÇİŞ KESME TAŞTAN BEŞİK KEMERLİ OLUP, GİRİŞ ÇİFT KANATLI AHŞAP KAPILI SAĞLANMAKTADIR. ÜST ÖRTÜSÜ KABURGALI TONOZ OLAN MEKANIN ZEMİNİ SAL TAŞI KAPLIDIR VE YAKLAŞIK 30 CM YÜKSEKLİĞİNDE TAŞ SEKİ BULUNMAKTADIR. BATISINDA SÜSLEMELİ AHŞAP DOLAP YER ALMAKTADIR. AVLUNUN GÜNEYBATISINDAKİ DİĞER MEKANIN GEÇİŞİ KESME TAŞTAN BASIK KEMERLİ OLUP, GİRİŞ TEK KANATLI AHŞAP KAPILI SAĞLANMAKTADIR. BU MEKANIN ÜST ÖRTÜSÜ KABURGALI TONOZLU, ZEMİNİ SAL TAŞI KAPLIDIR, BATISINDA YÖKLÜK BULUNMAKTADIR. BU MEKANIN KUZEBATISINDA BULUNAN TAŞ MERDİVENLERLE SOĞUKLUK OLARAK KULLANILAN, İÇERİSİNDE ERZAK ÇUKURLARI VE SİRAHANE BULUNAN MEKANA İNİLMEKTEDİR. AVLUNUN GÜNEYİNDE KÜÇÜK BİR MEKAN BULUNMAKTADIR. AVLUNUN DOĞUSUNDA DİKDÖRTGEN PLANLI ÜST ÖRTÜSÜ AHŞAP, 20 CM YÜKSEKLİĞİNDE AHŞAP SEKİSİ BULUNAN ODANIN DUVARLARINDA AHŞAP KÜÇÜK DOLAPLAR YER ALMAKTADIR. AVLUYA BAKAN PENCERELERİ AHŞAP MAZGALLIDIR. AVLUNUN GÜNEYDOĞUSUNDA TAŞ MERDİVENLERLE YAZLIK KOŞKE VE ÜST KAT MEKANA ULAŞILMAKTADIR.					TEKNİK BİLGİLER

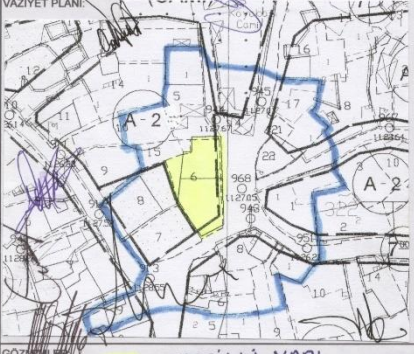
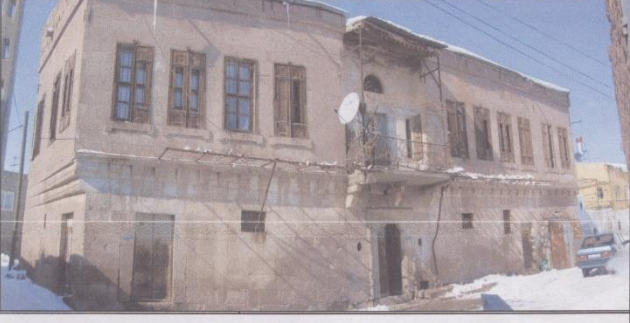
AYRINTILI TANIM:	Kayseri İli , İncesu İlçesi, Furunönü Mahallesi, Uzun Bekir Sokak No: 24 de bulunan, sit alanı dışında yer alan, tapunun 36 pafta, 335 ada, 6 parsel numarasında özel mülkiyet adına kayıtlı taşınmaz üzerinde bulunan sivil mimarlık örneği konut, az eğimli arazi ve parsel sınırları üzerine inşa edilmiş zemin artı tek katlı taş bir yapıdır. Batı cephesi sağır olup yapıya doğu cephesi olan (on cephe) sokaktan direk girilmektedir. Bu cephede ana girişin dışında ayrıca farklı mekanlara sokakta girilen üç kapı daha bulunmaktadır. Kuzeye yakın bölümdeki 3-5m boyutundaki tonozlu bağımsız mekan mevcuttur garaj olarak kullanılmaktadır. Zemin katta ışıklık niteliğinde üç küçük pencere bulunmaktadır. Birinci katın Sokağa bakan (doğu) cephesindeki 35 adet taş konsollar cephe boyunca 20cm lik çıkımayı taşımaktadır. Ana girişin üstünde yer alan yarım gömme balkonda betonarme tabya atılmış olduğu gözlenmiştir. Birinci kat doğu cephesinde on adet pencere yer almaktadır. Pencere boyutları a/2 oranındadır. Doğü cephesinin üçte bir uzunluğuna sahip olan güney cephesi zemin katında bir kapı ve bir ışıklık bulunmaktadır. Birinci kat cephede güney-batı köşesi sıfır olmak üzere üç kademeli ve yaklaşık 40cm lik çıkma yapılarak güney-doğu köşesinde gönye oluşturulmaya çalışılmıştır. Bu cephede üç pencere yer almaktadır. Çatı örtüsü düz dam iken yakın tarihte tadilat görek sac kaplanmış olduğu görülmüştür. Yapı giriş holünün tam karşısında taş merdivenle üst kata çıkılmaktadır. Holün sağında kalan ara holde üst katla irtibatı sağlayan ikinci bir merdiven yer almaktadır. Holün solundaki ara bölümde bodruma inilmektedir. 3-7m boyutlarında olan bodrumun uç noktasında kapalı bir dehliz bulunduğu görülmüştür. Üst katta güney-doğu köşede yer alan odadaki gömme dolabin dışında kayda değer ahşap ışıklık gözlenmemiştir. Geçmişte ahşap tavanların bulunduğu ancak bunların yok edilmiş oldukları kenar zlerde anlaşılmaktadır. İmar planına göre söz konusu yapının doğu ve güney cepheleri yolda kalmaktadır. Taşınmazın çevresinde eski doku taş yapılar mevcuttur. 1836 yıllarında inşa edilmiş olduğu söylenen ve mevcutta konut olarak kullanılan yapı sağlam durumdadır.
