**KAYSERİ GELENEKSEL EVLERİ: İNCESU
İLÇESİ ÖRNEKLERİ**

**2022
YÜKSEK LİSANS TEZİ
MİMARLIK**

**T.C.
Karabük Üniversitesi
Lisansüstü Eğitim Enstitüsü
Mimarlık Anabilim Dalında
Yüksek Lisans Tezi
Olarak Hazırlanmıştır**

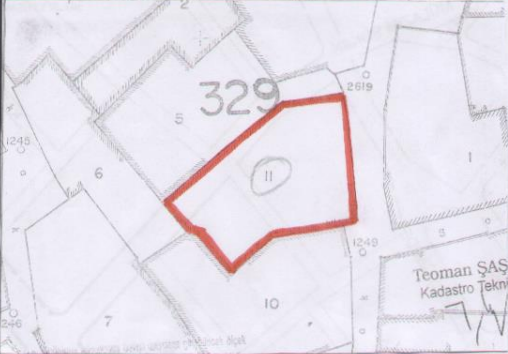
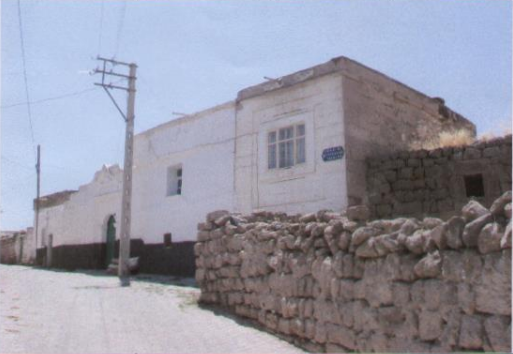
AYRINTILI TANIM:								
<p>YAPI AVLULU OLUP, BODRUM+TEK KATLI OLARAK KESME TAŞTAN İNŞA EDİLMİŞTİR. AVLUNUN KESME TAŞTAN BEŞİK KEMERLİ GİRİŞİ YANLARDA PROFİLLİ TAŞ SÜTUNLAR ÜZERİNE OTURMAKTADIR. ÜZERİNDE BİTKİSEL SÜSLEMELİ ÜÇGEN ALNLIK VE KİTABE YER ALMAKTA. ÜSTÜ VE YAPI DUVARLARI SONRADAN BOYANMIŞTIR. YAPI 'U' PLANLI OLUP, KUZAY VE GÜNEY BÖLÜMLERİ MÜŞTEMLAT NİTELİĞİNDEDİR. YAPININ ANA BÖLÜMÜ AVLUNUN BATISINDA YER ALMAKTA OLUP GİRİŞ BÖLÜMÜ SONRADAN PVC İLE KAPATILMIŞTIR. GİRİŞ HOLÜNDE İKİ ADET BİTKİSEL SÜSLEMELİ MUMLUK BULUNMAKTADIR. GİRİŞ HOLÜNÜN KUZEYİNDE MUTFAK OLARAK KULLANILAN MEKAN İLE MUTFAĞIN DOĞU YÖNÜNDEN GEÇİLEN BİR ODA MEVCUTTUR. MUTFAK İLE ODANIN ÜST ÖRTÜSÜ KABURGALI TONOZLUDUR.</p> <p>GİRİŞ HOLÜNÜN BATISINDA BULUNAN ODANIN ÜST ÖRTÜSÜ KABURGALI TONOZLU OLUP, ZEMİNİNDE YAKLAŞIK 50 CM YÜKSEKLİĞİNDE AHŞAP SEKİ İLE BATTI DUVARINDA SÜSLEMELİ AHŞAP DOLAP BULUNMAKTADIR. AHŞAP SEKİNİN BİR BÖLÜMÜ AÇIK OLUP BU AÇIKLIKTAN BODRUM GÖRÜLEBİLMEKTEDİR. ODANIN KUZEYİNDE ÜST ÖRTÜSÜ KABURGALI TONOZLU MUTFAK OLARAK KULLANILAN MEKANA GEÇİLMEKTEDİR. MUTFAĞIN GÜNEYİNDE BODRUM KATA ULAŞILAN MERDİVENLER YER ALMAKTA. BODRUM KATTA ŞİRAHANE VE ERZAK KÖPLERİNİN KONULDUĞU DERİN ÇUKURLAR MEVCUTTUR.</p> <p>GİRİŞ HOLÜNÜN GÜNEYBATISINDAKİ ODANIN DA ÜST ÖRTÜSÜ KABURGALI TONOZLU OLUP, ZEMİNİNDE YAKLAŞIK 50 CM YÜKSEKLİĞİNDE AHŞAP SEKİ İLE BATTI DUVARINDA SÜSLEMELİ AHŞAP DOLAP BULUNMAKTADIR. AHŞAP SEKİNİN BİR BÖLÜMÜ AÇIK OLUP BU AÇIKLIKTAN BODRUM GÖRÜLEBİLMEKTEDİR.</p> <p>GİRİŞ HOLÜNÜN GÜNEYİNDE DEPO OLARAK KULLANILAN KÜÇÜK BİR MEKAN YER ALMAKTA. DİR.</p>

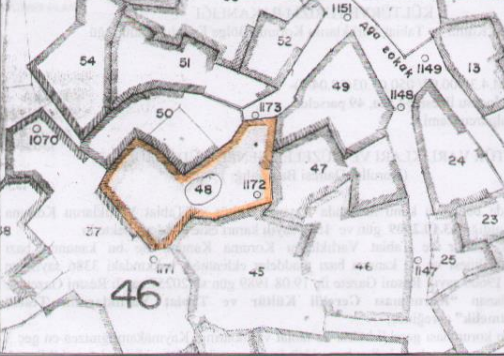
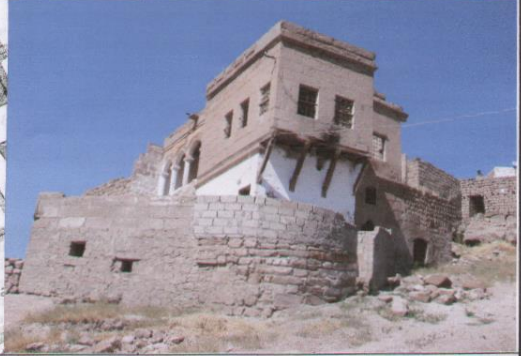
GÖZLEMLER:															
BUGÜNKÜ SAHİBİ						BAKIMINDAN SORUMLU OLMASI GEREKEN KURULUŞ:									
İNCESU BELEDİYESİ						MÜLKİYET SAHİBİ									
YAPILAN ONARIMLAR:															
AYRINTILI TANIM:															
KESME TAŞ VE MOLOZ TAŞTAN İNŞA EDİLMİŞ YAPI, BODRUM, ZEMİN VE ÜST KATTAN OLUŞMAKTADIR. ÜST ÖRTÜSÜ DÜZ TOPRAK DAMDIR. ½ ORANINDA OLAN PENCERELERİ DEMİR PARMAKLILIKLIDIR. YAPININ DOĞU CEPHESİ BOYUNCA AHŞAP KONSOLLARLA ÇIKMA OLUŞTURULMUŞTUR. AVLULU OLDUĞU TAHMİN EDİLEN YAPININ AVLU ZEMİNİ SAL TAŞI KAPLIDIR, AVLU İÇERİSİNDE ZEMİN, BODRUM VE ÜST KAT MEKANLARA GEÇİŞLER BULUNMAKTADIR.															
YAPININ DOĞUSUNDA 2 MEKAN YER ALMAKTADIR. BUNLARDAN KUZYEDEKİ MEKANA GEÇİŞ KESME TAŞTAN BASIK KEMERLİ OLUŞTURULMUŞTUR. BİRİNCİ MEKANIN DOĞU CEPHESİNDE İKİ DİLİMLİ KEMERLİ OLUŞTURULMUŞTUR. GÜNEYDEKİ MEKANA GEÇİŞ İSE KESME TAŞTAN ÜÇ DİLİMLİ KEMERLİ OLUŞTURULMUŞTUR. İKİNCİ MEKANIN DOĞU CEPHESİNDE İKİ DİLİMLİ KEMERLİ OLUŞTURULMUŞTUR. İKİNCİ MEKANIN BATI CEPHESİNDE SÜSLEMELİ AHŞAP DOLAP İLE DOĞU CEPHESİNDE AHŞAP, MAZGALLI AYDINLATMA PENCERESİ MEVCUTTUR.

YAPININ GÜNEYİNDE BULUNAN DİKDÖRTGEN FORMUNDAKİ ODANIN ÜST ÖRTÜSÜ AHŞAP KİRİŞ VE HASIR KULLANILARAK OLUŞTURULMUŞTUR. ODANIN KİTİKLİ SIVA İLE KAPLI OLAN DUVARLARINDA YER YER AHŞAP ZAR VE AHŞAP DOLAP İZLERİ GÖRÜLEBİLMEKTEDİR. BU ODANIN BATISINDA ÇİFT KEMERLİ OCAKLIK BULUNMAKTADIR. OCAKLIGIN DOĞUSUNDA TANDIR, KUZYEİNDE BODRUM KATA ULAŞILAN MERDİVENLER İLE BİR ODA, KUZYEBATISINDA BİR ODA İLE BATISINDA DİĞER BİR ODA YER ALMAKTADIR. BATISINDA BULUNAN ODANIN ÜST ÖRTÜSÜ TAMAMEN ÇÖKMÜŞTÜR, GÖRÜLEBİLEN AHŞAP ÜST ÖRTÜNÜN SÜSLEMELİ OLDUĞU ANLAŞILMAKTADIR. PENCERELERİ AHŞAP MAZGALLI VE DEMİR PARMAKLILIKLIDIR. ODANIN KİTİKLİ SIVA İLE KAPLI OLAN DUVARLARININ AHŞAP ZARLA KAPLI OLDUĞU TAHMİN EDİLMEKTEDİR. ÜST ÖRTÜSÜNÜN ÇÖKMÜŞ OLMASI NEDENİYLE ODA MOLOZLA DOLMUŞTUR. DİĞER ODALAR FAZLA ÖZELLİK GÖSTERMEMEKLE BİRLİKTE, BU ODALARDAN KAYA OYMA MEKANLARA GEÇİŞLER BULUNMAKTADIR. BODRUM KAT, KAYA OYMA MEKANLARDAN OLUŞMAKTADIR, BU MEKANLAR BİRBİRİNE GEÇİŞLİ GALERİLERDEN OLUŞMAKTADIR. AYRICA SIRAHA NE HAVUZU YER ALMAKTADIR.

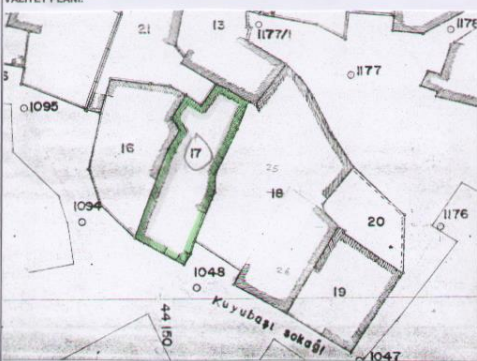
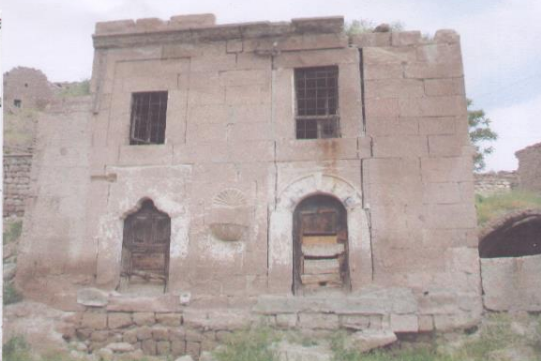
AYRINTILI TANIM: AVLU DUVARLARI YIKILMIŞTIR. ÜST ÖRTÜSÜ DÜZ TOPRAK DAMDIR. DAM HIZASINDA TAŞ KORNİŞ BULUNMAKTADIR. PENCERELERİ 1/2 ORANINDA OLUP, SİLMELEDİR. GÜNEYBATIDA 2 ADET GİRİŞİ BULUNMAKTADIR. GÜNEYDEKİ GİRİŞİ KEMERLİ, KUZUYİNDEKİ İSE ÜÇ DİLİMLİ KEMERLİ OLUP KESME TAŞTAN VE SİLMELEDİR. GÜNEYİNDEKİ GİRİŞİN KİLİT TAŞI KABARTMALI OLUP KEMERİ TEK PARÇA TAŞ KULLANILARAK YAPILMIŞTIR. HER İKİ ODASI DA KABURGALI TONOZDAN OLUP KUZEYDOĞU CEPHESİNDE BÜYÜK BİR NİŞ BULUNMAKTADIR. ODALARIN CEPHEDEDEN GEÇİŞLERİNİN YANI SIRA ARADA BİRBİRİNE GEÇİŞİ SAĞLAYAN BİR AÇIKLIK BULUNMAKTADIR. GÜNEYİNDEKİ ODASINDA AHŞAP SEKİ KULLANILMIŞTIR.YAPININ ZEMİNİNDE SAL TAŞI KULLANILMIŞTIR. KUZEY YÖNÜNDEKİ ODASI DUVAR BOYUNCA SİLMELEDİR. KUZEYDOĞUSUNDAN AYRI BİR MEKANA GEÇİLMEKTE OLUP BU MEKAN DA TONOZLUDUR. BU MEKANA AÇILAN İKİ AYRI KAYA OYMA MEKAN BULUNMAKTADIR. BU MEKANDAN BODRUM KATA İNEN MERDİVENLER BULUNMAKTADIR. ANCAK YIKILMIŞ OLMASI NEDENİYLE BU KISIM İNCELENEMİŞTİR. YAPININ GÜNEYDOĞUSUNDA TONOZLU YAPI KALINTISI BULUNMAKTADIR. FAKAT BUNLARIN YAPININ BİR PARÇASI OLUP OLMADIĞI ANLAŞILAMAMIŞTIR.						TEKNİK				SU	ELEKTRİK	ISITMA	Kanalizasyon
