**HADDEHANELERDE SICAKLIK VE TİTREŞİM
ÖLÇÜMÜ İLE KESTİRİMCİ BAKIM
UYGULAMALARI**

**2023
YÜKSEK LİSANS TEZİ
ELEKTRİK-ELEKTRONİK MÜHENDİSLİĞİ**

PREDICTIVE MAINTENANCE APPLICATIONS WITH TEMPERATURE AND VIBRATION MEASUREMENT IN ROLLING MILLS

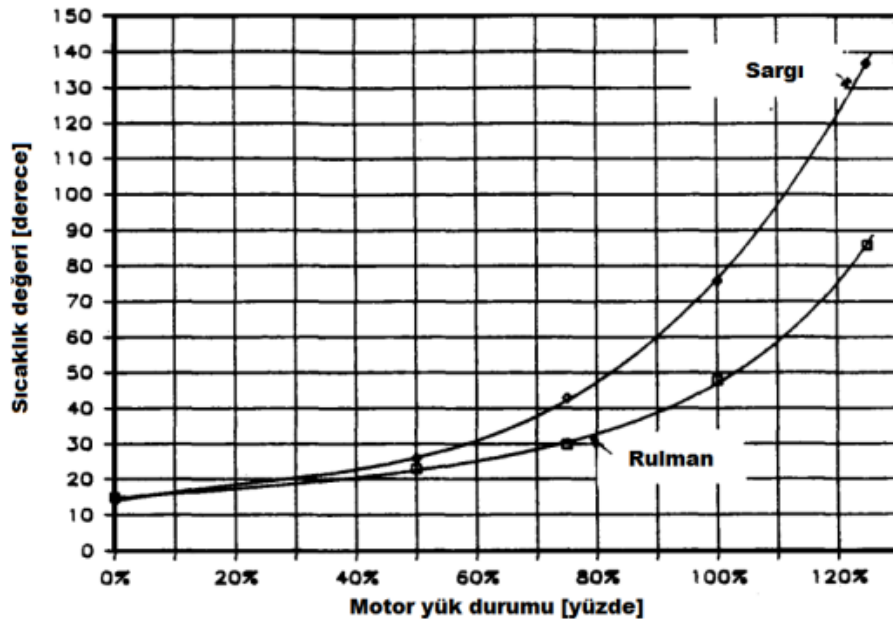
Şekil 2.1. 1800 rpm hızda yük-sıcaklık grafiği [25].

Çalışmada, Şekil 2.1 ve Şekil 2.2’de de görüldüğü gibi sargı sıcaklığı artışı ile rulman sıcaklığı artışının birbiri ile yakından ilintili olduğu ve sıcaklık artışlarının irdelenmesinin, rulman durumu izlemede geçerli bir yöntem olduğundan bahsedilmiştir [25].

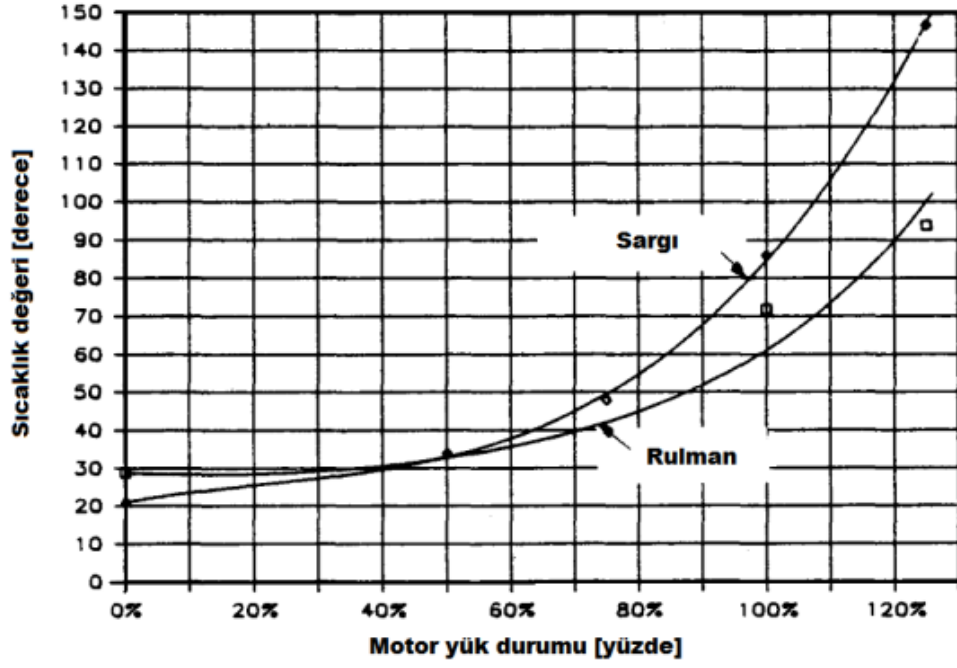
Şekil 2.2. 3600 rpm hızda yük-sıcaklık grafiği [25].

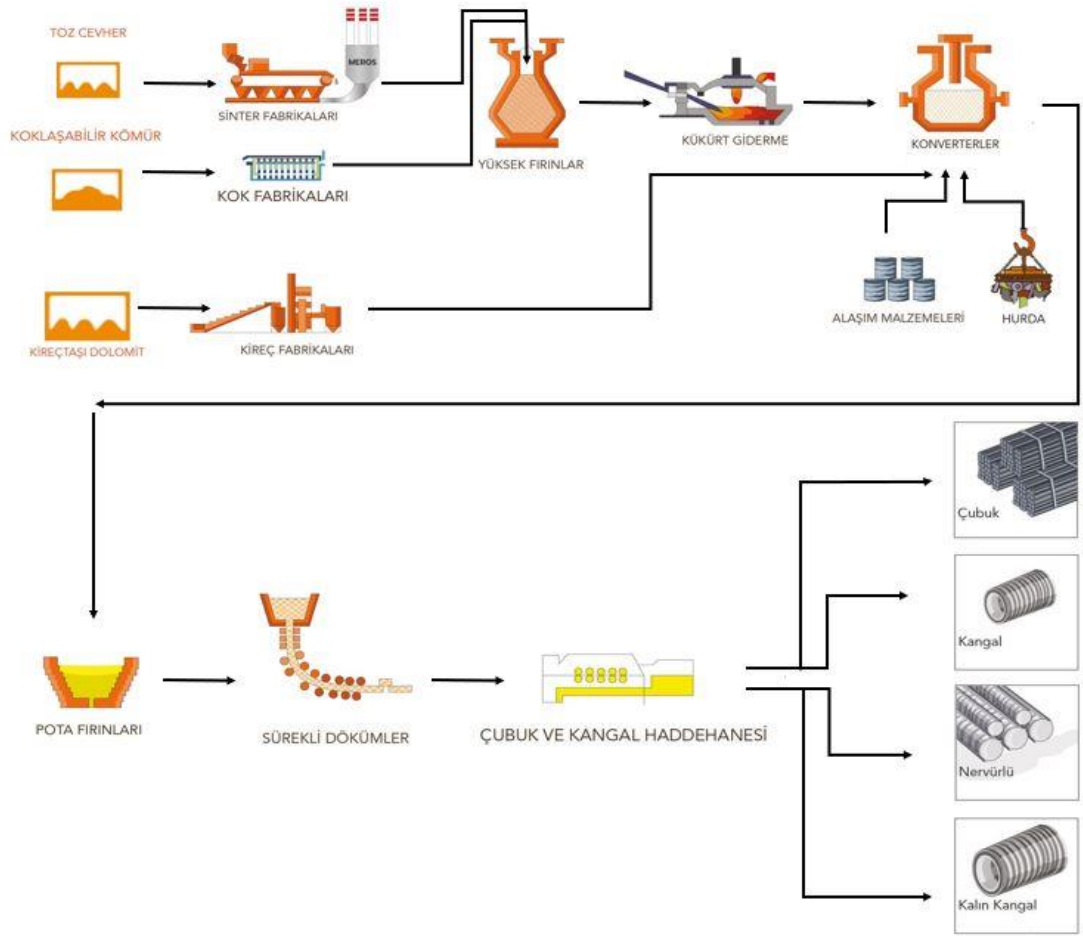
Şekil 4.2. Kardemir üretim akış şeması [37].

Kardemir üretim şeması, baştan sona anlatılacak olursa kısaca şu şekilde ifade edilebilir; Şekil 4.2’de de görüldüğü gibi, Sinter Tesisleri, demir cevherini, Yüksek Fırınlarda kullanılacak şekilde hazırlar, Kok Fabrikaları ise taş kömürünü gerekli işlemlerden geçirerek daha yüksek kalorili kok kömürüne çevirir ve Yüksek Fırınlara gönderir. Yüksek Fırınlarda ise demir cevheri ve kok kömürü kullanılarak sıvı ham demir üretimi yapılmaktadır. Sıvı ham demir, Çelik Üretim Tesislerine gönderilir, burada sıvı ham demir istenen kalitede çeliğe dönüştürülür ve Sürekli Dökümler Tesisine aktarılır. Sürekli Dökümler Tesisi, istenen kalitede kütüğü üretimi yapılacak olan ürüne göre haddehanelere uygun halde kütük, blum, beam blank yada yuvarlak kütüğe dönüştürür. Üretimi yapılacak olan ürün ray yada ağır profil ise Ray ve Profil Haddehanesinde haddelenir ve hazır hale getirilir. Ürün kangal (çap 5.5 mm-25 mm), kalın kangal (çap 20mm-56 mm), sbq (çap 20 mm-100 mm özel kalitede düz yuvarlak çubuk) ise Çubuk ve Kangal Haddehanesine gönderilir ve burada haddeleme işlemleri yapılır. Ürün demir yolu tekerleği ise Sürekli Dökümlerde üretilen yuvarlak kütükler Demir Yolu Tekerli Üretim Tesisine gönderilir ve burada gerekli işlemler sonucunda mamul haline getirilir. Ürün inşaat çubuğu (nervürlü çubuk) ise kütükler Kontinü haddehane ya da Çubuk ve Kangal Haddehanesinde haddelenir.

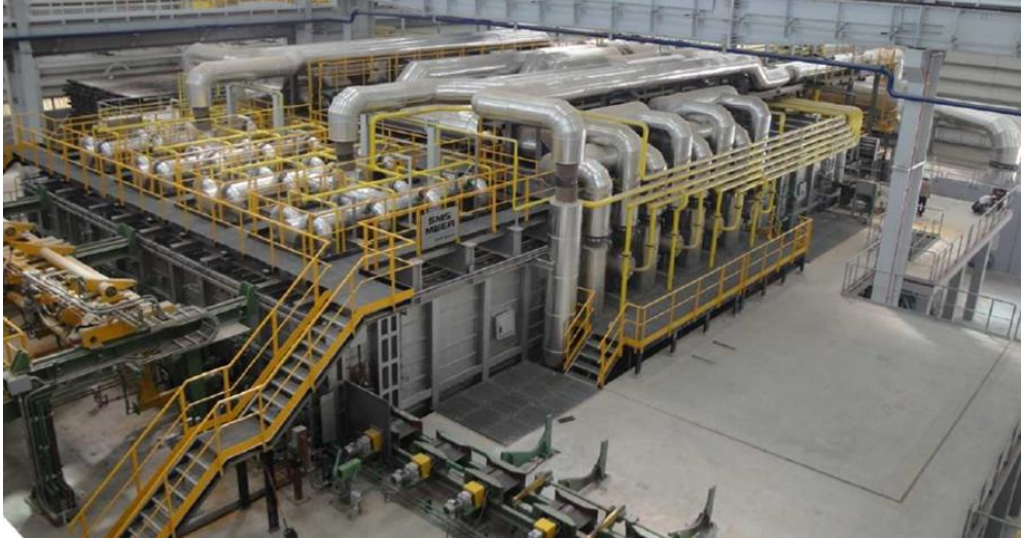
Şekil 4.3. Tav fırını görünümü.

Çubuk ve Kangal Haddehanesinde, 1 pasif ve 6 aktif bölümden oluşan, yaklaşık 130 ton/saat kapasiteli, doğalgaz yakıtlı, yürüyen kirişli tav fırını kullanılmaktadır. 44 adet burner ile tavlama işlemi yapmaktadır. 8 adet burner ünitesinde BCU (Brulor Control Unit) kullanılmaktadır. Tav fırını üzerinde doğalgaz hattı için çok sayıda safety valf, aktüatörlü vana, termokupl, basınç transmidi bulunmektedir ve bu ekipmanlar doğal gaz hattı üzerinde çalışmakta oldukları için S7-300 Safety PLC ile kontrol edilmektedir. Fırın içerisindeki iticiler ve alıcılar, fırın kapakları, yürüyen kirişler, şarj masası gibi ekipmanlar ve motorlar S7-300 bir başka PLC ile kontrol edilmektedir ve fırın bölgesinin kontrolleri için SCADA ekranında özel bir sayfa bulunmaktadır.

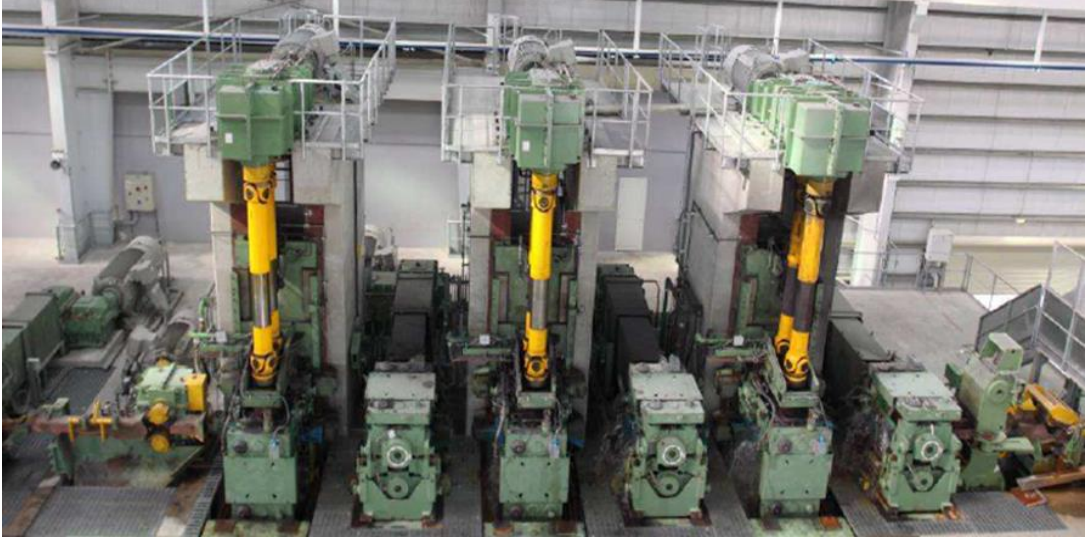
řekil 4.4. Hadde tezgahlarının bir blm.

řekil 4.4'te, bir dikey ve bir yatay olarak sıralanmış hadde tezgahları grlmektedir.

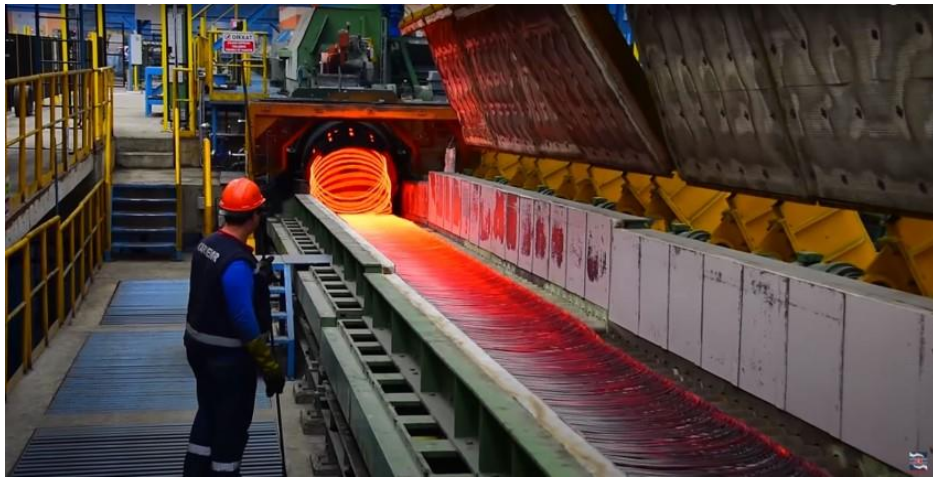
Şekil 4.8. Serme kafa ünitesi.

Serme Kafa Ünitesi, hadde tezgahlarından doğrusal şekilde çıkan sıcak malzemeyi spiraller şeklinde, soğutma role yoluna sermekle görevli olan ekipmandır (Şekil 4.8). İçerisinde düz olarak başlayıp daha sonra kıvrılan borunun döndürülmesi ile malzemeyi spiral haline getirir.

Serme kafa ünitesi, 315 kW gücünde, 690 V gerilim ile çalışan bir asenkron motor ile sürülmektedir. Sürücü ve PLC kontrollüdür. SCADA ekranında ise açılır-kapanır bir pencerede (Şekil 4.9), Serme kafa (Laying Head - Horizontal Loop Layer) ünitesine ait, m/s ve rpm cinsinden referans ve gerçekleşme hızları, akım ve tork değerleri, rulman yağlamalarının takibi için motor çalışma saati, boru temizleme havasına ve redüktör yağlamasına ait sinyaller, 3 adet motor sargı sıcaklığı verisi, ön ve arka olmak üzere 2 adet sıcaklık verisi ve titreşim ölçümleri yer almaktadır.

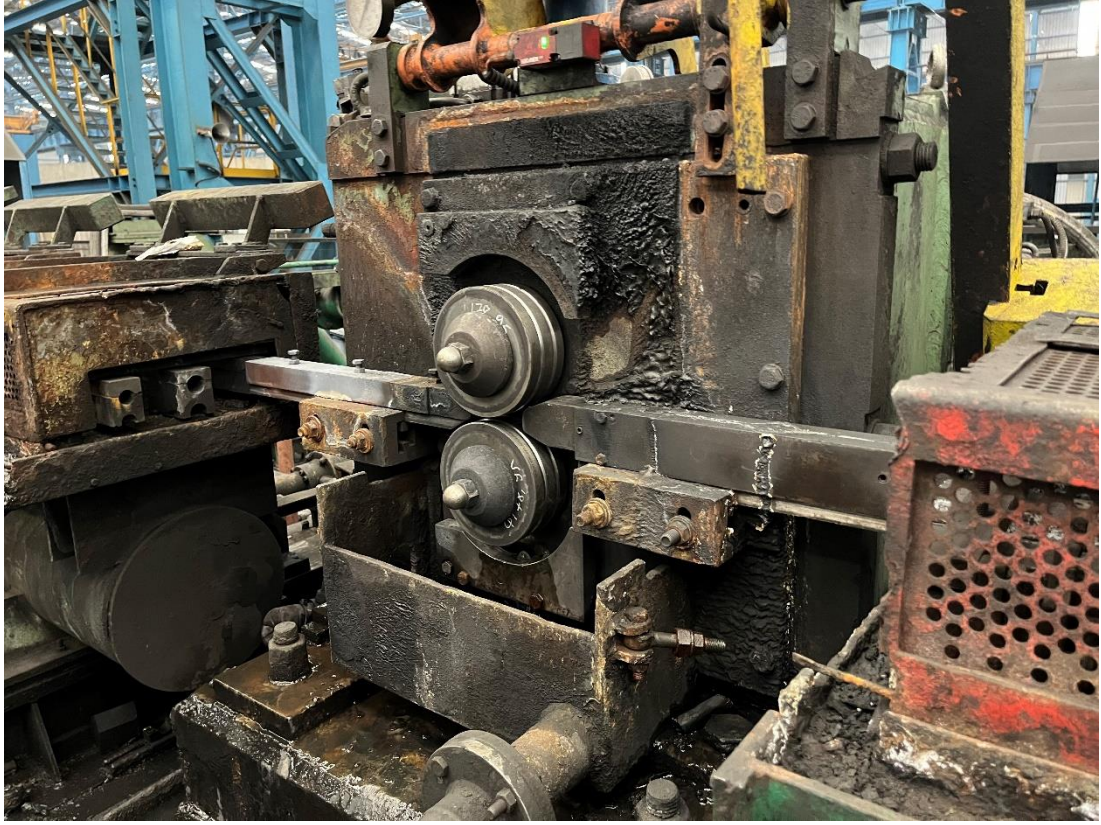
Şekil 4.10. Pinchroll genel görünümü.

Pinchroll (Şekil 4.10) üniteleri isminin Türkçe karşılığından da anlaşılacağı gibi malzemeyi 2 ring arasına kısıtararak çekme işlemi yapar. Pinchroll malzemenin bir üniteden çıkıp diğer üniteye girene kadar kat ettiği yolda kontrolsüz ilerlemesini engeller ve sonraki üniteye malzemeyi ulaştırır. Pinchroll üniteleri haddeme işlemi yapmazlar, ölçüsünü değiştirmezler.

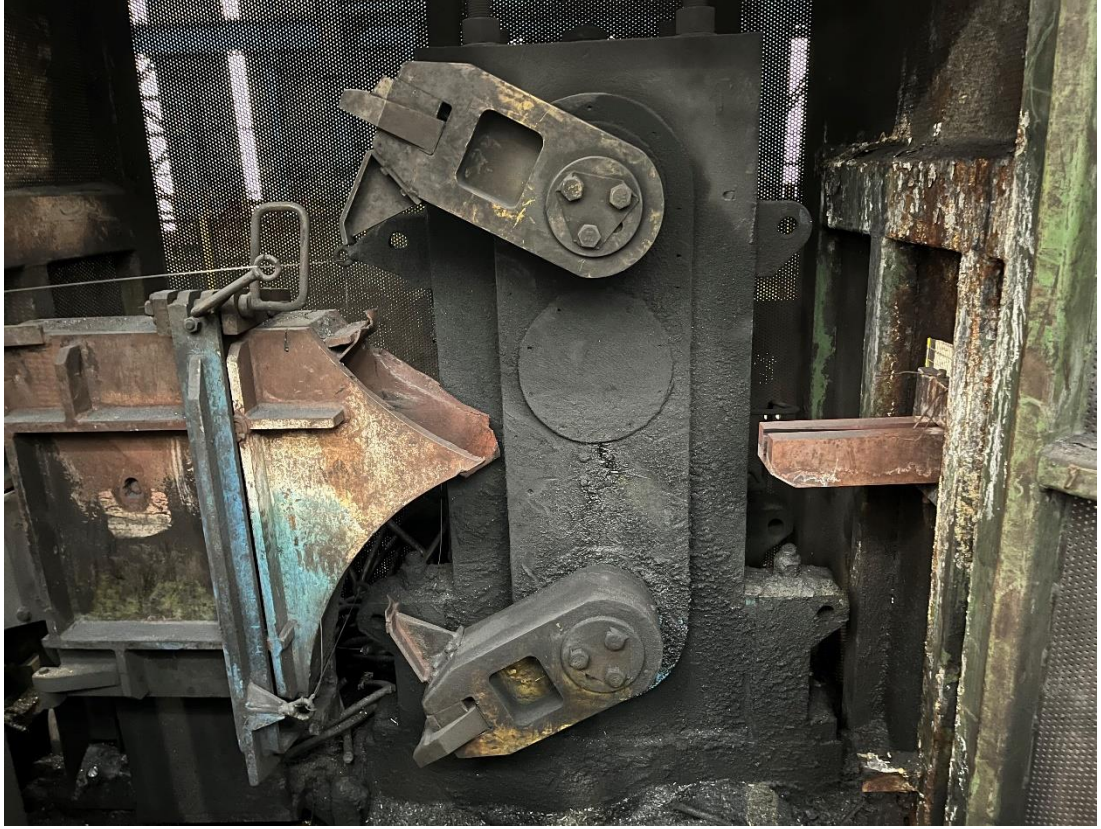
Şekil 4.11. Bir uç ve baş kesme makası görünümü.

Haddehanelerde yoğun olarak kullanılan bir diğer ekipman ise hadde makaslarıdır. Makaslar (Şekil 4.11) buldukları noktaya göre farklı görevlere sahip olabilmektedirler. Bu görevlerden biri uç ve baş kesimleridir. Uç ve baş kesmekle görevli olan makaslar farklı hadde grupları arasında malzemenin nispeten soğuyan ve bozulan kısımlarının kesilmesi için kullanılırlar. Özellikle baş kısmındaki bozulma ve soğuma, malzemenin bir sonraki hadde tezgahına girişini zorlayan bir etmendir. Bu noktada, uç ve baş makasları devreye girerler ve soğuyan kısmın atılıp malzemenin düzgün şekilde sonraki haddeye girmesine yardımcı olurlar.

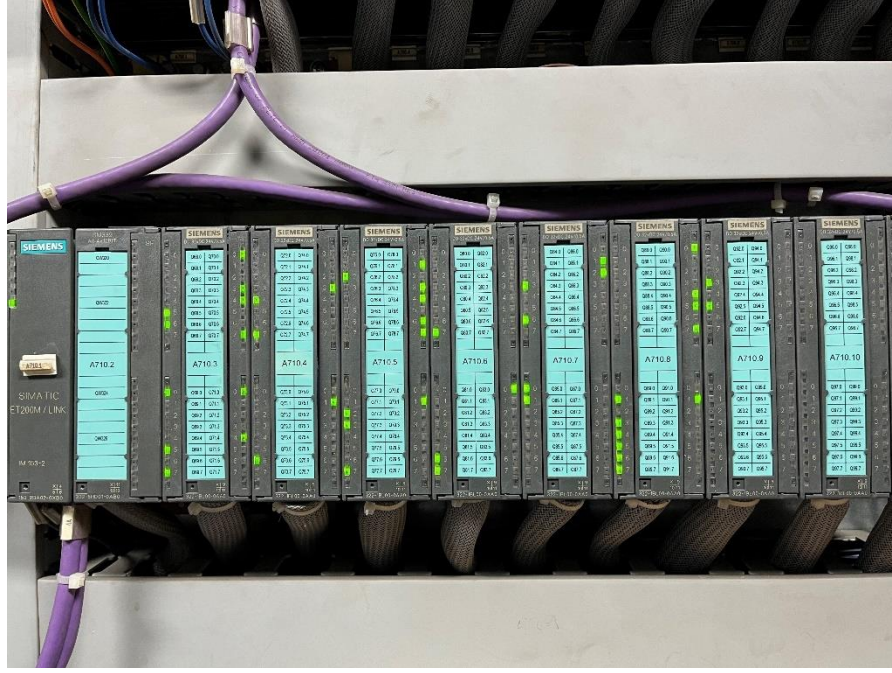
Şekil 4.13. Uzak I/O istasyonu görünümü.

PLC sistemleri, ethernet, profinet, profibus gibi haberleşme protokolleri ile diğer PLC sistemleri ve bilgisayarlar ile haberleşebilirler. PLC sistemlerinde, kullanılacağı alanın büyüklüğüne ve giriş çıkış sinyalleri alınan noktanın uzaklığına göre tek bir CPU'ya bağlı farklı noktalarda Remote I/O (Uzak Input/Output-Giriş/Çıkış) (Şekil 4.13) istasyonları kullanılabilir.

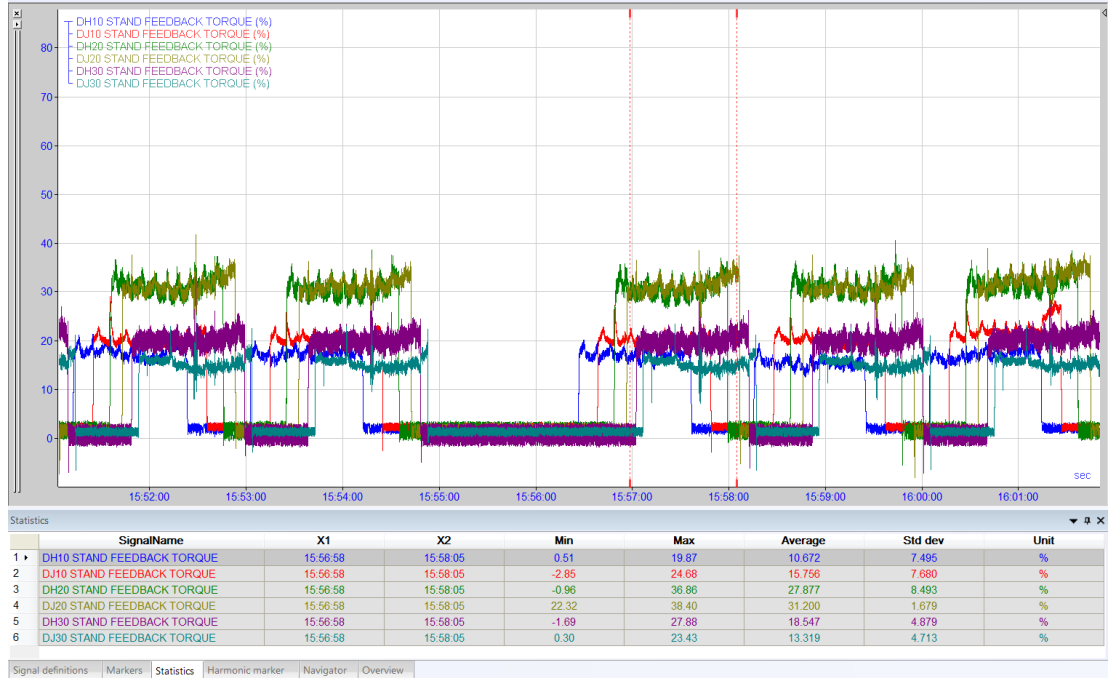
Şekil 4.14. Hadde tezgahları tork (analog) sinyalleri IBA görüntüsü.

maksimum büyüklükler, ortalama değerler gibi hesaplanmış veriler görüntülenebilmektedir. Şekil 4.14'te hadde tezgahlarının analog tork sinyalleri görülmektedir. Şekil 4.15'te ise dijital çıkış veren sıcak metal dedektörü sinyalleri gösterilmiştir.

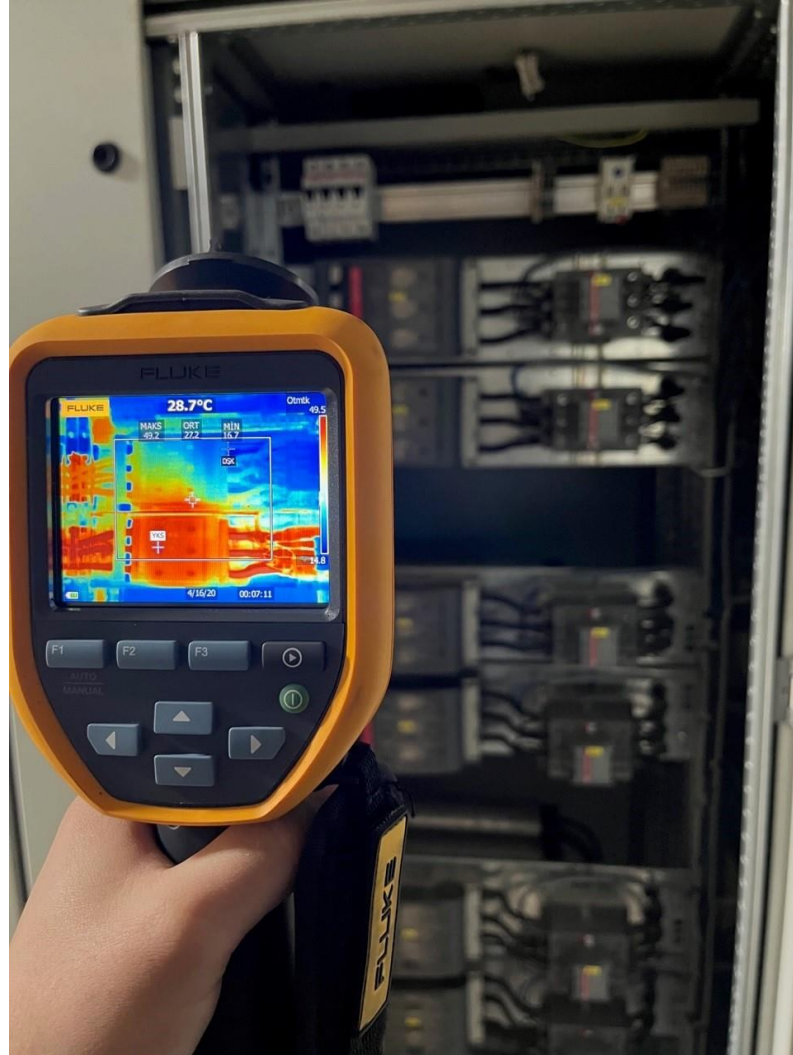
Şekil 5.1. El tipi termal kamera.

Termal kameralar, günümüzde bakım grupları tarafından aktif olarak kullanılmaktadır. Kızılötesi ışınlardan yararlanarak ölçüm yaparlar ve sürtünen parçalarda, gevşek elektrik bağlantısı noktalarında, yüksek akım altında çalışan iletkenlerde arıza tespiti için kullanılabilirler [32].

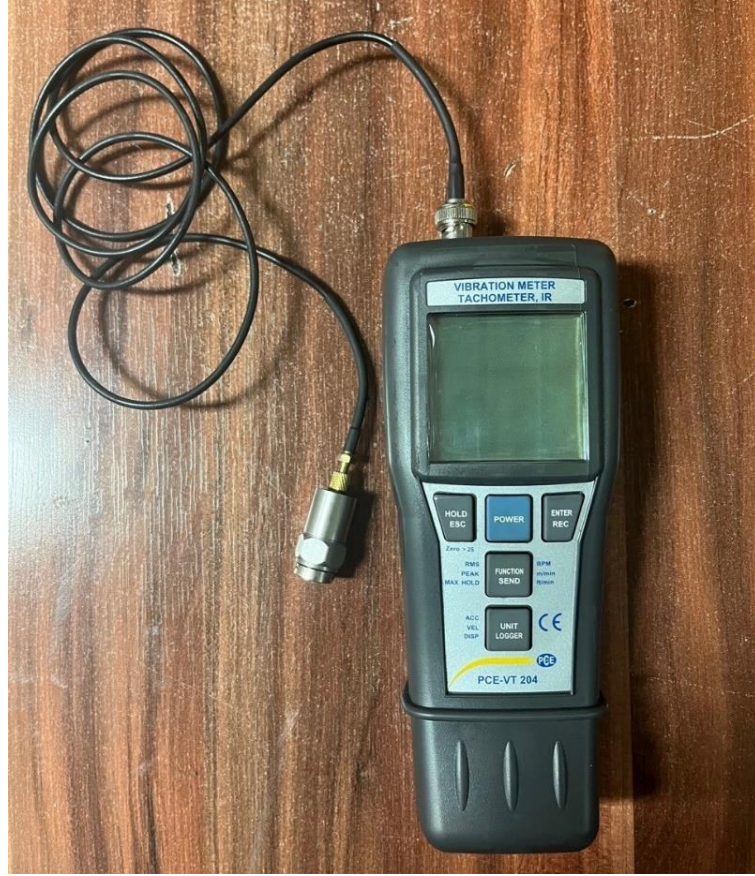
Şekil 5.2. Vibrasyon ölçüm cihazı.

Titreşim ölçümlerinde kullanılan bir cihaz Şekil 5.2'de gösterilmiştir.

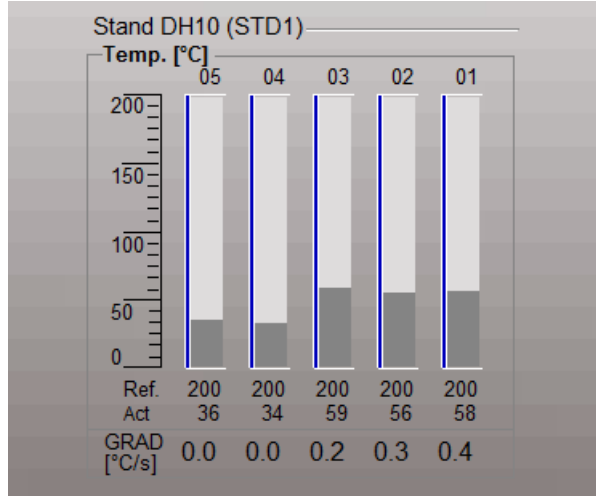
Şekil 5.4. Hadde 1. tezgah motoru sıcaklık bilgileri SCADA ekranı.

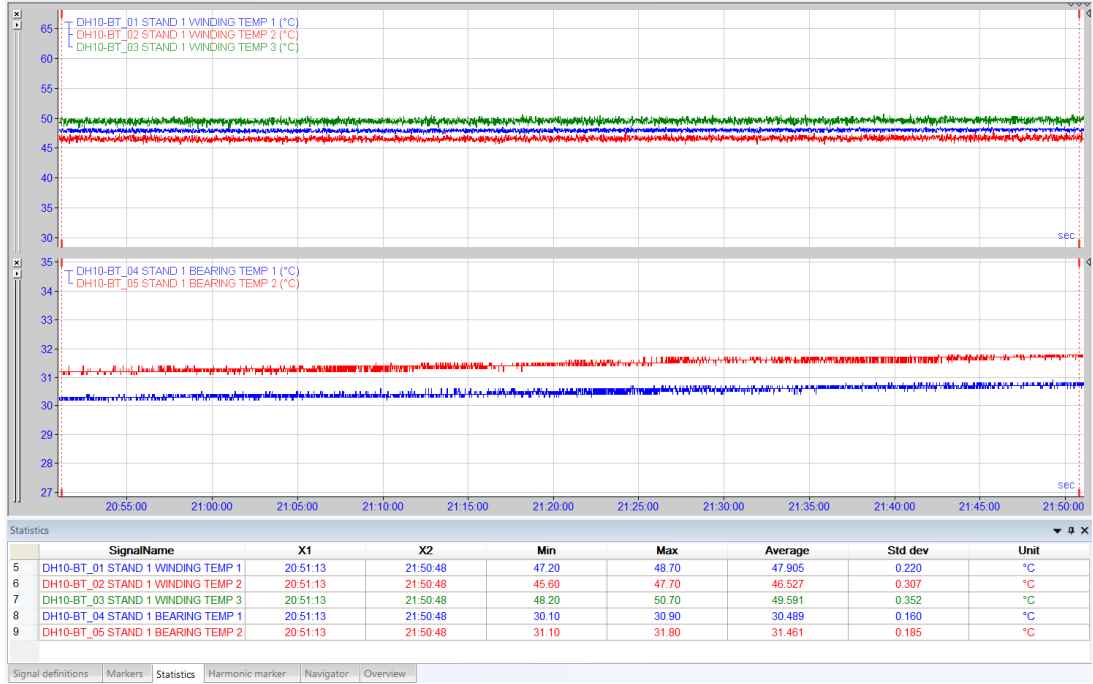
Şekil 5.5. Hadde 1. tezgah motoru sıcaklık bilgileri IBA ekranı.

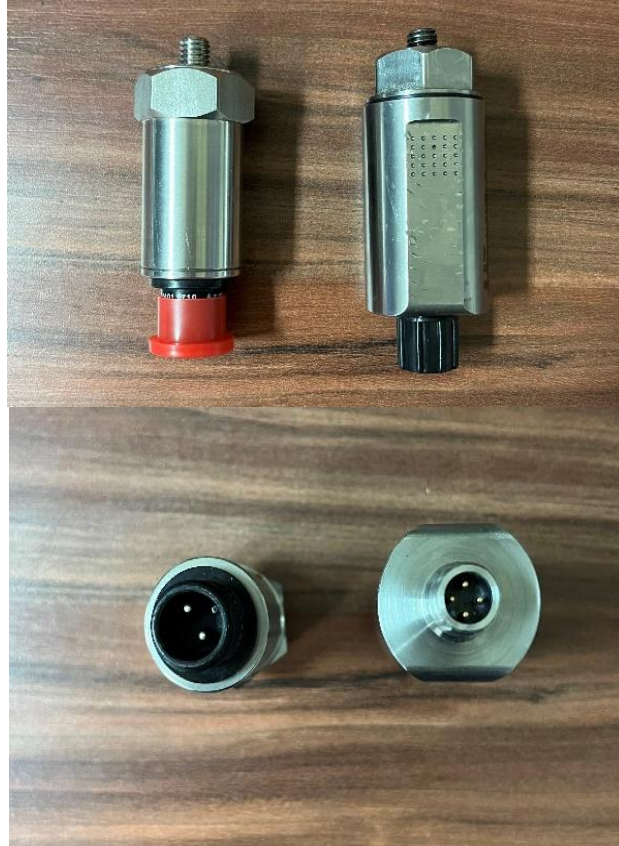
Şekil 5.7. Vibrasyon sensörlerinin yandan (üstte) ve üstten (altta) görünümü.

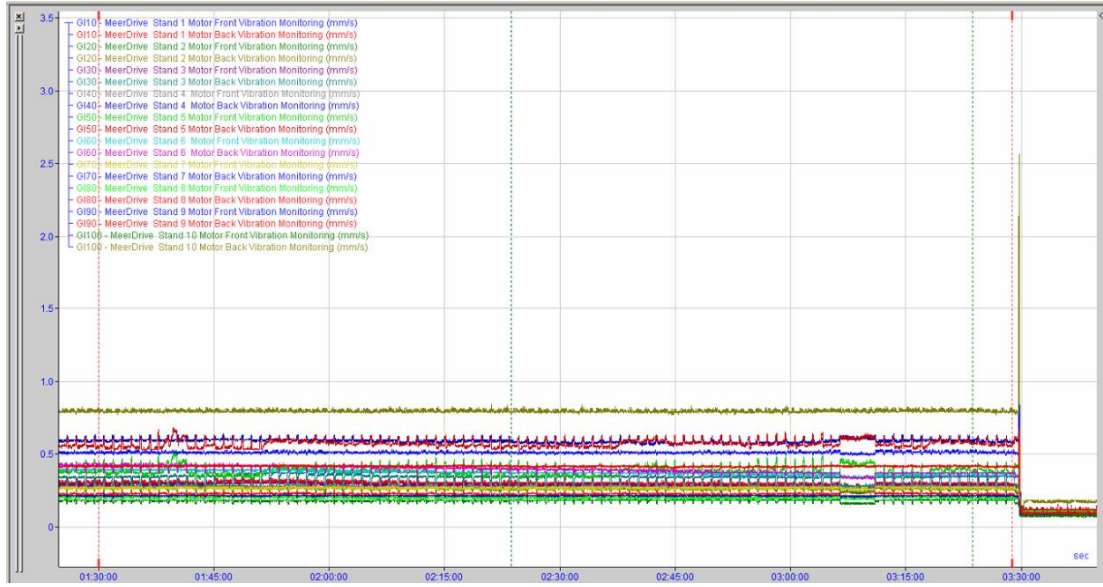
Şekil 5.14. 01.08.2022 Meer Drive motorları titreşim sinyalleri IBA görüntüsü.

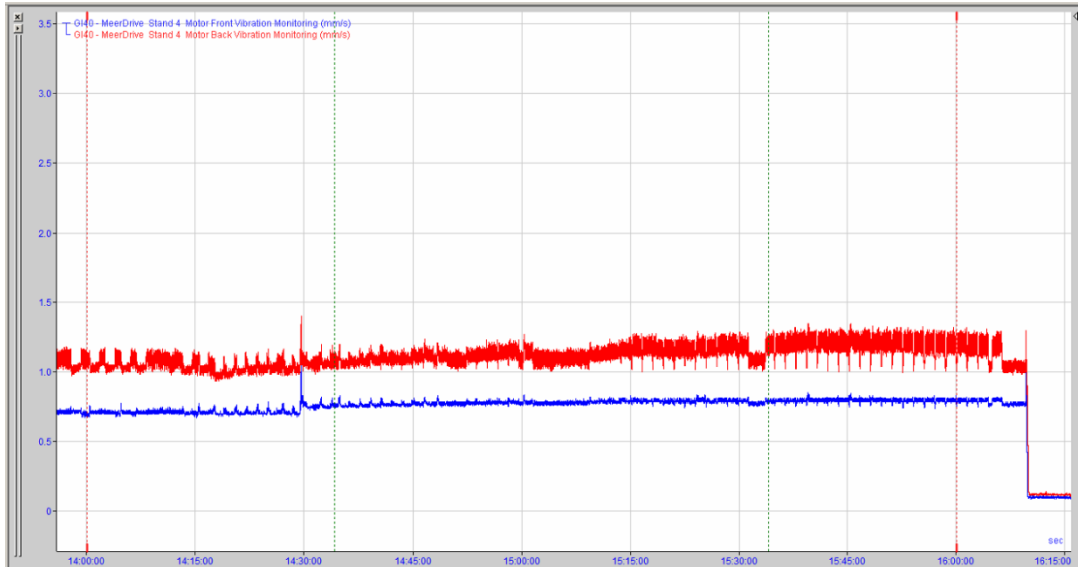
Şekil 5.17. 29.08.2022 saat 14:00-16:00 Meer Drive 4 nolu motor ön (mavi) ve arka (kırmızı) titreşim sinyalleri.

Şekil 5.16 ve Şekil 5.17’de aynı gün içerisinde farklı saatlerde alınan titreşim ölçümü grafikleri gösterilmiştir. Sabah saatlerinde ön rulman titreşimi 0.65 mm/s arka rulman titreşimi 0.89 mm/s seviyelerinde iken sırası ile 0.76 mm/s ve 1.11 mm/s değerlerine yükselmiştir.

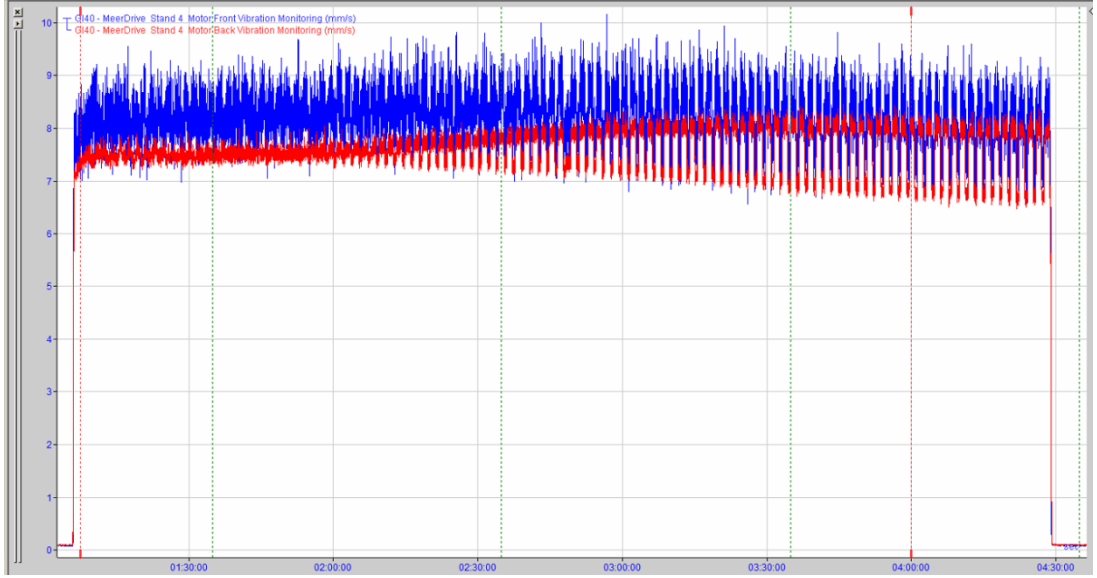
Şekil 5.19. 28.09.2022 saat 01:00-04:00 Meer Drive 4 nolu motor ön (mavi) ve arka (kırmızı) titreşim sinyalleri.

Şekil 5.19'da titreşim sinyallerinin en yüksek değeri gördüğü 28.09.2022 tarihinde alınan IBA görüntüsü verilmiştir.

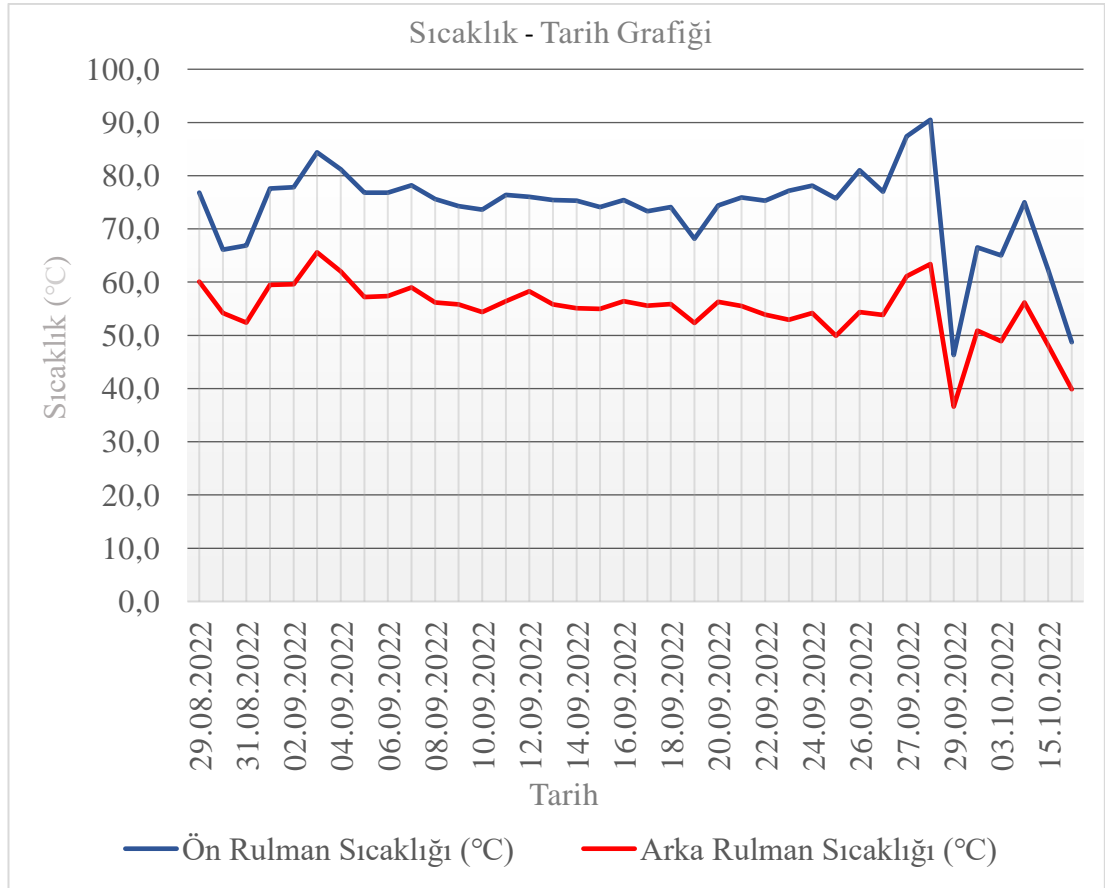
Şekil 5.21. 29.08.2022 ve 31.10.2022 tarihleri arasındaki sıcaklık(°C)-tarih grafiği.

Çizelge 5.4 incelendiğinde sıcaklık verisinin gelişiminde herhangi bir düzende artış söz konusu değildir. Sıcaklık gelişiminin titreşim ile bağlantısının olup olmadığının anlaşılabilmesi için Çizelge 5.4'teki veriler kullanılarak Şekil 5.21'deki grafik çizilmiştir.

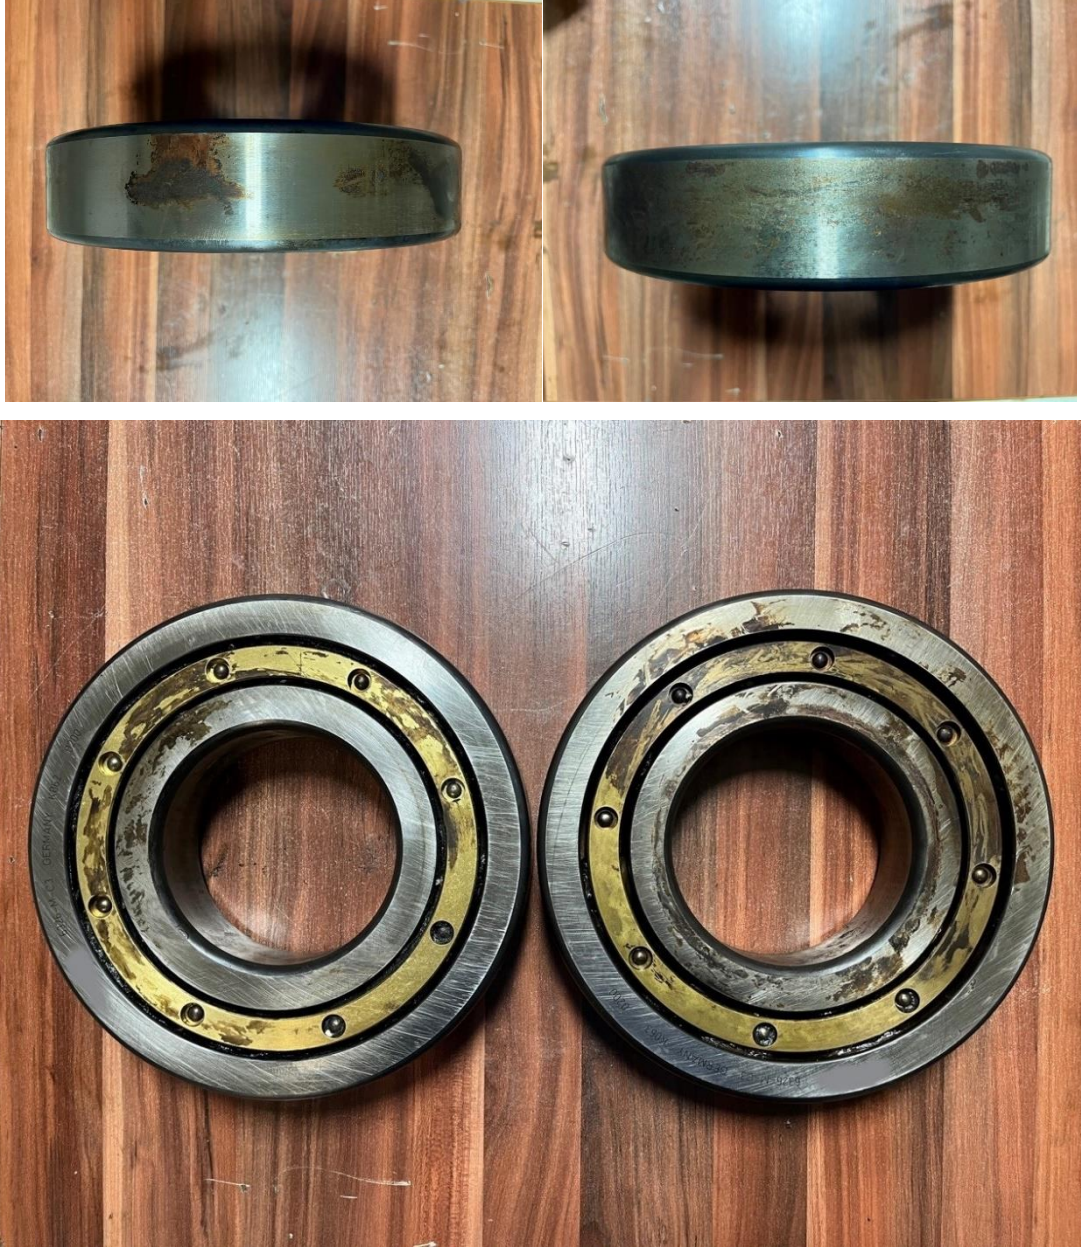
Şekil 6.1. Arka rulman üstten görünümü (sol üstte), ön rulman üstten görünümü (sağ üstte), arka rulman karşıdan görünümü (sol altta), ön rulman arkadan görünümü (sağ altta).

Şekil 6.1’de görüldüğü gibi rulmanların dış görünüşlerinde herhangi bir fiziksel hasar görülmemektedir. Bu sebeple rulmanlarda oluşan hasarın daha iyi anlaşılabilmesi için rulmanların kesilerek iç ve dış bilezik yüzeylerinin incelenmesi ve bilyelerinin kontrol edilmesi gerekmektedir.

Arızalı olan 1075 kW gücündeki motorda rulman değişimi ve balans alma işlemleri yapılmıştır. Yapılan onarım işlemlerinden sonra motor yedekte beklemek üzere hazır hale getirilmiştir. Yaşanan arıza ile ilgili olarak titreşime sebep olabilecek olan bozulmaların tespit edilebilmesi için motor ön ve arka rulmanları işaretlenerek incelemeye alınmıştır.

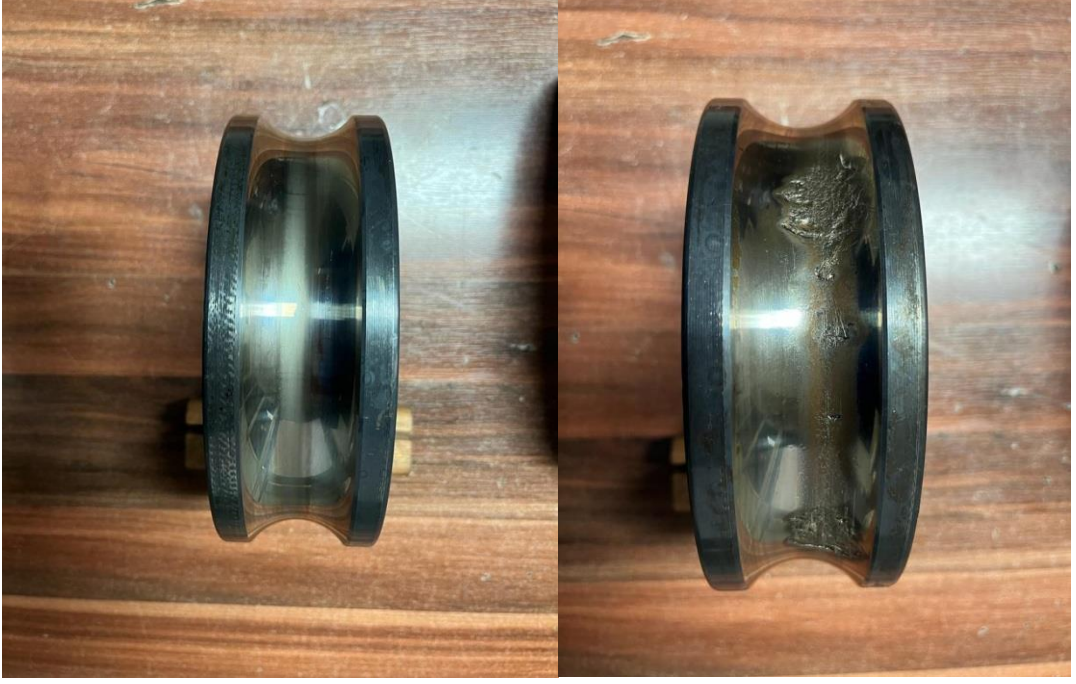
Şekil 6.2. Arka rulman iç bileziği (solda), ön rulman iç bileziği (sağda).

Arka rulman iç bileziğinin görüntüsünde Şekil 6.2’de de görüldüğü gibi göz ile fark edilebilen herhangi bir bozukluk yokken ön rulman iç bileziğinin üzerinde milimetre boyutunda bozulmalar gözlemlenmektedir.

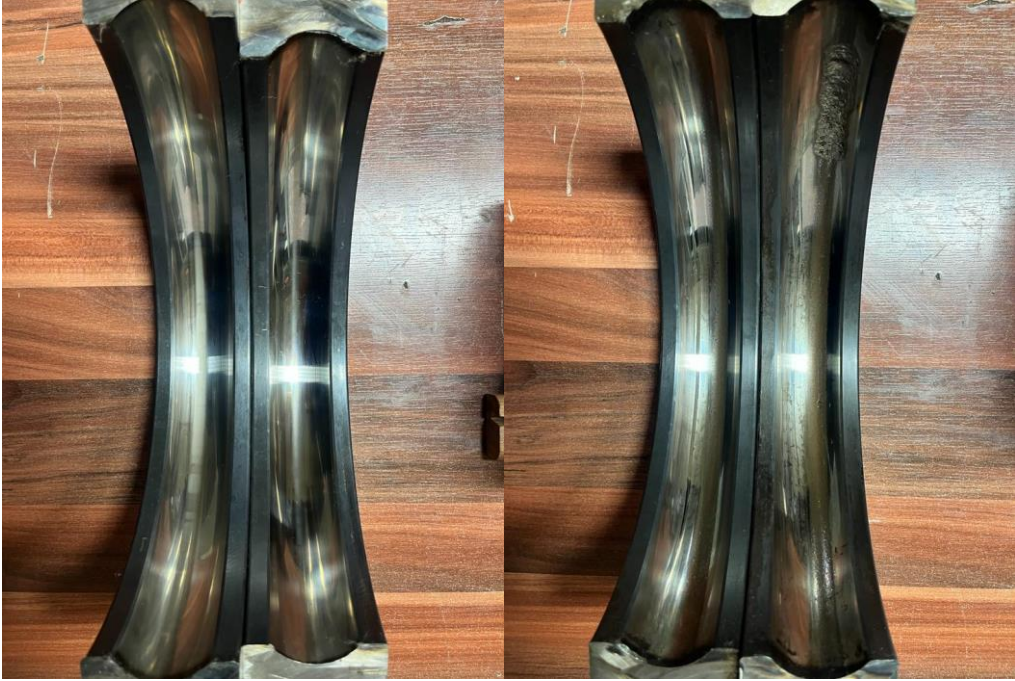
Şekil 6.3. Arka rulman dış bileziği (solda), ön rulman dış bileziği (sağda).

Dış bilezik yüzeyleri incelendiğinde ise Şekil 6.3'te görüldüğü gibi, arka rulman için herhangi bir bozukluk gözle görülemezken, ön rulman dış bileziğinde, iç bileziğinin üzerindeki bozulmalara benzer bozulmaların mevcut olduğu fark edilmektedir. Rulmanların incelemesine devam edildiğinde arka rulmana ait küresel bilyelerde herhangi bir bozukluk olmadığı ancak ön rulmana ait bilyelerden 2 tanesinde Şekil 6.4'te de görüldüğü gibi benzer şekilde yüzey problemlerinin varlığı tespit edilmiştir.

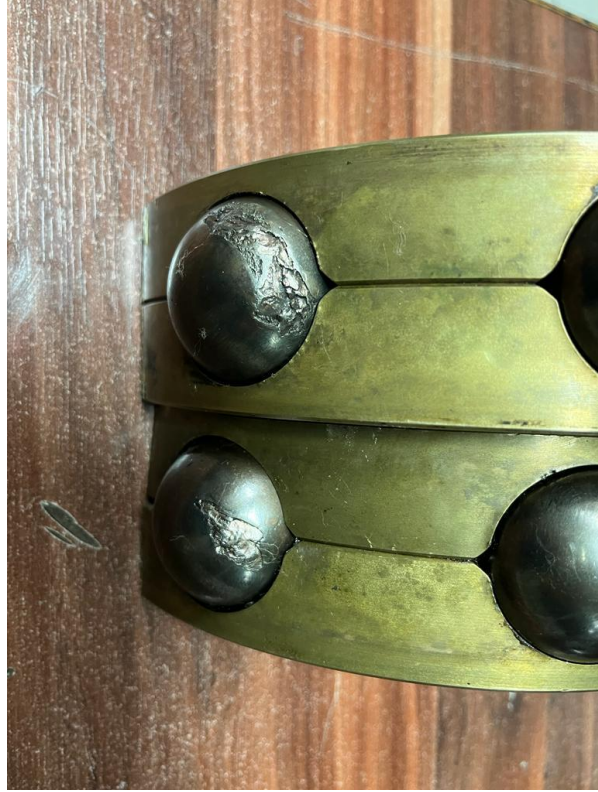
Şekil 6.4. Ön rulman yüzey kusurlu bilyeleri.

Yapılan incelemeler ve ölçümler sonucunda Meer Drive ünitesine ait 4 nolu motor ön rulmanında kusur tespiti yapılmıştır. Tespit aşamasında sıcaklık ve titreşim verileri incelenmiştir. Yapılan İncelemeler sonucunda titreşim analizi yönteminin sıcaklık analizi yöntemine göre rulmanlarda hasar tespit etme konusunda daha verimli olduğu sonucuna varılmıştır.
