**BASINÇLI KAP ÇELİKLERİNİN MAG KAYNAK
YÖNTEMİ İLE BİRLEŞTİRİLMESİ VE
TAHRİBATSIZ/TAHRİBATLI MUAYENESİ**

**2023
YÜKSEK LİSANS TEZİ
İMALAT MÜHENDİSLİĞİ**

Karabük Üniversitesi

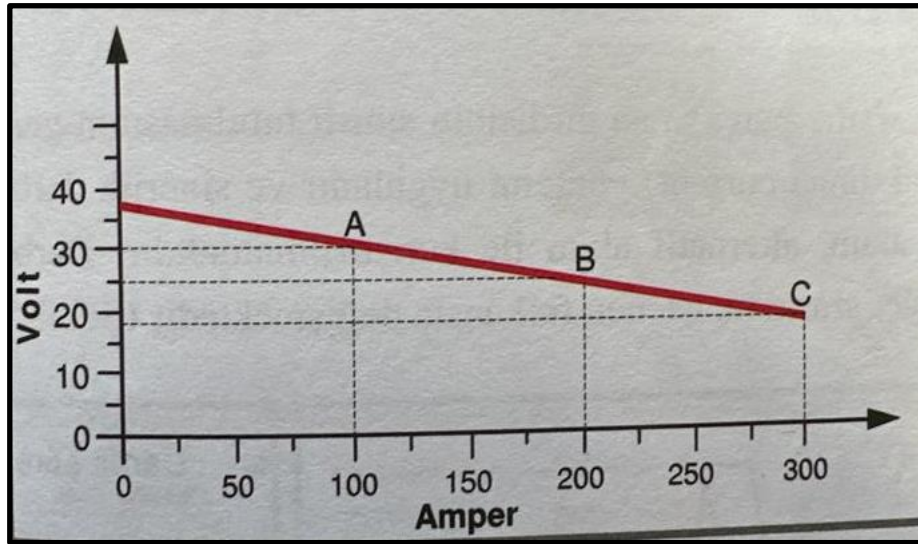
Şekil 3.3. Yatay karakteristiğe sahip bir makinenin I-V ilişkisi.

MAG kaynağında kullanılan kaynak akım üreteçlerinin V-I karakteristiği örtülü elektrod ile yapılan elektrik ark kaynağı ve TIG kaynağında kullanılan akım üreteçlerinden çok farklıdır. MIG-MAG kaynak yönteminde kullanılan akım üreteçleri yatay karakteristiklidir; sabit gerilimli diye de adlandırılan bu kaynak akım üreteçlerinde, gerilimin tamamen sabit tutulması mümkün olmadığı gibi aynı zamanda mahzurludur. Zira böyle bir üreteçte elektrod iş parçasına temas ettiğinde gerilim düşecek ve akım şiddeti sonsuz yükselecektir ve bu da elektrod ucunda ani bir patlamaya ve şiddetli sıçramaya neden olur; bu bakımdan bu tür kaynak akım üreteçlerinde her 100 Amper için azami 7 Volt kadar ark gerilimi düşümüne müsaade edilir; bu değer kaliteli üreteçlerde 2 ile 5 V arasındadır (Eryürek, 2003, Işık 2014). Şekil 3.3'te yatay karakteristiğe sahip bir makinenin I-V ilişkisi şematik olarak verilmiştir (Kahraman ve Gülenç, 2016).

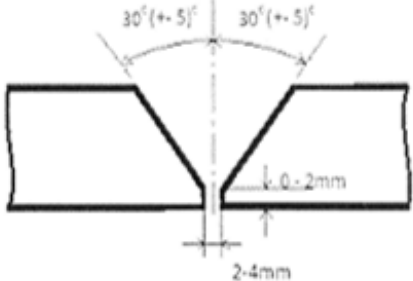
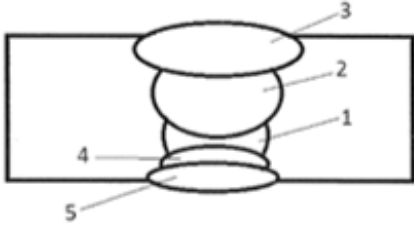
Şekil 4.4. P265GH-P265GH birleştirmelere ait WPS.

KAYNAK YÖNTEM SPESİFİKASYONU WELDING PROCEDURE SPECIFICATION		WPS No: P265NH- P265NH							
		Tarih: Date							
Yöntem Testi No: WPQR No	-	Malzeme Spesifikasyonu: Material Specification	ISO 15608 Group 1.1, 1.2, 1.4 EN 10028-2 P265GH						
İlgili Standart: Applicable Code	EN ISO 15609-1	Kalınlık aralığı : Thickness range (mm)	t = 8mm t =136:3st±16						
Kaynak Yöntemi/Uygulama: Welding Process / Type	136 fluxcored MAG welding	Dış Çap Aralığı: Outside Diameter Range (mm)	N/A						
Kaynak Tipi Joint Type: BW	Alın Kaynağı X Butt Weld Köşe Kaynağı Fillet Weld	Plaka X Plate Boru Pipe	Kaynak Pozisyonu: Welding Position PA						
Kaynak Dizayını / Joint Design		Kaynak Sırası / Welding Sequence

Paso Run	Yöntem Process	Dolgu Teli/Filler Metal		Akım Aralığı Current Range (A)	Volta j Aralığı Voltage Range(V)	Akım Tipi Type of Current/ polarity	Kaynak Hızı om/dak.	Isı girdisi KJ/cm	
		Çap Size	Sınıf Class	Marka Trade Name

1	136	1,2 mm	E71T	LINCOLN LW71	170-180	24,5-25	DC (+)	38	5,9 – 6,3
2	136	1,2 mm	E71T	LINCOLN LW71	200-210	25-25,5	DC (+)	39	6,9 – 7,4
3	136	1,2 mm	E71T	LINCOLN LW71	200-210	25-25,5	DC (+)	24	11,2 – 12,0
4	136	1,2 mm	E71T	LINCOLN LW71	200-210	25-25,5	DC (+)	36	7,5 – 8,0
5	136	1,2 mm	E71T	LINCOLN LW71	200-210	25-25,5	DC (+)	30	9,0 - 9,6
X Gas / □ Flux: X shielding □ backing		%99,9 CO2 (Karbondikoksit)		Kök Destek Parçası: Backing	Evet/Yes □ Hayır/No				
Gaz Debisi: X shielding Gas Flow Rate □ backing		14-16 lt/dak		Kök Destek Malzemesi: Backing Material	136 weld metal for 4. pass				
Tungsten Elektrod tip/çap: Tungsten Electrode Type/Size		--		Arkadan Yarma: Back Gauging	Taşlama / Grinding				
Kaynak Ağzının Hazırlanması: Method of Prep. and Cleaning		Taşlama ve Zımparalama Grinding & Brushing		Arkadan Yarma Yöntemi: Method of Back Gauging	X Evet/Yes □ Hayır/No				
Ön Isıtma: Preheat Temperature		Min 25°C		Diğer Bilgiler: Other Info.	X Düz/Stringer □ Dalgalı/Weave Paso/Bead

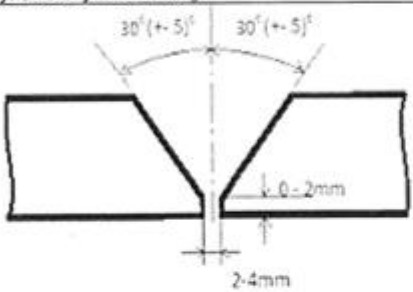
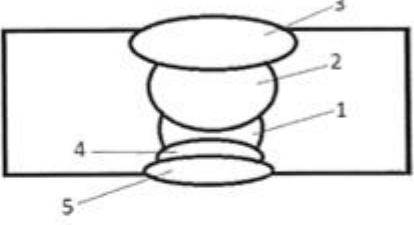
Şekil 4.5. P265GH-P355NH birleştirmelere ait WPS.

KAYNAK YÖNTEM SPESİFİKASYONU WELDING PROCEDURE SPECIFICATION			WPS No: P355NH-P265NH				
Yöntem Testi No: WPQR No		-			Tarih: Date				
İlgili Standart: Applicable Code		EN ISO 15609-1			ISO 15608 Group 1.1, 1.2, 1.4 EN 10028 P355NH-P265GH				
Kaynak Yöntemi/Uygulama: Welding Process / Type		136 fluxcored MAG welding			Kalınlık aralığı : Thickness range (mm) t = 8mm t = 136.3 ≤ t ≤ 16				
Kaynak Tipi Joint Type: BW		Alın Kaynağı X Butt Weld Köşe Kaynağı Fillet Weld			Plaka X Plate Boru Pipe				
Kaynak Dizaynı / Joint Design		2-4mm			Kaynak Pozisyonu: Welding Position PA

Paso Run	Yöntem Process	Dolgu Teli/Filler Metal			Akım Aralığı Current Range (A)	Voltaaj Aralığı Voltage Range(V)	Akım Tipi Type of Current/ polarity	Kaynak Hızı cm/dak.	Isı girdisi KJ/cm
1	136	1,2 mm	E71T	LINCOLN LW71	170-180	24,5-25	DC (+)	38	5,9 – 6,3
2	136	1,2 mm	E71T	LINCOLN LW71	200-210	25-25,5	DC (+)	39	6,9 – 7,4

3	136	1,2 mm	E71T	LINCOLN LW71	200-210	25-25,5	DC (+)	24	11,2 – 12,0
4	136	1,2 mm	E71T	LINCOLN LW71	200-210	25-25,5	DC (+)	36	7,5 – 8,0
5	136	1,2 mm	E71T	LINCOLN LW71	200-210	25-25,5	DC (+)	30	9,0 - 9,6
X Gas / □ Flux: X shielding □ backing		%99,9 CO2 (Karbondiksit)			Kök Destek Parçası: Backing		Evet/Yes □ Hayır/No		
Gaz Debisi: Gas Flow Rate		X shielding □ backing			14-16 lt/dak		Kök Destek Malzemesi: Backing Material		136 weld metal for 4. pass
Tungsten Elektrod tip/çap: Tungsten Electrode Type/Size		-			Arkadan Yarma: Back Gauging		Taşlama / Grinding		
Kaynak Ağzının Hazırlanması: Method of Prep. and Cleaning		Taşlama ve Zımparalama Grinding & Brushing			Arkadan Yarma Yöntemi: Method of Back Gauging		X Evet/Yes □ Hayır/No		
Ön Isıtma: Preheat Temperature		Min 25°C			Diğer Bilgiler: Other Info.		X Düz/Stringer □ Dalgalı/Weave Paso/Bead		
Pasolar Arası Sıcaklık: Interpass Temperature		Max.200 °C

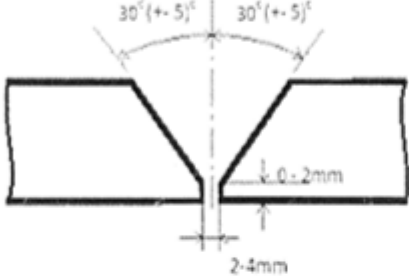
Kaynak Dizaynı / Joint Design		Kaynak Sırası / Welding Sequence							
Paso Run	Yöntem Process	Dolgu Teli/Filler Metal			Akım Aralığı Current Range (A)	Voltaj Aralığı Voltage Range(V)	Akım Tipi Type of Current/ polarity	Kaynak Hızı cm/dak.	Isı girişi KJ/cm
		Çap Size	Sınıf Class	Marka Trade Name

KAYNAK YÖNTEM SPESİFİKASYONU WELDING PROCEDURE SPECIFICATION		WPS No: P355NH- P355NH					
Yöntem Testi No: WPQR No		-		Malzeme Spesifikasyonu: Material Specification					
İlgili Standart: Applicable Code		EN ISO 15609-1		ISO 15608 Group 1.1, 1.2, 1.4 EN 10028-3 P355NH					
Kaynak Yöntemi/Uygulama: Welding Process / Type		136 fluxcored MAG welding		Dış Çap Aralığı: Outside Diameter Range (mm)					
Kaynak Tipi Joint Type: BW		Alın Kaynağı <input checked="" type="checkbox"/> Butt Weld Köşe Kaynağı <input checked="" type="checkbox"/> Fillet Weld		Kaynak Pozisyonu: Welding Position					
Kaynak Dizaynı / Joint Design

1	136	1,2 mm	E71T	LINCOLN LW71	170-180	24,5-25	DC (+)	38	5,9 – 6,3
2	136	1,2 mm	E71T	LINCOLN LW71	200-210	25-25,5	DC (+)	39	6,9 – 7,4
3	136	1,2 mm	E71T	LINCOLN LW71	200-210	25-25,5	DC (+)	24	11,2 – 12,0
4	136	1,2 mm	E71T	LINCOLN LW71	200-210	25-25,5	DC (+)	36	7,5 – 8,0
5	136	1,2 mm	E71T	LINCOLN LW71	200-210	25-25,5	DC (+)	30	9,0 - 9,6
X Gas / <input type="checkbox"/> Flux: <input checked="" type="checkbox"/> shielding <input type="checkbox"/> backing		%99,9 CO2 (Karbondoksit)			Kök Destek Parçası: Backing		Evet/Yes <input type="checkbox"/> Hayır/No		
Gaz Debisi: <input checked="" type="checkbox"/> shielding Gas Flow Rate <input type="checkbox"/> backing		14-16 lt/dak			Kök Destek Malzemesi: Backing Material		136 weld metal for 4. pass		
Tungsten Elektrod tip/çap: Tungsten Electrode Type/Size		--			Arkadan Yarma: Back Gauging		Taşlama / Grinding		
Kaynak Ağzının Hazırlanması: Method of Prep. and Cleaning		Taşlama ve Zımparalama Grinding & Brushing			Arkadan Yarma Yöntemi: Method of Back Gauging		X Evet/Yes <input type="checkbox"/> Hayır/No

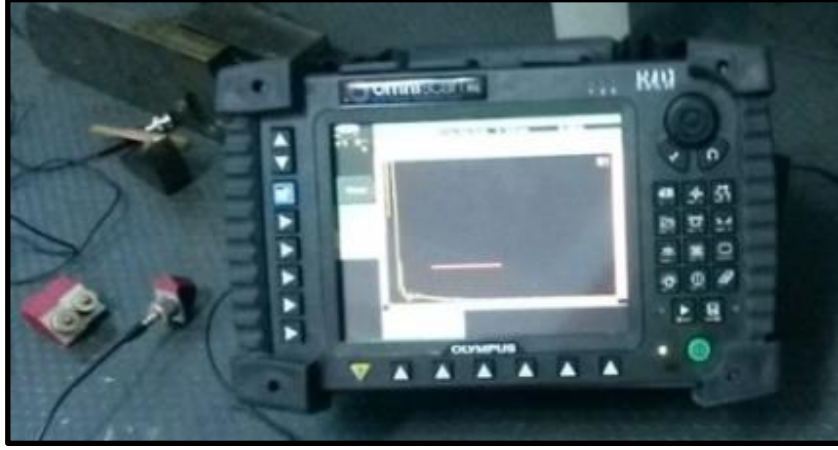
Şekil 4.7. Ultrasonik muayene yönteminde kullanılan cihaz görseli.

Kaynaklı numunelere uygulanan ultrasonik muayene Stescan 140 Sn:1401480C cihazı ve Sa04-70 probu kullanılarak gerçekleştirilmiştir (Şekil 4.7). Testler TS EN ISO 17640 standartlarına uygun olarak yapılmış, TS EN ISO 11666 kabul standartları baz alınarak NDT Level 2 belgesine sahip uzman tarafından uygulanmış ve rapor edilmiştir.

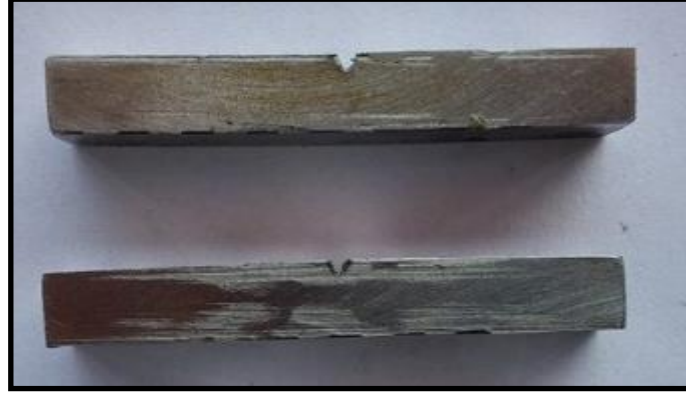
Şekil 4.14. Çentik darbe test numunesi görseli.

Çentik darbe testleri kaynak metali ve ITAB'dan alınan 3'er adet numuneye uygulanmıştır. 55x10x8 mm boyutlarında hazırlanan numune görseli Şekil 4.14'te

verilmiştir. Çentik darbe testleri Şekil 4.15’de görseli verilen cihaz kullanılarak oda sıcaklığında yapılmıştır.

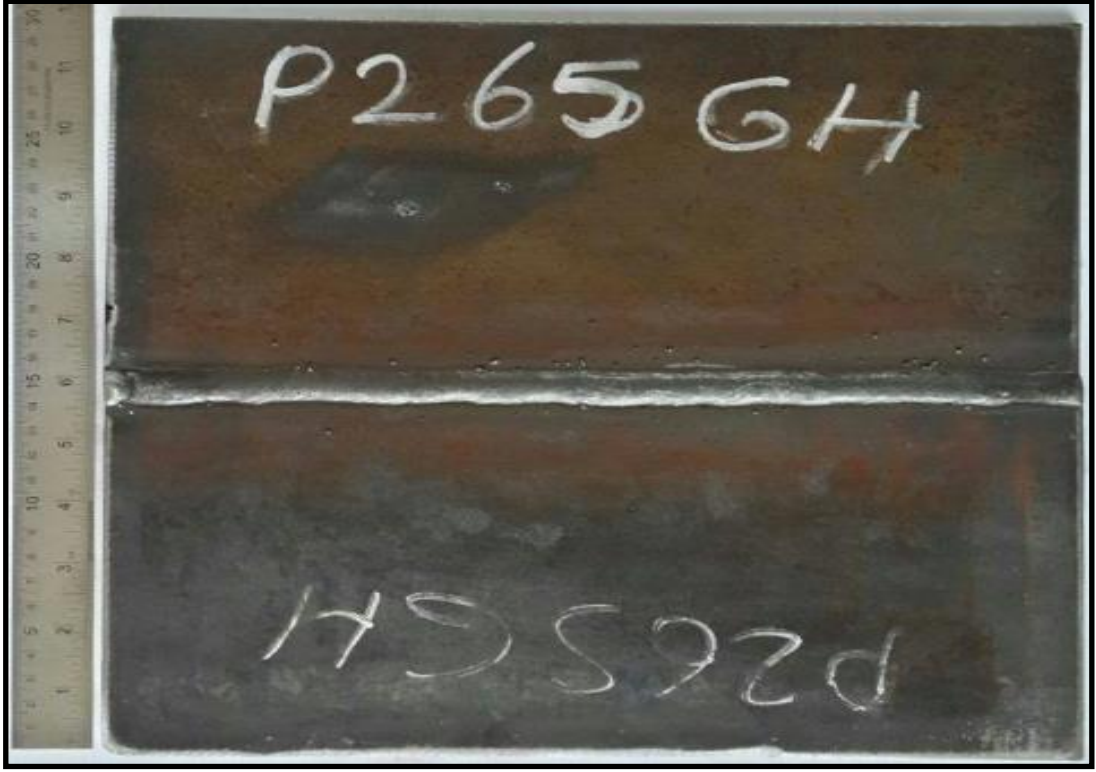
Şekil 5.1. P265GH-P265GH levhaların birleştirilmiş görüntüsü.

Kaynaklı numelerin gözle muayene testi sonrasında, kaynak yüzeylerinde standart toleransı dışında herhangi bir yüzeysel hata (gözenek, mikro/makro çatlak, yanma oluşu, boşluk vb.) olmadığı tespit edilmiştir. Sonuç olarak MAG kaynak yöntemi ile birleştirilmiş P265GH-P265GH, P265GH-P355NH ve P355NH-P355NH basınçlı kap çeliği numunelerin yüzeysel olarak uygun olduğu herhangi bir yüzeysel hata içermediği anlaşılmıştır.

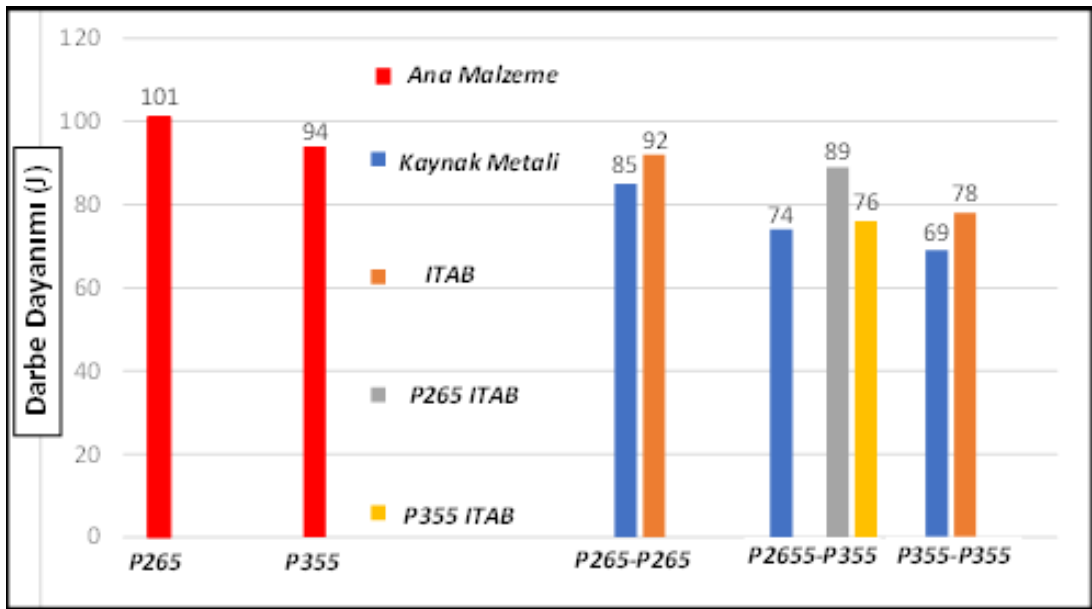
Şekil 5.20. Numunelerin darbe tokluğu grafiği.

Oda sıcaklığında yapılan çentik darbe testlerinde MAG kaynak yöntemi ile birleştirilmiş basınçlı kap çeliklerinin darbe toklukları tespit edilmiştir. Ana malzemeler, kaynak metalleri ve ITAB'lara uygulanan çentik darbe testleri sonuçları Şekil 5.20'de verilmiştir.

P265GH ana malzeme darbe tokluk değeri 101 J, P355NH ana malzeme değeri ise 94 J olarak ölçülmüştür (Ana malzeme tokluk değeri katalog değerlerine kıyasla daha küçüktür. Bunun sebebi çentik darbe standard numune boyutu 55x10x10 mm iken deneysel çalışmalarda kullanılan numune boyutunun ise 55x10x8 mm olmasıdır). Kaynaklı numune çentik darbe testi sonuçları incelendiğinde, en yüksek darbe
