**ERBİL KALESİ'NDEKİ TARİHİ YAPILARIN  
YENİDEN İŞLEVLENDİRİLMESİ FETTAH  
ÇELEBİ EVİ, RAŞİD AĞA DİVANI HANI ve KALE  
HAMAMI ÖRNEĞİ**

**2023  
YÜKSEK LİSANS TEZİ  
MİMARLIK**

### **RE-FUNCTIONING OF HISTORICAL BUILDINGS IN ERBIL CITADEL A Case Study of Fattah Chalabi House, Rashid Agha diwan Khanah, and Citadel Public Bath**

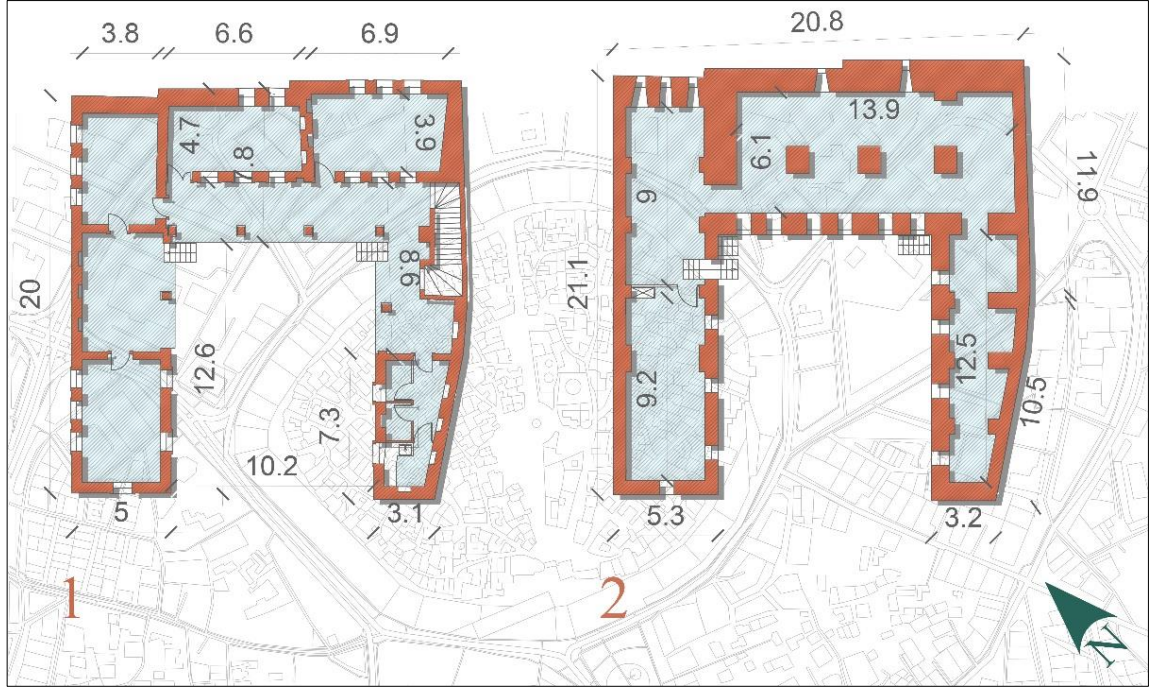
Şekil 4. 3. Fethah Çelebi binasının planı (1-zemin kat planı, 2- yarı bodrum planı (Serdağ))

Fettah Çelebi binası kil harçla yapıştırılmış kerpiç tuğlalardan inşa edilmiştir. Kuzey-güney yönünde uzanan bir duvar alt katı ikiye bölmektedir. U şeklindeki bina, Şekil 4.3'te gösterildiği gibi avlunun (yarı kapalı avlu) etrafını sarmaktadır. Bina, kale kullanımının büyük kapısına çok yakın olan Çelebi Meydanı'nda yer almaktadır. 2007 yılında yenilenen bina, plan düzenlemesinde dikdörtgen bir avluya sahiptir. Alt katlar (Arapça'da Serdab olarak bilinir) normalde 2,7 ila 2,9 metre yüksekliğinde kalın tuğla döşeme taşlarıyla desteklenen tonozlu tavanlara sahiptir. Yaz aylarında, bu oda alanı sıcaktan kurtulmayı sağlar. Zemin kat tavanları yaklaşık 4,8 metre yüksekliğindedir ve oda pencereleri açık avluya bakar. Ev, odalar arasındaki açık avluya bakan sütunlu veya kemerli (arkad) yerleşik bir veranda içerir. Binanın kuzeydoğu kısmında yer alan küçük bir kanatta konumlandırılan Fettah Çelebi binasında odalar ve tuvaletler genellikle açık avlunun bir köşesine yerleştirilmiş ve buradan kolayca erişilebiliyor. Odaların iç duvarları sıklıkla nişler için kullanılıyor. Fettah Çelebi'deki pencereler ve kapılar çapraz havalandırmaya ve doğal ışığa izin verecek şekilde konumlandırılmıştır. Bu düzenleme doğal havalandırma ve aydınlatma sağlamak üzere oluşturulmuştur. Bu kalın tuğla duvarlar hem kış hem de yaz aylarında ısı yalıtımı görevi görür.

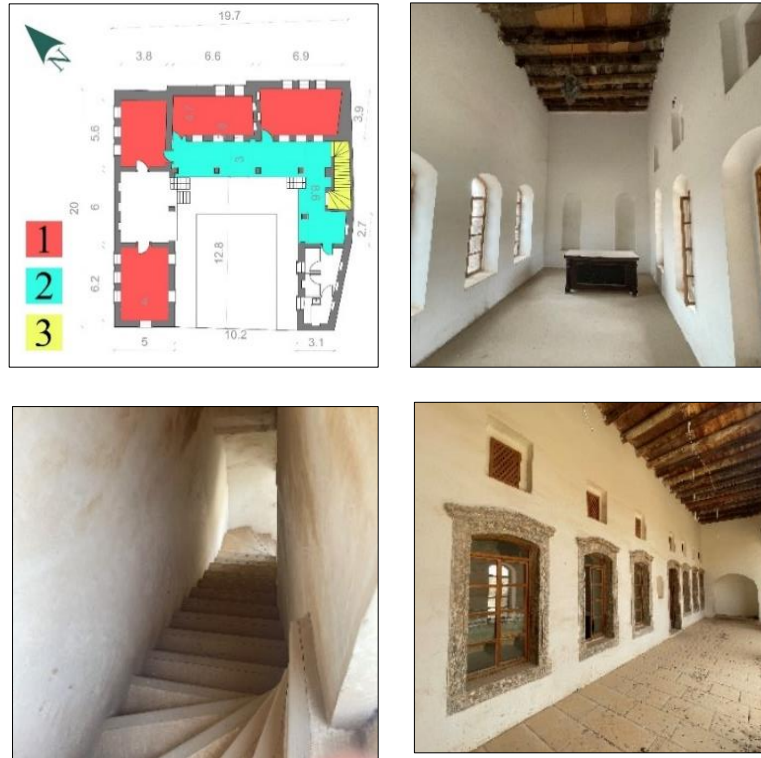
Şekil 4. 4. Fethah Çelebi Zemin Kat, 1: Odalar, 2: Revak, 3: Çatıya Çıkan Merdiven

Fettah Çelebi'nin binası U şeklindedir. Bina düzeni Şekil 4.4'te gösterildiği gibi zemin katta 19,7 m'ye 20 m'dir. Bina konut amaçlı kullanılmıştır. U formunun kuzey batısındaki üç oda, avluya bağlanan bir arkad ile yarı açık bir alanla birleştirilmiştir. Binanın çatısına çıkan merdiven boşluğu ve kuzey-doğuda yer alan metrelerce genişlikteki küçük bir oda, iki küçük pencere aracılığıyla doğrudan avluya açılmaktadır. Binanın kuzey-batı tarafında ikisi avluya açılan beş küçük penceresi olan tek bir oda bulunmaktadır. Pencerelerden biri Çelebi meydanının cephesinde, diğer ikisi ise Fettah Çelebi'nin evinin arkasındaki küçük bir sokağın dış duvarında yer alıyor. Doğu ve Batı tarafındaki odalar genellikle en alçak ve en az açıklığa sahip. Kışın, binaların güney odaları daha fazla ısı aldıkları ve daha uzun süre güneş ışığına maruz kaldıkları için yemek yeme ve oturma alanı olarak kullanılmaktadır. Şu anda bakımsız ve restore edilmemiş olan güneybatı kısmı Çelebi Sokağı'nın bir parçasıdır.

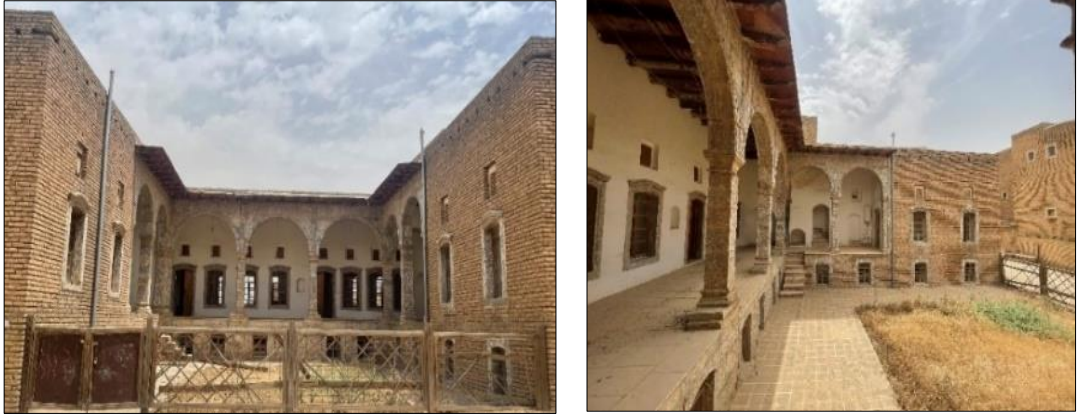
Şekil 4. 8. Fethah Çelebi Binasının Dış Cephesi

Binanın yüksekliđi, açıklığa kıyasla kütle oranı çok yüksektir ve bina yaklaşık 6,7 ila 7 m yüksekliğindedir, Fettah Çelebi evinin yüksekliđi, merkezi yeri kaplayan ve her iki tarafta iki kemere sahip üç kemere sahiptir, her kemer, Şekil 4.8'de gösterildiđi gibi tuğla ile inşa edilen diğeri yapı malzemesi Frome'den farklı olarak taşla inşa edilmiştir. Bu taş, Erbil şehrinin 81 km batısında bulunan Musul şehrinde getirilmiştir. Binanın ortasındaki revakta altı küçük pencere ve zemin katta iki kapı, bu açıklıkların üzerinde ise havalandırma için küçük bir açıklık bulunmaktadır. Yarı bodrum, avluda düzenlenmiş 14 küçük pencereden doğal aydınlatma ile aydınlatılan zemin seviyesinden 1,7 m yüksekliğe sahiptir, tüm kapılar ve pencereler, pasajlar için kullanılan aynı tipte özel bir taş çerçeveye sahiptir. Ve binanın doğu kısmında zemin seviyesinden zemin kata ve diğeri merdivenlerden çatı seviyesine kadar 7 basamaklı merdivenler ve binanın batı kısmında yarı bodrum katına bağlanan bir merdiven vardır.

Miras binaların dış cepheleri, doğal, tarihi ve kültürel nedenlerden dolayı tuğlalarda kullanılan sağlam yapı taşları ile karakterize edilir. Zemin katlardaki evlerin cepheleri, dış mekânı önlemek için pencere kullanımının azlığı ile karakterize edilmiştir. Konfigürasyonlar açısından, büyük pencerelerden sokaklara bakan bir oda, genellikle binanın bu konumunda küçük pencereler ve mahremiyet için insan ölçeğinin daha yüksek konumunda bulunan pencere kullanılarak arka taraftadır ve bu küçük pencereler, ışığın yoğunluğunu belirlemek, esintiyi getirmek ve özellikle Erbil kalesinde tam tersi olmadan kadınların dışarıyı görmesini sağlamak için iklimsel yöne sahiptir. Fethah Çelebi binasının avlusunda detaylı bir yükselti, dış duvarında ise küçük bir açıklıkla sade bir yükselti yer alıyor. Binanın yarı bodrum katlar üzerinde konumlandırılmış üç kanadı bulunuyor. Üç oda içeren ana kanat, Musul'dan gelen kaymaktaşı bir arkad tarafından desteklenen bir portiko ile karşı karşıyadır ve her yan kanat tek bir oda içerir. Güneydoğu kanadına sarmal bir merdivenle çıkılmaktadır. Avlu eskiden tamamen kapalıydı, ancak ev yeniden inşa edildiğinde güneybatı kanatları yeniden inşa edilmemiştir. Arka cephe farklı bir hizada inşa edilmiştir ve orijinal duvarın sadece alt yarısı kalmıştır.

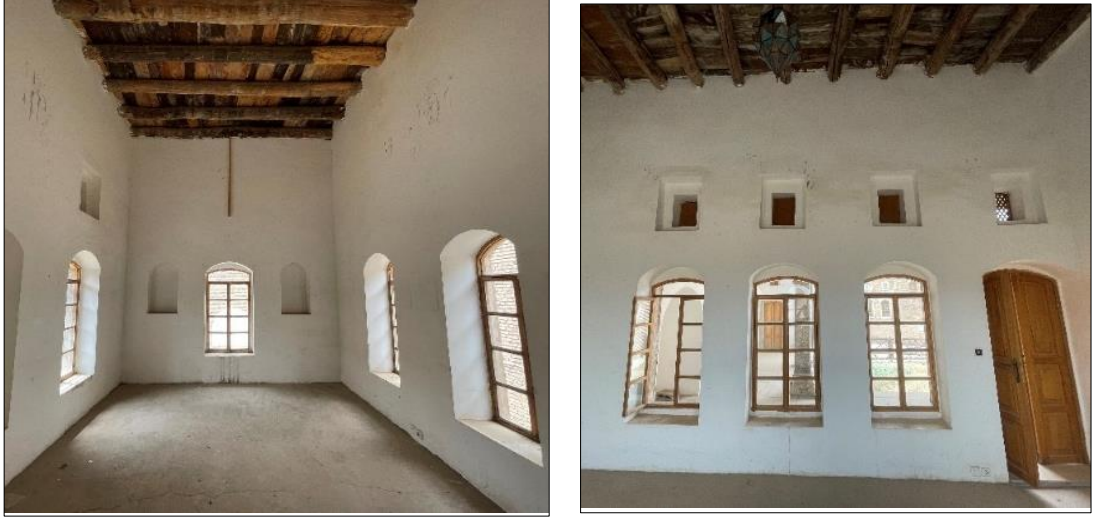
Şekil 4. 9. Fethah Çelebi binasında aydınlatma

Binalar için doğal aydınlatma ana aydınlatma kaynağıdır. 75 cm genişliğinde ve 105 cm yüksekliğinde, üstte segmental kemerli 13 dikdörtgen pencere kullanılmıştır. Bu pencereler avlu seviyesinden 10 cm yukarıda konumlandırılmıştır. Zemin katta ise Şekil 4.9'da gösterildiği gibi 75 cm genişliğinde ve 130 cm yüksekliğinde 22 pencere bulunmaktadır. Cepheler tipik olarak simetriktir ve her zaman içten tasarlanmıştır. Açıklık, ışık ve havalandırma sağlamak için tavana yakın konumlandırılmıştır. Pencere, karmaşık tasarım ve desenlere sahip ahşap pencere kasaları ile çiftleştirilmiştir. Duvarların genişliği, doğuya özgü yere oturma geleneği nedeniyle 40 ila 80 santimetre arasında değişebilir ve aynı zamanda iç mekanlar için gölgeleme amaçlı olarak da kullanılabilir. Alçak bir pencere ile bir oturma platformunun birleştirilmesi gelişmiştir. Doğal havalandırma ve gündüz aydınlatmasına yönelik çevresel stratejilerde küçük açıklıklar kullanılmıştır. Tasarımı ve işlevi nedeniyle oda için dekoratif bir unsur olarak hareket eder ve ışık içinden geçerken odalara farklı bir his verir. Küçük açıklıklar belirli duvarların üst kısmında yer almıştır. Havalandırma açıklıkları ise hâkim esintilere göre konumlandırılmıştır. Her odanın ortasında asma aydınlatma ve her bir pasaj arasındaki iç koğuştaki projektörle yönlendirilen aydınlatma kullanılmıştır.

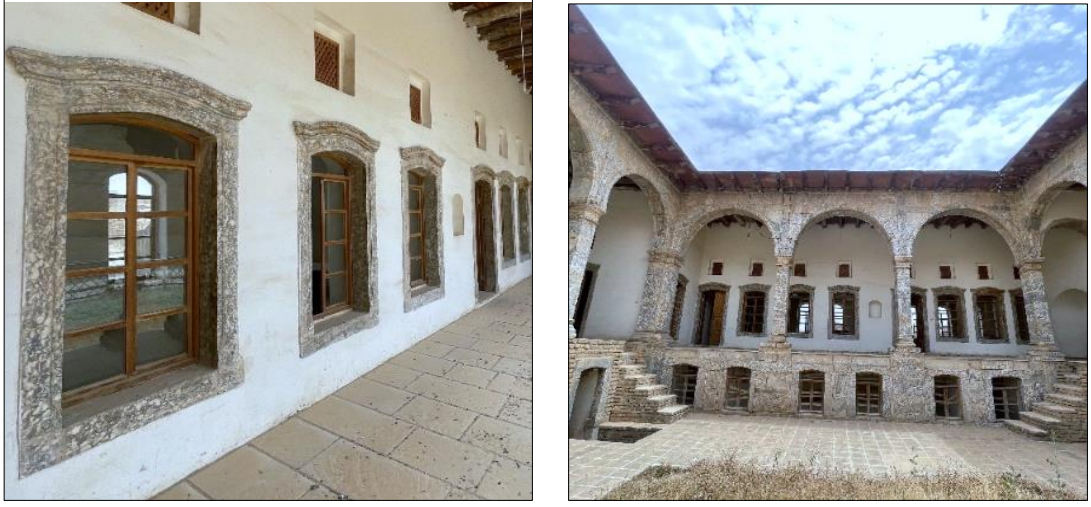
Şekil 4. 10. Fethah Çelebi Binasının Sslemeleri

Yapımlarında kullanılan malzemelerin başında taş gelmektedir; Şekil 4.10'da gösterildiği gibi sslemeler taştan yapılmıştır. Bu malzemenin bolluđu, hazırlanmasının zorluđu ve elde edilmesi için yüksek düzeyde dekorasyon gerektirmesi nedeniyle, Fethah Çelebi binasının dekorasyonunda taş sslemeler kullanılmıştır. Ancak taş sslemelerin yapımı sıva veya ahşap sslemelere göre daha zordur ve diđer malzemelere göre daha dayanıklıdır. Binanın dekoratif formlarında insan ya da hayvan unsurlarına rastlanmamıştır. Dekoratif korniş kemerlerin, kapı ve pencere çerçevelerinin, oda ve avlu duvarlarının sslenmesinde kullanılır.

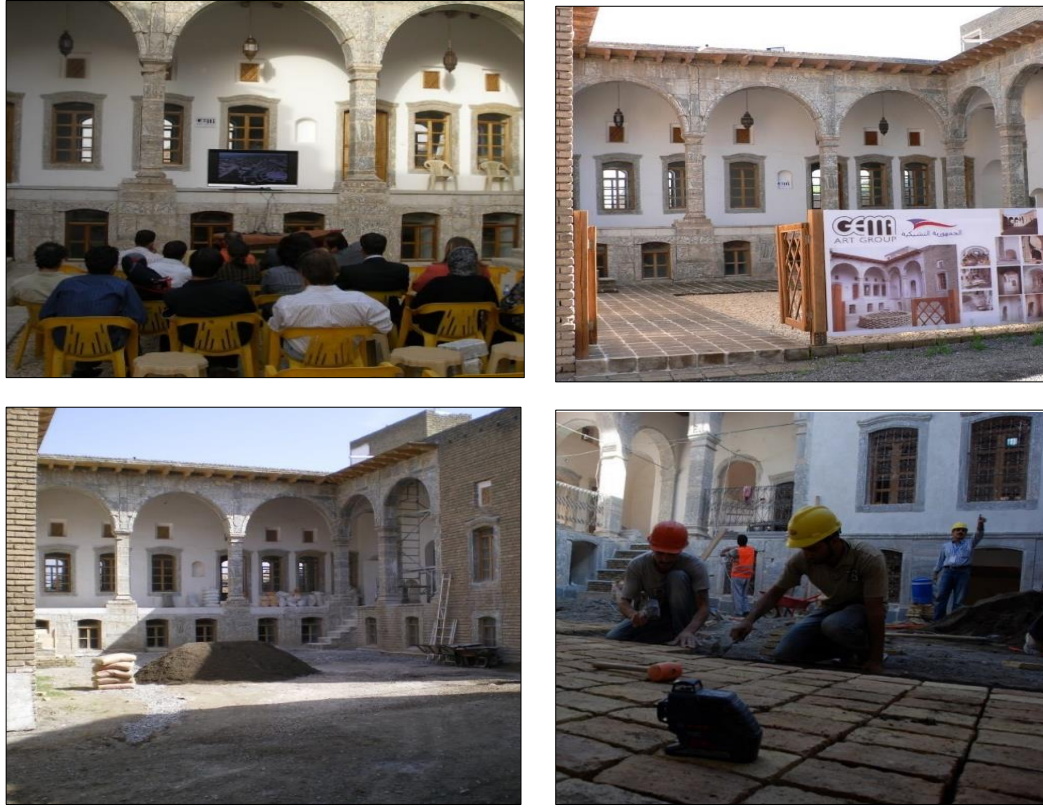
Şekil 4. 13. GEMA ART Organizasyonunun Fethah Çelebi Binasını Koruma ve Muhafaza Çalışması

Fettah Çelebi Evi, GEMA ART'ın Irak'taki şubesinin kayıtlı ofisi oldu. Bu evin yeniden canlandırılması projesi, 2006 yılında GEMA ART liderliğindeki Çek uzmanlardan oluşan bir ekip tarafından yürütölen kapsamlı bir kale alanı araştırmasını takip etti. Fettah Çelebi Evi, amacına uygun olarak donatılmış ve Erbil Kalesi'nde gerçekleştirilecek projeler için yönetim ve eğitim kurslarının yanı sıra miras üssü olarak kullanılmaya hazır hale getirilmiştir (s.r.o., 2023a). GEMA ART kuruluşu UNESCO himayesinde anıtların korunması alanında geniş deneyim kazanmıştır. Çek ve Iraklı tarafların niyeti, binanın kalenin miras merkezi ve arşivi olarak kullanılmasına ve iş birliğinin ve Çek Cumhuriyeti'nin yardımlarının sunulması için kalıcı bir konut olarak kullanılmasına izin vermektir. Fettah Çelebi, Erbil sakinleri arasında “Çek Evi” olarak biliniyordu (s.r.o., 2023b). Çalışmalar, Şekil 4.13'te gösterildiği gibi, öncelikle tarihi kaynak araştırması ve proje dokümantasyon tasarımını ve ardından moloz temizliği, inşaat işleri, çatının yeniden inşası, yarı bodrum girişinin tadilatı, pencere ve kapıların üretimi ve montajı, elektrik, su ve atık dağıtımının uygulanması ve son olarak avlu ve çevresinin peyzaj düzenlemesini, merdivenlerin yeniden inşası dahil olmak üzere iç duvarların tamamen yeniden inşasını, avlu yüzeyinin tesviyesini, bodrum ve avlunun fayans kaplamasını, orta ve doğu terasın yenilenmesi, çatının izolasyonunu, taş elemanların restorasyonunu, mimari parçaların ve güney terasın yeniden inşasını içermektedir.

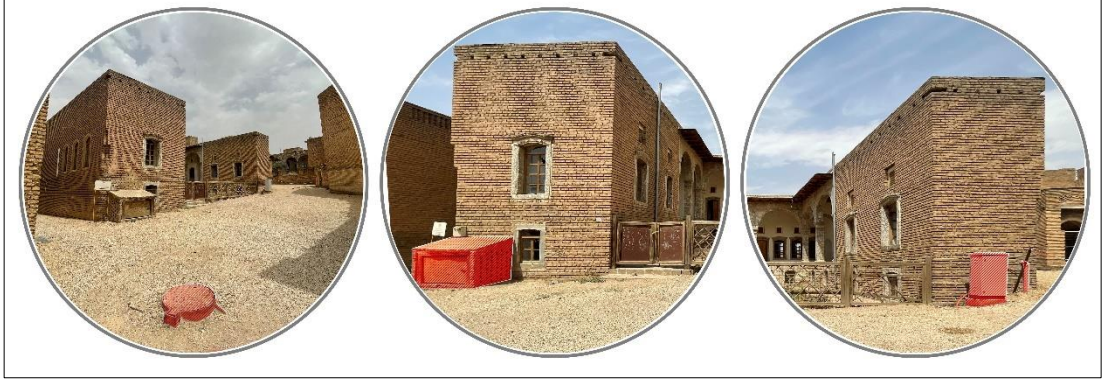
Şekil 4. 15. Fethah Çelebi Binası Altyapısı

Kalenin bazı sorunları Erbil kalesinde bulunan tüm binalar için genel sorunlardır ve binaların onarımını ve yeniden işlevlendirilmesini etkileyebilir, şu anda kaledeki binaların su, kanalizasyon ve elektrik hizmetleri gibi altyapı sorunları vardır, Bu nedenle bazı binalar boş kalmaktadır, hatta bazıları yenilenmiştir. Kale çamurdan yapılmış bir tepededir, bu nedenle Şekil 4.15'te gösterildiği gibi tüm binaların genel sorunlarından biridir. Binaların yapısına bakıldığında bu sorunlar binanın verimliliğini etkilemektedir. Konutlar organik bir şekilde düzenlenerek kamusal, özel ve yarı özel alanlar hiyerarşisi oluşturulmuştur. Yüksek bina yoğunluğu, serin ve gölgeli alanlar sağlayarak insanları kısa mesafelerde gezinmeye teşvik ettiği için önemli bir çevresel faydaya sahiptir. Bu özelliklerin geleneksel kentsel çerçeve içinde bir araya getirilmesi, binanın güneybatı kanadının kaybedilmesi nedeniyle binanın karakterini değiştiren binanın yeniden işlevlendirilmesi ve yenilenmesinden sonra, insanların mahremiyet, güvenlik ve sosyal ilişkilere yönelik temel taleplerini yeterince karşılamaktadır (Nooraddin, 2012).

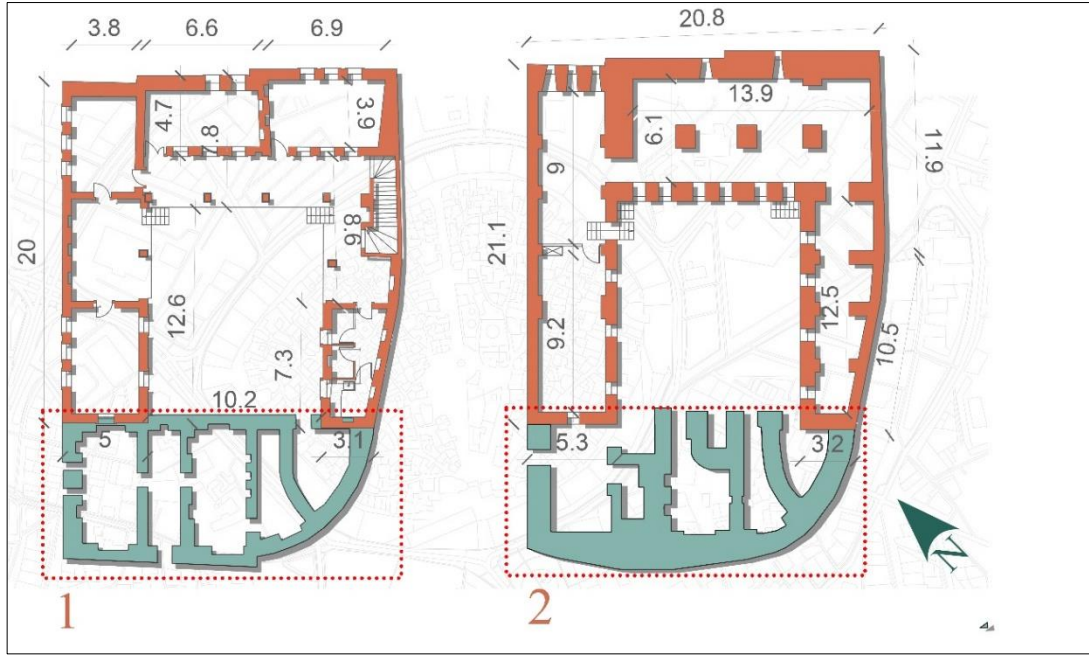
Şekil 4. 16. Binanın Bir Kısımının Kaybedildiğini Gösteren Zemin Kat Planı, 2: Binanın Bir Kısımının Kaybedildiğini Gösteren Yarı Bodrum Kat Planı

bir alan için Fettah Çelebi binasının bu kısmı yok edilmiştir. Alan görünür ve açık hale gelmiş, daha fazla ilgi ve görünürlük çekmiştir. Bu nedenle daha etkin bir şekilde etkinlikler ve sergiler için kullanılmıştır. Ancak, binanın bu kısmının yıkılması mahallenin karakterini değiştirmiş ve bu da yer duygusu üzerinde etkili olmuştur.

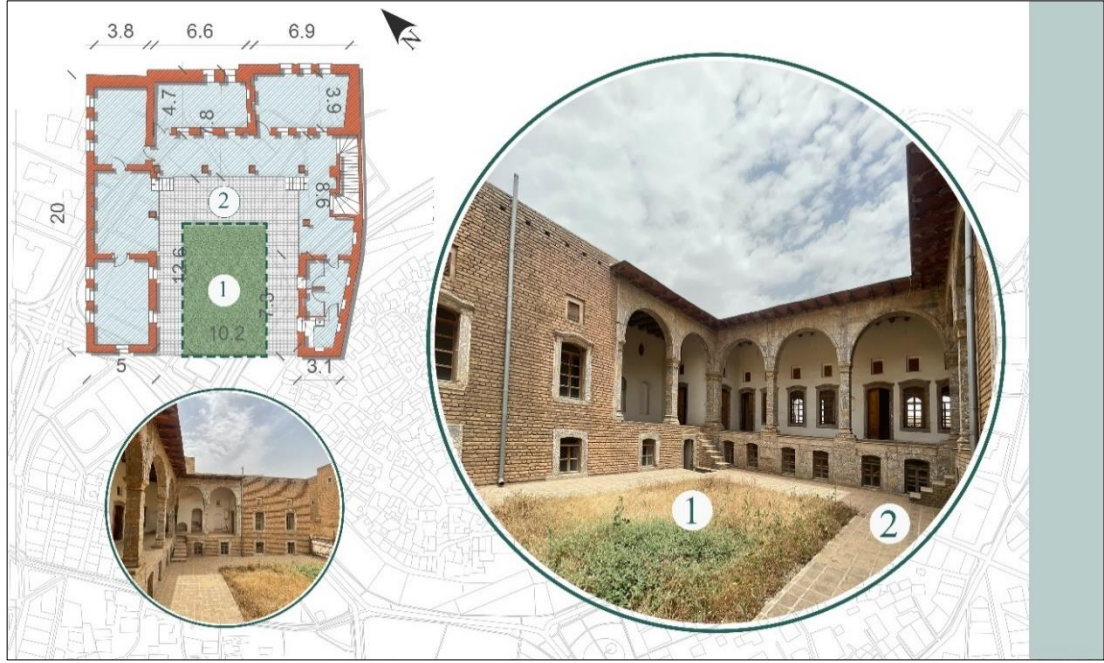
Şekil 4. 18. Avlu kaldırım alanı

Bina yeniden işlevlendirildikten sonra iç avlunun bir kısmı yayalara, bir kısmı da yeşilliklere ayrılmıştır, Kale yapısı kum ve çamurdan oluşmaktadır. Bu nedenle suyun çok kolay geçmesine izin verir ve binaların yapısına, özellikle de Şekil 4.18'de gösterildiği gibi serdab (yarı bodrum) gibi yer altına düşen kısımlara zarar verebilir.

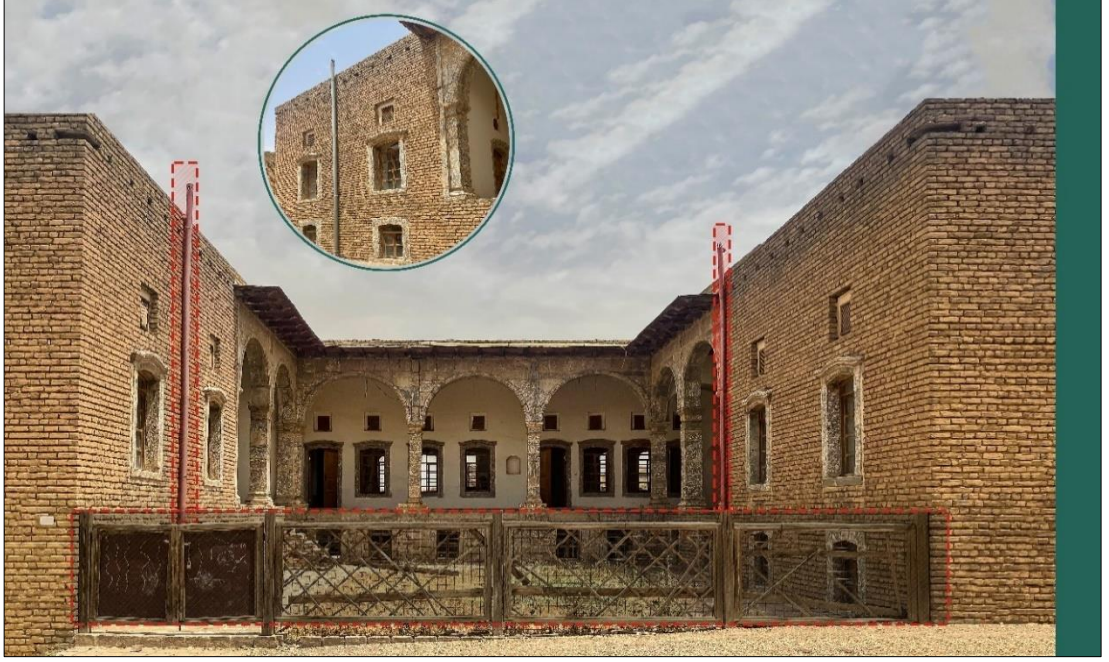
Şekil 4. 19. Avlu Ahşap Çiti ve Su Boruları

Avluya uygunsuz bir şekilde akan çatı suyundan kurtulmak için bina cephesinin her iki tarafına su boruları yerleştirilmiştir. Fettah Çelebi'nin drenaj boruları, binanın yapısal sağlamlığı ve karakteri için tehlike oluşturabileceğinden, binanın tarihi öneminin zarar görmesini veya tehlikeye girmesini önlemek için dikkatle ele alınmalıdır. Bu suyun varlığı binanın sağlamlığına ve dayanıklılığına zarar verebilir ve modern bir unsur olduğu için cepheye uygunsuz bir görünüm kazandırabilir. Buna ek olarak, Fettah Çelebi binasını Çelebi Caddesi'nden ayıran ahşap bir çit, restorasyondan sonra yeniden inşa edilmeyen güney batı kısmında yer almaktadır. Miras niteliğindeki yapılarda, özellikle de Erbil kalesindeki geleneksel ya da tarihi evlerde sıklıkla ahşap kullanılmaktadır. Şu anda çit büyük ölçüde kırıktır ve uygun bir tasarıma sahip değildir ve binanın tarihi tarzına uymamaktadır, bunlar Şekil 4.19'da gösterilmektedir.

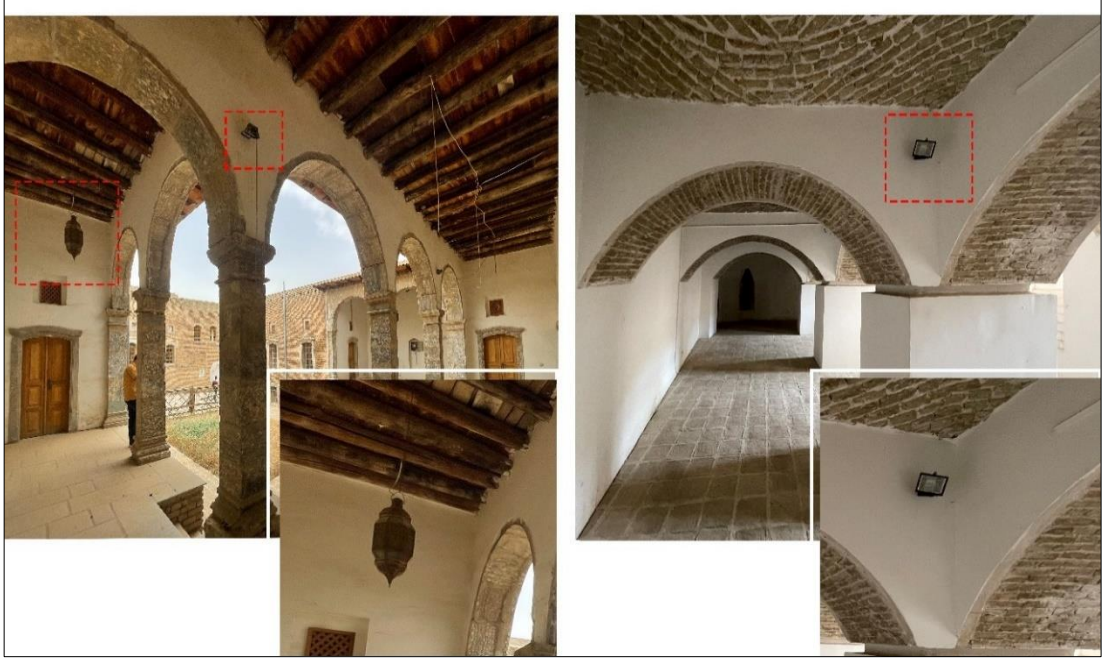
Şekil 4. 24. Fettah Çelebi Binası'nda yapay aydınlatma

Buna göre, yapının tarihi veya mimari estetiğine uygun olmayan aydınlatma armatürleri binanın genel estetiğini azaltmaktadır. Oda ve koridorlarda ya da yarı bodrumda kullanıldığında, özellikle Şekil 4.24'te gösterildiği gibi Fettah Çelebi'deki odalar gibi yerlerde bu durum sorun yaratabilir. Son olarak, geometrik tasarımlar, detaylı oymalar ve kabartmalar Fettah Çelebi binasının taş dekorasyonunu oluşturmaktadır. Bu tasarımlar sıklıkla bina taş yüzeylerinde, pencere ve kapı içlerinde ve çevrelerinde, sütun ve kemer gibi süslemelerde görülmektedir. Kale, detaylı süslemeleri ve desenleri nedeniyle en dikkat çekici yapılardan biridir. Kemerler, üçü ortada, ikisi her iki yanda olmak üzere yedi adet taştan yapılmıştır. Taş yüzeyinin aşınmasını önlemek için yağmurun ve hava koşullarının etkisiyle taş yüzeyinin temizlenmesi gerekmektedir.

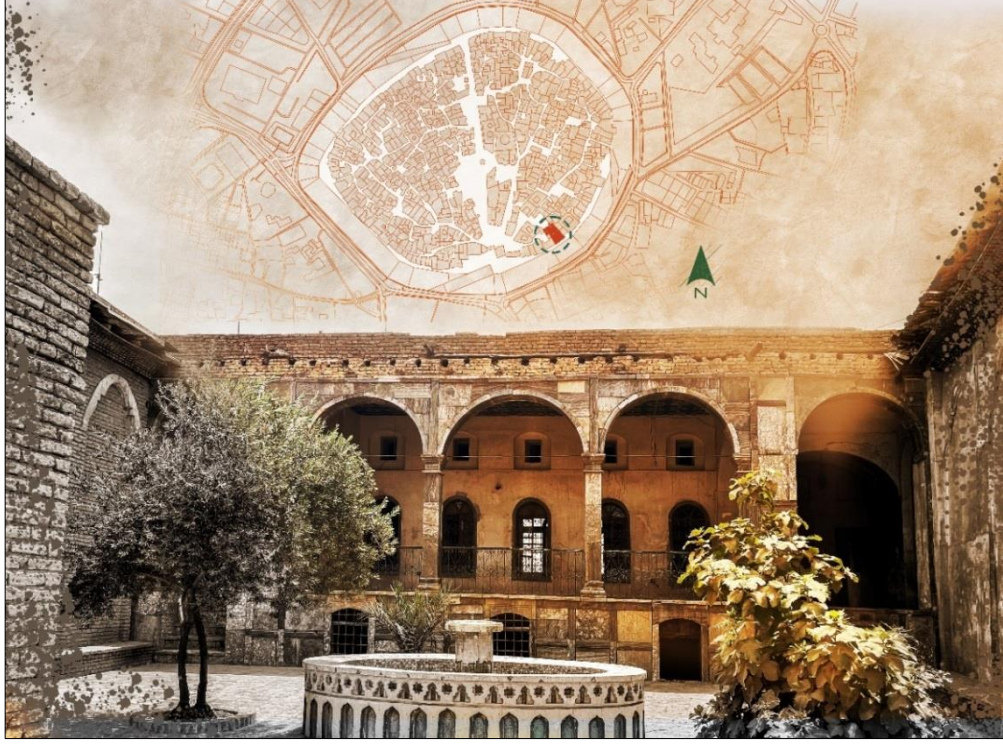
Şekil 4. 25. Raşid Ağa Divan Hanı ve Konumu

Raşid Ağa Divan Hanının girişinde 1903-05 yılı yazılıdır. 1980'li yıllarda kısmen yeniden inşa edilmiştir. Bu bina, Şekil 5.1'deki binada gösterildiği gibi, önemli meseleler hakkında konuşmak ve şehrin yönetimiyle ilgili kararlar almak için bir araya gelen şehrin ileri gelenleri ve yetkilileri için bir buluşma yeri olarak kullanılmıştır. Bu bina önemli tartışmaların yapıldığı bir toplanma yerini tanımlamak için kullanılıyordu. Şehrin valisi ve ailesi 20. yüzyılın başlarında Raşid Ağa Divan Hanında ikamet etmiştir. Bina, bir süre ihmal edildikten sonra Erbil Kalesi'nin eski

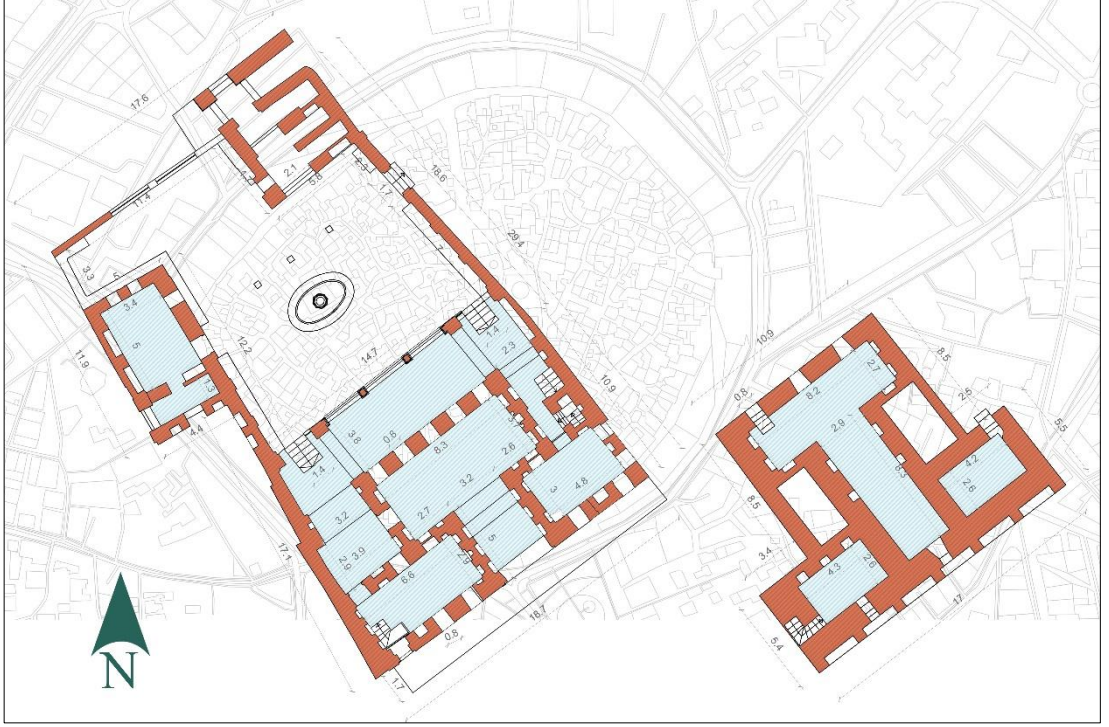
Şekil 4. 27. Raşid Ağa Divanı Hamı Zemin Kat ve Yarı Bodrum Planı

Binanın arsa alanı yaklaşık 545 m<sup>2</sup>, zemin kat ve yarı bodrumun toplam alanı ise yaklaşık 745 m<sup>2</sup>'dir. Şekil 5.3'te gösterildiği gibi, 46 m<sup>2</sup>'lik merkezi oda, 14 m<sup>2</sup> ve 19 m<sup>2</sup>'lik alanlara sahip bekleme odaları olarak işlev gören daha küçük iki oda ile çevrelenmiştir. Merkezi salonun duvarları hoş detaylarla süslenmiştir. Binanın sanatsal özellikleri ve kemerli pencereleriyle mütevazı ve çekici olan cephesi özellikle dikkat çekicidir. Binanın duvarlarla çevrili ve ortasında büyük bir çeşme bulunan avlusu. Avlu konuklara sakin bir ortam sunmaktadır. Avlunun duvarları, binanın estetik değerini yükselten özenli süslemelerle dekore edilmiştir. Binanın içi de ahşap tavanları, güzel kemerleri ve iç duvarlardaki nişleriyle göz alıcıdır.

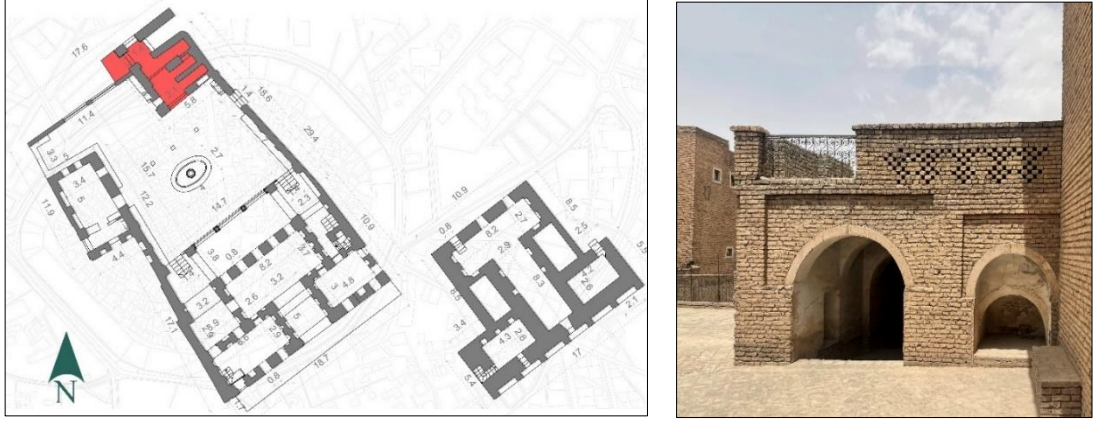
Şekil 4. 29. . Raşid Ağa Divanı Hanı Girişi

Binanın girişi Şekil 5.6'da gösterildiği gibi binanın kuzey kısmında yer almaktadır. Raşid Ağa Divan Hanının girişi, girişte yuvarlak bir kemer kullanılarak içeriden kapatıldıktan sonra sakinlere bir tür mahremiyet, güvenlik ve huzur veren önemli bir unsur olmuştur. Miras evlere eşlik eden estetik unsurlar arasında, konumları, kapasiteleri ve bu binanın doğasına göre oynadıkları rol açısından farklılık gösteren koridor, ana kapıyı iç evin avlusuna bağlamaktadır. Evin mahremiyetini ve eve giren kişinin kutsallığını koruduğu için büyük bir fayda sağlar çünkü dolaylı erişime sahiptir.

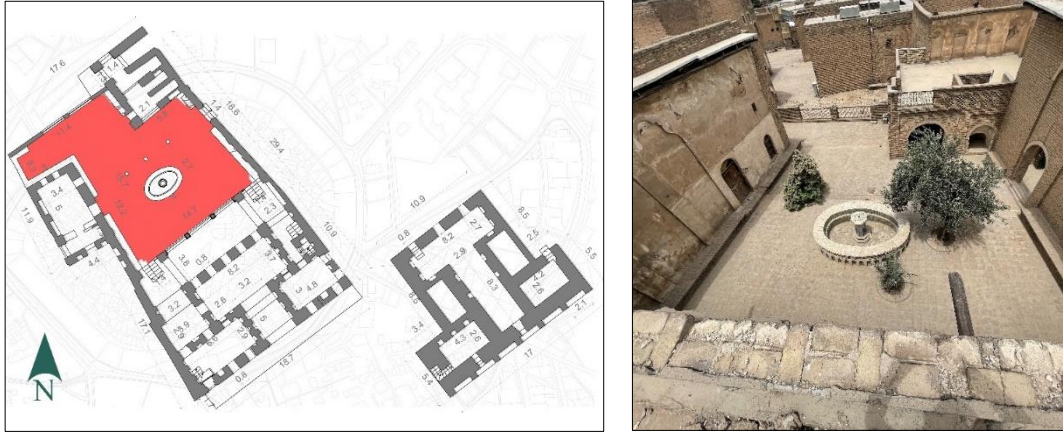
Şekil 4. 32. Raşid Ağa Divan Hanı Avlusu

Raşid Ağa Divan Hanı, binanın kuzeyinde yer alan iç avluya sahiptir, gökyüzüne doğru ortadaki açık avlu, 198 m<sup>2</sup>'lik Raşid Ağa Divan Hanının öne çıkan mimari özelliklerinden biridir, gece ve gündüz bir mekân perspektifi elde edilebilir. Avlunun zemini tuğla ile kaplanmıştır. Avluya bakan iç cepheler ise Şekil 5.9'da gösterildiği gibi farklı şekillerde tuğla süslemelerle kaplı kıvrımlara sahiptir. Raşid Ağa Divanı Hanı avlusu, sakinleri için iyi bir ortam sağlamak amacıyla güneş ışığının ulaşmasını kontrol eden ölçüler üzerine inşa edilmiştir. Raşid Ağa Divan Hanının avlusu, dış dünyadan güvenlik ve mahremiyet sağlayan yüksek duvarlarla çevrili bir alandır. Avludaki açık alan, doğal ışık ve havalandırmayı toplayacak şekilde inşa edildiğinden partiler, toplantılar ve buluşmalar için idealdir. Binanın avlusu sadece

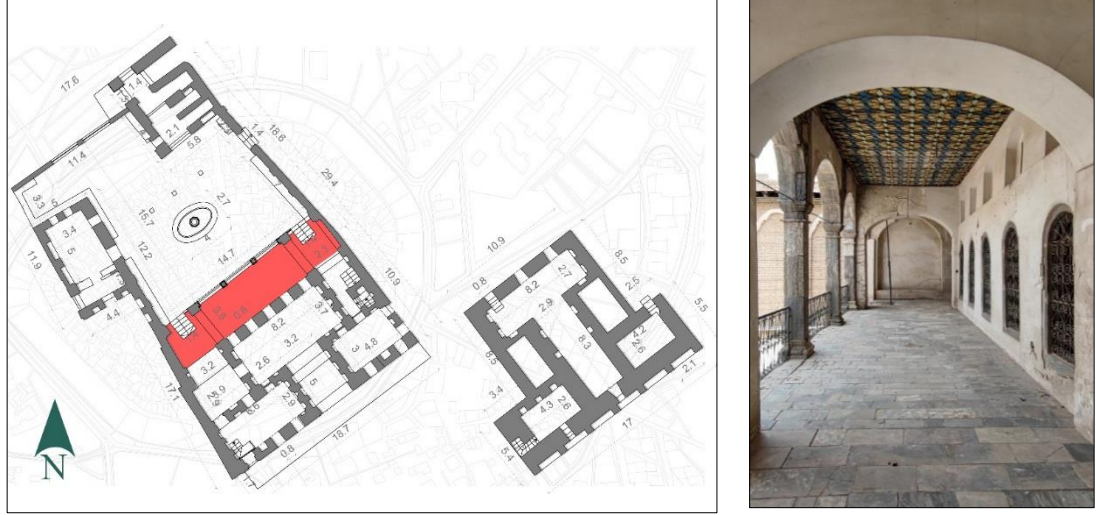
Şekil 4. 33. Raşid Ağa Divan Hanı Portikosu

Yapının iç avlu cephesinde, özellikle güneydoğuda yer alan ana bölümünde, Şekil 5.10'da gösterilen beş adet portik adı verilen kemer bulunmaktadır. Binaların revakları, zemin seviyesinden daha yüksek bir kemerle önü avluya açık olan üç duvarlı bir alanı kaplar ve antik çağlardan beri Irak mimarisinin ana ayırt edici oluşumlarından biridir. Bu yapı 59 m<sup>2</sup>'lik bir alana sahiptir. Soğuk kış aylarında ısıtma için yeterli güneş ışığının girmesine izin veren iç avlulu evlerin şemasında net bir gelişme olmuştur. Bina odası, yaşam ve toplantı için belirlenmiş yerdir. Bu odalar, açık avludan ışık almalarını sağlayan geometrik şekillerdeki demir parmaklıklar veya yuvalarla serpiştirilmiş cam ve ahşap çerçeveli süslü pencerelerle dekore edilmiştir. Odaların tavanlarına gelince, çoğu ahşap ve süslüdür ve odanın zemini küçük, fırçalanmış karolardan yapılmıştır.

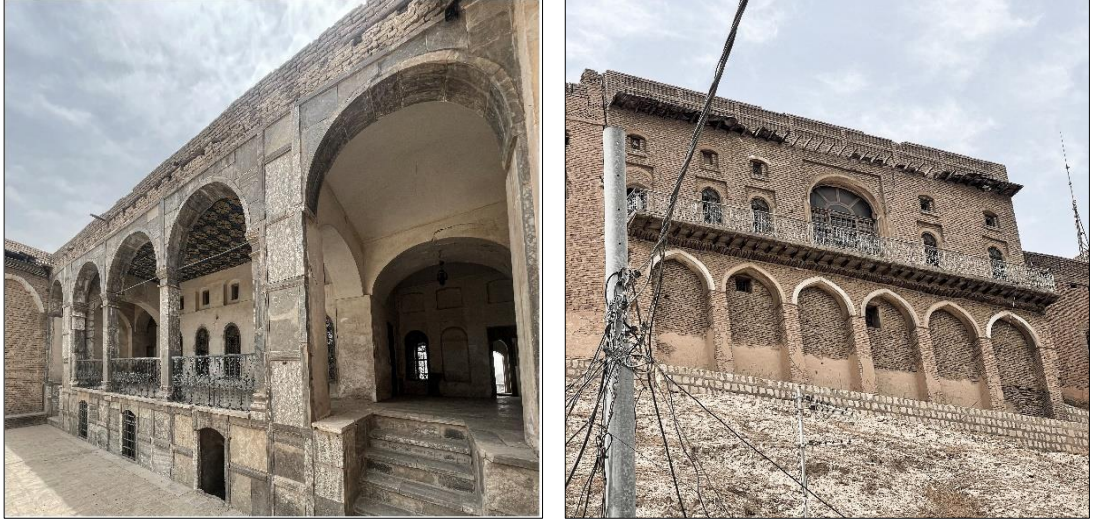
Şekil 4. 34. Raşid Ağa Divanı Hanının Avlu İçinden Görünümü ve Raşid Ağa Divanı Hanının Pazardan ve Şehir Parkı Çeşmelerinden Görünümü

Binanın iki ana cephesi vardır; birincisi bina avlusunda yer alan 6,5 m yüksekliğindeki cephe, ikincisi ise binanın iç kale duvarından 12 m yüksekliğindeki cephesidir. 9m yüksekliğinde, avlu cephesinde bina, ortada üç büyük kemer olmak üzere beş kemere sahiptir ve bu üç kemerin her iki yanında binanın girişi olarak kullanılan iki kemer vardır, her iki tarafta 6 basamak vardır, zemindeki malzemenin durumu iyidir, avlu malzemesi ve binanın diğer kısımlarında kare taş kiremitten oluşur, Şekil 5.11’de gösterildiği gibi Musul şehrinden gelen taştan yapılmış binanın cephesinde, Irak’ın güney şehirlerinde kullanılan malzeme olan sağlam bina tuğlası kullanılmıştır. Geometrik desenler, Raşid Ağa Divanı Hanı binasının dış cephesinin süsleme özellikleri arasındadır. Tuğla işçiliği bir dizi kemer ve girinti şeklinde yapılandırılmıştır ve binanın dış cephesine tarihi bir önem hissi vermektedir. Bina tarihi ve kültürel önemi, genel olarak güzel ve zarif görünümüne de yansımaktadır. Zemin katlardaki evlerin cepheleri, özellikle Erbil kalesinin arkasındaki T şeklindeki odada bulunan büyük pencere olmak üzere pencere kullanımıyla karakterize edilmiştir.

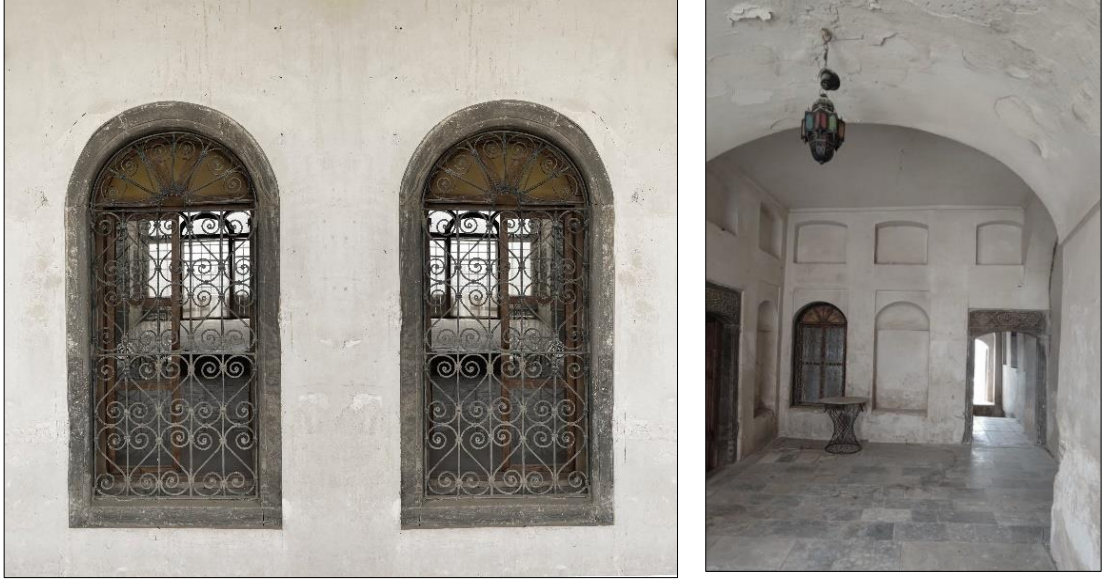
Şekil 4. 35. Raşid Ağa Divan Hanının Doğal ve Yapay Aydınlatılması

Raşid Ağa Divan Hanındaki ana aydınlatma, Şekil 5.12’de gösterildiği gibi 80 cm genişliğinde ve tepesinde yuvarlak bir kemer bulunan, avluda ve kale cephesinde yer alan duvarlara yerleştirilmiş pencerelerle sağlanan doğal aydınlatmadır. Bir diğer aydınlatma ise bina için ikincil bir aydınlatma stratejisi olan yapay aydınlatmadır ve binaya ışık armatürlerinin yerleştirilmesini ve ışığın cepheyi aydınlatmak için yukarı doğru yönlendirilmesini gerektirir. Bu, spot ışıklar veya özel aydınlatma stratejileri kullanılarak gerçekleştirilebilir.

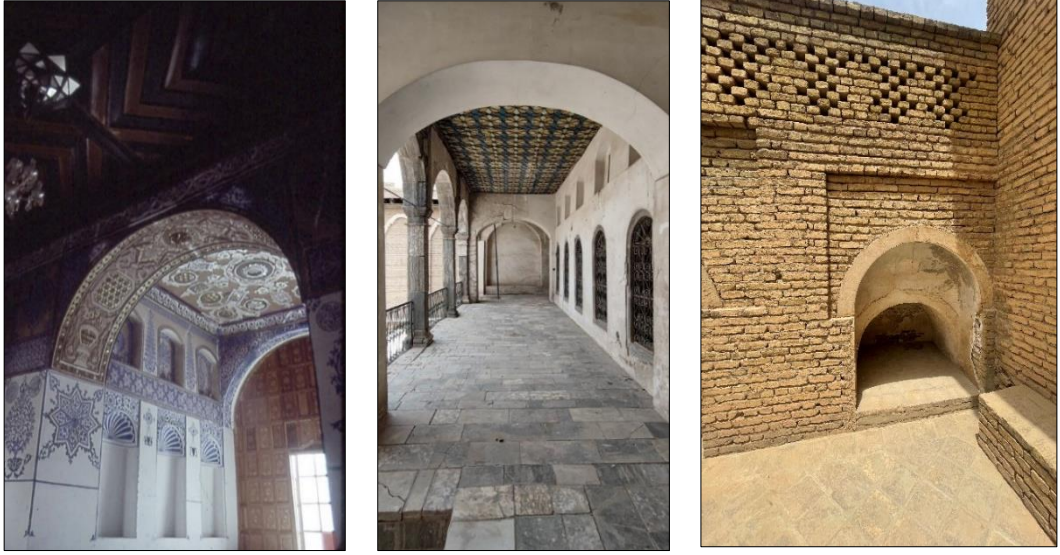
Şekil 4. 36. Raşid Ağa Divan Hanının Duvar Süslemesi

Erbil Kalesi'ndeki Raşid Ağa Divan Hanı, duvarlarda ve tavanlarda görülmesi gereken geometrik motiflerle süslenmiştir. Yapıdaki süslemenin bir diğer önemli bileşeni de ahşap işçiliğidir. Ahşap pencere ve kapılar ile ahşap tavan, Şekil 5.13'te gösterildiği gibi özellikle asma tavanlarda kullanılan bitkisel veya geometrik desenli zarif oymalara sahiptir. Pencerelerde spiral şekilli kavisli demir çubuklar, balkonlarda ise farklı tasarım ve ölçülerde parmaklıklar kullanılmıştır. Bina duvarları sıva ya da diğer süslemelerle çevrelenmiştir. Bu binaların duvarları genellikle boyalıdır ve odalarda yoğun olarak kullanılan sıva işlerinin zenginliğinden faydalanılmıştır. Erbil'in evleri, uzun ve küçük bir raftan önce gelen, duvarlar boyunca uzanan basit bitişik sıva nişleriyle karakterize edilir. Bu detaylar en önemli estetik özelliklerdir. Tavanlar ahşap kalaslarla kaplanmış ve parlak renk desenleriyle süslenmiştir. Yarı bodrum katın tavanları tonoz tuğlalarla inşa edilmiştir. Bu detayların zenginliği, Erbil kalesinin ziyaretçilerini ağırlamak için kullanılan yeni bir işlev için uygundur. Binanın çeşmesi ve avlularındaki diğer unsurlar, süslü bir şekilde taş oyuyla mekanın huzuruna ve rahatlamasına katkıda bulunur.

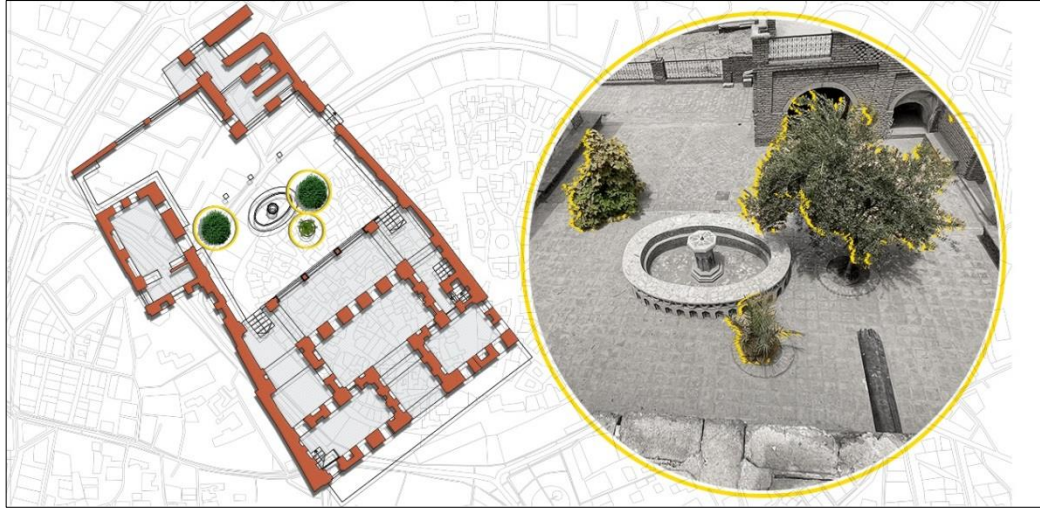
Şekil 4. 40. Raşid Ağa Divan Hanı Avlusundaki Ağaçların Diyagramı

Raşid Ağa Divan Hanı binasının avlu zemininin yenilenerek yeniden kullanılmasının ardından, ağaçların gölge sağlaması, hava kalitesini iyileştirmesi ve gürültüyü azaltması gibi avantajları bulunmaktadır. Ağaçların derin ve geniş kökleri nedeniyle binanın temeli ve yakındaki binalar zarar görebileceğinden, dikkate alınması gereken birkaç olası dezavantaj vardır. Ağaçlar, Şekil 5.17’de gösterildiği gibi boyutlarına ve konumlarına bağlı olarak Raşid Ağa Divan Hanının veya çevresinin manzarasını engellemektedir.

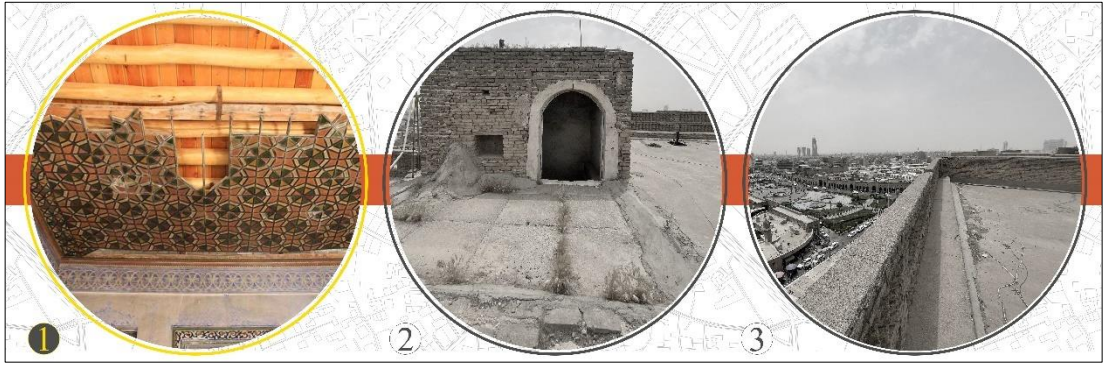
Şekil 4. 42. Çatı yapım tekniği 2; Su yalıtımı olarak beton tabaka 3; Binanın yetersiz drenaj eğimi

Raşid Ağa Divan Hanının çatısı, her kış mevsiminden önce çatıyı su girmesinden korumak için tadilat ve iyileştirmeye ihtiyaç duymamak için, sıkıştırılmış çamur ve saman sıva tabakası ile kaplanmış ahşap kirişler ve ahşap kirişlerin üzerine kereste kullanılan yerel tekniklerle inşa edilmiştir. Restorasyon sonrasında su yalıtımı olarak beton kaplama kullanılması yapının tarihi önemi açısından nispeten uygun değildir. Bu yetersiz su yalıtımı, ahşap kirişlere ve diğer yapısal bileşenlere su ve nem sızmasına neden olmaktadır. Bu malzemenin kullanımı, beton tabakada oluşan çatlaklardan suyun içeri girmesine izin vererek ahşap kirişlere ve çatının diğer yapısal bileşenlerine zarar verir, bu da bina için en önemli sorundur. Orijinal çatı, drenaj eğimi olmayan bir beton tabakasıyla kaplanmıştır. Çatıya düşen yağmur suyu, suyu yönlendirecek bir kanal veya boru olmadığı için çatıda toplanır. Bu malzemeler çatı kaplama malzemesi olarak kullanıldığında çatı su hasarına karşı daha hassastır. Çatı doğru şekilde kapatılmaz veya bakımı yapılmazsa, bu da ahşap kirişlerin tahrip olmasına ve çatının yapısal bütünlüğünün zayıflamasına neden olur.

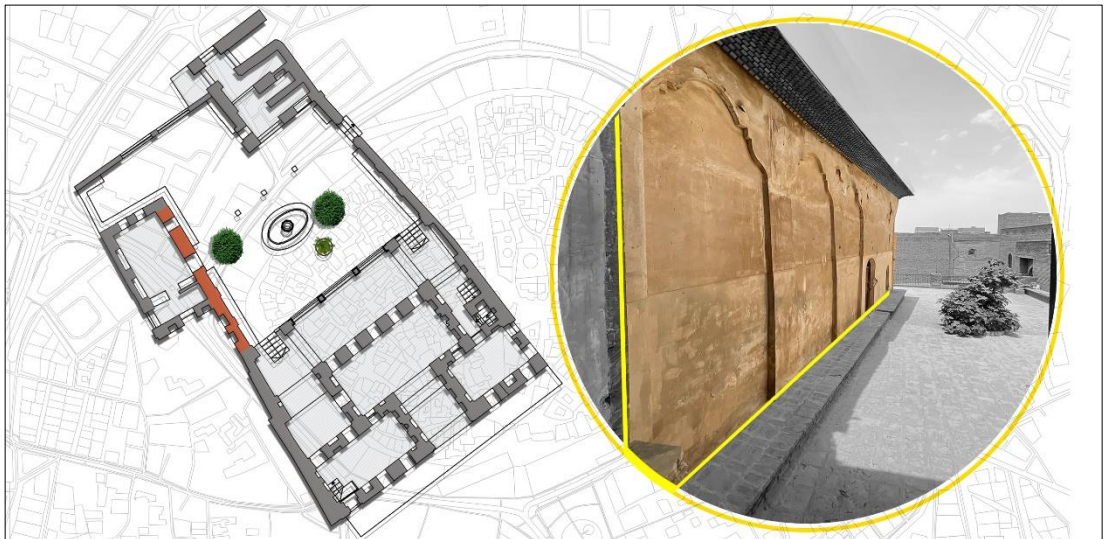
Şekil 4. 44. Raşid Ağa Divanı Hanının avlu duvarının sıva ile kaplanması

Şekil 5.20.'de avlu duvarının sıva ile kaplanması gösterilmektedir. Binanın dış duvarları herhangi bir kaplama yapılmadan inşa edilmiştir. Ancak iç duvarlar sıva ile kaplanmıştır. Ancak yenilemeden sonra daha düzgün bir yüzey elde etmek için cephedeki çatlakları ve sorunları kapatmak için sıva ile kaplanmıştır. Bu da binanın avlu duvarlarında bulunan binanın kaplanmasında büyük sorunlar yaratmaktadır. Tuğla duvarlar tarihi ve kültürel önemin çok önemli bir parçasıdır ve bunların sıva veya alçı ile kaplanması binanın orijinalliğini azaltacaktır. Bu da tuğlalara zarar verebilir ve sağlıklarını azaltabilir. Ayrıca, gelecekte yapılacak herhangi bir koruma çalışmasını yürütmek zor olacaktır.

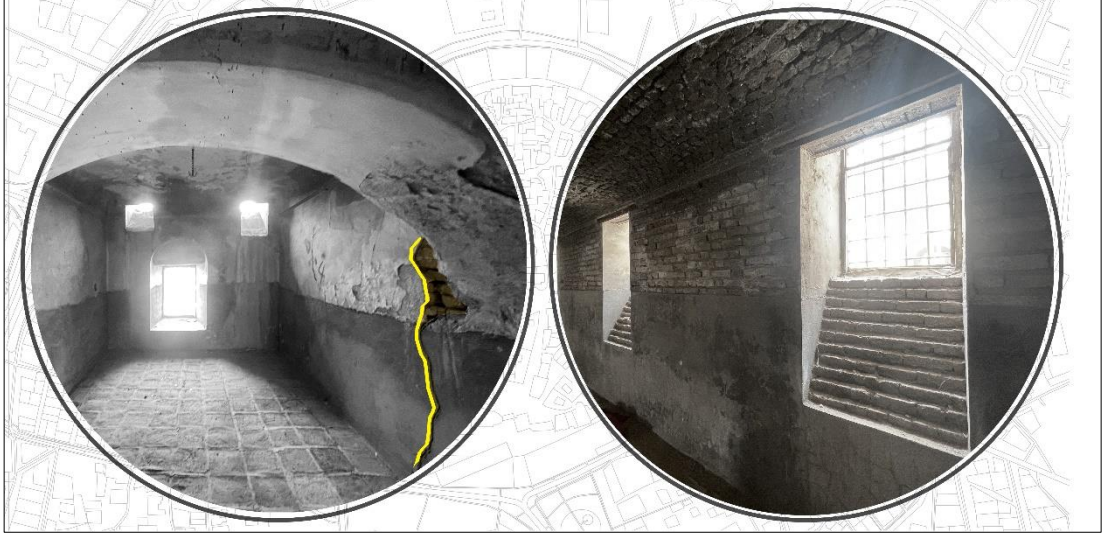
Şekil 4. 46. Raşid Ağa Divan Hanında Yarı Bodrum Tuğla Duvarlar

Binanın yarı bodrum katında iç mekanlar oluşturmak için tonozlar kullanılır. Şekil 5.22'de gösterildiği gibi yapısal amaçlarla yerleştirilen tonozları inşa etmek için tuğlalar kullanılır. VIP karşılama merkezinin yarı bodrum katındaki nem, binanın sağlamlığını ve güvenliğini korumak için çözülmesi gereken çeşitli sorunlara yol açar. Çiçeklenme olarak bilinen bu durum, yüzeyde mineral katmanları bırakabilir. Bu beyaz veya gri lekeler tonozun güzelliğini bozabilir ve giderilmesi zor olabilir. Binanın çatısı, tonozlu tavanı destekleyecek şekilde tasarlanmadığı için yapısal çatlaklara ve sorunlara neden olur. Dış duvarlarda tuğla duvarları kaplamak için kullanılan sıva, çatlaklar gibi duvar sorunlarını gizlemek ve yarı bodrum tuğla duvarlar için daha pürüzsüz bir yüzey oluşturmak için kullanılır.

bina kanun ve yönetmeliklerine uygun olduğundan emin olmak için mimarlarla veya bina uzmanlarıyla konuşmak da faydalı olacaktır. Nem tuğlaların içine sızarak bozulmaya, çatlamaya ve mukavemet kaybına neden olmuştur. Bu durum çatıyı daha az sağlam hale getirebilir ve sızıntılara yol açabilir. Tuğla tonoz çatının inşası ve bakımı için, bu sorunları en aza indirecek doğru su yalıtım prosedürleri kullanılmalıdır. Bu, su itici dolgu macunları veya kaplamaların kullanılmasını, uygun çatı drenaj sistemlerinin kurulmasını ve nemle ilgili sorunları hızlı bir şekilde tespit etmek ve düzeltmek için rutin denetimleri içerebilir.

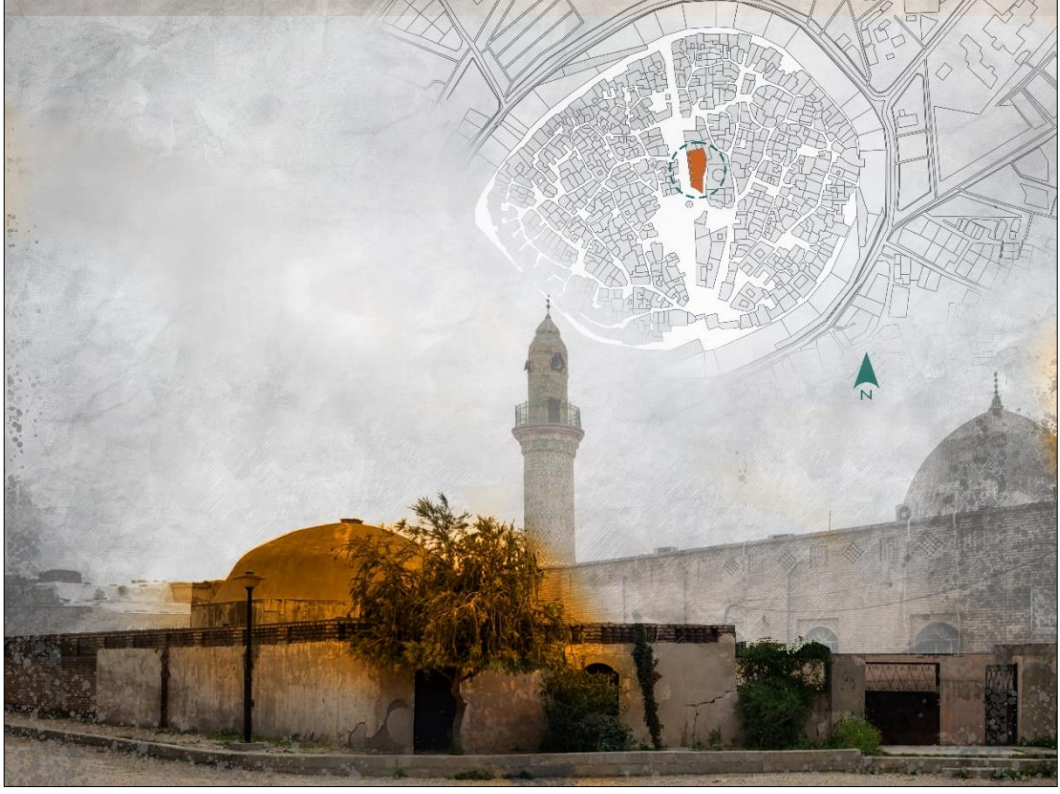
Şekil 4. 47. Erbil Kalesi Hamamı

Erbil'in ünlü kişilerinden biri olan Yakup Ağa'nın babası Kasım Ağa Abdullah, hamamı 1775 yılında inşa ettirmiştir. Erbil kalesi hamamı birkaç kez yenilenmiştir, örneğin soyunma odasının kubbesi, güney ve batı tarafları 1979 yılında yeniden inşa edilmiştir. Hamam, Kale'nin ortasında, kaledeki üç camiden birinin yakınında yer almaktadır. Ahmedi Kapısı ile Büyük Kapı'yı birbirine bağlayan yol üzerinde bulunan hamam, konumu ve önemi nedeniyle Erbil Kalesi'ndeki en belirgin binalardan biridir ve Şekil 6.1'de gösterildiği gibi Büyük Cami'nin bitişiğinde yer almaktadır. Bu hamam, kentsel çevresi ve hizmet ettiği topluluğun sosyokültürel normlarıyla güçlü bağları olan geleneksel yöntemlere göre inşa edilmiştir (A. Abbas & Lens, 2017), Al-Haidari (2014).
