**ERBİL KALESİ'NDEKİ TARİHİ YAPILARIN  
YENİDEN İŞLEVLENDİRİLMESİ FETTAH  
ÇELEBİ EVİ, RAŞİD AĞA DİVANI HANI ve KALE  
HAMAMI ÖRNEĞİ**

**2023  
YÜKSEK LİSANS TEZİ  
MİMARLIK**

### **RE-FUNCTIONING OF HISTORICAL BUILDINGS IN ERBIL CITADEL A Case Study of Fattah Chalabi House, Rashid Agha diwan Khanah, and Citadel Public Bath**

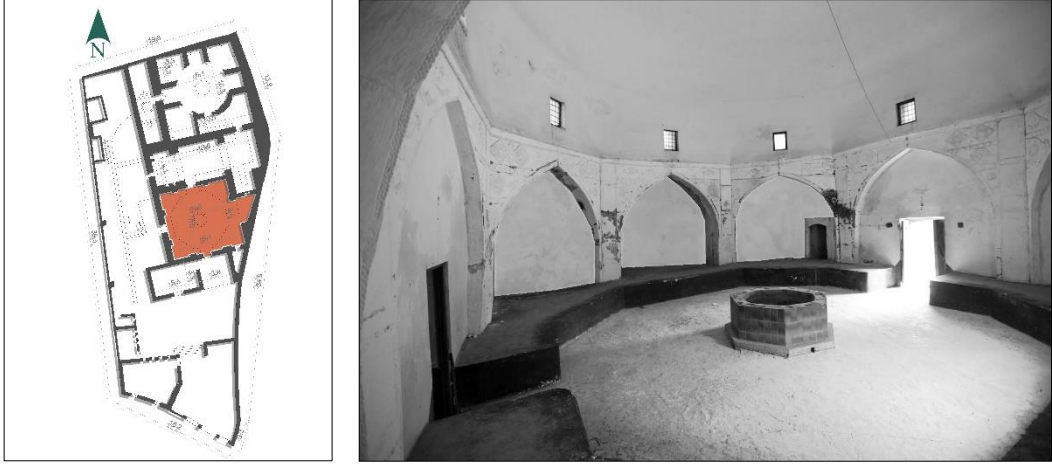
Şekil 4. 49. Erbil Kalesi Hamamı'nın Alberni kısmı

Alberni, Westani ve Harret'i içeren mekânsal düzenlemesidir. Tipik bir hamam birbiriyle bağlantılı üç ana bölümden oluşur. Giriş alanıyla eşleştirilmiş soğuk ya da ılık bir mekân olan “Alberni”, Şekil 6.3'te gösterildiği gibi, yıkanan kişinin ziyaret ettiği ilk odadır. Bu alan sosyal toplantılar ve giyinme için bir yerdir. Bundan sonraki alan daha sıcaktır ve “Westani” veya “orta” olarak adlandırılır. Misafirler için önemli görünmese de orta bölme hamam için hayati önem taşımaktadır. “Westani” olmadan hamamın etkili bir şekilde çalışması için gerekli olan belirli bir ritmi vardır. Bu orta alanda, sıcaklık ve aydınlatmadaki değişikliklere uyum sağlamak için kullanılabilecek uzun bir koridor vardır. Hamamı ziyaret eden insanlar için adaptasyon veya iyileşme için yeterli zaman olduğu sürece, insan vücudu çok yüksek ve düşük sıcaklıklara dayanabilir. İnsanların gözleri karanlık bir ortamdan aydınlık bir ortama ya da tam tersi bir ortama geçerken biraz uyum süresine ihtiyaç duyar. Westin bu nedenle hamam prosedürü için önemlidir. Masaj yataklarından birinde, orta odadaki ısı ve ışığa yavaşça alıştıktan sonra odanın en sıcak bölgesinde vakit geçirilebilir.

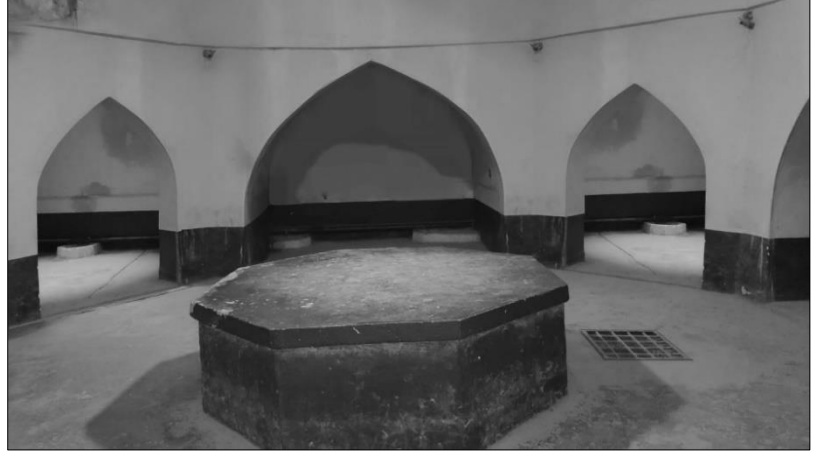
Şekil 4. 51. Erbil kalesi hamamında harret

'Harret'te. İnsanlar burada hem fiziksel hem de ruhsal olarak duş alır ve arınır; oda sürekli olarak buharla doludur. Bu odanın çatısında genellikle, aşağıdaki kasvetli bölgeye filtrelenmiş gün ışığı girmesini sağlayan birkaç küçük pencerele bir kubbe bulunur. Bu alanın ortasında mermer yüzeyli bir platform bulunmaktadır. Vücutun ve saçların temizlenmesi için kullanılan sular veya duşlar bu alanın dış kenarlarında yer alır. Daha küçük hamamların aksine, Al Westani yaklaşık 400 derece sıcaklığa sahip ısıtmalı bir odaydı. Erbil Hamamı'nın geleneksel dekoru çok rahat ve konforlu bir atmosfer yaratmaktadır. Tuğla duvarların kalınlığı ve tünel gibi yarı bodrumlar ve küçük pencereler de dahil olmak üzere diğer pasif soğutma stratejileri ek faydalar sağlamaktadır. Dolayısıyla geriye kalan hamamlar, insanları hem geçmişlerine hem de geleceklerine bağlayan değerli kültürel miras parçaları olarak görülmelidir. Kültürel ve sanatsal bileşenleri hala kullanılıyorsa, gelecek nesiller için korunmaları daha büyük bir olasılıktır. Erbil Kalesi, eşsizliğini kaybetmeden toplumunu ve tarihini restore etmek için. Hamamın zemininin altında ısıtma tüneli yer almaktadır. Zeminin altındaki çeşitli yerlerde, çeşitli fırın tiplerinde ateşler yakılır.

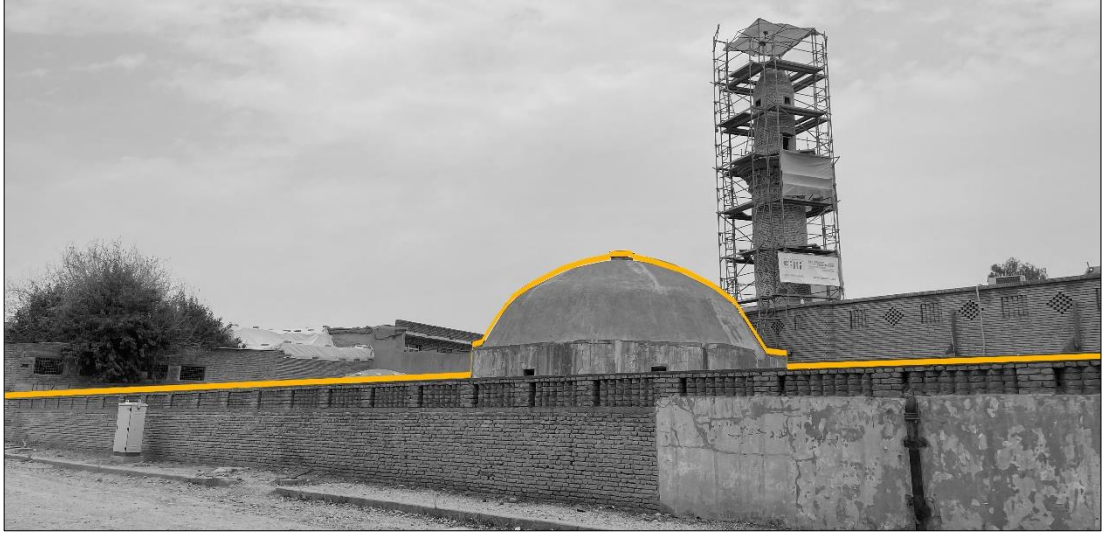
Şekil 4. 52. Erbil Kalesi Hamam Cephesi

Binanın cephesi, mekanların çoğunda birkaç kubbe ile örtülü tek katlı tuğla bir binadan oluşmaktadır. Ana mekân sekizgen bir şekle sahiptir ve yaklaşık 1m sekizgen yükseltilmiştir. Binanın aydınlatılması ve havalandırılması için kullanılan her iki tarafta küçük bir açıklığa sahip diğer çatılardan, sekizgen şeklin üzerinde, tüm kubbelerin tepesinde büyük bir tuğla kubbe vardır ve ayrıca binada aydınlatma ve havalandırma için küçük bir açıklık vardır. Hamamın konumu çok belirgindir çünkü iki kapıyı birbirine bağlayan ana yolda, caminin yanında, genellikle birkaç kubbeli ve küçük açıklıklı doğrusal bir kütleyle sahiptir, hamam seviyesi Şekil 6.6'da gösterilen sokak seviyesinden daha düşüktür.

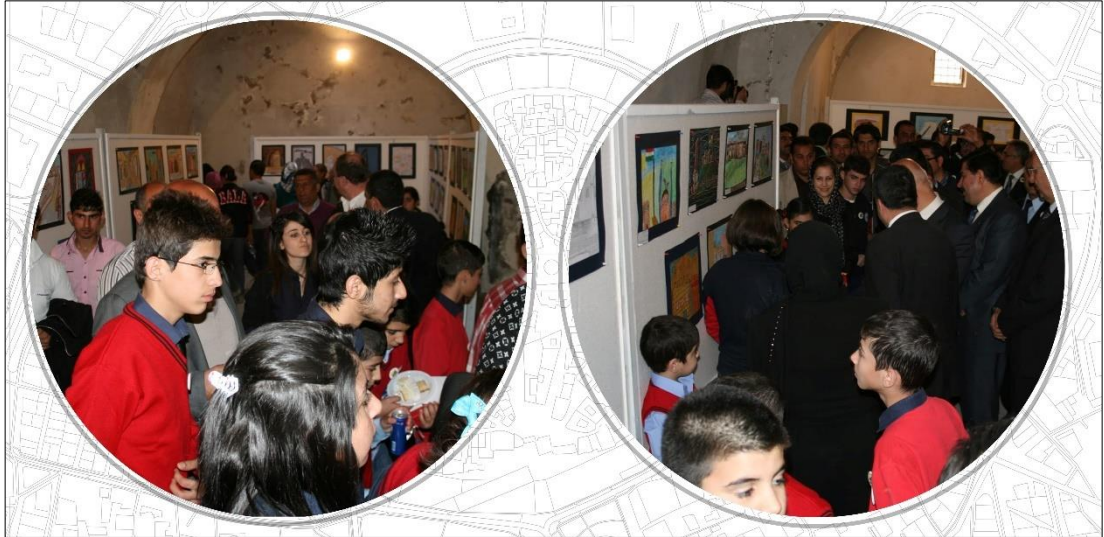
Şekil 4. 56. Erbil Kale Hamamı'nda sanat eserlerini sergilemek için portatif olarak kullanılan galeri

Binanın tarihi kimliğini korurken aynı zamanda yeniden işlevlendirme için kullanışlı hale getirmek ana sorunlardan biridir. Bu, erişilebilirlik ve güvenlik kaygılarına dikkat etmenin yanı sıra çağdaş elektrik ve sıhhi tesisat sistemlerinin binaya entegre edilmesini de içeriyor. Bina kültür merkezi ve galeri olarak kullanılmak üzere dönüştürülmüştür, ancak binanın tarihi karakteri ile çağdaş gereksinimler arasında dikkatli bir denge kuracak bir kullanımın seçilmesi gerekirdi. Erbil Kalesi Hamamı'nın büyüklüğü çok sayıda misafirin ağırlanmasını zorlaştırmaktadır çünkü sanat eserlerinin sergilenebileceği alan 240 metrekareye ulaşmaktadır. Çeşitli sanat ve etkinlik biçimlerini barındıracak şekilde yeniden düzenlenebilen uyarlanabilir sergileme bölümleri oluşturulmalıdır. Binanın iç mekânı, amaçlanan sanat eserlerinin sergilenmesi için yeterli duvar alanı sağlamaktadır. Bu binanın tipolojisi nedeniyle, duvarlarda bu sanat eserlerinin sergilenmesine fırsat veren açıklıklar bulunmaktadır. Ancak, pürüzsüz ve temiz yüzeylerin aksine, duvar yüzeyleri tozlu ve sanat eserlerinin sergilenmesi için uygun olmadığından bazı sorunlar yaşanmaktadır. Sanat eserinin ağırlığı duvarlar tarafından desteklenmemiş ve Şekil 6.10'da gösterildiği gibi sanat eserini göstermek ve desteklemek için taşınabilir bileşenler kullanılmıştır.

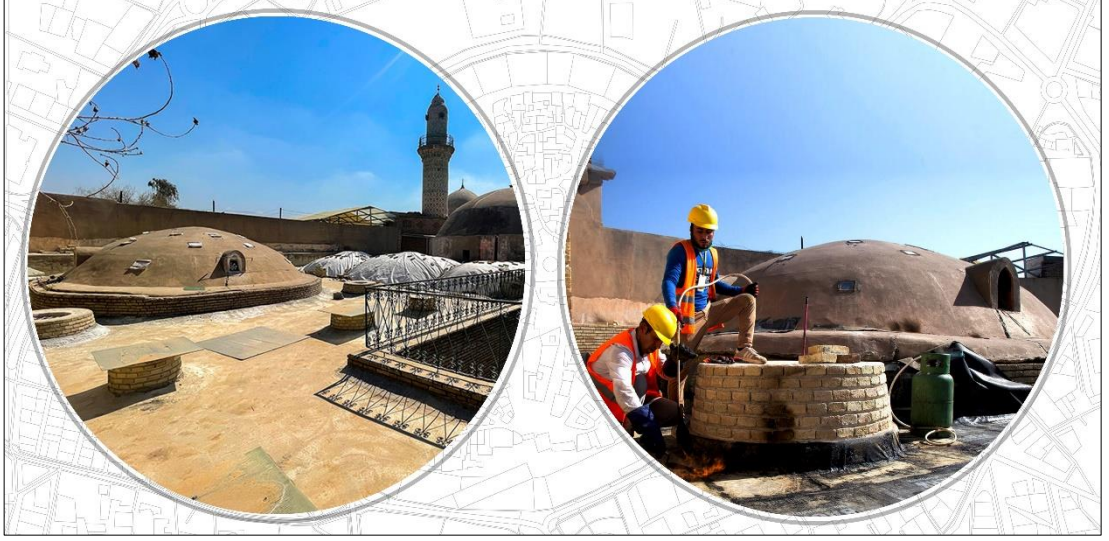
Şekil 4. 60. Binada izogam (bitümlü kaplamalar) ile çatı su yalıtımı

Binanın korunması ve yeni işlevler için kullanılması amacıyla, Erbil Kalesi hamamının çatılarına su yalıtımı uygulanmıştır. Şekil 6.14'te gösterildiği gibi, açıklıklara su girmesini önlemek için kubbelerin ve açıklıkların etrafına tuğla katmanları uygulanmış ve ayrıca bir izogam (bitümlü kaplamalar) tabakası sağlanmıştır. Binanın çatıları, kullanılan malzemelerin doğal niteliklerine dayanan geleneksel yöntemler kullanılarak inşa edilmiştir. Doğru harçla uygun boyutta tuğlaların kullanılması doğal olarak su geçirmez bir bariyer oluşturulmasına yardımcı olabilir. Bina çatılarını su geçirmez hale getirmek için bitümlü kaplamalar kullanılmıştır. Ancak uygulanması zor olabileceğinden ve yeterli koruma sağlayamayacağından kubbe ve tonoz gibi karmaşık yapılar için uygun değildir.

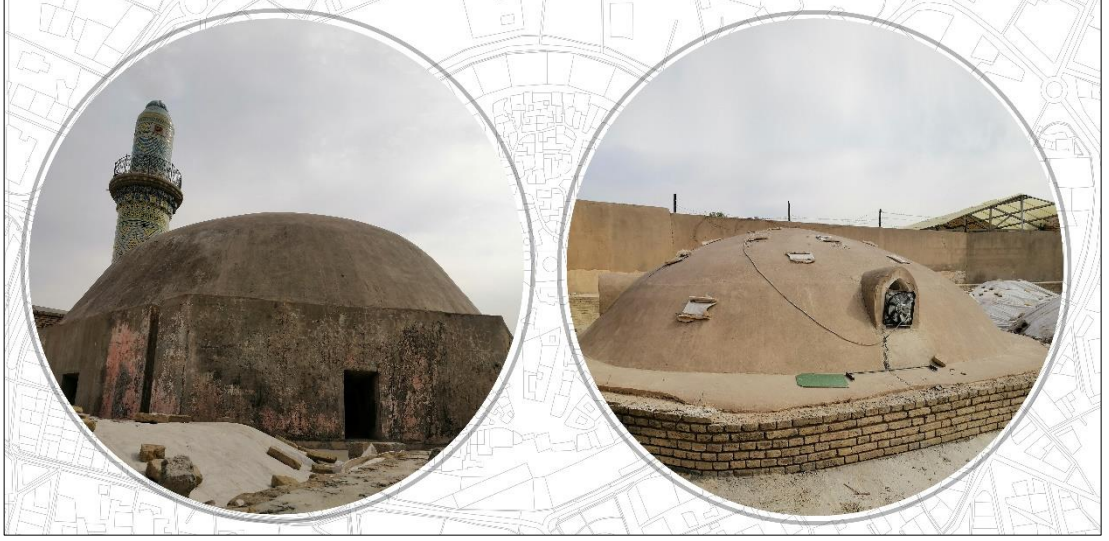
Şekil 4. 61. Tonoz ve Mezarların Beton Katmanlarla Kaplanması

Tonozlar ve kubbeler daha düzgün bir yüzey sağlamak için dış cephede beton katmanlarla kaplanmış ve çatı Şekil 6.15'te gösterildiği gibi tuğlalarla inşa edilmiştir. Hamam kubbesinin kalın bir beton tabakası ile kaplanması sırasında ortaya çıkan zorluklar ve olası komplikasyonlar vardır. Bir tuğla kubbenin hamam yapısal stabilitesi, yapıya eklenen ağırlık nedeniyle beton eklenmesiyle tehlikeye girer. Tuğla ve beton farklı oranlarda genişir ve büzülür, bu nedenle farklı mevsimler kubbenin hareketleri farklı şekilde absorbe etmesine neden olur, bu da zamanla bozulmaya, çatlama ve kırılmaya yol açabilir. Buna ek olarak, orijinal cephenin restore edilmesinin zorluğu nedeniyle hamam özgünlüğünü, kültürel önemini ve görsel çekiciliğini kaybeder. Binanın iç kısmında tuğlalar ve süs taşları sıva ile kaplanmıştır. Tarihi hamamların iç duvarlarının sıvanması ve alçılanması önündeki potansiyel engelleri göz önünde bulundurmaktır önemlidir. İç taş duvarlarının sıva veya alçı ile kaplanması halinde tarihi hamamların tarihi önemi ve özgünlüğü kaybolacaktır. Yapılar, güzelliklerinin yanı sıra barındırdıkları hikayeler ve anılar ve özellikle de taş işçiliğinin özel süslemelerle kaplanması açısından paha biçilmezdir. Orijinal planda yapılacak herhangi bir değişiklik yapının özgünlüğünü tehlikeye atabilir ve tarihi ve kültürel önemini azaltabilir.

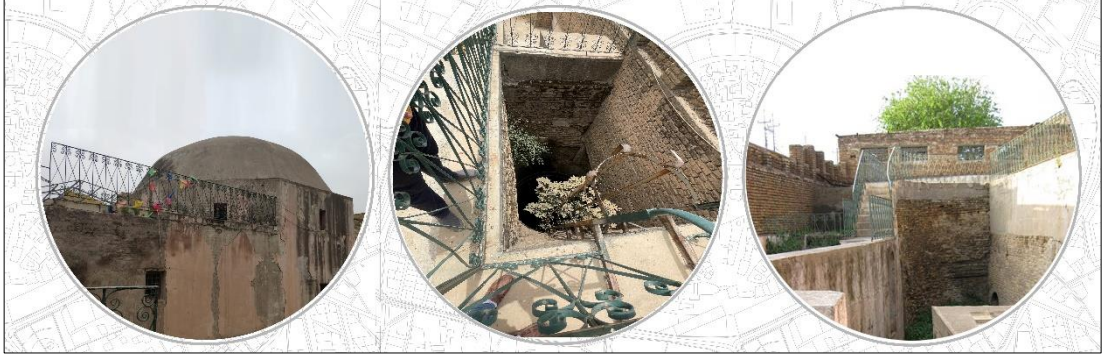
Şekil 4. 62. Çatı yaya geçidi bariyeri

Bina sadece sanat eserlerini sergilemekle kalmayıp aynı zamanda Erbil Kalesi sakinlerinin tarihini anlatmakta ve farklı bina yapılarını sunmaktadır. Dolayısıyla binanın hamam zemininde yürüme fırsatı vardır, ancak bu riskli olabilir çünkü Şekil 6.16'da gösterildiği gibi kuyuya düşmek tehlike arz etmektedir. Tehlikeli olması, kuyunun tasarımı veya güvenlik önlemleri ile ilgili belirli bir soruna işaret eder. Aşağıda, kuyunun güvenli ve uygun bir örtü sağlayacak güvenilir bir kuyu kapağı veya ızgarası olmaması durumunda ortaya çıkabilecek birkaç olası sorun yer almaktadır. Yetersiz koruma, kasıtsız olarak kuyuya düşme olasılığını artırır. Kazalar, kuyu yerini çevreleyen yeterli işaret veya bariyerlerin olmamasından kaynaklanabilir. Ziyaretçiler kuyunun varlığından veya oluşturduğu tehlikelerden haberdar olmayabilir, bu da istenmeyen düşmelere veya kazalara neden olabilir.
