**YAZIKÖY TAŞI'NIN FİZİKO-MEKANİK
ÖZELLİKLERİ VE YAZIKÖY TAŞI İLE YAPILAN
ESERLERİN BOZULMA NEDENLERİ**

**2023
YÜKSEK LİSANS TEZİ
MİMARLIK**

**T.C.
Karabük Üniversitesi
Lisansüstü Eğitim Enstitüsü
Mimarlık Anabilim Dalında
Yüksek Lisans Tezi
Olarak Hazırlanmıştır**

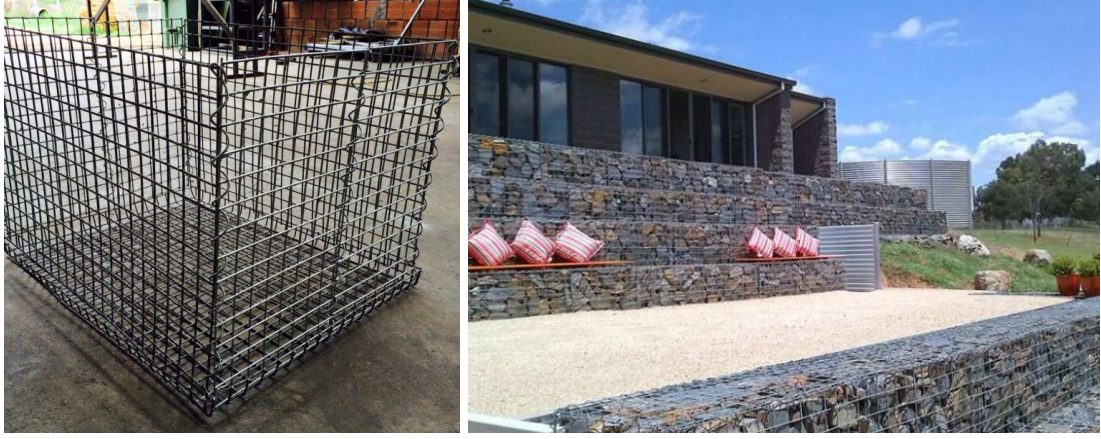
Şekil 2.16. Gabion kafesi ve dış mekânda gabion duvar örneği (Toprak vd., 2016).

Gabion duvar, doğal taşların metal bir kafes içerisine üst üste istiflenerek oluşturulan boşluklu yapıda bir duvardır. Bu şekilde özellikle sıcak iklim bölgelerinde doğal hava sirkülasyonunu engellemeden dolgu ile izolasyon sağlanmaktadır. Bu şekilde istiflenip boşluklu bir duvar örülerek ısı konforu ve mekânda görsellik oluşturmaktadır (Şekil 2.16). Bu özellikleri nedeniyle, dolgu ve izolasyon amacıyla kullanılan doğal taşlar hem estetik hem de işlevsel açıdan yararlıdır (Can ve Ozipek, 2017; Gürani ve Canbolat, 2012).

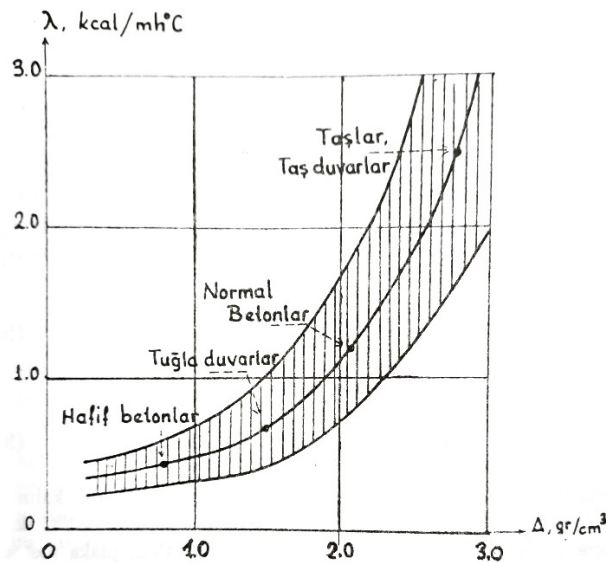
Şekil 2.23. Taş türevi malzemelerde birim ağırlık ve ısı iletkenlik katsayısı ilişkisi (Onaran, 2009).

Porozite ve ısı iletkenlik arasında ters bir ilişki vardır (Şekil 2.23) (Kocataşkın, 1975).

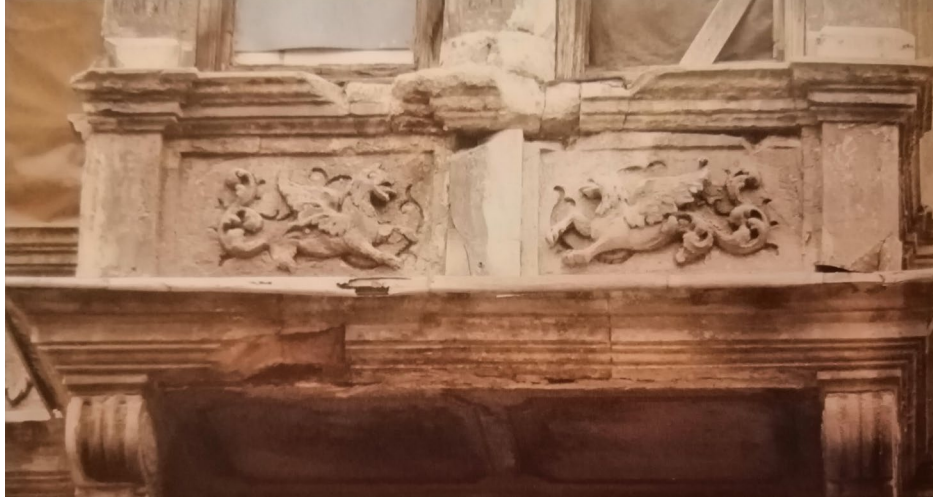
Şekil 2.30. Beyoğlunda taş cephede don etkisiyle oluşmuş parça kayıpları (Zakar & Eyüpgiller, 2015).

Taşların donma hasarları, çoğunlukla yüzeye yakın bölgelerinde ortaya çıktığından, yapıların yüzeylerine önemli ölçüde zararlıdır. Bu olay, dış etkilere maruz kalan yüzeylerde en şiddetli şekilde görülür (Şekil 2.30) ve malzemenin zamanla erozyona uğramasına ve tozlaşmasına neden olur. Kireçtaşı, yüzeyinde özellikle kirliliği bir atmosferde kalsiyum sülfat (CaSO_4) oluşarak yüzeyi daha yoğun bir tabaka ile kaplandığında bu tabakanın altı daha gözenekli ve zayıftır. Donma etkisi, yoğun tabakaların yaklaşık 10 cm derinliğe kadar kavlanmasına neden olur (Ali & Murat, 2012).

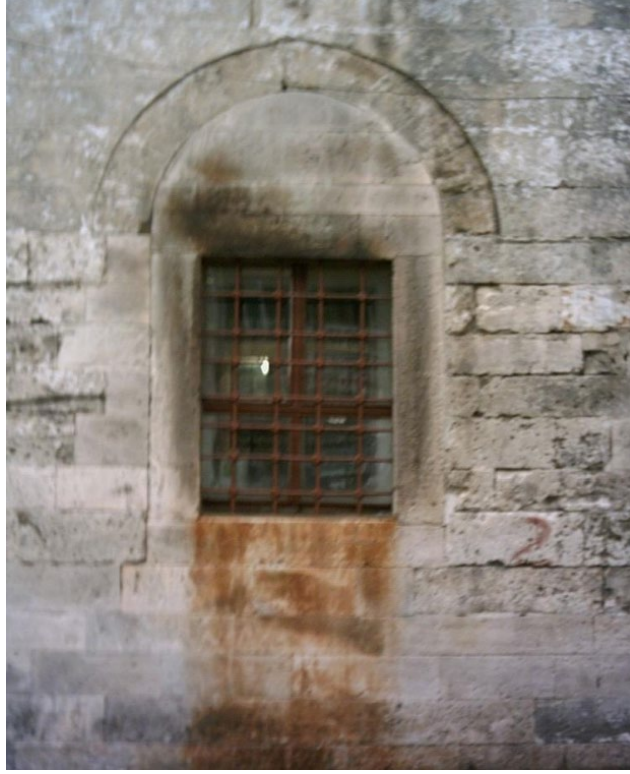
Şekil 2.31. Kırklareli Hızır Bey Hamamı'nda lekelenme ile bozulma örneği (Ali & Murat, 2012; Zakar & Eyüpgiller, 2015).

Taşlarda çürüme ile bozulma esnasında malzeme kaybı yaşanır. Bundan farklı olarak lekelenme, taşın yüzeyine istenmeyen maddelerin birikmesiyle sonucu oluşur. Metal korozyonu, nem, tuz, katran gibi etkenler bu duruma neden olabilir. Çürümeye uğramamış taşlarda bile lekelenme gözlenebilir (Ashurst & Ashurst, 1990). Şekil 2.31’de lekelenme ile bozulmaya örnek verilmiştir.

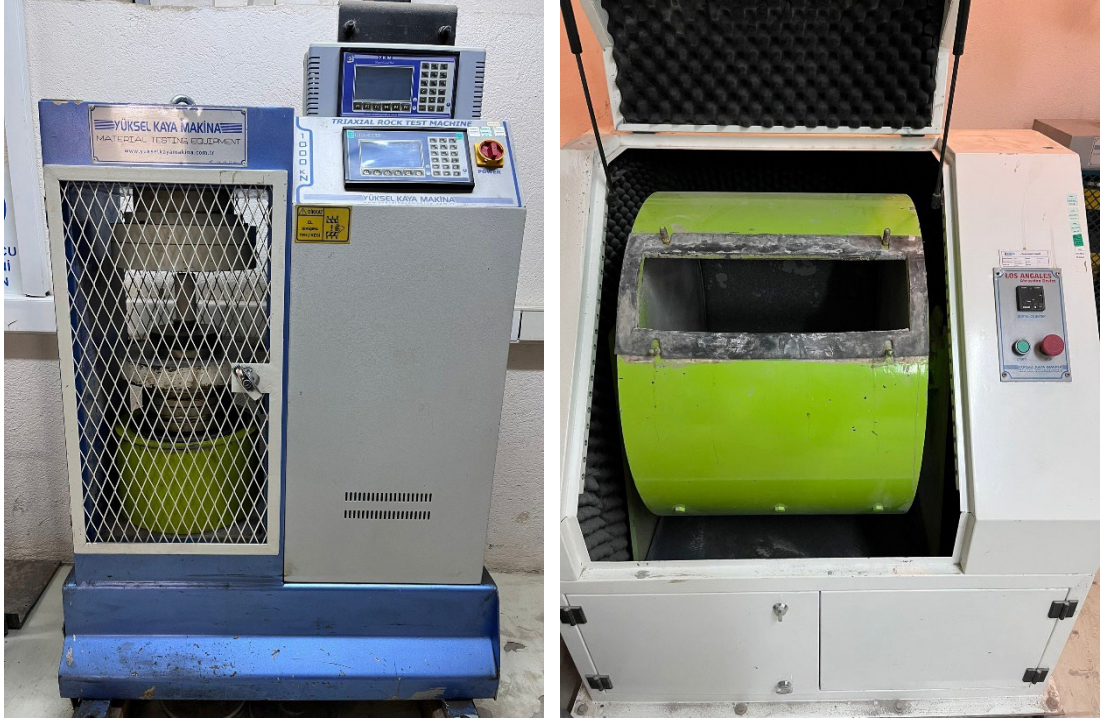
Şekil 4.7. Basınç dayanımı ölçen basınç cihazı ve aşınma dayanımı ölçmeye yarayan Los Angeles cihazı.

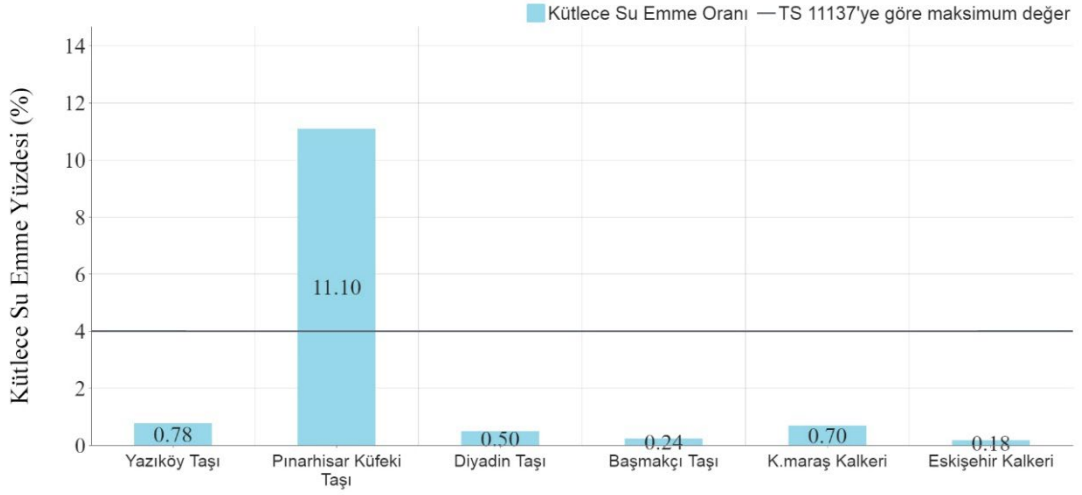
Şekil 4.10. Yazıköy taşı ve Türkiye’de rastlanan bazı kireçtaşı örneklerinin kütlece su emme yüzdelерinin kıyaslaması (TS11137, 1993; Çapar, 2019; Kızıldı, 2019; Kurtcu, 2010; Özbek, 2016; Şapçı, 2021).

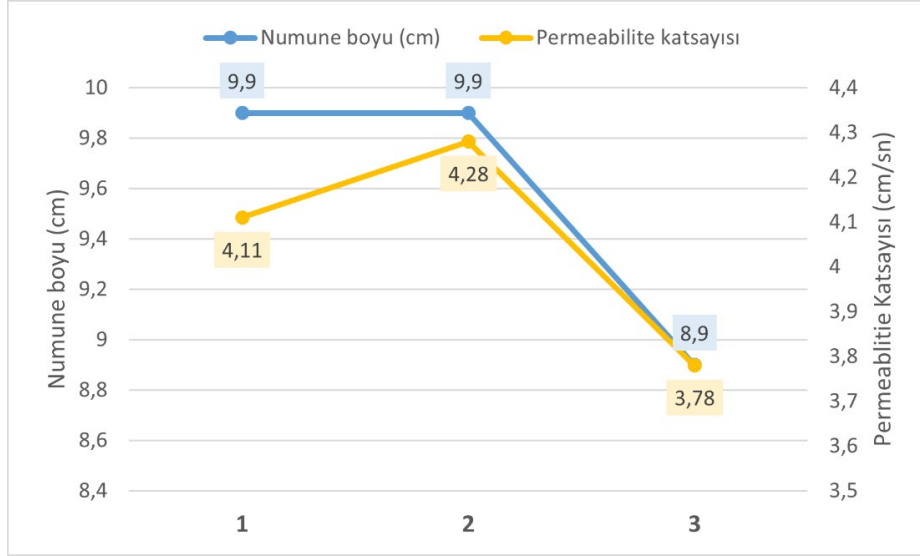
Şekil 4.12. Düşen seviyeli permeabilite deneyi numune boyu ve permeabilite katsayısı ilişkisi.

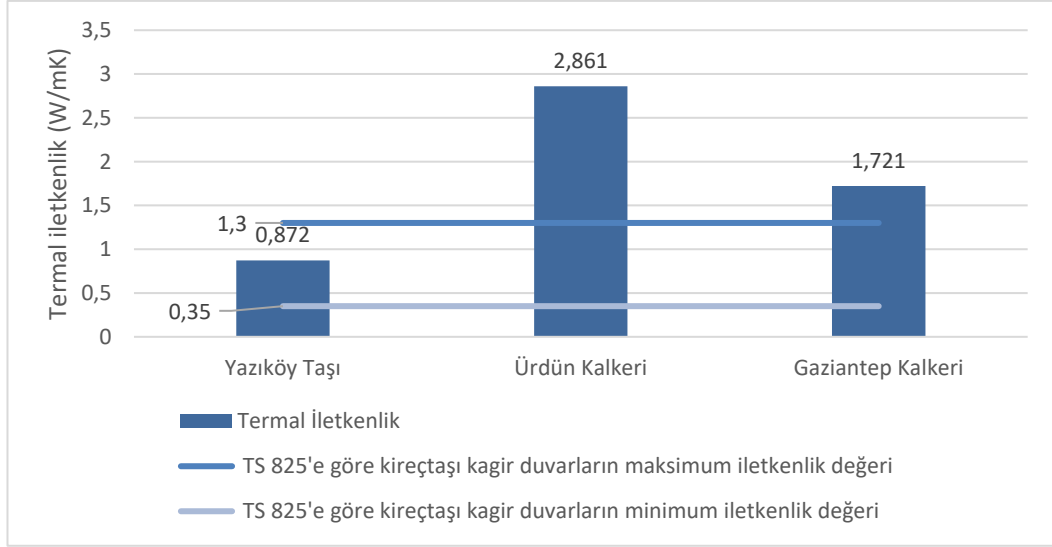
Şekil 4.14. Yazıköy taşı ve farklı kireçtaşı örneklerinin termal iletkenliklerinin TS 825 bağlamında karşılaştırılması (Çanakci vd., 2007; Sharo vd., 2022).

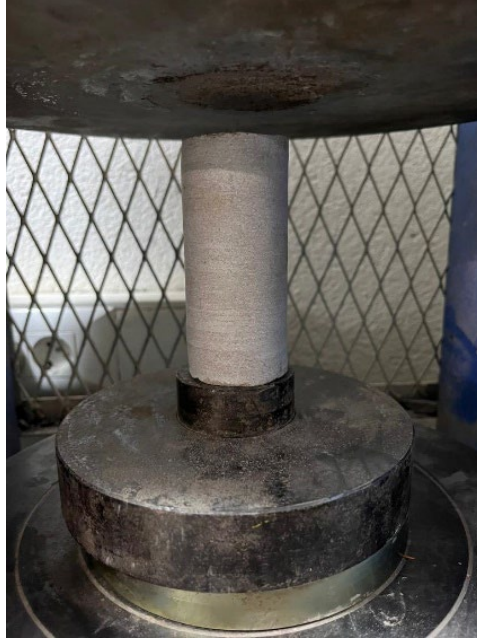
Şekil 4.15. Basınç makinesindeki Yazıköy taşı numunesi.

Basınç makinesine yerleştirilen numuneye darbe etkisini önlemek amacıyla sabit hızla basınç kuvveti uygulanmış ve numune hasar görene kadar uygulanmaya devam etmiştir (Şekil 4.15).

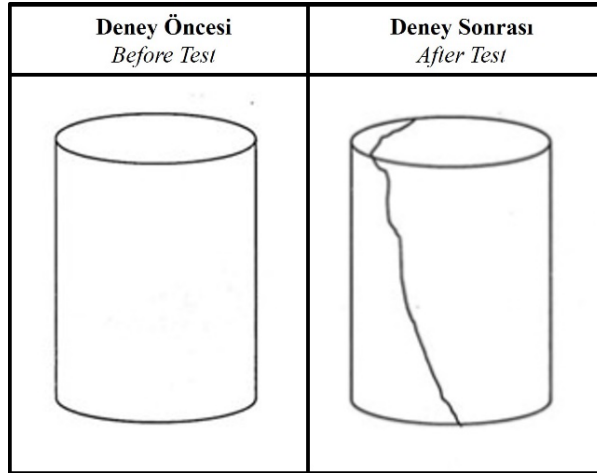
Şekil 4.16. Yazıköy taşı numunesinin basınç dayanım deneyi öncesi ve sonucunda görünümü.

Yazıköy taşı numunesinin hasar almadan direnç gösterebildiği maksimum kuvvet 79,8 kN olarak ölçülmüştür (Çizelge 4.7). Alınan hasar sonrasında numunede dik doğrultuda hafif eğimli olarak tanımlanabilecek bir kırık (Şekil 4.16) oluşarak parçalanmış ve deney sona ermiştir. Deney sonucunda Yazıköy taşının tek eksenli basınç dayanımı 40,63 MPa olarak bulunmuştur.

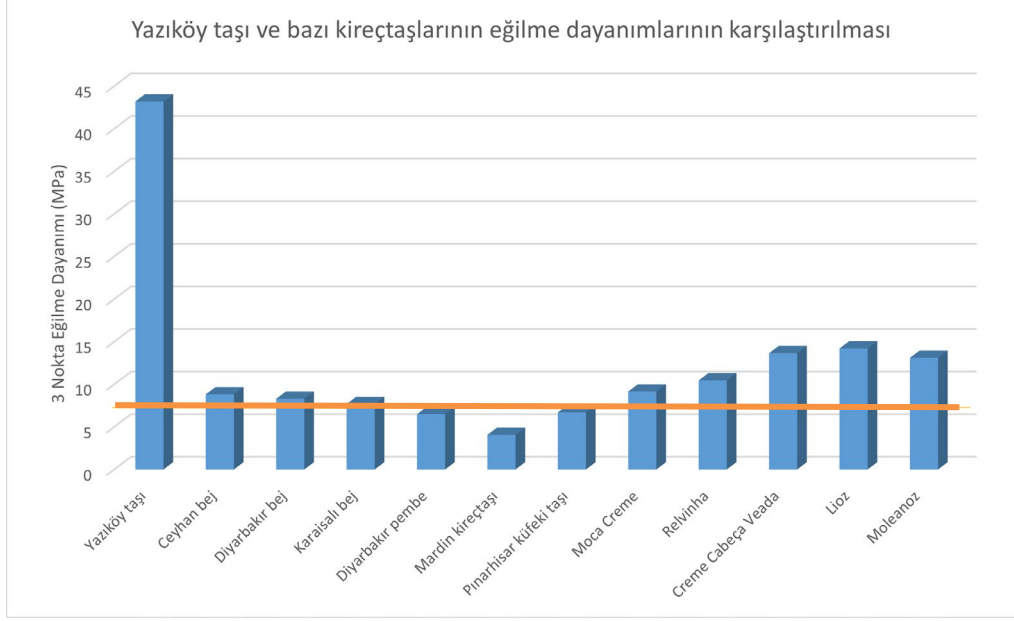
Şekil 4.21. Yazıköy taşı ve bazı kireçtaşlarının eğilme dayanımlarının incelenmesi (Büyüksağış & Gürçan, 2005; Fernandes vd., 2010; Semerci, 2007; Teymen vd., 2011).

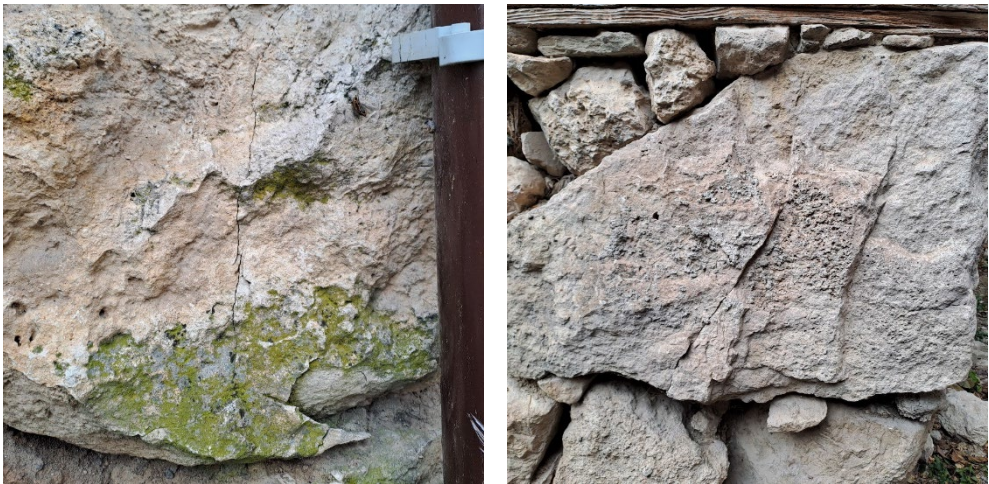
Şekil 5.1. Kagir duvarda kullanılan Yazıköy taşlarında görülen yüzeysel çatlak ve kırılma.

Yazıköy taşının sıkça kullanıldığı bölgelerde yapılan incelemeler sonucunda kagir duvarlarda taşıyıcı olarak kullanılan Yazıköy taşlarının bazılarının Şekil 5.1’de görüldüğü üzere çatlama ve kırılmaya uğradıkları görülmüştür. Bu çatlaklara, taşın yapısı gereği sahip olduğu kılcal çatlaklar, ani sıcaklık farkları ya da çevreden gelen bir darbe sebep olabileceği gibi, malzemenin basınç dayanımını aşacak bir yükün altında kalmış olması da bu tarz bozulmalara sebep olabilmektedir.

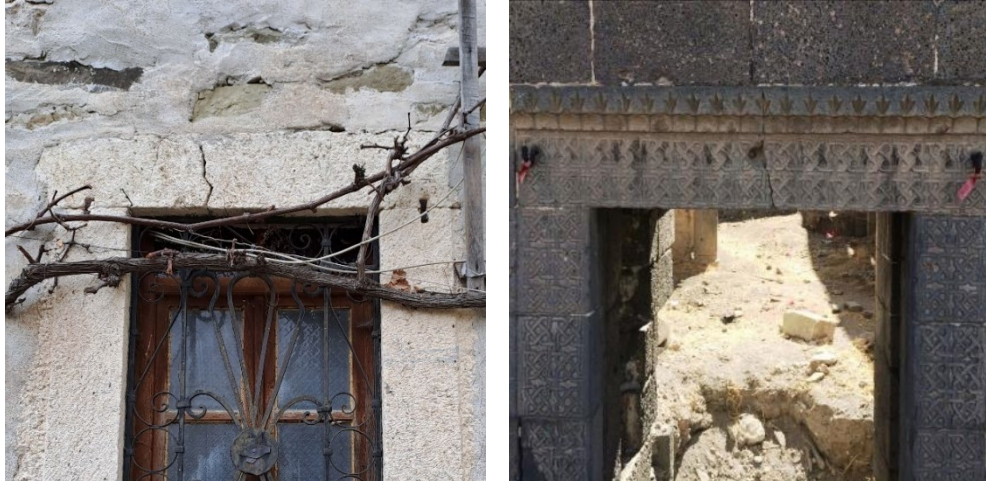
Şekil 5.2. Solda lento olarak kullanılan kırılmış Yazıköy taşı, sağda Diyarbakır Surp Sargis Kilisesi'nin lentosunda görülen çatlak (Işık & Halifeoğlu, 2017).

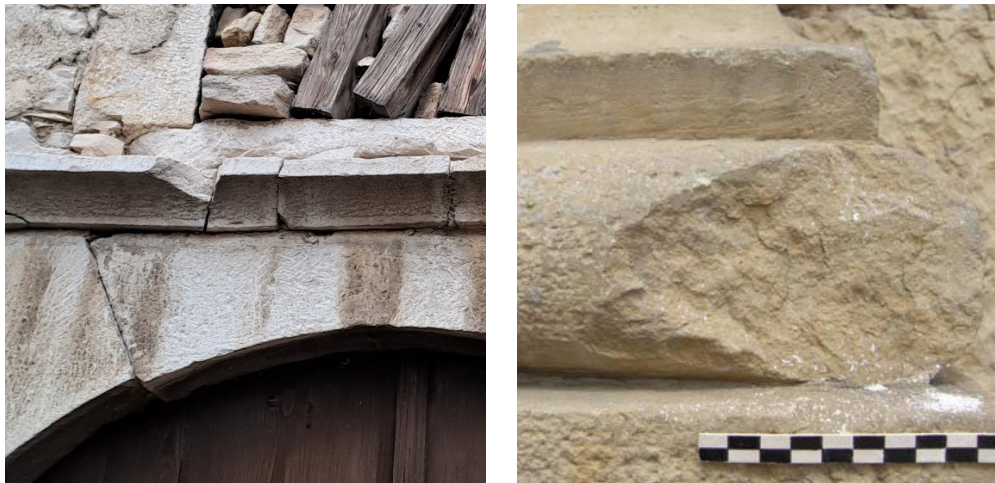
Şekil 5.3. Solda parça kaybına uğramış Yazıköy taşından yapılmış kapı nişi, Sağda Santa Barbara de Usaquen Kilisesi'nde oluşan darbeye bağlı parça kaybı (Ali & Murat, 2012).

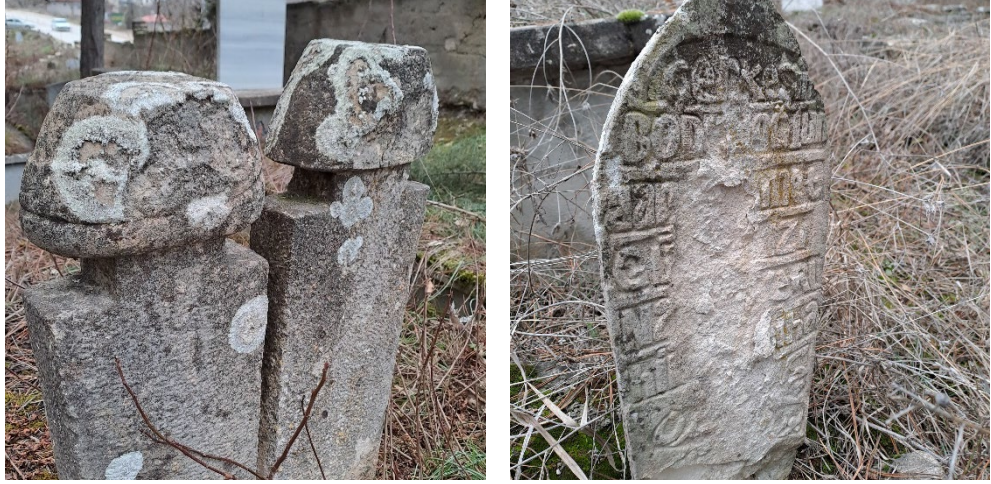
Şekil 5.5. Yazıköy mezarlığındaki mezar taşları üzerinde tuz kristallerinin oluşumu ve parça kayıpları.

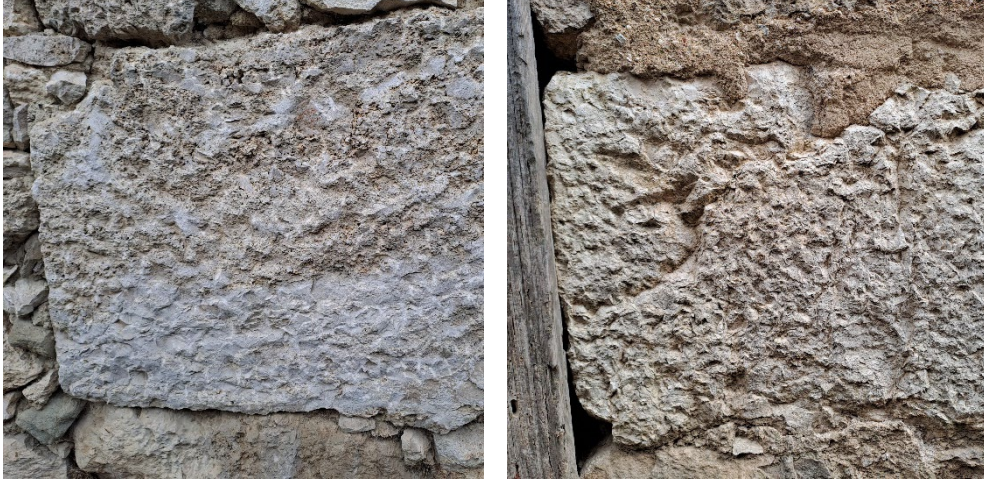
Şekil 5.7. Kagir duvarda erozyona uğramış Yazıköy taşı yüzeyi.

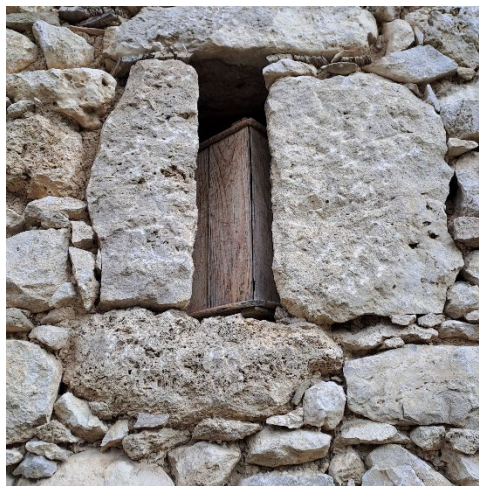
Şekil 5.8. Denizlik olarak kullanılan Yazıköy taşında görülen erozyon.

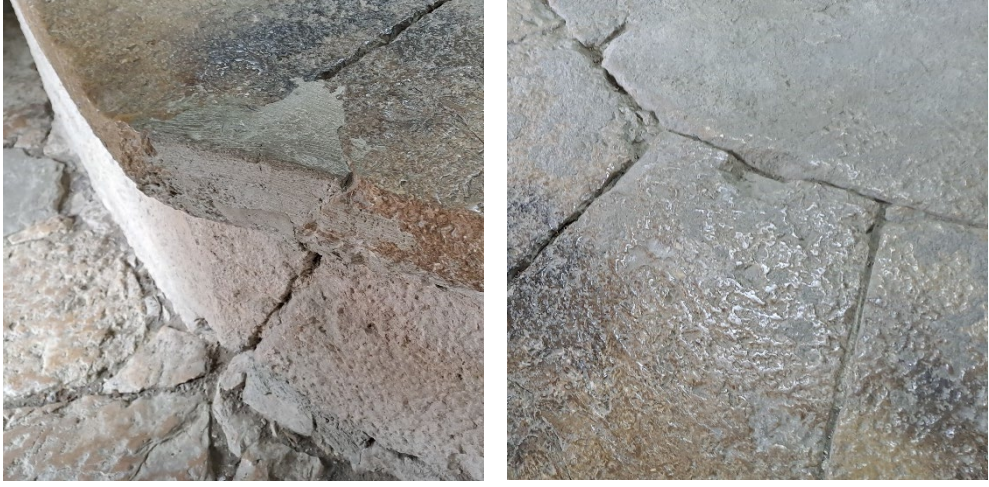
Şekil 5.9. Yörük köyü çamaşırhanesinde görülen kırılma ve parça kaybı.

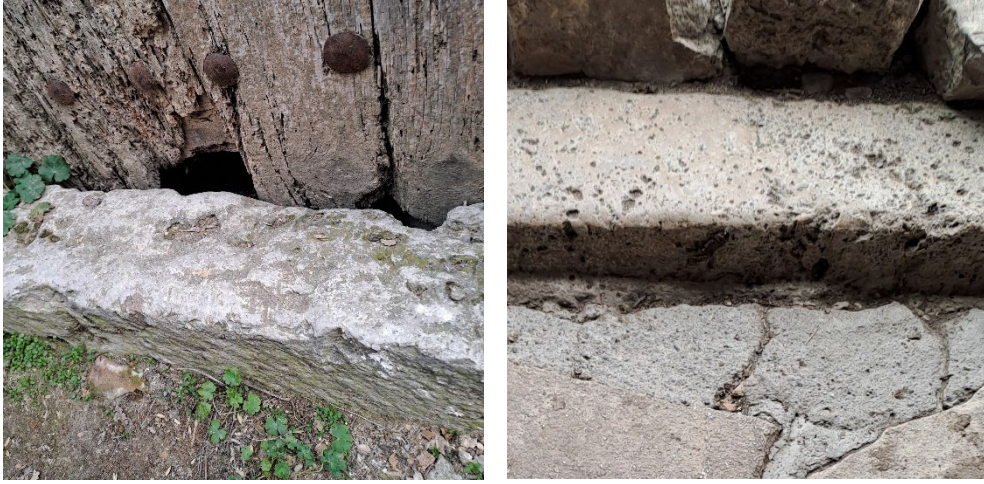
Şekil 5.11. Mekanik etki altında aşınmaya uğramış Yazıköy taşları.

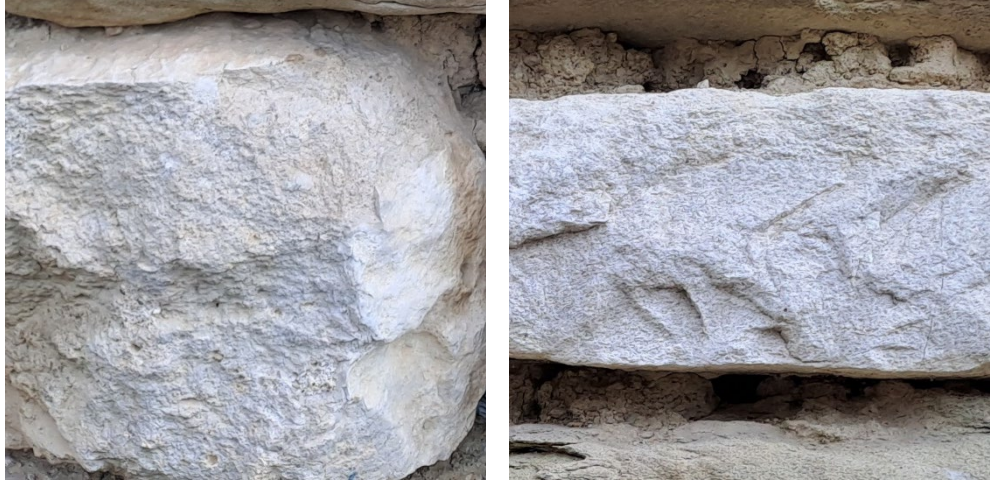
Şekil 5.12. Tozumaya uğramış Yazıköy taşları.

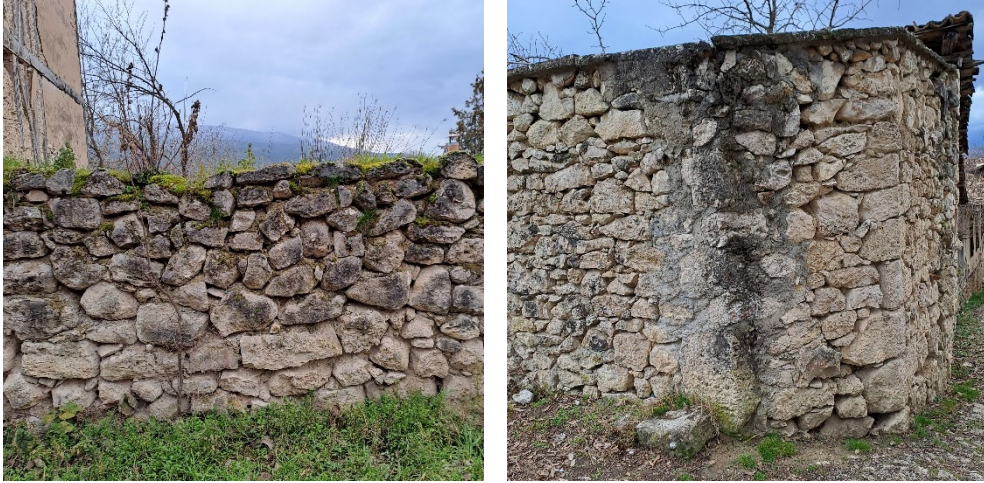
Şekil 5.14. Dış ortamda kullanılan Yazıköy taşı üzerinde siyah renkli kabuklaşma.

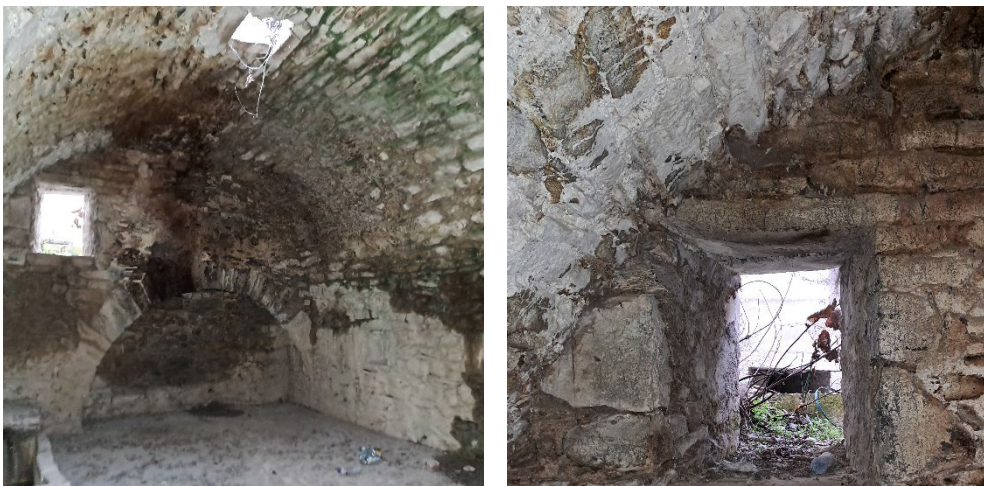
Şekil 5.15. Metruk durumdaki Yazıköy çamaşırhanesinin içinde görülen beyaz kabuklaşmalar.

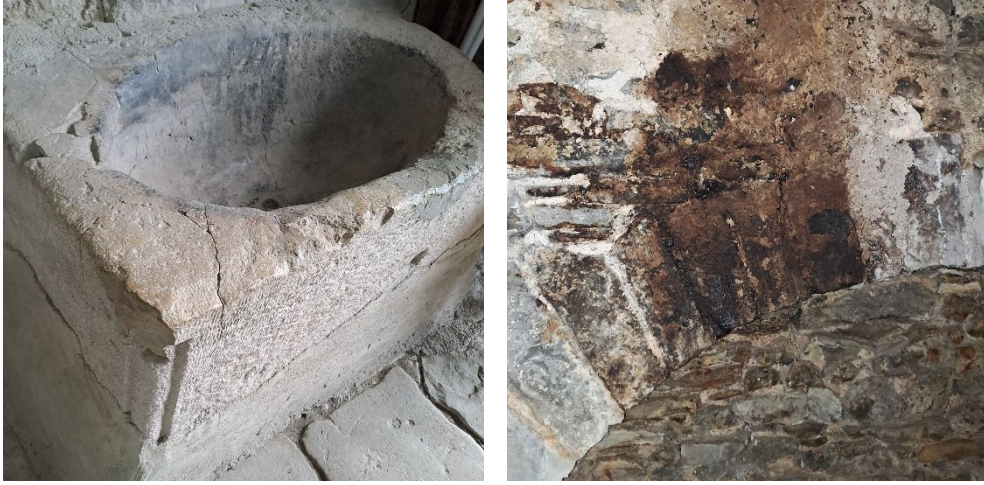
Şekil 5.16. İç mekânda kullanılan Yazıköy taşlarında neme bağlı renk değişimleri.

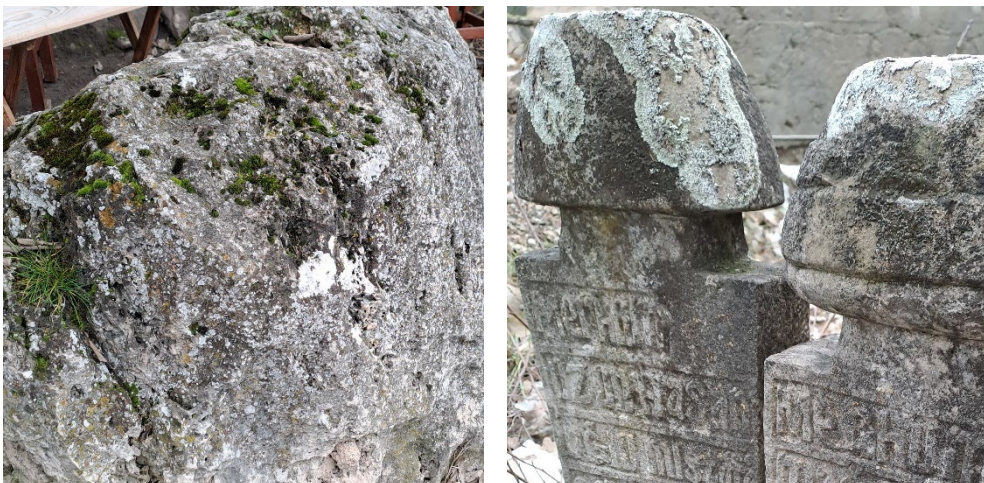
Şekil 5.17. Yazıköy taşları üzerinde görülen bazı tuzlanma örnekleri.

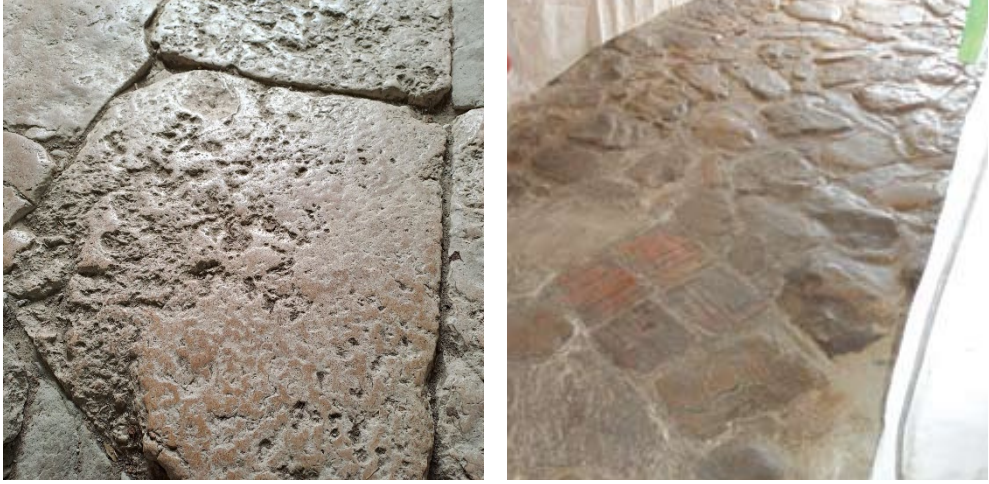
Şekil 5.18. Solda döşeme kaplaması olarak kullanılmış Yazıköy taşında görülen parlak görüntü, Sağda Kolombiya Villa de Leyva da eski bir han girişindeki taş döşemede oluşan parlak görüntü (Ali & Murat, 2012).

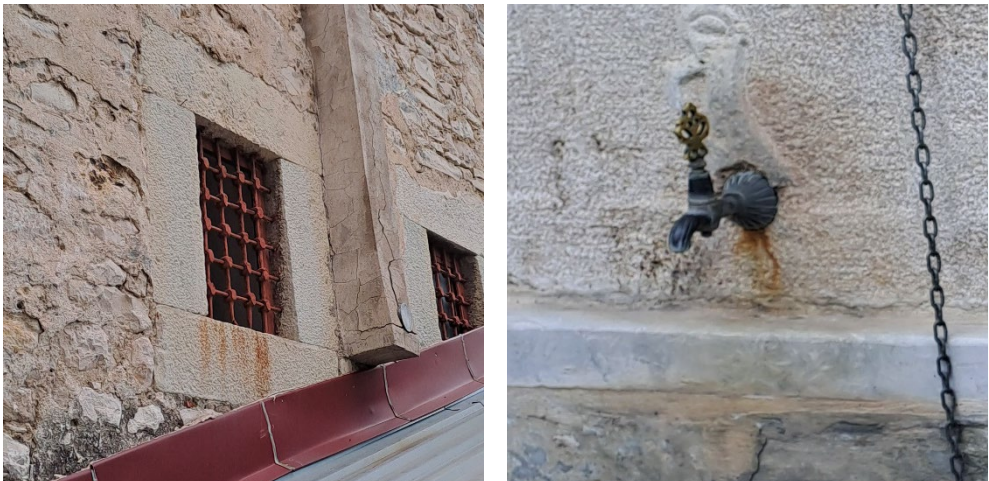
Şekil 5.19. Yazıköy taşı üzerinde görülen pasın sebep olduğu renklenmeler.

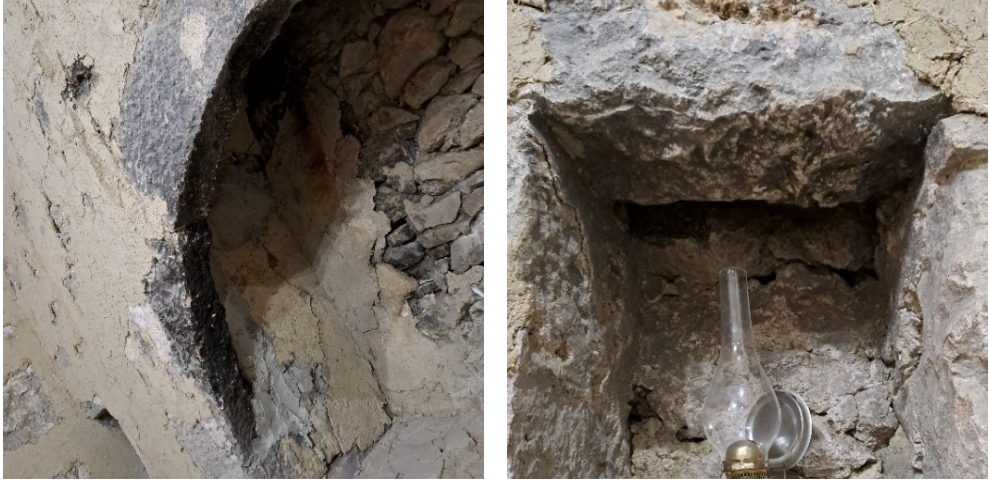
Şekil 5.20. Yazıköy taşı üzerinde is birikmesi.

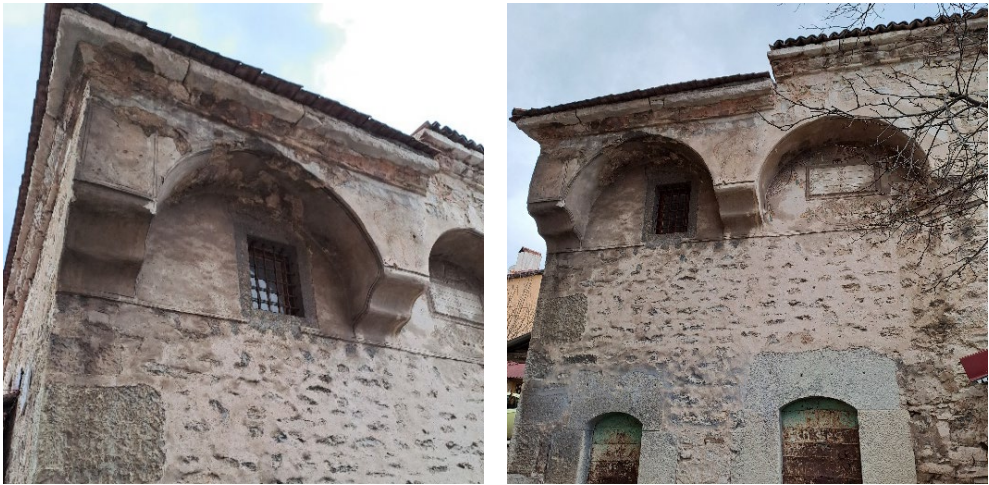
Şekil 5.21. Yazıköy Kilisesi üzerinde yangın izleri.

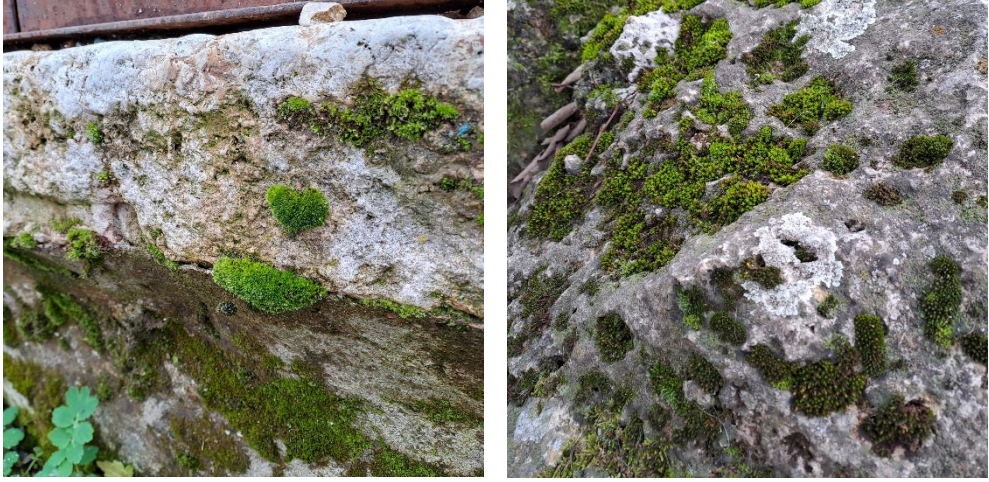
Şekil 5.23. Yazıköy taşı üzerinde görülen biyolojik yerleşim

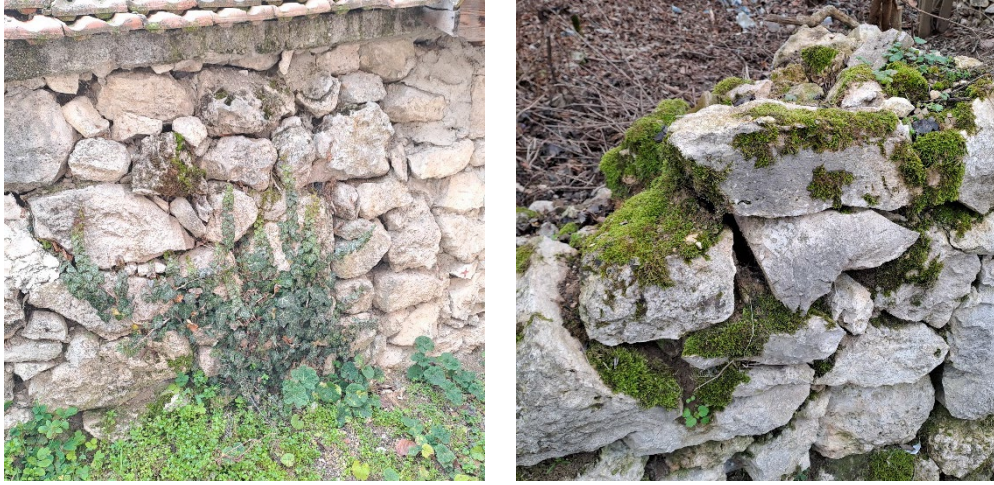
Şekil 5.24. Yazıköy taşıyla yapılmış duvarlarda görülen bitki gelişimi kaynaklı biyolojik yerleşim bozulması
