**KASTAMONU İLİ ARAÇ İLÇESİNDE
YAYLACILIK VE GELENEKSEL YAYLA
EVLERİNİN İNCELENMESİ**

**2024
YÜKSEK LİSANS TEZİ
MİMARLIK**

**T.C.
Karabük Üniversitesi
Lisansüstü Eğitim Enstitüsü
Mimarlık Anabilim Dalında
Yüksek Lisans Tezi
Olarak Hazırlanmıştır**

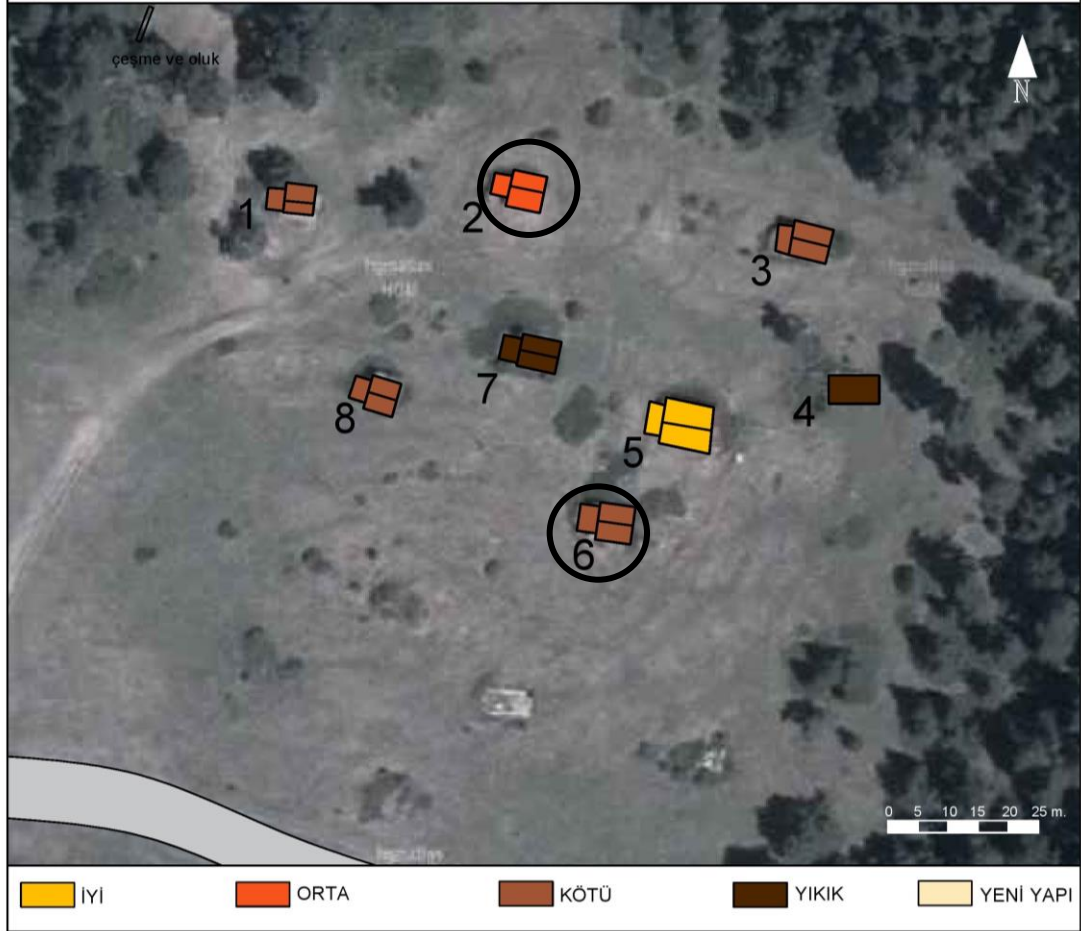
Şekil 4.8’de, plan şeması oluşturulan konutlar siyah daire içine alınarak işaretlenmiştir. 2 numaralı konutun tamamının ve 6 numaralı konutun üst kata çıkış merdiveni hasarlı olduğundan sadece zemin katının plan şeması oluşturulmuştur. İncelenen konutların detaylı bilgileri Şekil Ek C.’de yer almaktadır.

Şekil 4.8. Fındıklı yaylası sağlamlık durumu analizi.

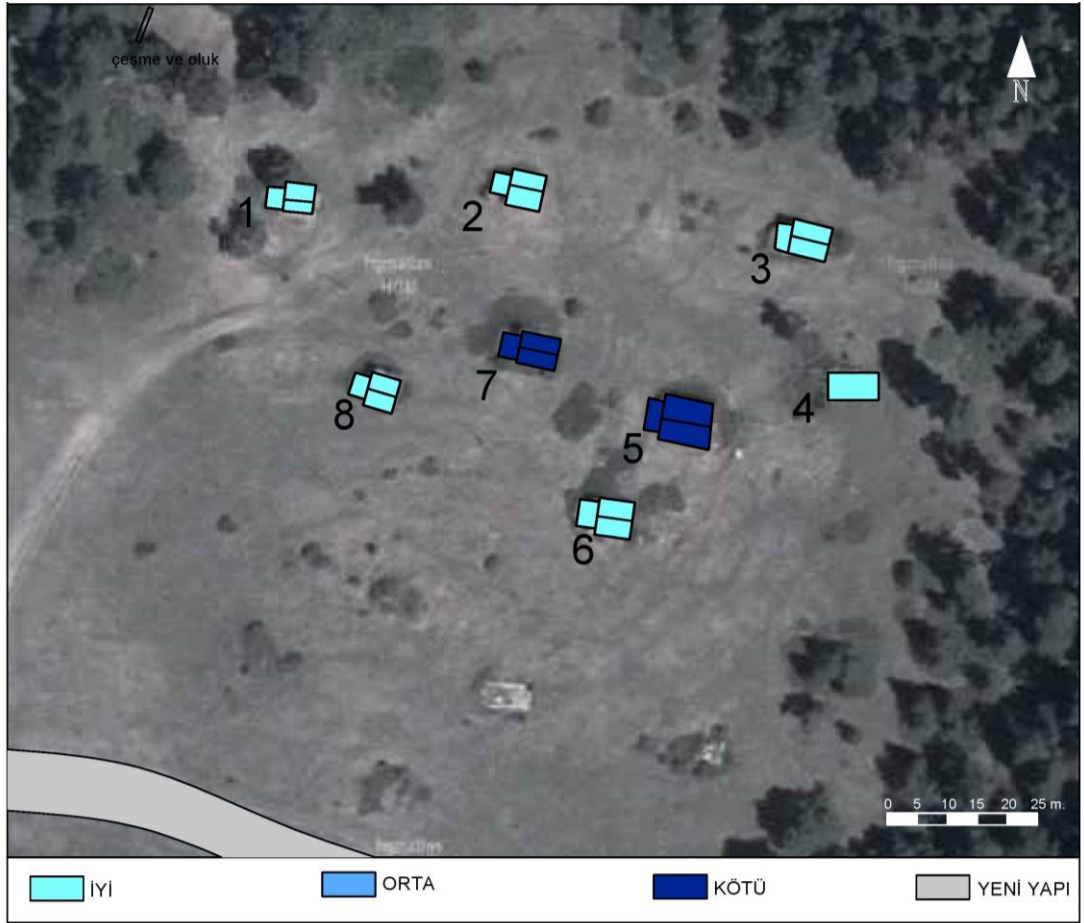
görülmektedir. Diğer yayla evlerinde ise yapıların özgünlüğüne zarar verecek bir müdahalede bulunulmamıştır.

Şekil 4.9. Fındıklı yaylası özgünlük durumu analizi.

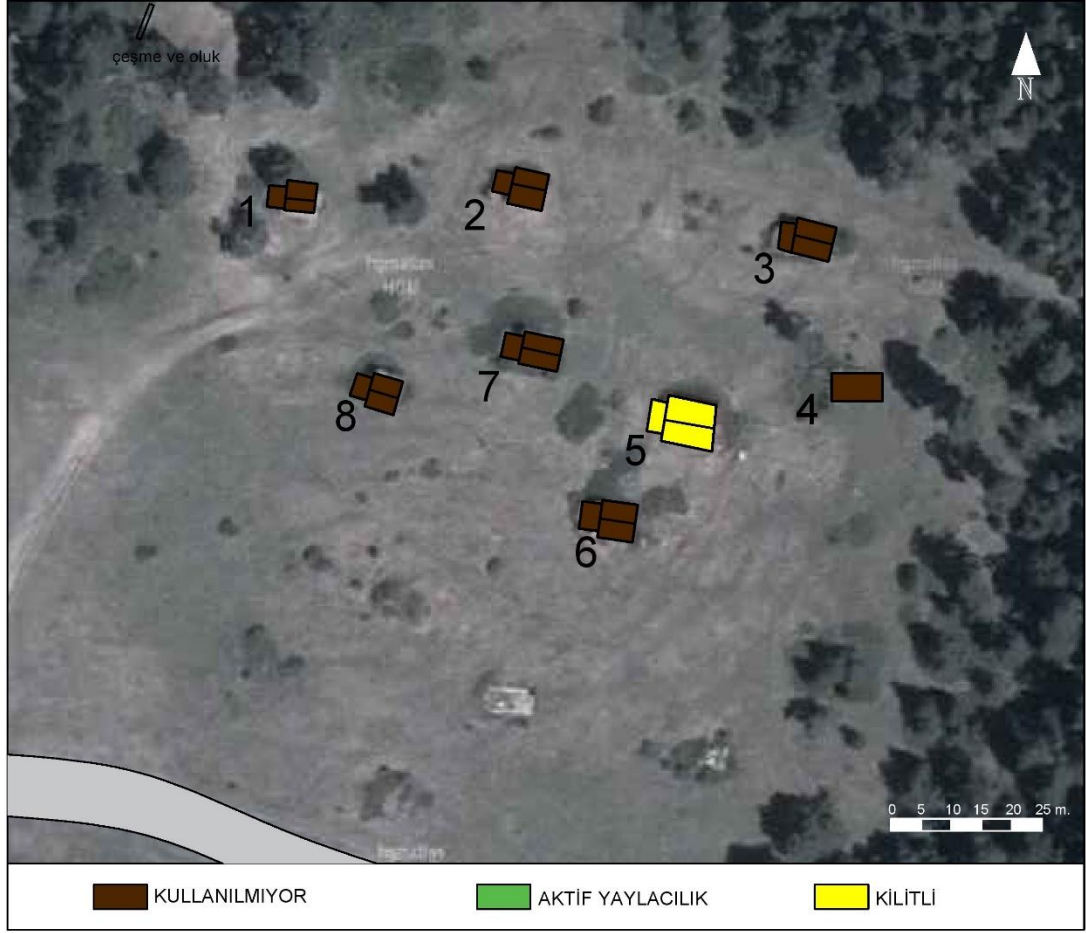
Yayladaki evlerin 5 nolu ev dışındaki evlerin artık kullanılmadığı anlaşılmıştır (Şekil 4.10). 5 nolu konutun kapısı kilitli durumdadır. Yapıların neredeyse tamamının kullanılmıyor olması, yaylada artık bir yaylacılık faaliyeti yapılmadığını göstermektedir.

Şekil 4.10. Kullanım durumu analizi.

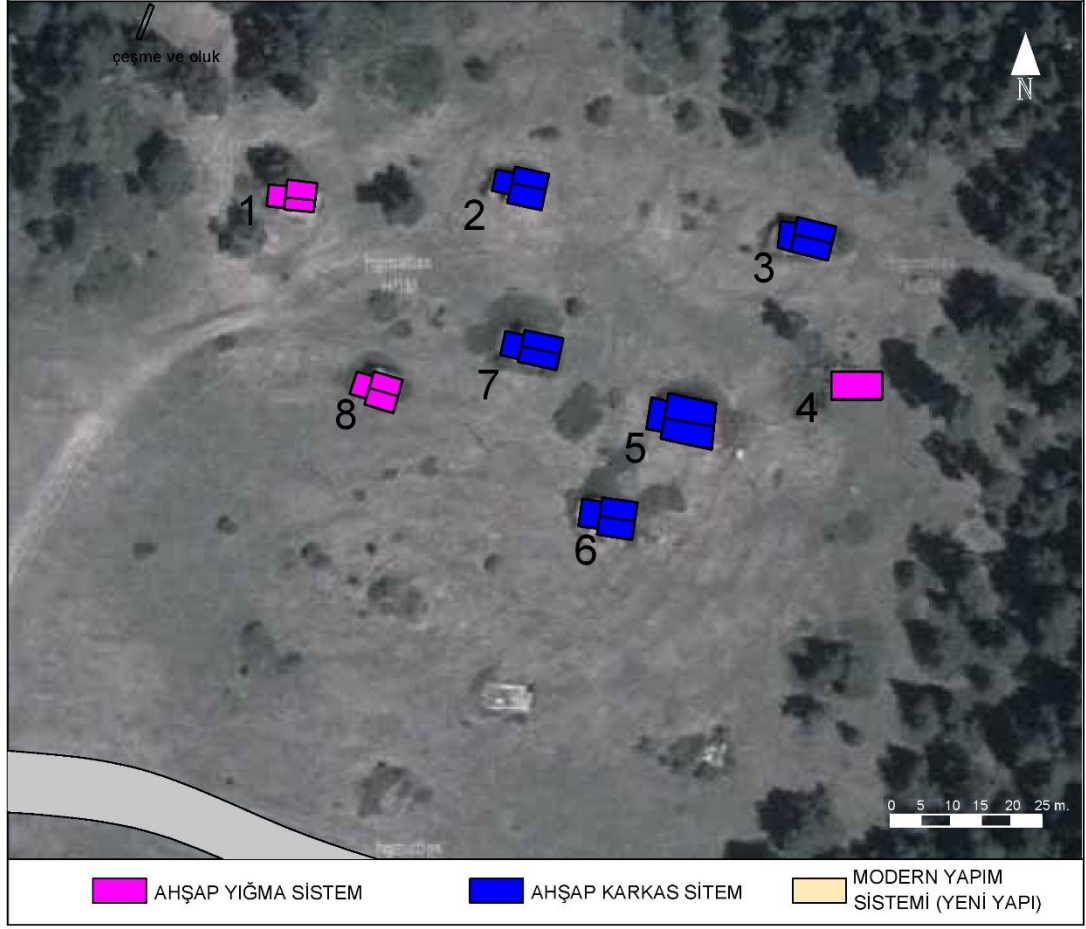
Yaylada 3 tane evin ahşap yığma, 5 tanesinin ise ahşap karkas sistemle inşa edildiği görülmektedir (Şekil 4.11).

Şekil 4.11. Fındıklı yaylası kullanım durumu analizi.

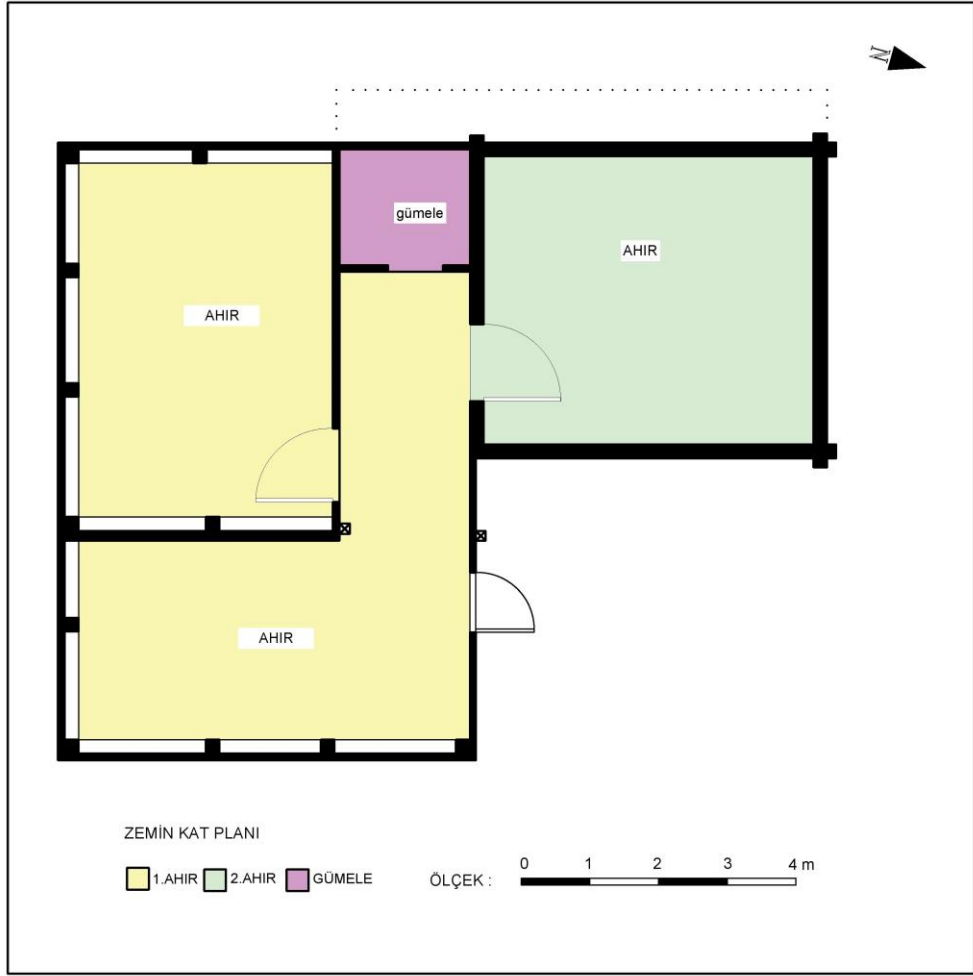
Şekil 4.46. Ekinözü yaylası 5 nolu konut zemin kat plan şeması.

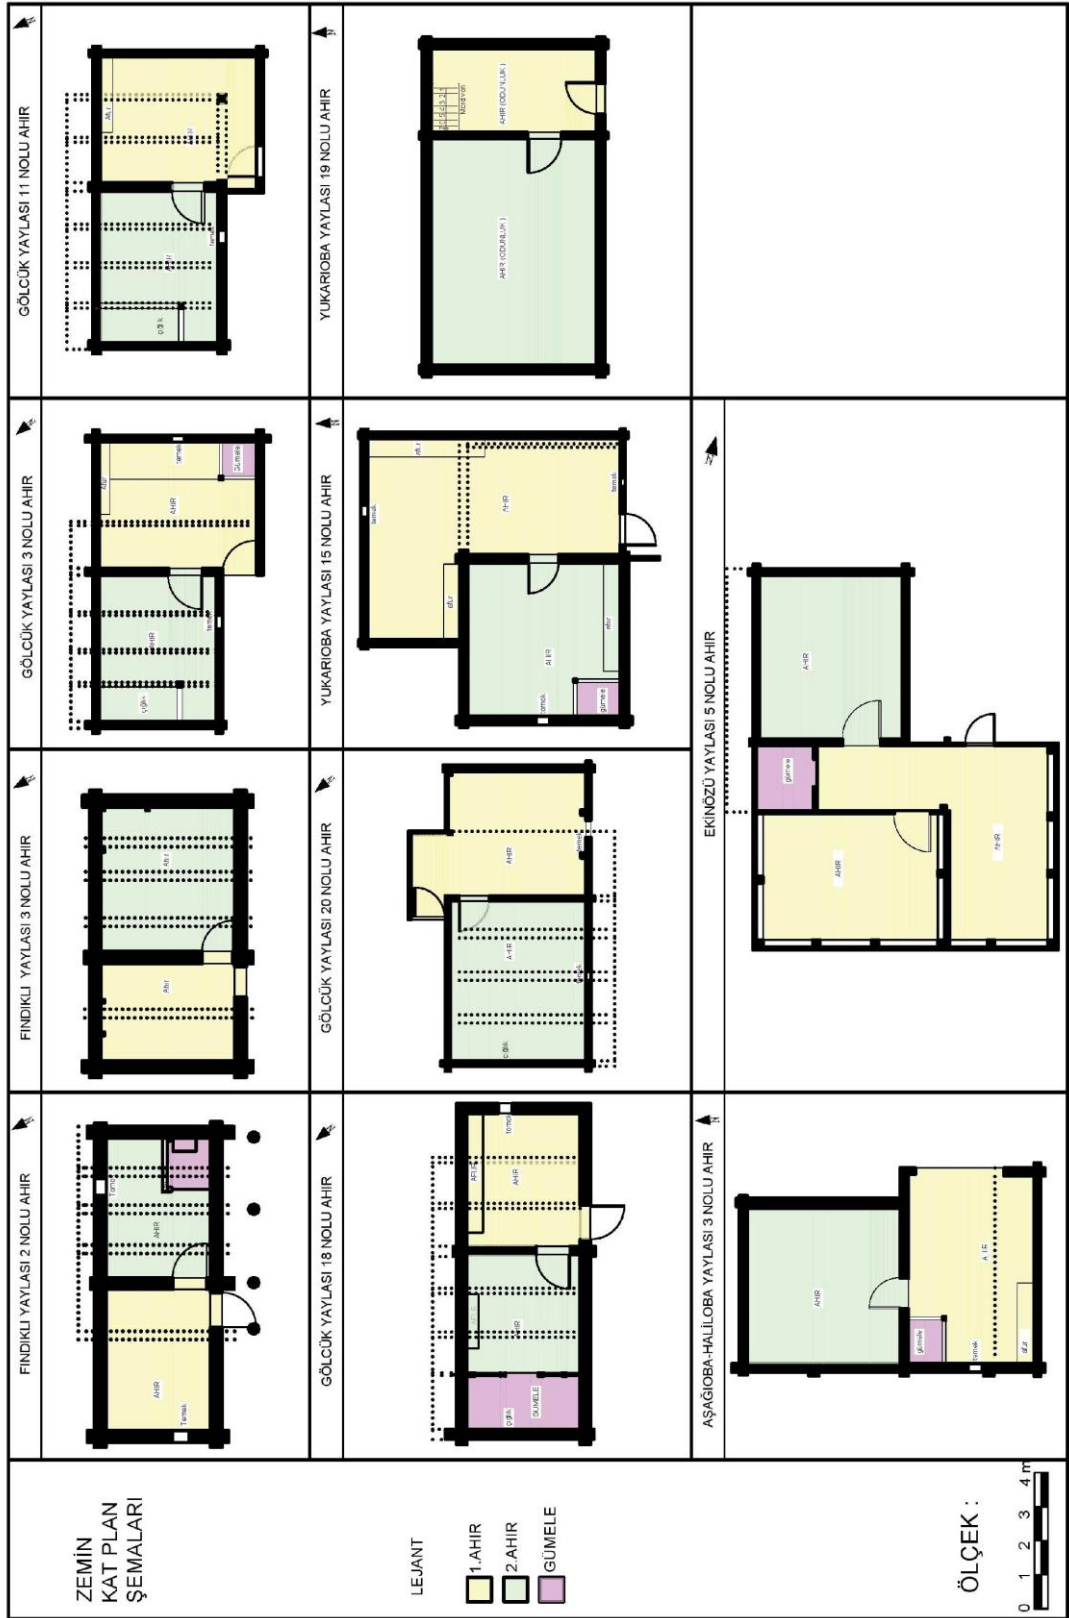
İncelenen evlerin zemin kat plan şemaları Şekil 4.47’de gösterilmektedir.

Şekil 4.47. Yayla evleri zemin kat plan şemaları.

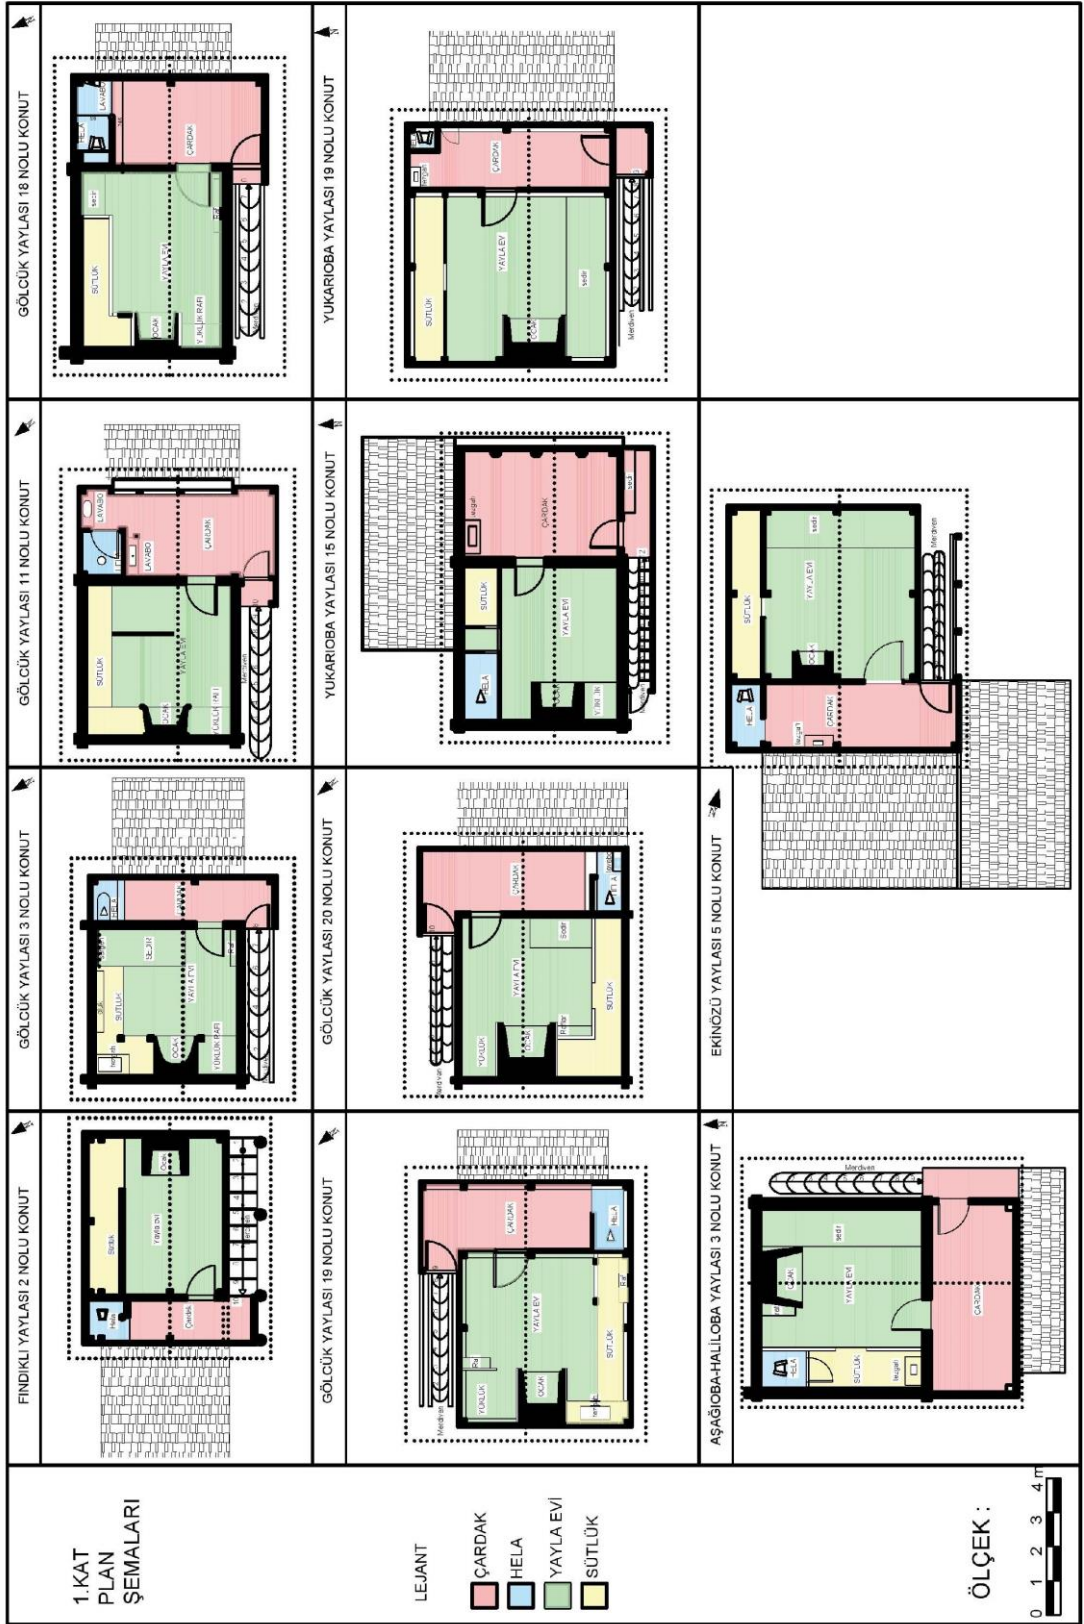
Şekil 4.62’de incelenen yayla evlerinin 1.kat plan şemaları yer almaktadır.

Şekil 4.62. Yayla evleri 1.kat planları.

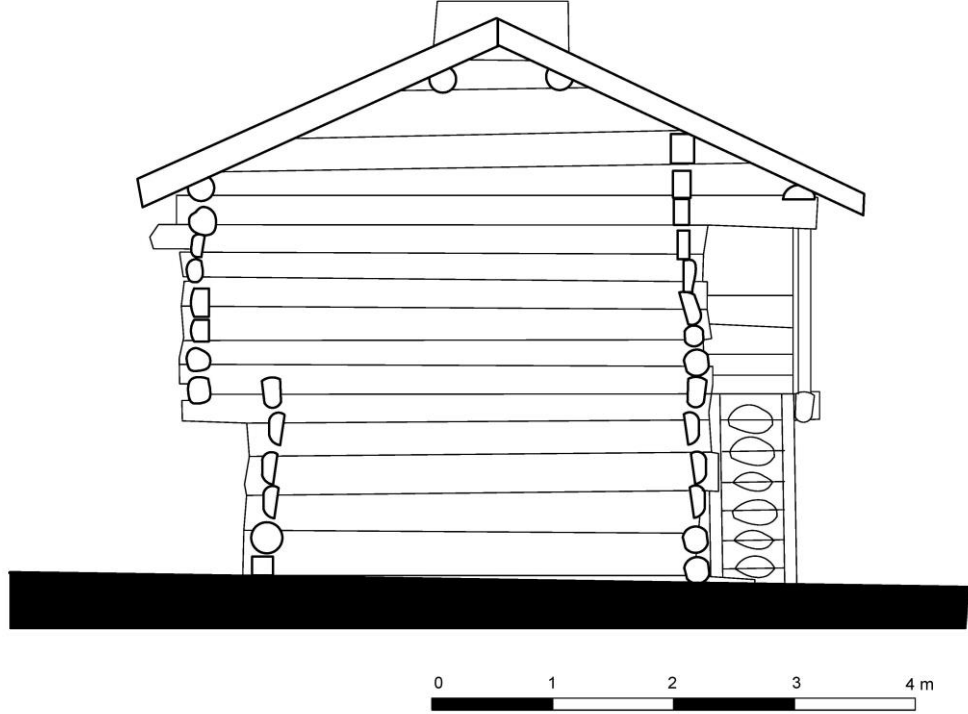
Çıkmalar: Konutların üst katlarında bulunan hela ve sütlük bölümleri çıkma şeklindedir (Şekil 4.73). Ahşap kaplama tahtaları, aralarından ışık ve hava girebilecek şekilde boşluklu yapılmıştır. Bu çıkmalar sadece tek bir cephede ve tüm cephe boyunca uzanmaktadır. Çıkmalar, giriş merdiveninin yer aldığı cephenin karşısındaki cephede yer almaktadır.

Şekil 4.73. Gölcük yaylası 3 nolu konutta çıkma ve merdivenin cephede görüntüsü.

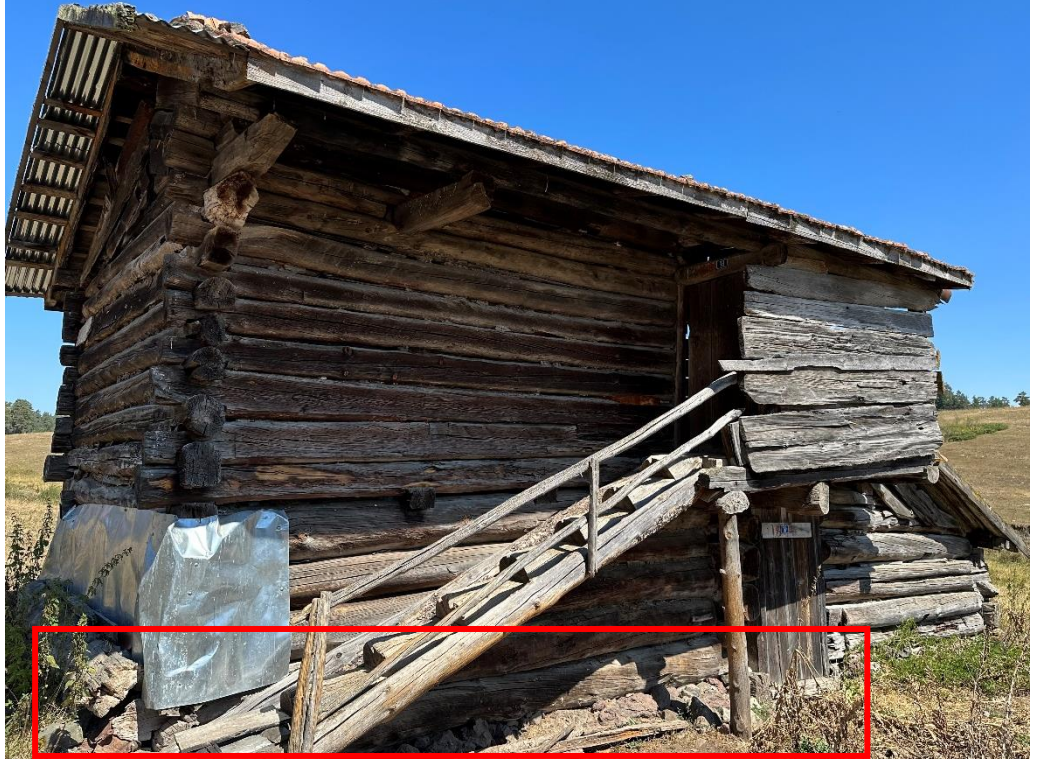
Çalışma alanındaki tüm yapıların strüktürü zemin katta ahşap yığma tekniğiyle oluşturulmuştur. Ahşap elemanlar, yaklaşık 15-35 cm genişliğinde dikdörtgen kesitli olup yapının hem taşıyıcısı hem de duvar elemanı olarak kullanılmıştır. Duvarı oluşturan bu elemanlar zemine ve birbirine paralel bir şekilde mütemadi taş temel üzerine oturtulmuştur (Şekil 4.79). Yapının bulunduğu arazinin eğimine göre bu taş temelin yüksekliği artırılmıştır.

Şekil 4.79. Gölcük yaylası 18 nolu konut, ahşap yığma duvarın oturduğu taş temel.

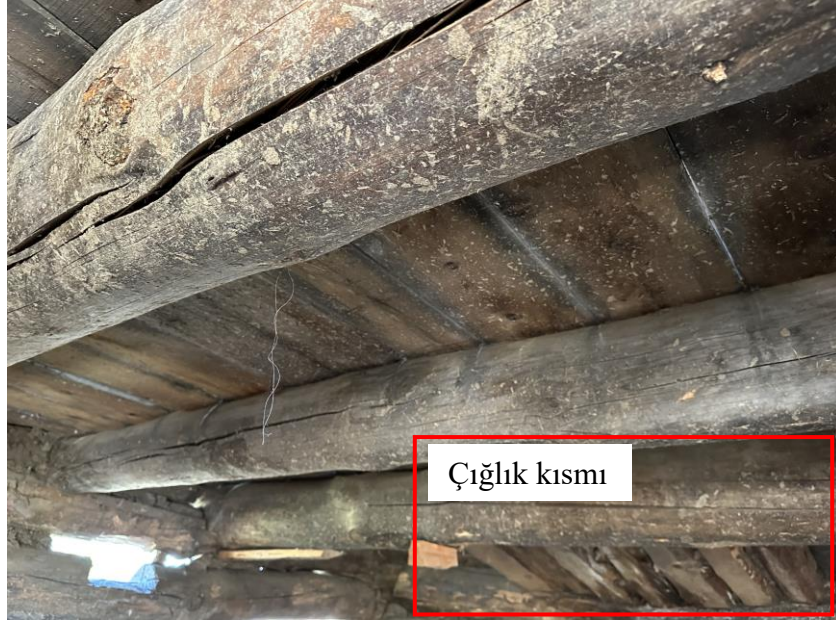
kaplanmamıştır. Yayla evlerinde ve ahırda görsellik ve yalıtım çok önemli olmadığı için döşeme kirişleri açıkta bırakılmıştır.

Şekil 4.82. Fındıklı yaylası 6 nolu ahır tavan detayı.

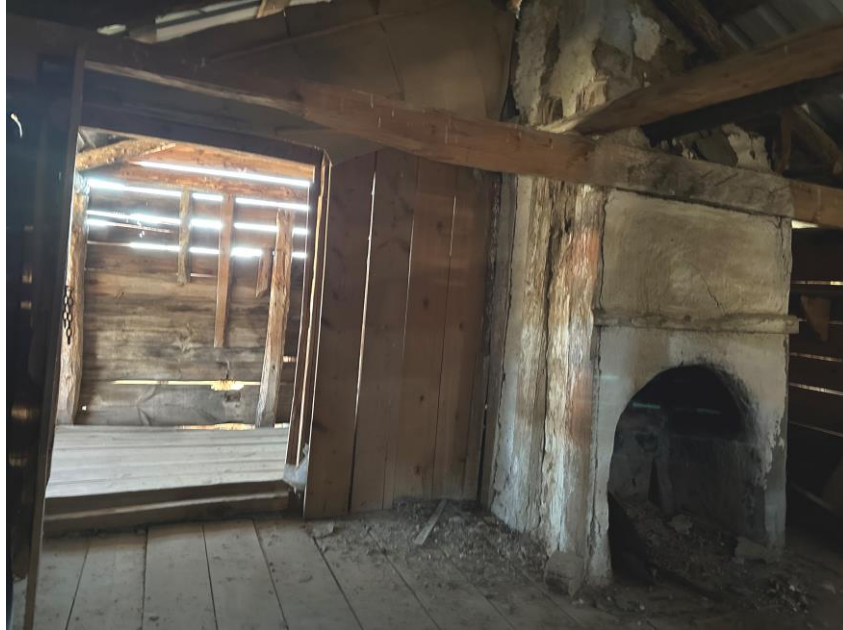
Şekil 4.83. Ekinözü yaylası 5 nolu konutta yer döşeme kaplaması.

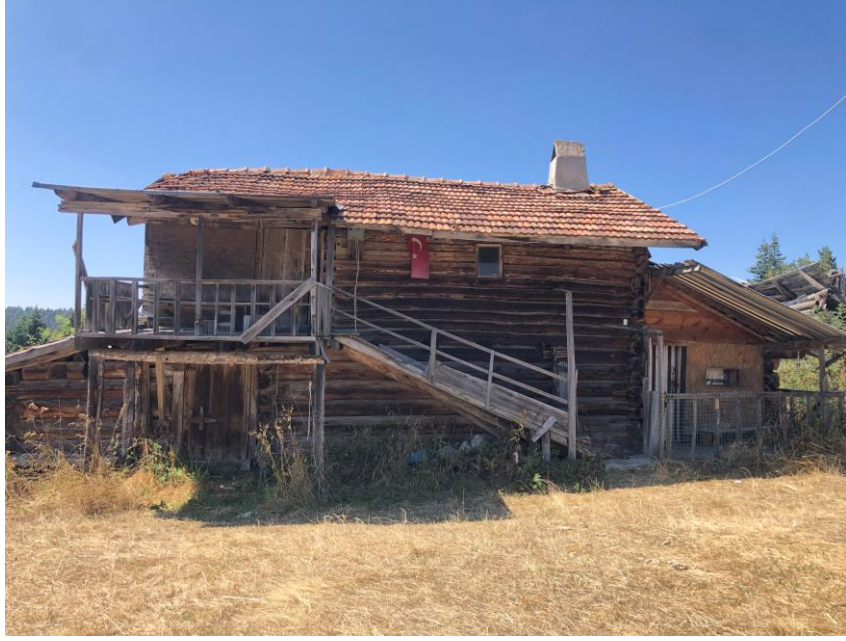
Şekil 4.87. Yığma duvara açılan pencere örneği, Yukarıoba yaylası 11 nolu konut.

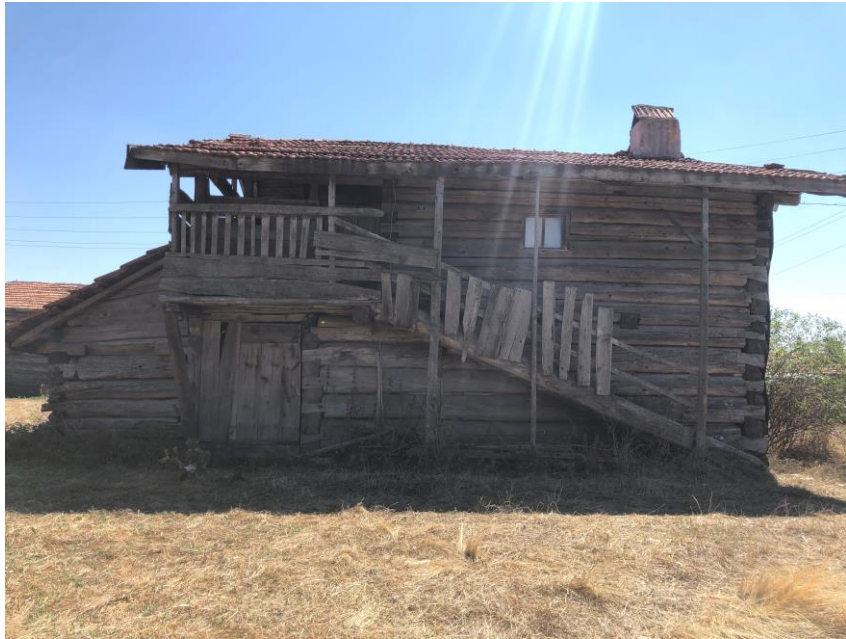
Şekil 4.88. Yukarıoba yaylası 17 nolu konut penceresi.
