**KARABÜK İLİ OVACIK İLÇESİ DUDAŞ KÖYÜ
ÖRNEĞİNDE KIRSAL YERLEŞİMLERDEKİ
GELENEKSEL KONUTLARIN İNCELENMESİ**

**2019
YÜKSEK LİSANS TEZİ
MİMARLIK ANABİLİM DALI**

**Karabük Üniversitesi
Lisansüstü Eğitim Enstitüsü
Mimarlık Anabilim Dalında
Yüksek Lisans Tezi
Olarak Hazırlanmıştır**

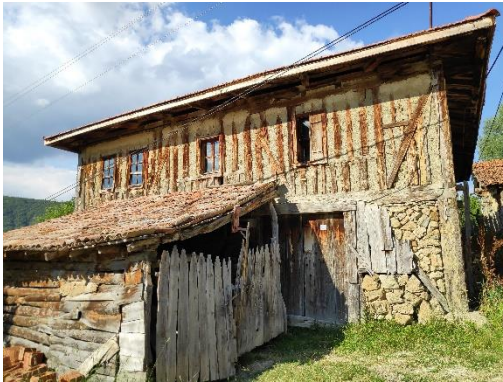
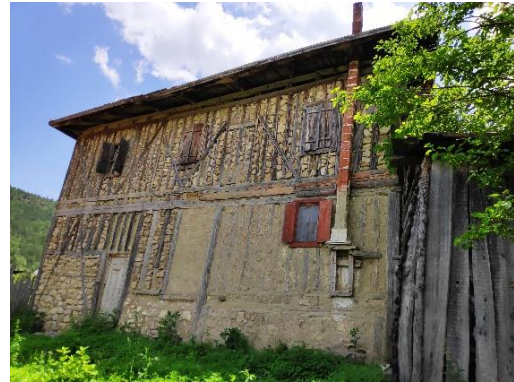
Şekil 2.5. Depremden sonra inşa edilen konut örnekleri.

1944 yılında yaşanan Bolu-Gerede depreminde Dudaş köyü büyük zarar görmüştür. Depremde onlarca kişinin öldüğü bilinmektedir. Konutların büyük bir bölümünün yıkıldığı söylenmektedir. Depremden ardından ayakta kalabilmiş konutların yapım teknikleri örnek alınarak yeni konutlar inşa edilmiştir. Depremden sonra yapılan konutların depreme karşı daha tedbirli yapıldığı söylenebilir. Depreme önlem olarak taşıyıcı sistemde daha kalın ve sık aralıklarla dikme ve kirişler kullanıldığı, payanda ve kuşaklarla yapının desteklendiği tespit edilmiştir (Şekil 2.5).

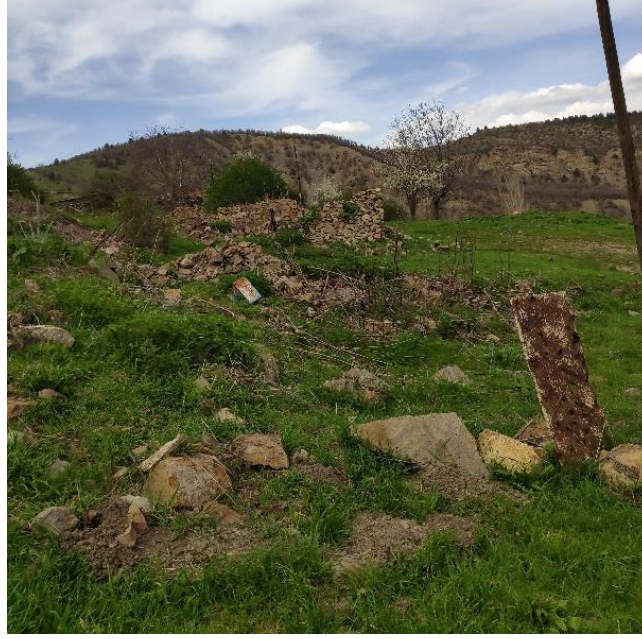
Şekil 2.6. Öteğüvez mahallesi yapı kalıntıları.

2007 yılının Ağustos ayında da yaşanan bir yangın sonucu 12 haneli Öteğüvez mahallesindeki konutlar, samanlıklar ve ahırlar yanmıştır (İnternet 6). Mahallenin merkezine uzakta bulunan harman bölgesindeki samanlıklar bu yangından daha az etkilenmiştir. Günümüzde bu yapılardan sadece kalıntı şeklinde taşlar kalmıştır (Şekil 2.6).

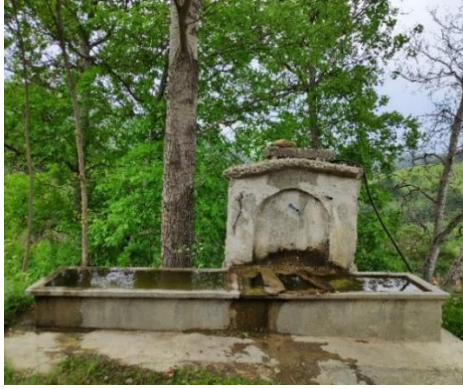
Şekil 2.14. Dudaş köyü çeşme örnekleri.

Çeşme kaynağını, köy içerisinden geçen Çatak deresinden almaktadır. Çeşme yapıları süslemesiz, oldukça sade bir görüntüye sahiptir. Çoğu çeşmede su sürekli akar. Önlerinde “yalak” adı verilen suyun biriktiği bir bölüm vardır. Hayvanlar da su ihtiyaçlarını bu bölümden karşılamaktadır (Şekil 2.14).

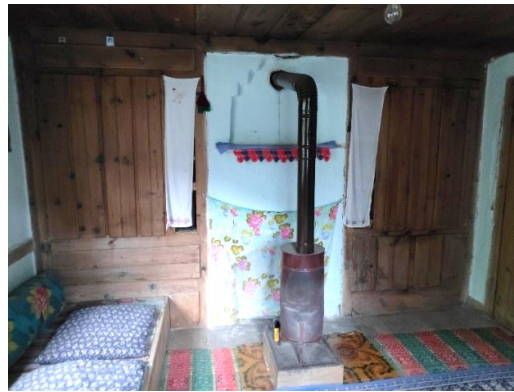
Şekil 2.19. Oda düzeni (Çataklı mahallesi Yunus Portakal evi).

Odaların içerisinde ocak, yüklük, gusülhane, sedir, sergen, göz göre gibi elemanlar bulunur. Ocak sayesinde ısınma ve yemek pişirme ihtiyacı giderilir. Odalar gece yatma birimi olarak da kullanıldığı için, gündüz kullanılmayan yataklar yüklükte saklanır (Şekil 2.19). Gusülhane yıkanma amacıyla kullanılır. Bazı odalarda pencere üst hizasında ahşap raf silmeleri bulunur (Şekil 2.20). Odalarda, eşyaların sergilendiği sergen adı verilen raflar da yer alır.

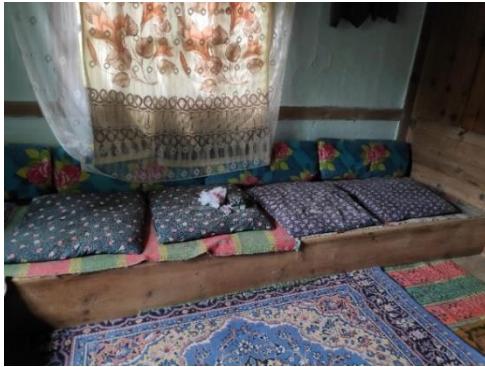
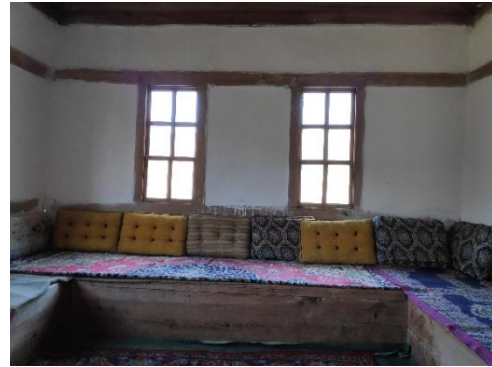
Şekil 2.21. Ahşap sedir örnekleri.

Pencere önlerindeki duvarlarda yerden 25-40 cm yükseklikte ahşap sedirler bulunmaktadır. Sedirlerin üstlerine minderler koyularak oturulacak hale getirilmektedir. Sedir ve pencere yükseklikleri sedirde oturan bir kişinin pencereden baktığında rahatlıkla dışarıyı görebileceği şekilde ayarlanmıştır (Şekil 2.21). Çardak mekânının dışarı taşan bölümünde de sedire rastlanmaktadır.

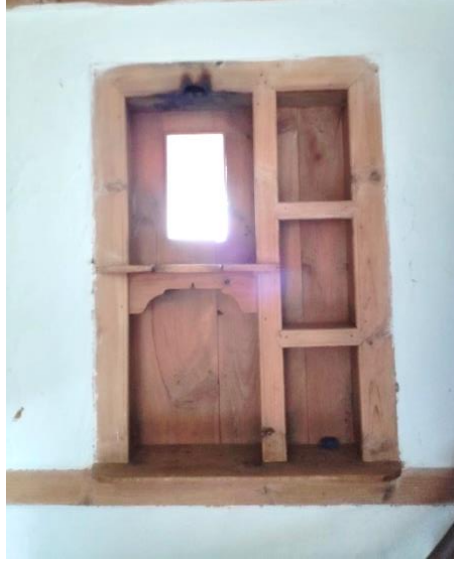
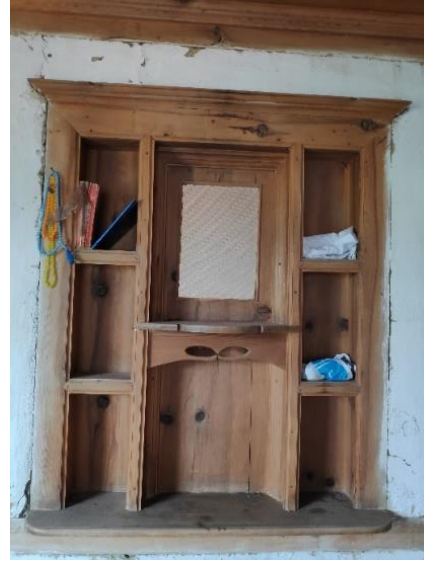
Şekil 2.22. Göz göre örnekleri.

Dudaş köyünde 1986 yılına kadar elektrik olmadığı için, aydınlanma gaz lambalarıyla sağlanmaktaydı. Gaz lambalarını koymak için odanın sofaya bakan duvarlarında “göz göre” adı verdikleri raflar yapılmıştır (Şekil 2.22). Çoğu örnekte, sofaya bakan duvara pencere açılarak odada yanan gaz lambasıyla sofanın da aydınlatılması sağlanmıştır.

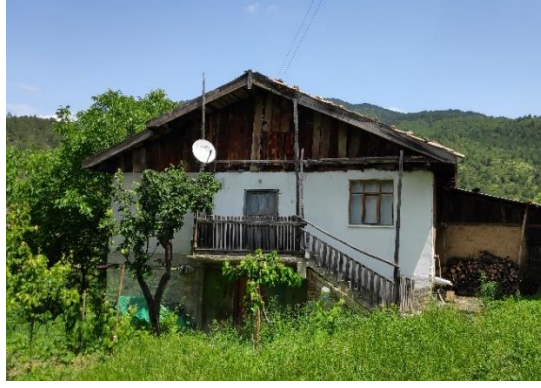
Zemin katı ahır olarak kullanılan konutlarda üst katlara dışardan yapılan merdivenle ulaşılır (Şekil 2.23). Ancak bazı yapılarda, üst kata ulaşım zemin katta bulunan merdivenle sağlanır.

Şekil 2.23. Girişi dışarıdan merdivenle sağlanan konut örneği (Mıcık mahallesi Mustafa Ayvalık evi).

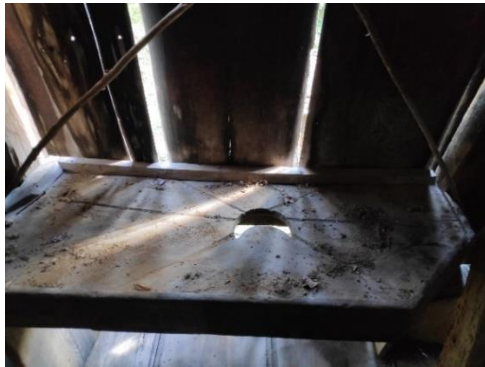
Dudaş köyü geleneksel konutlarında helaya sofadan ince uzun bir koridorla geçilmektedir. Lavabonun bulunduğu kısma yörede “abdestlik” denilmektedir. Abdestlik ve hela bölümü ahşap kaplama tahtalarıyla kaplanmıştır. Zemin döşemeleri ahşap malzemedir yapılmıştır ve dışarıya doğru eğim verilerek suyun akması sağlanmıştır. Ahşap döşeme aralarında bulunan yivler ile suyun mekândan uzaklaştırılması kolaylaştırılmıştır. Özgün örneklerde hela taşı ve lavabo, ahşaptan yapılmıştır (Şekil 2.24). Bazı hela taşları ahşap döşemenin oyulmasıyla oluşturulmuştur. Ahşap tuvaletin ortası boştur ve atıklar buradan doğrudan dışarıya atılır (Şekil 2.25). Ahşap kaplama tahtası oyularak buraya alaturka kiremit parçası yerleştirilmiştir. Bu şekilde günümüzde kullanılan pisuvarın geçmiş dönemlerdeki kullanım şekli oluşturulmuştur (Şekil 2.26). Zamanla eski tuvalet taşları ve lavabolar yenilenecek günümüzde kullanılan tuvalet taşları ve lavabolarla değiştirilmiştir. Bazı örneklerde bu bölüme duş da yapılmıştır.

Şekil 2.24. Özgün lavabo örneği (Yuvalar mahallesi Ayşe Hanım evi).

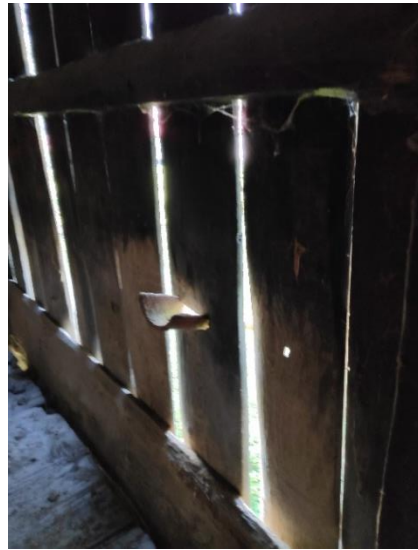
Şekil 2.26. Geleneksel pisuvar (Yuvalar mahallesi Recep Temam evi).

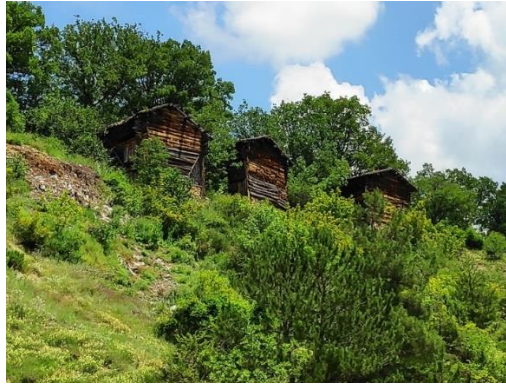
Şekil 2.27. Mıcık mahallesi samanlıklarının genel görünümü.

Dudaş köyünde 89 adet samanlık tespit edilmiştir (Çizelge 3.1). Samanlıklar genellikle eğimli arazilere oturmuşlardır (Şekil 2.27). Üst kotta bulunan açıklıktan samanlar samanlığın içerisine atılır. Bu açıklık kullanılmadığı zaman kapıyla veya ahşap tahtalarla kapatılır. Yukarıdan samanların doldurulmasındaki amaç, samanlığı daha çok saman ile doldurmaktır. Saman, zemin seviyesinde yer alan kapıdan alınarak hayvanlara verilir.

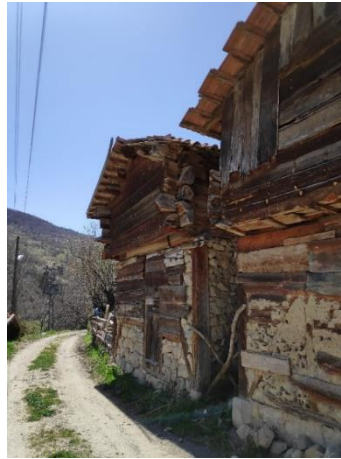
Samanlıklar, belirli bir seviyeye kadar yığma taş duvar şeklinde inşa edilmiştir. Taş duvarın üzeri ise ahşap çantı yapım sistemiyle inşa edilmiştir. Ahşaplar kurtboğaz tekniği kullanılarak birbirine geçirilmektedir. Samanlıklar, genellikle beşik çatılı yapılardır (Şekil 2.28).

Şekil 2.28. Samanlıkta ahşap çantı örneği (Çataklı mahallesi).

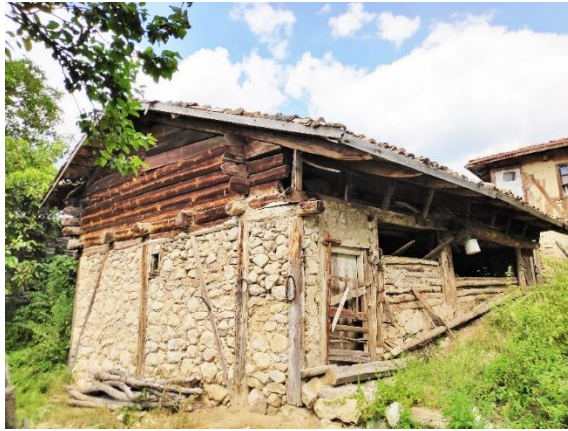
Şekil 2.30. Alizaim mahallesinde bulunan ahır örneği.

Genellikle iki katlı evlerin zemin katları ahır olarak kullanılmaktadır. İhtiyaç halinde ahır konuttan ayrı olarak da düzenlenebilmektedir. Dudaş köyü genelinde 61 adet ahır tespit edilmiştir (Çizelge 3.1). Genellikle su basman kotuna kadar yığma taş duvardan yapılan ahırların duvarları çantı ahşap duvarlarla tamamlanmıştır. Zemin döşemeleri taş veya topraktan yapılmıştır. Çatıları ise beşik çatılıdır (Şekil 2.30).

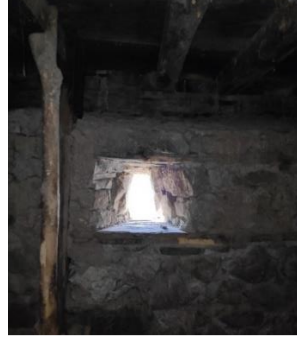
Şekil 2.31. Temek penceresi.

Ahırlarda büyükbaş ve küçükbaş hayvanların yem yedikleri “afur” denilen yemlik bulunur. Hayvanların pislikleri ise taş duvarda “temek” adı verilen pencere boşluklarından dışarı atılmaktadır. Temek pencereleri, mazgal pencere formunda iç kısımda genişken, dışarı kısma doğru daralacak biçimde yapılmıştır (Şekil 2.31).

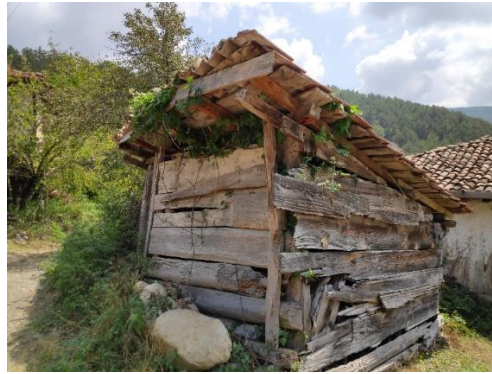
Şekil 2.32. Odunluk örneği (Alizaim mahallesi).

Köyde ısınma ihtiyacı sobayla karşılanmaktadır. Soba yakmak için genellikle odun, kömür gibi yanıcı malzemeler kullanılmaktadır. Ormanlık bir alanda bulunduğu için köylü daha çok odun yakarak ısınmaktadır. Bu odunlar, konutun giriş katında uygun bir yer olması halinde orada muhafaza edilirken, yer bulunmadığı takdirde konuta yakın bir alanda ayrı olarak inşa edilen odunluk adı verilen yapıda depolanmaktadır. Çalışma alanında 12 adet odunluk tespit edilmiştir (Çizelge 3.1). Odunluklar, çok özenilerek yapılan yapılar olmadığı için birçoğu yıkık veya kötü durumdadır. Genellikle sundurma çatılı, küçük ölçekli yapılardır (Şekil 2.32).

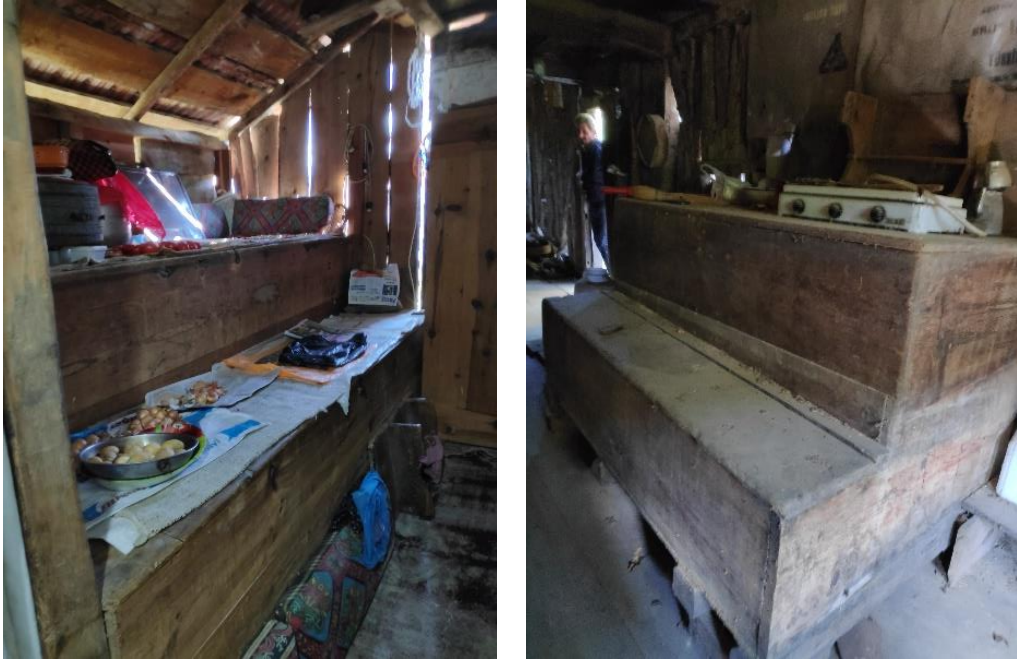
Ambarlar, genellikle konutların içlerinde bulunmaktadır. Konut içinde yer alan ambarlara; genellikle sofada, odaların arasında bulunan boşluklarda veya çatı katında rastlanılmıştır (Şekil 2.33). Evlerin içi müsait olmadığı durumda ya da evdeki ambarın ihtiyacı karşılayamaması halinde, evin dışında tercih edilmiştir. Çalışma alanında konutun dışında inşa edilmiş altı adet ambar tespit edilmiştir (Çizelge 3.1). Bu ambarlar, ait olduğu konuta yakın bir konumda yer alırlar (Şekil 2.34). Böceklerin ve farelerin girmemesi için zeminden belirli bir miktarda yükseltilmiştir. Ahşap çantı sistemde içerisi nem ve hava almayacak şekilde inşa edilmiş yapılardır. Ambarların yapımında ahşap çantı sistemin kullanılmasında en büyük etken çivisiz olarak inşa edilmesi ve bu sebeple dışarıdan içeriye hava girmemesidir. Dudaş köyünde ambarlar “hambar” olarak isimlendirilmektedir.

Şekil 2.33. Konut içi ambar örnekleri.

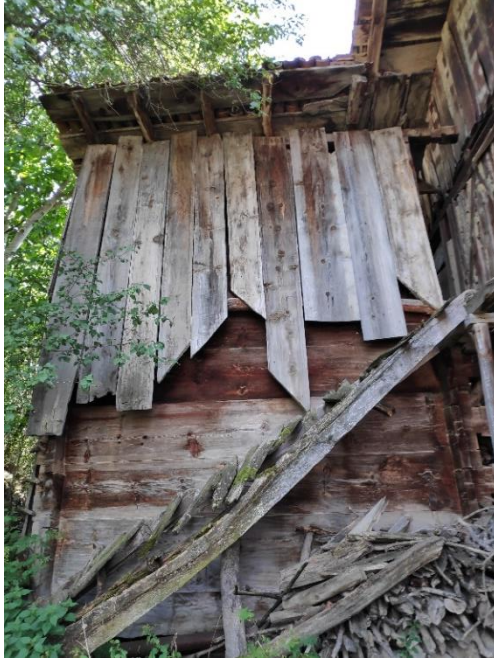
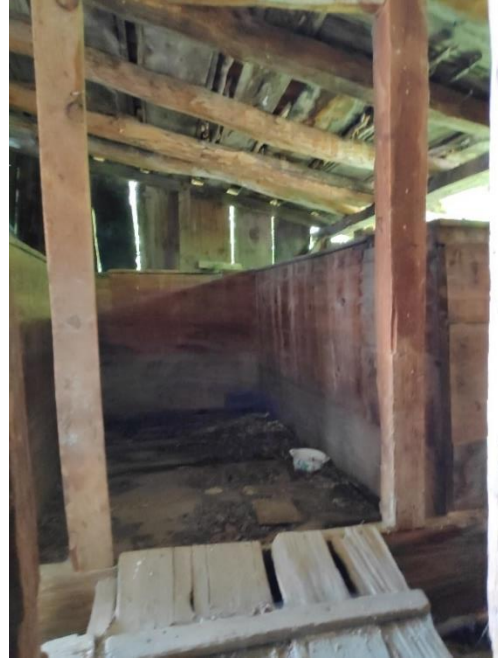
Şekil 2.34. Yuvalar mahallesi boy ambarı örneği.

a) Boy ambarı dışarıdan

b) Boy ambarı konut ile bağlantısı

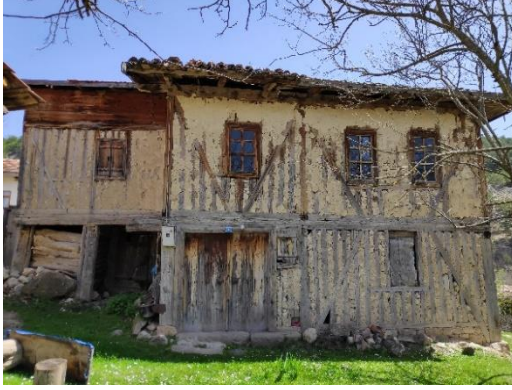
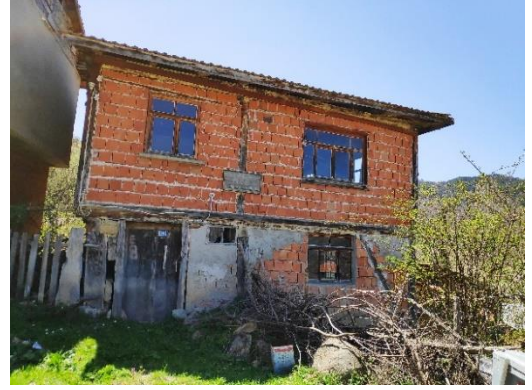
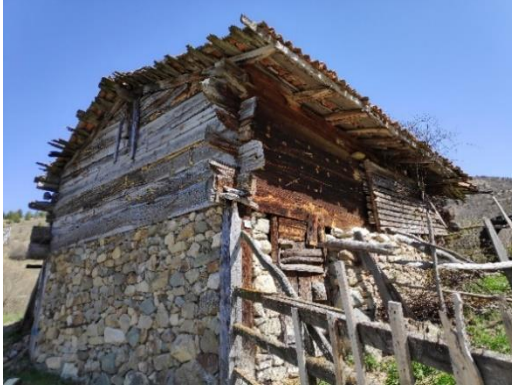
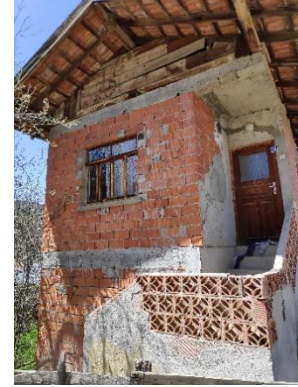
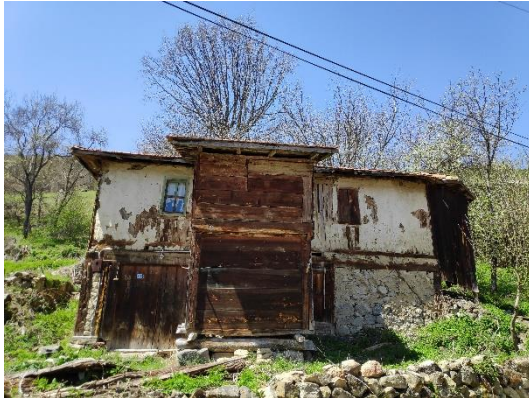
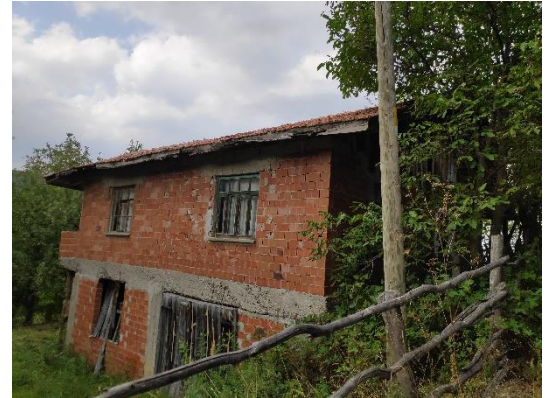
a) Karkas sistem geleneksel malzeme (Alizaim mahallesi)

b) Karkas sistem modern malzeme (Yuvalar mahallesi)

c) Yığma sistem geleneksel malzeme (Kızılelma mahallesi)

d) Yığma sistem modern malzeme (Yuvalar mahallesi)

e) Karma sistem geleneksel malzeme (Çataklı mahallesi)

f) Karma sistem modern malzeme (Yuvalar mahallesi)

Yapım tekniği analizi yapılırken konut, samanlık, ahır, odunluk, köy odası, cami, ambar, besihane ve okul türündeki yapılar incelenmiştir³ (Çizelge 3.2). Çeşme yapıları, yapım tekniği analizinde değerlendirilmemiştir.

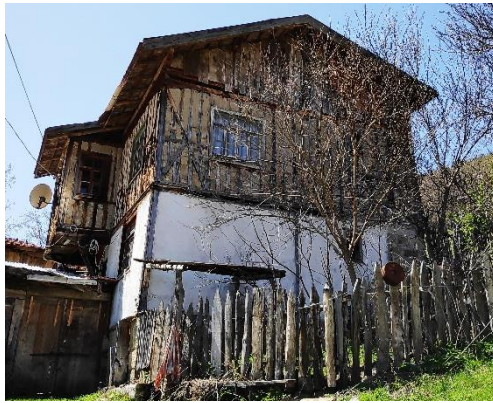
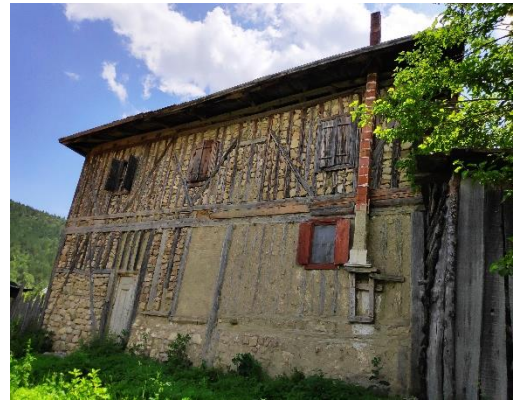
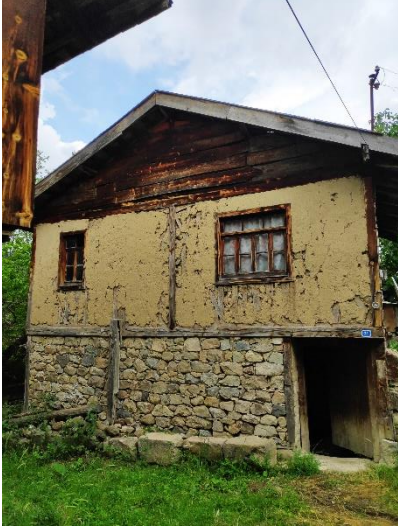
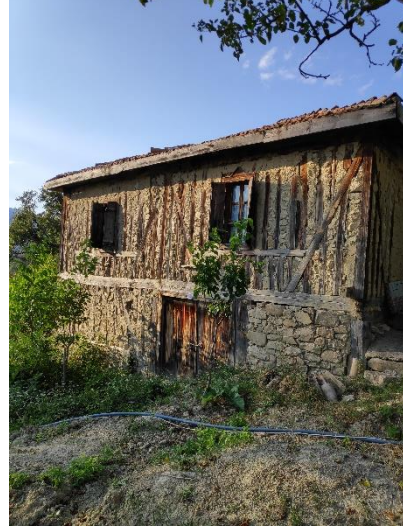
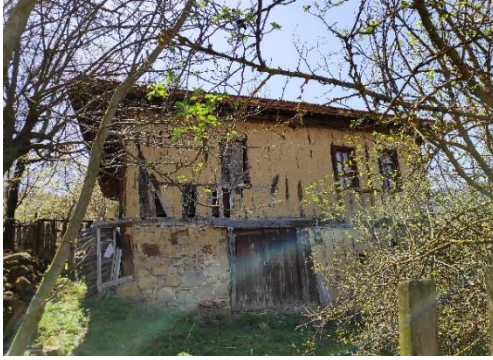
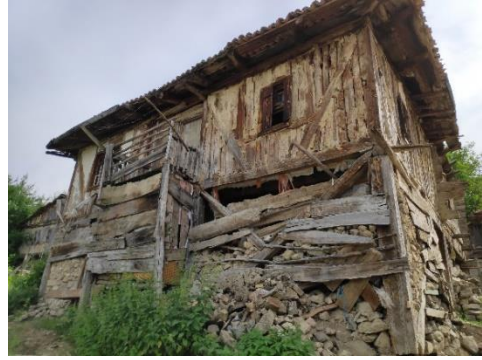
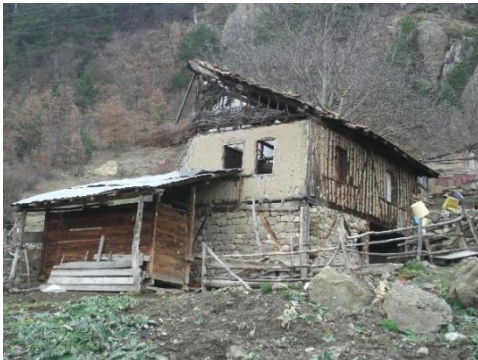
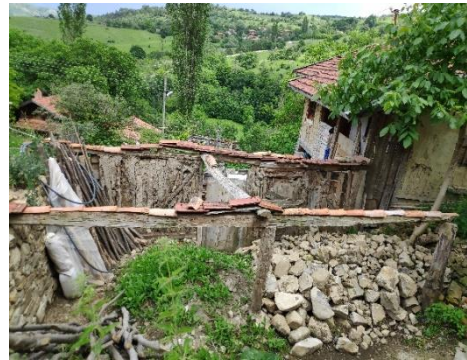
Şekil 3.2. Dudaş köyü strüktürel durum örnekleri.

a) İyi durumda yapı örneği (Çataklı mahallesi)

a) İyi durumda yapı örneği (Mıcık mahallesi)

b) Orta durumda yapı örneği (Çataklı mahallesi)

b) Orta durumda yapı örneği (Mıcık mahallesi)

c) Kötü durumda yapı örneği (Yuvalar mahallesi)

c) Kötü durumda yapı örneği (Dudan mahallesi)

d) Harabe durumda yapı örneği (Aşağı Kayalar mahallesi)

d) Harabe durumda yapı örneği (Çataklı mahallesi)

Çalışma alanında bulunan yapılar strüktürel açıdan sağlamlık durumuna ve malzemelerin bozulmuşluk seviyesine göre; iyi, orta, kötü, harabe ve yeni yapı olarak sınıflandırılmıştır (Şekil 3.2). Yapının taşıyıcı sistemini etkilemeyen bozulmalar ve üst örtüde bozulmaları bulunan yapılar “iyi”; döşeme, tavan, duvar gibi yapı elemanlarında meydana gelen bozulmalar basit onarımlarla düzeltilebilecek yapılar “orta”; taşıyıcı sisteminde kapsamlı onarım yapılması gereken yapılar “kötü”; taşıyıcı sistemi tanımlanamayan ve bütün yapı elemanlarında hasar bulunan yapılar ile yıkık durumdaki yapılar “harabe”; yakın dönemde modern malzemeler kullanılarak veya betonarme sistemle inşa edilen yapılar ise “yeni yapı” olarak tanımlanmıştır.

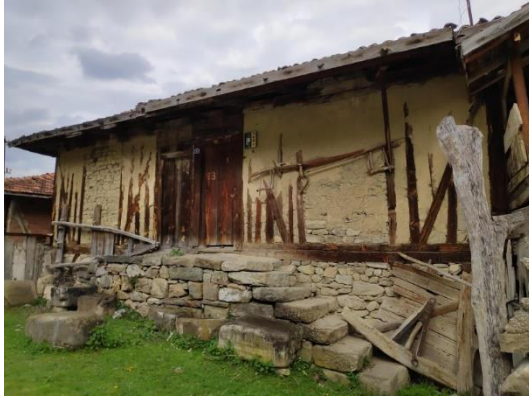
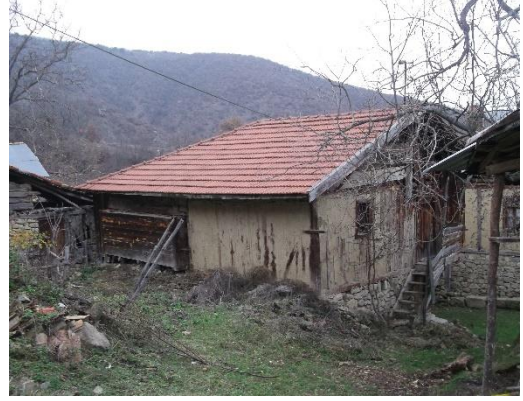
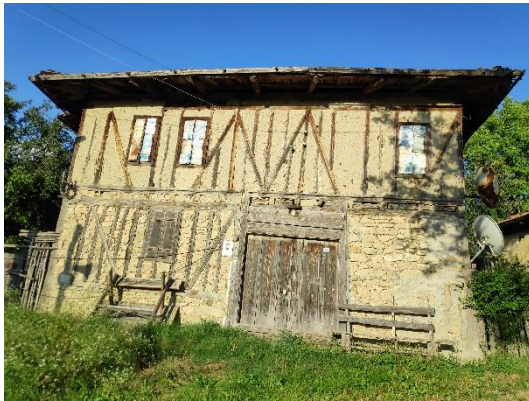
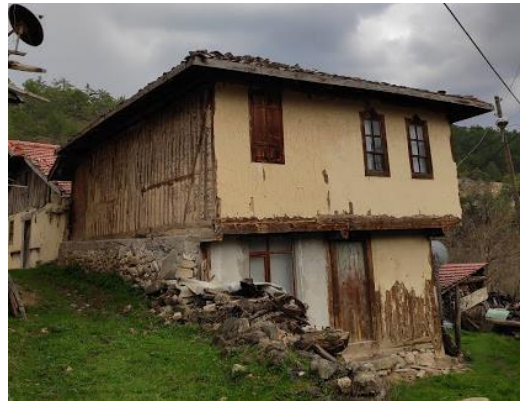
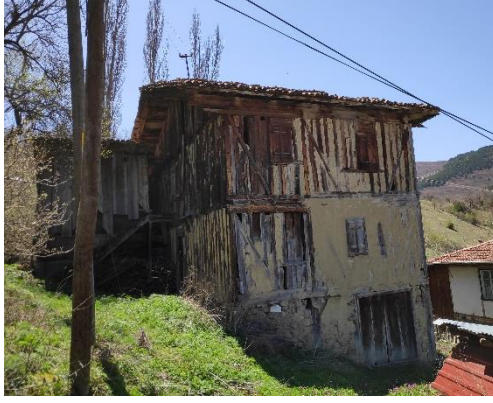
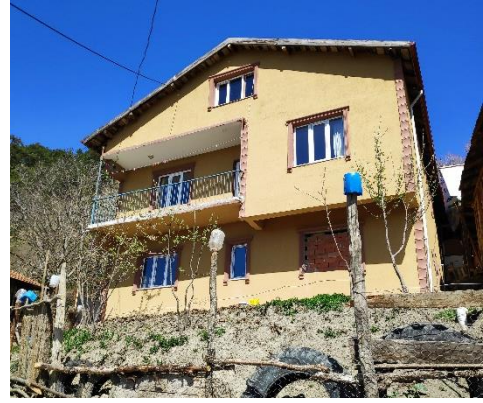
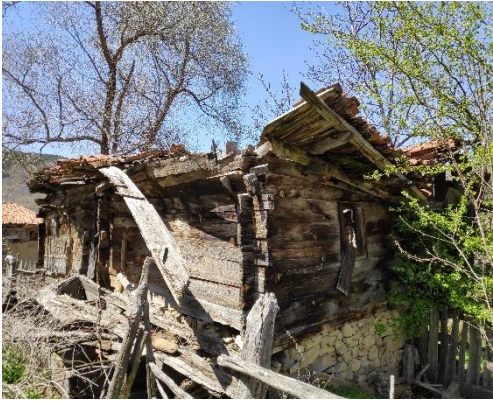
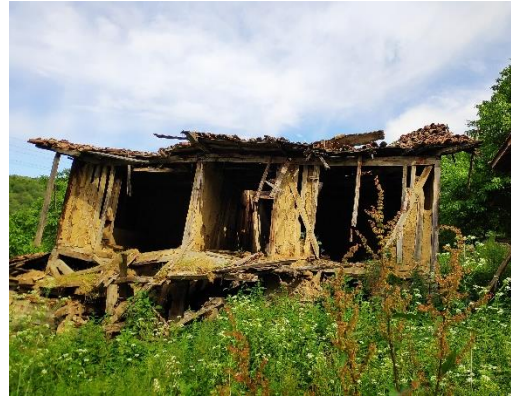
Şekil 3.3. Kat adedi örnekleri.

a) Tek katlı yapı örneği (Çay mahallesi)

a) Tek katlı yapı örneği (Çatak mahallesi)

b) İki katlı yapı örneği (Mıcık mahallesi)

b) İki katlı yapı örneği (Alizaim mahallesi)

c) Üç katlı yapı örneği (Yuvalar mahallesi)

c) Üç katlı yapı örneği (Yukarı Kayalar mahallesi)

d) Yıkık yapı örneği (Yuvalar mahallesi)

d) Yıkık yapı örneği (Dudan mahallesi)

Çalışma alanında incelenen 311 yapıdan 199'u tek katlı, 107 adedi iki katlı, iki adedi ise üç katlıdır (Şekil 3.3). Yıkık durumda olduğu için kat adedi tespit edilemeyen 3 adet yapı bulunmaktadır. Kat adedi analizi sonucu çalışma alanında bulunan yapıların büyük çoğunluğu tek katlıdır (Çizelge 3.4). Sadece 2 adet yapının üç katlı olması ve üç kattan daha yüksek kat sayısına sahip yapı bulunmaması, köyde apartmanlaşmanın başlamadığını göstermektedir. Üç katlı olan iki yapıdan bir tanesi yakın dönemde inşa edilmişken, diğer yapı daha eski tarihlidir. Bu yapı eğimli bir arazide inşa edilmiştir. Eğimden faydalanılarak iki ayrı giriş oluşturulmuştur. Yapıların kat adetleri her mahallede incelenerek haritalara işlenmiştir.

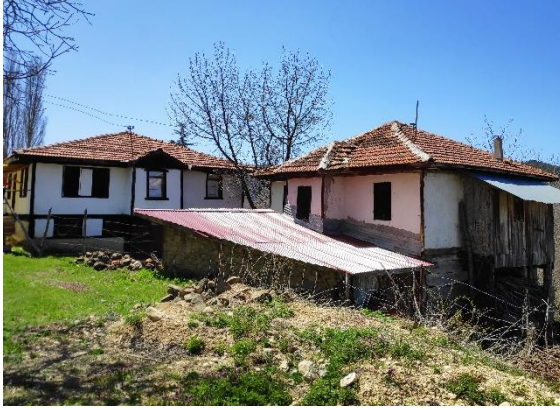
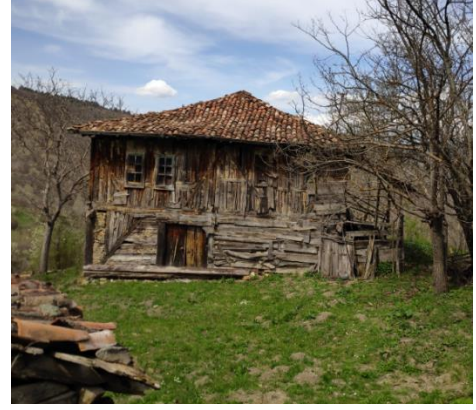
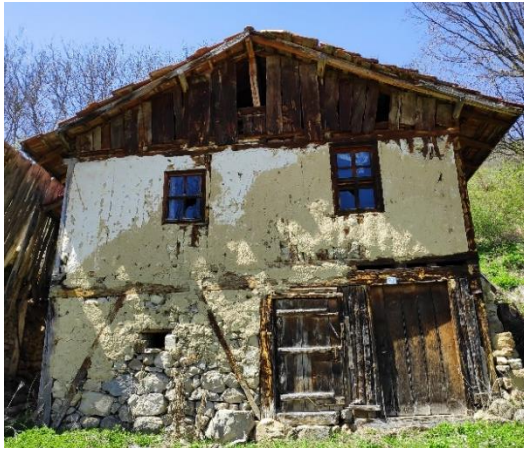
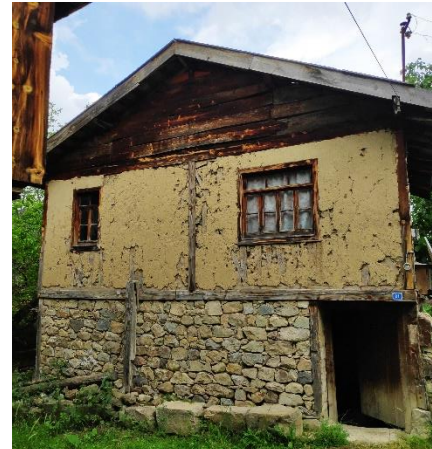
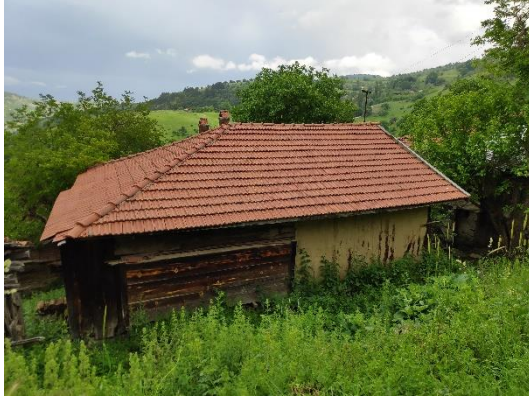
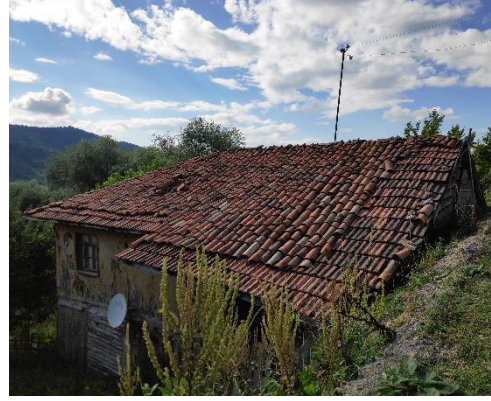
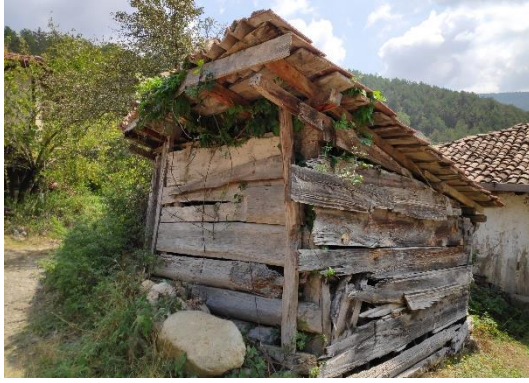
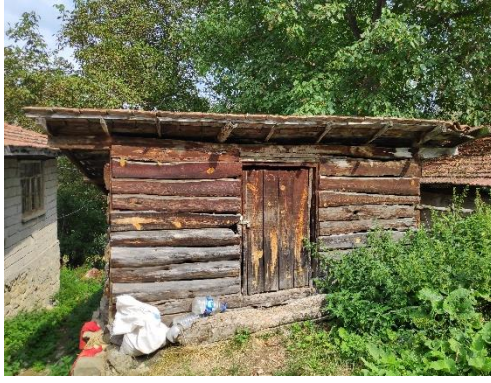
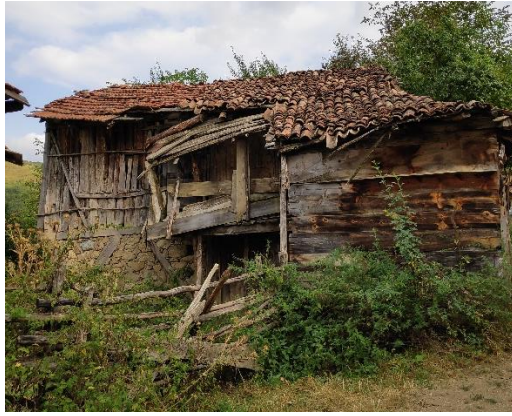
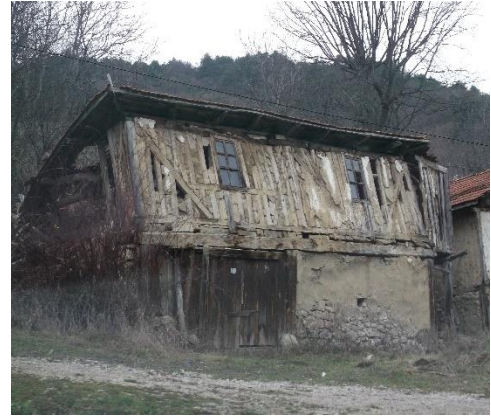
Şekil 3.4. Dudaş köyü çatı örnekleri.

a) Kırma çatı örnekleri (Dağdibi mahallesi)

a) Kırma çatı örneği (Beri Güvez mahallesi)

b) Beşik çatı örneği (Çataklı mahallesi)

c) Üç omuz çatı örneği (Çatakli mahallesi)

c) Üç omuz çatı örneği (Dağdibi mahallesi)

d) Sundurma çatı örneği (Alizaim mahallesi)

d) Sundurma çatı örneği (Çatakli mahallesi)

e) Yıkık çatı örneği (Dudan mahallesi)

e) Yıkık çatı örneği (Çatakli mahallesi)

Konutların çatıları kırma, üç omuz veya beşik çatı tipindedir (Şekil 3.4). Eğimli arazilerde, suyun akışını kolaylaştırarak suyun yapıya ve çevresine zarar vermesini önlemek amacıyla üç omuz çatı türü tercih edilmiştir. Ahır, samanlık, odunluk ve ambar yapılarının çatıları ise beşik veya sundurma çatı şeklindedir.

Özgünlüğünü kaybetmemiş yapılarda üst örtü kaplama malzemesi olarak alaturka kiremit kullanıldığı görülmektedir. Çatıları tadilat gören yapılarda genellikle marsilya kiremit uygulaması yapıldığı görülmektedir. Bazı yapılarda hem marsilya hem de alaturka kiremide rastlanılmaktadır.

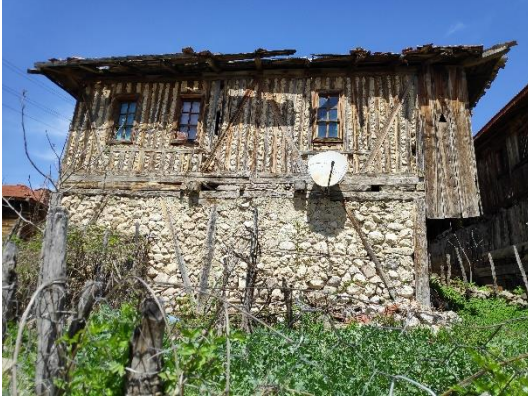
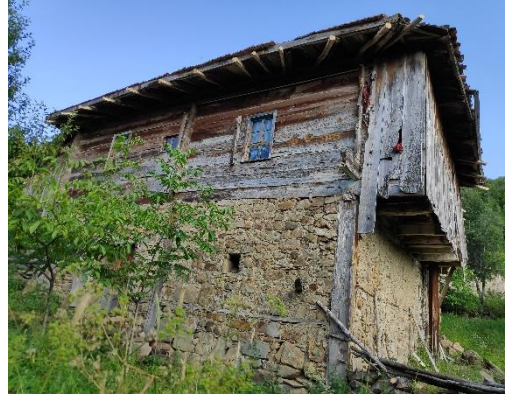
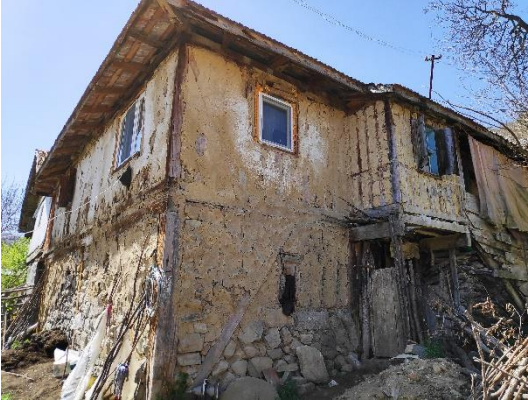
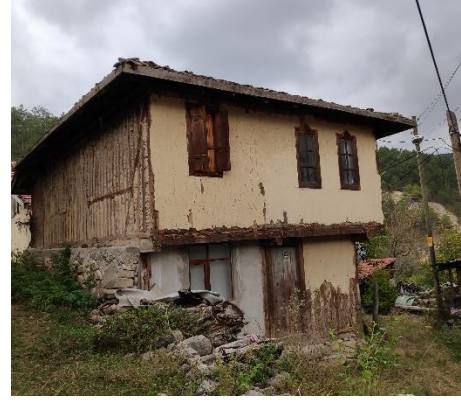
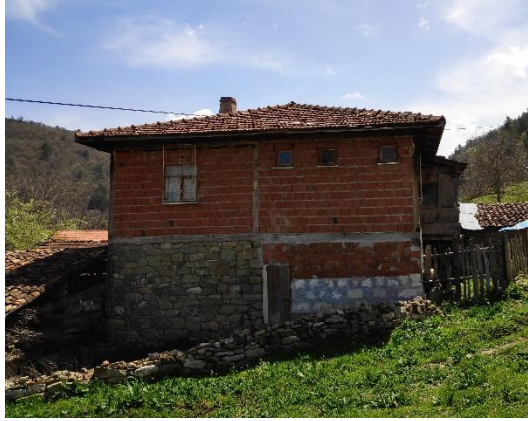
a) Özgün yapı örneği (Alizaim mahallesi)

a) Özgün yapı örneği (Dağdibi mahallesi)

b) Az değişmiş yapı örneği (Çataklı mahallesi)

b) Az değişmiş yapı örneği (Alizaim mahallesi)

c) Çok değişmiş yapı örneği (Çay mahallesi)

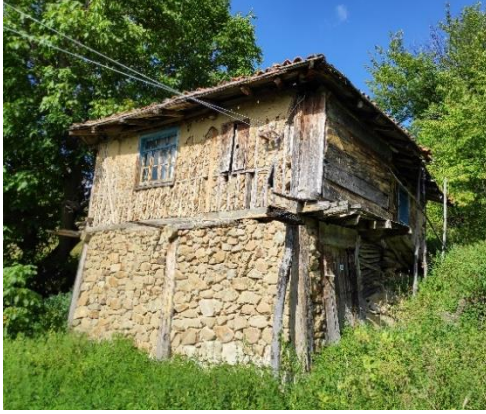
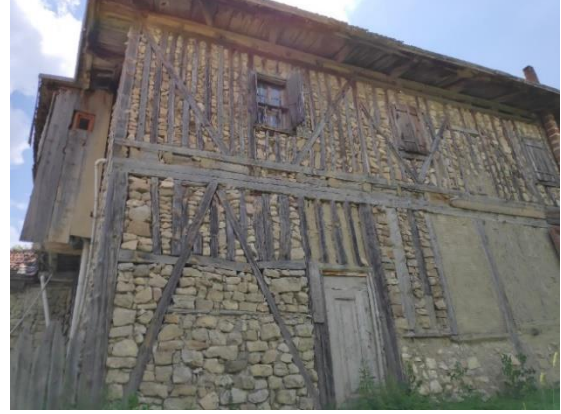
Şekil 4.3. Taş malzemenin yapıda kullanımını gösteren örnekler.

Ahşap dikmelerin arasındaki boşluklar da genellikle taş malzeme kullanılarak doldurulmuştur (Şekil 4.3).

a) Dağdibi mahallesinde taş malzeme kullanımı

b) Alizaim mahallesinde taş malzeme kullanımı

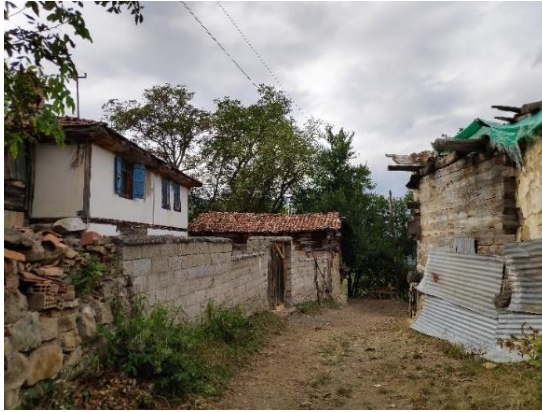
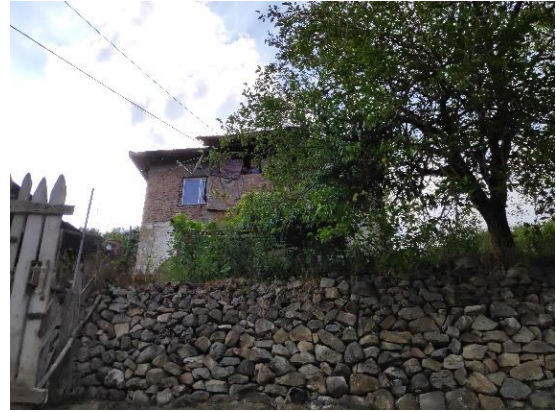
Şekil 4.4. Dudaş köyünde taş malzeme kullanılarak oluşturulmuş bahçe duvarları.

Bahçe duvarları, genellikle taşın yığma yöntemde üst üste dizilmesiyle oluşturulmuştur. Moloz taş veya düzgün kesme taşların kullanıldığı bahçe duvarı örnekleri çalışma alanında mevcuttur (Şekil 4.4). Yükseklikleri 1.5-2 m arasında değişmektedir. Bazı örneklerde duvar üzeri harpuşa kullanılarak bitirilmiştir.

a) Düzgün kesme taşlı bahçe duvarı
(Dudan mahallesi)

b) Moloz taşlar ile oluşturulmuş bahçe duvarı
(Kızılelma mahallesi)

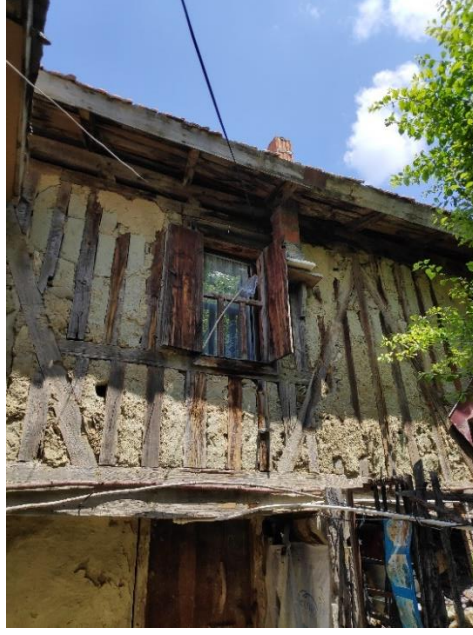
Dudaş köyünde kerpiç, yardımcı yapı malzemesi olarak nitelendirilebilir. Tamamıyla kerpiçten inşa edilmiş herhangi bir yapı bulunmamaktadır. Kerpiç, genellikle ahşap karkas arası dolgu malzemesi olarak kullanılmaktadır (Şekil 4.5). Taşıyıcı olmayan yapı iç duvarlarında kerpiç kullanılmış örnekler mevcuttur. Ocakların "çığlık" adı verilen temellerinin oluşturulmasında ve ocak yan duvarlarının örülmesinde kerpiçten yararlanılmıştır (Şekil 4.6). Kerpicingin hammaddesini oluşturan toprak, sıva hammaddesi olarak da karşımıza çıkmaktadır.

Şekil 4.5. Ahşap karkas arası kerpiçle doldurulmuş konut örneği (Alizaim mahallesi).

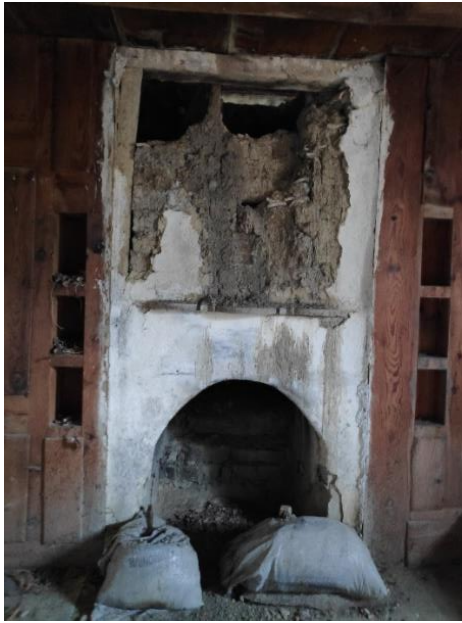
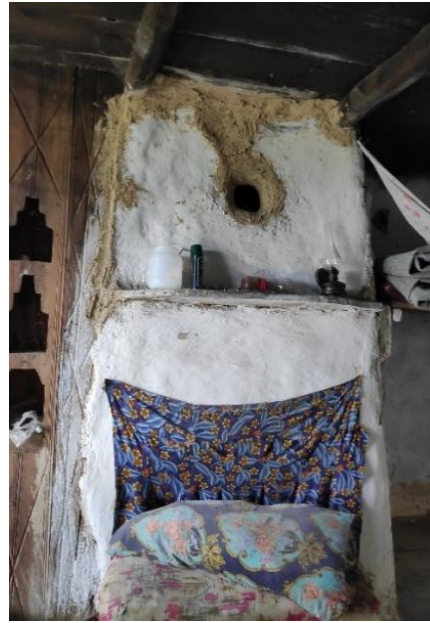
Şekil 4.6. Duvarları kerpiç malzemedен inşa edilmiş ocak örneği.

a) Yuvalar mahallesi Ayşe Hanım evi

b) Mıcık mahallesi Hasan Ayvalık evi

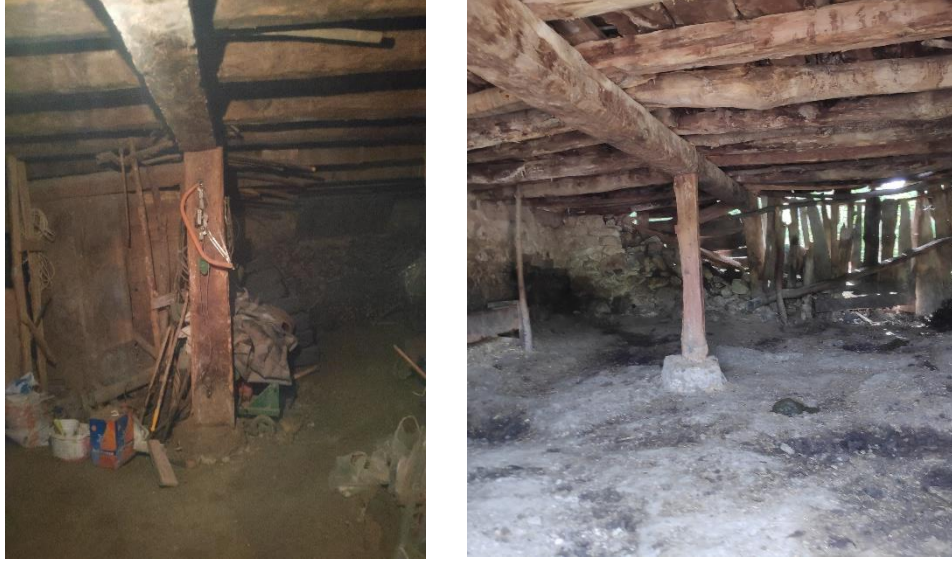
Bazı konutlarda üst kattan gelen yüklerin etkisini azaltmak için zemin katlarda ahşap dikmeler kullanılmıştır. Ayrıca tek katlı ahır ve samanlık yapılarında bölücü duvar ihtiyacı bulunmadığı için mekân ortalarında dikmeler bulunmaktadır. Bu dikmeler bir kısmı toprağa gömülü bir nevi münferit temel vazifesi gören, iri boyutlu taşlara oturtulmaktadır (Şekil 4.9). Oturtulan taş ile ahşap dikme arasında herhangi bir bağlayıcı malzeme kullanılmamaktadır.

Şekil 4.9. Ahşap dikmelerin taş bloğa oturtulması.

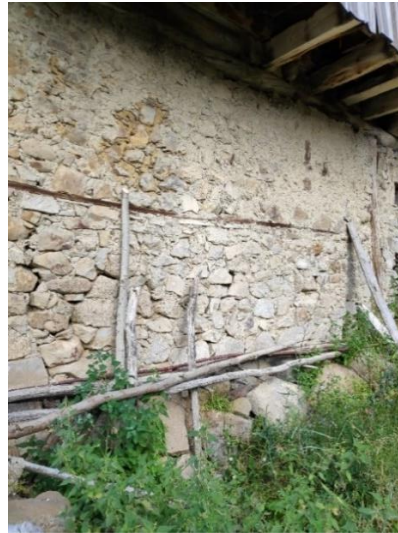
Moloz taşların elde edilebilirliği ve yapıda kullanımını daha basit olduğu için Dudaş köyündeki taş duvarlar tamamen yığma moloz taş duvar tekniğinde inşa edilmiştir. Temel duvarları belirli bir seviyeye kadar yığma moloz taş şeklinde devam etmektedir. Bazen su basman kotunda moloz taşlar kesilirken, bazen de yapının zemin katı tamamen yığma moloz taş şeklinde inşa edilmektedir. Özellikle köşelerde daha büyük boyutlu ve düzgün kesitli moloz taş kullanımına dikkat edilmiştir. Yığma moloz taş duvarın bittiği noktada veya belirli yüksekliklerde gelen yükleri yatay doğrultuda dağıtmak için ahşap hatıllar kullanılmıştır (Şekil 4.10).

Şekil 4.10. Dağdibi mahallesi yığma taş duvarda ahşap hatıl kullanımı.

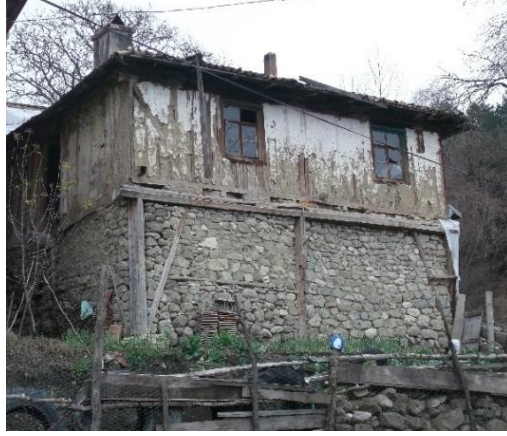
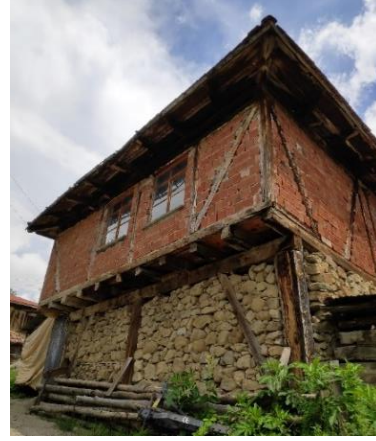
Şekil 4.11. Ahşap dikme ve payandalar kullanılarak oluşturulan taş duvar örnekleri.

Dudaş köyünde, çoğu yapının zemin kat duvarları hımiş tekniğinde ahşap dikmeler ve payandalar kullanıldığı, aralarının ise moloz taşlar kullanılarak doldurulduğu tespit edilmiştir (Şekil 4.11).

a) Yukarı kayalar mahallesi taş duvar örneği

b) Yuvalar mahallesi taş duvar örneği

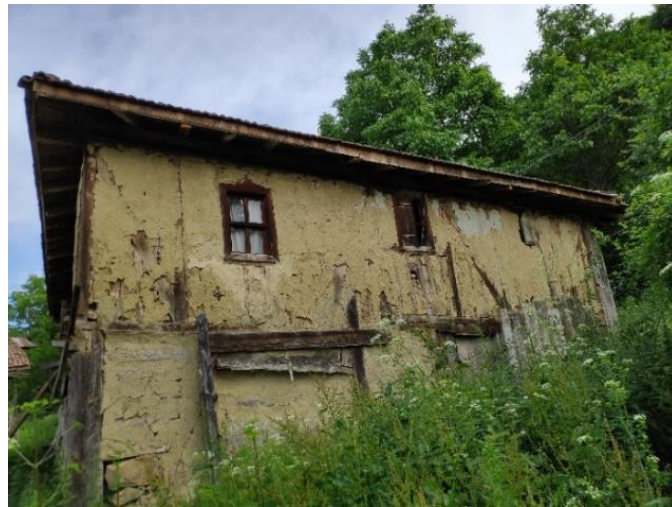
Şekil 4.12. Dudan mahallesi dolgu malzemesi olarak kerpiç kullanımı.

Dudaş köyünde ahşap ve taş kolaylıkla elde edilebildiği için kerpiç yığma duvar tekniği ile inşa edilmiş yapı örneğine rastlanılmamaktadır. Duvarlar, hımış tekniği kullanılarak ahşap çatki arası dolgu malzemesi olarak kerpiç kullanılan örnekler bulunmaktadır (Şekil 4.12).

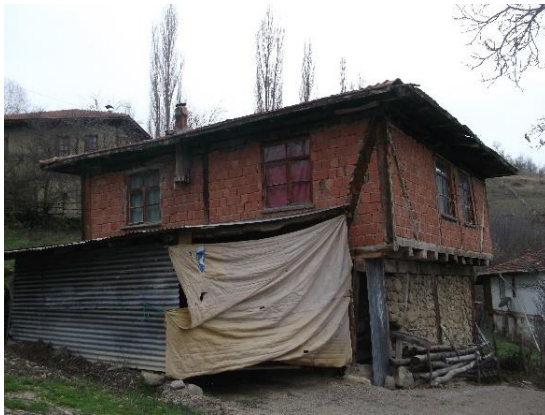
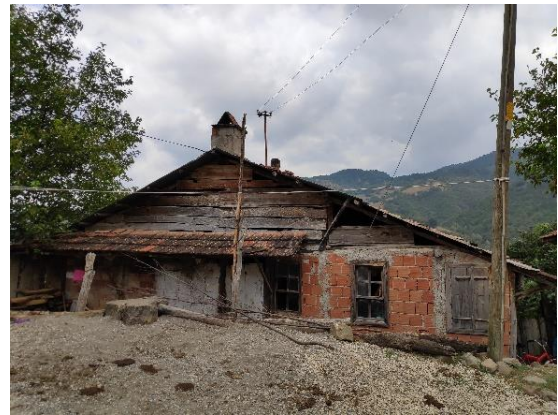
Şekil 4.13. Geleneksel yapıda malzeme değişikliği sonucu modern tuğla kullanımı.

a) Yuvalar mahallesi malzeme değişikliği

b) Çay mahallesi malzeme değişikliği

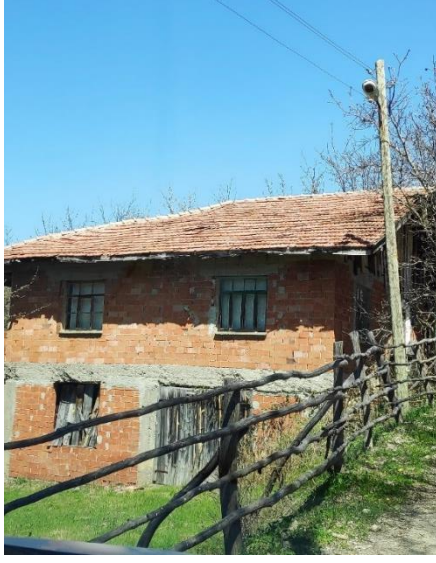
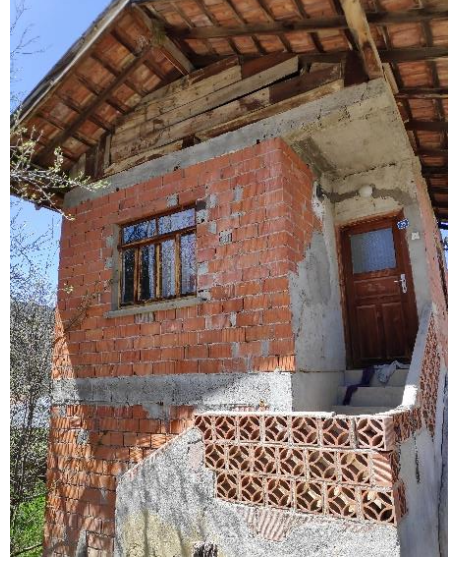
Dudaş köyünde, yeni yapı olarak tanımladığımız yakın dönemde inşa edilen yapılarda genellikle tuğla yapı malzemesi kullanıldığı görülmüştür. Betonarme yapılarda, duvar örgüsü tuğladan yapılmıştır. Bu duvarlar genellikle sıvanmamıştır. Betonarme karkas sistemle inşa edilmeyen yapılarda da tuğla, yığma sistemde yığılarak yapıyı oluşturmuştur. İskelet sistem kullanılarak inşa edilmiş geleneksel yapılarda ise tadilat gerçekleştirildiği zaman genellikle dolgu malzemesi taş veya kerpiç olan yapılarda malzeme değişikliğine gidilerek tuğla veya gaz beton ile duvarların yeniden örüldüğü tespit edilmiştir (Şekil 4.13). Bu durum yapıların özgünlüğüne oldukça zarar vermektedir. Ayrıca yakın dönemde inşa edilen yapılarda da duvar malzemesi olarak tuğla tercih edilmektedir (Şekil 4.14).

Şekil 4.14. Yeni yapıda modern tuğla malzeme kullanımı (Yuvalar mahallesi).

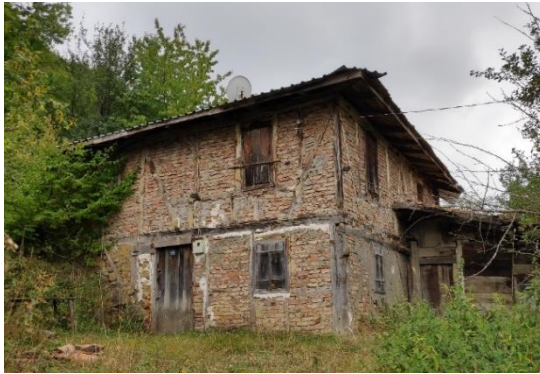
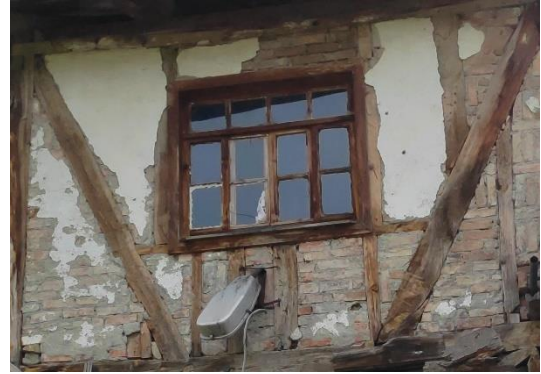
Şekil 4.15. Harman tuğlası kullanılan geleneksel yapı örnekleri.

Geleneksel yapıların duvarlarında, harman tuğlası denilen tuğla türü kullanılmaktadır. Dudaş köyünde; Dağdibi, Dudan ve Kızılelma mahallelerinde birkaç örnekte harman tuğlası ile oluşturulmuş duvar örgülerine rastlanılmıştır (Şekil 4.15). Harman tuğlası diğer dolgu malzemelerine göre daha pahalı bir yapı malzemesi olduğu için Dudaş köyünde kullanımı sınırlıdır.

a) Dağdibi mahallesi harman tuğla kullanımı

b) Dudan mahallesi harman tuğla kullanımı

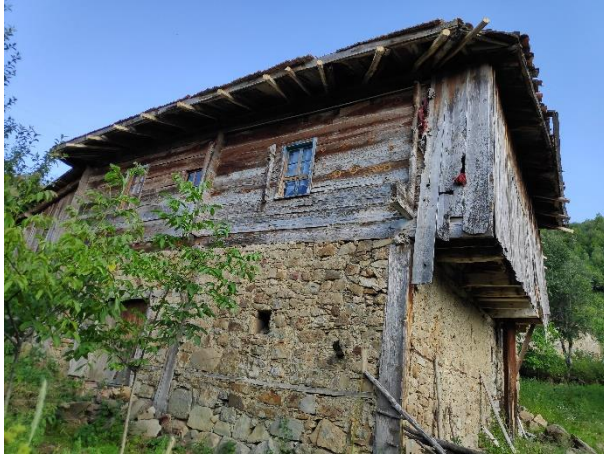
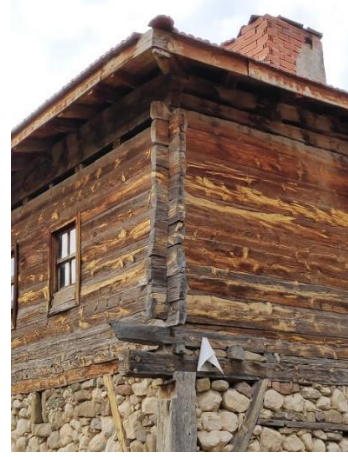
Şekil 4.16. Konutlarda ahşap yığma duvar tekniği.

Dudaş köyünde ahşap yığma duvar tekniği bazı konutların bir bölümünde uygulanmıştır. Tamamen çantı tekniği kullanılarak inşa edilen konut örneği yoktur. Konutun çantı tekniği ile inşa edilen bölümüne yörede “taban oda” denilmektedir (Şekil 4.16). Zemin katı hımış tekniği ile inşa edilen konutlarda alt taban üzerine kalaslar kurt boğazı geçme yöntemi kullanılarak üst üste bindirilmektedir. Kalaslar geçme yaptıkları noktadan itibaren yaklaşık 20-25 cm dışarı taşmaktadır.
