**KARABÜK İLİ OVACIK İLÇESİ DUDAŞ KÖYÜ
ÖRNEĞİNDE KIRSAL YERLEŞİMLERDEKİ
GELENEKSEL KONUTLARIN İNCELENMESİ**

**2019
YÜKSEK LİSANS TEZİ
MİMARLIK ANABİLİM DALI**

**Karabük Üniversitesi
Lisansüstü Eğitim Enstitüsü
Mimarlık Anabilim Dalında
Yüksek Lisans Tezi
Olarak Hazırlanmıştır**

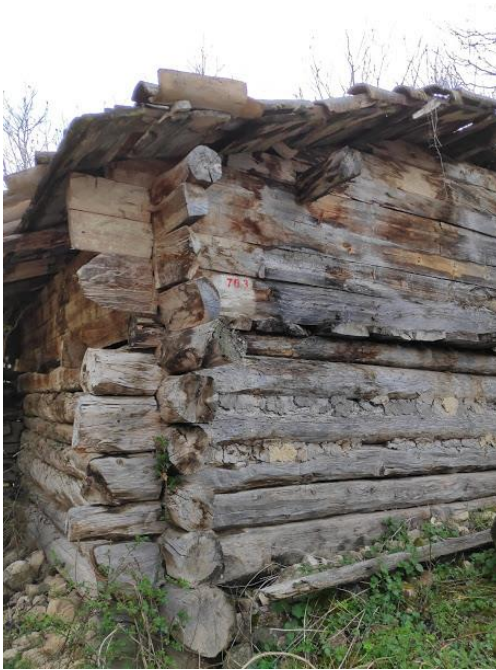
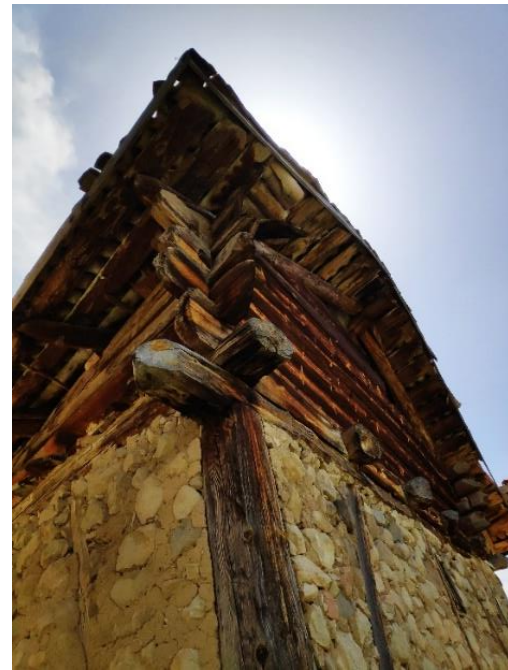
Konutlara göre daha küçük ölçekli olan samanlık, ahır ve odunluk yapılarında, ahşap yığma duvarlar daha sık görülmektedir. Genellikle eğimli arazilere inşa edilen samanlıklar, belirli bir seviyeye kadar yığma taş duvar ile örüldükten sonra ahşap kalaslar üst üste yığılarak yapıyı oluşturmaktadır. Kalasların boyutları farklı olduğu için birleşim şekilleri konutlardaki gibi özenli değildir (Şekil 4.17). Birleşim yerinden itibaren dışarı doğru daha çok çıkma yaparlar. Kalasların birleşiminde, kurt boğaz veya kara boğaz tekniği uygulanan örnekler mevcuttur. Bazı önemsiz yapı örneklerinde birleşim yapılmadan ahşaplar üst üste yığılmaktadır.

Şekil 4.17. Dudaş köyü samanlık yapılarında ahşap yığma duvar örnekleri.

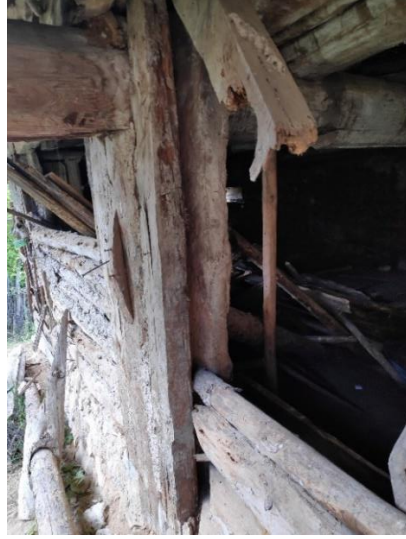
a) Alizaim mahallesi

Ahşap yığma strüktürde kullanılan bir başka teknik ise “çalma boğaz” tekniğidir. Ahşap duvarlar oluşturulurken, dikmelerde kanallar açılır. Bu kanallara tahtaların uçları yerleştirilir. Dikmeler açılan kanallara göre farklı isimler alır. İki kanallı ve köşe dikmesi olarak kullanılırsa buna “armoz direği” adı verilir. Orta dikme olarak kullanılırsa “orta direk” denilmektedir. Orta direk; iki kanallı, üç kanallı, dört kanallı olabilmektedir (Özgüner, 1970).

Dudaş köyünün Alizaim mahallesinde bu teknik kullanılarak inşa edilmiş ahır yapısı bulunmaktadır. Dikmeler üzerinde kanallar ile açılan yuvalara kütükler üst üste yığılarak ahşap duvar örgüsünü oluşturmaktadır (Şekil 4.18).

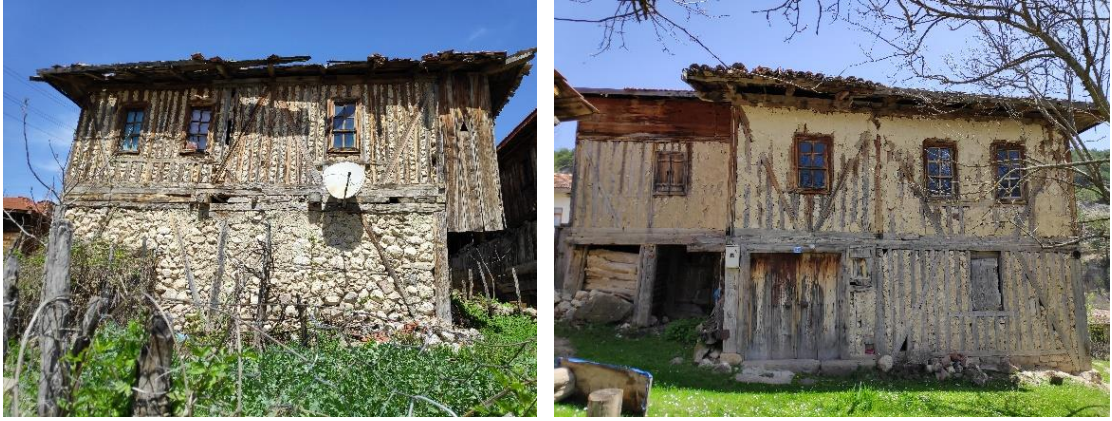
Konutların üst kat duvarları ahşap çatkı duvar şeklindedir. Ahşap çatkılarının araları kerpiçe veya taşla bazen de her ikisi birlikte kullanılarak doldurulmuştur (Şekil 4.19). Ahşap dikmelerin arası ahşap parçalar ile doldurulan örnekler de vardır.

Şekil 4.19. Ahşap iskelet sistemli yapı örnekleri (Alizaim mahallesi).

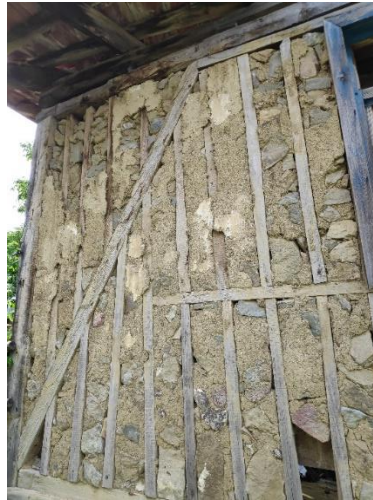
Çatki sistemde ana dikmelerin araları kerpiç veya taşla doldurulduğu zaman 20-30 cm aralıklar ile ara dikmeler konulur. Yörede; ana dikmelere “alay direği”, ara dikmelere ise “yeydane” adı verilmektedir (Şekil 4.20).

Şekil 4.20. Yeydane dikmeleri.

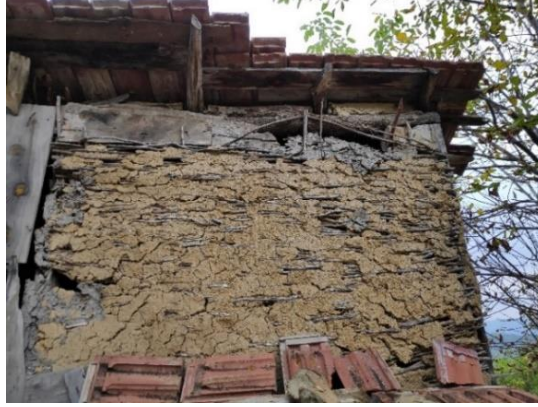
Çalışma alanında, ahşap çatki arasındaki boşluklar 2-3 cm kalınlığındaki ince dalların yatay olarak örülmesiyle oluşturulmuş duvar örneklerine rastlanılmıştır. Bu tür duvarlar odunluk, ahır gibi niteliksiz yapılarda uygulanmıştır. Dallar arasında kalan boşluklar hem içten hem de dıştan sıva uygulaması yapılarak doldurulur (Şekil 4.21).

Şekil 4.21. Örgü dallar ile duvar oluşumu.

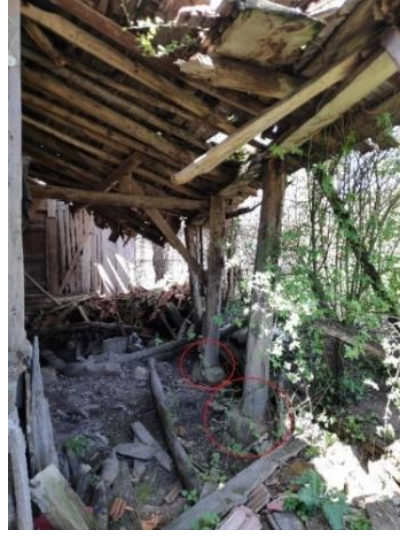
Dikmelerin direkt toprakla bağlantısını engellemek amacıyla taş temelin üzerine oturtulur (Şekil 4.22). Genellikle dikdörtgen veya kare kesitli yaklaşık 0,15-0,20 m ölçülerindedir. Dikme aralıkları büyüdükçe kesiti artar, dikmelerin daha sık aralıklarla kullanıldığı yapılarda ise dikmeler, daha ince kesitli olarak karşımıza çıkmaktadır.

Şekil 4.22. Taş temelin üzerine oturtulmuş dikmeler.

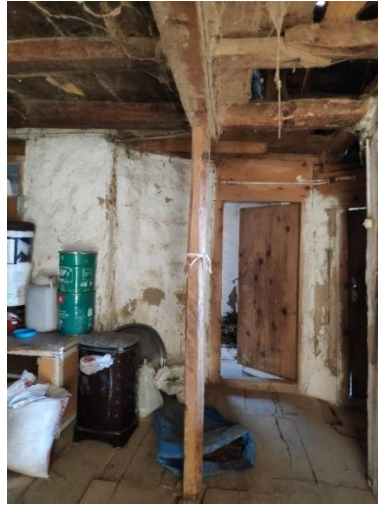
Dikmeler; zemin katlarda, ahırda ve geniş açıklık geçilen çardak mekânında rastlanılmaktadır. Bazı dikmeler yükün yayılımını dağıtmak için başlık kullanılarak kirişe oturtulmaktadır (Şekil 4.23).

Şekil 4.23. Çardak mekanında başlıklı dikme kullanımı (Yukarı Kayalar mahallesi).

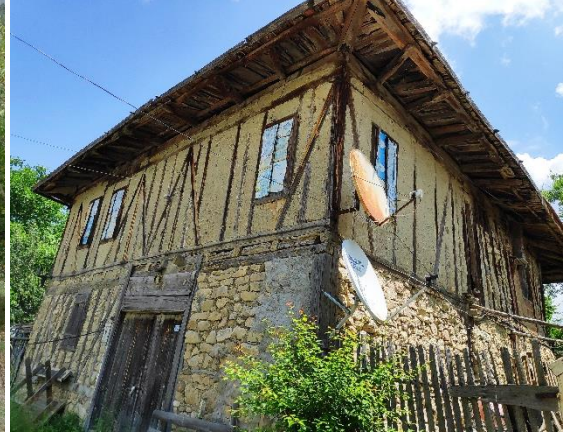
b) Mıcık mahallesi

Şekil 4. 27. Dudaş köyünde çift tabanlı yapı örnekleri

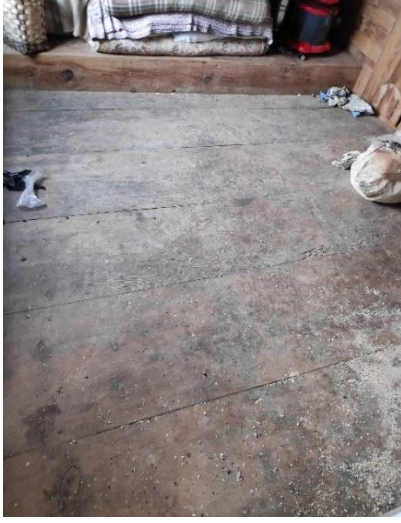
a) Çataklı mahallesi Halil Çelik evi

Şekil 4.28. Ahşap kaplama tahtaları örnekleri.

Dudaş köyünde incelenen yapılarda zemin katlar genellikle servis mekânı olarak kullanıldığı için zemin döşemeleri de toprak veya taştır. Yaşam katında ahşap kirişlerin üzeri 30-40 cm enindeki ahşap kaplama tahtalarıyla kapatılarak döşeme oluşturulur (Şekil 4.28). Kaplama tahtalarının üzerine kilim, halı serildiğinden dolayı zemin döşemesi oldukça sadedir. Ahşap kaplama tahtaları döşeme kirişlerine dik olarak konulur. Bazı yapılarda döşeme kirişleri cephede görülmektedir (Şekil 4.29).

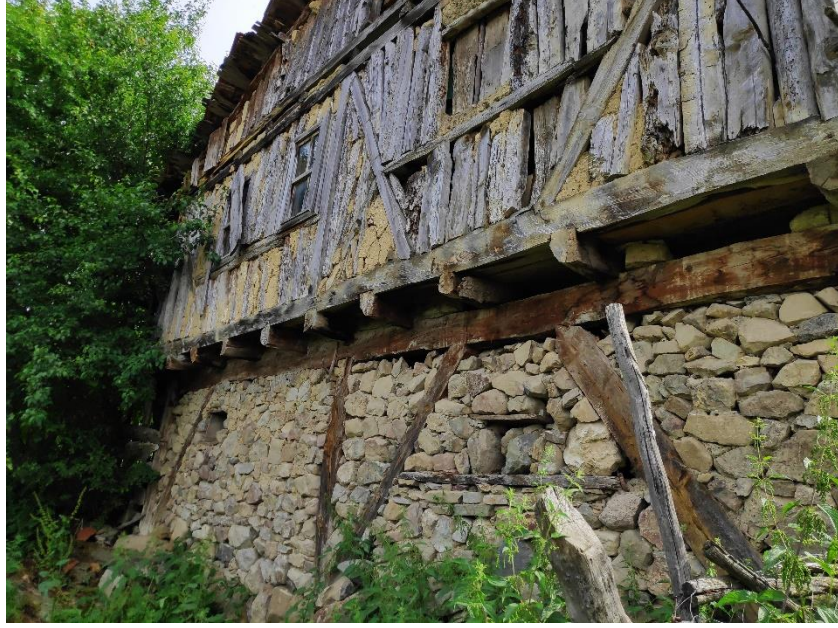
Şekil 4.29. Döşeme kirişlerinin cepheye yansıması.

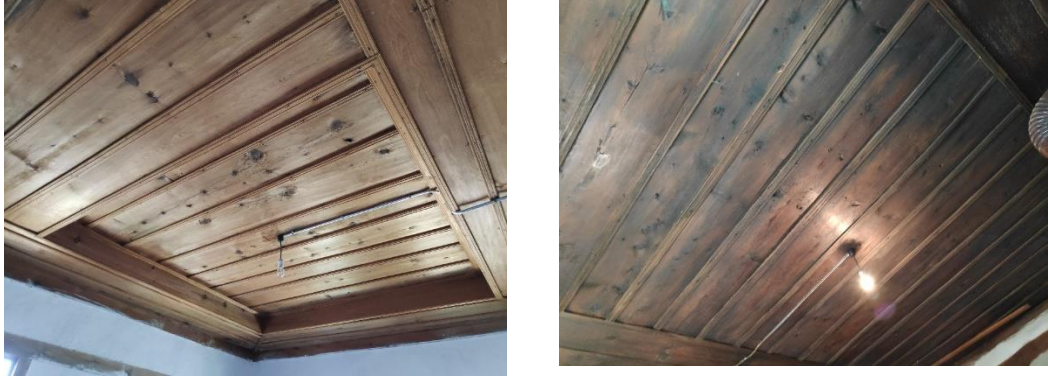
Şekil 4.30. Çitakâri tavan örneği.

Çalışma alanında incelenen yapıların çoğunda tavanlarda çitakâri tekniği kullanıldığı tespit edilmiştir (Şekil 4.30). Odalar genellikle kare veya kareye yakın dikdörtgen planlıdır. Dikdörtgen planlı odalarda tavanı kareye tamamlamak istenmiştir. Kare olan kısım kademelenerek tanımlanmıştır.

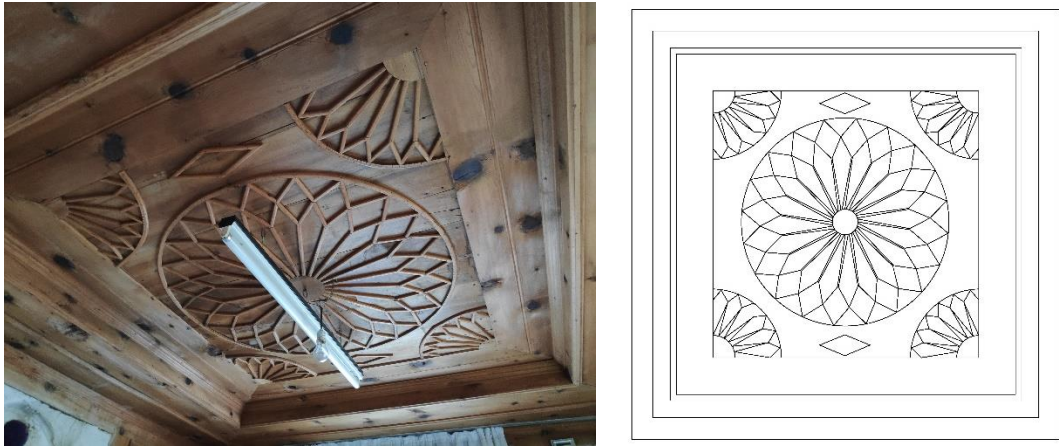
Şekil 4.31. İşlemeli tavan örneği (Çataklı mahallesi Halil Çelik evi).

Ev sahibinin zenginlik ve yaşam biçimine göre tavan süslemeleri de değişiklik göstermektedir. İşlemeli tavanlara Dudaş köyünde çok az konutta rastlanılmaktadır. İşlemeli tavan uygulaması konutun en nitelikli odasında yapılmıştır. Çataklı mahallesinde kendisi de bir yapı ustası olan Halil Çelik'in konutunda görülen işlemeli tavan Şekil 4.31'te gösterilmiştir.

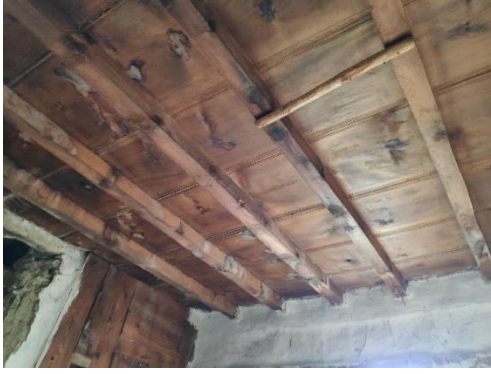
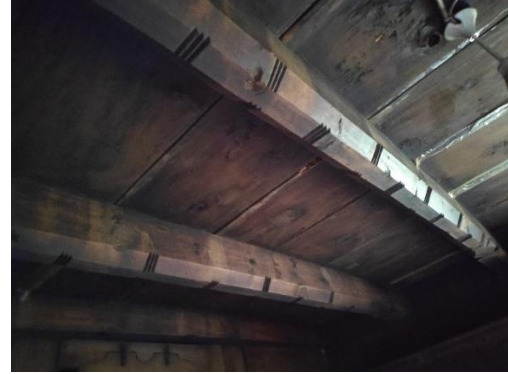
Şekil 4.32. Dudaş köyü ters tavan örnekleri.

Kare, dikdörtgen veya yuvarlak kesitli ağaçların kiriş olarak kullanıldığı ve mekânda bu kirişlerin görüldüğü tavan türüne “ters tavan” denilmektedir (Öztürk, 2011). Düz tavanda döşeme kirişleri tavan tahtası ile kapatılırken ters tavanda bu kirişler kapatılmamaktadır (Akgün, 2013). Dudaş köyünde ise yapılan bu tanımlamalara uygun tavan örneklerine sık sık rastlanılmıştır. 30-40 cm enindeki tavan tahtaları döşeme kirişlerine ters doğrultuda ve döşeme kirişlerinin üst kotuna yerleştirilir

(Şekil 4.32). Yörede bu tür tavanlara “üstten döşeme tavan”, döşeme kirişlerinin gözükmeyeceği düz tavanlara ise “nallama tavan” adı verilmektedir.

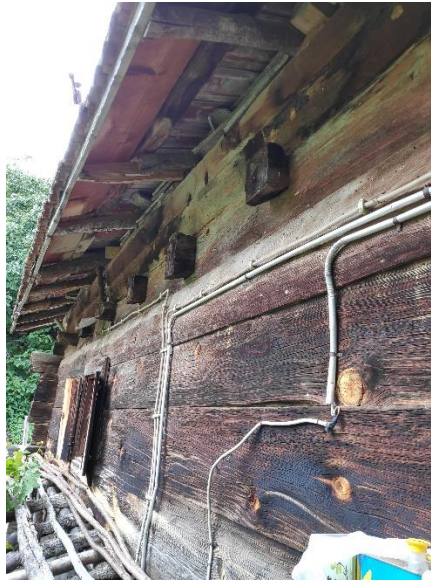
Şekil 4.33. Cephede tavan kirişleri (Çataklı mahallesi Ramazan Çataklı evi).

Üst katı çatı sistem kullanılarak inşa edilen bazı konut yapılarında tavan kirişlerinin uçlarının cepheden taşırıldığı görülmektedir. Bu tür uygulamada tavan kirişlerinin üzeri tahtalarla kapatıldıktan sonra, üzeri yalıtılarak döşeme tamamlanmaktadır. Bu döşemenin üzeri ise çatı ile koruma altına alınmaktadır (Şekil 4.33).

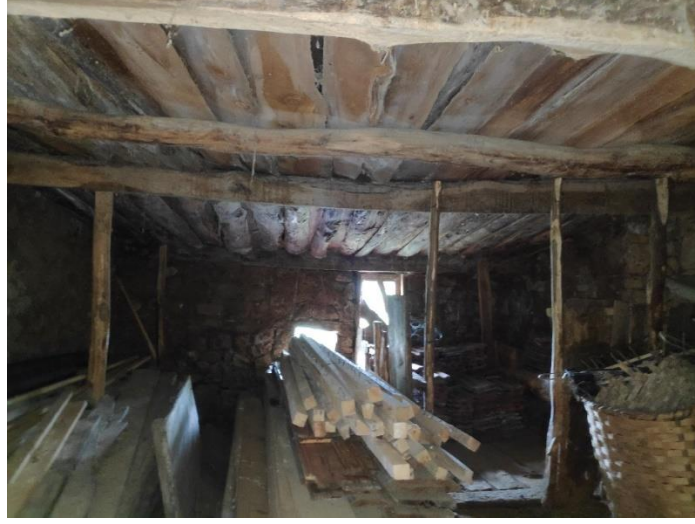
Şekil 4.34. Kirişlerin açıkta bırakıldığı tavan örneği.
Çardak ile çatıyı ayıran herhangi bir döşeme yapılmadığı durumlarda çatı konstrüksiyonu açık bir şekilde görülmektedir (Şekil 4.35). Bu durum yalıtım açısından oldukça sıkıntılı bir durumdur.

Zemin katlar genel olarak ahır veya depo şeklinde kullanıldığı için tavanlar kaplanmamıştır. Bu tür mekânlarda görsellik ve yalıtım önemli olmadığı için döşeme kirişleri açıkta bırakılmıştır (Şekil 4.34).

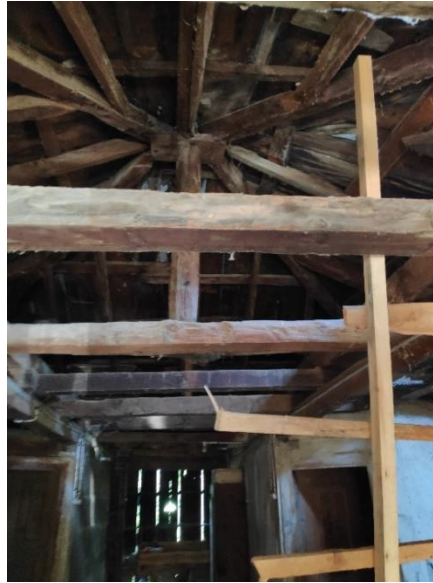
Şekil 4.35. Çardak ile çatı arasında döşeme bulunmayan tavan örneği (Yuvalar mahallesi Recep Temam evi)

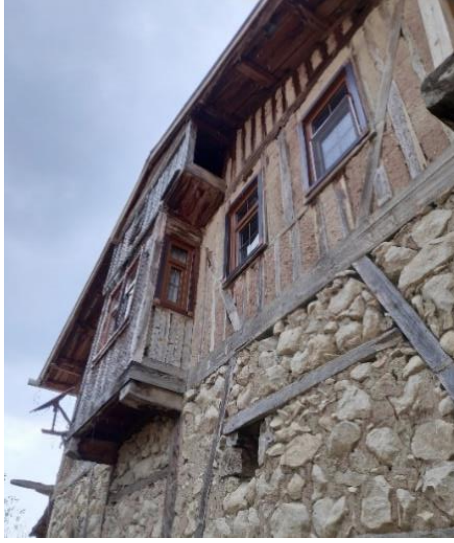
Şekil 4.36. Dudaş köyünde konsol kirişli çıkma örnekleri (Aliziam mahallesi).

Şekil 4.37. Yapının orta bölümünde yapılan konsol çıkma örnekleri. Dudaş köyünde çıkmalar genellikle konsol şeklinde yapının ön cephesindedir (Şekil 4.36). Konsol çıkmalar yapının küçük bir bölümünde döşeme kirişleri uzatılarak 40-50 cm çıkma yapılmasını sağlamıştır (Şekil 4.37). Tüm cephe boyunca yapılan konsol çıkma örnekleri de mevcuttur (Şekil 4.38).

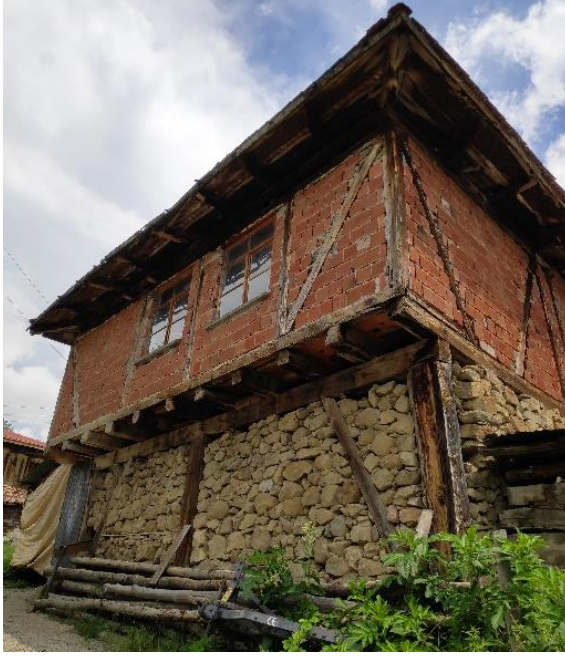
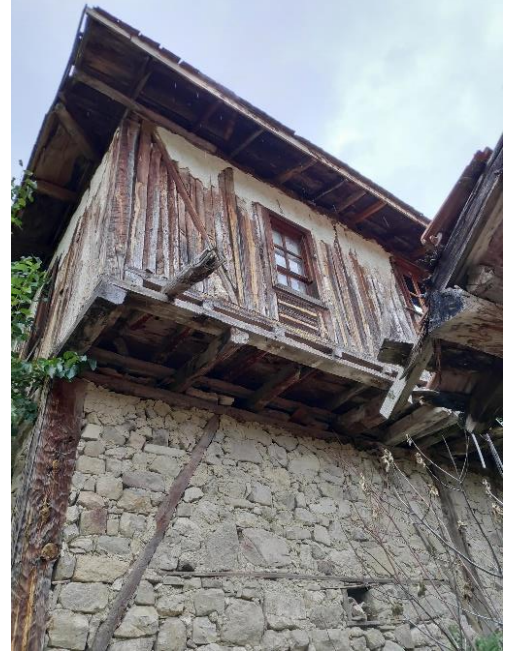
Şekil 4.38. Tüm cephe boyunca yapılan konsol çıkma örnekleri.

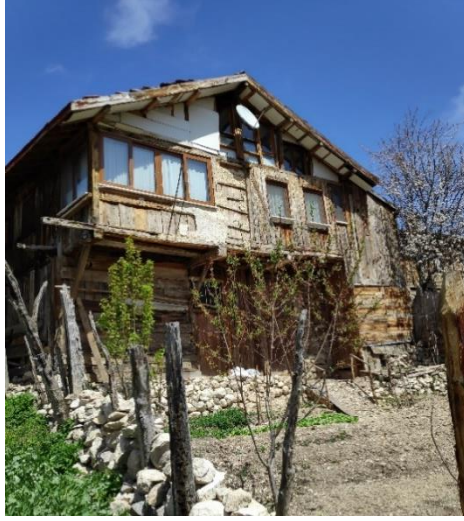
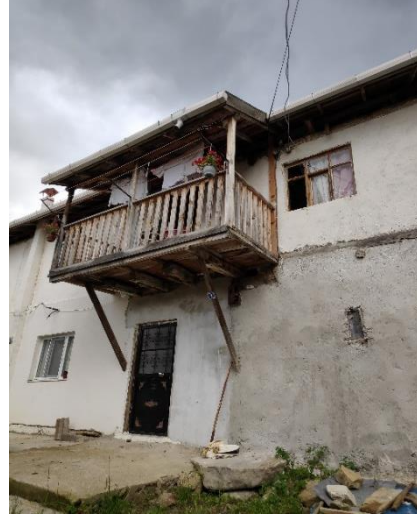
Şekil 4.39. Payandalı çıkma örneği (Alizaim mahallesi).

Payandalı Çıkma: Çıkmayı taşıyan kirişler iki veya daha fazla sayıda payanda ile desteklenerek oluşturulan çıkma türüdür. Bu çıkma türünde istenilen mesafede çıkma yapmak mümkündür. Geleneksel Türk konutlarında payandalı çıkmalar yaklaşık 1 m yapılmaktadır (Altun, 2008). Dudaş köyünde payandalı çıkmanın iki farklı uygulaması görülmektedir. İki ana kiriş ile çıkma yapıldığı durumlarda payandalar bu ana kirişleri desteklemektedir. Bir diğer uygulama ise ara kirişlerin uzatılması ile oluşturulan çıkma düzeninde bu ara kirişleri baştaki ve sondakinin payanda ile desteklenmesiyle ortaya çıkan uygulamadır (Şekil 4.39).

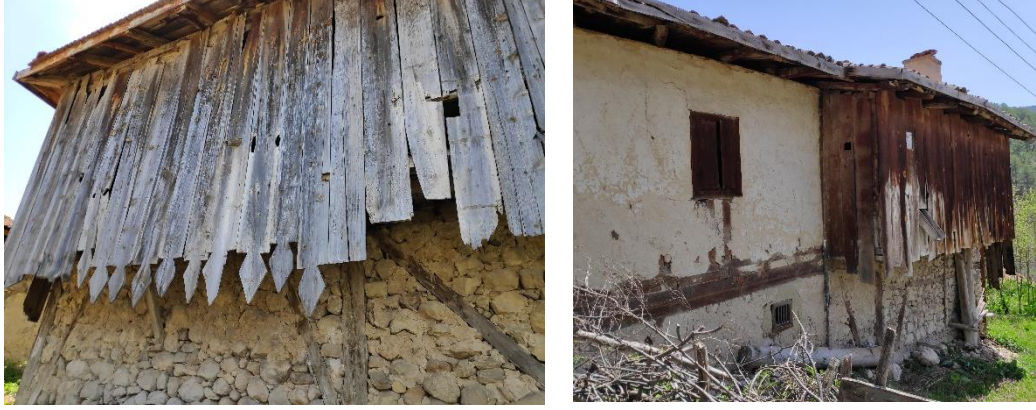
Şekil 4.40. Kaplama tahtalarıyla kapatılmış kapalı çıkma örnekleri.

Konutların üst katlarında bulunan tuvalet-lavabo bölümleri de çıkma şeklindedir. Bu bölüm yörede “daraba” olarak isimlendirilen ahşap kaplama tahtalarıyla kapatılmıştır (Şekil 4.40). Dik olarak çakılan bu ahşap kaplama tahtaları bazı örneklerde döşeme kirişini de örterek aşağıya uzanmaktadır. Ahşap kaplama tahtaları aralarından ışık girebilecek şekilde boşluklu yapılmıştır.

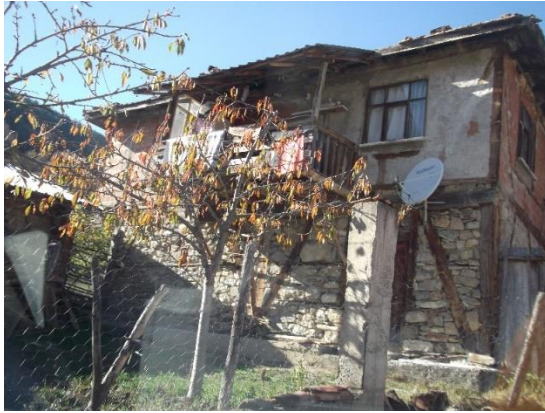
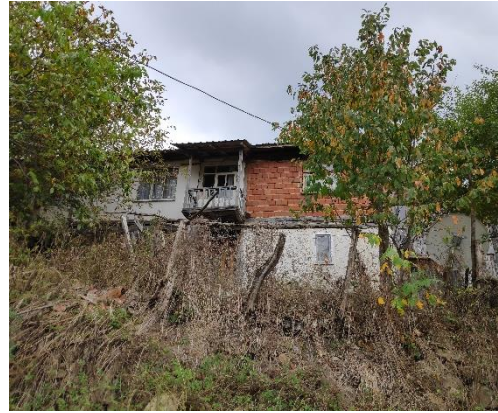
Şekil 4.41. Açık çıkma örnekleri.

Dudaş köyünde çıkmalar genellikle kapalı çıkma şeklindedir. Açık çıkma olan balkonlar çok az konutta vardır. Balkon korkulukları dikdörtgen kesitli ahşapların aralıklarla çakılması ile oluşturulmuştur. Balkonların üstleri çatı ile örtülmüştür. Üst örtüyü taşıma amaçlı ahşap dikmeler kullanılmıştır. Genişliği fazla olan açık çıkmalar payandalar ile desteklenmiştir (Şekil 4.41).

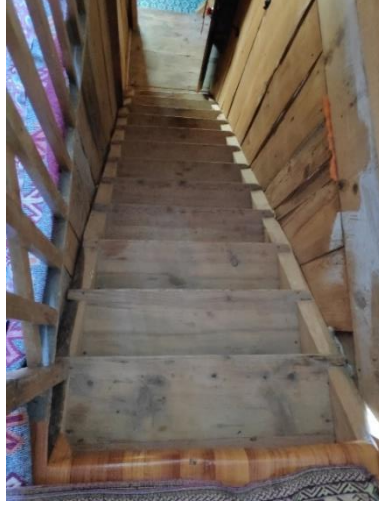
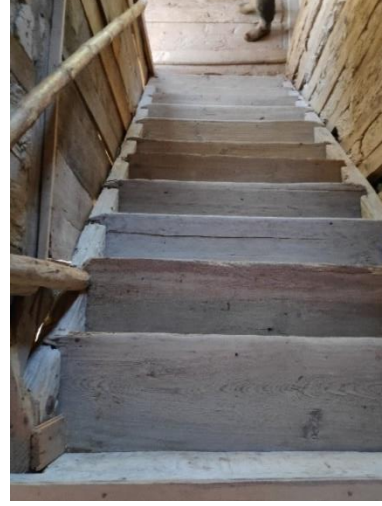
Şekil 4.42. Ahşap merdiven örnekleri.

Dudaş köyünde konut içlerinde yer alan merdivenlerin tamamı ahşap malzemeden yapılmıştır (Şekil 4.42). Zemin katın ahır olarak kullanıldığı konutlarda yaşama birimlerinin bulunduğu üst kata 8-9 basamaklı merdivenlerle ulaşılır. Zemin katta da yaşama birimleri bulunan iki katlı konutlarda merdiven çardak mekânında yer alır.

Bu tür konutlarda kat yüksekliđi zemin katı ahır olarak kullanılan konutlara göre daha yüksek olduđu için 12-13 basamaklıdır.

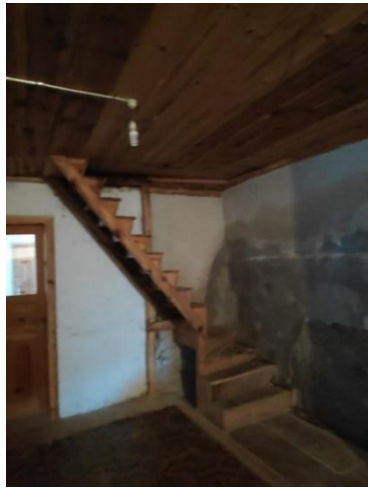
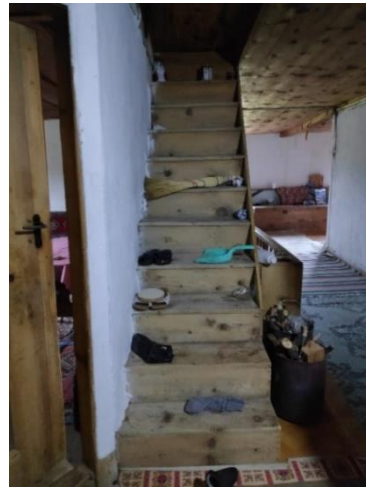
Şekil 4.43. Çatıya çıkış merdivenleri.

Konutların bazılarında son katları çatıya bađlayan merdiven bulunur (Şekil 4.43). Bu merdiven katlar arası merdivenlere göre daha küçük ölçeklidir. Basamakları dar, rıht yüksekliđi fazladır. Çatıda yer alan ahşap kapak açılarak çatı bölümüne ulaşılır.

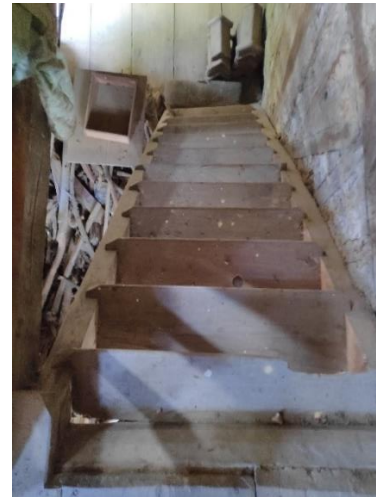
b) Yuvalar mahallesi Ayşe Hanım evi

Şekil 4.45. Korkuluksuz merdiven örnekleri.

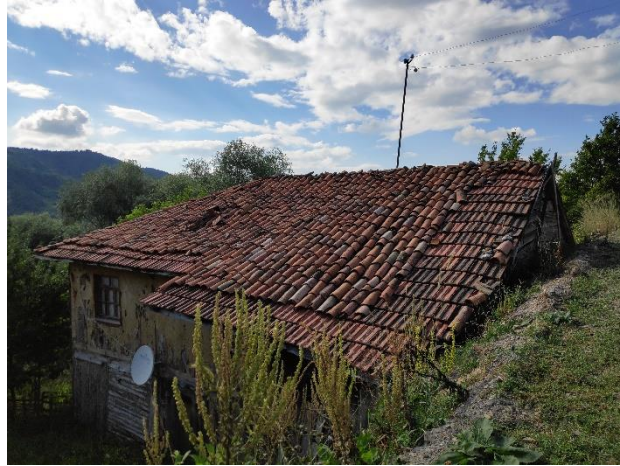
Şekil 4.47. Üç omuz çatı örneği (Dağdibi mahallesi).

konutlarda yağmur sularının yapıdan uzaklaşmasını kolaylaştırmak ve çatı kotunun yol seviyesine yakın olması durumunda güvenliği sağlamak için üç omuz çatı türü kullanılmıştır (Şekil 4.47). Kıрма çatı ise daha çok kare planlı ve çıkma yapılan konutlarda görülmektedir.

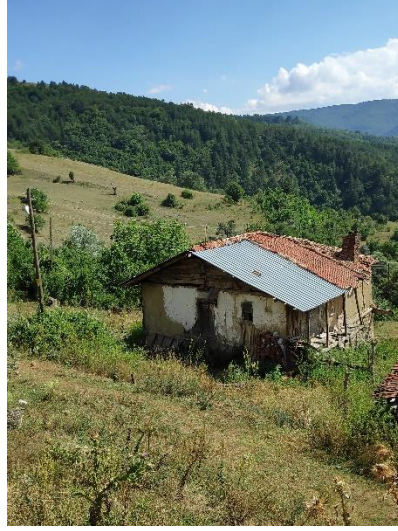
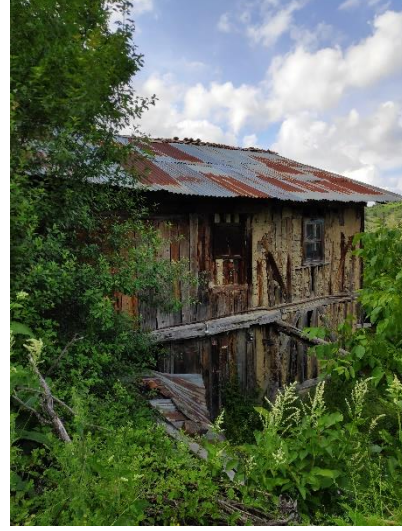
Şekil 4.48. Geleneksel dokuya aykırı çatı kaplamaları

Geleneksel yapılarda çatı örtü malzemesi olarak çoğunlukla alaturka kiremit kullanılmaktadır. Alaturka kiremitler birbiri üzerine bindirilerek eğim yönünde kaplama tahtasının üzerine yerleştirilir. Son zamanlarda tadilat gerektiren çatıların alaturka kiremitleri değiştirilerek, yerlerine marsilya kiremit konulmaktadır. Yapı ustası Halil Çelik örtü malzemesi olarak alaturka kiremit kullandığında çatı eğimini %20, marsilya kiremit kullandığında ise eğimi %25 olarak yaptığını söylemektedir. Alaturka kiremit, üst üste geldiğinde marsilya kiremide göre daha çok kaydığından dolayı çatı eğimi az tutulmuştur. Marsilya kiremitler geleneksel konut dokusunu

zedelemektedir. Bazı yapılarda ise kiremit kullanılmayıp metal bir sac la çatı örtüsü oluşturulmuştur. Bu tür metal sac la kaplı çatılar da köyün geleneksel dokusunu görsel açıdan olumsuz etkilemektedir (Şekil 4.48).

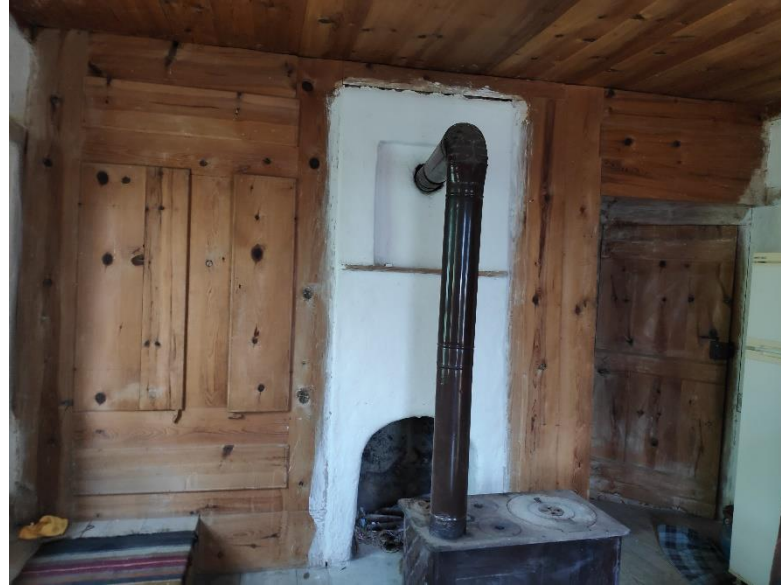
Şekil 4.49. Oda giriş düzenlemesi (Alizaim mahallesi köy konağı).

Çalışma alanında inceleme imkânı bulunan konutlarda, oda kapılarının genellikle açıldığında içerinin tamamının gözükmeyeceği şekilde tasarlandığı tespit edilmiştir. Oda kapıları genellikle iki komşu duvarın pahlandığı köşede, 135 derece açılı yerleştirilmiştir. Kapının yanında bulunan dolap ve ocak sayesinde görüş açısı daraltılmıştır (Şekil 4.49). Bu şekilde pahlı köşelere yapılan kapılara yörede “farsa kapı” denilmektedir.

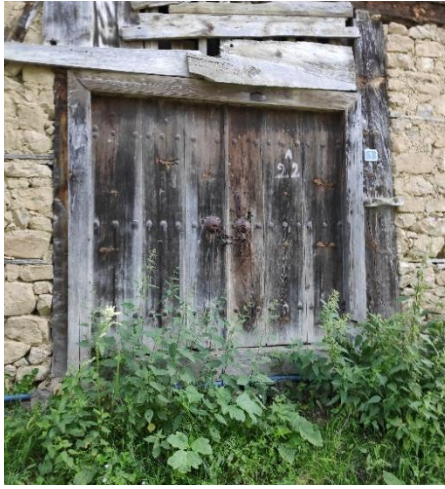
Şekil 4.50. Çift kanatlı ahşap kapı örneği (Dudan mahallesi Osman Gökler evi).

Dudaş köyünde kapılar ahşaptan yapılmıştır. Zemin katı ahır olarak kullanılan konutlarda kapılar çift kanatlı; ahırın konuttan bağımsız olduğu yapılarda ise tek kanatlı ahşap kapı kullanılmıştır. Çift kanatlı kapılar 180x200 cm boyutunda, tek

kanatlı kapılar ise genellikle 80-90x200-210 cm boyutlarındadır (Şekil 4.50; 4.52). Kapıların yükseklikleri giriş hizasına kadardır. Kapılarda yöreye özgü farklı kilit sistemleri kullanılmıştır. Bu kilitlere “ağaç kilit” denilmektedir (Şekil 4.51). Her birinin kilidi kendine özgüdür. Kapılar çoğunlukla özgün haliyle korunmuştur. Çift kanatlı kapılarda genellikle demirden yapılmış yuvarlak tokmaklar vardır. Kapılarda kullanılan kasalar, köşelerde birbirlerine ya ağaç çivilerle tutturulmuş ya da çeşitli geçme yöntemleri kullanılarak birbirlerine geçirilmek suretiyle kapı kasaları oluşturulmuştur.

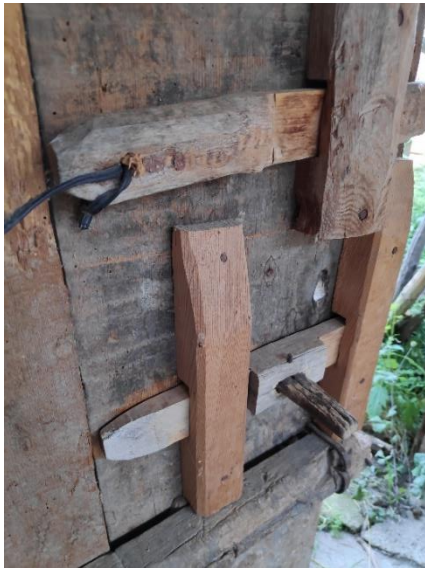
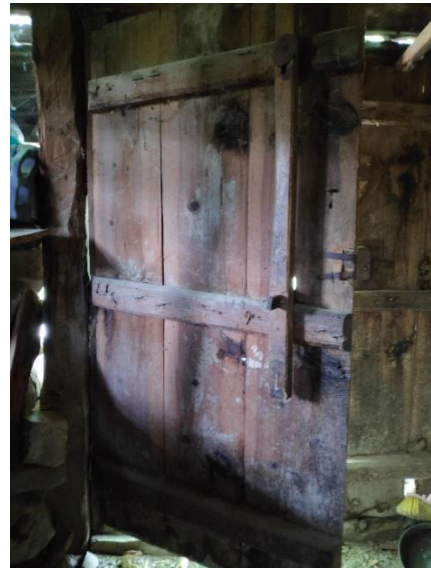
Şekil 4.51. Dış kapılarda kullanılmış bazı kilit sistemleri.

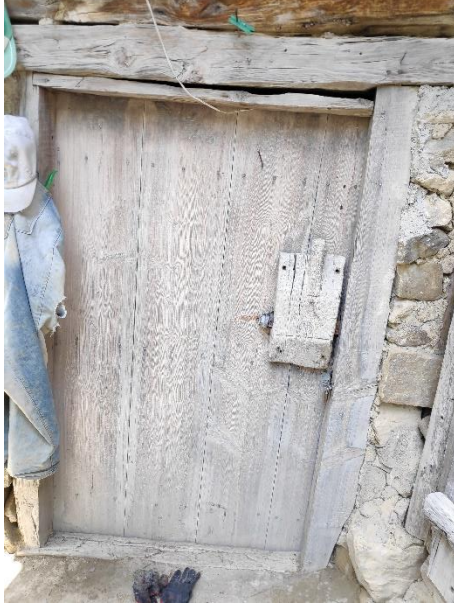
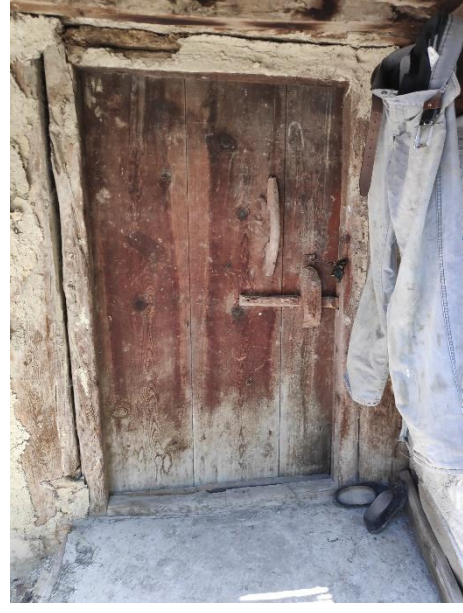
Şekil 4.52. Dudaş köyünde ahşap tek kanatlı konut dış kapı örnekleri.

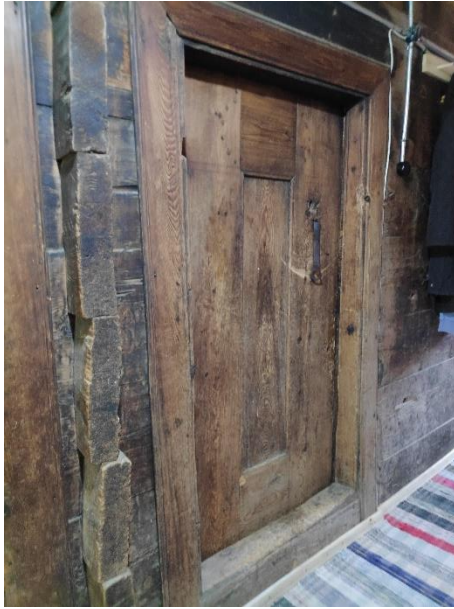
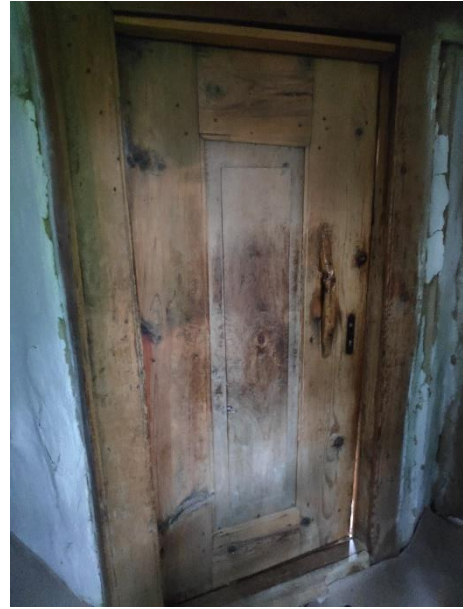
Şekil 4.53. Ahşap iç kapı örnekleri.

Konutların içerisindeki odalara ahşap tek kanatlı kapılardan girilir (Şekil 4.53). Bu kapıların önlerinde 8-10 cm yükseklikte ahşap eşikler yer alır. İç kapılarda, “zembelek” kilit sistemi uygulanmıştır.

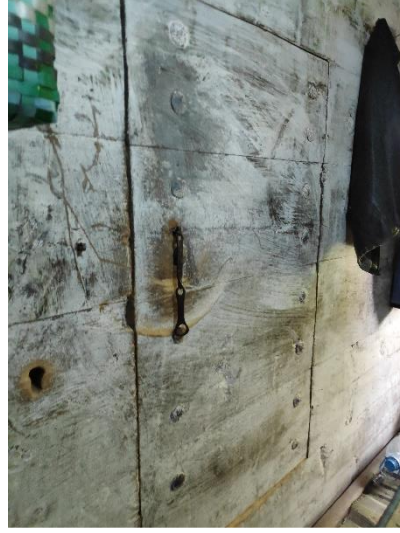
Şekil 4.54. Ambar kapısı örneği.

Konut içerisinde yapılan oda şeklindeki ambarlara normal oda kapılarına göre yüksekliği daha az olan kapılardan girilmektedir. Bu kapılar içeriye hava ve nem

almayacak şekilde kilitlenir. Hambar kapılarında “kara kilit” kullanılmaktadır. Boyutları normal oda kapılarına göre daha küçük ölçeklidir (Şekil 4.54).

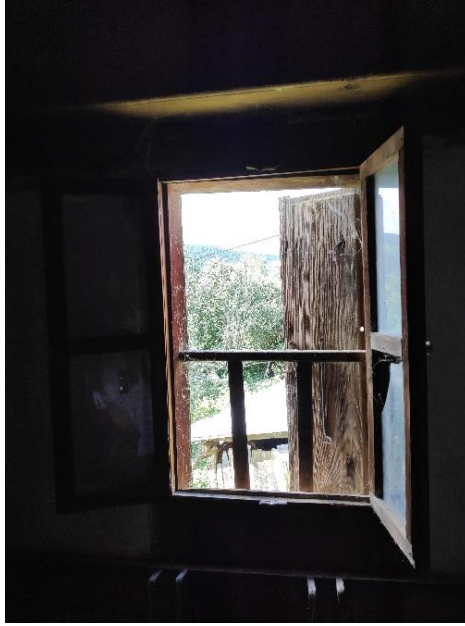
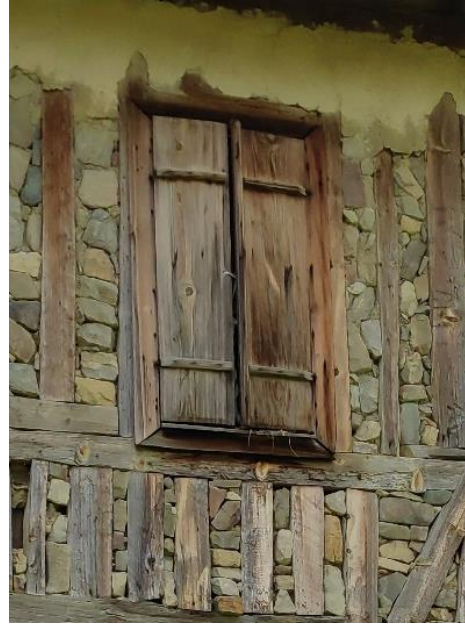
Şekil 4.56. Ahşap kapaklı pencere örnekleri.

Bazı pencerelerin dış yüzeylerinde ahşap kapak ve parmaklıklar bulunmaktadır (Şekil 4.56). Ahşap kapaklar açık kaldığında geçme bir sistemle dışarıda bulunan deliğe tutturulur. Bu şekilde kapakların açık tutulması sağlanmaktadır. Geçmiş dönemlerde Dudaş köyünde cam malzeme bulunmadığı için kapaklar yapıyı dış etkilerden korumaktadır. Ekonomik durumu kötü olan yapı sahipleri ise kapak yerine pencere boşluklarını gazete veya teneke gibi malzemelerle kaplayarak dış etkilerden korumaya çalışmıştır.

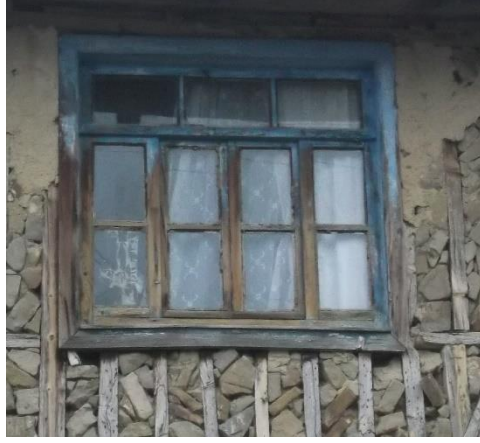
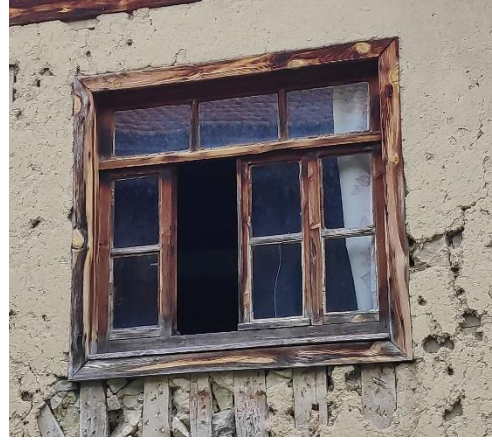
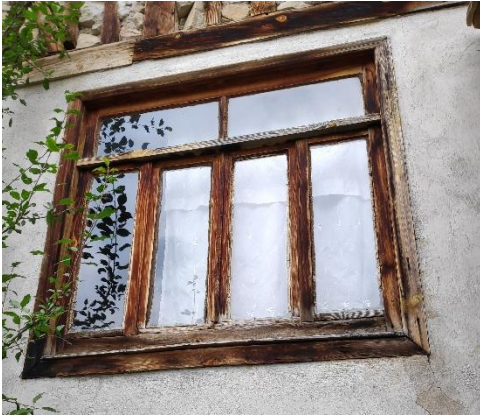
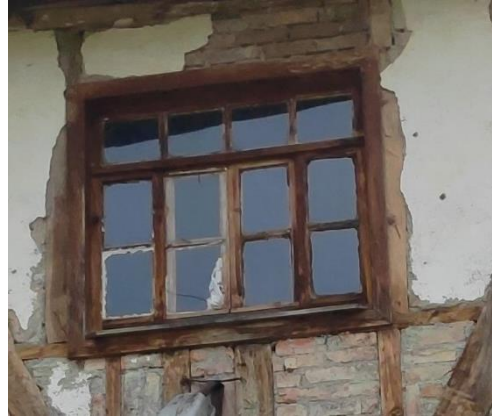
Çalışma alanında ortadaki iki kanadı açılan ve açılan kanatların üst kısımda sabit bir kanadın bulunduğu dört bölümlü pencere tipinin yaygın bir şekilde kullanıldığı görülmektedir (Şekil 4.57). Dudaş köyünde geçmiş zamanlarda büyük boyutlu camlar bulunmadığı için pencerelere yaklaşık 30 cm’de bir kayıt atılmıştır.

Şekil 4.57. Dört kanatlı ortadaki kanatları açılır pencere örnekleri.

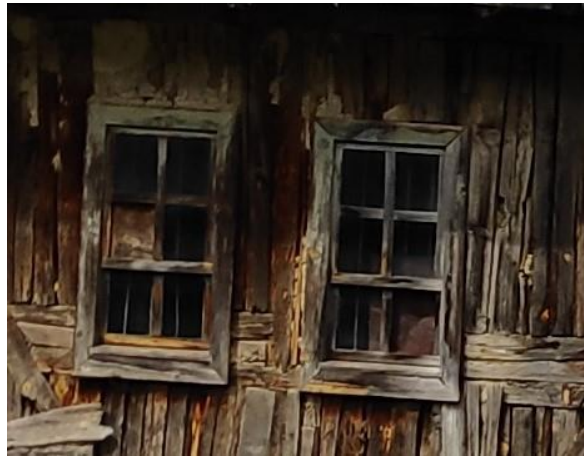
Dudaş köyünde görülen bir başka pencere türü ise giyotin pencerelerdir. Bu pencerelerde alttaki kanat yukarı doğru sürülerek açılır (Şekil 4.58). Giyotin pencereler ahşap çitalarla bölümlenir. Bu tür pencerelerin kapaklı ve kapaksız olan örnekleri mevcuttur. Bazı giyotin pencerelerde parmaklıklar bulunur (Şekil 4.59).

Şekil 4.58. Ahşap giyotin pencere örneği (Beri Güvez mahallesi).

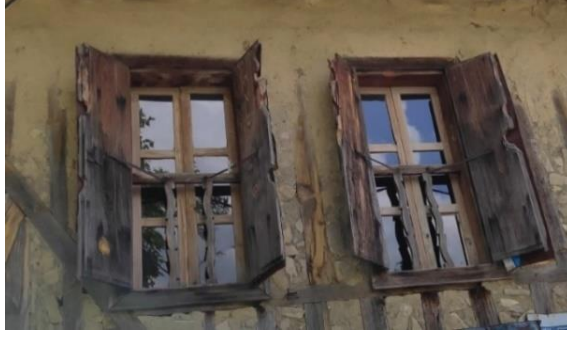
Şekil 4.59. Ahşap kapaklı ve parmaklıklı giyotin pencere örneği (Mıcık mahallesi).

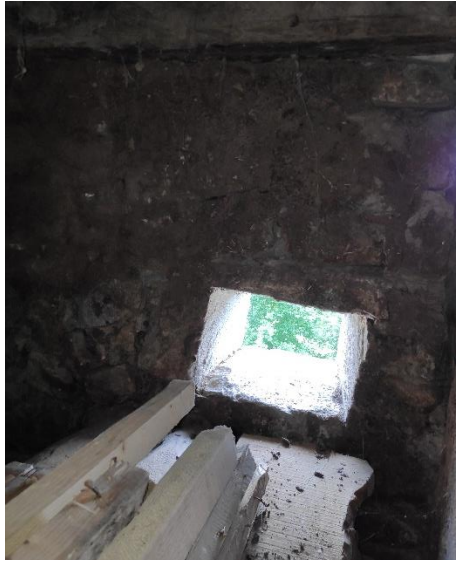
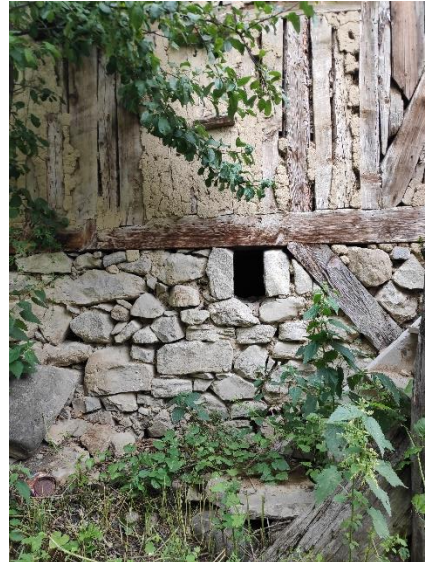
Alt katı ahır olarak kullanılan konutlarda bu bölümde açılan pencerelere “temek” adı verilir (Şekil 4.60). Bu pencereler mazgal pencere mantığında yapılmıştır. Pencere boşluğu yapının içerisine doğru genişlemektedir.

a) Temek penceresi yapı içerisinden

b) Temek penceresi cephede görüntüsü

Şekil 4.60. Zemin katta ahır biriminde bulunan temek penceresi.

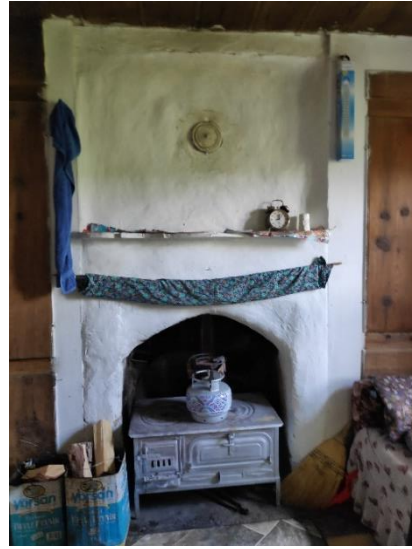
b) Mıcık mahallesi Hanife Ayvalık evi

Dudaş köyünde bulunan konutların odalarında ve mutfaklarında ocak yer alır. Ocaklar oda duvarlarının orta kısmına yapılmışlardır (Şekil 4.61). Ocakların bulunduğu duvar, sağırdır. Ocaklar genellikle yapının iç duvarlarında yer almaktadır. Ocağın iki yanında ahşaptan yapılmış yüklükler veya dolaplar bulunur. Ocaklar kemerli geçilmiştir. Ocakların üzeri sıvayla kapatılmıştır. Ocak genişliği 80-100 cm,

yüksekliđi 110-130 cm'dir. Ocađın üzerinde bulunan ahşaptan rafa Dudaş köyünde "baca başı" adı verilmektedir. Baca başına elektriđin olmadığı zamanlarda gaz lambaları konulurdu.

řekil 4.61. Ocak rnekleri.

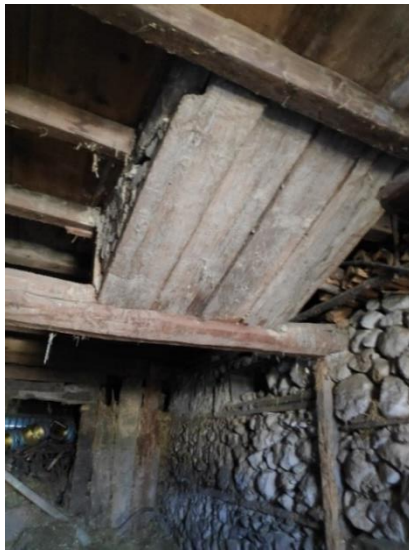
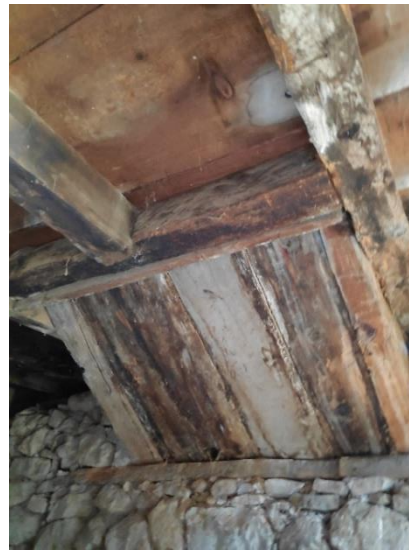
řekil 4.62. Ocak kaidesi (ıđlık) rneđi.

Ocağın alt kısmını oluşturan kaidesi, yörede “çığlık” olarak adlandırılır (Şekil 4.62; 63). Bu kısım yangına karşı yalıtım amaçlı olarak kerpiç doldurularak belirli bir seviyeye getirilmekte ve kaidenin alt tabanı ahşap tahtalarla kapatılmaktadır.

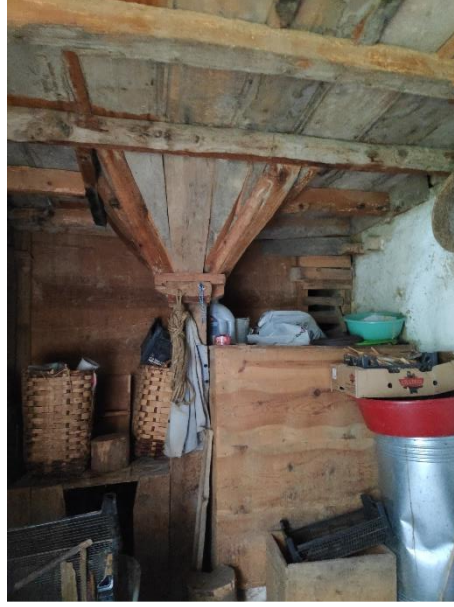
Şekil 4.63. Ocak kaidesinin farklı bir teknikle oluşturulması.

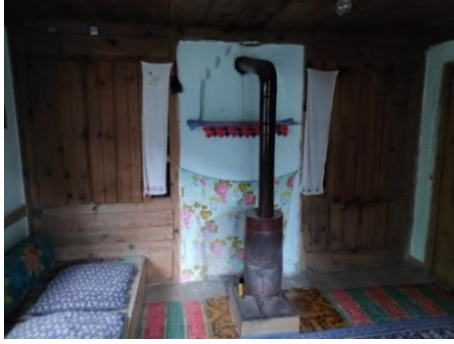
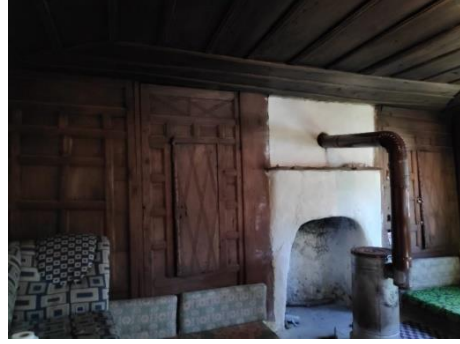
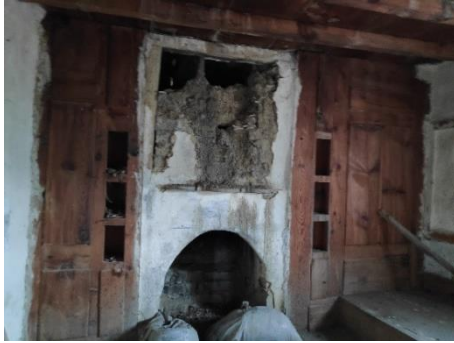
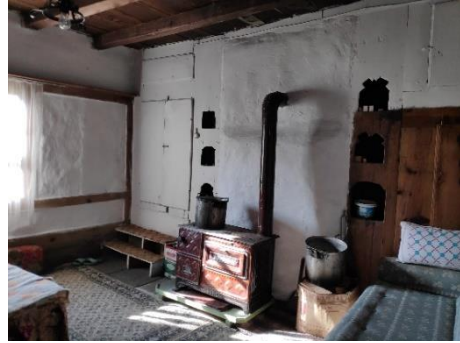
Dolaplar; odaların yatma, yıkanma ve yemek yeme ihtiyaçlarına cevap verebilmesinde rol oynayan yapı ögesidir. Dolapların temel işlevi, bu ihtiyaçlar için gerekli eşyaları depolayarak korumak ve gün içerisinde odanın oturma mekânı olarak kullanılmasına imkân vermektir. Dolapların bir diğer işlevi ise gusülhanedir. Mahremiyete verilen önem gereği yıkanma ihtiyacı oda içerisinde bulunan dolaplarda çözülmüştür. Yatakların saklandığı yüklüğün alt kısmı gusülhane olarak kullanılmaktadır. Gusülhaneler uygun sıcaklık sağlanabilmesi için genellikle ocağın hemen yanında bulunur (Şekil 4.63). Bazı konutlarda gusülhaneye ulaşmak için

hemen önüne 2 basamaklı merdiven konulmuştur. Bazı gusülhaneler de ise önünde bulunan sedir, merdiven görevini üstlenmektedir. Dudaş köyünde gusülhanelere “hamamlık bıcağı” denilmektedir.

Şekil 4.64. Dolap ve gusülhane örnekleri.

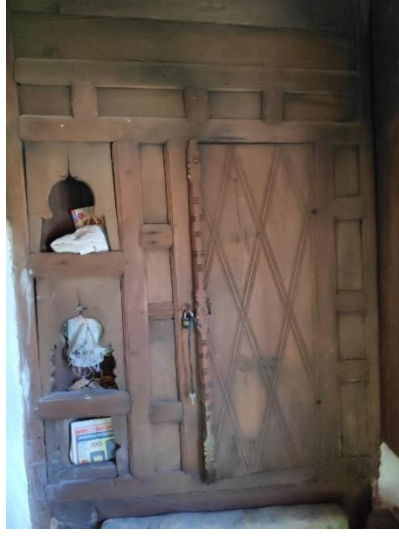
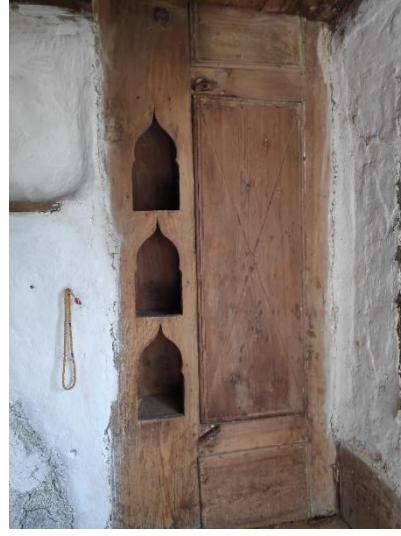
Dolapların kapalı kullanım alanlarına ilave olarak açık kullanım alanları da bulunmaktadır (Şekil 4.64). Açık kullanım alanları, hızlı erişilebilecek eşyaları depolamanın yanı sıra değerli eşyaları sergileme olarak da işlevlendirilmiştir. Açık kullanım alanlarında bulunan nişler dikdörtgen şeklinde ve oymalı gibi farklı özelliklerde olabilmektedir.

Şekil 4.65. Açık sergileme bölümleri.

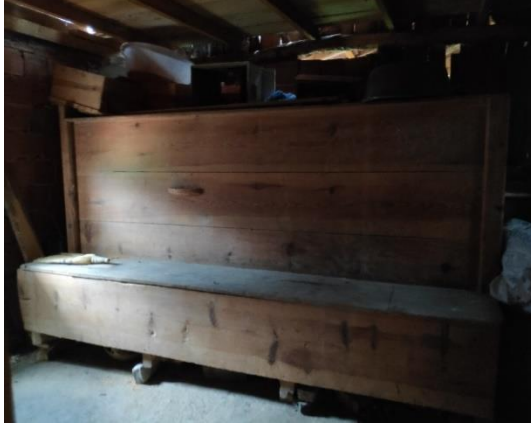
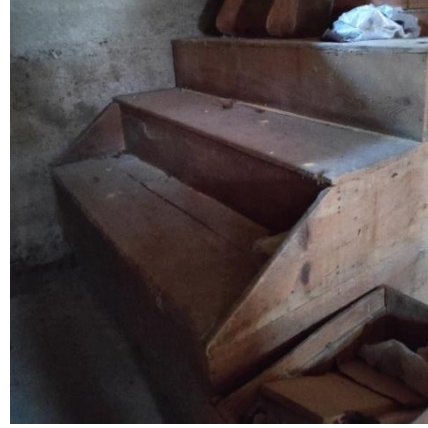
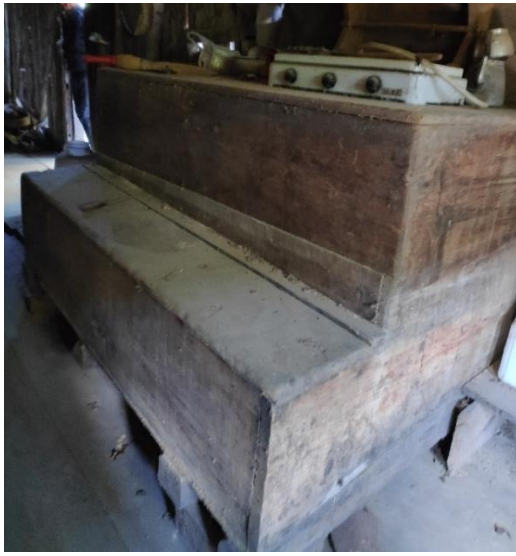
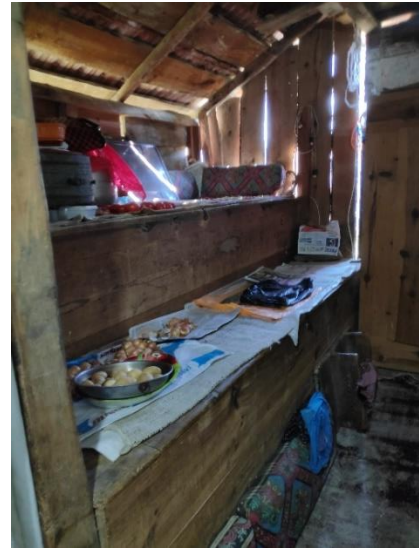
Ambarlar un, bakliyat gibi ürünleri saklamak amaçlı yapılmıştır. Zeminden bir miktar yükseltilerek içlerine hava, nem ve böcekler giremeyecek şekilde oluşturulmuştur (Şekil 4.65). Sandık şeklinde olan ambarlara “herkil”, kat yüksekliği boyunca aşağı doğru devam eden ambarlara ise “taban hambarı” ismi verilmektedir. Dudaş köyünde ambarlara konutun çeşitli alanlarında; hayat, çardak, merdiven altı veya çatı gibi mekânlarda rastlanmaktadır.

Şekil 4.66. Herkil ambarı örnekleri.

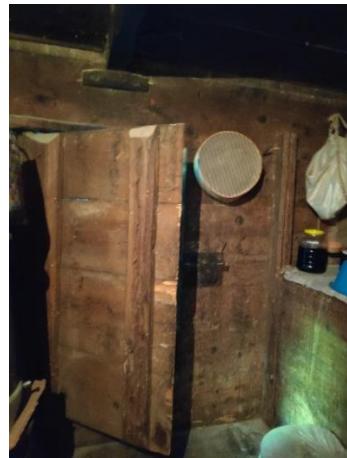
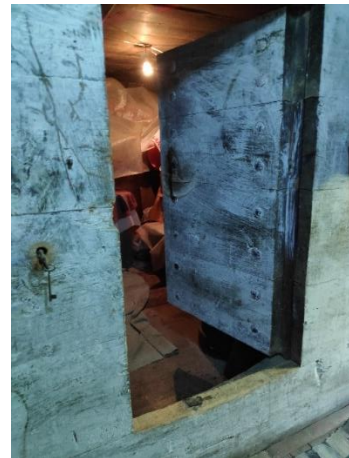
Bazı ambarların içerisi oda şeklinde düşünülmüştür. Bu tür ambarlara metalik kilitli, yüksek eşikli bir kapıdan girilir (Şekil 4.66). İçeride birkaç tane ambar sandığı yer almaktadır. Kilitli bir kapıdan girilmesi, ambarı dış etkilere karşı daha korunaklı hale getirmektedir.

Şekil 4.67. Oda şeklindeki ambar örnekleri (Mıcık mahallesi Hanife Ayvalık evi).
