**KARABÜK İLİ OVACIK İLÇESİ DUDAŞ KÖYÜ
ÖRNEĞİNDE KIRSAL YERLEŞİMLERDEKİ
GELENEKSEL KONUTLARIN İNCELENMESİ**

**2019
YÜKSEK LİSANS TEZİ
MİMARLIK ANABİLİM DALI**

**Karabük Üniversitesi
Lisansüstü Eğitim Enstitüsü
Mimarlık Anabilim Dalında
Yüksek Lisans Tezi
Olarak Hazırlanmıştır**

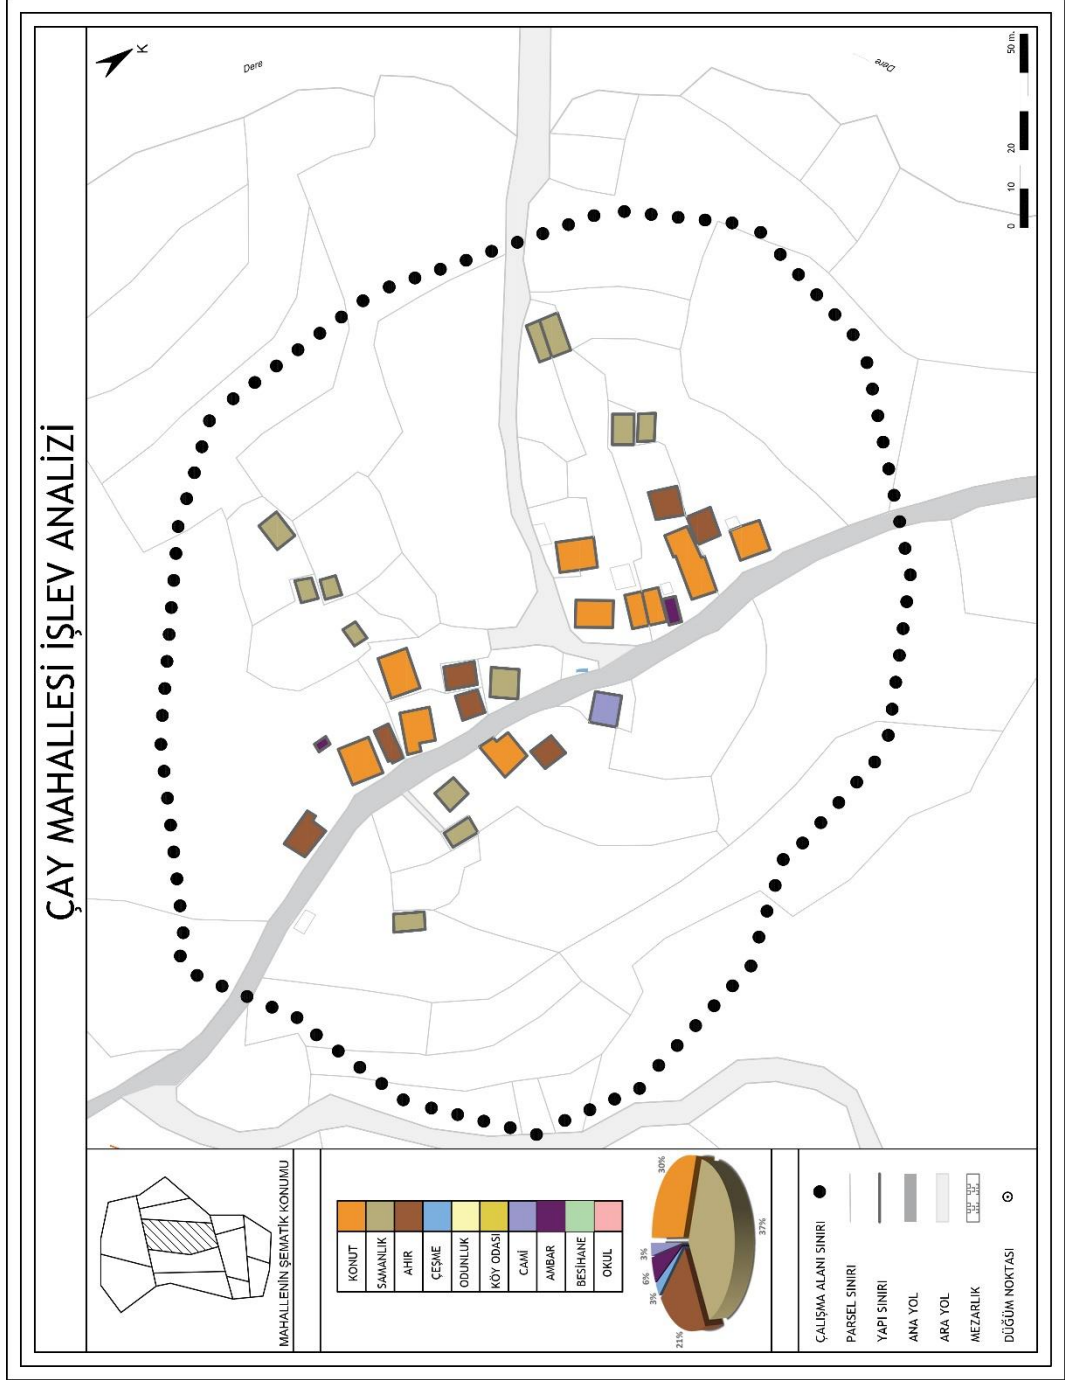
Şekil Ek A.4. Çay mahallesi işlev analiz paftası.

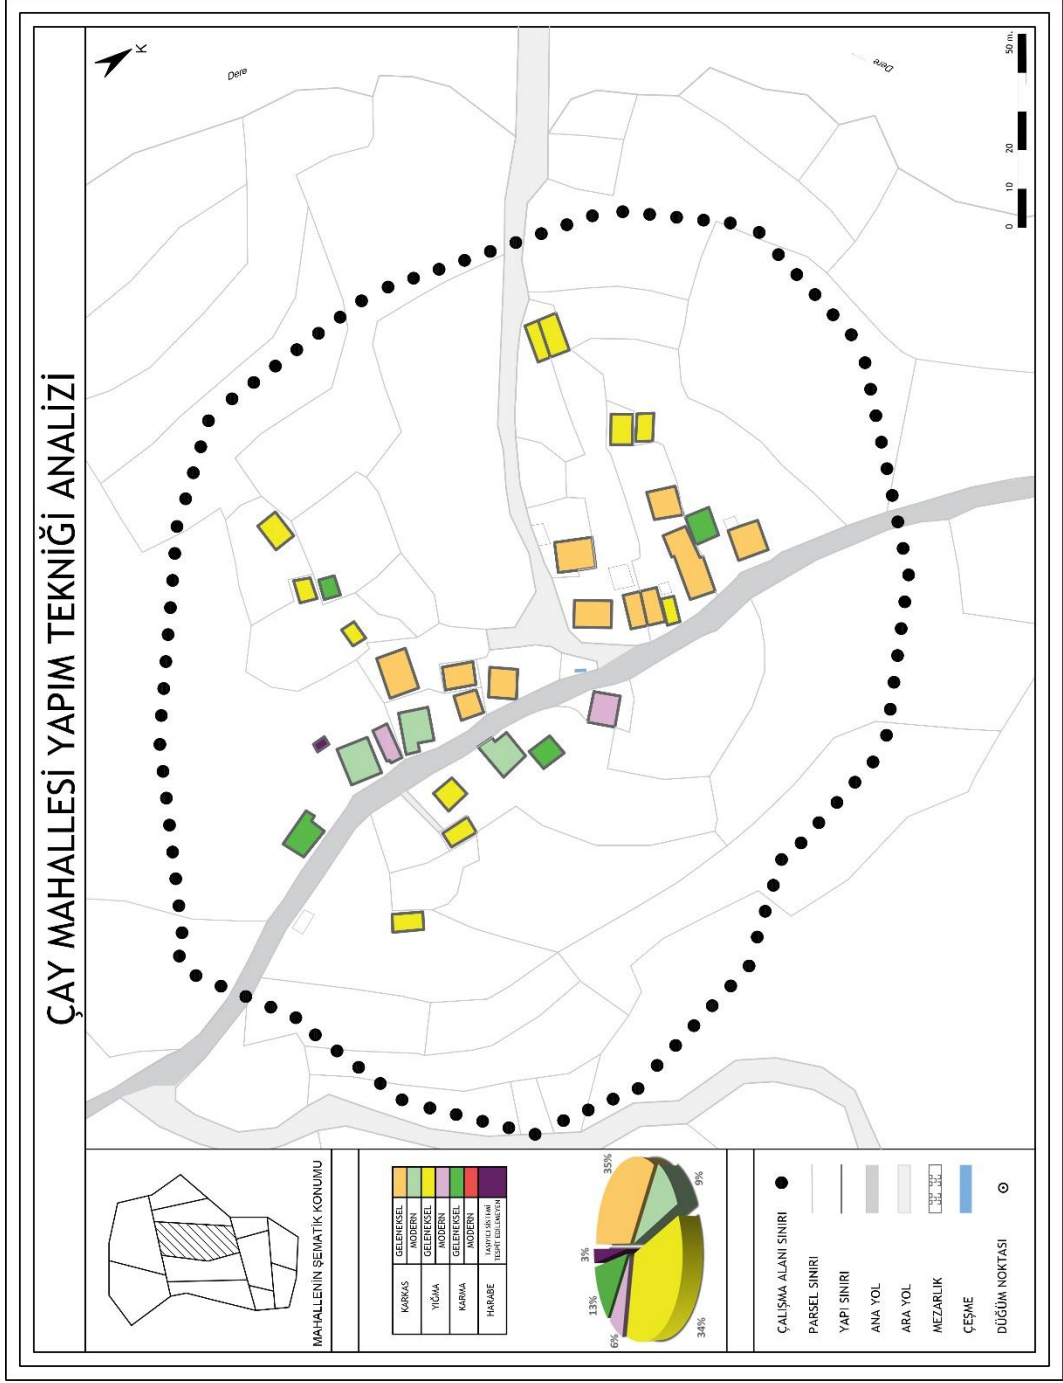
Şekil Ek B.4. Çay mahallesi yapım tekniği analizi.
