RİZE AHŞAP CAMİLERİNDE SÜSLEME

**2020
YÜKSEK LİSANS TEZİ
SANAT TARİHİ**

**T.C.
Karabük Üniversitesi
Lisansüstü Eğitim Enstitüsü
Sanat Tarihi Anabilim Dalında
Yüksek Lisans Tezi
Olarak Hazırlanmıştır**

**KARABÜK
Temmuz 2020**

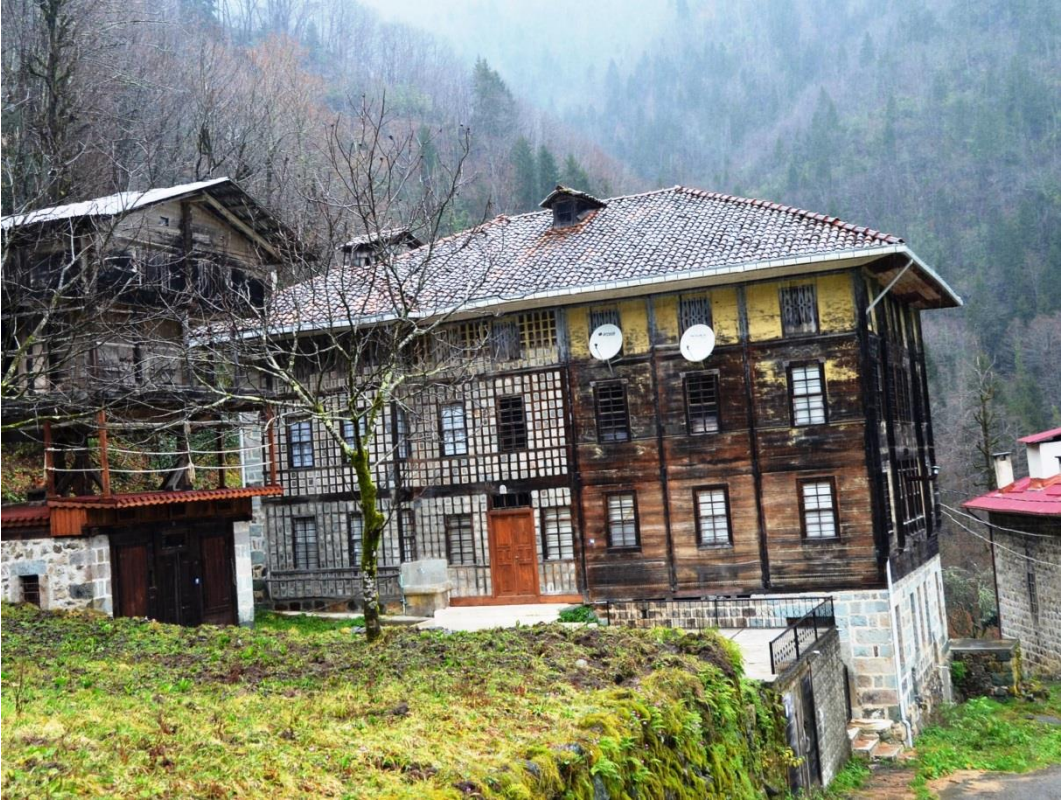
Fotograf 6. Çamlıhemşin, Kozizođlu Konađı, karma yapım sisteminde bir ev (Eylül, 2018).

Yörede kullanılan ahşap yapım sistemlerinin sonuncusu karma yapım sistemidir. Bu sisteme göre yığma ve karkas sistemleri bir arada kullanılmaktadır. Sistem tümüyle karkas olsa bile cephelerin kuruluşunda göz dolma, muskalı dolma ve çatakura sistemleri en az ikisinin bir arada kullanıldığı yapılar karma yapı sistemi olarak tanımlanabilir (Eruzun, 1997, s. 133-134, Foto. 6). İskelet ve yığma yapım sisteminin beraber kullanımı daha çok yüksek köylerde ve yaylalarda kullanılan ahşap yığma yapım sisteminden farklı olarak sahile yakın köylerde yaygın kullanımı söz konusudur (Özen, 2019, s. 76). Bu yapı sistemini genelde konutlarda görülebildiđi gibi azda olsa cami örnekleri bulmak mümkündür.

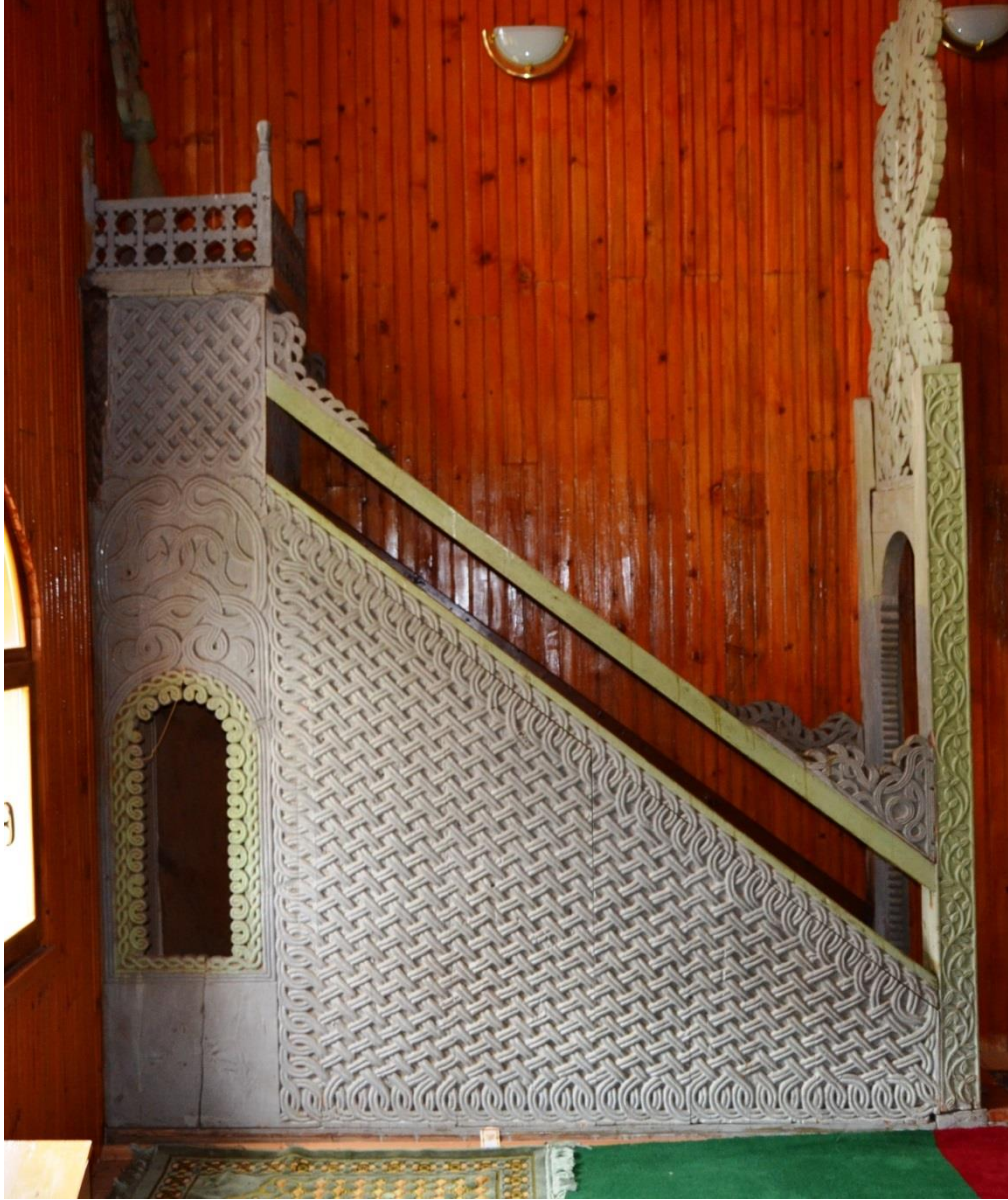
Fotograf 47. İkitidere, Çamlık Köyü Camii, minber yan aynalık (Eylül, 2018).

Bezemeler caminin güneydoğu köşesinde yer alan süpürgeliksiz minberin yan aynalık, geçit, köşk, köşebent, kapı söveleri ve taç kısmında yoğunlaşmaktadır. Minberin yan aynalık ve köşk kısmı sepet örgü motifi ile dekore edilmiştir (Fot. 47, Çiz. 21).
