**FARKLI KOMPOZİSYONLARA SAHİP TERMAL  
BARİYER KAPLAMA (TBC) SİSTEMLERİNDE  
OLUŞAN SICAK KOROZYON VE CaO-MgO-  
Al<sub>2</sub>O<sub>3</sub>-SiO<sub>2</sub> (CMAS) ETKİSİNİN İNCELENMESİ**

**2020  
DOKTORA TEZİ  
METALURJİ VE MALZEME MÜHENDİSLİĞİ**

**T.C.  
Karabük Üniversitesi  
Lisansüstü Eğitim Enstitüsü  
Metalurji ve Malzeme Mühendisliği Anabilim Dalında  
Doktora Tezi  
Olarak Hazırlanmıştır**

**KARABÜK  
Temmuz 2020**

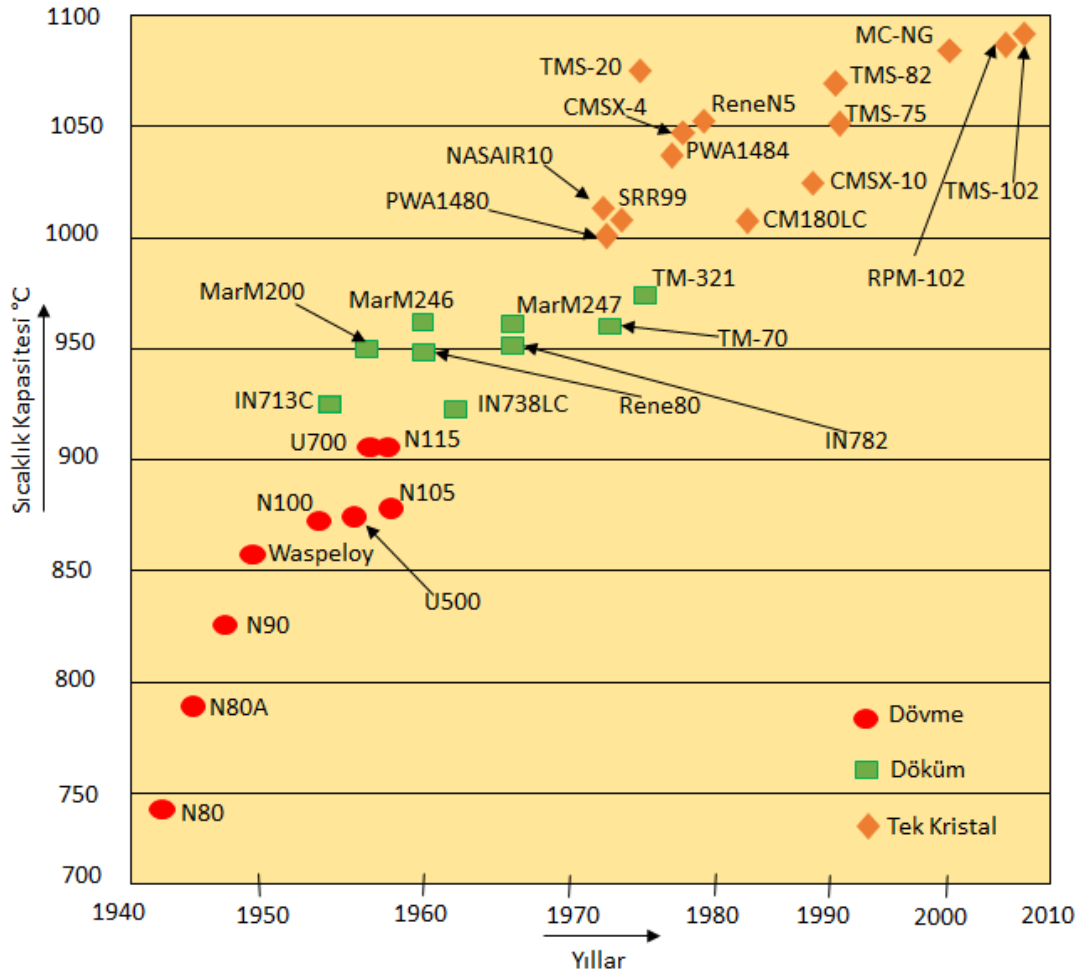
Şekil 2.3. Süper alaşım altlık malzemelerin tarihsel olarak üretim yöntemlerini ve kullanım sıcaklıklarını gösteren şematik grafik [26].

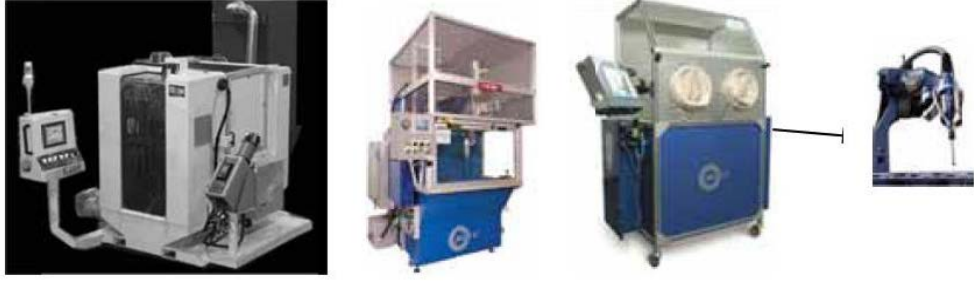
Şekil 3.12. Sabit Tip CGDS sistemlerine ait örnekler [102].

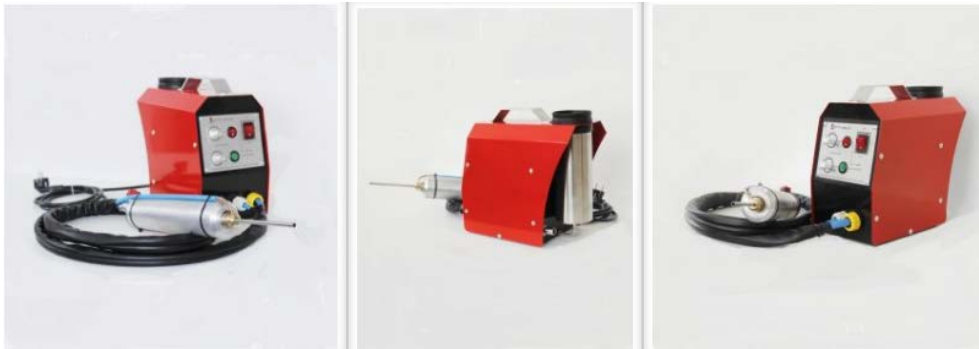
Şekil 3.14. Taşınabilir tip CGDS sistemine ait bir örnek [102].

Şekil 3.13 ve 3.14’de taşıyıcı tip CGDS sisteminin şematik gösterimi ve gerçek görüntüsü verilmiştir. Bu tip sistemlerde, besleme düşük basınçlı olarak başlar. Tozların gönderilmesi için besleme ünitesine basınçlı hava gönderilir. Bu sistemlerin kullanılmasında yüksek basınç gerekli değildir.

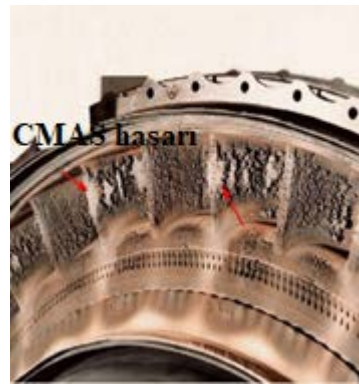
Şekil 4.1. Türbin kanatlarında oluşan hasar mekanizmaları; (a) sıcak korozyon etkisi (b) volkanik kül etkisi [35].

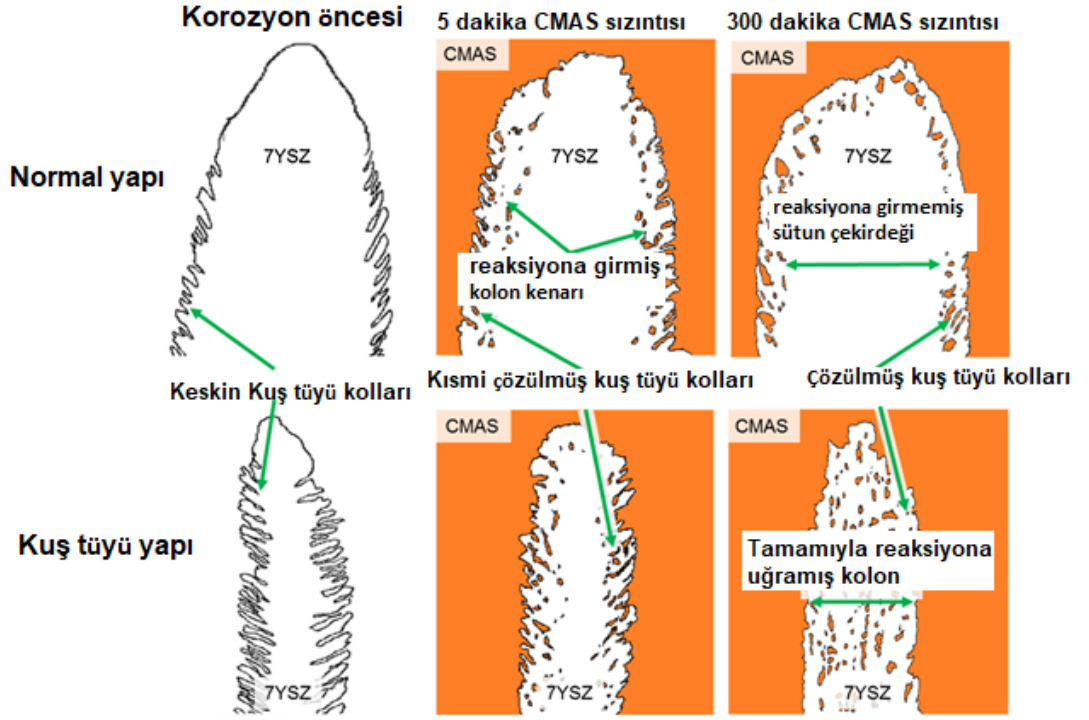
Şekil 4.3. CMAS hasarına uğrayan EB-PVD yöntemiyle üretilen TBC sisteminin şematik görüntüsü [133].

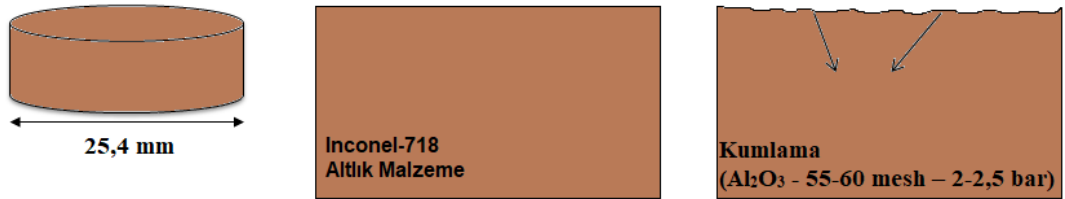
Şekil 5.1. Kaplama işlemi için hazır hale getirilen Inconel-718 altlık malzemenin temsili görüntüsü.

Kumlama işlemi yardımıyla altlıkların yüzeyleri pürüzlendirilmiş olduğundan bağ kaplama malzemesinin yüzeye tutunması daha iyi olmaktadır. Şekil 5.1’de tel erozyon yardımıyla kesilmiş ve kumlanmış Inconel-718 altlık malzemesinin temsili bir şekli verilmiştir.

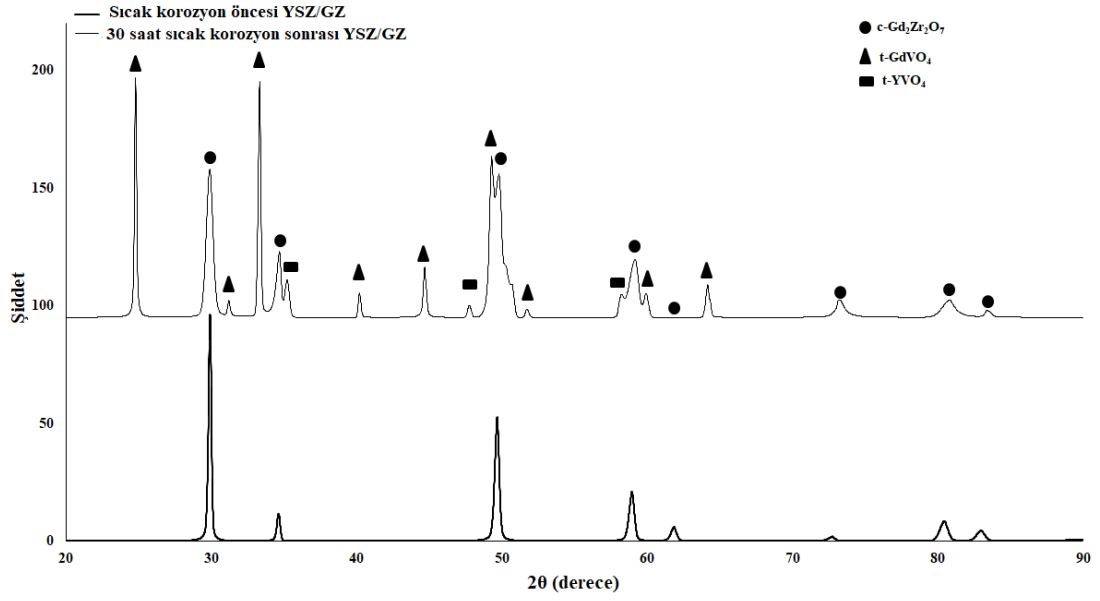
Şekil 6.37. YSZ/GZ içerikli TBC sistemine ait sıcak korozyon öncesi ve 30 saatlik sıcak korozyon sonrası elde edilen XRD analizi.

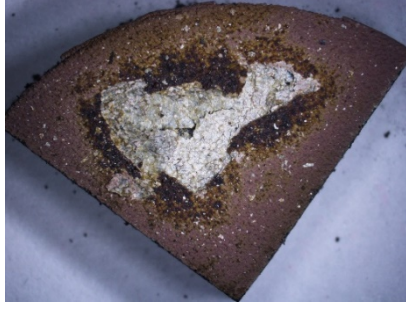
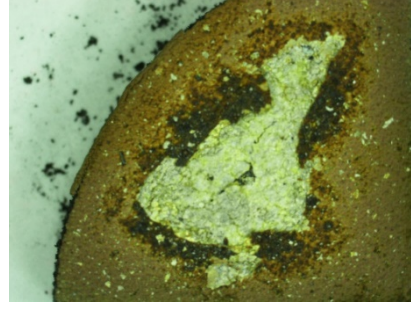
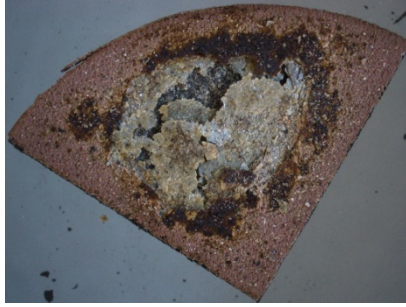
Benzer görüntüler testlerin devam ettiği 8, 12, 16, 20, 24, 28 ve 32 saatlik çevrimler sonucunda da elde edilmiştir. Bu görüntüler ise Şekil 6.90'da toplu olarak verilmiştir. Her 4 saatlik çevrimden sonra üst yüzeyden alınan digital mikroskop görüntülerinde CMAS camı yapısının üst yüzeye sinterlendiği net bir şekilde görülmektedir.

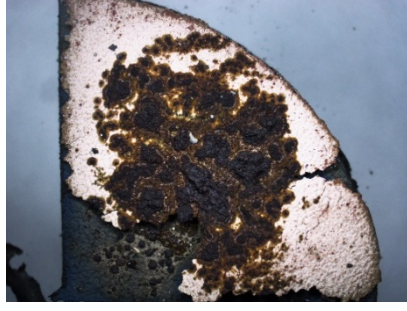
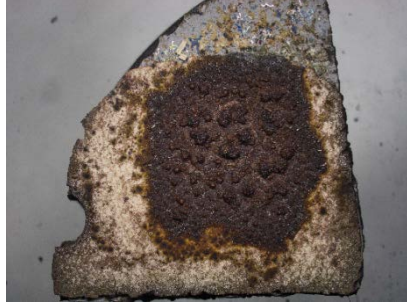
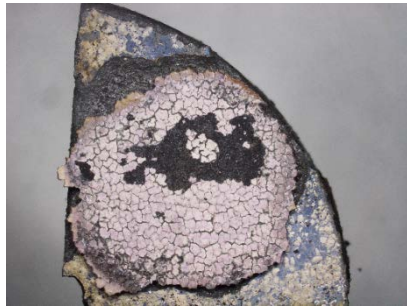
İzotermal CMAS/vermikülit testlerinin devam ettiği 8, 12, 16, 20, 24, 28 ve 32 saatlik çevrimler sonucunda da elde edilen üst yüzey mikroskop görüntüleri Şekil 6.109’da toplu bir şekilde verilmiştir.

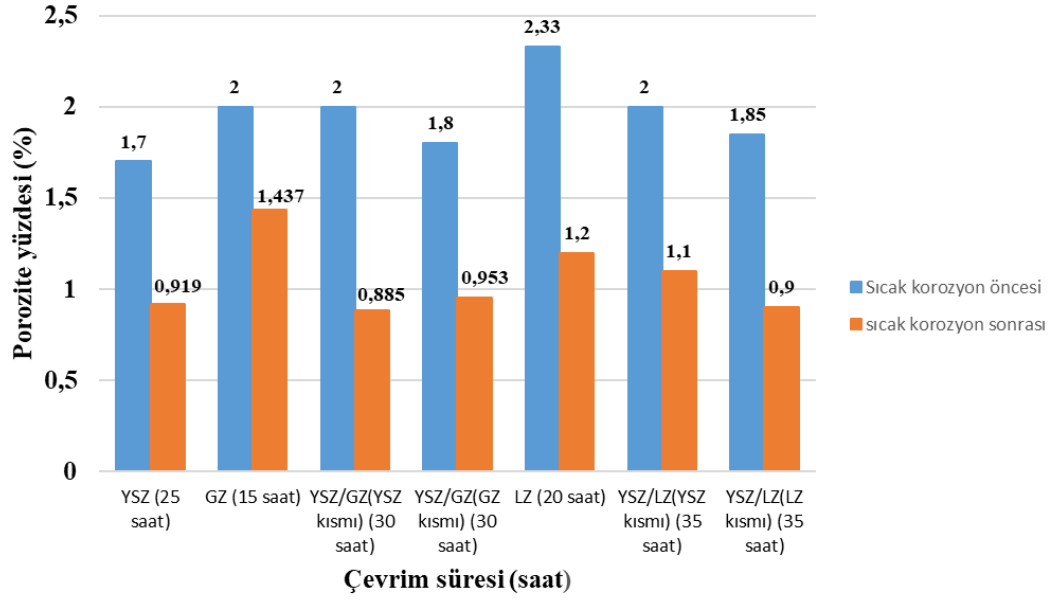
Şekil 6.147. TBC sistemlerinin sıcak korozyon öncesi ve sonrası %porozite değişim değerlerini gösteren grafik.
