**MN VE B İHTİVA EDEN CİVATALIK  
KALİTELERDE YARI MAMÜL YÜZEY  
KALİTESİNİN MAMÜLE ETKİSİ**

**2023  
YÜKSEK LİSANS TEZİ  
METALURJİ VE MALZEME MÜHENDİSLİĞİ**

**Nuri ÖZTEKİN**

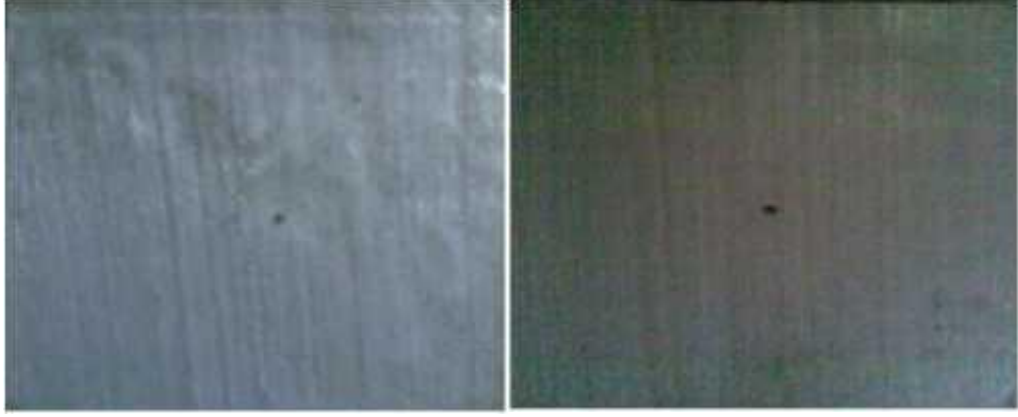
Şekil 2.1.'de sürekli dökümden sonra kütük yüzeyinde 50 mm' lik derin bir penetrasyon oluşturan ve her kütükte tekrarlanan pim deliklerini göstermektedir. İğne deliği, oksit tabakanın gelişmesi ve belirli derecede karbonsuzlaşma nedeniyle karakteristik bir görünüme sahiptir [4].

Şekil 2.1. Döküm tozu ile dökülmüş bir kütüğün yüzeyindeki pim deliklerinin (a) Büyüteçle ve (b) çıplak gözle görünüşü [4].

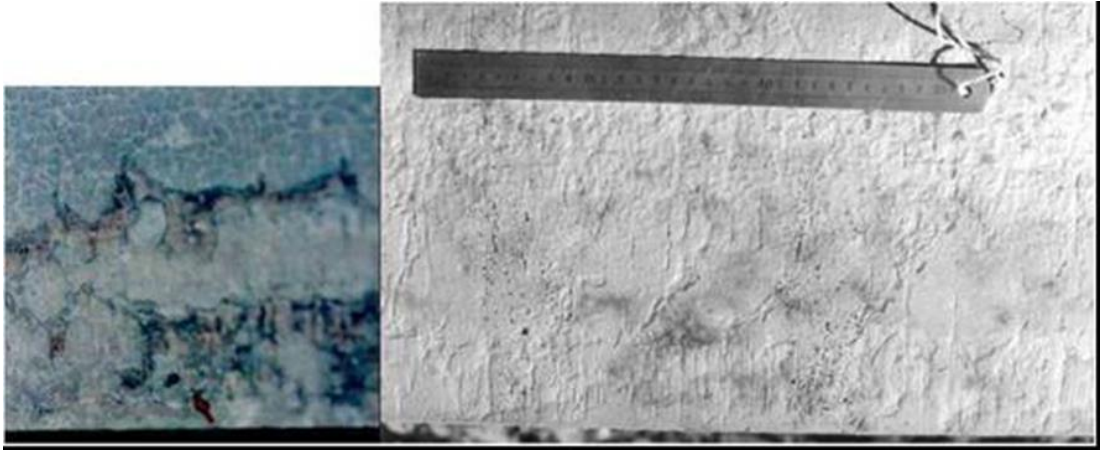
Şekil 2.2. Yağ ile dökülmüş düşük karbonlu çelik kütüğün yüzeyindeki iğne deliklerinin görünümü. Kütük boyunca çapraz olarak dağılım. Sol: döküm olarak ve Sağda: kumlamadan sonra yüzeyi [2,3].

Burada, belirli bir mesafedeki çapraz olarak bir iğne deliği oluşum modeli belirginleşir. Şekil 2.2’de iğne delikleri, kütük boyunca her 10 cm’de bir tekrar eden tüm yüzlerde bir iğne deliği kuşağı oluşturan enine bulutlar olarak dağılır. Salınım izleri sadece kütük köşesine yakın kısımda görülmektedir. Kütük yüzeyindeki iğne deliklerinin dağılımı, oluşumuna neden olan olguya bağlıdır. Şekil 2.2.’de, kütüğün etrafındaki enine konumlanmış birkaç cm ile ayrılmış iğne delikleri meydana gelirken,

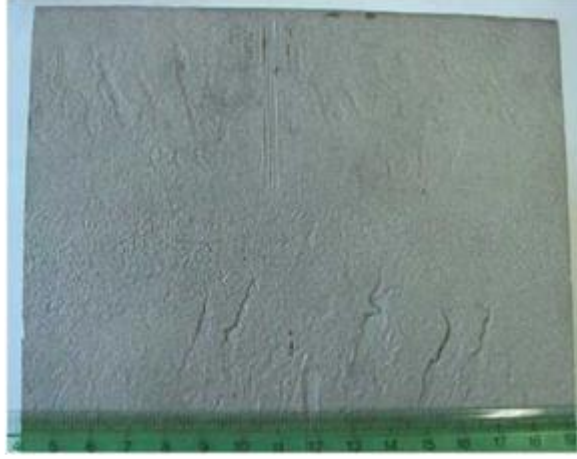
Şekil 2.3.'de model farklıdır: İğne delikleri, bir kütük yüzünün merkezi boyunca uzunlamasına yerleştirilirken, köşeye daha yakın yüzey biraz gösterir, sürtünme ile ilgili kusurlar [2].

Şekil 2.3. Kum püskürtme sonrası düşük karbonlu çelik kütük yüzeyi [2].

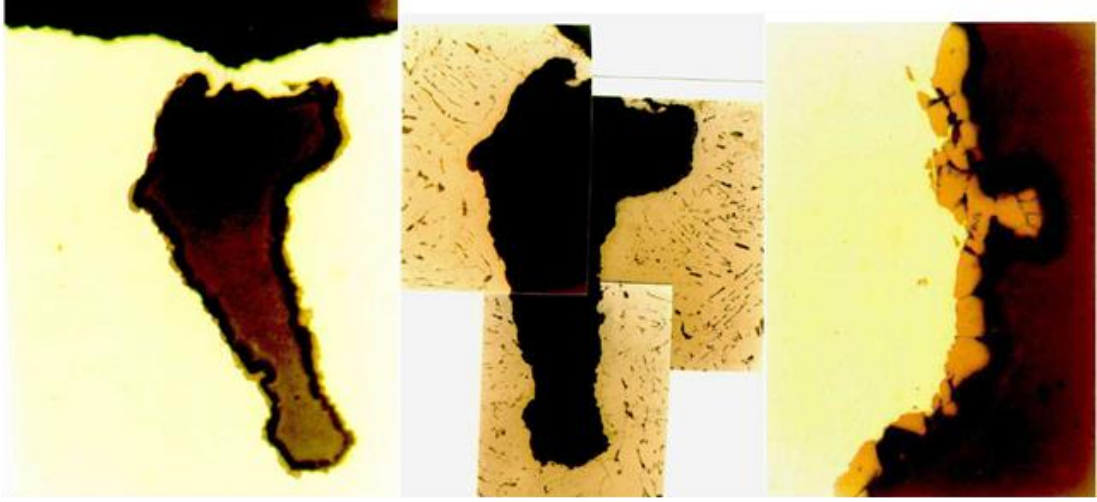
İğne delikleri, yüzeyin ortasında uzunlamasına bir şekilde ortaya çıkabilir. Salınım işaretleri eğimlidir ve köşelerden birinin yakınında sürtünmeye bağlı bazı kusurlar görülmektedir. Kütük yüzeyine dik bir metalografik inceleme yaparak iğne deliğinin çapı ve derinliği gözlemlenebilir (Şekil 2.4.). Tipik olarak, iğne çapı yüzeye doğru daha büyüktür.

Şekil 2.4. Düşük karbonlu parlatılmış/dağlanmış çelik kütükteki iğne deliğinin ışık mikroskobu altında görünümü (kütük yüzeyine dik gözlem). Sol: parlatılmış olarak.

Düşük karbonlu çeliğin yumuşaklığından dolayı parlatma sırasında bir çapak oluşmuştur. Merkez: nital dağlamadan sonraki metalografik yapı: ferrit ve perlit fazları ile iğne deliği çevresinde bir miktar dekarbürizasyon gözlenir. Sağda: İğne deliği iç yüzeyindeki oksit tabakasının detayı [2,3].

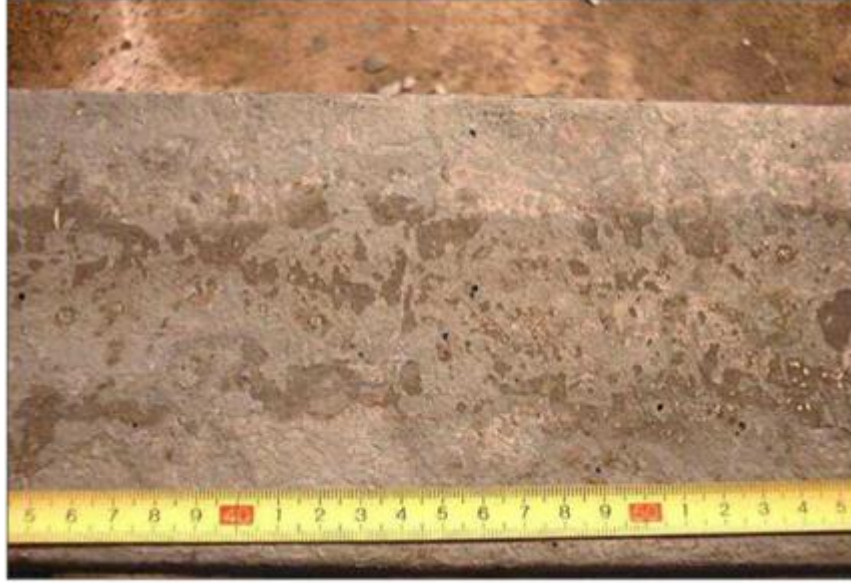
Yeniden ısıtma sırasında, kireç oluşumunun bir etkisi olarak iğne deliklerinin kaybolup kaybolmadığı veya daha da derinleşip gelişip gelişmediği konusunda bazı araştırmalar vardır. Çoğu iğne deliği, oksit tabası oluşumu nedeniyle yeniden ısıtma ve haddelenme sonrasında kaybolur. Ancak, herhangi bir nedenle kütük haddelenmediğinde, yeniden ısıtmadan sonra kütük üzerinde çıplak gözle daha derin delikler gözlemlenir (Şekil 2.6.) [2,3].

Şekil 2.6. Yeniden ısıtılmış ve haddelenmemiş 150 x 150 mm orta karbon kütüğün yüzeyinde kalan iğne deliklerinin görünümü [2,3].

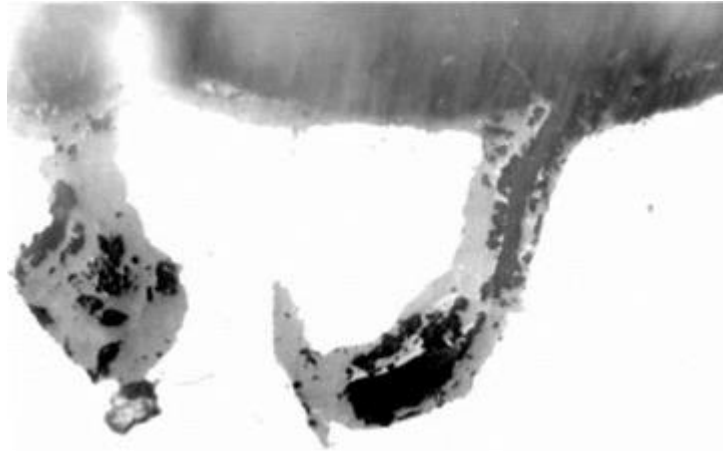
Dökülmüş kütükten (Şekil 2'de) farklı olarak, yeniden ısıtmadan sonra pim deliğinin kaybolmadığının metalografik kanıtı Şekil 2.7.' de verilmiştir. Yuvarlama sırasında pim delikleri uzar. Uzamaya bağlı olarak nihai ürün üzerinde çıplak gözle görülebilirler veya fiilen yok olurlar. Oksit tabakası boşluğu neredeyse tamamen dolduruyor.

Şekil 2.7. Kütüğün yeniden ısıtılmasından sonra kütük yüzeyine dik parlatılmış bir kesimindeki iğne deliklerinin görünüşü (yeniden ısıtmadan önceki Şekil 2.2. ile karşılaştırılır. Işık mikroskobu, dağlama yok). [2,3].

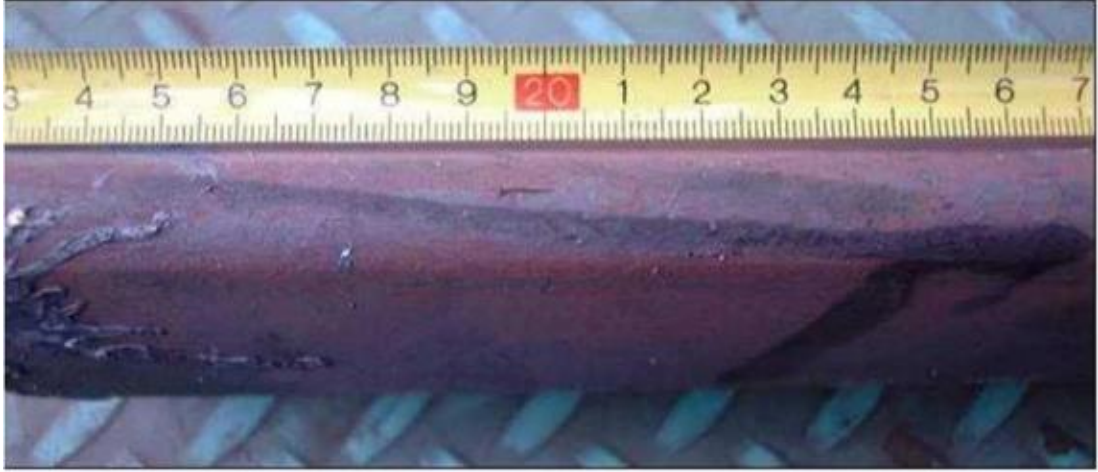
Haddeleme sonrasında kalan iğne delikleri, deformasyon yönünde uzar (Şekil 2.8.). Deformasyon oranına ve belirli özelliklere bağlı olarak, üründe boylamasına küçük bir kusur olarak görünürler veya en azından çıplak gözle bakıldığında sonunda kaybolurlar. Şekil 2.8.' de, uzatılmış bir iğne deliğinin görünümü, bir son üründe sunulmaktadır.

Şekil 2.8. Haddeleme sonrasında orta karbonlu düz çubuk ucundaki uzun bir iğne deliğinin görünümü [2].

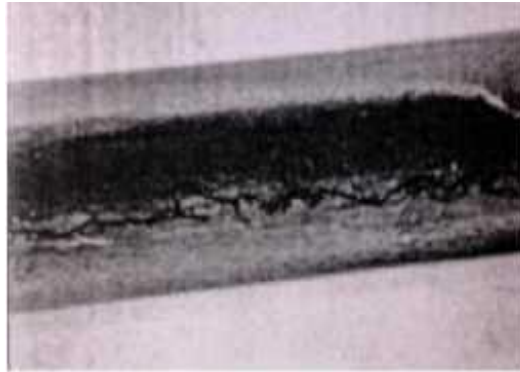
Dekate ve diğerleri [4] derin iğne deliğine sahip kütükten haddeleme sonrasında üretilmiş çubuğu incelemişler ve Şekil 2.9. çubuktaki kusuru göstermektedir. Kütüğün yüzeyindeki iğne deliklerinin çoğu yeniden ısıtma sırasında oksit tabakası oluşumu nedeniyle kaybolur, ancak daha derin iğne delikleri tavlama sonrasında hala kütük üzerinde çıplak gözle gözlenir, kütüğün haddelenmesini zorlaştırır.

Şekil 2.9. Derin pim deliğine sahip kütüğün haddelenmesi ile üretilmiş çubukta kusur [4].

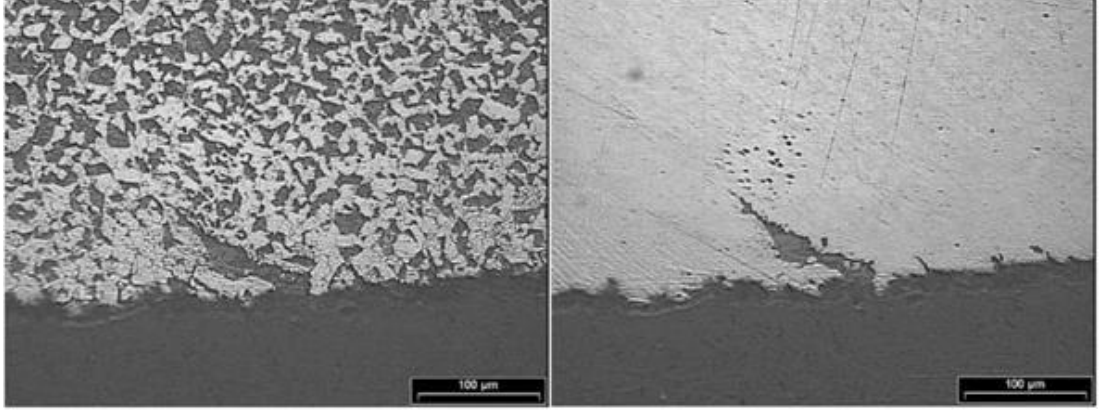
Enine parlatılmış nihai çubuk veya filmaşın üründe haddelemeden sonra iğne deliğinin metalografik yönü birçok varyasyona sahiptir (Şekil 2.10 ve 2.11). İğne delikleri genellikle yüzeye yakın kısımlar iç kısımlardan daha incedir (Şekil 2.11). Diğer olağan özellikler, karbondan arındırılmış ve iç oksidasyon bölgesinin mevcut olmasıdır.

Şekil 2.10. Enine bir inşaat demiri kesimindeki eski bir iğne deliğinin metalografik görünümü. Sol: Nital ile dağlanmış ve Sağ: parlatılmış görünüm [2].

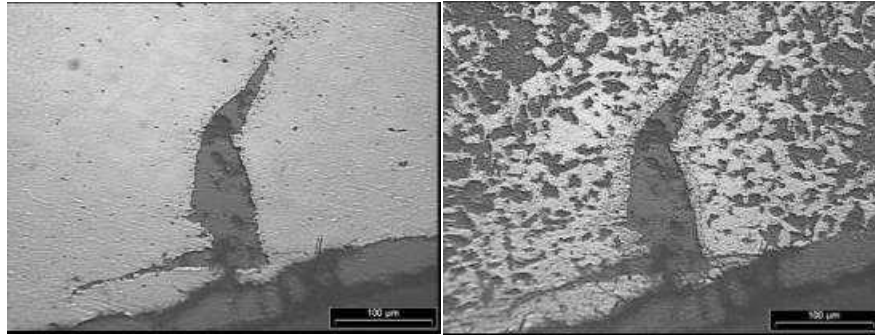
Şekil 2.11. İnşaat demirinde iğne deliği ile ilgili bir kusurun ışık mikroskobundaki görünüşü. İç kısımdaki kalınlık yüzeydekinden daha büyüktür. Sol: Dağlama yok; İç oksidasyon yapısı görülür. Sağ: %2 Nital; Güçlü dekarbürilasyon mevcuttur [3].

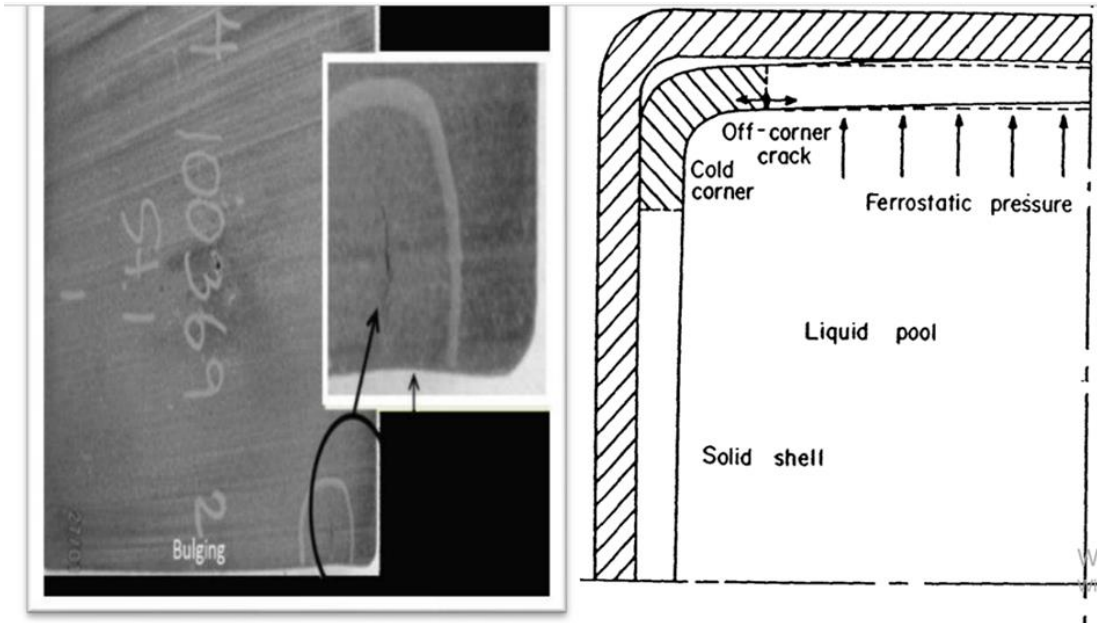
Bunlar, dökme çelik ürünün kenarında bulunan ve kütük yüzü boyunca şişkinliğin eşlik ettiği çatlaklardır [1]. Bunlar, sıvı çelik içindeki yüksek sıcaklık değişimlerinden, çeliğin sıcak mukavemetini azaltan ayırıcı (segrega olan) elemanlardan, uniform (düzgün) olmayan kenar sıcaklığından, döküm tozunun düzgün olmayan dağılımından, çeliğin aşırı ısınması ve şişkinlik nedeniyle döküm sırasında kenarlarda aşırı sürtünmeden kaynaklanıyor gibi görünmektedir (Şekil 2.12).

Şekil 2.12. Çöküntü ile köşe dışı çatlak

Elsaiedy ve AbouOmar [1], kalıp suyu akışının azaltılması ile üniform kabuk temasının artırıldığını, daha düşük viskoziteli döküm tozunun azaltılması ile de kalıptaki ısı transferinin artırıldığını ve hava boşluğu oluşma olasılığının azaltıldığını rapor etmişlerdir. Böylece bu önlemlerin, boşluk oluşmadan ayak silindiri hizalamalarını ayarlayarak şişkinliği ve köşe dışı çatlağını artırmadan döküm hızı ve üretkenlik artışına izin verdiğini bulmuşlardır [1].

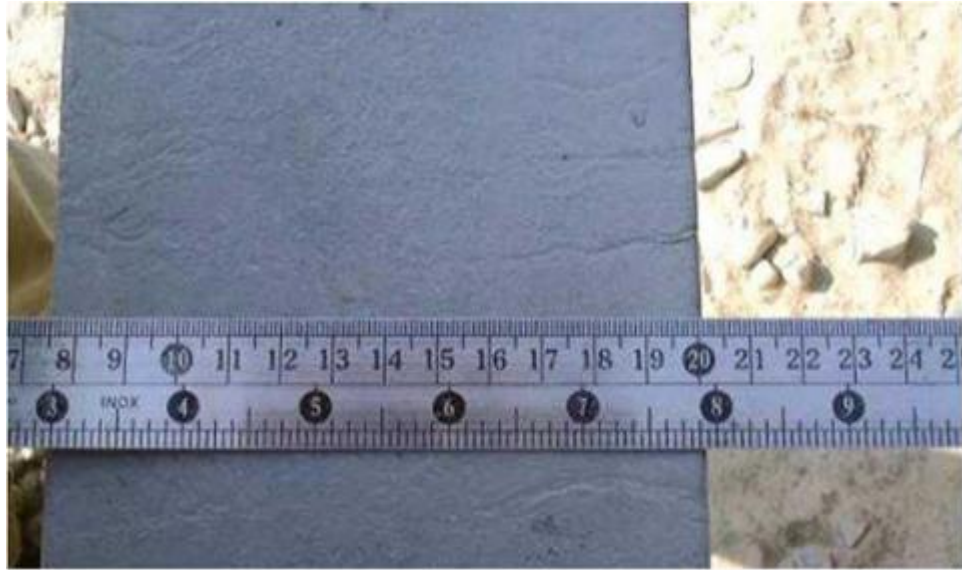
Şekil 2.13, kum püskürtülmüş bir kütükteki enine bir çatlağın görünüşünü göstermektedir [3]. Şekil 2.14, ışık mikroskobunda parlatılmış bir numune üzerindeki enine çatlağın bir detayını göstermektedir. Yüzeğe yakın çatlak, yüksek sıcaklıkta, muhtemelen kalıpta oluşmuş gibi görünür. Ancak çatlağın daha derin kısmı taneler arası bir görünüme sahiptir, bu nedenle muhtemelen güçlendirme sırasında eski sıcak çatlağın yayılmasıyla soğuk şekillendirilmiştir [3].

Şekil 2.13. Kum püskürtülmüş kütük üzerindeki enine çatlağın görünümü [3].

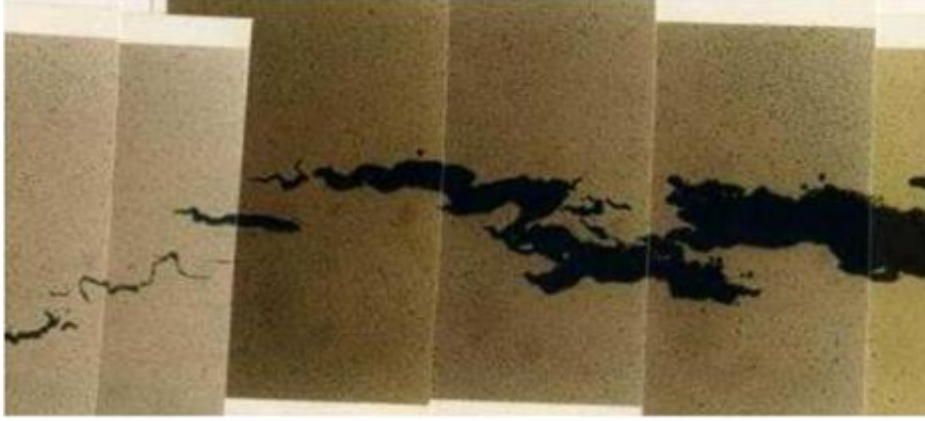
Şekil 2.14. Oberhoffer dađlamasının ardından ışık mikroskobundaki enine çatlakın detayı [3].

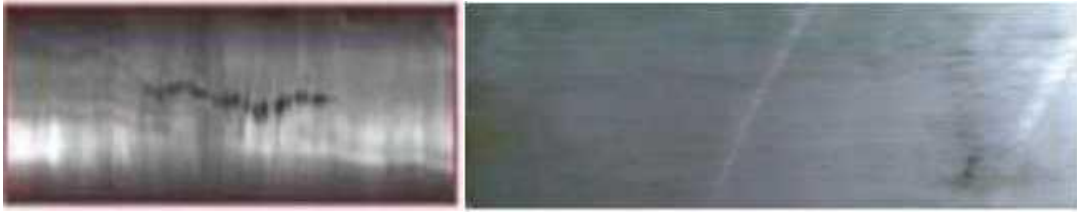
Şekil 2.15, sürekli döküm kütüklerdeki yüzeye yakın HCl dađlanmasıyla enine çatlakların görünüşünü göstermektedir. Burada çatlaklar yüksek sıcaklıkta, muhtemelen kalıpta oluşmuş gibi görünmektedir.

Şekil 2.15. HCl ile dađlamadan sonra (a) büyüteçle ve (b) çıplak gözle gözlemlenen enine çatlaklar [4].

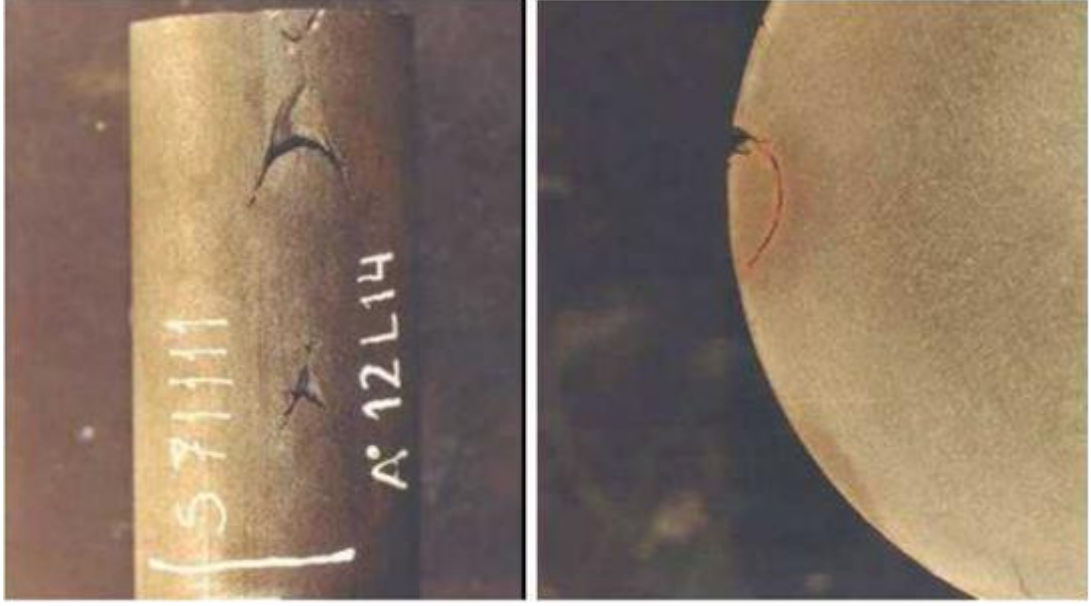
Kütükte bulunan enine çatlaklar haddeleme sonrasındaki yerini V kusurlarına bırakmıştır (Şekil 2.16, sol). Enine bir kesimde yön deđişikliği gösterirler (Şekil 2.16, sağ). Döküm tozu ile dökülmüş kütüklerdeki enine çatlaklar, haddeleme sonrasında yerini Şekil 2.17 de gösterilen V kusurlarına bırakmıştır.

Şekil 2.16. Haddelme sonrasında V kusuru oluşturan enine bir çatlağın gelişimi. Sol: düşük karbon çubuğunun görünümü. Sağda: Dağlama işleminden sonra aynı çubuğun enine çatlağı [3].

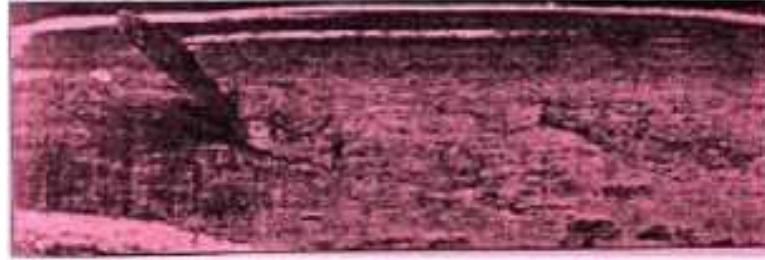
Şekil 2.17. Döküm tozu ile üretilmiş kütükteki enine çatlakların haddelme sonrasında V kusuru olarak gelişimi [4].

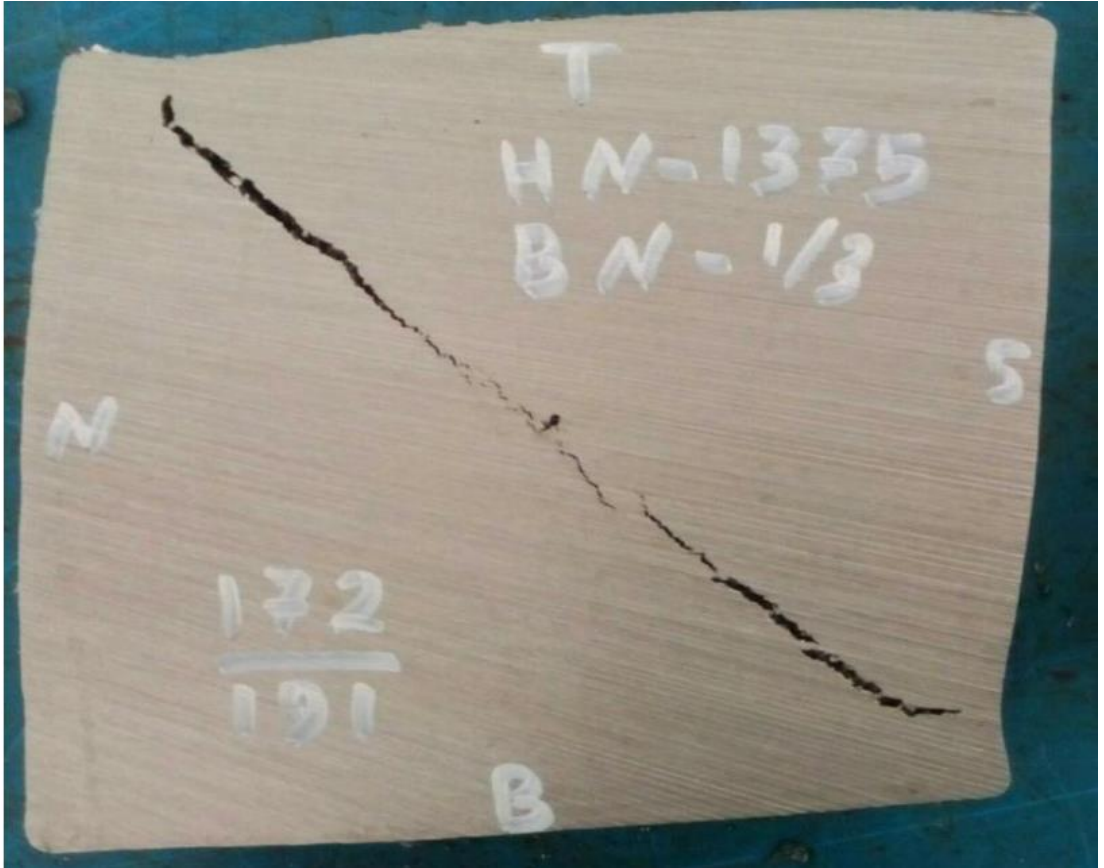
Genel olarak, büyük kesitler yerine küçük kesitli kütük döküldüğünde eşkenar dörtgenliğin bozulması meydana gelir. Bu durum, daha önce de belirtildiği gibi eşkenar dörtgen boyuna köşe çatlaklarına neden olur. Genellikle kütüğün geniş köşelerinde bulunurlar ve bazen tüm kütük içinden geçerler. En kötü durumlarda, kütükler genellikle eşkenar dörtgen ile ilgili olan çapraz çatlaklara sahip olur. Şekil 2.18.' de sıklıkla görüldüğü gibi, diyagonal çatlaklar tipik olarak eşkenar dörtgen bölümün geniş köşeleri arasında uzanır [1].

Şekil 2.18. Diyagonal Çatlak

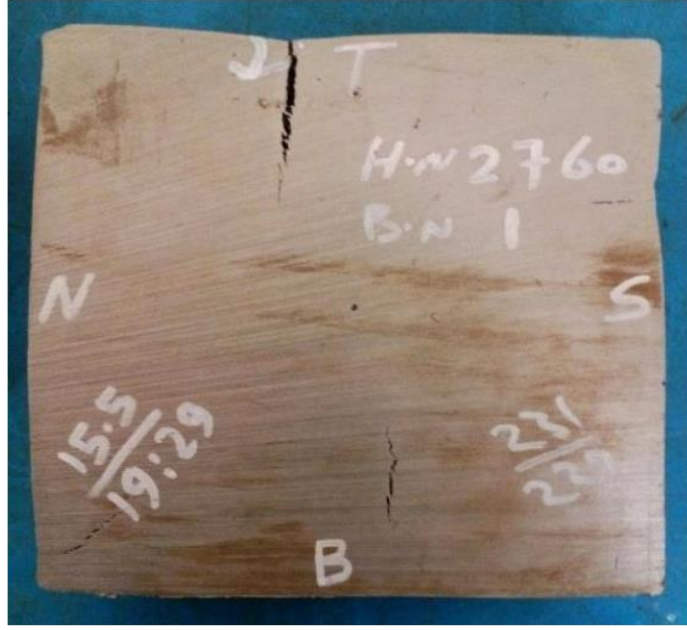
Yarı yol çatlağı (Yarım Yol Çatlakları), radyal çizgi veya hayalet çizgiler, kükürt baskıda ve enine kesitin makro gravürlerinde tespit edilebilir. Yüzey ve merkez çizgisinin kabaca ortasındaki bir bölgede belirli bir yüzeye normal (dik) olarak uzanan koyu çizgi olarak görünürler. Genel olarak bilindiği gibi, lapa içindeki malzeme özellikleri (katılaşmadan hemen sonra) çok düşük mukavemet (yaklaşık 1-2 N/mm<sup>2</sup>) ile karakterize edilir ve sıfır kesit azalması yüksek kırılma gösterir (Şekil 2.19) [1].

Şekil 2.19. Yarı Yol Çatlağı

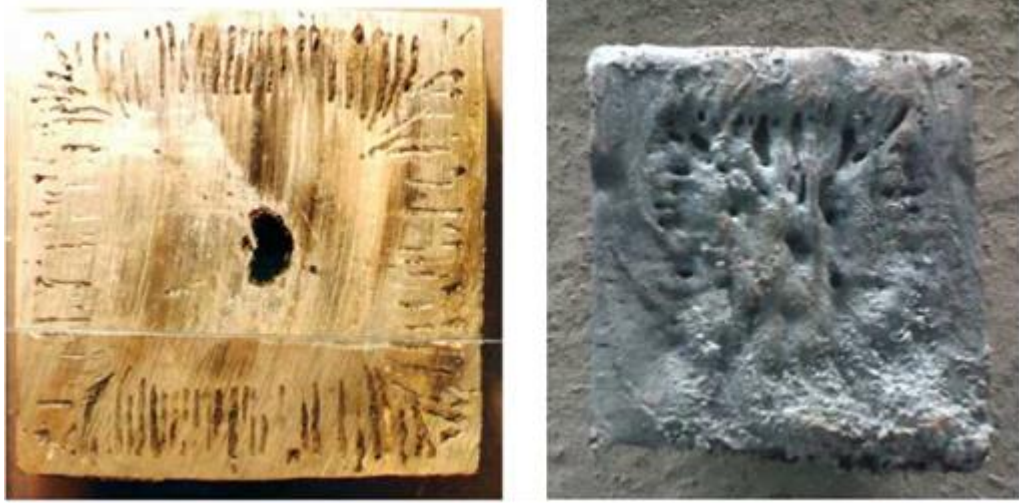
Tipik olarak, hava delikleri, Şekil 2.20.'deki gibi dikey bir yönde, kütük kabuğuna nispeten yakın yerleştirilir. Oksijen ile kesimde bile görülebilirler (Şekil 2.21). Metalografik gözlem, hava deliklerinin interdendritik bölgelerde başladığını ve uçlarında ferrostatik basınçla kapatıldıklarına dair kanıtlar olduğunu göstermektedir (Şekil 2.22). Gözenegin ucunda ayrışmanın (inklüzyonun) varlığı, örneğin Oberhofer dağılayıcı (Şekil 2.21) ile metalografik olarak ortaya çıkarılmıştır [1,2].

Şekil 2.20. Sol: Hava delikli bir karbon çelik kütüğün sulu kesme diskisi ile kesimi [1,2]. Sağda: Hava delikleri olan bir karbon çelik kütüğün oksijenle kesilmesi.

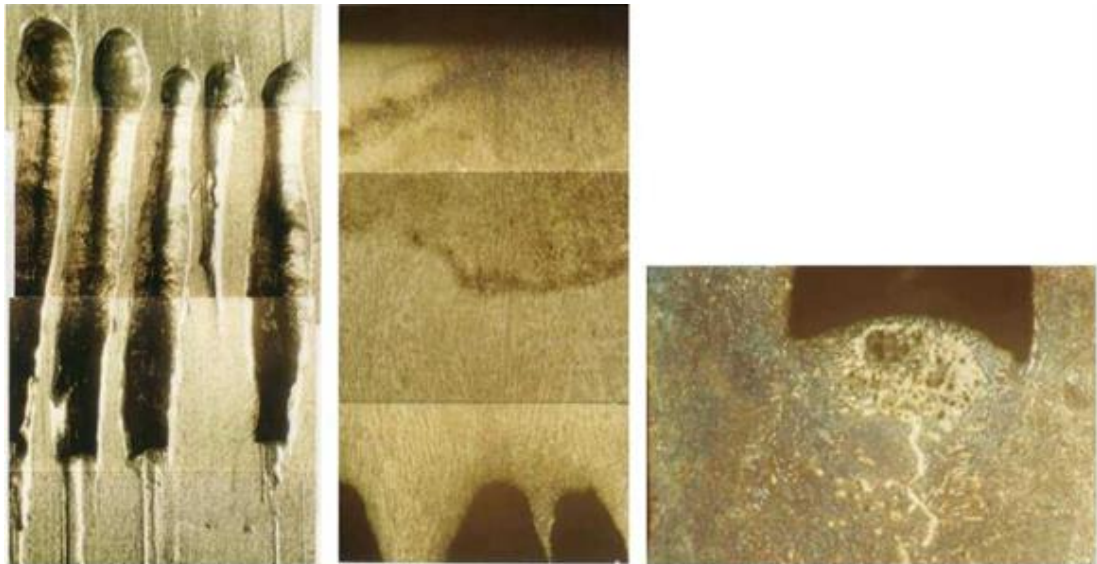
Şekil 2.21. Sol: Şekil 11'deki hava deliklerinin detayı. Merkez: Yüzeiden hava deliklerinin ilk oluşumuna kadar kütüğün yapısı. Oberhofer dağılayıcı. Sağda: Hava deliğinin alt kısmındaki yapı, ferrostatik basıncın kapatma etkisini ve hava deliğinin altındaki ayrılmış bölgeyi gösteriyor [2].
