**TARİHİ TAŞ YAPILARDA CEPHE TEMİZLİĞİ:  
BURSA HİSAR BÖLGESİ ÜZERİNE BİR  
ARAŞTIRMA**

**2020  
YÜKSEK LİSANS TEZİ  
MİMARLIK**

**Karabük Üniversitesi  
Lisansüstü Eğitim Enstitüsü  
Mimarlık Anabilim Dalında  
Yüksek Lisans Tezi  
Olarak Hazırlanmıştır**

**Ocak 2020**

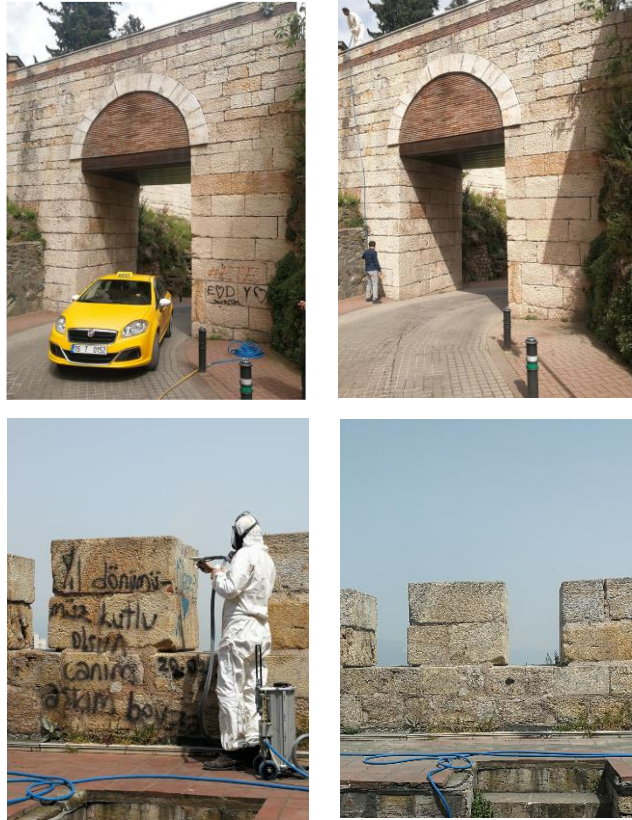
Laboratuvar raporunda, spreyci boyanın temizlenmesi yöntemi olarak mikro kumlama yöntemi önerilmektedir. Bu yöntem daha çok, geniş cephe yüzeylerinde, sert ve

yüzeğe yapışık birikimlerin ve mikrobiyolojik patina gibi kirliliklerin temizlenmesinde kullanılmaktadır. Uygulamada yüzey kiri ve alttaki özgül taş niteliğine göre seçilen farklı sertliklerdeki (2,5-7 arasında değişen sertlik derecesi) metal tozları, cam kürecikler ve taş tozları yanında öğütölmüş fındık, ceviz vb. gibi meyve kabuğu tozları (50-150 mikrometre boyutunda) aşındırıcı olarak kullanılmıştır. Genelde 0,5-3 atmosfer basınçla ve belirli bir mesafeden (20-40 cm gibi) yüzeye püskürtölen bu tozlar, aşındırıcı etkisiyle yüzeydeki kirlenmeyi mekanik olarak temizlemektedir. Uygulamalarda 400 mesh (140 mikrometre) garnet kum kullanılmıştır. Ibox marka kumlama makinesi ile 2-3 atmosfer basınç aralığında denemeler yapılmış, olumlu sonuç veren alanların temizliği yapılmıştır. Taş yüzeylere yazılan yağlı boya ve spreğ boyalı yazılar yüzeyden alınmıştır. (Şekil 4.2), (Bursa Restorasyon ve Konservasyon Bölge Laboratuvarı Müdürlüğü arşivi, 2019).

Şekil 4.2. Sur duvarlarında gerçekleştirilen temizlik uygulamaları, öncesi ve sonrası, (Bursa Restorasyon ve Konservasyon Bölge Laboratuvarı Müdürlüğü arşivi, 2019).

Surlar üzerinde yapılan temizlik uygulamaları, genellikle konservasyon laboratuvarı raporuna başvurulmadan, genel kaideler çerçevesinde verilen öneriler ile gerçekleştirilen uygulamalar olarak görülmektedir. Bir malzemenin temizliği için, “kimyasal veya mekanik temizlik yöntemi uygulanabilir” şeklinde ezber ifadelerle ve bilimsellikten, uzmanlık bilgisinden uzak metotlarla tarifler yapılması dikkat çekmektedir. Bu durumun uygulayıcı kimseye son derece ucuz açık ifadeler ile serbestlik tanınması, cephe temizlik uygulamalarının doğru bir şekilde, bilimsel yöntemlere dayanarak yapılmadığını göstermektedir. Surlar üzerindeki spreylenmiş boya temizliği için önerilen konservasyon laboratuvarı raporunda, gerçekleştirilen uygulama için bütün detaylar belirtilmektedir. Bu yöntem, bu yapıya ve malzemeye özgü bir raporun ürünüdür. Ezber ifadelerle bilimsel ifadeler arasındaki bilgi ve yöntem doluluğu genel olarak farkedilmektedir. Bilimsel yöntemlere dayandırılmadan önerilen temizlik yöntemleri ile yapıya malzeme veya yapısal boyutta zarar verilmekte, yakın dönemde tekrar koruma uygulaması ihtiyacı duyulmakta ve kültürel miras değerleri özgünlüğünü kaybederek ömrünü hızlı bir şekilde kısaltmaktadır.

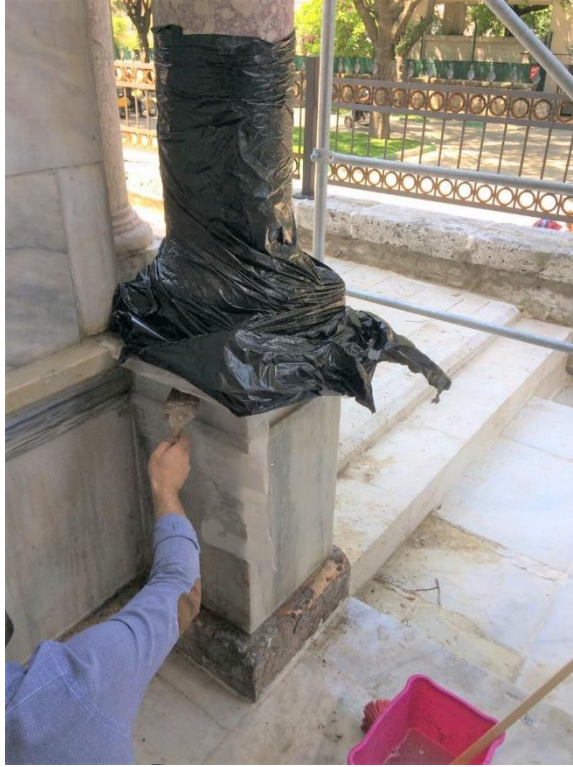
Şekil 4.8. Mermer yüzeye AB 57 uygulaması, (BVBM fotoğraf arşivi).

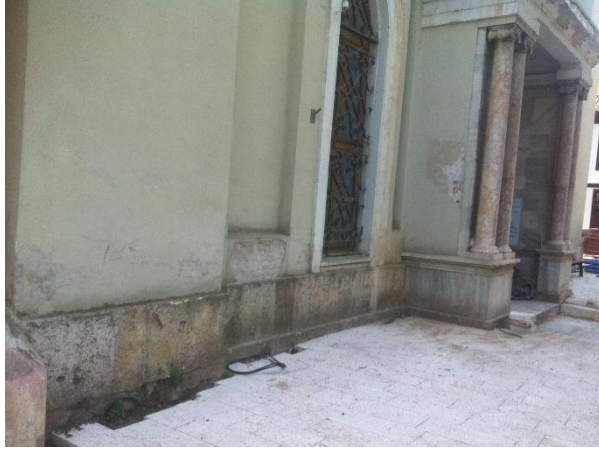
Cami kuzey cephesi (Şekil 4.6), giriş kapısındaki dört adet mermer sütun ve mermer kaplamalar (Şekil 4.7) AB 57 kimyasal temizlik yöntemi ile (Şekil 4.8), duvar etek kısmı (Şekil 4.9) kumlama yöntemi ile Bursa Vakıflar Bölge Müdürlüğü denetiminde temizlenmiştir (Şekil 4.10) Minarede, cephe duvarlarının etek kısmında dönem eki olarak kabul edilen bahçe duvarının harpuştasında (Şekil 4.11) mikro kumlama yöntemi uygulanmıştır.

Şekil 4.9. Kuzey cephesinin cephe temizlik uygulamasından önceki durumu, (BVBM fotoğraf arşivi).

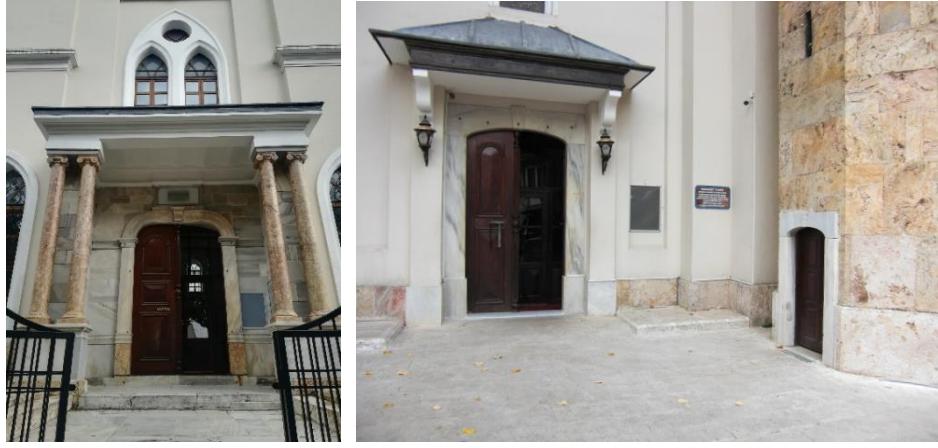
Şekil 4.10. Mermer yüzeylere AB 57, minare ve cami duvarı etek kısmına mikro kumlama uygulaması sonrası görünüm.

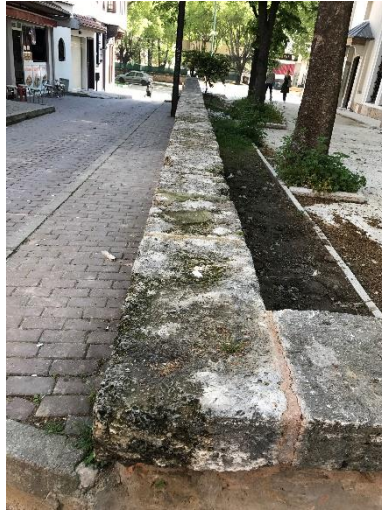
Şekil 4.11. Mikro kumlama uygulaması öncesi harpuştanın görünümü, (BVBM fotoğraf arşivi).

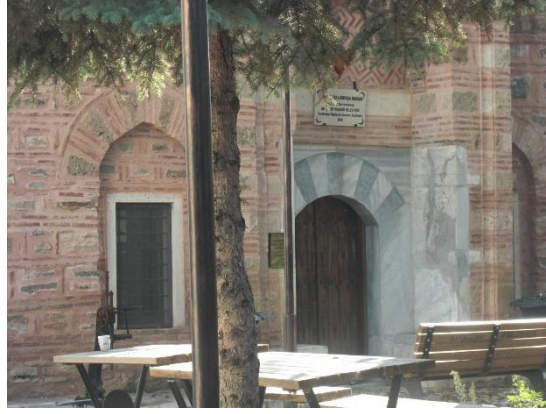
Şekil 4.37. Batı cephesi mermer kemeri.

Restorasyon uygulaması kapsamında, bazı temizlik uygulamaları önerilmiştir. Cephedeki ve kubbelerin etrafındaki bitkiler kimyasal yöntemle yapraklarından beslenerek kurutulacaktır. Demir lokmalar temizlenip, antipas üzerine yağlı boya ile boyanacaktır. Sudan kaynaklı kirlilikleri de engellemek amacıyla bina çevresine drenaj yapılacaktır. Mermer kemer kimyasal yöntemle temizlenecektir (Şekil 4.37), (“Çandarlı İbrahim Paşa Hamamı Restorasyon Projesi Raporu, (2014)”, BBB arşivi).

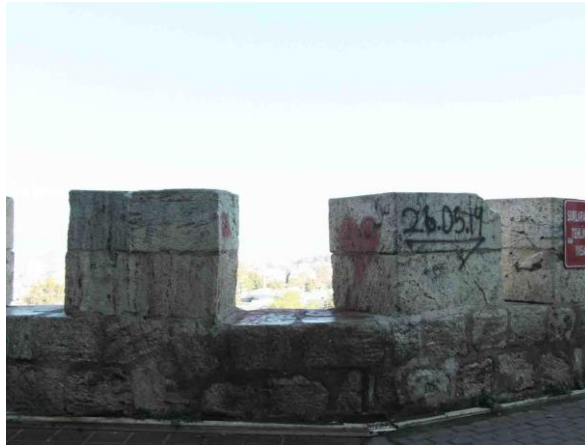
Tophane Yokuşu olarak da bilinen Osmangazi caddesinden Tophane'ye çıkan aksta bulunan bu kısım surları, şehrin en işlek lokasyonlarından birinde yer alır. Bölgede yoğun bir şekilde araç trafiği gözlemlenmiştir. Son restorasyon uygulamasında daha çok yapısal müdahaleler yapılan bu bölümde, geçen süre zarfında cephe yüzeyinde bazı oluşumların meydana geldiği görülmektedir. Şehrin en işlek yerindeki surlar atmosferik kirlilik oluşumuna çok açıktır. Yapı yüzeylerinde, kirli ve zehirli gazların neden olduğu tahmin edilen, fakat asıl kaynağının ve kirin türünün laboratuvar analizleri neticesinde tespit edilebilecek kararmalar ve bitki oluşumları gözlemlenmiştir. Ayrıca bazı bölümlerde spreyci boyalı yazılar ve metal elemanlarla duvara sabitlenmiş uyarı levhaları tespit edilmiştir (Şekil 5.4). Metal elemanların paslanması ve korozyonu, cephe üzerinde çıkartılması çok zor kirliliklere neden olmaktadır. Bazı durumlarda metallerde görülen kesit genişlemesi, malzeme üzerinde çatlaklara neden olabileceğinden, taşın metal elemanlar ile ilişkisinde çok hassas olarak, bu tip uyarı levhalarının yapıya sabitlenmesi değil, yapıdan ayrı bir şekilde konumlandırılması doğru bir yöntemdir.

Şekil 5.4. Spreyci boya kirlilikleri ve metal elemanın surlara sabitlenmesi.

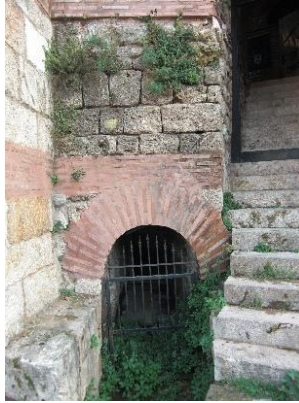
Fetih Kapı'da gözlemlenen otsu ve odunsu bitki oluşumlarının uygun yöntemle temizlenmesi gerekmektedir (Şekil 5.7 ve 5.8). Bu tür oluşumlar yapıya malzeme veya yapısal boyutta zarar verebildiği için, yapı üzerindeki süreci sürekli takip edilmesi gerekmektedir. Ayrıca sur üzerindeki metal elemanların korozyona uğramaması için gerekli tedbirlerin alınması gerekmektedir (Şekil 5.9).

Şekil 5.9. Fetih Kapı üzerindeki metal elemanlar.

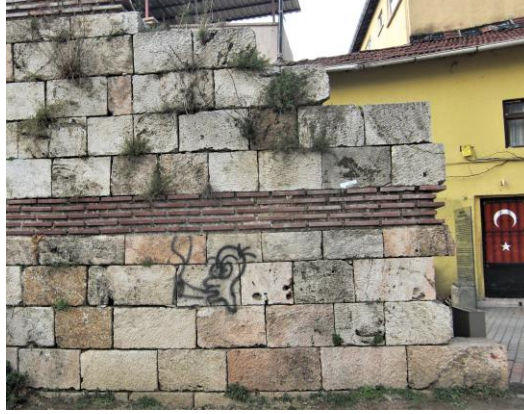
Yapı üzerinde spreyl boya ile boyanan bölümlerin temizlenmesi gerekmektedir (Şekil 5.10). Ayrıca yağmur suyu akıntısının neden olduğu bölgesel renk değişimleri ve kararmalar tespit edilmiştir. Bu durumda yapı için uygun su tahliye sistemi düzenlenmeli ve meydana gelen kararmalar uygun yöntemle temizlenmelidir (Şekil

Şekil 5.10. Fetih Kapı üzerindeki spreyl boya kirliliği.

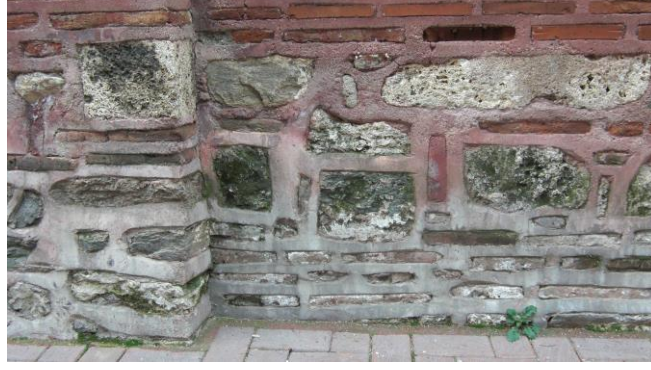
Duvar eteklerinde neme bağlı meydana gelen yosunlar uygun yöntemle temizlenmelidir (Şekil 5.15). Caminin bir bölümünde yapıya eklenen güçlendirme demirlerinin paslanmaması için gerekli müdahaleler yapılmalıdır. Metal eleman bulunan bu bölgelerin temizlenmesinde sulu temizlik yöntemleri önerilmemektedir (Şekil 5.16).

Şekil 5.15. Üftade Camii duvar eteklerinde meydana gelen yosun oluşumları.

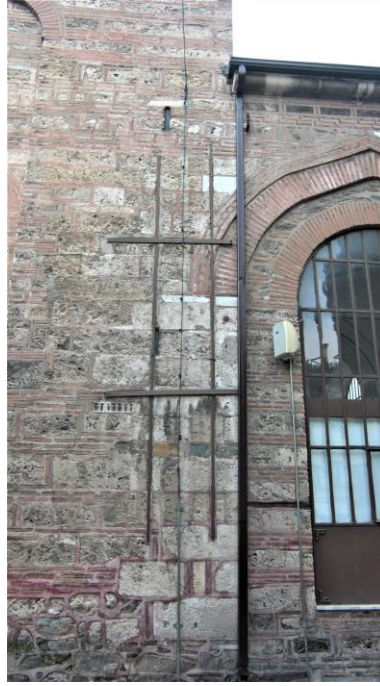
Şekil 5.16. Üftade Camii beden duvarı güçlendirme demirleri.

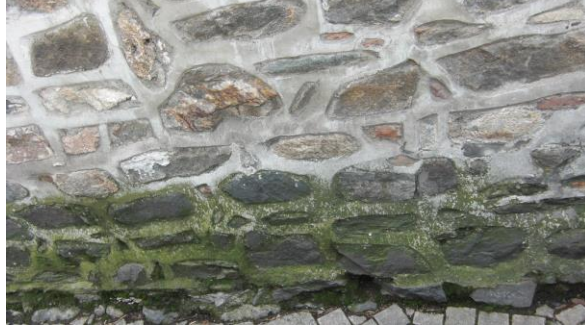
Şekil 5.19. Duvar eteklerinde meydana gelen yosunlanma.

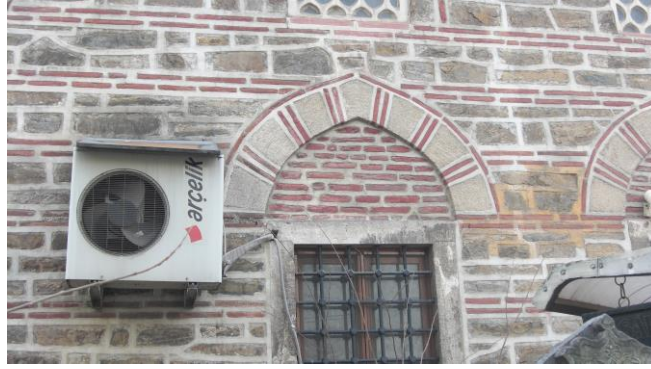
Şekil 5.20. İmaret-i İsabey Camii cephesindeki pas lekeleri.

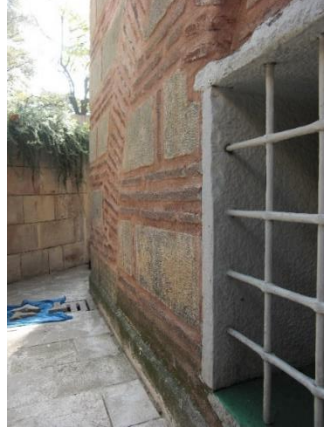
Yapı üzerinde yosunlaşmaya benzer oluşumlar gözlemlenmiştir. Duvar diplerinde çatı örtüsünde, giriş saçağında ve yakın etkileşimdeki taş sırasında görülen bu oluşumlar (Şekil 5.25), ilkbahar mevsiminde yeşil, diğer mevsimlerde siyah bir görünüm oluşturmaktadır (Şekil 5.26). Uygun bir drenaj sistemi ile yapı zeminindeki su uzaklaştırılmalıdır ve bitki oluşumları uygun yöntemlerle temizlenmelidir. Ayrıca çatı

Şekil 5.25. Duvar diplerinde görülen bitki ve yosunlaşmalar.

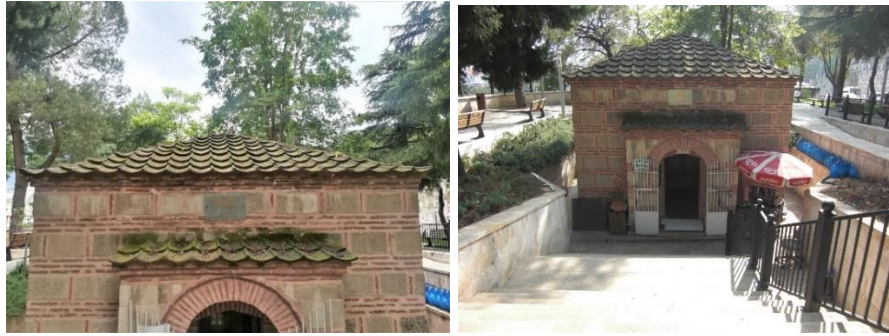
Şekil 5.26. Okçubaba Türbesi üzerindeki bitki oluşumlarının çeşitli mevsimlerdeki görünümleri. a) Bahar mevsimindeki yosunlaşma görünümü. b) Yaz ve sonbahar mevsiminde yosunlaşma görünümü.

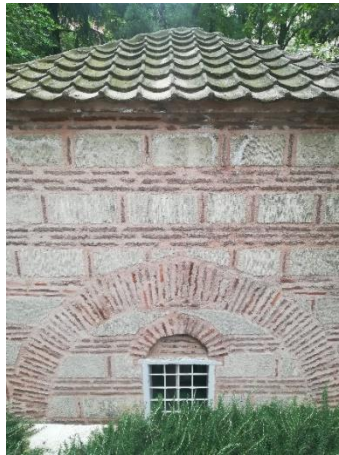
örtüsü olarak çimento esaslı kiremit kullanılmıştır. Yapının saçaklarında tuzlanma görülmüştür (Şekil 5.27). Kiremitler aslına uygun kiremitler ile değiştirilmelidir.

Şekil 5.27. Saçak ve saçak alt kısmında görülen tuzlanma.

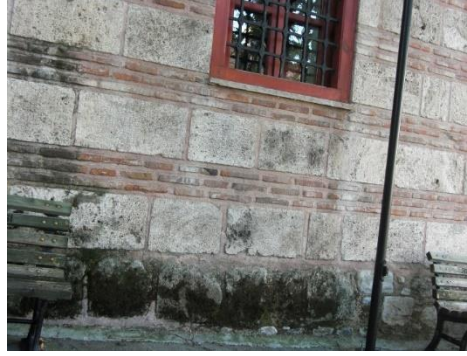
Yapının dış duvarlarının etek kısmında yosunlaşma gözlemlenmiştir (Şekil 5.28). Özellikle çatı örtüsünde otsu bitki oluşumları tespit edilmiştir. Çatıdan zemine akan yağmur suyu vb. etkilerle, cephe üzerinde kirler meydana gelmiştir (Şekil 5.29).

Şekil 5.28. Duvar eteğinde meydana gelen yosunlaşma.

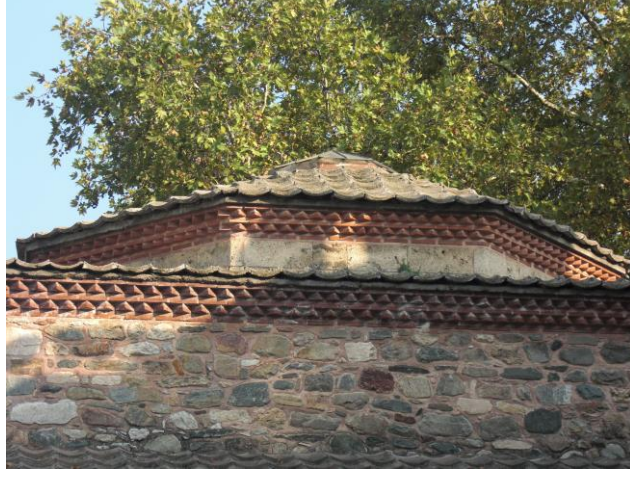
Kirpi saçaklar üzerinde, çimento esaslı çatı örtüsünden kaynaklı olduğu düşünülen tuzlanma görülmüştür (Şekil 5.30). Tuzlanma oluşumu, yağmur vb. nedenlerle zaman içerisinde, bitişiğindeki taş yüzeylere akarak burada tutunabilmektedir. Taşın yüzeylerdeki tuzlanma, taşın fiziksel dayanımı için bir tehdit unsurudur. Uygun yöntemlerle temizliğinin yapılması gerekmektedir. Ayrıca yapının kiremit örtüsünün çimento esaslı imütasyon kiremit olduğu gözlemlenmiştir. Tarihi yapılar için doğru bir

Şekil 5.30. Kirpi saçakta meydana gelen tuzlanma, çatı örtüsünde meydana gelen bitki oluşumu ve imütasyon kiremit örtüleri.

malzeme olmayan çimento esaslı örtüsü kaldırılmalı, aslına uygun kiremit örtüsü uygulanmalıdır.

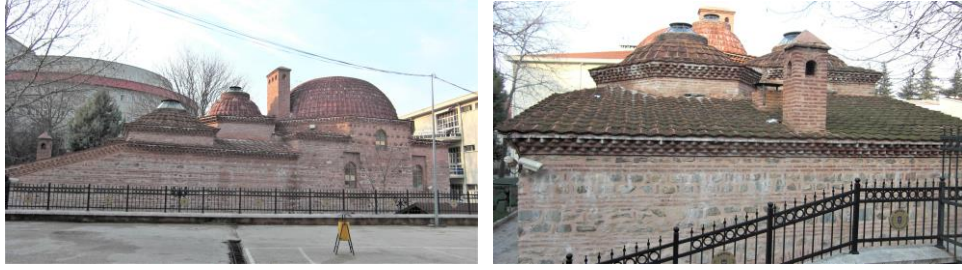
Yapının saçaklarında ve cephelerinde tuzlanma gözlemlenmiştir. Bazı duvarlarda tuzlanma oluşumu akarak cephe üzerinde lekelenmelere neden olmuştur (Şekil 5.33). Duvar diplerinde, çatı örtüsünde ve kubbe kasağı diplerinde bitki oluşumları, yosunlaşmalar ve kararmalar tespit edilmiştir (Şekil 5.34). Çatıdan gelen yağmur suyu vb. akıntısı nedeniyle cephe üzerinde siyah kir oluşumları ve renk değişimleri bulunmaktadır (Şekil 5.35).

Şekil 5.33. Yapı üzerindeki tuzlanmalar ve akıntı nedeniyle oluşan kirlilikler.

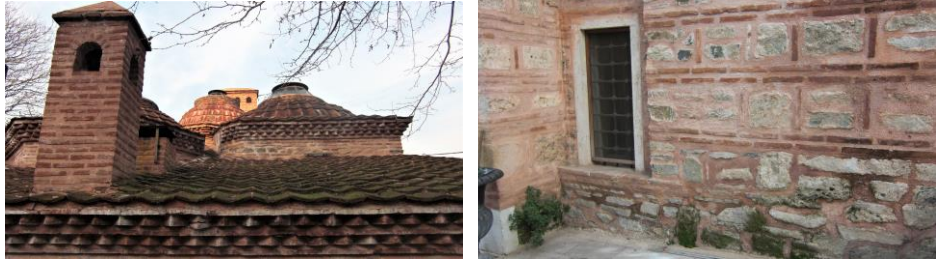
Şekil 5.34. Bitki ve yosun oluşumları.

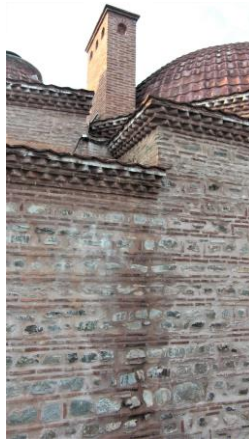
Şekil 5.35. Akıntı nedeniyle meydana gelen kararma ve renk değişimleri.
