**SAMSUN ALAÇAM İLÇESİ YÖRESEL MİMARİ
ÖRNEKLERİ ÜZERİNE BİR ARAŞTIRMA
(UZUNKIRAÇ, ŞİRİNKÖY, UMUTLU,
GÜMÜŞOVA, KÖSEKÖY VE
PELİTBÜKÜSEKECEK KÖYLERİ)**

**2023
YÜKSEK LİSANS TEZİ
MİMARLIK**

**T.C.
Karabük Üniversitesi
Lisansüstü Eğitim Enstitüsü
Mimarlık Anabilim Dalında
Yüksek Lisans Tezi
Olarak Hazırlanmıştır**

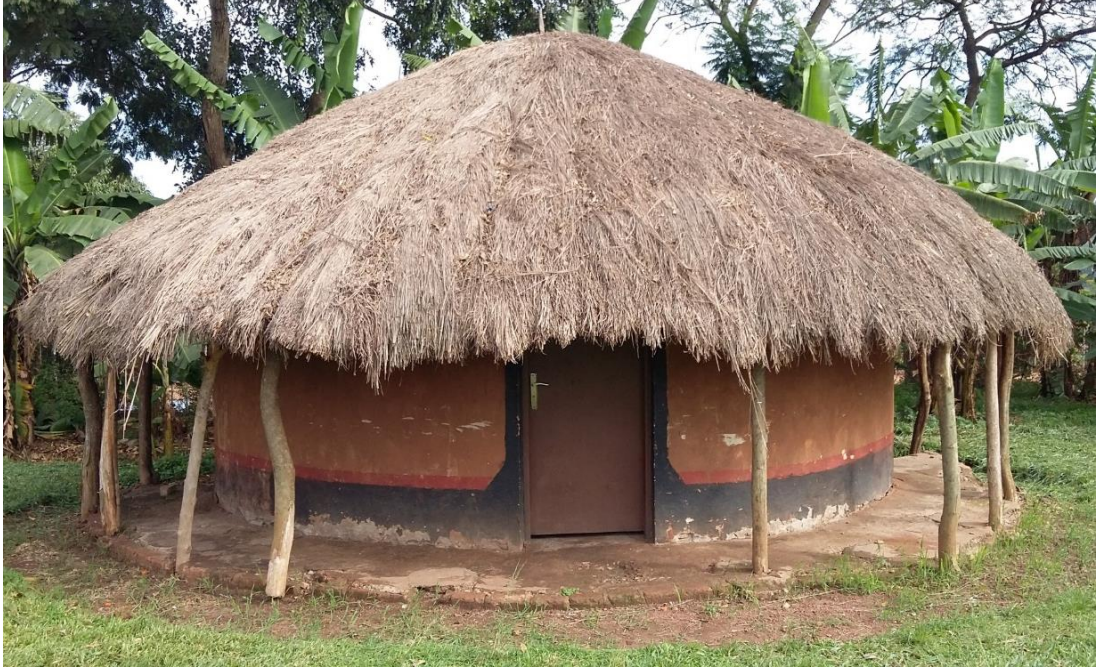
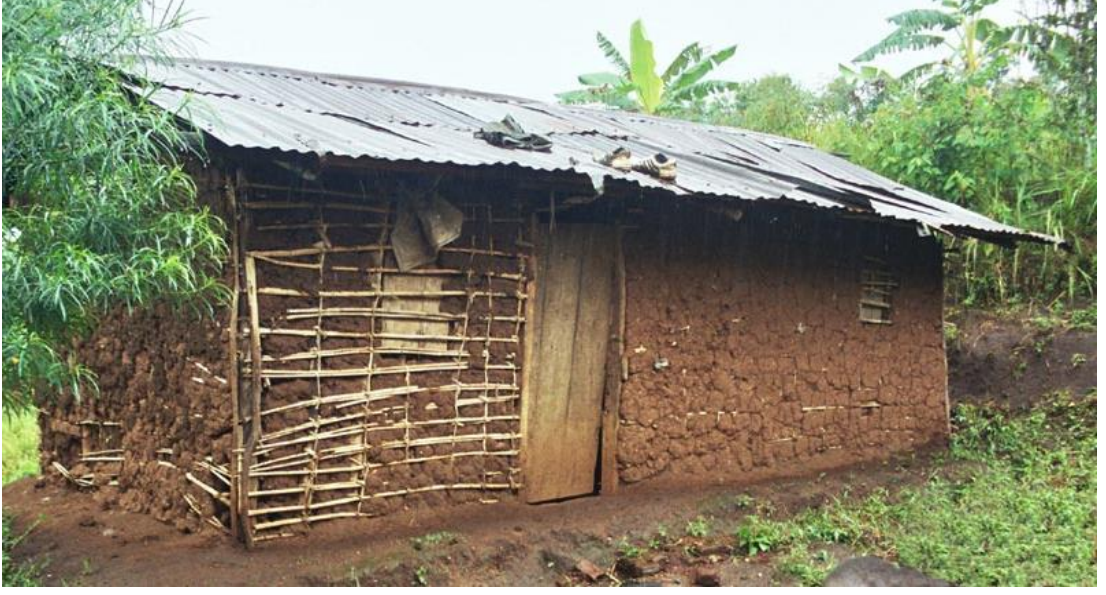
Afrika kıtası ülkelerinden biri olan Uganda’da yer alan geleneksel yapılarda çoğunlukla ahşap çerçeve sistem ve kerpiç dolgu kullanılmaktadır (şekil 2.1 – şekil 2.2) (Griffin vd., 2019; Url 3).

Şekil 2.1. Uganda’dan yöresel mimari örneği (Url 4).

Şekil 2.2. Uganda'dan yöresel mimari örneği (Url 3).

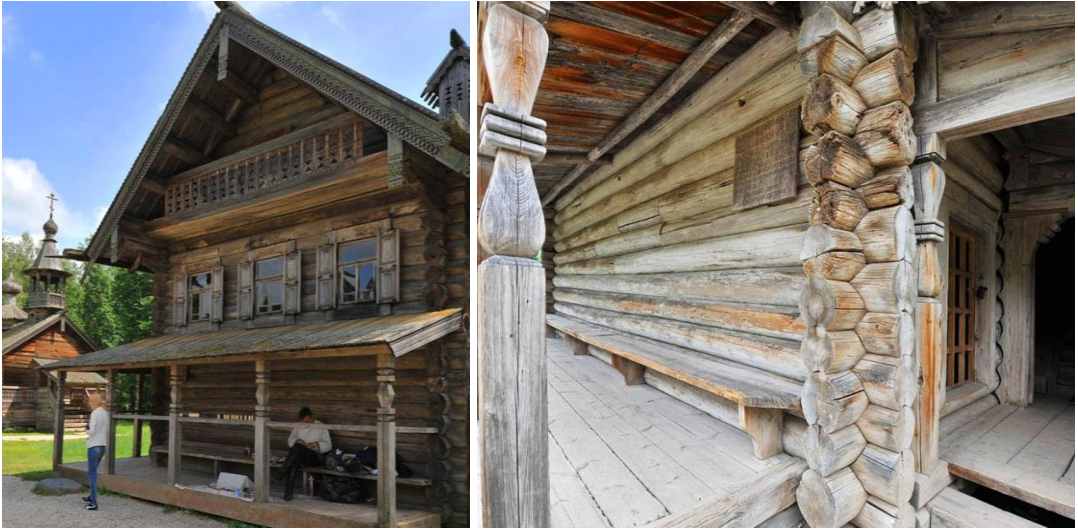
Ormanlık alanların yoğunluğu açısından önemli bir yerde olan Rusya'nın yöresel mimarisinde yapı malzemesi olarak ahşap yaygın bir şekilde kullanılmaktadır. Özellikle taş ve tuğla malzemelerinin yeterli olmadığı Rusya'nın kuzey bölgelerinde yer alan çeşitli yapılarda ve geleneksel bir Rusya kırsal konut tipi olan izbaların (Aktaş ve İsayev, 2021) cephelerinde, taşıyıcı sistemlerinde, doğramalarda, süslemelerde ve çatılarda ahşap malzeme kullanılmıştır (şekil 2.7).

Şekil 2.7. Rusya'dan yöresel mimari örneği izba (Url 8).

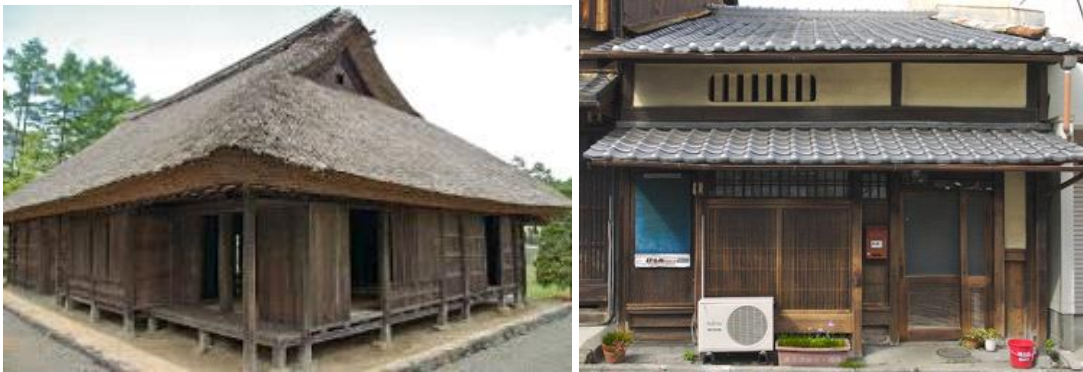
Japonya’da çiftçi evleri minka ve kasaba evi machiya (Özcan ve Güngör, 2019) Japonya’nın yöresel evleri olarak adlandırılmaktadır ve ahşaptan yapılmaktadır (şekil 2.8). Bölgenin çevresel faktörlerine uygun bir şekilde inşa edilen minkaların çatıları, ülkenin iklim koşullarına bağlı olarak yağmur ve kardan korunmak amacıyla daha sivri ve dik bir biçimde tasarlanmıştır. Minkalar doğa ile bütünleşen yapıları ile dünyanın önemli mimari örneklerindedir.

Şekil 2.8. Geleneksel Japon evi minka ve geleneksel Japon evi machiya (Url 9).

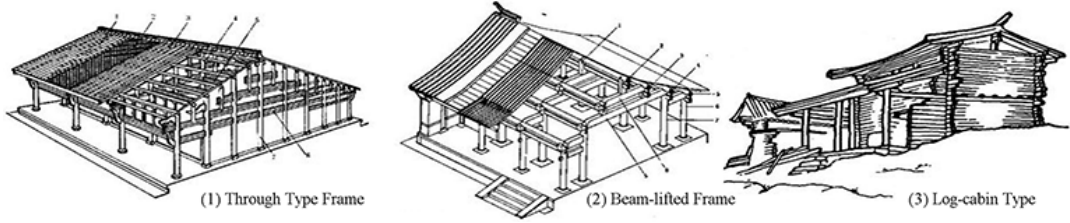
Çin mimarisinde, sahip olduğu ağaç niteliklerinin dayanıklılığı ile ahşap malzeme ön plandadır. Ancak ülkenin sahip olduğu iklim özelliklerinin farklılık göstermesinden dolayı farklı bölgelerde yapı tipolojilerinde ve yapım tekniklerinde çeşitlilik oluşmaktadır (Yamato, 2006). Ülkede önemli bir yerde olan ahşabın yapım tekniğinde; sürekli çerçeve sistem, kirişli çerçeve sistem ve yığma sistem olarak üç farklı sistem kullanılmaktadır (Şekil 2.9).

Şekil 2.9. Çin'de geleneksel ahşap yapım sistemi çeşitleri (Biçer ve Şahin, 2020).

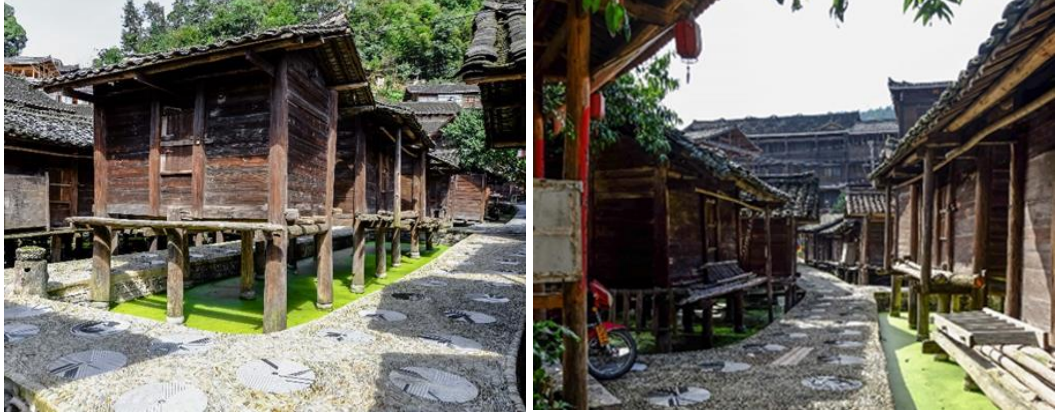
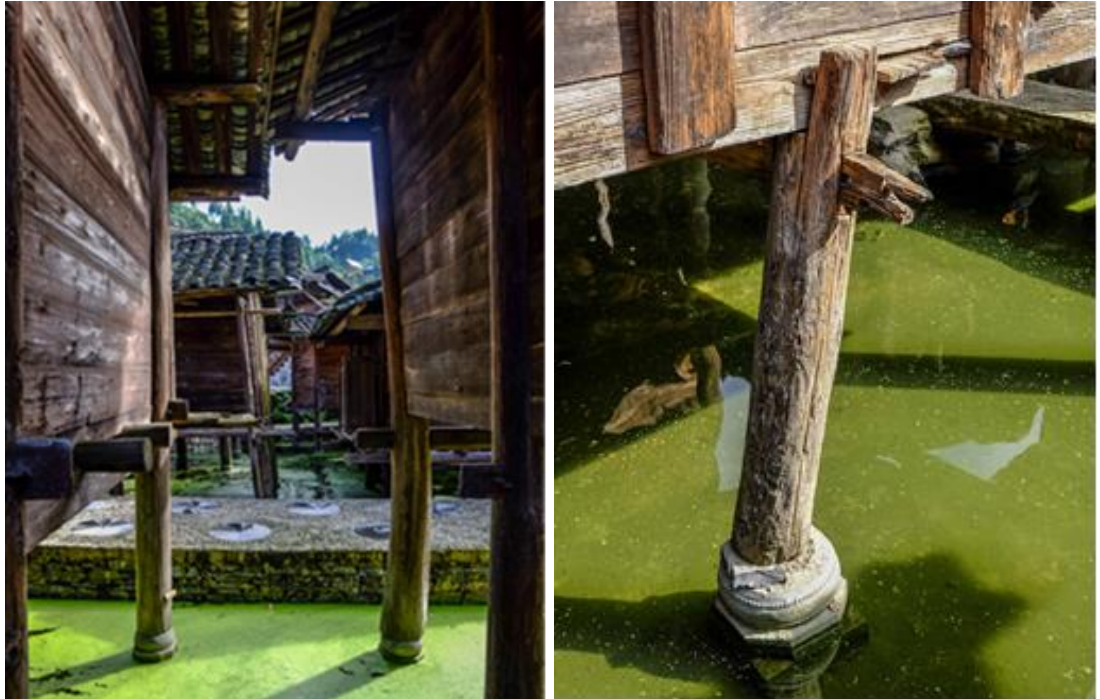
Çin'in Datang Miao köyünde birçok yöresel ahşap su ambarları yer almaktadır (Şekil 2.11). Çin'in Guizhou eyaletinde ambarlarda depolanan ürünleri koruma sorununa çok daha farklı bir çözüm üretilmiştir. Köyde yer alan tahıl ambarları depolanan ürünleri haşaratlardan ve yangınlardan korumak amacıyla su üzerinde kazıklarla yükseltilerek inşa edilmiştir (Şekil 2.12) (Url 18).

Şekil 2.11. Çin Datang Miao köyü su üzerinde inşa edilen tahıl ambarları (Url 10).

Şekil 2.12. Çin Datang Miao köyü su üzerinde inşa edilen tahıl ambarları detay (Url 10).

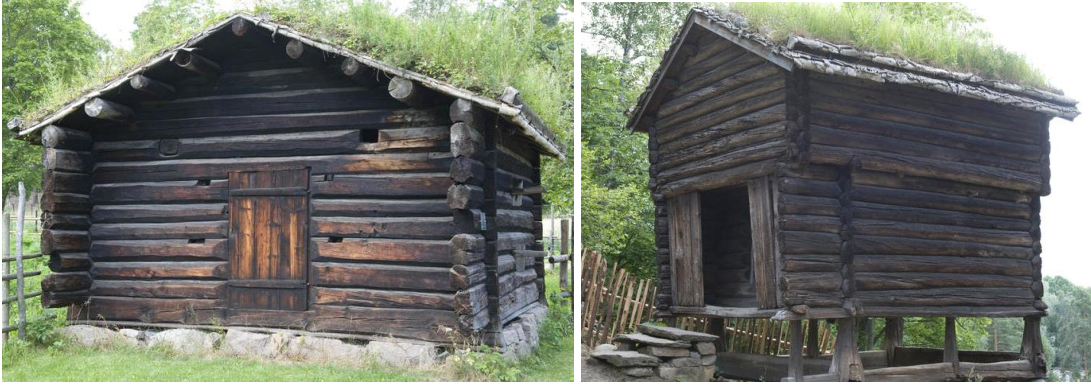
Şekil 2.14. Norveç yöresel mimarisinden Kurutma Fırını ve ambar (Url 13 – Url 14).

Ambarlar depolanan ürünleri korumak amacıyla ahşap direkler ile yerden yükseltilerek, ahşap malzemenin birbirine geçmesi yöntemiyle inşa edilmiştir. Tahıl ve keten gibi çeşitli malzemelerin kurutulması amacıyla kullanılan kurutma fırınları, taş üzerinde yükseltilerek ahşap malzeme kullanımıyla inşa edilmiştir (Şekil 2.14).

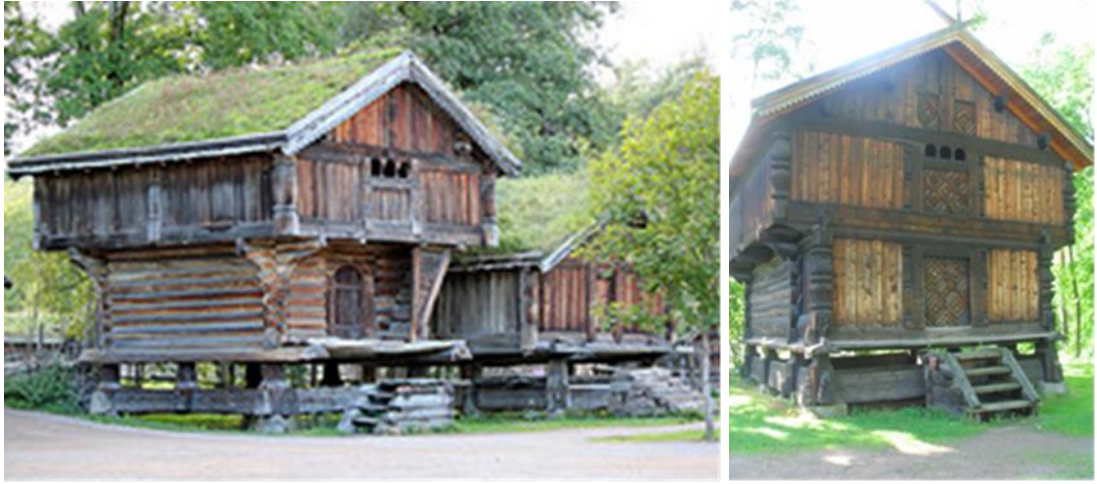
Şekil 2.15. Norveç kırsalında yer alan ambar (Balkoca, Ö., vd., 2023).

Tamamı ahşap ile inşa edilen ambarların yapım sisteminde karaboğaz geçme yöntemi kullanılmıştır. Yapılara ahşap merdivenler ile ulaşılmaktadır ve beşik çatı sistemi ile örtülmüşlerdir (Şekil 2.15) (Karpuz, 1999; Felek, 2020).

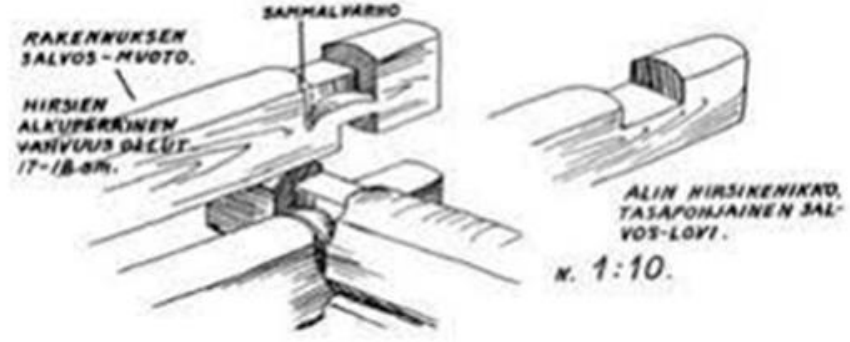
Finlandiya’da ahşap yapım teknikleri ortaçağa dayanan eski yapım tekniği (Şekil 2.16) ve 19. yüzyılın başlarında görülen yeni yapım tekniği (Şekil 2.17) olarak iki başlık altında incelenebilir. Eski yapım tekniğinde; taşıyıcı duvarlar ahşap malzemelerin birbirine geçirilmesi ile oluşturulmuştur. Taş temel üzerine inşa edilen yapılarda; ahşap malzeme arasındaki boşluklarda bitkisel elemanlar kullanılmıştır. Yeni yapım tekniğinde; ahşap elemanların gelişmesi ile daha büyük hacimli yapılar elde edilmiştir (Peters, 2006; Heikkila, 2005, Url 19).

Şekil 2.16. Finlandiya’da eski ahşap yapım tekniđi (Biçer ve Şahin, 2020).

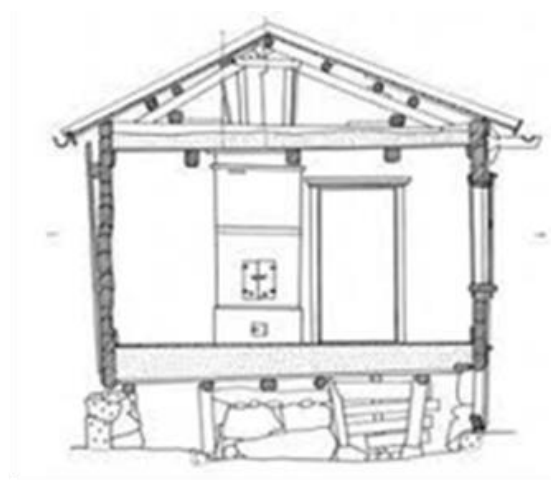
Şekil 2.17. Finlandiya’da yeni ahşap yapım tekniđi (Biçer ve Şahin, 2020).

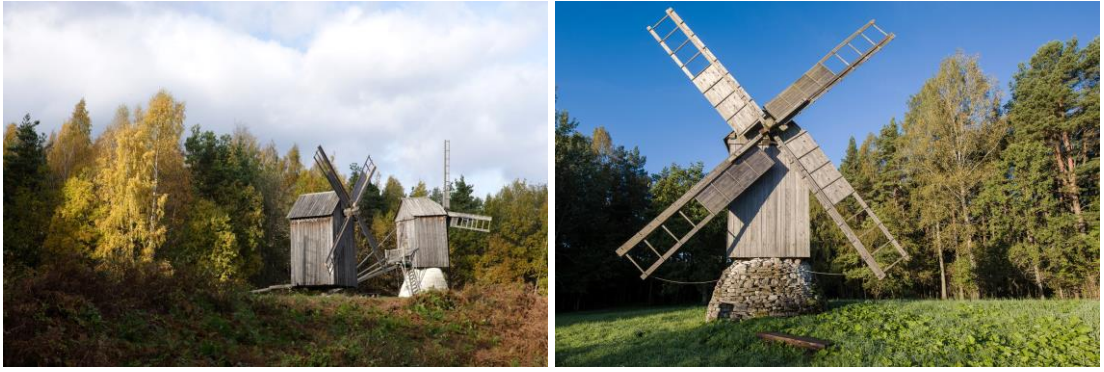
Şekil 2.22. Estonya yöresel mimarisinde yel değirmenleri (Url 22).

19. yüzyıllara dayanan yel değirmenleri tahıl üretmek amacıyla Estonya'nın rüzgarlı bölgelerinde inşa edilmiştir (Şekil 2.22). Değirmenler genellikle iki katlıdır (Url 22).

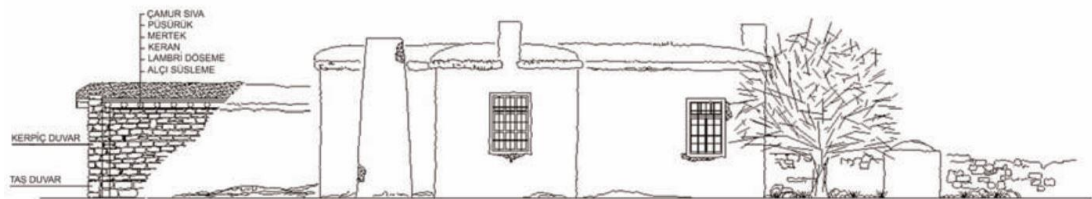
Kerpiç, Anadolu'da yerleşmiş uygarlıkların ilk çağlarından itibaren, yöresel mimarinin bir parçası olmuştur. Kerpiç malzeme yapımında öncelikle toprak elenerek yabancı malzemelerden arındırılır ve çamur haline getirilir. Kerpiç çamurunun en önemli ve bağlayıcı ögesi samandır. Saman çöpleri ile karıştırılan kerpiç hamuru uzun bir süre bekletirilir ve tahta kalıplara dökülür. Daha sonra güneş yardımı ile kurutularak sertleştirilir (Tahran, 1975). Anadolu'da bölgelere göre uygulama yöntemleri; yığma sistem kerpiç uygulama, ahşap iskelet arası kerpiç uygulama, karma sistem kerpiç uygulama olarak karşımıza çıkmaktadır (Tuztaş ve Çobançoğlu, 2006).

Şekil 2.24. Yığma sistem kerpiç uygulama (Tuztaş ve Çobançoğlu, 2006).

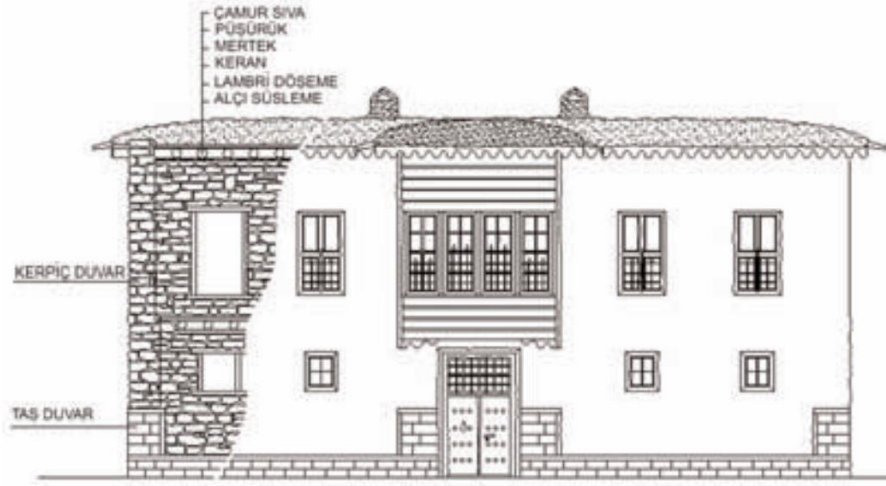
Şekil 2.29. Karma sistem kerpiç uygulama (Tuzaş ve Çobancaoğlu, 2006).

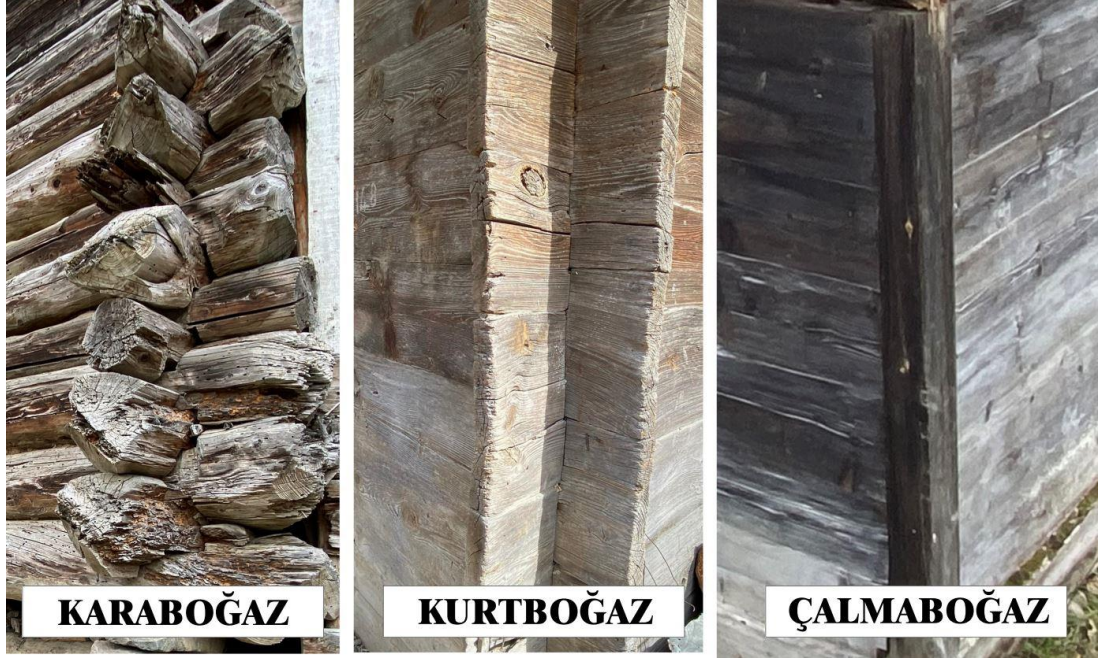
Şekil 2.34. Çantı tekniğinde kullanılan geçme detayları (Köse, 2021).

Çantı tekniğinde ahşaplar, yapının köşe noktalarında özel bir şekilde oluşturulan geçme yerlerinden birbirine bağlanmaktadır. Bu köşe bölgelerinde ahşapların birbirine sıkıca bağlanması amacıyla oyuklar hazırlanır ve bu oyuklar ‘boğaz’ şeklinde adlandırılır. Hazırlanan bu oyuklar ile ahşapların birbirine bağlanacak şekilde oturtulması ‘boğaz geçme’ olarak isimlendirilmektedir. Ahşapların birbirine geçirilmesinde kurtboğaz, karaboğaz ve çalmaboğaz teknikleri kullanılmaktadır. Ahşapların birleşme noktalarında basitçe oyuk oluşturulduğu sistem karaboğaz geçme, kerestenin birleşim yerlerinin biçilerek bağlandığı sistem kurtboğaz geçme tekniğidir (Özgüner, 1970). Kereste boyutunun oluşturulacak olan mekan için yetersiz kaldığı ve birden fazla mekanlı yapılarda kullanılan köşelerde ara dikmelerle ortaya çıkarılan sistem ise çalmaboğaz tekniğidir.

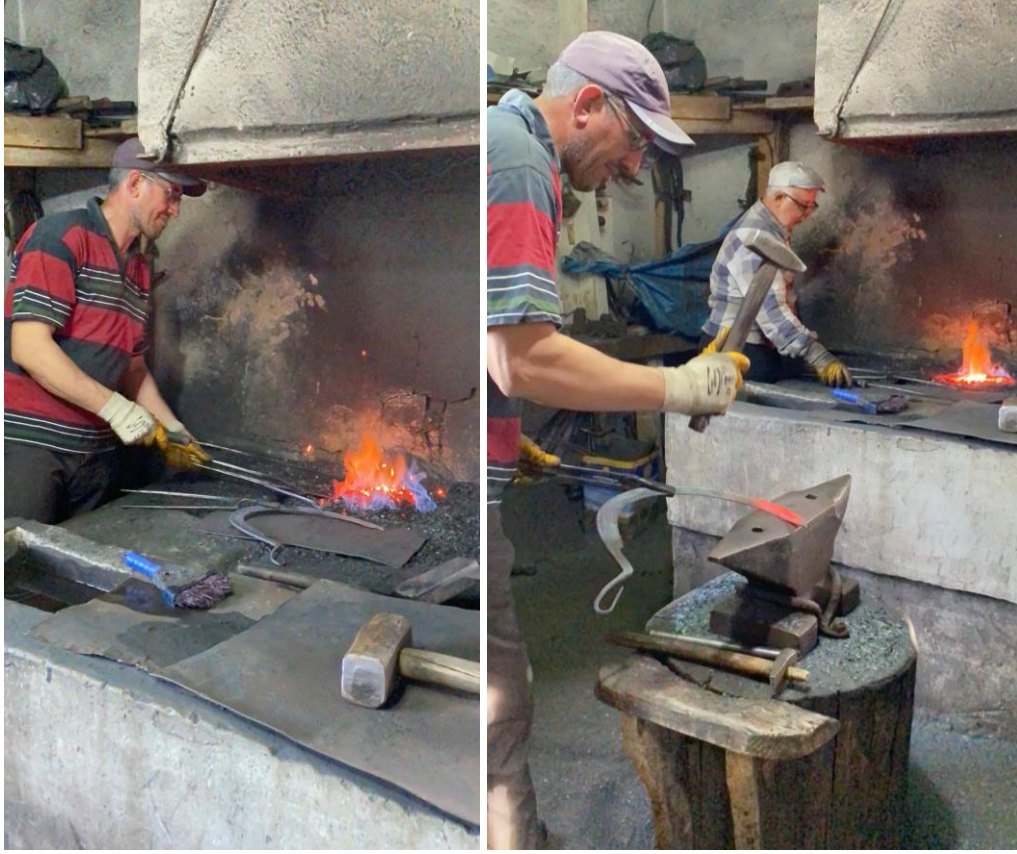
Şekil 4.6. Umutlu köyü demir işçiliği (Köse, 2023).

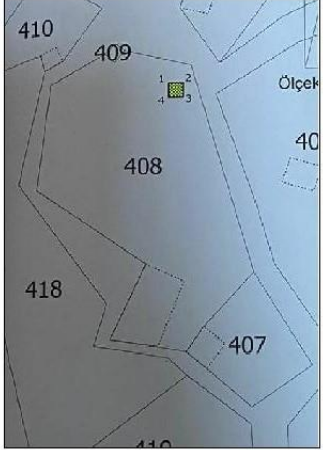
İl: Samsun	
İlçe: Alaçam	
Köy: Umutlu köyü	
Ada / Parsel No: 140/2	<p>Şekil 4.k1.1. Konum (https://parselorgu.tkgm.gov.tr, 2023).</p> <p>Şekil 4.k1.2. Vaziyet planı (Samsun Kültür Varlıklarını Koruma Kurulu arşivi).</p>
Yapının Fiziksel Özellikleri	
Kat Adedi:	<input checked="" type="checkbox"/> Tek Katlı <input type="checkbox"/> İki Katlı
	Bodrum Kat <input type="checkbox"/> Var <input type="checkbox"/> Yok
	Zemin Kat <input type="checkbox"/> Var <input type="checkbox"/> Yok
	Birinci Kat <input type="checkbox"/> Var <input type="checkbox"/> Yok
	İkinci Kat <input type="checkbox"/> Var <input type="checkbox"/> Yok
Özgün Yapım Sistemi:	<input type="checkbox"/> Karkas <input checked="" type="checkbox"/> Ahşap Çanti <input type="checkbox"/> Yiğma
Özgün Yapı Malzemesi:	<input checked="" type="checkbox"/> Ahşap <input type="checkbox"/> Kerpiç <input type="checkbox"/> Taş

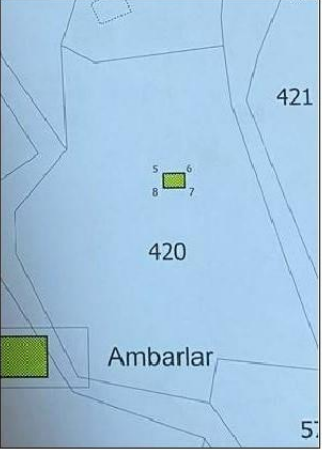
İlçe: Alaçam	
Köy: Umutlu köyü	
Ada / Parsel No: 142/3	Şekil 4.k2.1. Konum (https://parselsorgu.tkgm.gov.tr , 2023). Şekil 4.k2.2. Vaziyet planı (Samsun Kültür Varlıklarını Koruma Kurulu arşivi).
Yapının Fiziksel Özellikleri	
Kat Adedi:	<input checked="" type="checkbox"/> Tek Katlı <input type="checkbox"/> İki Katlı
	Bodrum Kat <input type="checkbox"/> Var <input type="checkbox"/> Yok
	Zemin Kat <input type="checkbox"/> Var <input type="checkbox"/> Yok
	Birinci Kat <input type="checkbox"/> Var <input type="checkbox"/> Yok
	İkinci Kat <input type="checkbox"/> Var <input type="checkbox"/> Yok
Özgün Yapım Sistemi:	<input type="checkbox"/> Karkas <input checked="" type="checkbox"/> Ahşap Çanta <input type="checkbox"/> Yığma
Özgün Yapı Malzemesi:	<input checked="" type="checkbox"/> Ahşap <input type="checkbox"/> Kerpiç <input type="checkbox"/> Taş

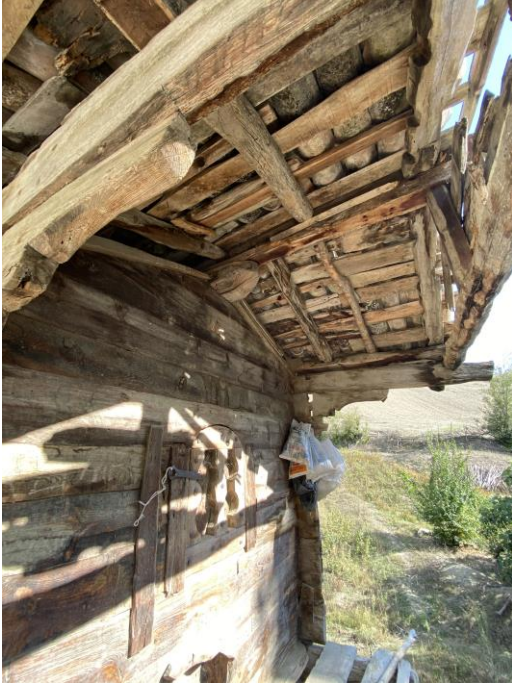
Şekil 4.k21.6. Detay 2021.

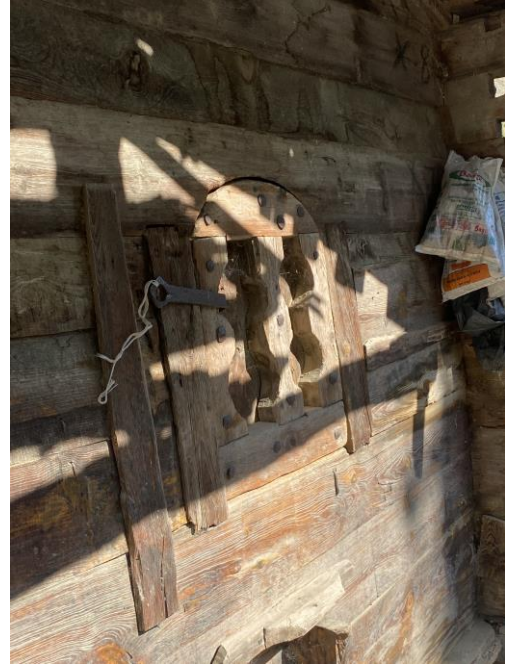
Şekil 4.k21.7. Detay 2021.

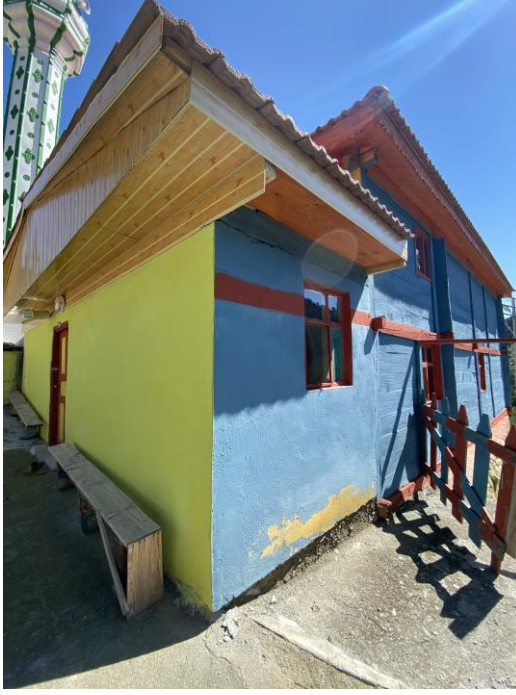
Şekil 4.k24.7. Cephe görünümü 2021.

Ahşap cami, Alaçam ilçesi Pelitbüküsekecek köyünde yer almaktadır. İki katlı olarak tasarlanan yapı beton zemin üzerinde konumlandırılmıştır (Şekil 4.k24.7). Yapının harimi sütunla ayrılmıştır (Şekil 4.k24.12). İç mekanda mihrabı ve minberi bulunmaktadır (Şekil 4.k24.13). Yapım sisteminde ahşap perdelerin birbirine geçmesi ile çantı tekniği kullanılmıştır ve köşeler kurtboğazı geçme yöntemi ile bağlanmıştır. Kurtboğazı tekniğinde ahşapların çıkmaları 19 cm'dir (Şekil 4.k24.5). Camiye plan düzeyinde yapılan onarım ile betonarme olarak giriş bölümü eklenmiştir (Şekil 4.k24.4). Günümüzde caminin yapım sisteminde geleneksel yapım sistemi çantı görülüyor olsada iç mekanda bütüncül onarımlar mevcuttur. Yapının çatı sistemi kırma çatı olup üzeri alaturka kiremit ile kaplanmıştır. Yapı günümüzde devamlı olarak kullanılmaktadır.

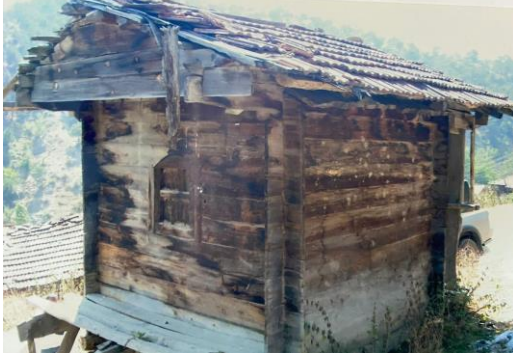
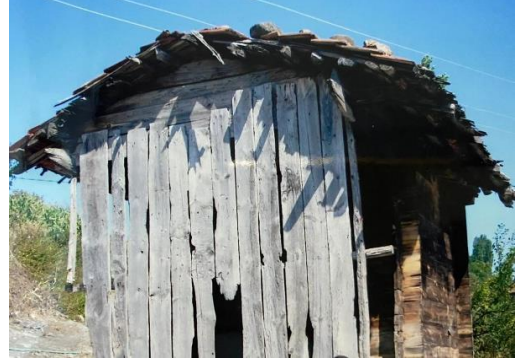
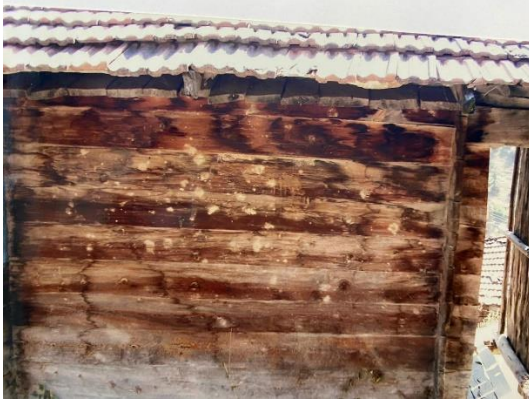
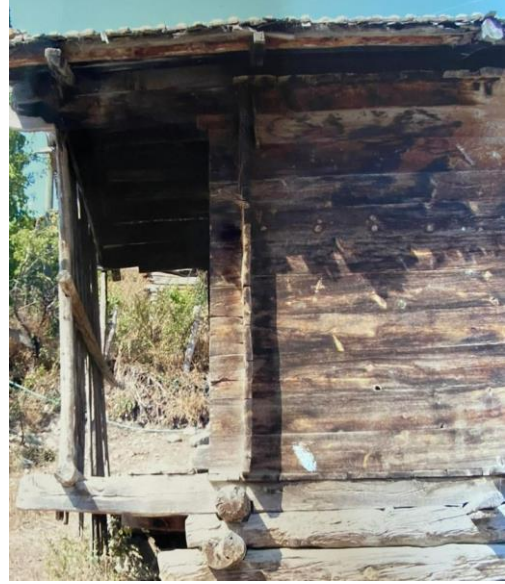
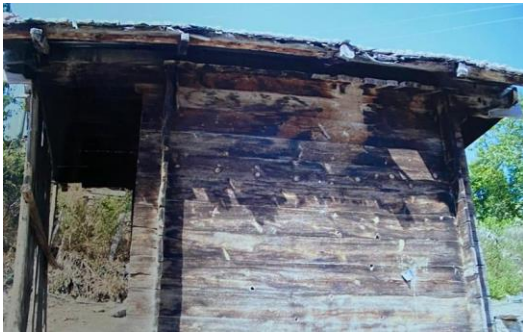
Şekil 4.k27.4. Cephe görünümü 2014.

Şekil 4.k27.5. Cephe görünümü 2014.

Şekil 4.k27.6. Cephe görünümü 2014.

Şekil 4.k27.7. Cephe görünümü 2014.

Şekil 4.k27.8. Cephe görünümü 2014.

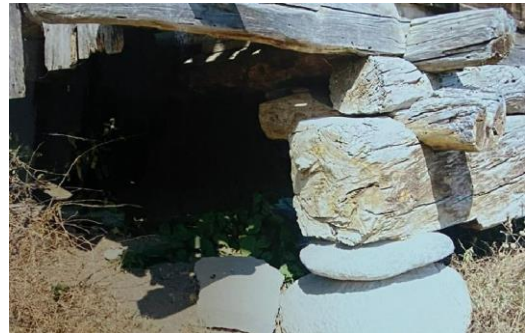
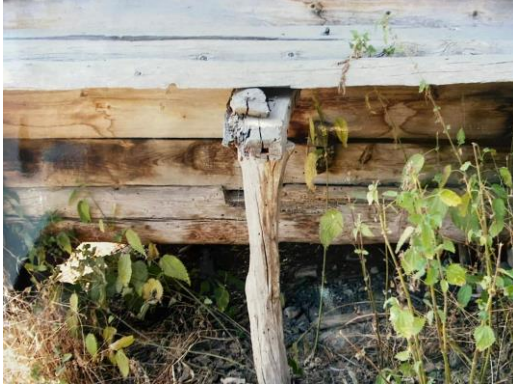
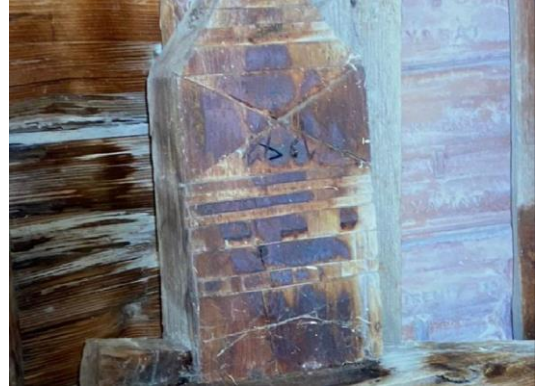
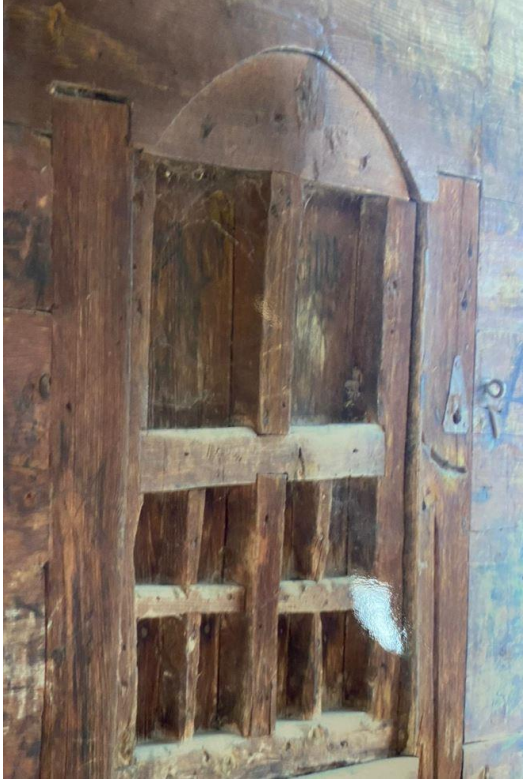
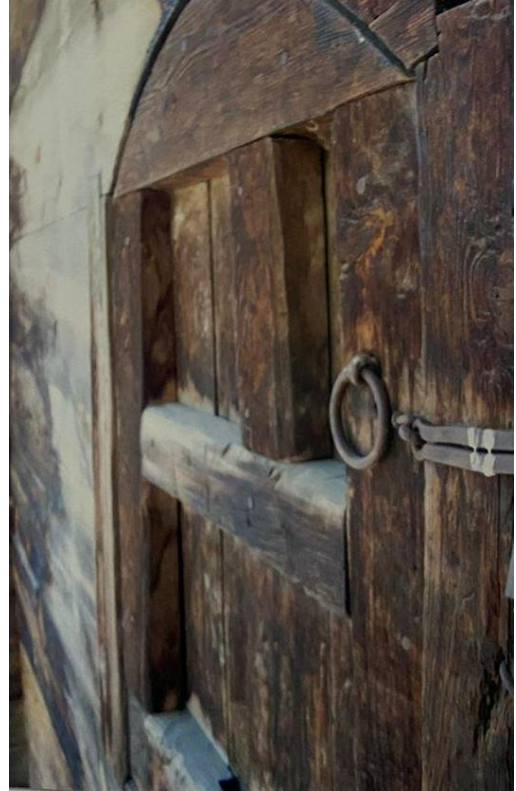
Şekil 4.k27.9. Detay 2014.

Şekil 4.k27.10. Detay 2014.

Şekil 4.k27.11. Detay 2014.

Şekil 4.k27.12. Detay 2014.

Şekil 4.k27.13. Detay 2014.

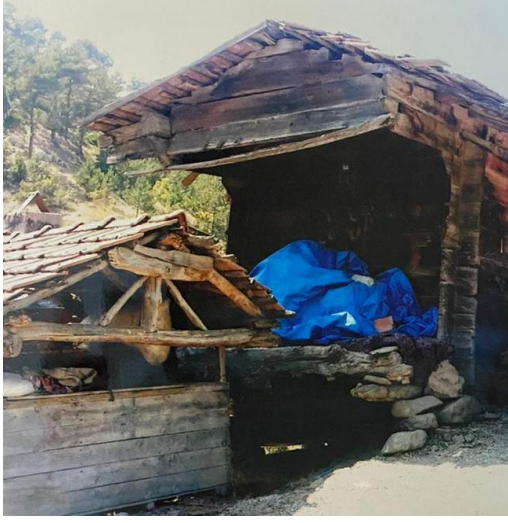
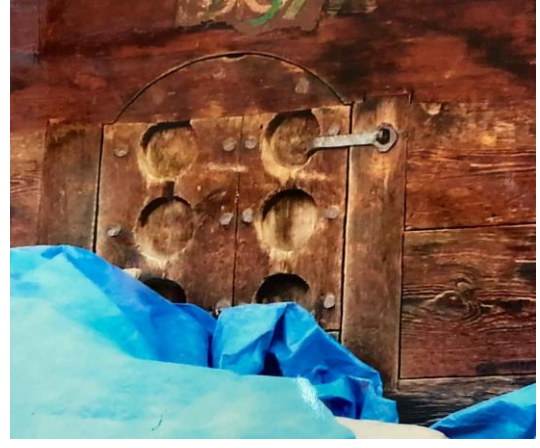
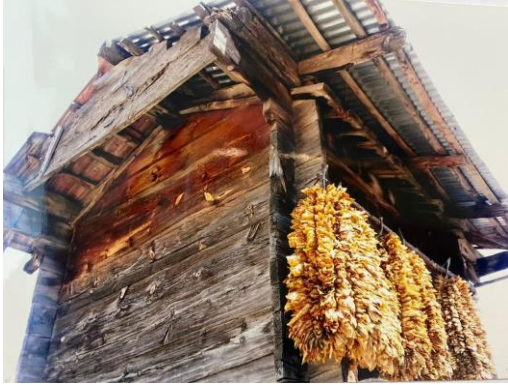
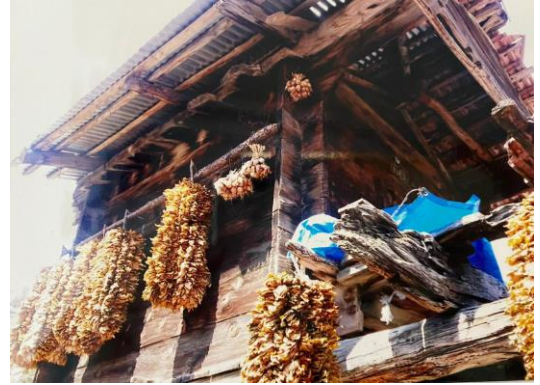
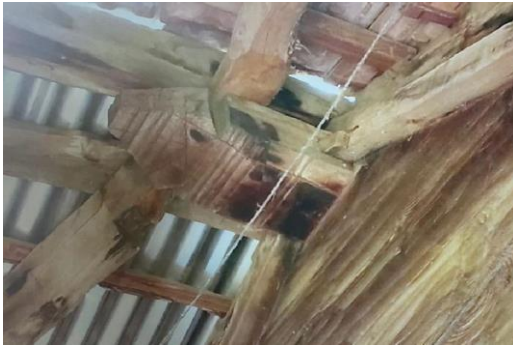
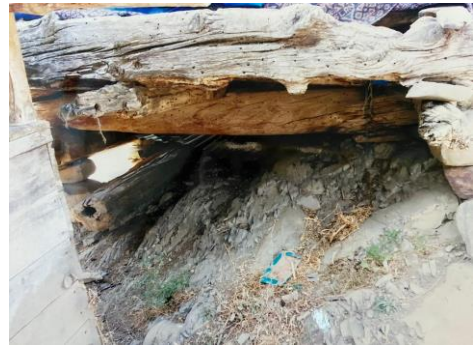
Şekil 4.k29.4. Cephe görünümü 2014.

Şekil 4.k29.5. Detay 2014.

Şekil 4.k29.6. Cephe görünümü 2014.

Şekil 4.k29.7. Cephe görünümü 2014.

Şekil 4.k29.8. Detay 2014.

Şekil 4.k29.9. Detay 2014.

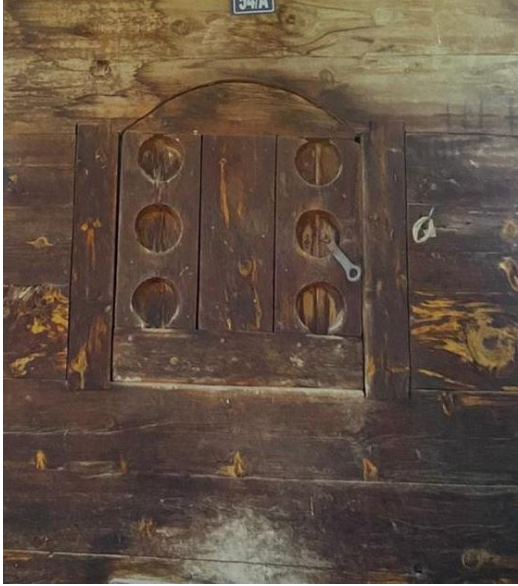
<p data-bbox="316 734 810 775">Şekil 4.k30.4. Cephe görünümü 2014.</p>

<p data-bbox="858 734 1353 775">Şekil 4.k30.5. Cephe görünümü 2014.</p>

<p data-bbox="316 1460 810 1500">Şekil 4.k30.6. Cephe görünümü 2014.</p>

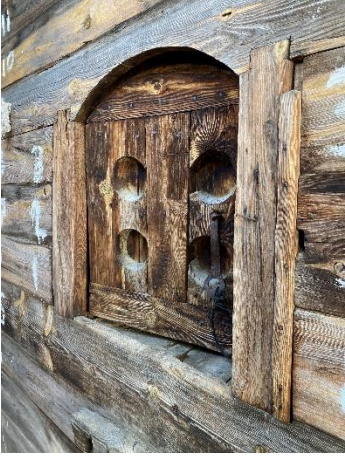
<p data-bbox="395 1384 743 1424">Şekil 4.k32.6. Detay 2021.</p>

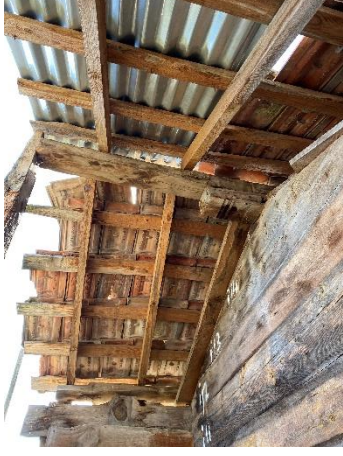
<p data-bbox="925 1384 1273 1424">Şekil 4.k32.7. Detay 2021.</p>

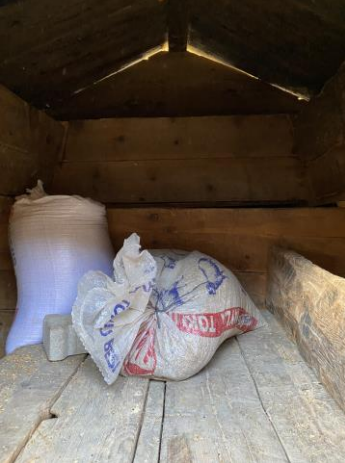
<p data-bbox="316 1957 839 1998">Şekil 4.k32.8. İç mekan görünümü 2021.</p>

Alaçam ilçesinin Pelitbüküsekecek köyünde yer alan yapı 263 ada, 8 parselde konumlanmaktadır. Tek katlı olarak depolama amacıyla tasarlanan yapının planında erzakları konumlandırmak amacıyla bölmeler oluşturulmuştur (Şekil 4.k32.8). Aynı zamanda yapıda depolanan erzakların zarar görmesini engellemek amacıyla ahşap direkler üzerinde yükseltilerek inşa edilmiştir. Yapım sisteminde ahşap perdelerin birbirine geçmesi ile çantı tekniği kullanılmıştır ve köşeler kurtboğazı geçme yöntemi ile bağlanmıştır. Kurtboğazı tekniğinde ahşapların çıkmaları 19 cm'dir (Şekil 4.k32.5). Yapının çatı sistemi beşik çatıdır ve çatı yenilenerek üzeri marsilya tipi kiremit ve sac malzeme kullanılarak kaplanmıştır (Şekil 4.k32.4). Bölgede bulunan ambar yapılarının tarihi geçmişinin günümüzden 100-150 yıl öncesine dayandığı belirtilmektedir (Url 36). Yapı 2014 yılında Kültür Varlıklarını Koruma Kurulu tarafından taşınmaz kültür varlığı olarak tescillenmiştir.

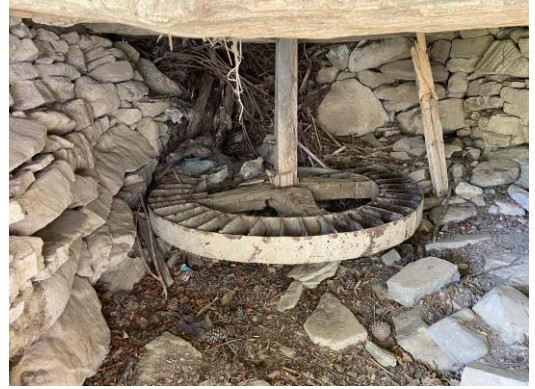
Şekil 4.k34.6. Detay 2021.

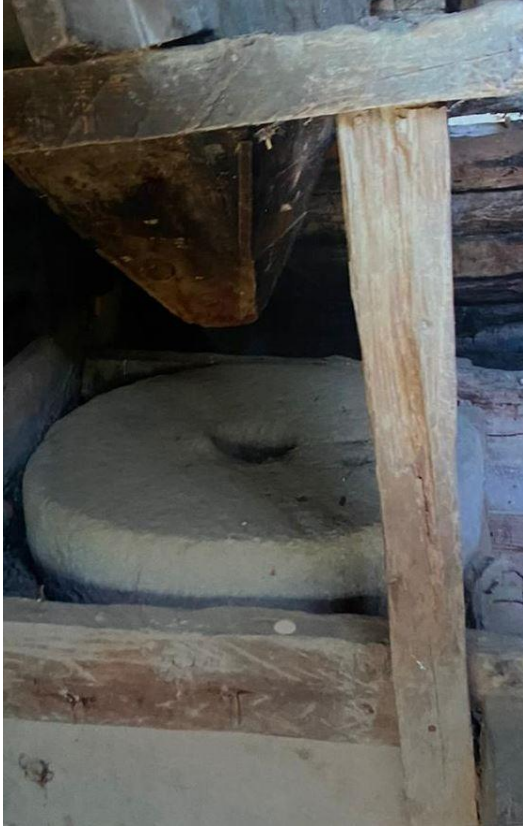
Şekil 4.k34.8. Detay 2021.

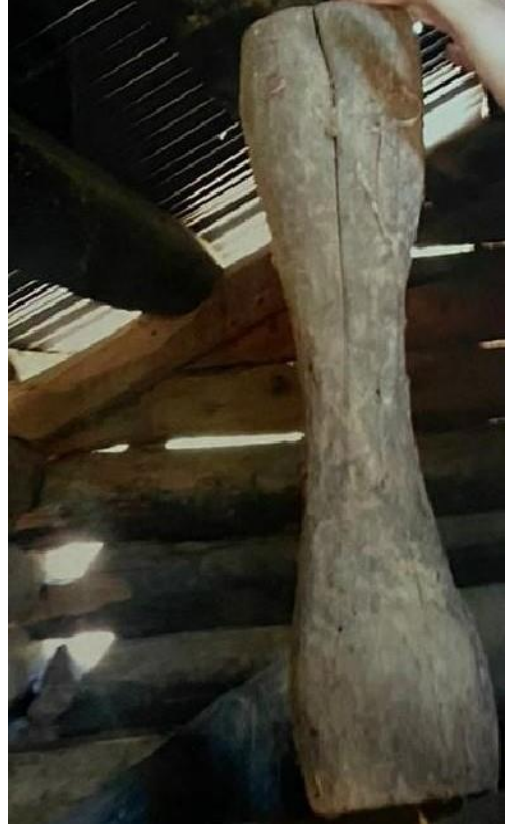
Şekil 4.k34.9. Detay 2021.
