**KORUMA BAĞLAMINDA ADIYAMAN İLİ
MERKEZ İLÇE MARA, MUSALLA VE ULUCAMI
MAHALLELERİ KENTSEL DÖNÜŞÜM VE
GELİŞİM PROJESİ ALANI İÇİN STRATEJİ VE
PROJE ÖNERİLERİ**

**2021
YÜKSEK LİSANS TEZİ
MİMARLIK ANA BİLİM DALI**

**T.C.
Karabük Üniversitesi
Lisansüstü Eğitim Enstitüsü
Mimarlık Anabilim Dalında
Yüksek Lisans Tezi
Olarak Hazırlanmıştır**

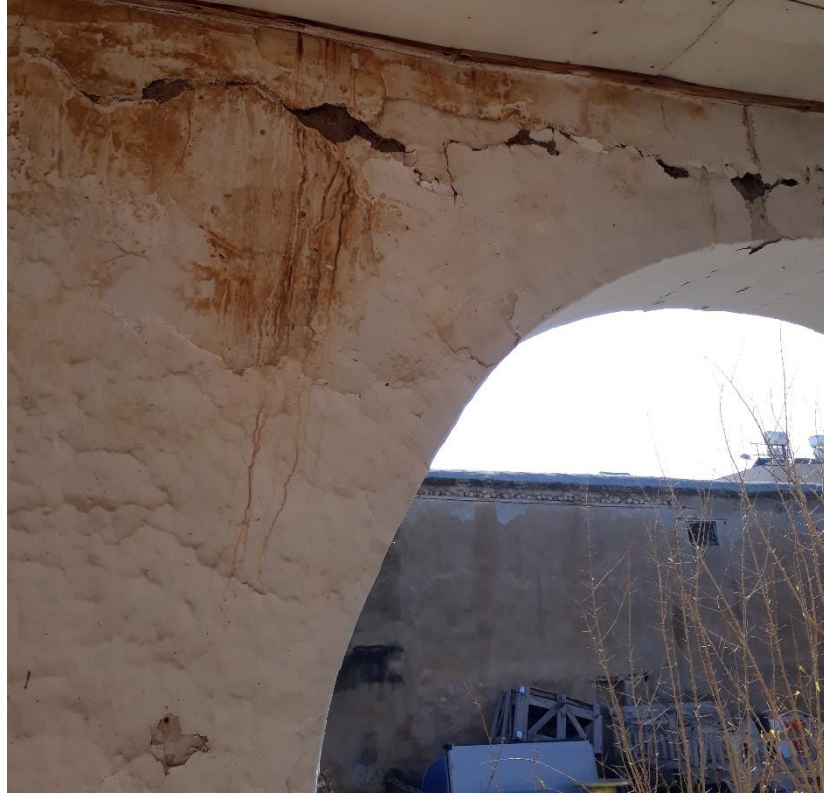
Şekil 2.1. Yağmur suları etkisiyle sıva kabarması sonucu oluşan hasara örnek.

Yaz günlerinde aşırı sığa maruz kalan malzemeler genişir, kış günlerinde ise don soğuş etkisinde kalması nedeniyle ısı farkı ve donma çözünme gibi fiziksel deęişimler yapı malzemelerine zarar verir. Bir başka etken olarak su, yapı malzemelerinin içedięi boşluklarda dolaşarak hasara neden olmaktadır. Nem, zeminden yükselerek taşıyıcı malzemeyi ıslatıp taşıyıcı sisteme gelen yükü artırır. Dahası buharlaşan su, duvar yüzeyinde bıraktığı tuz vb. nedeniyle çiçeklenmeye, duvarda fiziksel ve kimyasal yapı bozulmalarına neden olmaktadır. Bir dięer doğa kaynaklı soruna örnek ise yağmur sularını hızla binadan uzaklaştırması gereken çatı kaplaması veya olukların bozulmasıdır. Bu durum yosun ve otların oluşmasına zemin hazırlar. Bozuk kısımlarda otlar yetişir, bu da ahşap çatı ve döşemelerinde mantar oluşumuna sebep olur. Yağmur sularının bir dięer etkisi de duvar yüzeyinden akarken oluşturduęu aşındırmadır. Şekil 2.1’de yağmur suyu uzaklaştırılmadığı cephede sıva kabarması görölmesine neden olmuştur. Yağmur suları gibi doğal etmenler kolay aşınan yapı malzemeleriyle yapılan kültürel varlıklara zarar verebilir (Ahunbay, 2009).

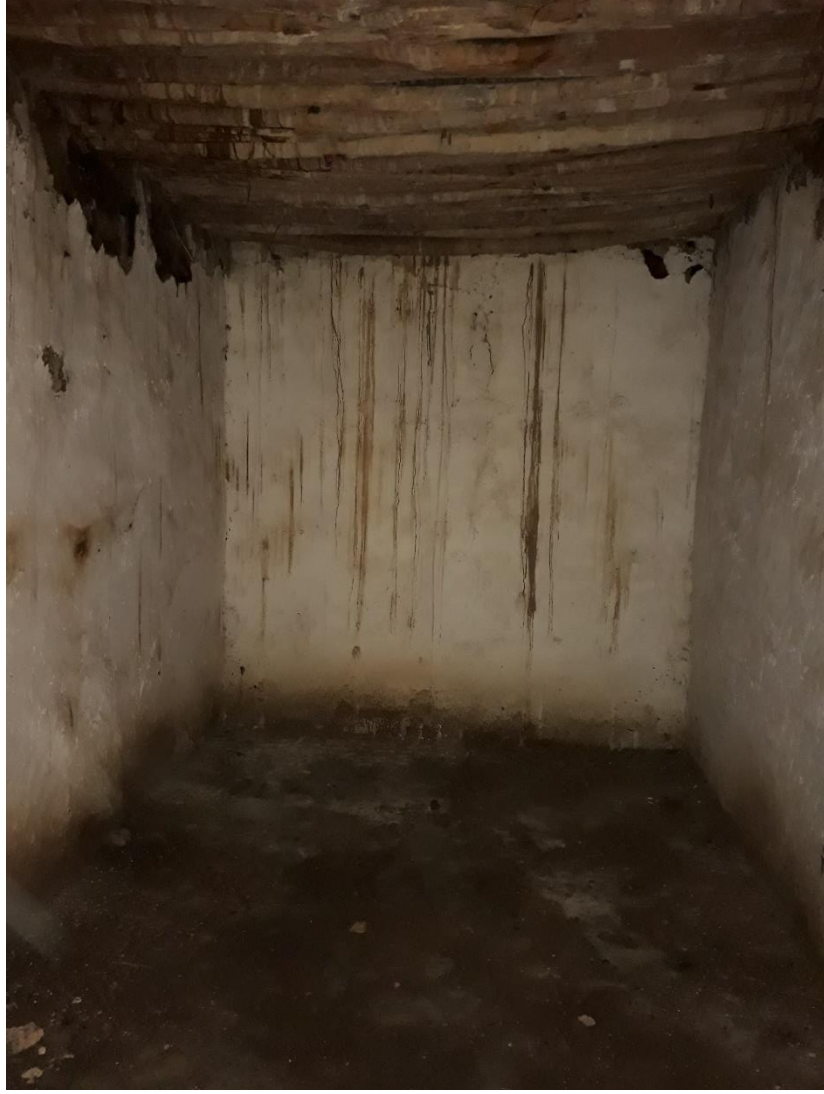
Şekil 2.3. Çatının su geçiriminin önlenememesi sonucu kullanılamaz hale gelen oda.

Geleneksel yapım tekniğinde hatalı uygulamalar bazı tasarım sorunlarına neden olmaktadır. Düşey yüklerin eşit biçimde dağıtılmaması, deprem yüklerine maruz kalan taşıyıcı sisteme hasar verebilmektedir. Duvar örgüsünün hatalı uygulanması derzlerde açılmalara neden olabilmektedir. Ayrıca duvar kalınlıklarının yetersiz olması da çatıdan gelen yüklerle beraber yapının depreme karşı dayanıklılığını olumsuz yönde etkileyebilmektedir. Çatının su geçirimsizliği adına yapılması gereken geleneksel yöntemlerin de hatalı uygulanması sonucunda yapının su alması kaçınılmazdır. Şekil 2.3’te çatının su geçirimsizliğinin sağlanması adına yapılan geleneksel yöntemlerin

hatalı uygulanması sonucunda yapının su alarak kullanılamaz hale gelmesine örnek gösterilmiştir.

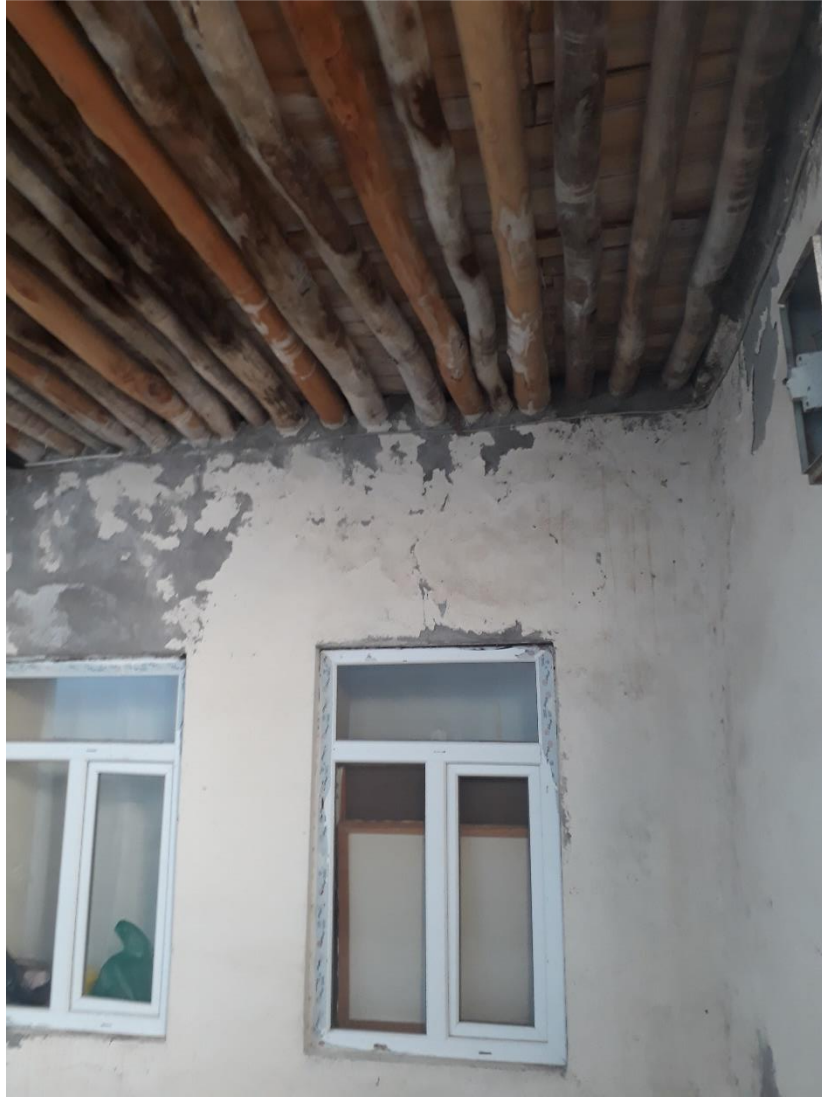
Şekil 2.4. Yapının özgünlüğünü bozan çimento esaslı sıva ve pencere örneği.

tuğlalarıyla tekrar örülmesi, duvar çatlaklarını kapatmak için özgün malzeme yerine çimento esaslı harçla sıva yapılması, duvarın yıkılan kısımlarına tuğla, briket veya gaz beton ile yama yapılması, gibi niteliksiz onarım ve ekler geleneksel yapının özgünlüğünü bozan uygulamalardır. Geleneksel yapılara sonradan eklenen, özellikle betonarme gibi geleneksel yapım tekniğinden uzak ve yapının özgünlüğüne aykırı yapılan banyo, tuvalet, mutfak gibi birimler de mevcut dokuyu bozmaktadır (Vatansever, 2019). Şekil 2.4'te verilen örnekte konutun geleneksel yapım tekniğine aykırı çimento esaslı sıvanın yanı sıra geleneksel dokuya uygun olmayan pencerelerin eklendiği görülmektedir.

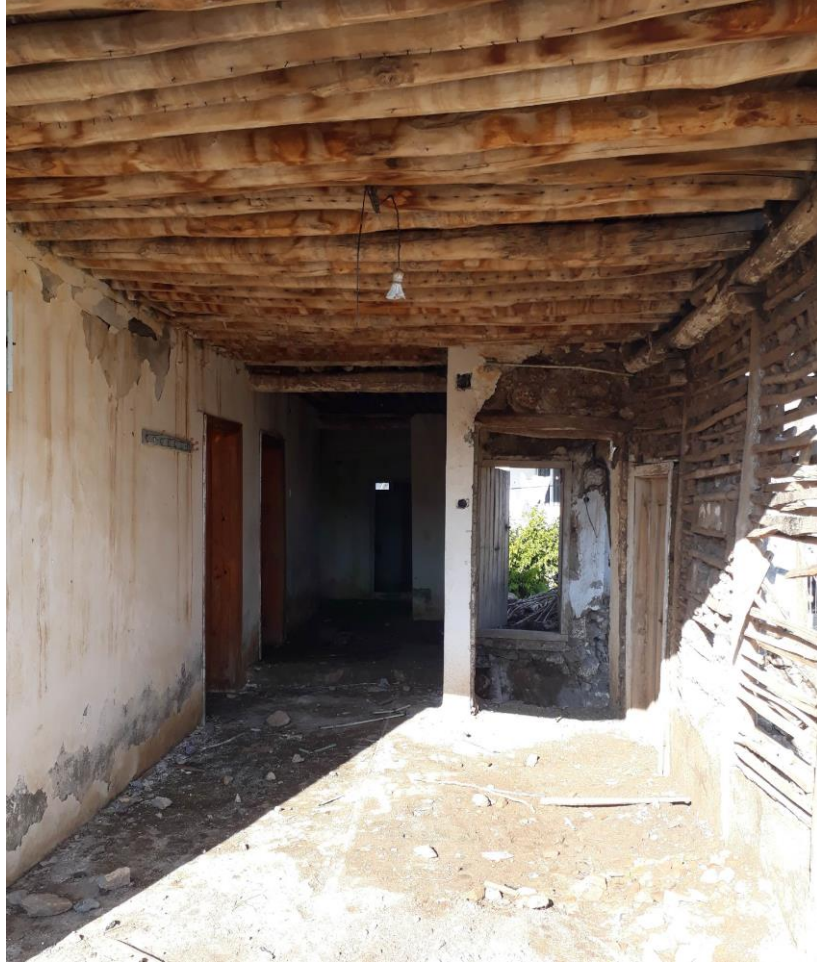
Şekil 2.5. Bakımsızlık ve terk sonucu oluşan hasara örnek.

Terk edilmiş ve bakımsız bırakılmış yapılar zaman içerisinde harabeye dönüşmektedirler. Özellikle kırsal kesimdeki geleneksel yapılarda görülen bu durumun temel sebebi değişen yaşam koşullarından dolayı köyden kente yapılan göçler olmuştur. Geleneksel yapılar taş, ahşap ve kerpiç gibi doğal yapı malzemeleri ile inşa edildikleri için ve günümüzde bu yapı malzemeleri eskiye nazaran kolay bulunmadığından, bulunsa bile artık geleneksel yapım tekniklerini bilen ustaların yetişmemesinden dolayı geleneksel bir yapıyı geleneksel yöntemlerle onarmak ve bakımını yapmak oldukça zorlaşmıştır. Şekil 2.5'teki örnekte geleneksel yapım teknikleriyle yapılmış bir konutun bakımsız bırakılıp terk edilmesi sonucunda duvar ve döşeme gibi yapı elemanlarının tahrip olduğu görülmektedir.

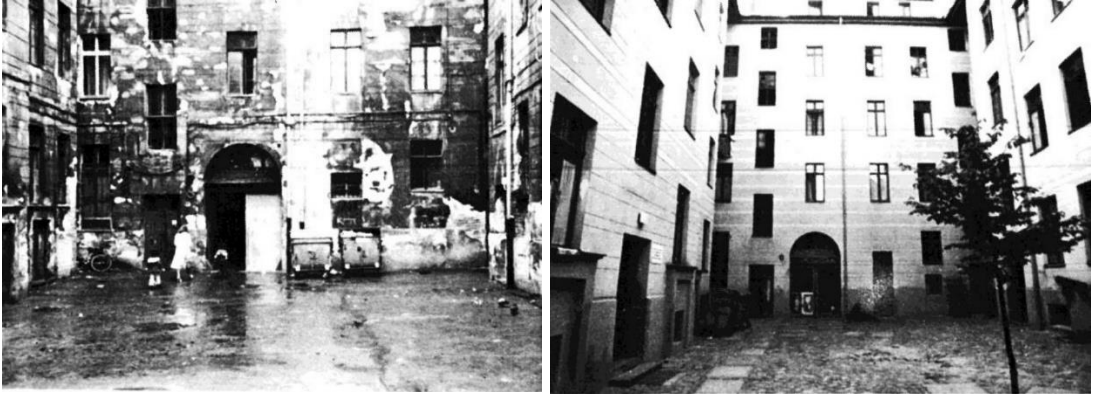
Şekil 3.2. Kreuzberg'de rehabilitasyon öncesi ve sonrası blokların iç avluları (Dahl, 1985).

Berlin yönetimin kent planlamasına yönelik oluşturduğu ilkeler doğrultusunda ucuz kiralık apartman dairelerini yıkmaya (veya makineler onları yıkana kadar onları el değmeden boş bırakma) şeklindeki kentsel yenileme uygulaması etkili olunca 1972’de 2.200 kiralık daire boşken 1981’de bu sayının 20.000’e yükselmesi ve buna rağmen 80.000 kişinin kalacak konut arıyor olması çeşitli protestolara ve eylemlere yol açmıştır. Bu sırada boş dairelere yasadışı olarak yerleşenlerin polis zoruyla çıkarılması siyasi ortamı daha da kötüleştirerek şiddetli eylemlere sebep olmuştur. Bunun üzerine kent yönetimi boş apartmanların iyileştirilmesi için “kendi kendine yardım” olarak nitelendirilen bir acil yardım programıyla konutları ve apartmanları iyileştirmek isteyenleri destekleyeceklerini açıklamışlardır. Bu kapsamda özel konut derneklerine ve firmalara kentsel yenileme projeleri yapma izni verilmiştir. “Kreuzberg için Stratejiler” isimli yarışma gerçekleştirilerek Kreuzberg’in eski konut alanlarının nasıl canlandırılacağına dair yüz yirmi dokuz fikir sunulmuştur. Yerel yönetim, mahalle sakinlerinin çoğunluğunun kendi bölgeleri için istek ve önerilerine yönelik hareket etmeye çalışmışlardır. Konut sakinlerinin haklarını savunmaya yardımcı olup onların bölgeden taşınmamalarını sağlamak amacıyla Kreuzberg’in geleceğine karar veren ve çoğunluğu yerel halktan oluşan proje komisyonu ve eylem komiteleri oluşturulmuştur. Ardından Berlin Parlamentosu eski konutlarda “kendi kendine yardım” programı için bütçe ayırarak mülk sahibi ve kullanıcılara finansal destek vereceğini açıklamıştır (Hass-Klau, 1986). Şekil 3.1’de Kreuzberg’de mülk sahibi ve kullanıcıların “kendi kendine yardım” çalışmalarına ait görsel yer almaktadır. Şekil 3.2’de ise Kreuzberg’de rehabilitasyon öncesi ve sonrası blokların iç avluları görülmektedir.

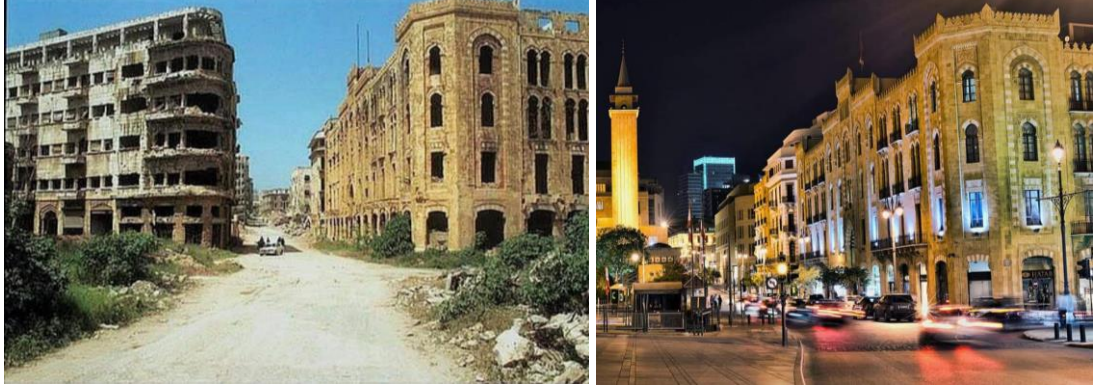
Şekil 3.4. Beyrut'ta kentsel dönüşüm öncesi ve sonrası (İnternet-3).

araya getirmeyi hedeflemişlerdir (Şisman ve Kibaroglu, 2009). Şekil 3.4'te Beyrut kent merkezinin kentsel dönüşüm öncesi ve sonrasına ait görseller yer almaktadır.

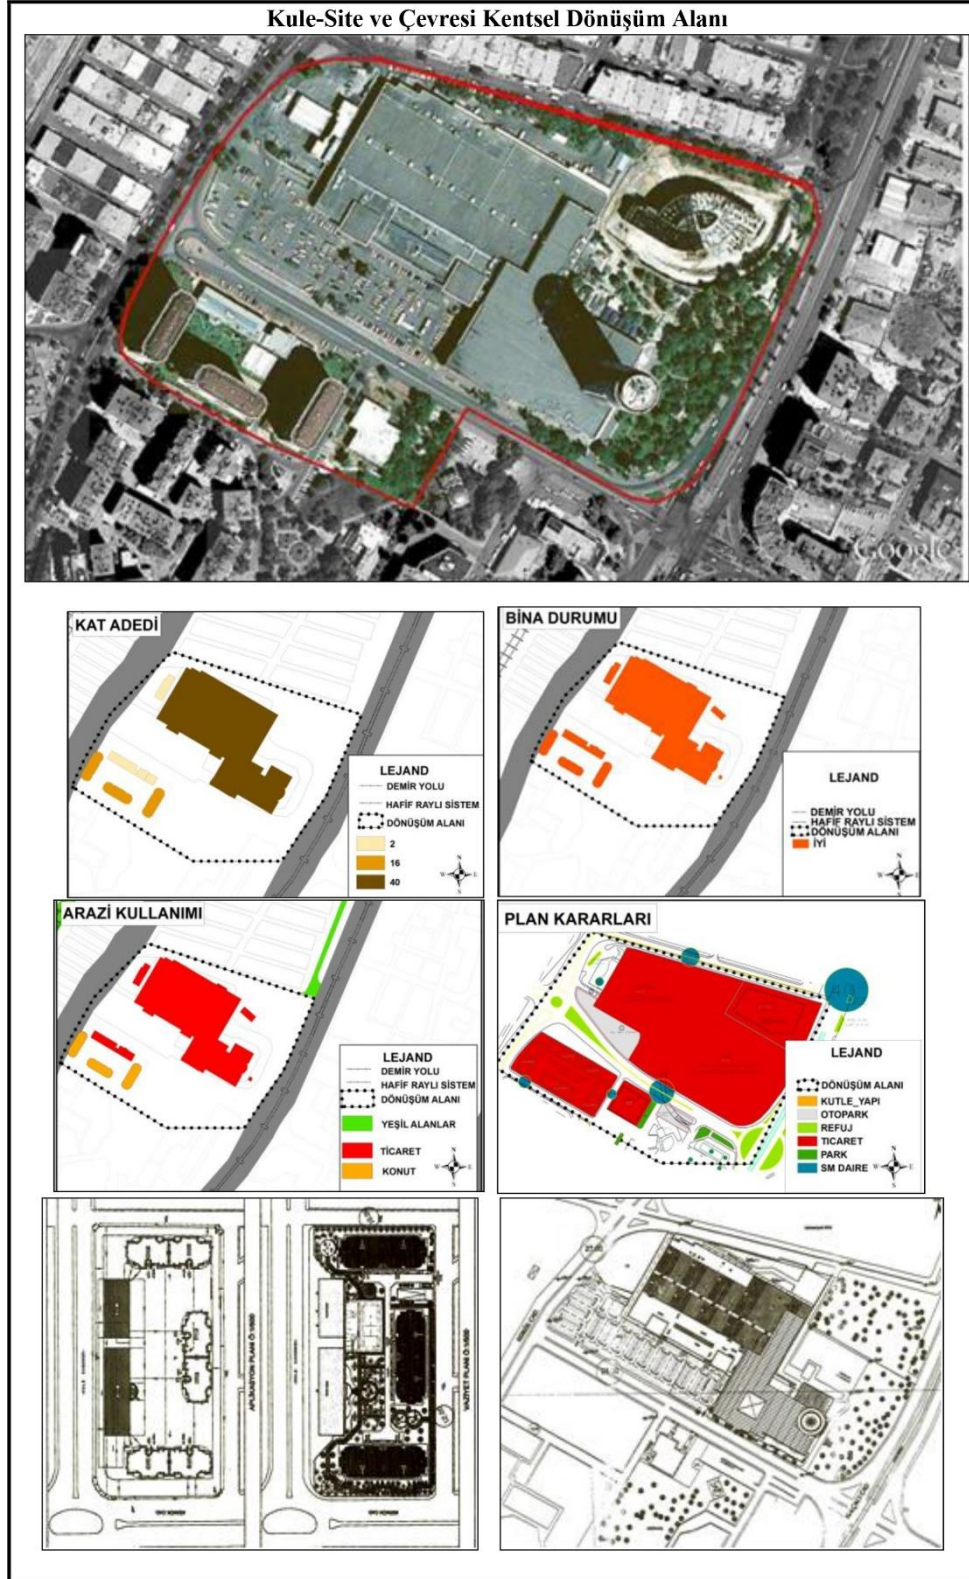
Şekil 3.7. Kulesite ve çevresi fiziksel veriler ve proje (Serdaroğlu Sağ, 2011).

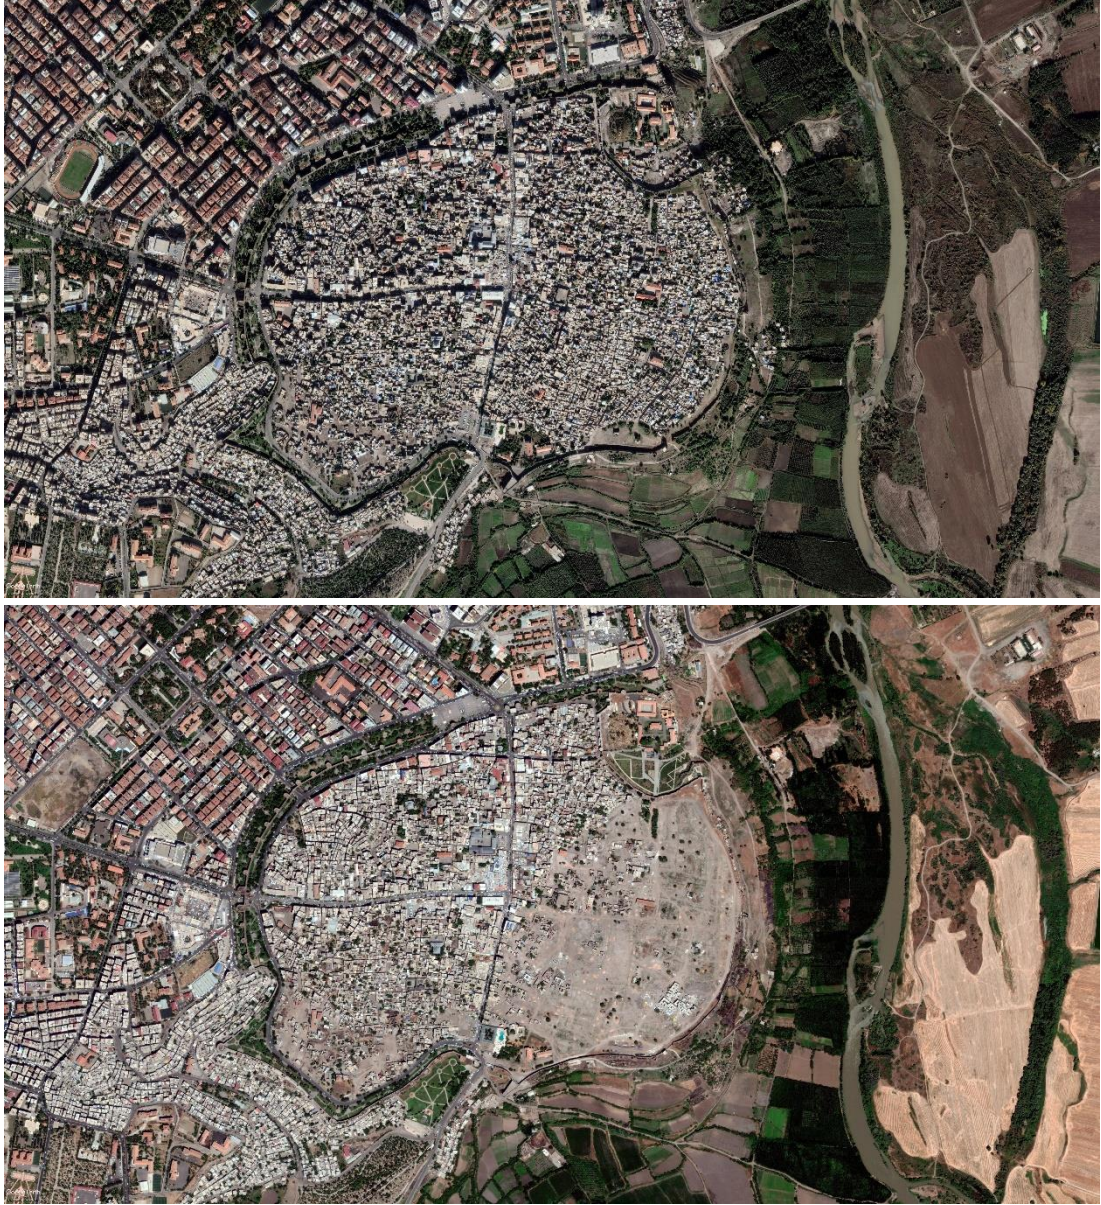
Şekil 3.8. Yukarıda Kasım 2015, aşağıda Temmuz 2017 yılında Suriçi'ne ait uydu görüntüleri (Google Earth bilgisayar programından düzenlenmiştir, 2021).

Suriçi bölgesinde 1519 yapının neredeyse temel izlerini bırakmayacak biçimde yıkılmasıyla birlikte alan dümdüz bir araziye dönüşmüştür (Denli Özel, 2018). 2015 yılı Kasım ayında terör saldırıları ve kentsel dönüşüm kapsamında yıkımlar başlamadan önce Suriçi bölgesi ile 2017 yılı Temmuz ayında bu alanda gerçekleşen yıkımlar neticesinde Suriçi bölgesinin önemli bir kısmının dümdüz bir araziye dönüştüğü Şekil 3.8'deki uydu görüntülerinde görülmektedir.

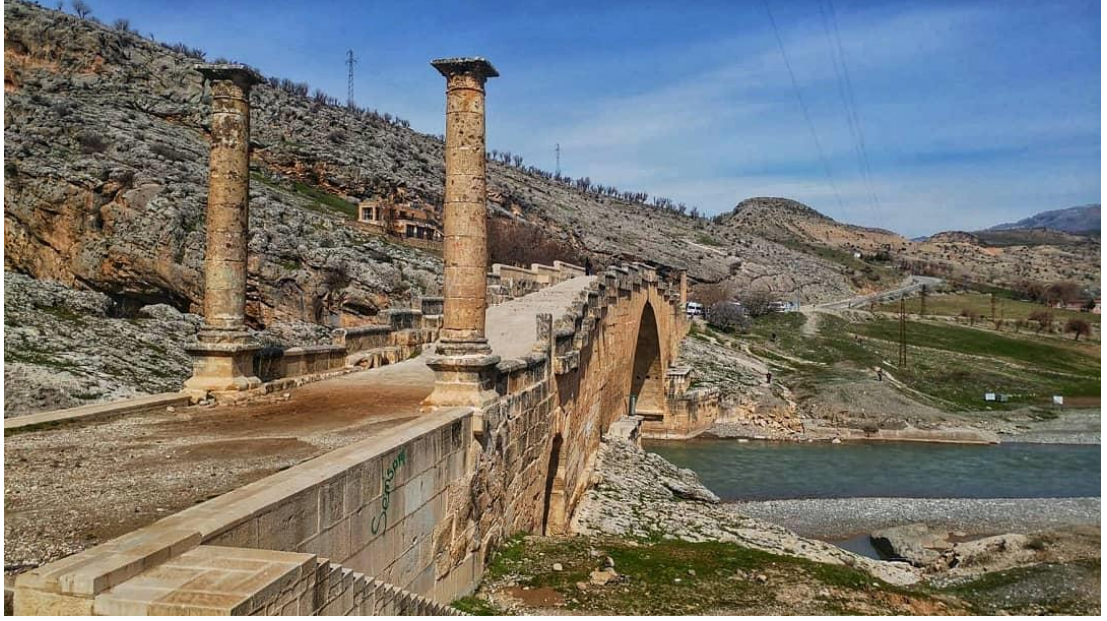
Şekil 4.15. Cendere (Septimius Severus) Köprüsü.

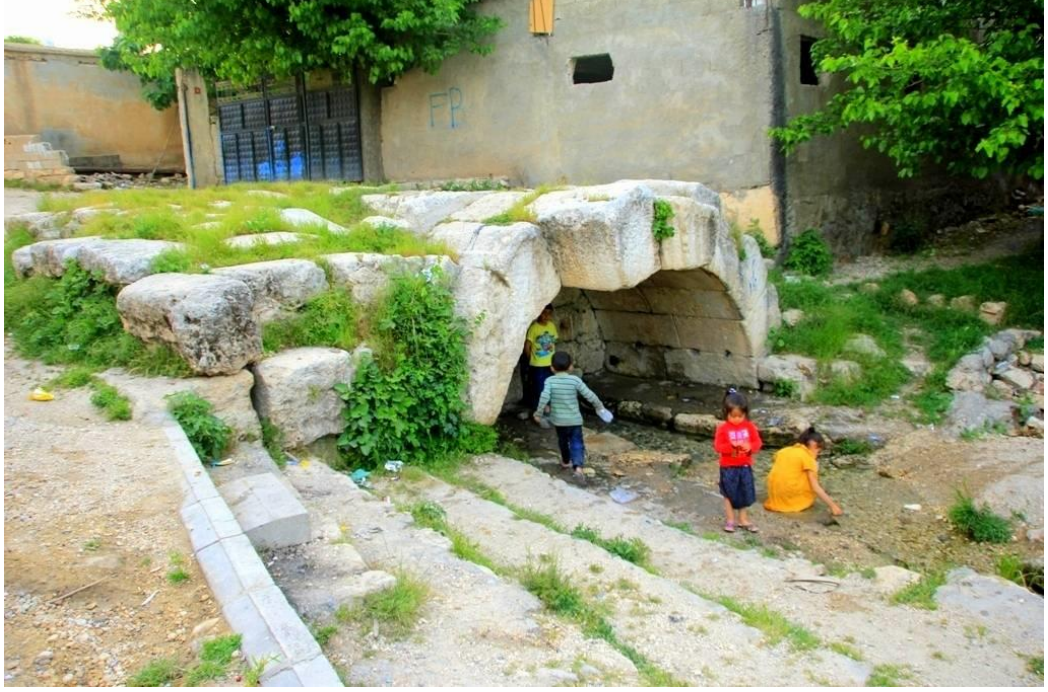
Şekil 4.16. Yakın geçmişte Pirin (Perre) Antik (Roma) Çeşmesi (İnternet-15).

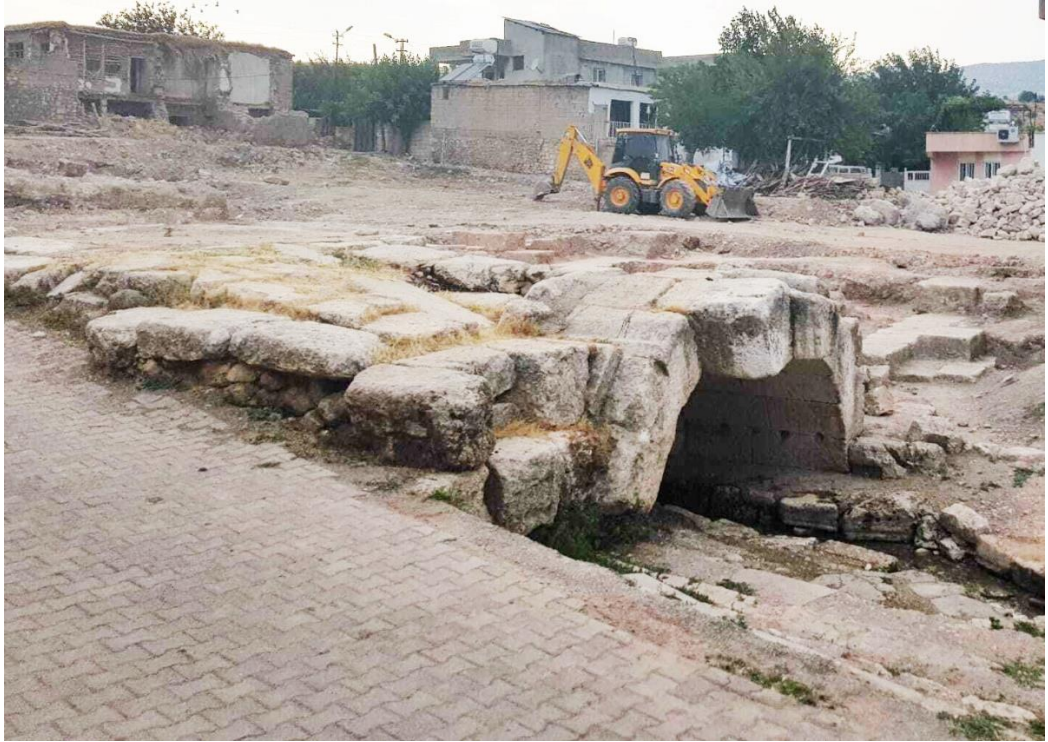
Şekil 4.17. Günümüzde Pirin (Perre) Antik (Roma) Çeşmesi.

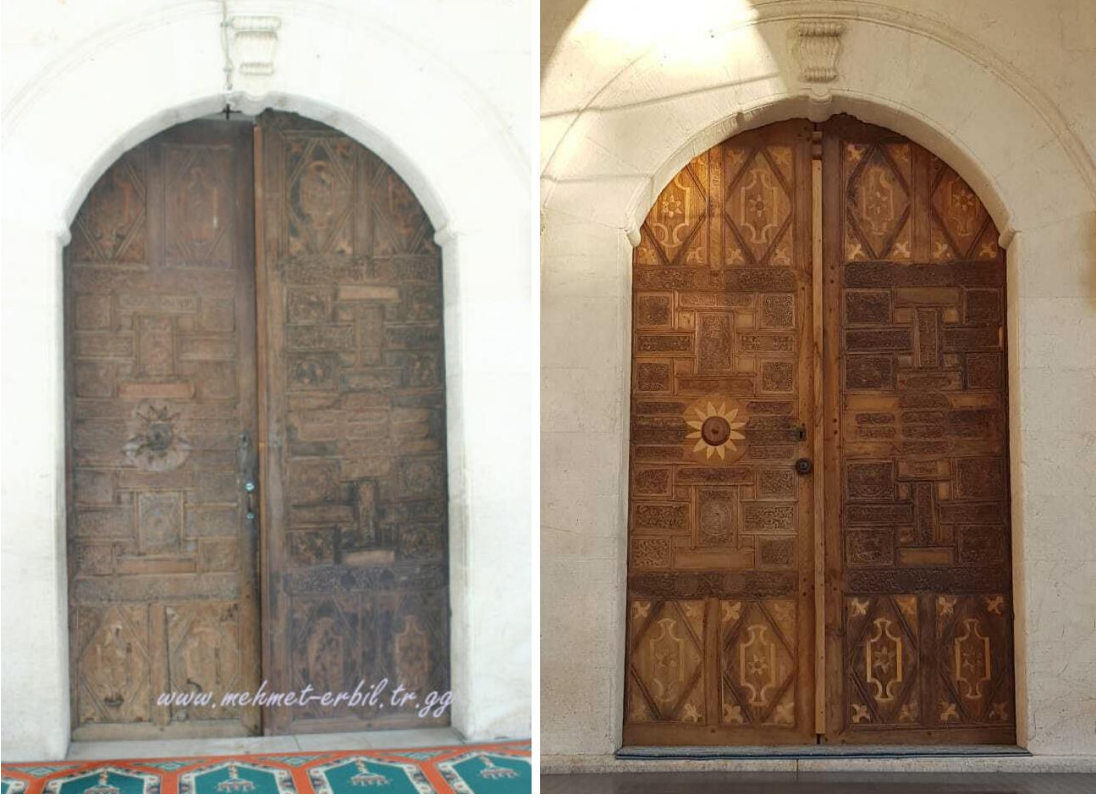
Şekil 4.27. Adiyaman Ulu Camii kuzey kapısı restorasyon öncesi ve sonrası.

Memluklu mücadeleleri baş göstermiştir (Uzunçarşılı, 1937). Şekil 4.25 ve Şekil 4.26'daki Dulkadiroğulları Beyliği Dönemi'nde yapılan Ulu Camii birçok kez onarım görmüştür ve günümüzde Adıyaman şehir merkezinde yer almaktadır. 1506 yılında yapıldığı bilinen Ulu Camii'nin tescil tarihi 12.02.1977'dir. Şekil 4.27'de Ulu Camii kuzey kapısının günümüzdeki görseli ile fotoğraf sanatçısı Mehmet Erbil'in arşivinde yer alan restorasyon öncesine ait görseli karşılaştırılmaktadır. Kapının özgün halinde çivi kullanılmadan ahşapların iç içe geçirilerek tasarlandığı bilinmektedir. 1516 yılında bölgenin hâkimiyetini ele geçiren Osmanlı İmparatorluğu, 1518 yılında I. Selim (Yavuz Sultan Selim) Dulkadiroğulları Beyliği'ne son vermiştir. Böylece Hısnımansur (Adıyaman) ve çevresi Osmanlı topraklarına katılmıştır (Anonim 3, 2014).

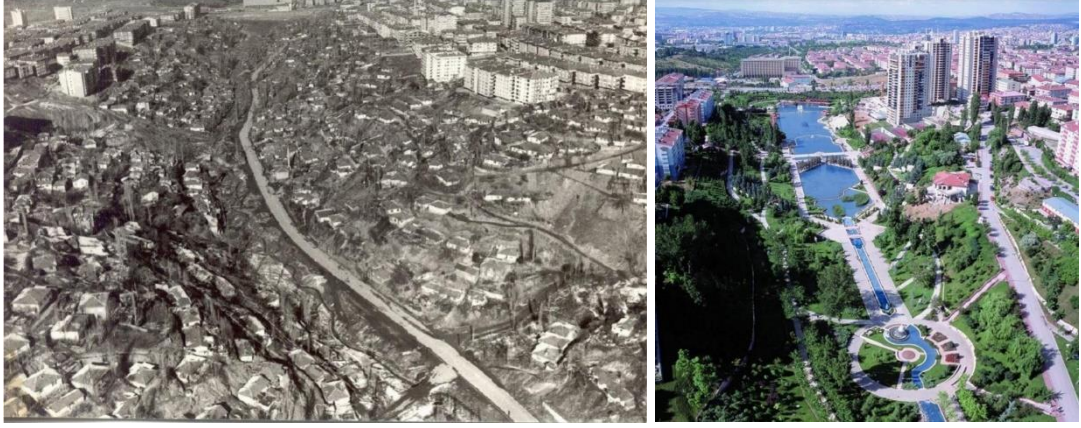
Şekil 4.35. Dikmen Vadisi, 1989 yılı ve kentsel dönüşüm sonrası durumu (Bal, 2017).

Bu dönemde Uyar’ın (2009) “yık-yap” olarak tanımladığı yeni imar planı kararları ile eski yapıları yıkip yerine yenisini yapma anlayışıyla başlayan “kentsel yenileşme” uygulamaları bireysel çabalarla, müteahhitlerin veya “yap-sat” işiyle uğraşanların yüklenici sıfatı üstlenmesi ile hayata geçirilmiştir. Bu uygulamalar küçük ve bireysel girişimler olarak gerçekleşirken aynı dönemde bu anlayışa benzer şekilde 1990’larda belediyelerin öncülüğünde yapılan ve kentsel dönüşümle beraber düşük gelir grubunun yerini yüksek gelir grubunun aldığı Ankara Dikmen Vadisi gibi daha büyük ölçekte kentsel dönüşüm projeleri gerçekleştirilmiştir. Şekil 4.35’te eskiden gecekondular bölgesi olan Dikmen Vadisi’nin önceki ve sonraki durumu görülmektedir.

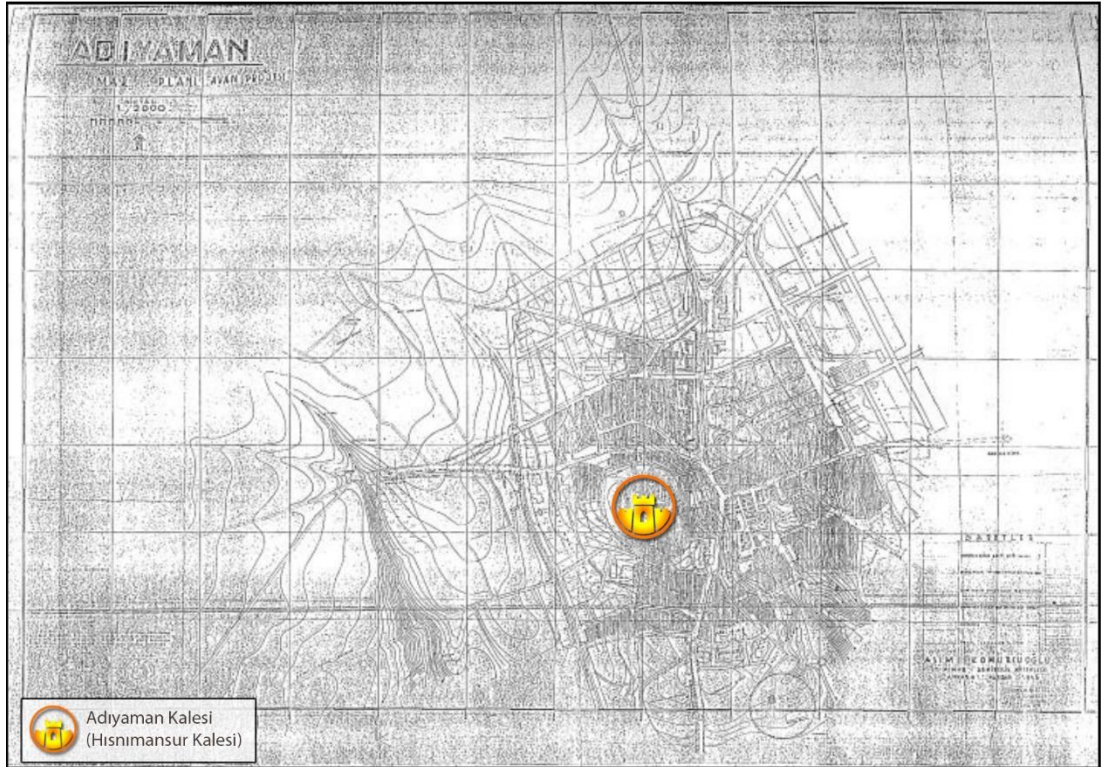
Şekil 4.37. Adıyaman’a ait 1945 yılı nazım imar planı (Sağır’dan düzenleme, 1999).

Şekil 4.37’de Sağır’ın 1999 yılına ait çalışmasında paylaştığı 1945 yılı nazım imar planında görüldüğü gibi kent merkezi Adıyaman (Hısnımansur) Kalesi etrafında gelişim göstermiştir. O dönemde Türkiye genelinde olduğu gibi 1945 nazım imar planından anlaşıldığı üzere yeni konut alanları düzenlenmiş, yol ağları oluşturulmuştur. Ancak henüz kent merkezinden geçen geniş yollar ve bulvarlar olmadığı da gözlenmektedir.

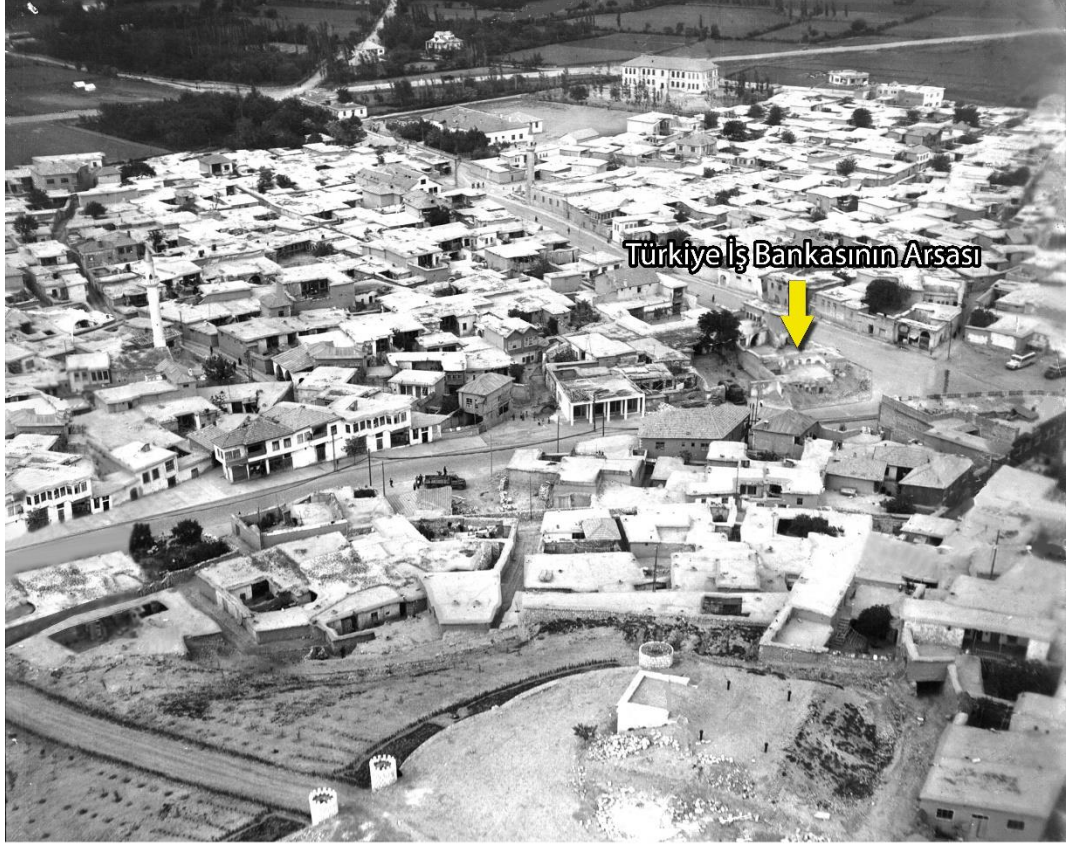
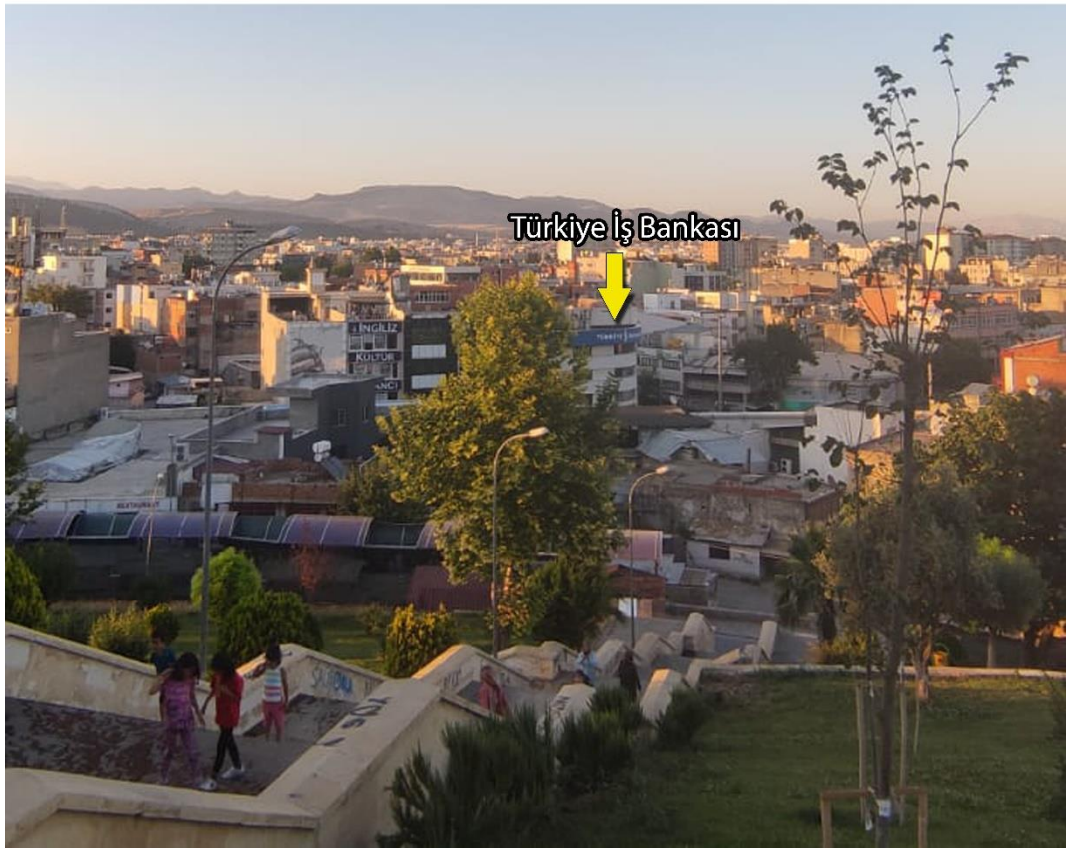
Şekil 4.38. Cumhuriyet'in ilk yıllarında (Adiyaman Belediyesi arşivi) ve günümüzde Adiyaman kent merkezi.

Şekil 4.38’de Adıyaman kent merkezinin Cumhuriyet’in ilk yıllarına ait Adıyaman Belediyesi arşivinden alınan görseliyle günümüzdeki halinin karşılaştırılması yer almaktadır. İki fotoğraf arasındaki farklılıkların daha iyi anlaşılması adına o dönemde henüz Adıyaman’da şubesi açılmamış olan İş Bankası binası inşa edilmemişti fakat binanın konumlanacağı alan eski görselde işaretlenmiştir. Bu görseller kent merkezinde zaman içerisinde meydana gelen değişimi anlamak adına çok önemli bilgi vermektedir.

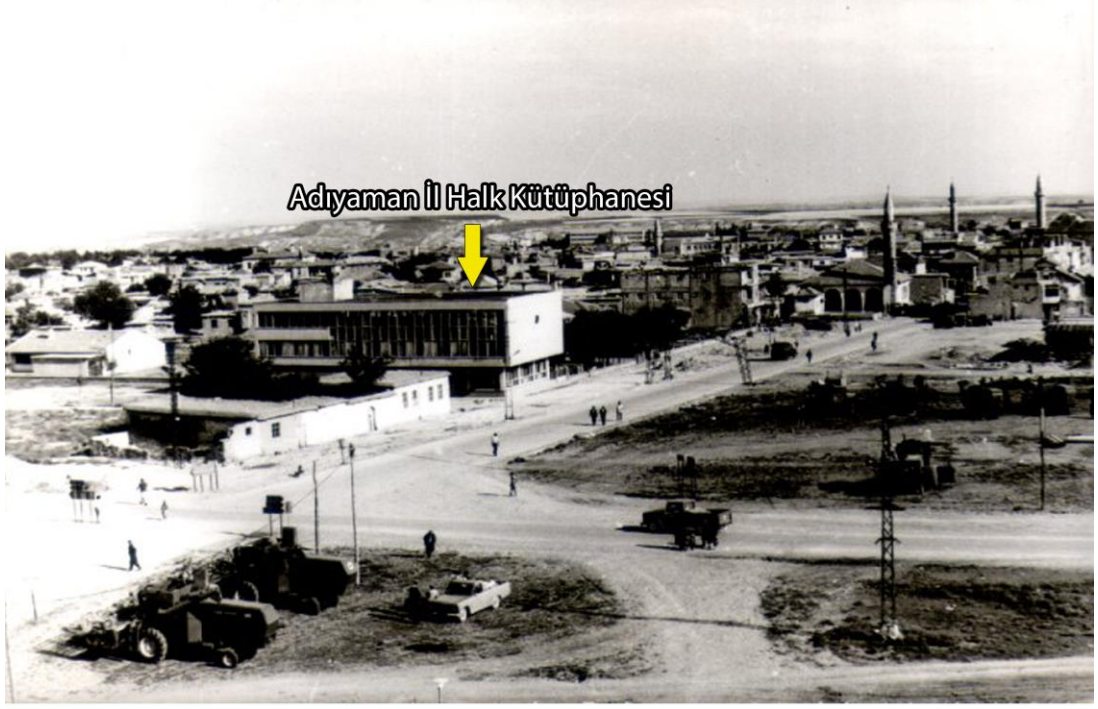
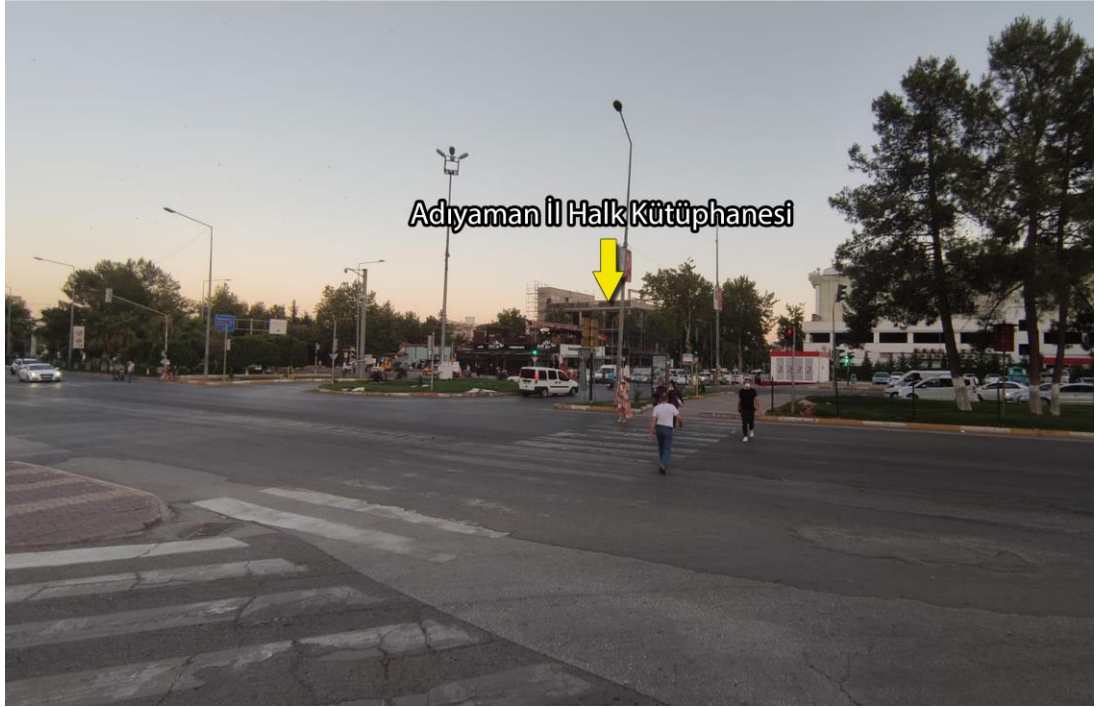
Şekil 4.39. 1970’lerde (Adiyaman Belediyesi arşivi) ve 2021’de Atatürk Bulvarı ve Adiyaman İl Halk Kütüphanesi.

Bu dönemde kent merkezinden geçen çift şeritli büyük bir cadde (Atatürk Bulvarı) yapımına başlanmıştır. Şekil 4.39'da üstte Adıyaman Belediyesi arşivinden alınan görselde 1968 yılında yapımı tamamlanan Adıyaman İl Halk Kütüphanesi ve yapımına yeni başlanan Atatürk Bulvarı görülmektedir. Altta ise günümüzde Atatürk Bulvarı'nın son hali ve 2000 yılında yıkılan Adıyaman İl Halk Kütüphanesi'nin yerine yapımı devam eden yeni binası görülmektedir.

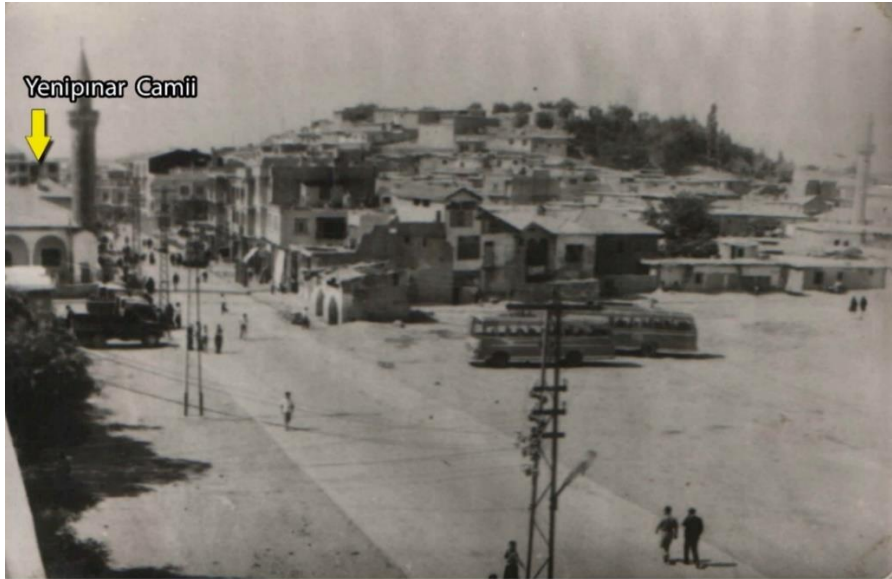
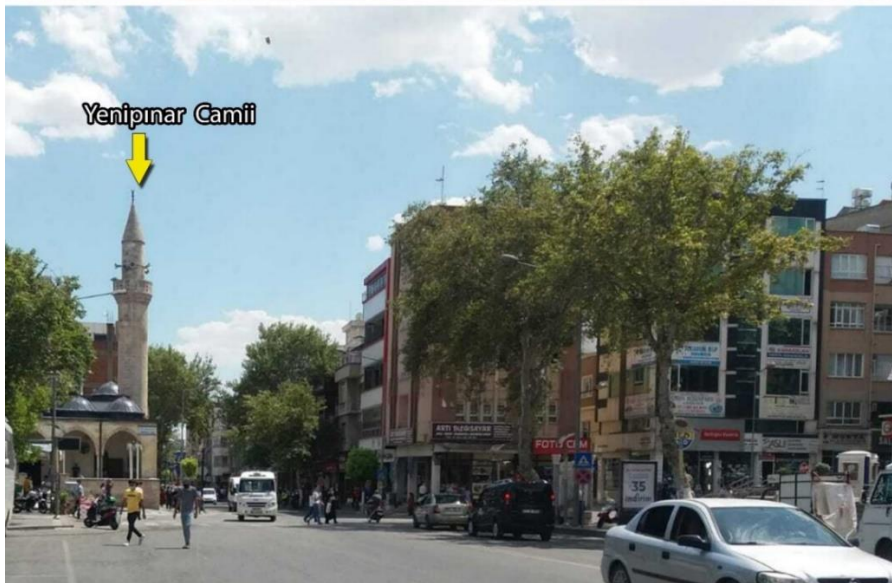
Şekil 4.40. 1970'lerde (Adıyaman Belediyesi arşivi) ve günümüzde Atatürk Caddesi ve Yenipınar Camii.

1970’lere ait bir başka görselde o dönemde ‘Hükümet Caddesi’ olarak adlandırılan günümüzde ‘‘Atatürk Caddesi’’ olarak bilinen yol güzergâhı ve Yenipınar Camii’nden bir görüntü ile günümüz karşılařması yapılmaktadır. Şekil 4.40’ta geçmişte Adiyaman Kalesi ve fotoğrafın sađında kalan *Hocaömer Camii* minaresinin oluşturduđu kent

silüeti görülürken, zaman içerisinde yapılan yüksek katlı yapılar nedeniyle bozulan geleneksel dokunun yanı sıra kentin silüetinin de yok olduğu görülmektedir. Yenipınar Camii'nin içinde konumlandığı mahallenin kanaat önderlerinden öğrenildiği üzere *Yenipınar* ismini geçmişte Yenipınar Mahallesi'nin bulunduğu noktada ortaya çıkan yeni bir su kaynağından aldığı düşünülmektedir. Günümüzde bu su kaynağı kaybolmuştur. 2007 yılında tescillenen tarihi cami 1720 yılında yapılmıştır. 1890 depreminde bir kısmı yıkılan minare 1899 yılında yeniden onarılmıştır. 1986 yılında ise cami tamamen yıkılarak yeniden inşa edilmiştir. Şekil 4.41'de ve Şekil 4.42'de Yenipınar Camii'nin günümüzdeki durumu gösterilmektedir.

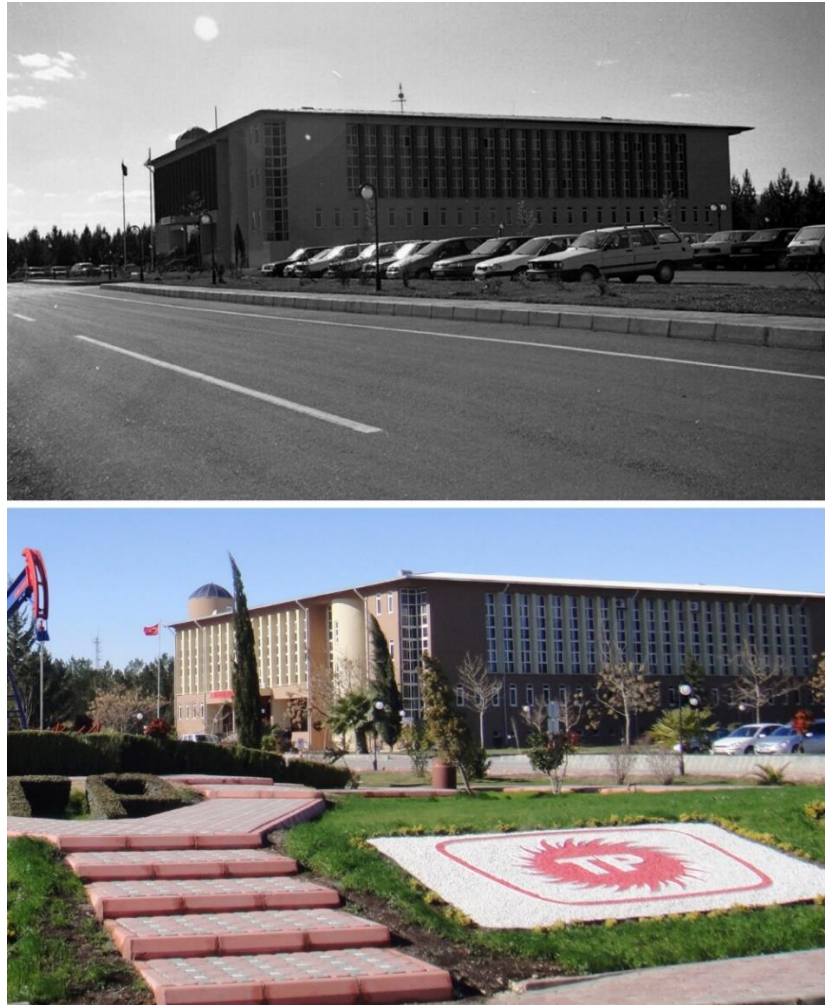
Şekil 4.46. 1992 (İnternet-20) ve günümüzde TPAO Adıyaman Bölge Müdürlüğü Yönetim Binası.

Adıyaman'da kent gelişiminde ve istihdam sağlama açısından önemli rol oynayan kurumlardan 1992 yılında kurulan Türkiye Petrolleri Anonim Ortaklığı (TPAO) bölge müdürlüğü ile birlikte Adıyaman kentinin kuzeybatı yönünde gelişimi hız kazanmıştır. TPAO bölge müdürlüğünün yönetim binasının 1992 ve günümüzdeki görseli Şekil

4.46’da gösterilmektedir. TPAO bölge müdürlüğünde bir yönetim binası, bir kültür merkezi (konferans salonu, toplantı salonu, restoran, sağlık birimi, lokal), üç misafirhane, 73 betonarme ve 6 prefabrik olmak üzere toplam 79 adet lojman yer almaktadır. Şekil 4.47’de TPAO bölge müdürlüğüne ait yerleşim planı gösterilmektedir. Geçmişte de günümüzde de kurumsal ve kamusal organizasyonların Türkiye’de oluşturdukları yerleşim özellikleri kentlerin de gelişmesine ön ayak olmuşlardır. Adıyaman için de bu durum benzerlik arz eder. 1992’den sonra kent gelişiminin kent merkezinin kuzeybatısına doğru gelişmiştir. Ayrıca bir süre sonra Organize Sanayi Bölgesi (OSB)’nin de TPAO bölge müdürlüğünün yakınlarında kurularak burada ticari merkezin canlandırılması amaçlanmıştır. Bölüm 5’te Şekil 5.50’deki kentsel dönüşüm proje alanı yakın çevre analizinde TPAO ve OSB’nin konumları gösterilmektedir.

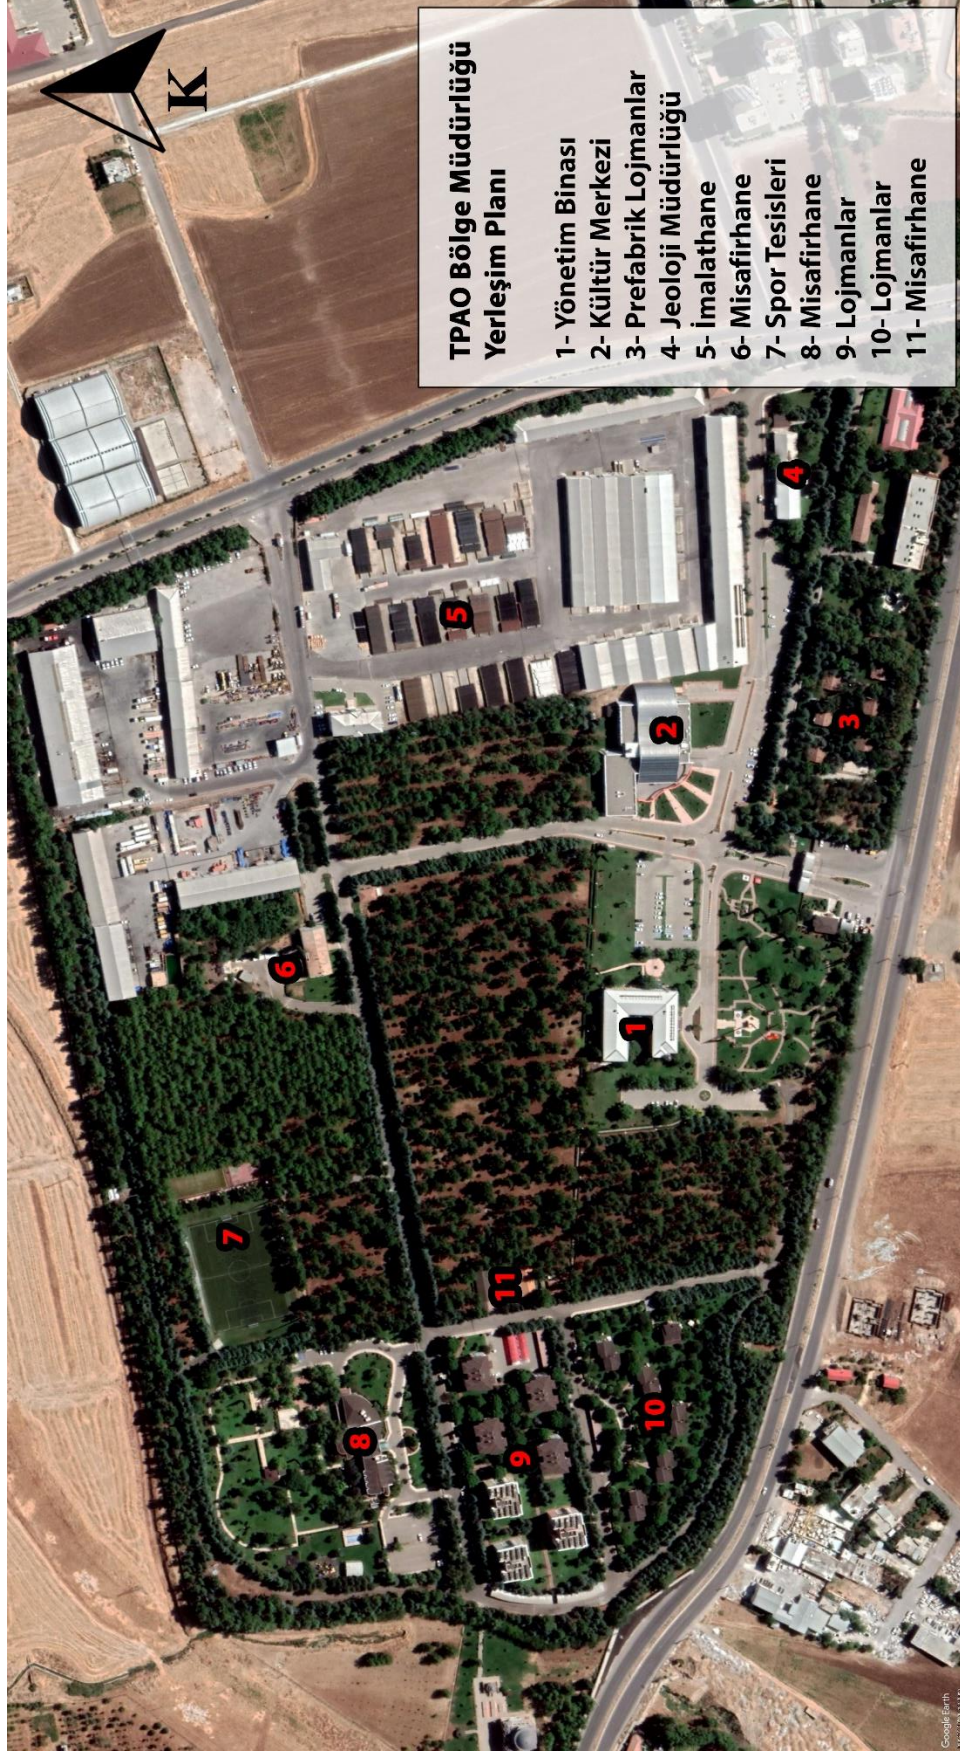
Şekil 4.47. TPAO Adiyaman Bölge Müdürlüğü yerleşim planı.

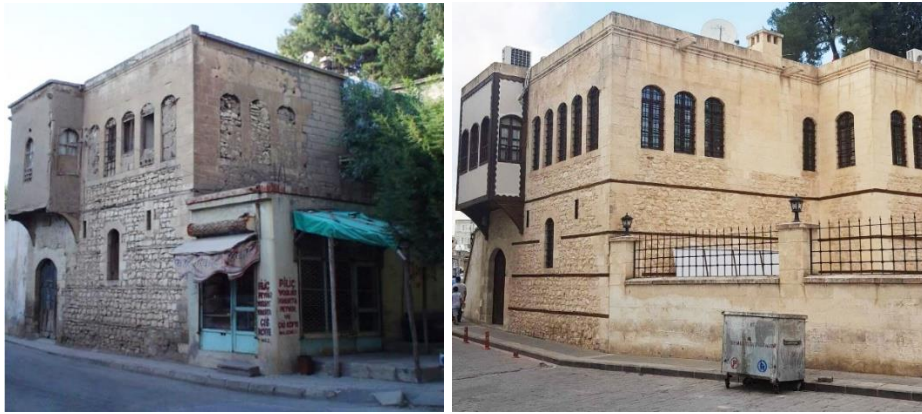
Şekil 5.4. Restorasyon öncesi ve sonrası Değirmen Evi (Keleş Evi).

2. Derece Arkeolojik Sit Alanı'nda bulunan Değirmen Evi (Keleş Evi) 19. yy düzgün kesme taştan iki katlı olarak inşa edilmiştir. Zemin katında değirmen bulunmaktadır. Cephesinde dışa taşmış kapalı cumbası vardır. Cephelerinde kaş kemerli ve dilimli pencereler yer almaktadır. Üst katında yer alan sofaya bağlı odalar yer almaktadır. Alt kattaki değirmen mekânında üst katı taşıma işlevi bulunan geniş ayaklar ve kemerler bulunmaktadır. Orijinal kullanımda alt kat değirmen, üst kat ise yaşama mekânları olarak kullanılmıştır. Adıyaman geleneksel konak türünün tek örneği olduğunu öne süren Uzun ve Hanol (2019), Değirmen Evi'nin restorasyon projesinde temel yaklaşımın sağlamlaştırma ve geçmişte yapılan hatalı uygulamaların ayıklanmasının amaçlandığını belirtmektedir. Restorasyondan önce yapının çatısında ve bazı duvarlarında önemli yapısal bozuklukların bulunduğu, ancak ana mimari elemanlarının özellikleriyle beraber korunarak günümüze kadar ulaştığını belirtmektedir. Restorasyon projesi uygulanırken yapının ana mekânlarının kullanım özelliklerinin korunması, yeni kullanım gerektiren ve yapıya sonradan eklenen bazı işlevlerin ise ikincil mekânlarda oluşturulması gerektiğini savunmaktadır.

2014 yılında hazırlanan “Adıyaman (Merkez) Koruma Amaçlı İmar Planı Açıklama Raporu”nda Adıyaman Kalesi'nin üzerine kurulu bulunduğu höyüğe ilişkin henüz bilimsel bir çalışma yapılmadığı söylenmektedir. Ancak gerek yüzey araştırmaları gerekse sonraki dönemlerde ayakta kalan kalıntılarla Adıyaman höyüğünde iskân tarihinin MÖ 3. bin yıldan başlayıp MS 13-15. yy.a kadar kesintisiz devam ettiği belirtilmektedir. 2008 yılına kadar Adıyaman halkı tarafından mesire yeri olarak kullanılan kalenin, 2008 yılında Şanlıurfa Kültür ve Tabiat Varlıklarını Koruma Kurulu'nun onayı ile Adıyaman Belediyesi tarafından kalenin çevre düzenleme projesine başlandığı ve hala bu projenin çalışmalarının yürütüldüğü söylenmektedir. Bu çalışmalar kapsamında höyük üzerine restoran ve kafe olarak kullanılacak ahşap üniteler, seyir noktaları, tuvalet ve lavaboların yapılacağı, söz konusu ünitelere ulaşımı sağlayacak yaklaşık 10 metre genişliğinde Arnavut kaldırımı şeklinde yapılmış bir yol yapımı gerçekleştirileceği belirtilmiştir. Höyüğün doğu kısmında korunması gerekli taşınmaz kültür varlığı olarak tescilli olan “Değirmenli Ev” bulunmaktadır. Şekil 5.4'te Değirmenli Ev'in (Keleş Evi) restorasyon öncesi ve sonrasına ait görseller yer almaktadır.
