**KORUMA BAĞLAMINDA ADIYAMAN İLİ
MERKEZ İLÇE MARA, MUSALLA VE ULUCAMI
MAHALLELERİ KENTSEL DÖNÜŞÜM VE
GELİŞİM PROJESİ ALANI İÇİN STRATEJİ VE
PROJE ÖNERİLERİ**

**2021
YÜKSEK LİSANS TEZİ
MİMARLIK ANA BİLİM DALI**

**T.C.
Karabük Üniversitesi
Lisansüstü Eğitim Enstitüsü
Mimarlık Anabilim Dalında
Yüksek Lisans Tezi
Olarak Hazırlanmıştır**

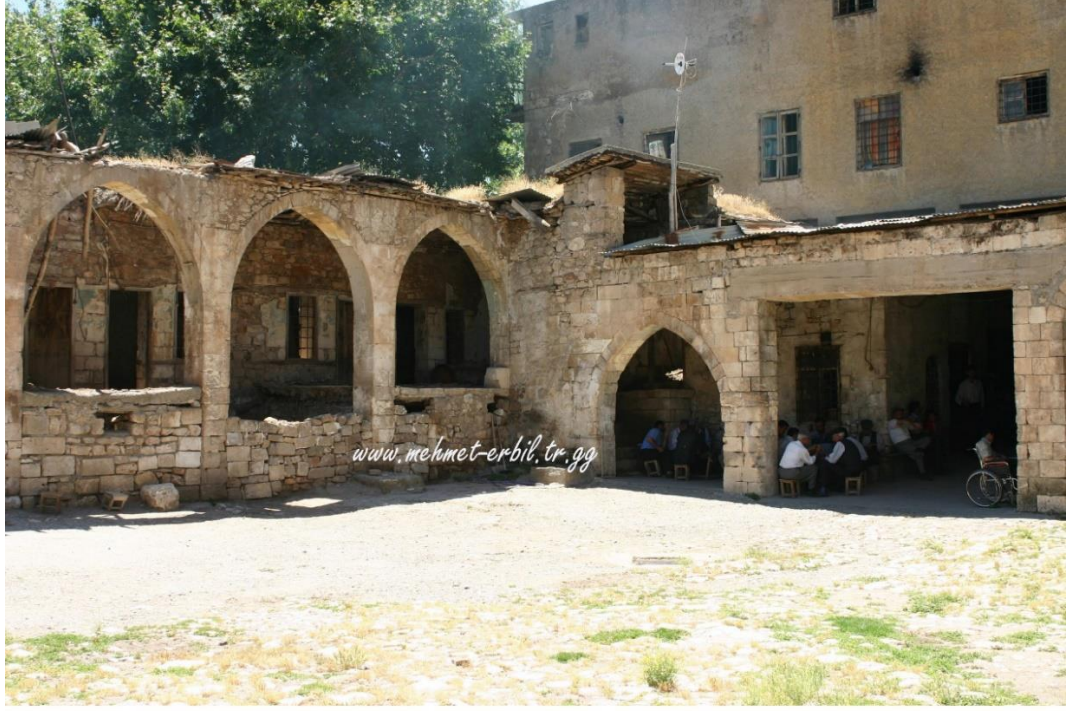
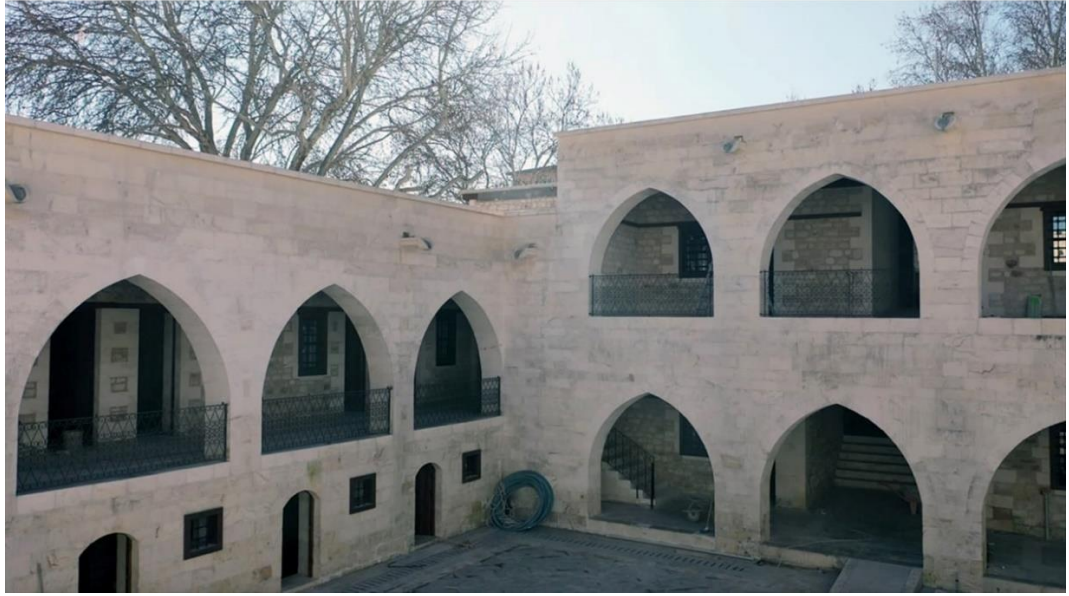
Şekil 5.7. Tuz Hanı restorasyon öncesi (Erbil'in arşivi) ve sonrası.

Tuz Hanı restorasyon ve yeniden işlevlendirme çalışmaları yapılırken bu alanda mülkiyeti olan mal sahibi katılımcıların fikirlerinin alınmaması ve danışılması gibi süreçten dışlayıcı bir tutum sergilenmiştir. Ayrıca bu alandaki kamulaştırma çalışmalarında yaşanan bir takım sorunlar yapıyı koruma ve doğru bir şekilde yeniden işlevlendirme için yapılacak çalışmaları geciktirmiş, bu önemli kültürel varlığın mülkiyet sahiplerinin sürece katılımlarından uzaklaştırmış ve burada özgün esnaflık yapanları yerinden etmiştir. Adıyaman (Merkez) Koruma Amaçlı İmar Planı'nda tarihi ticari merkez olan *Eski Çarşı*'daki restorasyon uygulamaları eleştirilere konu olmuştur. Şekil 5.7'de Eski Çarşı'daki önemli tescilli sivil mimari örneği olan *Tuz Hanı*'nın restorasyon öncesi ve sonrasına ait görseller karşılaştırılmaktadır. Restorasyon öncesine ait görsel Erbil'e aittir. Restorasyon uygulamasında kullanılan malzemeler ve yapılan uygulamalar tescilli yapının özgünlüğünden uzak, uygun olmayan geleneksel yapım teknikleri ve mimari kararların olduğu görülmektedir.

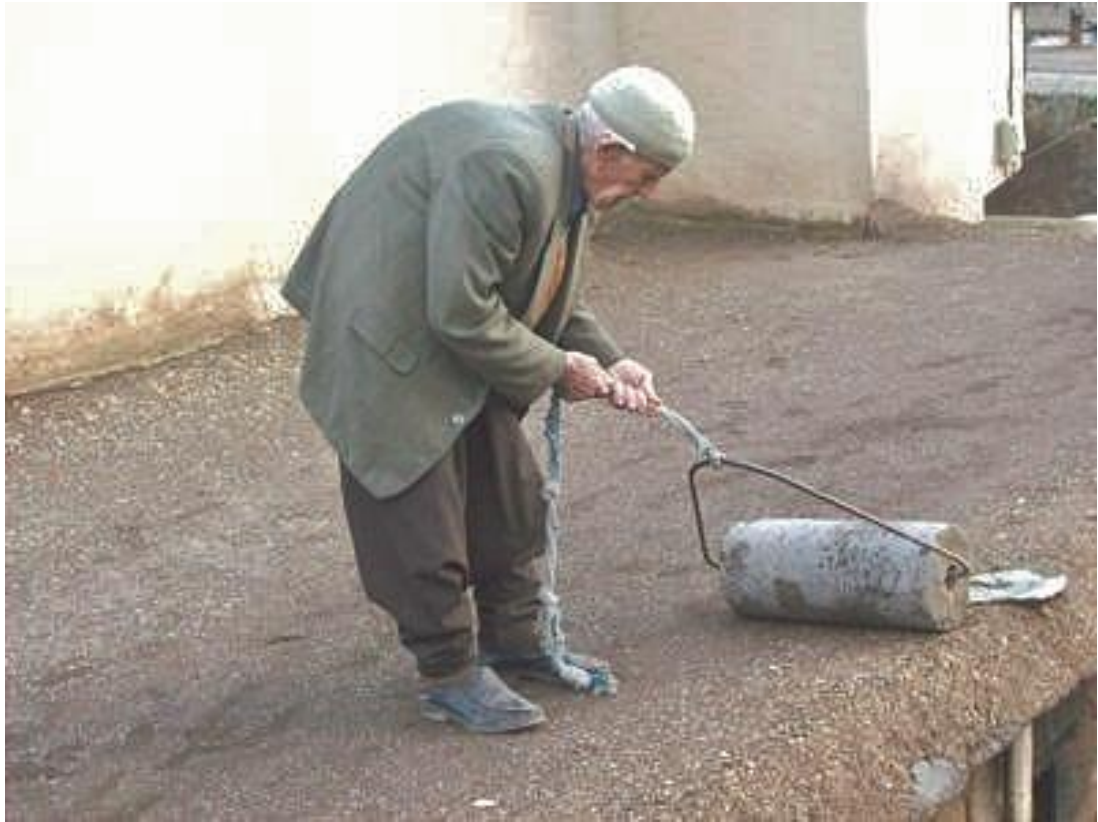
Şekil 5.19. Adıyaman'da toprak damda loğlama yapımı (Adıyaman Belediyesi arşivi).

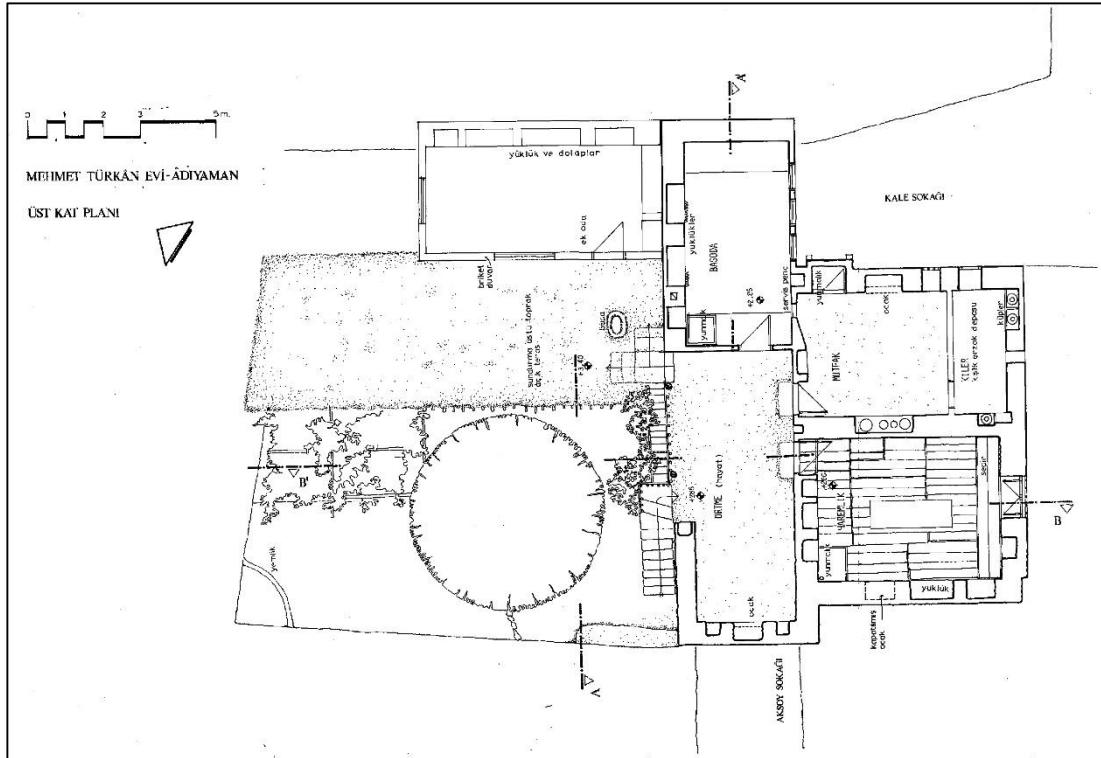
Şekil 5.24. Mehmet Türkân Evi üst kat planı (Erdim, 1976).

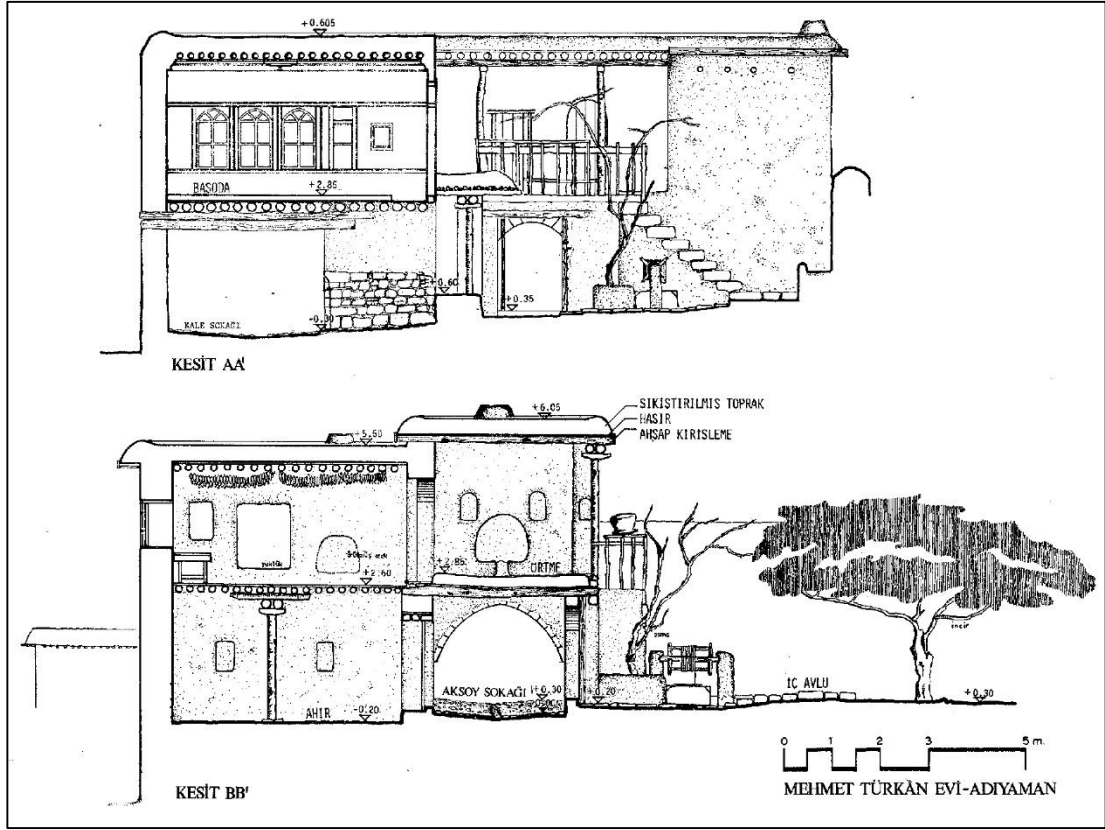
Şekil 5.25. Mehmet Türkân Evi kesiti (Erdim, 1976).

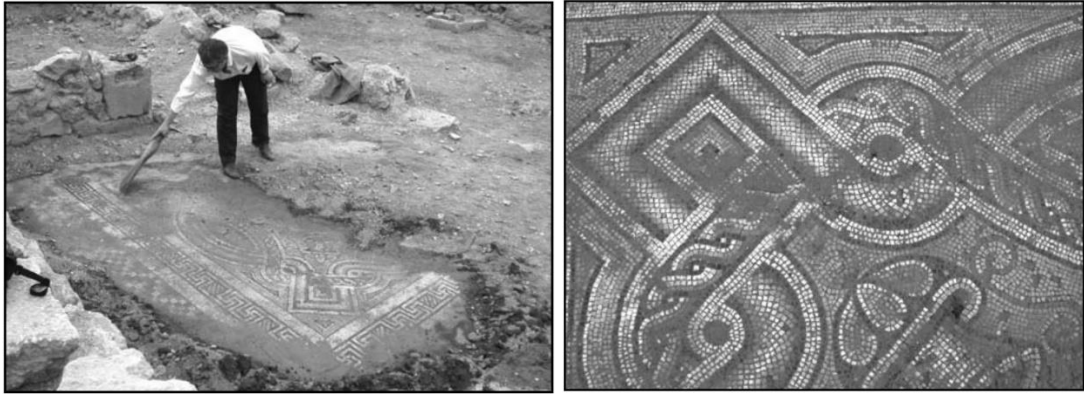
Şekil 5.27. Örenli Mahallesi'nde B-Odası ve zemin mozağından görünüm (Erarşlan ve Karaca, 2008).

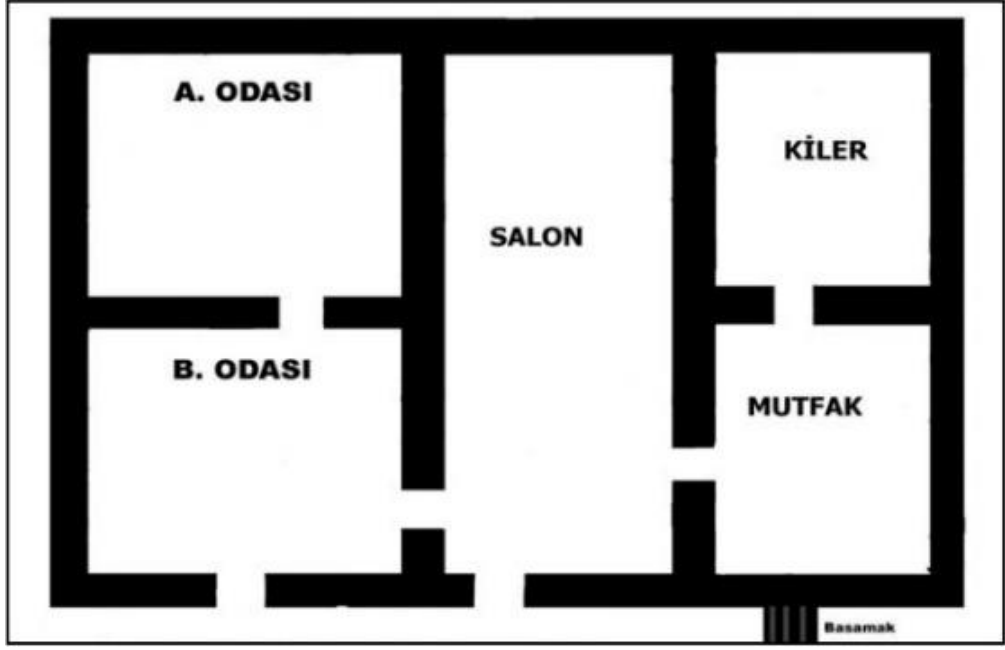
Şekil 5.28. Perre Antik Kenti'nde bir konut planı şeması (Erarşlan ve Karaca, 2008).

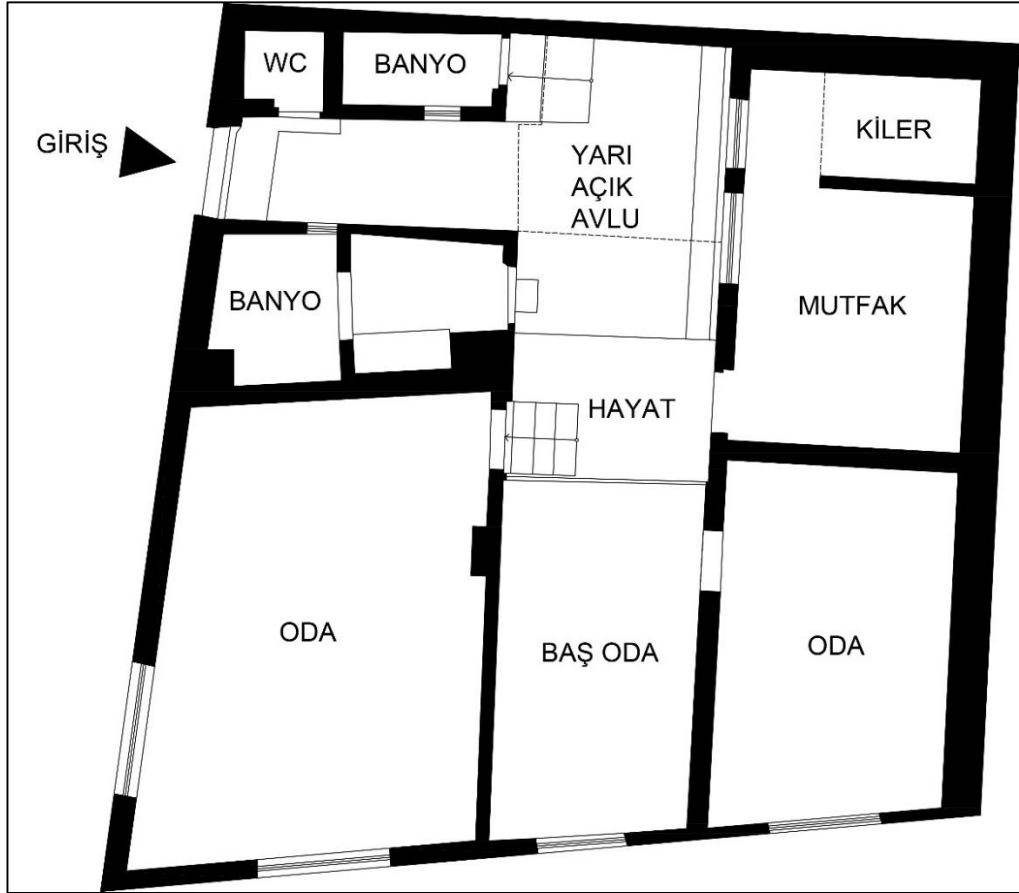
Şekil 5.29. Mara Mahallesi'nde (531 ada, 8. parselde) yer alan Dursun Hanım Evi plan şeması.

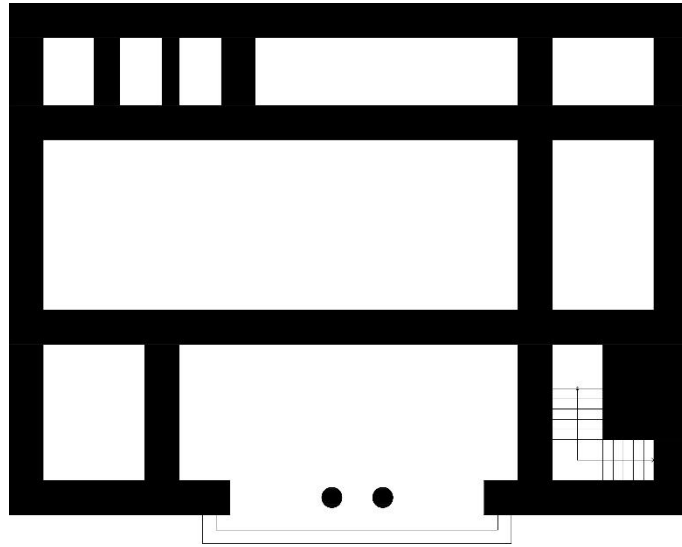
Şekil 5.30. Bit-hilani plan şeması (Zarzecki-Peleg'den düzenleme, 2006).

Güneydoğu Anadolu, Kuzey Suriye, İsrail ve Kuzey Mezopotamya bölgelerinde saray mimarisinde yaygın olarak görülen ve kaynağı Hurri ve Hitit mimarisine dayandığı düşünülen *bit-hilani* plan tipi Adıyaman ve çevresindeki geleneksel konutlarda yaygın görülen plan tipidir. Bit-hilani; uzun eksenin cepheye paralel olduğu, en önde önu açık sütunlu revak (portik) bulunduğu ve arkasında ise iki adet yatay dikdörtgen odaların yer aldığı plan tipi olarak tanımlanmaktadır (Erarslan, 2013). Şekil 5.30’da Sharon ve Zarzecki-Peleg (2006) tarafından üç boyutlu olarak tarif edilen bit-hilani modelinin yeniden düzenlenerek iki boyutlu plan düzleminde oluşturulan görseli görülmektedir.

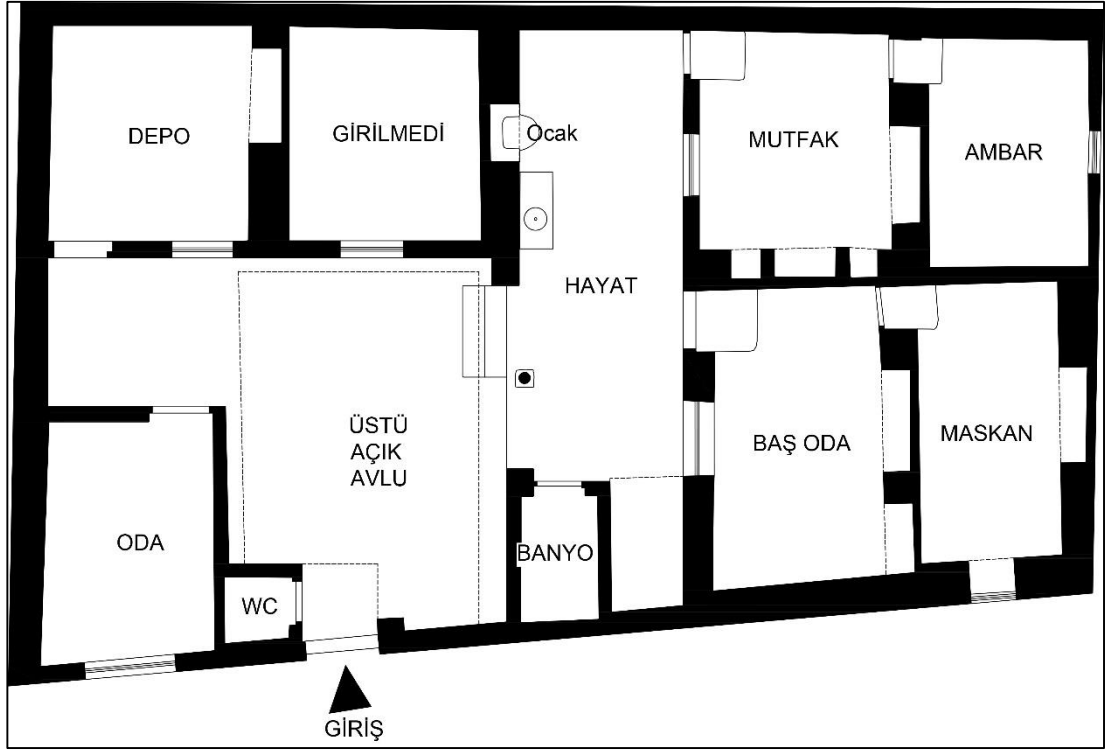
Şekil 5.31. Mara Mahallesi'nde (531 ada, 7. parselde) yer alan Bakır Evi plan şeması.

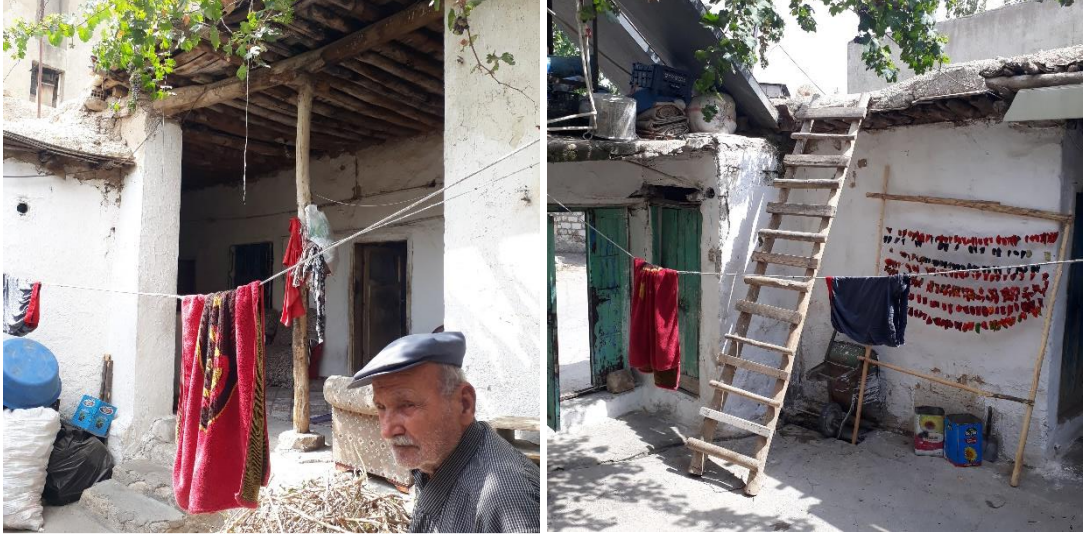
Şekil 5.32. Mara Mahallesi'nde yer alan Bakır Evi solda revak (portik) kısmını ayakta tutan ahşap sütun, sağda avlunun bir kısmı.

Mahmut Bakır Evi yapı malzemesi, yapım tekniği ve plan tipi bakımından geleneksel Adıyaman konutlarına örnek teşkil etmektedir. Şekil 5.32'de soldaki görselde hayat mekânının *revak* (portik) kısmını ayakta tutan ahşap sütun; sağdaki görselde ise avlu, bahçe giriş kapısı, dama çıkan ahşap bir merdiven ve tuvalet görülmektedir. Şekil 5.33'te hayat mekânının içerisine sonradan eklendiği düşünülen banyo ve odunluk (solda), mutfak tezgâhı, odaların girişleri ve pencereler (sağda) görülmektedir. Şekil 5.34'te solda mutfak, sağda ambar görülmektedir. Şekil 5.35'teki görsellerde misafirlerin ağırlandığı baş oda yer almaktadır. Bu görsellerde baş odanın iç tavan "tartma"larının bir kısmının PVC malzemeyle kapatıldığı görülmektedir. Şekil 5.36'da maskan (arka oda), Şekil 5.37'de avludaki oda (solda) ve depo (sağda), Şekil 5.38'de ise Mara Mahallesi'nde sokak çeperi oluşturan Bakır Evi dış duvarları görülmektedir.

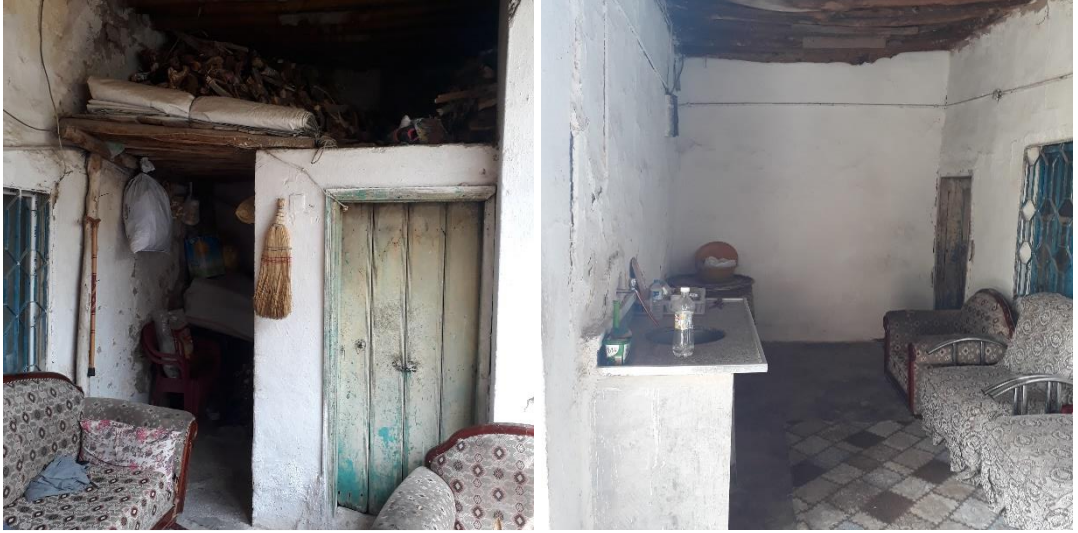
Şekil 5.33. Mara Mahallesi'nde yer alan Bakır Evi hayat mekânında yer alan banyo ve odunluk (solda), mutfak tezgâhı, odaların girişleri ve pencereler (sağda).

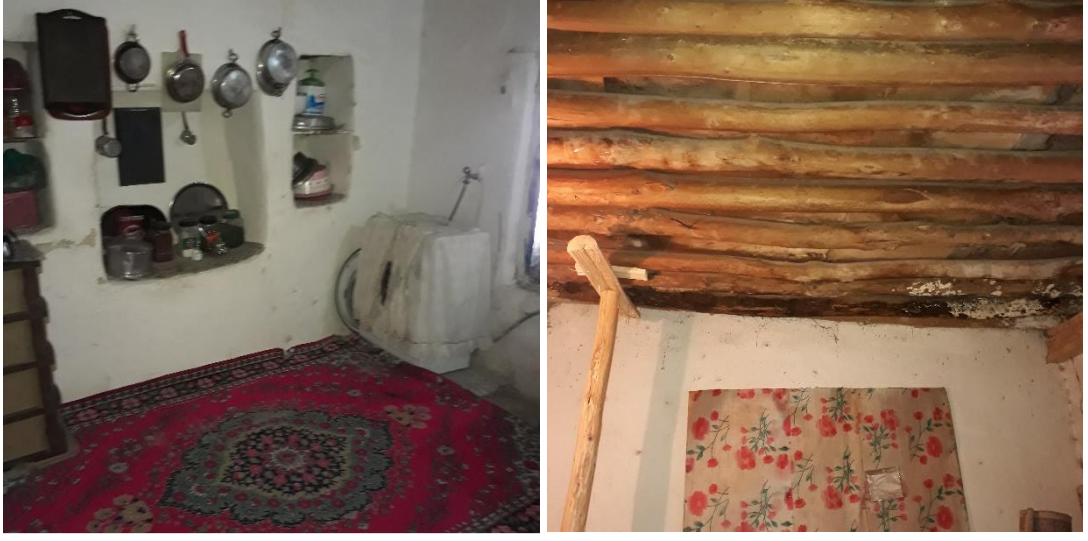
Şekil 5.34. Mara Mahallesi'nde yer alan Bakır Evi solda mutfak, sağda ambar.

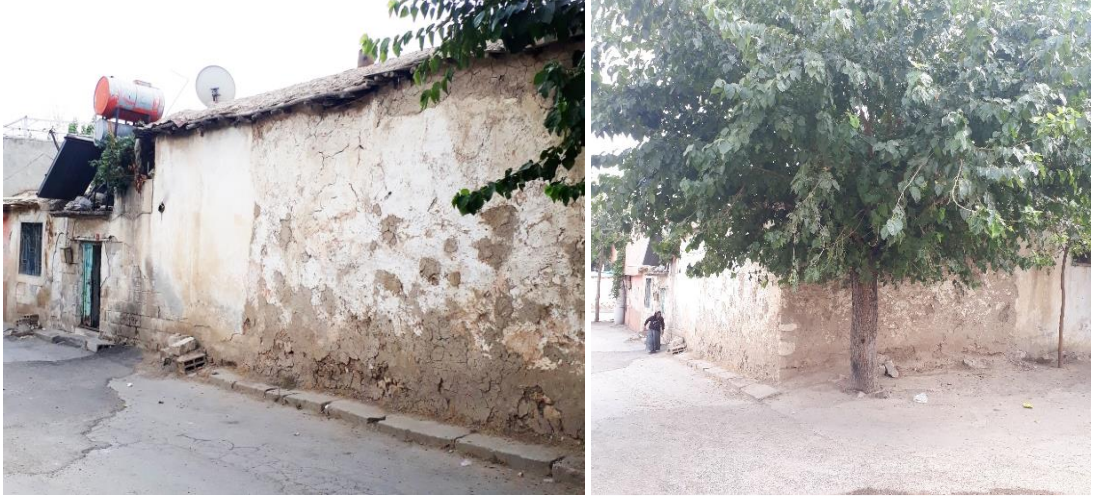
Şekil 5.38. Mara Mahallesi'nde sokak çeperi oluşturan Bakır Evi dış duvarları.

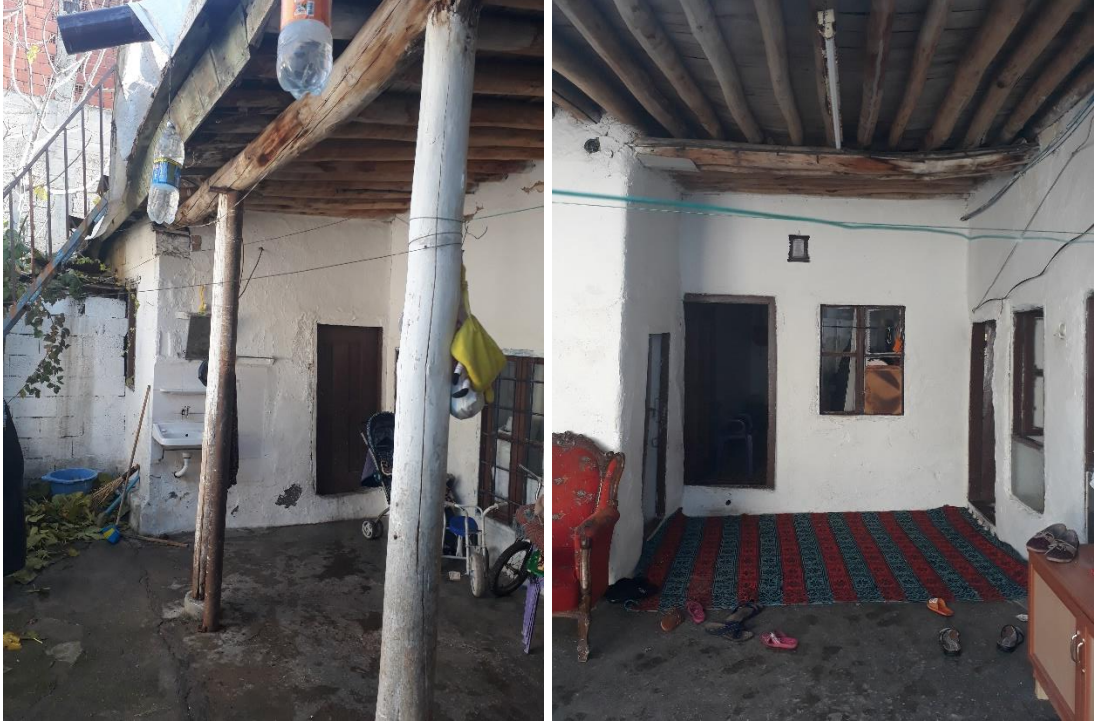
Şekil 5.39. Musalla Mahallesi'nde (518 ada, 16. parselde) yer alan bir geleneksel konutta hayat mekânı.

Bit-hilani plan tipinin görüldüğü geleneksel konutlardan bazı örnekler şunlardır: Şekil 5.39'da Musalla Mahallesi'nde yer alan 518'inci ada 16'ncı parseldeki geleneksel konutta hayat mekânında yer alan ahşap sütunlar görülmektedir. Şekil 5.40'ta ise bu konutun plan şeması görülmektedir. Şekil 5.41'de Musalla Mahallesi 508'inci ada 12'inci parselde yer alan geleneksel konuttaki hayat mekânı görülmektedir. Şekil 5.42'de ise bu konutun plan şeması yer almaktadır. Adıyaman tarihi kent merkezindeki geleneksel konutların yakın çevresindeki bölgede yer alan geleneksel konutlarla benzerliklerinin karşılaştırılması adına bit-hilani özelliği gösteren bir başka geleneksel konuta örnek olarak Şekil 5.43'te Pirin'de (Örenli Mahallesi) yer alan Abuzer Karaca Evi'nin hayat mekânı ve revaktaki (portik) ahşap sütun görülmektedir.

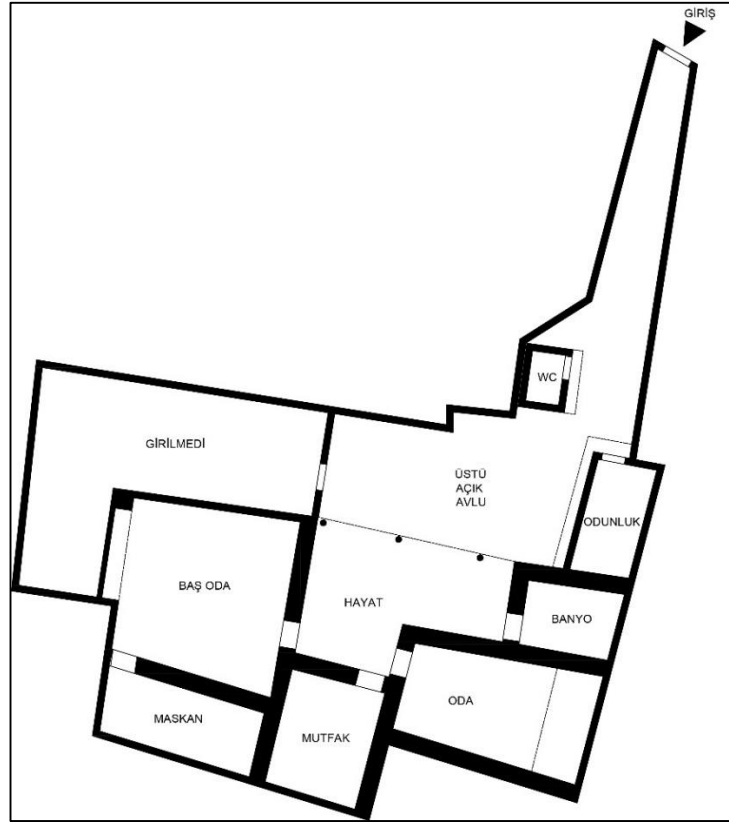
Şekil 5.40. Musalla Mahallesi'nde (518 ada, 16. parselde) yer alan bir geleneksel konut plan şeması.

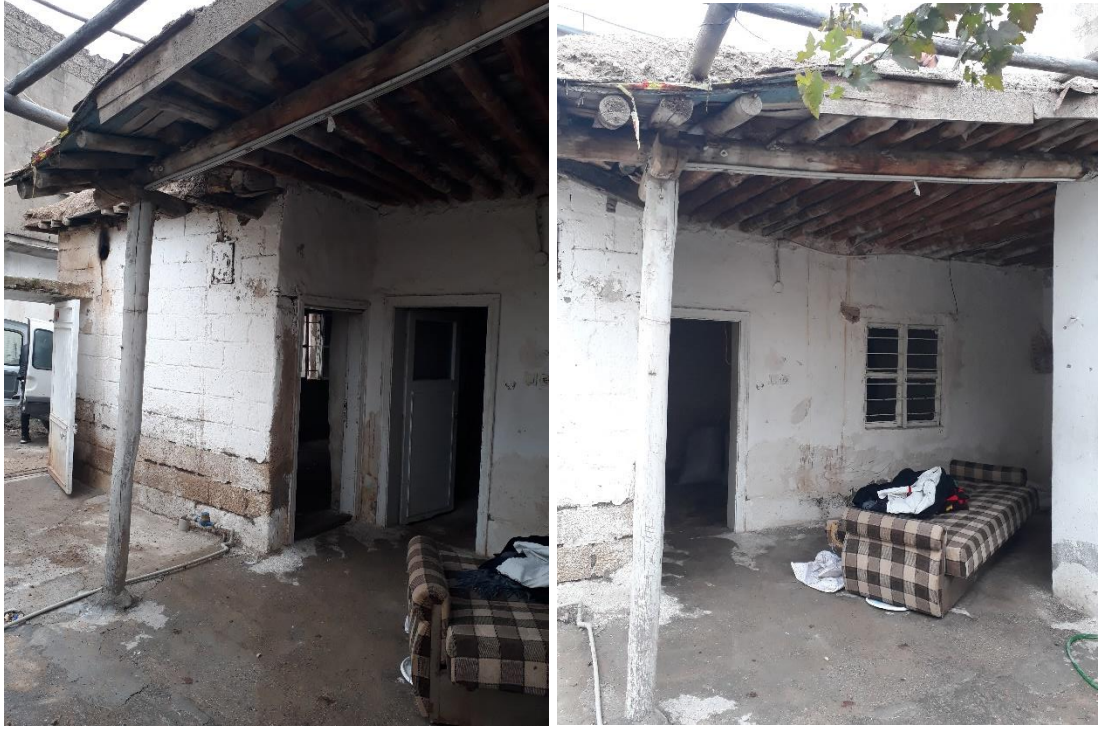
Şekil 5.41. Musalla Mahallesi'nde (508 ada, 12. parselde) yer alan bir geleneksel konutta hayat mekânı.

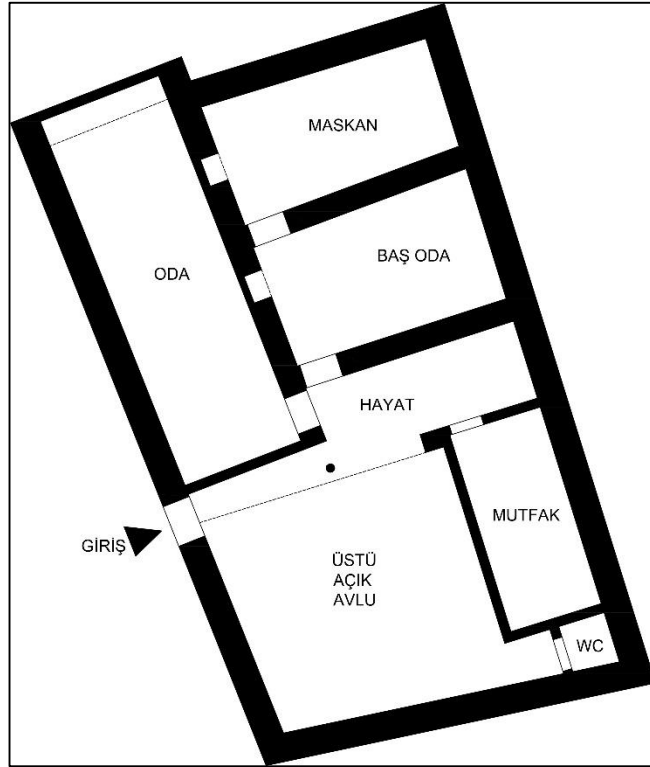
Şekil 5.42. Musalla Mahallesi'nde (508 ada, 12. parselde) yer alan bir geleneksel konut plan şeması.

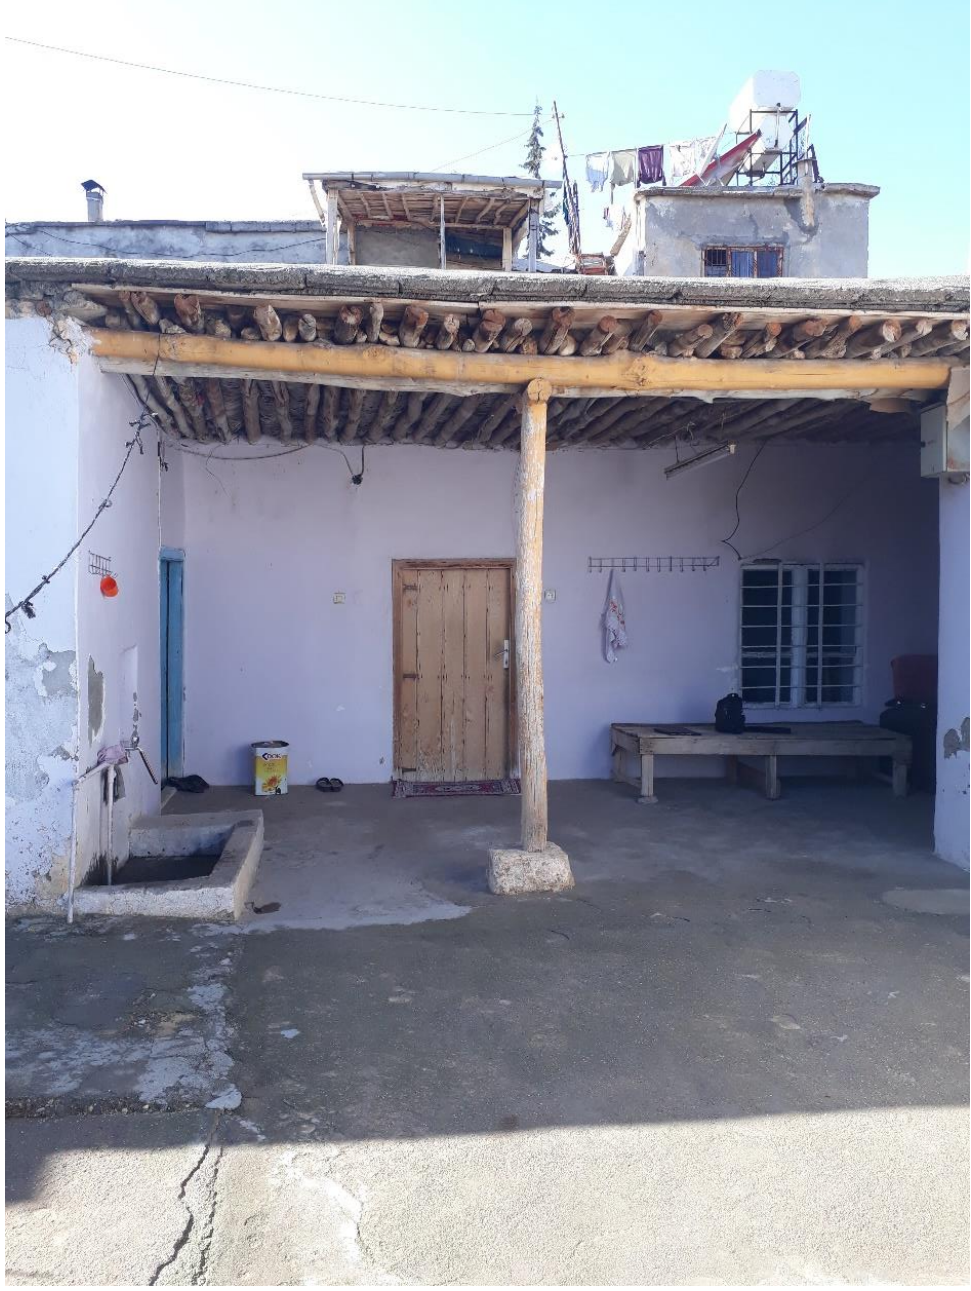
Şekil 5.43. Pirin’de (Örenli Mahallesi) yer alan Abuzer Karaca Evi hayat mekânı.

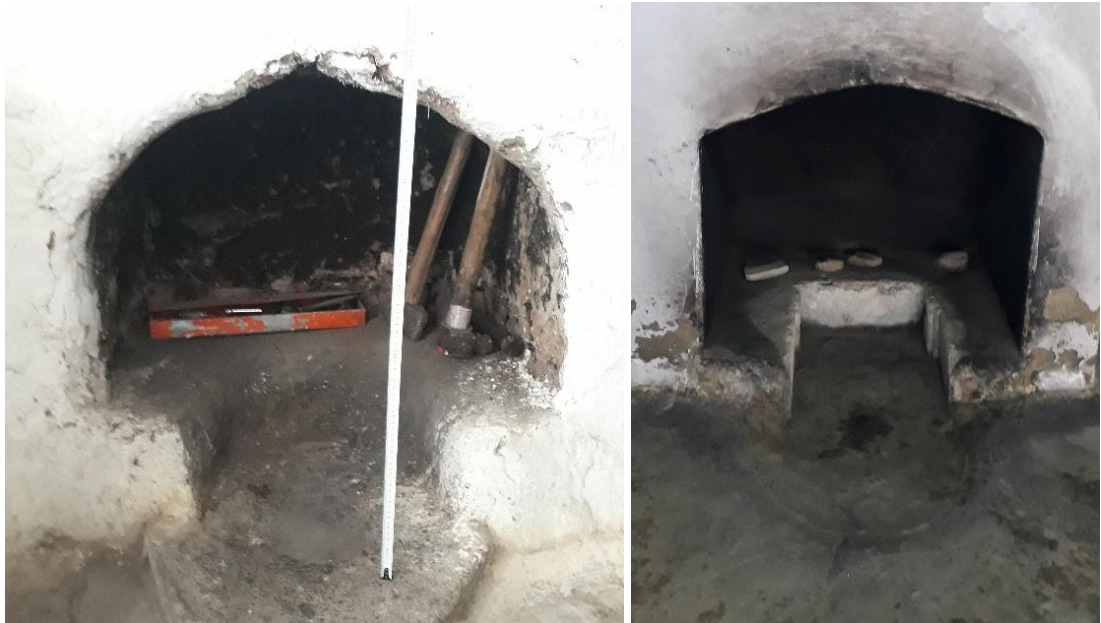
Şekil 5.44. Solda Mara Mahallesi'nde yer alan Bakır Evi'ndeki; sağda Pirin'deki Karaca Evi'nde yer alan ocak.

yaşama dair işlevsellikleri bulunan bazı mimari uygulamaların da bulunduğu gözlenmiştir. Örneğin Adıyaman geleneksel konutlarında yemeklerin pişirildiği ocak duvara gömülüdür. Bu ocak kış mevsiminde ısınmak için de kullanılmaktadır. Şekil 5.44'te solda Mara Mahallesi'nde yer alan Bakır Evi'ndeki ocak görülmektedir. Sağda ise Pirin'deki (Örenli Mahallesi) Karaca Evi'nde bulunan ocağın benzerliği dikkat çekmektedir. Geleneksel kerpiç konutların kalın duvarları arasında yer yer kullanım amacına göre nişler yer almaktadır. Boyutları işlevlerine göre değişen bu nişler Şekil 5.45'te görüldüğü gibi geniş olanlar *yüklük* olarak kullanılmaktadır. Şekil 5.46'da mutfak rafı olarak kullanılan nişler görülmektedir. Bu nişlerin bir kısmı perdeler asılarak kapatılırken bir kısmı da Şekil 5.47'deki Mara Mahallesi'nde yer alan Türkan Hanım Evi'ndeki gibi ahşap kapaklarla (taka) kapatılabiliyordu. Benzer şekilde Pirin'deki bir başka hane olan kemerli konutta ahşap kapaklı nişler bulunmaktadır. Şekil 5.48'de Pirin'de (Örenli Mahallesi) yer alan ve geleneksel yapım teknikleriyle yapılan kemerli konut gösterilmektedir. Bit-hilani plan özellikleriyle birlikte bu çalışmada gösterilen diğer örneklerden farklı olarak hayat mekânının üstünü örten revak (portik) kısmı ahşap sütunlarla değil taş, kerpiç ve ahşap malzemelerin bir arada kullanılarak oluşturduğu sistem ve kemerlerle ayakta durmaktadır. Kemerli konutta yer alan ocak ve yüklük görselleri Şekil 5.49'da paylaşılmıştır.

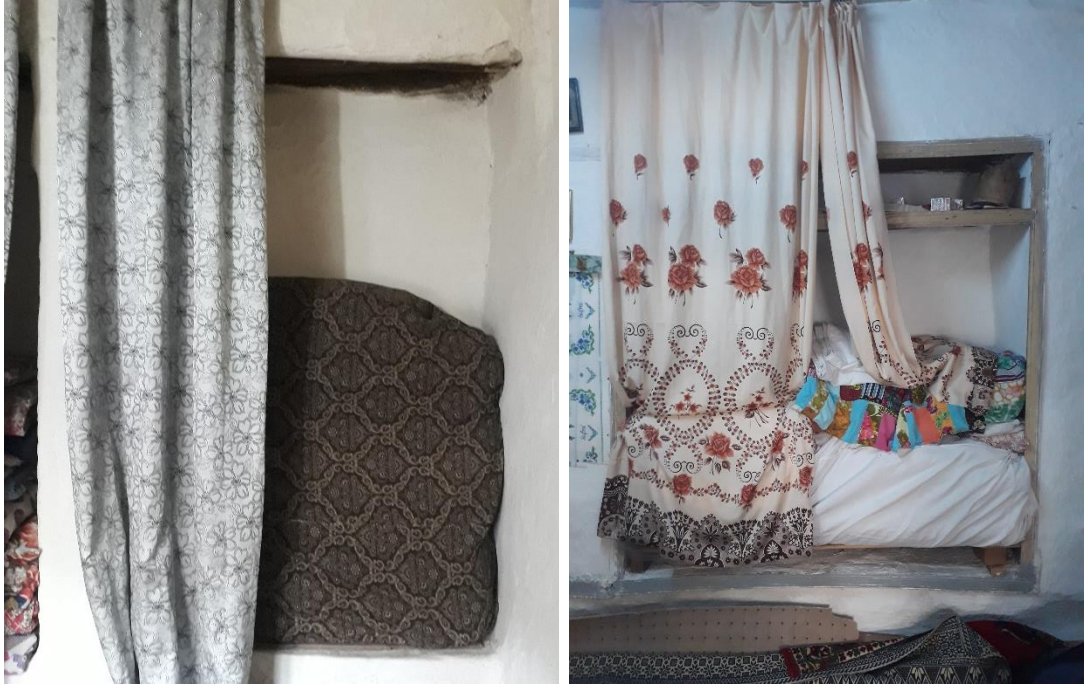
Şekil 5.45. Solda Mara Mahallesi'nde yer alan Bakır Evi'ndeki; sağda Ulucami Mahallesi'nde yer alan Şerife Teyze Evi'ndeki yüklük.

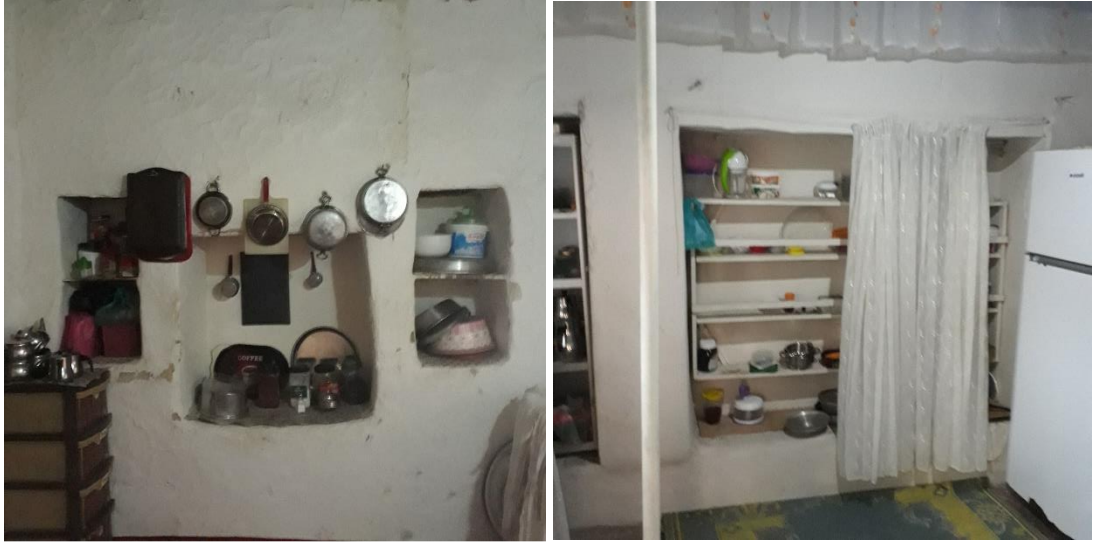
Şekil 5.46. Mara Mahallesi'nde yer alan geleneksel konutlardan solda Bakır Evi; sağda Hayriye Hanım Evi'nde raf olarak kullanılan nişler.

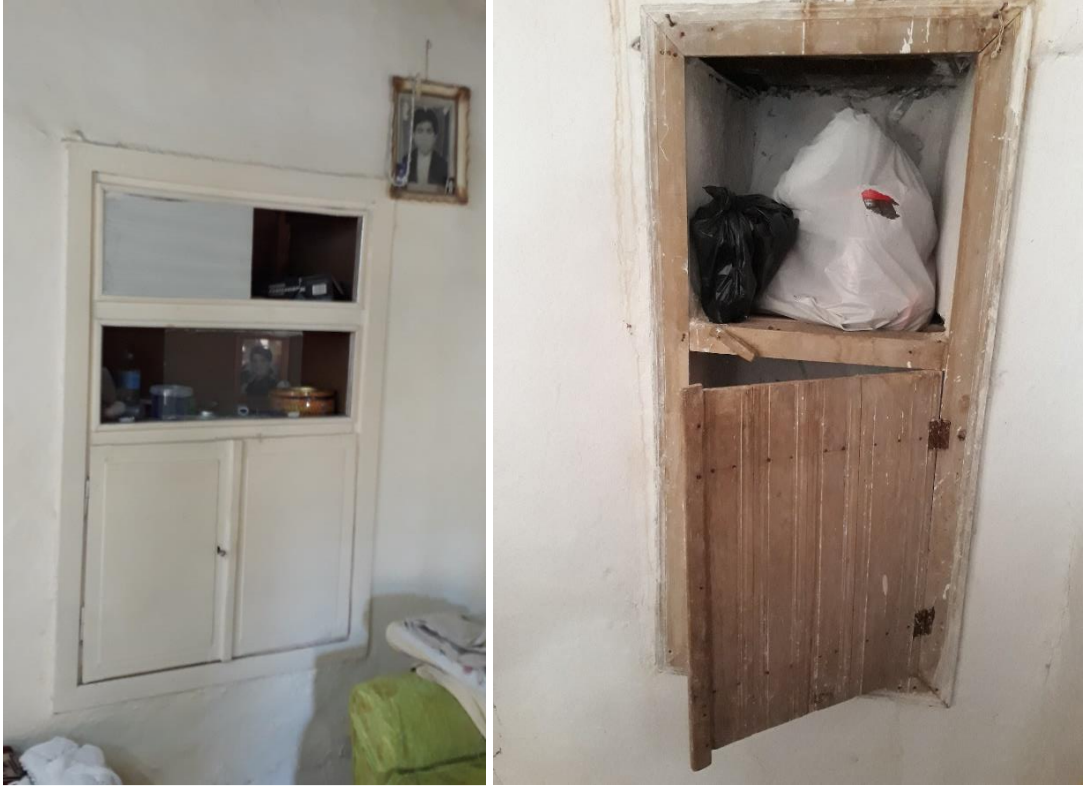
Şekil 5.47. Solda Mara Mahallesi'nde yer alan Türkan Hanım Evi'nde; sağda Pirin'de kemerli konutta kapaklı dolap

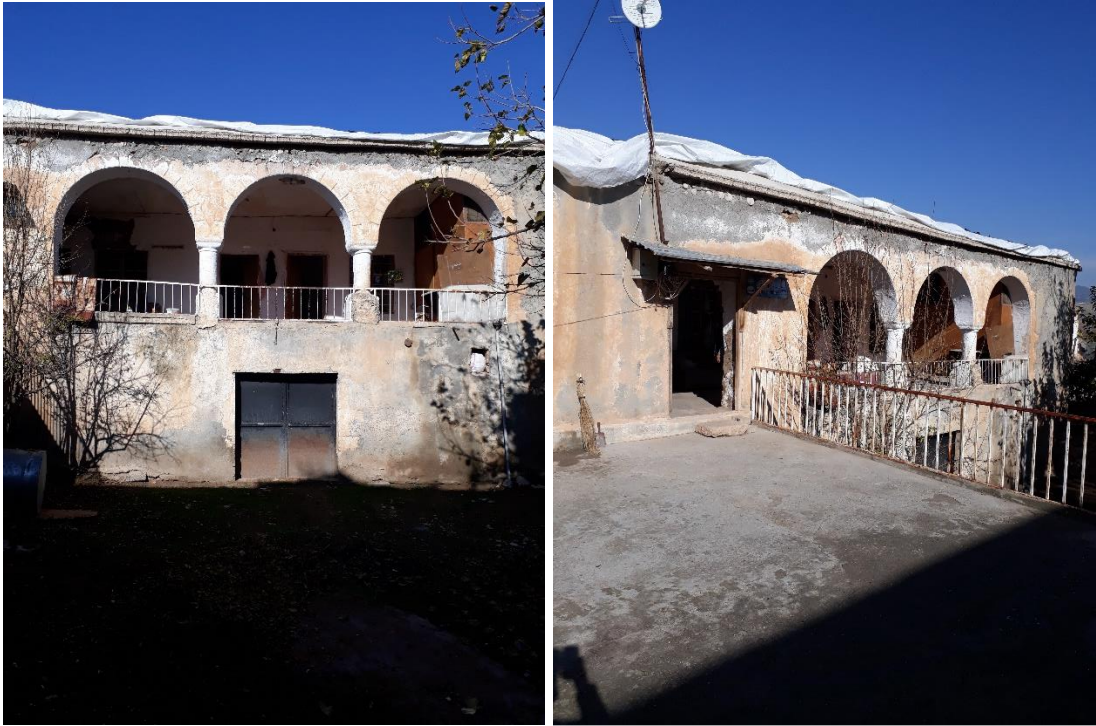
Şekil 5.48. Pirin'de (Örenli Mahallesi) yer alan kemerli konut.

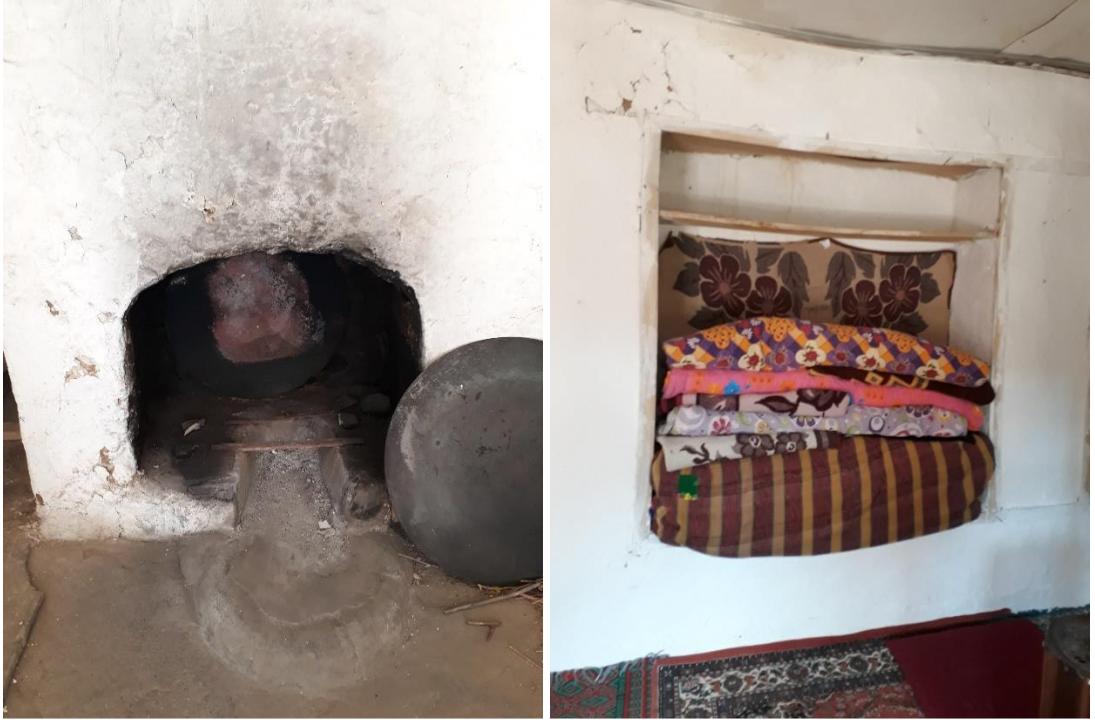
Şekil 5.49. Pirin'deki kemerli konutta ocak ve yüklük.

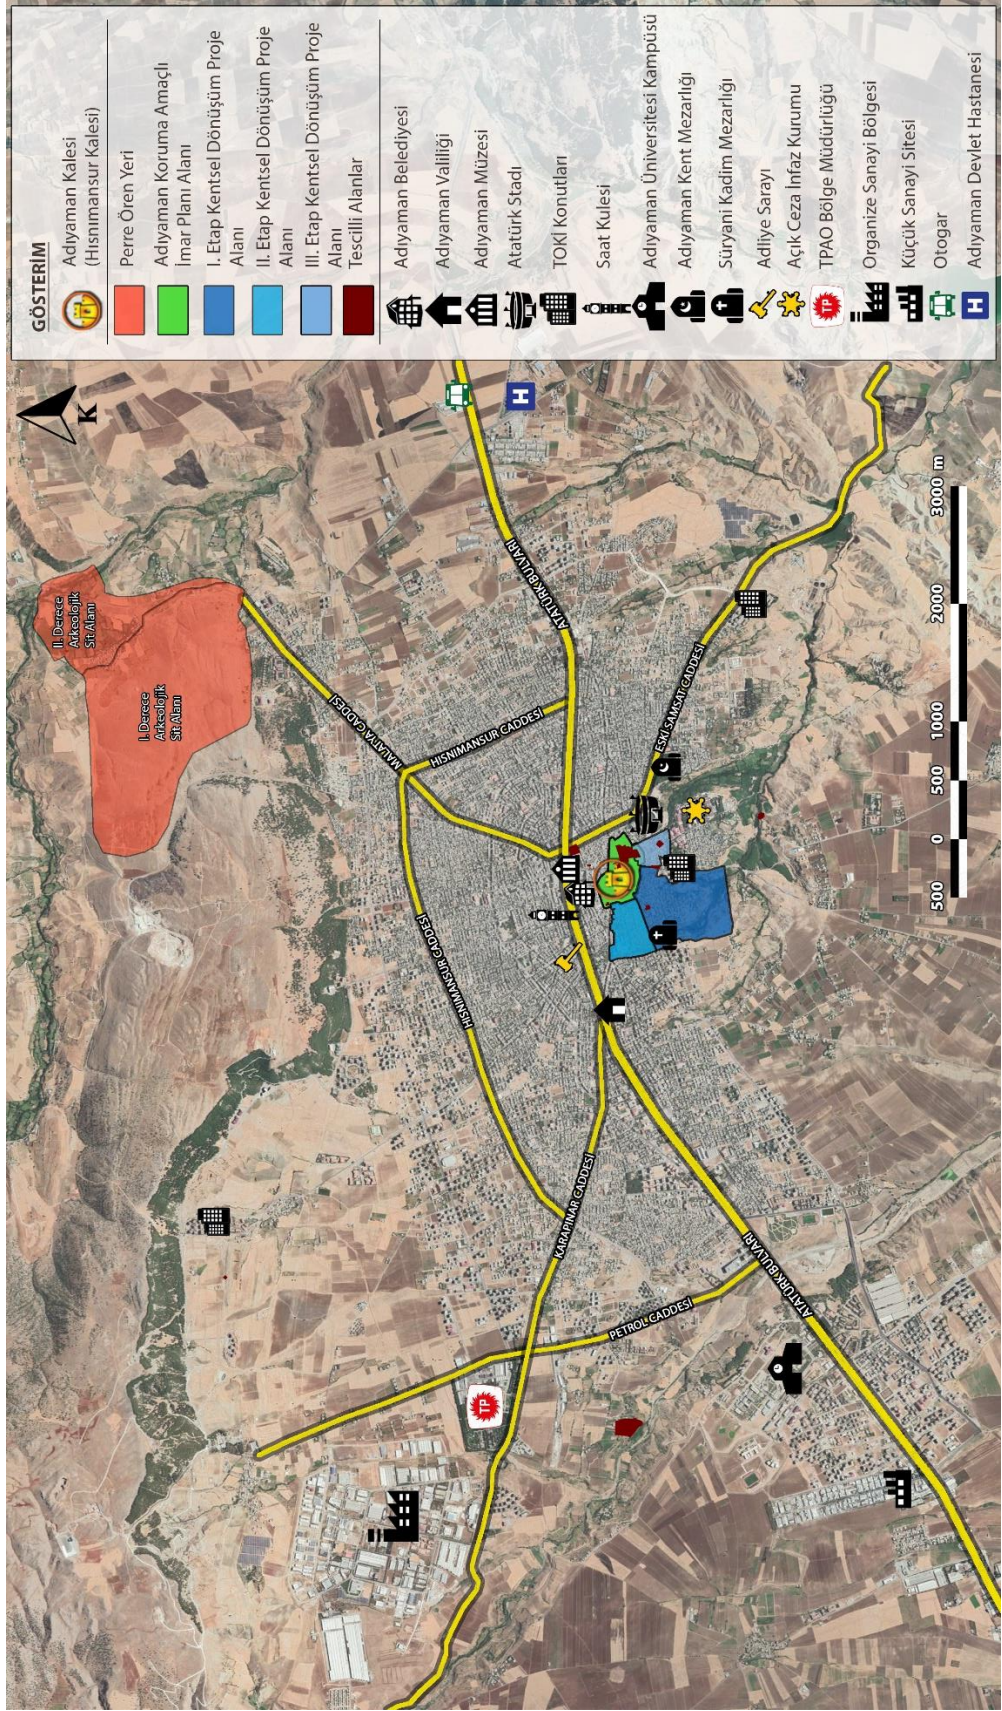
Şekil 5.50. Adiyaman İli Merkez İlçe Mara, Musalla ve Ulucami Mahalleleri Kentsel Dönüşüm ve Gelişim Projesi alanı yakın çevre analizi.

Geçmişin izlerini barındıran tarihi kent merkezinin bu üç önemli mahallesinde gerçekleştirilmesi planlanan kentsel dönüşüm projesi, tescilli yapıları korumayı amaçlasa da geriye kalan tescillendirilmemiş fakat geleneksel yapım teknikleri kullanılarak tarihi ve kültürel dokuyu canlı tutan yapıları korumamaktadır. Proje alanında, geleneksel yapılar riskli alanda oldukları gerekçesiyle yıkılarak yerine 21. yy inşa teknikleri ile gerçekleştirilmesi planlanan çok katlı konut, sosyal tesis vb. inşa edilerek tamamen yeni bir doku oluşturulması planlanmaktadır. Bu kapsamda bakıldığında tarihsel süreçte sürekli hâkimiyet mücadelelerine maruz kalarak tahrip olan kentin geleneksel dokusuna günümüz “barış” ortamında tamamen “yıkıp yerine yenisini yapma” anlayışıyla daha fazla hasar verildiği söylenebilir. Şekil 5.50’de “Adıyaman İli Merkez İlçe Mara, Musalla ve Ulucami Mahalleleri Kentsel Dönüşüm ve Gelişim Projesi” alanı yakın çevre analizi gösterilmektedir.
