**KORUMA BAĞLAMINDA ADIYAMAN İLİ
MERKEZ İLÇE MARA, MUSALLA VE ULUCAMI
MAHALLELERİ KENTSEL DÖNÜŞÜM VE
GELİŞİM PROJESİ ALANI İÇİN STRATEJİ VE
PROJE ÖNERİLERİ**

**2021
YÜKSEK LİSANS TEZİ
MİMARLIK ANA BİLİM DALI**

**T.C.
Karabük Üniversitesi
Lisansüstü Eğitim Enstitüsü
Mimarlık Anabilim Dalında
Yüksek Lisans Tezi
Olarak Hazırlanmıştır**

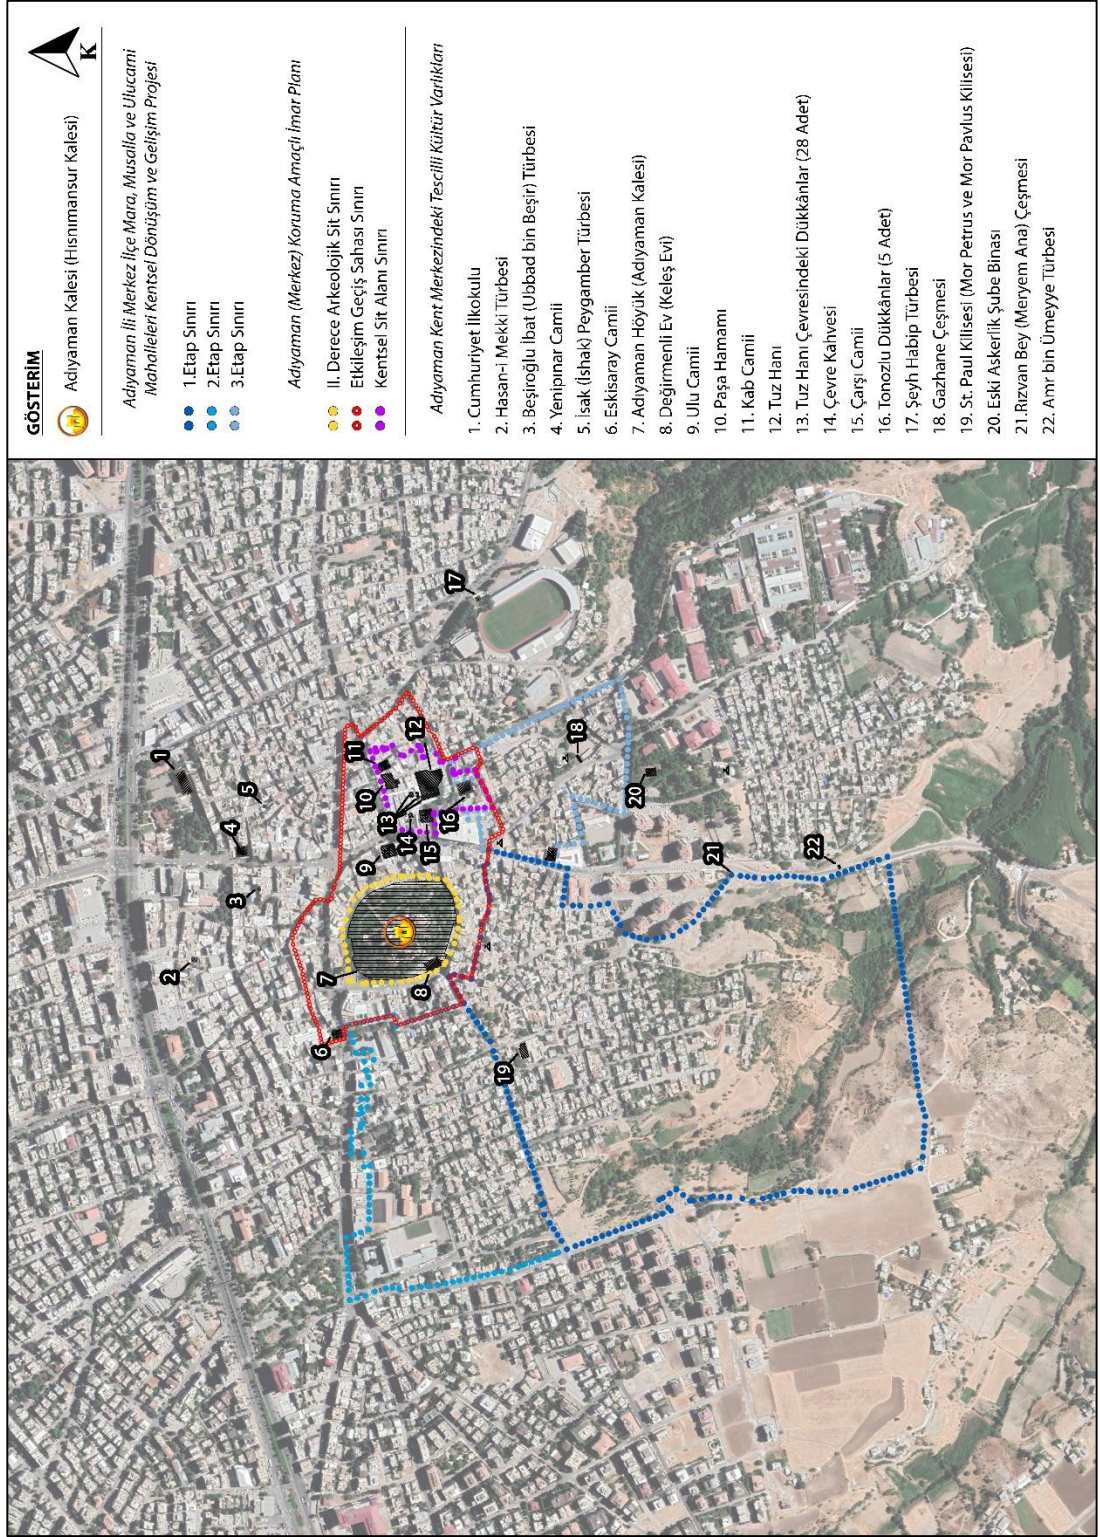
Şekil 5.51. Adıyaman İli Merkez İlçe Mara, Musalla ve Ulucami Mahalleleri Kentsel Dönüşüm ve Gelişim Projesi Alanı ve Adıyaman (Merkez) Koruma Amaçlı İmar Planı Onama Alanı.

Kentsel dönüşüm projesinin üç etapta yapılması planlanmıştır. 1. Etap, Mara Mahallesi'nin tamamını, Musalla Mahallesi'nin de Mara Mahallesi'ne komşu olan küçük bir bölümünü kapsamaktadır. 2. Etap, Ulucami Mahallesi'nin Adıyaman Kalesinin batısında kalan kısmını kapsamaktadır. 3. Etap ise Musalla Mahallesi'nin doğu tarafını içermektedir. Şekil 5.51'de kentsel dönüşüm proje alanı ve yakın çevresinde yer alan 2012 yılında tanımlanan Adıyaman tarihi ticaret merkezi ile Adıyaman Kalesi'ni kapsayan “Adıyaman (Merkez) Koruma Amaçlı İmar Planı” kapsamında 2. derece arkeolojik sit alanı sınırı, etkileşim geçiş sahası sınırı ve kentsel sit alanı sınırı görülmektedir. Ayrıca Adıyaman tarihi kent merkezinde yer alan 22 tescilli kültür varlığının yerleri gösterilmektedir.

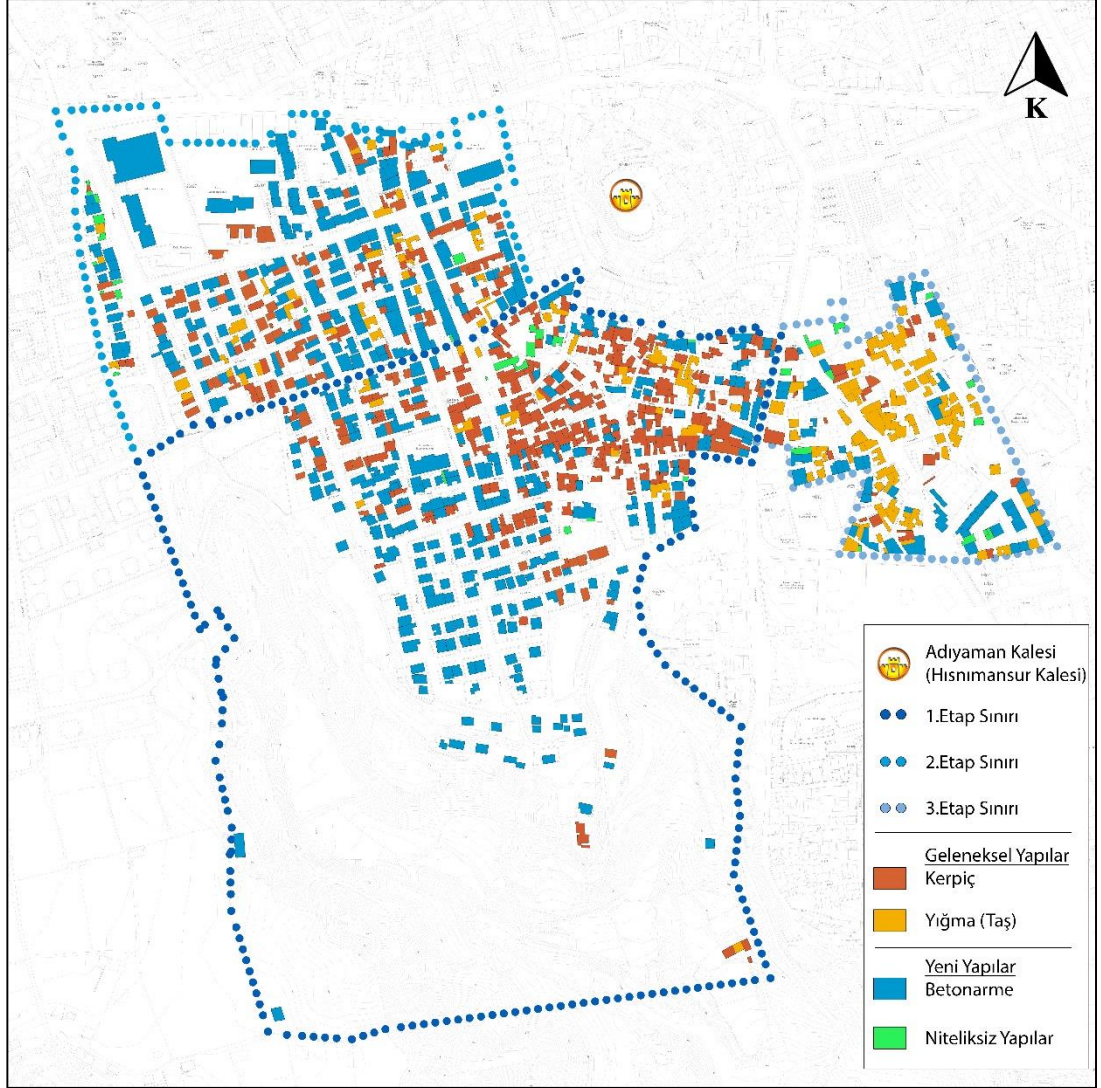
Şekil 5.62. Adıyaman İli Merkez İlçe Mara, Musalla ve Ulucami Mahalleleri Kentsel Dönüşüm ve Gelişim Projesi alanı doku analizi.

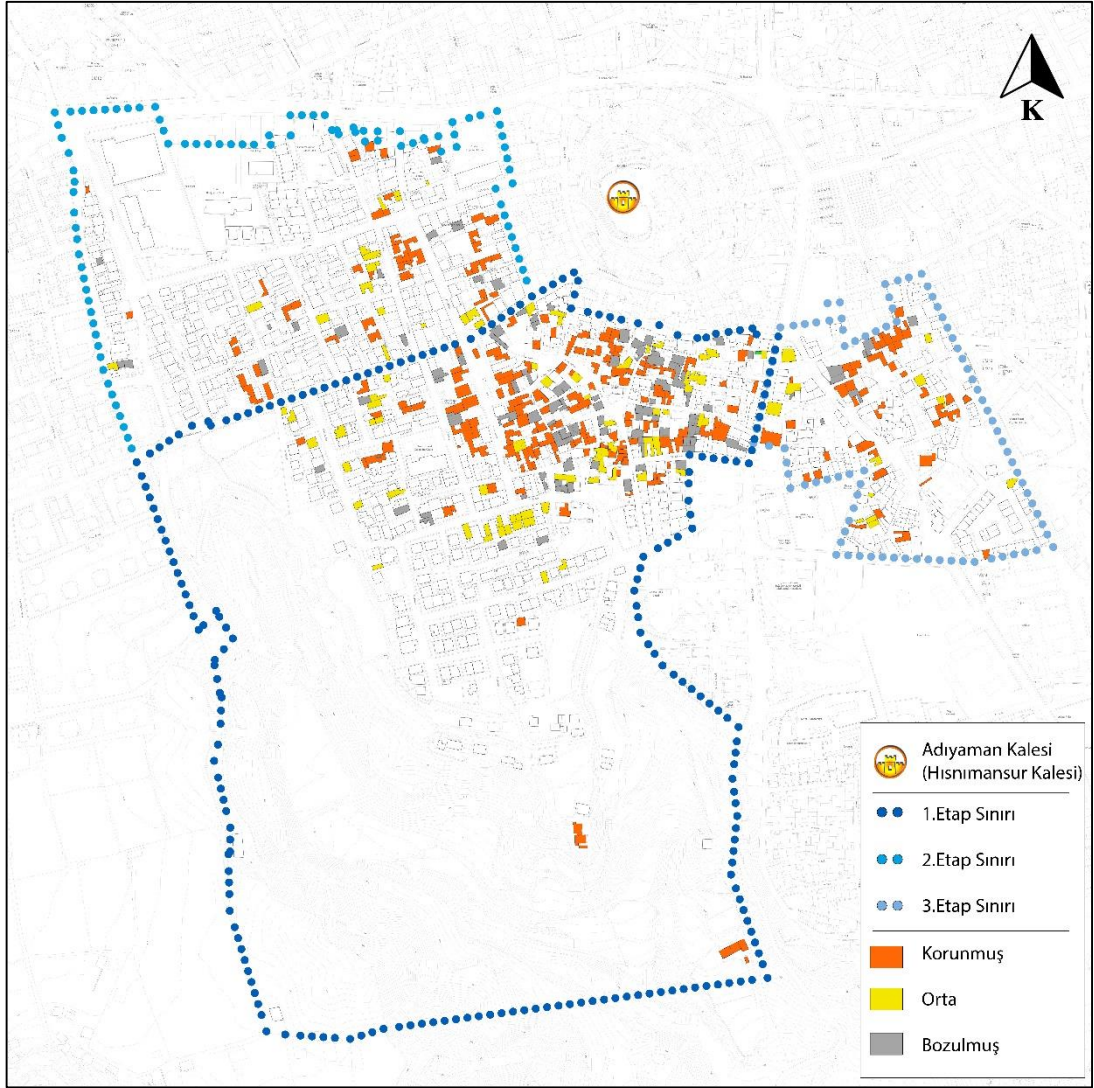
Şekil 5.63. Adiyaman İli Merkez İlçe Mara, Musalla ve Ulucami Mahalleleri Kentsel Dönüşüm ve Gelişim Projesi alanı korunmuşluk durumu analizi.

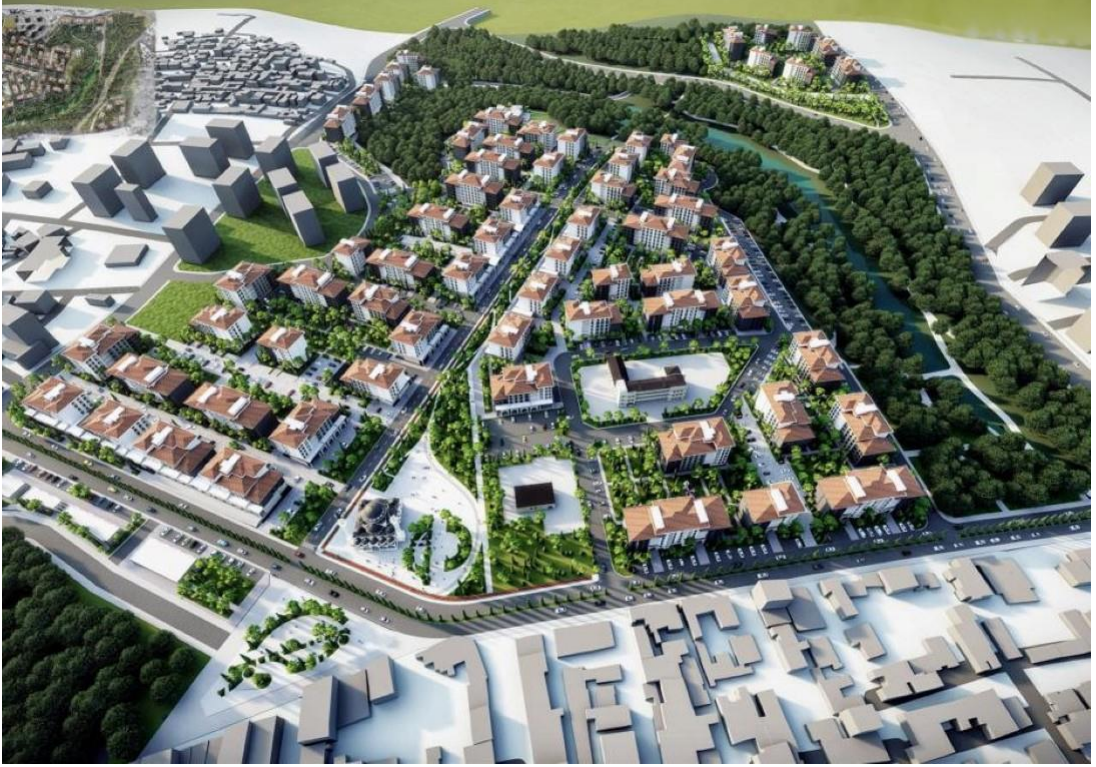
Şekil 5.65. Adıyaman İli Merkez İlçe Mara, Musalla ve Ulucami Mahalleleri Kentsel Dönüşüm ve Gelişim Projesi 1. Etap (Mara Mahallesi) için hazırlanan bir tasarımın üç boyutlu model görseli (İnternet-24).

taşımaktadır. Şekil 5.65'te Adıyaman Belediyesi'ne ait resmi web sitesinde paylaşılan Adıyaman ili Merkez ilçe Mara, Musalla ve Ulucami mahalleleri kentsel dönüşüm ve gelişim projesi 1. Etap (Mara Mahallesi) için hazırlanan bir tasarımın üç boyutlu model görseli görülmektedir. Görselde alanın eski dokusunun tamamen yıkılıp yerine yeni ve yüksek katlı tek tip binaların yapılacağı anlaşılmaktadır.

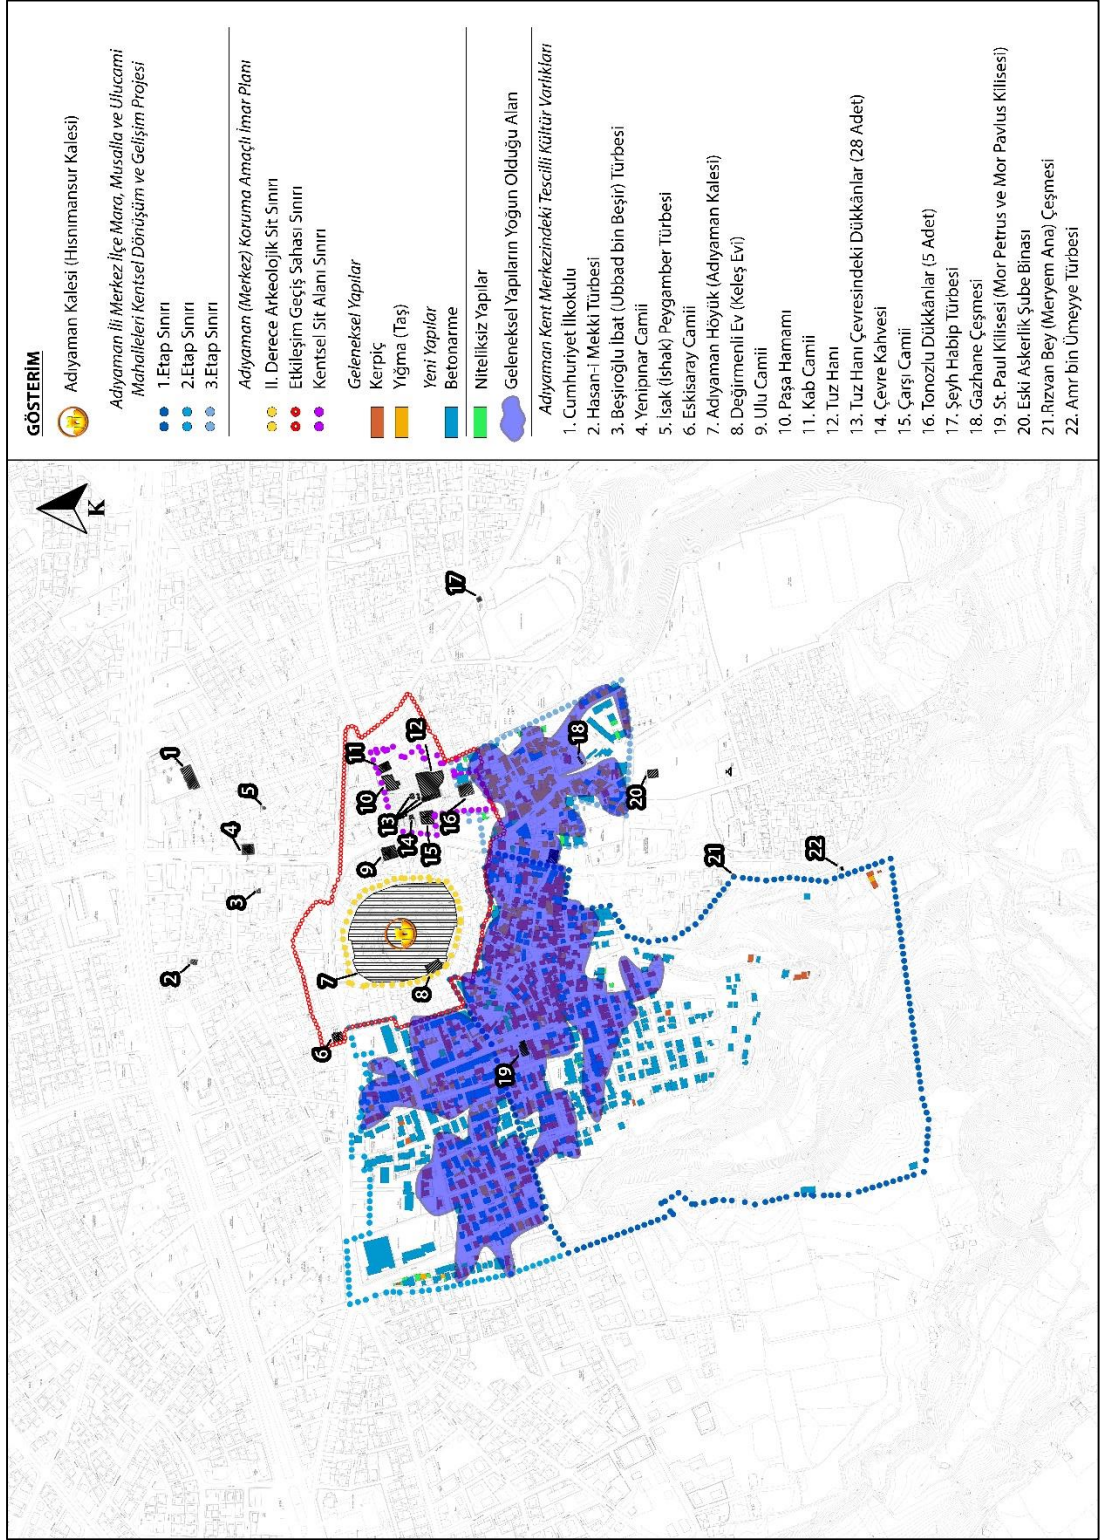
Şekil 6.1. Adıyaman İli Merkez İlçe Mara, Musalla ve Ulucami Mahalleleri Kentsel Dönüşüm ve Gelişim Projesi Alanı ve Adıyaman (Merkez) Koruma Amaçlı İmar Planı Onama Alanı odağında Adıyaman tarihi kent merkezi yapıları çevre sentezi.

Yedinci proje, Adıyaman tarihi kent merkezindeki geleneksel konutların tespit edilerek, katılımcı anlayışla restorasyon projelerinin hazırlanması ve uygulanmasıdır. Bu projenin gerçekleştirilmesi için Şekil 6.1’de gösterilen Adıyaman ili Merkez ilçe Mara, Musalla ve Ulucami mahalleleri kentsel dönüşüm ve gelişim projesi alanında geleneksel yapıların olduğu alanlarda çalışmaların büyük bir hassasiyetle yapılması gerekmektedir. Projenin hedefi, Adıyaman’ın geleneksel konut mimarisinin korunması, restorasyonu ve bunu yaparken mülk sahiplerinin de sürece katılımcı olarak dâhil edilmesidir.

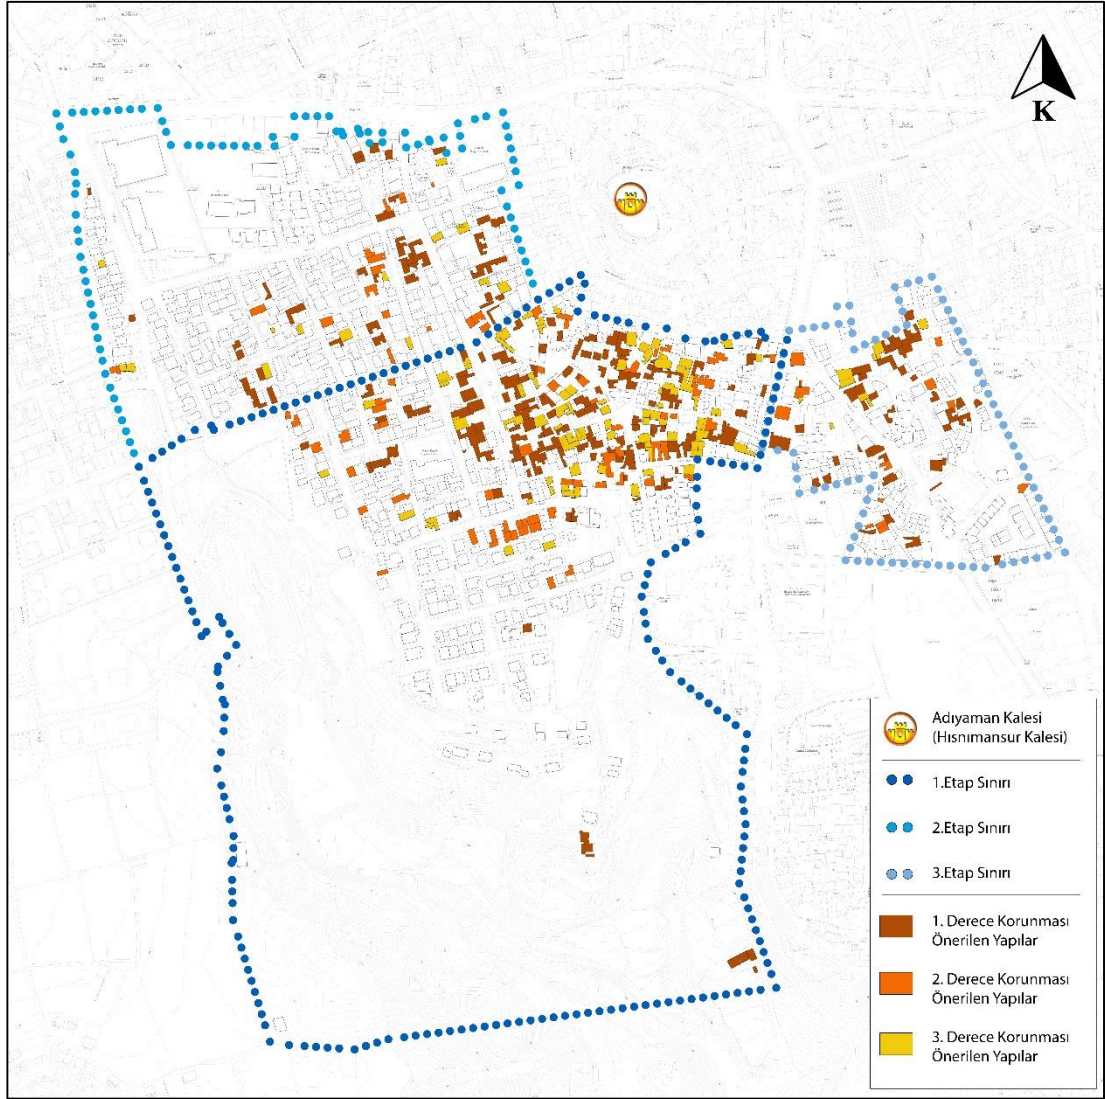
Şekil 6.2. Adiyaman İli Merkez İlçe Mara, Musalla ve Ulucami Mahalleleri Kentsel Dönüşüm ve Gelişim Projesi Alanında korunması önerilen yapılar.

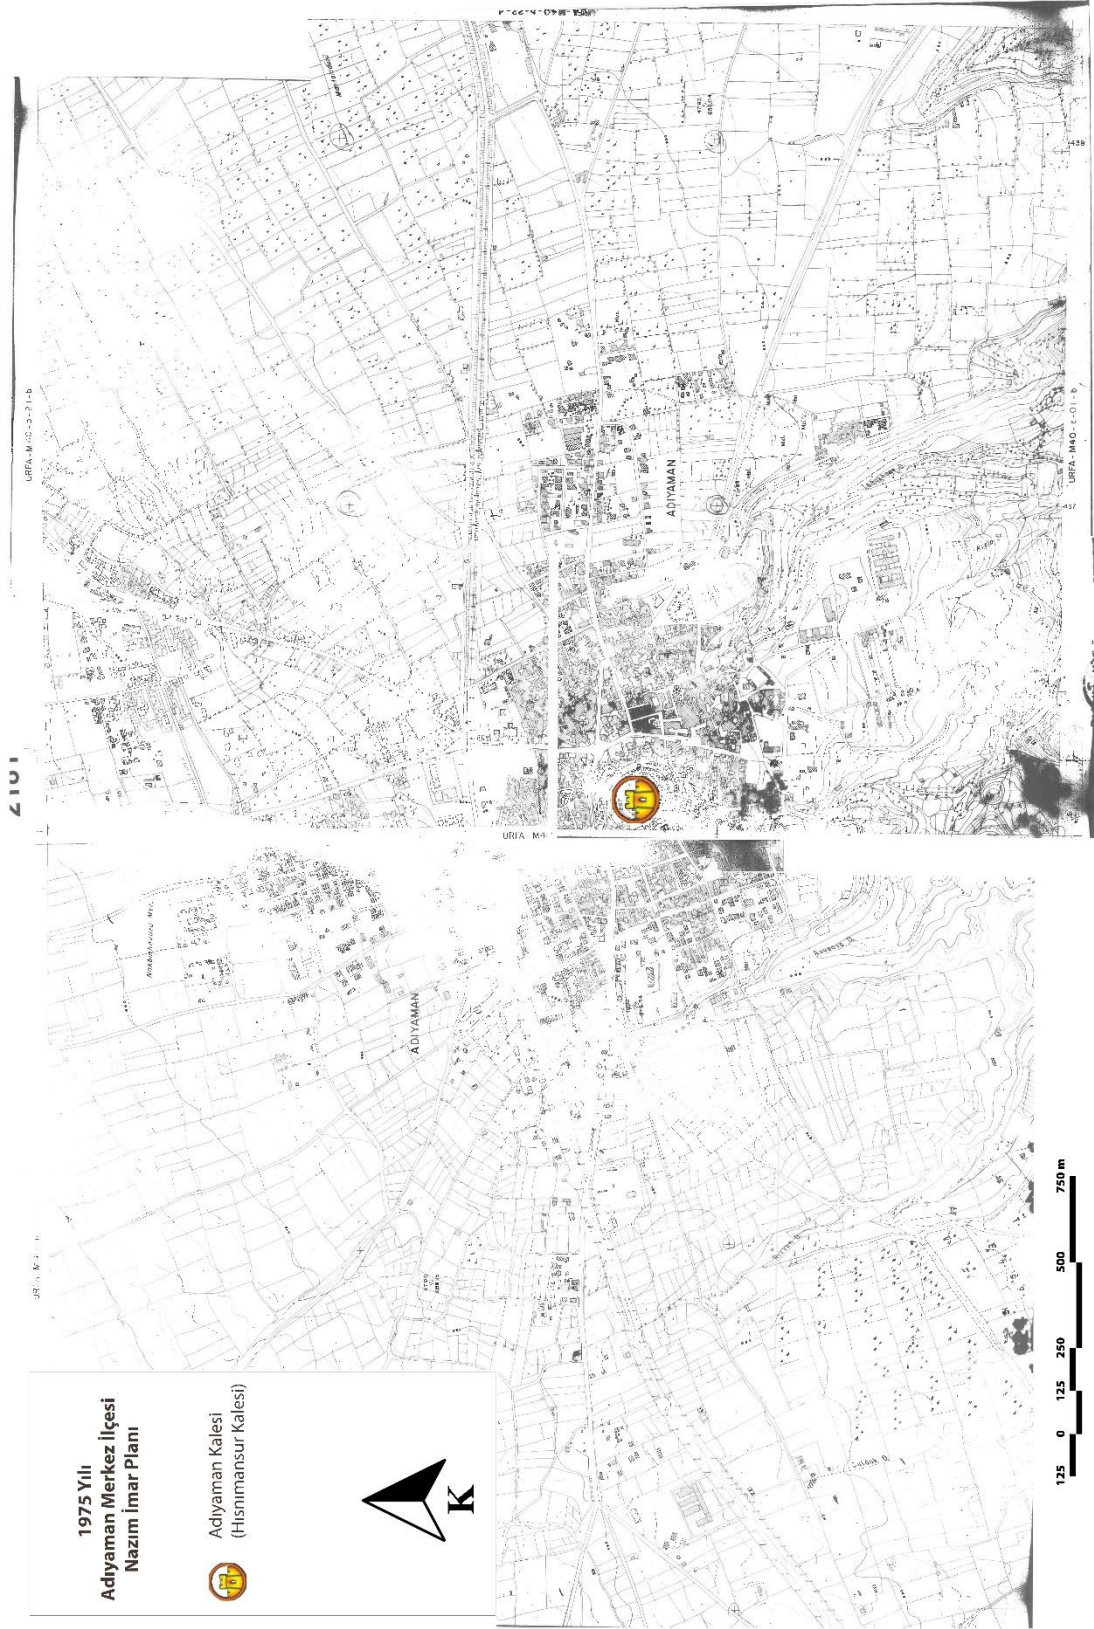
Şekil Ek A.1. Adiyaman Merkez İlçesi 1975 Yılı Nazım İmar Planı (Adiyaman Belediyesi arşivinden düzenleme).
